## บทที่ 3

### สภาพปัญหาในโรงงานตัวอย่าง

#### 3.1 สภาพปัญหาในโรงงานตัวอย่าง

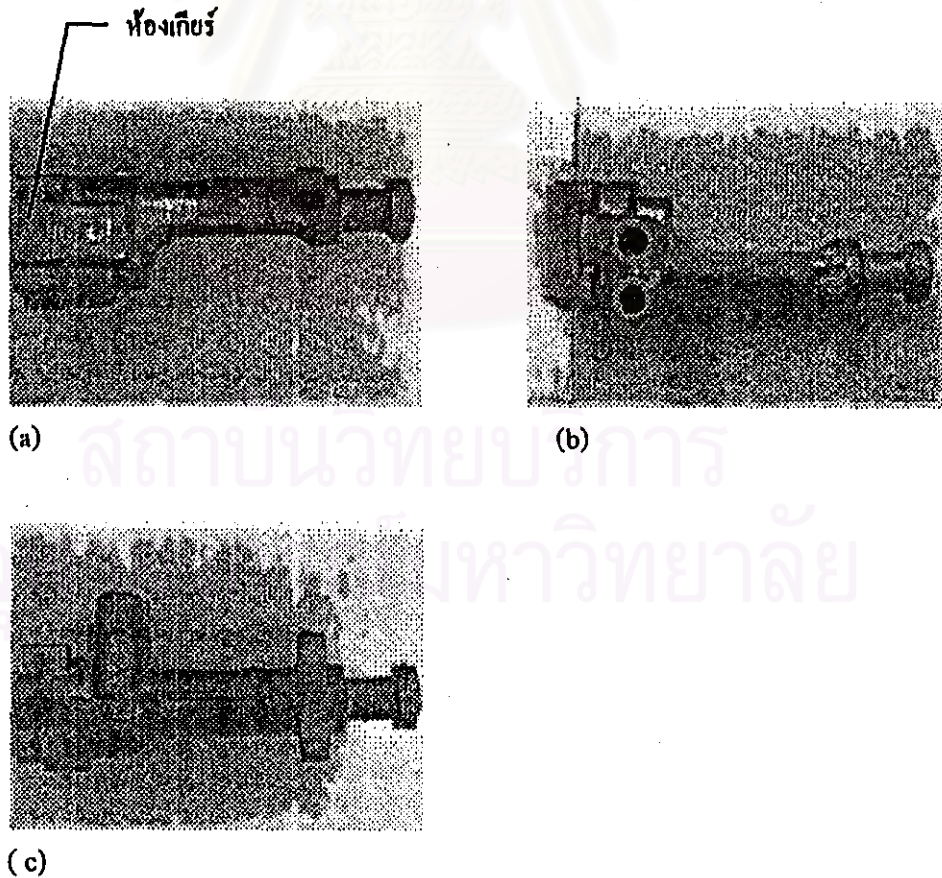
ข้อบกพร่องที่ทำให้ชิ้นงานมีคุณภาพไม่ตรงตามข้อกำหนด ส่วนใหญ่มีปัญหาในเรื่อง โคลด์ชัต (Cold Shut) 62.65% ส่วนปัญหาโฟลว์ไลน์(Flow Line) 17.59% นั้นสามารถแก้ปัญหา ร่วมกันได้เนื่องจากปัจจัยที่ทำให้เกิดปัญหานั้นเหมือนกันเพียงแต่มีขนาดเล็กกว่า ซึ่งข้อบกพร่อง ต่างๆเกิดจากสภาพการผลิตที่ไม่เหมาะสมเป็นส่วนใหญ่

ชิ้นงานตัวอย่างที่นำมาศึกษานั้นเป็นบีมน้ำมันในรถยนต์บรรทุกขนาด 1 ตัน ซึ่งมีจุดที่ต้องประกอบร่วมกับเพลา จุดที่เป็นห้องที่ต้องให้น้ำมันไหลผ่าน และจุดที่ต้องทำเกลียวเพื่อรอการประกอบต่อไป ซึ่งจุดเหล่านี้ต้องการความแข็งแรง มีคุณสมบัติทางกลสม่ำเสมอ จึงยอมให้เกิดข้อบกพร่องในจุดเหล่านี้ไม่ได้ ข้อบกพร่องที่มักเกิดขึ้นคือ ไฟทวิไลน์และโคลด์ชัต ดังที่กล่าวมาแล้ว ซึ่งจุดที่มักพบข้อบกพร่องบ่อยๆคือบริเวณห้องเกียร์ ดังรูปที่ 3.1

รูปที่ 3.1a,b และc รูปแสดงตำแหน่งที่มักพบข้อบกพร่องและแสดงภาพชิ้นงานในมุมมองต่างๆ

ดังนั้น การทดลองจะทำการควบคุมและเปลี่ยนเวลาการให้การหล่อลื่นหน้าแม่พิมพ์ และปริมาณน้ำที่หล่อเย็นแม่พิมพ์ แล้วนำชิ้นงานที่ได้จากการฉีดแต่ละสภาวะมาทำการตรวจสอบหาข้อบกพร่อง
