บทที่ 6

การวิเคราะห์ข้อมูลและผลการศึกษา

6.3 การวิเคราะห์การกัดเซาะตัวอย่างตลอด

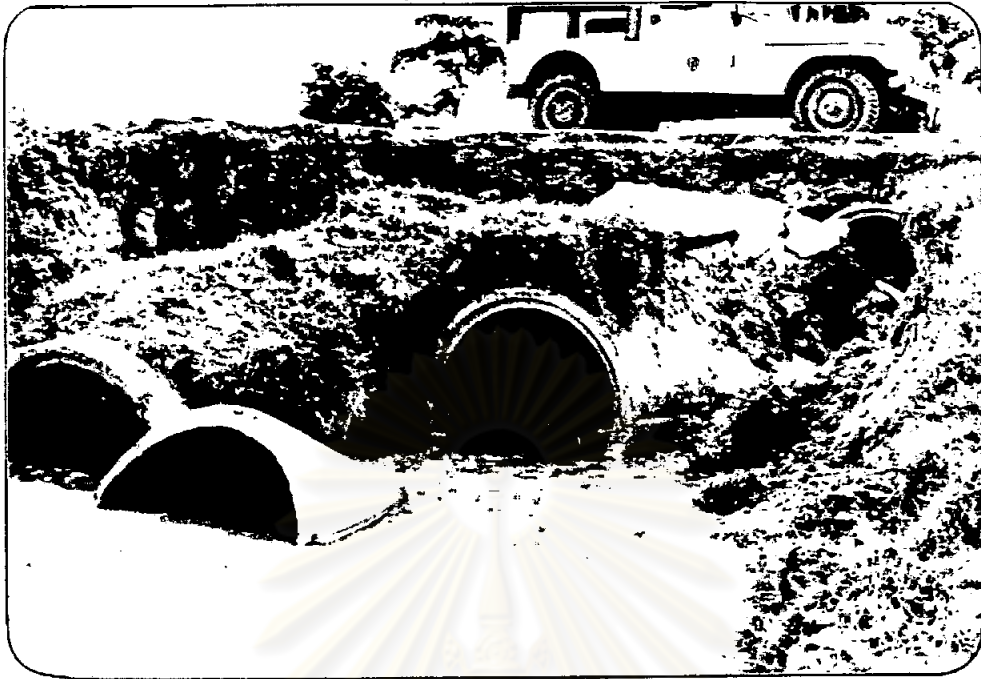
รูป 6-2 การกีดเขาะปากทางน้ำออกของท่อ ทำให้ดินรองรับท่อหาย ท่อทรุด และถนนขาด

(Outlet) ของท่อ เป็นลักษณะกัดเซาะที่พบมากที่สุด เริ่มกัดเซาะจากจุดใต้ท่อและขยายใหญ่ขึ้นเรื่อย ๆ จนดินที่รองรับท่อถูกกัดเซาะออกไปด้วย เมื่อการกัดเซาะดำเนินไปในช่วงระยะเวลาหนึ่งท่อที่ดินรองรับน้อยจนไม่อาจอยู่ในสภาวะสมดุลจะแยกออกและตกในบริเวณใกล้เคียง ผิวจราจรที่อยู่ส่วนบนจะยุบตัวลง เป็นเช่นนี้เรื่อยไปจนถนนขาด สภาพหลังการกัดเซาะ จะสังเกตเห็นท่อเรียงรายอยู่ในแนวเดิม มีดินผิวจราจรทับถมอยู่เป็นบางส่วน พื้นที่กัดเซาะน้อย ช่วงถนนที่ขาดมักมีความยาวใกล้เคียงกับผลรวมของความกว้างท่อในจุดนั้น ๆ ดังแสดงไว้ในรูป 6-2 จากตัวอย่างท่อลอดที่ได้รับความเสียหายจากการกัดเซาะประเภทนี้มี 35 ตัวอย่างในจำนวนตัวอย่างท่อทั้งหมด 57 ตัวอย่าง คิดเป็นร้อยละ 60.35 ของตัวอย่างท่อทั้งหมด

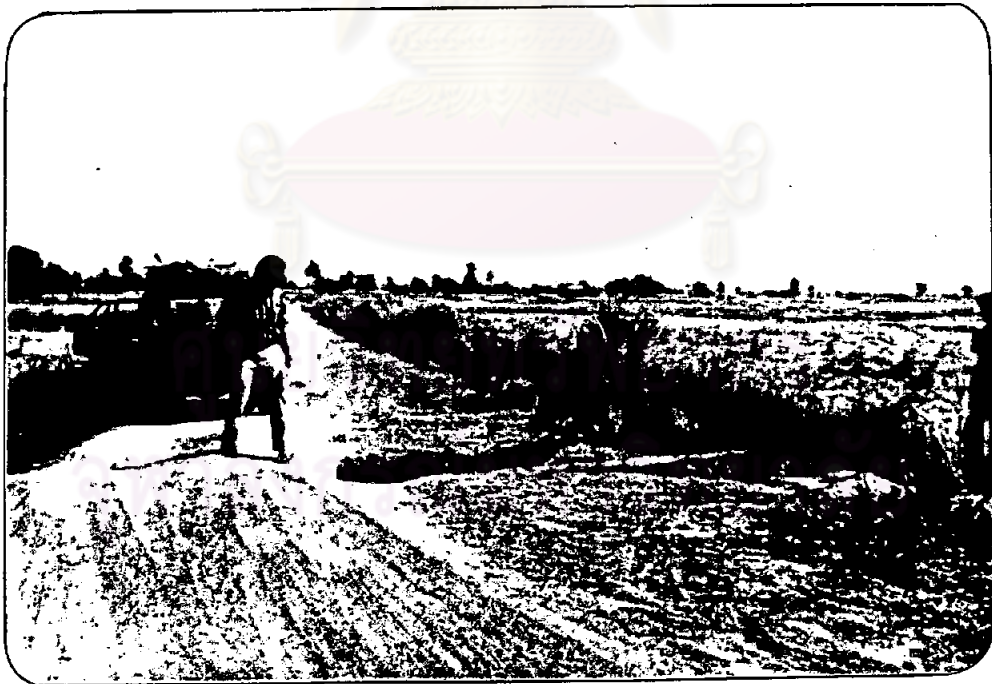
รูป 6-3 น้ำกีดเขาะตามรอยต่อของท่อ เริ่มต้นจากจุดเล็ก และขยายจนกลายเป็นหลุมใหญ่

3. ลักษณะกัดเซาะที่ปรากฏจุดกัดเซาะช่วงกลางของท่อ ส่วนใหญ่จะเป็นไปตามรอยต่อระหว่างท่อ อาจเนื่องมาจากการบดอัดที่ไม่ดีพอหรือการอุดรอยต่อที่ไม่พิถีพิถัน จนมีน้ำซึมออกตามรอยต่อ เมื่อเวลาผ่านไปดินบริเวณนั้นจะอ่อนตัวและรอยร้าวขยายตัวเพิ่มขึ้นพร้อมกัน ผิวจราจรที่จุดนั้นจะยุบตัวลงในที่สุดและกัดเซาะต่อจนเป็นร่องยาว ดังที่ได้แสดงไว้ในรูป 6-3 ลักษณะความเสียหายจะไม่รุนแรงนัก อาจปรากฏเพียงหลุมบนผิวจราจรเท่านั้น การกัดเซาะลักษณะนี้มีน้อย โดยจะเห็นได้จากข้อมูลตัวอย่างท่อ จะพบมีเพียงร้อยละ 5.15 ของตัวอย่างท่อทั้งหมดเท่านั้น
