บทที่ 4

ขอสรุปผลของการวิจัย และขอเสนอแนะ

ขอสรุปผลการวิจัย

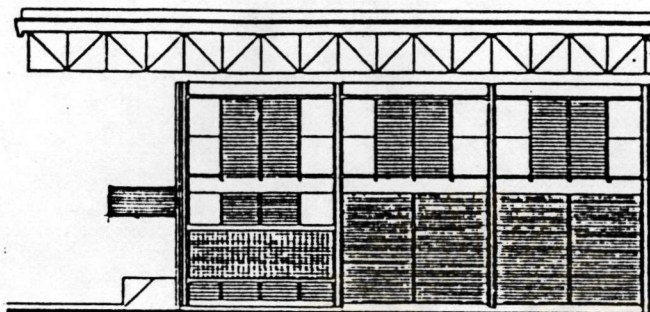
3.1 ผนังของอาคารด้านทิศตะวันออกจะถูกแดดส่องตลอดทั้งปีในช่วงเวลาเช้า ได้แก่ผนังของห้องธุรการ ห้องผู้อำนวยการ ห้องอาจารย์ที่ปรึกษา ห้องปฏิบัติงานสำนักงาน ห้องฝึกงานช่างอิเล็กทรอนิกส์ ห้องเรียนกลุ่ม ห้องโสตทัศนศึกษา ห้องเรียนบัญชี และห้องฝึกงานช่างกลโลหะ

ก. คานหน้า (ทิศตะวันออก)
กันสาดยื่น 1.80 ม. และ
หักลง 0.60 ม.

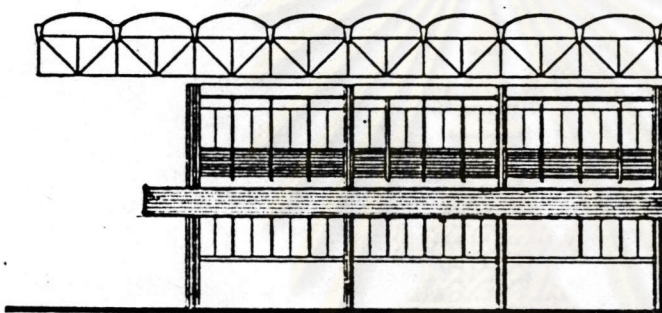
3.3 ผนังด้านทิศใต้จะถูกแดดส่องในช่วงเวลาเช้าและช่วงเวลายาวนานประมาณ 6 เดือน ส่วนในช่วงเวลากลางวันจะมีแดดส่องนานประมาณ 3 เดือน ได้แก่ผนังของห้องปฏิบัติงานสำนักงาน ห้องฝึกงานช่างไฟฟ้า ห้องปฏิบัติงานผ้าและเครื่องแต่งกาย ห้องพัสดุกลาง ห้องฝึกงานช่างอิเล็กทรอนิกส์ ห้องพิมพ์ดีด และห้องสมุด

ข. คานข้าง (ทิศใต้)
กันสาดยื่น 1.00 ม. และ
หักลง 0.60 ม.

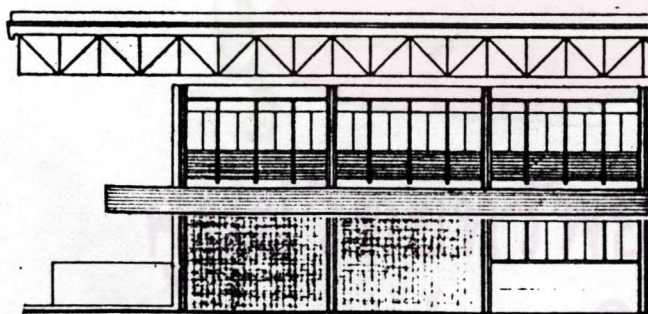
3.2 ผนังของอาคารด้านทิศตะวันออกจะถูกแดดส่องตลอดทั้งปีในช่วงเวลาบ่าย ได้แก่ ผนังของห้องพัสดุกลาง ร้านขายอาหาร โรงอาหาร ห้องสมุด ห้องฝึกงานช่างก่อสร้าง ห้องเก็บเครื่องมือ และห้องเรียนที่อยู่เหนือห้องฝึกงานช่างก่อสร้าง

ค. คานหลัง (ทิศตะวันตก)
กันสาดยื่น 1.80 ม. และ
หักลง 0.60 ม.
