บทที่ 4  
ผลการวิจัย

จากการดำเนินการวิจัยใน บทที่ 3 ทำการถ่ายภาพชิ้นส่วนอากาศยานด้วยรังสีเอกซ์  
และนิวตรอน ตามลำดับ ได้ผลดังนี้

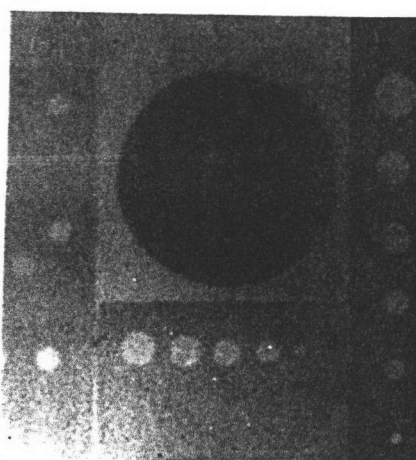
รูปที่ 4.1 ภาพถ่ายชิ้นงานทดสอบ

(ก) ภาพถ่ายที่ได้จากการถ่ายภาพด้วยรังสีเอกซ์

(ข) ภาพถ่ายที่ได้จากการถ่ายภาพด้วยนิวตรอน

(ค) ภาพถ่ายที่ได้จากการถ่ายภาพด้วยนิวตรอน

ภาพถ่ายที่ได้จากการถ่ายภาพด้วยรังสีเอกซ์เห็นภาพของโลหะแคดเมียมและอะลูมิเนียม ได้ชัดเจนแสดงว่าระบบถ่ายภาพด้วยรังสีเอกซ์พร้อมที่จะถ่ายภาพชิ้นส่วนอากาศยานต่อไปได้ ส่วนภาพถ่ายที่ได้จากการถ่ายภาพด้วยนิวตรอนเห็นภาพของแคดเมียม พลาสติก กรดบอริก แสดงว่า อุปกรณ์ และเครื่องมือในระบบถ่ายภาพด้วยนิวตรอนได้จัดตำแหน่งไว้เหมาะสมแล้ว จากนั้นจึงทำการถ่ายภาพชิ้นส่วนอากาศยานต่อไปจนครบ

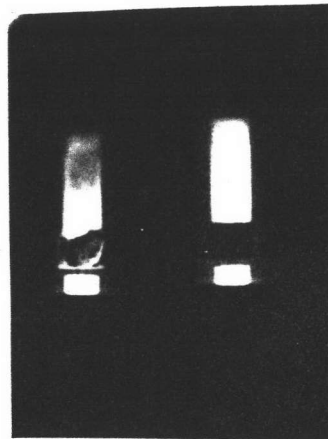
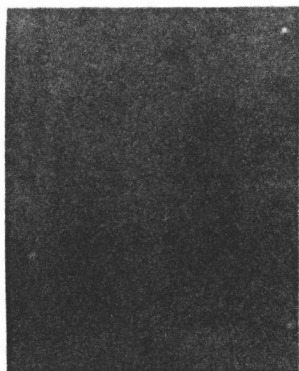
รูปที่ 4.2 ภาพถ่ายอุปกรณ์ของระบบสละอากาศยาน

(ก) ภาพถ่ายที่ได้จากการถ่ายภาพด้วยรังสีเอกซ์

(ข) ภาพถ่ายที่ได้จากการถ่ายภาพด้วยนิวตรอน

(ค) ภาพถ่ายที่ได้จากการถ่ายภาพด้วยนิวตรอน

รายละเอียดภาพถ่าย ในส่วนที่เป็นปลอกซึ่งทำด้วยวัสดุอะลูมิเนียม สามารถเห็นภาพ  
ได้เป็นอย่างดี ส่วนดินสังกะสีที่บรรจุอยู่ภายใน ไม่สามารถปรากฏเป็นภาพให้เห็นได้  
ในส่วนของไฟเบอร์กลาส สามารถเห็นภาพได้ ทั้งการถ่ายภาพด้วยรังสีเอกซ์ และนิวตรอน  
แต่เมื่อมีแผ่นอะลูมิเนียมหนา 1 มม. วางทับอยู่ ภาพที่ได้จากนิวตรอนสามารถให้รายละเอียด  
ในส่วนของไฟเบอร์กลาสได้ดีกว่า

การตรวจสอบด้วยการถ่ายภาพรังสีเอกซ์ จึงสามารถตรวจสอบตำแหน่งระยะการติดตั้งถูกต้อง  
หรือไม่เท่านั้น แต่ไม่สามารถตรวจดินสังกะสีภายในได้ สาเหตุเป็นเช่นนี้ เพราะที่ดินสัง  
กะสี ซึ่งส่วนใหญ่ประกอบด้วยธาตุเบา คือ ออกซิเจน และ ไฮโดรเจน มีสัมประสิทธิ์การ  
ทะลุผ่านต่อรังสีเอกซ์สูง จึงสามารถทำให้เกิดภาพปรากฏบนฟิล์มได้

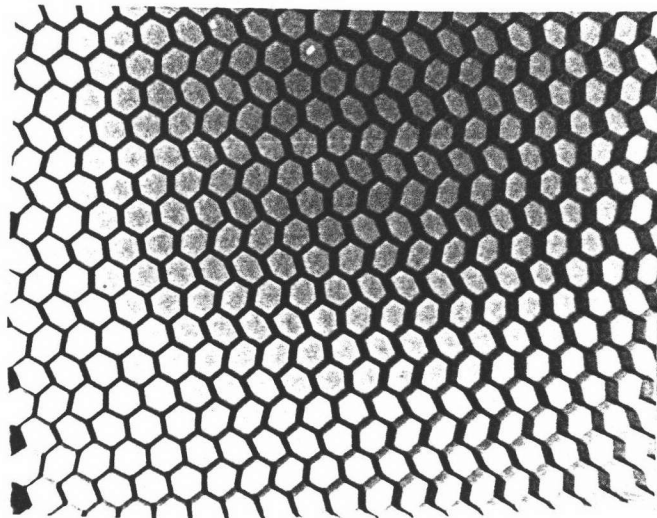
รูปที่ 4.3 ชั้นส่วนโครงสร้างอากาศยานแบบรวงผึ้ง

(ก) ภาพถ่ายที่ได้จากการถ่ายภาพด้วยรังสีเอกซ์

(ข) ภาพถ่ายที่ได้จากการถ่ายภาพด้วยนิวตรอน

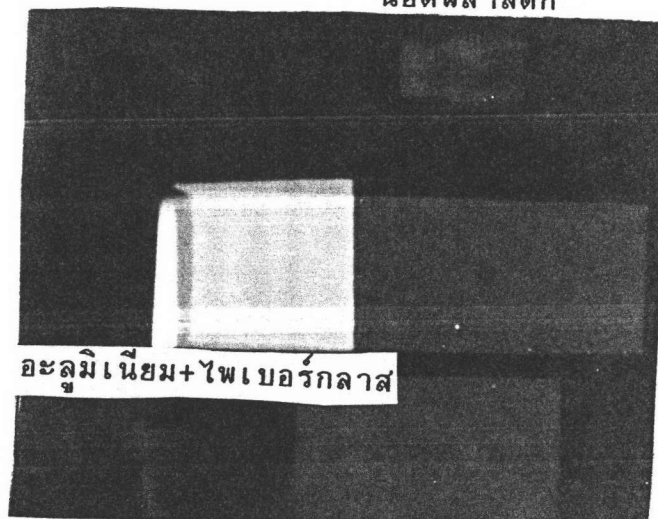
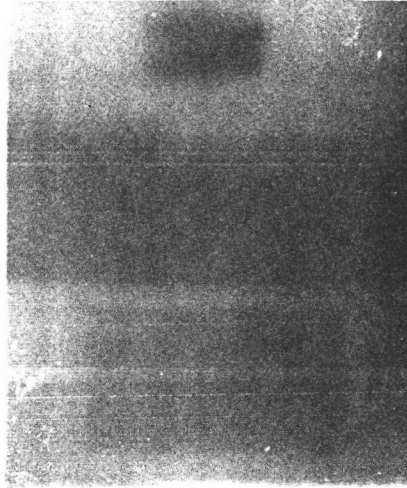
รูปที่ 4.4 ภาพถ่ายชิ้นส่วนโครงสร้างอากาศยานทำด้วยไฟเบอร์กลาส

(ก) ภาพถ่ายที่ได้จากการถ่ายภาพด้วยรังสีเอกซ์

(ข) ภาพถ่ายที่ได้จากการถ่ายภาพด้วยนิวตรอน

ในส่วนของไฟเบอร์กลาสสามารถเห็นภาพได้ชัดเจนทั้งการถ่ายภาพด้วยรังสีเอกซ์และนิวตรอน แต่เมื่อมีแผ่นอะลูมิเนียมหนา 1 มม. วางทับอยู่ภาพที่ได้จากนิวตรอนสามารถให้รายละเอียดในส่วนของไฟเบอร์กลาสได้ดีกว่า

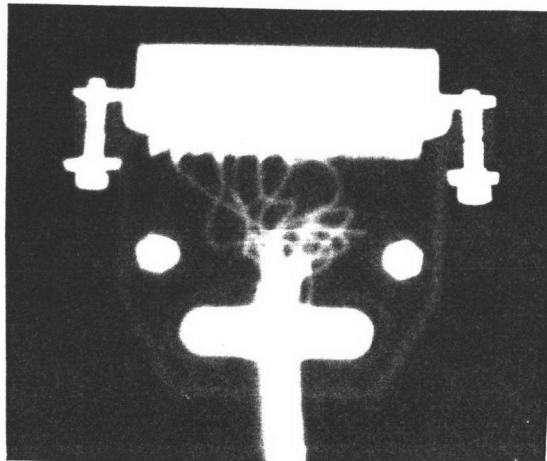
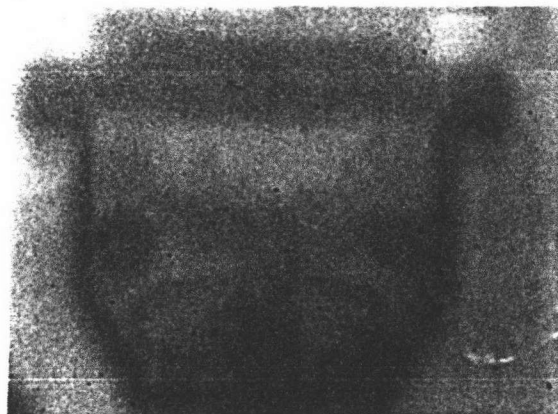
รูปที่ 4.5 ภาพถ่าย Connector plug DP-25 pin

(ก) ภาพถ่ายที่ได้จากการถ่ายภาพด้วยรังสีเอกซ์

(ข) ภาพถ่ายที่ได้จากการถ่ายภาพด้วยนิวตรอน

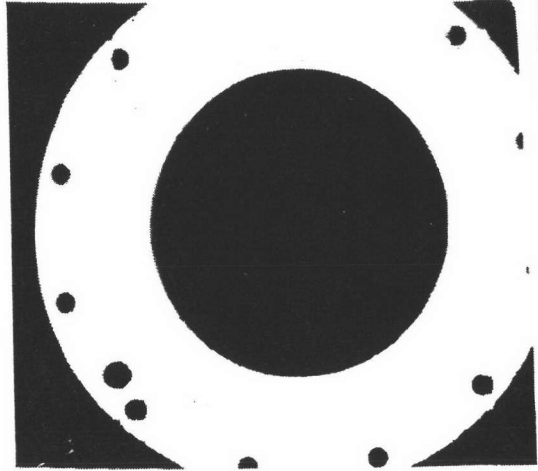
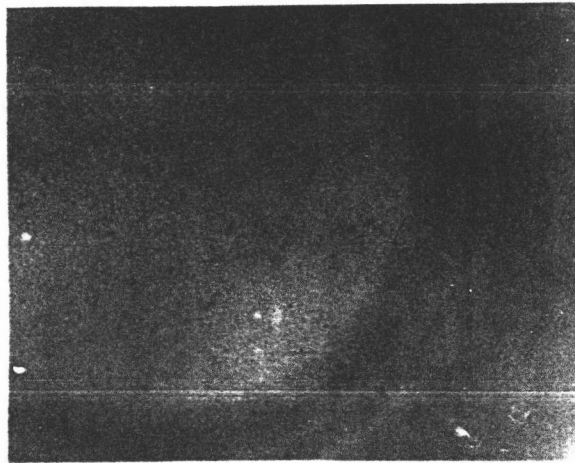
รูปที่ 4.6 ภาพถ่ายชิ้นส่วนของเครื่องชนิดไอพ่น ซึ่งมี O-ring เป็นยาง

(ก) ภาพถ่ายที่ได้จากการถ่ายภาพด้วยรังสีเอกซ์

(ข) ภาพถ่ายที่ได้จากการถ่ายภาพด้วยนิวตรอน

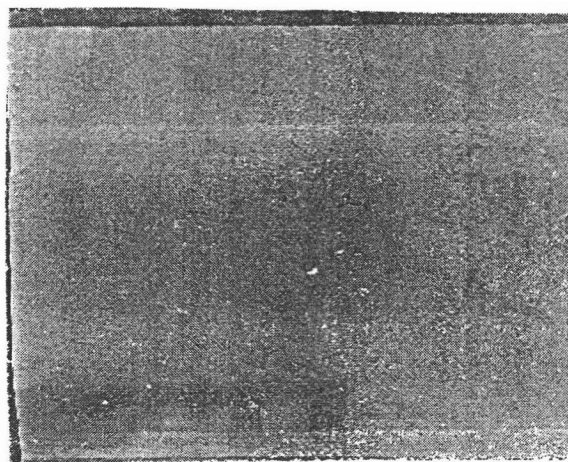
รูปที่ 4.7 ภาพถ่ายอุปกรณ์ของระบบฐานล้ออากาศยาน

(ก) ภาพถ่ายที่ได้จากการถ่ายภาพด้วยรังสีเอกซ์

(ข) ภาพถ่ายที่ได้จากการถ่ายภาพด้วยนิวตรอน

เมื่อถ่ายภาพรังสีเอกซ์ อุปกรณ์ของระบบฐานล้ออากาศยาน มีความคมชัด สามารถเห็นชิ้นส่วนประกอบย่อยอยู่ภายใน สาเหตุเป็นเพราะชิ้นส่วนเหล่านี้ทำมาจากวัสดุที่เป็นธาตุหนัก ซึ่งมีสัมประสิทธิ์การทะลุผ่านของรังสีเอกซ์สูงมาก จึงสามารถปรากฏเป็นภาพให้เห็นได้อย่างชัดเจน สำหรับภาพถ่ายที่ได้จากนิวตรอน มีความคมชัดไม่ด้อย เพราะชิ้นงานมีความหนา แต่สามารถมองเห็นส่วนที่เป็นพลาสติกได้ ส่วนการทดลองถ่ายภาพด้วยนิวตรอนโดยใช้จาก BE-10 กับฟิล์ม CN 85 พบว่าไม่สามารถมองเห็นภาพได้ชัดเจน เห็นเพียงแต่แผ่นแคดเมียมที่เจาะรูได้เท่านั้น
