วิเคราะห์ปัญหาทางกลับคืนมาแก้ไขของโรงงานตัวอย่าง

4.1. ลักษณะปัญหาของงานกลับคืนมาแก้ไข

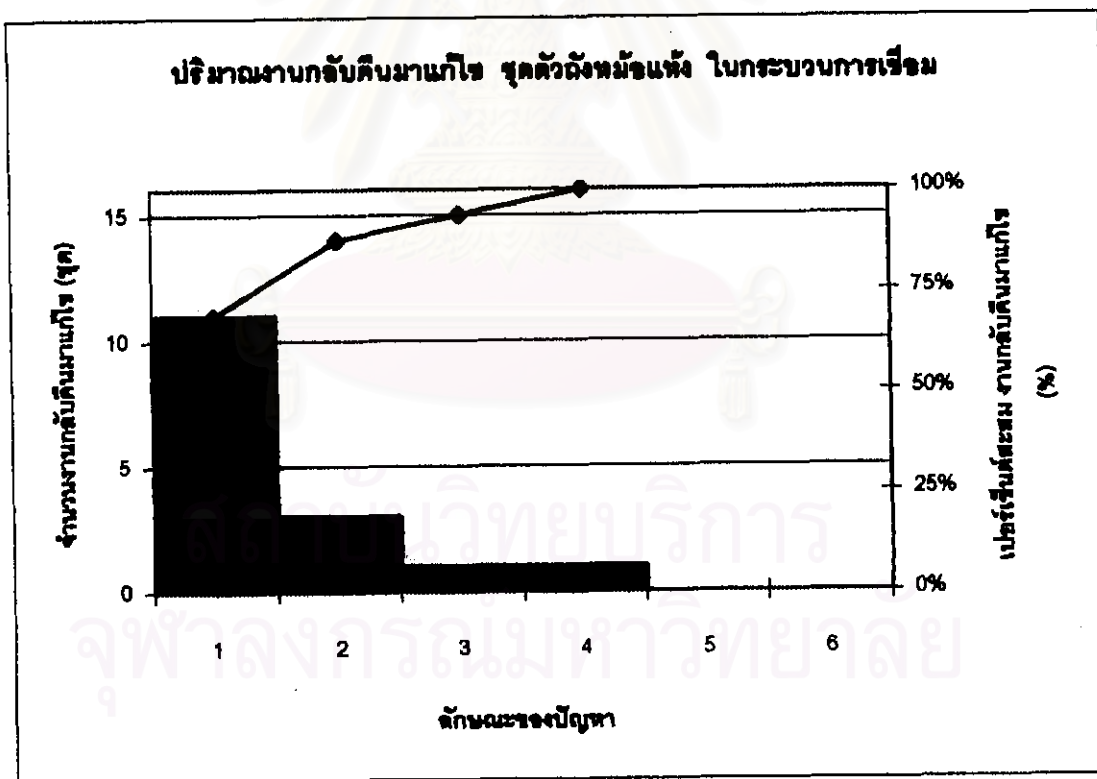
รูปที่ 4.5. ผังพาเรโตแสดงปัญหาจากกลับคืนมาแก้ไข ในขั้นตอนงานเชื่อม ตัวดึงหม้อแกง

จากรูปที่ 4.5. ผังพาเรโตแสดงปัญหาของการผลิตชุดตัวถังหม้อแห้งในขั้นตอนงานเชื่อม พบว่าปัญหาที่สำคัญที่ทำให้เกิดงานกลับคืนมาแก้ไขคือ ระยะเวลาตัวถังไม่ได้ตามแบบ และปัญหาระยะรูเจาะไม่ได้ศูนย์ ซึ่งมีปัญหาสูงถึง 68.75% และ 18.75% ตามลำดับ จะกำหนดให้เป็นปัญหาหลัก ส่วนปัญหาอื่นๆ เช่น แนวเชื่อมไม่รอบ แนวเชื่อมไม่สมบูรณ์ เป็นต้น จะกำหนดให้เป็นปัญหารอง และในการกำหนดมาตรการแก้ไขปัญหาดังกล่าวจะเริ่มโดยการค้นหาสาเหตุของปัญหาหลักทั้ง 2 ชนิดนี้ก่อน โดยใช้เครื่องมือผังเหตุและผล (Cause-and-Effect Diagram) แล้วจึงจะกำหนดมาตรการแก้ไขปัญหาที่สาเหตุนั้นออกมา

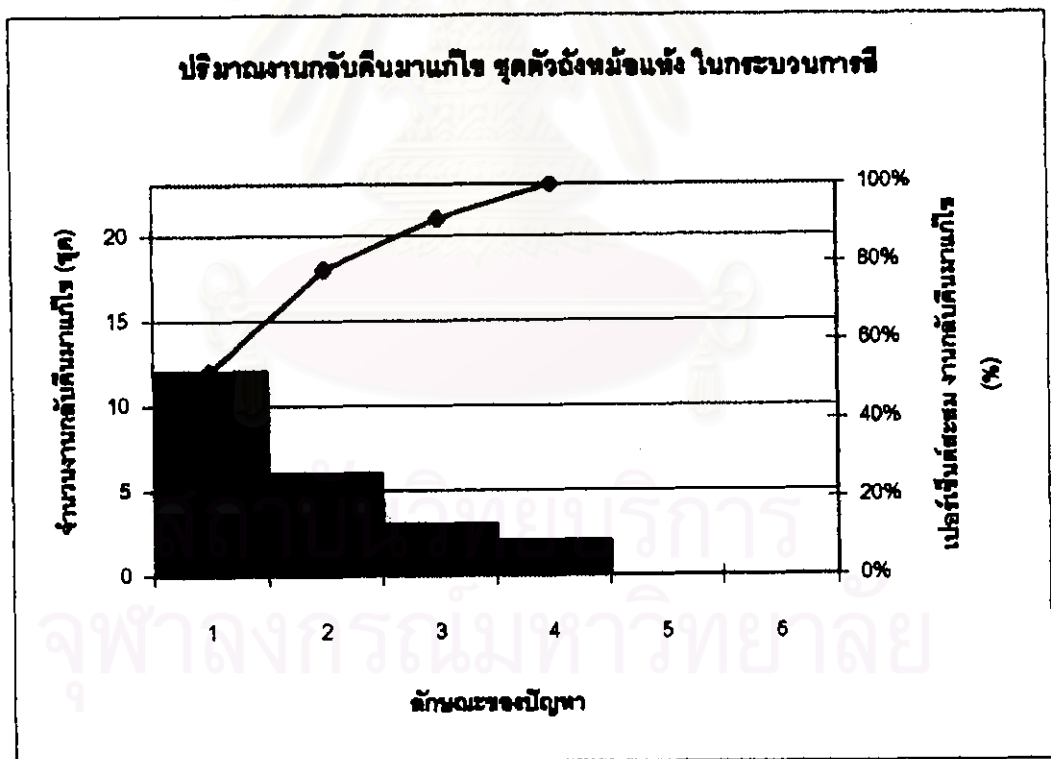
รูปที่ 4.6. ผังพาเรโตแสดงปัญหาจากกลับคืนมาแก้ไข ในขั้นตอนงานสี ตัวดึงหม้อแกง

จากรูปที่ 4.6. ผังพาเรโตแสดงปัญหาของการผลิตชุดตัวถังหม้อแห้งในขั้นตอนงานสี พบว่าปัญหาที่สำคัญที่ทำให้เกิดงานกลับคืนมาแก้ไขคือ สีถลอก และสีเป็นเม็ด ซึ่งมีปัญหาสูงถึง 52.17% และ 26.09% ตามลำดับ จะกำหนดให้เป็นปัญหาหลัก ส่วนปัญหาอื่นๆ เช่น สีไม่ทั่ว สีย้อย เป็นต้น จะกำหนดให้เป็นปัญหารอง และในการกำหนดมาตรการแก้ไขปัญหาดังกล่าวจะเริ่มโดยการค้นหาสาเหตุของปัญหาหลักทั้ง 2 ชนิดนี้ก่อน โดยจะใช้วิธีเดียวกับขั้นตอนงานเชื่อมคือ ใช้เครื่องมือผังเหตุและผล (Cause-and-Effect Diagram) ช่วยในการค้นหาสาเหตุ แล้วจึงจะกำหนดมาตรการแก้ไขปัญหาที่สาเหตุนั้นออกมา

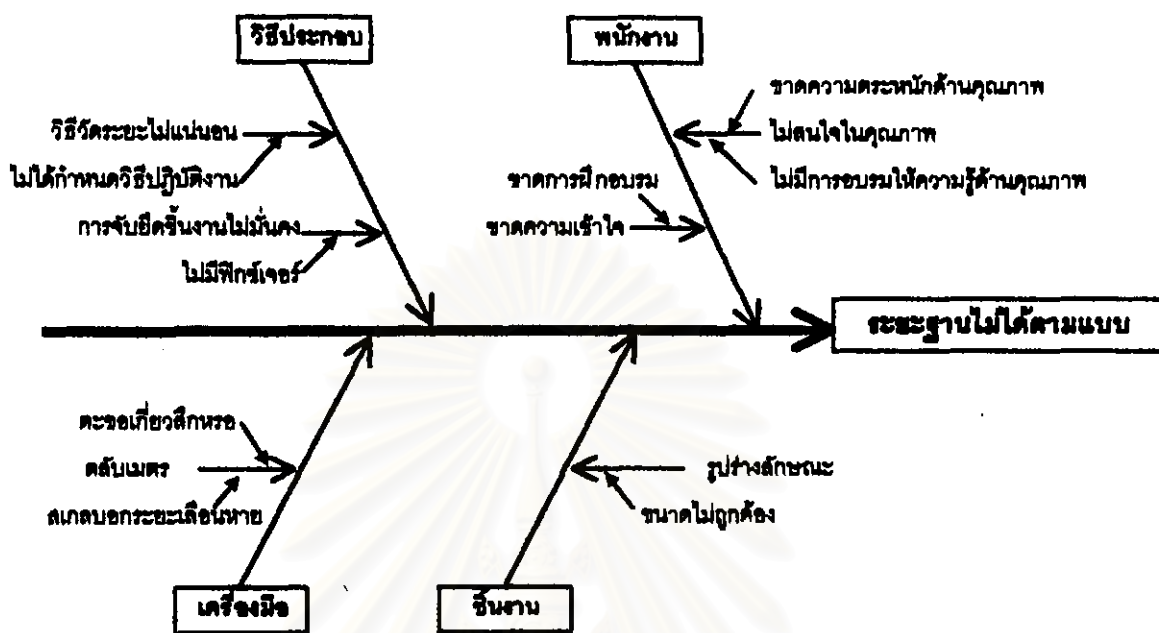
(ก) ปัจจัยและผลของการเชื่อมระยะฐานไม่ได้ตามแบบ ในขั้นตอนงานประกอบเชื่อม ตัวถังหม้อน้ำ

เป็นปัญหาที่เกิดจากการเชื่อมประกอบส่วนโครงกันดั่งระหว่างเหล็กฉากกับเหล็กราง โดยใช้ตลับเมตรวัดระยะแล้วทำการเชื่อม ไม่มีเครื่องมือช่วยในการจับยึดชิ้นงาน ทำให้ระยะเชื่อมชิ้นส่วนเกิดการเคลื่อนได้ ซึ่งจะมีผลต่อการประกอบได้หม้อแปลงของลูกค้า และใช้วิธีแก้ไขโดยการคว้านระยะรูเจาะบนฐานเพื่อให้ลูกค้าสามารถประกอบได้หม้อแปลงลงได้

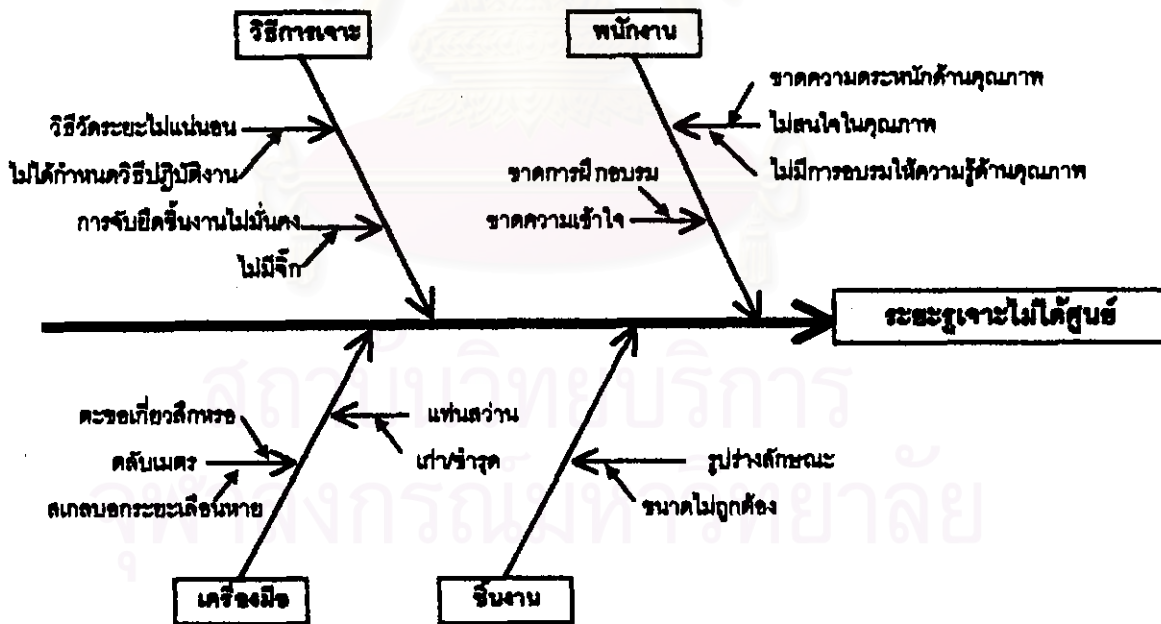
(ข) ปัจจัยและผลของการเจาะรูไม่ได้ศูนย์ ในขั้นตอนงานประกอบเชื่อม ตัวถังหม้อน้ำ

เป็นปัญหาที่เกิดขึ้นกับตัวถังแบบตะแกรงรูปเป็นส่วนใหญ่ เนื่องจากการเจาะรูบนแผ่นตะแกรงรูปทำได้ยาก และระยะทำการจะเกิดการไหลเคลื่อนไปจากศูนย์ได้ง่าย ซึ่งจะมีผลต่อการประกอบแผ่นตัวถังทั้ง 4 เข้าด้วยกัน และใช้วิธีการแก้ไขโดยการคว้านระยะรูเจาะบนแผ่นตัวถังเพื่อให้สามารถประกอบตัวถังได้ แต่การแก้ไขด้วยวิธีดังกล่าวจะมีผลต่องานประกอบตัวถังลึทเดียวกัน เนื่องจากไม่สามารถใช้แผ่นตัวถังแทนกันได้ กล่าวคือแผ่นตัวถังของชุดที่ 1 ไม่สามารถนำไปประกอบตัวถังชุดที่ 2 ได้ถึงแม้ว่าจะทำการผลิตโดยใช้แบบสั่งงานเดียวกันก็ตาม

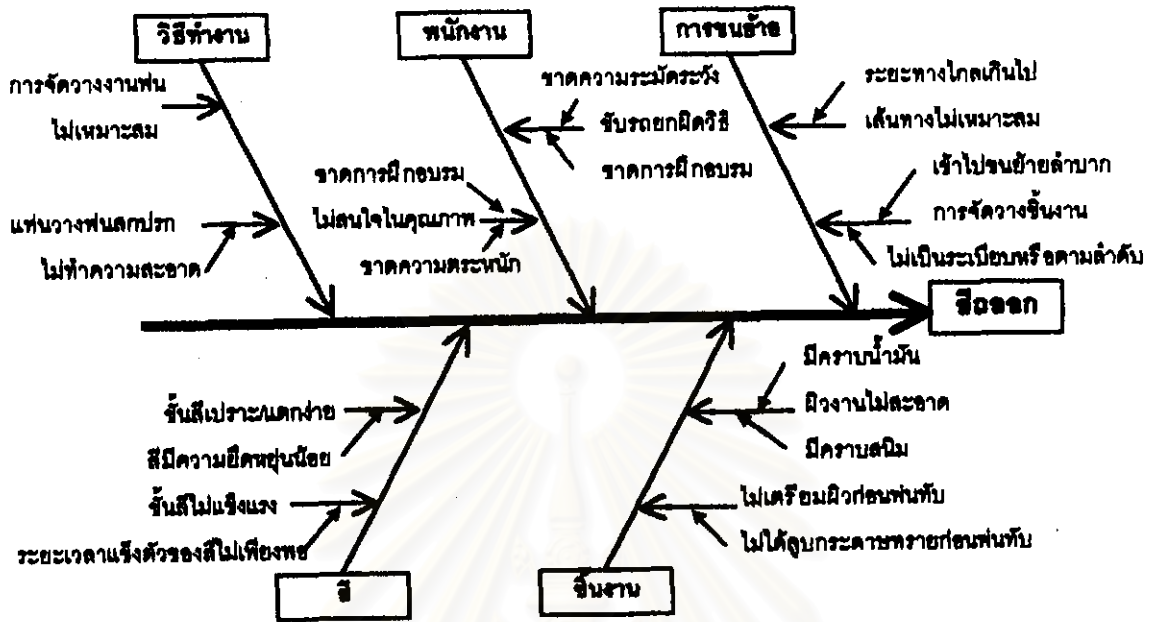
(ก) ปัจจัยและผลของสีถลอก ในชั้นคอนกรีต ตัวถังหม้อไอน้ำ

ลักษณะปัญหาที่เกิดส่วนใหญ่จะเกิดจากการขนย้ายชิ้นงานที่ไม่ถูกต้อง ไม่มีการป้องกันสีเคลือบผิวของชิ้นงาน รวมถึงระยะทางในการขนย้ายค่อนข้างไกล และบางส่วนก็เกิดจากความสกปรกของแท่นวางชิ้นงานขณะพ่น เนื่องจากการทำความสะอาดแท่นวางนั้นจะทำนาน ๆ ครั้ง จึงทำให้มีสีเคลือบที่แท่นวางหนามาก เมื่อมีการพ่นสีชิ้นงานใหม่ทินเนอร์จากการพ่นสีใหม่นี้จะทำให้สีเคลือบที่แท่นวางอ่อนตัวและยึดเกาะสีเคลือบผิวงานใหม่ และเมื่อทำการเคลื่อนย้ายชิ้นงานพบว่าสีเคลือบผิวบริเวณที่สัมผัสกับแท่นวางนั้นเป็นรอยขุย

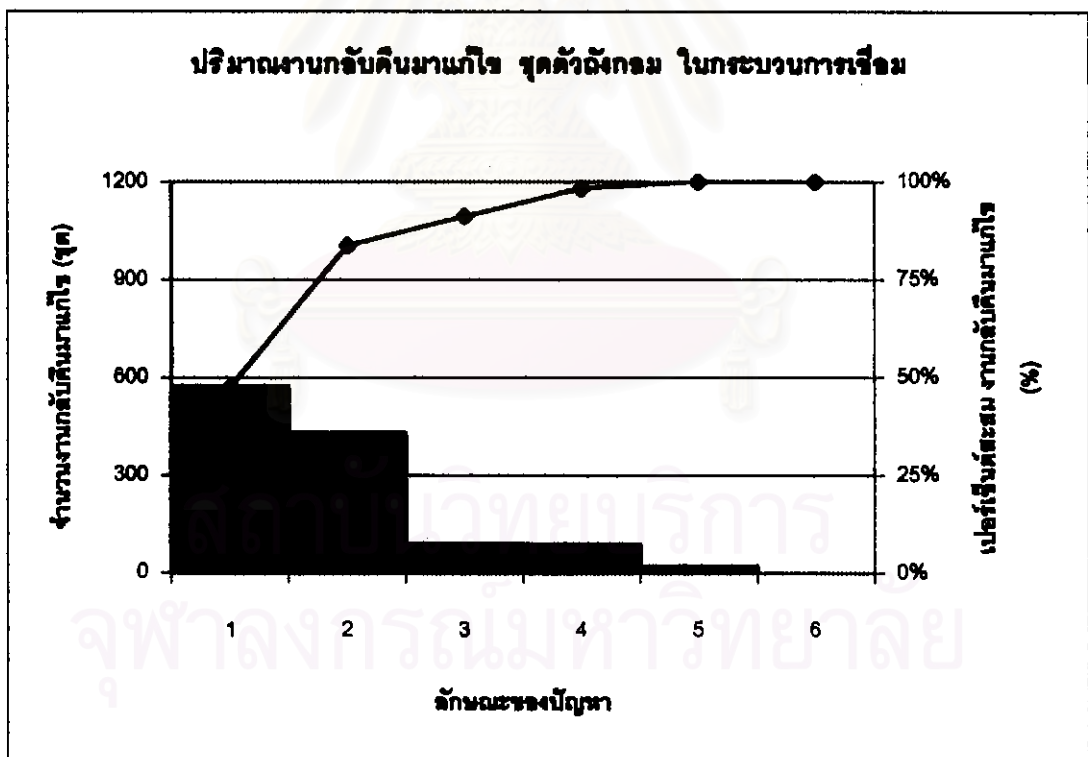
รูปที่ 4.9. ผังพาเรโตแสดงปัญหางานกลับคืนมาแก้ไข ในขั้นตอนงานเชื่อม ตัวถังกลม

จากรูปที่ 4.9. ผังพาเรโตแสดงปัญหาของการผลิตขวดตัวถังกลมในขั้นตอนงานเชื่อม พบว่า ปัญหาที่สำคัญที่ทำให้เกิดงานกลับคืนมาแก้ไขคือ แนวเชื่อมมีเม็ดโลหะ และแนวเชื่อมมีฟองอากาศหรือคามา ซึ่งมีปัญหาสูงถึง 47.88% และ 35.80% ตามลำดับ จะกำหนดให้เป็นปัญหาหลัก ส่วนปัญหาอื่นๆ ได้แก่ แนวเชื่อมมีเศษลวด แนวเชื่อมเกิดอันเดอร์คัท แนวเชื่อมหลอมไม่สมบูรณ์ เป็นต้น จะกำหนดให้เป็นปัญหารอง ในการกำหนดมาตรการแก้ไขปัญหาดังกล่าว จะเริ่มโดยการค้นหาสาเหตุของปัญหาหลักทั้ง 2 ชนิดนี้ก่อน โดยใช้ "ผังเหตุและผล (Cause-and-Effect Diagram)" แล้วจึงกำหนดมาตรการแก้ไขปัญหาที่สาเหตุ

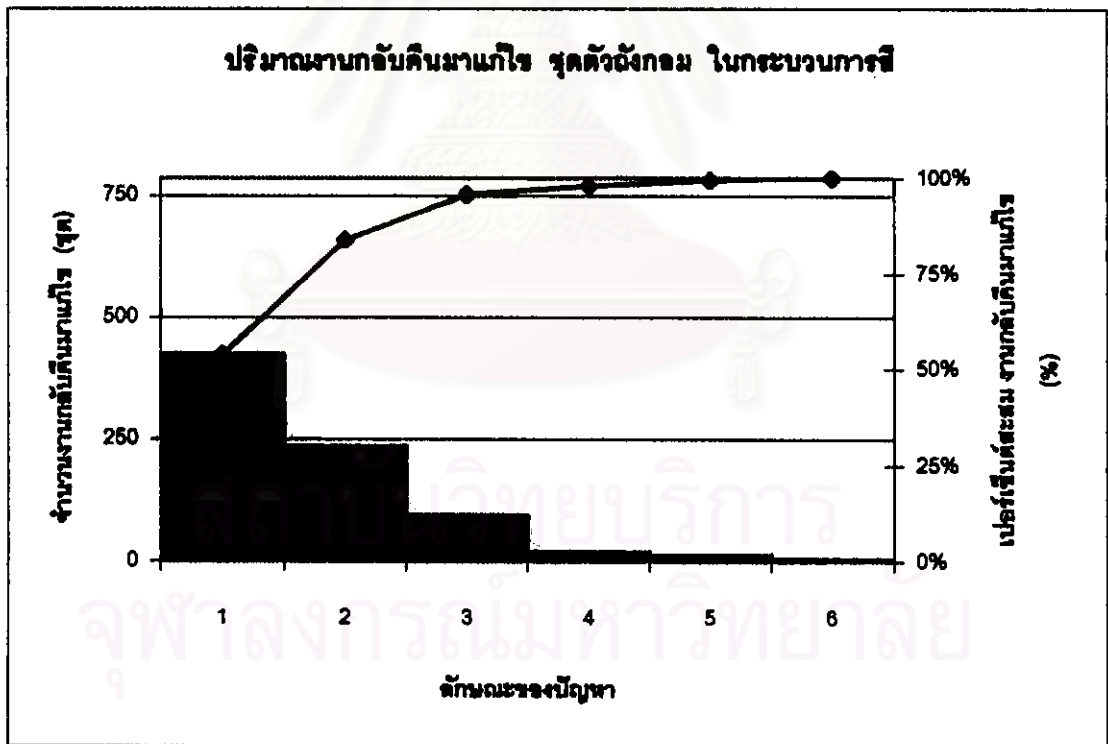
รูปที่ 4.10. ผังพาเรโตแสดงปัญหางานกลับคืนมาแก้ไข ในขั้นตอนงานสี ตัวถังกลม

จากรูปที่ 4.10. ผังพาเรโตแสดงปัญหาของการผลิตขวดตัวถังกลมในขั้นตอนงานสี พบว่าปัญหาที่สำคัญที่ทำให้เกิดงานกลับคืนมาแก้ไขคือ สีถลอก และสีเป็นเม็ด ซึ่งมีปัญหาสูงถึง 53.88% และ 29.86% ตามลำดับ จะกำหนดให้เป็นปัญหาหลัก ส่วนปัญหาอื่นๆ เช่น สีไม่ทั่ว สีข้อย เป็นต้น จะกำหนดให้เป็นปัญหารอง ในการกำหนดมาตรการแก้ไขปัญหาดังกล่าวจะเริ่มโดยการค้นหาสาเหตุของปัญหาหลักทั้ง 2 ชนิดนี้ก่อน โดยจะใช้วิธีเดียวกับขั้นตอนงานเชื่อมคือ ใช้เครื่องมือผังเหตุและผล (Cause-and-Effect Diagram) ช่วยในการค้นหาสาเหตุ แล้วจึงจะกำหนดมาตรการแก้ไขปัญหาที่สาเหตุนั้นออกมา

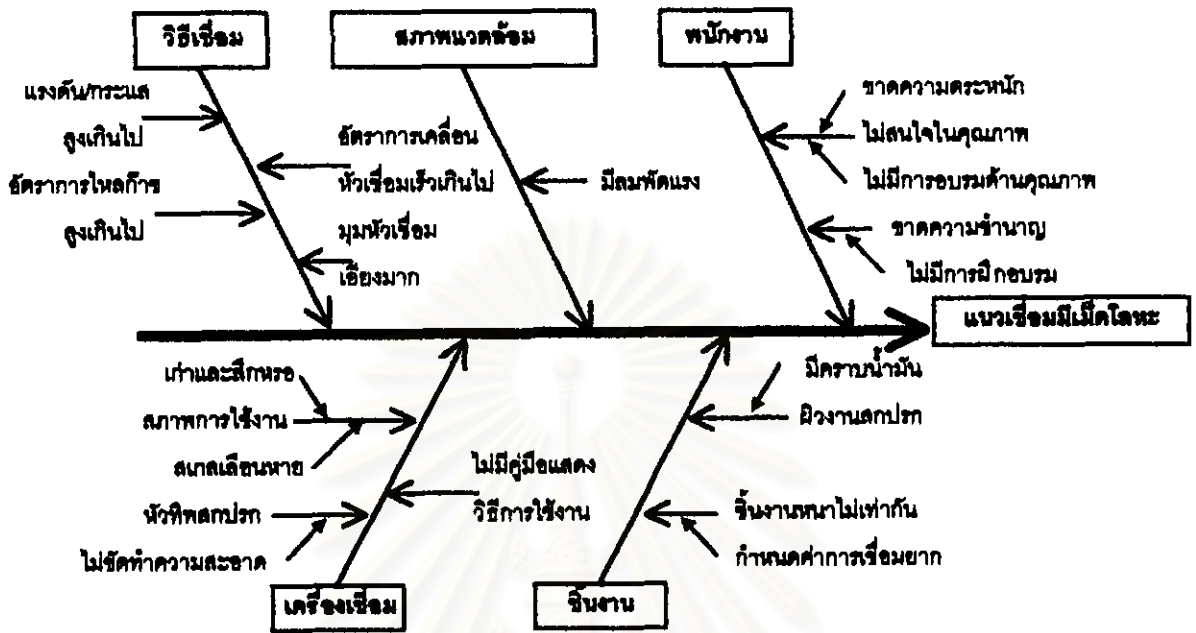
(ก) ปัจจัยและผลของแนวเชื่อมมีเม็ดโลหะ ในขั้นตอนงานเชื่อม ตัวถังกลม

ปัญหาลักษณะนี้เกิดจากขณะทำการเชื่อมมีประกายโลหะกระเด็นมาก ซึ่งขึ้นอยู่กับการใช้ก๊าซปกคลุมรอยเชื่อม หรือการใช้กระแสเชื่อมสูงทำให้เกิดแรงดันอาร์กมากเกินไป และถ้าเม็ดโลหะกระเด็นติดหัวอิเล็กโทรด ก็จะทำให้การไหลของก๊าซปกคลุมจากหัวอิเล็กโทรด เป็นผลให้เกิดปัญหาความพรุนในเนื้อโลหะเชื่อมได้ ดังที่จะกล่าวในหัวข้อถัดไป วิธีการแก้ไขส่วนใหญ่ใช้แปรงลวดขัด แต่ถ้าเป็นเม็ดใหญ่ไม่สามารถขัดออกได้ก็จะใช้สิ่วสกัดออก

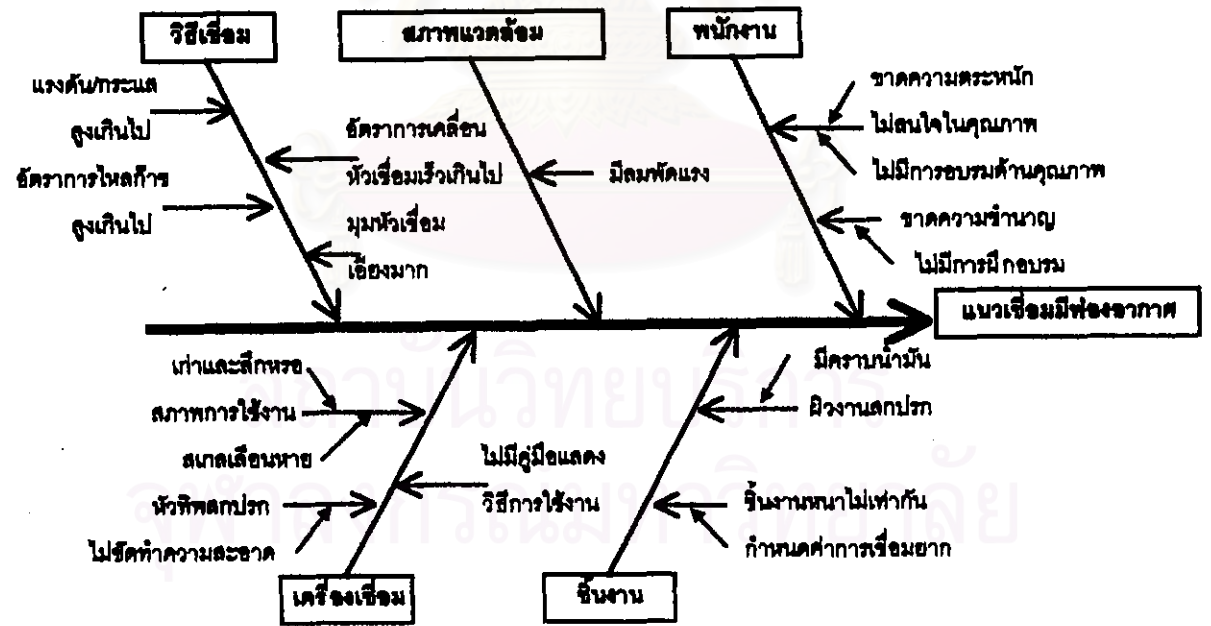
(ข) ปัจจัยและผลของแนวเชื่อมมีฟองอากาศ ในขั้นตอนงานเชื่อม ตัวถังกลม

ปัญหานี้เกิดจากความพรุนในเนื้อโลหะซึ่งเป็นผลสืบเนื่องมาจากปัญหาในข้อแรก ตำแหน่งการเกิดอาจจะอยู่รวมกันหรือกระจายกันอยู่ตลอดความยาวของตะเข็บเชื่อม ถ้าความพรุนนี้อยู่ภายในตะเข็บเชื่อมจะมีลักษณะเป็นฟองอากาศ แต่ถ้าความพรุนนี้อยู่บนผิวตะเข็บเชื่อมจะมีลักษณะเป็นตามด และไม่ว่าจะเกิดความพรุนในเนื้อโลหะลักษณะใด ๆ ก็ตามจะมีผลทำให้รอยเชื่อมนั้นไม่แข็งแรง และอาจเกิดรอยรั่วได้ มักจะแก้ไขงานโดยการเติมลวดเชื่อมหรือใช้ไฟลนให้แนวเชื่อมหลอมใหม่

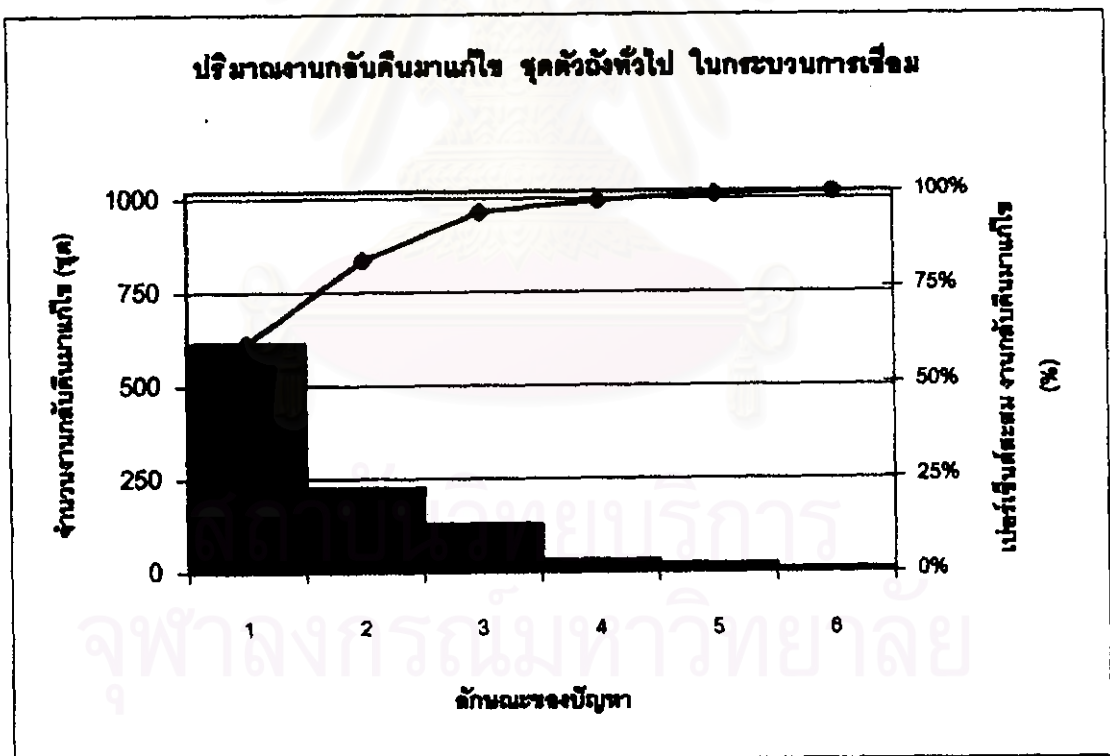
รูปที่ 4.13. มีงาเรโตนแสดงปัญหางานกลับคืนมาแก้ไข ในขั้นตอนงานเชื่อม ตัวดึงทั่วไป

จากรูปที่ 4.13. ผังพาเรโตแสดงปัญหาของการผลิตชุดตัวถังทั่วไปในขั้นตอนงานเชื่อม พบว่า ปัญหาที่สำคัญที่ทำให้เกิดงานกลับคืนมาแก้ไขคือ แนวเชื่อมมีเม็ดโลหะ และแนวเชื่อมมีฟองอากาศหรือตม ซึ่งมีปัญหาสูงถึง 80.16% และ 21.98% ตามลำดับ จะกำหนดให้เป็นปัญหาหลัก ส่วนปัญหาอื่นๆ เช่น แนวเชื่อมมีเศษลวด แนวเชื่อมหลวมไม่สมบูรณ์ เป็นต้น จะกำหนดให้เป็นปัญหารอง และในการกำหนดมาตรการแก้ไขปัญหาดังกล่าว จะเริ่มโดยการค้นหาสาเหตุของปัญหาหลักทั้ง 2 ชนิดนี้ก่อน โดยใช้ "ผังเหตุและผล (Cause-and-Effect Diagram)" แล้วจึงกำหนดมาตรการแก้ไขปัญหาที่สาเหตุ

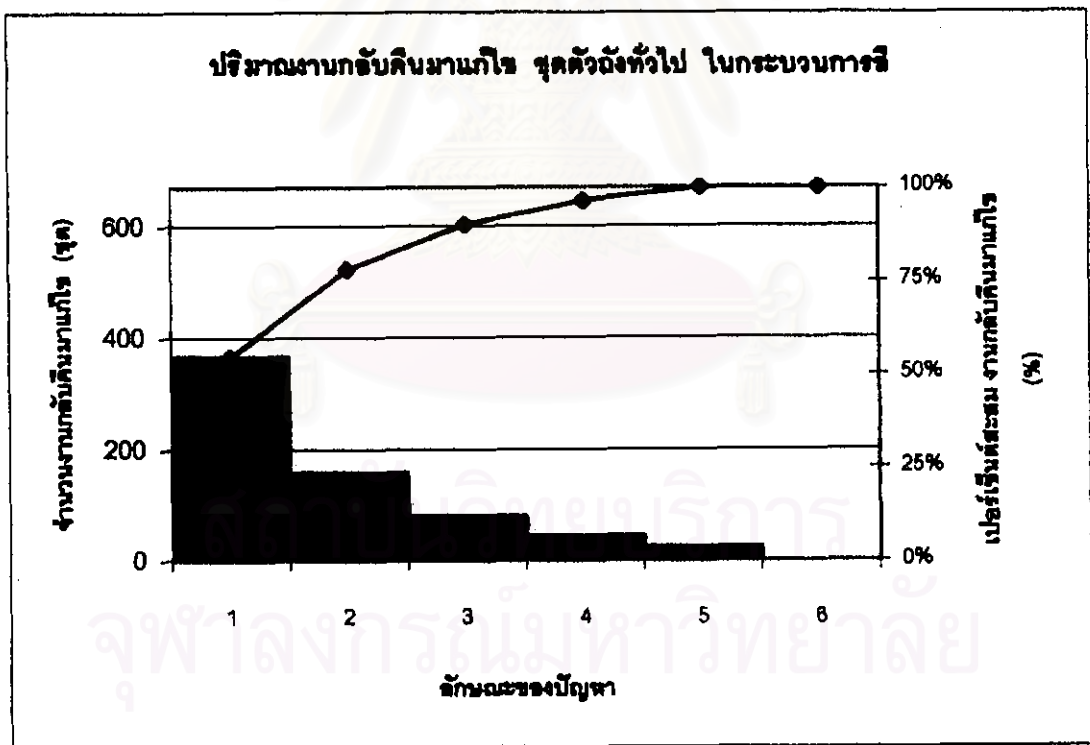
รูปที่ 4.14. ผังพาเรโตแสดงปัญหาปริมาณงานกลับคืนมาแก้ไข ในขั้นตอนงานสี คั่วด้งทั่วไป

จากรูปที่ 4.14. ผังพาเรโตแสดงปัญหาของการผลิตชุดตัวถังทั่วไปในขั้นตอนงานสี พบว่าปัญหาที่สำคัญที่ทำให้เกิดงานกลับคืนมาแก้ไขคือ สีไม่ทั่ว และสีเป็นเม็ด ซึ่งมีปัญหาสูงถึง 54.63% และ 23.43% ตามลำดับ จะกำหนดให้เป็นปัญหาหลัก ส่วนปัญหาอื่นๆ เช่น สีถลอก สีข้อย เป็นต้น จะกำหนดให้เป็นปัญหารอง ในการกำหนดมาตรการแก้ไขปัญหาดังกล่าวจะเริ่มโดยการค้นหาสาเหตุของปัญหาหลักทั้ง 2 ชนิดนี้ก่อน โดยจะใช้วิธีเดียวกับขั้นตอนงานเชื่อมคือ ใช้เครื่องมือผังเหตุและผล (Cause-and-Effect Diagram) ช่วยในการค้นหาสาเหตุ แล้วจึงจะกำหนดมาตรการแก้ไขปัญหาที่สาเหตุนั้นออกมา

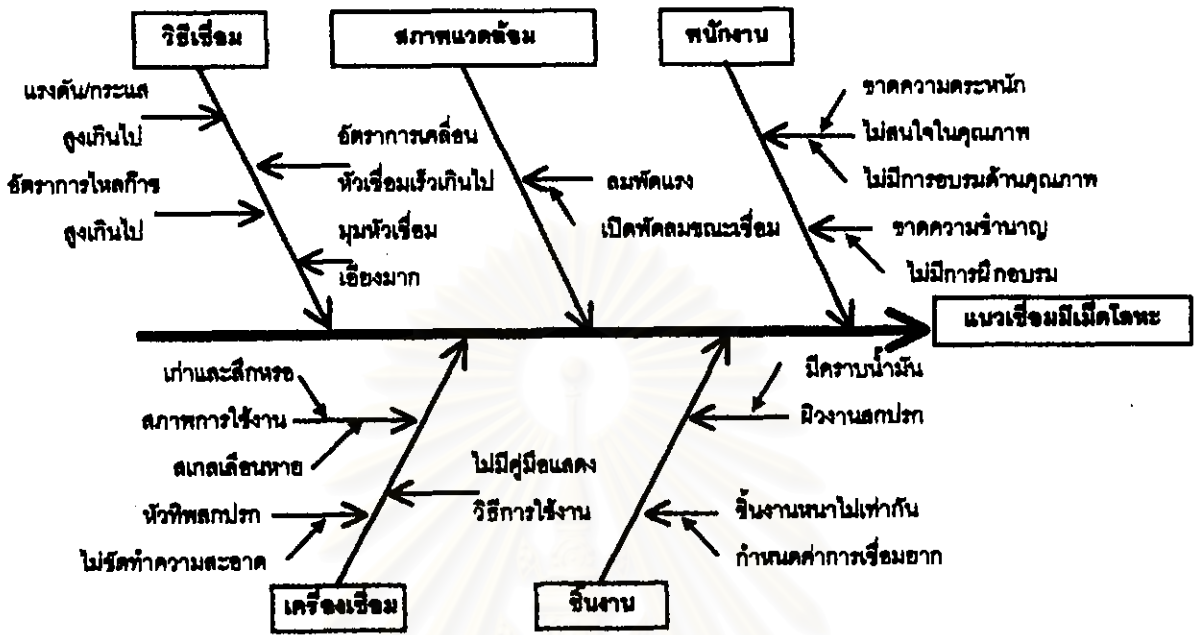
(ก) ปัจจัยและผลของแนวเชื่อมมีเม็ดโลหะ ในขั้นตอนงานเชื่อม ดังต่อไปนี้

ปัญหาลักษณะนี้เกิดจากขณะทำการเชื่อมมีประกายโลหะกระเด็นมาก ซึ่งขึ้นอยู่กับก๊าซที่ใช้ในการปกคลุมรอยเชื่อม หรือการใช้กระแสเชื่อมสูงทำให้เกิดแรงดันอาร์คมากเกินไป และถ้าโลหะ

กระเด็นติดหัวฉีดก็ารมาก ก็จะทำให้วงจรไหลของก๊าซปกคลุมจากหัวฉีด เป็นผลให้เกิดปัญหาความพูนในเนื้อโลหะเชื่อมได้ ดังที่จะกล่าวในหัวข้อถัดไป วิธีการแก้ไขส่วนใหญ่ใช้แปรงลวดขัด แต่ถ้าเป็นเม็ดใหญ่ไม่สามารถขัดออกได้ก็จะใช้สิ่วสกัดออก

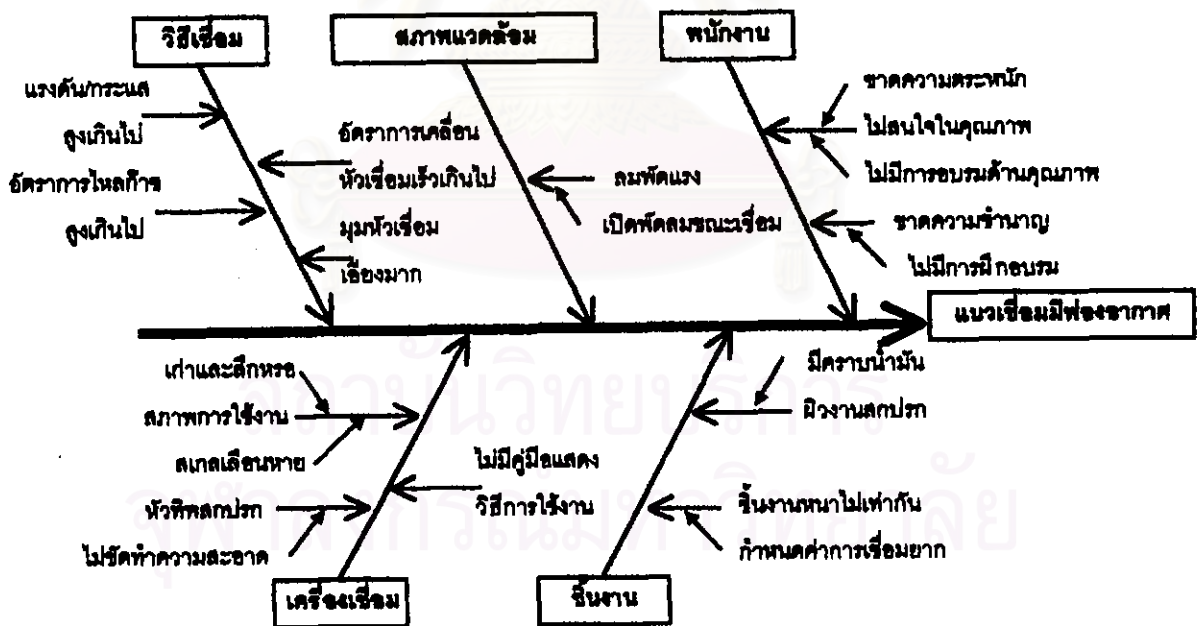
(ข) ปัจจัยและผลของแนวเชื่อมมีฟองอากาศ ในขั้นตอนงานเชื่อม ดังต่อไปนี้

ปัญหานี้เกิดจากความพูนในเนื้อโลหะซึ่งเป็นผลสืบเนื่องมาจากปัญหาในข้อแรก ตำแหน่งการเกิดอาจจะอยู่รวมกันหรือกระจายกันอยู่ตลอดความยาวของตะเข็บเชื่อม ถ้าความพูนนี้อยู่ภายในตะเข็บเชื่อมจะมีลักษณะเป็นฟองอากาศ แต่ถ้าความพูนนี้อยู่บนผิวตะเข็บเชื่อมจะมีลักษณะเป็นตามด และไม่ว่าจะเกิดความพูนในเนื้อโลหะลักษณะใด ๆ ก็ตามจะมีผลทำให้รอยเชื่อมนั้นไม่แข็งแรง และอาจเกิดรอยร้าวได้ มักจะแก้ไขโดยการเติมลวดเชื่อมหรือใช้ไฟลนให้แนวเชื่อมหลอมใหม่

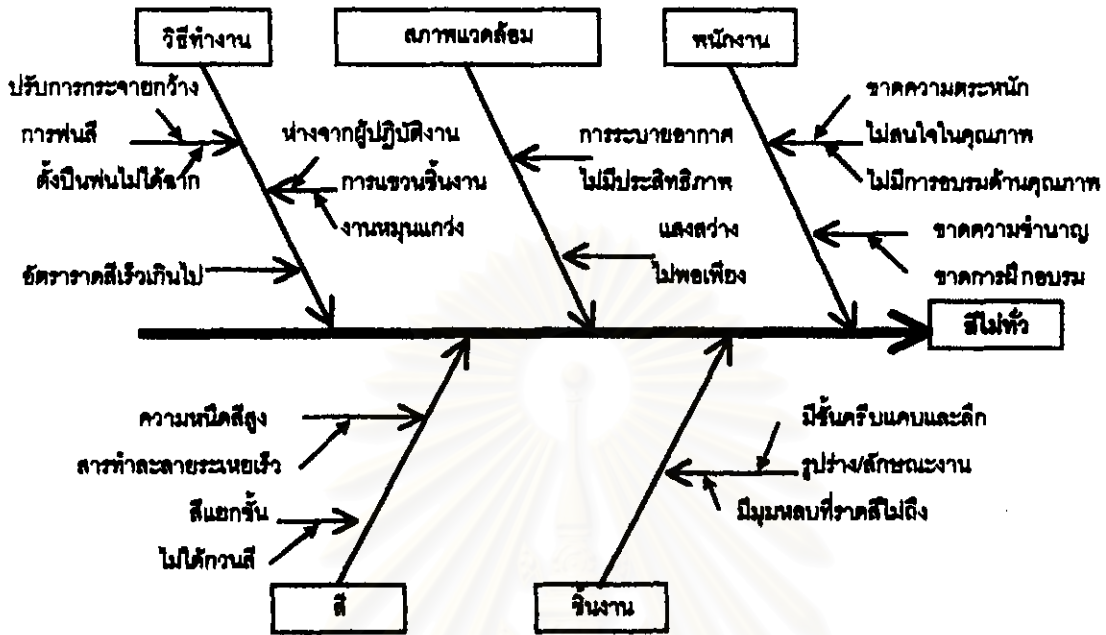
(ก) ปัจจัยและผลของสีไม่ทั่ว ในขั้นตอนงานสี ดังตัวชี้ไป

สำหรับการราดสีตัวถังทั่วไปนี้ ก่อนทำการราดสีจะต้องทำการฟันสีบริเวณได้กั้นดัง ได้ ขึ้นครีบบ้านล่าง และได้ขอบปากถังก่อน เนื่องจากในบริเวณดังกล่าวเป็นมุมอับที่กระบอกราดสีฉีดสีไปไม่ถึง นอกจากนี้การที่ตัวถังมีขึ้นครีบบนและลึกลงก็จะทำให้การราดสีเข้าถึงลำบาก และพนักงานราดไม่สามารถมองเห็นได้ว่าสีทั่วหรือไม่

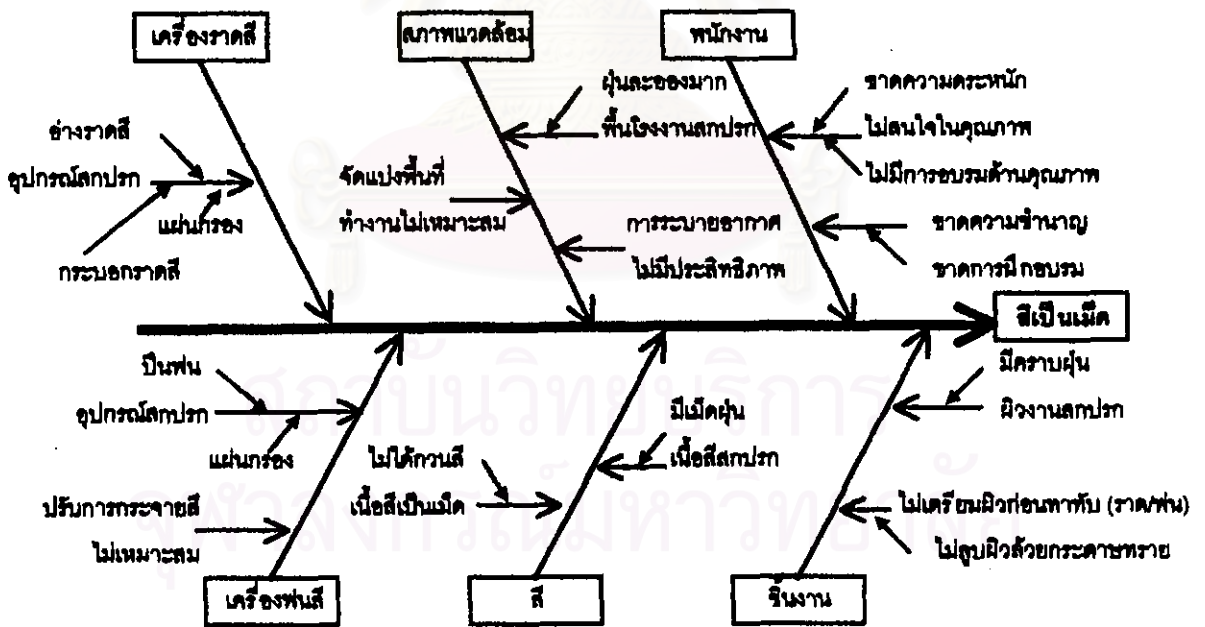
(ข) ปัจจัยและผลของสีเป็นเม็ด ในขั้นตอนงานสี ดังตัวชี้ไป

ปัญหานี้เกิดขึ้นอยู่ 2 ลักษณะคือ ลักษณะแรกเป็นเม็ดฝุ่น ซึ่งเกิดจากความสกปรกของพื้นที่ทำงานทำให้มีฝุ่นละอองเกาะที่ผิวงานในขณะปล่อยให้แห้ง และอีกลักษณะหนึ่งเป็นเม็ดสี ซึ่งเกิดจากการกวนสีกับทินเนอร์ไม่เข้ากัน ความสกปรกของตัวกรอง (Filter) ในปั๊ม ความสกปรกของกระบอกราดสี และความสกปรกของอ่างราดสี ทำให้มีฝุ่นละอองปนเปื้อนในเนื้อสีเกิดเป็นเม็ดสีไหลออกมาขณะราดสีผิวชิ้นงาน
