การอนุรักษ์อาคารที่ได้รับอิทธิพลสถาปัตยกรรมตะวันตกสมัยรัชกาลที่ 5
: กรณีศึกษา อาคารที่ทำการกรมโยธาธิการ ถ.หลานหลวง กรุงเทพฯ

THE CONSERVATION OF BUILDINGS WITH WESTERN INFLUENCED ARCHITECTURE
BUILT DURING THE REIGN OF KING RAMA V
: CASE STUDY OF THE PUBLIC WORKS BUILDING, LANLUANG, BANGKOK

A Thesis Submitted in Partial Fulfillment of the Requirements
for the Degree of Master of Architecture in Architecture

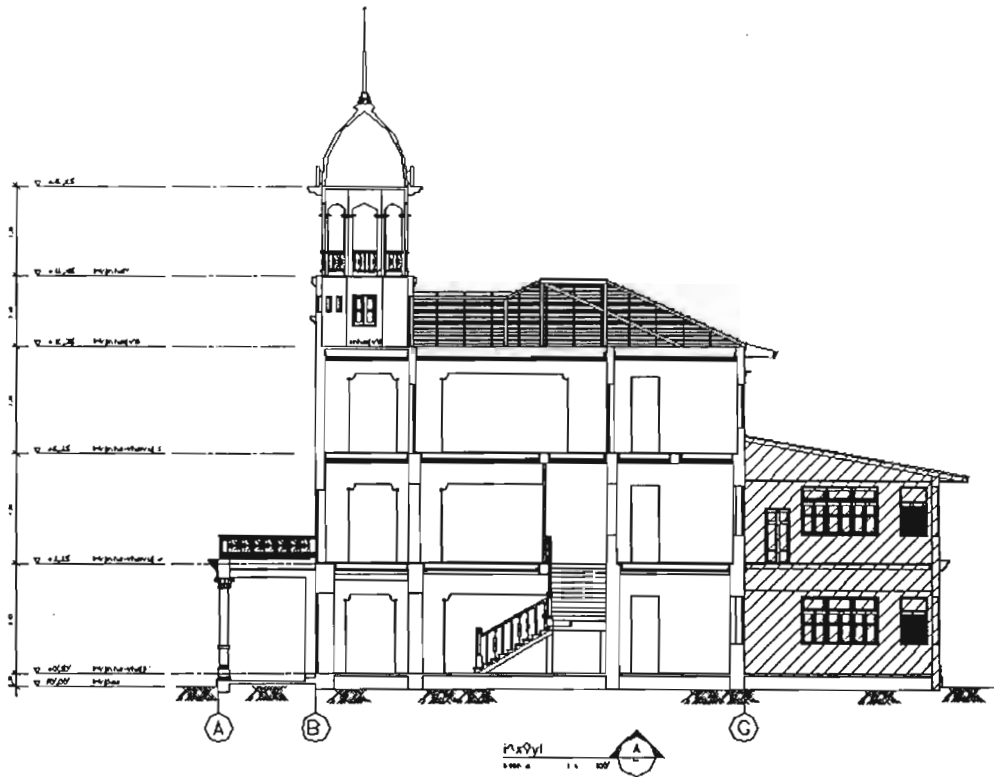
ภาพที่ 12 ภาพตัดขวางของอาคารกรมโยธาธิการก่อนการบูรณะ

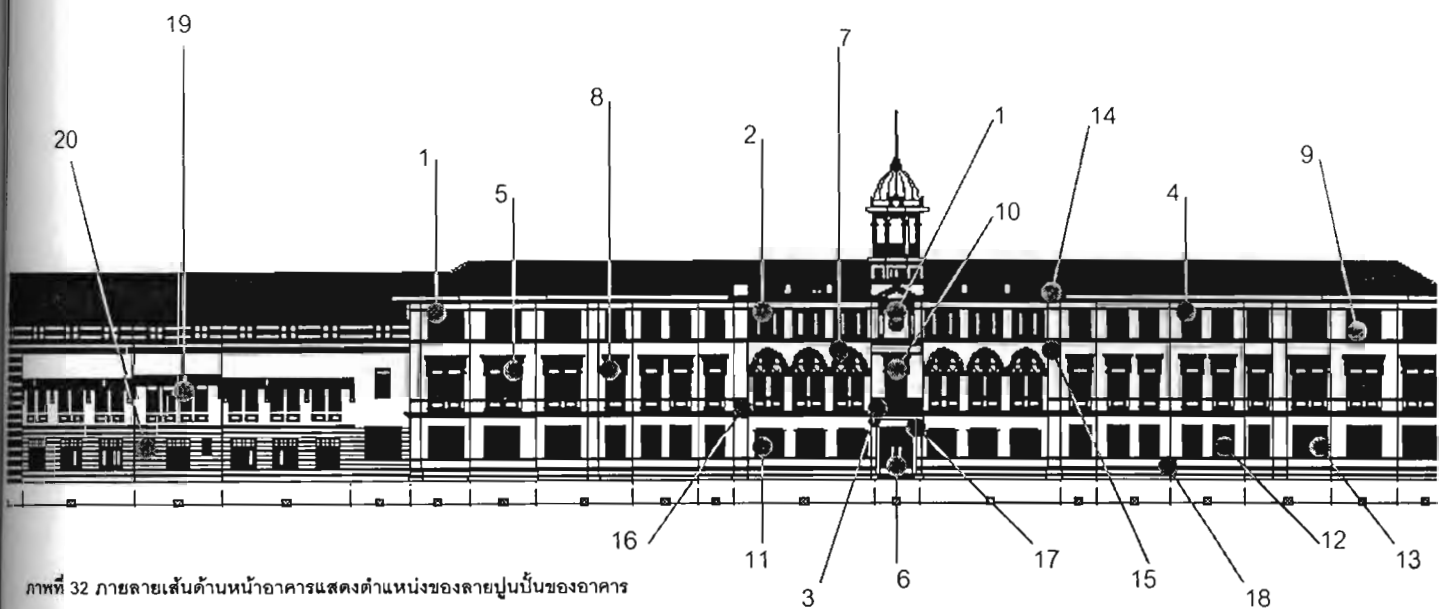
ปูนปั้นประดับตกแต่งอาคารมีการเสื่อมสภาพมากเป็นพิเศษในส่วนที่อยู่ด้านหน้าของอาคาร ทั้งนี้เพราะอาคารหันหน้าออกทางทิศตะวันตกได้รับความร้อนจากแสงอาทิตย์ในช่วงเวลาบ่ายมากกว่าอาคารส่วนอื่น รายละเอียดของลวดบัวและลายปูนปั้นของอาคารมีดังนี้

ภาพที่ 32 ภายลายเส้นด้านหน้าอาคารแสดงตำแหน่งของลายปูนปั้นของอาคาร

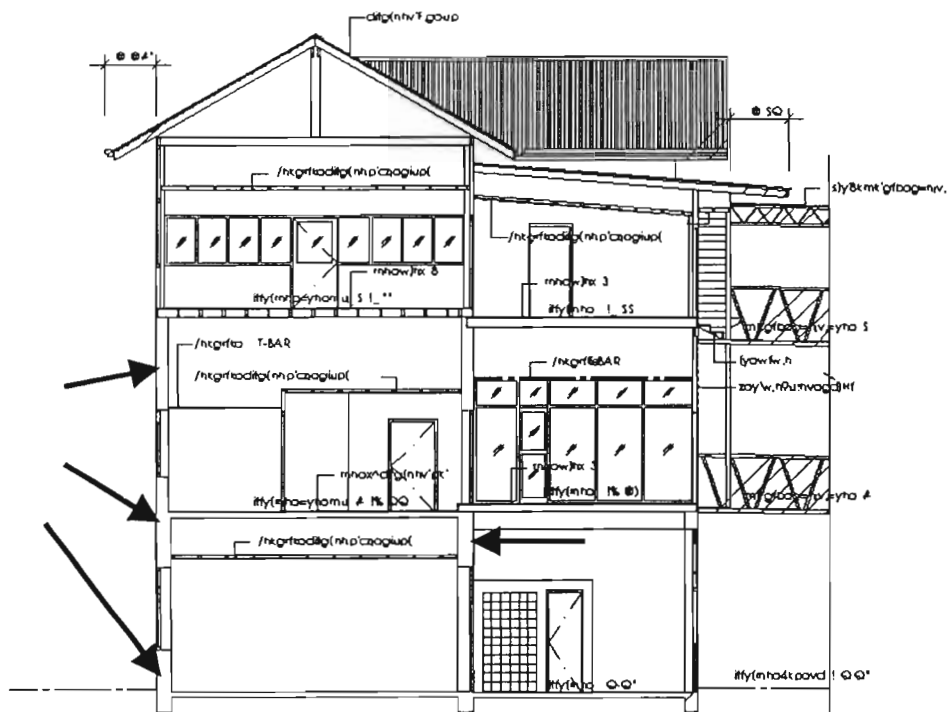
จากการสำรวจพบว่าอาคารอยู่ในสภาพชำรุดทรุดโทรมทั้งนี้เพราะผ่านการใช้งานมายาวนานกว่า 50 ปี จากภาพตัดของอาคารจะเห็นลักษณะการต่อเติมและโครงสร้างของอาคารเดิมในช่วงยุคแรกของอาคารอย่างชัดเจนโดยสังเกตได้จากความแตกต่างของวัสดุและวิธีการก่อสร้างที่นำมาใช้ จะเห็นว่าอาคาร 2 ชั้นแรกเป็นโครงสร้างลักษณะคอนกรีตเสริมเหล็กและผนังรับน้ำหนักส่วนต่อเติมชั้น 3 และด้านหลังอาคารเป็นโครงสร้างไม้ตั้งที่รายการต่อเติมอาคารได้กำหนดไว้และมีโครงสร้างเหล็กบางส่วนซึ่งสันนิษฐานว่ามีการเปลี่ยนแปลงแบบในภายหลังระหว่างการก่อสร้าง

ภาพที่ 35 ภาพตัดตามขวางของอาคารด้านถนนหลานหลวงก่อนการบูรณะแสดงให้เห็นส่วนที่เป็นโครงสร้างเดิมเมื่อแรกสร้าง

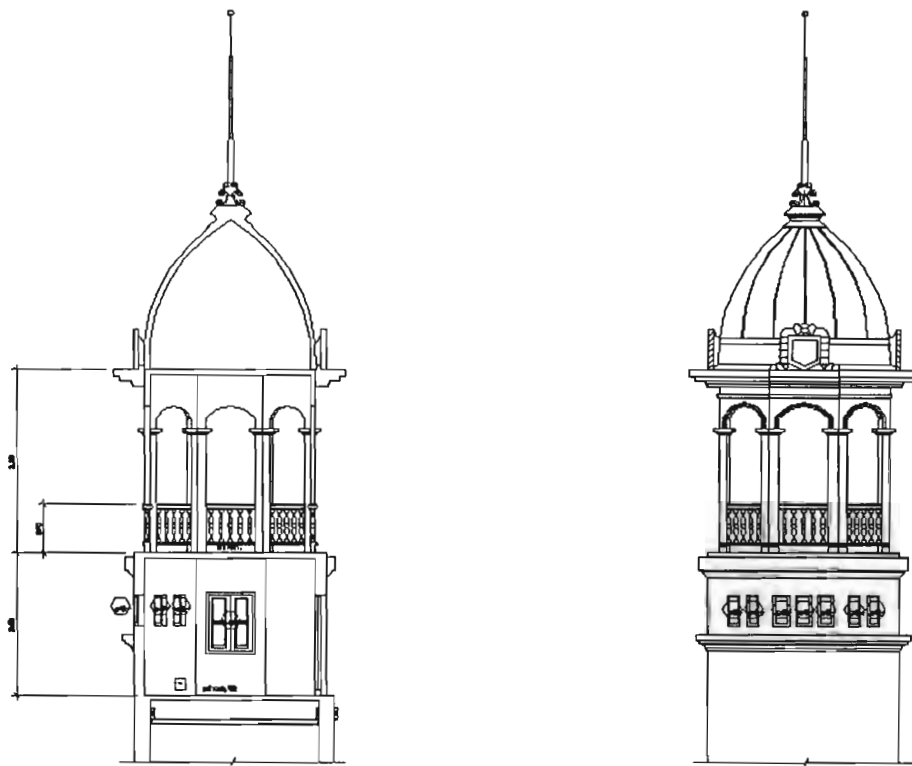
ภาพที่ 40 รูปตัดและรูปตั้งของโดมอาคารกรมโยธาธิการ

ฉาบผิวนอกแล้วทำสี กรรมวิธีเดียวกับผิว ลวดลาย และลวดบัวต่าง ๆ ถ้าเสียหายเล็กน้อยให้ใช้การปั้นซ่อม ถ้าเสียหายมากให้หล่อแบบแล้วนำมาติดตั้งใหม่ ทั้งนี้ต้องเป็นลวดลายที่เหมือนเดิมทุกประการ

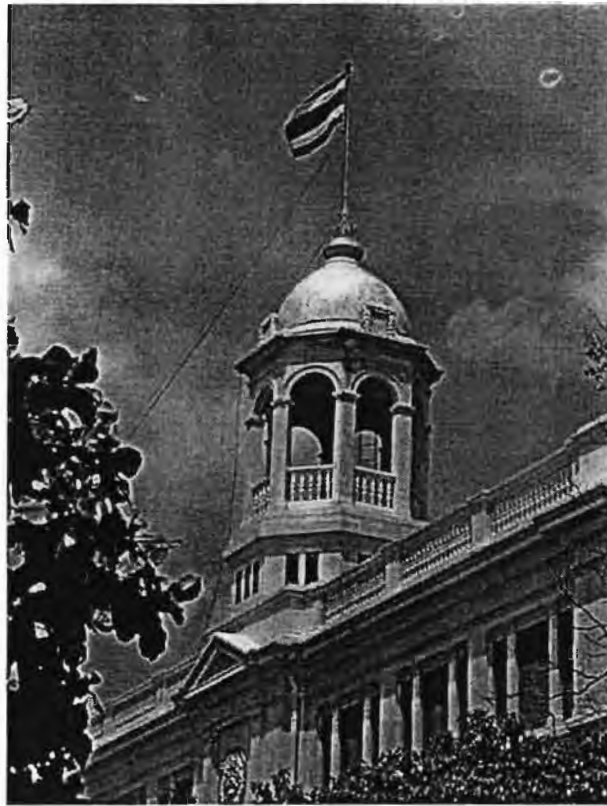
ภาพที่ 41 โดมของอาคารหลังจากการบูรณะแล้ว

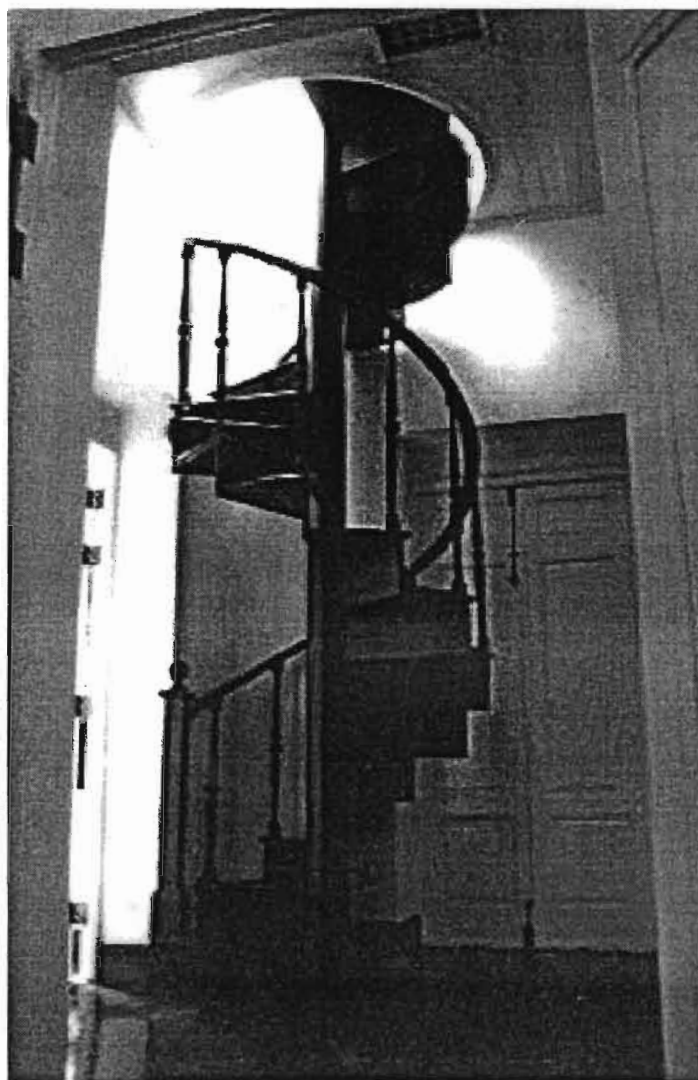
ภาพที่ 43 บันไดเวียนขึ้นสู่โถงภายหลังจากการบูรณะ

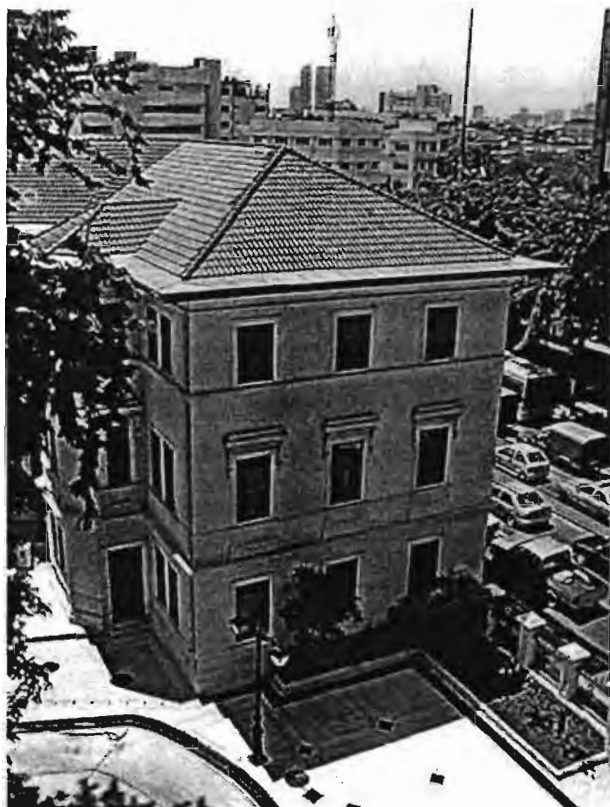
ภาพที่ 46 อาคารด้านถนนหลานหลวงหลังการบูรณะ

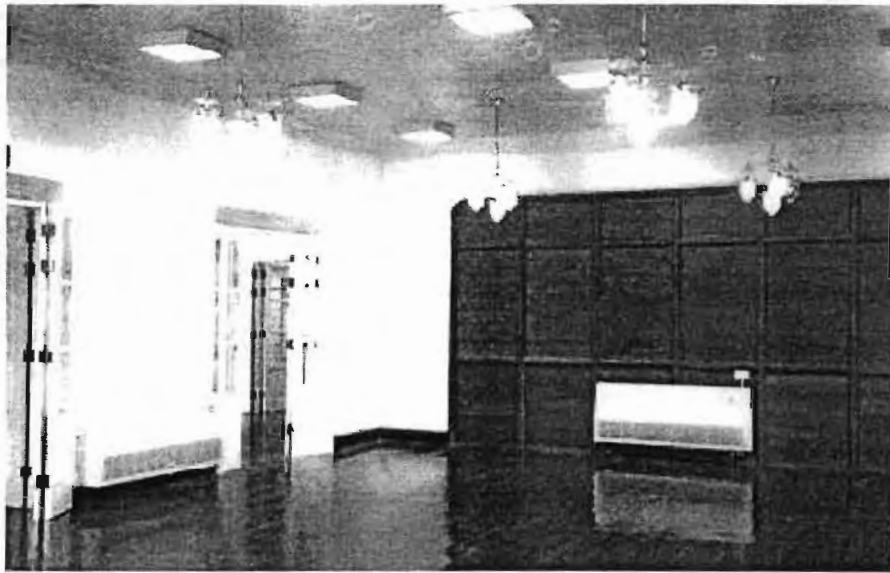
ภาพที่ 54 มนังภายในของอาคารหลังจากการบูรณะแล้ว

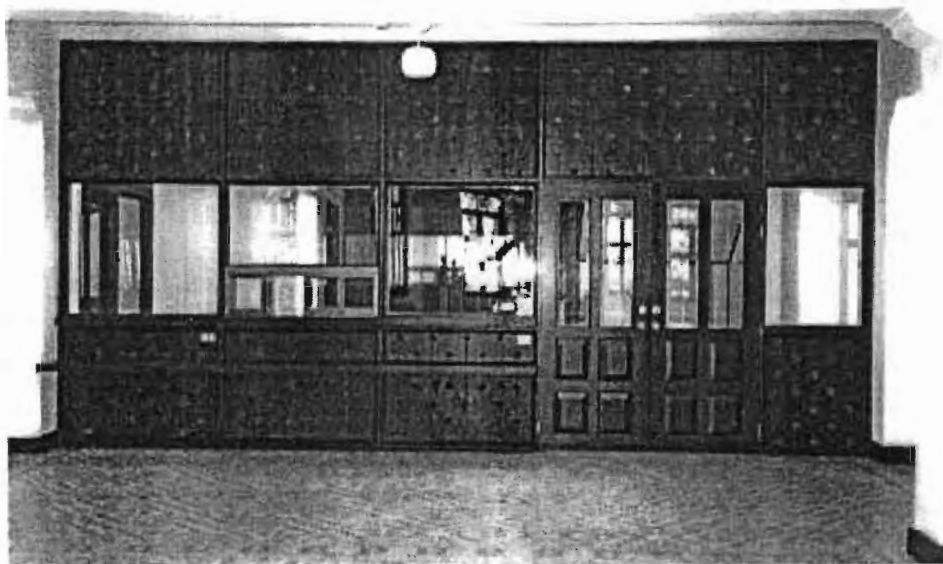
ภาพที่ 55 มนังภายในที่สร้างขึ้นใหม่เพื่อรองรับการใช้งาน

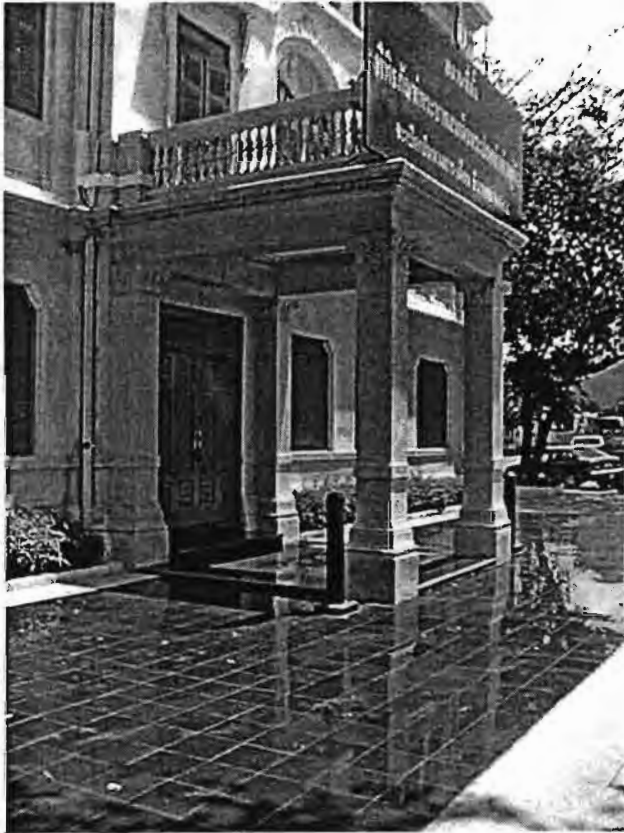
ภาพที่ 58 พื้นของบริเวณมุขทางเข้าด้านหน้าที่เรือเอวัสตุเดิมออกแล้วปูด้วยหินแกรนิตและหินอ่อนขัดมัน

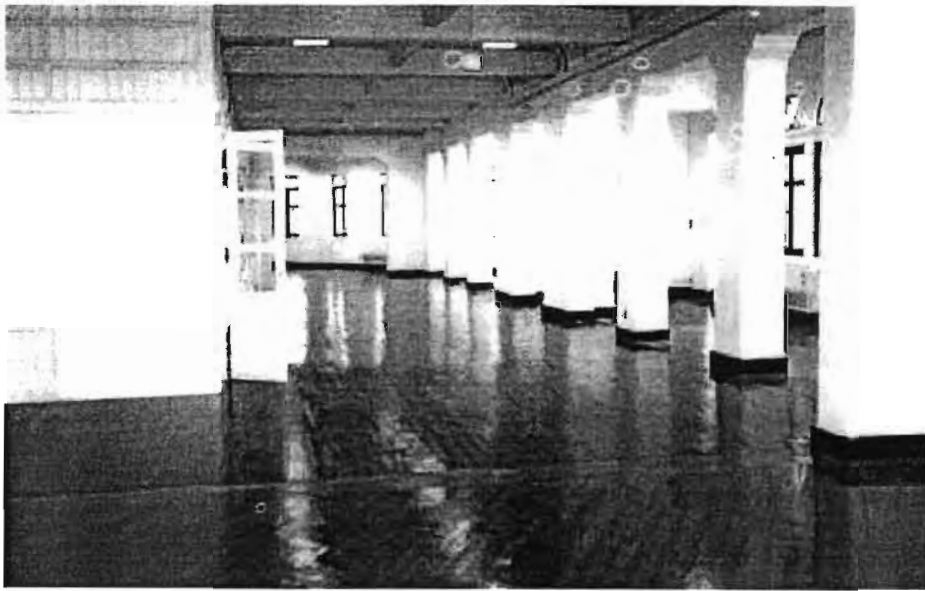
ภาพที่ 59 พื้นไม้ภายหลังการบูรณะแล้ว

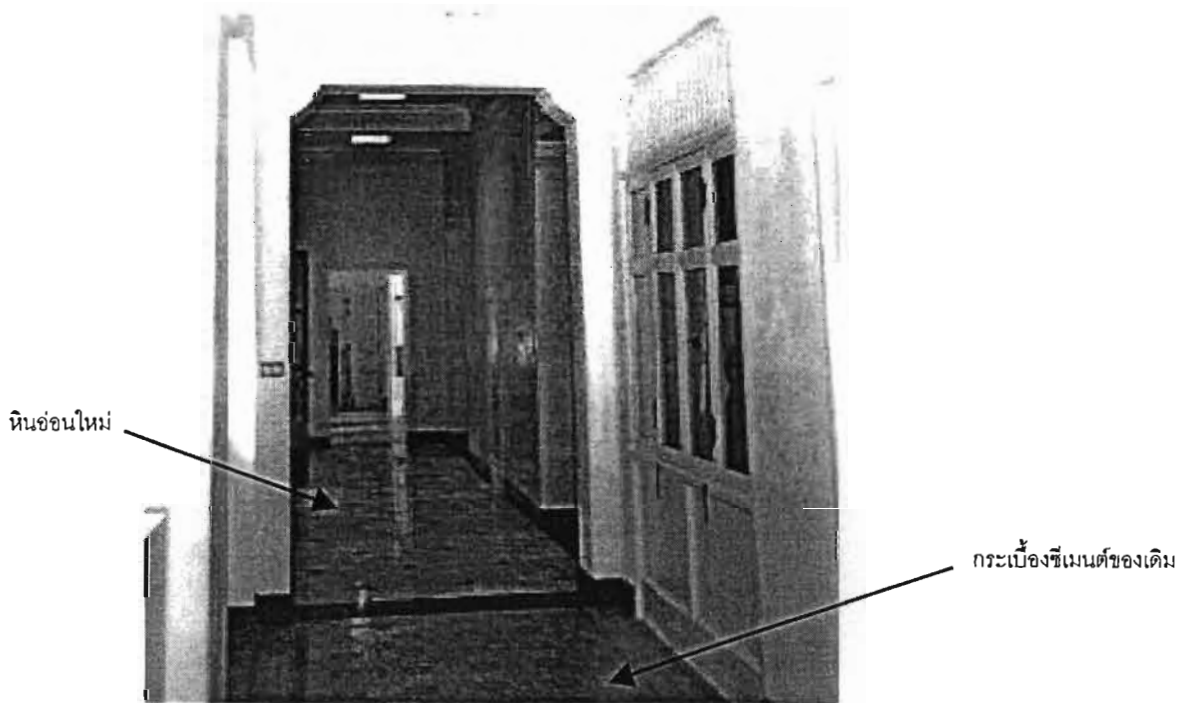
ภาพที่ 60 พื้นชั้นล่างหลังการบูรณะมีทั้งส่วนที่เป็นกระเบื้องเก่าและหินอ่อนที่เป็นของใหม่

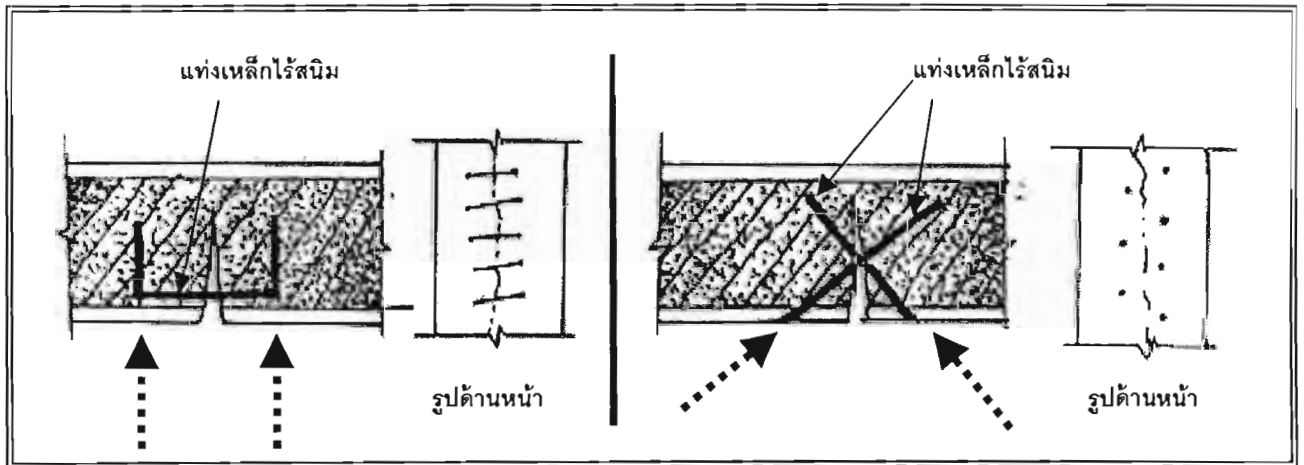
ภาพที่ 156 การเสริมความแข็งแรงให้กับผนังอิฐโดยการเจาะเย็บ

- 1.1.1 การเปลี่ยนอิฐเฉพาะบริเวณ เลือกใช้กับบริเวณอิฐที่เสื่อมสภาพ เลือกเฉพาะก้อนที่ควรเปลี่ยนออกต้องให้กระทบกระเทือนของเดิมที่ยังมีสภาพดีน้อยที่สุดอิฐที่นำมาใช้เปลี่ยนส่วนใหญ่มักจะใช้อิฐใหม่ที่มีขนาดเท่ากับของเดิมนำมาเปลี่ยนแทนอิฐเก่า
- 1.1.2 การเจาะเย็บ เป็นการช่วยป้องกันการเคลื่อนตัวของอาคารการเจาะเย็บสามารถใช้ได้ 2 วิธี คือการเย็บด้วยคอนกรีต และเจาะเย็บด้วยแท่งเหล็กไร้สนิม
- 1.1.3 การ เจาะอัดน้ำปูนหรือสารเคมี ใช้น้ำปูนหรือสารเคมีอัดเข้าไปในผนังเพื่อเสริมแรงของปูนก่อ
- 1.1.4 การรื้อออกแล้วสร้างใหม่ ใช้ในกรณีที่ผนังมีความเสียหายรุนแรงมาก ไม่สามารถซ่อมแซมได้

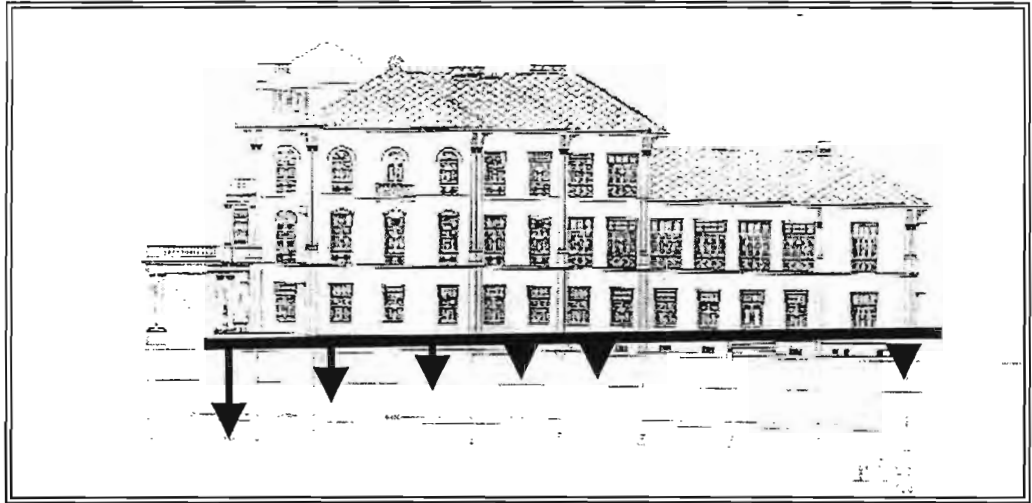
ภาพที่ 161 รูปตั้งวังเทเวศน์ ที่มีการทรุดตัวของอาคารด้านหน้าจนสังเกตได้

2.1 คงไว้ตามสภาพเดิม ถ้าฐานอาคารทรุดตัวจนถึงจุดที่ไม่มีการทรุดต่อไปหรือมีน้อยมากแล้ว ส่วนใหญ่จะปล่อยให้ตามเดิมโดยอาจมีการปรับระดับอาคารเพื่อให้เหมาะสมกับการใช้งาน ตัวอย่างนี้ได้แก่ วังเทเวศน์ เป็นต้น

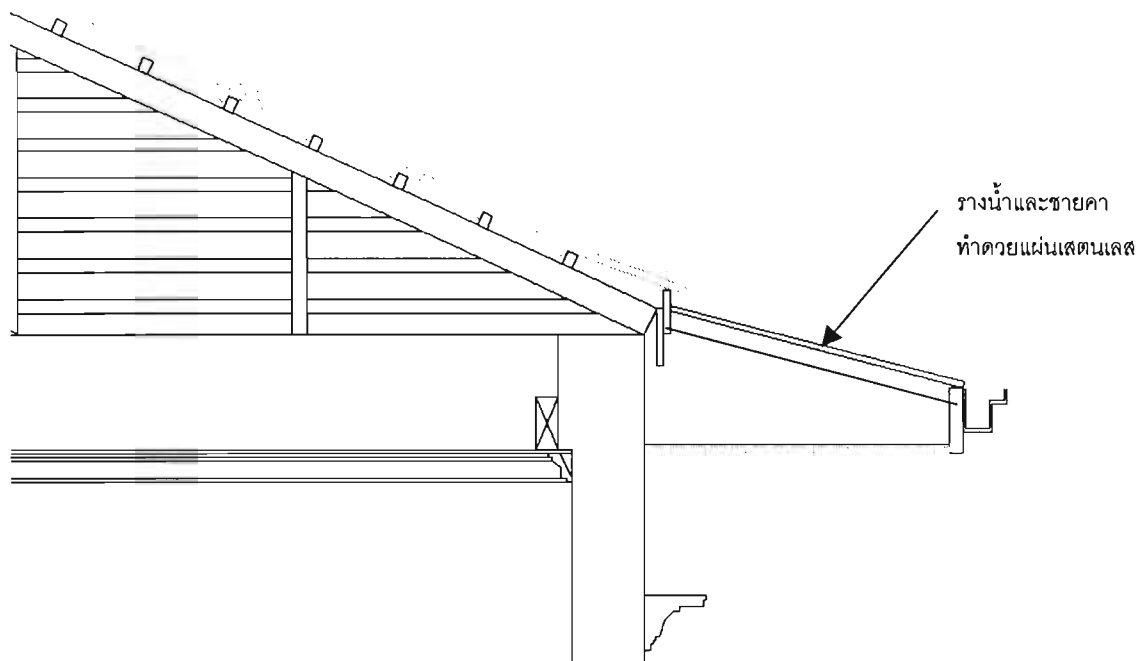
ชายคาของอาคารถูกสร้างขึ้นเหมือนรูปแบบเดิมก่อนการบูรณะครั้งล่าสุด ซึ่งเป็นการใช้ชายคาและรางน้ำเสตนเลส ต่อยื่นออกมาจากหลังคา จากการค้นคว้าพบว่าอาคารหลังนี้เดิมเมื่อแรกสร้าง มีชายคาสั้นมากเป็นลักษณะลวดบัวบนยอดผนัง การต่อยื่นชายคาและรางน้ำคาดว่าน่าจะเป็นการทำขึ้นในช่วงหลังเนื่องจากปัญหาน้ำฝนจึงทำให้รูปแบบของอาคารผิดไปจากของเดิม ดังนั้นหากมีความจำเป็นจะต้องทำรางน้ำควรจะทำโดยที่ได้รูปแบบของอาคารตรงตามลักษณะใกล้เคียงเดิม เช่น การฝังซ่อนรางน้ำไว้ หรือการทำรางน้ำให้มีความกลมกลืนไปกับลวดบัวยอดผนัง ซึ่งปัจจุบันมีวัสดุที่สามารถนำมาใช้ได้ เช่น ไฟเบอร์ กลาส หรือ GRC เป็นต้น

ภาพที่ 167 รูปตัดแสดงรูปแบบของรางน้ำและชายคาของอาคารหลังการบูรณะอาคาร

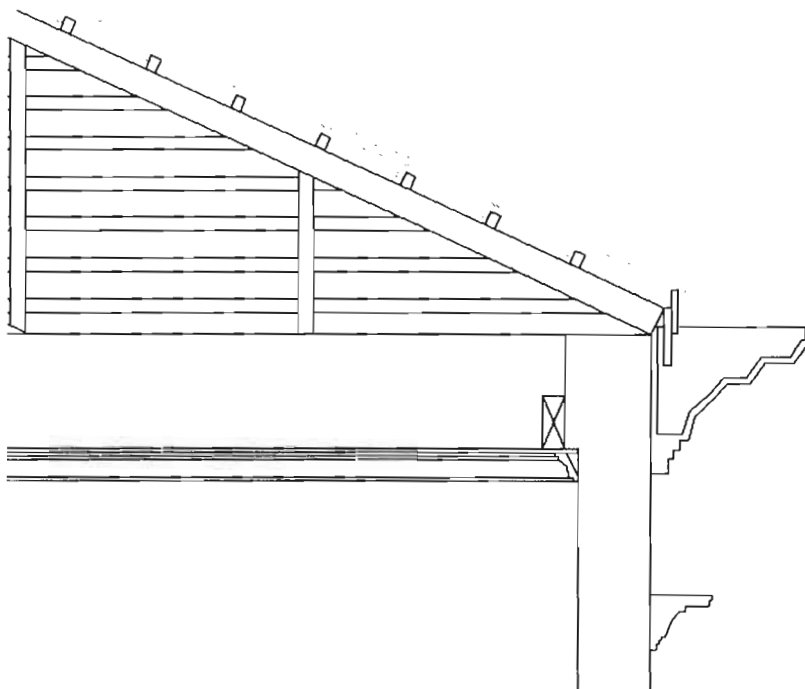
ภาพที่ 169 รูปตัดแสดงรูปแบบของรางน้ำและชายคาของอาคารในรูปแบบที่เสนอนะ
