การลดของเสียชุดปรับกระจกมองข้างรถยนต์

วิทยานิพนธ์นี้เป็นส่วนหนึ่งของการศึกษาตามหลักสูตรปริญญาวิศวกรรมศาสตรมหาบัณฑิต

ปีการศึกษา 2553

DEFECT REDUCTION OF DOOR MIRROR ADJUSTMENT

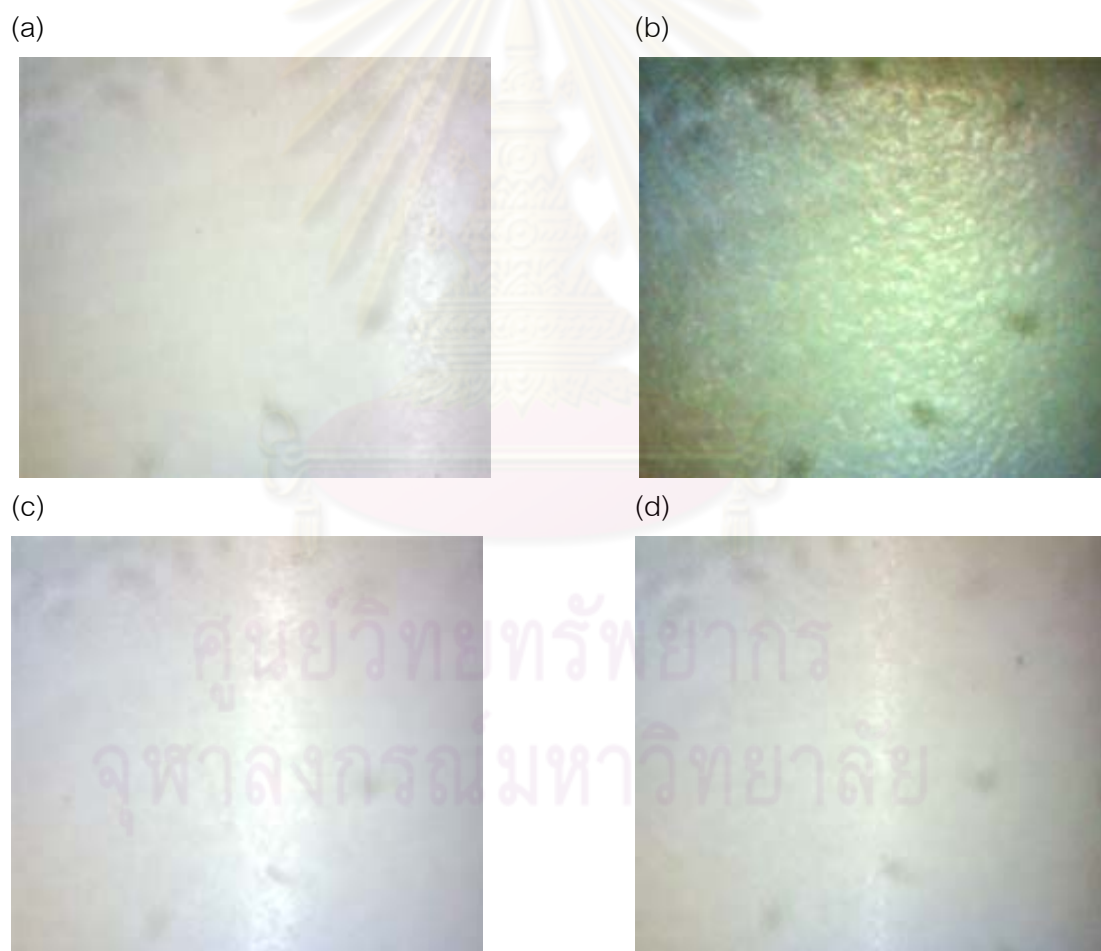
รูปที่ 4.5 ลักษณะทางกายภาพของชิ้นส่วน Worm ในกระจกมองข้างรถยนต์ที่เสีย (a) Cavity 1 (b) Cavity 2 และดี (c) Cavity 1 (d) Cavity 2 ที่กำลังขยาย 50 เท่า

แต่จากสภาพพื้นผิวขรุขระของชิ้นส่วน Worm Cavity 2 ดังกล่าว ซึ่งไม่สามารถอธิบายเป็นตัวเลขได้ ดังนั้นทางผู้วิจัยจึงได้นำเสนอการวัดค่าความขรุขระของพื้นผิวเฉลี่ย (Ra) ด้วยเครื่อง Surfcom และกำหนดค่าควบคุมเบื้องต้นเพื่อเป็นค่ามาตรฐานในการจัดกลุ่มชิ้นส่วน Worm ที่เสียและดี โดยสุ่มกระจกมองข้างรถยนต์ที่มีระดับเสียงตั้งแต่ 60 – 70 เดซิเบล มาอย่างละ 300 ชิ้น ทำการวัดค่าความขรุขระของพื้นผิวเฉลี่ย (Ra) ซึ่งจากผลการตรวจสอบดังกล่าว พบว่า กลุ่มของชิ้นงานเสียที่มีระดับเสียง 66-70 เดซิเบล มีค่าความขรุขระตั้งแต่ 0.65 ขึ้นไป และกลุ่มของชิ้นงานดีที่มีระดับเสียง 60-65 เดซิเบล มีค่าความขรุขระอยู่ที่ 0.6 ลงมา ดังแสดงในกราฟรูปที่ 4.6

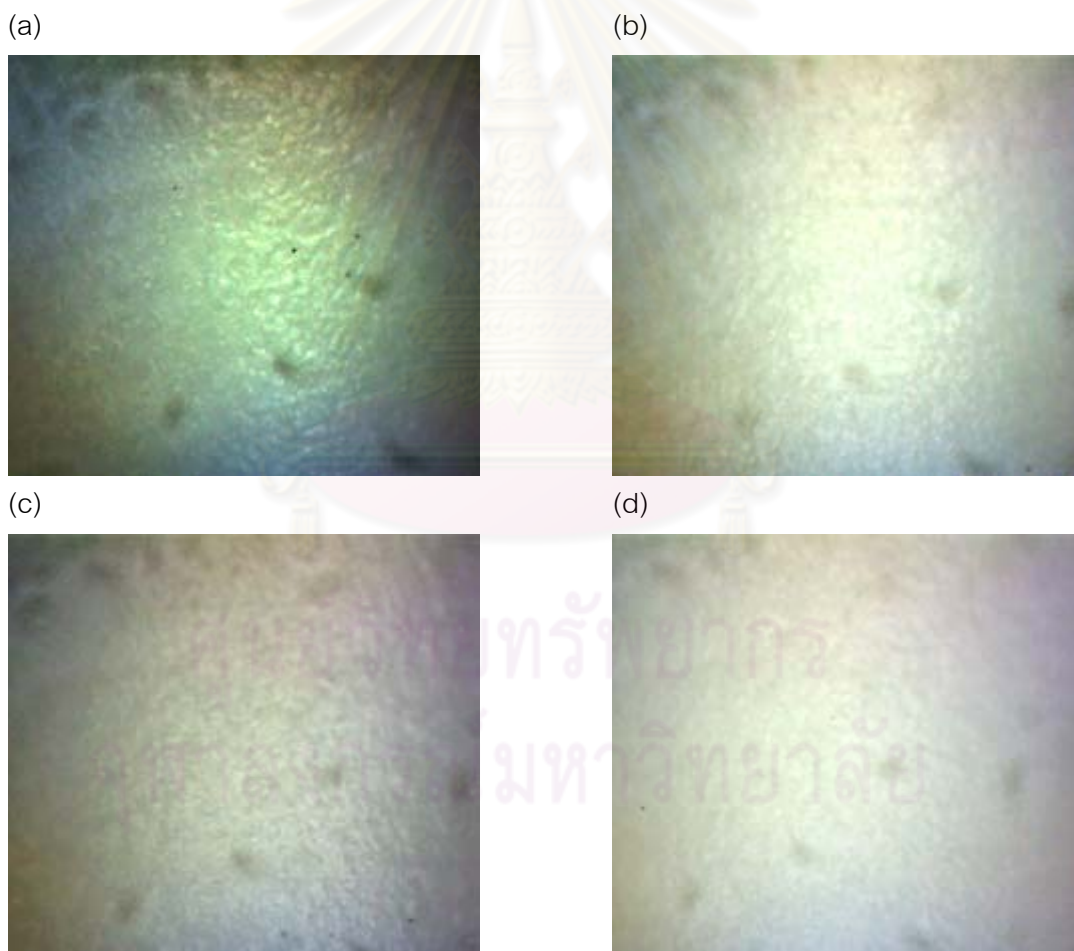
1.007  $\mu\text{m}$  ซึ่งเกินค่าควบคุมอยู่มากและถือว่าเป็นชิ้นส่วนเสีย ที่ความดันในการฉีด (Injection Pressure, P) 210, 230 และ 250  $\text{kg/cm}^2$  สามารถฉีดขึ้นส่วน Worm ได้อย่างสมบูรณ์ เกือบมีระยะมิติ (Dimension) ได้ตามมาตรฐาน (รายละเอียดของระยะมิติ (Dimension) แสดงในภาคผนวก ง Dimension of Worm #2 (DOE)) แต่ยังคงมีสภาพพื้นผิวขรุขระและมีค่าความขรุขระของพื้นผิวเฉลี่ย (Ra) 0.851, 0.783 และ 0.751  $\mu\text{m}$  ตามลำดับ (รายละเอียดของค่าความขรุขระของพื้นผิวเฉลี่ย (Ra) แสดงในภาคผนวก ง ผลการทดลอง DOE (Worm #2) ปัญหากระจกปรับเสียงดัง-เสียงผิดปกติ) ซึ่งเกินค่าควบคุมเล็กน้อย แต่ยังคงถือว่าเป็นชิ้นส่วนเสีย รูปที่ 4.9 แสดงสภาพพื้นผิวของชิ้นส่วน Worm Cavity 2 ที่ได้จากความดันในการฉีด (Injection Pressure, P) ต่าง ๆ

รูปที่ 4.9 สภาพพื้นผิวของชิ้นส่วน Worm Cavity 2 โดยกล้องจุลทรรศน์กำลังขยาย 50 เท่า ที่ความดันในการฉีด (Injection Pressure, P) (a) 200  $\text{kg/cm}^2$  (b) 210  $\text{kg/cm}^2$  (c) 230  $\text{kg/cm}^2$  และ (d) 250  $\text{kg/cm}^2$

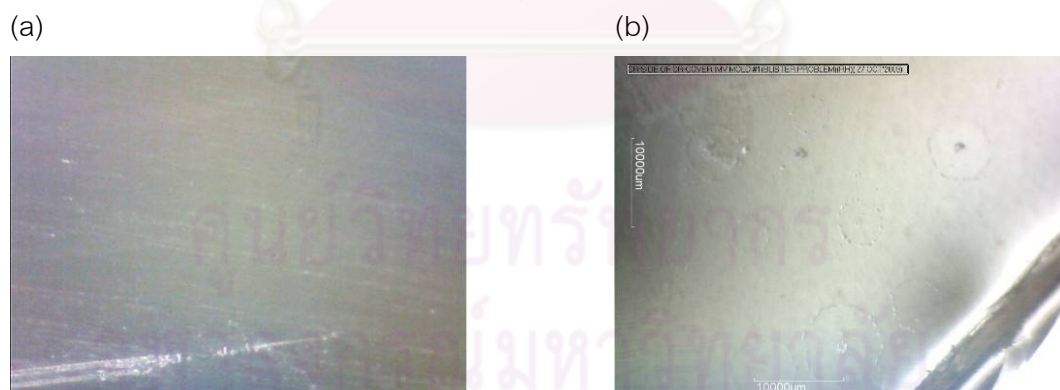
ผลการตรวจสอบพบว่าสภาพพื้นผิวของแม่พิมพ์ (Insert Mold) ของชิ้นส่วน Worm Cavity 2 ขรุขระและมีค่าความขรุขระของพื้นผิวเฉลี่ย (Ra)  $0.318 \mu\text{m}$  ซึ่งเกินมาตรฐาน (อ้างอิงมาตรฐานความขรุขระของพื้นผิวเฉลี่ย (Ra) น้อยกว่าหรือเท่ากับ  $0.134 \mu\text{m}$  ตามค่าที่วัดได้จากแม่พิมพ์ (Insert Molde) ของชิ้นส่วน Worm Cavity 1) แต่สำหรับสภาพพื้นผิวของแม่พิมพ์ (Insert Mold) ของชิ้นส่วน Worm Cavity 1 เรียบและมีค่าความขรุขระของพื้นผิวเฉลี่ย (Ra)  $0.134 \mu\text{m}$  ซึ่งอยู่ในมาตรฐาน รูปที่ 4.10 แสดงสภาพพื้นผิวของแม่พิมพ์ (Insert Mold) ของชิ้นส่วน Worm Cavity 1 และ 2

รูปที่ 4.10 สภาพพื้นผิวของแม่พิมพ์ (Insert Mold) ของชิ้นส่วน Worm โดยกล้องจุลทรรศน์กำลังขยาย 50 เท่า (a) Cavity 1 (b) Cavity 2

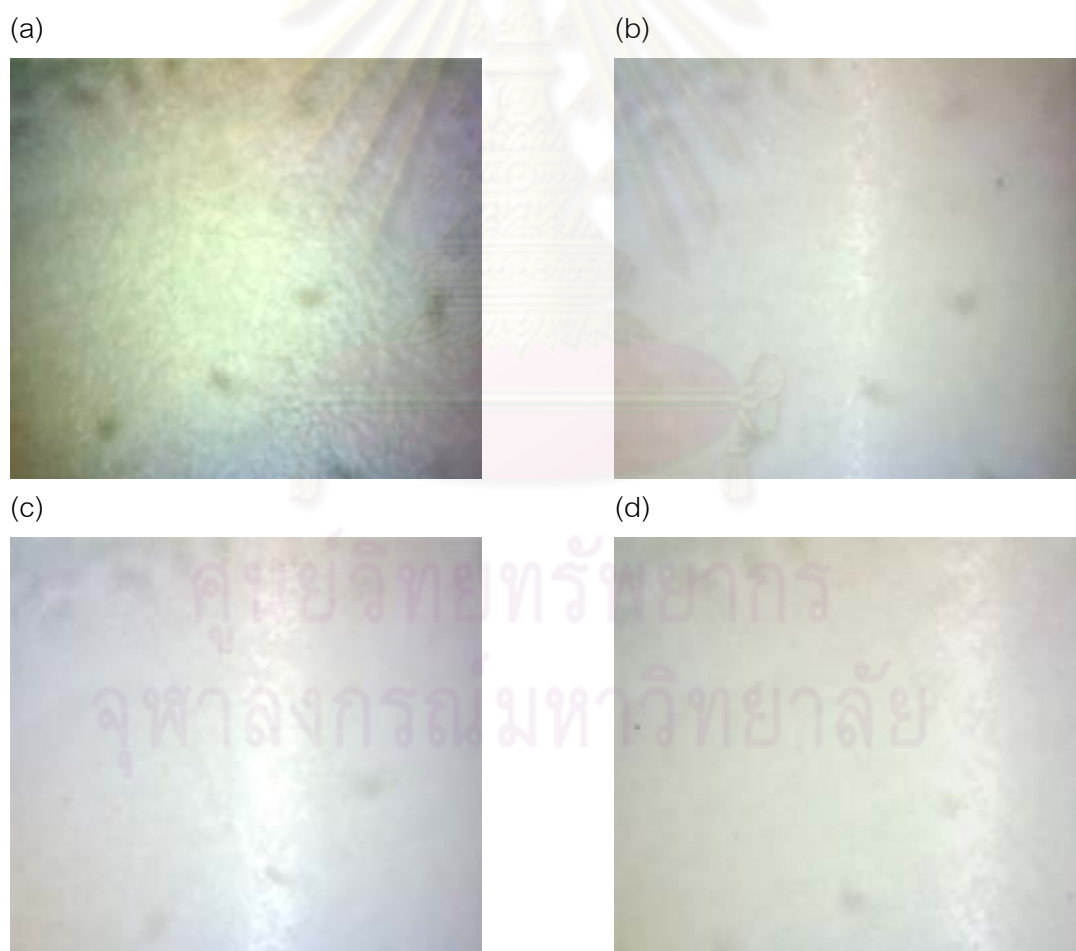
จากผลการทดลองพบว่าที่ความดัน 210-250 kg/cm<sup>2</sup> ของชิ้นส่วน Worm Cavity 1 สภาพพื้นผิวของชิ้นส่วนเรียบและมีค่าความขรุขระของพื้นผิวเฉลี่ย (Ra) 0.420, 0.415 และ 0.408  $\mu\text{m}$  ตามลำดับ ซึ่งอยู่ในมาตรฐานทั้งหมด แต่ที่ความดัน 200 kg/cm<sup>2</sup> ชิ้นส่วนมีสภาพพื้นผิวขรุขระและมีค่าความขรุขระของพื้นผิวเฉลี่ย (Ra) 0.690  $\mu\text{m}$  (รายละเอียดของค่าความขรุขระของพื้นผิวเฉลี่ย (Ra) แสดงในภาคผนวก ง ผลการทดลอง DOE (Worm #1) ปัญหากระจกปรับเสียงดัง-เสียงผิดปกติ) ซึ่งเกินค่ามาตรฐาน รูปที่ 4.11 แสดงสภาพพื้นผิวของชิ้นส่วน Worm Cavity 1 ที่ความดันในการฉีด (Injection Pressure, P) ต่าง ๆ

รูปที่ 4.11 สภาพพื้นผิวของชิ้นส่วน Worm Cavity 1 โดยกล้องจุลทรรศน์กำลังขยาย 50 เท่า ที่ความดันในการฉีด (Injection Pressure, P) (a) 200 kg/cm<sup>2</sup> (b) 210 kg/cm<sup>2</sup> (c) 230 kg/cm<sup>2</sup> และ (d) 250 kg/cm<sup>2</sup>

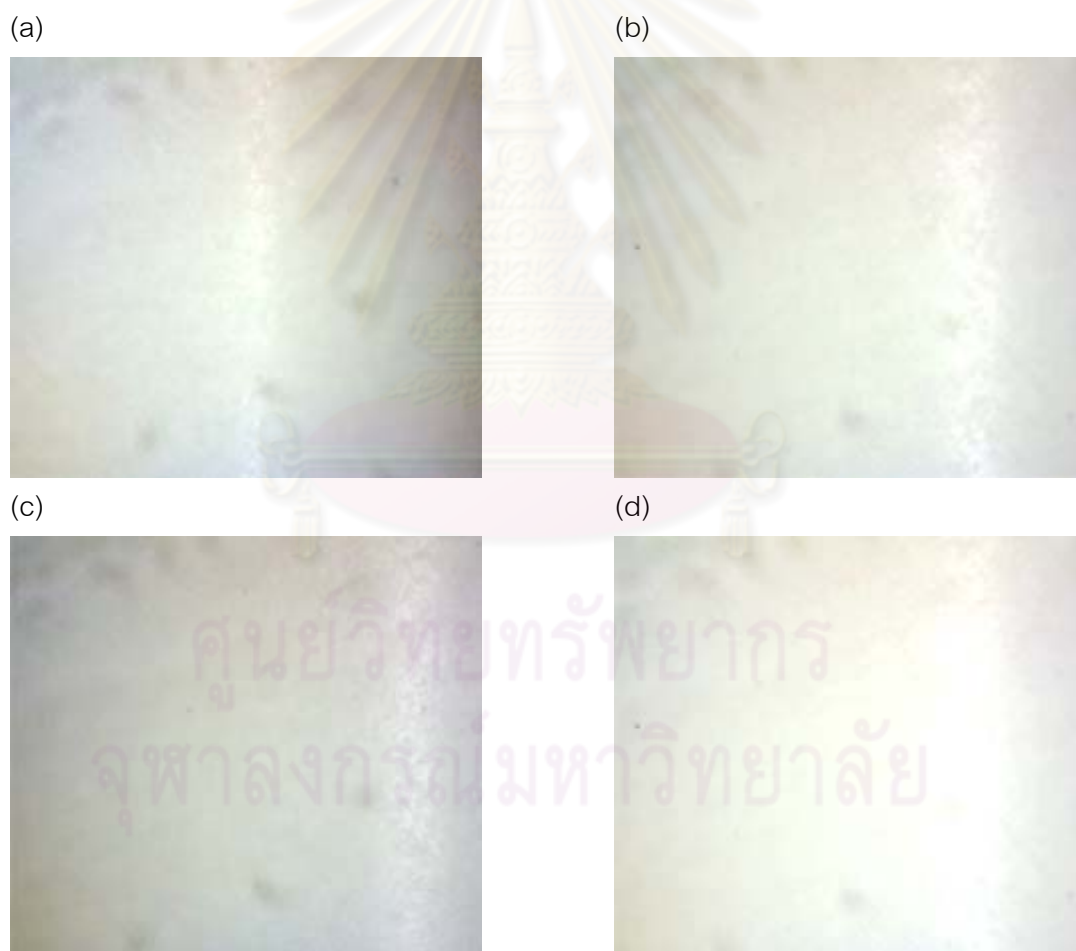
รูปที่ 4.14 ลักษณะทางกายภาพของชิ้นส่วน Worm ในกระจกมองข้างรถยนต์ที่เสีย (a) Cavity 1 (b) Cavity 2 และดี (c) Cavity 1 (d) Cavity 2 ที่กำลังขยาย 50 เท่า

แต่จากสภาพพื้นผิวขรุขระของชิ้นส่วน Nut Adjust Cavity 2 ดังกล่าว ซึ่งไม่สามารถอธิบายเป็นตัวเลขได้ ดังนั้นทางผู้วิจัยจึงได้นำเสนอการวัดค่าความขรุขระของพื้นผิวเฉลี่ย (Ra) ด้วยเครื่อง Surfcom และกำหนดค่าควบคุมเบื้องต้นเพื่อเป็นค่ามาตรฐานในการจัดกลุ่มชิ้นส่วน Worm ที่เสียและดี โดยสุ่มกระจกมองข้างรถยนต์ที่มีระดับเสียงตั้งแต่ 60 – 70 เดซิเบล มาอย่างละ 300 ชิ้น ทำการวัดค่าความขรุขระของพื้นผิวเฉลี่ย (Ra) ซึ่งจากผลการตรวจสอบดังกล่าว พบว่ากลุ่มของชิ้นงานเสียมีค่าความขรุขระตั้งแต่ 0.65  $\mu\text{m}$  ขึ้นไป และกลุ่มของชิ้นงานดีมีค่าความขรุขระอยู่ที่ 0.6  $\mu\text{m}$  ลงมา ดังแสดงในกราฟรูปที่ 4.15

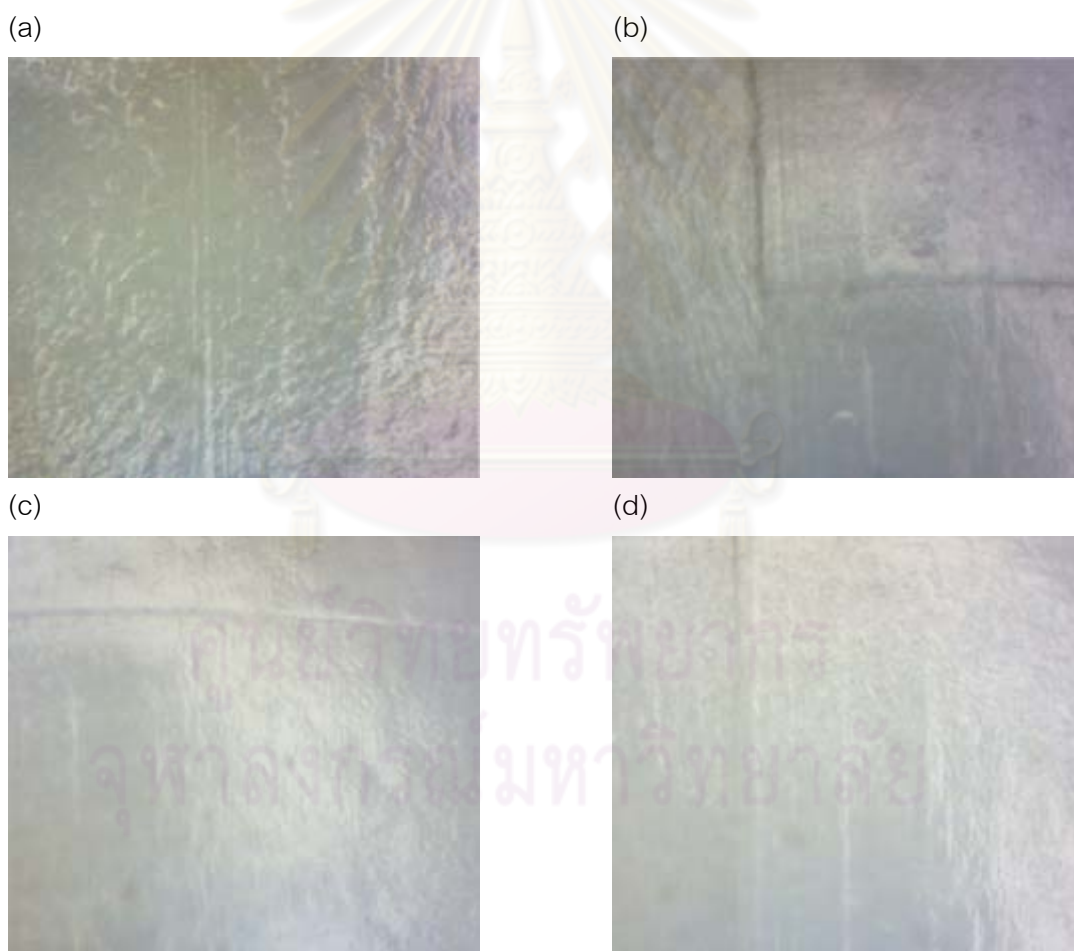
1.004  $\mu\text{m}$  ซึ่งเกินค่ามาตรฐานอยู่มากและถือว่าเป็นชิ้นส่วนเสีย ที่ความดันในการฉีด (Injection Pressure, P) 210, 230 และ 250  $\text{kg}/\text{cm}^2$  สามารถฉีดขึ้นส่วน Worm ได้อย่างสมบูรณ์ มีระยะมิติ (Dimension) ได้ตามมาตรฐาน (รายละเอียดของระยะมิติ (Dimension) แสดงในภาคผนวก ง Dimension of Nut Adjust #2 (DOE)) แต่ยังคงมีสภาพพื้นผิวขรุขระและมีค่าความขรุขระของพื้นผิวเฉลี่ย (Ra) 0.816, 0.736 และ 0.685  $\mu\text{m}$  ตามลำดับ (รายละเอียดของค่าความขรุขระของพื้นผิวเฉลี่ย (Ra) แสดงในภาคผนวก ข ผลการทดลอง DOE (Nut Adjust #2) ของปัญหากระจกปรับสะดุค) ซึ่งเกินค่ามาตรฐานเล็กน้อย แต่ยังคงถือว่าเป็นชิ้นส่วนเสีย รูปที่ 4.18 แสดงสภาพพื้นผิวของชิ้นส่วน Nut Adjust Cavity 2 ที่ได้จากความดันในการฉีด (Injection Pressure, P) ต่าง ๆ

รูปที่ 4.18 สภาพพื้นผิวของชิ้นส่วน Nut Adjust Cavity 2 โดยกล้องจุลทรรศน์กำลังขยาย 50 เท่า ที่ความดันในการฉีด (Injection Pressure, P) (a) 200  $\text{kg}/\text{cm}^2$  (b) 210  $\text{kg}/\text{cm}^2$  (c) 230  $\text{kg}/\text{cm}^2$  และ (d) 250  $\text{kg}/\text{cm}^2$

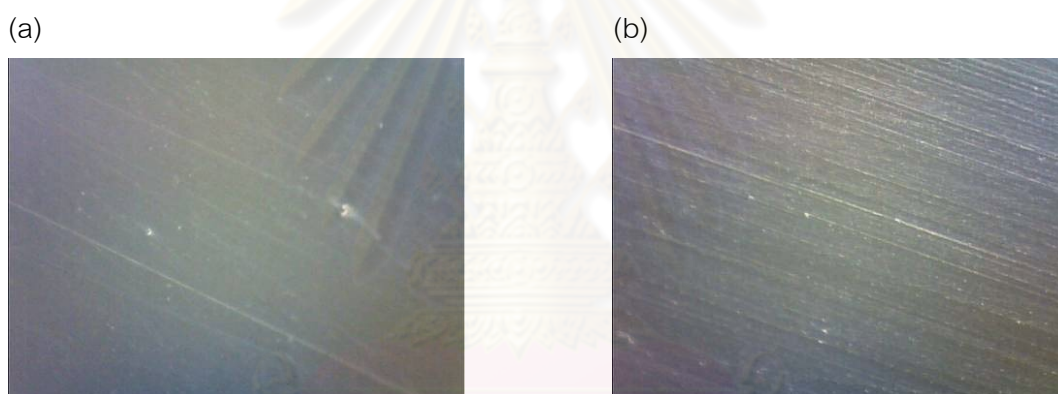
รูปที่ 4.19 สภาพพื้นผิวของแม่พิมพ์ (Insert Mold) ของชิ้นส่วน Nut Adjust โดยกล้องจุลทรรศน์กำลังขยาย 50 เท่า (a) Cavity 1 (b) Cavity 2

ซึ่งผลการตรวจสอบพบว่าสภาพพื้นผิวของแม่พิมพ์ (Insert Mold) และค่าความขรุขระของพื้นผิวเฉลี่ย (Ra) ของชิ้นส่วน Nut Adjust Cavity 2 มีค่าเกินมาตรฐาน ต่อมาจึงทำการทดลองโดยทดลองฉีดชิ้นส่วนที่ความดันในการฉีด (Injection Pressure, P) 200, 210, 230 และ  $250 \text{ kg/cm}^2$  กับแม่พิมพ์ (Insert Mold) Cavity 1 จากนั้นตรวจสอบสภาพพื้นผิวของชิ้นส่วน และวัดค่าความขรุขระของพื้นผิวเฉลี่ย (Ra) รูปที่ 4.20 แสดงสภาพพื้นผิวของชิ้นส่วน Nut Adjust Cavity 1 ที่ความดันในการฉีด (Injection Pressure, P) ต่าง ๆ

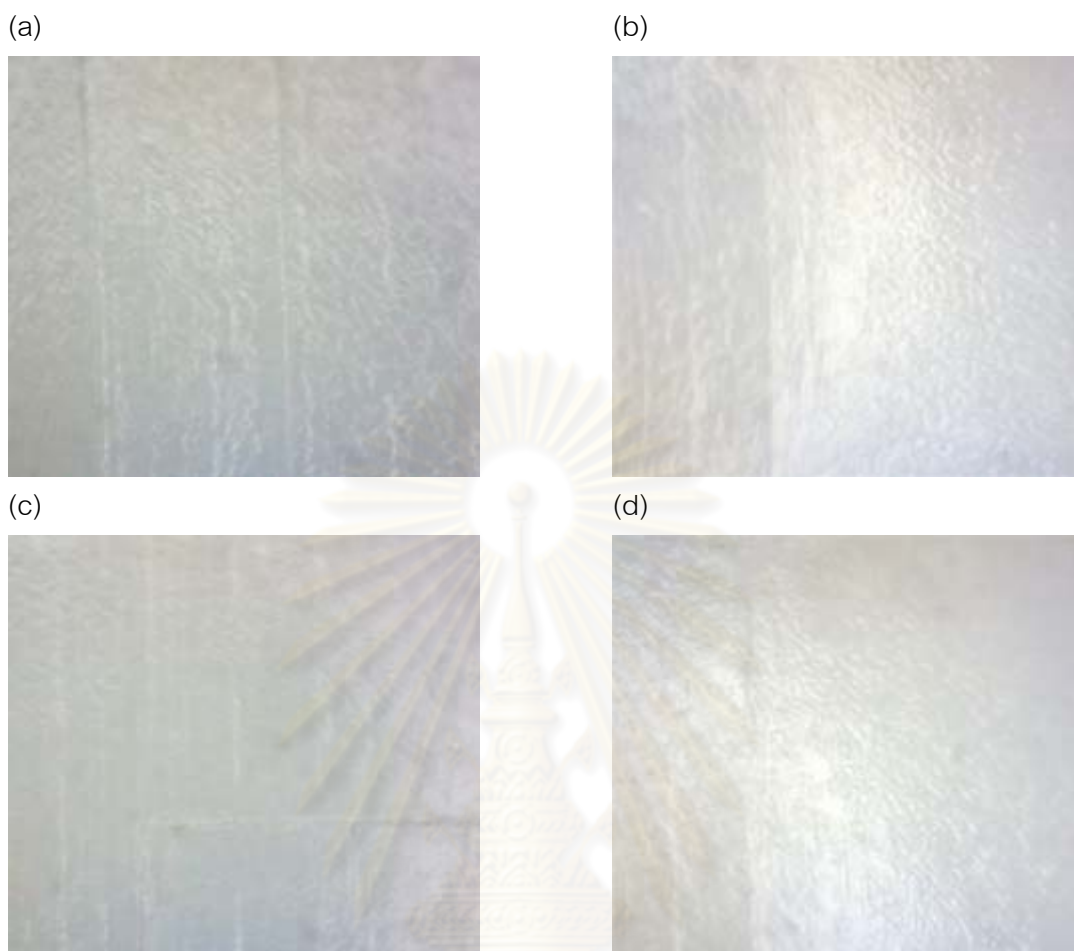
รูปที่ 4.20 สภาพพื้นผิวของชิ้นส่วน Nut Adjust Cavity 1 โดยกลั่นจูลทรรศน์กำลังขยาย 50 เท่า ที่ความดันในการฉีด (Injection Pressure, P) (a) 200 kg/cm<sup>2</sup> (b) 210 kg/cm<sup>2</sup> (c) 230 kg/cm<sup>2</sup> และ (d) 250 kg/cm<sup>2</sup>

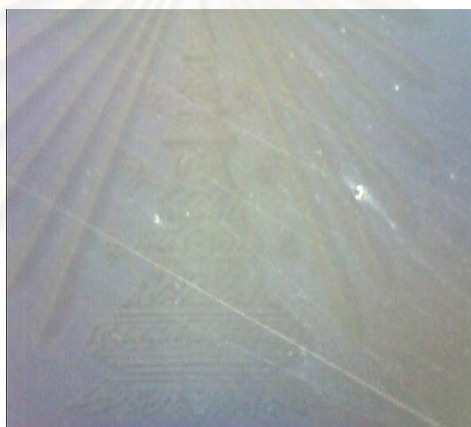
พื้นผิวเรียบ

รูปที่ 4.22 สภาพพื้นผิวแม่พิมพ์ (Insert Mold) ใหม่ของชิ้นส่วน Worm Cavity 2

หลังจากทำการแก้ไขในส่วนของสาเหตุการเกิดปัญหาโดยการซื้อเครื่องฉีดใหม่ เพื่อให้สภาวะการฉีด (Injection Condition) มีเสถียรภาพ สามารถควบคุมค่าความดันในการฉีด (Injection Pressure, P) ให้อยู่ในค่ามาตรฐานได้ตลอดระยะเวลาที่ทำการฉีด และการทำแม่พิมพ์ (Insert Mold) ใหม่ เพื่อให้สภาพพื้นผิวของชิ้นส่วน Worm Cavity 2 มีความเรียบและมีค่าความขรุขระของพื้นผิวเฉลี่ย (Ra) ไม่เกินมาตรฐาน ซึ่งหลังจากดำเนินการแล้วจึงมีการตรวจสอบสภาพพื้นผิวแม่พิมพ์ (Insert Mold) วัดค่าความขรุขระของพื้นผิวเฉลี่ย (Ra) สุ่มตรวจสอบค่าพารามิเตอร์ต่าง ๆ ในการฉีด (Injection Condition) ซึ่งได้แก่ ความเร็วในการฉีด (Injection Speed, S), ความดันในการฉีด (Injection Pressure, P) และอุณหภูมิ Heater (Temperature, T) 1 ครั้ง/ชั่วโมง จำนวน 4 ครั้ง/วัน เป็นเวลา 1 เดือน (ผลการสุ่มตรวจสอบแสดงรายละเอียดในภาคผนวก ง Injection Condition Result : เสียงดังหลังการแก้ไข) ซึ่งพบว่าปัจจัยในการฉีดไม่ผันแปรและคงที่ตลอดระยะเวลาการฉีดดังรูปที่ 4.21 ต่อมาทำการทดลองฉีดชิ้นส่วนที่ความดันในการฉีด (Injection Pressure, P) 210, 230 และ 250 kg/cm<sup>2</sup> และทดลองนำชิ้นส่วน Worm Cavity 2 นี้เข้าประกอบเป็นกระจกมองข้างรถยนต์ จำนวน 300 ชิ้น จากนั้นวัดระดับเสียงที่ได้

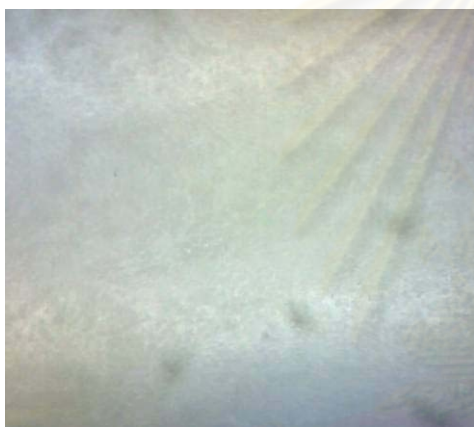
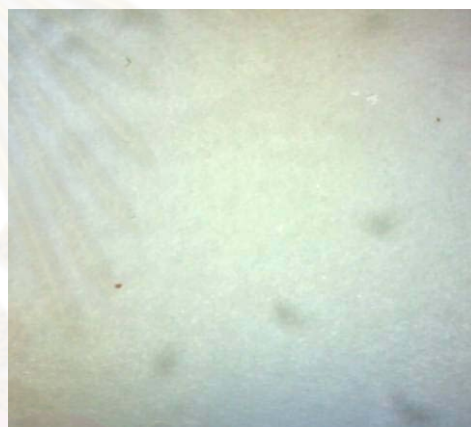
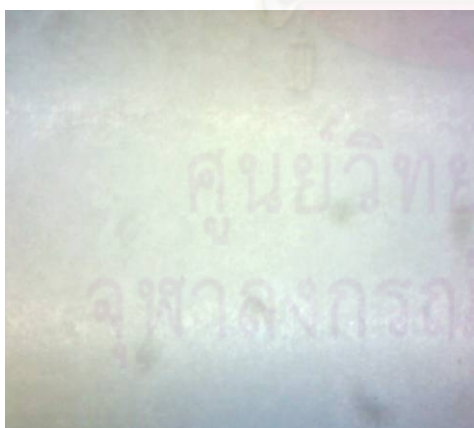
รูปที่ 4.23 สภาพพื้นผิวของชิ้นส่วน Worm Cavity 2 โดยกล้องจุลทรรศน์กำลังขยาย 50 เท่า ที่ความดันในการฉีด (Injection Pressure, P) (a) 210 kg/cm<sup>2</sup> (b) 220 kg/cm<sup>2</sup> (c) 230 kg/cm<sup>2</sup> (d) 240 kg/cm<sup>2</sup> (e) 250 kg/cm<sup>2</sup> และ (f) 260 kg/cm<sup>2</sup>

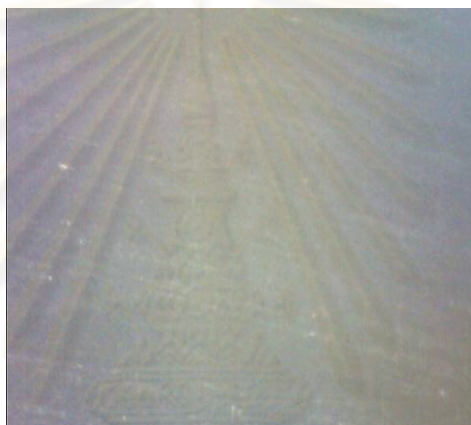
สภาพพื้นผิวเรียบ

รูปที่ 4.28 สภาพพื้นผิวแม่พิมพ์ (Insert Mold) ใหม่ของชิ้นส่วน Nut Adjust Cavity 2

หลังจากทำการแก้ไขในส่วนของสาเหตุการเกิดปัญหาโดยการซื้อเครื่องฉีดใหม่ เพื่อให้สภาวะการฉีด (Injection Condition) มีเสถียรภาพ สามารถควบคุมค่าความดันในการฉีด (Injection Pressure, P) ให้อยู่ในค่ามาตรฐานได้ตลอดระยะเวลาที่ทำการฉีด และการทำแม่พิมพ์ (Insert Mold) ใหม่ เพื่อให้สภาพพื้นผิวของชิ้นส่วน Nut Adjust Cavity 2 มีความเรียบและมีค่าความขรุขระของพื้นผิวเฉลี่ย (Ra) ไม่เกินมาตรฐาน ซึ่งหลังจากดำเนินการแล้วจึงมีการตรวจสอบสภาพพื้นผิวแม่พิมพ์ (Insert Mold) วัดค่าความขรุขระของพื้นผิวเฉลี่ย (Ra) สุ่มตรวจสอบค่าพารามิเตอร์ต่าง ๆ ในการฉีด (Injection Condition) ซึ่งได้แก่ ความเร็วในการฉีด (Injection Speed, S), ความดันในการฉีด (Injection Pressure, P) และอุณหภูมิ Heater (Temperature, T) 1 ครั้ง/ชั่วโมง จำนวน 4 ครั้ง/วัน เป็นเวลา 1 เดือน (ผลการสุ่มตรวจสอบแสดงรายละเอียดในภาคผนวก ง Injection Condition Result : สะดุดหลังการแก้ไข) ซึ่งพบว่าปัจจัยในการฉีดไม่ผันแปรและคงที่ตลอดระยะเวลาการฉีด ดังรูปที่ 4.27 ต่อมาทำการทดลองฉีดชิ้นส่วนที่ความดันในการฉีด (Injection Pressure, P) 210, 230 และ 250 kg/cm<sup>2</sup> และทดลองนำชิ้นส่วน Nut Adjust Cavity 2 นี้เข้าประกอบเป็นกระจกมองข้างรถยนต์ จำนวน 300 ชิ้น จากนั้นทำการตรวจสอบลักษณะการปรับกระจก

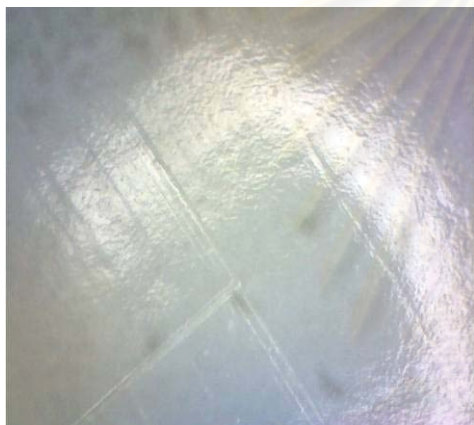
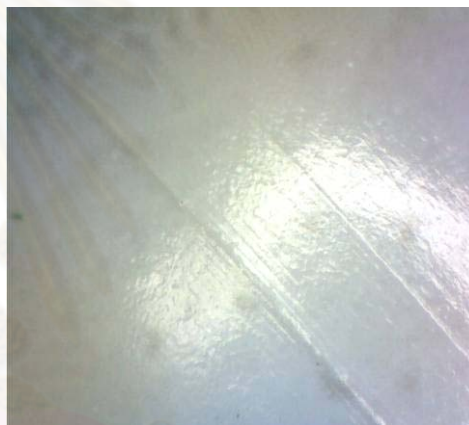
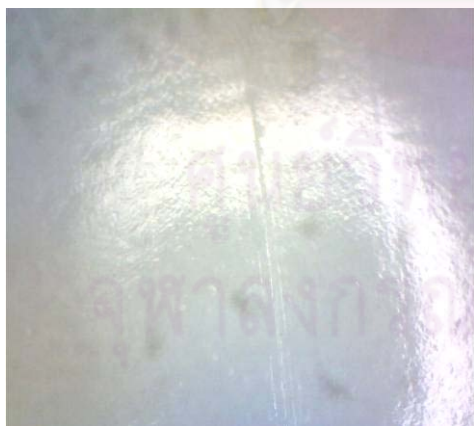
รูปที่ 4.29 สภาพพื้นผิวของชิ้นส่วน Nut Adjust Cavity 2 โดยกล้องจุลทรรศน์กำลังขยาย 50 เท่า ที่ความดันในการฉีด (Injection Pressure, P) (a) 210 kg/cm<sup>2</sup> (b) 220 kg/cm<sup>2</sup> (c) 230 kg/cm<sup>2</sup> (d) 240 kg/cm<sup>2</sup> (e) 250 kg/cm<sup>2</sup> และ (f) 260 kg/cm<sup>2</sup>
