บทที่ 4

การปฏิบัติการแก้ไขปัญหาข้อร้องเรียน

4.1 การสืบสวนหาสาเหตุที่แท้จริงของข้อร้องเรียนจากลูกค้า และวางแผนการปฏิบัติการแก้ไข

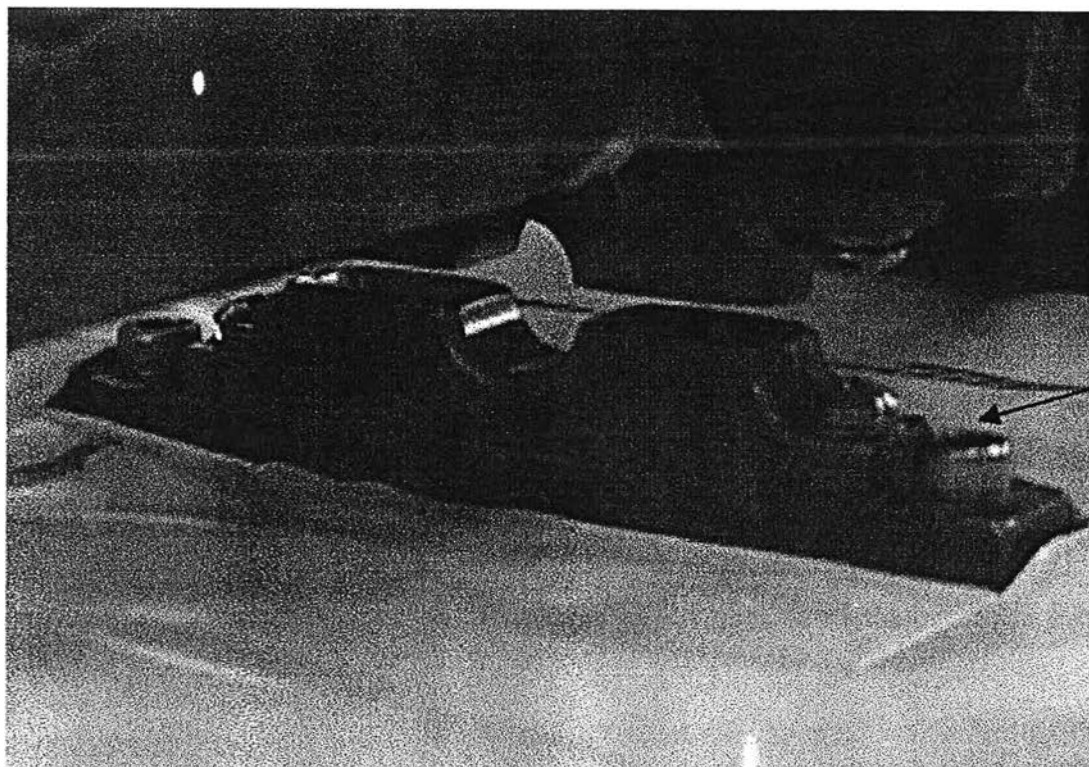
รูปที่ 4-1 รูปแสดงการตรวจสอบสกรู

ต้องตรวจ
สอบสกรูก่อน
เชื่อมทุกครั้ง
