การศึกษาดผลกระทบและการปรับตัวสำหรับอสังหาริมทรัพย์ ประเภทอาคารชุด ภายหลังเหตุ
อุทกภัย ปี พ.ศ. 2554 : กรณีศึกษา พื้นที่กรุงเทพมหานคร ถนนลาดพร้าวและถนนปิ่นเกล้า-รัชดา

IMPROVEMENTS FOR HIGH-RISE REAL ESTATE PROJECTS AFTER FLOOD CRISIS IN
THAILAND OF 2011 : CASE STUDIES OF BANGKOK AREA, LATPHRAO ROAD AND
PINKLAO-RATCHADA ROAD.

A Thesis Submitted in Partial Fulfillment of the Requirements
for the Degree of Master of Housing Development Program in Real Estate Development

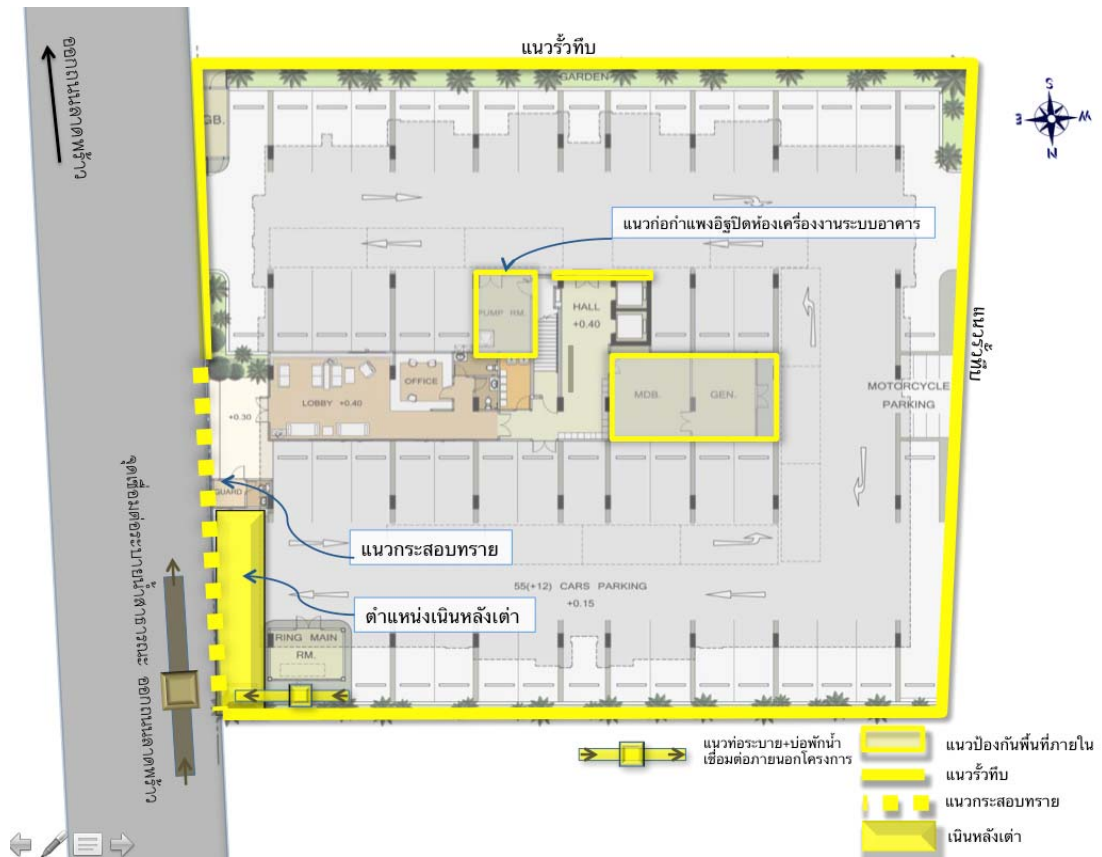
ภาพที่ 4.14 ผังบริเวณ แสดงแนวกันน้ำของโครงการ ทริคอนโดลาดพร้าว 27

เหตุการณ์อุทกภัยปี พ.ศ. 2554 โครงการมีการเตรียมการป้องกันอุทกภัยโดยเสริมแนวกันน้ำกระสอบทรายเหนือเนินยกระดับ(เนินหลังเต่า) เพื่อเพิ่มแนวป้องกันบริเวณถนนทางเข้า-ออก และเตรียมอุปกรณ์เครื่องสูบน้ำชนิดใช้น้ำมัน กรณีเกิดอุทกภัยฉุกเฉิน อีกทั้งเพิ่มแนวป้องกันอุทกภัยเฉพาะพื้นที่ที่สำคัญภายในโครงการ เช่น หน้าทางออกเข้าห้องเครื่องควบคุมระบบโครงการ แต่ด้วยปริมาณน้ำที่มีจำนวนมาก ทำให้โครงการไม่สามารถป้องกันได้ ซึ่งจากการสอบถามข้อมูล พบว่า น้ำจากภายนอกเข้าภายในโครงการบริเวณจุดเชื่อมต่อ ระบบท่อสุขาภิบาลโครงการกับท่อระบายน้ำสาธารณะใต้ดิน ทำให้ภายในโครงการบริเวณที่จอดรถชั้น 1 มีน้ำขังสูงประมาณ 0.30 เมตร แต่ในส่วนพื้นที่สำคัญของโครงการมีการป้องกันโดยการก่อกำแพงอิฐเหนือระดับพื้น และบริเวณจุดเสี่ยงที่น้ำจะเข้าห้องเครื่องควบคุมระบบอาคาร ซึ่งสามารถป้องกันน้ำได้ทั้งหมด โดยมีน้ำเพียงบางส่วนที่ซึมเข้าโถงต้อนรับ ผ่านรอยต่อชุดหน้าต่างทำให้ได้รับความเสียหายเพียงเล็กน้อยเท่านั้น

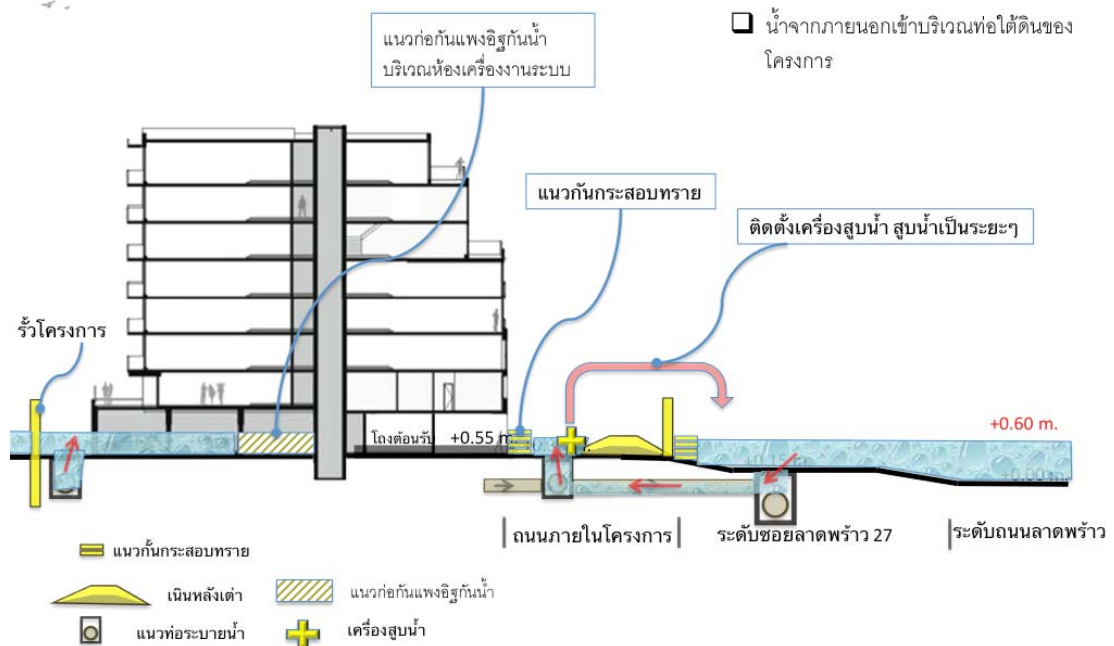
ภาพที่ 4.15 รูปภาพแสดงระดับพื้นโครงการเปรียบเทียบกับระดับอุทกภัย

อ้างอิงระดับถนนลาดพร้าว	+0.00	เมตร
ระดับอุทกภัยสูงสุดที่ถนนลาดพร้าว	+0.60	เมตร
ระดับอุทกภัยสูงสุดที่ซอยลาดพร้าว 27	+0.45	เมตร
ระดับอุทกภัยสูงสุดภายในถนนโครงการ	+0.30	เมตร

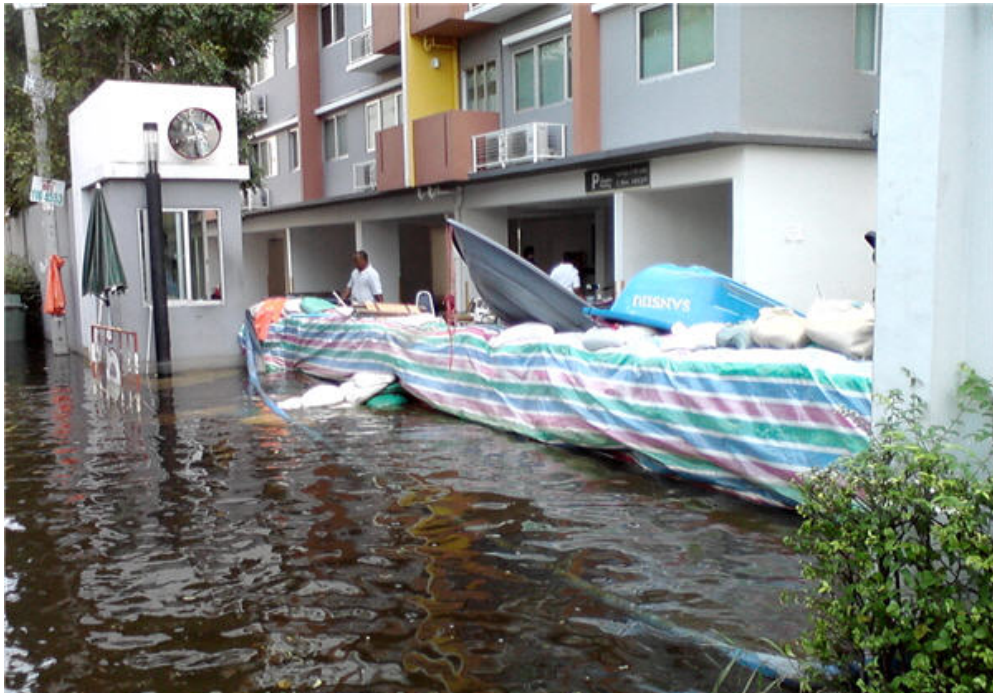
ภาพที่ 4.35 รูปภาพเหตุการณ์อุทกภัย วันที่ 17 พฤศจิกายน พ.ศ.2554

แนวกันน้ำกระสอบทรายบริเวณถนนทางเข้า-ออกโครงการ เหนือเนินยกระดับ เพื่อเสริมแนวป้องกันอุทกภัย

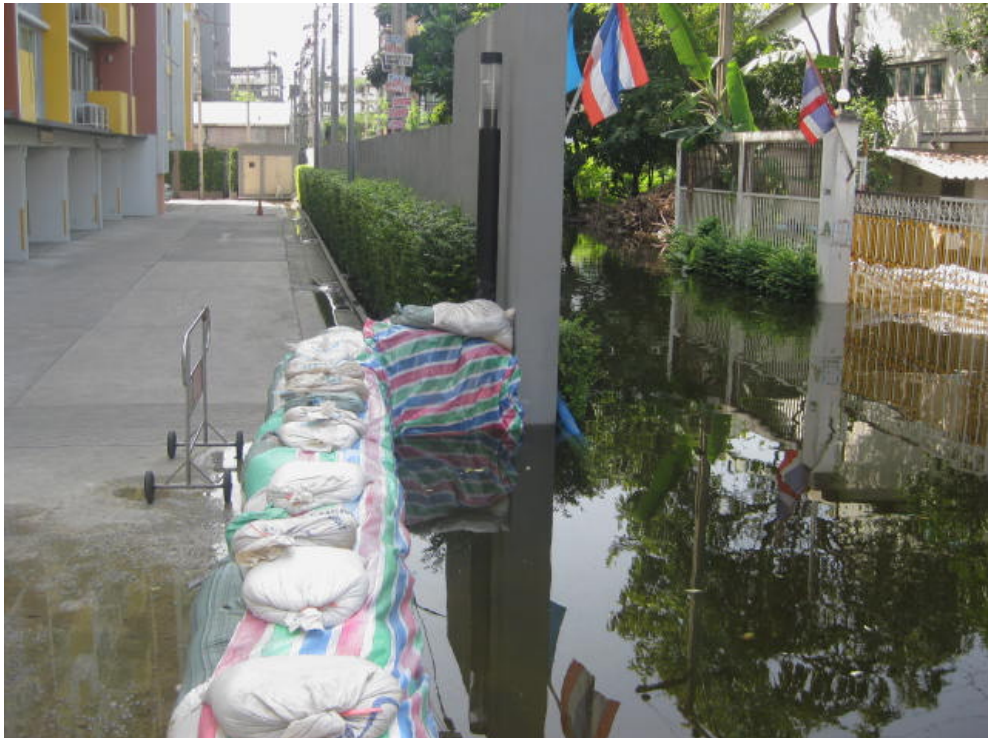
ภาพที่4.38รูปภาพเหตุการณ์อุทกภัย วันที่ 17พฤศจิกายน พ.ศ.2554
แนวกันน้ำบริเวณทางเข้าโครงการ เหนือเนินยกระดับ เพื่อเสริมแนวป้องกัน

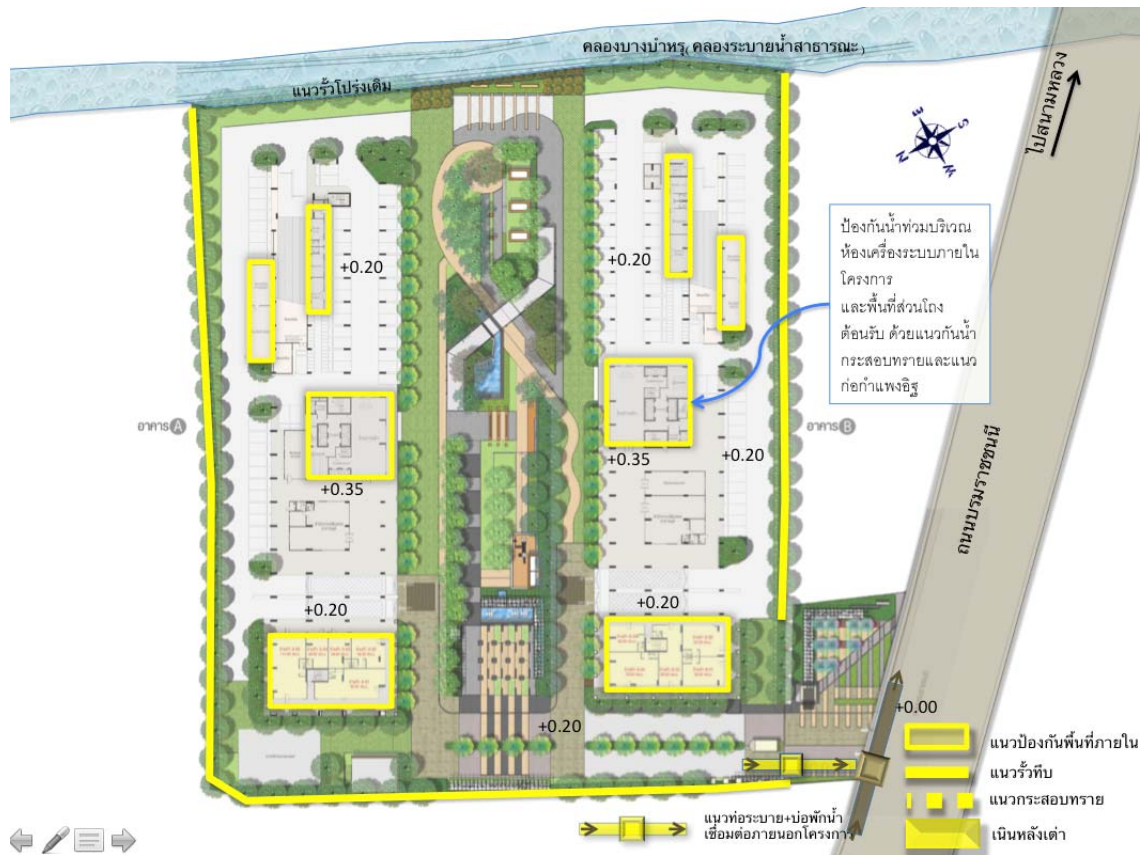
ภาพที่ 4.57 ผังบริเวณ แสดงแนวกันน้ำโครงการลุมพินีพาร์คปิ่นเกล้า

เหตุการณ์อุทกภัยปีพ.ศ.2554 โครงการมีการเตรียมการป้องกันเบื้องต้น แต่เนื่องจากสภาพแวดล้อมของโครงการที่ยากต่อการป้องกันอุทกภัยจากภายนอก ทำให้น้ำเข้าท่วมพื้นที่ภายในโครงการ และโครงการทำการป้องกัน โดยเน้นป้องกันเฉพาะพื้นที่ภายในที่มีความสำคัญ ได้แก่ การป้องกันพื้นที่โถงต้อนรับ การป้องกันพื้นที่โถงลิฟต์โดยสาร การป้องกันห้องควบคุมงานระบบไฟฟ้า ระบบสุขาภิบาลต่างๆ ระบบควบคุมอาคารบริเวณชั้น 1 และอื่นๆ เพื่อป้องกันไม่ให้เกิดความเสียหายซึ่งจากการช่วยเหลือของผู้ประกอบการ(ตามนโยบาย) และการจัดการที่เป็นระบบของนิติบุคคล รวมทั้งความร่วมมือของลูกบ้านภายในโครงการที่ยังคงพักอาศัยอยู่ ทำให้สามารถป้องกันได้ตามเป้าหมายโดยความเสียหายที่เกิดขึ้นอาจเป็นเพียงส่วนน้อย อีกทั้งโครงการมีการจัดทำทางเดินเท้ายกระดับ(ทางเดินไม้)จากพื้นที่ภายในโครงการ เพื่ออำนวยความสะดวกและใช้เป็นทางสัญจรให้กับผู้พักอาศัยในโครงการที่ไม่อพยพออก โดยเชื่อมต่อสะพานลอยด้านหน้า ซึ่งบริเวณพื้นที่บนสะพานลอย โครงการมีการจัดทำบันไดชั่วคราวเชื่อมต่อสะพานคู้ชานานลอยฟ้าด้านบน(สะพานบรมราชชนนี) ที่สามารถใช้ถนนบนสะพานคู้ชานานลอยฟ้าได้ (บันไดชั่วคราว ทำจากนั่งร้านก่อสร้าง 4 ชุด ติดตั้งบันไดด้านใน โดยโครงการตั้งชื่อ ว่า สะพานดาว)

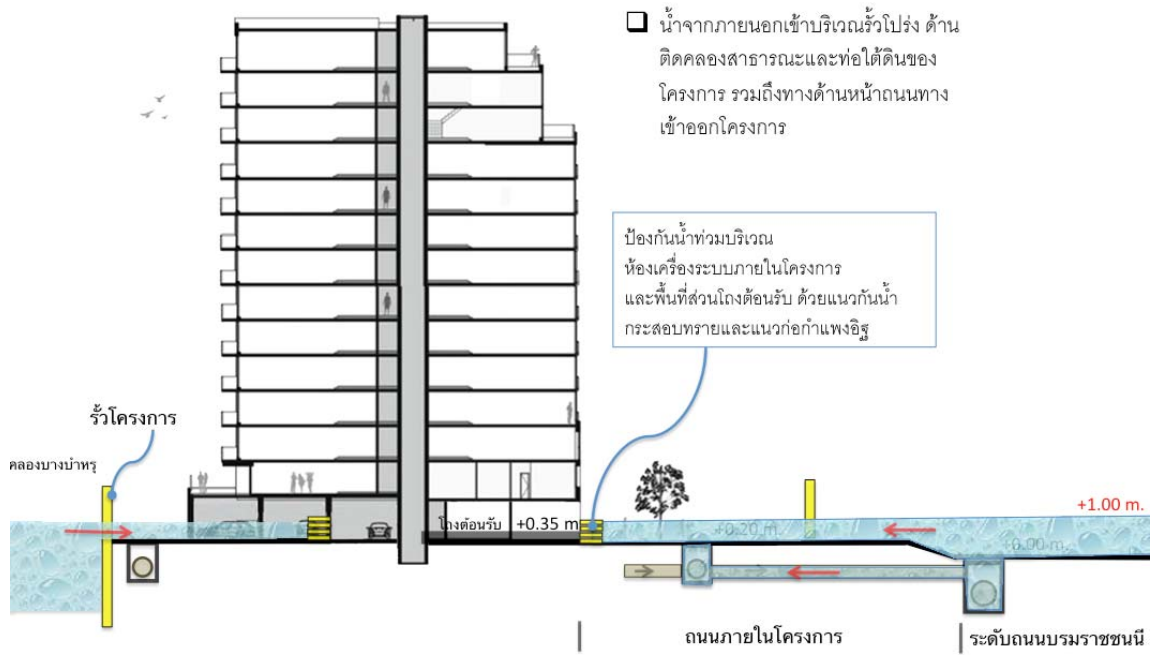
ภาพที่ 4.58 รูปภาพแสดงระดับพื้นโครงการเปรียบเทียบกับระดับอุทกภัย

อ้างอิงระดับถนนบรมราชชนนี	+0.00	เมตร
ระดับอุทกภัยสูงสุดที่ถนนบรมราชชนนี	+1.00	เมตร
ระดับอุทกภัยสูงสุดภายในถนนโครงการ	+0.80	เมตร

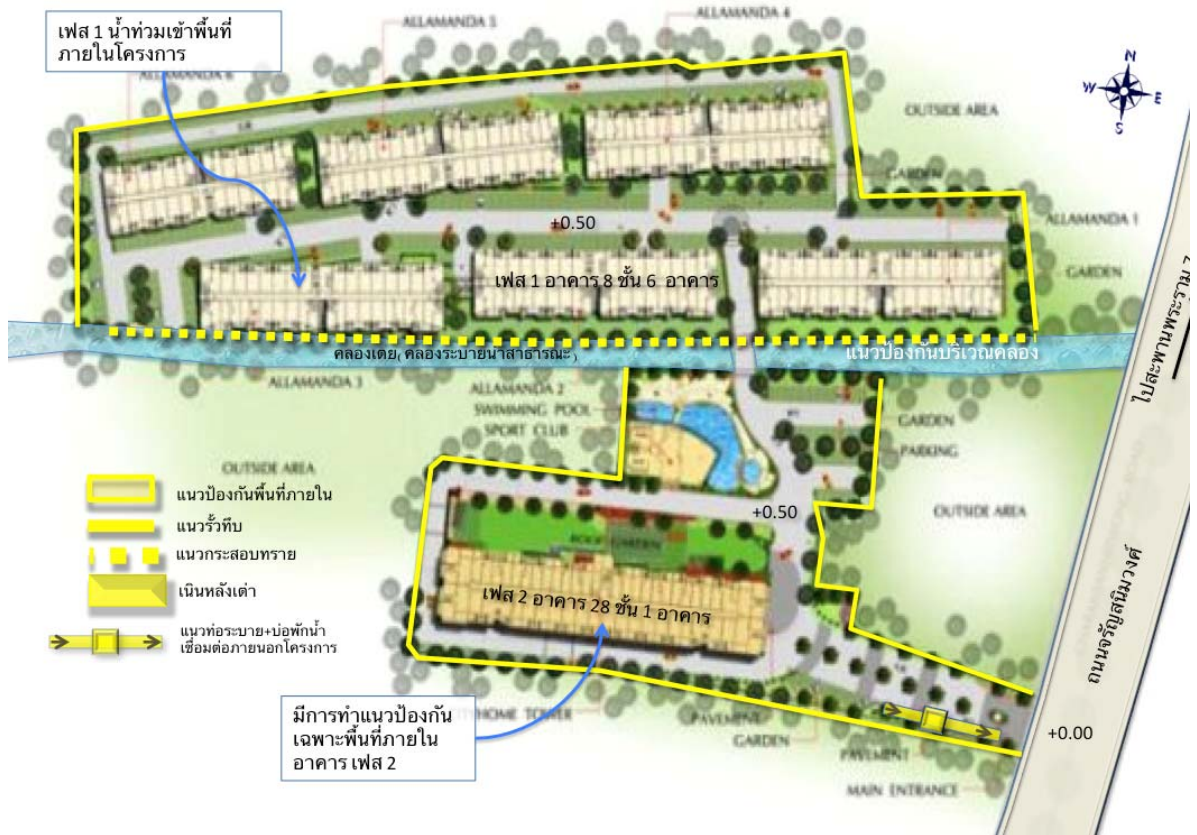
ลักษณะกายภาพของพื้นที่โครงการมีขนาดใหญ่ และมีคลองระบายน้ำสาธารณะ (คลองเตย) ผ่านกลางพื้นที่โครงการ รั่วโครงการตลอดแนวคลองระบายน้ำเป็นรั่วลักษณะ ไบร่ง ทำให้เป็นพื้นที่ที่ยากต่อการป้องกันอุทกภัย อีกทั้ง พื้นที่สระว่ายน้ำและห้องออกกำลังกาย ซึ่งเป็นพื้นที่ส่วนกลางของโครงการ รวมถึงห้องเครื่องนาระบบของโครงการ (ห้องควบคุมไฟฟ้าหลัก ห้องควบคุมไฟฟ้าสำรอง ห้องเครื่องปั๊มน้ำ ห้องเครื่องลิฟต์ อื่นๆ) อยู่บริเวณชั้น 1 ของโครงการทั้งหมด ซึ่งเป็นพื้นที่สำคัญที่ควรมีการป้องกันโดยเฉพาะ

ภาพที่ 4.86 แสดงแนวกันน้ำ ผังบริเวณ โครงการซีดีโฮม รัชดา-ปิ่นเกล้า
 อ้างอิงระดับถนนจรัญสนิทวงศ์ +0.00 เมตร
 ระดับอุทกภัยสูงสุดที่ถนนจรัญสนิทวงศ์ +1.00 เมตร
 ระดับอุทกภัยสูงสุดภายในถนนโครงการ +0.50 เมตร

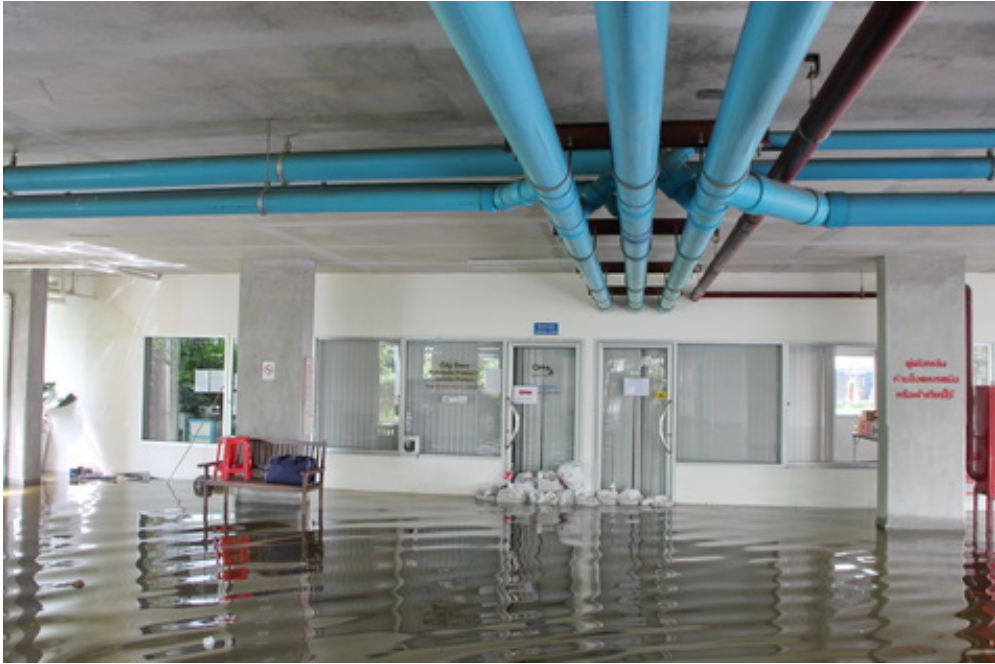
ภาพที่4.93 รูปภาพเหตุการณ์อุทกภัย เฟส 1 วันที่ 04 พฤศจิกายน พ.ศ.2554
บริเวณห้องนิติบุคคล เฟส 1 และห้องควบคุม มีแนวกระสอบทรายกั้นพื้นที่ภายในบางส่วน

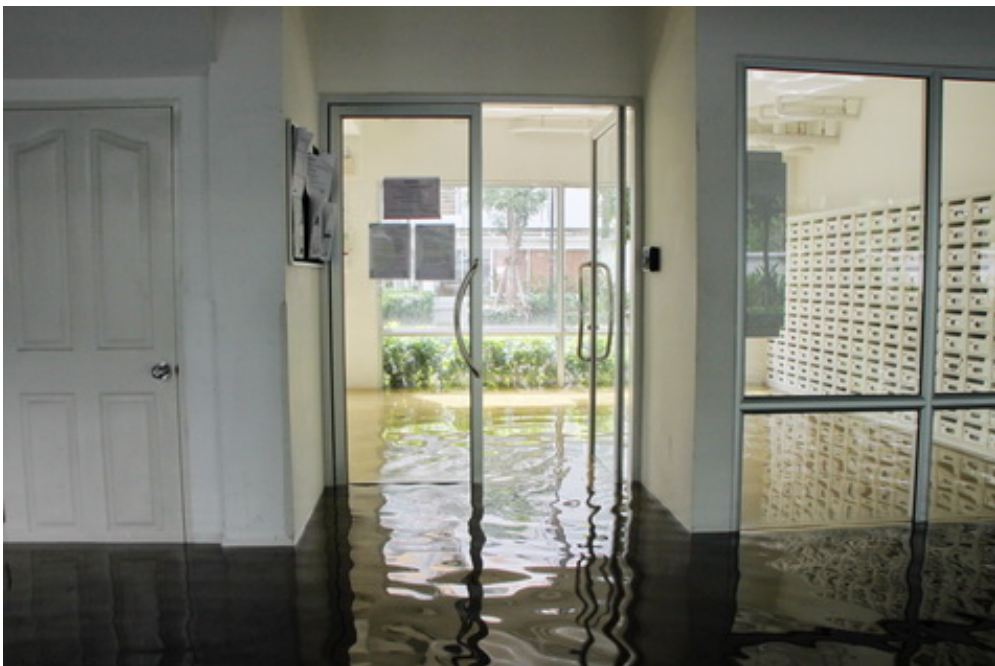
ภาพที่4.94 รูปภาพเหตุการณ์อุทกภัย เฟส 1 วันที่ 04 พฤศจิกายน พ.ศ.2554
น้ำท่วมเข้าพื้นที่ภายในโถงต้อนรับ ตู้จดหมายและโถงลิฟต์ ชั้น 1 ของโครงการเฟส 1 ซึ่ง
ได้รับความเสียหาย

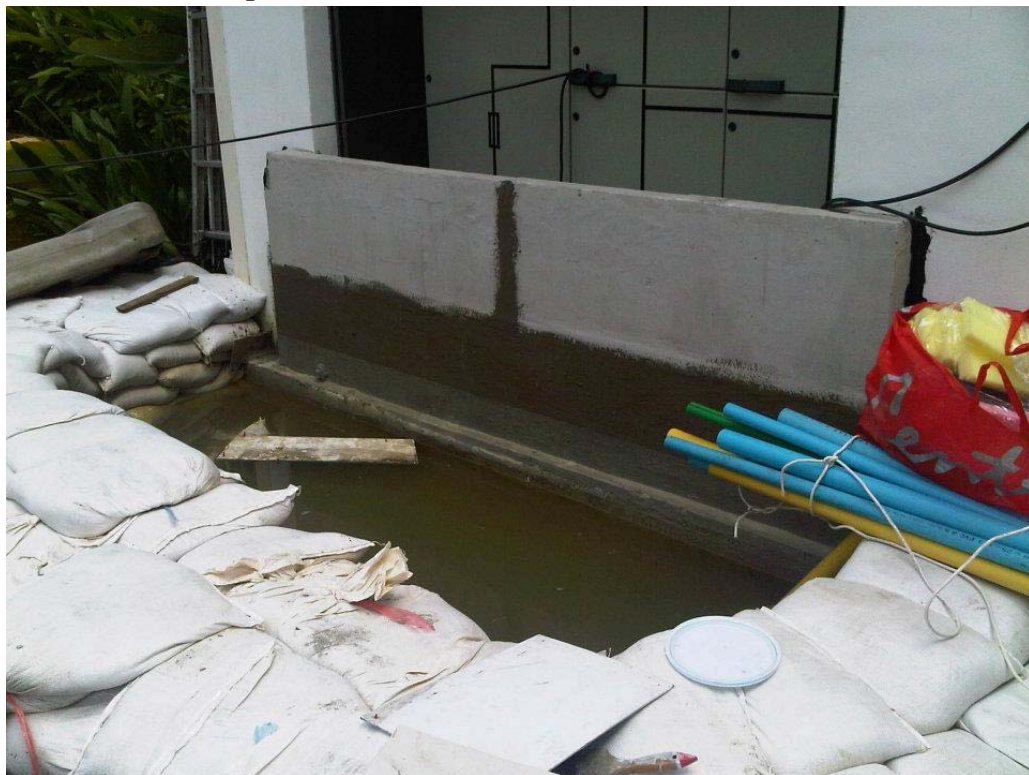
ภาพที่4.101รูปภาพเหตุการณ์อุทกภัย วันที่ 04พฤศจิกายน พ.ศ.2554
มีการป้องกันด้วยแนวกำแพงกันพื้นที่ส่วนห้องเครื่องบริเวณชั้น 1 ของโครงการ
