บทที่ 3

โรงงานตัวอย่างและสภาพก่อนการปรับปรุง

3.2 การสำรวจสภาพปัจจุบันของปัญหา

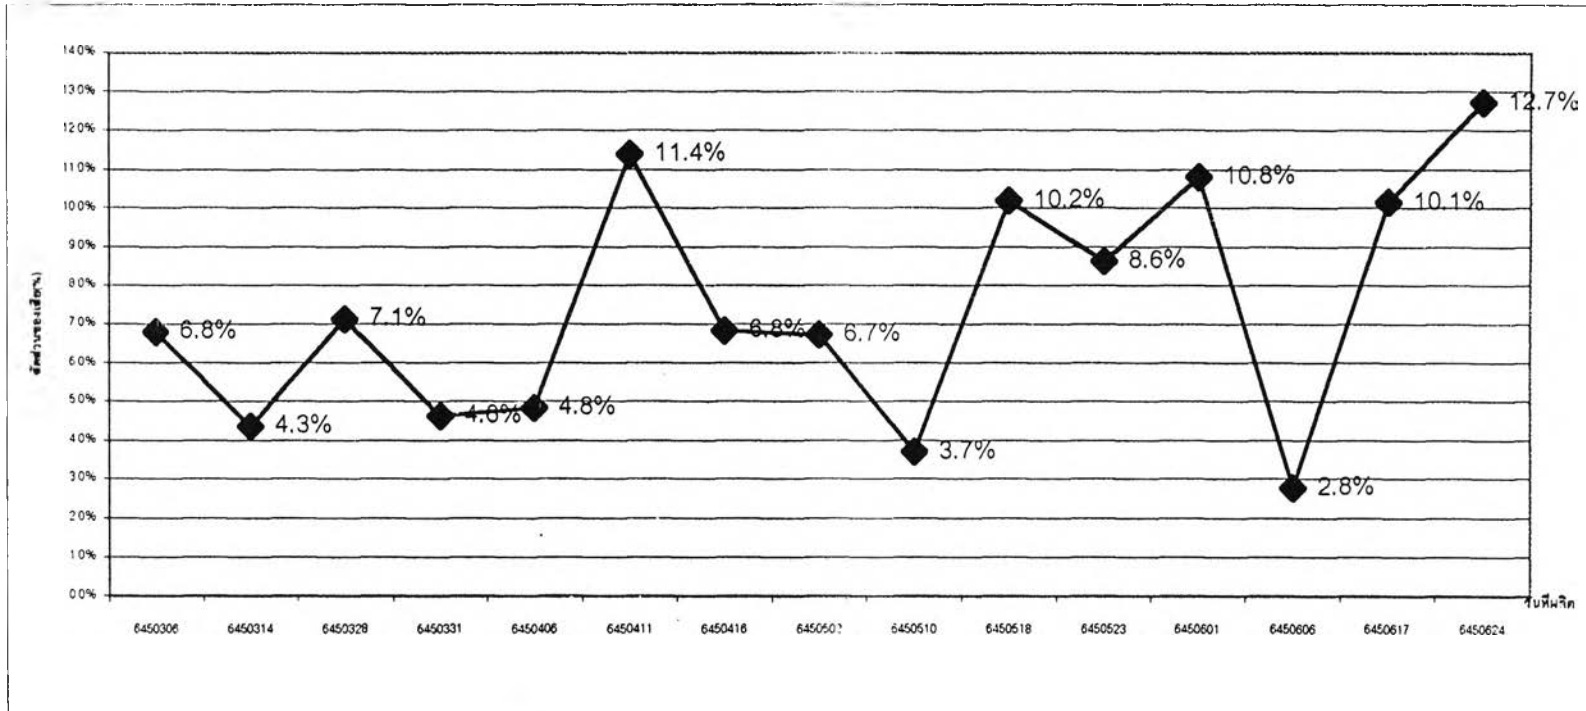
จากข้อมูลข้างต้น เมื่อพิจารณาแนวโน้มของข้อมูลสัดส่วนกระเบื้องเสียจากเจดสีไม่
สม่ำเสมอนั้น มีปริมาณที่สูงในแต่ละรุ่นที่ผลิตกระเบื้องสีน้ำเงิน สามารถแสดงในรูปที่ 3.3

รูปที่ 3.3 แสดงกราฟเส้นแนวโน้มสัดส่วนกระเบื้องเสียหายจากสีไม่สม่ำเสมอในช่วงเดือนมีนาคมถึงเดือนมิถุนายน 2545

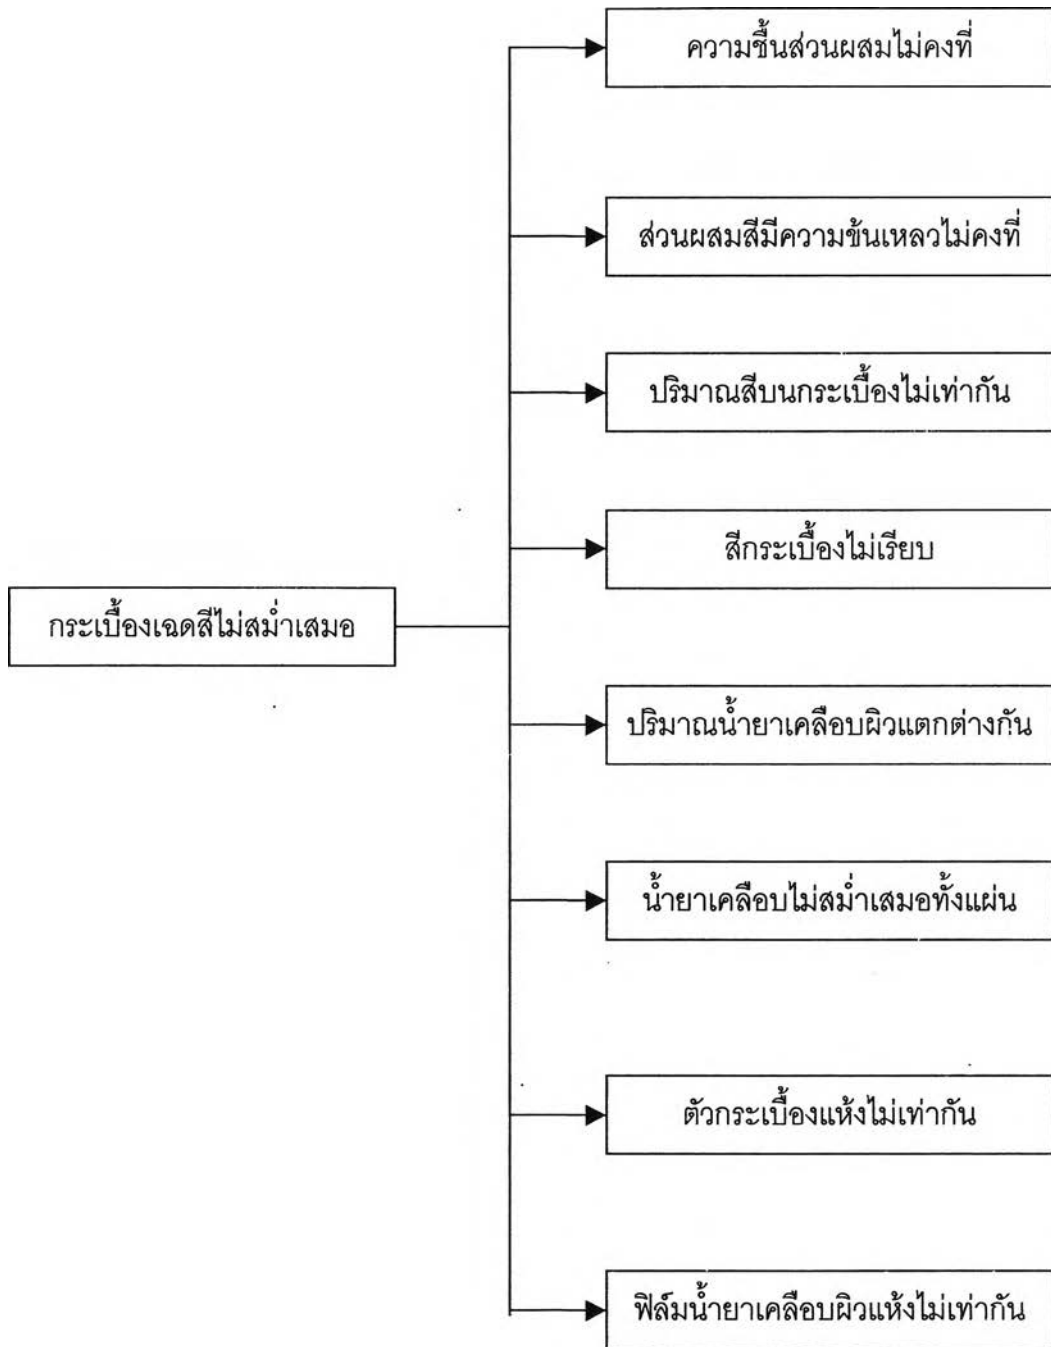
รูปที่ 3.4 แสดงแผนผังของข้อบกพร่องในกระบวนการผลิตที่ทำให้เกิดกระเบื้องเชื้อไม่สม่ำเสมอ

1. ความชื้นส่วนผสมไม่คงที่ จะมีผลทำให้ปริมาณน้ำที่อยู่ในชั้นสีถูกดูดซึมลงในชั้นตัวกระเบื้องไม่เท่ากัน และส่งผลให้ความเข้มข้นของสีจะไม่เท่ากันตามไปด้วย เมื่อพิจารณากระเบื้องด้วยสายตาจะพบเฉดสีกระเบื้องเข้มจางแตกต่างกัน

2. ส่วนผสมมีความชื้นเหลวไม่คงที่ จะทำให้ผิวของสีกระเบื้องมีความหยาบหรือละเอียดแตกต่างกัน ส่งผลให้การมองเห็นเฉดสีกระเบื้องจะมีการหักเหของแสงแตกต่างกันไป ผลคือการมองเห็นเฉดสีไม่สม่ำเสมอ

3. ปริมาณสีบนกระเบื้องไม่เท่ากัน การที่ความเข้มข้นของสีไม่เท่ากันทั่วแผ่นจะส่งผลทำให้การมองเห็นเฉดสีกระเบื้องแตกต่างกันตามปริมาณของสีที่มีอยู่บนผิวกระเบื้องด้วย

4. สีกระเบื้องไม่เรียบ จะทำให้การมองเห็นสีบนผิวกระเบื้องมีความหยาบละเอียดแตกต่างกันไป ซึ่งจะเป็นส่วนหนึ่งที่จะทำให้กระเบื้องมีเฉดสีไม่สม่ำเสมอด้วย
5. ปริมาณน้ำยาเคลือบผิวแตกต่างกัน จะทำให้โอกาสที่จะเกิดฝ้าขาวมีมากน้อยแตกต่างกัน และจะทำให้ความเข้มของสีที่มีปริมาณน้ำยาเคลือบผิวมากจะมีความเข้มสีมาก กระเบื้องที่มองเห็นจะมีลักษณะสีเข้มกว่าปริมาณน้ำยาเคลือบผิวน้อย

6. น้ำยาเคลือบผิวไม่สม่ำเสมอทั่วแผ่น การที่น้ำยาเคลือบผิวไม่ทั่วแผ่นจะทำให้เกิดช่องว่างพอที่จะทำให้ผิวของสีทำปฏิกิริยากับอากาศและเกิดเป็นฝ้าขาวได้ (เอกสารประกอบการอบรม Slurry, 2542)

7. ตัวกระเบื้องแห้งไม่เท่ากัน เป็นผลทำให้การทำปฏิกิริยาของปูนซีเมนต์ในตัวกระเบื้องไม่อึดตัว และจะทำปฏิกิริยาภายในต่อเนื่องกันไปจนกระทั่งอึดตัว ระหว่งนั้นจะทำให้เกิดเป็นฝ้าขาวลอยขึ้นที่ผิวหน้าของกระเบื้องได้ และการมองเห็นสีกระเบื้องจะเป็นจุดขาวทำให้เฉดสีไม่สม่ำเสมอ

8. พิล์มน้ำยาเคลือบผิวแห้งไม่เท่ากัน จะทำให้ความแข็งแรงของฟิล์มเพื่อป้องกันการเกิดฝ้าขาวนั้นลดลง และมีโอกาสที่กระเบื้องจะมีผิวหน้าขุ่นขาวได้ การมองเห็นสีกระเบื้องจะมีความแตกต่างกันด้วยเช่นกัน

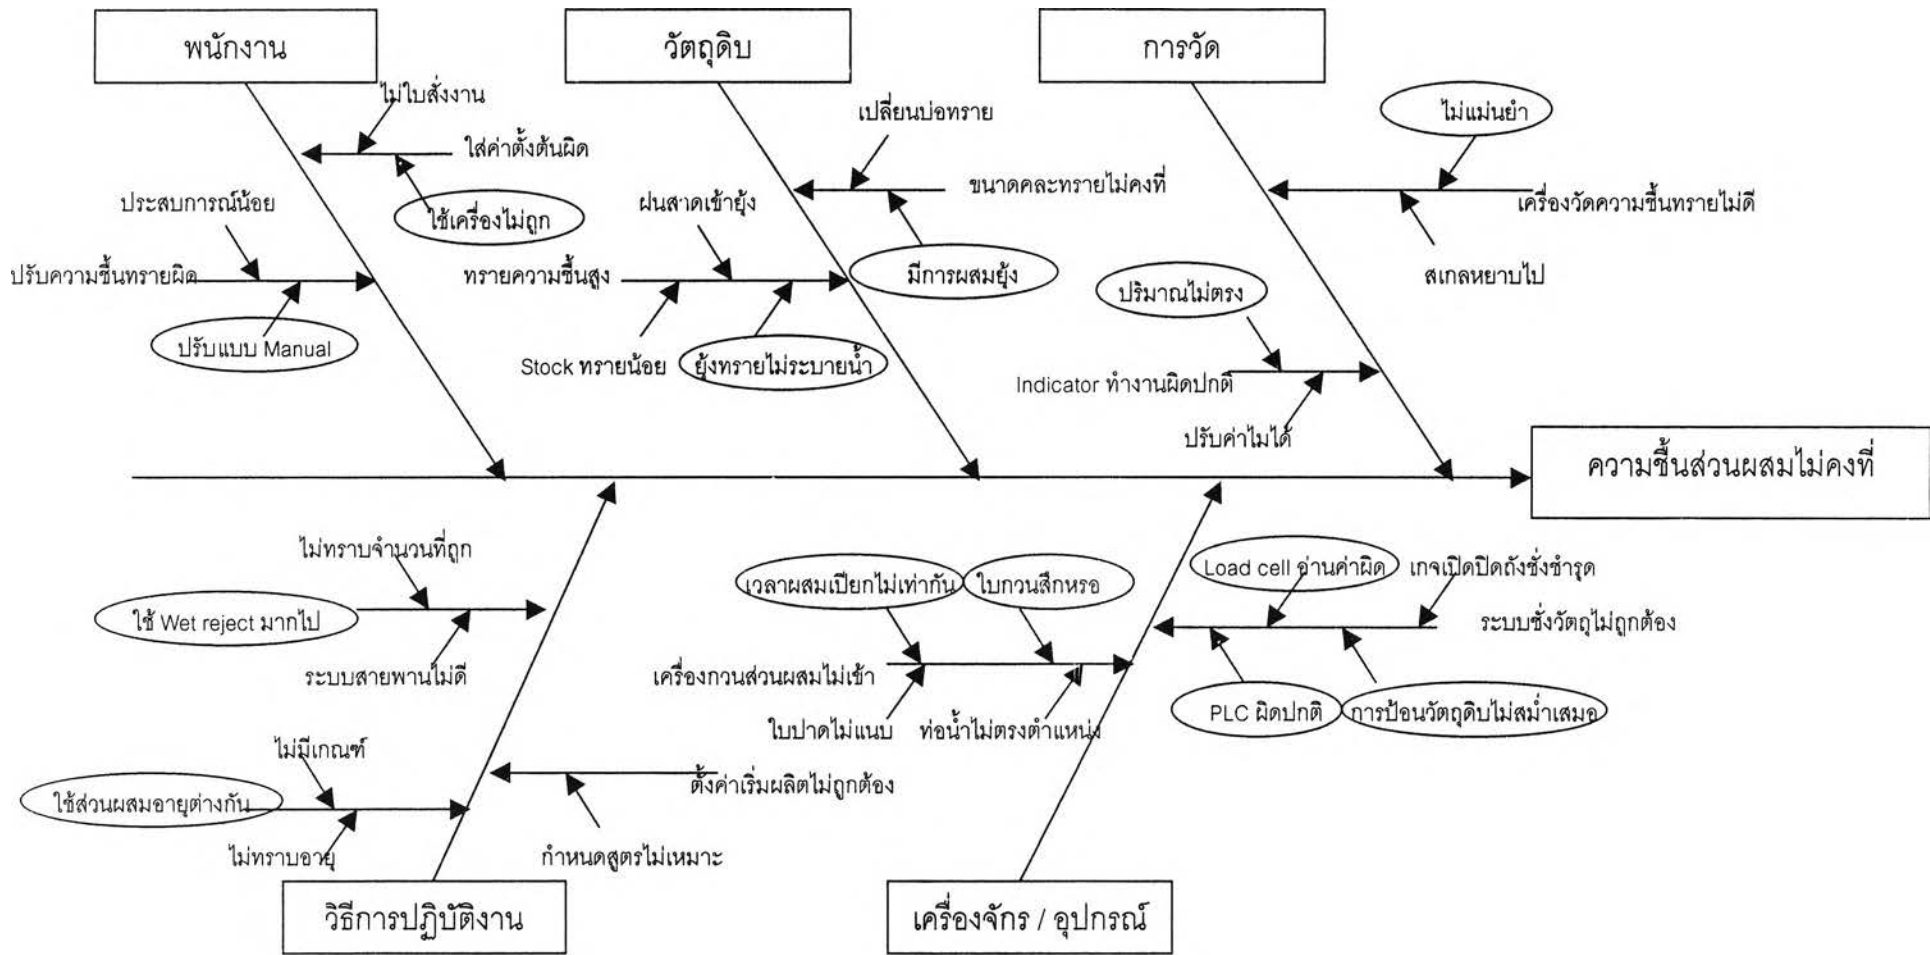
ชุดแสดงผลค่าน้ำที่ซั่ง (Indicator) ไม่มีความแม่นยำ เนื่องจากการแสดงผลผ่านการอ่านค่าจาก Load cell ทำให้มีส่วนสำคัญมาก และถ้าผิดปกติไปจะเกิดข้อขัดข้องขึ้นได้ง่าย สำหรับเครื่องมือวัดความชื้นส่วนผสมถ้าไม่แม่นยำและไม่มระบบการดูแลรักษาที่ดีจะส่งผลต่อความไม่สม่ำเสมอของความชื้นส่วนผสมได้เช่นกัน

จากการวิเคราะห์ปัญหาและแจกแจงสาเหตุ พร้อมทั้งเลือกสาเหตุที่สามารถควบคุมได้ และมีผลที่สำคัญทำให้เกิดปัญหาไปเพื่อทำการวิเคราะห์โดยละเอียด และได้ทำเครื่องหมายวงกลมลงในสาเหตุที่เลือกไปวิเคราะห์ ในแผนภาพแสดงสาเหตุและผลของข้อขัดข้อง ดังรูปที่ 3.5

รูปที่ 3.5 แสดงแผนภาพแสดงสาเหตุและผลของ ข้อบกพร่องเรื่องความชื้นส่วนผสมกระเบื้องไม่คงที่

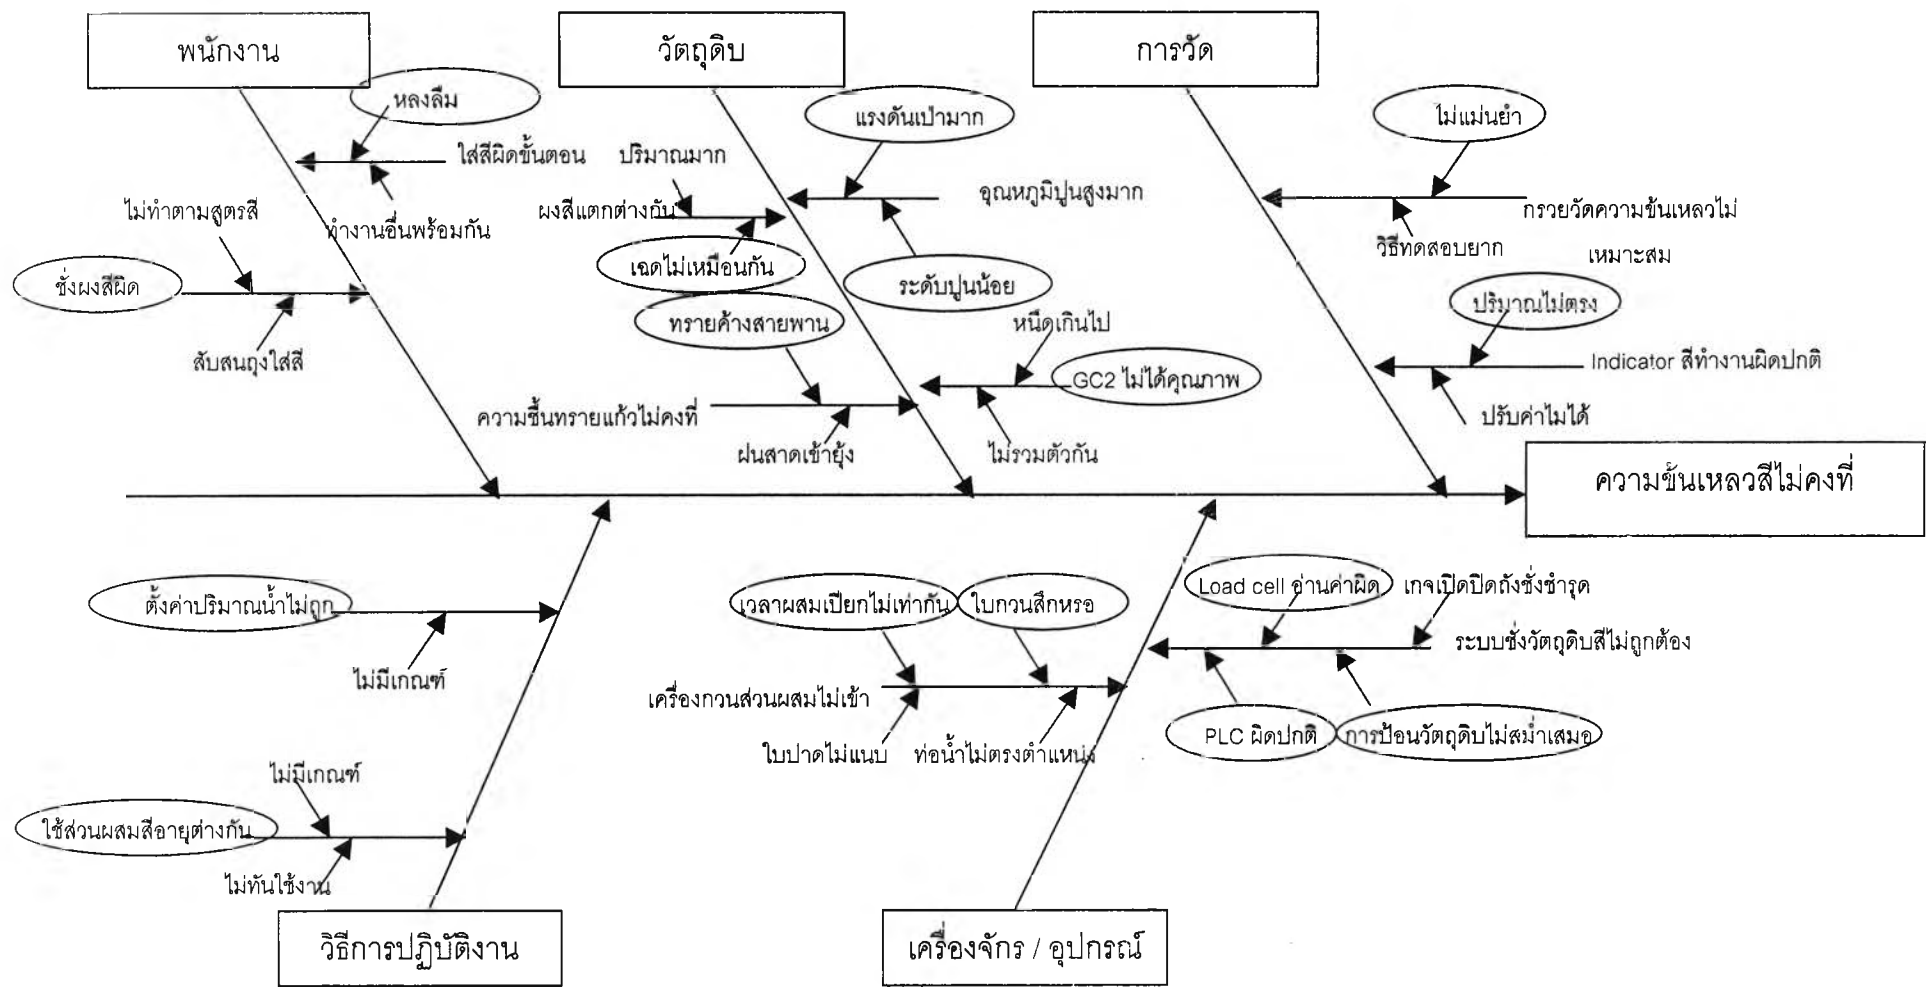
รูปที่ 3.6 แสดงแผนภาพแสดงสาเหตุและผล ของข้อบกพร่องเรื่องความชื้นเหลวสีไม่คงที่

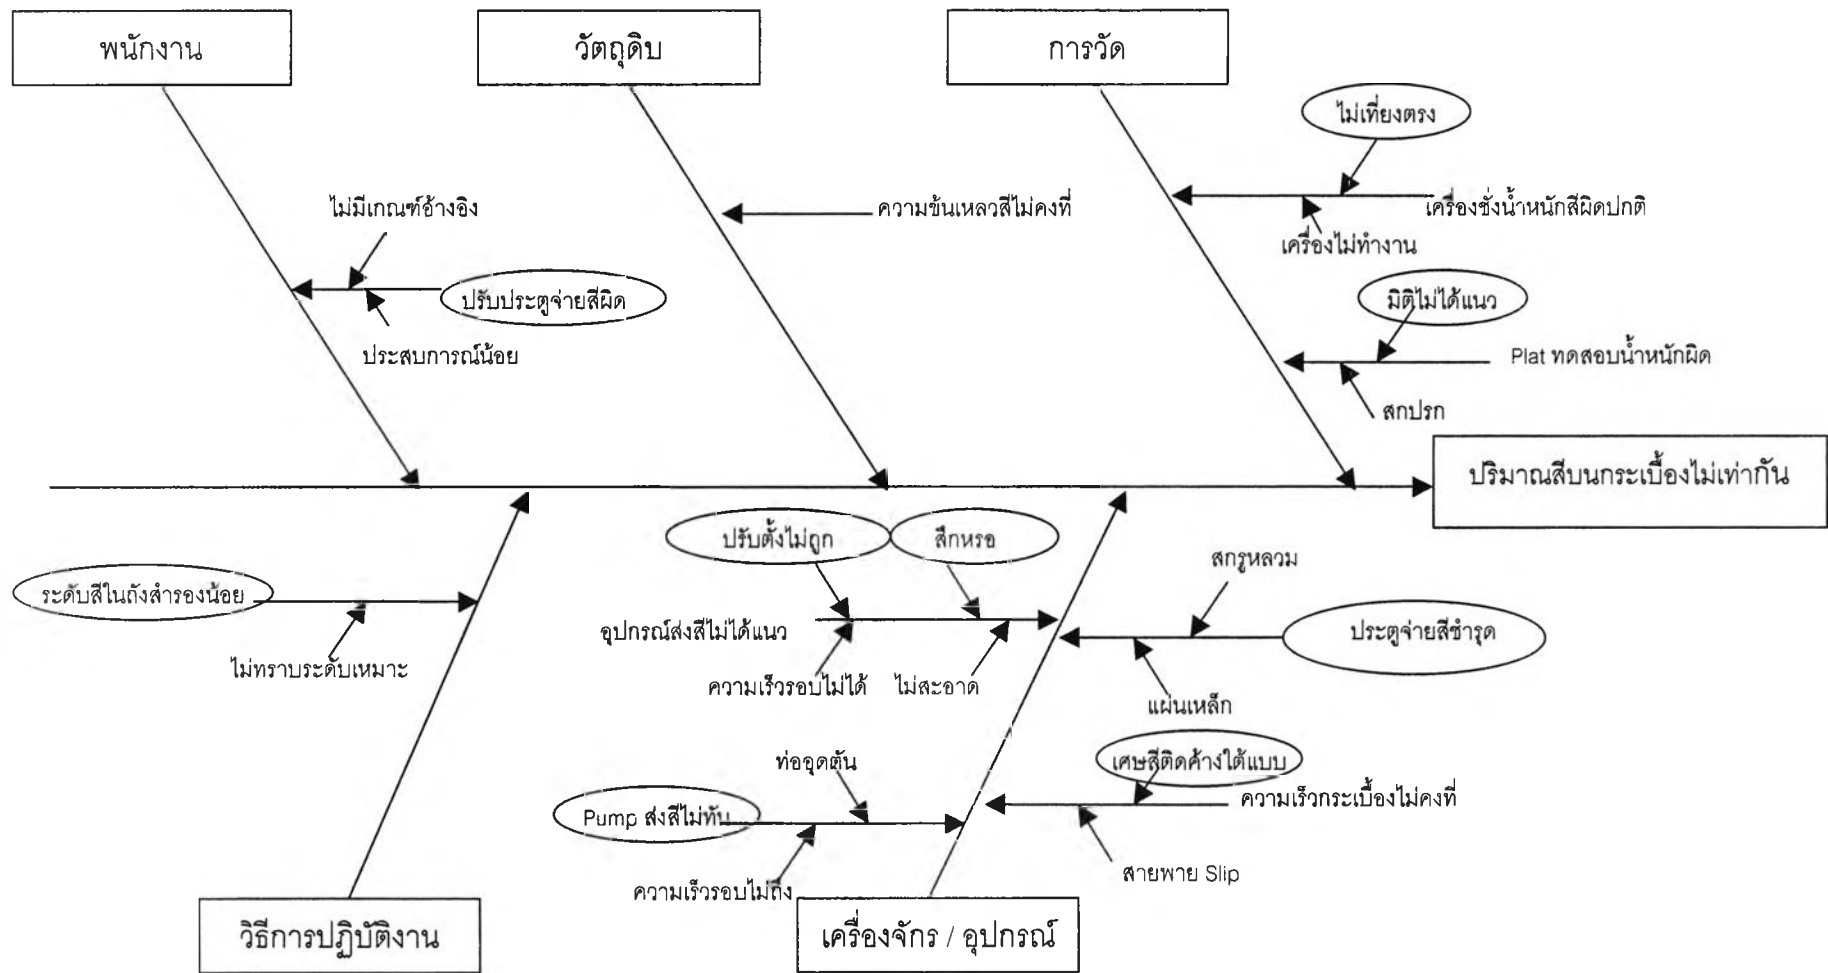
ปัจจัยด้านเครื่องจักรที่เป็นส่งผลเรื่องความเรียบของสี คืออุปกรณ์ต่างๆที่อยู่ในเครื่อง เคลือบสี เช่น สภาพแปรงสเปรย์สีถ้าไม่สะอาดหรือขนแปรงสั้นเกินไปจะส่งผลต่อลักษณะเม็ดสี รวมไปถึงการปรับตั้งรอบสเปรย์สีไม่ถูกต้องจะส่งผลเช่นกัน แต่สาเหตุที่ส่งผลกระทบต่อข้อขัดข้อง ที่สุดคือสภาพของแปรงสเปรย์สี ซึ่งนำสาเหตุทั้งสองวิเคราะห์ในรายละเอียดต่อไป

รูปที่ 3.7 แสดงแผนภาพแสดงสาเหตุและผลของข้อบกพร่องเรื่องปริมาณสีบนกระเบื้องไม่เท่ากัน

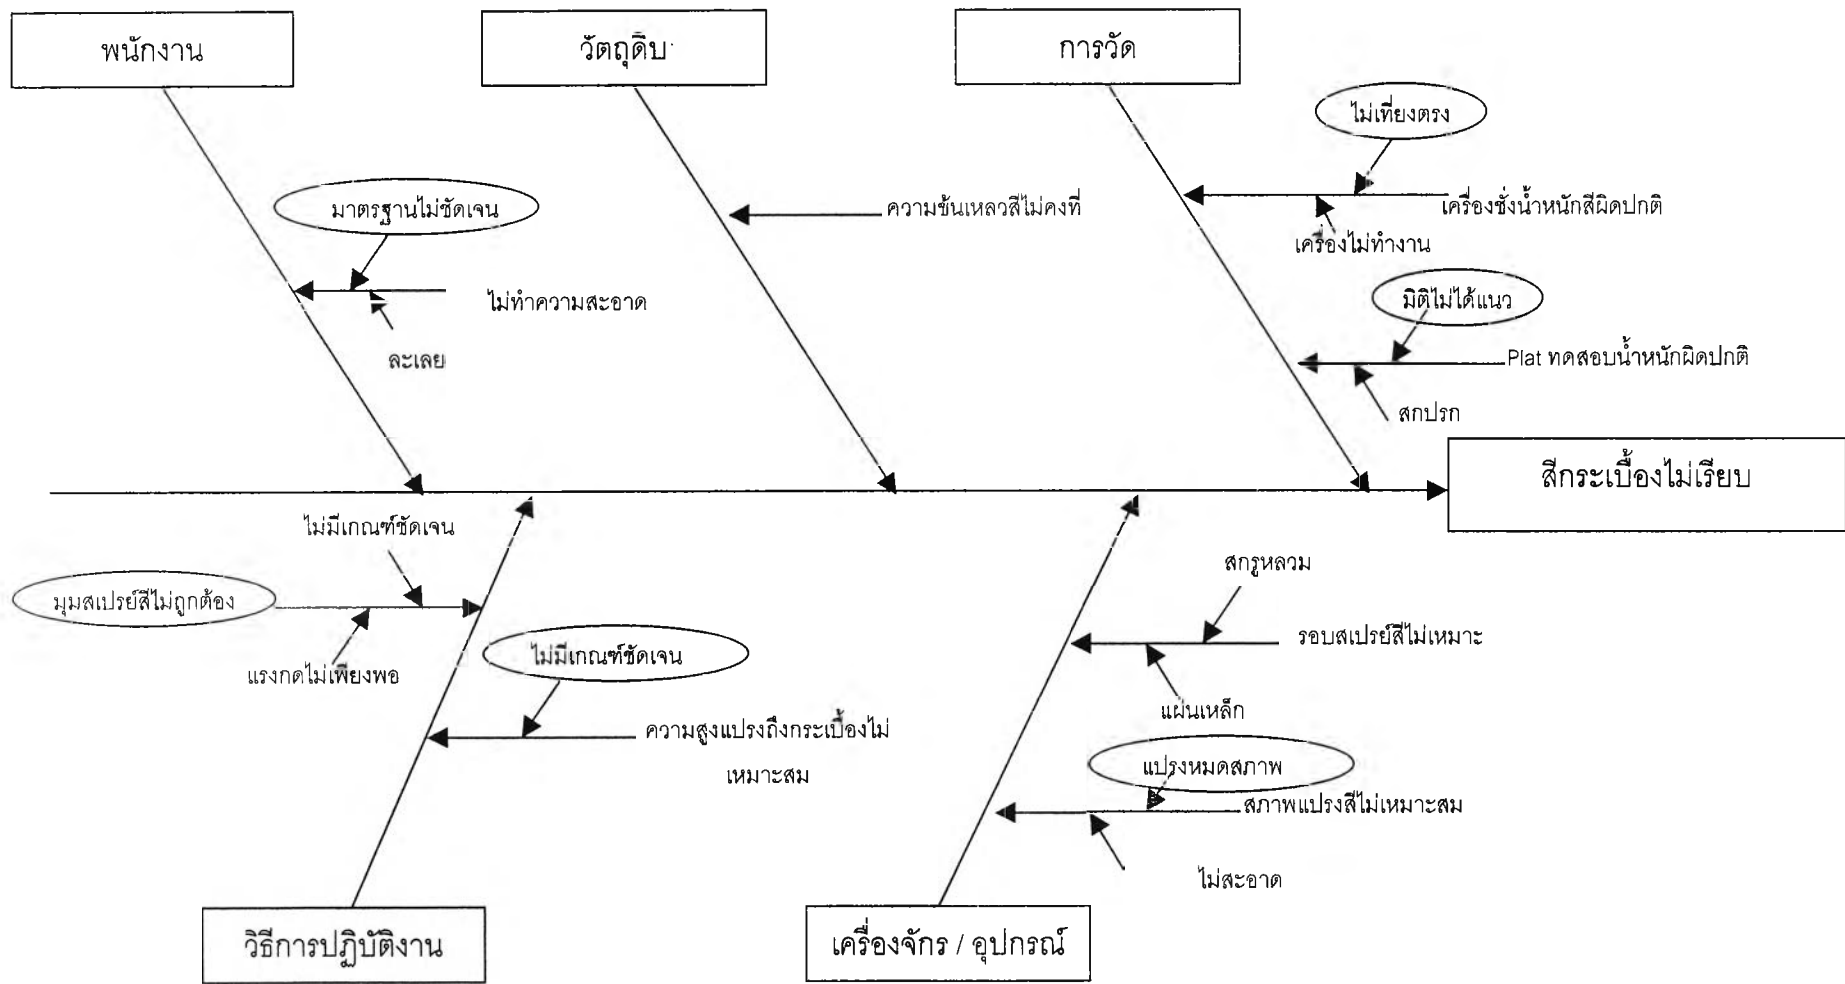
ความไม่แน่นอนของค่าน้ำหนักที่ได้จากเครื่องชั่งน้ำหนัก หรือ ถาดรองชำรุดเสียหาย รวมไปถึงวิธีการทดสอบที่ไม่ถูกต้องจะส่งผลให้การทดสอบหาค่าน้ำหนักสีผิดพลาดได้ แต่จากการวิเคราะห์พบว่าค่าน้ำหนักที่ชั่งได้ไม่เคยมีความผิดปกติ อีกทั้งถาดรองไม่มีลักษณะชำรุด จึงไม่น่าสาเหตุนี้มาวิเคราะห์ในรายละเอียด

รูปที่ 3.8 แสดงแผนภาพแสดงสาเหตุและผลของข้อบกพร่องเรื่องสภาวะเบื้องต้นไม่เรียบ

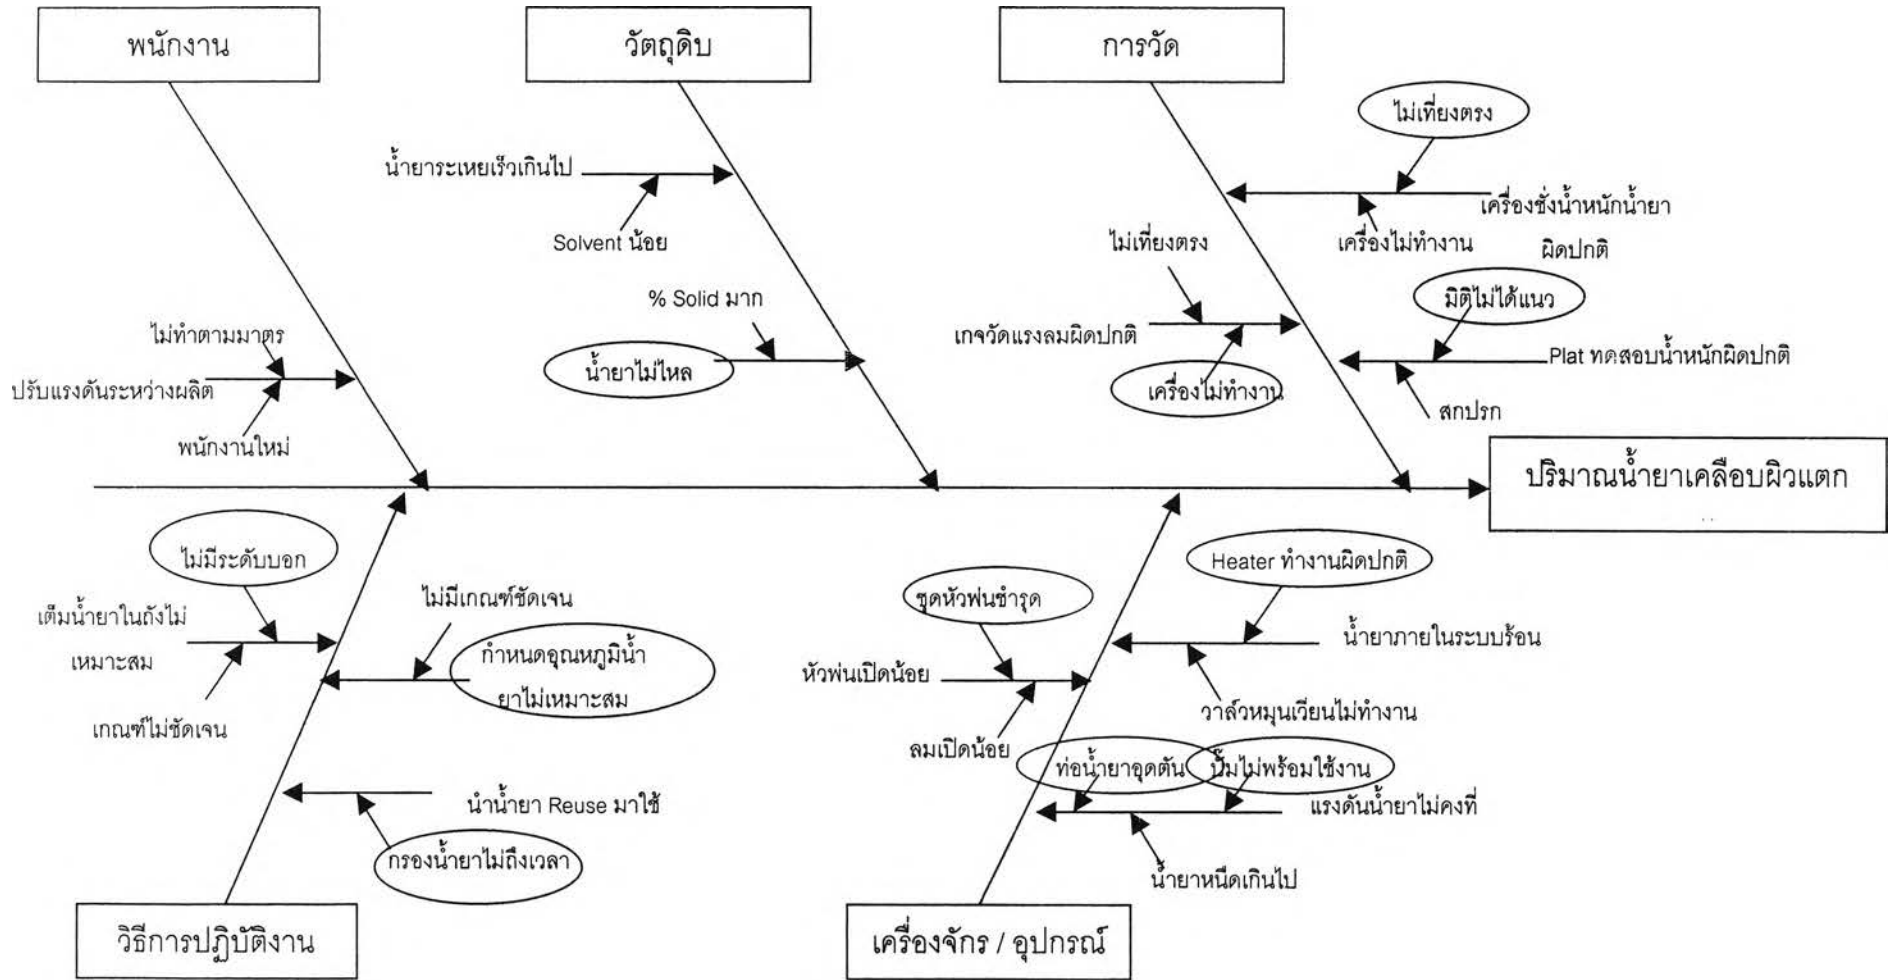
การทดสอบเพื่อควบคุมคุณภาพของน้ำหนักน้ำยาเคลือบผิวจะใช้ถาดทดสอบและกระดาษทดสอบ เพื่อรองน้ำยาที่ชุดพ่นเพื่อนำมาทดสอบหาค่าน้ำหนักน้ำยา ซึ่งถ้าชุดทดสอบไม่มีความสมบูรณ์ หรือ เครื่องชั่งน้ำหนักที่ใช้ไม่มีความแม่นยำจะส่งผลต่อการอ่านบันทึกค่าที่ผิดปกติไปได้ จากการพิจารณาที่สถานที่ทำงานจริงและอุปกรณ์จริงพบว่าถาดทดสอบอยู่ในสภาพดีตั้งแต่เริ่มใช้งาน แต่อาจมีการเสียหายระหว่างการทดสอบจึงยังนำสาเหตุนี้มาพิจารณารายละเอียด รวมไปถึงเกจวัดระดับแรงลมต่างๆที่ไม่ทำงานเลือกมาวิเคราะห์แก้ไขต่อไป

รูปที่ 3.9 แสดงแผนภาพแสดงสาเหตุและผลของข้อบกพร่องเรื่องปริมาณน้ำยาเคลือบผิวแตกต่างกัน

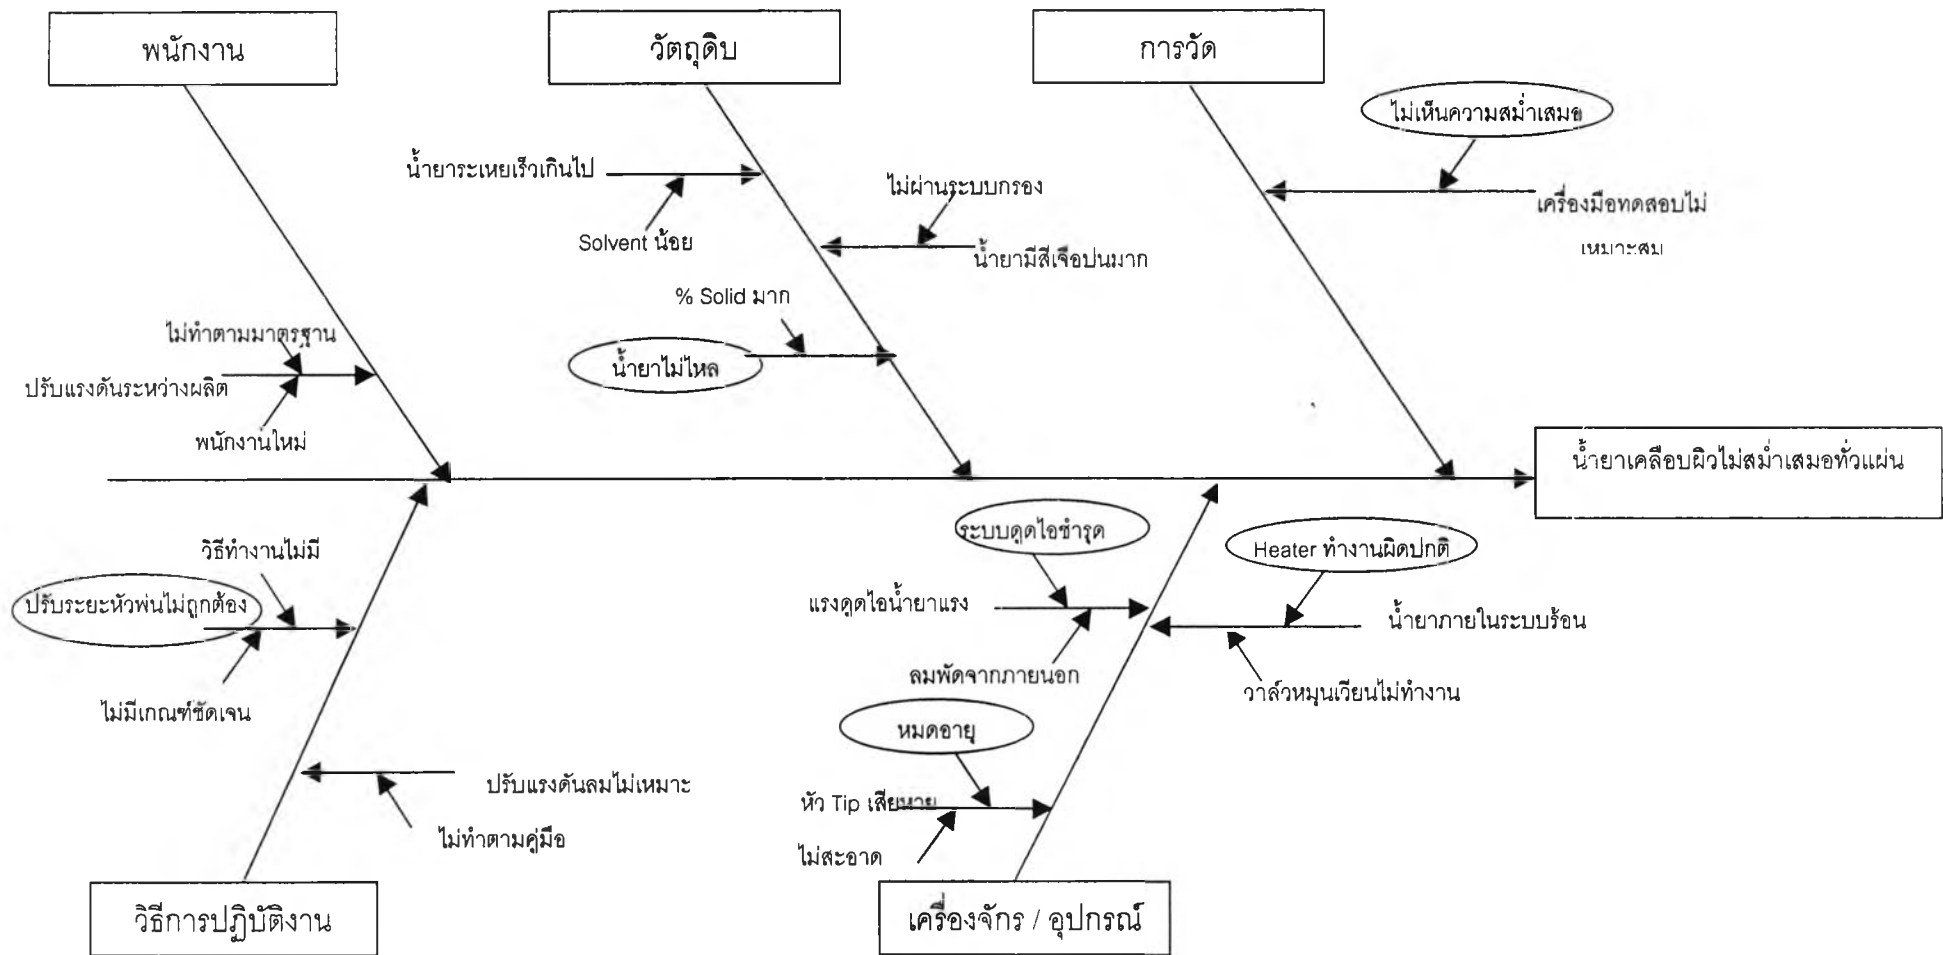
วิธีการทดสอบนั้นไม่มีวิธีการทดสอบหรือวัดค่าความครอบคลุมที่ชัดเจน จะทำให้ไม่ทราบลักษณะหรือปริมาณความบกพร่องว่ามีมากน้อยเพียงใด เบื้องต้นใช้วิธีสุ่มตัวอย่างเพื่อลบกฟิล์มกระเบื้องเพื่อดูรอยร้าวเท่านั้น

รูปที่ 3.10 แสดงแผนภาพแสดงสาเหตุและผลของข้อบกพร่องเรื่องน้ำยาเคลือบผิวไม่สม่ำเสมอทั่วแผ่น

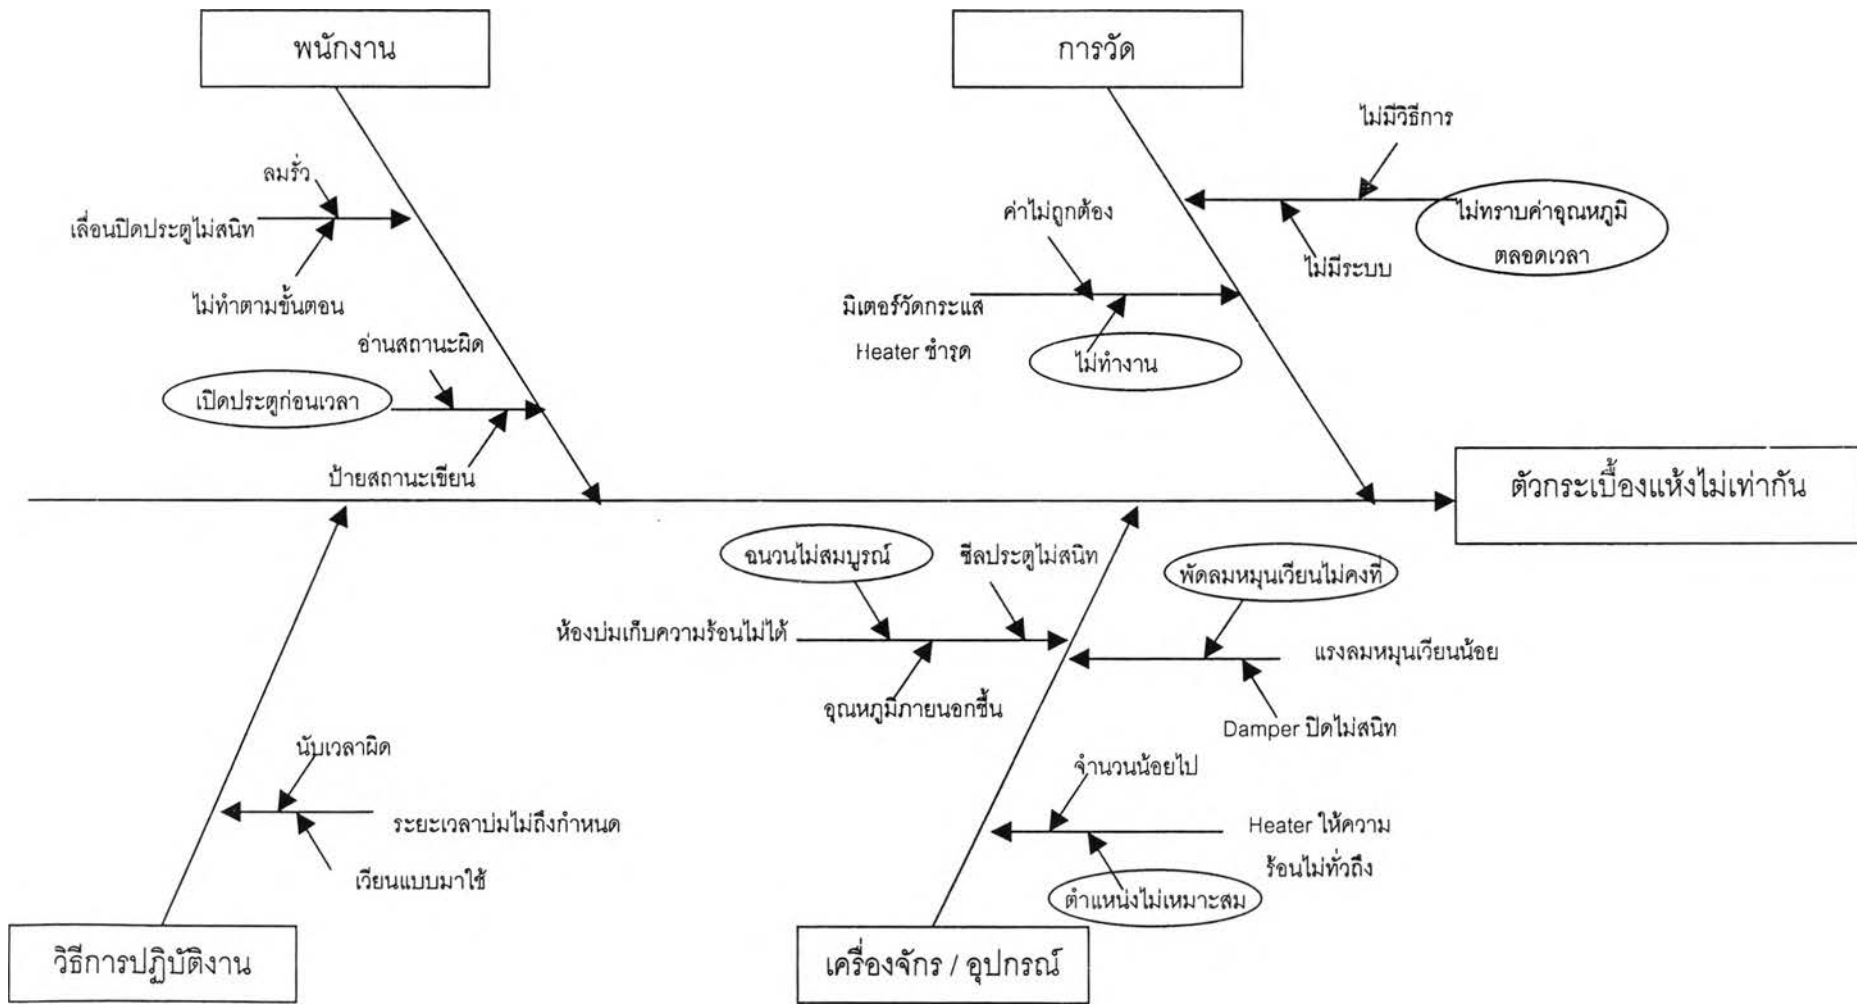
รูปที่ 3.11 แสดงแผนภาพแสดงสาเหตุและผล ของข้อบกพร่องเรื่องตัวกระเบื้องแห้งไม่เท่ากัน

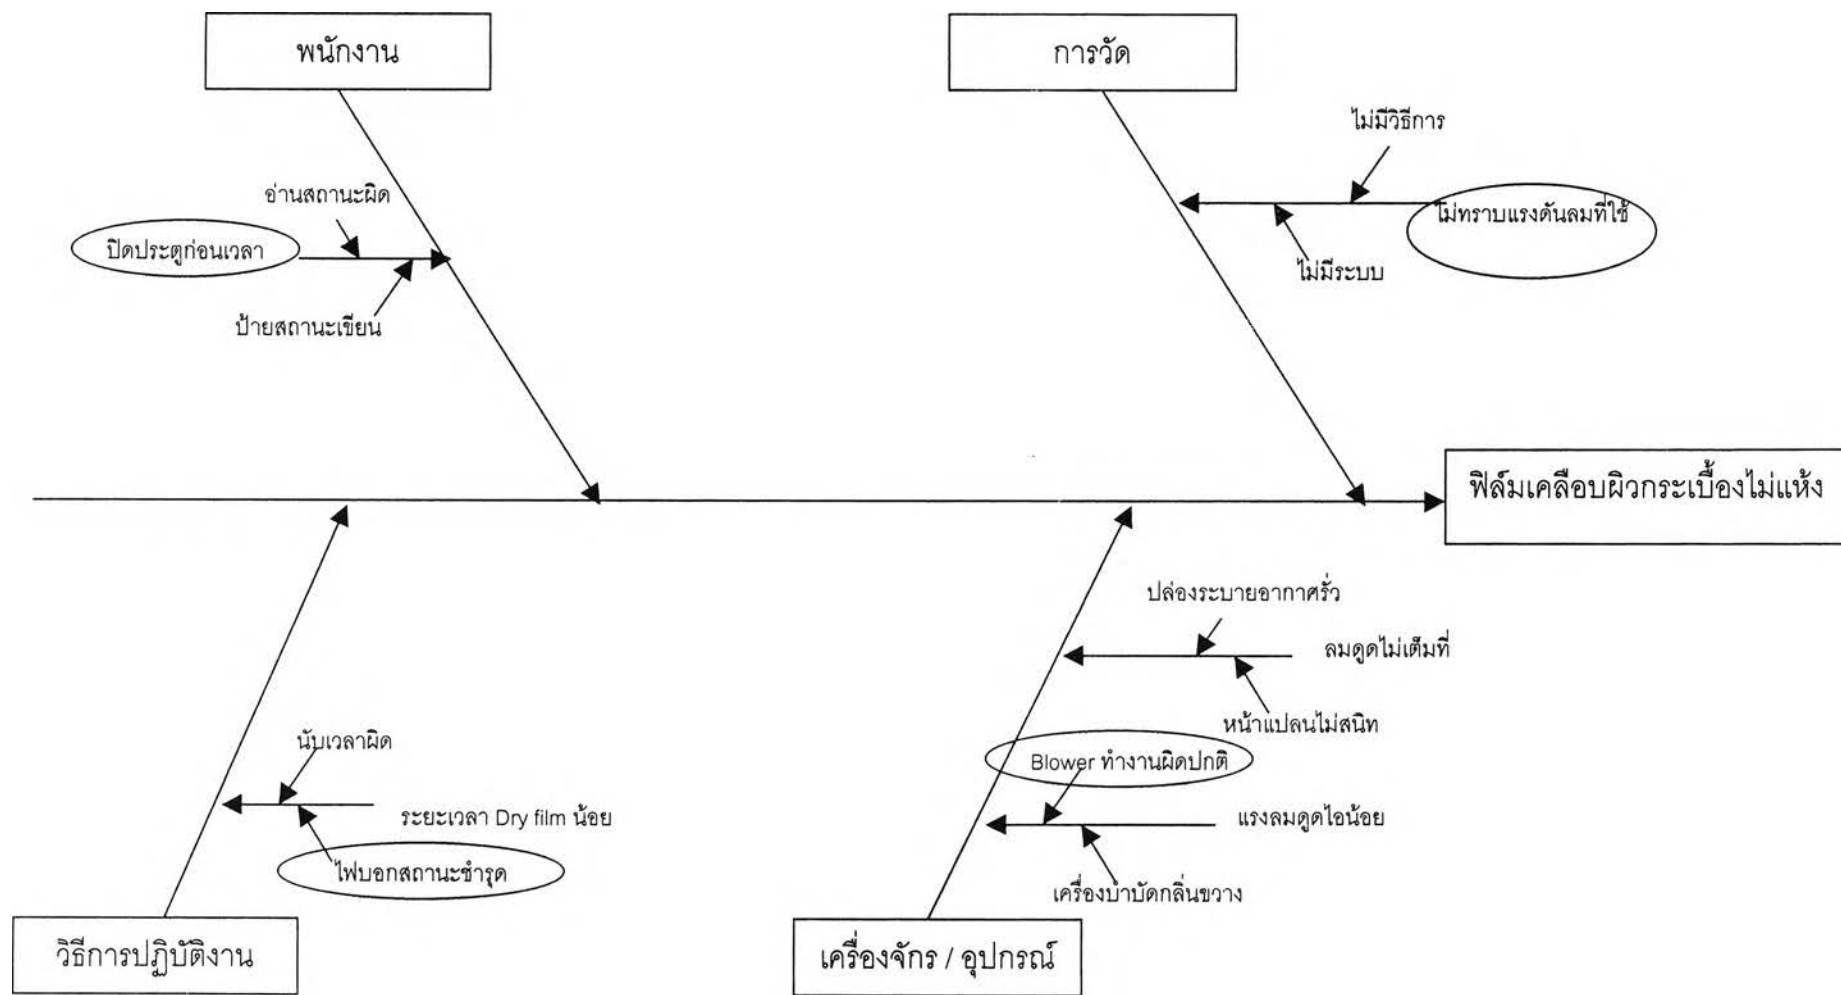
การที่ไม่สามารถทราบถึงแรงดันลมขณะปล่อยให้ฟิล์มแห้งนั้น จะทำให้ไม่สามารถควบคุมกระบวนการได้ และข้อขัดข้องจะไม่ถูกนำไปแก้ไข ซึ่งในปัจจุบันโรงงานจะใช้ อุปกรณ์การวัดแรงลม มาเพื่อใช้วัดแรงลมชั่วคราวเมื่อต้องการจะทราบค่า

รูปที่ 3.12 แสดงแผนภาพแสดงสาเหตุและผลของข้อบกพร่อง เรื่องฟิล์มเคลือบผิวกระจกเบื้องไม่แห้ง
