บทที่ ๔

การวิเคราะห์คุณค่าโบราณสถานและความสัมพันธ์โบราณสถานกับเมือง

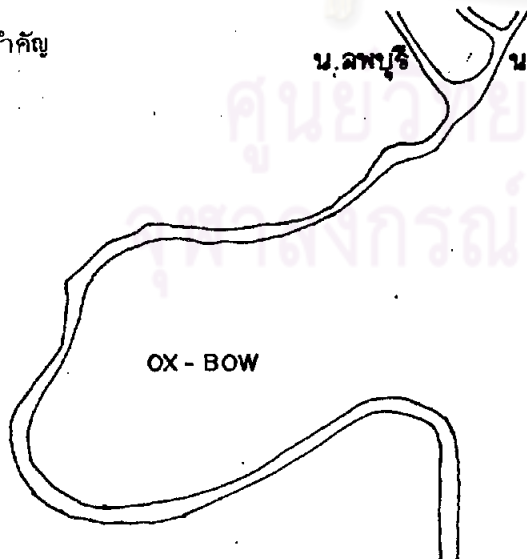
แต่เดิมพื้นที่ตั้งเมืองอยู่ในลักษณะที่มีแม่น้ำสองสาย คือ แม่น้ำลพบุรี และแม่น้ำป่าสักไหลมาบรรจบกันเป็นกุด (ox - bow) โดยมีแม่น้ำเจ้าพระยามาเชื่อมด้วย

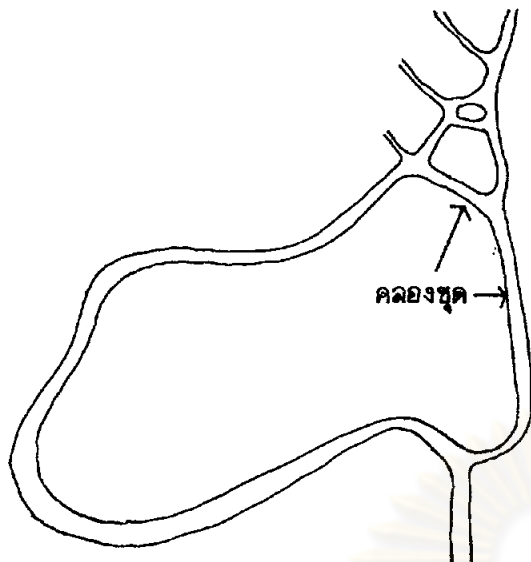
ในสมัยพระมหาธรรมราชา (พ.ศ.๒๑๑๒- พ.ศ.๒๑๓๓) ได้มีการขุดคลอง คือ ขื่อหน้า เพื่อเชื่อมตรงคอคอดของฤๅต อยุธยาจึงเป็น เมืองที่มีแม่น้ำล้อมรอบ หรือเป็นเกาะอยุธยา ซึ่งแตกต่างจากเมืองอื่น ๆ

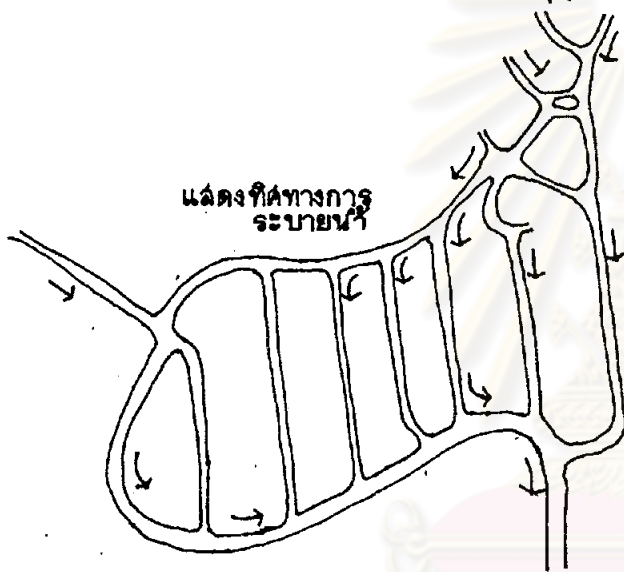
เนื่องจากแม่น้ำไหลจากทางทิศเหนือลงไป ทางทิศใต้ จึงได้มีการขุดคลองใหญ่ ๆ อีก เป็นจำนวนทั้งหมด ๖-๗ แห่ง ขนานกันไปกับลำคูขื่อหน้า ซึ่งนอกจากจะใช้ในการคมนาคมแล้ว ยังเป็นการระบายน้ำและสิ่งโสโครกต่าง ๆ ด้วย เป็นระบบระบายน้ำแบบ "HYDRALIC SYSTEM"

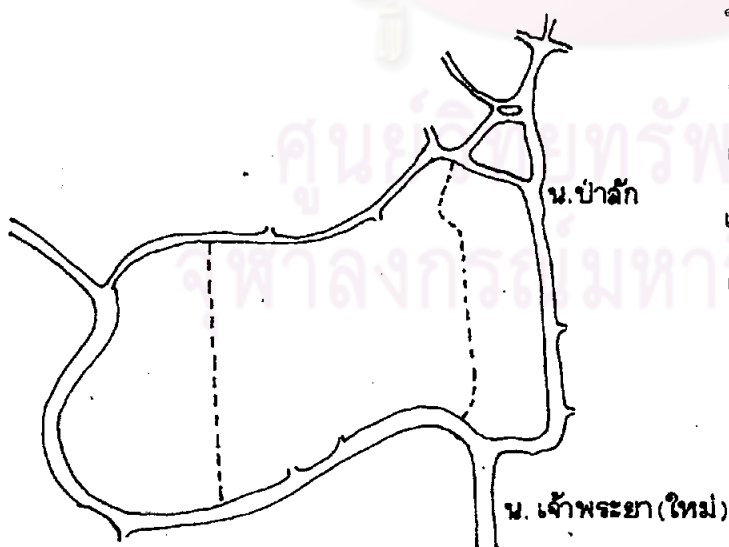
ในระยะหลังบริเวณแม่น้ำป่าสักตอนทิศเหนือ เกาะดินเขิน เนื่องจากการเปลี่ยนทิศทางเดินของแม่น้ำ ทำให้ลำคูขื่อหน้าได้กลายเป็น แม่น้ำป่าสักไป ลำคลองต่าง ๆ ภายในตัวเมืองก็ลดจำนวนลงและดินเขินด้วย

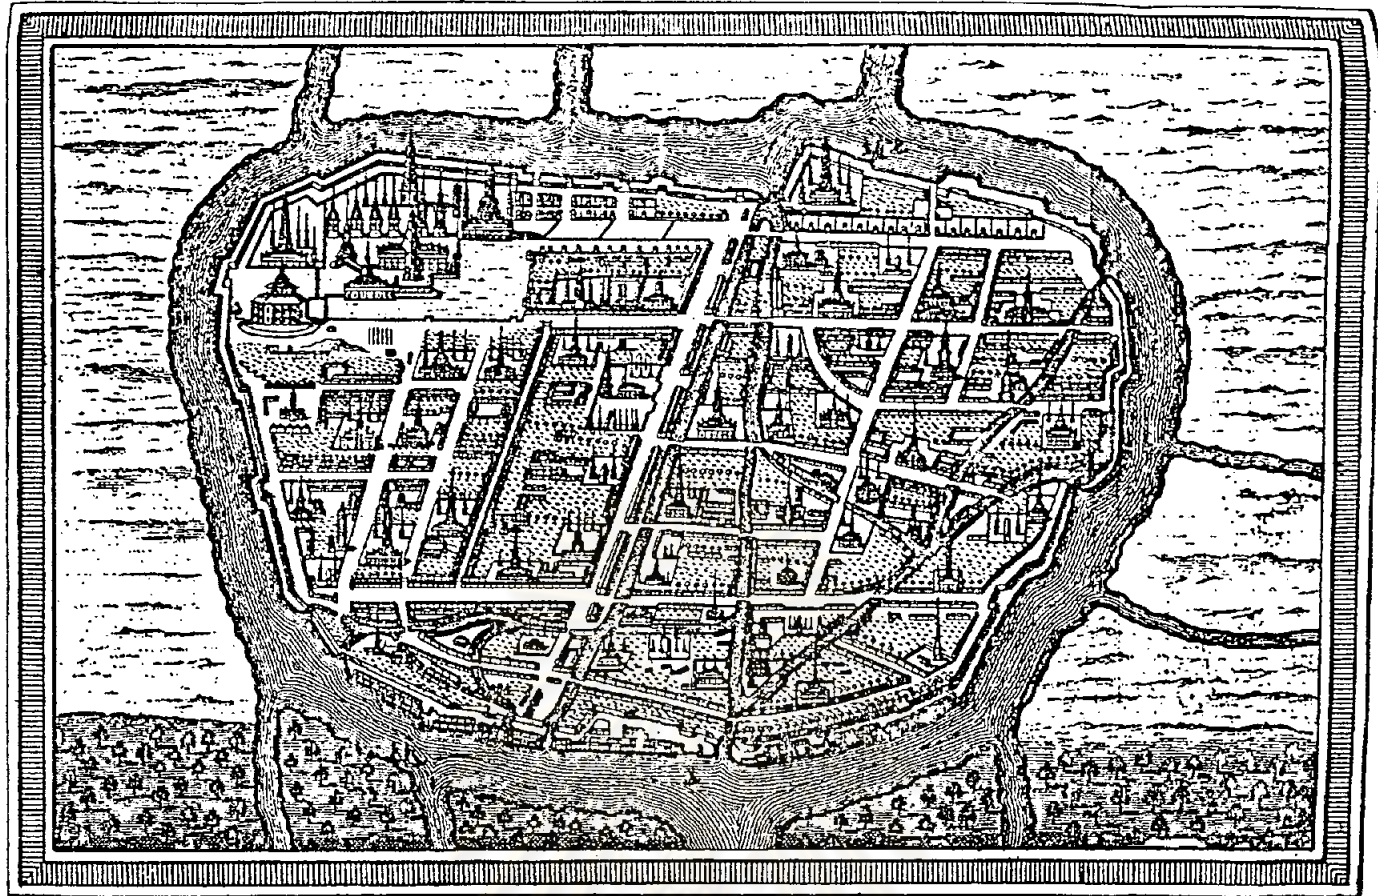
JUDIA,
Capitale de Siam . III Hoofd-Stad van Siam .

ผังเมืองพระนครศรอยุธยา ก่อนสมัยสมเด็จพระนารายณ์มหาราช

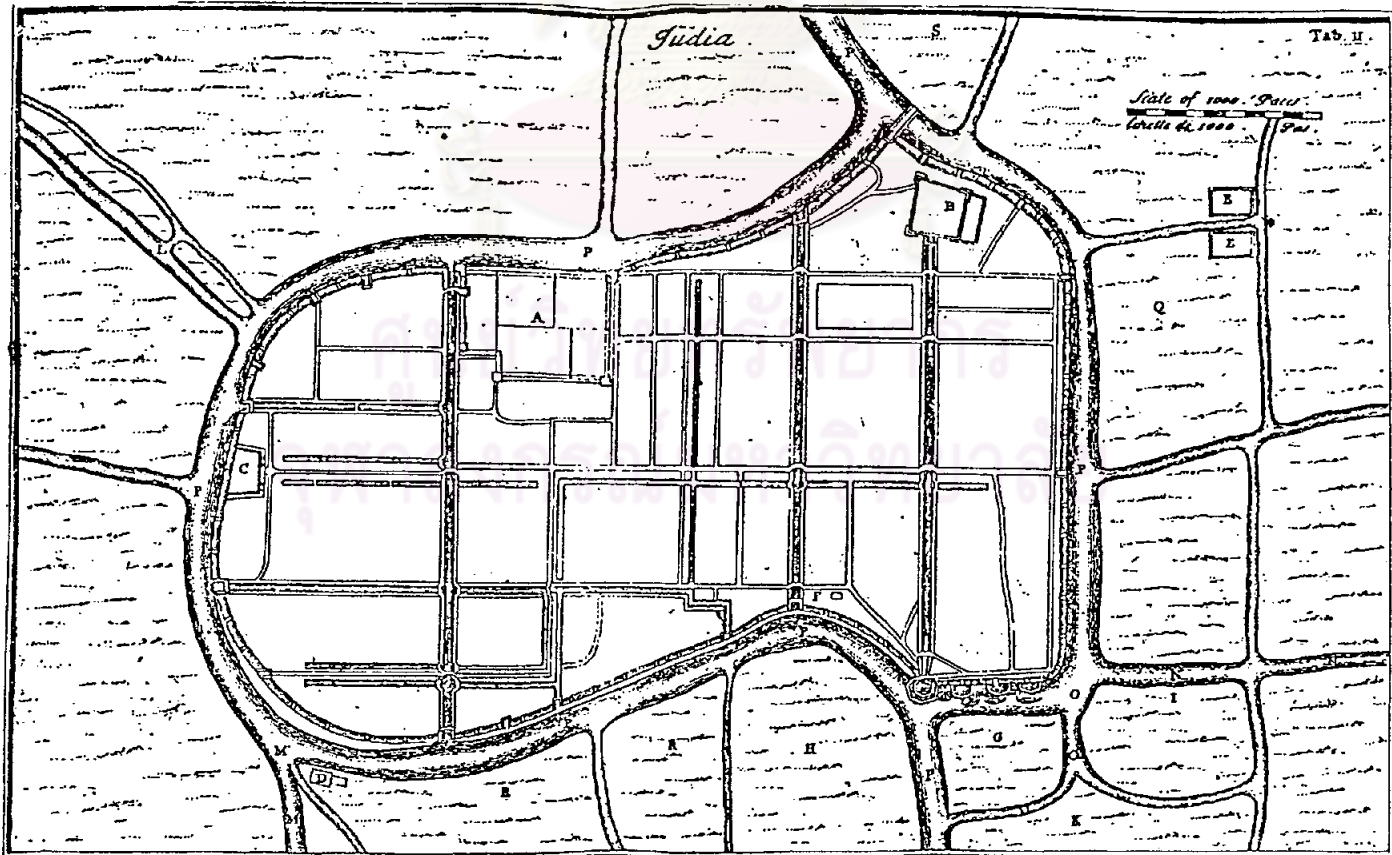
แสดงคลองและถนนที่ตรงกับลักษณะที่เหลืออยู่ในปัจจุบันมาก
 ผังฉบับนี้สำรวจในสมัยสมเด็จพระเพทราชา

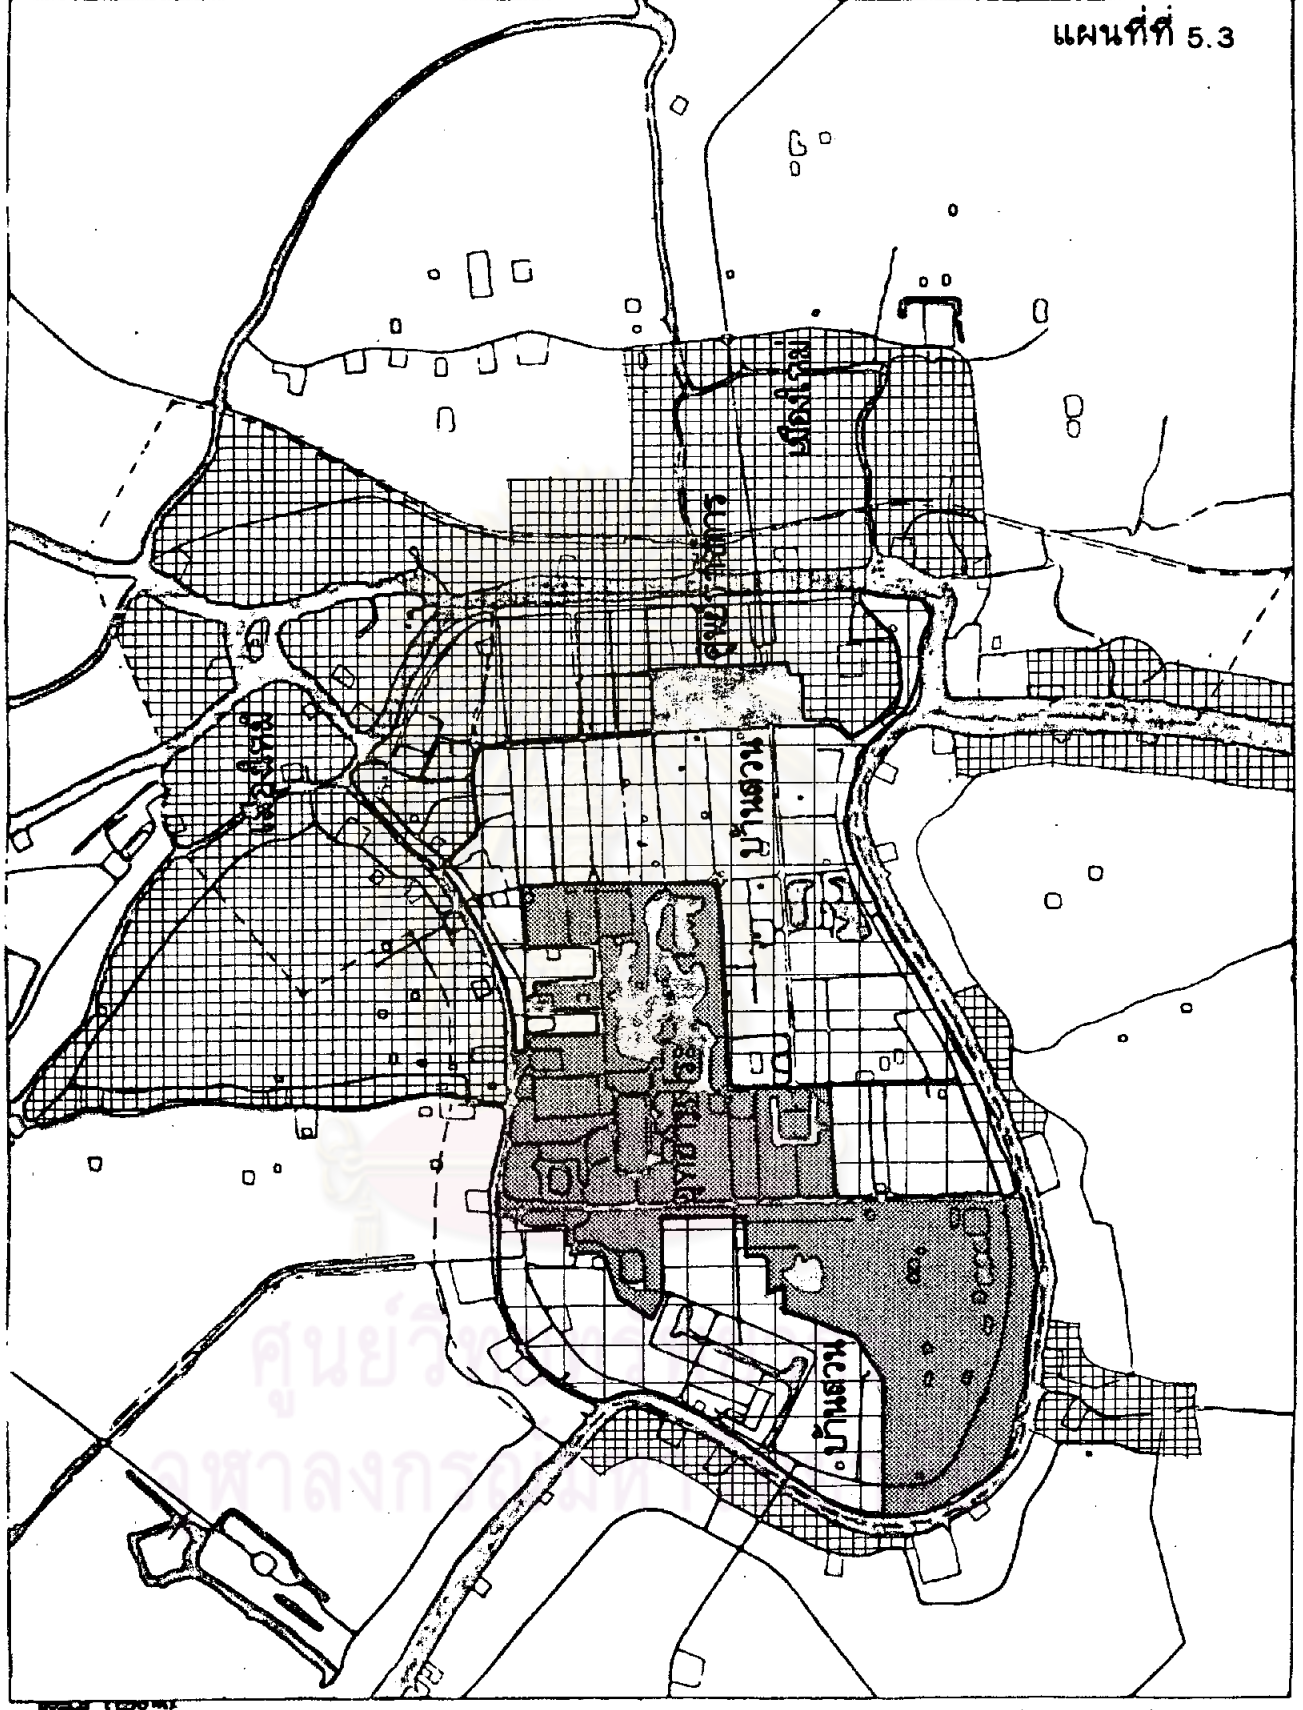
แสดงผังการใช้ที่ดินประกอบโครงการอุทยานประวัติศาสตร์

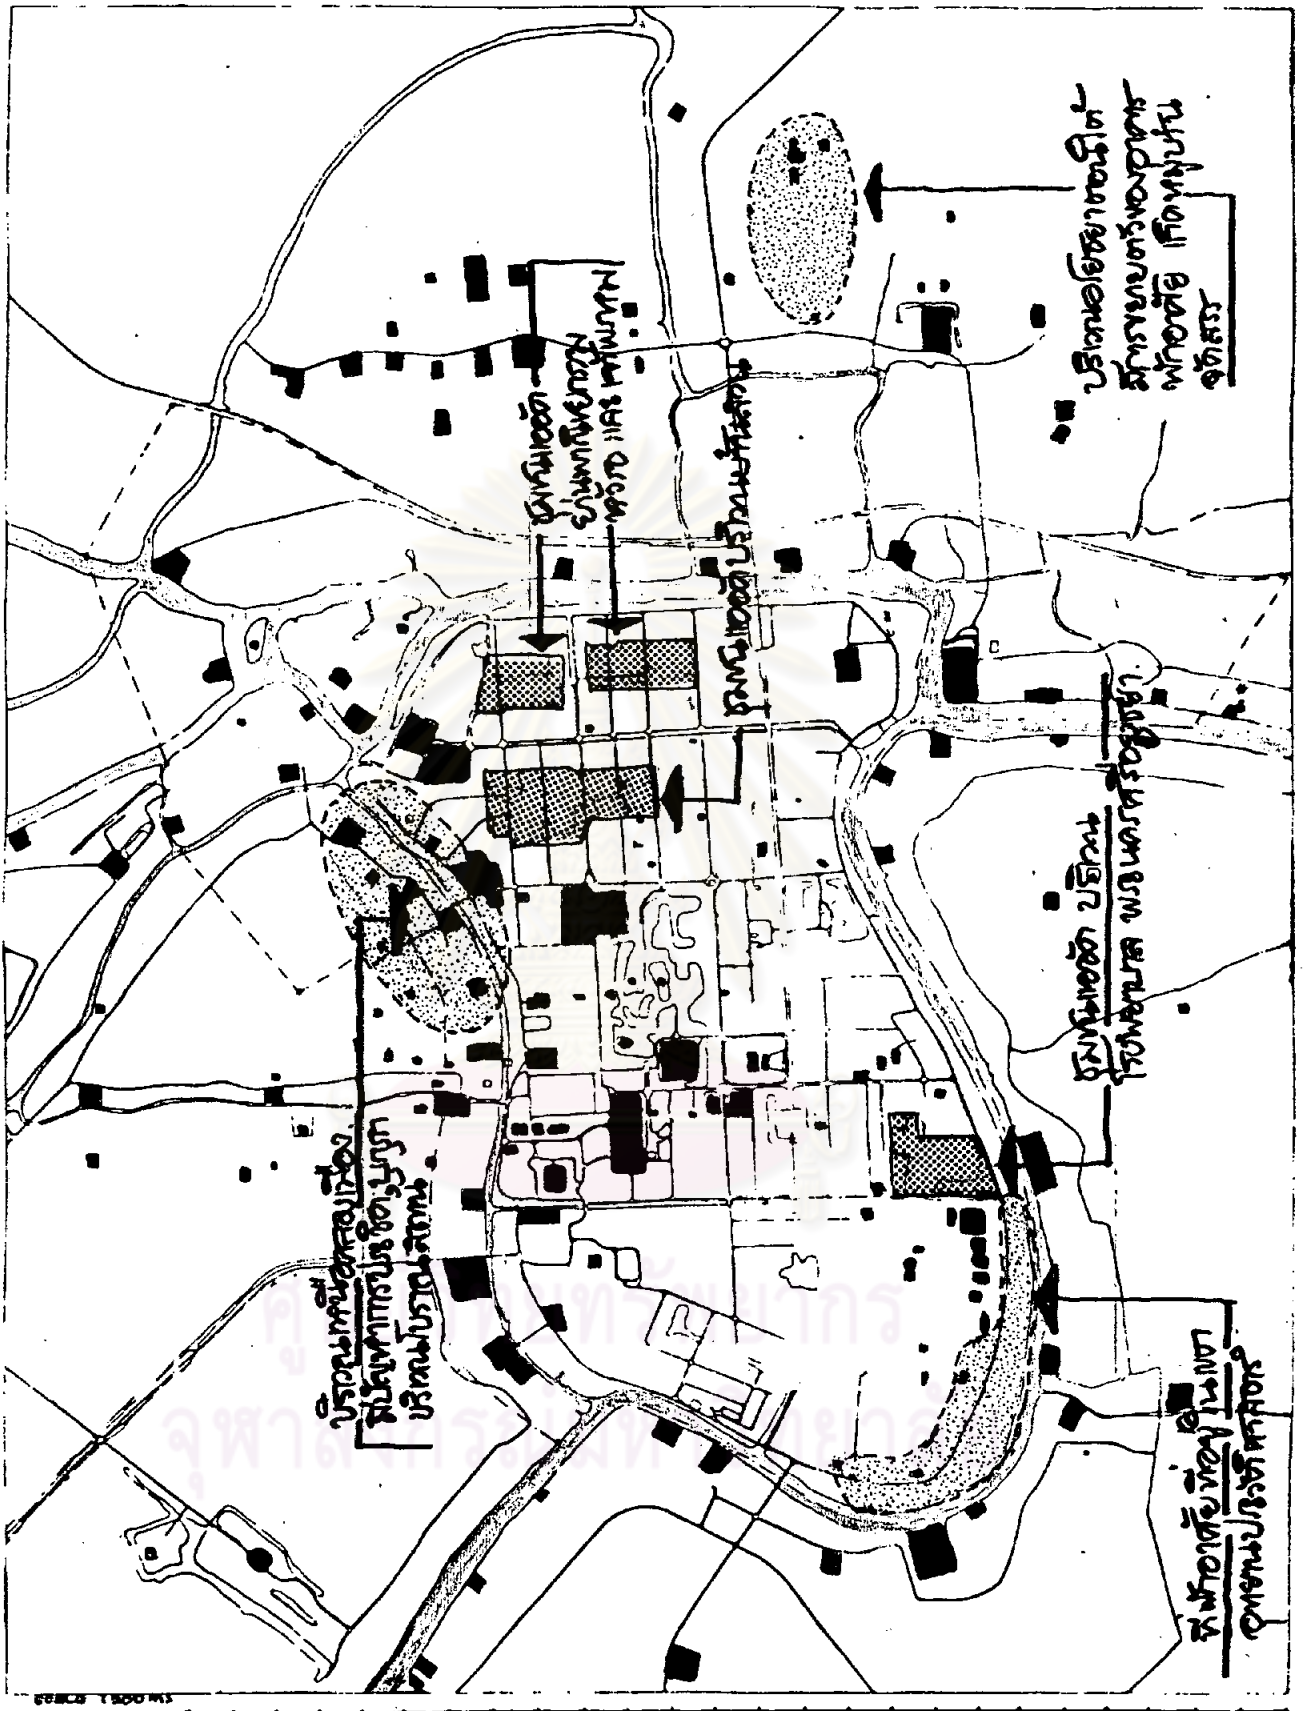
แสดง ปัญหา ความสัมพันธ์บริเวณโบราณสถาน กับ ที่พักอาศัย

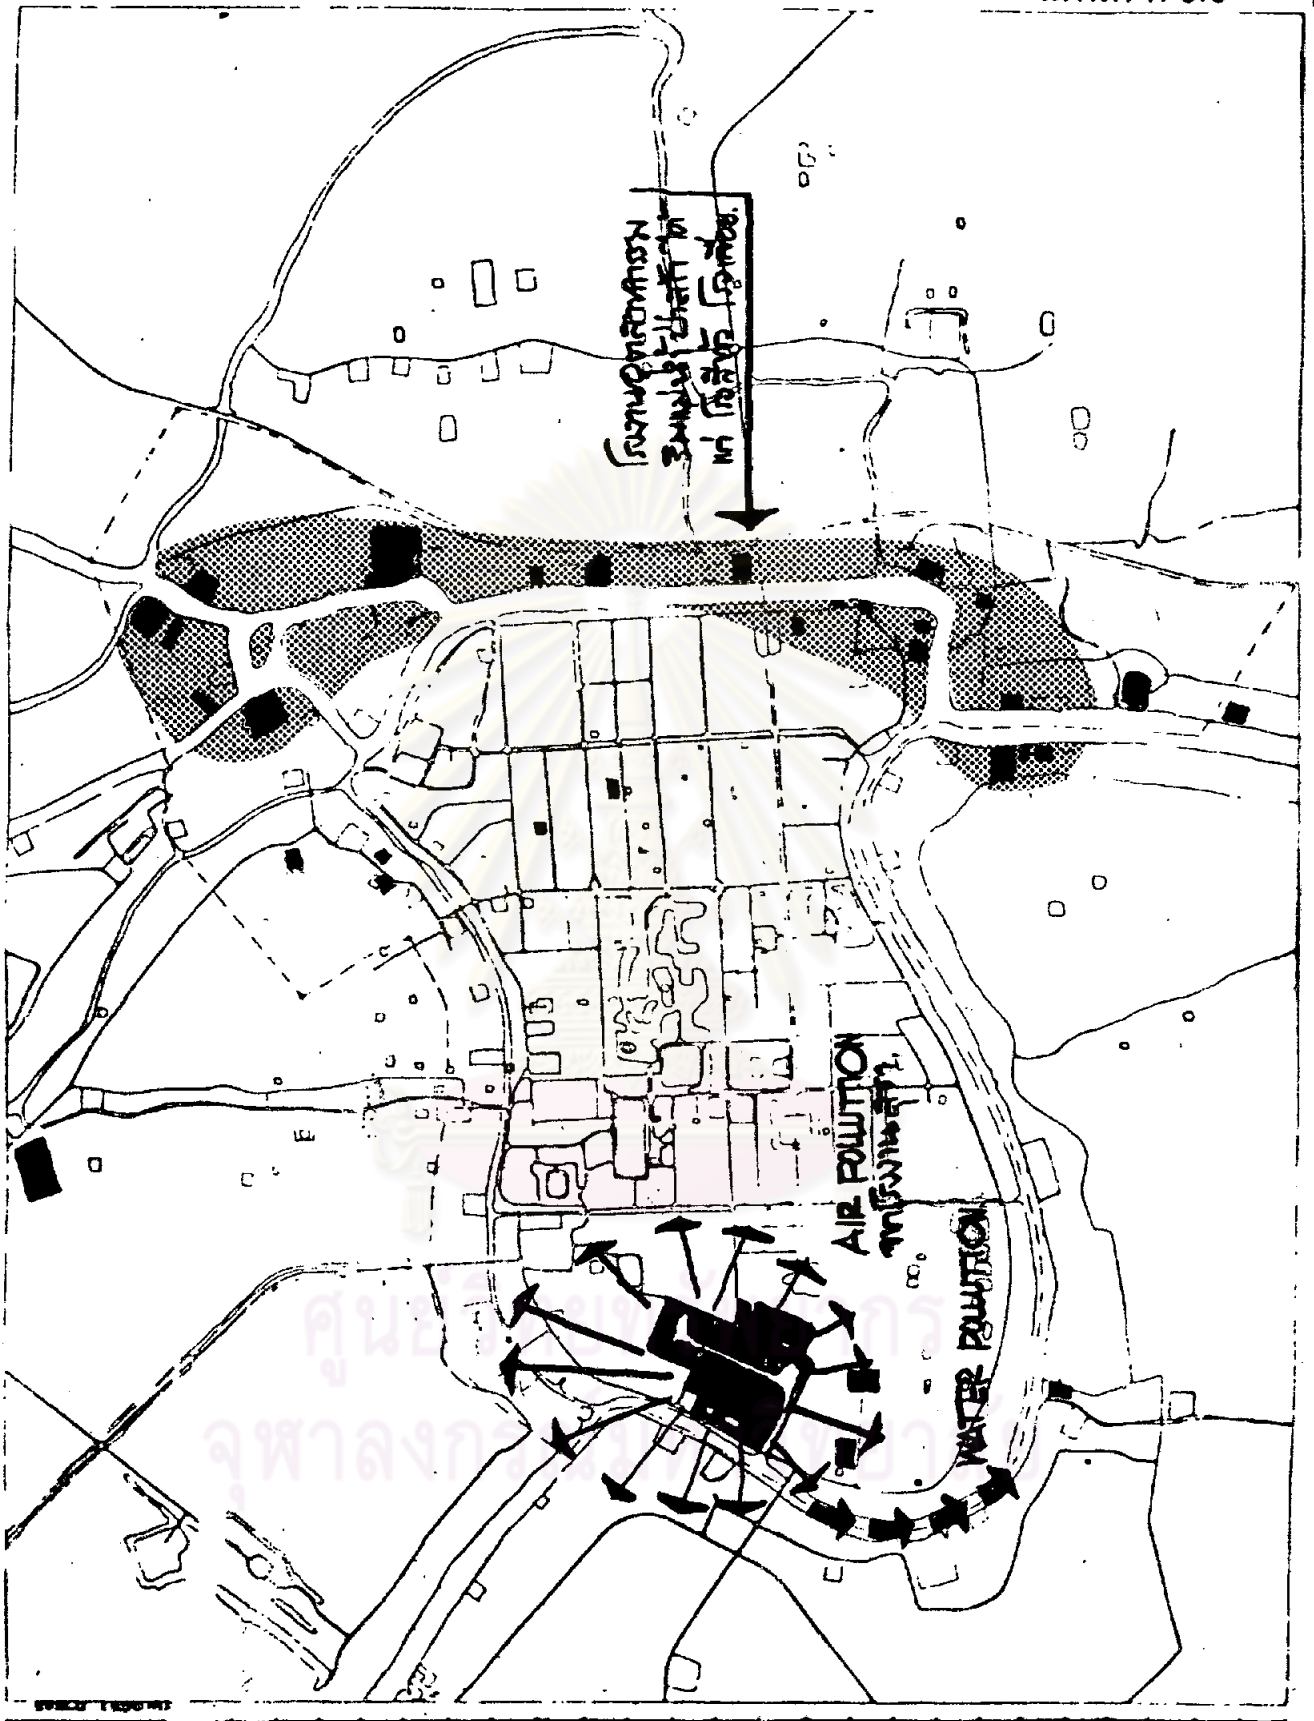
แสดง ปัญหา ความสัมพันธ์โบราณสถาน กับ บริเวณอุตสาหกรรม

บริเวณโบราณสถาน
 บริเวณอุตสาหกรรม
 →

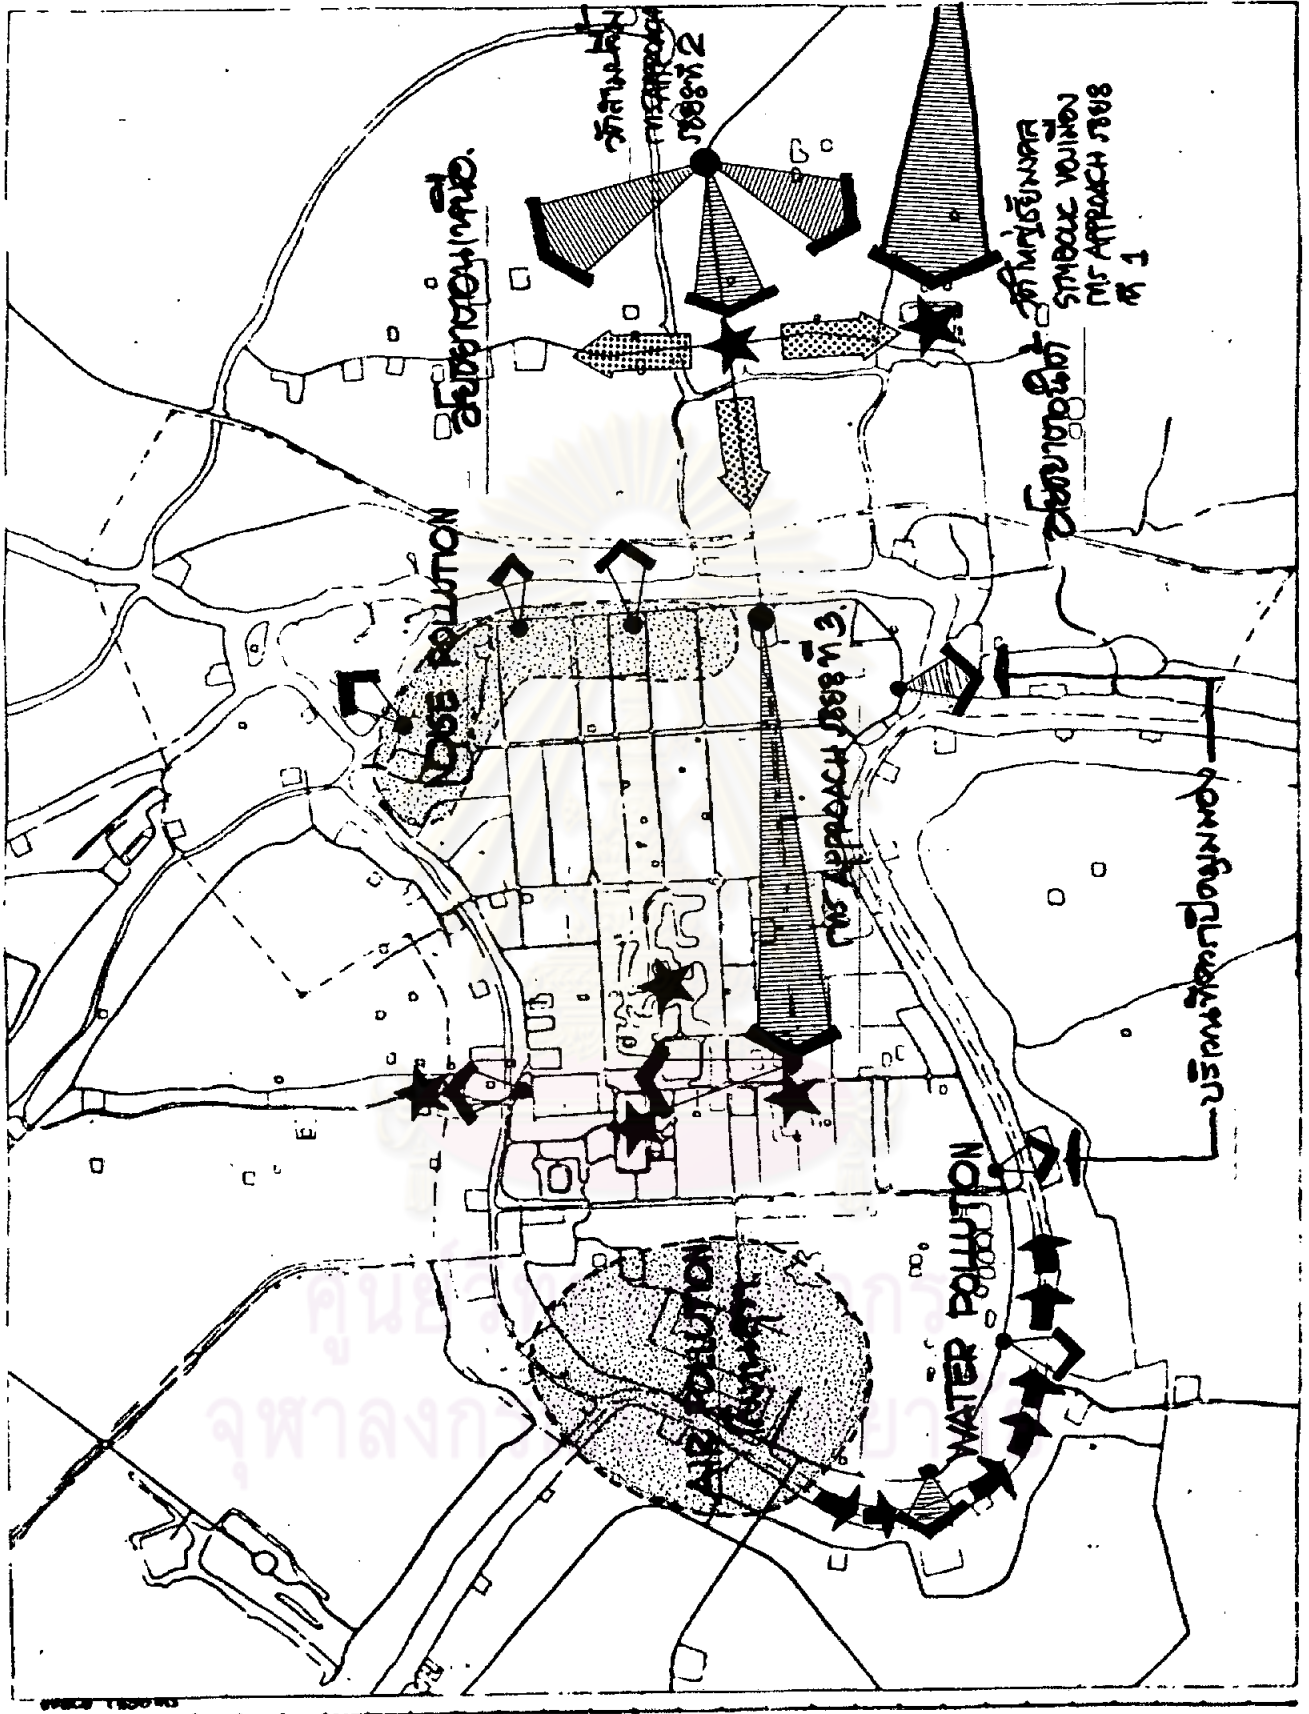
แสดง ปัญหาสภาพภูมิทัศน์ และ สภาพแวดล้อม

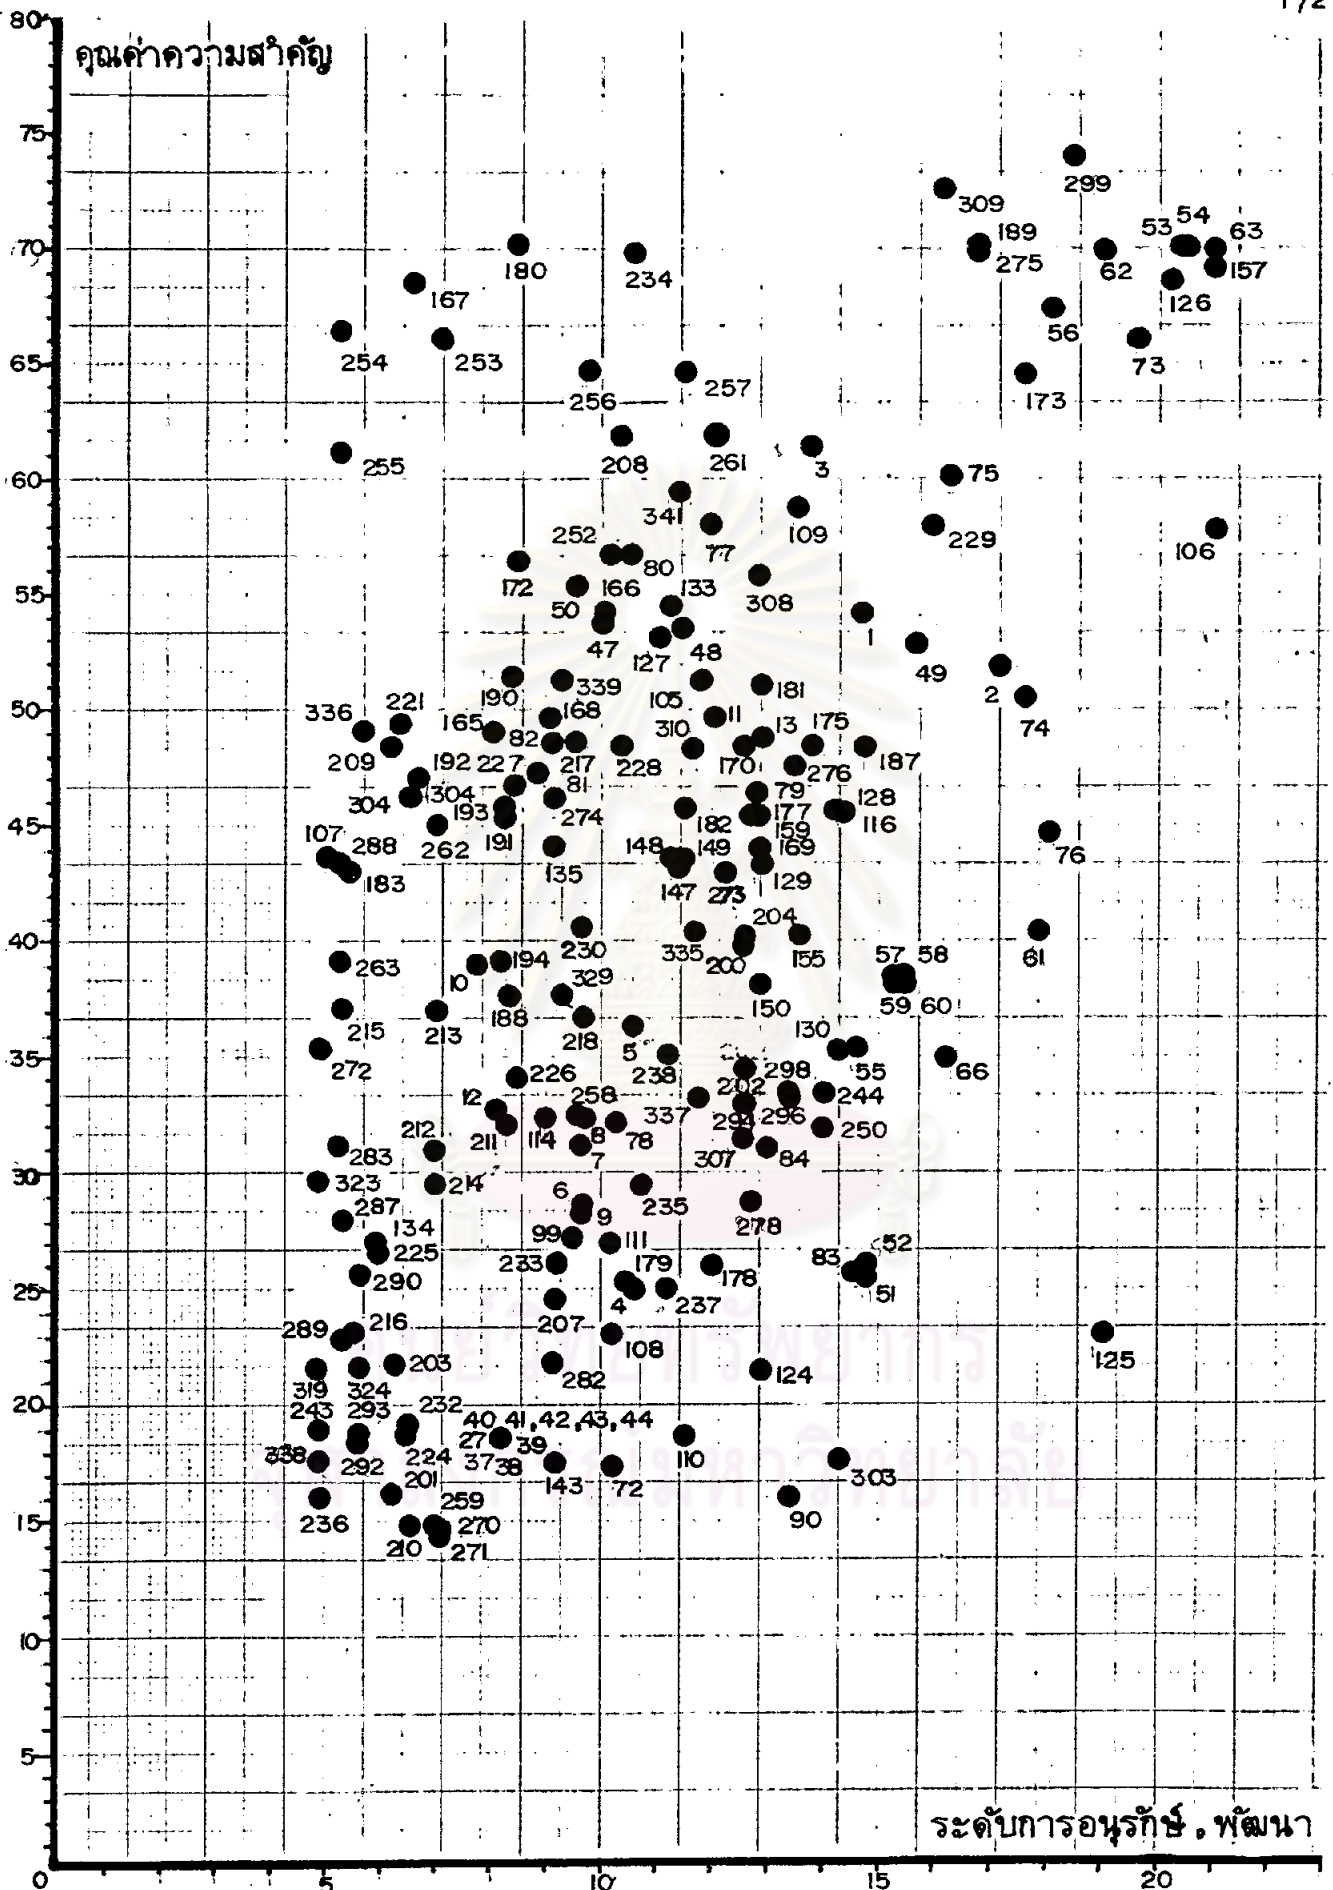
แผนภูมิที่ 51 แสดงระดับการพัฒน์ และ คุณค่าความสำคัญบริเวณโบราณสถาน

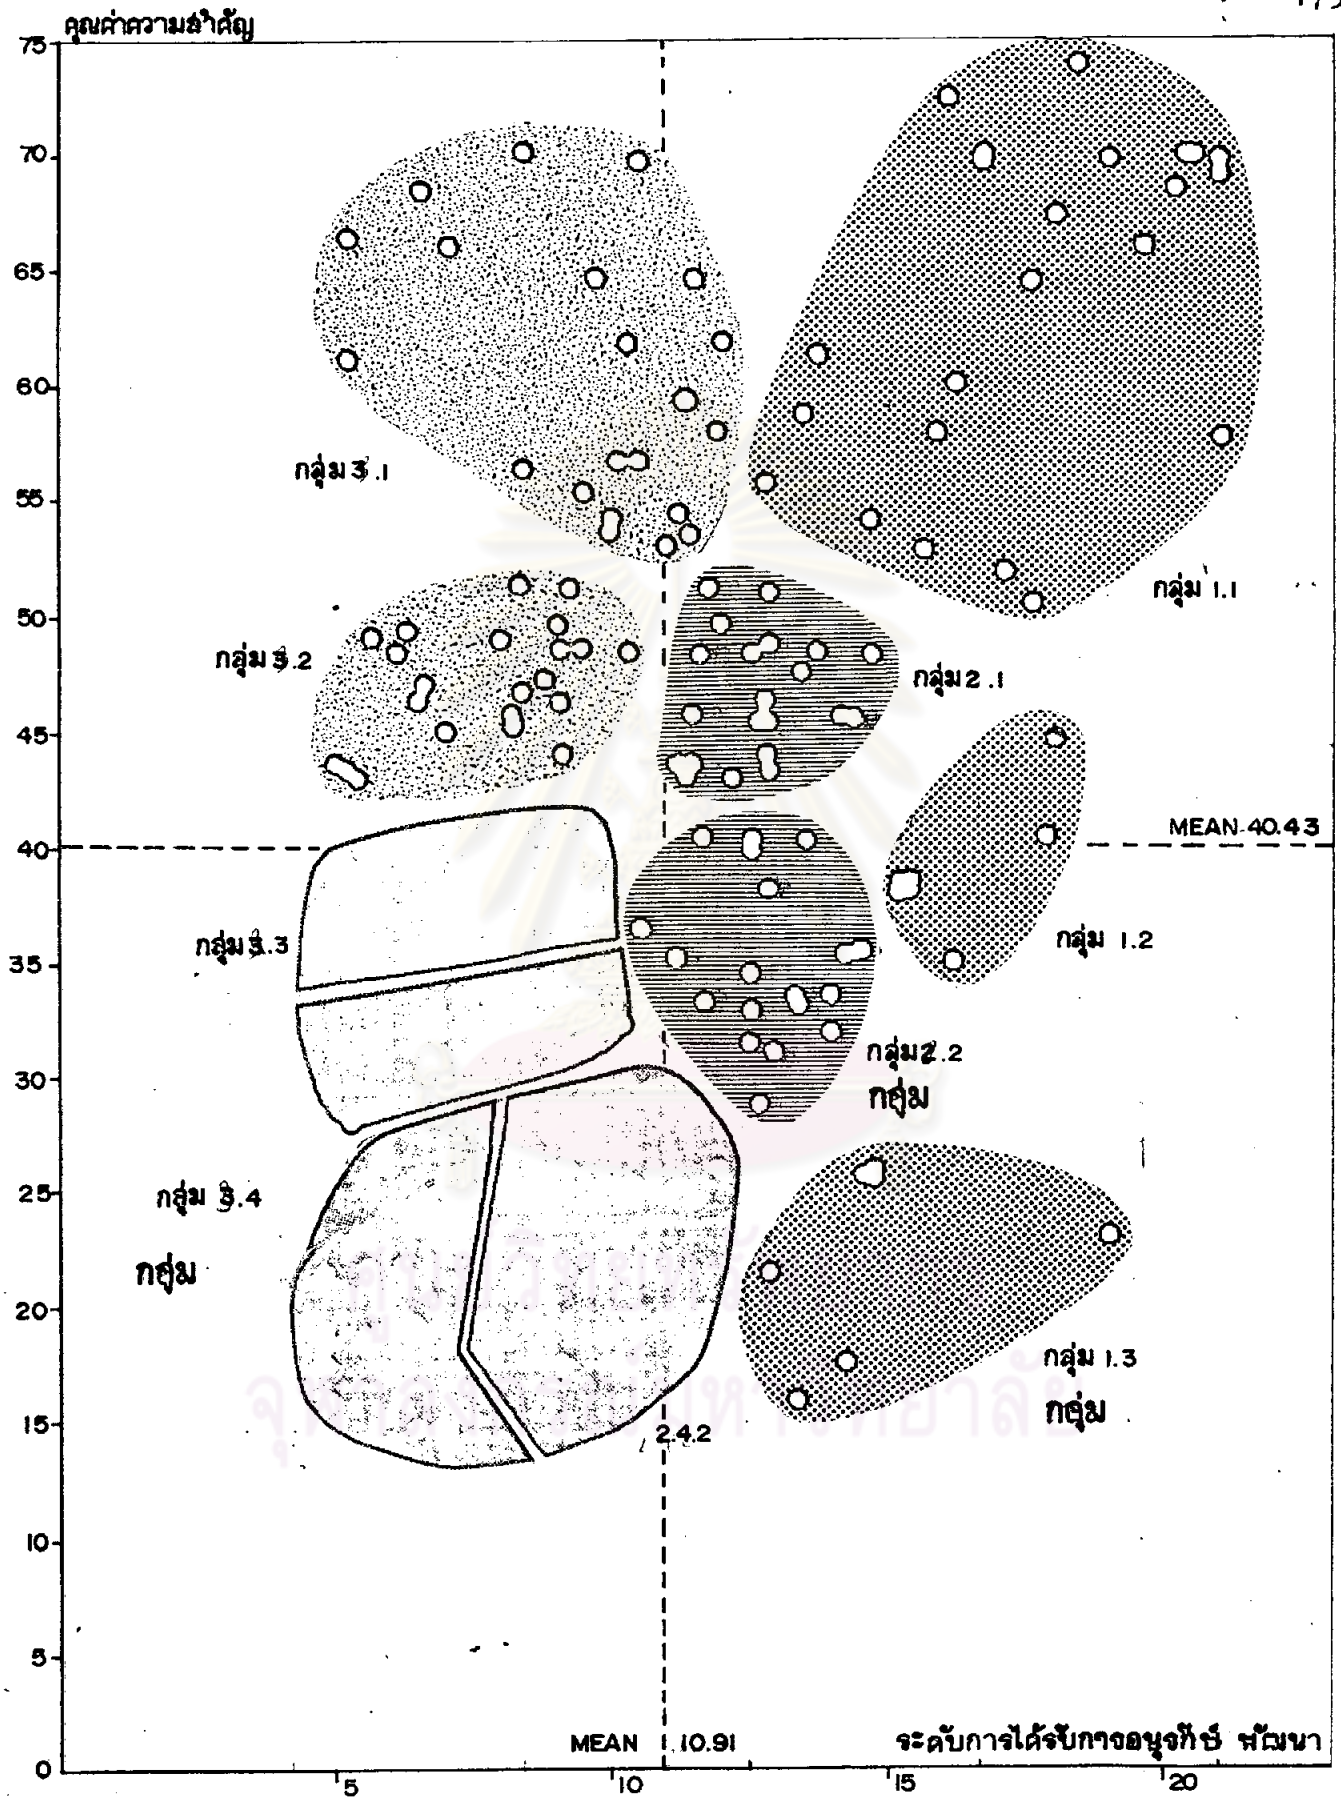
แผนภูมิที่ 5.2 แสดงการแบ่งกลุ่มโบราณสถาน

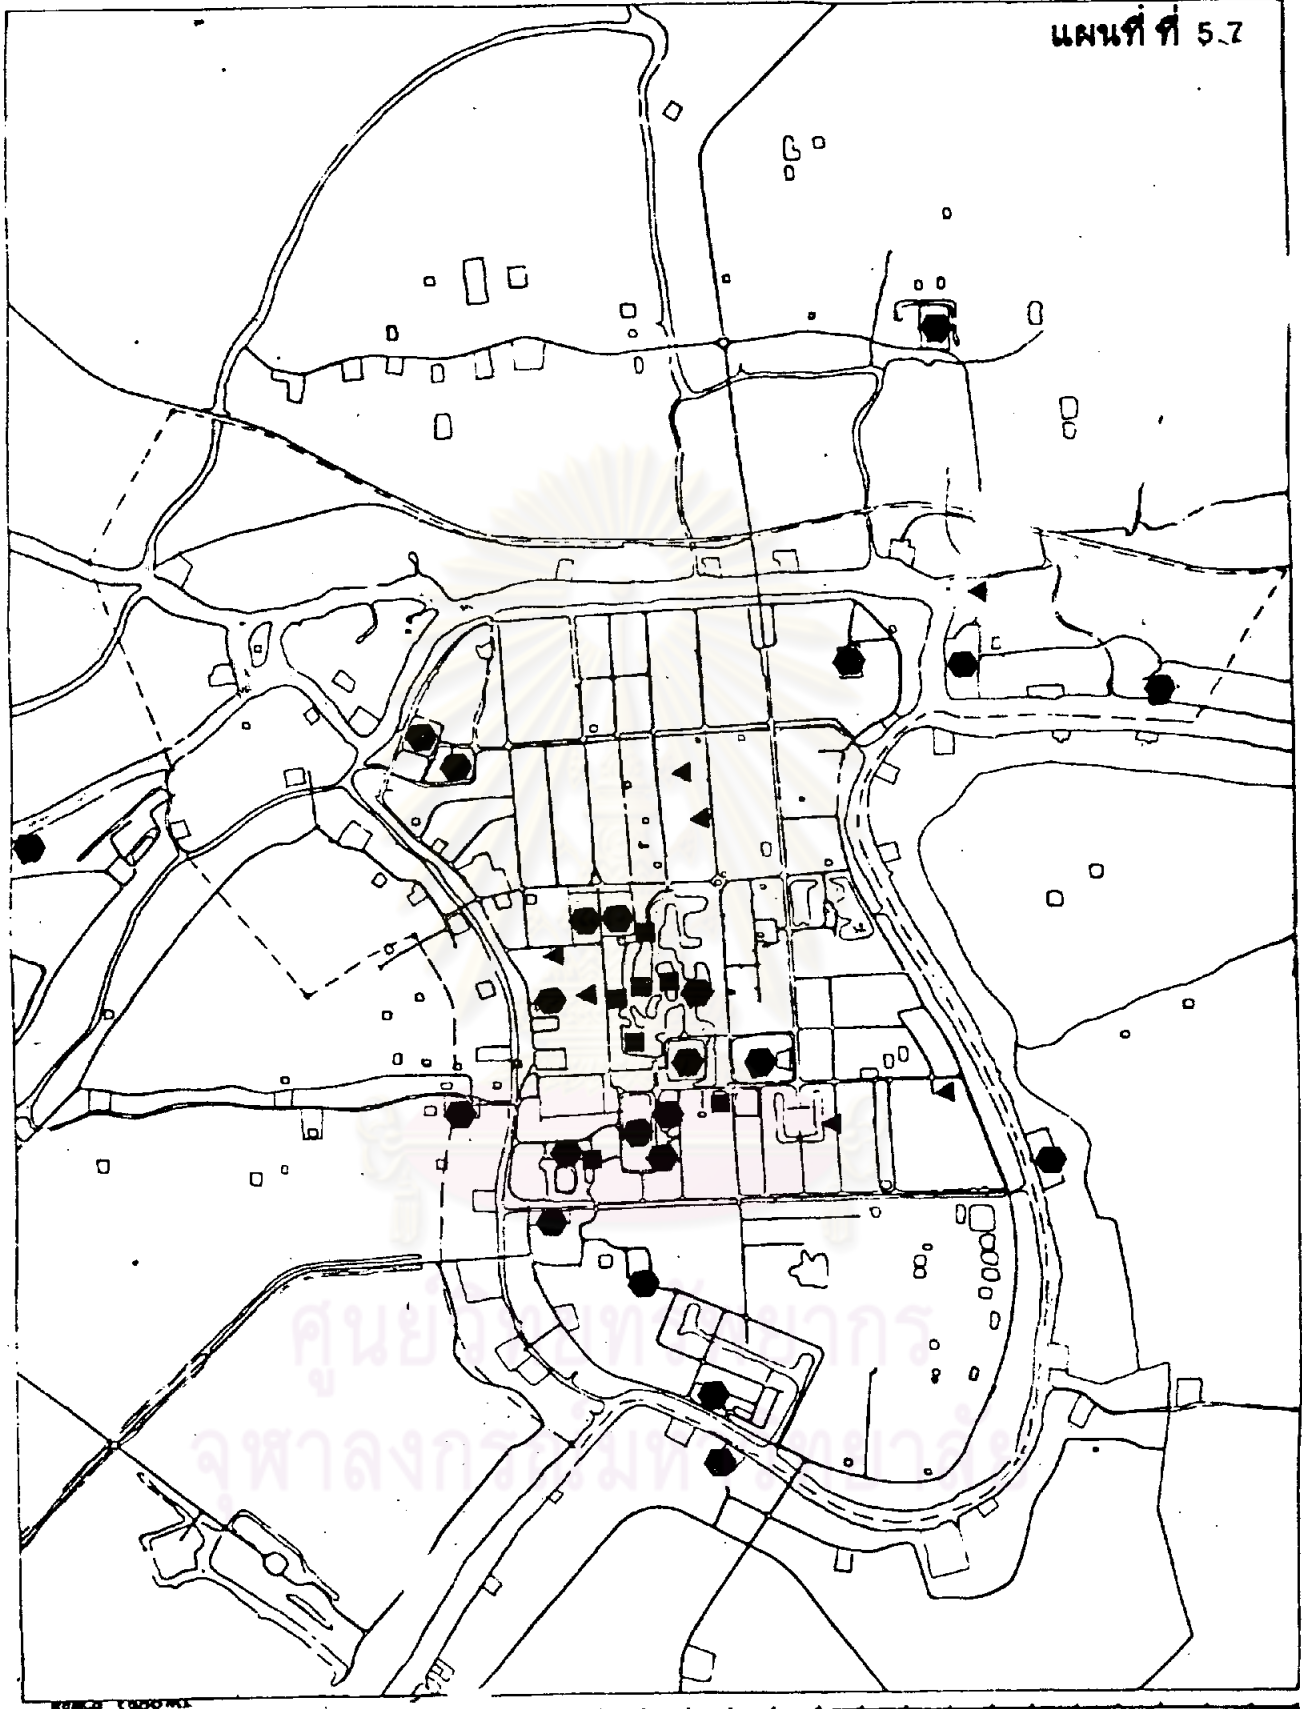
**การกระจายตัวโบราณสถานกลุ่ม 1
ความเร่งด่วนต่ำ (พืชนาแต่ัว)**

- 1.1 คูณค่าสูง
- 1.2 คูณค่าปานกลาง
- ▲ 1.3 คูณค่าต่ำ

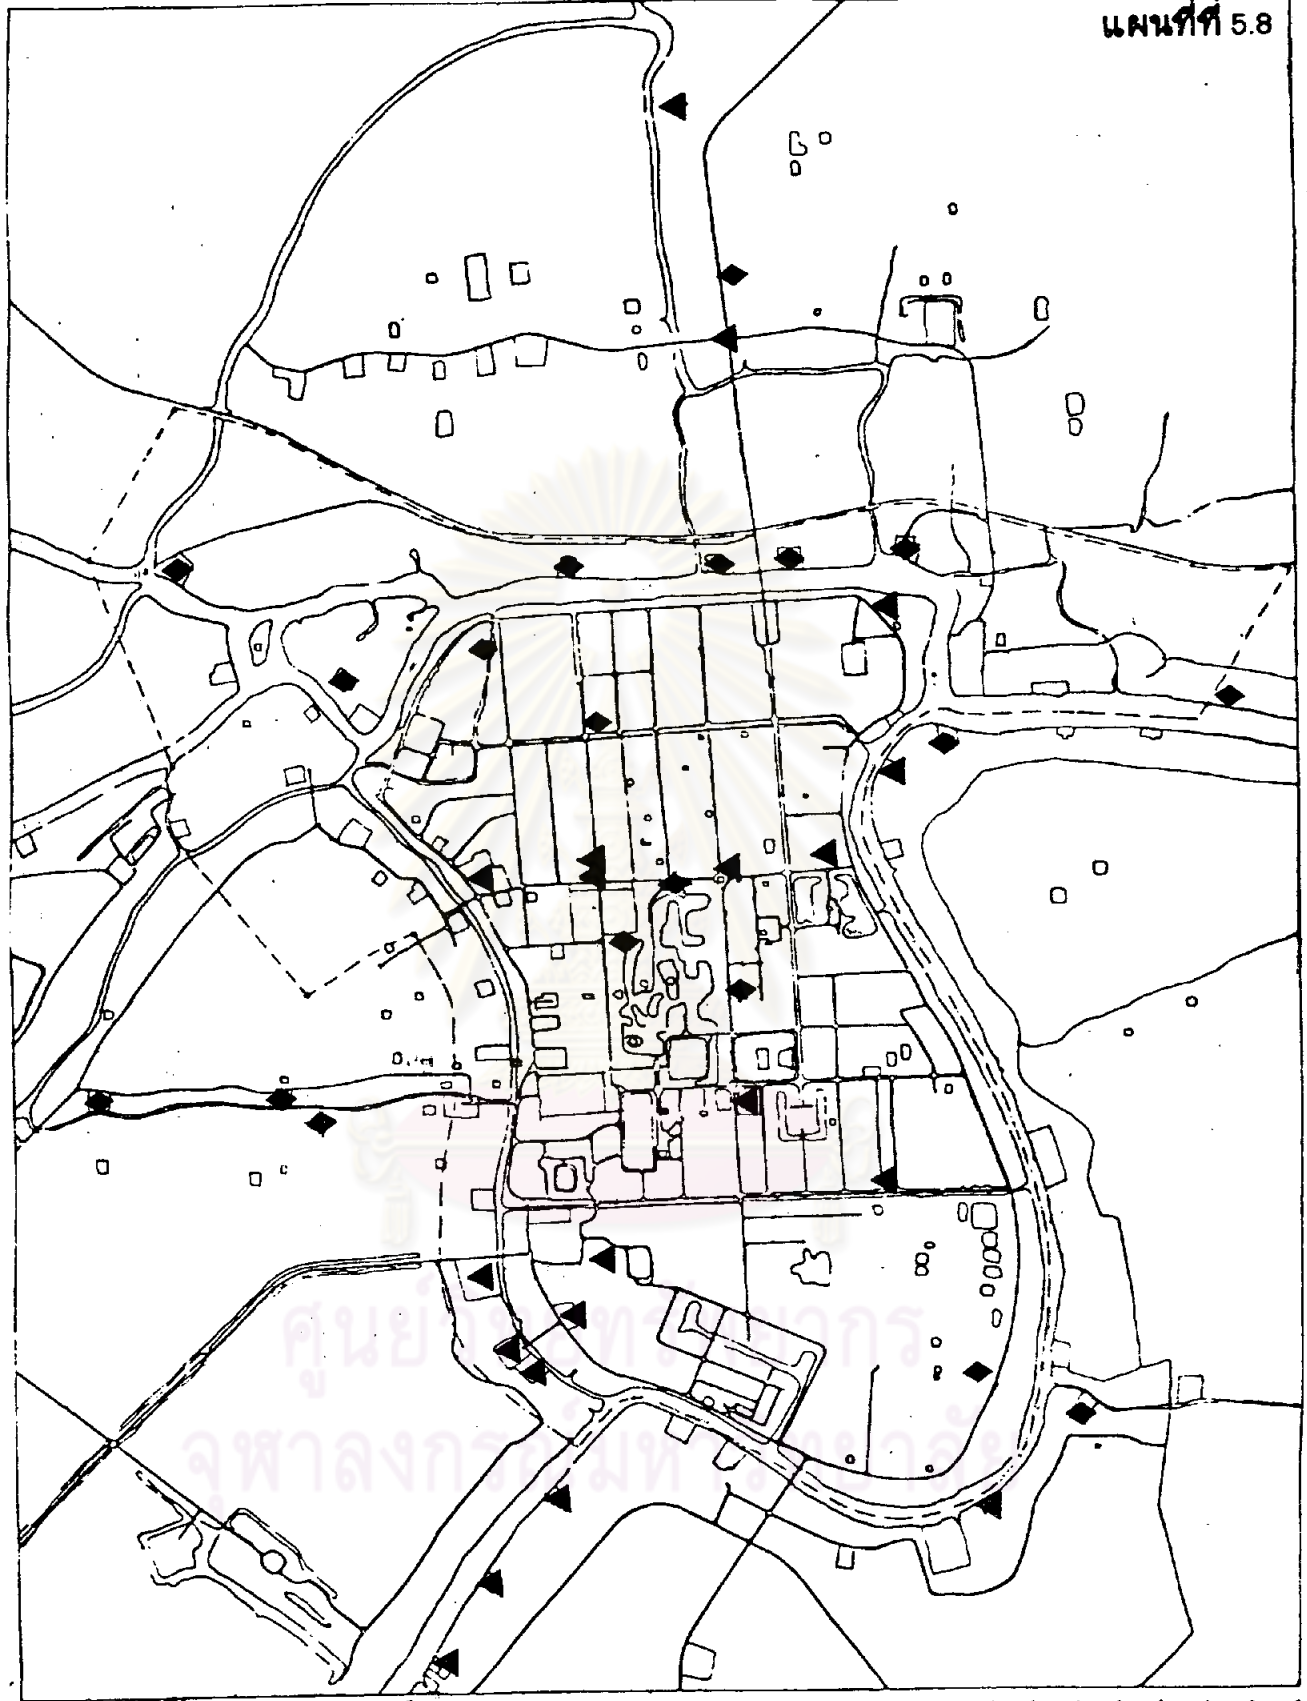
**การกระจายตัวโบราณสถาน กลุ่ม 2
ระดับการอนุรักษ์ พัฒนาปานกลาง**
