บทที่ ๔

การวิเคราะห์คุณค่าโบราณสถานและความสัมพันธ์โบราณสถานกับเมือง

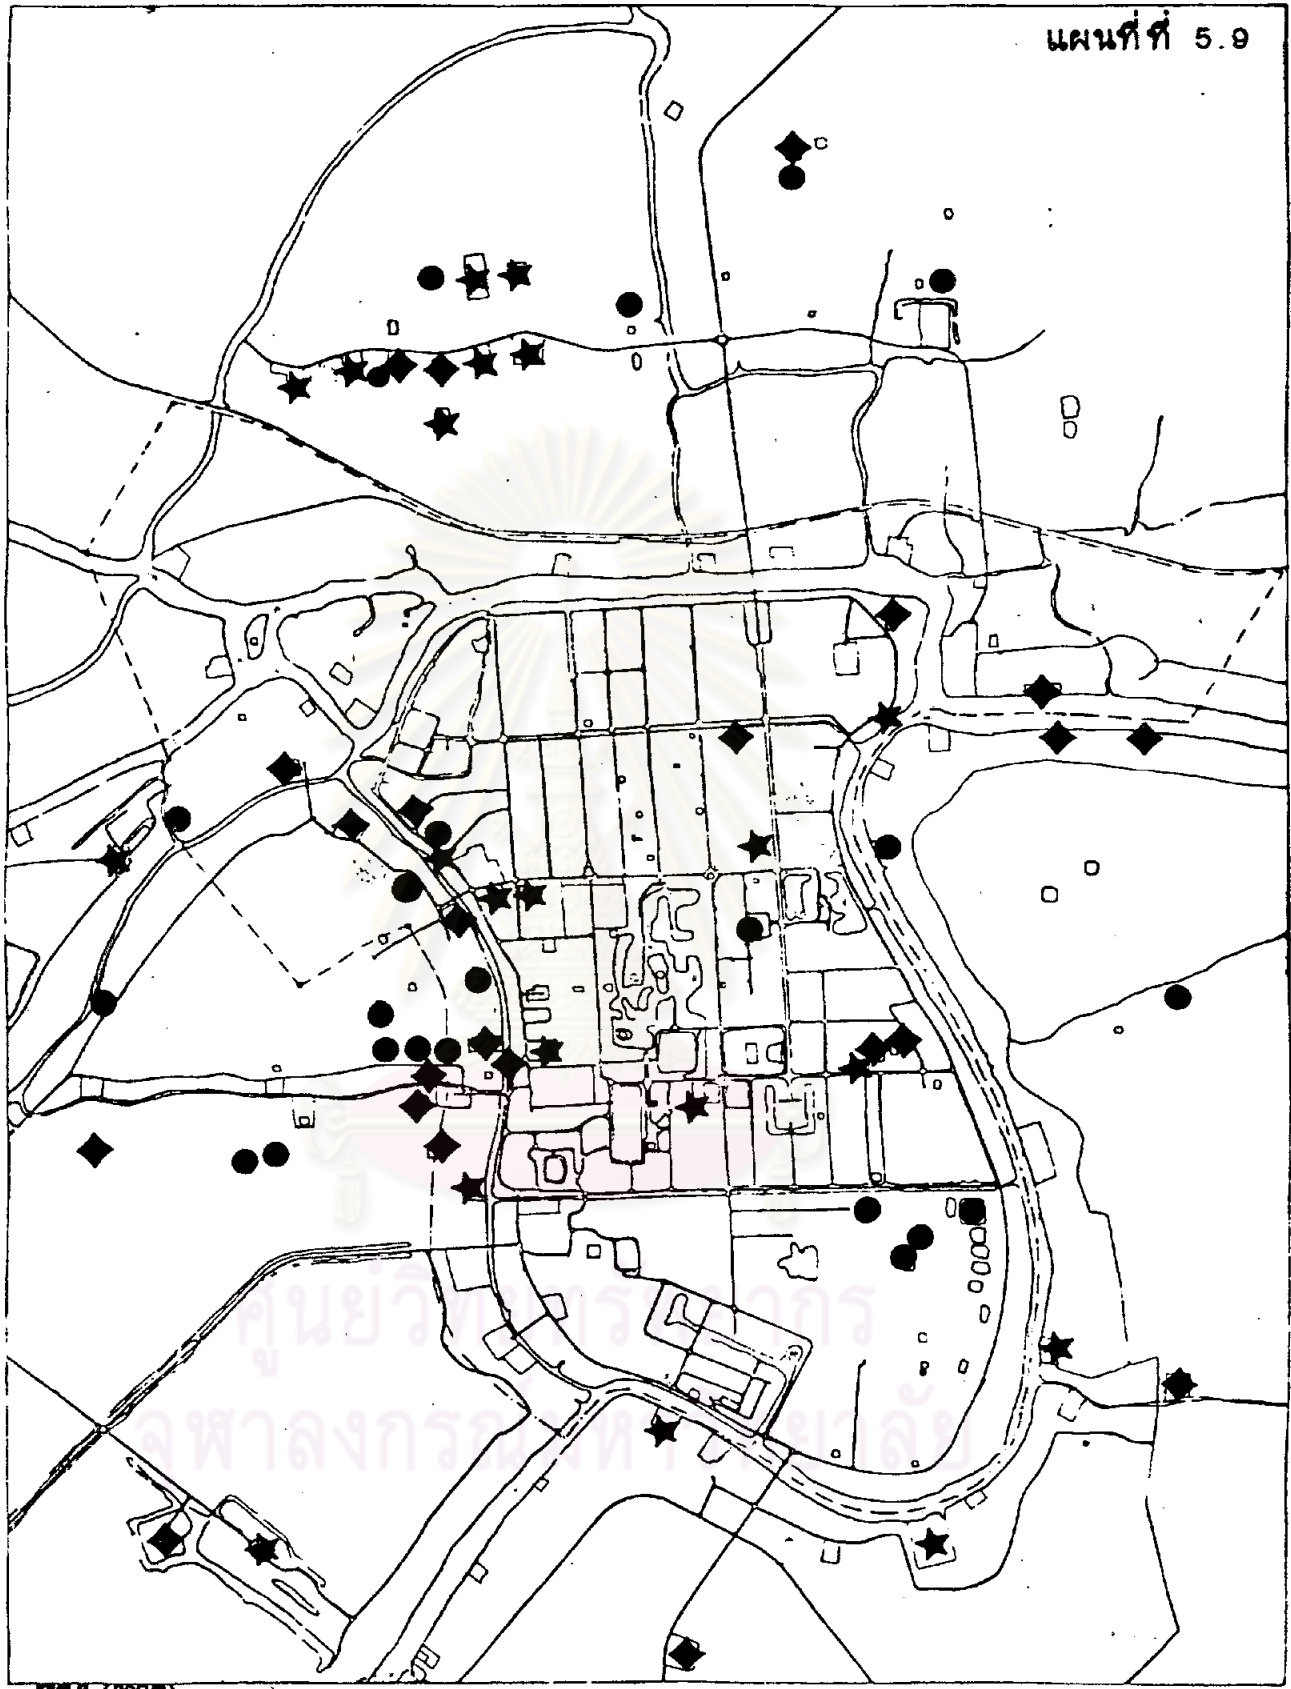
การกระจายตัวโบราณสถาน กลุ่ม 3
ระดับการอนุรักษ์ พัฒนาต่ำ

- ★ 3.1 คุณค่าสูง
- ◆ 3.2 คุณค่าปานกลางค่อนข้างสูง
- 3.3 คุณค่าปานกลาง

การกระจายตัว (ดูแผนที่ที่ ๕.๙ ประกอบ) โบราณสถานกลุ่มนี้ ๗ แห่งอยู่ใน

บริเวณเกาะเมือง อีก ๑๔ แห่งอยู่นอกเกาะเมือง บริเวณที่มีโบราณสถานเกาะกลุ่มกันมากที่สุด ได้แก่ "บริเวณอโยธยาตอนเหนือ" ซึ่งมีโบราณสถานคุณค่าสูง จำนวน ๗ แห่ง ได้แก่ วัดมเหยงค์ วัดกุฎีดาว วัดสมณโกฏิ วัดดุสิตาราม วัดประดู่ทรงธรรม วัดอโยธยา และ วัดช้าง อีกบริเวณหนึ่งคือ "บริเวณคลองเมือง" มีโบราณสถานเกาะกลุ่มกันอยู่ ๔ แห่ง ได้แก่ วัดเชิงท่า

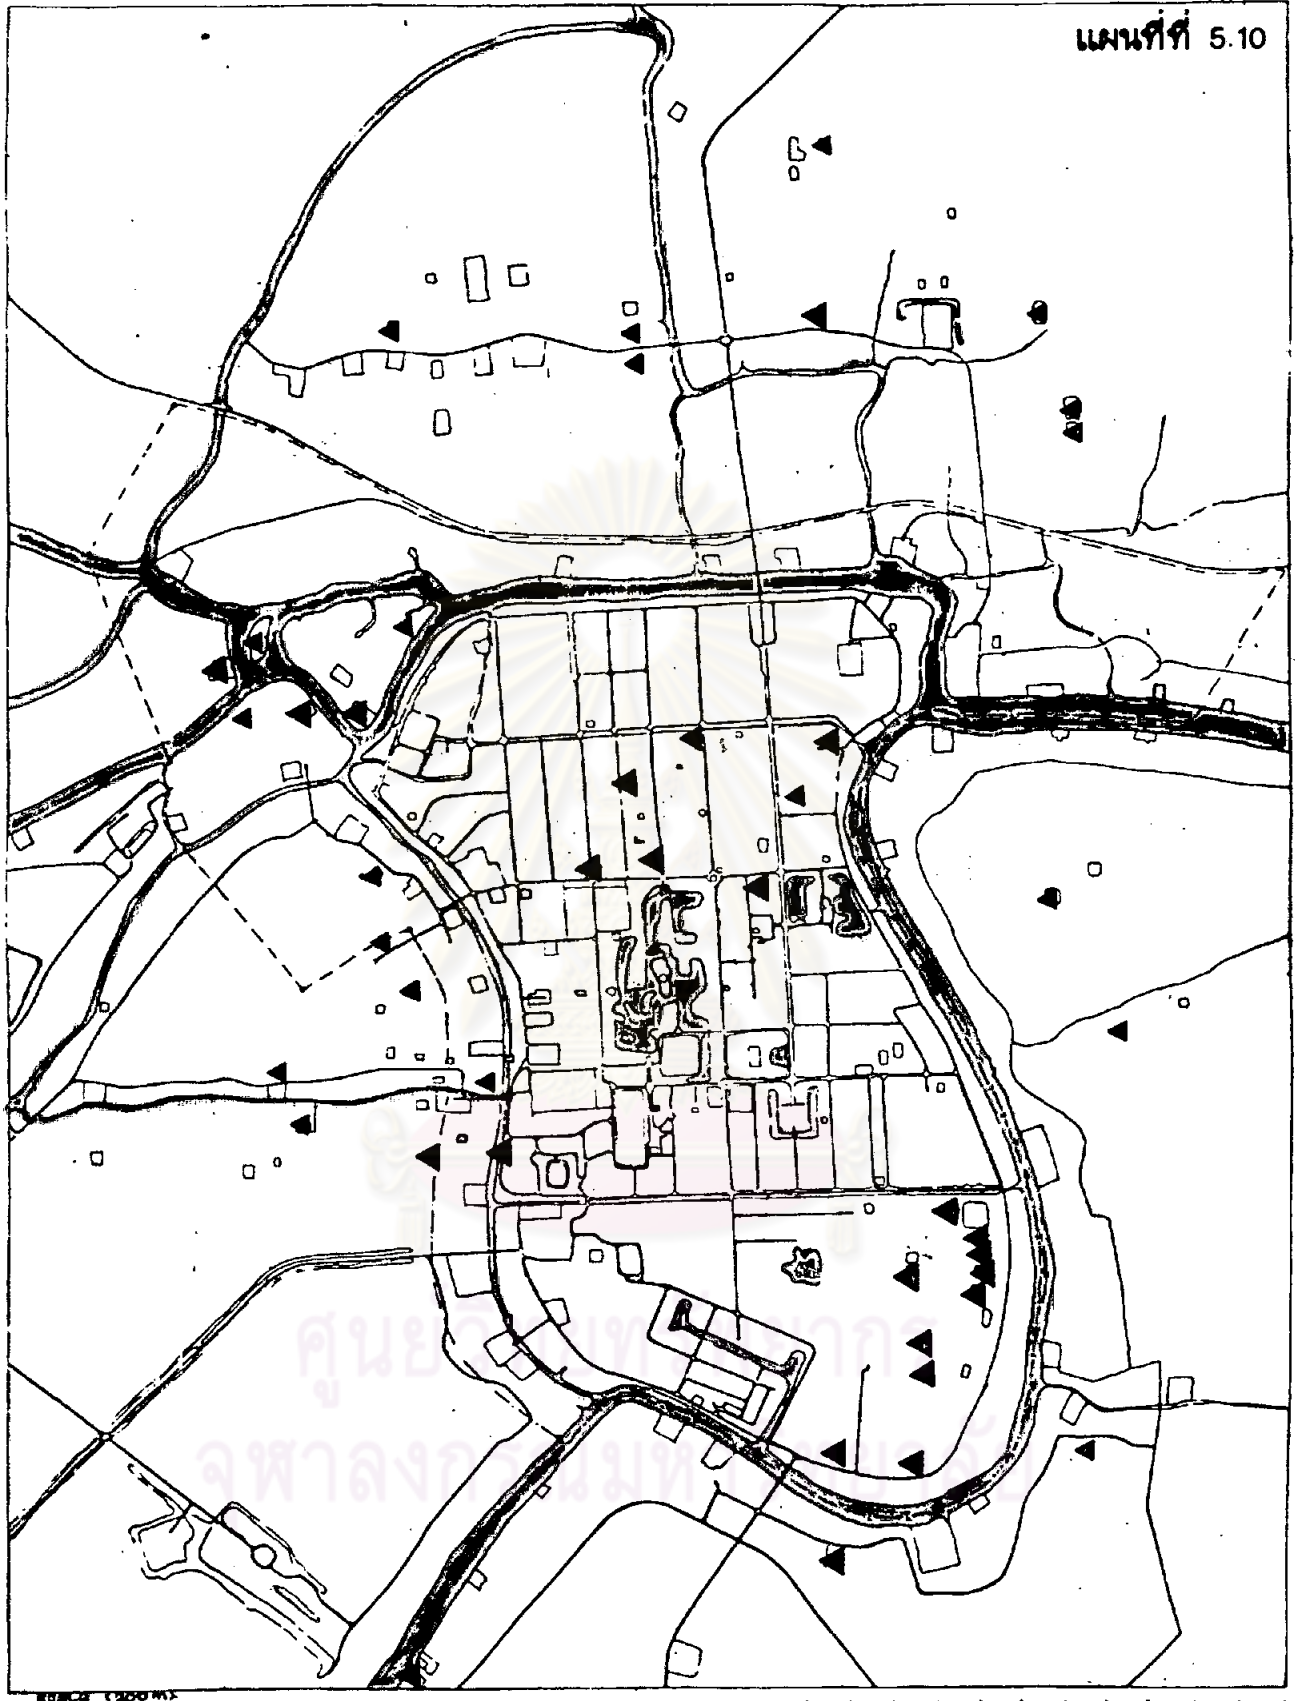
การกระจายตัว ของโบราณสถาน กลุ่ม 3.4
ระดับการพัฒนาต่ำ คุณค่าต่ำ
