บทที่ 4

การวิเคราะห์ศักยภาพและปัญหาของพื้นที่ศึกษา

โครงการ : การพัฒนาพื้นที่ท่าอากาศยานตลาดนัดไรเขตเทศบาลเมืองหัวหิน จังหวัดประจวบคีรีขันธ์

คณะสถาปัตยกรรมศาสตร์ จุฬาลงกรณ์มหาวิทยาลัย

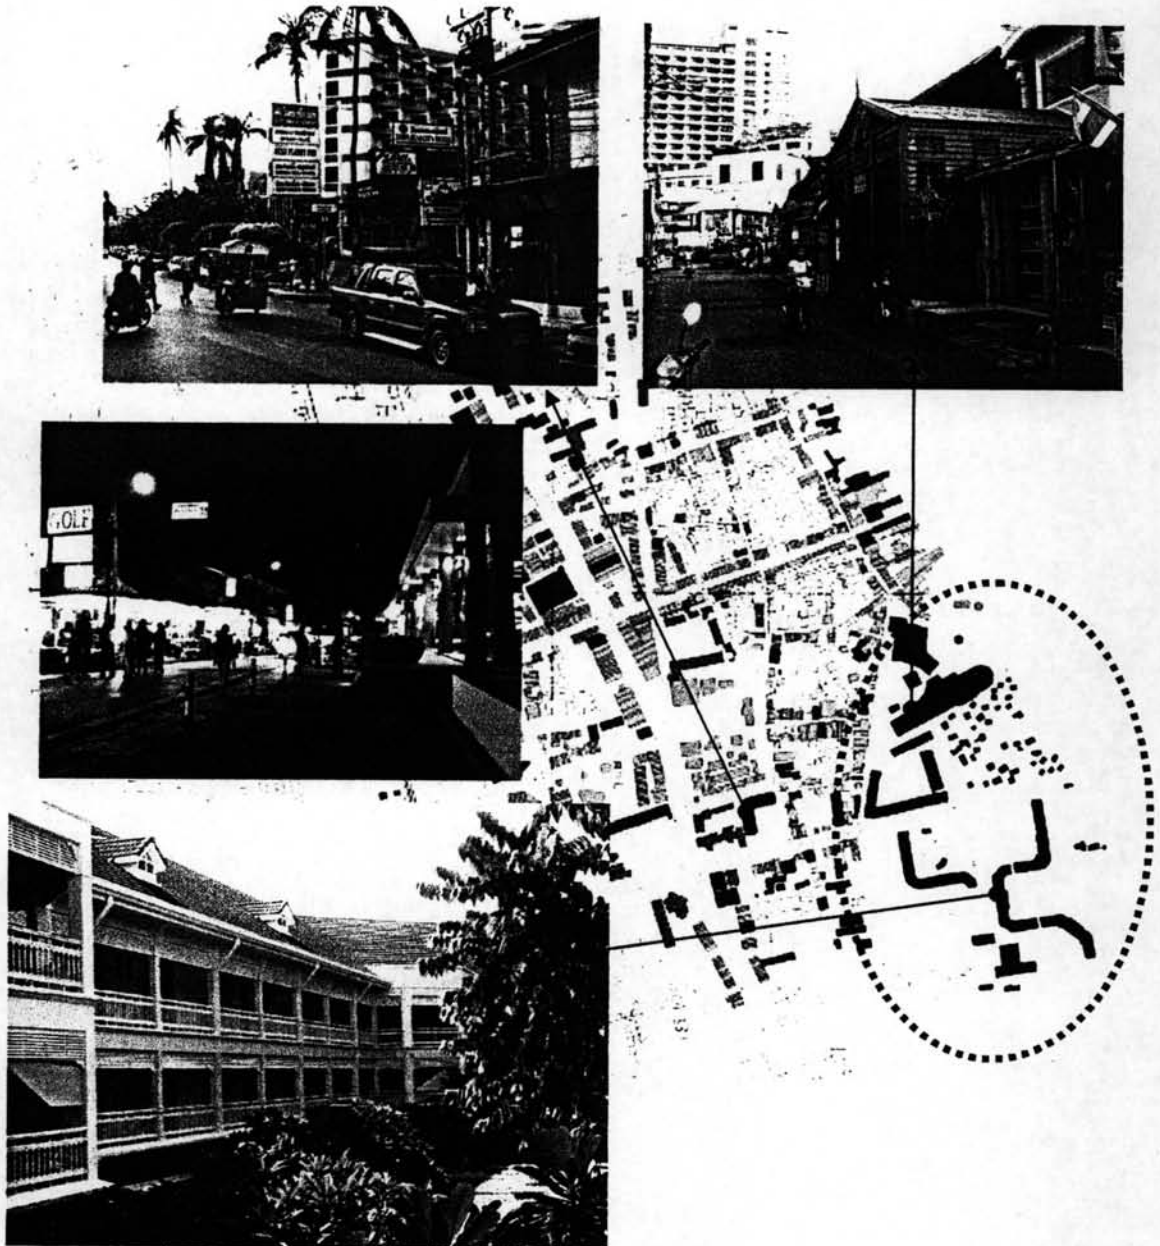
ภาพที่ 4.1 ประโยชน์ใช้สอยพื้นที่โรงแรมและที่พักนักท่องเที่ยว

4.1.2 ย่านโรงแรมและที่พักนักท่องเที่ยว

จากการสำรวจพื้นที่พบว่า ย่านโรงแรมและที่พักนักท่องเที่ยวมีลักษณะการเกาะกลุ่มกันบริเวณแนวถนนนเรศดำริห์และถนนดำเนินเกษม และบริเวณตลอดแนวชายทะเลหัวหิน ซึ่งเป็นแหล่งท่องเที่ยวและมีชายหาดที่สวยงาม และมีการกระจายตัวอยู่ทั่วไปตามถนนสายสำคัญ โรงแรมที่มีลักษณะเด่นชัดในพื้นที่ ได้แก่ โรงแรมฮิลตันที่มีความสูงถึง 18 ชั้นมองเห็นได้ในระยะไกล โรงแรมรถไฟโซฟิเทลหัวหิน ที่มีคุณค่าทางสถาปัตยกรรมและคุณค่าทางประวัติศาสตร์ที่ควรอนุรักษ์ และมีการเกาะกลุ่มของกิจกรรมทางการค้าและการบริการ เป็นร้านค้าตามแนวถนนนเรศดำริห์ ถนนดำเนินเกษมและบริเวณโรงแรมที่พักนักท่องเที่ยว ประกอบด้วย ร้านค้าขายกระเป๋าเดินทาง

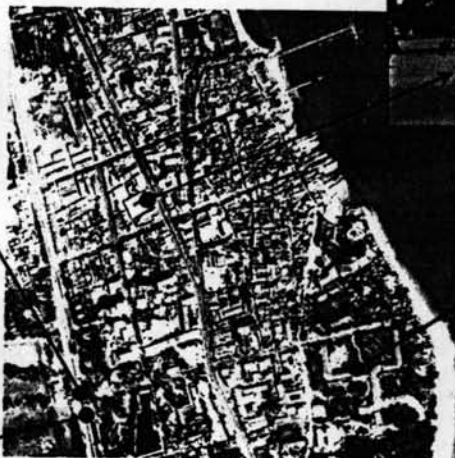
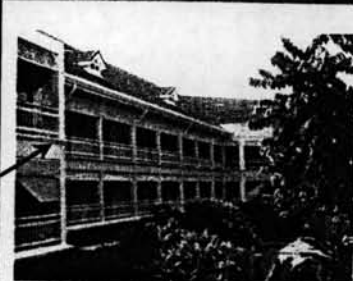
ภาพที่ 4.8 อาคารที่มีคุณค่าสถาปัตยกรรม

4.2.5.2 สถานีรถไฟหัวหิน ตั้งอยู่ถนนดำเนินเกษม เป็นอาคารไม้ชั้นเดียว และพลับพลาที่ประทับตั้งอยู่ ทิศเหนือของสถานี มีรูปแบบสถาปัตยกรรมที่สวยงามได้รับรางวัลอาคารอนุรักษ์ฯจากสมาคมสถาปนิกสยามฯ ปัจจุบันกรมศิลปากรดำเนินการขึ้นทะเบียนเพื่ออนุรักษ์อาคาร ตัวอาคารมีสภาพดี แต่บริเวณโดยรอบสถานีรถไฟ ไม่มีมีการปรับปรุงหรือพัฒนาเพื่อรองรับนักท่องเที่ยว

4.2.5.3 ตลาดจัตุรไชย ตั้งอยู่ริมถนนเพชรเกษม เป็นอาคารคอนกรีตเสริมเหล็กชั้นเดียว มีรูปหลังคาครึ่งวงกลม ต่อเนื่องกันจำนวน 7 โค้ง มีความหมายถึง สร้างขึ้นในรัชกาลที่ 7 เพื่อเป็นเครื่องเทิดพระเกียรติในวโรกาสที่ พระบาทสมเด็จพระปกเกล้าเจ้าอยู่หัวและสมเด็จพระนางเจ้ารำไพพรรณีพระบรมราชินีนาถ ทรงเลือกหัวหินเป็นที่ สร้างพระราชวังฤดูร้อน เป็นสิ่งก่อสร้างที่เกิดขึ้นพร้อมวังไกลกังวล เป็นสัญลักษณ์อีกอย่างหนึ่งของหัวหิน สำนักงานเทศบาลเมืองหัวหินได้ปรับปรุงให้อาคารอยู่ในสภาพดี

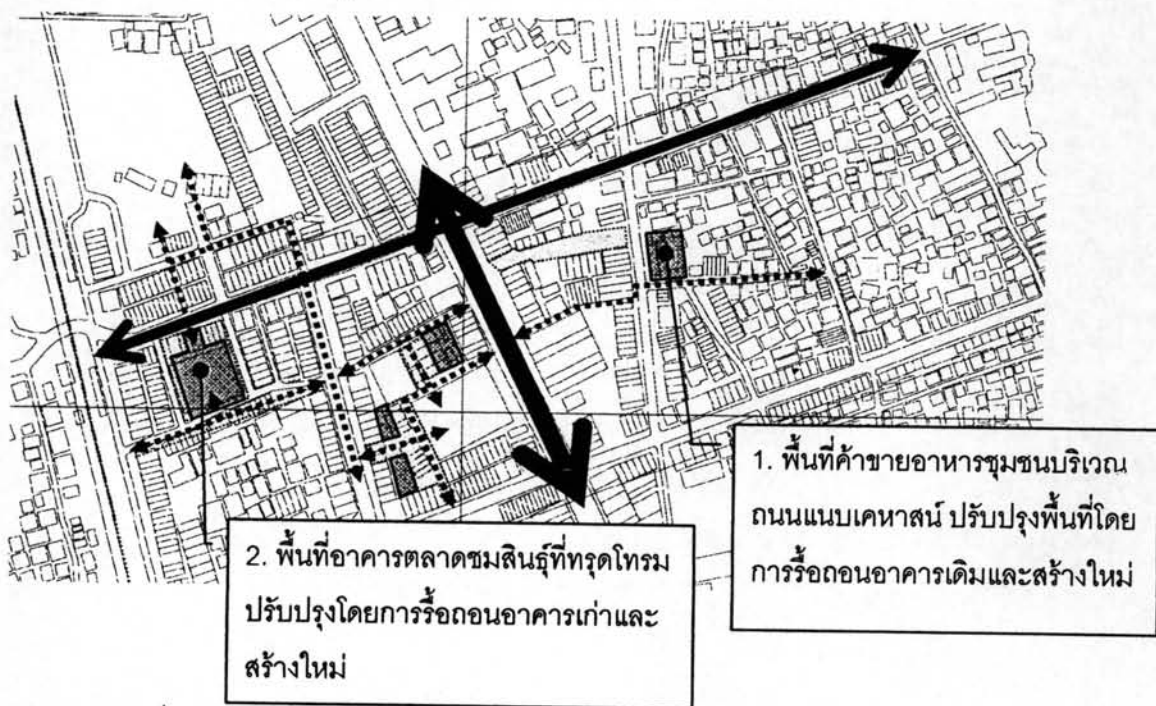
ภาพที่ 4.12 แนวทางการแก้ปัญหาสภาพอาคาร

1. พื้นที่ค้าขายอาหารชุมชนบริเวณ
ถนนแนบเคหาสน์ ปรับปรุงพื้นที่โดย
การรื้อถอนอาคารเดิมและสร้างใหม่

2. พื้นที่อาคารตลาดชุมชนที่ทรุดโทรม
ปรับปรุงโดยการรื้อถอนอาคารเก่าและ
สร้างใหม่

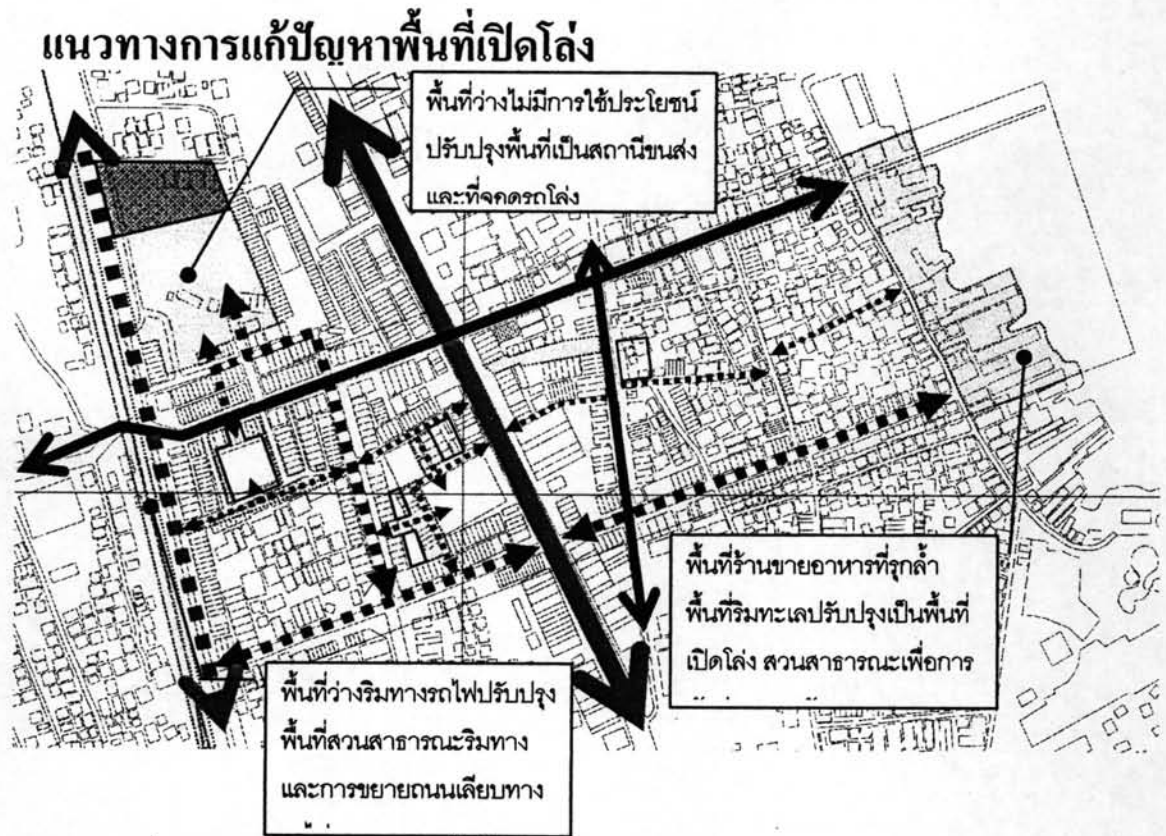
ภาพที่ 4.14 แนวทางการแก้ปัญหาพื้นที่เปิดโล่ง
