ภูมิทัศน์วัฒนธรรมชุมชนริมคลองดำเนินสะดวก ช่วงหลักที่ 5 ถึงหลักที่ 6 จังหวัดราชบุรี และ  
จังหวัดสมุทรสาคร

วิทยานิพนธ์นี้เป็นส่วนหนึ่งของการศึกษาตามหลักสูตรปริญญาการวางแผนภาคและเมือง  
มหาบัณฑิต

CULTURAL LANDSCAPE OF WATER-BASED COMMUNITY ALONG KLONG DAMNOEN  
SADUAK BETWEEN LAK HA AND LAK HOK, RATCHABURI AND SAMUT SAKHON  
PROVINCES

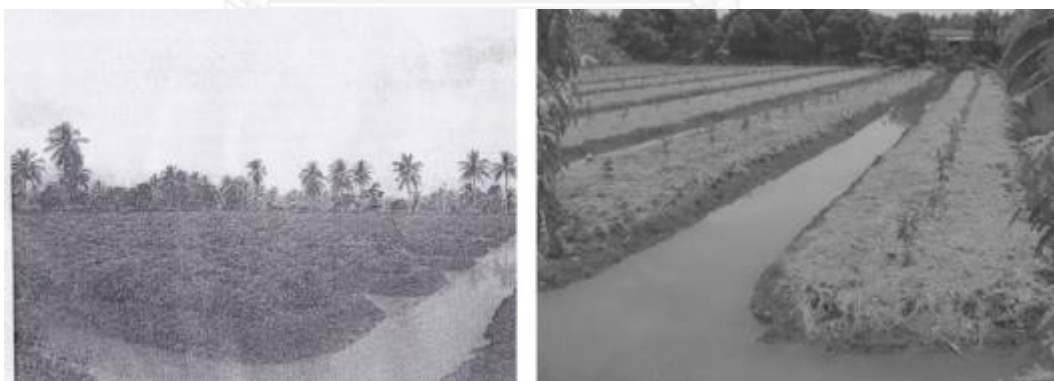
ภาพที่ 5.4 แสดงตัวอย่างการเบิกสวนทำสวนยกร่องในช่วงที่ 1

จากการสัมภาษณ์สมศักดิ์ อภิวันทนกุล วิชาทกิจชุมชนฟื้นฟูตลาดน้ำดำเนินสะดวก ปากคลองลาดพลี ได้สันนิษฐานว่าชุมชนตลอดแนวคลองดำเนินสะดวกรวมถึงบริเวณพื้นที่ศึกษาด้วยนั้นมีการขยายตัวของชุมชนน้อยเพราะเป็นการบุกเบิกพื้นที่ใหม่ บ้านเรือนของชาวดำเนินสะดวกส่วนใหญ่เป็นคนจีนและไทยจะตั้งกระจายห่างกันริมคลองดำเนินสะดวกทั้งสองฝั่งแต่มีการเกาะกลุ่มใกล้วัด เช่น วัดปราสาทสิทธิ์บริเวณเสาหลักที่ 5 ซึ่งสร้างตั้งแต่เริ่มขุดคลองดำเนินสะดวก เป็นต้น พื้นที่บริเวณด้านข้างและด้านหลังบ้านมีการ“เบิกสวน” ของคนจีน การเบิกสวนเป็นสวนยกร่องนั้นถือเป็นลักษณะโดดเด่นหนึ่งของพื้นที่ชุมชนริมคลองดำเนินสะดวก<sup>91</sup> อย่างไรก็ตามพื้นที่การเบิกสวนยังมีขนาดไม่กว้างมาก สอดคล้องกับข้อมูลประวัติบ้านแจ็กฮวดที่บรรยายถึงการเสด็จประพาสต้นมณฑลราชบุรีของพระบาทสมเด็จพระจุลจอมเกล้าเจ้าอยู่หัวเมื่อพ.ศ.2447 ผ่านทางคลองดำเนินสะดวก สรุปใจความที่เกี่ยวข้องได้ว่า ครั้งนั้นเป็นช่วงน้ำหลาก พื้นที่สวนถูกน้ำท่วม บ้านเรือนราษฎรปรากฏจำนวนไม่มากตั้งกระจายอยู่ห่างกันตามแนวคลองดำเนินสะดวก เมื่อถึงบ้านแจ็กฮวดมีการตากหอม พริก และกระเทียมไว้ที่หลังคาบ้านเพื่อหนีน้ำหลาก จากข้อมูลทั้งสองข้างต้นผู้วิจัยสรุปลักษณะการขยายตัวของชุมชนได้ว่า เนื่องจากความหนาแน่นประชากรน้อย ส่งผลให้การขยายตัวของชุมชนต่ำ ในบริเวณที่มีการขยายตัวของชุมชนจะปรากฏเฉพาะแถบริมคลองทั้ง 2 ฝั่ง เพื่อการอยู่อาศัย การเกษตรด้วยการเบิกสวนยกร่องปลูก หอม พริก กระเทียมและผักต่างๆ และการค้าขายขนาดเล็ก

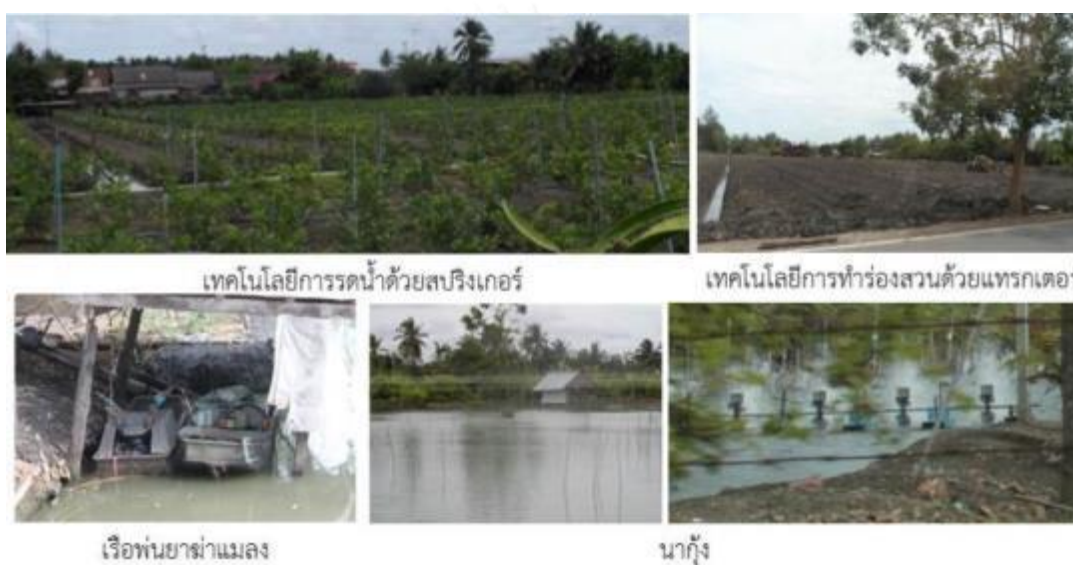
ภาพที่ 5.13 แสดงเทคโนโลยีการเกษตรและการเปลี่ยนรูปแบบเกษตรกรรมทำให้ภูมิทัศน์วัฒนธรรมริมคลองดำเนินสะดวกช่วงหลักที่ 5 ถึงหลักที่ 6 เปลี่ยนแปลง

ส่วนการใช้ประโยชน์ที่ดินด้านอื่นนั้น มีลักษณะคล้ายยุคที่ผ่านมาคืออยู่ริมคลองดำเนินสะดวก แต่เริ่มมีการเปลี่ยนมาเกาะตามเส้นถนน เช่น การใช้ประโยชน์ที่ดินเพื่อการอยู่อาศัย การใช้ประโยชน์ที่ดินเพื่ออยู่อาศัยกึ่งพาณิชยกรรมจะแทรกอยู่ตามแหล่งชุมชนหนาแน่น อาทิ บริเวณวัดด้านหลังวัดปราสาทสิทธิ์ ส่วนพื้นที่ด้านในลึกเข้าไปเป็นการใช้ประโยชน์ที่ดินเพื่อการอยู่อาศัยผสมกับพื้นที่เกษตรกรรม ด้านการใช้ประโยชน์ที่ดินเพื่อสถาบันศาสนานั้นยังคงเดิมเพียงแต่มีการตัดถนนให้เข้าถึงวัดได้สะดวก

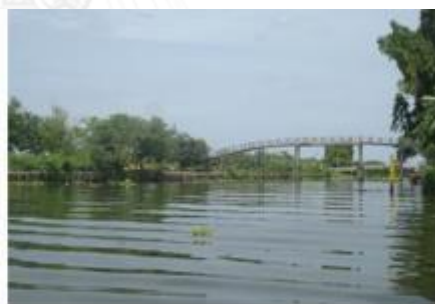
สะพานข้ามคลองและตลิ่งกันแรงกระแทกน้ำ

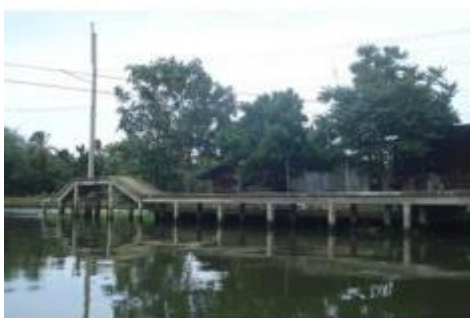
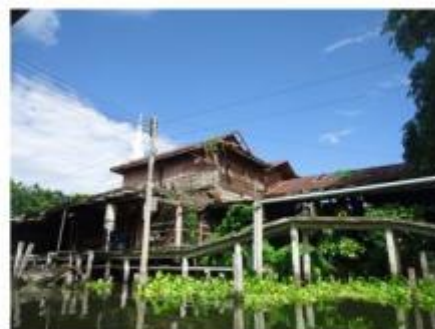
ภาพที่ 5.15 แสดงผลจากการเปลี่ยนมาสัญจรทางบกเพิ่มขึ้นในพื้นที่ชุมชนริมคลองดำเนินสะดวก ช่วง หลัที่ 5 ถึงหลัที่ 6 ในช่วงที่ 3

สร้างทางเดิน-จักรยานยนต์คอนกรีตริมคลอง

คลองย่อยถูกปิดทางเข้าออกและมีผักตบชวา

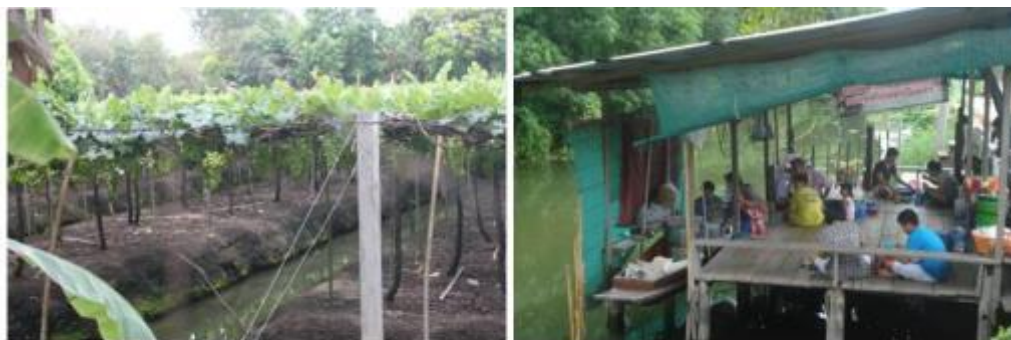
ภาพที่ 5.16 แสดงลักษณะเศรษฐกิจที่เปลี่ยนแปลงไปชุมชนริมคลองดำเนินสะดวก ช่วงหลักที่ 5 ถึงหลักที่ 6 ในช่วงที่ 3

สวนยกร่องที่เคยปลูกพริกบางข้างเปลี่ยนเป็นสวนองุ่น

เรือที่เคยขายในน้ำต้องยกขึ้นบก

ความสามารถในการควบคุมน้ำของเขื่อน ทำให้เกษตรกรมีทางเลือกในการปลูกพืชเศรษฐกิจที่สร้างรายได้ โดยเกษตรกรชุมชนริมคลองดำเนินสะดวกเริ่มเปลี่ยนมาปลูกองุ่นในปี 2503 พันธุ์แรกที่ทดลองปลูกคือ พันธุ์คาคินาล ต่อมาเปลี่ยนเป็นพันธุ์ไวท์มะละกาจนถึงปัจจุบัน<sup>128</sup> ลักษณะดังกล่าวส่งผลให้พืชพรรณเฉพาะถิ่นที่มีชื่อเสียงแต่เพาะปลูกยากเริ่มสูญหาย เช่น พริก หอม กระเทียมบางซ้าง มะม่วงอกร่อง เป็นต้น ในระยะต่อมานากุ้งเริ่มเข้ามาเพาะเลี้ยงในพื้นที่ศึกษา เนื่องจากพืชผลราคาไม่ดีเมื่อเทียบกับการเลี้ยงกุ้ง แต่เข้ามาของนากุ้งทำให้สวนยกร่องเดิมถูกเปลี่ยนแปลงไป

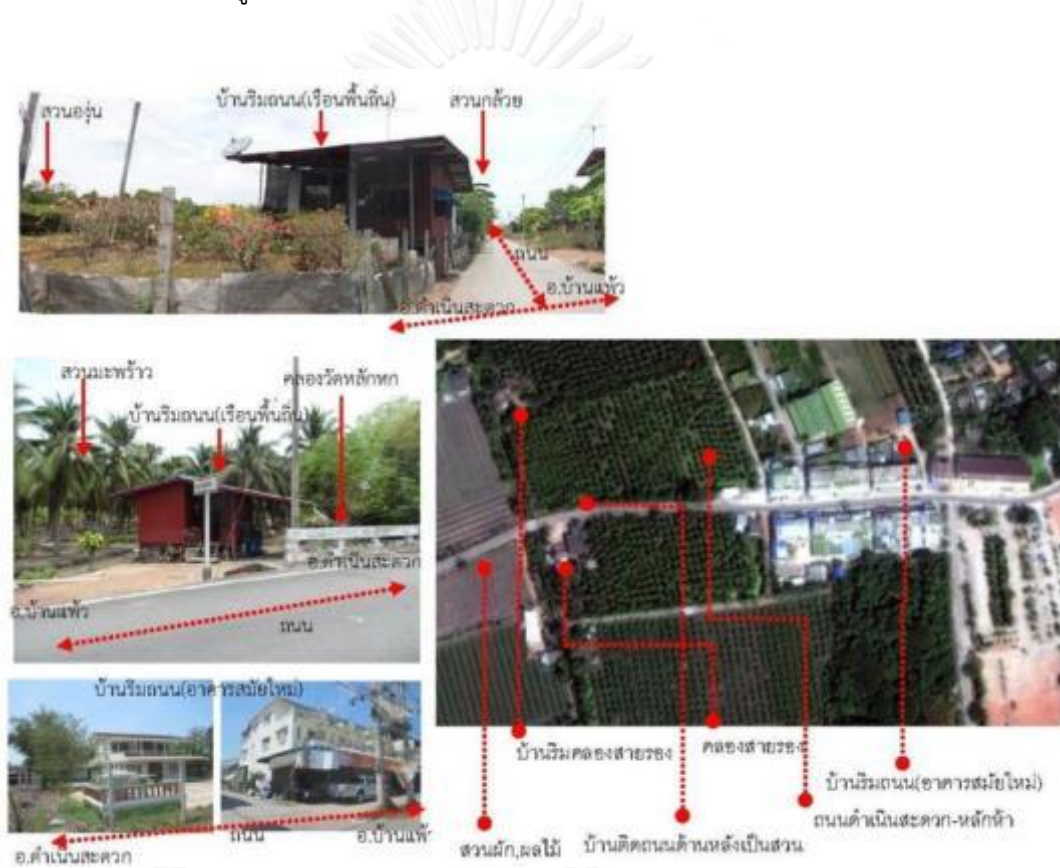
(3) การตั้งถิ่นฐานแบบริมถนน อิทธิพลของการพัฒนาโครงข่ายการคมนาคมทางถนนส่งผลให้เกิดการตั้งถิ่นฐานริมถนนเพื่อความสะดวกในการคมนาคมทางรถยนต์จากลักษณะดั้งเดิมของการตั้งบ้านเรือนที่อิงแนวริมน้ำเป็นหลักเปลี่ยนเป็นการตั้งถิ่นฐานรูปแบบ “บ้าน สวน และถนน” แม้ว่าครัวเรือนนั้นจะทำเกษตร แต่บ้านวางตัวหันหลังให้กับคลอง หรือครัวเรือนที่ทำการค้า จะเปลี่ยนเป็น “อาคารพาณิชย์ ถนน” จากเดิมที่เป็น “เรือนแถวไม้ริมน้ำ ตลาดน้ำ และคลอง” ทำให้ชุมชนเริ่มมีการเปลี่ยนแปลง เกิดความไม่สอดคล้องกับลักษณะดั้งเดิม ในอนาคตการตั้งถิ่นฐานลักษณะนี้อาจส่งผลต่อภูมิทัศน์วัฒนธรรมของพื้นที่ได้

ภาพที่ 6.3 แสดงการตั้งถิ่นฐานริมถนนของชุมชนริมคลองดำเนินสะดวกช่วงหลักที่ 5 ถึงหลักที่ 6

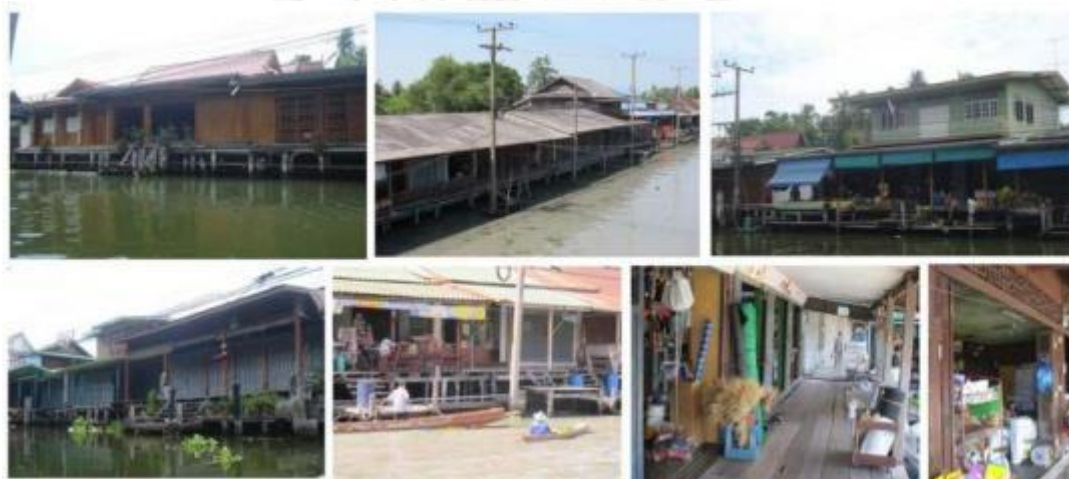
อาคารรูปแบบนี้ส่วนใหญ่จะปรากฏในการตั้งถิ่นฐานแบบริมคลองที่วัด เป็นศูนย์กลางและแหล่งตลาดซึ่งเป็นพื้นที่ที่ชุมชนหนาแน่น เรือนแถวไม้จะถูกแบ่งใช้ประโยชน์เป็นส่วนหน้าและหลัง โดยพื้นที่ส่วนหน้าจะเป็นร้านค้าขายริมน้ำ มีการเปิดหน้าร้านให้เห็นกิจกรรมการค้า ส่วนพื้นที่ด้านหลังจะเป็นที่อยู่อาศัย ด้านหน้าเรือนแถวมีทางเดินเชื่อมต่อกันกับเรือนอื่นเพื่อถ่ายต่อเข้าถึงของผู้ที่มาซื้อ ทางเดินนี้มีหลังคาจากร้านค้ายื่นมาคลุมป้องกันแดดฝนทำให้สามารถทำกิจกรรมการค้าได้ตลอดเวลา ถัดไปจากทางเดินเชื่อมนี้บางแห่งเป็นระเบียงนั่งเล่นหรืออาจเป็นบันไดทอดลงสู่คลองเพื่อเป็นทางขึ้นลงและซื้อขายสินค้าจากรือที่พายในสมัยก่อน จากลักษณะเรือนแถวที่กล่าวมาเห็นได้ว่าทางเดินเชื่อมนี้ถือเป็นผลจากการปรับตัวของมนุษย์ต่อสภาพแวดล้อมที่ปรากฏออกมาในรูปของสถาปัตยกรรมทำให้เกิดการทอดยาวของเรือนแถวไม้ริมน้ำอันเป็นเอกลักษณ์โดดเด่นของชุมชน

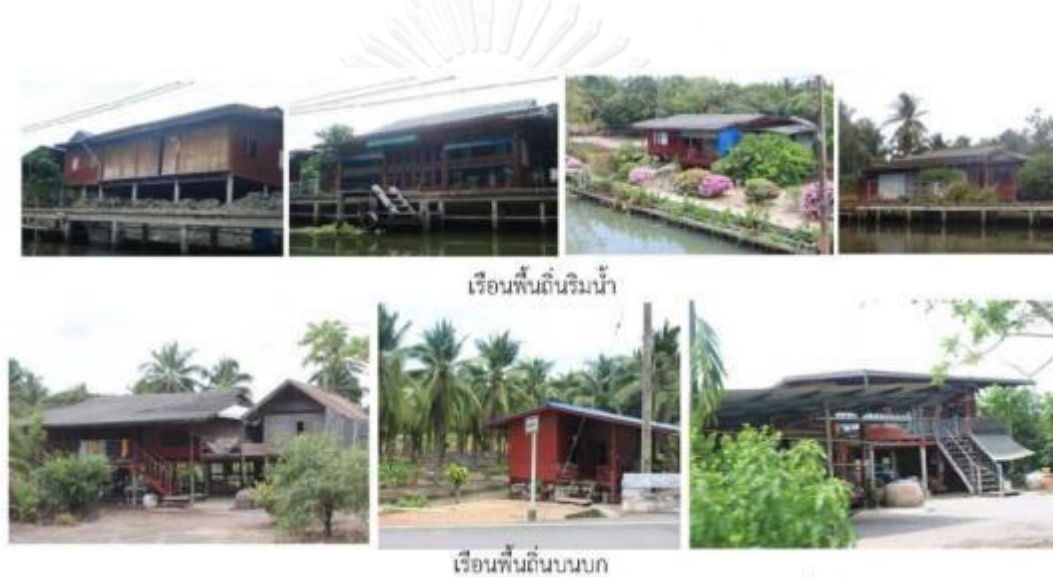
ภาพที่ 6.6 แสดงเรือนพื้นถิ่นริมน้ำและบนบก

เรือนพื้นดินของพื้นที่ศึกษาปรากฏทั้งแบบริมน้ำและบนบก แต่ละเรือนมีรูปแบบแตกต่างกัน โดยลักษณะเรือนพื้นดินริมน้ำมีรูปแบบเรียบง่ายแต่ปรับให้สอดคล้องกับสภาพแวดล้อมทางธรรมชาติอย่างดี เรือนเป็นเรือนเดี่ยว ยกพื้นสูง ในอดีตส่วนใหญ่ประตูเป็นบานเพี้ยมเนื่องจากสภาพแวดล้อมของพื้นที่ศึกษาร้อนและฝนตกชุก เมื่อเปิดประตูบานเพี้ยมออกหมดจะทำให้แสงสว่างและอากาศเย็นที่พัดจากคลองเข้ามาในตัวบ้านมากขึ้น ในกรณีฝนตกประตูบานเพี้ยมจะช่วยป้องกันน้ำฝนที่สาดเข้ามา ส่วนด้านบนของบานเพี้ยมจะมีช่องระบายอากาศช่วยระบายความร้อนได้ดี ถือเป็นทางเลือกรูปแบบที่เหมาะสมกับบริบทของพื้นที่ ปัจจุบันบ้านที่มีประตูบานเพี้ยมไม้

เหลือน้อยลง บางส่วนเปลี่ยนเป็นลูกทรงเหล็กเพื่อความแข็งแรง ส่วนอีกรูปแบบหนึ่งด้านหน้ามีชานหรือระเบียงต่อยื่นจากตัวบ้าน นอกตัวบ้านมีพื้นที่เพื่อเข้า-ออกและจอดเรือ และบันไดทางขึ้นลงคลอง ปัจจุบันมีการทำทางเดินคอนกรีตเชื่อมต่อระหว่างบ้าน จากทางเทศบาลแต่ละแห่งทำให้บันไดขึ้นลงคลองถูกสร้างห่างออกมาจากตัวบ้าน สำหรับเรือนพื้นถิ่นที่ตั้งบนบกสันนิษฐานว่าเกิดขึ้นในช่วงหลังด้วยอิทธิพลของโครงการคมนาคมทางถนน จากการสำรวจมักเป็นบ้านที่อยู่พื้นที่ชั้นในหรือปลายคลองสายย่อยหรือใกล้ถนน ตัวบ้านยังคงยกพื้นสูง ใต้ถุนใช้เป็นพื้นที่เก็บอุปกรณ์ทางการเกษตรและพักผ่อน การวางตัวบ้านเข้าหาถนน และพื้นที่จอดเรือหายไป

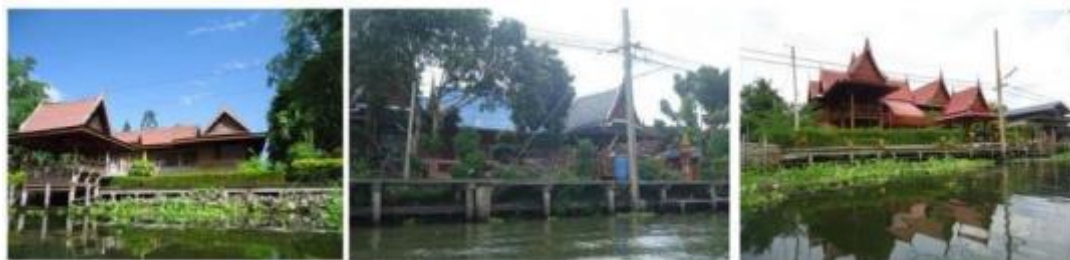
ภาพที่ 6.7 แสดงเรือนไทยภาคกลาง

เรือนไทยภาคกลางริมน้ำมีปรากฏในพื้นที่ไม่มากนัก ลักษณะเป็นเรือนไทยหมู่ การกระจายตัวมีระยะห่างจากศูนย์กลางของชุมชน บริเวณรอบตัวเรือนมีการปลูกต้นไม้เพื่อกันอาณาเขตพื้นที่กับบ้านข้างเคียง การวางตัวเรือนจะหันหน้าจั่วออกสู่คลองเพื่อรับลมเย็นที่พัดจากคลองเข้าสู่ตัวเรือน หลังคาทรงสูงของเรือนช่วยถ่ายเทน้ำฝนได้เร็วขึ้นและระบายความร้อนในตัวเรือน มีศาลาทำน้ำลงสู่คลองเพื่อขึ้นลงเรือและนั่งพักผ่อน รูปแบบเรือนดังกล่าวมีความสัมพันธ์กับสภาพแวดล้อมอย่างชัดเจนในแง่ของการปรับตัวเพื่อการอยู่อาศัยที่เหมาะสมของมนุษย์ถือเป็นลักษณะของภูมิทัศน์วัฒนธรรมที่ปรากฏออกมา

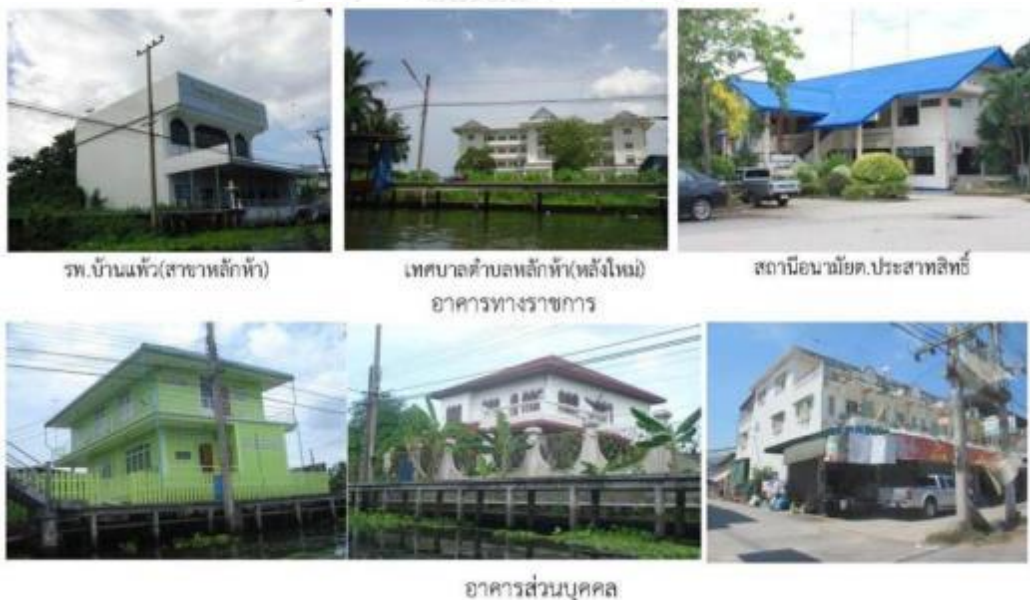
ภาพที่ 6.8 แสดงอาคารสมัยใหม่

อาคารสมัยใหม่ปรากฏทั้งบริเวณริมน้ำและถนน ส่วนใหญ่แทรกตัวอยู่ระหว่างเรือนรูปแบบอื่น ลักษณะการสร้างเป็นการสร้างขึ้นใหม่บนพื้นที่สวน เช่น อาคารโรงพยาบาล บ้านแพ้ว(สาขาหลักห้า) และอาคารเทศบาลตำบลหลักห้าริมคลองดำเนินสะดวก เป็นต้น หรือการสร้างขยาย-ทดแทนบ้านเดิมที่ทรุดโทรมและต้องการเปลี่ยนการใช้ประโยชน์ใหม่ เช่น เรือนพื้นถิ่นเป็นห้องเช่า เป็นต้น รูปแบบอาคารเป็นสถาปัตยกรรมสมัยใหม่ โครงสร้างคอนกรีตเสริมเหล็ก 1-2 ชั้น การออกแบบไม่มีความสัมพันธ์และความเชื่อมต่อกับสภาพแวดล้อมโดยรอบ

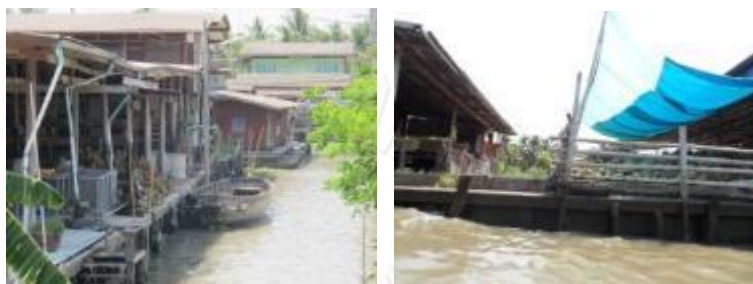
ภาพที่ 6.9 แสดงโรงเก็บมะพร้าว

โรงเรือนสำหรับการเก็บผลผลิตทางการเกษตรประเภทมะพร้าว ลักษณะที่ปรากฏคือ ตั้งอยู่ในอาณาเขตบริเวณบ้านใกล้ริมน้ำในขณะเดียวกันสามารถขนถ่ายสินค้าจากทางถนนได้ สร้างเป็นหลังคาต่อออกมาจากบ้านหรือแยกออกมาเฉพาะ มีรั้วไม้กั้นคล้ายเป็นคอกสัตว์

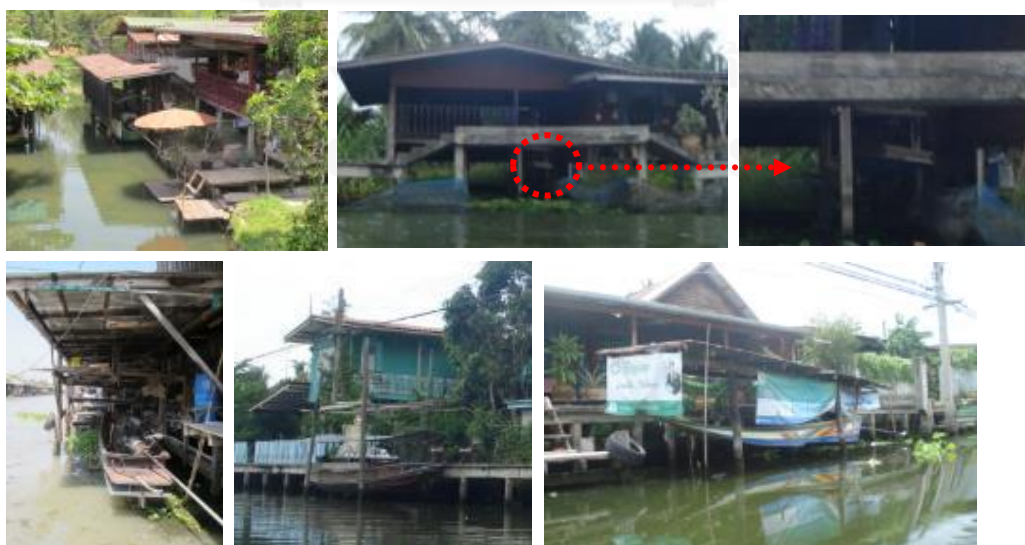
ภาพที่ 6.10 แสดงโรงเก็บเรือ

บ้านริมคลองดำเนินสะดวกและคลองสายรอง/ย่อยแต่ละหลังจะมีโรงเก็บเรือ ซึ่งเป็นยานพาหนะสำคัญในการสัญจรทางน้ำ รูปแบบโรงเก็บเรือมีความแตกต่างกันออกไป ปรากฏทั้งโรงเก็บเรือที่สร้างบริเวณลำคลองหน้าบ้าน และโรงเก็บเรือที่มีช่องเข้า-ออกเพื่อจอดเรือไว้ใต้ถุนบ้าน โดยทั้งสองแบบมีซักรอกหมุนยกขึ้นสูงจากพื้นน้ำเพื่อป้องกันการผุกร่อนจากน้ำ และมีหลังคากันฝน รูปแบบโรงเก็บเรือของพื้นที่ศึกษาเกิดจากการสังสมความรู้และประสบการณ์ตั้งแต่ในอดีตเพื่อออกแบบให้สะดวกต่อการใช้งานและรักษาสภาพยานพาหนะให้นานที่สุด

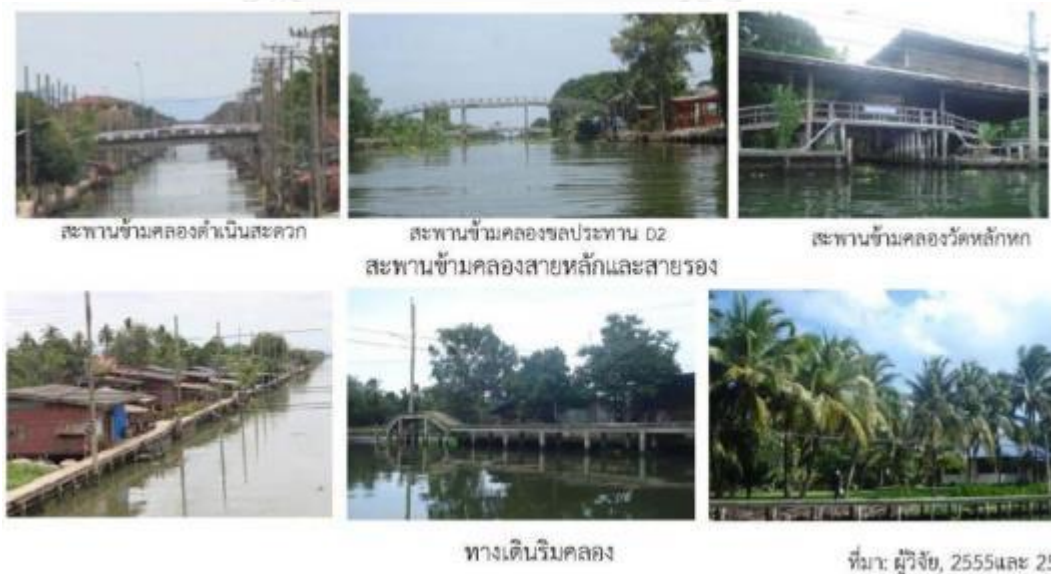
ภาพที่ 6.11 แสดงสะพานข้ามคลองและทางเดินริมคลอง

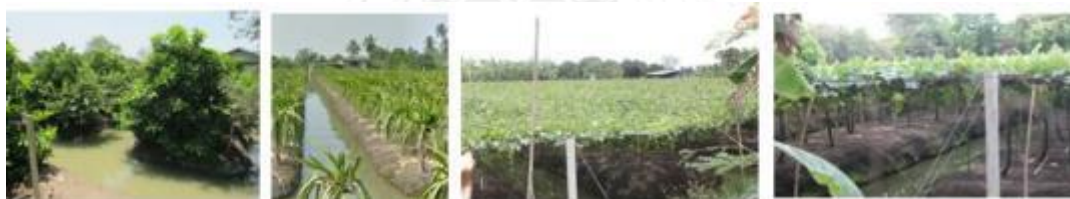
ภาพที่ 6.13 แสดงตัวอย่างรูปแบบสวนยกร่องระดับชนิดสวน

จากการสำรวจพื้นที่ศึกษาพบว่ารูปแบบชนิดสวนในสวนยกระดับนั้นมีเอกลักษณ์โดดเด่น โดยสามารถแบ่งเป็นชนิดสวนที่ปลูกผักและผลไม้ทั่วไป เช่น ชมพู่มะม่วง มะพร้าว แก้วมังกร มะนาว ฯลฯ และชนิดสวนที่ปลูกองุ่น ชนิดสวนแบบแรกจะมีลักษณะชนิดสวนคล้ายที่กล่าวมาข้างต้น แต่สำหรับชนิดสวนองุ่นนั้นมีความแตกต่าง โดยชาวสวนดำเนินสะดวกจะทำ “ค้ำ” ครอบท้องร่องเพื่อให้องุ่นเลื้อยขึ้น เสาที่ค้ำยันของค้ำจะปักริมร่องสวน บริเวณตรงกลางร่องสวนจะปลูกต้นองุ่น 2 แถวยาวตลอดร่องสวน (ภาพที่ 6.13 และ 6.14)

เมื่อสร้างคันสวนชาวสวนดำเนินสะดวกขุดร่องน้ำเรียกว่า “ท้องร่อง” เพื่อนำน้ำเข้ามาหล่อเลี้ยงพืช และทำ “ร่องสวน” สำหรับปลูกพืชด้วยดินที่ขุดจากการทำร่องน้ำ โดยขนาดร่องสวนกว้างประมาณ 3-4 วา มีช่องระบายน้ำเข้าออกบริเวณหัวขวางฝั่งกว้างซึ่งเชื่อมต่อกับคลองสายรอง/ย่อย ด้วยเหตุนี้จึงทำให้ระบบสวนยกระดับสามารถควบคุมและจัดการระดับน้ำในพื้นที่ได้ตามต้องการ

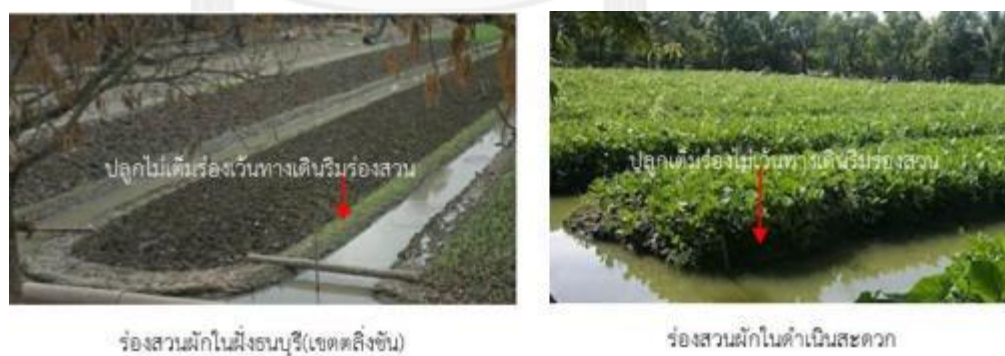
ภาพที่ 6.15 แสดงการเปรียบเทียบร่องสวนสำหรับปลูกผักของสวนฝั่งธนบุรี(เขตตลิ่งชัน)กับสวนดำเนินสะดวก

นอกจากนี้จากการสำรวจภาคสนามและเอกสารพบว่า หากเปรียบเทียบสวนยกร่องของพื้นที่ศึกษากับสวนฝั่งธนบุรีนั้น สวนยกร่องสำหรับปลูกผักของพื้นที่ศึกษามีลักษณะการปลูกเต็มร่องสวนต่างจากสวนยกร่องสำหรับปลูกผักของสวนฝั่งธนบุรีที่เว้นทางเดินไว้รอบร่องสวน (ภาพที่ 6.15)

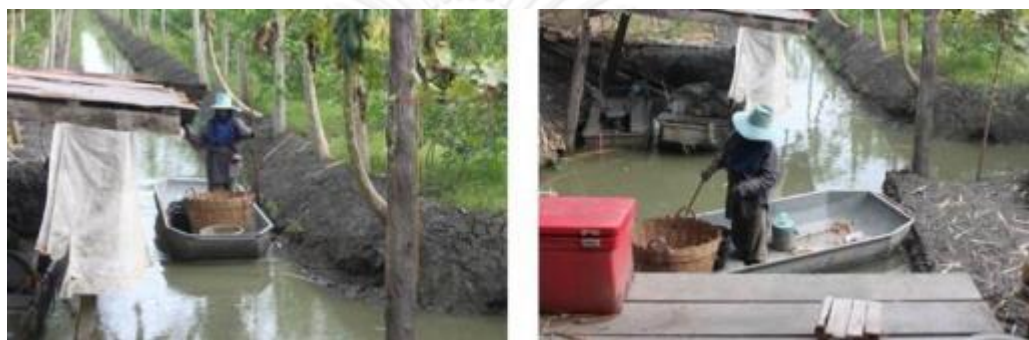
ภาพที่ 6.16 แสดงการใช้เรือในระบบสวนยกร่องและที่จอดเรือ

เอกลักษณ์โดดเด่นอีกประการของชนิดสวนในชุมชนริมคลองดำเนินสะดวกที่สื่อให้เห็นถึงปฏิสัมพันธ์ระหว่างคนกระทำต่อพื้นที่แล้วกลายเป็นวิถีทางการเกษตรสืบต่อมาจนถึงปัจจุบันคือ ขนาดของท้องร่อง เนื่องจากวิธีการสัญจรของชาวสวนตั้งแต่อดีตที่ใช้เรือเป็นหลัก โครงข่ายน้ำแต่ละสวนสามารถเชื่อมต่อสู่คลองสายหลักได้ ระบบสวนยกร่องจึงถูกปรับให้สอดคล้องกับวิถีการสัญจรนี้ โดยชาวสวนจะขุดท้องร่องสวนให้มีขนาดกว้างเพียงพอที่เรือสามารถพายเข้าไปได้ ชาวสวนจึงสามารถเก็บและขนส่งผลผลิต รวมถึงการดูแลรักษาพืชผักได้ง่ายและรวดเร็วขึ้น หลังจากเสร็จงานชาวสวนจะพายเรือมาเก็บที่ที่จอดเรือด้านข้างติดกับบ้าน (ภาพที่ 6.16)

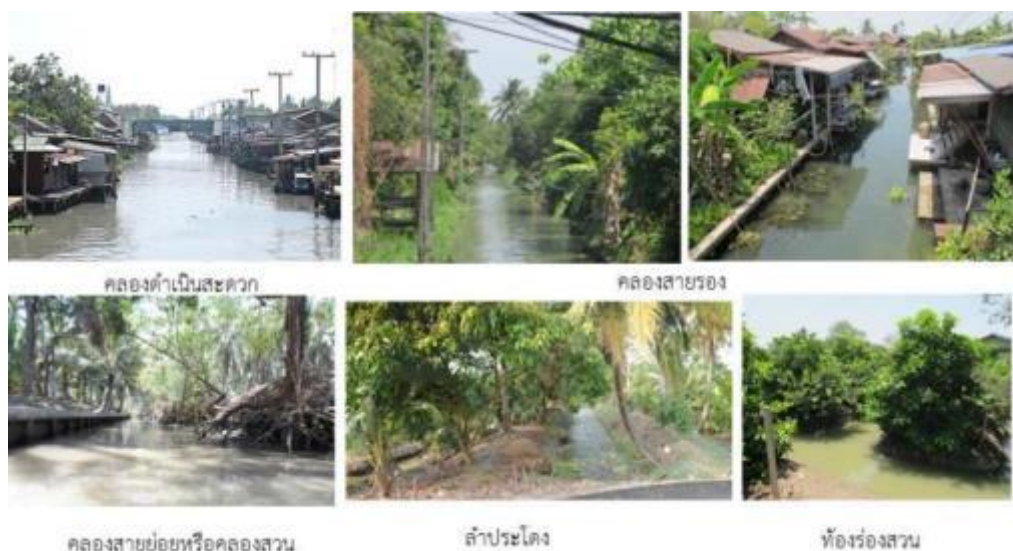
ภาพที่ 6.17 แสดงลำดับศักยภาพโครงข่ายน้ำระดับพื้นที่ศึกษา

โครงข่ายน้ำส่วนโครงข่ายน้ำระดับพื้นที่ศึกษามีการเชื่อมต่อจากคลองดำเนินสะดวกไปคลองสายรองเพื่อชักน้ำทำการเกษตรและการสัญจรเข้าสู่พื้นที่ชั้นใน เช่น คลองโพหัก คลองเจริญสุข จากนั้นแตกแขนงไปตามคลองย่อยเพื่อเข้าไปในแต่ละสวน สุดท้ายสิ้นที่ลำประโดง และท้องร่อง ตามลำดับ (ภาพที่ 6.17 )

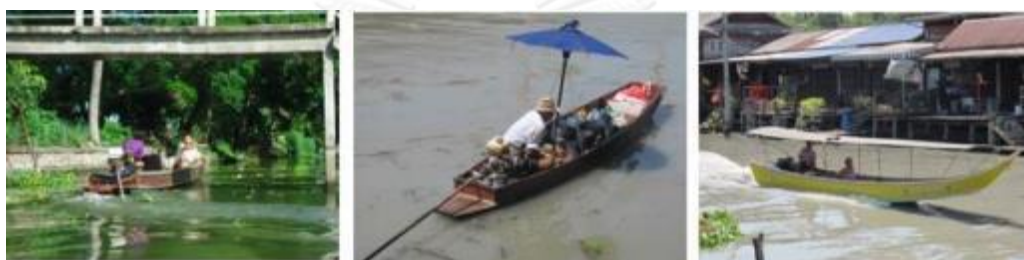
ภาพที่ 6.18 ตัวอย่างการสัญจรทางน้ำ

สำหรับโครงการสัญจรทางบกนั้นถนนสายสำคัญของชุมชนคือ ถนนสายดำเนิน สะดวก-หลักห้าตัดเชื่อมจากทางหลวงแผ่นดินหมายเลข 325 เลียบคลองดำเนินสะดวกด้านทิศใต้ จนถึงบริเวณถนนริมคลองชลประทานD2 มีสะพานข้ามคลองนี้ไปเชื่อมกับถนน สค. 4012 ฝั่งต.โรงเข้ อ.บ้านแพ้ว เมื่อพิจารณาลักษณะของการตัดถนนเส้นนี้ซึ่งมีระยะใกล้คลองดำเนินสะดวกมาก ประมาณ 100 เมตร ชุมชนริมคลองเข้าถึงได้ง่ายทางด้านหลังบ้าน จึงสามารถวิเคราะห์ได้ว่าอาจเป็น ปัจจัยหนึ่งที่ทำให้คนหันมาใช้ถนนสัญจรกันมากขึ้น นอกจากนี้ทางเดินเท้าริมคลองดำเนินสะดวกซึ่งเป็น สะพานคอนกรีตเชื่อมหน้าบ้านของแต่ละบ้านริมน้ำ มีความแข็งแรง บางช่วงของสะพานสามารถ ขี่จักรยานหรือจักรยานยนต์ได้อาจเป็นอีกปัจจัยเสริมให้มีการสัญจรทางน้ำลดลง

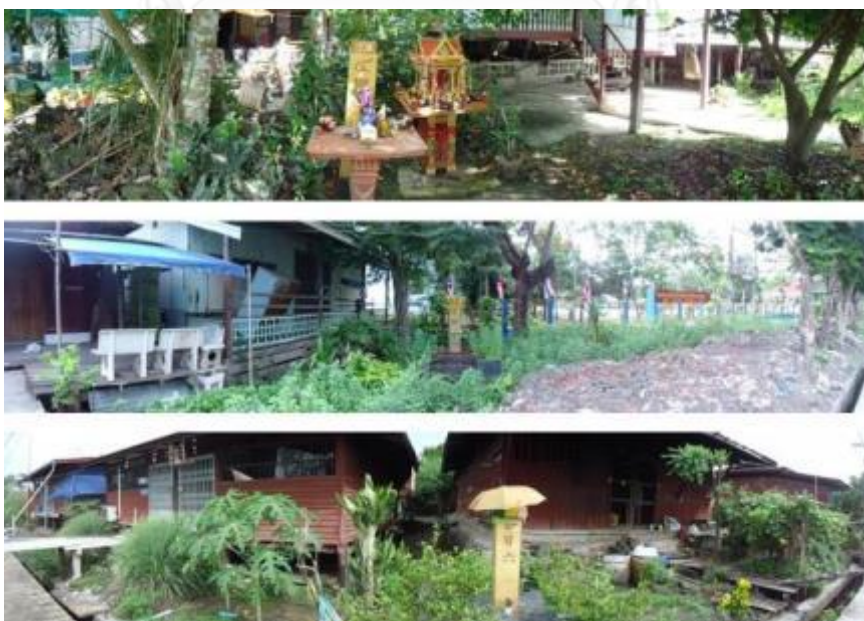
ภาพที่ 6.19 แสดงสภาพเสาหลักหินที่ 4 5 และ 6 ตามลำดับ ในพื้นที่ศึกษา

- เสาหลักหินที่ 4 5 และ 6 สร้างขึ้นเป็นเสาหินบอกระยะคลอง มีขนาด 10 x 10 นิ้ว สูงจากพื้นดินประมาณ 1 วา ปักริมคลองดำเนินสะดวกทั้งหมดจำนวน 8 หลัก ตั้งแต่ เสาหินหลักที่ 0 เริ่มจากประตูน้ำบางยาง ถึงหลักที่ 8 ประตูน้ำบางนกแขวก เสาหลักหินห่างกัน หลักละ 100 เส้น หรือ 4 กิโลเมตร มีการสลักตัวอักษรแสดงตัวเลขทั้งสามภาษาคือ ตัวเลขไทย จีน และโรมัน อิฐ หินที่ผ่านระยะเวลา มีการสร้างคุณค่าให้แก่สิ่งบอกตำแหน่งนี้จนกลายเป็นที่ สักการะของชุมชน

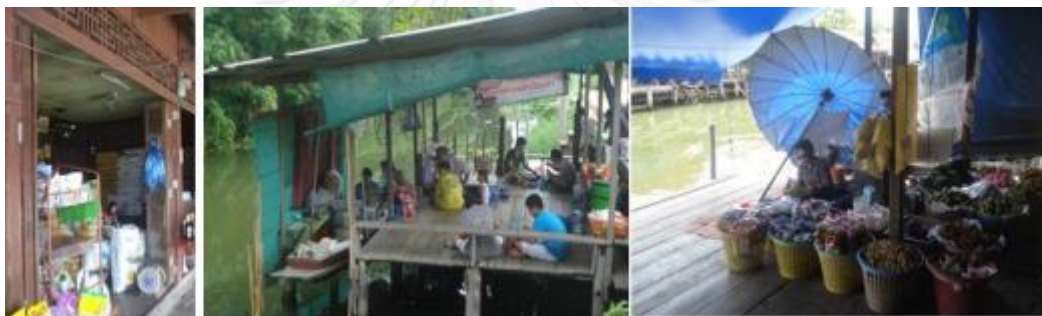
ภาพที่ 6.24 แสดงลักษณะเศรษฐกิจชุมชนด้านการค้าขาย

ทางการค้าขายการค้าริมน้ำเป็นเรือนแถวไม้ ขายสินค้าประเภทของชำ อาหาร เสื้อผ้า และร้านขายยา บริเวณวัดปราสาทสิทธิ์รองรับเฉพาะคนในชุมชน เนื่องจากมีขนาดเล็กสำหรับการพายเรือค้าขายในคลองดำเนินสะดวกนั้นยังเหลืออยู่ ผู้ค้ามักเป็นคนสูงอายุขายอาหารและขนม แต่มีจำนวนน้อยลงเพราะผู้ค้าย้ายไปขายที่ตลาดน้ำดำเนินสะดวก และการเปลี่ยนจากการพายเรือขายไปเป็นการขายประจำที่ โดยแม่ค้าจะพายเรือมาตั้งแต่เช้ามาเทียบเรือท่าที่สร้างไว้ แล้วใช้รอกยกเรือขึ้นให้เสมอกับพื้นร้านค้า เมื่อขายเสร็จก็ยกเรือลงพายเรือกลับบ้าน

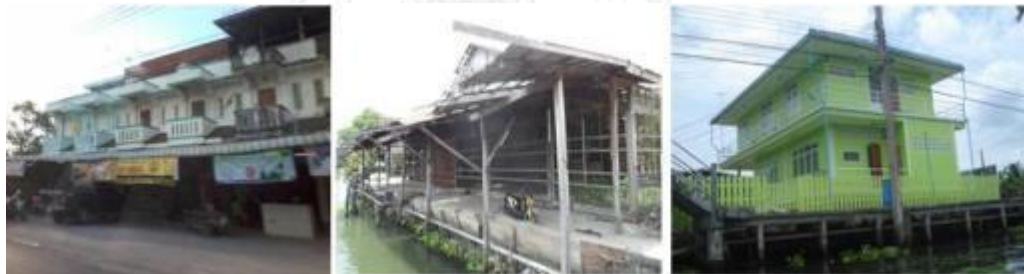
ภาพที่ 6.25 แสดงอาคารริมน้ำที่ไม่กลมกลืนกับพื้นที่โดยรอบ

จากการสำรวจภาคสนาม ปัจจัยที่ทำให้เกิดการสูญเสียคุณค่าด้านอัตลักษณ์เฉพาะตัวของชุมชนริมน้ำ คือ การคมนาคมทางถนน ส่งผลให้ปัจจุบันเกิดการเปลี่ยนแปลงการตั้งถิ่นฐานจากริมน้ำมาสู่ริมถนน อาคารริมน้ำเดิมจึงถูกปล่อยร้าง หรือบางหลังเปิดให้คนงานที่เข้ามารับจ้างทำสวนเช่าอาศัย โดยผู้เช่าเหล่านั้นขาดความตระหนักถึงความเป็นเจ้าของ บ้านเรือนที่สวยงามและมีคุณค่าจึงมีความทรุดโทรมไม่ได้รับการดูแล หรือบางหลังมีการปรับเปลี่ยนรูปแบบอาคารเป็นแบบสมัยใหม่ไม่สอดคล้องกลมกลืนกับบริบทข้างเคียง การเปลี่ยนรูปแบบอาคารองค์ประกอบของอาคารที่เป็นอัตลักษณ์ของชุมชนริมน้ำหายไป คือ บันไดและทำนน้ำหายไป แสดงถึงการลดปฏิสัมพันธ์ระหว่างคนกับธรรมชาติที่เป็นลักษณะสำคัญของภูมิทัศน์วัฒนธรรม ส่งผลให้อัตลักษณ์ของชุมชนริมน้ำเปลี่ยนแปลงไปจากอดีต โดยพื้นที่ที่พบปัญหาดังกล่าว เช่น บริเวณด้านหลังวัดปราสาทสิทธิ์ ริมนอนดำเนินสะดวก-หลักห้า ที่มีการตั้งถิ่นฐานริมถนนในแบบอาคารสมัยใหม่
