แนวทางการออกแบบและปรับปรุงสภาพแวดล้อมทางกายภาพและสิ่งอำนวยความสะดวกสำหรับ
ผู้สูงอายุในพื้นที่วัด

วิทยานิพนธ์นี้เป็นส่วนหนึ่งของการศึกษาตามหลักสูตรปริญญาภูมิสถาปัตยกรรมการศาสตรมหาบัณฑิต

DESIGN GUIDELINES AND IMPROVEMENT OF OUTDOOR ENVIRONMENT AND
FACILITIES IN TEMPLES FOR THE ELDERLY

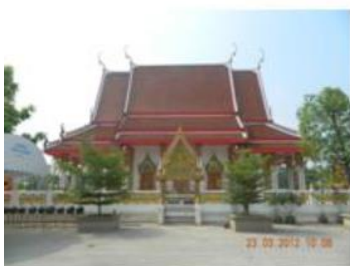
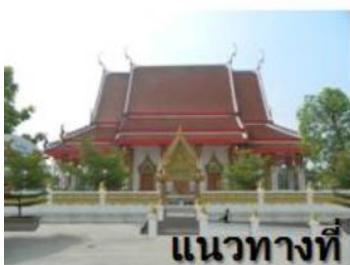
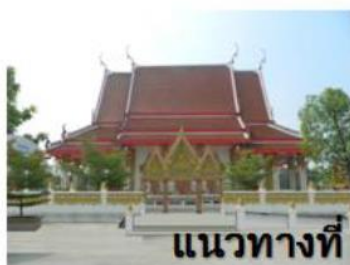
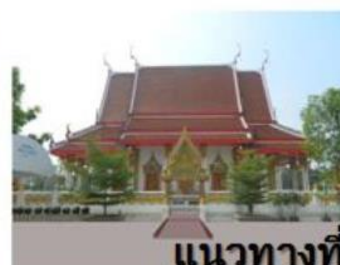
ภาพที่ 2.4 ตัวอย่างการนำเสนอแนวทางในการออกแบบเพื่อให้ทางเลือก

แนวทางการปรับปรุงอุโบสถ วัดคลองหนึ่ง(แก้วนิมิต)

การประมาณราคา
แบบที่ 1 – 200,000 บาท
แบบที่ 2 – 600,000 บาท
แบบที่ 3 – 50,000 บาท

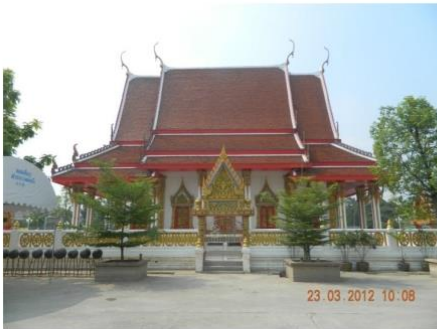
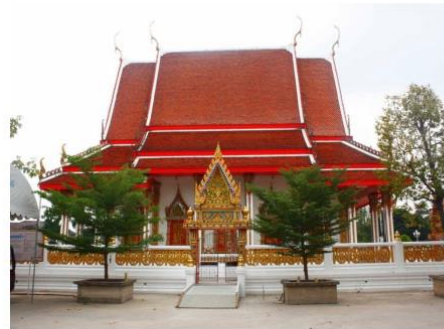
โบสถ์

ก่อนการปรับปรุง

หลังการปรับปรุง

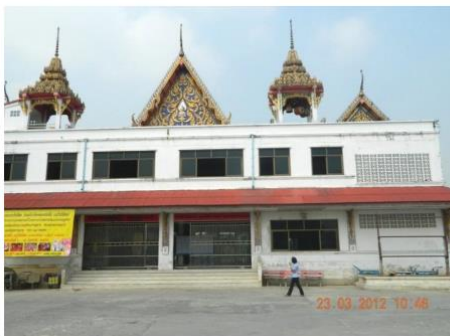
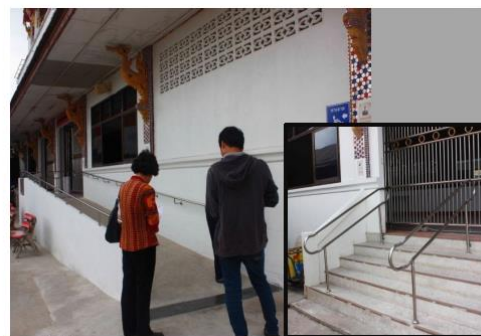
ศาลาการเปรียญ

ก่อนการปรับปรุง

หลังการปรับปรุง

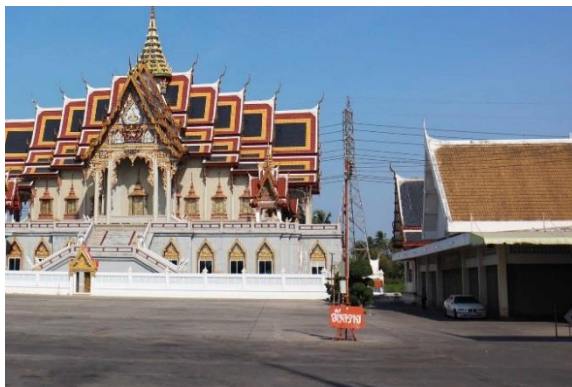
จากการสำรวจพบว่า ถนนมีระบบการสัญจรเป็นระบบเดินรถสองทาง ทางเข้าออกใช้ประตูเดียวกัน พื้นผิวถนนเป็นคอนกรีต พื้นผิวถนนอยู่ในสภาพดี ไม่ขรุขระ แต่มีสิ่งกีดขวางที่เป็นอันตรายคือเสาไฟฟ้าอยู่บนถนน และพื้นถนนมีความลาดชันเกินไป

ภาพที่ 4.5 มีสิ่งกีดขวางที่เป็นอันตรายคือเสาไฟฟ้าอยู่บนถนน

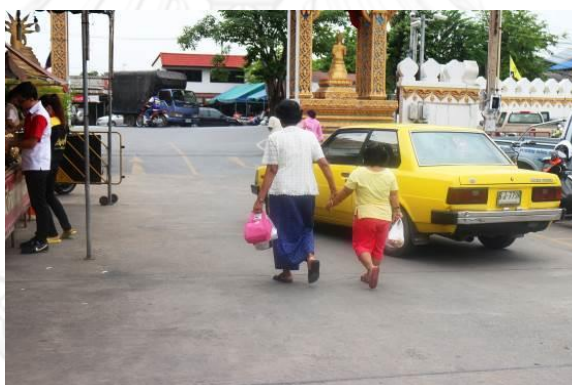
จากการสำรวจพบว่า มีการใช้พื้นผิวถนนเป็นทางเดินเท้า พื้นผิวทางเดินส่วนใหญ่เป็นพื้นผิวคอนกรีตเรียบไม่ขรุขระ พื้นผิวทางเดินบางจุดมีรางระบายน้ำที่ไม่มีฝาปิด ส่วนรางระบายน้ำที่มีฝาปิดเป็นตะแกรงมีซี่หรือรูขนาดกว้างเกินไป

ภาพที่ 4.6 มีการใช้พื้นผิวถนนเป็นทางเดินเท้า

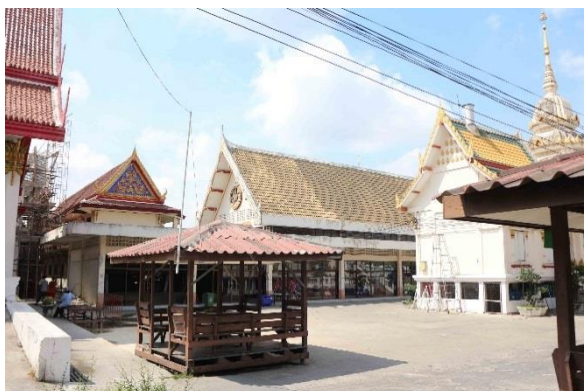
จากการสำรวจพบว่า มีศาลาพักผ่อนภายในวัดจำนวน 2 หลัง มีลักษณะเป็นศาลาไม้ทรงสี่เหลี่ยมผืนผ้า ขนาด 2.50x3.00 เมตร พื้นยกสูง ขึ้น-ลงได้ 2 ทาง ตั้งอยู่ในบริเวณที่มีพื้นที่ลาดชันเป็นบริเวณกว้าง ทำให้ผู้สูงอายุที่มานั่งในเวลากลางวันรู้สึกร้อนและไม่สบายตัว จากการสังเกตพบว่า ในเวลากลางวันมักไม่มีผู้มาใช้ศาลานี้

ภาพที่ 4.7 ศาลาพักผ่อนในวัดม่วง

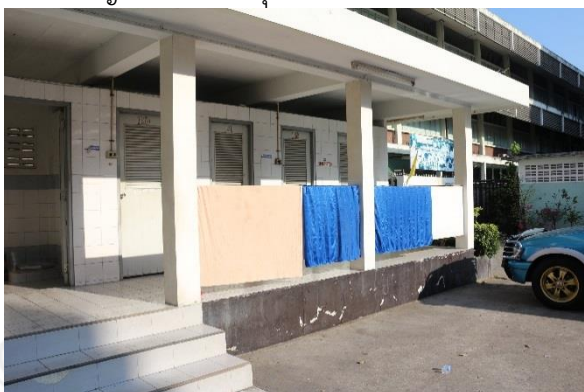
จากการสำรวจพบว่า มีห้องน้ำสำหรับบุคคลทั่วไป เป็นห้องเรียงแถวจำนวน 13 ห้อง ใช้โถส้วมชนิดนั่งยองราดน้ำ ไม่แยกหญิง-ชาย ใช้วัสดุพื้นผิวเป็นกระเบื้องที่ลื่นและมีสภาพค่อนข้างสกปรก

ภาพที่ 4.8 ห้องน้ำใช้วัสดุพื้นผิวเป็นกระเบื้องที่ลื่น

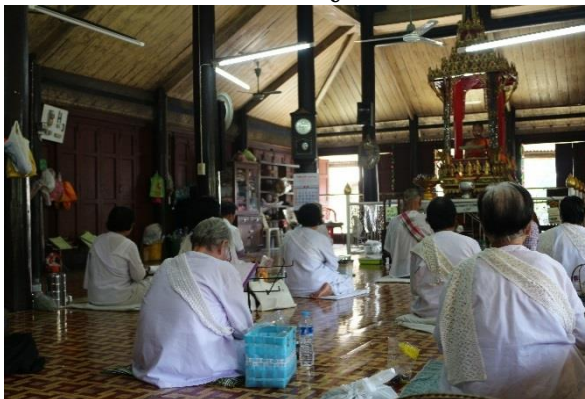
ภาพที่ 4.10 บรรยากาศผู้สูงอายุมาปฏิบัติธรรมบนศาลาการเปรียญ

จากการสังเกตพบว่า ผู้สูงอายุที่มาปฏิบัติธรรมบนศาลาการเปรียญ เป็นผู้สูงอายุที่สามารถช่วยเหลือตัวเองในการเดินขึ้นลงบันไดศาลาการเปรียญได้

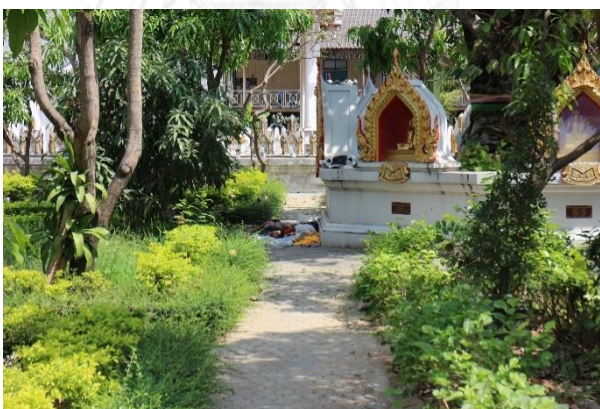
ภาพที่ 4.12 สภาพสวนพักผ่อนที่ถูกปล่อยรกร้างทรุดโทรมและ
มีคนจรจัดเข้าไปนอนพักในสวน

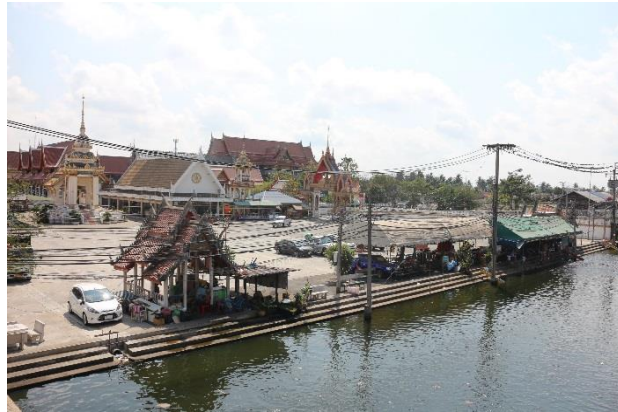
ภาพที่ 4.13 ทำนํ้าหน้าวัดบางสวนยังขาดร่มเงาและที่นั่งพักที่ร่มรื่น

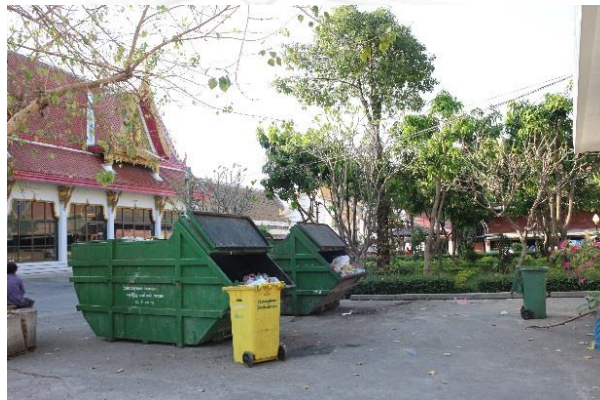
ภาพที่ 4.14 สภาพปัญหาขยะมูลฝอย

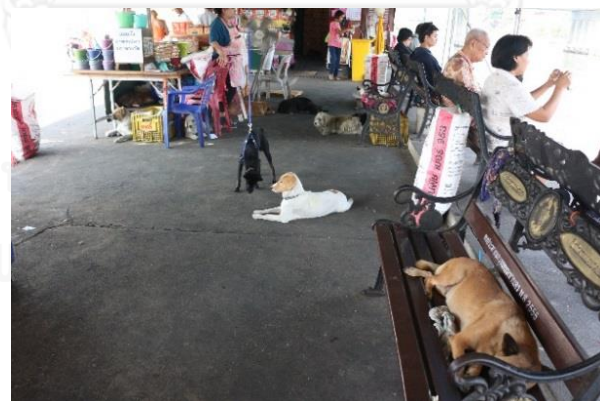
ภาพที่ 4.15 สภาพปัญหามูลสัตว์ที่มาจากสัตว์เลี้ยงจำนวนมากที่มีอยู่ในวัด

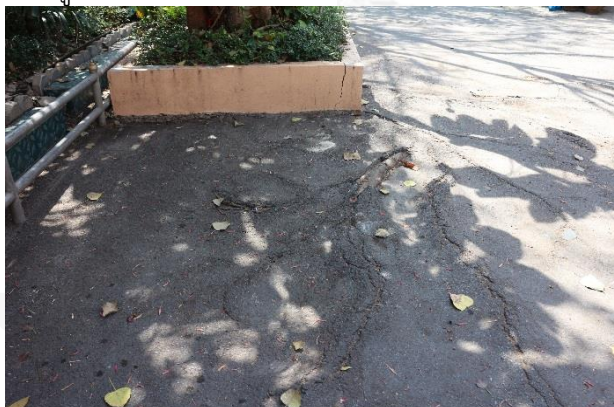
จากการสำรวจพบว่า มีการใช้พื้นผิวถนนเป็นทางเดินเท้า พื้นผิวทางเดินส่วนใหญ่เป็นพื้นลาดยางมะตอยสลับกับพื้นคอนกรีตพิมพ์ลาย ซึ่งพบปัญหาว่ามีต้นไม้ที่รากต้นขนาดใหญ่โผล่พื้นผิวทางเดินทำให้ผิวทางเดินไม่เรียบ พื้นผิวทางเดินบางจุดมีรางระบายน้ำที่ไม่มีฝาปิด ส่วนรางระบายน้ำที่มีฝาปิดเป็นตะแกรงมีซี่หรือรูขนาดกว้างเกินไป

ภาพที่ 4.20 พื้นผิวทางเดินไม่เรียบเนื่องจากต้นไม้ที่รากต้นขนาดใหญ่โผล่พื้นผิวทางเดิน

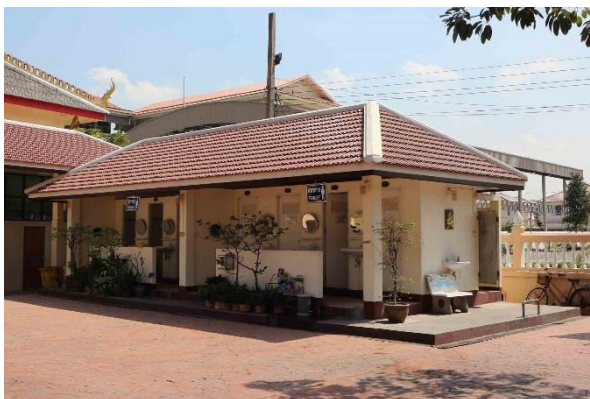
จากการสำรวจพบว่า บริเวณลานอเนกประสงค์มีห้องน้ำสำหรับบุคคลทั่วไป เป็นห้องเรียงแถวจำนวน 8 ห้อง แยกหญิง-ชาย โดยมีทั้งโถ้วมชนิดนั่งยองราดน้ำและแบบชักโครก ใช้วัสดุพื้นผิวเป็นกระเบื้องที่ลื่นและมีสภาพค่อนข้างสกปรก

ภาพที่ 4.21 ห้องน้ำสำหรับบุคคลทั่วไป

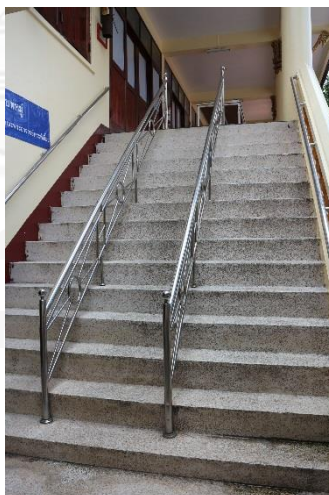
จากการสำรวจพบว่า บันไดศาลาการเปรียญมีความสูงชัน แต่มีราวจับช่วยพยุงตัว และใช้วัสดุพื้นผิวเป็นหินขัดไม่มีจุกบันไดกันลื่น และบันไดบางจุดไม่มีจุกบันไดกันลื่นและไม่มีราวจับช่วยพยุงตัว และไม่พบทางลาดบริเวณที่มีการเปลี่ยนระดับของพื้นที่

ภาพที่ 4.22 บันไดศาลาการเปรียญมีความสูงชัน

ปัญหา	ข้อเสนอแนะ
6.2 อาคารและสิ่งก่อสร้าง (ต่อ)	
บันไดอาคารมีลูกตั้งที่สูงเกินไป	<ul style="list-style-type: none"> - ควรปรับแก้ขั้นบันไดให้มีลูกตั้งสูงไม่เกิน 15 เซนติเมตร - ควรเพิ่มทางลาดพร้อมราวจับช่วยพยุงตัว
บันไดอาคารใช้วัสดุพื้นผิวที่ลื่นและบางจุดก็ไม่มีจุกบันไดกันลื่น	<ul style="list-style-type: none"> - ควรเปลี่ยนวัสดุพื้นผิวบันไดให้เป็นวัสดุที่ไม่ลื่น เช่น กระเบื้องผิวหยาบเพื่อเพิ่มความฝืดให้พื้นผิว - ควรปูทับด้วยแผ่นยางกันลื่น - ควรติดตั้งแผ่นกันลื่นบริเวณจุกบันได - ควรติดตั้งราวจับช่วยพยุงตัว
ไม่มีราวจับ ราวกันตกหรือผนังกันตกในจุดที่เสี่ยงอันตราย	<ul style="list-style-type: none"> - ควรติดตั้งราวจับ ราวกันตกหรือผนังกันตกที่ทำด้วยวัสดุที่มีความทนทาน มั่นคงและแข็งแรงไม่เป็นอันตรายในจุดที่เสี่ยงอันตราย เช่น ทำน้ำ ทำเรือ

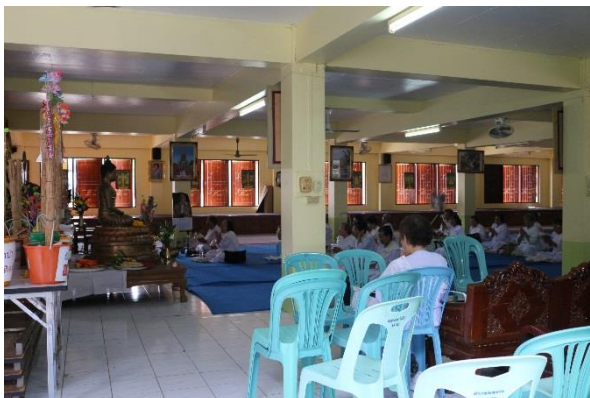
ภาพที่ 4.23 ผู้สูงอายุมาปฏิบัติธรรมบริเวณชั้นล่างของศาลาการเปรียญ

จากการสังเกตพบว่า ผู้สูงอายุมาปฏิบัติธรรมอยู่บริเวณชั้นล่างของศาลาการเปรียญ และทางวัดยังจัดเก้าอี้ไว้ให้บริการแก่ผู้สูงอายุอีกด้วย

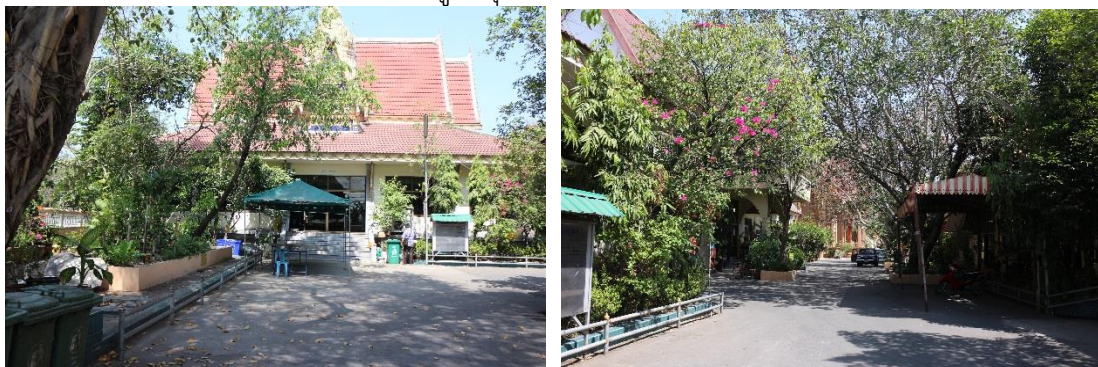
ภาพที่ 4.24 (ซ้าย) สวนหย่อมที่พบในวัด (ขวา) บรรยากาศร่มรื่นจากต้นไม้ใหญ่

แต่ในบริเวณด้านหน้าวัดยังขาดความร่มรื่น ทำให้มีสภาพอากาศที่ร้อนและไม่สบายในการใช้งานพื้นที่

จากการศึกษาพืชพรรณที่พบในวัดเวฬุวนารามพบว่า ส่วนใหญ่เลือกใช้ไม้ยืนต้น เช่น โพธิ์ ไทร สาละลังกา พญาสัตบรรณ มีการใช้ไม้พุ่มในสวนหย่อม เช่น ชาฮกเกี้ยน โมก ลั่นมังกกร สาวนัวย ประแพ่ง และมีใช้ไม้เลื้อยคือ การเวก ปลูกคลุมขึ้นไปบนโครงสร้างเพื่อให้ร่มเงา

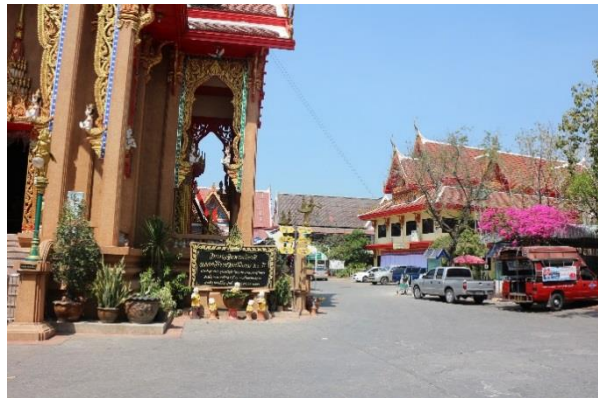
ภาพที่ 4.25 บริเวณด้านหน้าวัดชาตความร่มรื่น

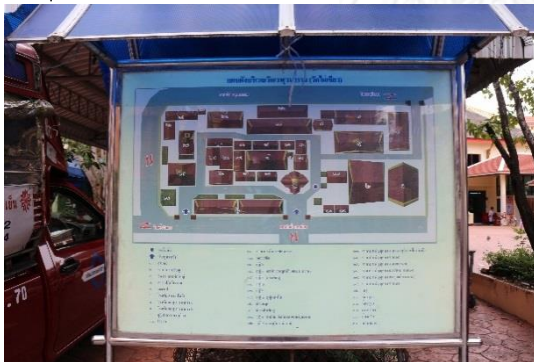
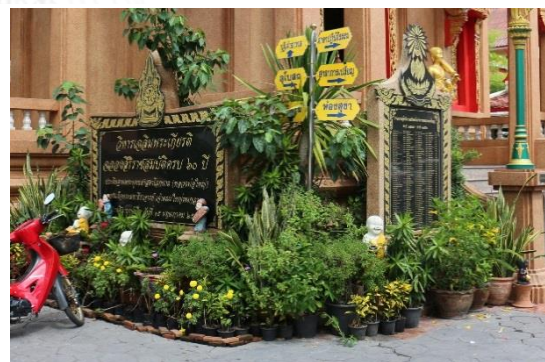
จากการสำรวจการใช้ป้ายและสัญลักษณ์ภายในพื้นที่วัดพบว่า มีป้ายแสดงแผนผังบริเวณวัด โดยวางไว้ในตำแหน่งหน้าวัดที่มองเห็นชัดเจน มีป้ายคำสอนต่างๆ ติดตั้งอยู่ทั่วบริเวณวัด แต่ไม่พบเครื่องหมายแสดงทางไปสู่อุปัชฌาย์หรือสิ่งอำนวยความสะดวก มีเพียงป้ายแสดงทิศทางไปยังอาคารต่างๆ และทางไปห้องน้ำเท่านั้น

ภาพที่ 4.26 (ซ้าย) ป้ายแสดงแผนผังบริเวณวัด (ขวา) ป้ายแสดงทิศทางไปยังอาคารต่างๆ

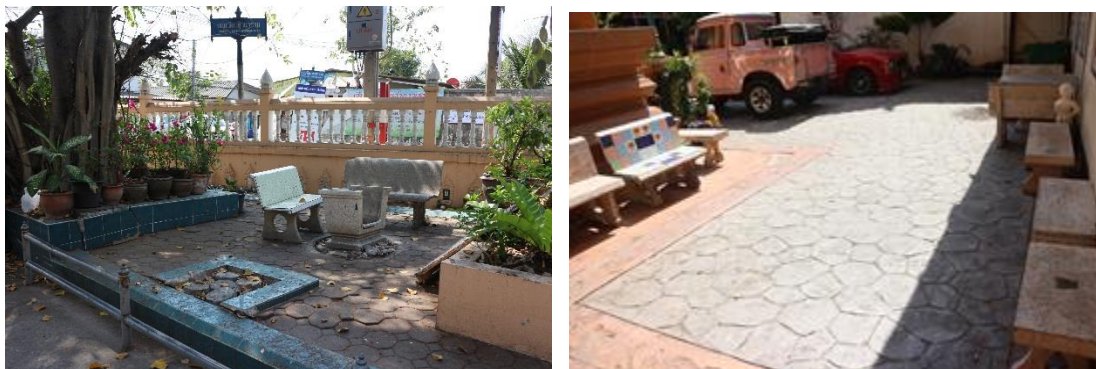
จากการสำรวจพบว่า มีโต๊ะสนาม ม้านั่งหินขัดทั้งแบบมีพนักพิงและไม่มีพนักพิง ซึ่งม้านั่งมีความสูง 40 ซม. มีพนักพิงรองรับหลัง ส่วนโต๊ะสนามมีความสูง 70 ซม. ซึ่งสภาพของโต๊ะสนาม ม้านั่งหินขัดที่มีอยู่มีทั้งสภาพสมบูรณ์และไม่สมบูรณ์ทำให้ไม่สามารถใช้งานได้เต็มประสิทธิภาพ และยังพบว่าม้านั่งบางส่วนวางไว้ตามด้านข้างอาคารต่างๆ ซึ่งขาดร่มเงา ทำให้ไม่มีคนใช้งาน

ภาพที่ 4.27 (ซ้าย) โต๊ะและม้านั่งมีสภาพไม่สมบูรณ์ (ขวา) ตำแหน่งที่จัดม้านั่งไว้ขาดร่มเงา

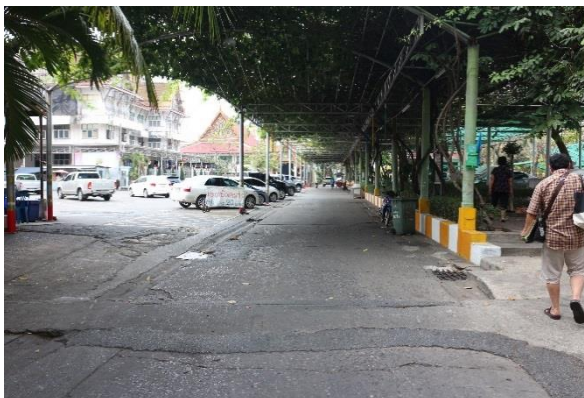
จากการสำรวจพบว่า ถนนมีระบบการสัญจรเป็นระบบเดินรถสองทาง ทางเข้าออกใช้ประตูเดียวกัน พื้นผิวถนนเป็นคอนกรีตปะด้วยยางมะตอยมีสภาพขรุขระ และไม่มีสิ่งกีดขวางที่เป็นอันตราย

ภาพที่ 4.32 ถนนมีสภาพขรุขระ

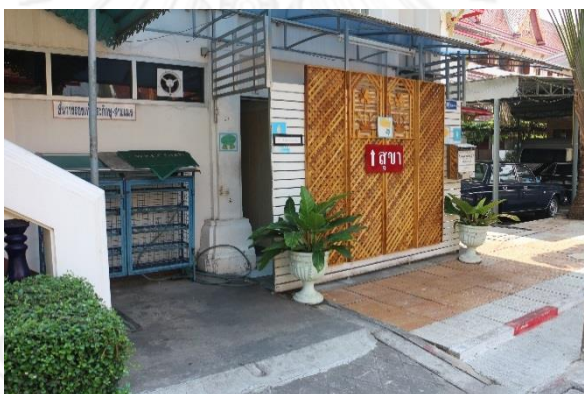
จากการสำรวจพบว่า มีการใช้พื้นผิวถนนเป็นทางเดินเท้า พื้นผิวทางเดินบางจุดมีความต่างระดับเสี่ยงต่อการสะดุดหกล้ม

ภาพที่ 4.33 พื้นผิวทางเดินมีความต่างระดับเสี่ยงต่อการสะดุดหกล้ม

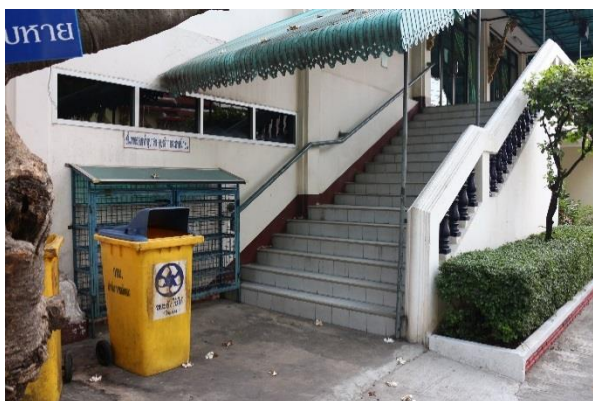
จากการสำรวจพบว่า บันไดศาลาการเปรียญมีความสูงชัน และยังใช้วัสดุพื้นผิวเป็นกระเบื้อง แต่มีจุ่มกบันไดกันลื่น จากการสังเกตพบว่า ผู้สูงอายุที่มาปฏิบัติธรรมบนศาลาการเปรียญ เป็นผู้สูงอายุที่สามารถช่วยเหลือตัวเองในการเดินขึ้นลงบันไดศาลาการเปรียญได้ และทางวัดยังจัดเก้าอี้ไว้ให้บริการแก่ผู้สูงอายุอีกด้วย

ภาพที่ 4.34 บันไดศาลาการเปรียญมีความสูงชัน

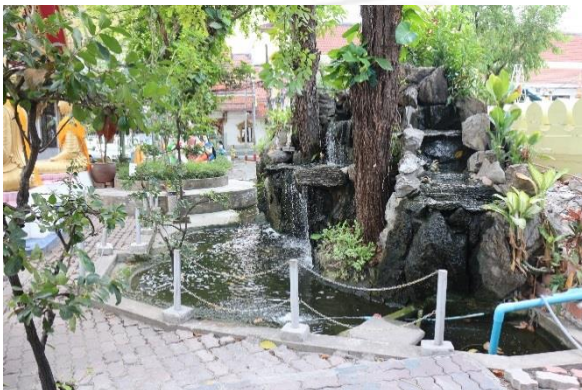
ภาพที่ 4.36 สวนพักผ่อนมีสระน้ำและน้ำตกช่วยให้รู้สึกเย็นสบายผ่อนคลาย

จากการสำรวจสวนและสภาพแวดล้อม รวมถึงบรรยากาศภายในวัดพบว่า มีความสะอาดเป็นระเบียบเรียบร้อยและมีความร่มรื่นดี ทางวัดมีสวนพักผ่อนที่สามารถเดินเข้าไปชมสวนได้ซึ่งเป็นสวนที่เล่าถึงพุทธประวัติ อีกทั้งยังมีสระน้ำและน้ำตก ช่วยทำให้รู้สึกเย็นสบาย ผ่อนคลาย แต่มีที่นั่งพักผ่อนค่อนข้างน้อย จากการสังเกตจะพบว่า มีผู้สูงอายุมานั่งคุยกันบริเวณหน้าศาลาถวายสังฆทาน ซึ่งมีที่นั่งยาวและมีต้นไม้ให้ร่มเงา

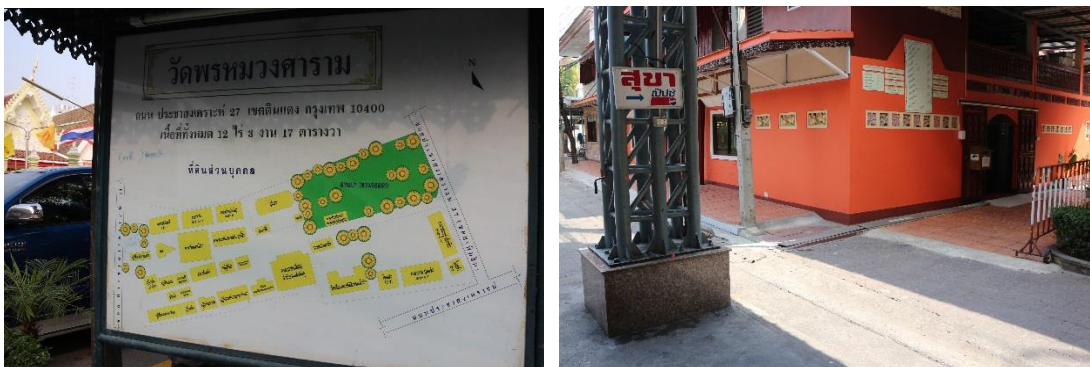
จากการสำรวจการใช้ป้ายและสัญลักษณ์ภายในพื้นที่วัดพบว่า ทางวัดมีป้ายแสดงแผนผังบริเวณวัด แต่ไม่มีป้ายแสดงทิศทางไปยังอาคารและอุปกรณ์หรือสิ่งอำนวยความสะดวกสำหรับผู้สูงอายุ มีเพียงป้ายแสดงทางไปสุขาเท่านั้น

ภาพที่ 4.38 (ซ้าย) ป้ายแสดงแผนผังบริเวณวัด (ขวา) ป้ายแสดงทางไปสุขา

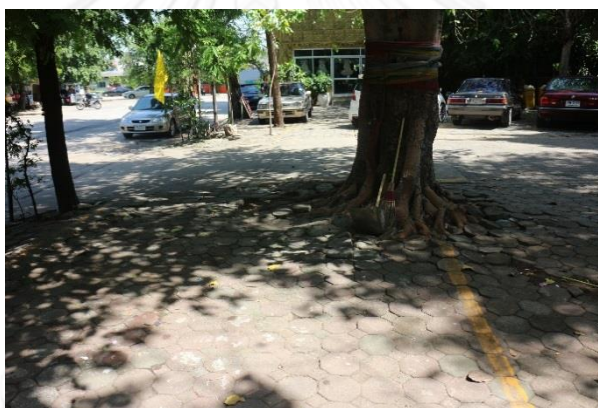
จากการสำรวจพบว่า มีการใช้พื้นผิวถนนเป็นทางเดินซึ่งเป็นพื้นผิวคอนกรีตขรุขระ และพบปัญหาว่ามีต้นไม้ที่รากต้นขนาดใหญ่โผล่พื้นผิวทางเดินทำให้ผิวทางเดินที่ปูด้วยบล็อกคอนกรีตไม่เรียบเสี่ยงต่อการสะดุดหกล้ม มีรางระบายน้ำที่มีฝาปิดเป็นตะแกรงมีซี่หรือรูขนาดกว้างเกินไป

ภาพที่ 4.43 สภาพพื้นผิวทางเดินที่มีต้นไม้รากต้นขนาดใหญ่โผล่พื้นผิวทางเดิน

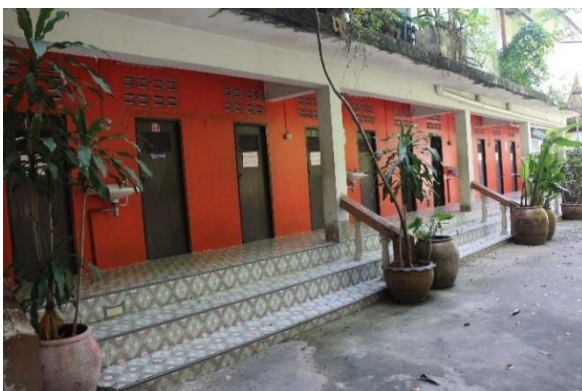
จากการสำรวจพบว่า มีห้องน้ำสำหรับบุคคลทั่วไป เป็นห้องเรียงแถวจำนวน 12 ห้อง ใช้โถส้วมชนิดนั่งราบราดน้ำ ไม่แยกหญิง-ชาย ใช้วัสดุพื้นผิวเป็นกระเบื้องที่ลื่นและพบปัญหาแสงสว่างในห้องน้ำไม่เพียงพอในช่วงเวลากลางวัน

ภาพที่ 4.44 ห้องน้ำใช้วัสดุพื้นผิวเป็นกระเบื้องที่ลื่น

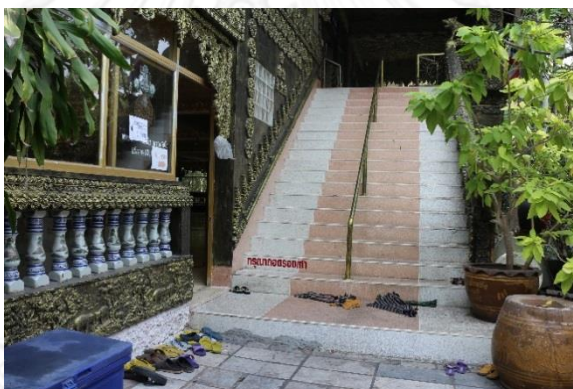
จากการสำรวจพบว่า บันไดศาลาการเปรียญมีความสูงชัน และใช้วัสดุพื้นผิวเป็นหินขัดมีจมูกบันไดกันลื่น

ภาพที่ 4.45 บันไดศาลาการเปรียญมีความสูงชัน

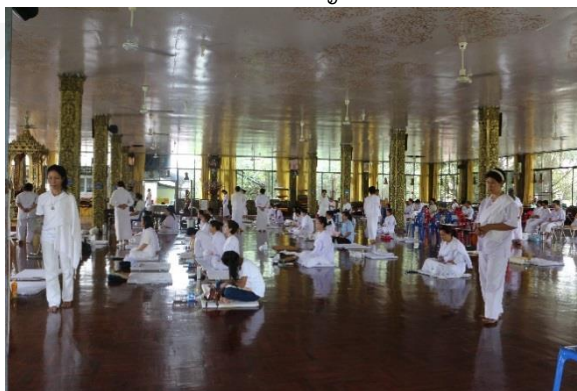
ภาพที่ 4.46 บรรยากาศผู้สูงอายุมาปฏิบัติธรรมบนศาลาการเปรียญ

จากการสังเกตพบว่า ผู้สูงอายุที่มาปฏิบัติธรรมบนศาลาการเปรียญ เป็นผู้สูงอายุที่สามารถช่วยเหลือตัวเองในการเดินขึ้นลงบันไดศาลาการเปรียญได้

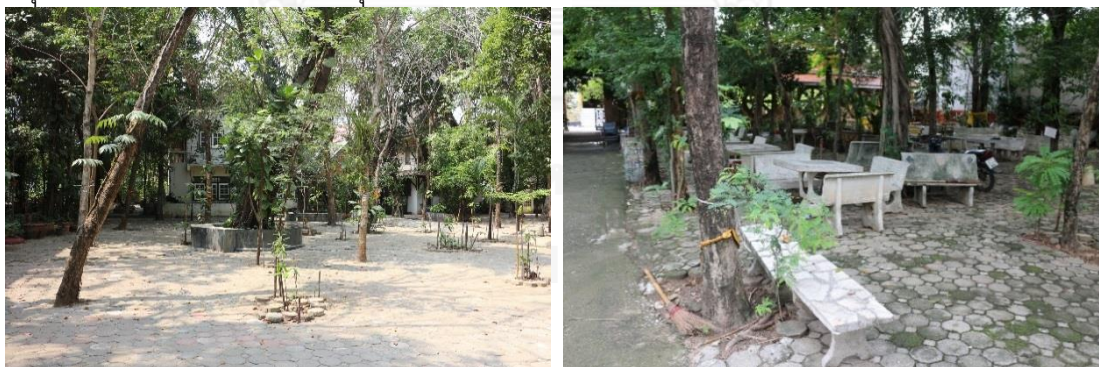
ภาพที่ 4.47 (ซ้าย) สวนไม้ป่าในวัดสุวรรณประสิทธิ์ (ขวา) ที่นั่งพักผ่อนใต้ร่มไม้จำนวนมาก

จากการสังเกตผู้สูงอายุที่มาปฏิบัติธรรมมักจะทำกิจกรรมอยู่เฉพาะบนศาลาการเปรียญ ไม่ได้ออกมาใช้พื้นที่สวนภายนอกอาคาร อาจด้วยทางวัดไม่ได้จัดเตรียมพื้นที่เพื่อที่จะประกอบกิจกรรมการปฏิบัติธรรมไม่ว่าจะเป็นที่นั่งสมาธิ พื้นที่เดินจงกรม ลักษณะสวนที่จัดไว้เป็นเพียงสวนไม้ป่าให้คนเข้ามานั่งพักผ่อนใต้ร่มไม้เท่านั้น

จากการศึกษาพืชพรรณที่พบในวัดม่วงพบว่า ส่วนใหญ่เลือกใช้ไม้ยืนต้น เช่น โพธิ์ ไทร หูกวาง พิกุล มะขาม และยังมีการใช้พันธุ์ไม้ป่าที่หลากหลาย
