ลักษณะทางกายภาพและสภาพแวดล้อมของพื้นที่พักรอตรวจส่วนงานบริการผู้ป่วยนอกของ
โรงพยาบาล : กรณีศึกษา โรงพยาบาลจุฬาลงกรณ์

PHYSICAL CHARACTERISTICS AND ENVIRONMENT OF WAITING AREA OF OUT-PATIENT
DEPARTMENT IN HOSPITAL: A CASE STUDY OF KING CHULALONGKORN MEMORIAL
HOSPITAL

A Thesis Submitted in Partial Fulfillment of the Requirements
for the Degree of Master of Architecture Program in Architecture

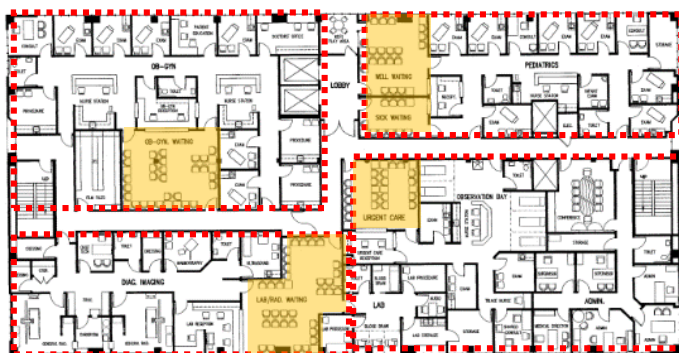
ภาพที่ 2.9 ตัวอย่างการวางผังที่พักรอตรวจแบบกระจายพื้นที่

ต่อการให้บริการ การจัดพื้นที่พักรอตรวจแบบกระจายพื้นที่จึงถูกนำมาใช้เพื่อกระจายผู้ป่วยออกไปยังแต่ละคลินิก ตามภาพที่ 2.9 (Malkin, 2002)

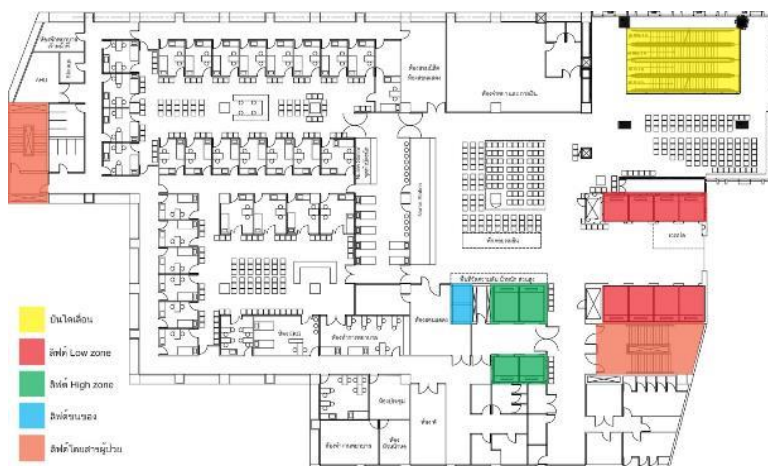
ภาพที่ 2.13 ระบบสัญญาณทางตั้ง อาคาร ภาปร

อาคารแบ่งออกเป็น 2 ฝั่ง คือ ฝั่งด้านบน (ทิศเหนือ ฝั่งตึกจักรพงษ์) และฝั่งด้านล่าง (ทิศใต้ ฝั่งถนนพระราม 4) เนื่องจากเป็นตึกสูง ต้องใช้ลิฟต์ในการเคลื่อนที่ผู้ป่วย ฉะนั้นเพื่อมิให้ผู้ป่วยแออัดอยู่ชั้นล่างมีการใช้ลิฟต์มากเกิดการติดขัด จึงพยายามหาทางให้ผู้ป่วยขึ้นไปยังชั้นต่างๆ ได้รวดเร็วและมีประสิทธิภาพมากที่สุด และเมื่อถึงชั้นที่ต้องการหรือคลินิกที่ตรวจแล้วจะพยายามจัดให้ผู้ป่วยเคลื่อนที่อยู่ภายในชั้นนั้นเท่านั้น โดยไม่ต้องใช้ลิฟต์เดินทางไปยังชั้นอื่น การนัดพบแพทย์ การซื้อยา หรือการพบสังคมสงเคราะห์พยายามจัดให้สามารถทำได้ในชั้นเดียว หรือชั้นใกล้เคียงซึ่งสามารถใช้บันไดได้ ผู้ป่วยจะใช้ลิฟต์อีกครั้งเมื่อกลับบ้านเท่านั้น (สภากาชาดไทย, 2532) แต่เนื่องจากภายหลังผู้ป่วยมีจำนวนเพิ่มมากขึ้น ทำให้มีการต่อเติมบันไดเลื่อนตั้งแต่ชั้น G ถึงชั้น 6 เพื่อให้เพิ่มเส้นทางการสัญจรให้กับผู้ป่วยสามารถลดความแออัดได้มากขึ้น

ระบบสัญญาณทางตั้ง ประกอบไปด้วย

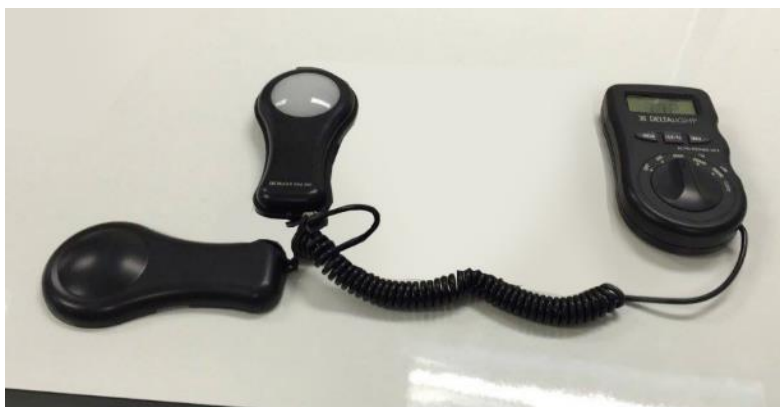
ภาพที่ 3.1 เครื่องวัดแสง (Lux Meter)

- การสำรวจคุณภาพของแสงในพื้นที่ โดยใช้เครื่องวัดแสง (Lux Meter) ในการเก็บข้อมูล โดยในครั้งนี้ผู้วิจัยใช้เครื่องวัดแสง ของ Delta Light ในการเก็บข้อมูลและบันทึกลงแบบบันทึกการสำรวจ

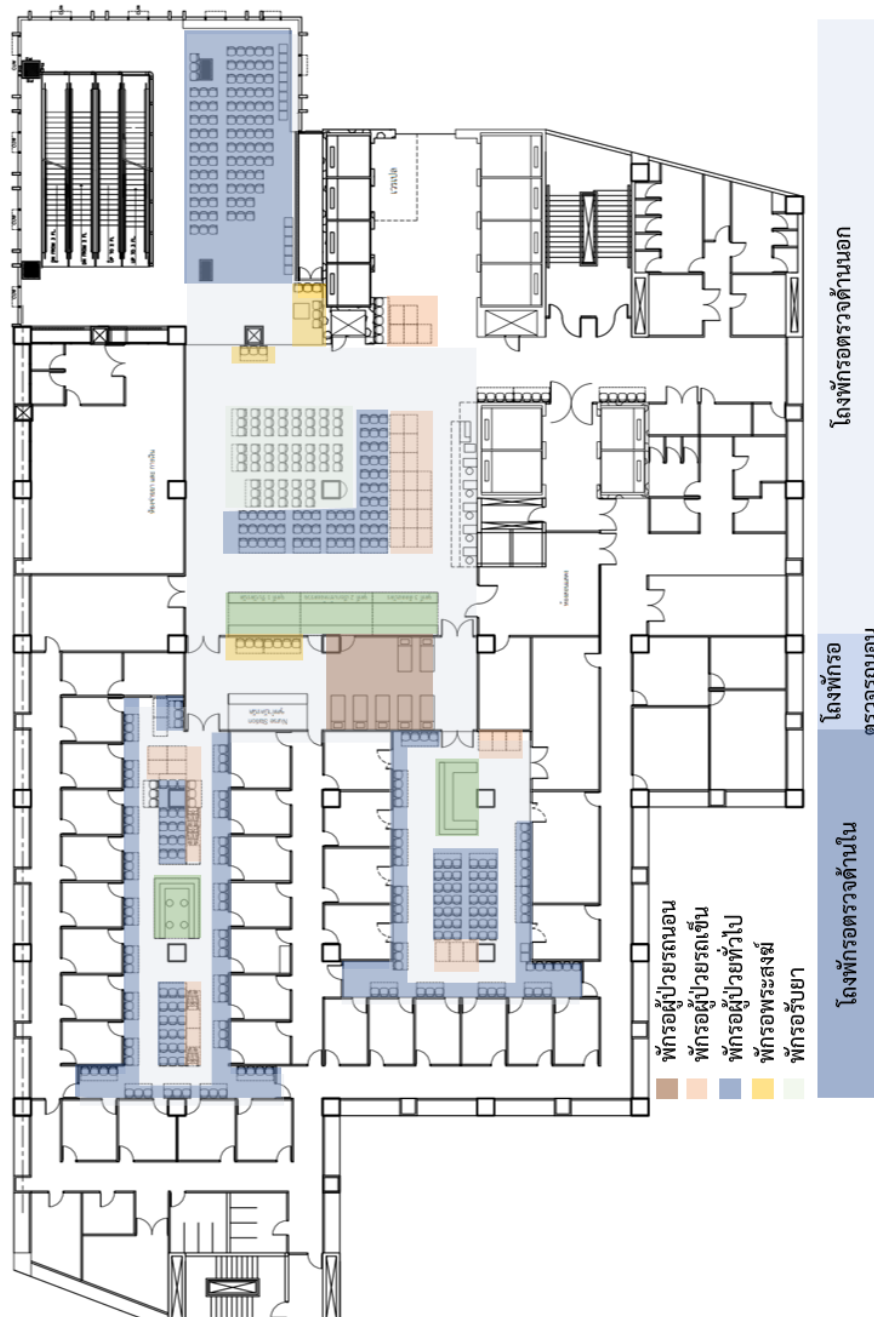
ภาพที่ 4.5 รูปแบบพื้นที่พักรอตรวจที่ถูกจัดเตรียมไว้ของ ภปร 1

พื้นที่พักรอตรวจของ ภปร 1 ประกอบไปด้วยพื้นที่ 3 ส่วนด้วยกัน ได้แก่ โถงพักรอตรวจด้านนอก โถงพักรอตรวจผู้ป่วยรอนอน และโถงพักรอตรวจด้านใน โดยมีรายละเอียดการใช้พื้นที่ดังต่อไปนี้

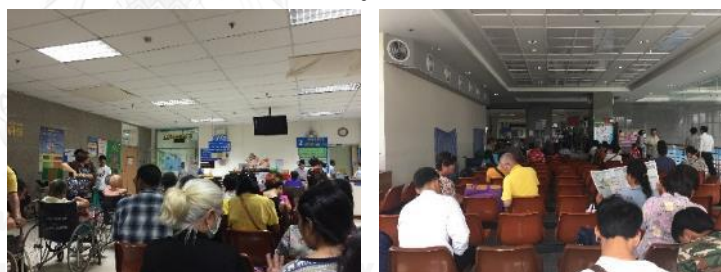
ภาพที่ 4.6 พื้นที่พักรอตรวจด้านนอกและโถงบันไดเลื่อน

พื้นที่พักรอตรวจ ในพื้นที่โถงพักรอตรวจด้านนอก ใช้เป็นพื้นที่พักรอสำหรับ 2 ส่วน คือ พื้นที่พักรอตรวจสำหรับส่วนบริการทางคลินิก และพื้นที่พักรอสำหรับห้องการเงินและจ่ายยา แบ่งการใช้งานโดยการจัดกลุ่มครุภัณฑ์ให้หันไปในทิศทางที่ต่างกัน ในพื้นที่มีการจัดพื้นที่ที่นั่งเพื่อรองรับผู้ป่วยทั่วไป และพื้นที่สำหรับผู้ป่วยรถเข็น โดยเว้นพื้นที่ว่างสำหรับผู้ป่วยรถเข็นแยกออกจากกลุ่มที่นั่งพักรอทั่วไป

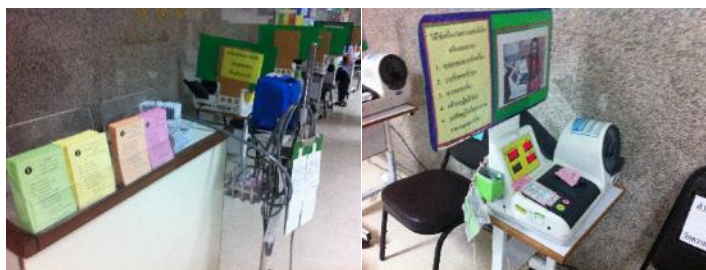
ภาพที่ 4.7 พื้นที่วัดสัญญาณชีพ

พื้นที่วัดสัญญาณชีพ (vital sign) มีอุปกรณ์เฉพาะที่ใช้ในการตรวจวัด ได้แก่ เครื่องวัดความดันอัตโนมัติ และเครื่องชั่งน้ำหนักและวัดส่วนสูงอัตโนมัติ โดยมีเจ้าหน้าที่คอยให้คำแนะนำและความช่วยเหลือแก่ผู้ป่วย

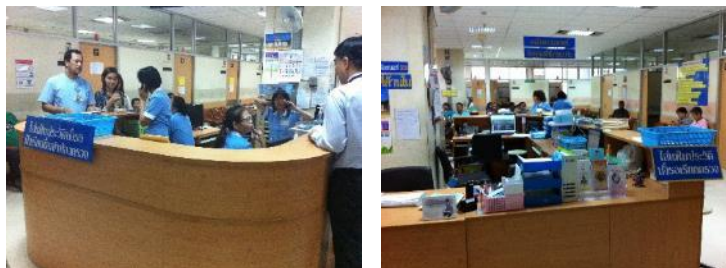
ภาพที่ 4.9 เคาน์เตอร์พยาบาลโรงพักตรวจด้านใน

เคาน์เตอร์พยาบาล ตำแหน่งเคาน์เตอร์พยาบาลของโถงพักรอตรวจทั้งด้านบนและด้านล่าง อยู่ในตำแหน่งตรงกลางโถงทำให้สามารถดูแลผู้ป่วยได้อย่างทั่วถึง

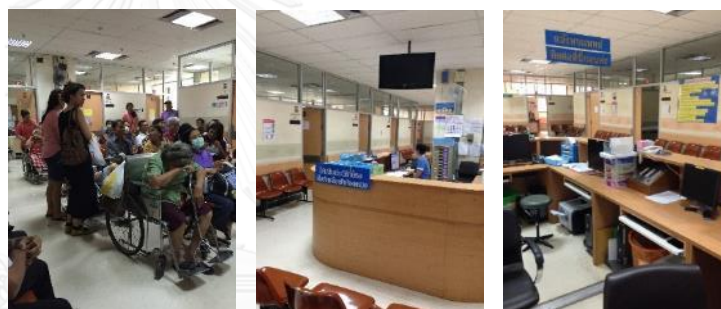
ภาพที่ 4.10 พื้นที่พักรอตรวจด้านใน

พื้นที่พักรอตรวจ ถูกแบ่งออกเป็น 2 ส่วน คือ ที่นั่งพักรอตรวจ บริเวณโถงกลาง และที่นั่งพักรอตรวจหน้าห้อง ซึ่งมีการใช้งานที่ต่างกัน โดยที่นั่งหน้าห้องถูกจัดไว้สำหรับผู้ป่วยที่กำลังจะถึงคิวเข้าพบแพทย์ เพื่อไม่ให้เสียเวลาในการตามหาผู้ป่วยคิวถัดไป พื้นที่สำหรับผู้ป่วยรถเข็น ไม่ได้มีการกำหนดพื้นที่ไว้ชัดเจน แต่มีการเว้นพื้นที่ว่างไว้สำหรับผู้ป่วยรถเข็น

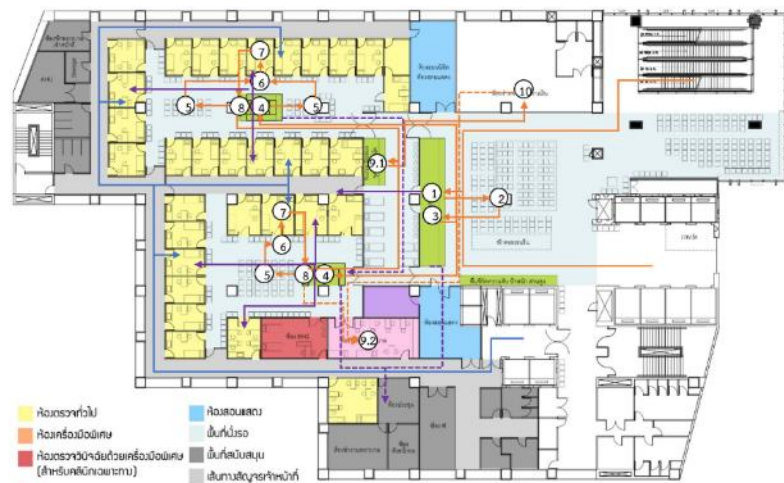
ภาพที่ 4.11 เส้นทางการใช้บริการของ ภาปร 1

คือ เส้นทางสัญจรของเจ้าหน้าที่ พยาบาล แพทย์ คนงาน เป็นต้น โดยส่วนมากจะใช้เส้นทางบริการรอบพื้นที่บริการทางคลินิก (service corridor) เป็นเส้นทางหลักที่ใช้เชื่อมต่อกันภายใน

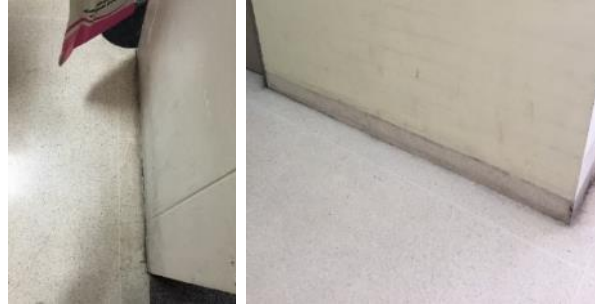
ภาพที่ 4.16 สภาพบริเวณรอยต่อพื้นและผนัง

- คราบสิ่งสกปรกบริเวณรอยต่อพื้นและผนัง เนื่องจากบัวพื้นไม่ได้เป็นวัสดุต่อเนื่องขึ้นไป ประมาณร้อยละ 10 ของพื้นที่

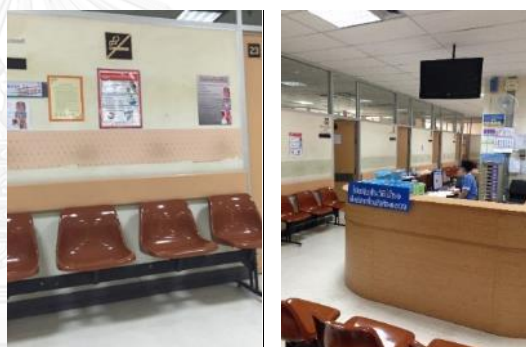
ภาพที่ 4.18 สภาพผนังของพื้นที่พักรอตรวจ

- ผนังหินแกรนิต สภาพโดยทั่วไปตัววัสดุยังอยู่ในสภาพที่ดีเพราะเป็นวัสดุที่มีอายุการใช้งานที่ยาวนาน แต่เนื่องจากอยู่ในตำแหน่งที่ชัดเจน และเห็นได้ง่าย ทำให้มีการแปะแผ่นประชาสัมพันธ์และให้ความรู้ต่างๆ พบคราบรอบเทปกาว
- ผนังยิปซัมบอร์ด เนื่องจากมีการใช้งานมาเป็นระยะเวลายาวนาน ตั้งแต่มีการเปิดใช้งานอาคาร สภาพที่พบคือ

1. คราบสีเหลืองขึ้นตามผนัง อันเกิดจากทำให้พบการเสื่อมสภาพของวัสดุประมาณร้อยละ 20 ของพื้นที่
2. รอยเทปกาว และความไม่สม่ำเสมอของสีผนัง ซึ่งเกิดจากการติดป้ายประชาสัมพันธ์ต่างๆ ไว้เป็นเวลานาน เมื่อลอกออกทำให้สีผนังบริเวณที่โดยแสง และไม่โดนแสงมีสีต่างกัน ประมาณร้อยละ 10 ของพื้นที่
3. คราบดำจากการใช้งาน ซึ่งพบในบริเวณหลังที่นั่งพักรอตรวจที่ตั้งอยู่หน้าห้องตรวจ แม้จะมีการใช้แผ่นปิดผนังซึ่งมีสีเข้มกว่าผนังโดยทั่วไปเพิ่มขึ้น แต่ก็ยังเห็นคราบดำได้ชัดเจน ประมาณร้อยละ 40 ของพื้นที่
4. ความเสียหายของผนังเนื่องจากโดนกระแทกจากรถนั่ง และรถนอน ประมาณร้อยละ 10 ของพื้นที่

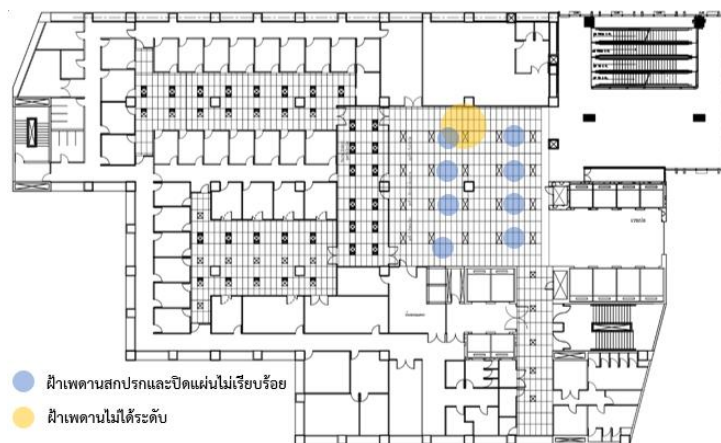
ภาพที่ 4.19 ตำแหน่งสภาพฝ้าเพดานของพื้นที่พักรอตรวจ

สภาพของฝ้าเพดานภายในพื้นที่พักรอตรวจโดยทั่วไปยังอยู่ในสภาพที่ดี ยกเว้นบางพื้นที่ที่พบปัญหา ได้แก่

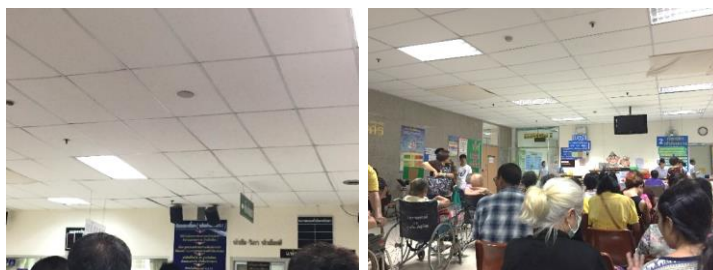
ภาพที่ 4.20 สภาพฝ้าเพดานของพื้นที่พักรอตรวจ

- ฝ้าเพดานในบริเวณหน้าห้องการเงินและจ่ายยาไม่ได้ระดับสามารถเห็นเป็นรอบคลื่นของฝ้าเพดาน ทำให้แผ่นฝ้าเพดานปิดกันไม่สนิท ประมาณร้อยละ 5 ของพื้นที่
- ในพื้นที่โถงพักรอตรวจด้านนอกซึ่งทางโรงพยาบาลกำลังดำเนินการติดตั้งระบบปรับอากาศเพิ่มเติม ทำให้มีการเปิดฝ้าเพดานเพื่อตรวจสอบพื้นที่ในการติดตั้ง ทำให้แผ่นฝ้าเพดานสกปรกจากการทำงาน และการปิดพื้นที่ฝ้าเพดานชั่วคราวที่อยู่ระหว่างรอดำเนินการอยู่ยังทำได้ไม่เรียบร้อย ประมาณร้อยละ 40 ของพื้นที่

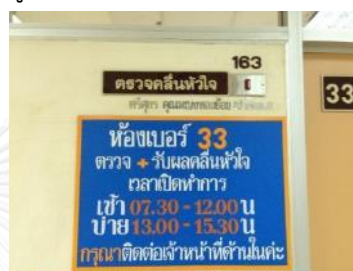
ภาพที่ 4.22 สภาพป้ายหน้าห้องตรวจ

- รูปแบบของป้ายมีความหลากหลาย และไม่ชัดเจน เช่น บริเวณหน้าห้องตรวจมีการติดตั้งหมายเลขห้องตรวจ หมายเลขห้องของอาคาร ชื่อห้อง กิจกรรมที่ให้บริการภายในห้อง ป้ายที่มีจำนวนมากเกินไปทำให้ดูลำบาก

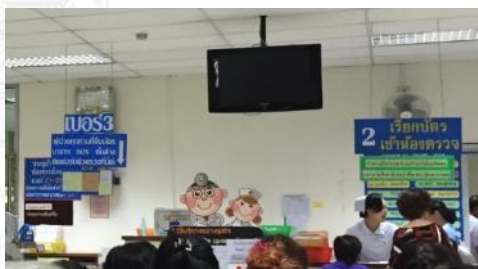
ภาพที่ 4.23 สภาพป้ายบอกทางและให้ข้อมูลพื้นที่พักรอตรวจ

- สีป้าย ขนาดตัวอักษร รูปแบบการจัดวางของป้ายในพื้นที่เดียวกันไม่เป็นระบบเดียวกัน

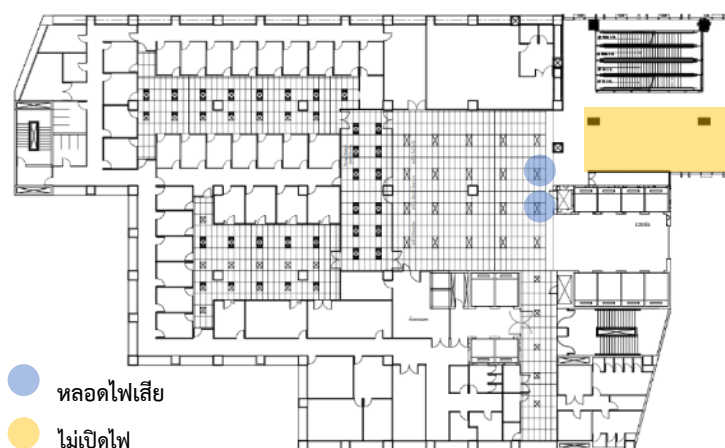
ภาพที่ 4.24 สภาพระบบแสงสว่างของพื้นที่พักรอตรวจ

- โถงพักรอตรวจด้านใน ใช้โคมไฟฟลูออเรสเซนต์ตะแกรง ชนิดฝังฝ้าเพดาน บรรจุหลอดไฟฟลูออเรสเซนต์สี่เดย์ไลท์ (daylight) ขนาด 18 วัตต์ จำนวน 4 หลอดต่อโคม

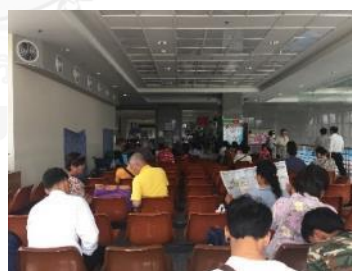
ภาพที่ 4.25 พื้นที่พักรอตรวจบริเวณโถงบันไดเลื่อน

- โถงพักรอตรวจบริเวณโถงบันไดเลื่อน ไม่มีการเปิดใช้ไฟแสงสว่างที่จัดเตรียมไว้ แต่ใช้แสงธรรมชาติจากผนังกระจกโดยรอบแทน

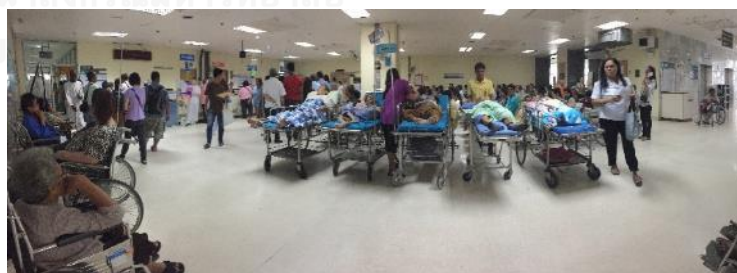
ภาพที่ 4.28 พื้นที่โถงพักรอตรวจด้านนอก

พื้นที่พักรอตรวจ ในพื้นที่โถงพักรอตรวจด้านนอก ใช้เป็นพื้นที่พักรอสำหรับผู้ป่วยระหว่างรอลงทะเบียน และรอเจ้าหน้าที่ตรวจสอบเอกสารก่อนเรียกเข้าไปยังโถงพักรอตรวจด้านใน ภายในพื้นที่มีการจัดพื้นที่ที่นั่งสำหรับผู้ป่วยทั่วไป พื้นที่สำหรับผู้ป่วยรถเข็น และพื้นที่สำหรับผู้ป่วยรถนอนภายในพื้นที่เดียวกัน โดยเว้นพื้นที่ว่างขนาดใหญ่ไว้ด้านข้างของที่นั่งพักรอทั่วไป เนื่องจากไม่สามารถนำรถนอนเข้าไปยังห้องตรวจภายในได้ ทำให้พื้นที่จอดพักรอสำหรับผู้ป่วยรถนอนนี้ใช้เป็นพื้นที่ตรวจของแพทย์ และเป็นพื้นที่สังเกตอาการสำหรับผู้ป่วยรถนอนด้วย

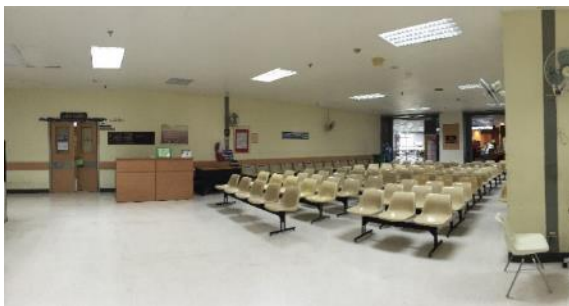
ภาพที่ 4.29 พื้นที่วัดสัญญาณชีพ

พื้นที่วัดสัญญาณชีพ (vital sign) จะมีเจ้าหน้าที่คอยทำการวัดสัญญาณชีพ โดยจัดพื้นที่พักรอสำหรับผู้ป่วยที่รอคิววัดสัญญาณชีพ แยกไว้จากที่พักรอทั่วไป

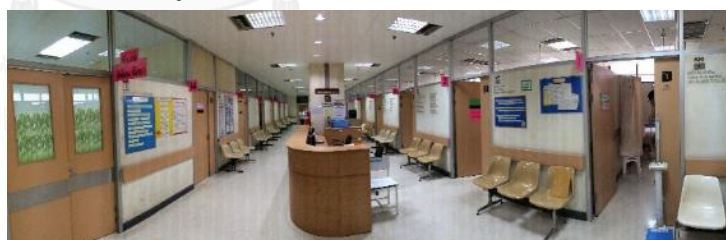
ภาพที่ 4.30 พื้นที่โถงพักรอตรวจด้านใน

การใช้พื้นที่โถงพักรอตรวจด้านในของแผนกศัลยกรรมมีลักษณะการใช้พื้นที่เหมือนกันคลินิกอายุรกรรมทั่วไป ของแผนกอายุรกรรม ภาปร 1 คือ มีการจัดวางเคาน์เตอร์พยาบาลไว้ตรงกลางโถงพักรอตรวจ และมีการจัดพื้นที่พักรอสำหรับผู้ป่วยทั่วไปแยกเป็น 2 ส่วน คือ บริเวณโถงกลาง และบริเวณหน้าห้องตรวจ สำหรับผู้ป่วยรถเข็นจะจอดรอบบริเวณพื้นที่ว่างที่เว้นไว้ระหว่างกลุ่มครุภัณฑ์ ทั้งนี้มีการจัดตำแหน่งพักรอสำหรับพระสงฆ์ไว้ โดยปิดป้ายบอกไว้ที่เก้าอี้แต่ถูกจัดรวมอยู่กับพื้นที่พักรอของผู้ป่วยทั่วไป

จากการสำรวจพบว่ามีการใช้พื้นที่เส้นทางบริการของเจ้าหน้าที่ในการให้บริการแก่ผู้ป่วย รวมถึงใช้เป็นพื้นที่พักรอตรวจ และทำนัดต่างๆ

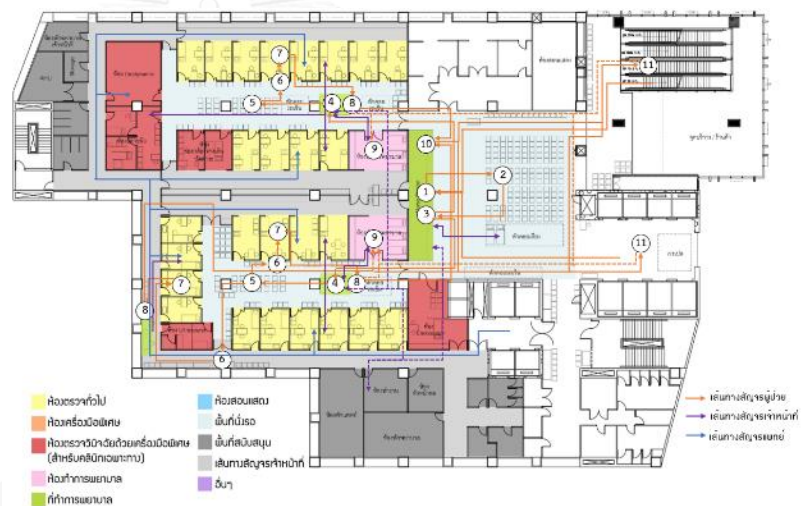
ภาพที่ 4.31 เส้นทางการใช้บริการของ ภาพ 6

เส้นทางการสัญจรของเจ้าหน้าที่ พยาบาล แพทย์ คณงาน เป็นต้น โดยส่วนมากจะใช้เส้นทางบริการรอบพื้นที่บริการทางคลินิก (Service Corridor) เป็นเส้นทางหลักที่ใช้เชื่อมต่อกันภายใน

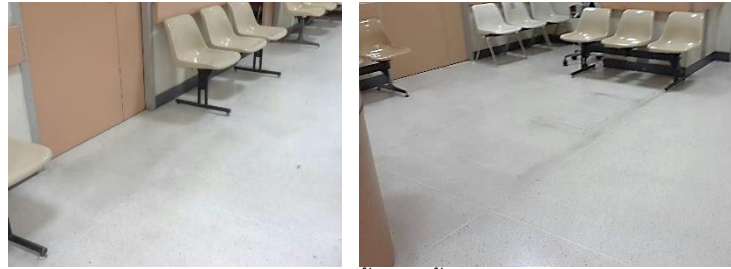
ภาพที่ 4.35 สภาพพื้นของพื้นที่พักรอตรวจ

- ความไม่สม่ำเสมอของสีพื้นและรอยแตกร้าวของพื้นผิว บริเวณสำหรับจอดรถนั่งภายในแผนก และบริเวณหน้าประตูห้องตรวจ เป็นพื้นที่ที่สีพื้นมีความไม่สม่ำเสมอ ประมาณร้อยละ 30 ของพื้นที่

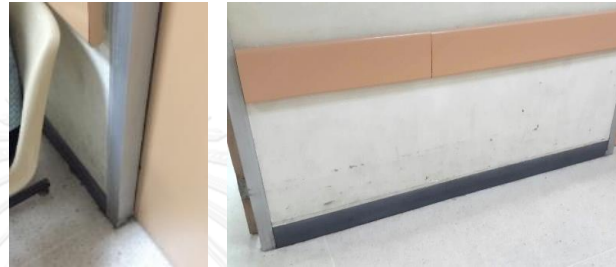
ภาพที่ 4.36 สภาพบริเวณรอยต่อพื้นและผนัง

- คราบสิ่งสกปรกบริเวณรอยต่อพื้นและผนัง บริเวณที่พบมากคือ บริเวณรอบเสา และผนังหน้าห้องตรวจซึ่งมีที่นั่งพักรอวางอยู่ ประมาณร้อยละ 20 ของพื้นที่

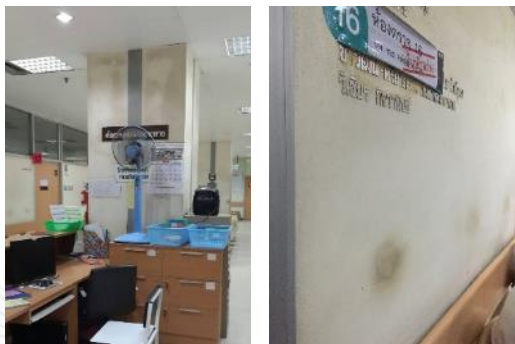
ภาพที่ 4.38 สภาพผนังของพื้นที่พักรอตรวจ

- คราบสีเหลืองขึ้นตามผนัง อันเกิดจากทำให้พบการเสื่อมสภาพของวัสดุ และเชื้อราขึ้นตามผนังและเสาประมาณร้อยละ 40 ของพื้นที่
- คราบดำจากการใช้งาน ซึ่งพบในบริเวณหลังที่นั่งพักรอตรวจที่ตั้งอยู่หน้าห้องตรวจประมาณร้อยละ 60 ของพื้นที่

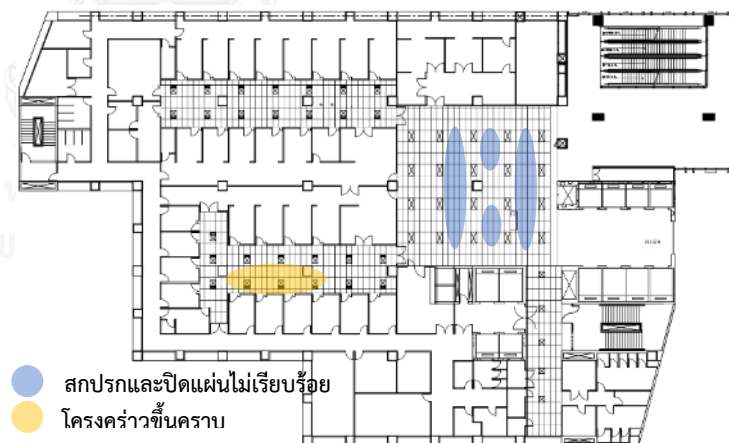
ภาพที่ 4.39 ตำแหน่งสภาพฝ้าเพดานของพื้นที่พักรอตรวจ

- (3) ฝ้าเพดาน สภาพของฝ้าเพดานภายในพื้นที่พักรอตรวจโดยทั่วไปยังอยู่ในสภาพที่ดี เนื่องจากมีการปรับปรุงโดยการทาสีฝ้าเพดานบริเวณพื้นที่พักรอตรวจใหม่ ยกเว้นบางพื้นที่ที่พบปัญหา ได้แก่

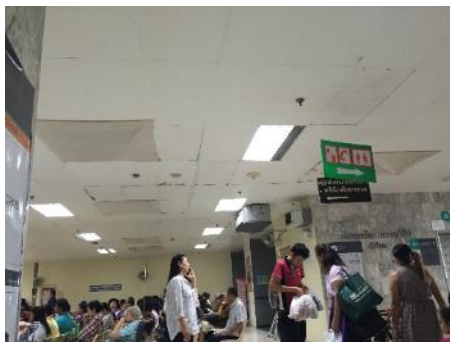
ภาพที่ 4.40 สภาพฝ้าเพดานของพื้นที่พักรอตรวจ

- ในพื้นที่โถงพักรอตรวจด้านนอกซึ่งทางโรงพยาบาลกำลังดำเนินการติดตั้งระบบปรับอากาศเพิ่มเติม ทำให้มีการเปิดฝ้าเพดานเพื่อตรวจสอบพื้นที่ในการติดตั้ง ทำให้แผ่นฝ้าเพดานสกปรกจากการทำงาน และการปิดพื้นที่ฝ้าเพดานชั่วคราวที่อยู่ระหว่างรอดำเนินการอยู่ยังทำได้ไม่เรียบร้อย ประมาณร้อยละ 40 ของพื้นที่

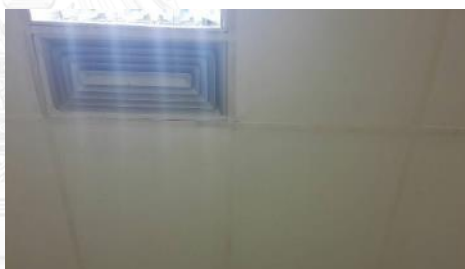
ภาพที่ 4.41 สภาพฝ้าเพดานของพื้นที่พักรอตรวจ

- การปรับปรุงเป็นเพียงการทาสีฝ้าเพดานใหม่เท่านั้น ทั้งนี้พบว่าที่โครงคร่าวของฝ้าเพดานเดิมมีสนิมขึ้นเป็นคราบเหลือง ซึ่งสามารถสังเกตเห็นได้จากสภาพฝ้าเพดานในห้องตรวจที่ต่อเนื่องกัน ทำให้เมื่อทาสีทับโครงคร่าวไประยะหนึ่ง คราบสนิมบริเวณโครงคร่าวที่ไม่ได้รับการแก้ไข ทำให้เกิดเป็นคราบเหลืองออกมาประมาณร้อยละ 10 ของพื้นที่

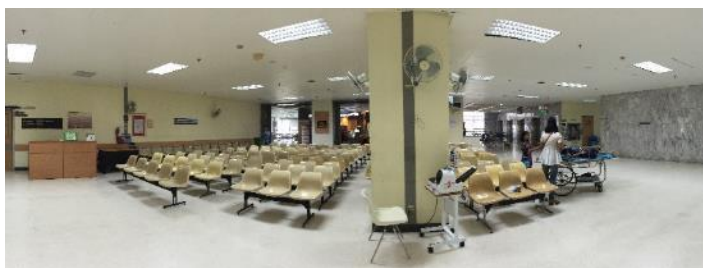
ภาพที่ 4.42 รูปแบบการจัดครุภัณฑ์

- เก้าอี้ รูปแบบเก้าอี้พักรอตรวจที่ใช้ในพื้นที่มีเพียงรูปแบบเดียว คือ เป็นเก้าอี้ต่อเนื่องแถวยาวขนาด 3 และ 5 ที่นั่ง โดยลักษณะการที่นั่งเป็นแบบเรียงซ้อนต่อกัน และมีทางเดินระหว่างเก้าอี้แต่ละชุด โดยระยะระหว่างตัวหน้าและตัวหลังเฉลี่ยอยู่ที่ 70-75 ซม. ขณะที่ระยะทางเดินระหว่างเก้าอี้เฉลี่ยอยู่ที่ 45-55 ซม.

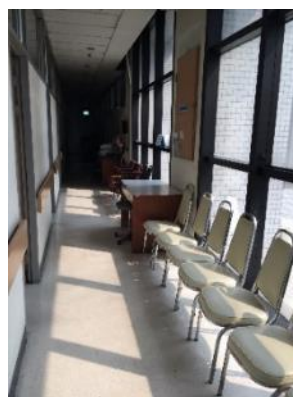
ภาพที่ 4.45 สภาพพื้นที่พักรอตรวจทางเดินบริการด้านหลัง

- บริเวณโถงพักรอตรวจด้านนอกที่ไม่มีการติดตั้งระบบปรับอากาศ มีการใช้พัดลมติดผนัง และพัดลมตั้งพื้นวางกระจายไว้ในพื้นที่ เพื่อช่วยเพิ่มความเร็วลมเพื่อให้ผู้ป่วยรู้สึกสบายขึ้น และมีหน้าต่างระบายอากาศบริเวณกรอบอาคารซึ่งสามารถเปิดได้เล็กน้อย เพื่อป้องกันการพลัดตกของผู้ใช้อาคาร
- บริเวณพื้นที่พักรอตรวจทางเดินบริการด้านหลัง มีพัดลมแขวนผนังติดตั้ง แต่ด้วยตำแหน่งของพื้นที่พักรอตรวจอยู่ติดกับกรอบอาคารซึ่งเป็นหน้าต่างซึ่งรับแดด ส่งผลให้ผู้ป่วยที่พักรอในบริเวณนี้โดนแดดส่องโดยตรงขณะพักรอ
- พื้นที่ส่วนปรับอากาศไม่เป็นระบบปิดเนื่องจากประตูถูกเปิดไว้ตลอดเวลาเมื่อมีการใช้งาน

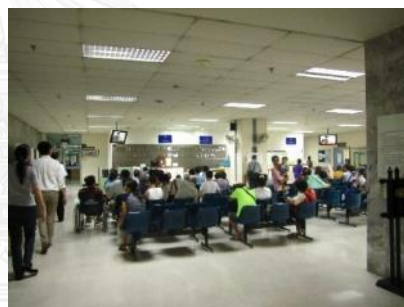
ภาพที่ 4.48 พื้นที่พักรอตรวจด้านนอก

พื้นที่พักรอตรวจและวัดสัญญาณชีพ ในพื้นที่โถงพักรอตรวจด้านนอก ใช้เป็นพื้นที่พักรอสำหรับผู้ป่วยระหว่างรอลงทะเบียนและรอเจ้าหน้าที่ตรวจสอบเอกสารก่อนเรียกเข้าไปยังโถงพักรอตรวจด้านใน สัดส่วนการจัดพื้นที่พักรอตรวจเน้นการจัดวางเพื่อรองรับผู้ป่วยทั่วไป มากกว่าการเว้นพื้นที่สำหรับผู้ป่วยรถเข็น และรถนอน เนื่องจากปริมาณผู้ป่วยรถเข็นและรถนอนของแผนกโสต คอ นาสิกมีจำนวนไม่มาก แต่ลักษณะการจัดยังคงจัดให้พื้นที่พักรอของรถเข็นและรถนอนแยกออกจากส่วนพื้นที่พักรอทั่วไป นอกจากนี้มีการจัดพื้นที่สำหรับพระสงฆ์แยกออกจากผู้ป่วยทั่วไป

พื้นที่วัดสัญญาณชีพถูกจัดอยู่ในพื้นที่เดียวกับพื้นที่พักรอ โดยให้ผู้ป่วยทำการวัดด้วยตนเอง แต่อยู่ในตำแหน่งที่เจ้าหน้าที่สามารถมองเห็นและให้ความช่วยเหลือได้หาผู้ป่วยมีปัญหา

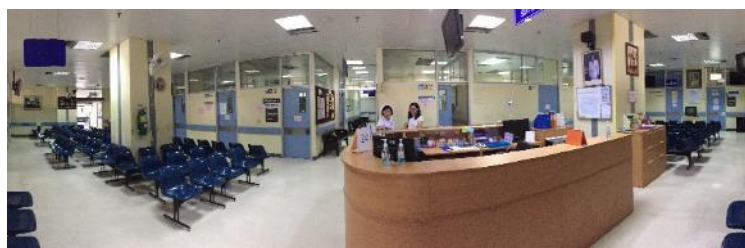
ภาพที่ 4.49 พื้นที่พักรอตรวจด้านในสำหรับห้องตรวจทั่วไป

เคาน์เตอร์พยาบาล อยู่ในตำแหน่งลึกเข้ามาทางด้านใน โดยถูกจัดให้อยู่ตรงกลางระหว่างที่นั่งพักรอตรวจทั้ง 2 ฝั่ง ตำแหน่งนี้จะอยู่ตรงกลาง แต่ทั้งด้านหน้าและด้านหลังมีเสาขนาดใหญ่บ่งทำให้ไม่สามารถมองเห็นผู้ป่วยที่อยู่ด้านหลังเสาได้

พื้นที่พักรอตรวจ จัดเป็นกลุ่มอยู่บริเวณโถงกลาง หันหน้าไปทางห้องตรวจทั้ง 2 ด้าน เพื่อให้เห็นจอแสดงคิวอัตโนมัติที่ติดตั้งไว้บริเวณหน้าห้องตรวจ การมีระบบคิวอัตโนมัติทำให้ไม่จำเป็นต้องมีที่นั่งหน้าห้องตรวจ ผู้ป่วยจะทราบคิวของตนเองและเตรียมตัวเพื่อเข้าห้องตรวจ

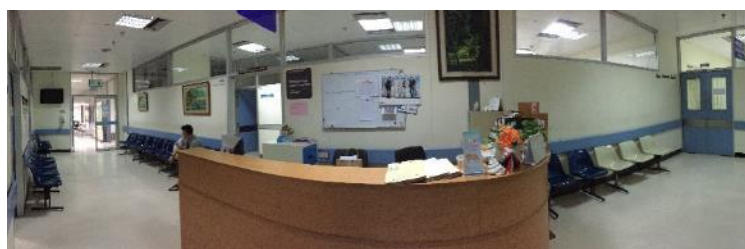
ภาพที่ 4.50 พื้นที่พักรอตรวจด้านในสำหรับห้องตรวจพิเศษ

จัดพื้นที่พักรอบริเวณหน้าห้องตรวจแต่ละห้อง โดยมีเคาน์เตอร์พยาบาลอยู่ตรงกลางโถง และมีที่นั่งพักรอสำหรับผู้ป่วยที่มาพบแพทย์ด้วยอาการเวียนศีรษะ หรือผู้ป่วยที่มีอาการเวียนศีรษะหลังตรวจเครื่องมือพิเศษ

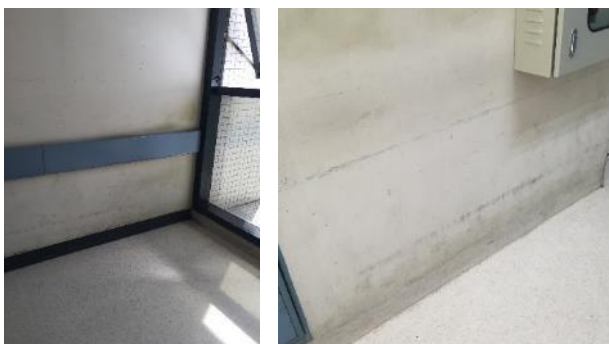
ภาพที่ 4.56 สภาพผนังของพื้นที่พักรอตรวจ

- ผนังบริเวณโถงพักรอตรวจด้านนอกโดยทั่วไปยังอยู่ในสภาพที่ดี คือ ไม่มีคราบเหลืองจากการเสื่อมสภาพของวัสดุ ยกเว้นบริเวณผนังที่อยู่ใกล้กับผนังกระจกใสซึ่งเป็นกรอบอาคาร พบว่ามาคราบเชื้อราขึ้นที่ผนัง และสภาพผนังมีความเสียหายจากการใช้งานซึ่งพบเป็นรอยดำที่ผนัง

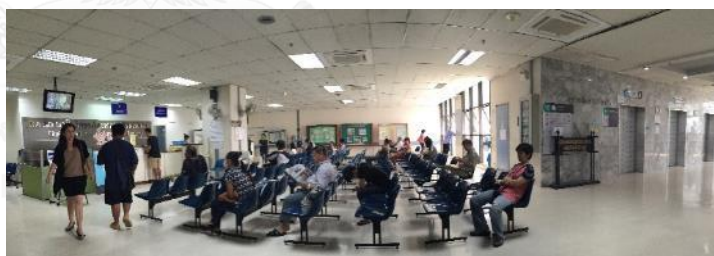
ภาพที่ 4.60 สภาพฝ้าเพดานของพื้นที่พักรอตรวจ

- พื้นที่โถงพักรอตรวจด้านนอกซึ่งทางโรงพยาบาลกำลังดำเนินการติดตั้งระบบปรับอากาศเพิ่มเติม ทำให้แผ่นฝ้าเพดานสกปรกจากการทำงาน และสีแผ่นฝ้าเพดานที่นำมาติดตั้งทดแทนมีสีต่างจากฝ้าเพดานเดิม ประมาณร้อยละ 40 ของพื้นที่

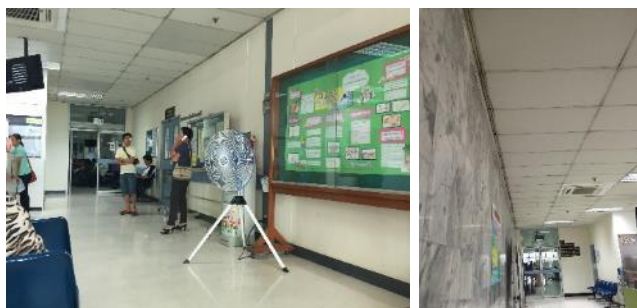
ภาพที่ 4.61 สภาพโครงคร่าวฝ้าเพดานของพื้นที่พักรอตรวจ

- โครงคร่าวสกปรก โดยพบฝุ่นเกาะเป็นคราบดำบริเวณรอยต่อจะหว่างแผ่นฝ้าเพดาน หรือรอยต่อระหว่างฝ้าเพดานและผนัง ประมาณร้อยละ 10 ของพื้นที่

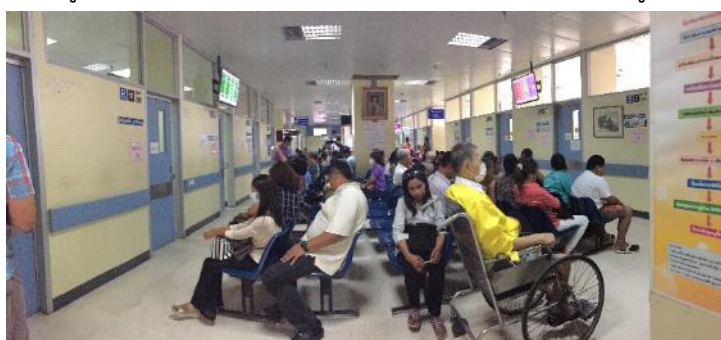
ภาพที่ 4.62 รูปแบบการจัดครุภัณฑ์

- พื้นที่พักรอตรวจด้านนอกมีระยะระหว่างตัวหน้าและตัวหลังเฉลี่ยอยู่ที่ 80 ซม. ขณะที่ระยะทางเดินระหว่างเก้าอี้เฉลี่ยอยู่ที่ 50 ซม.
- พื้นที่พักรอตรวจด้านในมีระยะระหว่างตัวหน้าและตัวหลังเฉลี่ยอยู่ที่ 70 ซม. ขณะที่ระยะทางเดินระหว่างเก้าอี้เฉลี่ยอยู่ที่ 40 ซม.

จากการวัดระยะการวางครุภัณฑ์ภายในแผนกพบว่า การจัดกลุ่มที่นั่งของพื้นที่โถงพักรอตรวจด้านในมีความหนาแน่นกว่าพื้นที่โถงพักรอตรวจด้านนอก จากการสังเกตการใช้งานพบว่าระยะของครุภัณฑ์ที่มีระยะระหว่างตัวหน้าและตัวหลังเฉลี่ยอยู่ที่ 70 ซม. มีความคับแคบในการใช้งานเนื่องจากหัวเข้าของผู้ใช้จะชนพนักหลังของเก้าอี้ตัวหน้า

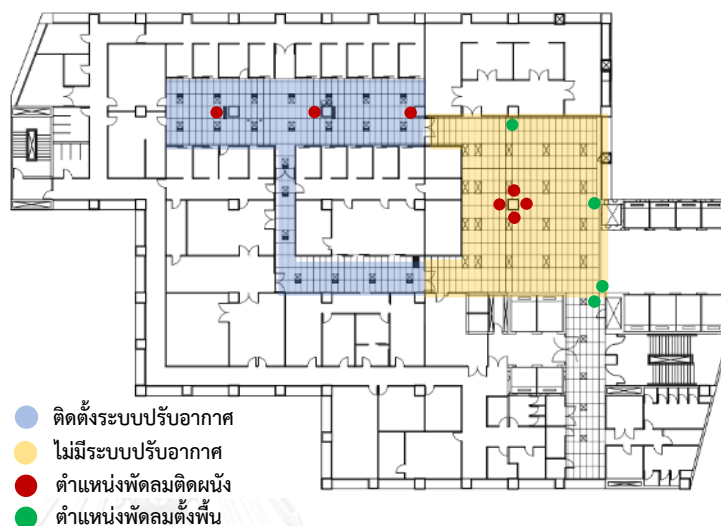
ภาพที่ 4.65 สภาพระบบระบายอากาศของพื้นที่พักรอตรวจ

ระบบปรับอากาศและระบายอากาศของพื้นที่พักรอตรวจของแผนกโสต ศอ นาสิก แบ่งออกได้เป็น 2 ส่วน คือ พื้นที่พักรอตรวจด้านในที่มีการติดตั้งระบบปรับอากาศ และโถงพักรอตรวจด้านนอกที่มีการระบายอากาศด้วยวิธีธรรมชาติ

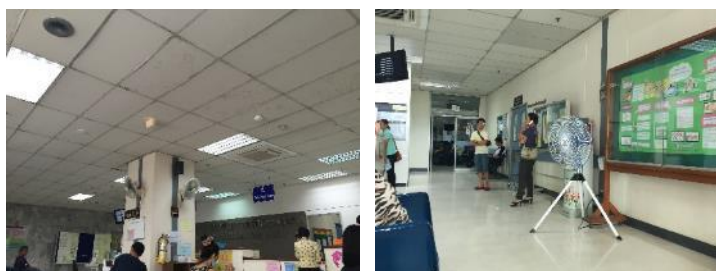
ภาพที่ 4.66 สภาพตำแหน่งพัดลมโถงพักรอตรวจด้านนอก

- ประตูกั้นระหว่างส่วนที่มีการปรับอากาศและไม่มี เมื่อมีการให้บริการประตูจะถูกเปิดทิ้งไว้ เพื่อให้เข้าออกได้สะดวก
- โถงพักรอตรวจฝั่งห้องตรวจทั่วไปที่มีระบบปรับอากาศมีการติดตั้งพัดลมติดผนังเพิ่ม
- โถงพักรอตรวจด้านนอก ใช้การเปิดหน้าต่างโดยรอบเพื่อรับลมและระบายอากาศ โดยมีพัดลมติดผนังติดตั้งบริเวณเสา และผนัง แต่อาจไม่เพียงพอเนื่องจากพบว่ามีการเพิ่มพัดลมตั้งพื้นเข้ามาช่วยระบายอากาศและเพิ่มความเร็วลมเพื่อให้ผู้ป่วยรู้สึกสบายขึ้น

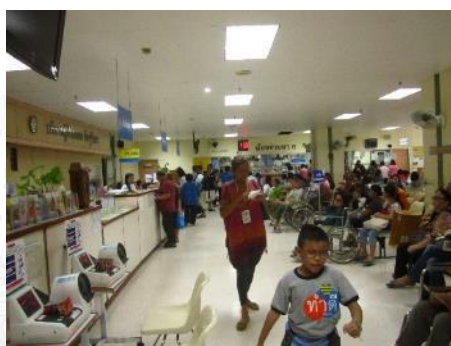
ภาพที่ 4.69 พื้นที่พักรอตรวจด้านนอก

เคาน์เตอร์ลงทะเบียน แบ่งการใช้งานออกเป็น 3 จุดบริการ โดยให้บริการผู้ป่วยในขั้นตอนที่แตกต่างกัน

- จุดที่ 1 เคาน์เตอร์ยื่นใบนัด ผู้ป่วยวางบัตรนัดที่จุดนี้เพื่อให้เจ้าหน้าที่ตรวจสอบใบนัดและจัดเตรียมแฟ้มประวัติ
- จุดที่ 2 เคาน์เตอร์รับแฟ้มผู้ป่วย เจ้าหน้าที่เรียกผู้ป่วยรับแฟ้มประวัติ ก่อนให้ผู้ป่วยไปทำการวัดสายตาเบื้องต้นที่ จุดที่ 3 เคาน์เตอร์ทำใบนัดและรับบัตรนัด

พื้นที่พักรอตรวจ ในพื้นที่โถงพักรอตรวจด้านนอก ใช้เป็นพื้นที่พักรอสำหรับ 2 ส่วน คือ พื้นที่พักรอตรวจสำหรับส่วนบริการทางคลินิก และพื้นที่พักรอสำหรับห้องการเงินและจ่ายยา แบ่งการใช้งานโดยการจัดกลุ่มครุภัณฑ์ให้หันไปในทิศทางที่ต่างกันในพื้นที่ที่มีการจัดพื้นที่ที่นั่งเพื่อรองรับผู้ป่วยทั่วไป และพื้นที่วางสำหรับผู้ป่วยรถเข็น จัดอยู่บริเวณหน้าเคาน์เตอร์ลงทะเบียนโดยมีป้ายตั้งไว้เพื่อบอกพื้นที่การใช้งาน ทั้งนี้มีการจัดพื้นที่สำหรับพระสงฆ์ โดยมีป้ายติดกำกับไว้เช่นกัน หากแต่อยู่ในพื้นที่เดียวกับพื้นที่พักรอตรวจของผู้ป่วยทั่วไป

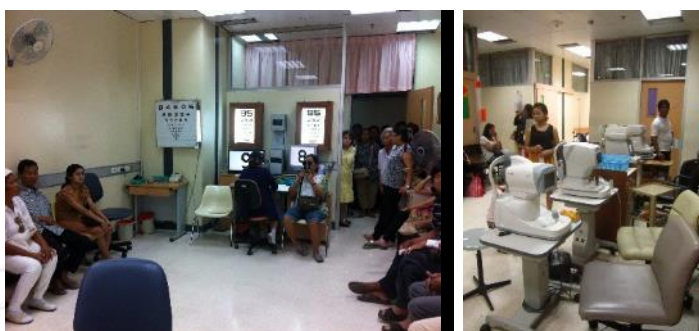
ภาพที่ 4.70 พื้นที่วัดสายตาเบื้องต้น (visual acuity)

(2) พื้นที่วัดสายตาเบื้องต้น (visual acuity) แบ่งจุดบริการออกเป็น 3 จุดย่อยซึ่งมีเจ้าหน้าที่เป็นผู้ทำการตรวจวัด ได้แก่

- จุดที่ 1 เครื่องวัดสายตาด้วยเครื่องอัตโนมัติ
- จุดที่ 2 เครื่องวัดความดันตาด้วยเครื่องอัตโนมัติ
- จุดที่ 3 จุดวัดการมองเห็น ประกอบไปด้วยการวัดด้วยแผ่นภาพทดสอบการมองเห็นที่ระยะ 6 ม. และการวัดด้วยจอกอมพิวเตอร์

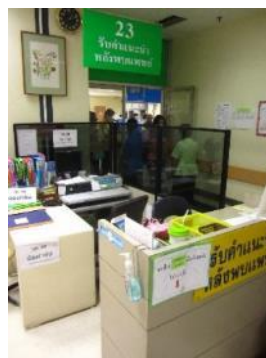
ภาพที่ 4.71 พื้นที่จุดรับคำแนะนำและทำนัดผ่าตัด

จุดรับคำแนะนำหลังพบแพทย์และนัดผ่าตัด อยู่ในตำแหน่งใกล้ทางออกเนื่องจากเป็นจุดสุดท้ายที่ผู้ป่วยใช้บริการก่อนออกจากคลินิก

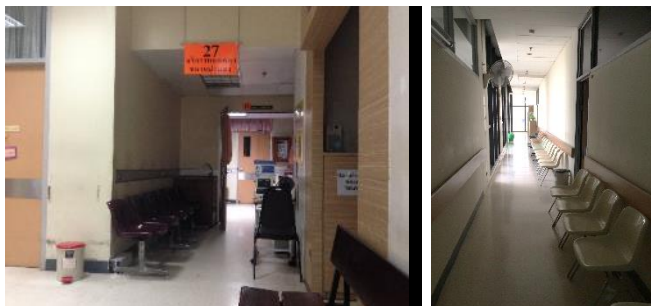
ภาพที่ 4.74 พื้นที่พักรอผู้ป่วยขยายมา่นตา

พื้นที่พักรอผู้ป่วยขยายม่านตา เป็นจุดบริการที่หยอดยาขยายม่านตาแยกจากจุดพักรอตรวจของคลินิกจอตา ปัจจุบันใช้พื้นที่เส้นทางบริการด้านหลัง โดยมีเจ้าหน้าที่คอยดูแลและตรวจสอบการขยายของม่านตาก่อนส่งกลับไปยังห้องตรวจเพื่อพบแพทย์ หรือห้องตรวจเครื่องมือพิเศษเพื่อทำการตรวจอื่นๆ ต่อไป

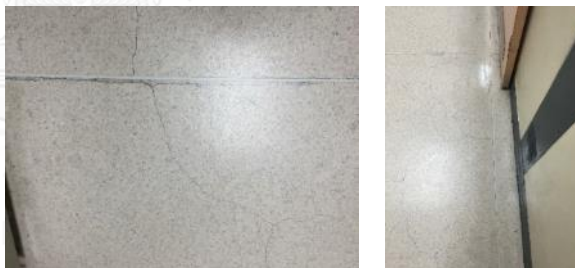
ภาพที่ 4.79 สภาพพื้นของพื้นที่พักรอตรวจ

- รอยแตกร้าวของพื้นผิว ประมาณร้อยละ 20 ของพื้นที่

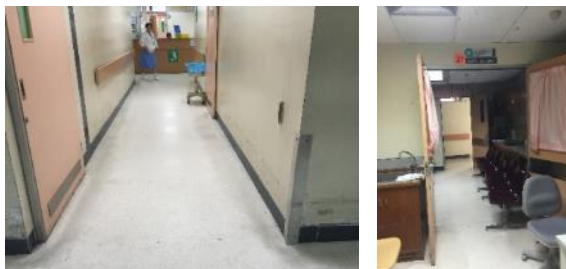
ภาพที่ 4.80 สภาพพื้นของพื้นที่พักรอตรวจ

- ความไม่สม่ำเสมอของสีพื้นบริเวณหน้าประตูห้องตรวจ และริมผนังทางเดิน ประมาณร้อยละ 30 ของพื้นที่

- เนื่องจากสภาพพื้นยังมีความแข็งแรงอยู่ หากยังไม่มียุทธศาสตร์ในการเปลี่ยนวัสดุ อาจทำการแก้ปัญหาในเบื้องต้นเรื่องรายละเอียดบริเวณรอยต่อพื้น เช่น การเพิ่มบัวที่พื้นเพื่อลดพื้นที่การสะสมบริเวณรอยต่อ ทั้งนี้การเลือกบัวต้องพิจารณารูปแบบที่มีมนน้อยและสามารถทำความสะอาดได้ง่าย วัสดุที่เลือกใช้อาจเป็นบัวลูมิเนียมเนื่องจากมีความทนทาน และสามารถติดตั้งได้ง่ายและรวดเร็วโดยไม่กระทบกับการให้บริการของโรงพยาบาล

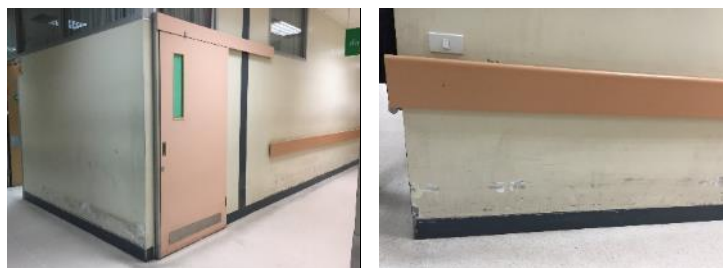
ภาพที่ 4.83 สภาพผนังของพื้นที่พักรอตรวจ

- สภาพผนังบริเวณโรงพักตรวจด้านในฝั่งห้องตรวจพิเศษและทางเดินเชื่อมระหว่างคลินิก 2 ฝั่ง พบความเสียหายจากการถูกกระแทกโดยรถเข็น และการใช้งาน นอกจากนี้จากการสำรวจยังพบว่ามีการติดตั้งราวกันกระแทกเพิ่มที่ผนังจากของเดิมที่ติดไว้เฉพาะด้านบน โดยมีการติดตั้งเพิ่มด้านล่าง ประมาณร้อยละ 30 ของพื้นที่
- คราบดำจากการใช้งาน ประมาณร้อยละ 20 ของพื้นที่

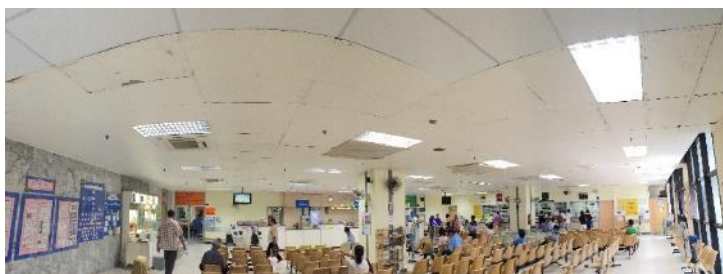
ภาพที่ 4.85 สภาพฝ้าเพดานของพื้นที่พักรอตรวจ

- พื้นที่โถงพักรอตรวจด้านนอกซึ่งทางโรงพยาบาลกำลังดำเนินการติดตั้งระบบปรับอากาศเพิ่มเติม ทำให้แผ่นฝ้าเพดานสกปรกจากการทำงาน และสีแผ่นฝ้าเพดานที่นำมาติดตั้งทดแทนมีสีต่างจากฝ้าเพดานเดิม ประมาณร้อยละ 40 ของพื้นที่

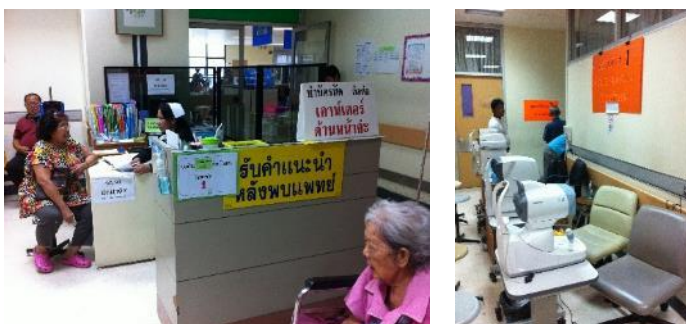
ภาพที่ 4.86 สภาพป้ายหน้าห้องตรวจ

เนื่องจากการให้บริการภายในแผนกจักษุกรรมมีเส้นทางการใช้งานที่ซับซ้อน และมีจุดบริการต่างๆ จำนวนมาก ปัจจุบันทางแผนกใช้หมายเลขในการสื่อสารกับผู้ป่วย โดยทำป้ายที่มีหมายเลขและกิจกรรมติดไว้ตามจุดบริการต่างๆ แต่ทั้งนี้ยังเกิดปัญหาในการใช้งานเนื่องจากผู้ป่วยผู้ป่วยสับสนระหว่างหมายเลขจุดบริการต่างๆ และหมายเลขห้องตรวจ นอกจากนี้ยังพบว่ารูปแบบของป้ายที่ใช้มีความหลากหลายและมองเห็นไม่ชัดเจน โดยพบรูปแบบของป้ายทั้งหมด 6 รูปแบบภายในแผนก ได้แก่

- ป้ายหน้าห้องตรวจทั่วไปใช้ป้ายพื้นหลังสีเขียว ตัวอักษรขาว ตัวอักษรมีขนาดเล็กทำให้ผู้ป่วยต้องเดินไปมาเพื่อหาห้องตรวจ
- ป้ายจุดบริการต่างๆ ใช้ป้ายที่มีพื้นหลังสีส้ม ตัวอักษรสีดำ
- ป้ายเคาน์เตอร์ลงทะเบียน พื้นหลังสีน้ำเงินตัวอักษรสีขาว
- ป้ายให้ข้อมูลต่าง พื้นหลังสีขาว ตัวอักษรสีดำและสีแดง
- ป้ายให้ข้อมูลต่าง พื้นหลังสีเหลือง ตัวอักษรสีน้ำเงิน
- ป้ายเดิมของอาคาร พื้นหลังสีน้ำตาล ตัวอักษรสีขาว

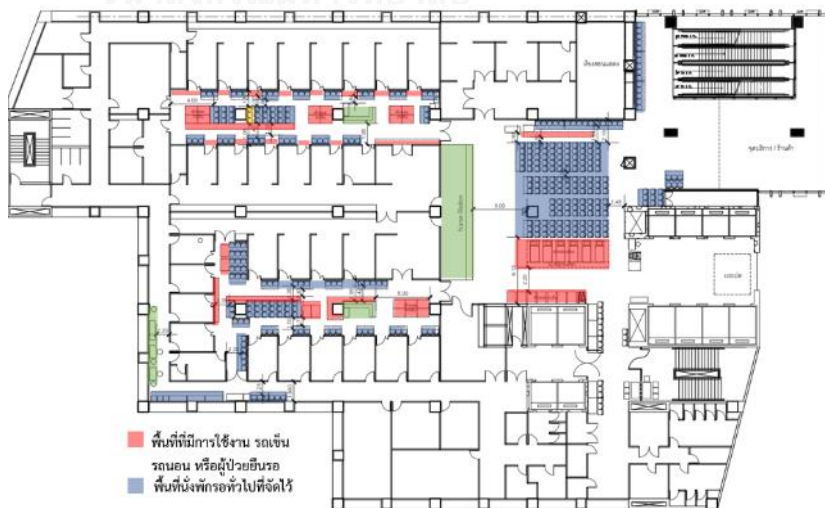
ภาพที่ 5.4 การใช้งานพื้นที่ที่ส่งผลต่อขนาดเส้นทางสัญจรแผนกศัลยกรรม

โดยพบว่าขนาดของเส้นทางสัญจรจุดที่แคบที่สุดและกว้างที่สุดมีผลดังตารางที่ 5.7 ซึ่งขนาดเส้นทางสัญจรส่วนที่แคบที่สุดรถเข็นผู้ป่วยไม่สามารถผ่านได้ จึงทำให้เกิดปัญหาการใช้งาน และการเข้าถึงพื้นที่

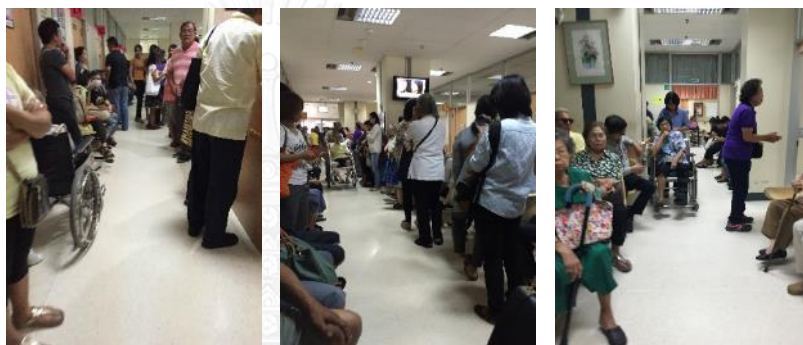
ภาพที่ 5.8 สภาพเส้นทางสัญจรเมื่อมีผู้ใช้งานภายในแผนกศัลยกรรมและจักษุกรรม

แต่เมื่อพิจารณาเส้นทางที่ผู้ป่วยรถเข็นต้องผ่านพบว่าแผนกที่พบว่าเป็นปัญหามากที่สุดคือ แผนกจักษุกรรมซึ่งปัจจุบันผู้ป่วยรถเข็นไม่สามารถเข้าถึงห้องทำการพยาบาลซึ่งตั้งอยู่ลึกเข้าไปด้านในได้ ทำให้เกิดความไม่สะดวกในการให้บริการแก่ผู้ป่วย นอกจากนี้เมื่อทำการสังเกตพฤติกรรมการใช้พื้นที่ของผู้ใช้ในแผนก พบว่าเนื่องจากจำนวนที่นั่งพักรอตรวจในบางพื้นที่ไม่เพียงพอในบางช่วงเวลา ทำให้ผู้ป่วยหรือญาติผู้ป่วยต้องยืนรอภายในแผนก เมื่อพิจารณาขนาดของเส้นทางสัญจรเมื่อมีการใช้งานพื้นที่ตามข้างต้น พบว่าทุกแผนก ยกเว้นแผนกโสต ศอ นาสิก มีขนาดเส้นทางสัญจรที่รถเข็นผู้ป่วยไม่สามารถผ่านได้โดยไม่กระทบผู้ที่ใช้งานอยู่ในพื้นที่ จากการสังเกตพบว่ารถเข็นผู้ป่วยยังสามารถผ่านได้ แต่ผู้ที่ใช้งานต้องคอยหลบและระวังไม่ให้รถเข็นชนดังภาพที่ 5.8

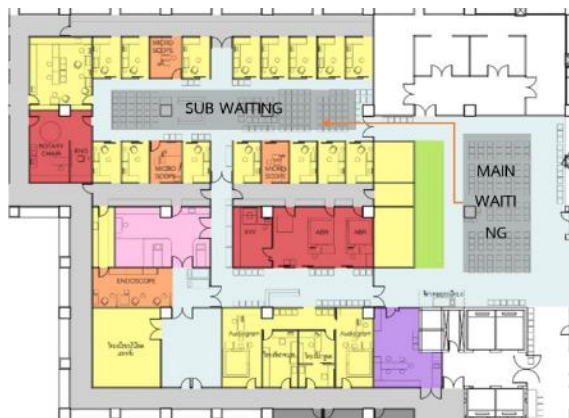
ภาพที่ 5.18 ขั้นตอนการใช้พื้นที่พักรอตรวจแผนกโสต คอ นาสิก

- แผนกโสต คอ นาสิก** รูปแบบการใช้พื้นที่ของแผนกนี้จะแตกต่างจากแผนกอื่นโดยชัดเจน เนื่องจากเป็นแผนกนำร่องในการใช้ระบบคิวอัตโนมัติเข้ามาช่วยในการให้บริการ จากโถงพักรอตรวจหลักด้านหน้า (main waiting) ผู้ป่วยจะได้รับบัตรคิวซึ่งจะระบุเลขห้อง และหมายเลขคิวของผู้ป่วย ทำให้ผู้ป่วยสามารถคาดการณ์เวลาที่จะได้พบแพทย์ได้ ผู้ป่วยของแผนกนี้ที่ทราบว่าตนเองยังไม่ถึงคิวสามารถออกไปพักผ่อนหรือรับประทานอาหารระหว่างรอพบแพทย์ได้ และกลับมาเมื่อใกล้ถึงคิวของตนเอง สำหรับผู้ป่วยที่ใกล้ถึงคิว เจ้าหน้าที่จะแนะนำให้เขาไปโถงพักรอตรวจด้านใน ซึ่งทำหน้าที่เป็นพื้นที่พักรอสำหรับผู้ป่วยที่กำลังจะถึงคิวเข้าพบแพทย์ ลักษณะการจัดพื้นที่ภายในโถงพักรอตรวจด้านในมีการจัดกลุ่มที่นั่งทั้งหมดให้อยู่ตรงกลาง และหันหน้าเข้าหาจอแสดงคิวอัตโนมัติ เมื่อถึงคิวผู้ป่วยจะเข้าไปพบแพทย์ได้เลย ด้วยระบบคิวอัตโนมัตินี้ทำให้ที่นั่งพักรอหน้าห้องตรวจที่มักจะพบในทุกแผนกหายไป ซึ่งจากการสอบถามเจ้าหน้าที่พบว่า ผู้ใช้งานรู้สึกเป็นส่วนตัวขึ้นเมื่อใช้งานห้องตรวจ

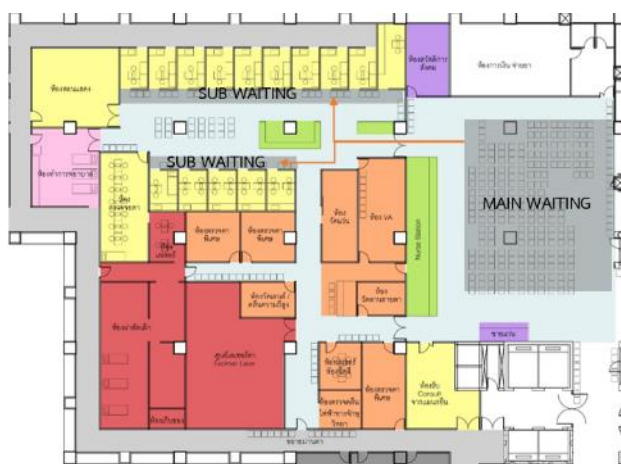
ภาพที่ 5.19 ขั้นตอนการใช้พื้นที่พักรอตรวจแผนกจักษุกรรม

- แผนกจักษุกรรม** มีความแตกต่างจากแผนกอื่นคือ ภายในโถงด้านในมีพื้นที่ไม่มากนักเนื่องจากภายในแผนกมีห้องตรวจพิเศษต่างๆ ห้องทำหัตถการ และห้องบำบัดรักษาต่างๆ ทำให้ไม่ได้มีการจัดพื้นที่พักรอตรวจรองรับเหมือนที่แผนกอายุรกรรมและแผนกศัลยกรรม หากแต่มีการใช้โถงพักรอตรวจด้านหน้าเป็นโถงพักรอตรวจหลักของแผนก ผู้ป่วยเมื่อวางบัตรคิวที่เคาน์เตอร์ลงทะเบียนเรียบร้อย จะรอเรียกเพื่อทำการทดสอบเบื้องต้นต่างๆ ทางสายตา และกลับมารอที่โถงพักรอตรวจหลักด้านนอก จากนั้นเจ้าหน้าที่ที่เคาน์เตอร์ด้านในคลินิกจะทำการจัดเรียงคิวผ่านเครื่องขยายเสียงมายังโถงพักคอยหลักด้านนอก และเรียกผู้ป่วย 3 คิวถัดไปให้เข้าไปยังโถงด้านในเพื่อมารอหน้าห้องตรวจ ซึ่งหากพิจารณาเพียงลักษณะการใช้พื้นที่ที่และขั้นตอนของคลินิกจักษุกรรมทั่วไป พื้นที่โถงพักรอตรวจด้านในจะไม่แออัด

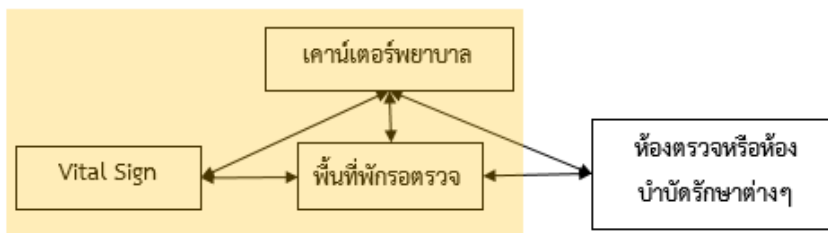
ภาพที่ 6.1 ความสัมพันธ์ระหว่างพื้นที่ต่างๆ กับพื้นที่พักรอตรวจ

- 1) พื้นที่พักรอตรวจแบ่งออกเป็น 2 พื้นที่หลัก คือ โถงพักรอตรวจด้านนอก และ โถงพักรอตรวจด้านใน 2 ผัง
- 2) กรอบของพื้นที่พักรอตรวจถูกกำหนดด้วยพื้นที่ห้องบริการต่างๆ ทางคลินิก ทำให้พื้นที่พักรอตรวจถูกล้อมรอบด้วยห้องตรวจ หรือห้องบำบัดรักษาต่างๆ ทำให้โถงพักรอตรวจอยู่ตรงกลาง และทำหน้าที่เป็นจุดกระจายผู้ป่วยไปยังพื้นที่ต่างๆ
