ปัจจัยที่มีผลต่อการบูรณปฏิสังขรณ์และการปรับการใช้สอย  
วัดในนครประวัติศาสตร์พระนครศรีอยุธยา

FACTORS AFFECTING RESTORATION AND ADAPTIVE USE OF TEMPLES  
IN HISTORIC CITY OF PHRA NAKHON SI AYUTTHAYA

A Thesis Submitted in Partial Fulfillment of the Requirements  
for the Degree of Master of Architecture Program in Architecture

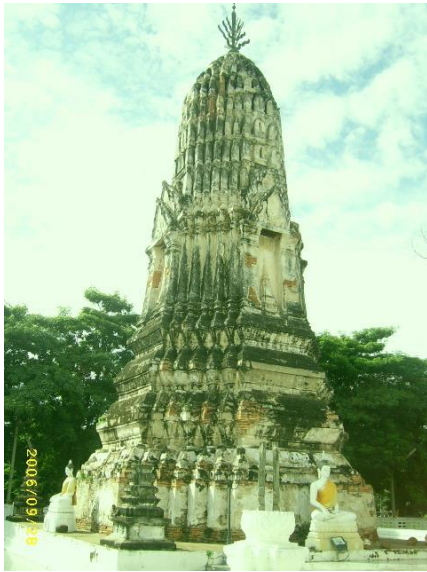
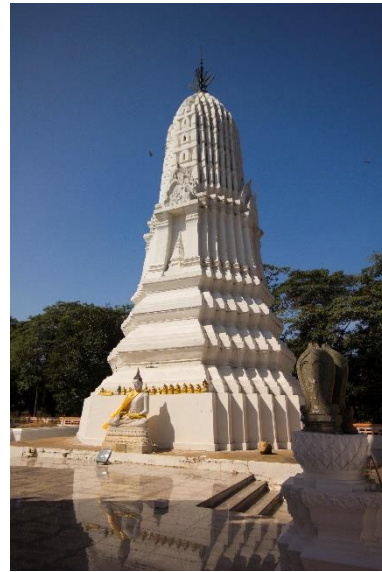
ภาพที่ 3 พระปรางค์ประธาน วัดกษัตราธิราชวรวิหาร ใน ภาพที่ 4 พระปรางค์ประธาน วัดกษัตราธิราชวรวิหาร ใน  
ปี พ.ศ. 2549  
ที่มา: [gis.finearts.go.th](http://gis.finearts.go.th)

ปี พ.ศ. 2559  
ที่มา: ผู้วิจัย

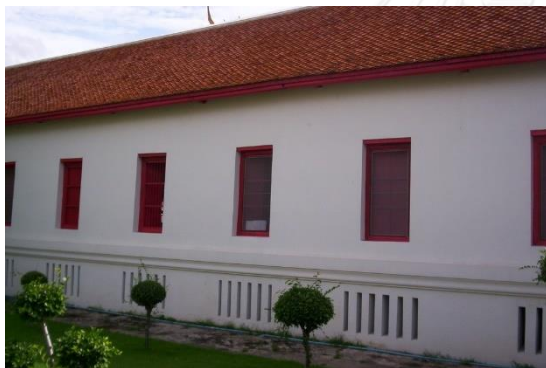
ภาพที่ 5 กุฏิ วัดกษัตราธิราชวรวิหาร ในปี พ.ศ. 2548  
ที่มา: [gis.finearts.go.th](http://gis.finearts.go.th)

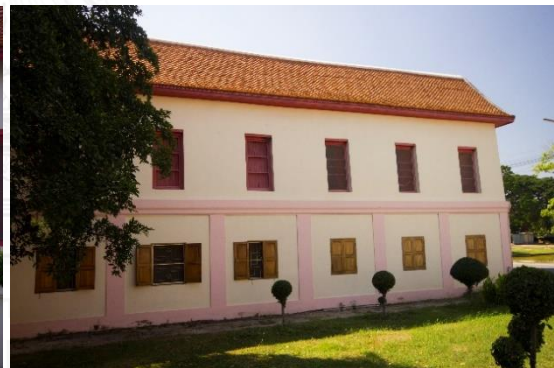
ภาพที่ 6 กุฏิ วัดกษัตราธิราชวรวิหาร ในปี พ.ศ. 2559  
ที่มา: ผู้วิจัย

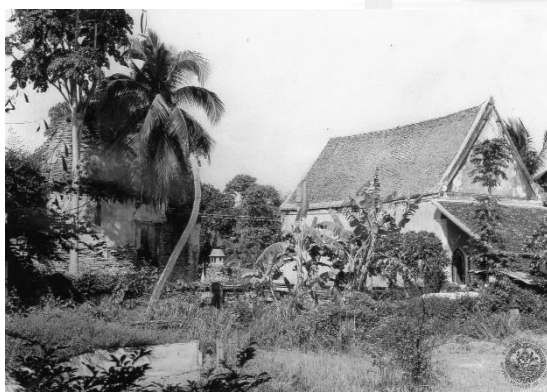
ภาพที่ 7 อุโบสถและตำหนักพระเจ้าเสือ วัดติก ก่อนปี

พ.ศ. 2472

วัดติกปรากฏหลักฐานการบูรณปฏิสังขรณ์และปรับการใช้สอยโดยวัดเป็นหลัก โดยใช้วิธีการปฏิสังขรณ์ให้เหมือนเดิม (2-ก) ปฏิสังขรณ์โดยเปลี่ยนการตกแต่ง (2-ข) และต่อเติมหลังคานอกอาคาร (3-ก) เป็นส่วนใหญ่ตั้งแต่อดีตจนถึงปัจจุบัน สำหรับรายละเอียดการบูรณปฏิสังขรณ์และปรับการใช้สอยทั้งหมดที่พบจากการศึกษาสามารถดูได้ที่ตารางที่ 16 (ในภาคผนวก ก)

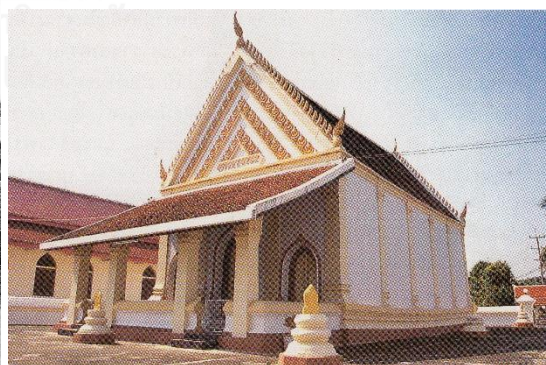
ภาพที่ 8 อุโบสถ วัดติก ก่อนปี พ.ศ. 2543

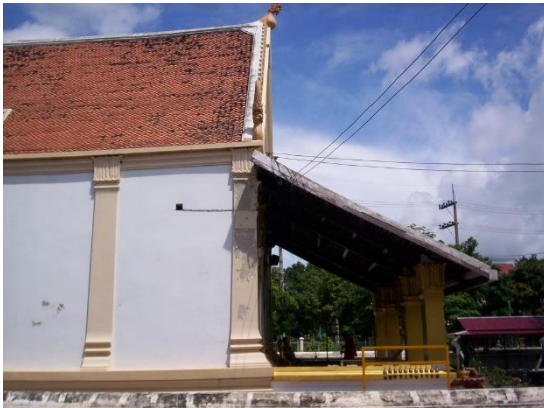
ภาพที่ 9 อุโบสถ วัดดึก ในปี พ.ศ. 2549  
ที่มา: [gis.finearts.go.th](http://gis.finearts.go.th)

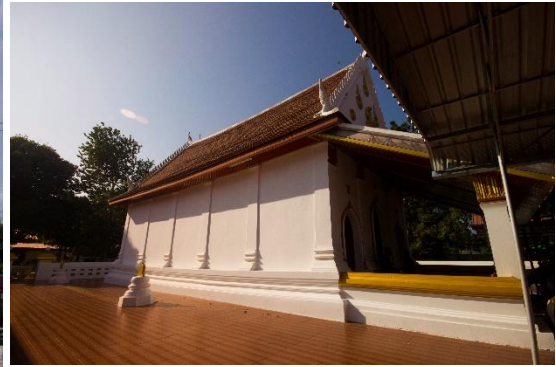
ภาพที่ 10 อุโบสถ วัดดึก ในปี พ.ศ. 2559  
ที่มา: ผู้วิจัย

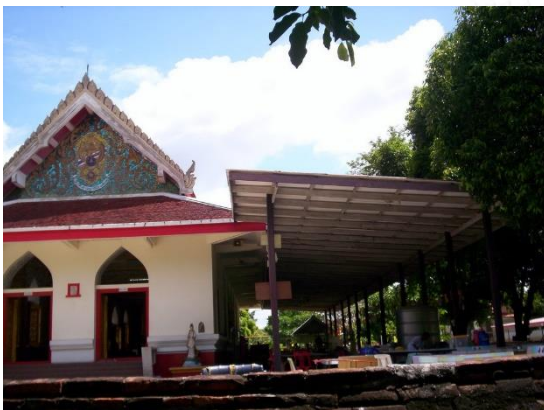
ภาพที่ 11 ตำหนักพระเจ้าเสือ วัดดึก ในปี พ.ศ. 2549  
ที่มา: [gis.finearts.go.th](http://gis.finearts.go.th)

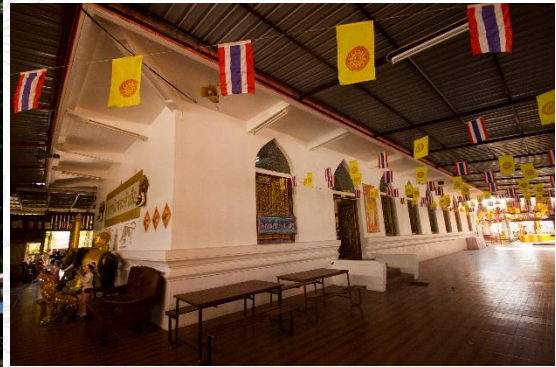
ภาพที่ 12 ตำหนักพระเจ้าเสือ วัดดึก ในปี พ.ศ. 2559  
ที่มา: ผู้วิจัย

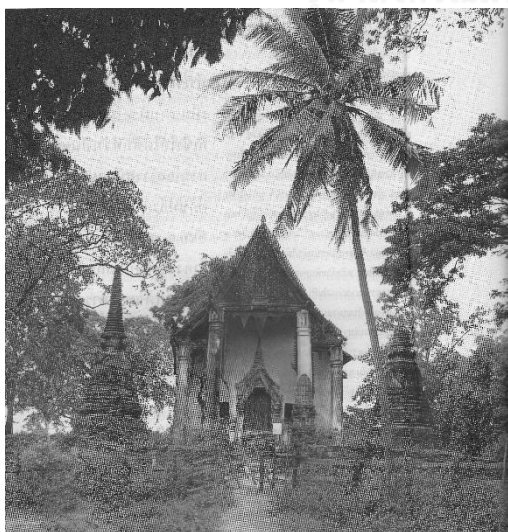
ภาพที่ 13 วิหารหลวงและเจดีย์คู่ วัดธรรมาราม ก่อนปี

พ.ศ. 2529

วัดธรรมารามได้รับการบูรณปฏิสังขรณ์และปรับการใช้สอยอย่างต่อเนื่องตั้งแต่อดีตจนถึงปัจจุบัน โดยใช้วิธีการปฏิสังขรณ์ให้เหมือนเดิม (2-ก) เป็นส่วนใหญ่ การดำเนินการครั้งใหญ่ได้แก่การปฏิสังขรณ์โดยรัฐในช่วงปี พ.ศ. 2328-2348 และการปฏิสังขรณ์โดยวัดและชุมชนในช่วงปี พ.ศ. 2525-2537 ในระยะหลังกรมศิลปากรได้เข้ามาดำเนินการตั้งแต่ปี พ.ศ. 2544 เป็นต้นมา โดยใช้วิธีการปฏิสังขรณ์บางส่วน (2-ค) เป็นหลัก สำหรับรายละเอียดการบูรณปฏิสังขรณ์และปรับการใช้สอยทั้งหมดที่พบจากการศึกษาสามารถดูได้ที่ตารางที่ 17 (ในภาคผนวก ก)

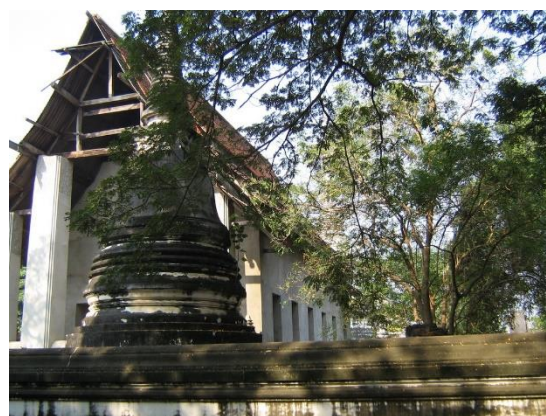
ภาพที่ 14 วิหารหลวงและเจดีย์คู่ วัดธรรมาราม ในปี

พ.ศ. 2549

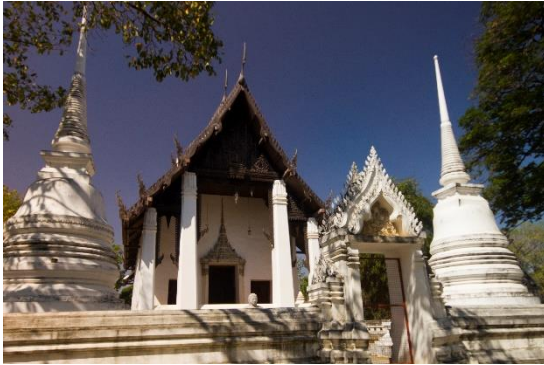
ภาพที่ 15 วิหารหลวงและเจดีย์คู่ วัดธรรมาราม ในปี

พ.ศ. 2559

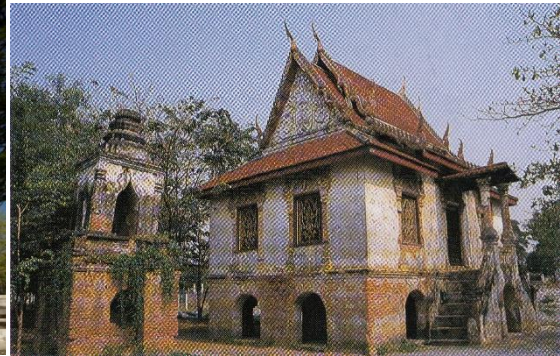
ภาพที่ 16 หอพระไตรปิฎกและหอรอหัง วัดธรรมาราม

ก่อนปี พ.ศ. 2543

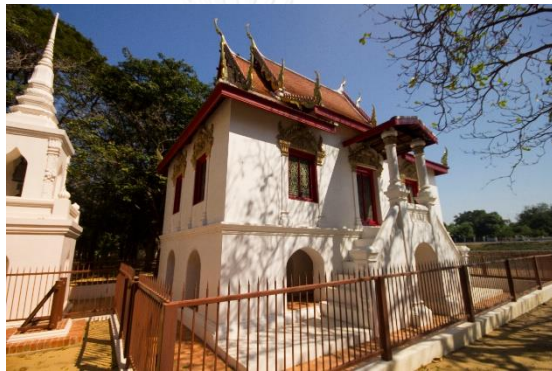
ภาพที่ 17 หอพระไตรปิฎกและหอรอหัง วัดธรรมาราม

ในปี พ.ศ. 2559

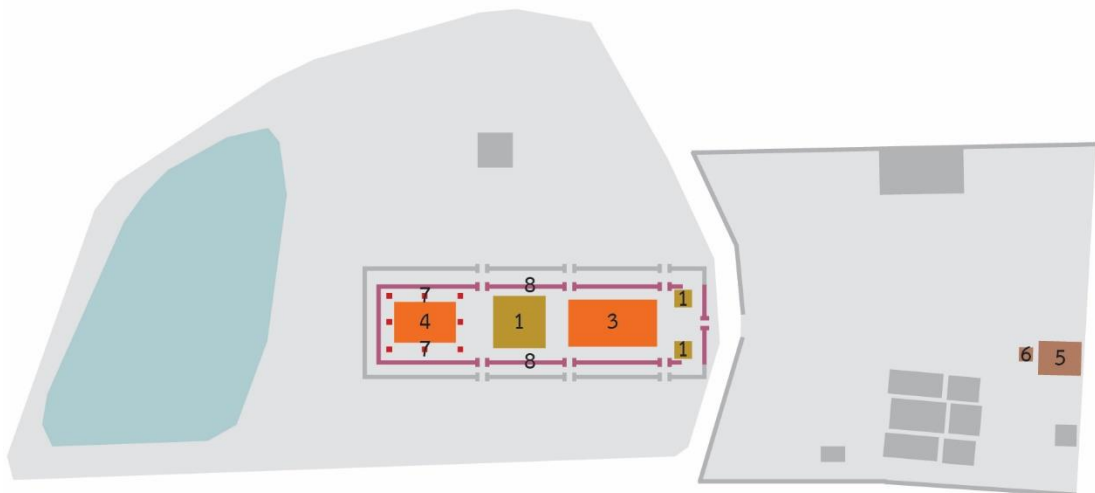
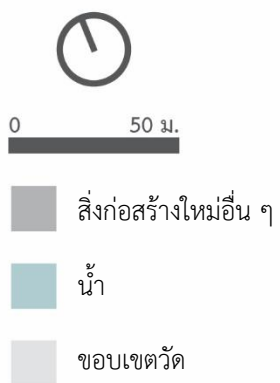
แผนผังที่ 3 แผนผังโดยสังเขป วัดธรรมาราม (สภาพปัจจุบัน)

โบราณสถานและสิ่งก่อสร้างใหม่แทนที่โบราณสถานในวัดประกอบด้วย สิ่งก่อสร้างที่เป็นปูชนียวัตถุ ได้แก่ 1) เจดีย์ประธาน 2) เจดีย์คู่ อาคารประดิษฐานปูชนียวัตถุ ได้แก่ 3) วิหารหลวง 4) อุโบสถ อาคารที่ไม่มีปูชนียวัตถุ ได้แก่ 5) หอพระไตรปิฎก 6) หอระฆัง องค์ประกอบกำหนดเขตพัทธสีมา ได้แก่ 7) แท่นเสมา องค์ประกอบกำหนดขอบเขตทั่วไป ได้แก่ 8) กำแพงแก้ว (คูแผนผังที่ 3)

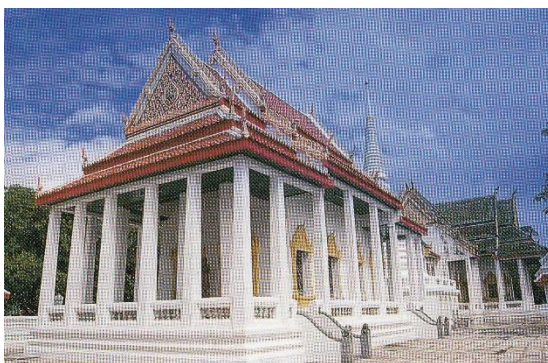
ภาพที่ 18 พระเจดีย์ประธาน พระอุโบสถและพระวิหาร

วัดบรมวงศัศรวรารามวรวิหาร ก่อนปี พ.ศ. 2543

วัดบรมวงศัศรวรารามวรวิหารปรากฏรูปแบบการบูรณปฏิสังขรณ์และปรับการใช้สอยที่ถูกดำเนินการบ่อยครั้งตั้งแต่อดีตถึงปัจจุบันคือการปฏิสังขรณ์ให้เหมือนเดิม (2-ก) ซึ่งส่วนใหญ่เป็นการดำเนินการโดยวัดและชุมชน การดำเนินการครั้งใหญ่ที่สุดคือการปฏิสังขรณ์ทั้งวัดในปี พ.ศ. 2503 สำหรับรายละเอียดการบูรณปฏิสังขรณ์และปรับการใช้สอยทั้งหมดที่พบจากการศึกษาสามารถดูได้ที่ตารางที่ 18 (ในภาคผนวก ก)

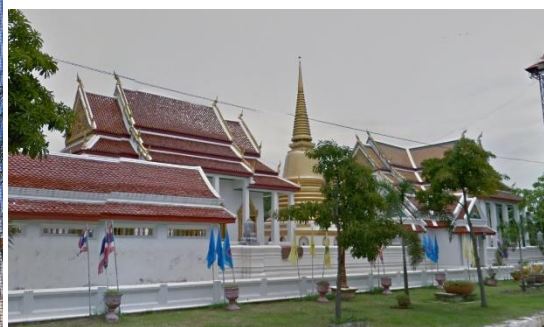
ภาพที่ 19 พระเจดีย์ประธาน พระอุโบสถและพระวิหาร

วัดบรมวงศัศรวรารามวรวิหาร ในปี พ.ศ. 2555

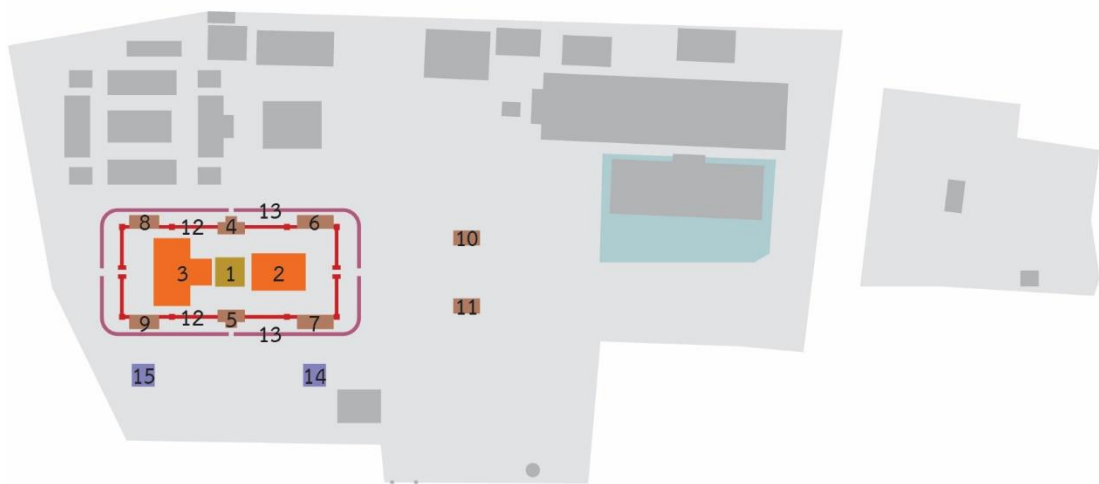
แผนผังที่ 4 แผนผังโดยสังเขป วัดบรมวงศักรวรามวรวิหาร (สภาพปัจจุบัน)

โบราณสถานและสิ่งก่อสร้างใหม่แทนที่โบราณสถานในวัดประกอบด้วยสิ่งก่อสร้างที่เป็นปูชนียวัตถุ ได้แก่ 1) พระเจดีย์ประธาน อาคารประดิษฐานปูชนียวัตถุ ได้แก่ 2) พระอุโบสถ 3) พระวิหาร อาคารที่ไม่มีปูชนียวัตถุ ได้แก่ 4) ศาลาตรีมุขเหนือ 5) ศาลาตรีมุขใต้ 6-9) ศาลาราย 10) ศาลามุข 1 11) ศาลามุข 2 องค์ประกอบกำหนดเขตพัทธสีมา ได้แก่ 12) กำแพงแก้วชั้นใน และแท่นเสมา องค์ประกอบกำหนดขอบเขตทั่วไป ได้แก่ 13) กำแพงแก้วชั้นนอก สิ่งก่อสร้างอื่น ได้แก่ 14) แท่นพระศรีมหาโพธิ์ 15) แท่นอัชบาลนิโครธ (ดูแผนผังที่ 4)

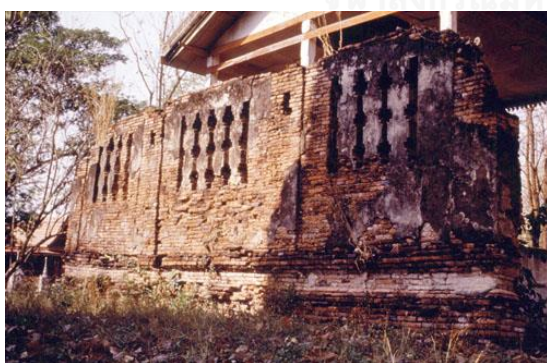
ภาพที่ 20 วิหารหลวง วัดบางกะจะ ก่อนปี พ.ศ. 2546

วัดบางกะจะปรากฏหลักฐานการบูรณปฏิสังขรณ์และปรับการใช้สอยโดยวัดเป็นหลัก โดยใช้วิธีการปฏิสังขรณ์โดยเปลี่ยนการตกแต่ง (2-ข) และการสร้างใหม่เป็นแบบใหม่ (4-ข) เป็นส่วนใหญ่ตั้งแต่อดีตถึงปัจจุบัน สำหรับรายละเอียดการบูรณปฏิสังขรณ์และปรับการใช้สอยทั้งหมดที่พบจากการศึกษาสามารถดูได้ที่ตารางที่ 19 (ในภาคผนวก ก)

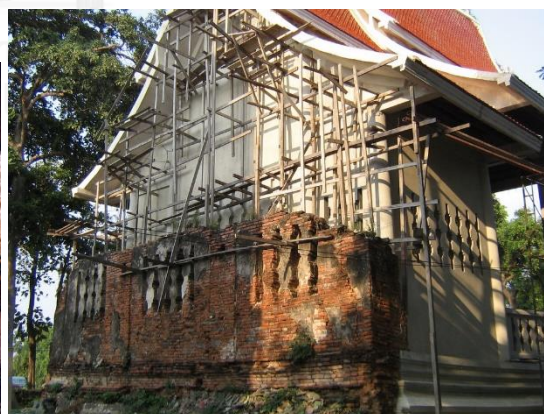
ภาพที่ 21 วิหารหลวง วัดบางกะจะ ในปี พ.ศ. 2549

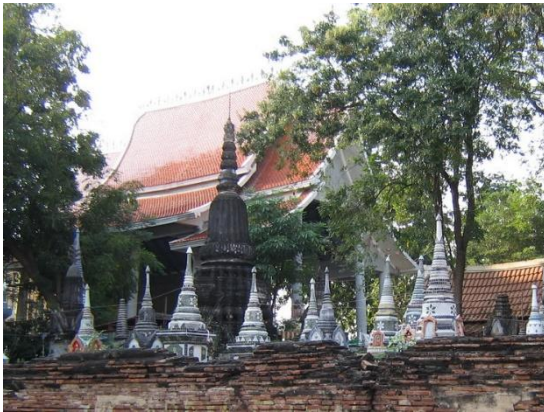
ภาพที่ 22 วิหารหลวง วัดบางกะจะ ในปี พ.ศ. 2549

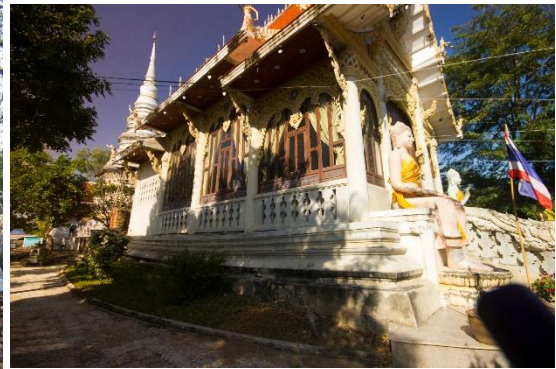
ภาพที่ 23 วิหารหลวง วัดบางกะจะ ในปี พ.ศ. 2559

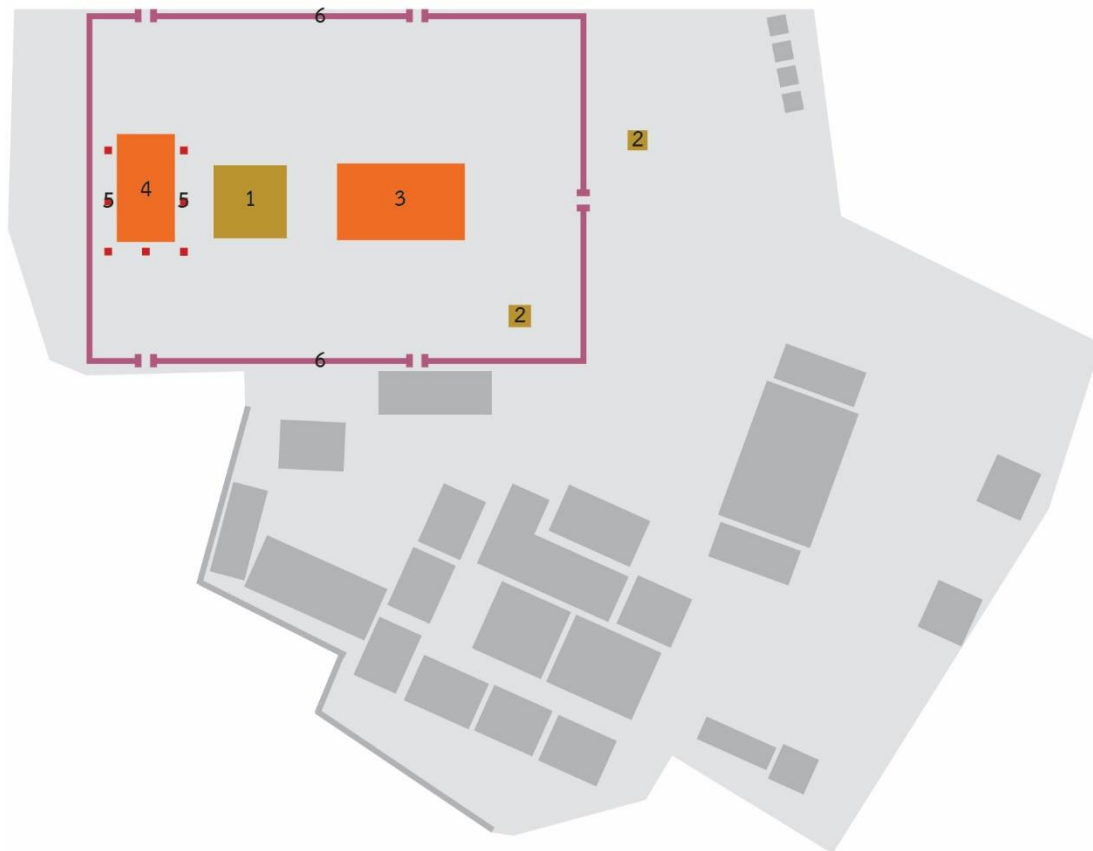
แผนผังที่ 5 แผนผังโดยสังเขป วัดบางกะจะ (สภาพปัจจุบัน)

โบราณสถานและสิ่งก่อสร้างใหม่แทนที่โบราณสถานในวัดประกอบด้วยสิ่งก่อสร้างที่เป็นปูชนียวัตถุ ได้แก่ 1) เจดีย์ประธาน 2) เจดีย์ราย อาคารประดิษฐานปูชนียวัตถุ ได้แก่ 3) วิหารหลวง 4) อุโบสถ องค์ประกอบกำหนดเขตพัทธสีมา ได้แก่ 5) แท่นเสมา องค์ประกอบกำหนดขอบเขตทั่วไป ได้แก่ 6) กำแพงแก้ว (ดูแผนผังที่ 5)

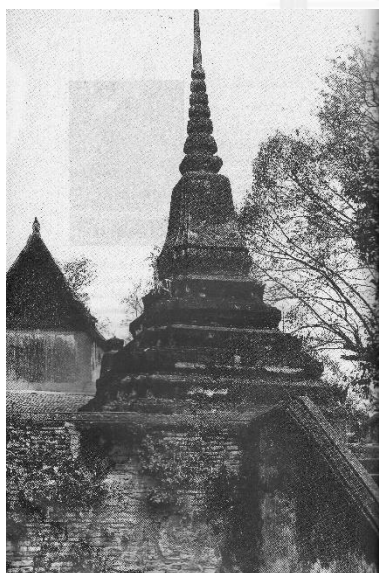
ภาพที่ 24 เจดีย์ประธาน วัดประดู่ทรงธรรม ก่อนปี พ.ศ.

2524

วัดประดู่ทรงธรรมปรากฏหลักฐานการบูรณปฏิสังขรณ์และปรับการใช้สอยโดยวัดเป็นหลัก โดยใช้วิธีการปฏิสังขรณ์โดยเปลี่ยนการตกแต่ง (2-ข) เป็นส่วนใหญ่ตั้งแต่อดีตถึงปัจจุบัน กรมศิลปากรเข้ามาดำเนินการที่วิหารหลวงเล็กน้อยตั้งแต่ปี พ.ศ. 2544 เป็นต้นมา โดยทำการสงวนรักษาสภาพเดิม (1-ก) และปฏิสังขรณ์ให้เหมือนเดิม (2-ก) สำหรับรายละเอียดการบูรณปฏิสังขรณ์และปรับการใช้สอยทั้งหมดที่พบจากการศึกษาสามารถดูได้ที่ตารางที่ 20 (ในภาคผนวก ก)

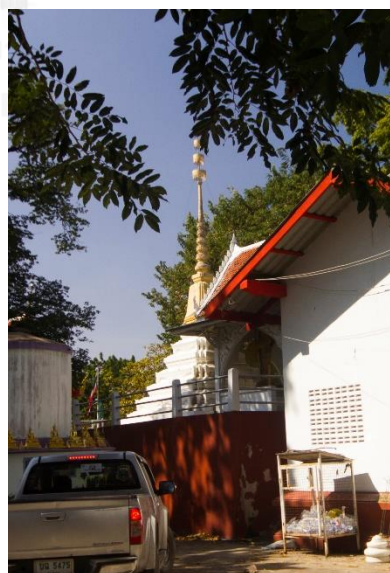
ภาพที่ 25 เจดีย์ประธาน ประดู่ทรงธรรม ในปี พ.ศ.

2559

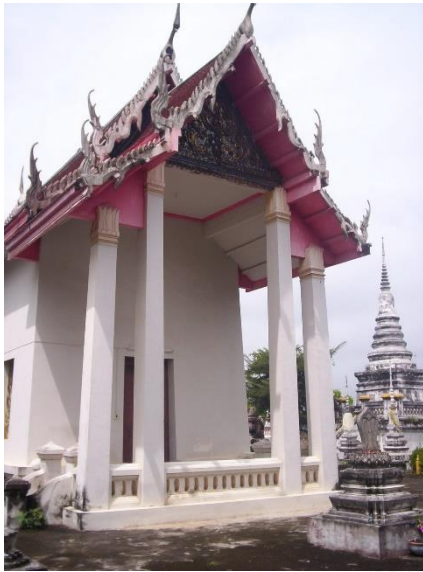
ภาพที่ 26 อุโบสถ วัดประดู่ทรงธรรม ในปี พ.ศ. 2549  
ที่มา: [gis.finearts.go.th](http://gis.finearts.go.th)

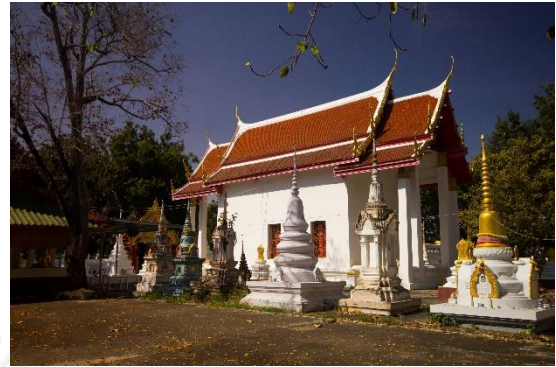
ภาพที่ 27 อุโบสถ วัดประดู่ทรงธรรม ในปี พ.ศ. 2559  
ที่มา: ผู้วิจัย

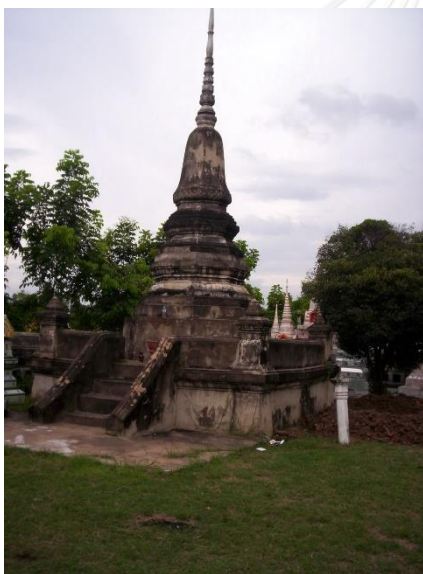
ภาพที่ 28 เจดีย์ราย วัดประดู่ทรงธรรม ในปี พ.ศ. 2549  
ที่มา: [gis.finearts.go.th](http://gis.finearts.go.th)

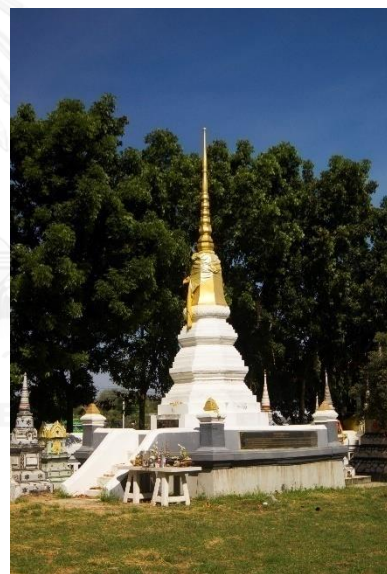
ภาพที่ 29 เจดีย์ราย วัดประดู่ทรงธรรม ในปี พ.ศ. 2559  
ที่มา: ผู้วิจัย

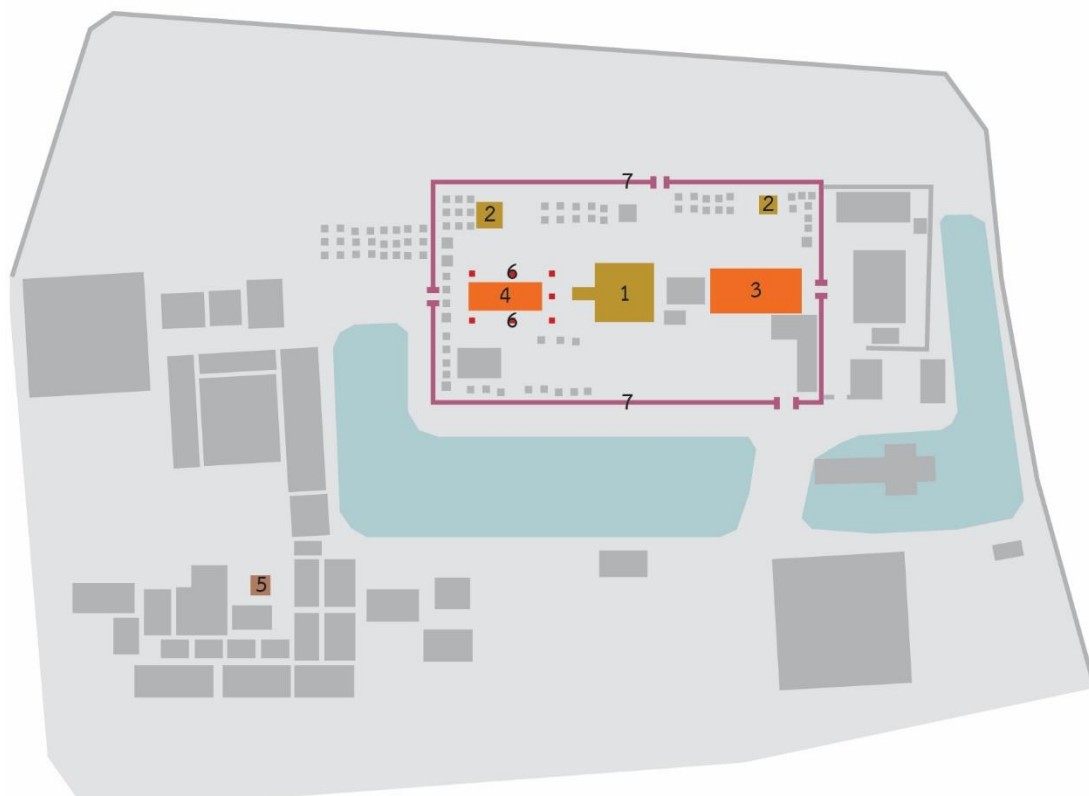
แผนผังที่ 6 แผนผังโดยสังเขป วัดประดู่ทรงธรรม (สภาพปัจจุบัน)

โบราณสถานและสิ่งก่อสร้างใหม่แทนที่โบราณสถานในวัดประกอบด้วย สิ่งก่อสร้างที่เป็นปูชนียวัตถุ ได้แก่ 1) เจดีย์ประธาน 2) เจดีย์ราย อาคารประดิษฐานปูชนียวัตถุ ได้แก่ 3) วิหารหลวง 4) อุโบสถ อาคารที่ไม่มีปูชนียวัตถุ ได้แก่ 5) หอระฆัง องค์ประกอบกำหนดเขตพัทธสีมา ได้แก่ 6) แท่นเสมา องค์ประกอบกำหนดขอบเขตทั่วไป ได้แก่ 7) กำแพงแก้ว (ดูแผนผังที่ 6)

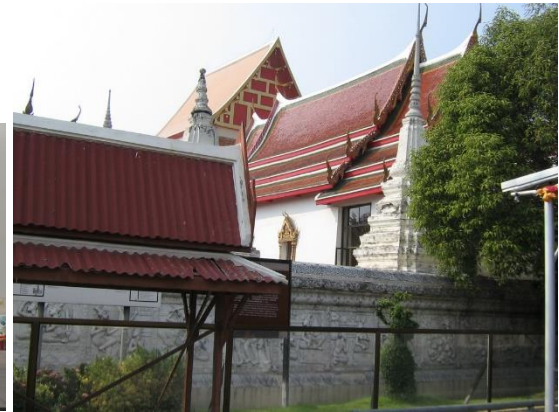
ภาพที่ 33 เจดีย์รายและพื้นที่หน้าพระอุโบสถ วัดพนัญ  
เชิงวรวิหาร ในปี พ.ศ. 2548  
ที่มา: gis.finearts.go.th

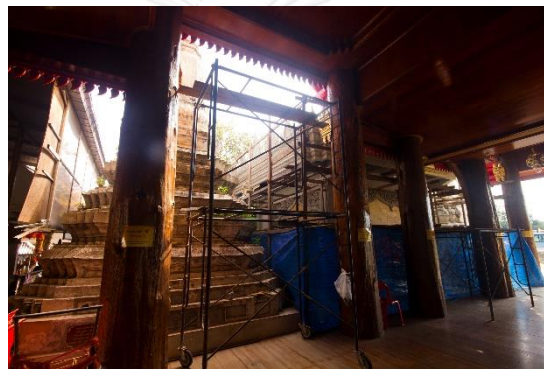
ภาพที่ 34 เจดีย์รายและพื้นที่หน้าพระอุโบสถ วัดพนัญ  
เชิงวรวิหาร ในปี พ.ศ. 2559  
ที่มา: ผู้วิจัย

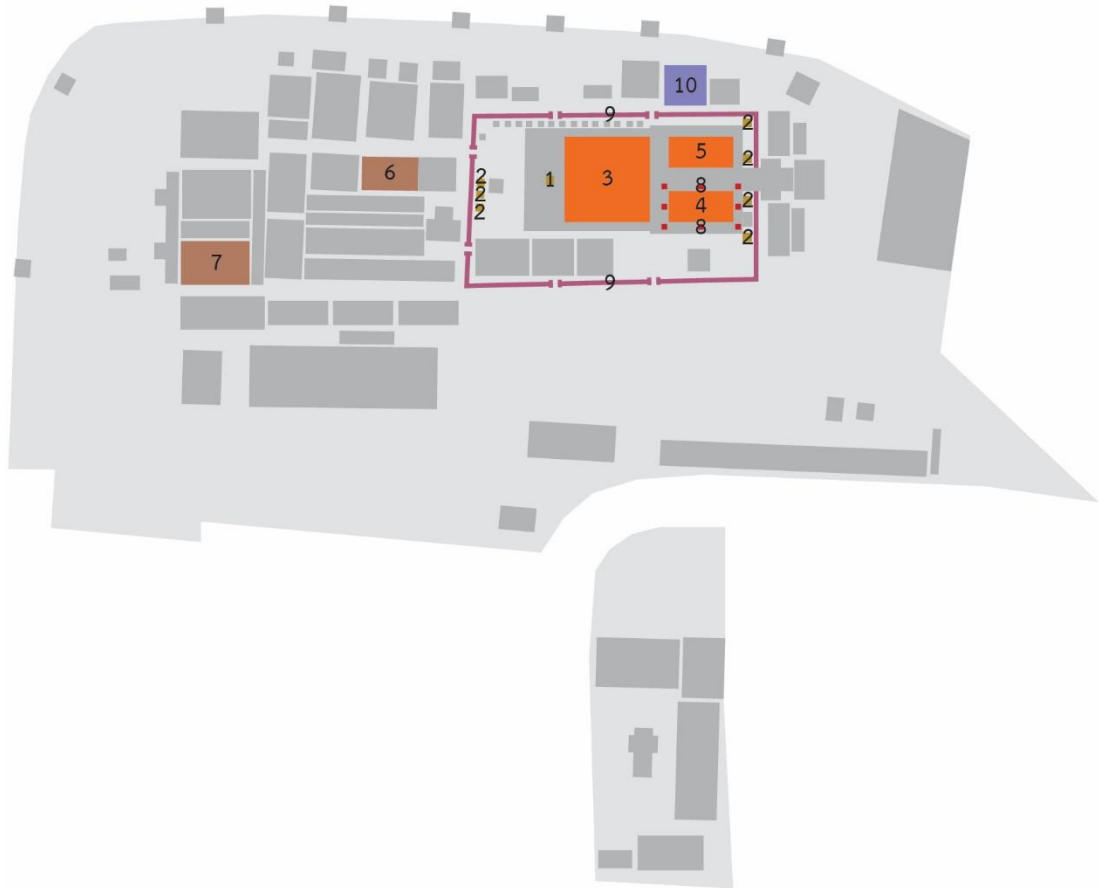
แผนผังที่ 7 แผนผังโดยสังเขป วัดพนัญเชิงวรวิหาร (สภาพปัจจุบัน)

โบราณสถานและสิ่งก่อสร้างใหม่แทนที่โบราณสถานในวัดประกอบด้วย สิ่งก่อสร้างที่เป็นปูชนียวัตถุ ได้แก่ 1) เจดีย์ 2) เจดีย์ราย อาคารประดิษฐานปูชนียวัตถุ ได้แก่ 3) พระวิหารหลวง 4) พระอุโบสถ 5) พระวิหารเขียน อาคารที่ไม่มีปูชนียวัตถุ ได้แก่ 6) ตำหนักเดิม 7) ศาลาการเปรียญ องค์ประกอบกำหนดเขตพัทธสีมา ได้แก่ 8) แท่นเสมา องค์ประกอบกำหนดขอบเขตทั่วไป ได้แก่ 9) กำแพงแก้ว สิ่งก่อสร้างอื่น ได้แก่ 10) ดิุกเจ้าแม่สร้อยดอกหมาก (ดูแผนผังที่ 7)

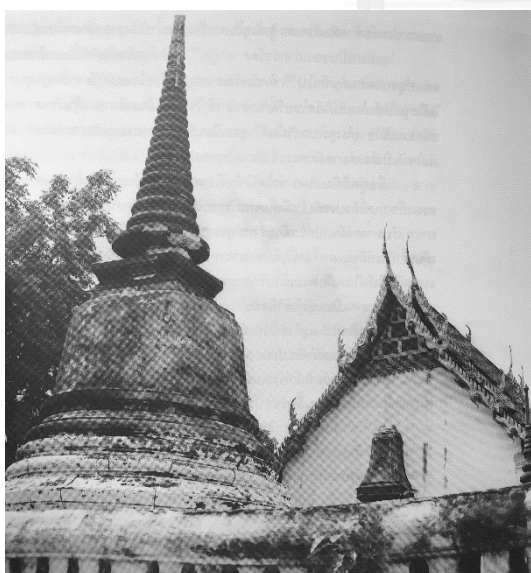
วัดพรหมนิวาสรวิหารปรากฏหลักฐานการบูรณปฏิสังขรณ์และปรับการใช้สอยที่ถูกดำเนินการบ่อยครั้งคือการปฏิสังขรณ์ ทั้งเหมือนเดิม (2-ก) และเปลี่ยนการตกแต่ง (2-ข) และเป็นการดำเนินการโดยวัดเป็นหลักตั้งแต่อดีตถึงปัจจุบัน สำหรับรายละเอียดการบูรณปฏิสังขรณ์และปรับการใช้สอยทั้งหมดที่พบจากการศึกษาสามารถดูได้ที่ตารางที่ 22 (ในภาคผนวก ก)

ภาพที่ 35 พระเจดีย์ประธานและพระอุโบสถ วัดพรหมนิวาสรวิหาร ก่อนปี พ.ศ. 2529  
ที่มา: (น. ณ ปากน้ำ, 2558)

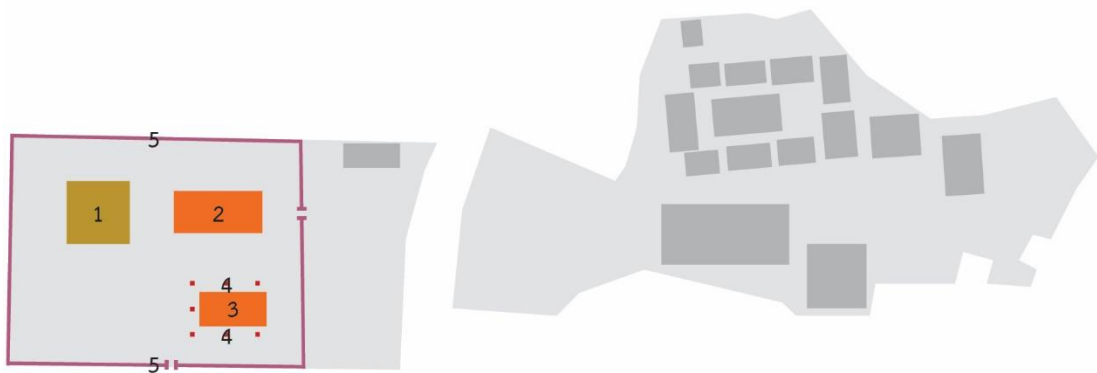
แผนผังที่ 9 แผนผังโดยสังเขป วัดแม่นางปลื้ม (สภาพปัจจุบัน)

โบราณสถานและสิ่งก่อสร้างใหม่แทนที่โบราณสถานในวัดประกอบด้วย สิ่งก่อสร้างที่เป็นปูชนียวัตถุ ได้แก่ 1) เจดีย์ประธาน อาคารประดิษฐานปูชนียวัตถุ ได้แก่ 2) วิหารหลวง 3) อุโบสถ องค์ประกอบกำหนดเขตพัทธสีมา ได้แก่ 4) ซุ้มเสมา องค์ประกอบกำหนดขอบเขตทั่วไป ได้แก่ 5) กำแพงแก้ว (ดูแผนผังที่ 9)

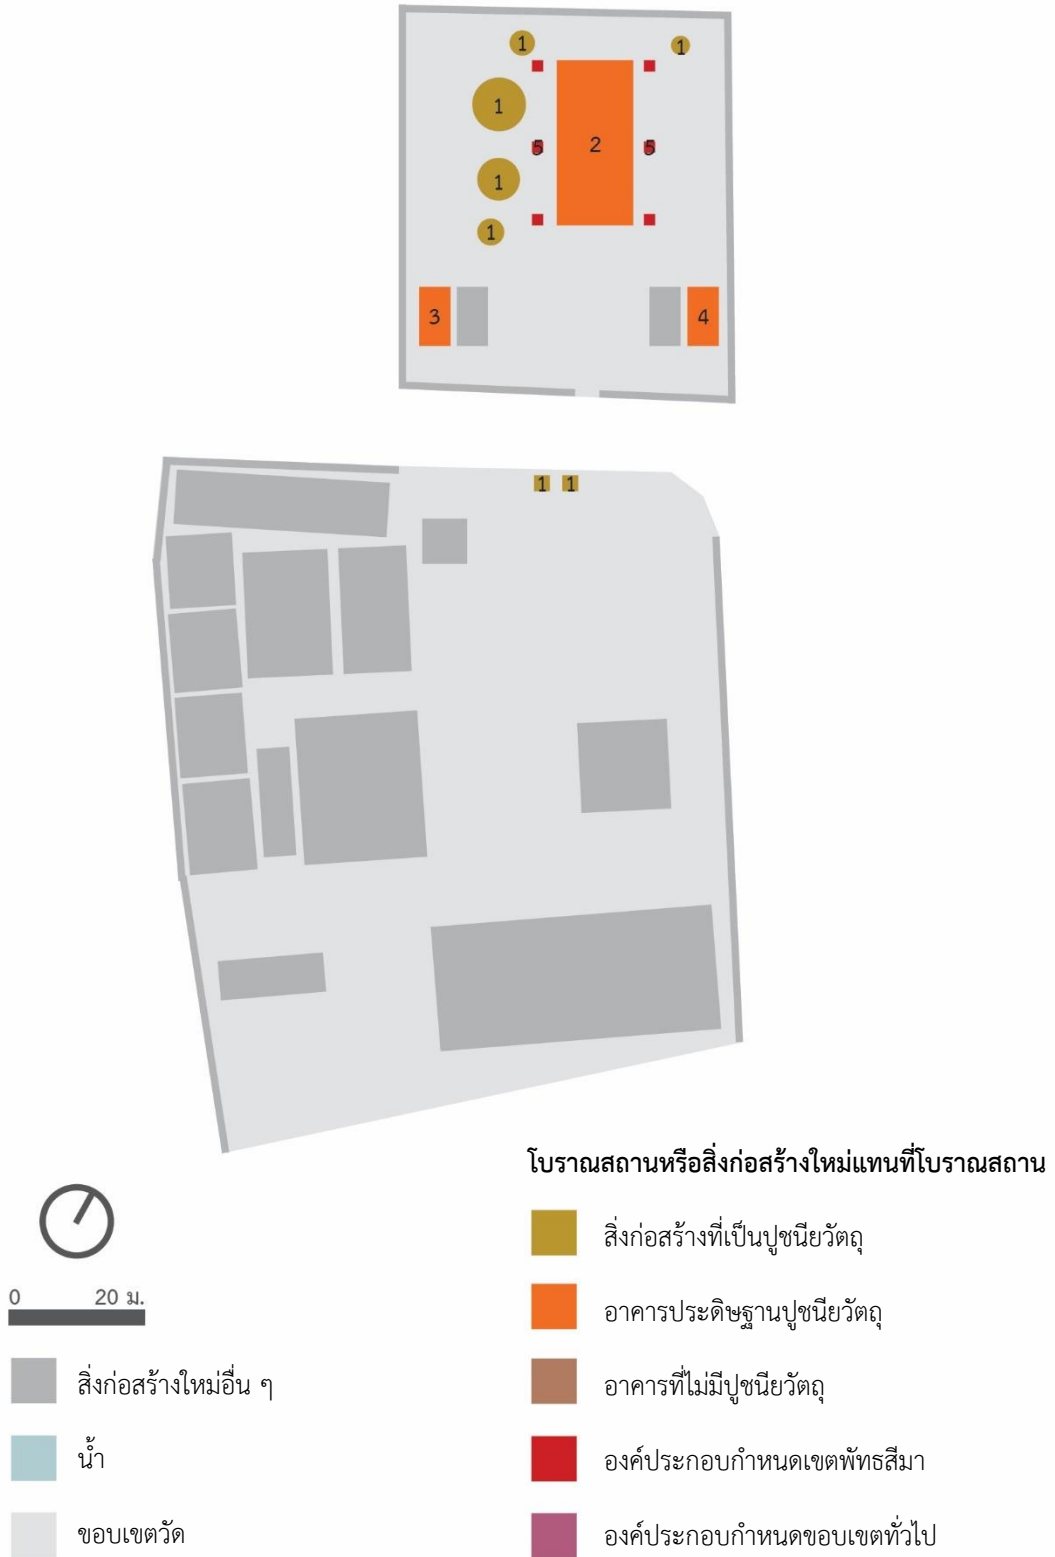
แผนผังที่ 10 แผนผังโดยสังเขป วัดวงษ์ฆ้อง (สภาพปัจจุบัน)

โบราณสถานและสิ่งก่อสร้างใหม่แทนที่โบราณสถานในวัดประกอบด้วยสิ่งก่อสร้างที่เป็นปูชนียวัตถุ ได้แก่ 1) เจดีย์ราย อาคารประดิษฐานปูชนียวัตถุ ได้แก่ 2) อุโบสถ 3) วิหารตะวันตก 4) วิหารตะวันออก องค์ประกอบกำหนดเขตพัทธสีมา ได้แก่ 5) แท่นเสมา (ดูแผนผังที่ 10)

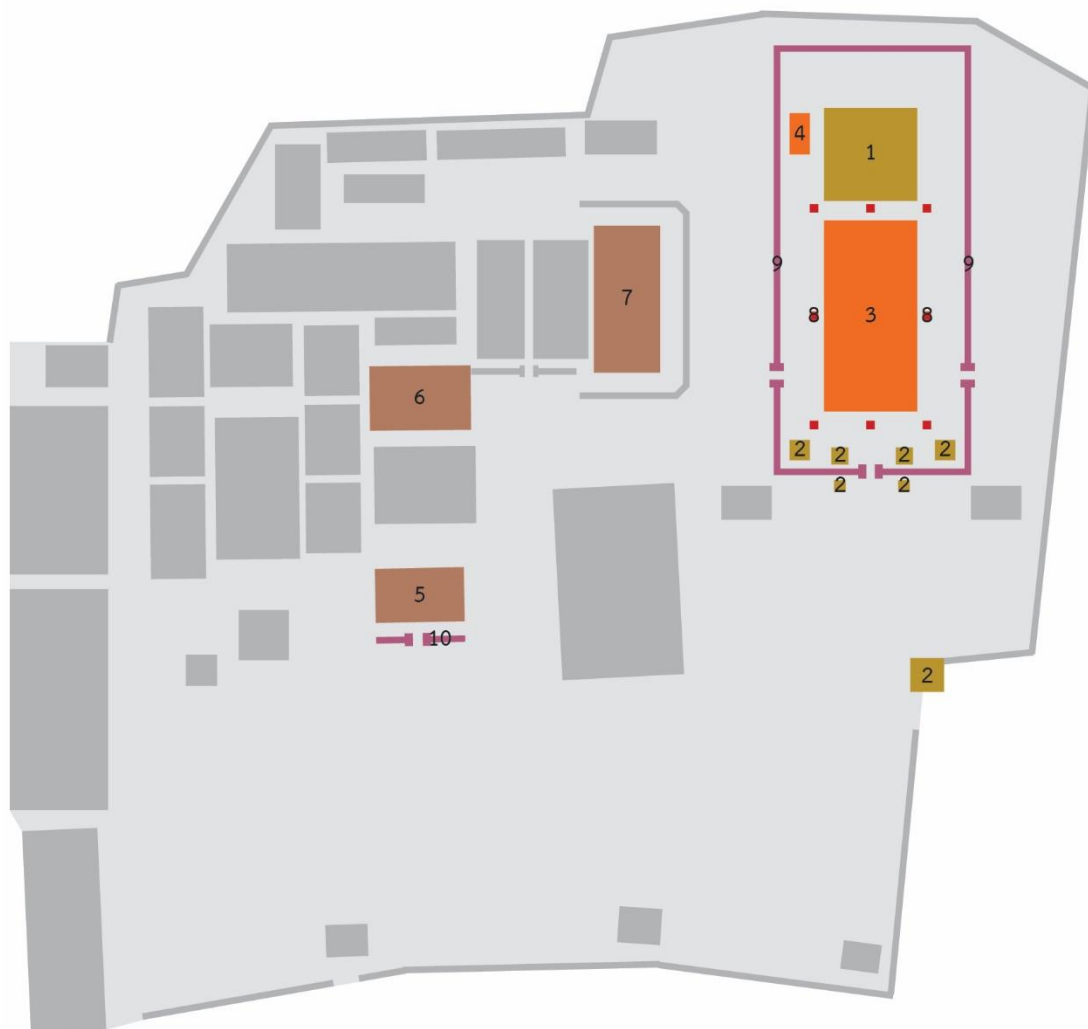
แผนผังที่ 11 แผนผังโดยสังเขป วัดศาลาปูนวรวิหาร (สภาพปัจจุบัน)

โบราณสถานและสิ่งก่อสร้างใหม่แทนที่โบราณสถานในวัดประกอบด้วย สิ่งก่อสร้างที่เป็นปูชนียวัตถุ ได้แก่ 1) พระเจดีย์ประธาน 2) เจดีย์และปราสาทราย อาคารประดิษฐานปูชนียวัตถุ ได้แก่ 3) พระอุโบสถ 4) วิหารกลบ อาคารที่ไม่มีปูชนียวัตถุ ได้แก่ 5) หอพระไตรปิฎก 6) กุฏิ 7) กุฏิ องค์ประกอบกำหนดเขตพัทธสีมา ได้แก่ 8) แท่นเสมา องค์ประกอบกำหนดขอบเขตทั่วไป ได้แก่ 9) กำแพงแก้วเขตพุทธาวาส 10) กำแพงแก้วหอพระไตรปิฎก (ดูแผนผังที่ 11)

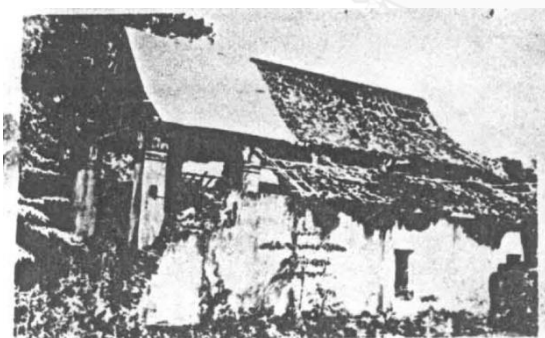
ภาพที่ 52 อุโบสถ วัดสามวิหาร ก่อนปี พ.ศ. 2509  
ที่มา: (พรอนันต์ก่อสร้าง, 2544a)

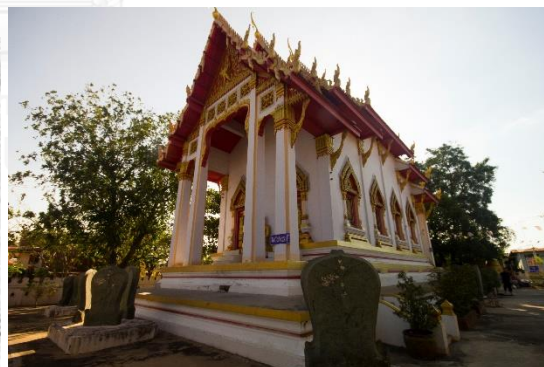
ภาพที่ 53 อุโบสถ วัดสามวิหาร ในปี พ.ศ. 2559  
ที่มา: ผู้วิจัย

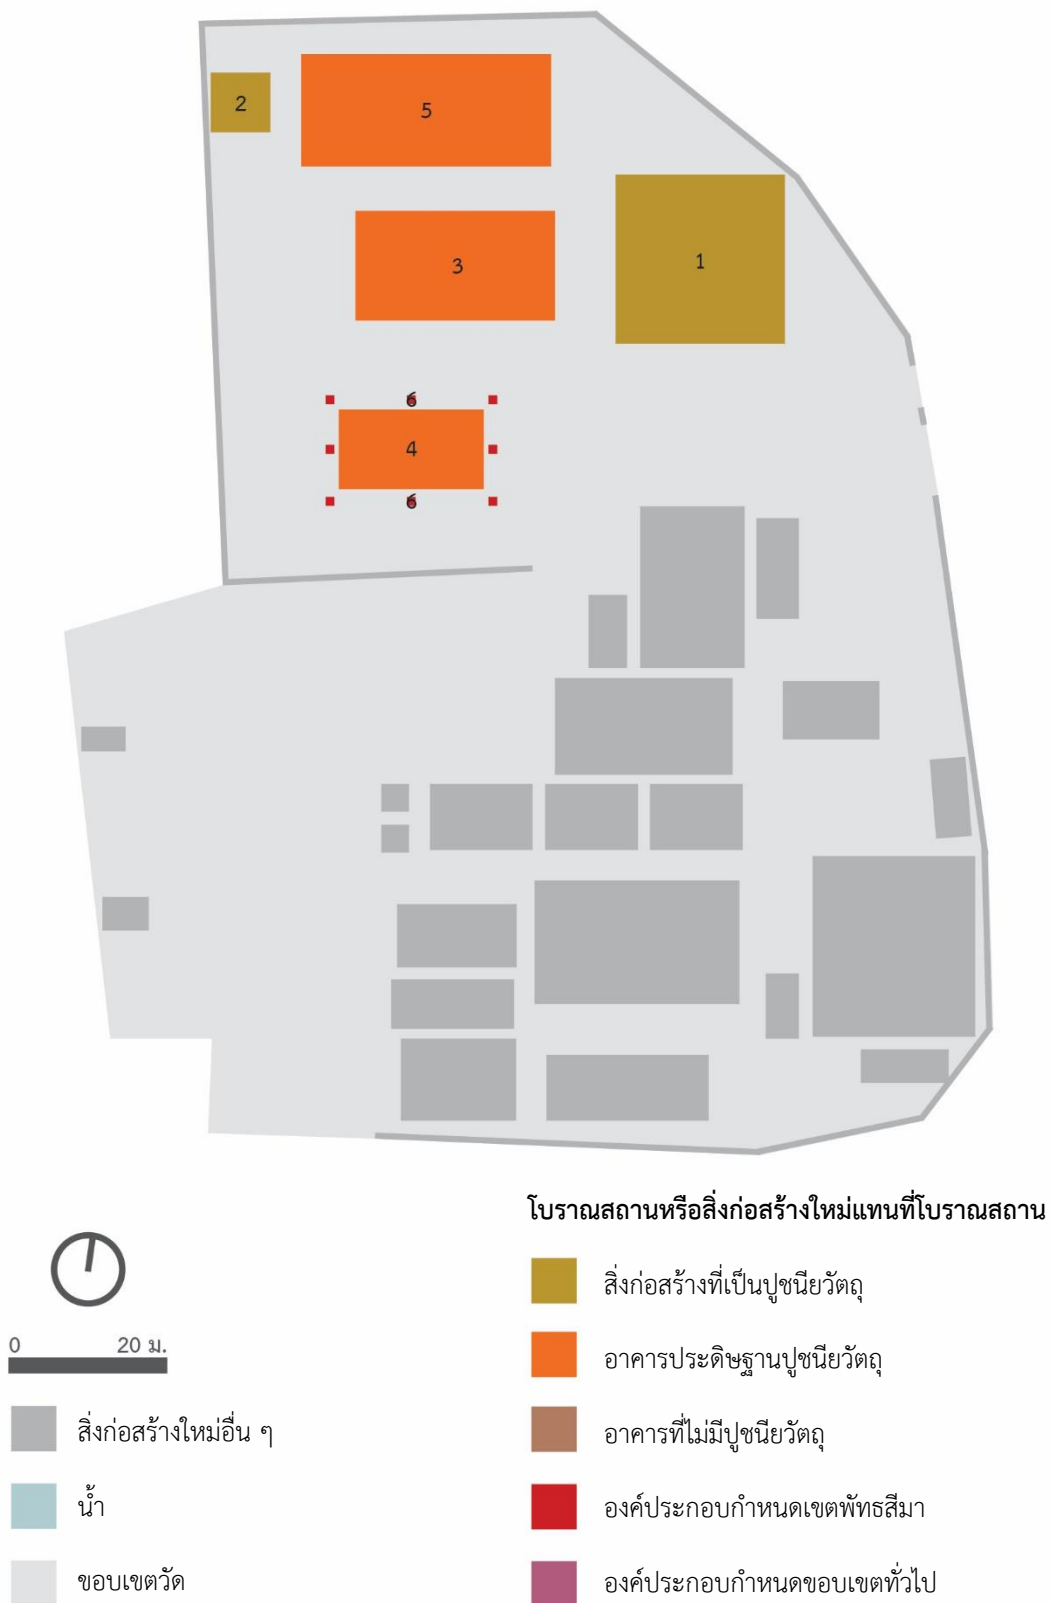
แผนผังที่ 12 แผนผังโดยสังเขป วัดสามวิหาร (สภาพปัจจุบัน)

โบราณสถานและสิ่งก่อสร้างใหม่แทนที่โบราณสถานในวัดประกอบด้วย สิ่งก่อสร้างที่เป็นปูชนียวัตถุ ได้แก่ 1) เจดีย์ประธาน 2) เจดีย์เล็ก อาคารประดิษฐานปูชนียวัตถุ ได้แก่ 3) วิหารพระนั่ง 4) อุโบสถ 5) วิหารพระนอน องค์ประกอบกำหนดเขตพัทธสีมา ได้แก่ 6) แทนเสมา (ดูแผนผังที่ 12)

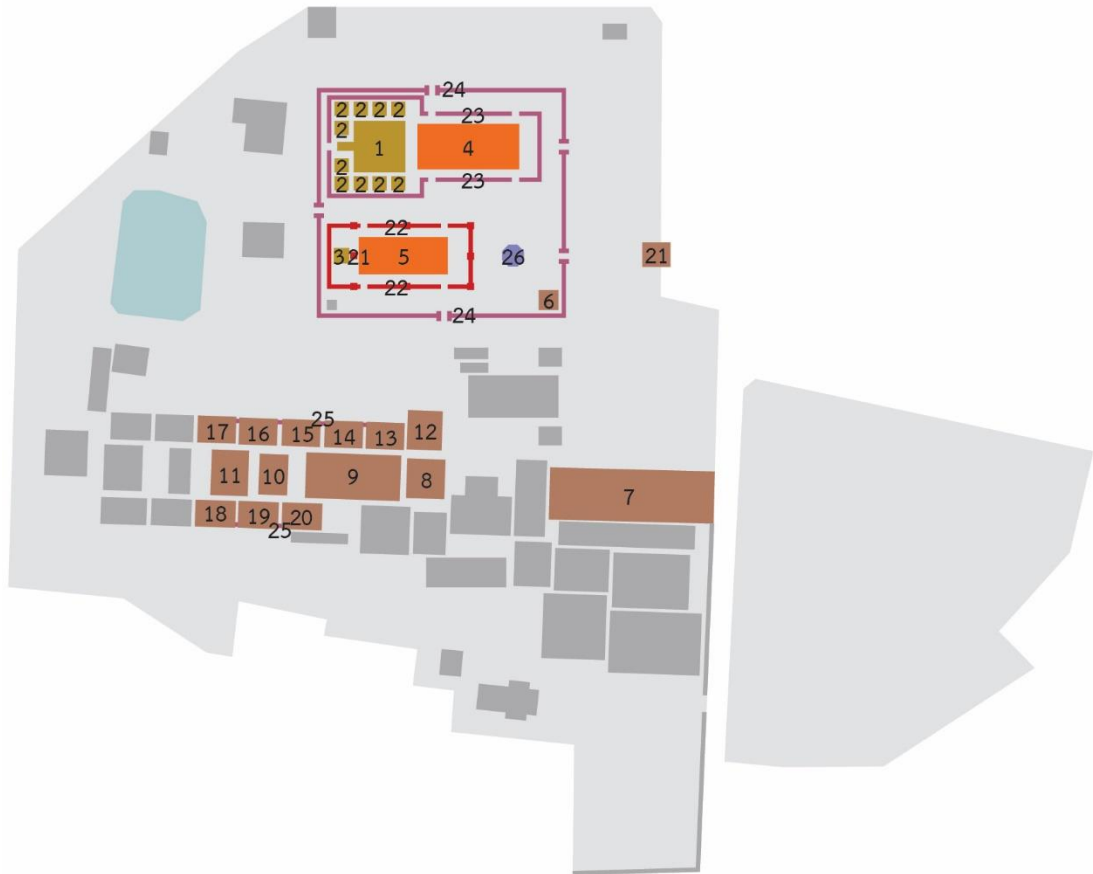
แผนผังที่ 13 แผนผังโดยสังเขป วัดสุพรรณดารารามราชวรวิหาร (สภาพปัจจุบัน)

โบราณสถานและสิ่งก่อสร้างใหม่แทนที่โบราณสถานในวัดประกอบด้วย สิ่งก่อสร้างที่เป็นปูชนียวัตถุ ได้แก่ 1) พระเจดีย์ประธาน 2) พระเจดีย์บริวาร 3) พระเจดีย์พระบรมราชชนกนาถ อาคารประดิษฐานปูชนียวัตถุ ได้แก่ 4) พระวิหาร 5) พระอุโบสถ อาคารที่ไม่มีปูชนียวัตถุ ได้แก่ 6) หอระฆัง 7) ศาลาการเปรียญ 8) หอสวดมนต์ 9) หอฉัน 10-20) กุฏิ 21) ศาลาท่าน้ำ องค์ประกอบกำหนดเขตพัทธสีมา ได้แก่ 22) กำแพงแก้วพระอุโบสถและแท่นเสมา องค์ประกอบกำหนดขอบเขตทั่วไป ได้แก่ 23) กำแพงแก้วพระเจดีย์และพระวิหาร 24) กำแพงแก้วเขตพุทธาวาส 25) ฝาและพื้นนอกชานกุฏิ สิ่งก่อสร้างอื่น ได้แก่ 26) แท่นพระศรีมหาโพธิ์ (ดูแผนผังที่ 13)

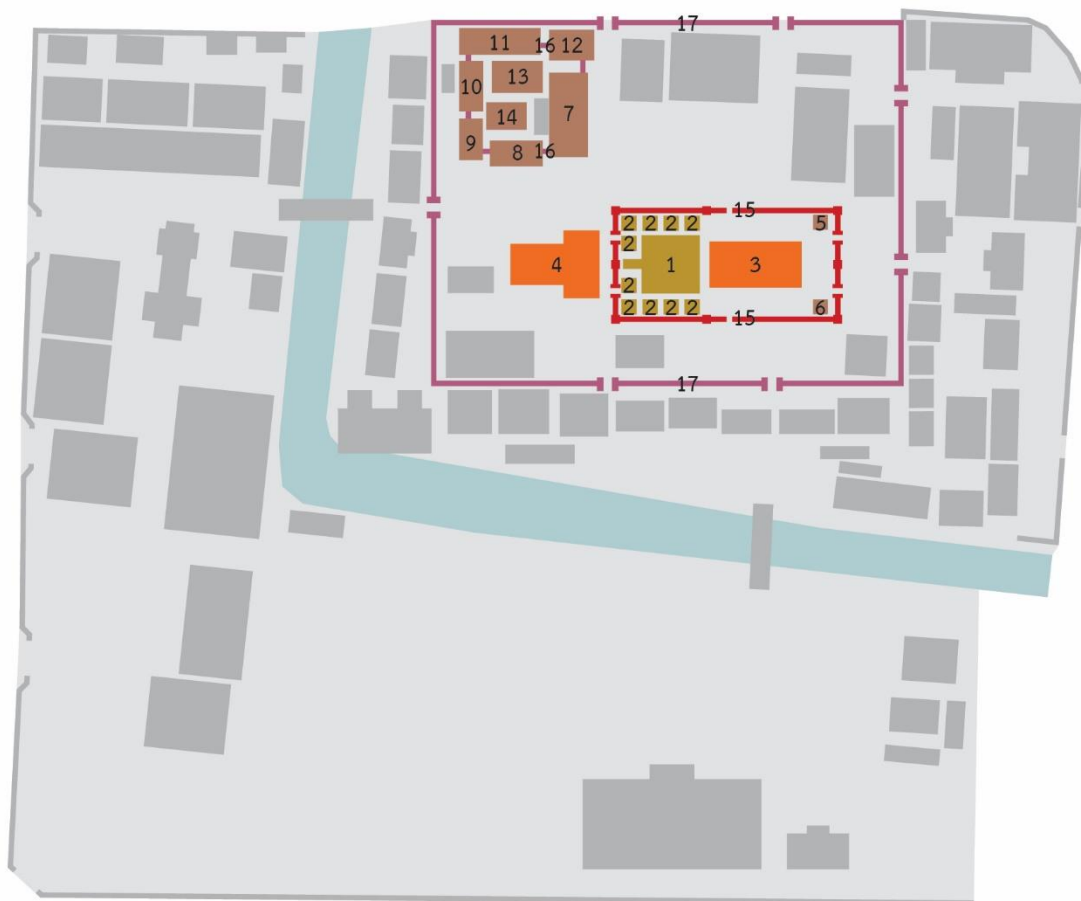
แผนผังที่ 14 แผนผังโดยสังเขป วัดเสนาสนารามราชวรวิหาร (สภาพปัจจุบัน)

โบราณสถานและสิ่งก่อสร้างใหม่แทนที่โบราณสถานในวัดประกอบด้วยสิ่งก่อสร้างที่เป็นปูชนียวัตถุ ได้แก่ 1) พระเจดีย์ประธาน 2) พระเจดีย์บริวาร อาคารประดิษฐานปูชนียวัตถุ ได้แก่ 3) พระอุโบสถ 4) พระวิหาร อาคารที่ไม่มีปูชนียวัตถุ ได้แก่ 5) หอระฆัง 6) หอกลอง 7-13) กุฏิ 14) หอฉัน องค์ประกอบกำหนดเขตพุทธาวาส ได้แก่ 15) กำแพงแก้วและแท่นเสมา องค์ประกอบกำหนดขอบเขตทั่วไป ได้แก่ 16) กำแพงแก้วหมู่กุฏิ 17) กำแพงวัด (คูแผนผังที่ 14)

วัดเสนาสนารามราชวรวิหารปรากฏหลักฐานการบูรณปฏิสังขรณ์และปรับการใช้สอยทั้งโดยรัฐและวัดตั้งแต่อดีตถึงปัจจุบัน วิธีการที่ถูกใช้บ่อยครั้งคือการปฏิสังขรณ์ให้เหมือนเดิม (2-ก) สำหรับสิ่งก่อสร้างในเขตพุทธาวาส ส่วนสิ่งก่อสร้างในเขตสังฆาวาสพบการปฏิสังขรณ์โดยเปลี่ยนการตกแต่ง (2-ข) โดยวัดเป็นจำนวนมาก สำหรับรายละเอียดการบูรณปฏิสังขรณ์และปรับการใช้สอยทั้งหมดที่พบจากการศึกษาสามารถดูได้ที่ตารางที่ 28 (ในภาคผนวก ก)

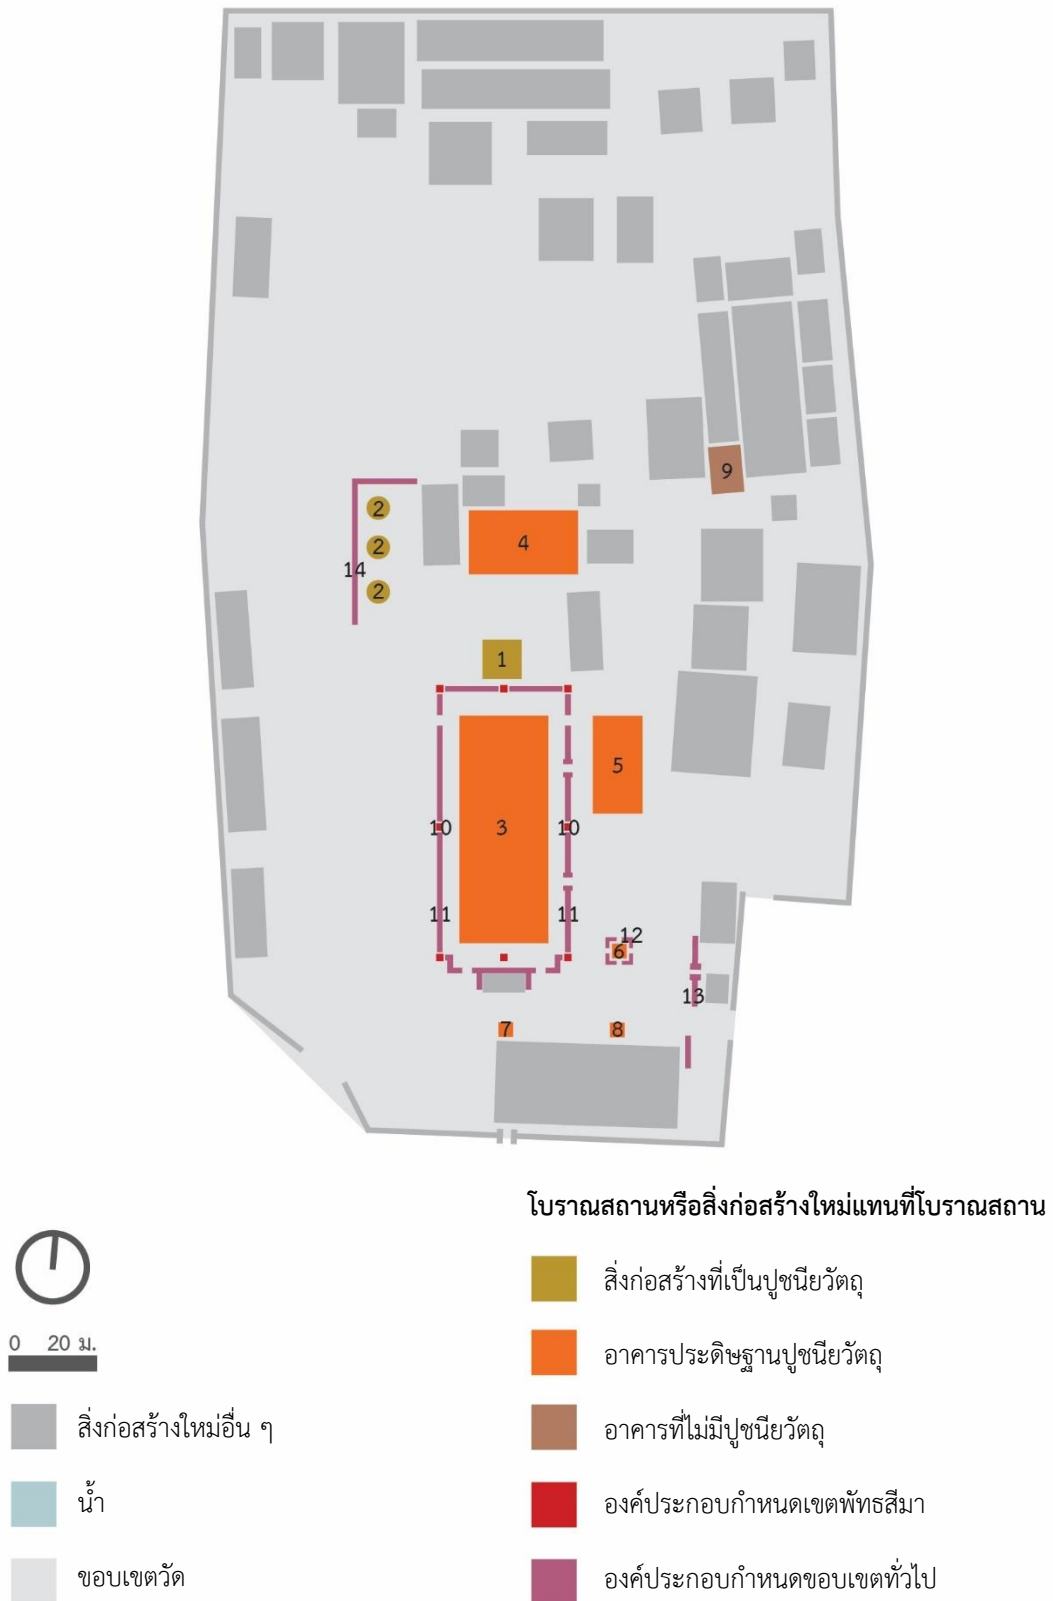
แผนผังที่ 15 แผนผังโดยสังเขป วัดหน้าพระเมรุราชิกการาม (สภาพปัจจุบัน)

โบราณสถานและสิ่งก่อสร้างใหม่แทนที่โบราณสถานในวัดประกอบด้วย สิ่งก่อสร้างที่เป็นปูชนียวัตถุ ได้แก่ 1) พระปรารค์ 2) เจดีย์ราย อาคารประดิษฐานปูชนียวัตถุ ได้แก่ 3) พระอุโบสถ 4) พระวิหารขาว 5) พระวิหารสรรเพชญ์ 6) พระมณฑปนาคนคร 7-8) พระมณฑปแก่งจั้น อาคารที่ไม่มีปูชนียวัตถุ ได้แก่ 9) หอพระไตรปิฎก องค์ประกอบกำหนดเขตพัทธสีมา ได้แก่ 10) แท่นเสมา องค์ประกอบกำหนดขอบเขตทั่วไป ได้แก่ 11) กำแพงแก้วพระอุโบสถ 12) กำแพงแก้วพระมณฑปนาคนคร 13) กำแพงวัด (ดูแผนผังที่ 15)

วัดหน้าพระเมรุราชิการามปรากฏหลักฐานการบูรณปฏิสังขรณ์และปรับการใช้สอยทั้งโดยรัฐและวัดตั้งแต่อดีตถึงปัจจุบัน วิธีการที่ถูกใช้บ่อยครั้งคือการปฏิสังขรณ์ ทั้งเหมือนเดิม (2-ก) และเปลี่ยนการตกแต่ง (2-ข) การดำเนินการครั้งใหญ่เป็นการดำเนินการโดยรัฐในปี พ.ศ. 2379-2381 โดยปฏิสังขรณ์พระอุโบสถและสร้างสิ่งก่อสร้างใหม่หลายหลัง และการดำเนินการในปี พ.ศ. 2500 ของกรมศิลปากร สำหรับรายละเอียดการบูรณปฏิสังขรณ์และปรับการใช้สอยทั้งหมดที่พบจากการศึกษาสามารถดูได้ที่ตารางที่ 29 (ในภาคผนวก ก)
