ปัจจัยที่มีผลต่อการบูรณปฏิสังขรณ์และการปรับการใช้สอย  
วัดในนครประวัติศาสตร์พระนครศรีอยุธยา

FACTORS AFFECTING RESTORATION AND ADAPTIVE USE OF TEMPLES  
IN HISTORIC CITY OF PHRA NAKHON SI AYUTTHAYA

A Thesis Submitted in Partial Fulfillment of the Requirements  
for the Degree of Master of Architecture Program in Architecture

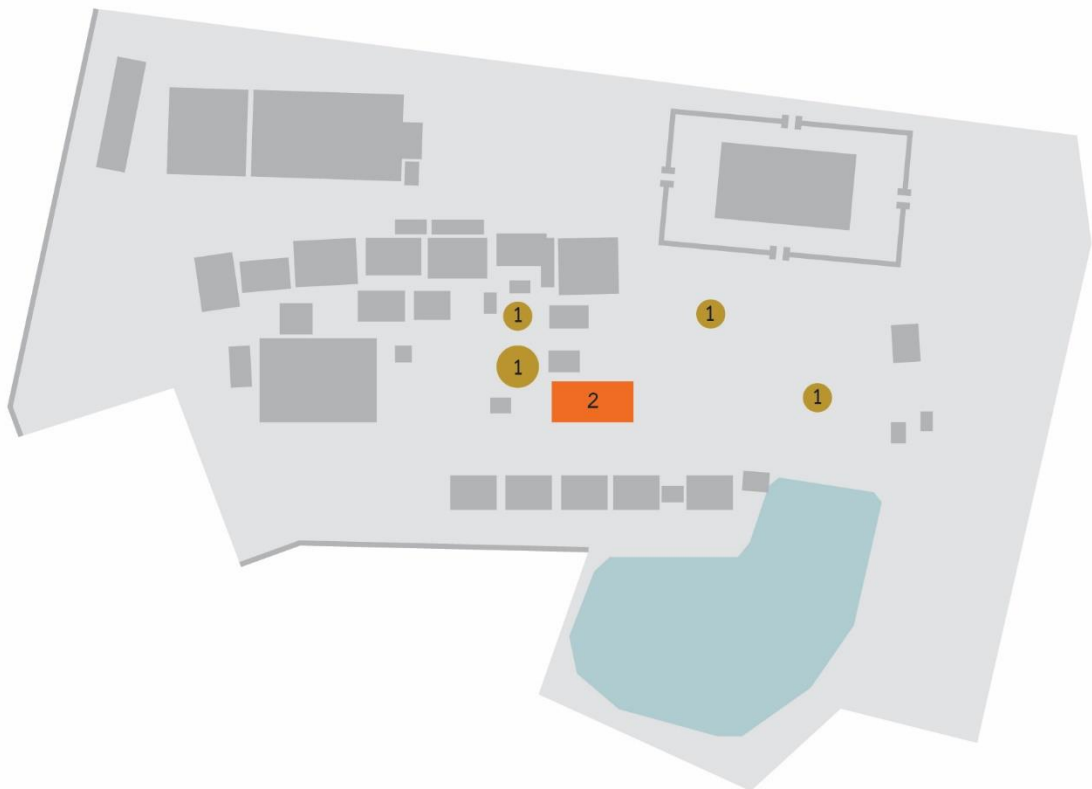
แผนผังที่ 16 แผนผังโดยสังเขป วัดชุมพล (สภาพปัจจุบัน)

โบราณสถานและสิ่งก่อสร้างใหม่แทนที่โบราณสถานในวัดประกอบด้วย สิ่งก่อสร้างที่เป็นปูชนียวัตถุ ได้แก่ 1) เจดีย์ราย อาคารประดิษฐานปูชนียวัตถุ ได้แก่ 2) อุโบสถเก่า (ดูแผนผังที่ 16)

วัดชุมพลพบหลักฐานการบูรณปฏิสังขรณ์และปรับการใช้สอยเพียงการต่อเติมหลังคาคลุมซากอาคาร (3-ข) โดยวัด เนื่องจากส่วนใหญ่เป็นซากโบราณสถานที่ยังไม่มีการดำเนินการทางโบราณคดีใด ๆ จึงทำให้ยังไม่สามารถค้นคว้าข้อมูลการดำเนินการในอดีต สำหรับรายละเอียดการบูรณปฏิสังขรณ์และปรับการใช้สอยทั้งหมดที่พบจากการศึกษาสามารถดูได้ที่ตารางที่ 30 (ในภาคผนวก ก)

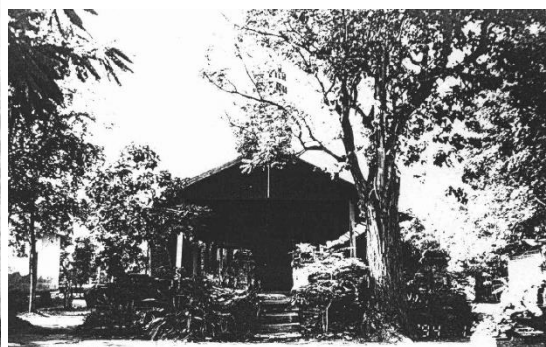
ภาพที่ 75 วิหารหลวง วัดเชิงท่า ในปี พ.ศ. 2540 (ก่อน  
ดำเนินการสงวนรักษาสภาพ)  
ที่มา: (มรดกโลก, 2540)

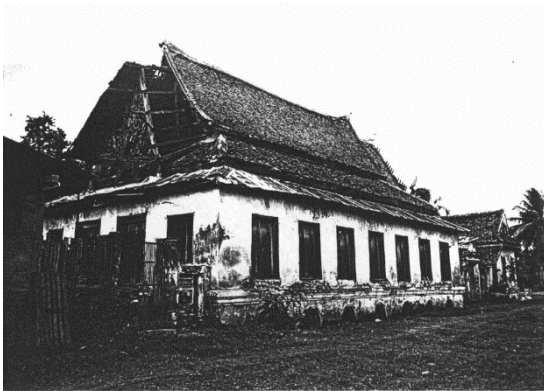
ภาพที่ 78 ศาลาการเปรียญ วัดเชิงท่า ในปี พ.ศ. 2540  
(ก่อนดำเนินการปฏิสังขรณ์)  
ที่มา: (มรดกโลก, 2540)

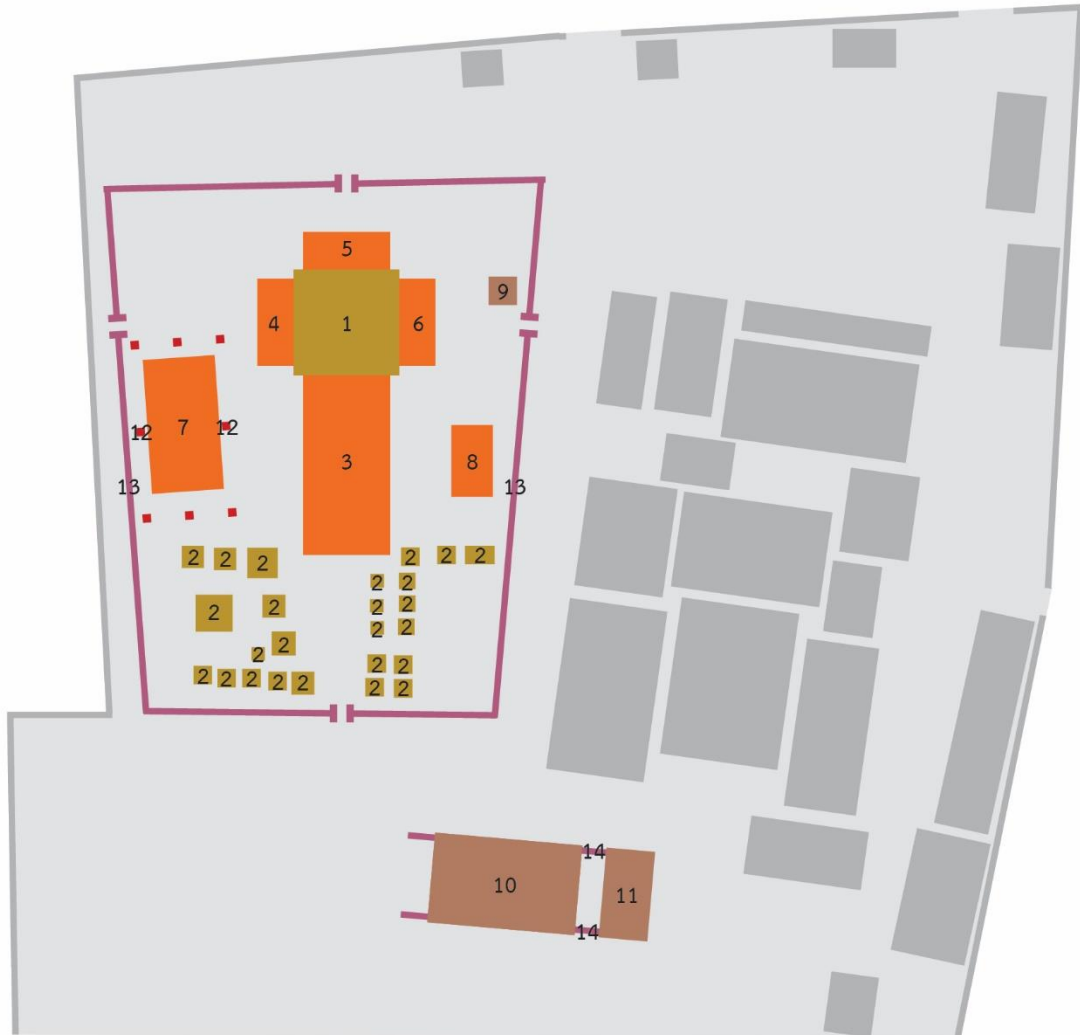
แผนผังที่ 17 แผนผังโดยสังเขป วัดเชิงท่า (สภาพปัจจุบัน)

โบราณสถานและสิ่งก่อสร้างใหม่แทนที่โบราณสถานในวัดประกอบด้วย สิ่งก่อสร้างที่เป็นปูชนียวัตถุ ได้แก่ 1) ปรารค์ประธาน 2) เจดีย์และปรารค์ราย อาคารประดิษฐานปูชนียวัตถุ ได้แก่ 3) วิหารหลวง 4) วิหารทิศตะวันตก 5) วิหารทิศเหนือ 6) วิหารทิศตะวันออก 7) อุโบสถ 8) วิหารน้อย อาคารที่ไม่มีปูชนียวัตถุ ได้แก่ 9) หอระฆัง 10) ศาลาการเปรียญ 11) ศาลาสกัลดะวันออก องค์ประกอบกำหนดเขตพัทธสีมา ได้แก่ 12) แท่นเสมา องค์ประกอบกำหนดขอบเขตทั่วไป ได้แก่ 13) กำแพงแก้วเขตพุทธาวาส 14) กำแพงแก้วศาลาการเปรียญ (ดูแผนผังที่ 17)

วัดเชิงท่าปรากฏหลักฐานการบูรณปฏิสังขรณ์และปรับการใช้สอยโดยรัฐเป็นหลักโดยส่วนใหญ่เป็นการดำเนินการโดยกรมศิลปากรในระยะหลังโดยใช้วิธีการสงวนรักษาสภาพเดิม (1-ก) และการปฏิสังขรณ์บางส่วน (2-ค) เป็นหลัก การดำเนินการครั้งใหญ่ของกรมศิลปากรคือในปี พ.ศ. 2540 สำหรับรายละเอียดการบูรณปฏิสังขรณ์และปรับการใช้สอยทั้งหมดที่พบจากการศึกษาสามารถดูได้ที่ตารางที่ 31 (ในภาคผนวก ก)

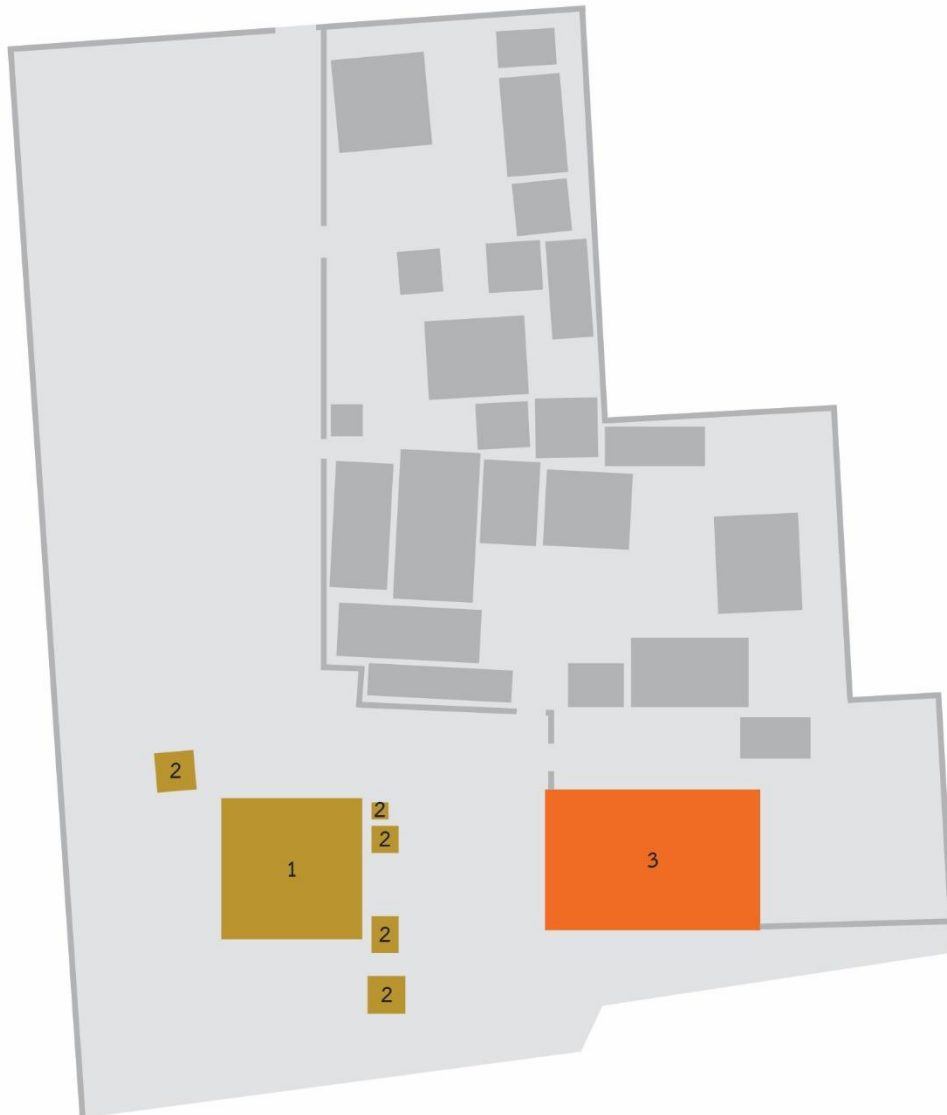
แผนผังที่ 18 แผนผังโดยสังเขป วัดญาณเสน (สภาพปัจจุบัน)

โบราณสถานและสิ่งก่อสร้างใหม่แทนที่โบราณสถานในวัดประกอบด้วยสิ่งก่อสร้างที่เป็นปูชนียวัตถุ ได้แก่ 1) เจดีย์ประธาน 2) เจดีย์ราย อาคารประดิษฐานปูชนียวัตถุ ได้แก่ 3) อุโบสถ (คูแผนผังที่ 18)

วัดญาณเสนปรากฏหลักฐานการบูรณปฏิสังขรณ์และปรับการใช้สอยโดยวัดด้วยวิธีการปฏิสังขรณ์โดยเปลี่ยนการตกแต่ง (2-ข) เป็นหลักที่อุโบสถ ส่วนบริเวณที่เป็นซากโบราณสถานได้รับการดูแลโดยกรมศิลปากรตั้งแต่ปี พ.ศ. 2544 เป็นต้นมาด้วยวิธีการสงวนรักษาสภาพเดิม (1-ก) เป็นหลัก สำหรับรายละเอียดการบูรณปฏิสังขรณ์และปรับการใช้สอยทั้งหมดที่พบจากการศึกษาสามารถดูได้ที่ตารางที่ 32 (ในภาคผนวก ก)

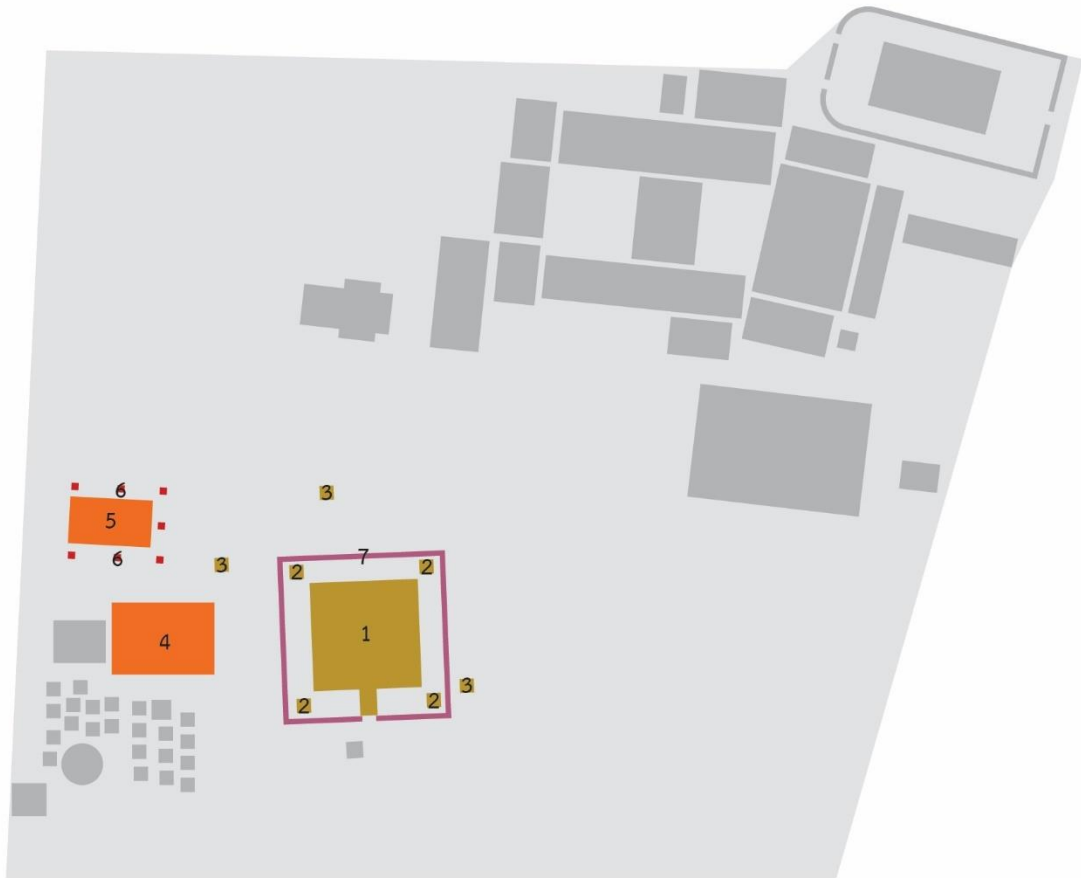
แผนผังที่ 19 แผนผังโดยสังเขป วัดดุสิตาราม (สภาพปัจจุบัน)

โบราณสถานและสิ่งก่อสร้างใหม่แทนที่โบราณสถานในวัดประกอบด้วย สิ่งก่อสร้างที่เป็นปูชนียวัตถุ ได้แก่ 1) เจดีย์ประธาน 2) เจดีย์มุม 3) เจดีย์ราย อาคารประดิษฐานปูชนียวัตถุ ได้แก่ 4) วิหารหลวง 5) อุโบสถ องค์ประกอบกำหนดเขตพัทธสีมา ได้แก่ 6) แทนเสมา องค์ประกอบกำหนดขอบเขตทั่วไป ได้แก่ 7) กำแพงแก้วฐานไพที (ดูแผนผังที่ 19)

วัดคูสิดารามปรากฏหลักฐานการบูรณปฏิสังขรณ์และปรับการใช้สอยครั้งใหญ่คือการดำเนินการโดยกรมศิลปากรในปี พ.ศ. 2555 โดยวิธีสงวนรักษาสภาพเดิม (1-ก) เป็นหลัก ส่วนการดำเนินการโดยวัดมีอยู่บ้างเล็กน้อย สำหรับรายละเอียดการบูรณปฏิสังขรณ์และปรับการใช้สอยทั้งหมดที่พบจากการศึกษาสามารถดูได้ที่ตารางที่ 33 (ในภาคผนวก ก)

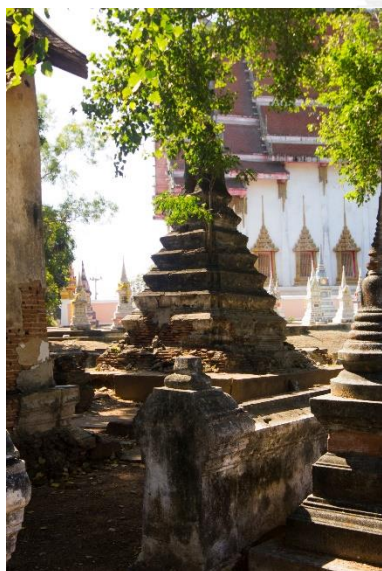
ภาพที่ 92 เจดีย์ประธาน วัดบำรุงธรรม ในปี พ.ศ. 2559

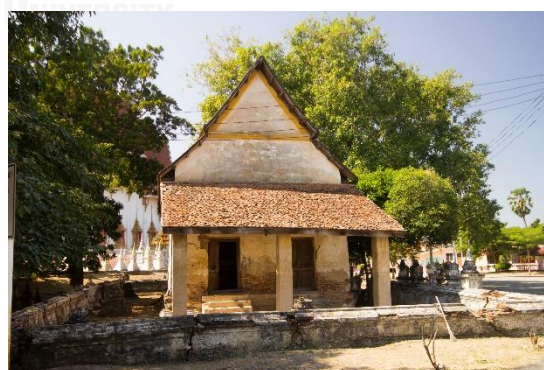
ภาพที่ 93 อุโบสถเก่า วัดบำรุงธรรม ในปี พ.ศ. 2559

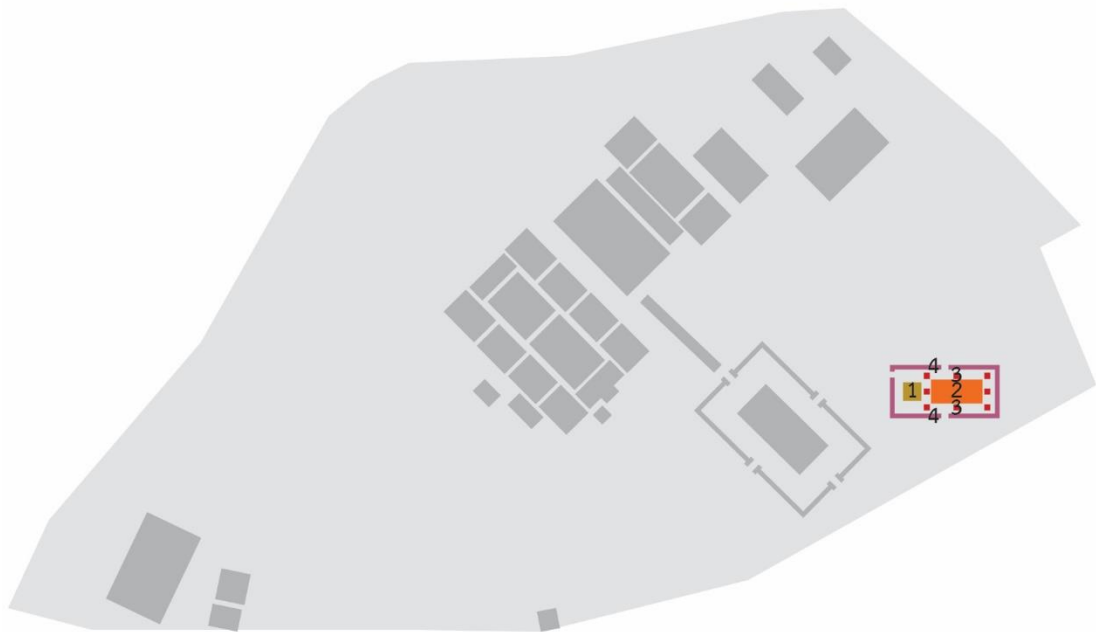
แผนผังที่ 21 แผนผังโดยสังเขป วัดบำรุงธรรม (สภาพปัจจุบัน)

โบราณสถานและสิ่งก่อสร้างใหม่แทนที่โบราณสถานในวัดประกอบด้วยสิ่งก่อสร้างที่เป็นปูชนียวัตถุ ได้แก่ 1) เจดีย์ประธาน อาคารประดิษฐานปูชนียวัตถุ ได้แก่ 2) อุโบสถเก่า องค์ประกอบกำหนดเขตพัทธสีมา ได้แก่ 3) แท่นเสมาเก่า องค์ประกอบกำหนดขอบเขตทั่วไป ได้แก่ 4) กำแพงแก้ว (ดูแผนผังที่ 21)

วัดบำรุงธรรมปรากฏหลักฐานการบูรณปฏิสังขรณ์และปรับการใช้สอยโดยวัดเป็นหลัก โดยใช้วิธีการปฏิสังขรณ์ ทั้งเหมือนเดิม (2-ก) และเปลี่ยนการตกแต่ง (2-ข) สำหรับรายละเอียดการบูรณปฏิสังขรณ์และปรับการใช้สอยทั้งหมดที่พบจากการศึกษาสามารถดูได้ที่ตารางที่ 35 (ในภาคผนวก ก)

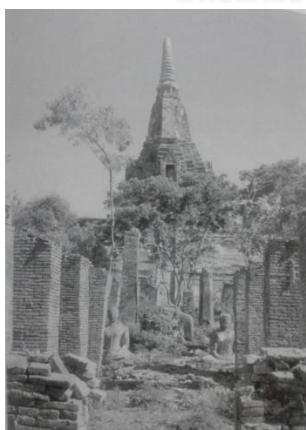
ภาพที่ 100 เจดีย์ประธานและอุโบสถ วัดภูเขาทอง ก่อนปี พ.ศ. 2499

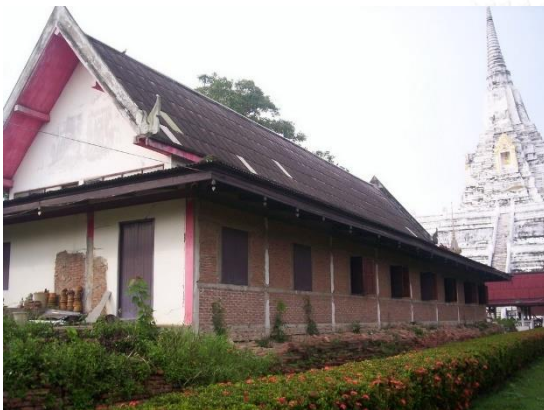
ภาพที่ 104 อุโบสถ วัดกุเขาทอง ในปี พ.ศ. 2548  
ที่มา: [gis.finearts.go.th](http://gis.finearts.go.th)

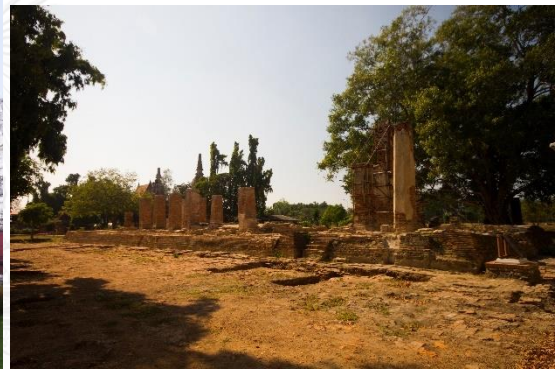
ภาพที่ 105 อุโบสถ วัดกุเขาทอง ในปี พ.ศ. 2559  
ที่มา: ผู้วิจัย

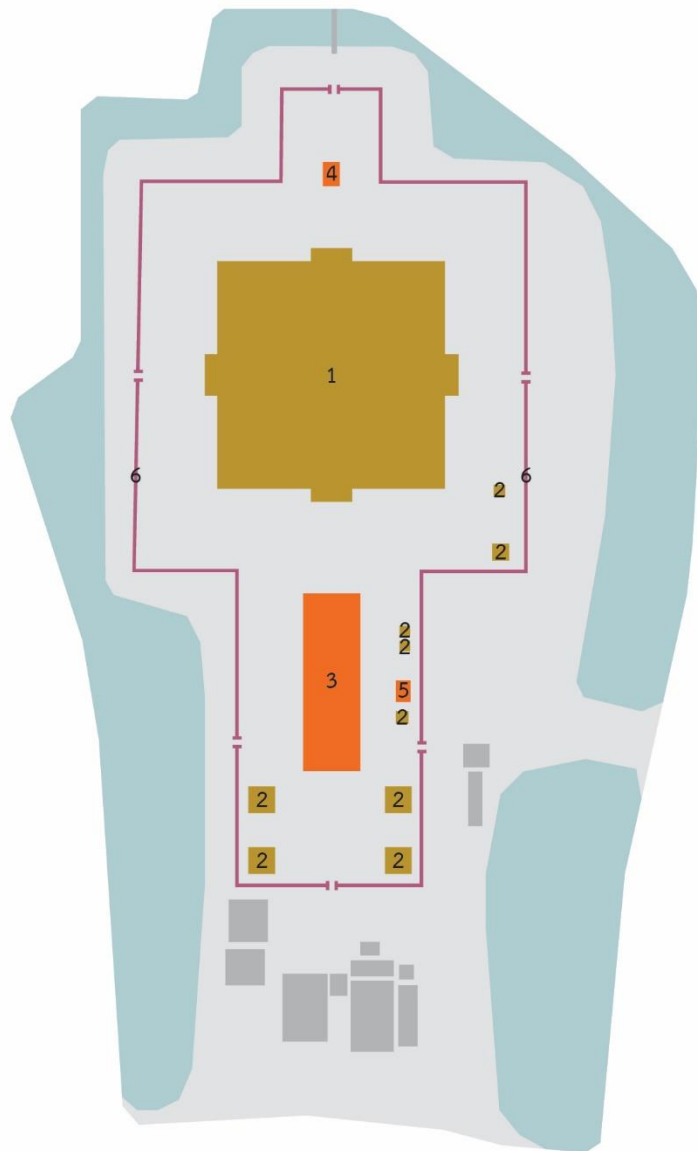
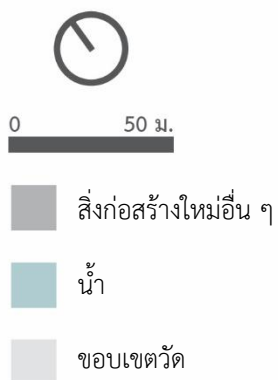
แผนผังที่ 23 แผนผังโดยสังเขป วัดกุเขาทอง (สภาพปัจจุบัน)

โบราณสถานและสิ่งก่อสร้างใหม่ที่โบราณสถานในวัดประกอบด้วยสิ่งก่อสร้างที่เป็นปูชนียวัตถุ ได้แก่ 1) เจดีย์ประธาน 2) เจดีย์ราย อาคารประดิษฐานปูชนียวัตถุ ได้แก่ 3) อุโบสถ 4) วิหารน้อย 5) วิหารแกลบ องค์ประกอบกำหนดขอบเขตทั่วไป ได้แก่ 6) กำแพงแก้ว (ดูแผนผังที่ 23)

วัดภูเขาทองปรากฏหลักฐานการบูรณปฏิสังขรณ์และปรับการใช้สอยเจดีย์ประธานโดยรัฐอย่างต่อเนื่องด้วยวิธีการปฏิสังขรณ์ให้เหมือนเดิม (2-ก) เป็นหลัก ในระยะหลังกรมศิลปากรเข้ามาดำเนินการด้วยวิธีการสงวนรักษาสภาพเดิม (1-ก) เป็นหลัก สำหรับรายละเอียดการบูรณปฏิสังขรณ์และปรับการใช้สอยทั้งหมดที่พบจากการศึกษาสามารถดูได้ที่ตารางที่ 37 (ในภาคผนวก ก)

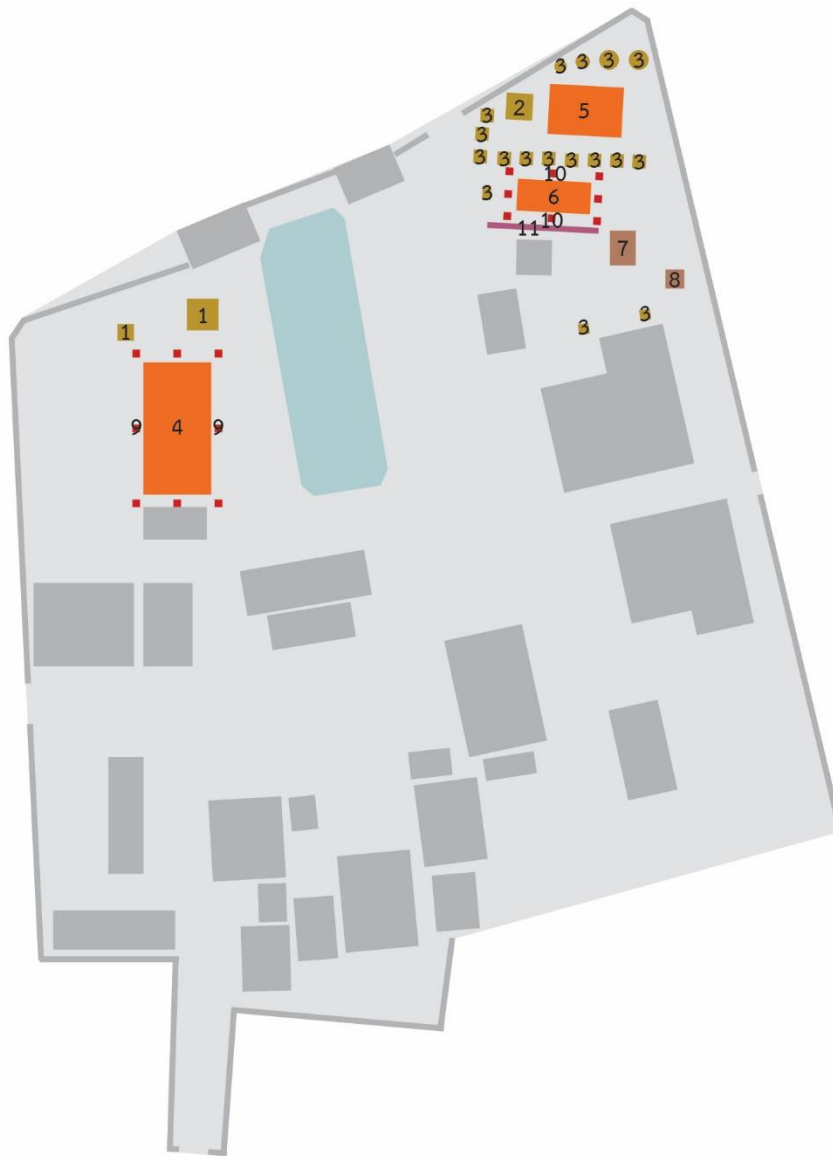
แผนผังที่ 24 แผนผังโดยสังเขป วัดราชประดิษฐฐาน (สภาพปัจจุบัน)

โบราณสถานและสิ่งก่อสร้างใหม่แทนที่โบราณสถานในวัดประกอบด้วย สิ่งก่อสร้างที่เป็นปูชนียวัตถุ ได้แก่ 1) เจดีย์และปราสาทค์ราย 2) ปราสาทค์ประธาน วัดท่าทราย 3) เจดีย์ราย วัดท่าทราย อาคารประดิษฐฐานปูชนียวัตถุ ได้แก่ 4) อุโบสถ 5) วิหารหลวง วัดท่าทราย 6) อุโบสถวัดท่าทราย อาคารที่ไม่มีปูชนียวัตถุ ได้แก่ 7) หอสมณธรรม วัดท่าทราย 8) หอระฆัง วัดท่าทราย องค์ประกอบกำหนดเขตพัทธสีมา ได้แก่ 9) แท่นเสมา 10) แท่นเสมา วัดท่าทราย องค์ประกอบกำหนดขอบเขตทั่วไป ได้แก่ 11) กำแพงแก้ว วัดท่าทราย (ดูแผนผังที่ 24)

วัดราชประดิษฐฐานปรากฏรูปแบบการบูรณปฏิสังขรณ์และปรับการใช้สอยที่ถูกดำเนินการบ่อยครั้งคือการสงวนรักษาสภาพเดิม (1-ก) โดยกรมศิลปากร และการปฏิสังขรณ์โดยเปลี่ยนการตกแต่ง (2-ข) โดยวัด สำหรับรายละเอียดการบูรณปฏิสังขรณ์และปรับการใช้สอยทั้งหมดที่พบจากการศึกษาสามารถดูได้ที่ตารางที่ 38 (ในภาคผนวก ก)

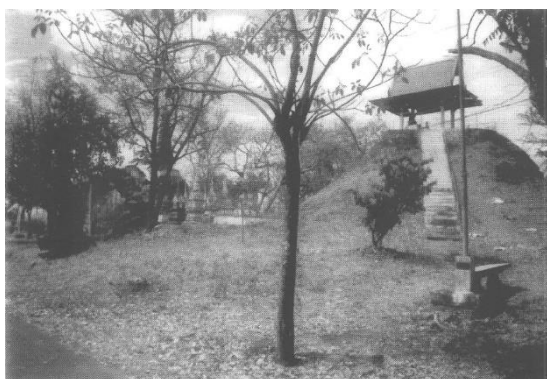
ภาพที่ 112 ปรางค์ประธาน วัดสมณโกฏฐาราม ในปี พ.ศ. 2542 (ก่อนการดำเนินการสงวนรักษาสภาพ)  
ที่มา: (สุรศักดิ์ก่อสร้าง, 2542)

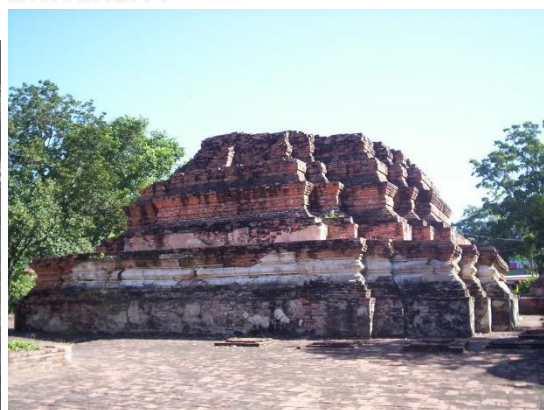
ภาพที่ 113 ปรางค์ประธาน วัดสมณโกฏฐาราม ในปี พ.ศ. 2549  
ที่มา: (สุรศักดิ์ก่อสร้าง, 2542)

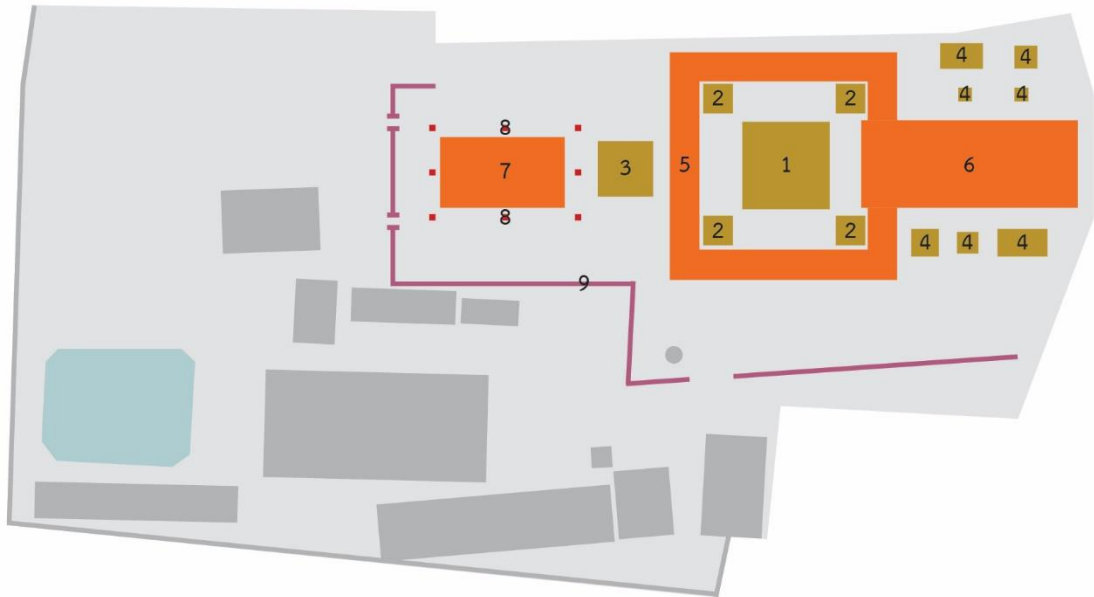
แผนผังที่ 25 แผนผังโดยสังเขป วัดสมณโกฏฐาราม (สภาพปัจจุบัน)

โบราณสถานและสิ่งก่อสร้างใหม่แทนที่โบราณสถานในวัดประกอบด้วย สิ่งก่อสร้างที่เป็นปูชนียวัตถุ ได้แก่ 1) ปรางค์ประธาน 2) เจดีย์มุม 3) เจดีย์ 4) เจดีย์ราย อาคารประดิษฐานปูชนียวัตถุ ได้แก่ 5) ระเบียงคด 6) วิหารหลวง 7) อุโบสถ องค์ประกอบกำหนดเขตพัทธสีมา ได้แก่ 8) แทนเสมา องค์ประกอบกำหนดขอบเขตทั่วไป ได้แก่ 9) กำแพงแก้ว (ดูแผนผังที่ 25)

วัดสมณโกฏฐารามปรากฏหลักฐานการบูรณปฏิสังขรณ์และปรับการใช้สอยครั้งสำคัญคือในสมัยสมเด็จพระนารายณ์โดยรัฐ เน้นใช้วิธีการสร้างใหม่เป็นแบบใหม่ (4-ข) ในสมัยสมเด็จพระเจ้าอยู่หัวท้ายสระ เน้นใช้วิธีการปฏิสังขรณ์โดยเปลี่ยนการตกแต่ง (2-ข) และในปี พ.ศ. 2542 โดยกรมศิลปากร เน้นใช้วิธีการสงวนรักษาสภาพเดิม (1-ก) สำหรับรายละเอียดการบูรณปฏิสังขรณ์และปรับการใช้สอยทั้งหมดที่พบจากการศึกษาสามารถดูได้ที่ตารางที่ 39 (ในภาคผนวก ก)

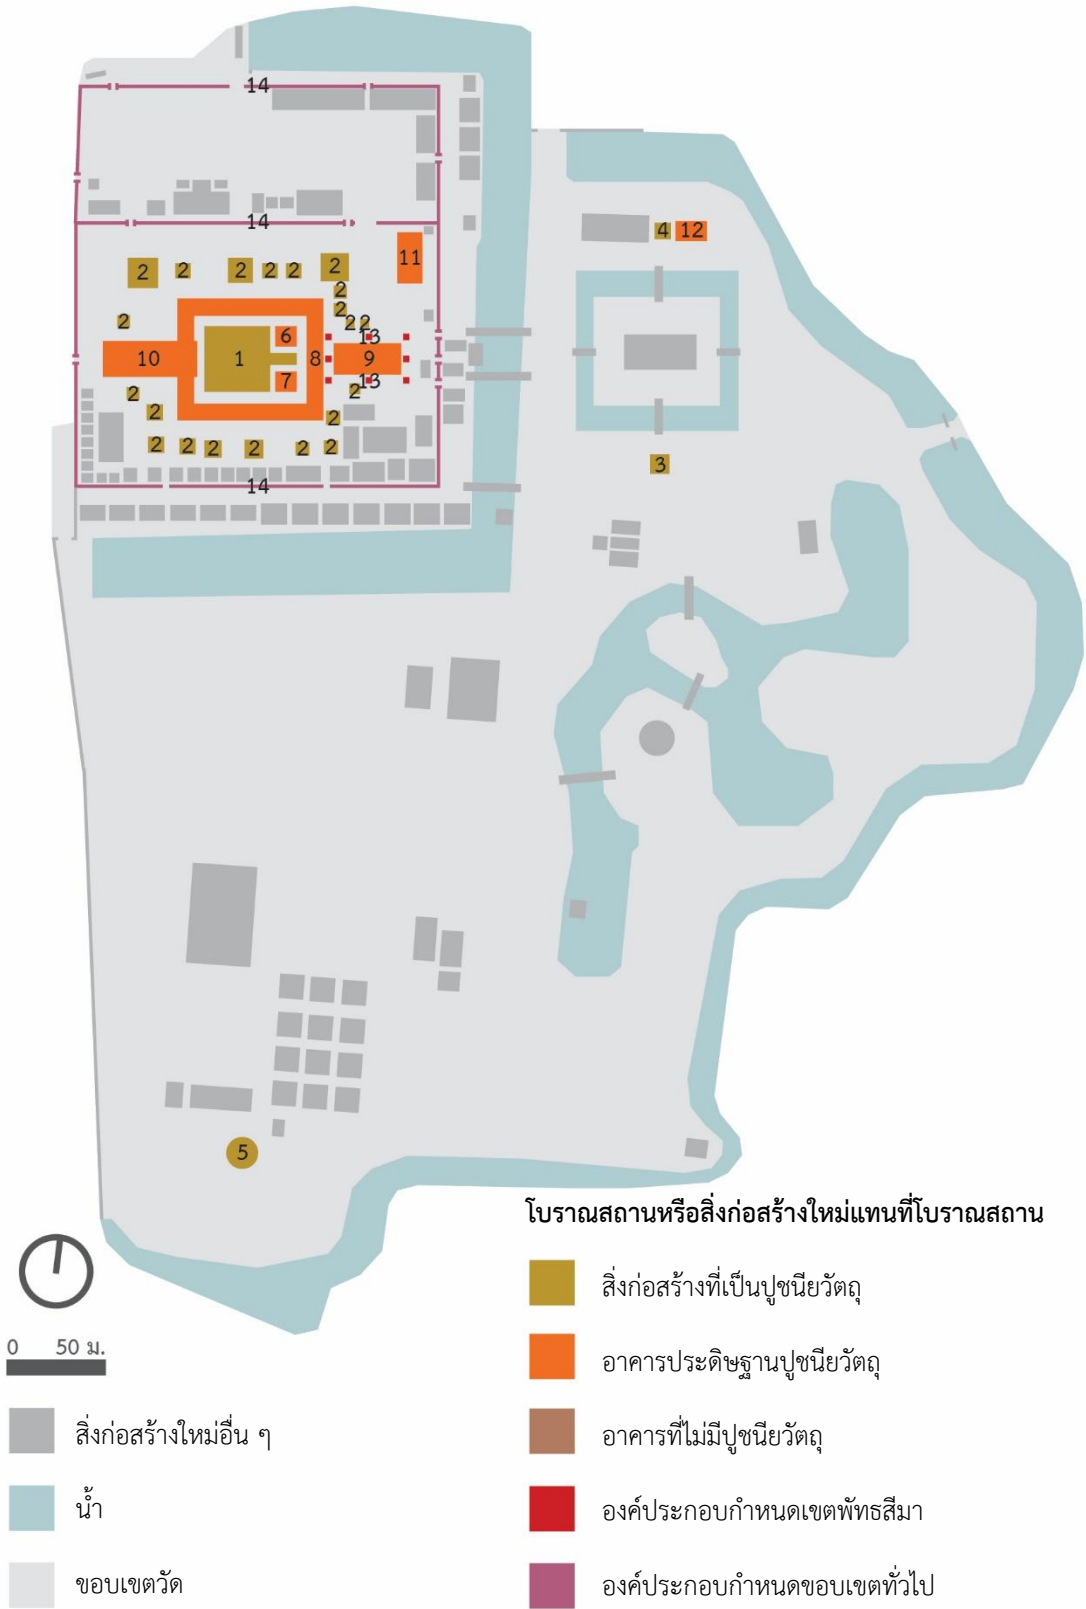
แผนผังที่ 26 แผนผังโดยสังเขป วัดใหญ่ชัยมงคล (สภาพปัจจุบัน)

โบราณสถานและสิ่งก่อสร้างใหม่ที่โบราณสถานในวัดประกอบด้วยสิ่งก่อสร้างที่เป็นปูชนียวัตถุ ได้แก่ 1) เจดีย์ประธาน 2) เจดีย์ราย 3) เจดีย์ วัดร้างหมายเลข 1 4) เจดีย์ประธาน วัดร้างหมายเลข 2 5) เจดีย์ วัดโบสถ์แดง อาคารประดิษฐานปูชนียวัตถุ ได้แก่ 6) มณฑปเหนือ 7) มณฑปใต้ 8) ระเบียงคต 9) อุโบสถ 10) วิหารหลวง 11) วิหารพระนอน 12) วิหาร วัดร้างหมายเลข 2 องค์ประกอบกำหนดเขตพัทธสีมา ได้แก่ 13) แท่นเสมา องค์ประกอบกำหนดขอบเขตทั่วไป ได้แก่ 14) กำแพงวัด (คูแผนผังที่ 26)

วัดใหญ่ชัยมงคลปรากฏหลักฐานการบูรณปฏิสังขรณ์และปรับการใช้สอย โดยกรมศิลปากรเป็นหลัก โดยเฉพาะช่วงปี พ.ศ. 2522-2525 โดยใช้วิธีการสงวนรักษาสภาพเดิม (1-ก) เป็นหลัก และมีการดำเนินการโดยวัดบ้างประปรายด้วยหลากหลายวิธีการ สำหรับรายละเอียดการบูรณปฏิสังขรณ์และปรับการใช้สอยทั้งหมดที่พบจากการศึกษาสามารถดูได้ที่ตารางที่ 40 (ในภาคผนวก ก)

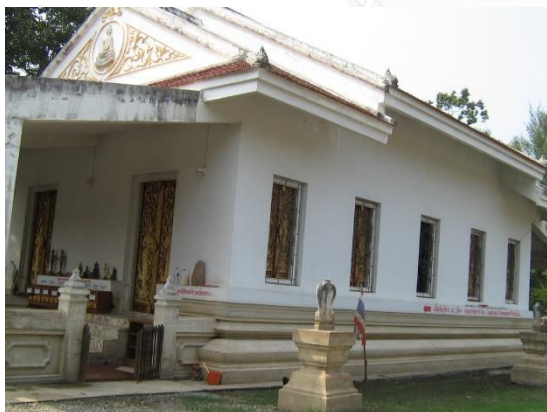
ภาพที่ 124 อุโบสถ วัดกลางคลองสระบัว ในปี พ.ศ.

วัดกลางคลองสระบัวปรากฏหลักฐานการบูรณปฏิสังขรณ์และปรับการใช้สอยโดยวัดเป็นหลักตั้งแต่อดีตถึงปัจจุบัน โดยใช้วิธีการปฏิสังขรณ์โดยเปลี่ยนการตกแต่ง (2-ข) มากที่สุด สำหรับรายละเอียดการบูรณปฏิสังขรณ์และปรับการใช้สอยทั้งหมดที่พบจากการศึกษาสามารถดูได้ที่ตารางที่ 42 (ในภาคผนวก ก)

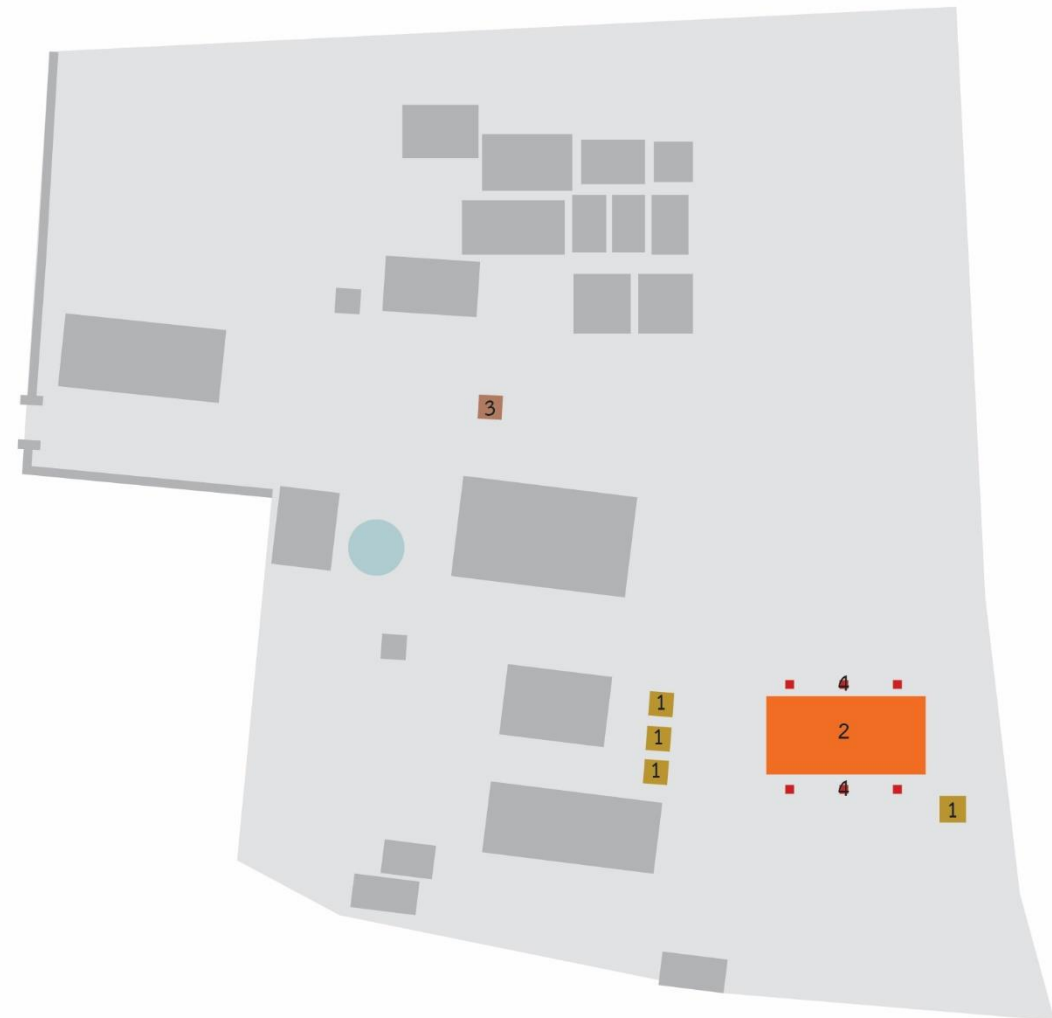
แผนผังที่ 28 แผนผังโดยสังเขป วัดกลางคลองสระบัว (สภาพปัจจุบัน)

โบราณสถานและสิ่งก่อสร้างใหม่แทนที่โบราณสถานในวัดประกอบด้วย สิ่งก่อสร้างที่เป็นปูชนียวัตถุ ได้แก่ 1) เจดีย์ราย อาคารประดิษฐานปูชนียวัตถุ ได้แก่ 2) อุโบสถ อาคารที่ไม่มีปูชนียวัตถุ ได้แก่ 3) หอระฆัง องค์ประกอบกำหนดเขตพัทธสีมา ได้แก่ 4) แท่นเสมา (ดูแผนผังที่ 28)

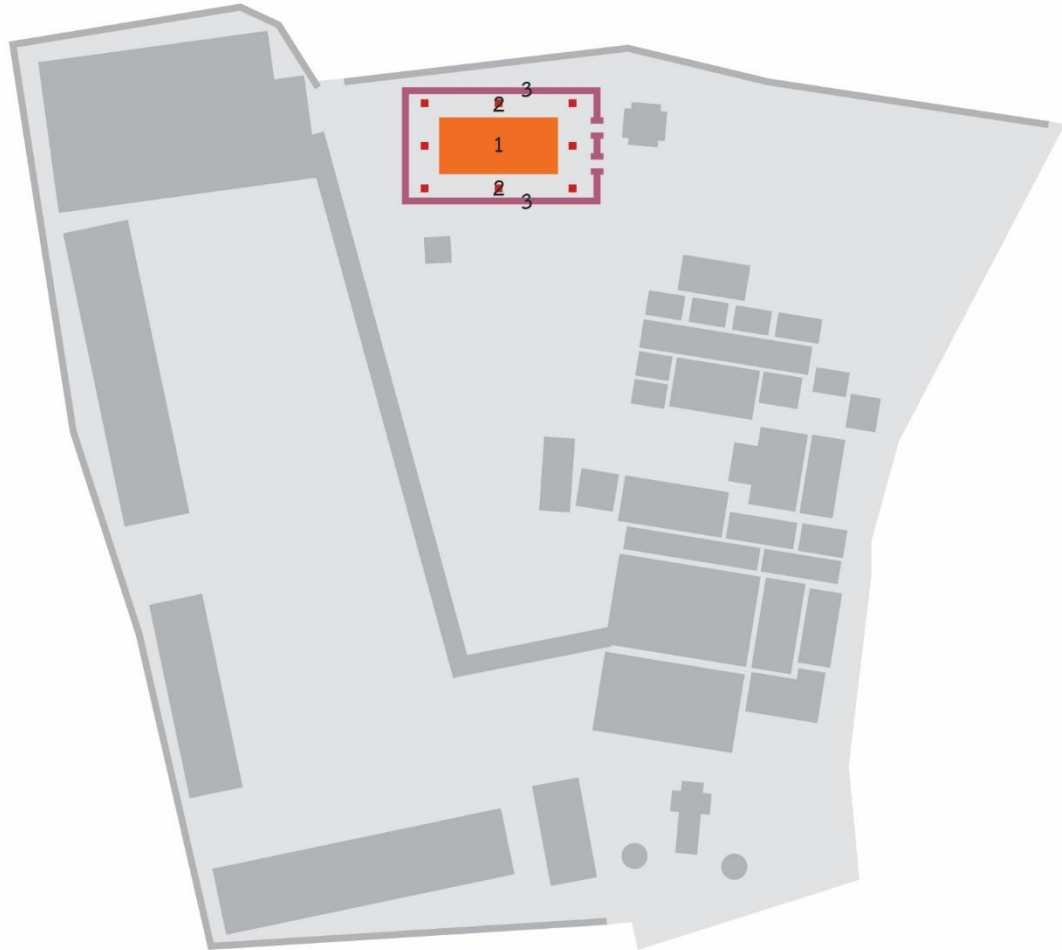
แผนผังที่ 29 แผนผังโดยสังเขป วัดกลางปากกราน (สภาพปัจจุบัน)

โบราณสถานและสิ่งก่อสร้างใหม่แทนที่โบราณสถานในวัดประกอบด้วย อาคารประดิษฐานปูนียัตถุ ได้แก่ 1) อุโบสถ องค์ประกอบกำหนดเขตพัทธสีมา ได้แก่ 2) แท่นเสมา องค์ประกอบกำหนดขอบเขตทั่วไป ได้แก่ 3) กำแพงแก้ว (คูแผนผังที่ 29)

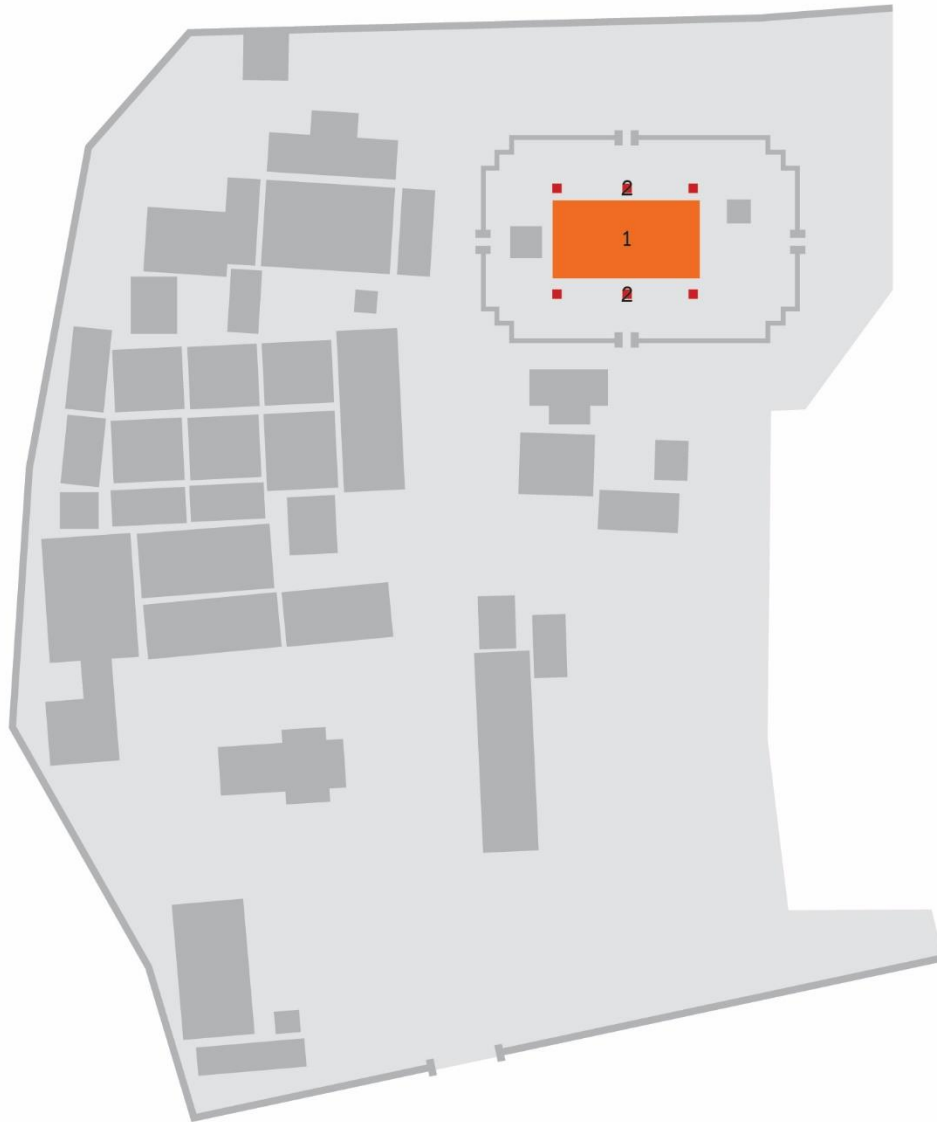
แผนผังที่ 30 แผนผังโดยสังเขป วัดกะสังข์ (สภาพปัจจุบัน)

โบราณสถานและสิ่งก่อสร้างใหม่แทนที่โบราณสถานในวัดประกอบด้วย อาคารประดิษฐานปูนียวัตถุ ได้แก่ 1) อุโบสถ องค์ประกอบกำหนดเขตพัทธสีมา ได้แก่ 2) แทนเสมา (ดูแผนผังที่ 30)

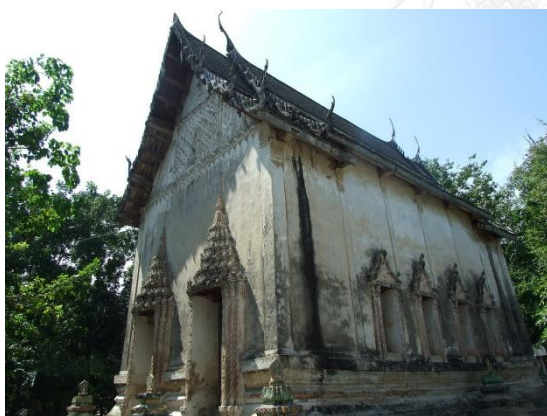
ภาพที่ 130 อุโบสถ วัดเกาะแก้วเกษาราม ในปี พ.ศ. 2550

วัดเกาะแก้วเกษารามปรากฏหลักฐานการบูรณปฏิสังขรณ์และปรับการใช้สอยที่ถูกดำเนินการบ่อยครั้งคือการปฏิสังขรณ์โดยเปลี่ยนการตกแต่ง (2-ข) โดยวัดตั้งแต่อดีตถึงปัจจุบัน และมีการดำเนินการโดยกรมศิลปากรที่อุโบสถในปี พ.ศ. 2556-2557 ด้วยวิธีการปฏิสังขรณ์บางส่วน (2-ค) สำหรับรายละเอียดการบูรณปฏิสังขรณ์และปรับการใช้สอยทั้งหมดที่พบจากการศึกษาสามารถดูได้ที่ตารางที่ 45 (ในภาคผนวก ก)

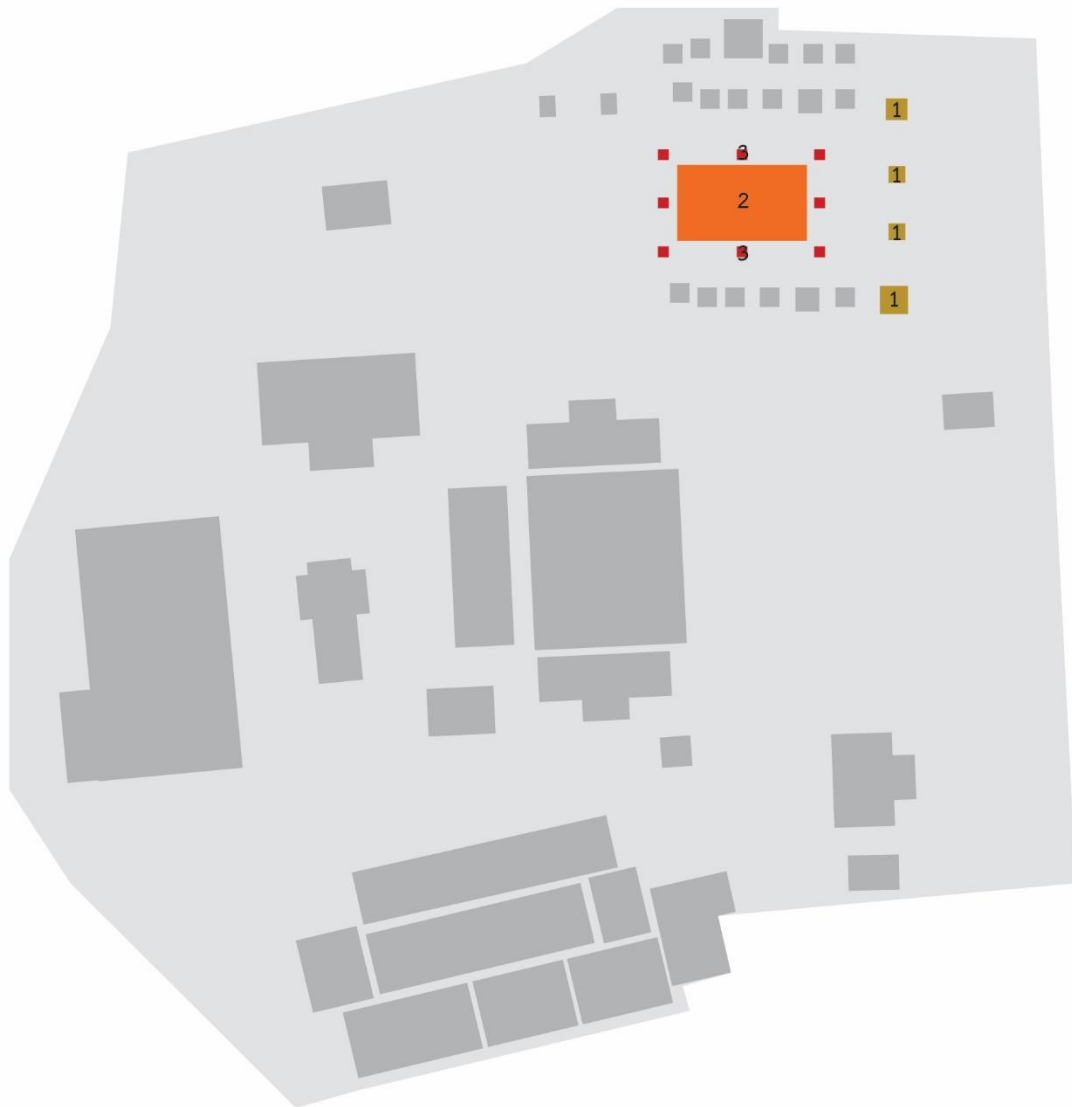
แผนผังที่ 31 แผนผังโดยสังเขป วัดเกาะแก้วเกษราราม (สภาพปัจจุบัน)

โบราณสถานและสิ่งก่อสร้างใหม่แทนที่โบราณสถานในวัดประกอบด้วย สิ่งก่อสร้างที่เป็นปูชนียวัตถุ ได้แก่ 1) เจดีย์และปราสาทราย อาคารประดิษฐานปูชนียวัตถุ ได้แก่ 2) อุโบสถ องค์ประกอบกำหนดเขตพุทธสีมา ได้แก่ 3) แท่นเสมา (ดูแผนผังที่ 31)

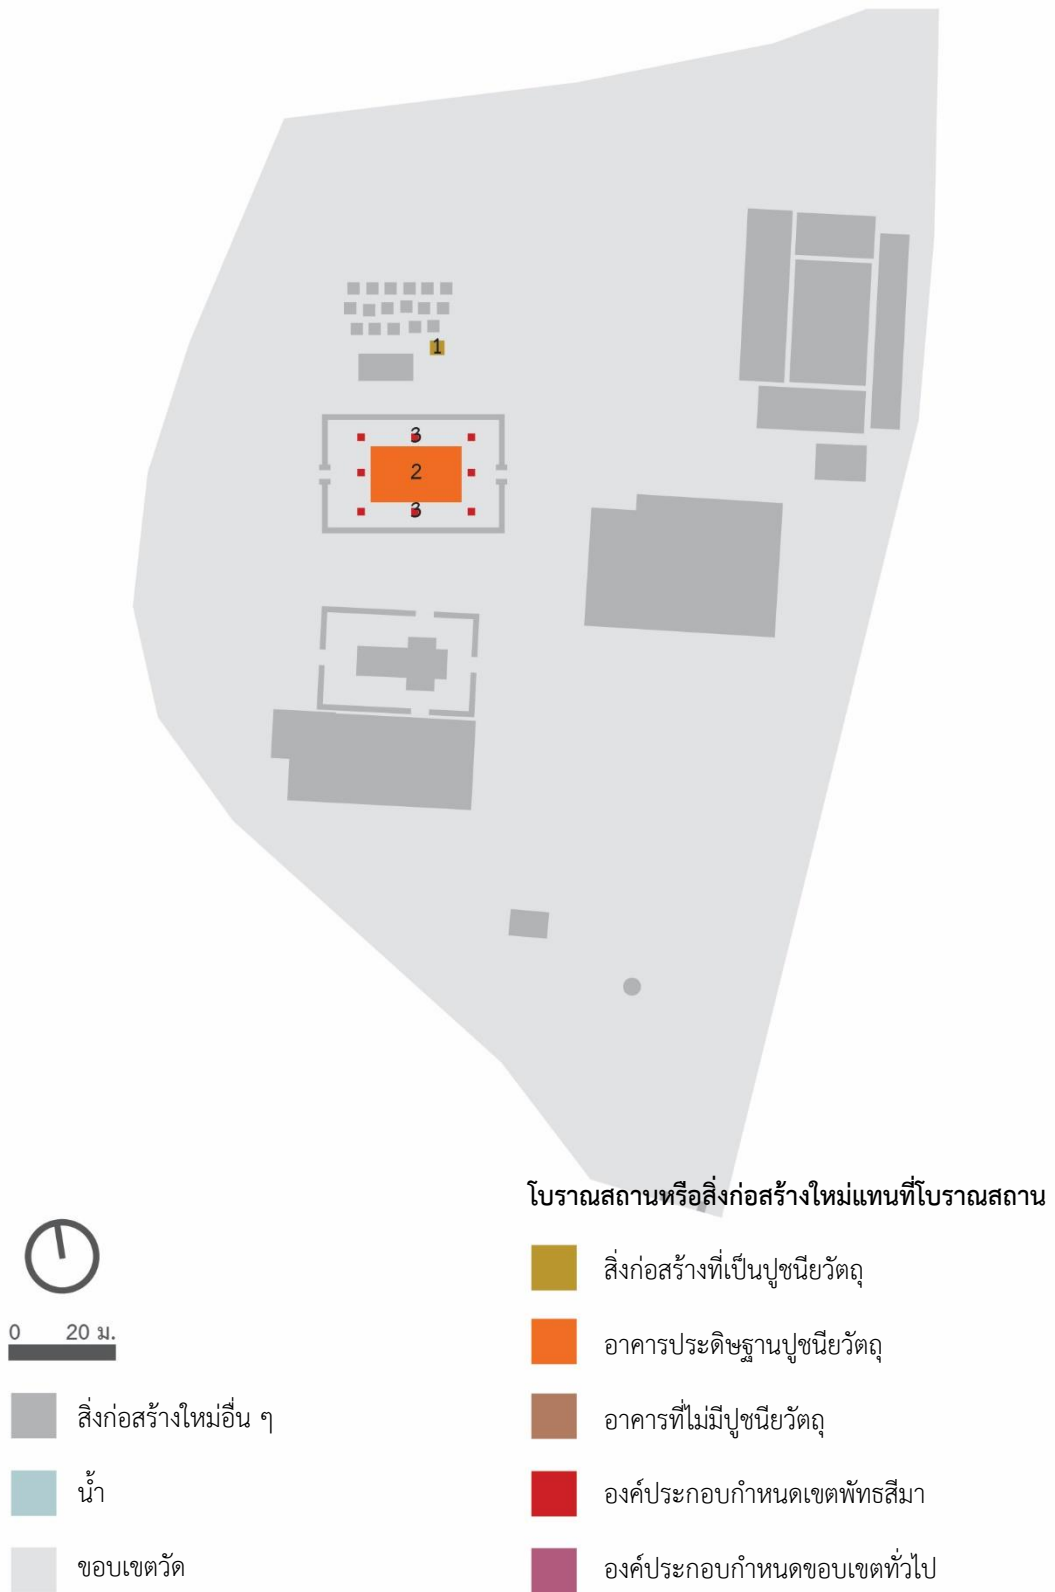
แผนผังที่ 32 แผนผังโดยสังเขป วัดขนอน (สภาพปัจจุบัน)

โบราณสถานและสิ่งก่อสร้างใหม่แทนที่โบราณสถานในวัดประกอบด้วยสิ่งก่อสร้างที่เป็นปูชนียวัตถุ ได้แก่ 1) เจดีย์ราย อาคารประดิษฐานปูชนียวัตถุ ได้แก่ 2) อุโบสถองค์ประกอบกำหนดเขตพัทธสีมา ได้แก่ 3) ใบเสมา (ดูแผนผังที่ 32)

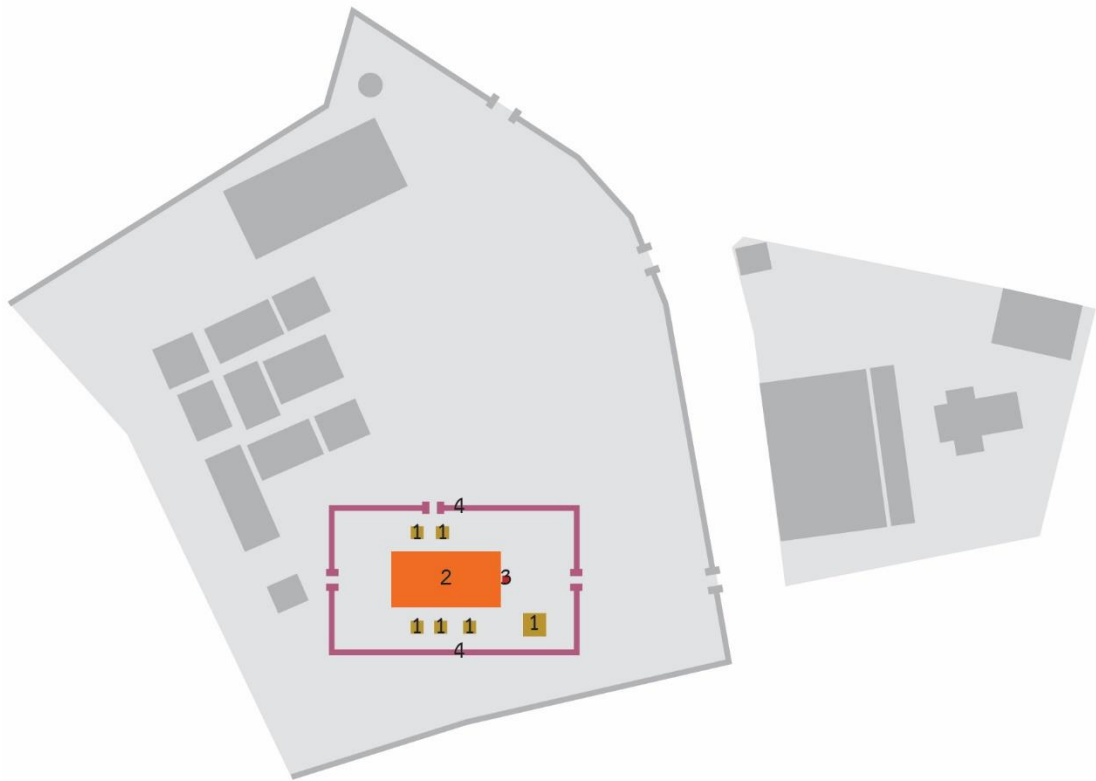
แผนผังที่ 33 แผนผังโดยสังเขป วัดครุธาราม

โบราณสถานและสิ่งก่อสร้างใหม่แทนที่โบราณสถานในวัดประกอบด้วยสิ่งก่อสร้างที่เป็นปูชนียวัตถุ ได้แก่ 1) เจดีย์ราย อาคารประดิษฐานปูชนียวัตถุ ได้แก่ 2) อุโบสถ องค์ประกอบกำหนดเขตพุทธสีมา ได้แก่ 3) แพนเสมา องค์ประกอบกำหนดขอบเขตทั่วไป ได้แก่ 4) กำแพงแก้ว (ดูแผนผังที่ 33)

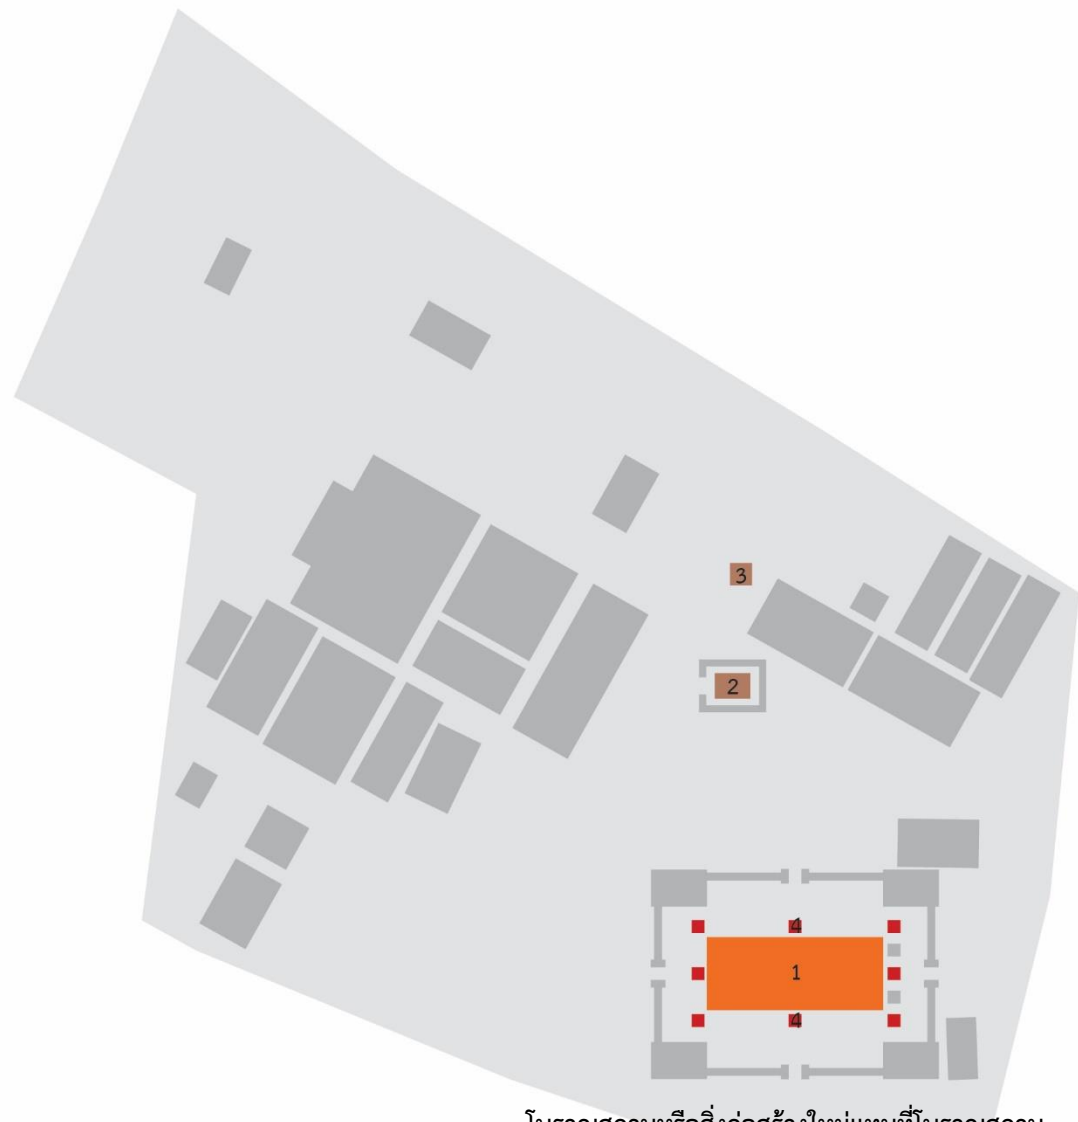
แผนผังที่ 34 แผนผังโดยสังเขป วัดแค (สภาพปัจจุบัน)

โบราณสถานและสิ่งก่อสร้างใหม่แทนที่โบราณสถานในวัดประกอบด้วย อาคารประดิษฐานปูชนียวัตถุ ได้แก่ 1) อุโบสถ อาคารที่ไม่มีปูชนียวัตถุ ได้แก่ 2) กุฏิหลวงปู่ทวด 3) หอระฆัง องค์ประกอบกำหนดเขตพัทธสีมา ได้แก่ 4) แท่นเสมา (ดูแผนผังที่ 34)

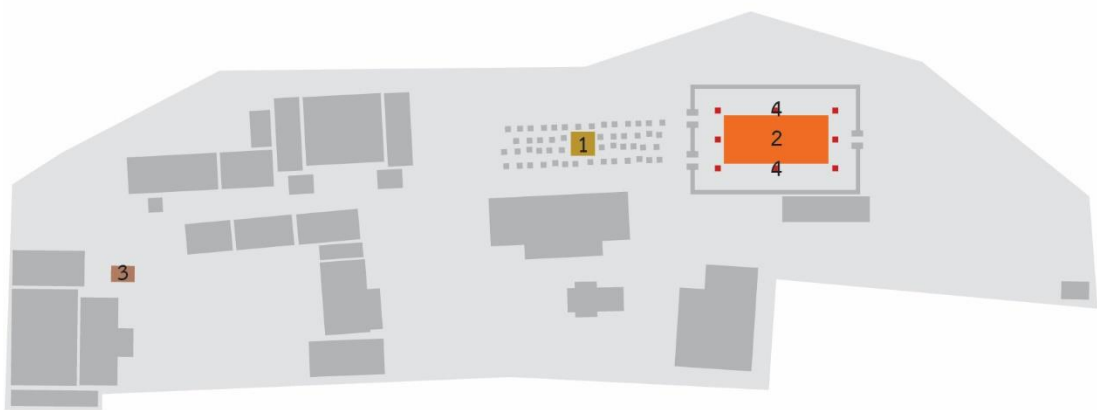
แผนผังที่ 35 แผนผังโดยสังเขป วัดเจดีย์แดง (สภาพปัจจุบัน)

โบราณสถานและสิ่งก่อสร้างใหม่แทนที่โบราณสถานในวัดประกอบด้วยสิ่งก่อสร้างที่เป็นปูชนียวัตถุ ได้แก่ 1) เจดีย์แดง อาคารประดิษฐานปูชนียวัตถุ ได้แก่ 2) อุโบสถ อาคารที่ไม่มีปูชนียวัตถุ ได้แก่ 3) หอระฆัง องค์ประกอบกำหนดเขตพัทธสีมา ได้แก่ 4) แท่นเสมา (ดูแผนผังที่ 35)

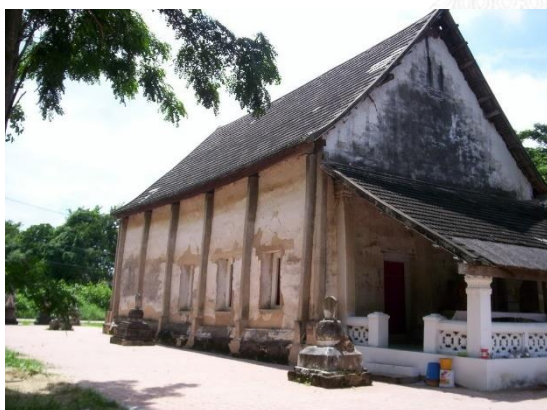
ภาพที่ 144 อุโบสถ วัดช้างใหญ่ ในปี พ.ศ. 2548

วัดช้างใหญ่ปรากฏหลักฐานการบูรณปฏิสังขรณ์และปรับการใช้สอยโดยวัดเป็นหลักตั้งแต่อดีตถึงปัจจุบัน โดยใช้วิธีการปฏิสังขรณ์โดยเปลี่ยนการตกแต่ง (2-ข) กรมศิลปากรเข้ามาดำเนินการที่อุโบสถตั้งแต่ปี พ.ศ. 2556 เป็นต้นมา ด้วยวิธีการสงวนรักษาสภาพเดิม (1-ก) และการปฏิสังขรณ์บางส่วน (2-ค) สำหรับรายละเอียดการบูรณปฏิสังขรณ์และปรับการใช้สอยทั้งหมดที่พบจากการศึกษาสามารถดูได้ที่ตารางที่ 50 (ในภาคผนวก ก)
