ปัจจัยที่มีผลต่อการบูรณปฏิสังขรณ์และการปรับการใช้สอย  
วัดในนครประวัติศาสตร์พระนครศรีอยุธยา

FACTORS AFFECTING RESTORATION AND ADAPTIVE USE OF TEMPLES  
IN HISTORIC CITY OF PHRA NAKHON SI AYUTTHAYA

A Thesis Submitted in Partial Fulfillment of the Requirements  
for the Degree of Master of Architecture Program in Architecture

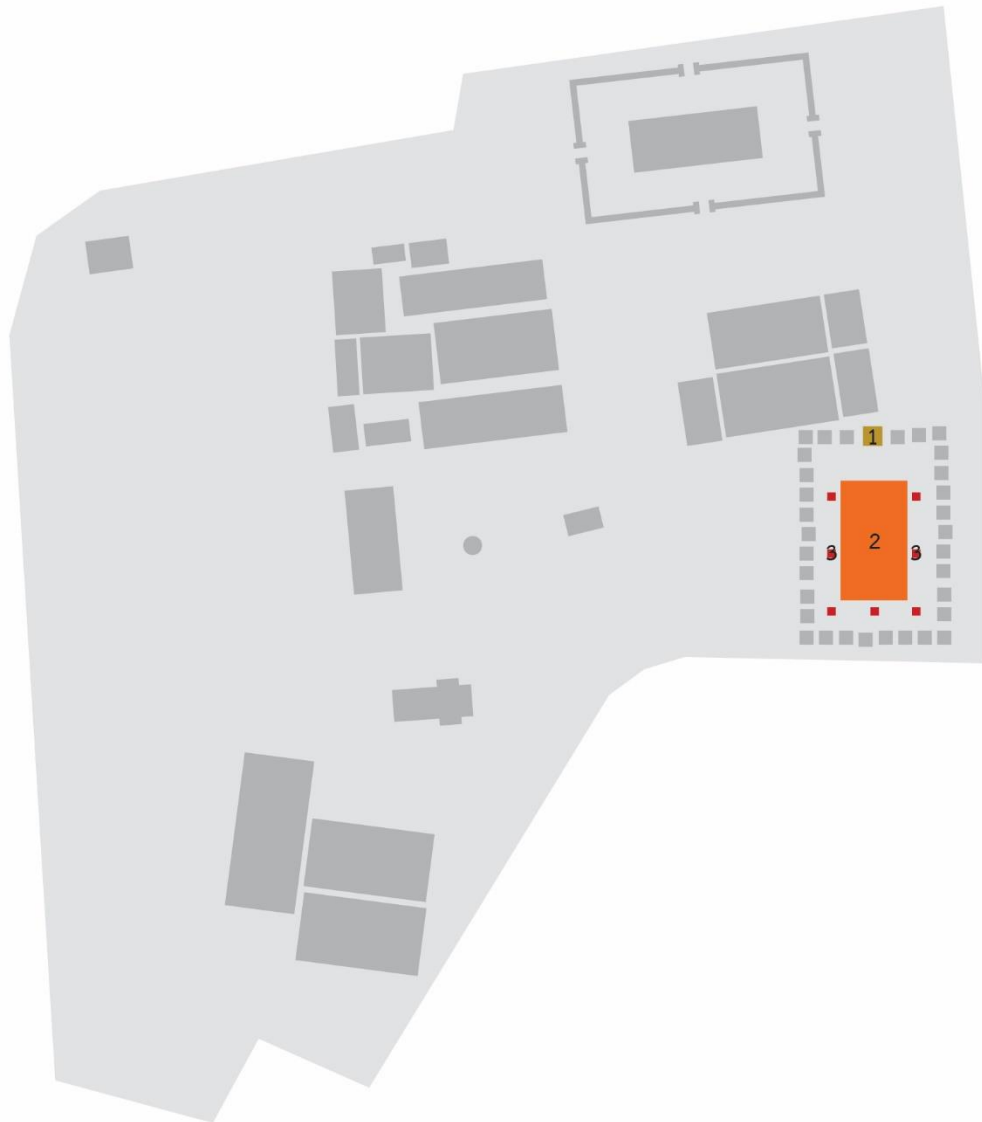
แผนผังที่ 36 แผนผังโดยสังเขป วัดช้างใหญ่ (สภาพปัจจุบัน)

โบราณสถานและสิ่งก่อสร้างใหม่แทนที่โบราณสถานในวัดประกอบด้วย สิ่งก่อสร้างที่เป็นปูชนียวัตถุ ได้แก่ 1) เจดีย์ อาคารประดิษฐานปูชนียวัตถุ ได้แก่ 2) อุโบสถเก่า องค์ประกอบกำหนดเขตพัทธสีมา ได้แก่ 3) แท่นเสมาเก่า (ดูแผนผังที่ 36)

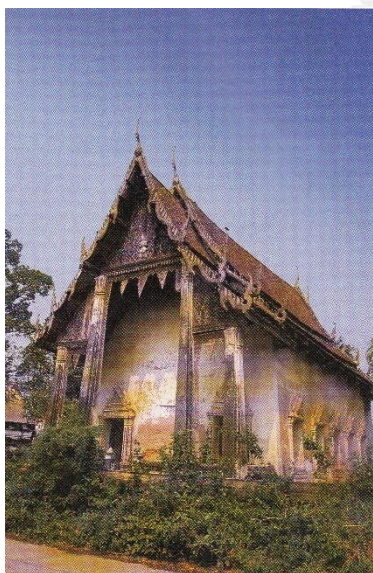
วัดท่าการ้องปรากฏหลักฐานการบูรณปฏิสังขรณ์และปรับการใช้สอยที่ถูกดำเนินการบ่อยครั้งคือการปฏิสังขรณ์ ทั้งเหมือนเดิม (2-ก) เปลี่ยนการตกแต่ง (2-ข) โดยวัดเป็นหลัก กรมศิลปากรเข้ามาดำเนินการครั้งแรกในปี พ.ศ. 2547-2548 ที่อุโบสถด้วยวิธีการปฏิสังขรณ์บางส่วน (2-ค) สำหรับรายละเอียดการบูรณปฏิสังขรณ์และปรับการใช้สอยทั้งหมดที่พบจากการศึกษาสามารถดูได้ที่ตารางที่ 52 (ในภาคผนวก ก)

ภาพที่ 150 อุโบสถ วัดท่าการ้อง ก่อนปี พ.ศ. 2543  
ที่มา: (กรมศิลปากร, 2543)

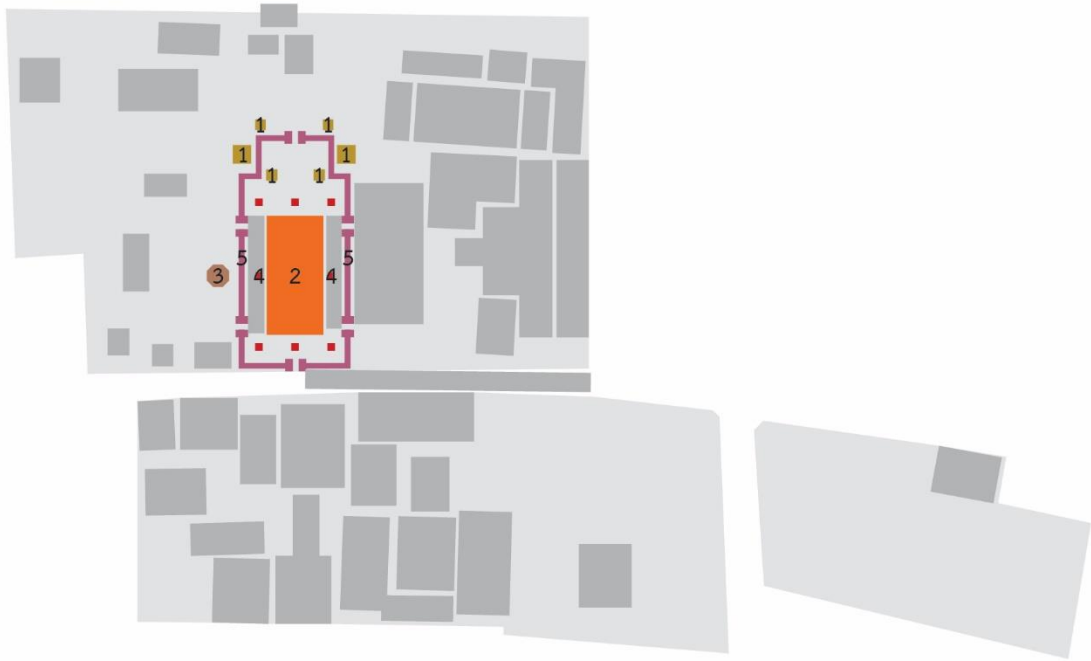
แผนผังที่ 38 แผนผังโดยสังเขป วัดท่าการ้อง (สภาพปัจจุบัน)

โบราณสถานและสิ่งก่อสร้างใหม่แทนที่โบราณสถานในวัดประกอบด้วยสิ่งก่อสร้างที่เป็นปูชนียวัตถุ ได้แก่ 1) เจดีย์ราย อาคารประดิษฐานปูชนียวัตถุ ได้แก่ 2) อุโบสถ อาคารที่ไม่มีปูชนียวัตถุ ได้แก่ 3) หอระฆัง องค์ประกอบกำหนดเขตพุทธสีมา ได้แก่ 4) ซุ้มเสมา องค์ประกอบกำหนดขอบเขตทั่วไป ได้แก่ 5) กำแพงแก้ว (ดูแผนผังที่ 38)

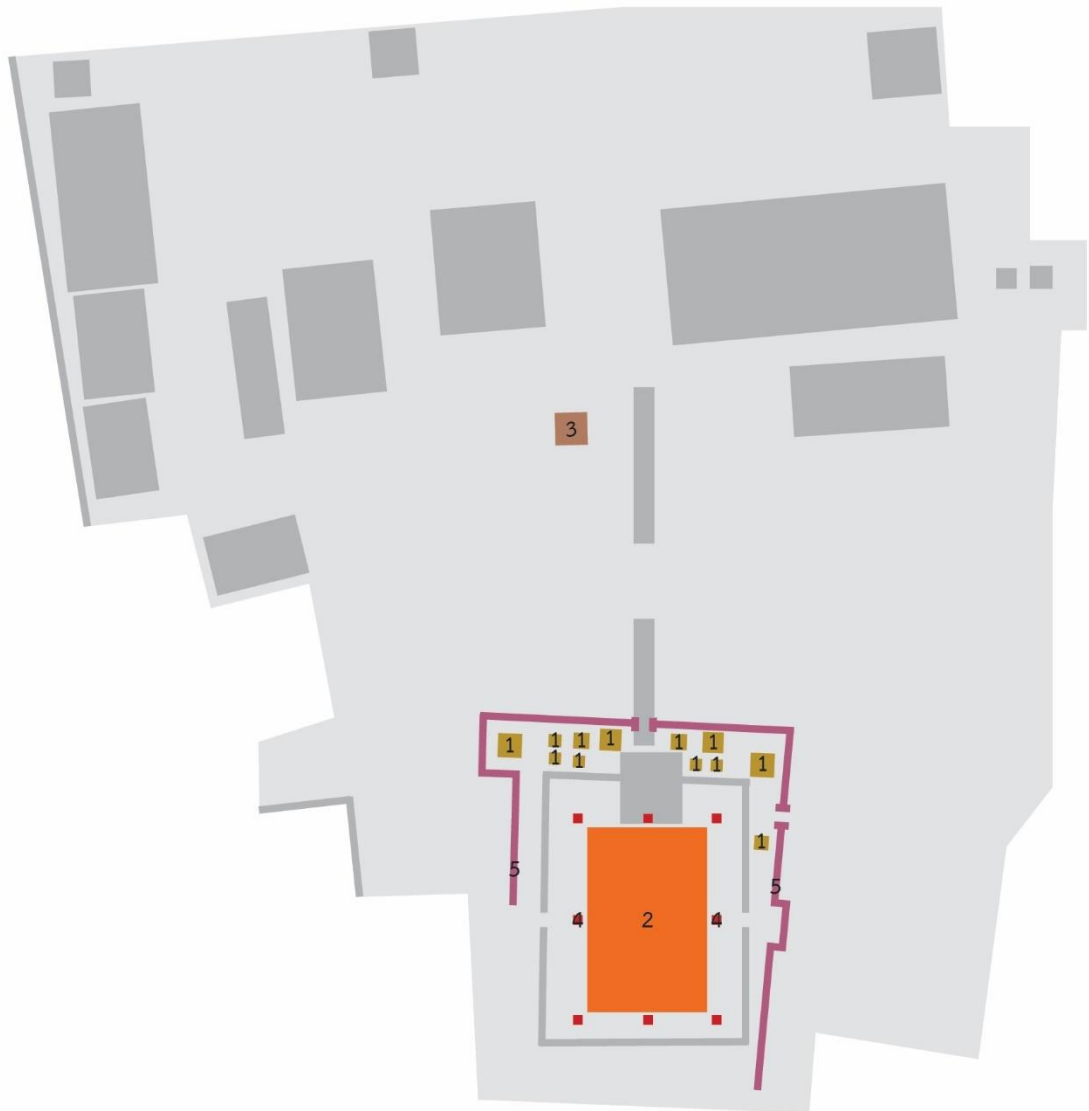
แผนผังที่ 39 แผนผังโดยสังเขป วัดนางกุย (สภาพปัจจุบัน)

โบราณสถานและสิ่งก่อสร้างใหม่แทนที่โบราณสถานในวัดประกอบด้วย สิ่งก่อสร้างที่เป็นปูชนียวัตถุ ได้แก่ 1) เจดีย์ราย อาคารประดิษฐานปูชนียวัตถุ ได้แก่ 2) อุโบสถ อาคารที่ไม่มีปูชนียวัตถุ ได้แก่ 3) หอระฆัง องค์ประกอบกำหนดเขตพุทธสีมา ได้แก่ 4) แท่นเสมา องค์ประกอบกำหนดขอบเขตทั่วไป ได้แก่ 5) กำแพงแก้วเก่า (ดูแผนผังที่ 39)

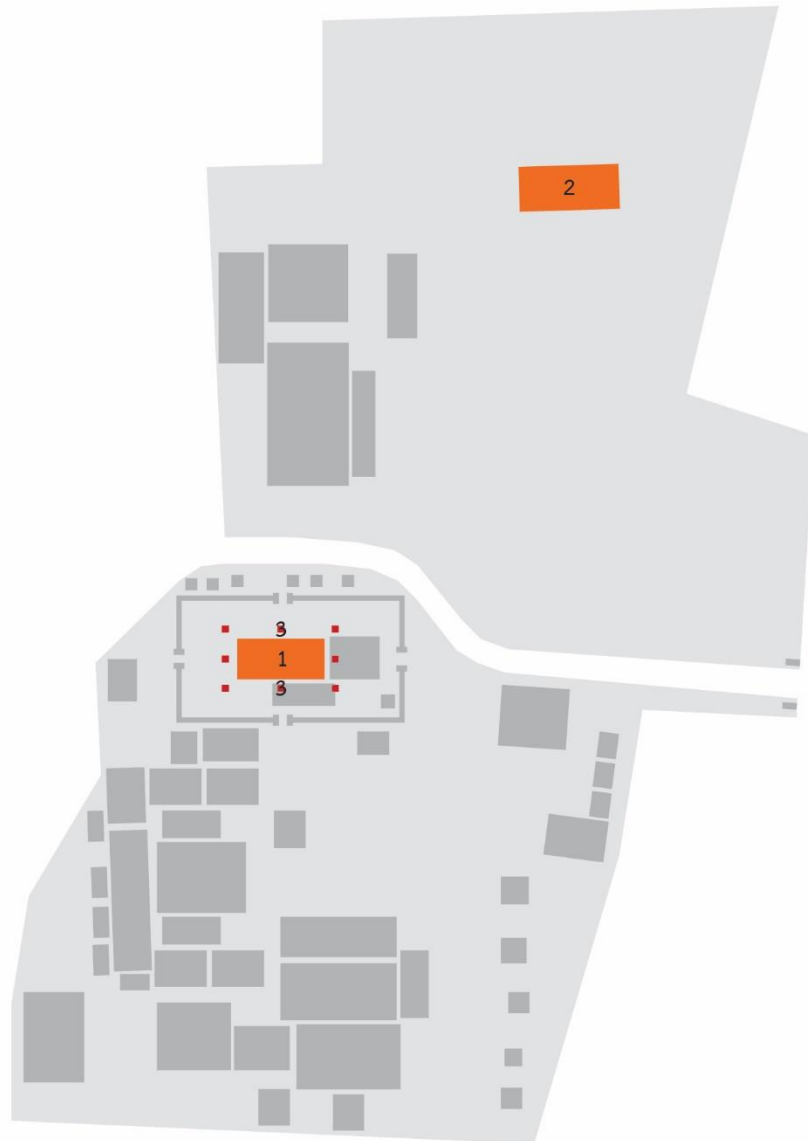
แผนผังที่ 40 แผนผังโดยสังเขป วัดพนมยงค์ (สภาพปัจจุบัน)

โบราณสถานและสิ่งก่อสร้างใหม่แทนที่โบราณสถานในวัดประกอบด้วย อาคารประดิษฐานปูชนียวัตถุ ได้แก่ 1) อุโบสถ 2) วิหารพระนอน องค์ประกอบกำหนดเขตพัทธสีมา ได้แก่ 3) แท่นเสมา (คูแผนผังที่ 40)

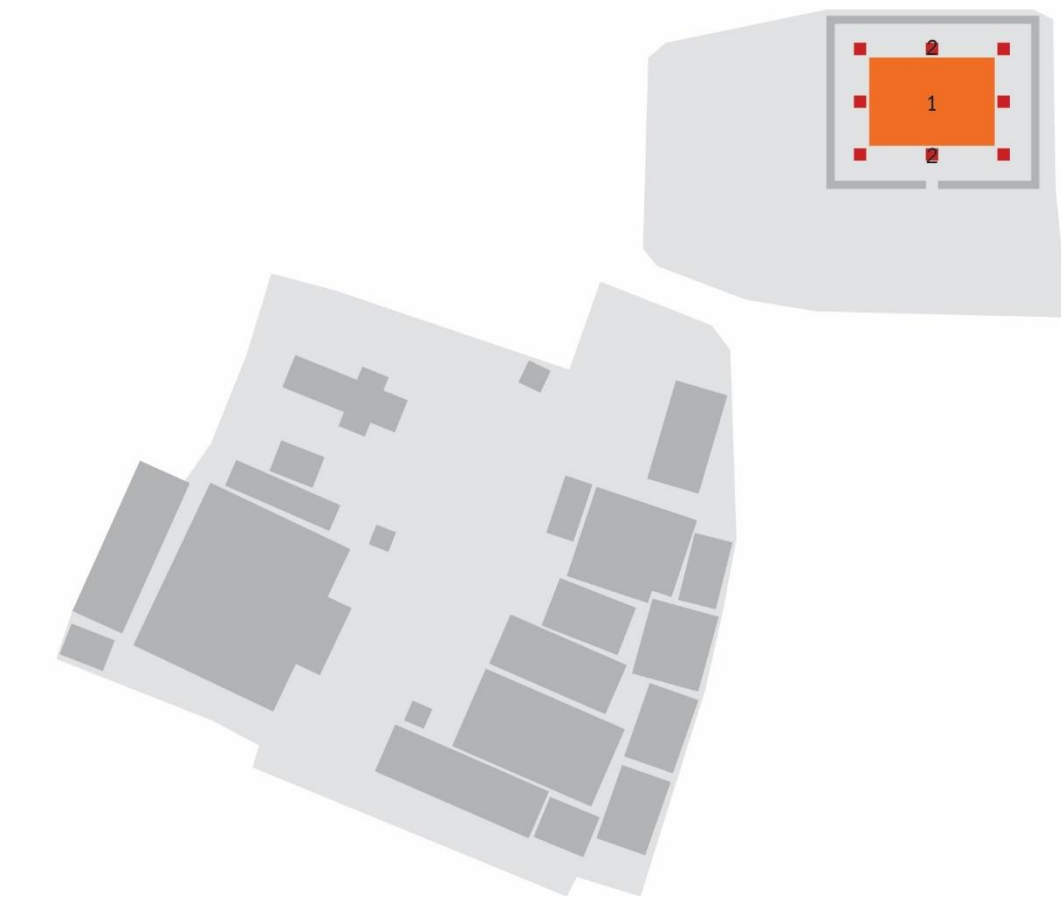
แผนผังที่ 41 แผนผังโดยสังเขป วัดมหาโลก (สภาพปัจจุบัน)

โบราณสถานและสิ่งก่อสร้างใหม่แทนที่โบราณสถานในวัดประกอบด้วย อาคารประดิษฐานปูนียัตถุ ได้แก่ 1) อุโบสถ องค์ประกอบกำหนดเขตพัทธสีมา ได้แก่ 2) แท่นเสมา (ดูแผนผังที่ 41)

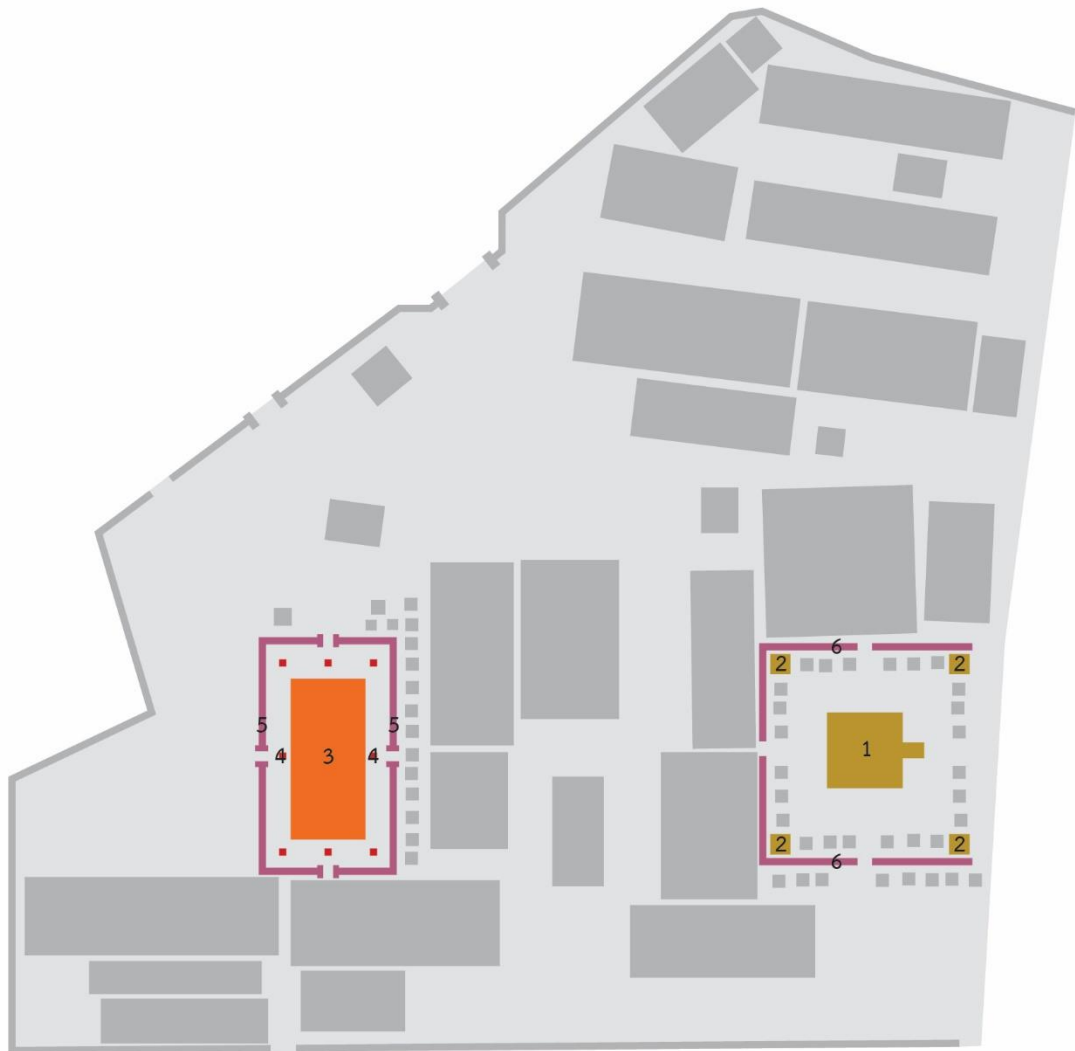
แผนผังที่ 42 แผนผังโดยสังเขป วัดรัตนชัย (สภาพปัจจุบัน)

โบราณสถานและสิ่งก่อสร้างใหม่แทนที่โบราณสถานในวัดประกอบด้วยสิ่งก่อสร้างที่เป็นปูชนียวัตถุ ได้แก่ 1) เจดีย์ใหญ่ 2) เจดีย์มุม อาคารประดิษฐานปูชนียวัตถุ ได้แก่ 3) อุโบสถ องค์ประกอบกำหนดเขตพัทธสีมา ได้แก่ 4) แท่นเสมา องค์ประกอบกำหนดขอบเขตทั่วไป ได้แก่ 5) กำแพงแก้วอุโบสถ 6) กำแพงแก้วเจดีย์ใหญ่ (ดูแผนผังที่ 42)

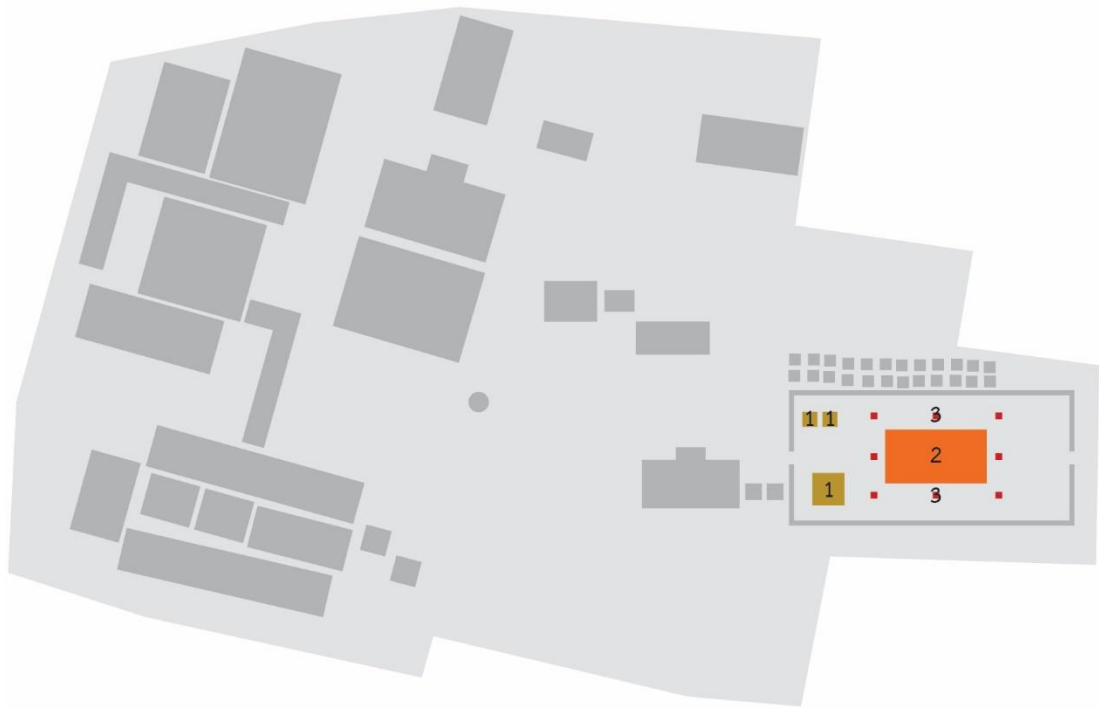
แผนผังที่ 43 แผนผังโดยสังเขป วัดราชบรรทม (สภาพปัจจุบัน)

โบราณสถานและสิ่งก่อสร้างใหม่แทนที่โบราณสถานในวัดประกอบด้วย สิ่งก่อสร้างที่เป็นปูชนียวัตถุ ได้แก่ 1) เจดีย์ราย อาคารประดิษฐานปูชนียวัตถุ ได้แก่ 2) อุโบสถ องค์ประกอบกำหนดเขตพัทธสีมา ได้แก่ 3) แท่นเสมา (ดูแผนผังที่ 43)

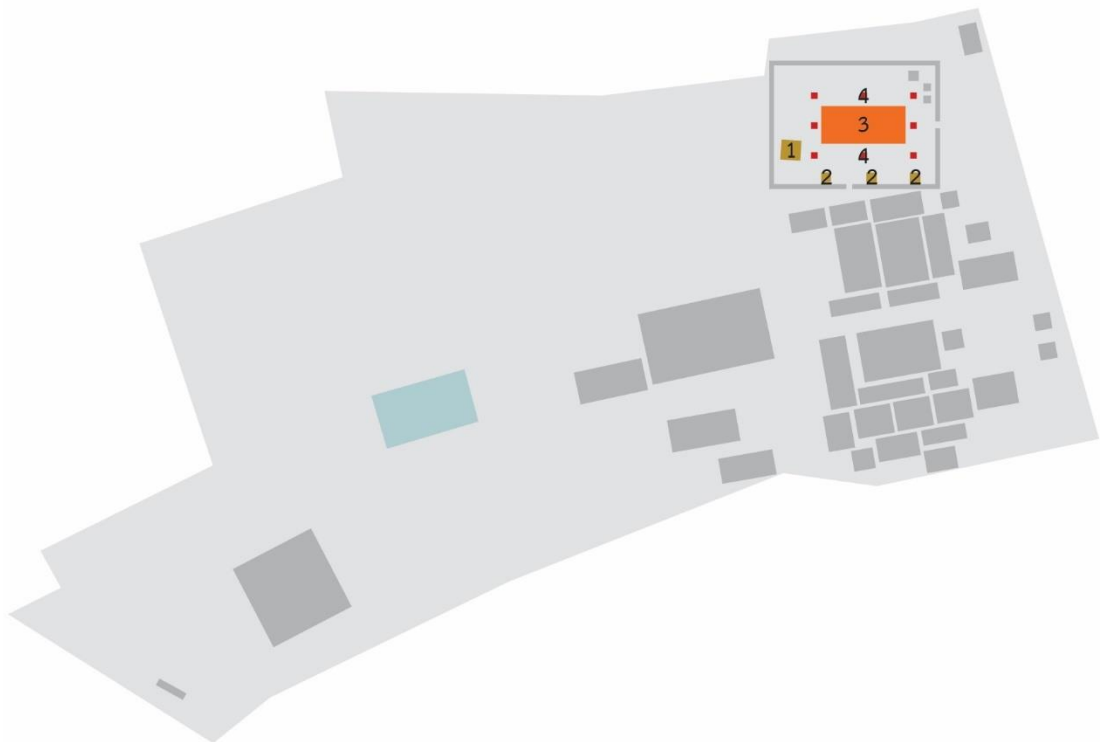
แผนผังที่ 44 แผนผังโดยสังเขป วัดสนามไชย (สภาพปัจจุบัน)

โบราณสถานและสิ่งก่อสร้างใหม่แทนที่โบราณสถานในวัดประกอบด้วย สิ่งก่อสร้างที่เป็นปูชนียวัตถุ ได้แก่ 1) เจดีย์ใหญ่ 2) เจดีย์ราย อาคารประดิษฐานปูชนียวัตถุ ได้แก่ 3) อุโบสถ องค์ประกอบกำหนดเขตพัทธสีมา ได้แก่ 4) ซุ้มเสมา (ดูแผนผังที่ 44)

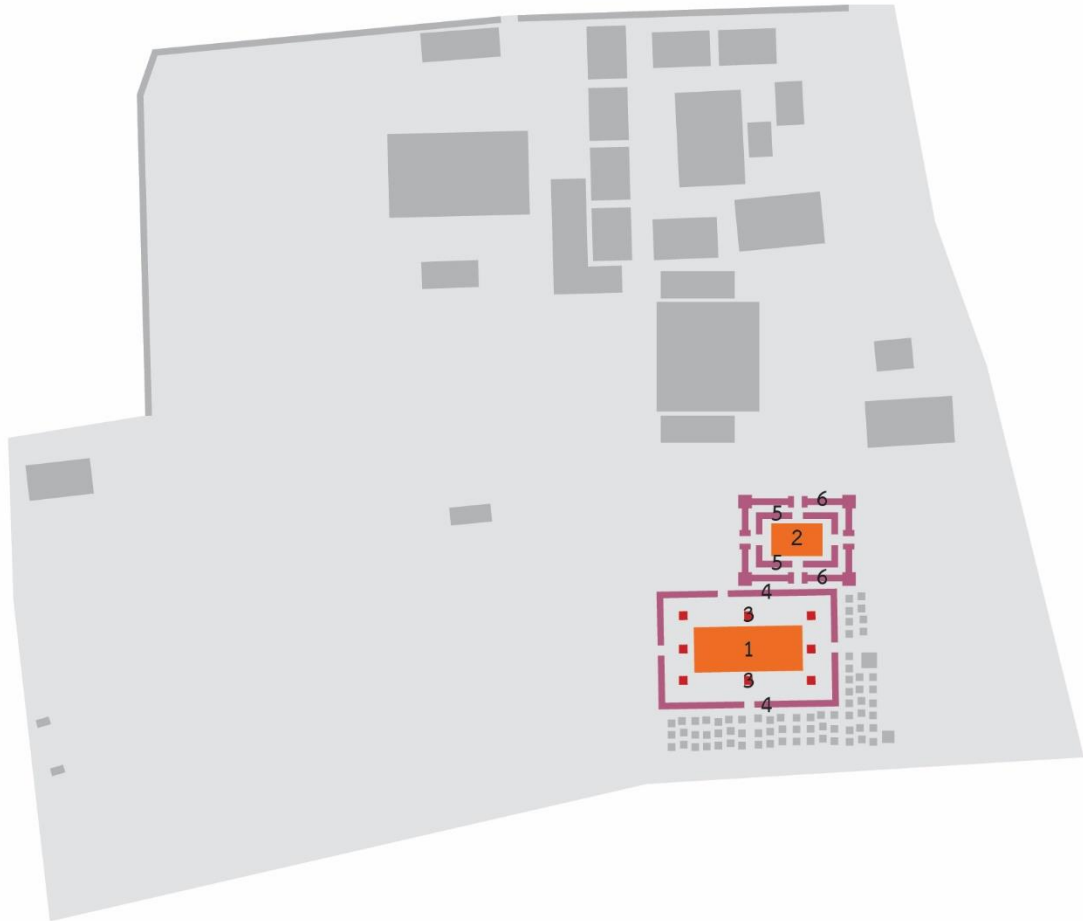
แผนผังที่ 45 แผนผังโดยสังเขป วัดสว่างอารมณ์ (สภาพปัจจุบัน)

โบราณสถานและสิ่งก่อสร้างใหม่ที่โบราณสถานในวัดประกอบด้วยอาคารประดิษฐานปูชนียวัตถุ ได้แก่ 1) อุโบสถ 2) วิหาร องค์ประกอบกำหนดเขตพัทธสีมา ได้แก่ 3) แท่นเสมา องค์ประกอบกำหนดขอบเขตทั่วไป ได้แก่ 4) กำแพงแก้วอุโบสถ 5) กำแพงแก้ววิหารชั้นใน 6) กำแพงแก้ววิหารชั้นนอก (ดูแผนผังที่ 45)

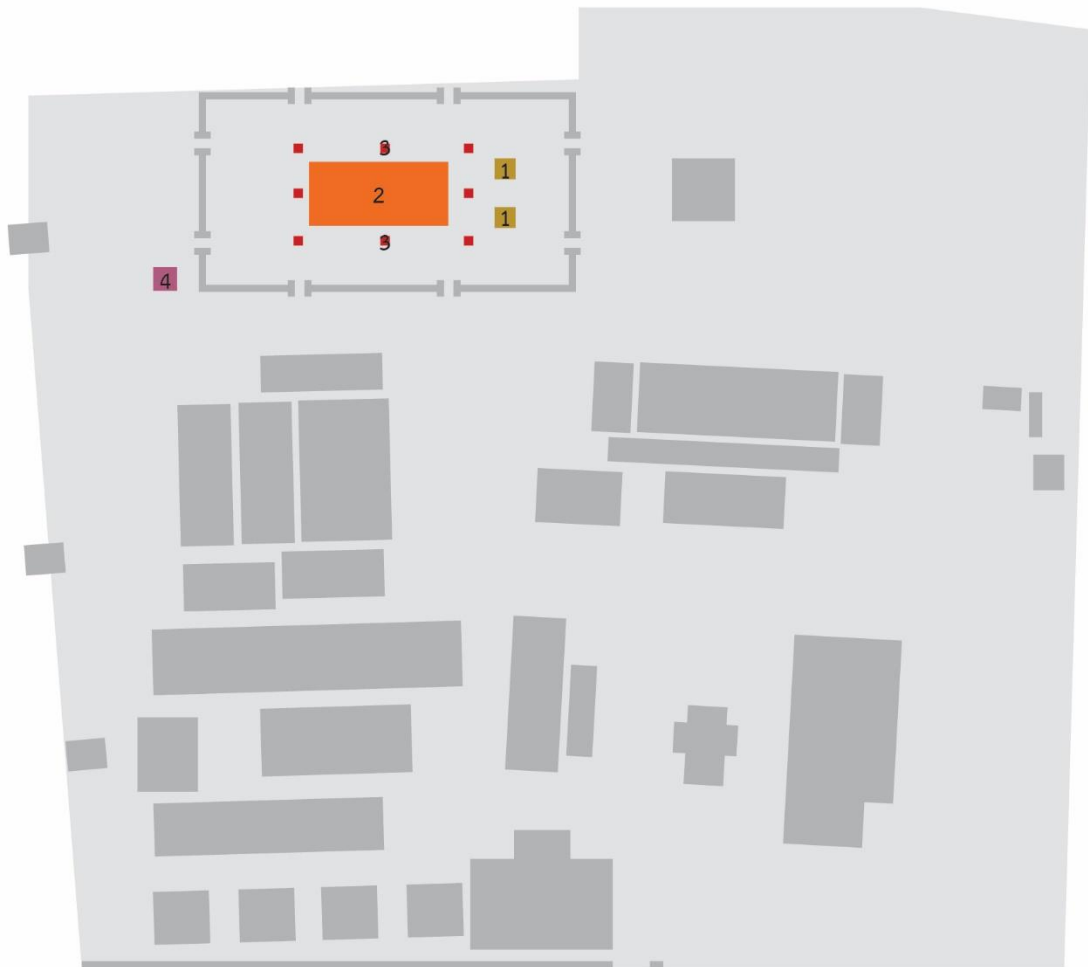
แผนผังที่ 46 แผนผังโดยสังเขป วัดหันตรา (สภาพปัจจุบัน)

โบราณสถานและสิ่งก่อสร้างใหม่แทนที่โบราณสถานในวัดประกอบด้วยสิ่งก่อสร้างที่เป็นปูชนียวัตถุ ได้แก่ 1) เจดีย์คู่ อาคารประดิษฐานปูชนียวัตถุ ได้แก่ 2) อุโบสถ องค์ประกอบกำหนดเขตพัทธสีมา ได้แก่ 3) แพนเสมา องค์ประกอบกำหนดขอบเขตทั่วไป ได้แก่ 4) กำแพงแก้วเก่า (ดูแผนผังที่ 46)

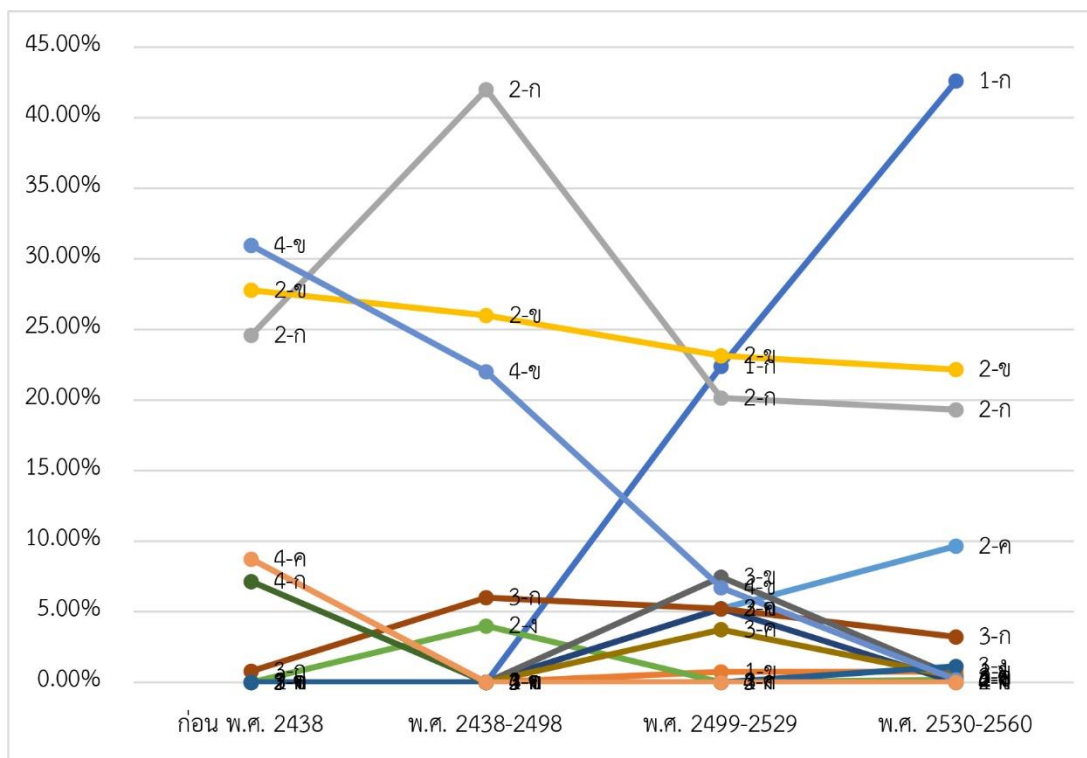
แผนภูมิที่ 1 จำนวนครั้งที่บูรณปฏิสังขรณ์และปรับการใช้สอยแต่ละวิธีการ แสดงผลเป็นร้อยละของจำนวนครั้งที่ดำเนินการในแต่ละช่วงเวลา

จากตารางและแผนภูมิดังกล่าวมีข้อสังเกตหลายประการดังต่อไปนี้

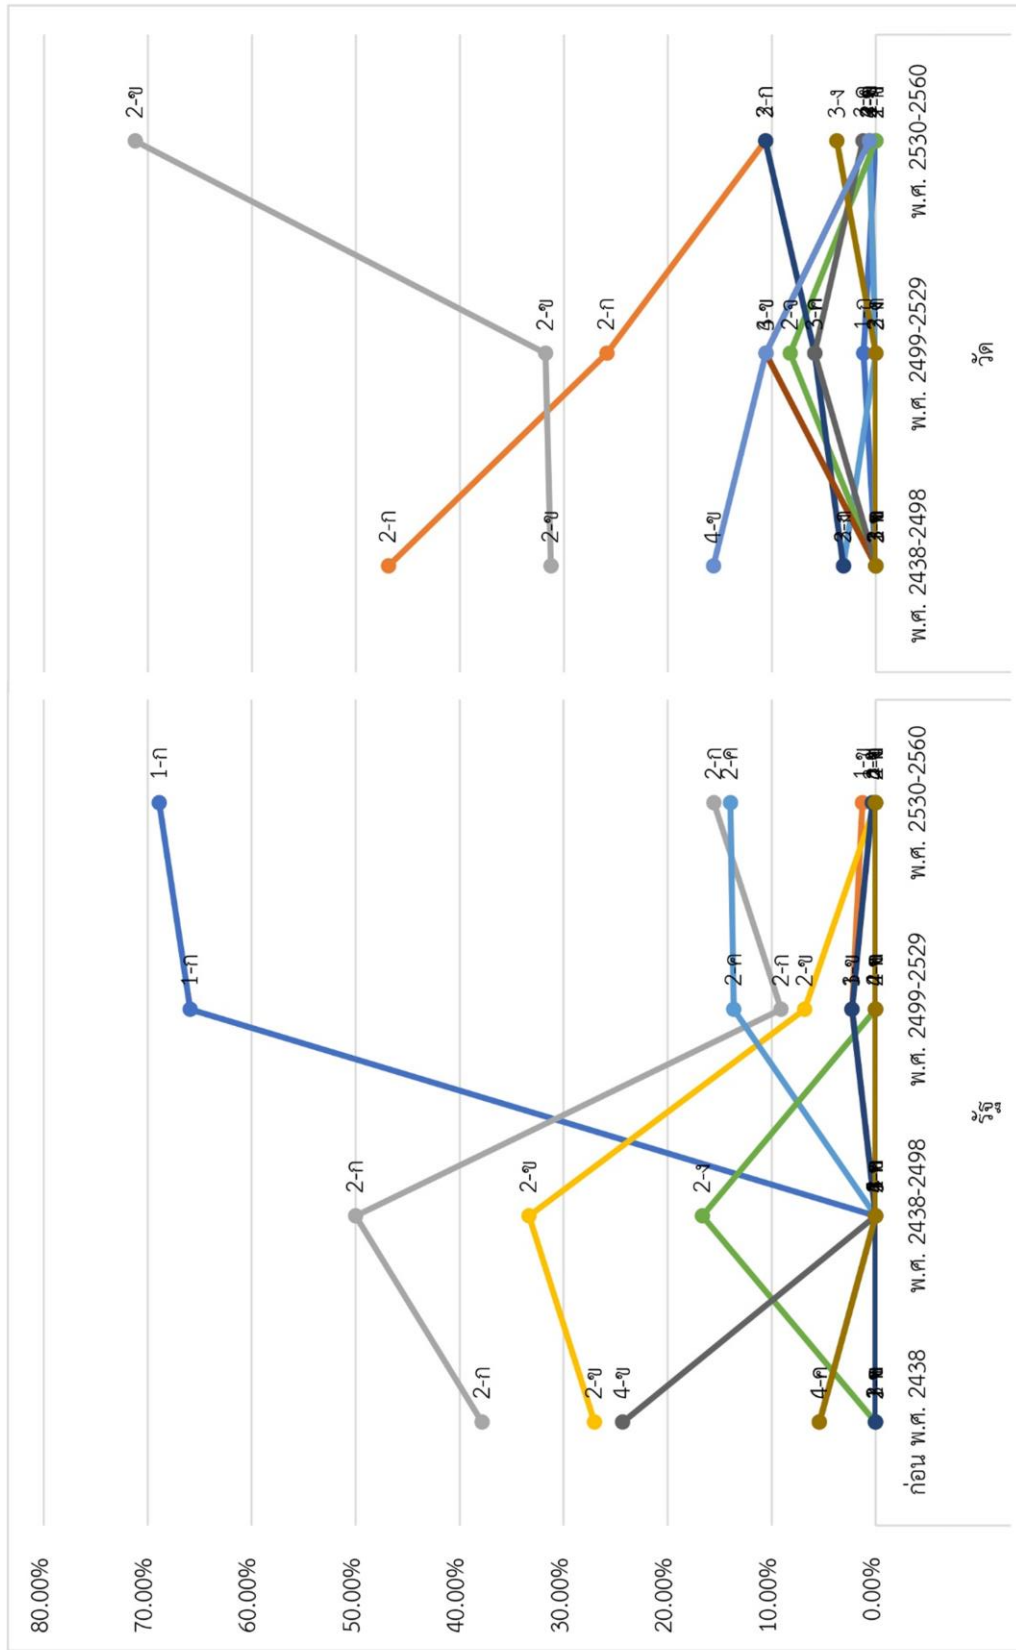
แผนภูมิที่ 2 จำนวนครั้งที่บูรณาการข้อมูลและปรับปรุงการใช้สอยแต่ละวิธีการ แสดงผลเป็นร้อยละของจำนวนครั้งที่ดำเนินการโดยแต่ละภาคส่วนในแต่ละช่วงเวลา

จากตารางและแผนภูมิจะสังเกตได้ว่า ความแตกต่างระหว่างผู้กำหนดแนวทางในการดำเนินการ 2 ประเภทนี้ จะเกิดขึ้นชัดเจนตั้งแต่ปี พ.ศ. 2499 อันเป็นปีที่เริ่มโครงการบูรณะโบราณสถานในนครประวัติศาสตร์พระนครศรีอยุธยาเป็นต้นมาเท่านั้น ก่อนหน้านั้นทั้งหน่วยงานภาครัฐส่วนกลางและภาคส่วนอื่นในท้องถิ่นล้วนใช้รูปแบบวิธีการบูรณปฏิสังขรณ์ที่หลากหลายและคล้ายกัน (ข้อมูลในช่วงก่อนปี พ.ศ. 2438 ที่สามารถระบุได้ชัดเจนว่าดำเนินการโดยวัดและชุมชนในพื้นที่มีน้อยมาก จึงไม่ได้แสดงในแผนภูมิ แต่จากข้อมูลในช่วงหลังที่ปรากฏวิธีการเดียวกับที่เคยดำเนินการโดยรัฐ จึงพออนุมานได้ว่า วัดและชุมชนในพื้นที่ก็น่าจะเคยใช้วิธีการเหล่านี้มาตั้งแต่สมัยจารีตเช่นเดียวกับรัฐ)

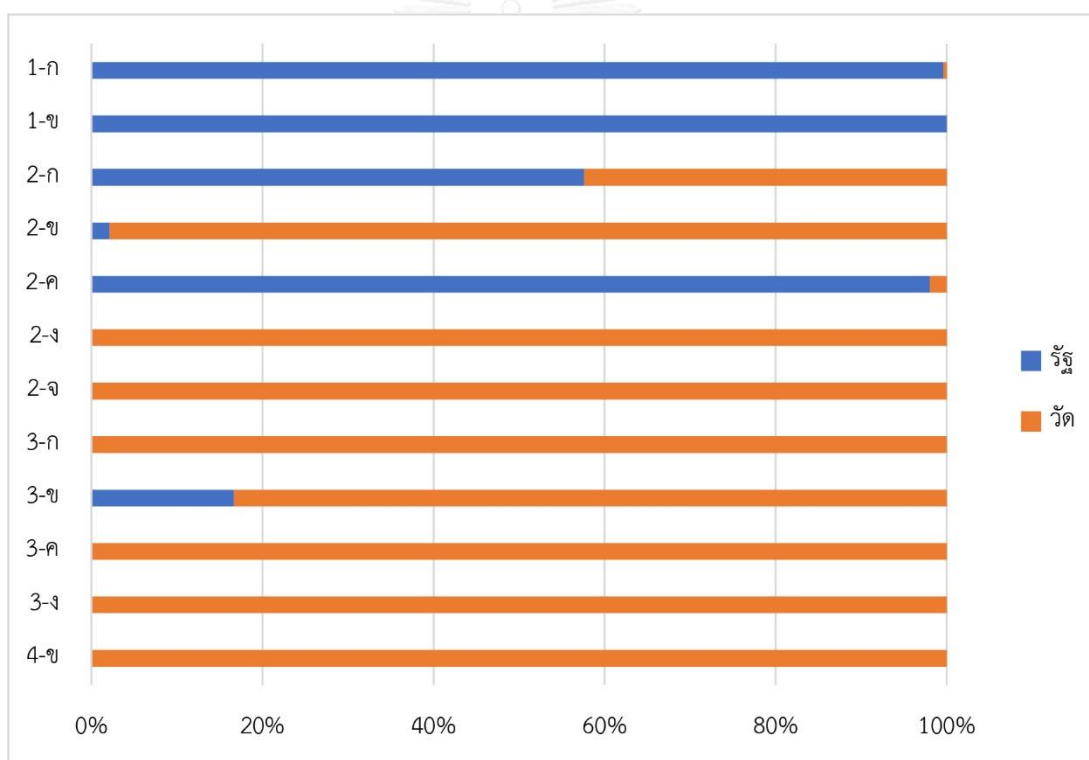
แผนภูมิที่ 3 จำนวนครั้งที่บูรณปฏิสังขรณ์และปรับการใช้สอยโดยแต่ละภาคส่วน ในช่วงปี พ.ศ. 2499-2560 แสดงผลเป็นร้อยละของจำนวนครั้งที่ดำเนินการแต่ละวิธีการ

ในระยะตั้งแต่ปี พ.ศ. 2499 ถึงปัจจุบัน จะปรากฏความแตกต่างในแนวคิดการอนุรักษ์โบราณสถานอย่างชัดเจนดังแสดงในแผนภูมิที่ 3 ซึ่งจะสังเกตได้ว่าหลายวิธีการเป็นวิธีการที่ถูกดำเนินการโดยรัฐเท่านั้น ในขณะที่อีกหลายวิธีการก็ถูกดำเนินการโดยวัดและชุมชนเท่านั้น เช่นเดียวกัน

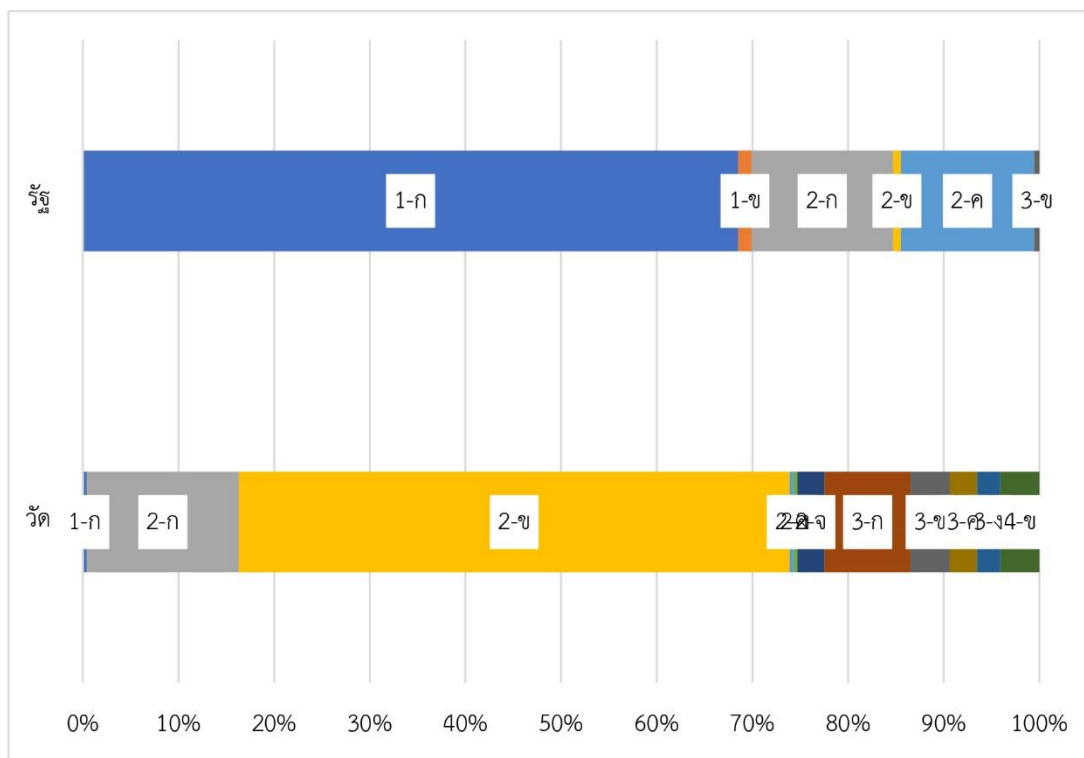
แผนภูมิที่ 4 จำนวนครั้งที่บูรณปฏิสังขรณ์และปรับการใช้สอยแต่ละวิธีการ ในช่วงปี พ.ศ. 2499-2560 แสดงผลเป็นร้อยละของจำนวนครั้งที่ดำเนินการโดยแต่ละภาคส่วน

จากแผนภูมิที่ 4 จะเห็นได้ว่าตั้งแต่ปี พ.ศ. 2499 เป็นต้นมา การดำเนินการจากหน่วยงานที่มีหน้าที่อนุรักษ์โบราณสถานโดยตรง (กรมศิลปากร) จะใช้วิธีการที่เน้นการรักษาสภาพเดิมของโบราณสถาน และอาจมีการปฏิสังขรณ์โดยไม่ส่งผลกระทบต่อคุณค่าเดิมของโบราณสถานมาก เช่น การสงวนรักษาสภาพเดิม (1-ก) การปฏิสังขรณ์ให้เหมือนเดิม (2-ก) และการปฏิสังขรณ์บางส่วน (2-ค) ส่วนการดำเนินการจากวัดและชุมชนในพื้นที่ปรากฏวิธีการที่หลากหลาย มีการดำเนินการในระดับของการปรับการใช้สอยเกิดขึ้นมากอย่างเห็นได้ชัด มีสัดส่วนของการปฏิสังขรณ์โดยเปลี่ยนการตกแต่ง (2-ข) ที่สูงมาก และแทบไม่มีการดำเนินการในระดับของการสงวนรักษาสภาพเลย อย่างไรก็ตาม ภายใต้ความหลากหลายก็สังเกตเห็นได้ว่าการดำเนินการจากวัดและชุมชนในพื้นที่เหล่านี้ บางวิธีการก็เกิดมาจากแนวคิดของการอนุรักษ์โบราณสถาน ไม่ว่าจะมาจากการควบคุมของกรมศิลปากร หรือจากความเข้าใจที่มากขึ้นของผู้ดำเนินการก็ตาม โดยในบางกรณีเห็นความพยายามที่จะไม่แก้ไขเปลี่ยนแปลงซากโบราณสถานเดิมมาก ดำเนินการเฉพาะในส่วนที่จำเป็นต่อการใช้สอยหรือคดิความเชื่อ เช่นการต่อเติมหลังคาคลุมซากอาคาร (3-ข) และการปฏิสังขรณ์รูปเคารพบนซากอาคาร (3-ค)

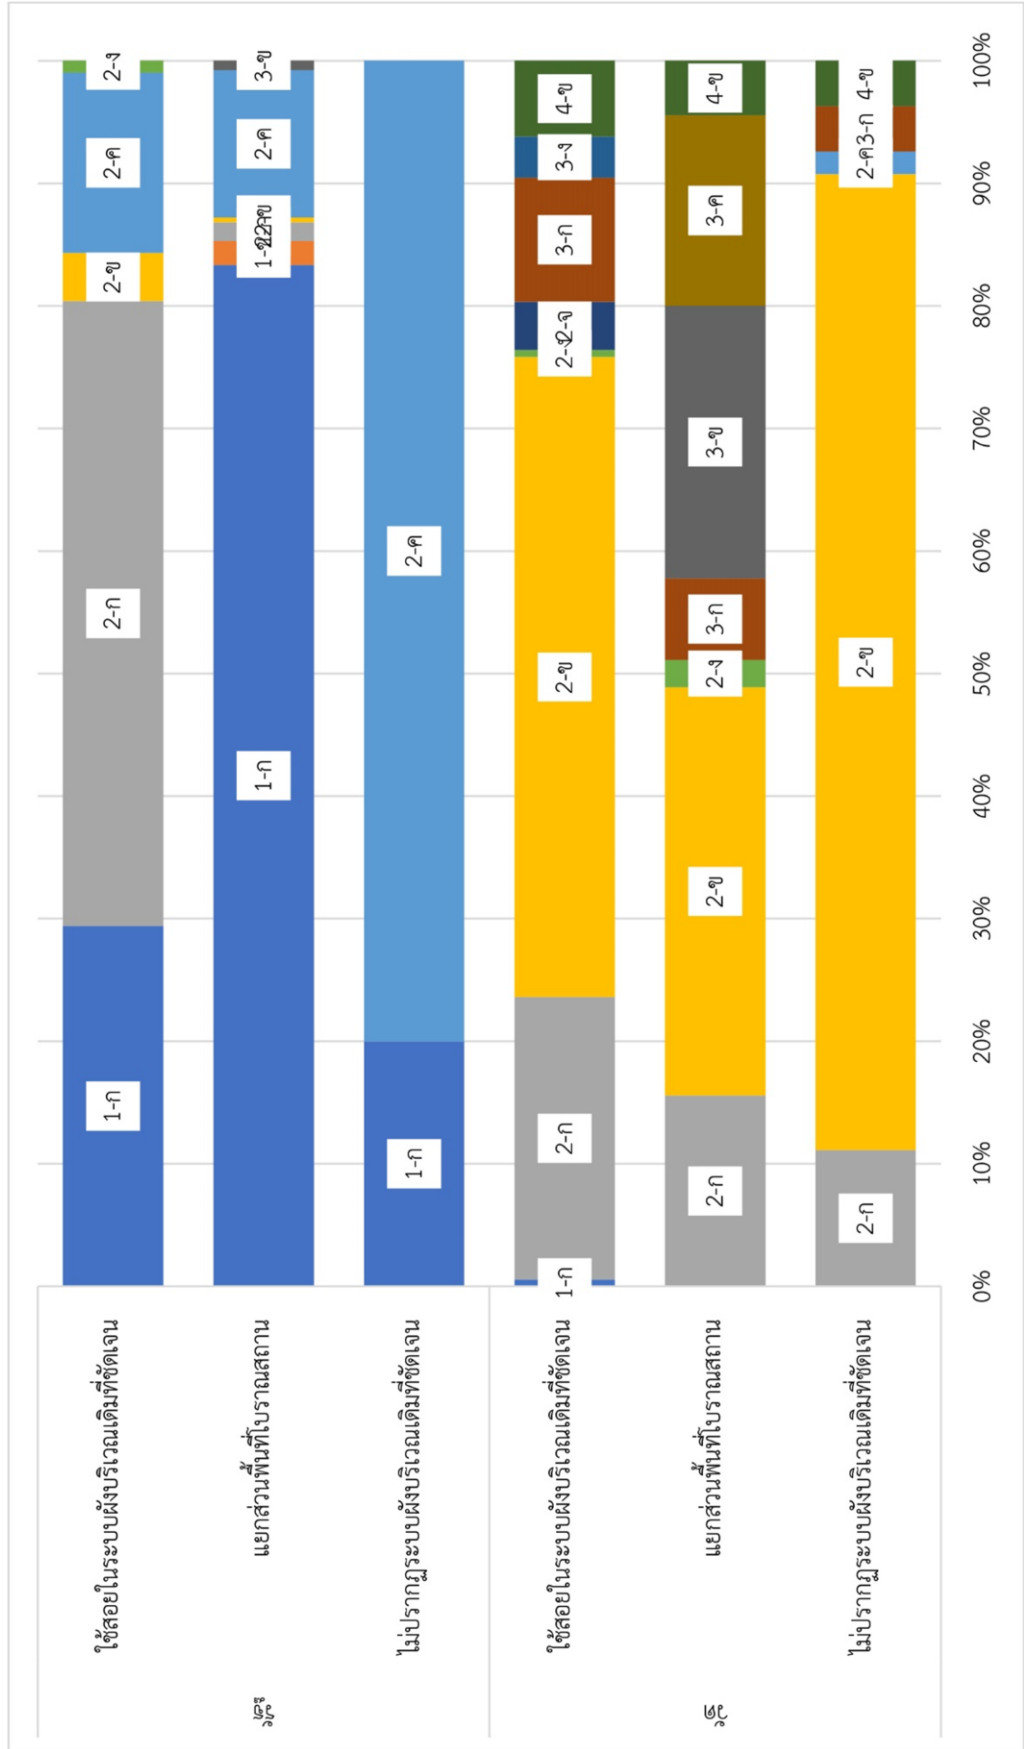
แผนภูมิที่ 5 จำนวนครั้งที่บูรณาการปฏิสังขรณ์และปรับปรุงการใช้จ่ายแต่ละวิธีการ ในช่วงปี พ.ศ. 2438-2560 แสดงผลเป็นร้อยละของจำนวนครั้งโดยแต่ละภาคส่วนในวัดแต่ละแบบฝั่งบริเวณ

จากตารางและแผนภูมิสามารถสรุปได้ว่า วัดที่ใช้งานในระบบผังบริเวณเดิมที่ชัดเจน จะเลือกใช้วิธีการในระดับการปฏิสังขรณ์มากกว่าระดับอื่นอย่างเห็นได้ชัด เนื่องจากเป็นวัดที่มีการบำรุงรักษาต่อเนื่อง โดยมีทั้งการปฏิสังขรณ์ให้เหมือนเดิม (2-ก) ซึ่งส่วนใหญ่ดำเนินการโดยรัฐ และการปฏิสังขรณ์โดยเปลี่ยนการตกแต่ง (2-ข) ซึ่งส่วนใหญ่ดำเนินการโดยวัดและชุมชน ส่วนวิธีการระดับอื่นที่ปรากฏอยู่บ้างเช่นการสงวนรักษาสภาพเดิม (1-ก) โดยรัฐ (ซึ่งมักจะถูกใช้กับสิ่งก่อสร้างประเภทสถูปเจดีย์ที่มีลักษณะเป็นซาก) การต่อเติมหลังคาอาคาร (3-ก) และการสร้างใหม่เป็นแบบใหม่ (4-ข) โดยวัดและชุมชน เป็นต้น

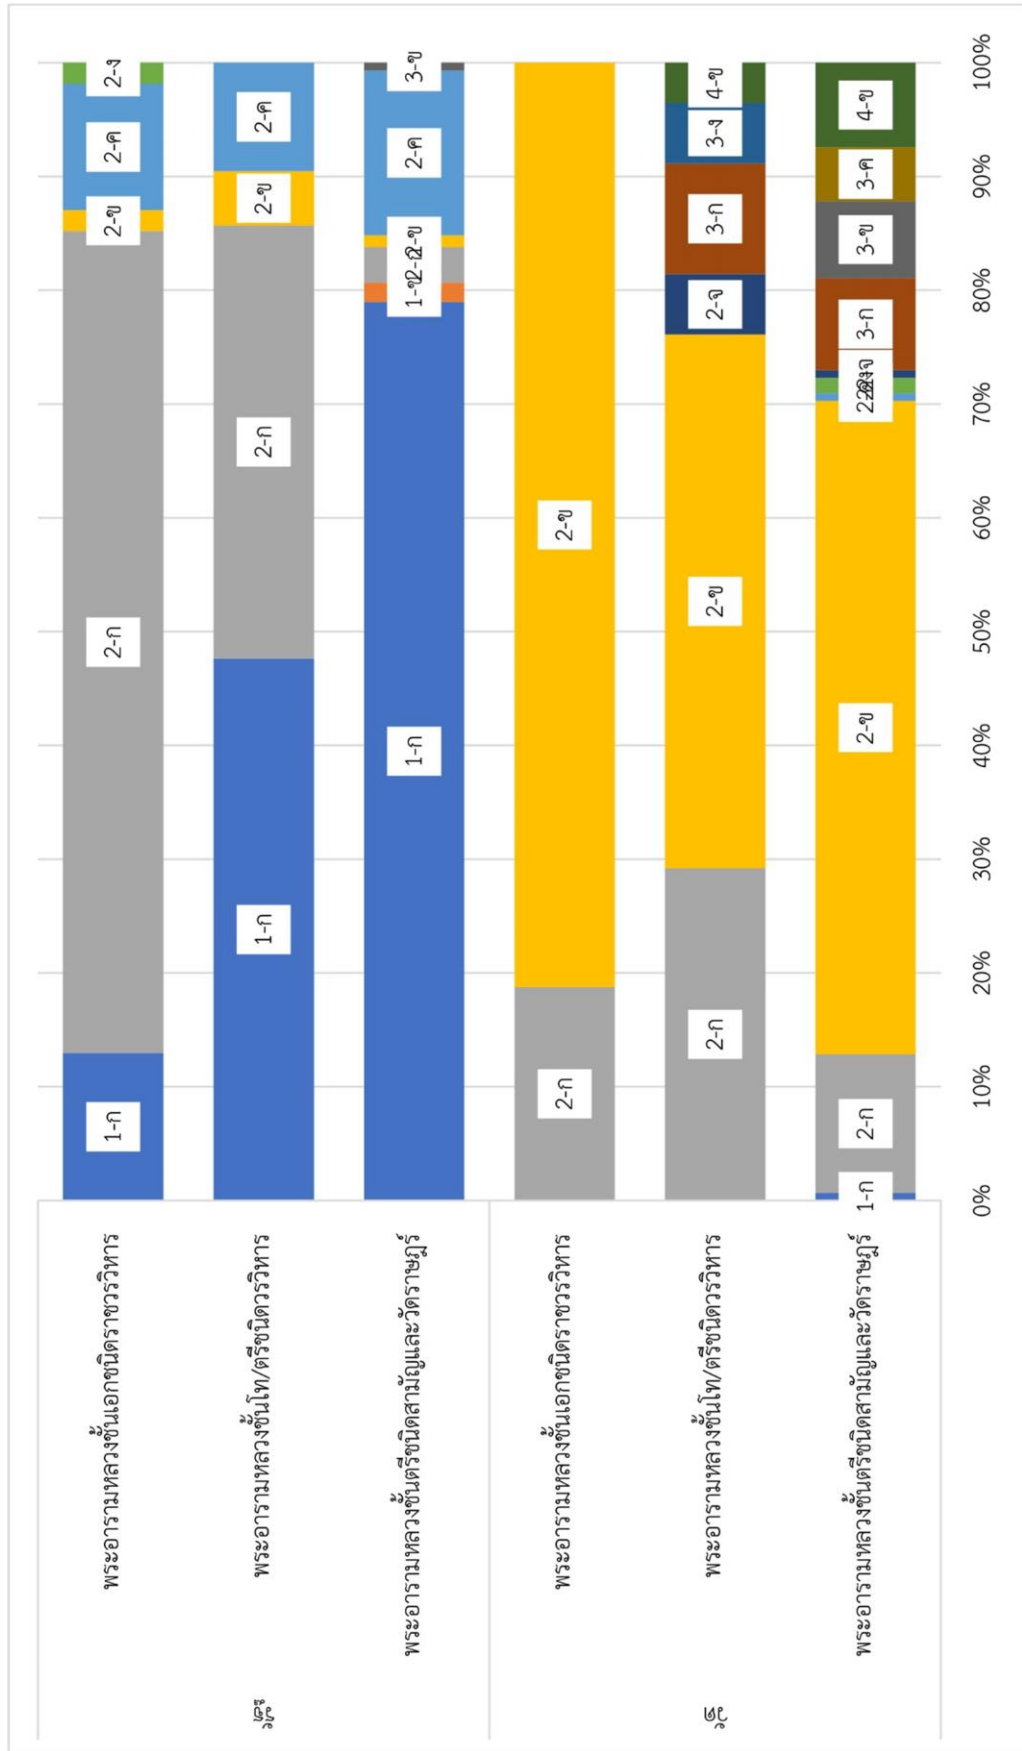
แผนภูมิที่ 6 จำนวนครั้งที่บูรณาการปฏิสังขรณ์และปรับปรุงการใช้สอยแต่ละวิธีการ ในช่วงปี พ.ศ. 2438-2560 แสดงผลเป็นร้อยละของจำนวนครั้งในแต่ละภาคส่วนในวัดแต่ละระดับชั้น

จากตารางและแผนภูมิแสดงให้เห็นว่า การดำเนินการโดยรัฐในวัดทั้ง 3 ระดับนั้นมีแนวคิดที่ไม่ต่างกัน โดยความแตกต่างจะอยู่ระหว่างการเลือกวิธีการสงวนรักษาสภาพเดิม (1-ก) กับการปฏิสังขรณ์ให้เหมือนเดิม (2-ก) เป็นหลัก ซึ่งเป็นการตัดสินใจจากสภาพความเสียหายของสิ่งก่อสร้างก่อนการดำเนินการเป็นหลัก ซึ่งวัดที่มีระดับฐานานุศักดิ์สูงกว่าย่อมได้รับการทำนุบำรุงอย่างต่อเนื่องมากกว่า สิ่งก่อสร้างจึงมีสภาพสมบูรณ์มากกว่าซึ่งสะท้อนออกมาในการเลือกวิธีการปฏิสังขรณ์ให้เหมือนเดิม (2-ก) ของรัฐที่มากกว่าวัดในระดับต่ำกว่าซึ่งปรากฏสิ่งก่อสร้างที่เป็นซากและสมควรได้รับการสงวนรักษาสภาพเดิม (1-ก) มากกว่า

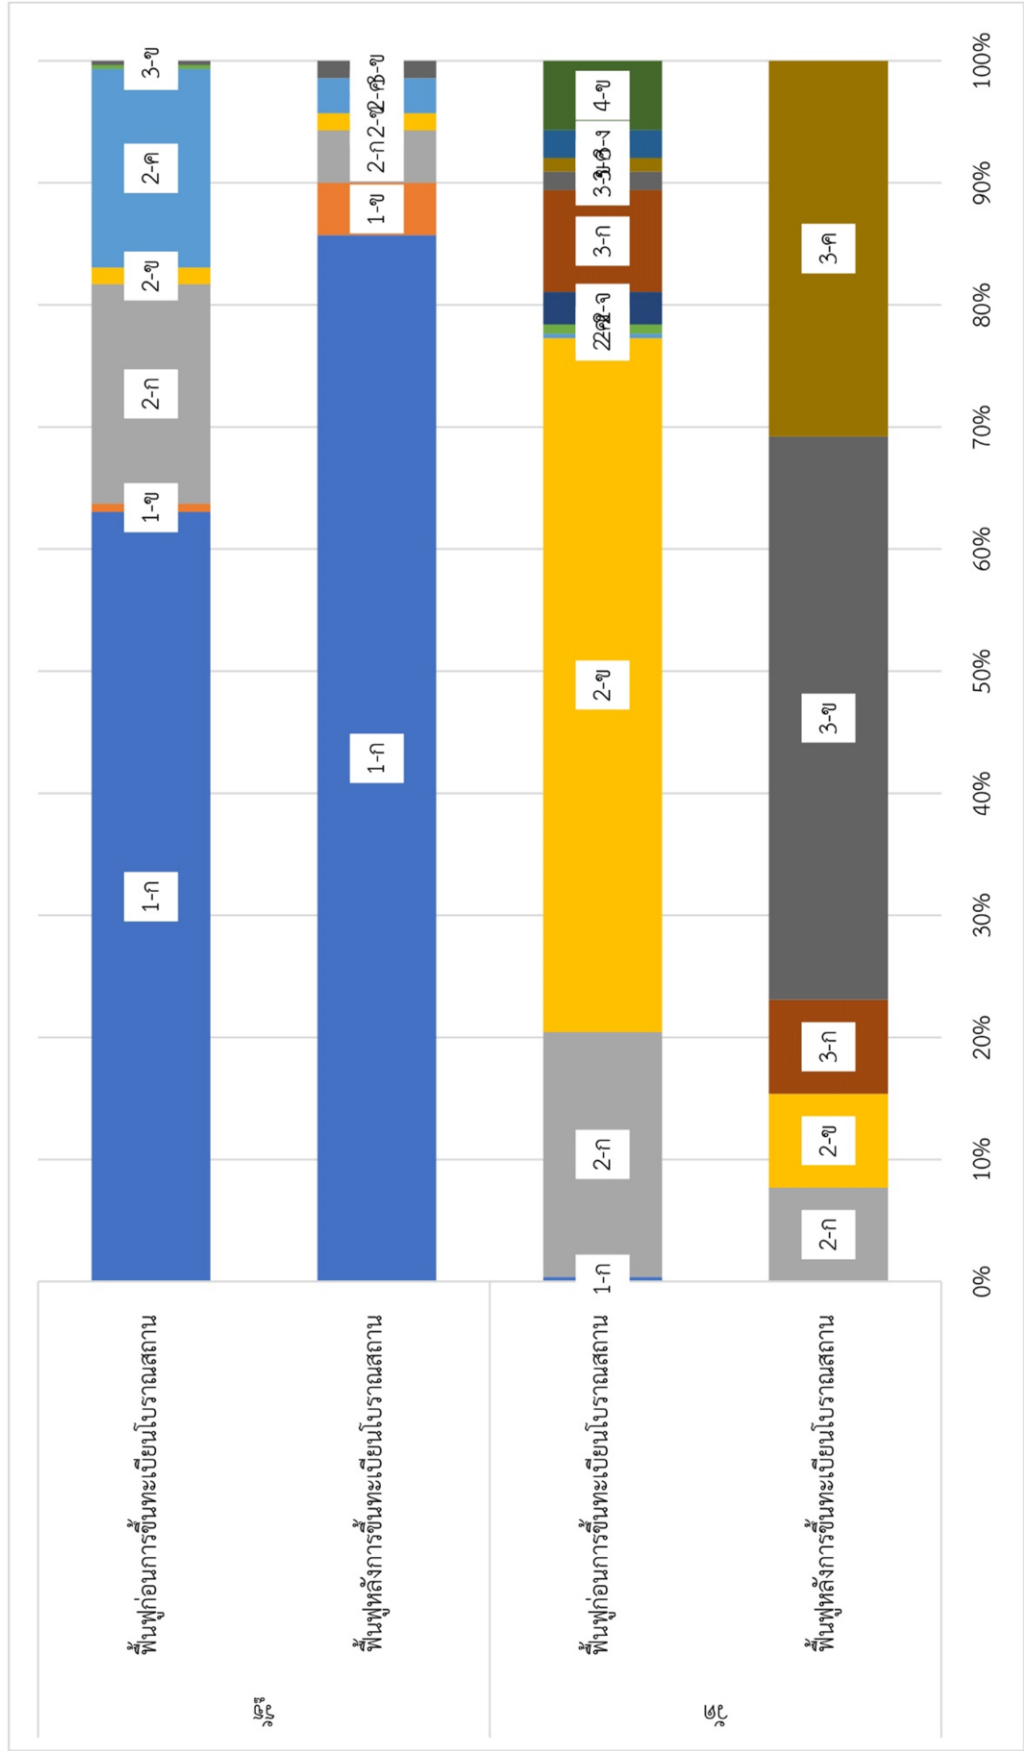
แผนภูมิที่ 7 จำนวนครั้งที่บูรณาการข้อมูลเชิงประจักษ์และการใช้สอยแต่ละวิธีการ ในช่วงปี พ.ศ. 2438-2560 แสดงผลเป็นร้อยละของจำนวนครั้งในแต่ละภาคส่วนในวัดที่ฟื้นฟูแต่ละช่วงเวลา

จากตารางและแผนภูมิจะเห็นได้ว่า วัดที่ฟื้นฟูใหม่หลังการขึ้นทะเบียนโบราณสถาน และมีการควบคุมโดยกรมศิลปากรแล้ว จะมีความหลากหลายของวิธีการบูรณปฏิสังขรณ์และปรับการใช้สอยน้อยกว่าวัดที่ใช้สอยต่อเนื่องมาแต่เดิม สำหรับการดำเนินการโดยรัฐจะเห็นสัดส่วนของการสงวนรักษาสภาพเดิม (1-ก) ที่มากขึ้น ส่วนการดำเนินการโดยวัดและชุมชนจะเห็นการปรับการใช้สอยชากเป็นส่วนใหญ่ ทั้งการต่อเติมหลังคาคลุมชากอาคาร (3-ข) และการปฏิสังขรณ์รูปเคารพบนชากอาคาร (3-ค) และไม่ปรากฏการดำเนินการในระดับการสร้างใหม่เลย แสดงถึงการควบคุมที่มากต่อการดำเนินการกับโบราณสถานในวัดเหล่านี้ซึ่งส่วนใหญ่มีลักษณะเป็นชากโบราณสถาน
