ปัจจัยที่มีผลต่อการบูรณปฏิสังขรณ์และการปรับการใช้สอย  
วัดในนครประวัติศาสตร์พระนครศรีอยุธยา

FACTORS AFFECTING RESTORATION AND ADAPTIVE USE OF TEMPLES  
IN HISTORIC CITY OF PHRA NAKHON SI AYUTTHAYA

A Thesis Submitted in Partial Fulfillment of the Requirements  
for the Degree of Master of Architecture Program in Architecture

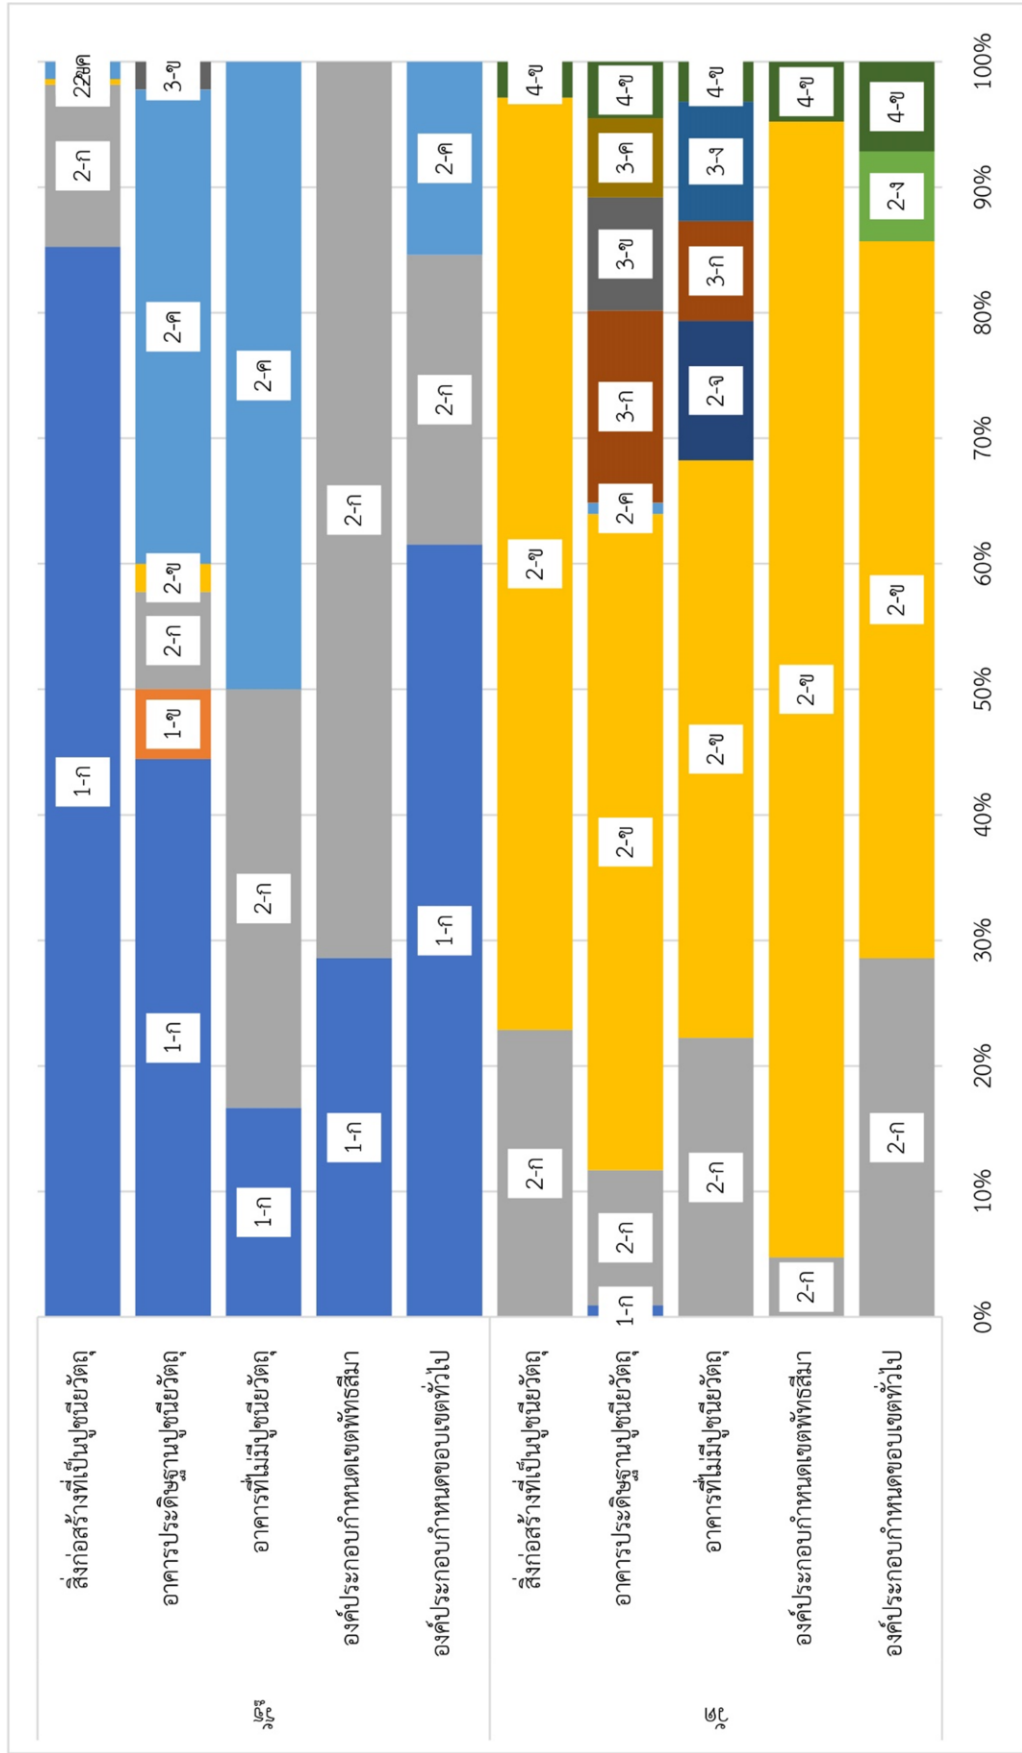
แผนภูมิที่ 8 จำนวนครั้งที่บูรณาการสิ่งแวดล้อมและปรับการใช้โดยแต่ละวิธีการ แสดงผลเป็นร้อยละของจำนวนครั้งที่ดำเนินการโดยแต่ละภาคส่วนต่อสิ่งก่อสร้างแต่ละประเภท

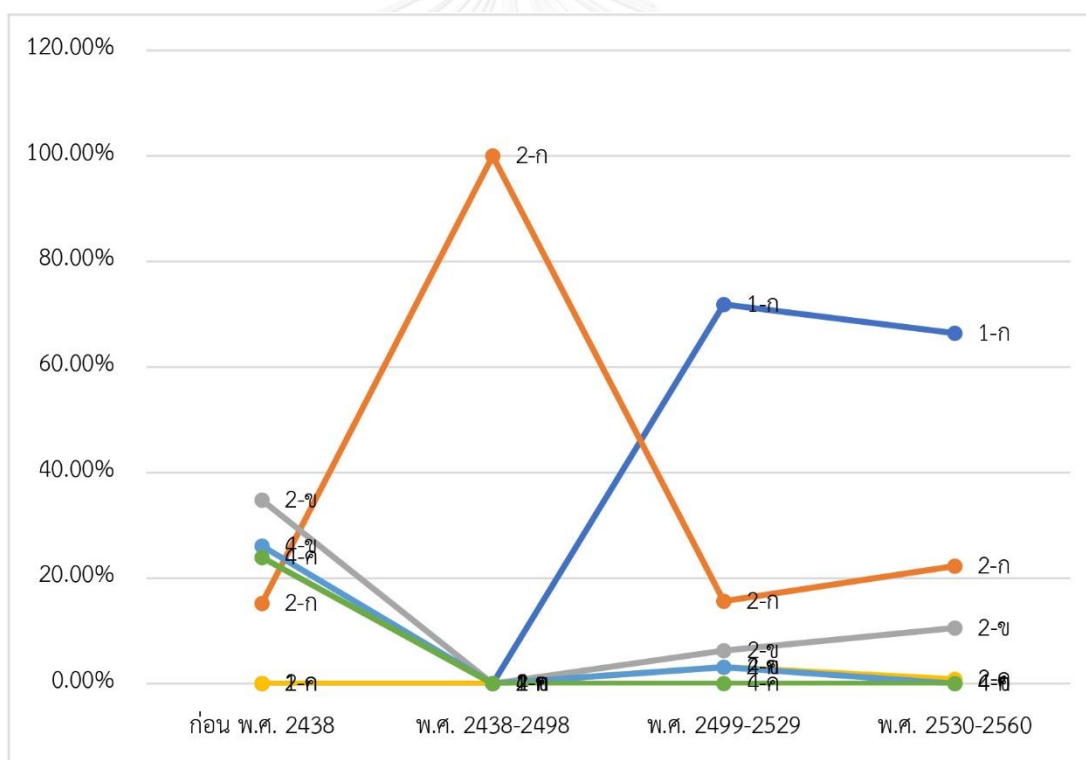
4.4.4.1 สิ่งก่อสร้างที่เป็นปูชนียวัตถุ ได้แก่เจดีย์และปราสาท ปรากฏการดำเนินการด้วยวิธีการสงวนรักษาสภาพเดิม (1-ก) มากเป็นพิเศษ ซึ่งเกี่ยวข้องกับบทบาทของกรมศิลปากรในการดำเนินการกับสิ่งก่อสร้างเหล่านี้เป็นหลัก โดยเฉพาะเจดีย์รายตามวัดต่าง ๆ ซึ่งปรากฏการดำเนินการของวัดเองไม่มากนัก รองลงมาเป็นการปฏิสังขรณ์ทั้งเหมือนเดิม (2-ก) และเปลี่ยนการตกแต่ง (2-ข) นอกจากนี้ ลักษณะพิเศษของสิ่งก่อสร้างประเภทนี้คือมีการก่อพอกสลุบเจดีย์ (4-ค) ในสมัยจารีต ซึ่งจะไม่ปรากฏกับสิ่งก่อสร้างประเภทอื่น เป็นแนวคิดแบบจารีตซึ่งพยายามเก็บรักษาสิ่งก่อสร้างเดิมไว้ภายในโดยไม่รื้อเพื่อทำใหม่ แม้ในกรณีการสร้างใหม่เป็นแบบใหม่ (4-ข) ที่ปรากฏก็ไม่มีหลักฐานชัดเจนว่ามีการรื้อ โดยน่าจะเป็นการสร้างขึ้นใหม่บนฐานของสิ่งก่อสร้างเดิมที่พังทลายลงมาก่อนแล้วเท่านั้น (ดูแผนภูมิที่ 9)

แผนภูมิที่ 9 จำนวนครั้งที่บูรณปฏิสังขรณ์และปรับการใช้สอยแต่ละวิธีการ เฉพาะสิ่งก่อสร้างที่เป็นปูชนียวัตถุ แสดงผลเป็นร้อยละของจำนวนครั้งที่ดำเนินการในแต่ละช่วงเวลา

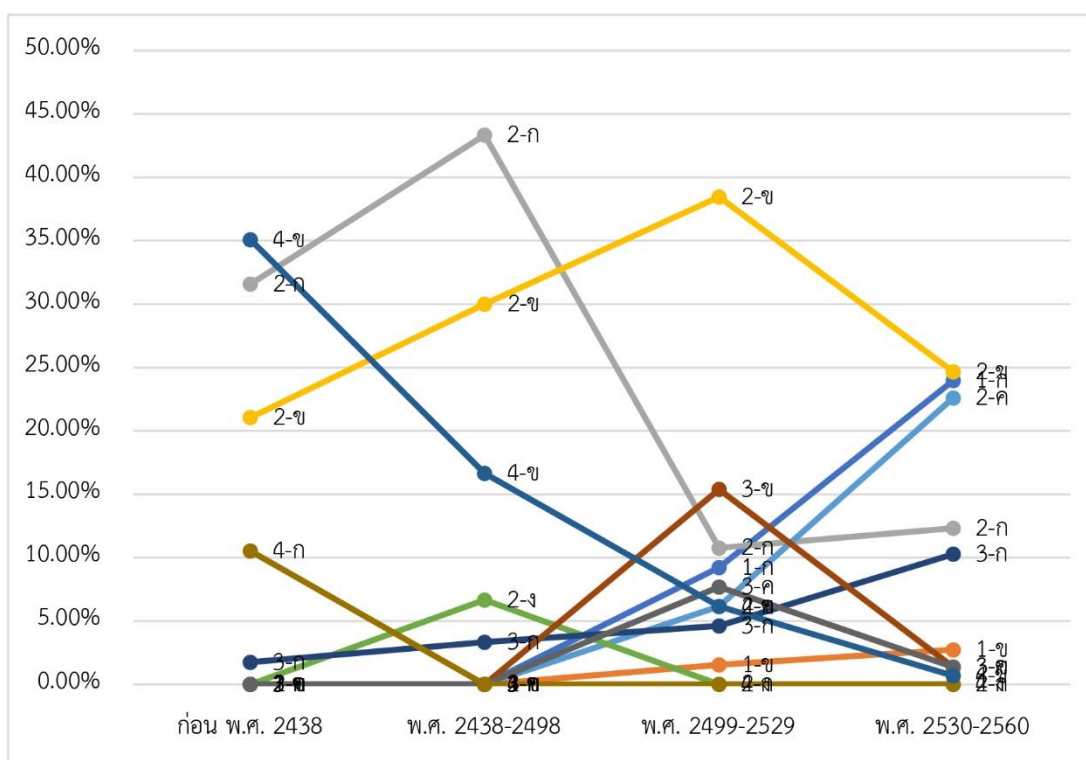
สักการะปูชนียวัตถุนั้น แต่อาจยกเว้นอุโบสถซึ่งมีเรื่องของการทำสังฆกรรมซึ่งเป็นกิจกรรมที่ต้องการอาคารที่ใช้สอยได้สมบูรณ์แบบกว่าการสักการะ อุโบสถจึงถูกบูรณปฏิสังขรณ์และปรับการใช้สอยมากกว่าอาคารอื่นที่มีลักษณะใกล้เคียงกัน ข้อสังเกตสำคัญประการหนึ่งสำหรับอาคารประดิษฐานปูชนียวัตถุคือในระยะหลัง การดำเนินการของกรมศิลปากรมีบทบาทสูงขึ้นทำให้การสงวนรักษาสภาพเดิม (1-ก) และการปฏิสังขรณ์บางส่วน (2-ค) มีสัดส่วนสูงขึ้นอย่างเห็นได้ชัด ในขณะที่การสร้างใหม่เป็นแบบใหม่ (4-ข) ลดลงอย่างต่อเนื่องจนเกือบไม่มีการดำเนินการแล้ว (ดูแผนภูมิที่ 10)

แผนภูมิที่ 10 จำนวนครั้งที่บูรณปฏิสังขรณ์และปรับการใช้สอยแต่ละวิธีการ เฉพาะอาคารประดิษฐานปูชนียวัตถุ แสดงผลเป็นร้อยละของจำนวนครั้งที่ดำเนินการในแต่ละช่วงเวลา

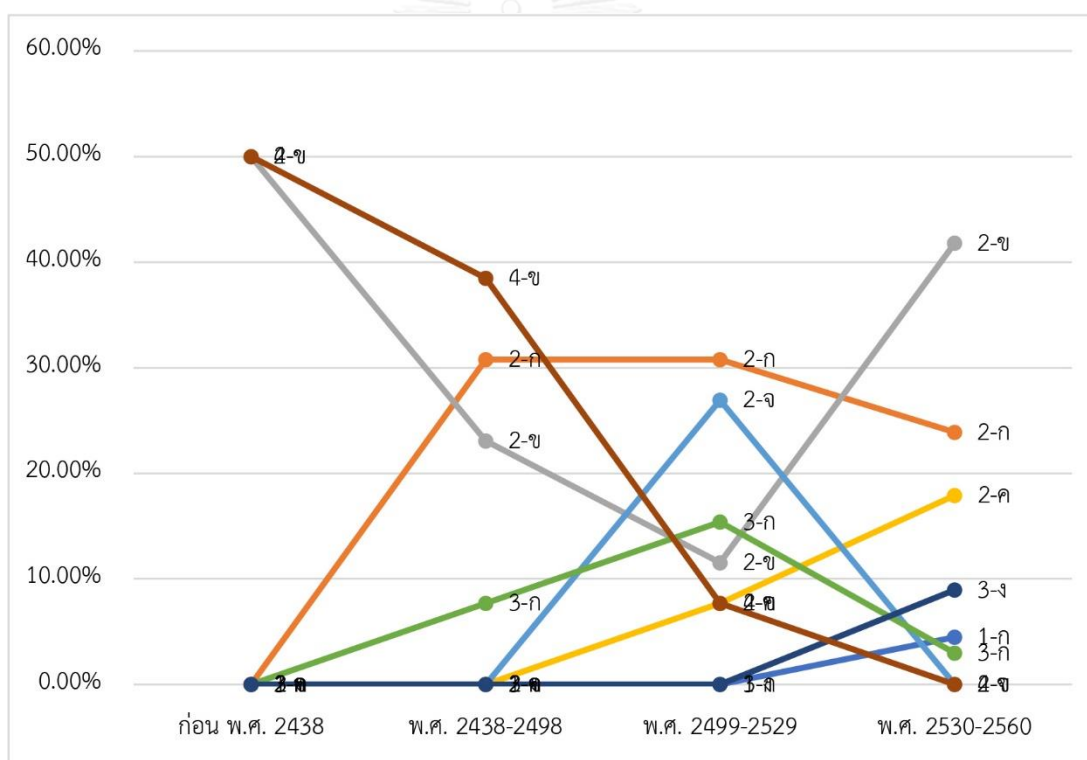
4.4.4.3 อาคารที่ไม่มีปูชนียวัตถุ ได้แก่ศาลา ตำหนัก หอพระไตรปิฎก หอระฆัง หอกลอง หอฉัน และกุฏิ เป็นอาคารที่มีลักษณะที่ว่างคล้ายกับอาคารประดิษฐานปูชนียวัตถุ แต่ไม่มีปูชนียวัตถุ มีข้อแตกต่างจากอาคารประดิษฐานปูชนียวัตถุในทางกายภาพคือมักมีใต้ถุนหรือยกฐานสูง ซึ่งมีผลทำให้มีการเปลี่ยนชั้นใต้ถุนเป็น ค.ศ.ล. (2-จ) และการปรับการใช้สอยชั้นใต้ถุน (3-ง) ซึ่งเป็นการดำเนินการโดยวัดและชุมชน ลักษณะสำคัญอีกประการหนึ่งคืออาคารประเภทนี้ไม่มีลักษณะที่ถาวรเท่าอาคารประดิษฐานปูชนียวัตถุ เนื่องจากส่วนหนึ่งเป็นอาคารโครงสร้างไม้ ซึ่งหากพังทลายไปนานก็อาจไม่เหลือซาก หรือแม้จะเป็นโครงสร้างก่ออิฐถือปูน อาคารประเภทนี้ก็ไม่มีปูชนียวัตถุที่ทำให้เกิดความต้องการในการบูรณปฏิสังขรณ์อาคารขึ้นใหม่เพื่อปกป้องรักษาปูชนียวัตถุนั้น สามารถสร้าง

อาคารใหม่เพื่อใช้สอยในพื้นที่ตำแหน่งอื่นได้ หรือหากมีความชำรุดมากหรือต้องการใช้พื้นที่เพื่อประโยชน์ใช้สอยอื่นก็สามารถรี้ออกได้ เห็นได้จากการไม่มีการปรับการใช้สอยจากอาคารประเภทนี้เลย ไม่ว่าจะเป็นการต่อเติมหลังคาคลุมซากอาคาร (3-ข) หรือการปฏิสังขรณ์รูปเคารพบนซากอาคาร (3-ค) สำหรับภาพรวมตามช่วงเวลา เป็นไปในแนวทางคล้ายกับอาคารประดิษฐานปูชนียวัตถุ คือการสร้างใหม่เป็นแบบใหม่ (4-ข) ลดลงอย่างต่อเนื่องจนไม่มีการดำเนินการแล้วในปัจจุบัน การปฏิสังขรณ์บางส่วน (2-ค) มีเพิ่มขึ้นจากบทบาทของกรมศิลปากร แต่ในส่วนการสงวนรักษาสภาพเดิม (1-ก) ก็มีเพิ่มขึ้นคล้ายกับอาคารประดิษฐานปูชนียวัตถุแต่ไม่มากนัก เนื่องจากอาคารประเภทนี้ที่เหลือสภาพเป็นซากมีอยู่น้อย (ดูแผนภูมิที่ 11)

แผนภูมิที่ 11 จำนวนครั้งที่บูรณปฏิสังขรณ์และปรับการใช้สอยแต่ละวิธีการ เฉพาะอาคารที่ไม่มีปูชนียวัตถุ แสดงผลเป็นร้อยละของจำนวนครั้งที่ดำเนินการในแต่ละช่วงเวลา

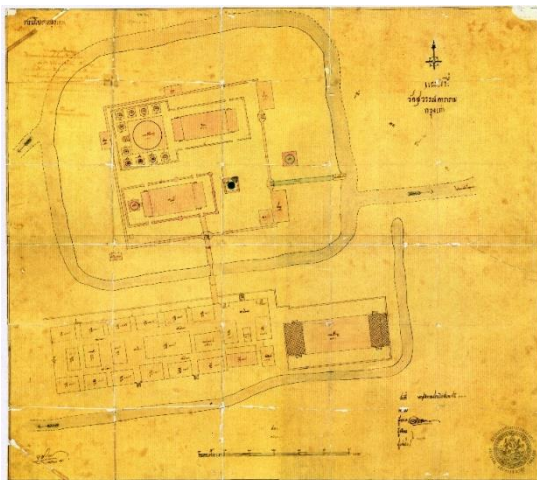
ภาพที่ 170 ผังวัดสุพรรณดารารามราชวรวิหาร จากการ  
สำรวจในปี พ.ศ. 2441

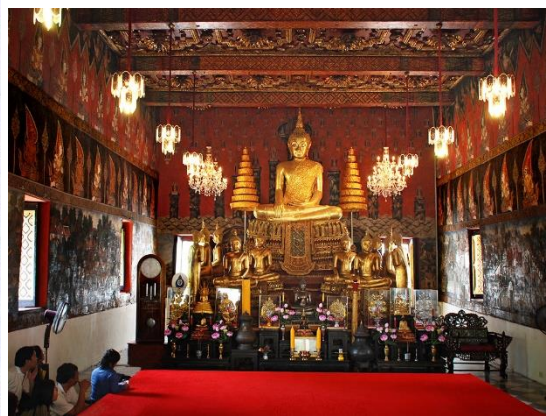
ภาพที่ 171 ภายในพระอุโบสถ วัดสุพรรณดารารามราช  
วรวิหาร เห็นพื้นหินอ่อนที่ปูในสมัยรัชกาลที่ 5 และภาพ

จิตรกรรมฝาผนังที่เขียนใหม่บริเวณมุมที่รื้อผนังก่อใหม่

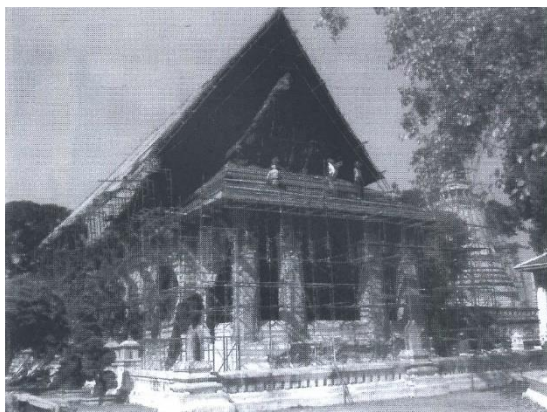
ภาพที่ 173 การปฏิสังขรณ์พระอุโบสถ วัดสุวรรณดารารามราชวรวิหาร ในปี พ.ศ. 2548  
ที่มา: (สุรศักดิ์ก่อสร้าง, 2548)

ในรายงานการบูรณะมีรายละเอียดอื่น ๆ ที่ระบุถึงแนวทางในการอนุรักษ์ซึ่งเป็นไปตามหลักวิชาการมากขึ้น มีการคำนึงถึงการใช้วัสดุดั้งเดิม เช่นมีการดำเนินการกะเทาะผิวปูนฉาบเดิมซึ่งบางส่วนเคยได้รับการซ่อมแซมด้วยปูนซีเมนต์ออก ฉาบใหม่ด้วยปูนหมักแบบโบราณแล้วขัดผิวปูนดำ ในส่วนวัสดุที่เป็นไม้มีการเปลี่ยนชิ้นส่วนที่ชำรุดด้วย แสดงถึงแนวคิดที่ไม่ได้เคร่งครัดว่าวัสดุที่มีต้องเป็นของดั้งเดิมเท่านั้น ทั้งนี้อาจเป็นความจำเป็นเนื่องจากสภาพความชำรุดของวัสดุเดิมซึ่งในการทำใหม่ก็มีความพยายามใช้วัสดุและรูปแบบเหมือนของเดิม อย่างไรก็ตาม ในส่วนงานศิลปกรรมที่มีความสำคัญ เช่น เครื่องลายอง หน้าบัน และคันทวยของพระอุโบสถ ซึ่งเป็นไม้และมีสภาพชำรุดบางส่วน ก็ไม่ได้มีการทำใหม่แต่อย่างใด ทั้งนี้ รายละเอียดที่บ่งบอกแนวคิดในการดำเนินการได้ถูกระบุไว้ เช่นหลักการและแนวทางในการอนุรักษ์พระอุโบสถ มีดังนี้

- อนุรักษ์รูปทรงทางสถาปัตยกรรมและจิตรกรรมตกแต่งของเดิมไว้ให้ครบถ้วนสมบูรณ์
- อนุรักษ์งานศิลปกรรมตกแต่งที่มีคุณค่าและงานศิลปะเฉพาะของพระอุโบสถไว้ให้มากที่สุด
- บูรณะซ่อมแซมเสริมความมั่นคงพระอุโบสถตามหลักวิชาการ รักษาเทคนิควิธีการก่อสร้างดั้งเดิมตามหลักฐานที่ปรากฏ

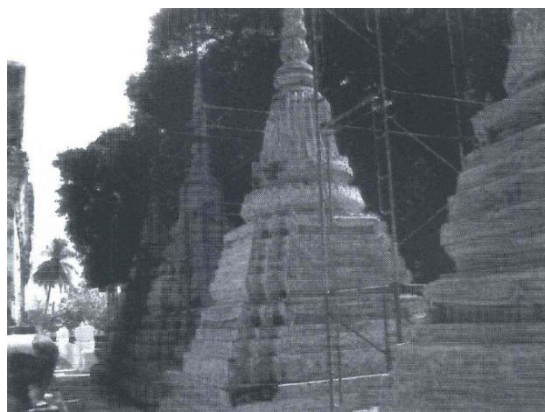
ภาพที่ 174 การปฏิสังขรณ์พระเจดีย์บริวาร วัดสุวรรณดารารามราชวรวิหาร ในปี พ.ศ. 2548  
ที่มา: (สุรศักดิ์ก่อสร้าง, 2548)

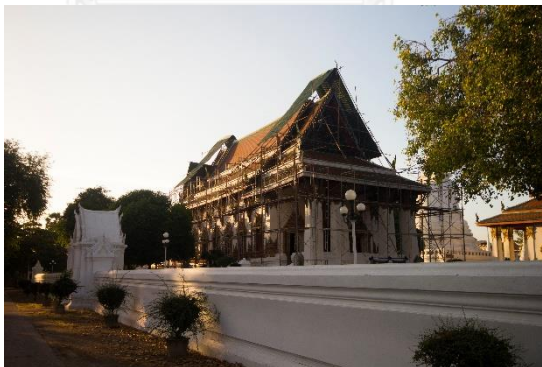
ภาพที่ 175 การปฏิสังขรณ์พระอุโบสถ วัดสุวรรณดารารามราชวรวิหาร ในปี พ.ศ. 2559  
ที่มา: ผู้วิจัย

ในปี พ.ศ. 2559 กรมศิลปากรได้ว่าจ้างห้างหุ้นส่วนจำกัดบูรณาไท ทำการปฏิสังขรณ์พระอุโบสถอีกครั้ง โดยดำเนินการเปลี่ยนเครื่องบนหลังคา เนื่องจากมีข้อฟ้าที่เสียหายจากเหตุฟ้าผ่าในวันที่ 21 มิถุนายน 2559 จึงได้ดำเนินการเปลี่ยนเครื่องล้ายองใหม่ทั้งหมดตามรูปแบบเดิม มีการปิดทองประดับกระจกให้สมบูรณ์ แต่ในส่วนงานศิลปกรรมตกแต่งอื่น ๆ ที่ไม่ได้รับความเสียหาย เช่น หน้าบัน คันทวย และซุ้มประตู-หน้าต่าง ยังคงรักษาไว้ในสภาพเดิม

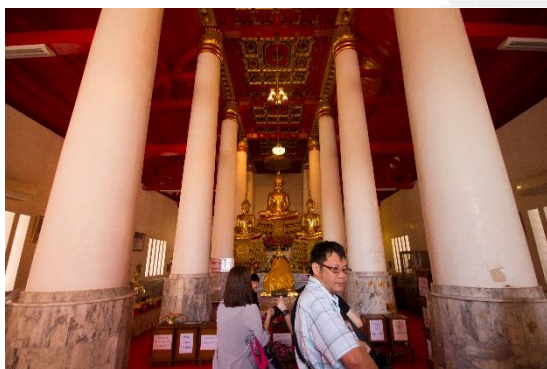
ภาพที่ 176 ภายในพระอุโบสถ วัดกษัตราธิราชวรวิหาร  
เห็นพื้นหินอ่อนที่ปูในสมัยรัชกาลที่ 5  
ที่มา: ผู้วิจัย

อย่างไรก็ตาม พระบาทสมเด็จพระจุลจอมเกล้าเจ้าอยู่หัวได้พระราชทานหินอ่อนจากประเทศอิตาลีสำหรับปูพื้นและเชิงเสาในพระอุโบสถ เพื่อถวายเป็นพุทธบูชา แสดงถึงการอนุรักษ์ที่เน้นรูปทรงและรูปแบบแต่ไม่ได้เคร่งครัดในวัสดุดั้งเดิม ซึ่งการใช้วัสดุใหม่ที่เป็นของดีก็นับเป็นการทำนุบำรุงพระพุทธศาสนาตามแบบจารีตประเพณีดั้งเดิม

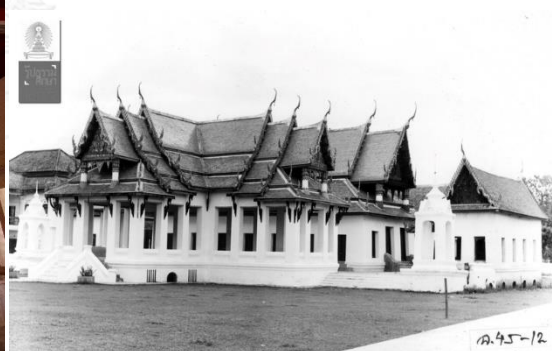
ภาพที่ 177 ศาลาการเปรียญและศาลาประกอบ วัด  
กษัตราธิราชวรวิหาร ในปี พ.ศ. 2515 เห็นพื้นรอบอาคาร  
ที่ทำขึ้นในการปฏิสังขรณ์ในปี พ.ศ. 2511-2512  
ที่มา: โครงการศูนย์บูรณาการศึกษาศิลปะและหอ  
นิทรรศน์รัตนโกสินทร์

เอกสารรายงานการบูรณะในสมัยหลังได้ให้ข้อมูลเกี่ยวกับการบูรณปฏิสังขรณ์ศาลาการเปรียญในอดีต โดยในช่วงปี พ.ศ. 2511-2512 มีการเปลี่ยนแปลงรูปแบบ

โครงสร้างอาคารโดยทำพื้นคอนกรีตเสริมเหล็กเป็นทางเดินรอบอาคาร ปิดทางเข้าชั้นใต้ถุนซึ่งเดิมเป็นใต้ถุนโล่ง ภายในอาคารตอกเสาเข็ม ทำตอม่อและคานคอนกรีตเสริมเหล็กกับพื้นไม้ ทำให้ลักษณะชั้นใต้ถุนเปลี่ยนไปทั้งรูปแบบ ระดับพื้น และโครงสร้าง นอกจากนี้ในส่วนหลังคามีการเปลี่ยนเครื่องลำยองจากไม้เป็นปูนซีเมนต์ปิดทองประดับกระจก (ศิวกรการช่าง, 2548) แสดงถึงแนวคิดในการบูรณปฏิสังขรณ์ในครั้งนี้ที่มุ่งเน้นที่ความมั่นคงถาวรทั้งส่วนโครงสร้างอาคารและส่วนประดับตกแต่งหลังคา แต่ในส่วนรูปแบบอื่น ๆ ไม่ได้มีการปรับเปลี่ยนมาก โดยเฉพาะจิตรกรรมฝาผนังที่ยังคงรักษาของเดิมไว้ได้อยู่

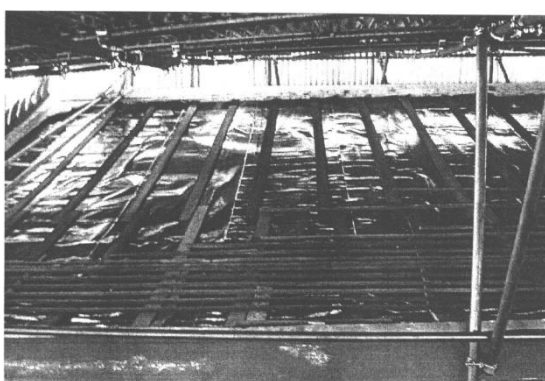
ภาพที่ 178 การติดตั้งแผ่นยางกันซึมบนหลังคาศาลาการเปรียญ วัดกษัตราธิราชวรวิหาร ในการปฏิสังขรณ์ในปี พ.ศ. 2548

การดำเนินการครั้งนี้มีการรื้อกระเบื้องหลังเดิมออกทั้งหมด คัดเลือกเฉพาะที่สภาพดีนำมาปูใหม่ ส่วนที่เหลือใช้กระเบื้องใหม่ปู ติดตั้งแผ่นยางกันซึม สกัดแนวปูนฉาบที่ผนังภายในที่ระดับ 30 ซม. จากแนวธรณีประตูหน้าต่าง ระบายความชื้นเพื่อรักษาภาพจิตรกรรม แล้วปิดแผ่นไม้ฉลุทับ เป็นต้น (ศิวกรการช่าง, 2548)

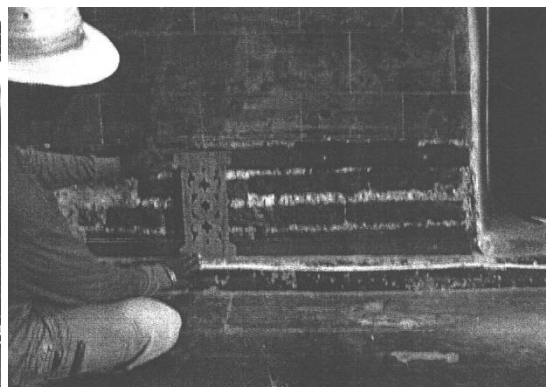
ภาพที่ 179 การติดตั้งแผ่นไม้ฉลุเพื่อระบายความชื้นที่ผนังภายในศาลาการเปรียญ วัดกษัตราธิราชวรวิหาร ในการปฏิสังขรณ์ในปี พ.ศ. 2548

- ซ่อมแซมปรับปรุงฝ้าหลังคาป้องกันไม่ให้น้ำฝนรั่วไหลเข้าสู่ภายในอาคาร
- ลดความชื้นและระดับน้ำใต้ดินที่ขึ้นสู่ผนังด้านบนโดยการสกัดผิวปูนฉาบส่วนอยู่เหนือพื้นไม้กรุแผ่นไม้สักฉลุลายโปร่ง เพื่อระบายความชื้นผนังอิฐโบราณ

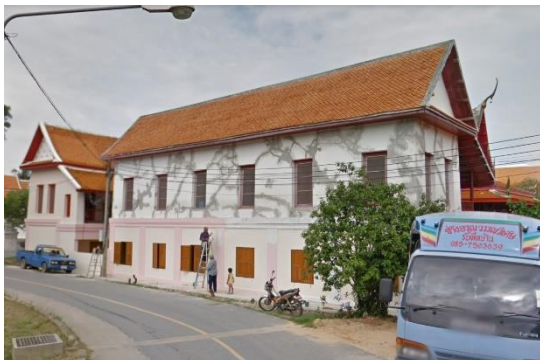
ภาพที่ 180 กุฏิ วัดกษัตราธิราชวรวิหาร ขณะทาสีในการ  
ปฏิสังขรณ์และปรับการใช้สอยในปี พ.ศ. 2555  
ที่มา: maps.google.co.th

ในปี พ.ศ. 2555 ทางวัดได้ดำเนินการปฏิสังขรณ์และปรับการใช้สอยกุฏิ 5 หลัง และหอพระไตรปิฎก โดยการตีอาคารชั้นบนขึ้นเพื่อให้ความสูงของช่วงชั้นใต้ถุนมากขึ้น ทำการเสริมโครงสร้างคอนกรีตเสริมเหล็ก ก่อผนัง ทำเสาหลอกและเจาะช่องประตู-หน้าต่างในชั้นใต้ถุนเพื่อเพิ่มพื้นที่ใช้งาน โดยในกุฏิทั้ง 5 หลังได้จัดแบ่งชั้นใต้ถุนเป็นห้องพักพระภิกษุหลายห้อง และมีการทาสีใหม่โดยบางส่วนของอาคารทาสีชมพูซึ่งไม่ใช่สีดั้งเดิมของอาคาร

ทั้งนี้ จากรูปแบบของการดำเนินการแสดงให้เห็นว่าการดำเนินการครั้งนี้มีจุดประสงค์ด้านการใช้สอยเป็นหลัก เนื่องจากต้องการเพิ่มพื้นที่ชั้นใต้ถุนให้สามารถใช้สอยได้ด้วย จากเดิมที่เป็นเพียงใต้ถุนโล่งและมีความชื้นจากดิน แต่การดำเนินการครั้งนี้ทำให้อาคารเสียคุณค่าไปหลายประการ รูปแบบของชั้นใต้ถุนมีลักษณะเปลี่ยนไป รวมถึงการทาสีตามความต้องการของผู้ดำเนินการโดยไม่สนใจรูปแบบดั้งเดิม

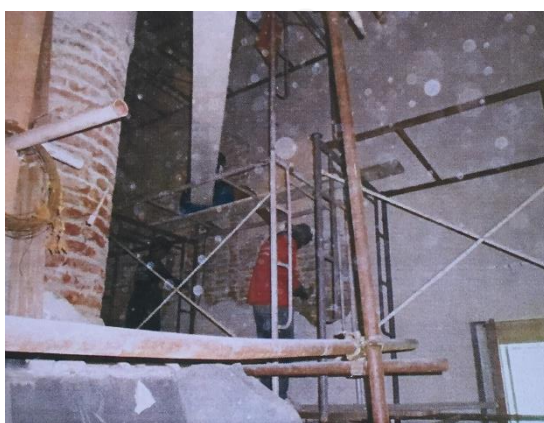
ภาพที่ 181 การสกัดผิวปูนฉาบเดิมที่ผนังภายในพระ  
อุโบสถ วัดกษัตราธิราชวรวิหาร เพื่อฉาบใหม่ด้วยปูนหมัก  
แบบโบราณ ในการปฏิสังขรณ์ในปี พ.ศ. 2557

ในปี พ.ศ. 2557 กรมศิลปากรว่าจ้างช่างหุ่นส่วนจำกัดบูรณาไท ทำการบูรณปฏิสังขรณ์พระอุโบสถครั้งใหญ่ รายงานการบูรณะระบวรรายละเอียดการดำเนินการ เช่น การกะเทาะผิวปูนฉาบที่เป็นปูนซีเมนต์ออกทั้งหมด ฉาบใหม่ด้วยปูนหมักแบบโบราณแล้วขัดผิวปูนดำ การเปลี่ยนชิ้นส่วนไม้ที่ชำรุด การซ่อมสีไม้ฝ้าเพดานใหม่ การทำความสะอาดงานประดับตกแต่งต่าง ๆ การขัดเงาพื้นหินอ่อน การถอดเครื่องลำยองที่เป็นปูนซีเมนต์ออก นำไปกะสวนแบบทำใหม่โดยใช้ไม้ เพื่อให้เหมือนวัสดุดั้งเดิม เป็นต้น (บูรณาไท, 2557)

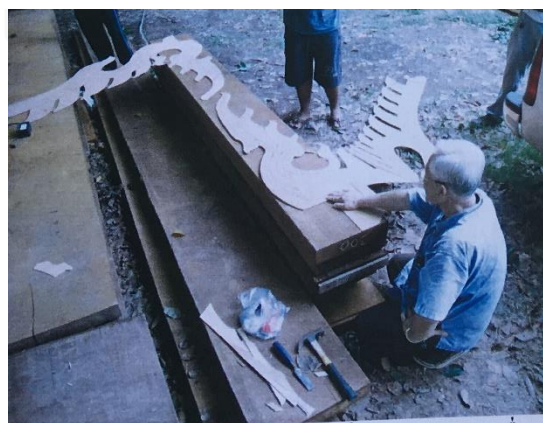
ภาพที่ 182 การกะสวนแบบเครื่องลำยองพระอุโบสถ วัด  
กษัตราธิราชวรวิหาร ตามรูปแบบเดิม ในการปฏิสังขรณ์  
ในปี พ.ศ. 2557

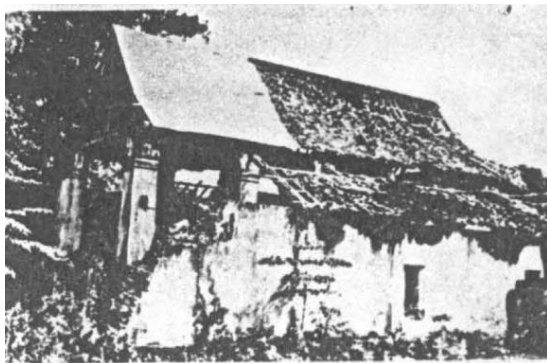
ภาพที่ 183 อุโบสถ วัดสามวิหาร ก่อนการสร้างใหม่ในปี พ.ศ. 2509  
ที่มา: (พรอนันต์ก่อสร้าง, 2544a)

เหตุผลในการเลือกวิธีการดังกล่าวคือสภาพของอุโบสถหลังเดิมชำรุดมากจนไม่สามารถใช้สอยได้ตามปกติ มีการพังทลายของหลังคาและผนังบางส่วน เห็นได้ชัดเจนจากในภาพถ่าย ประกอบกับหน่วยงานราชการโดยเฉพาะกรมศิลปากรยังไม่ได้เข้ามาควบคุมการดำเนินการในวัดสามวิหารซึ่งเป็นวัดราษฎร์ขนาดเล็กเท่าใดนัก การดำเนินการจึงเป็นไปตามแนวคิดแบบจารีตกล่าวคือ ต้องการอุโบสถหลังใหม่ที่มีความสมบูรณ์ สวยงาม เพื่อการประกอบสังฆกรรมและเพื่อเป็นถาวรวัตถุในพระพุทธศาสนา แบบอุโบสถหลังใหม่ที่ถูกรื้อสร้างขึ้นก็เป็นรูปแบบตามความนิยมในช่วงนั้น ไม่ได้อ้างอิงรูปแบบอุโบสถหลังเดิมแต่อย่างใด

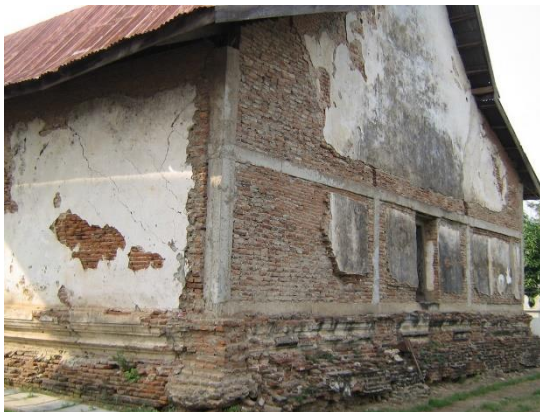
ภาพที่ 185 วิหารพระนอน วัดสามวิหาร ในปี พ.ศ. 2549  
 เห็นหลังคาสังกะสีจากการปฏิสังขรณ์ในปี พ.ศ. 2525  
 และโครงสร้างคอนกรีตเสริมเหล็กจากการสงวนรักษา  
 สภาพในปี พ.ศ. 2527  
 ที่มา: [gis.finearts.go.th](http://gis.finearts.go.th)

ต่อมา ทางวัดคงมีสามารถหางบประมาณได้เพิ่มจึงสามารถดำเนินการที่ส่วนผนังของอาคารวิหารพระนอนได้ โดยการเสริมโครงสร้างเสาและคานคอนกรีตเสริมเหล็กแทรกในผนังอิฐเดิมเพื่อป้องกันการพังทลาย (พรอนันต์ก่อสร้าง, 2544a) การดำเนินการครั้งนี้ก็มุ่งเน้นที่การเสริมความมั่นคงแข็งแรงของตัวอาคารไม่ให้พังทลาย เพื่อให้สามารถใช้ได้ต่อไป

การดำเนินการตั้งแต่ปี พ.ศ. 2525 และ พ.ศ. 2527 ทำให้ลักษณะทางกายภาพของวิหารพระนอนเปลี่ยนไปมาก อาจกล่าวได้ว่า ความเป็นองค์รวม (Integrity) ของอาคารนั้นได้เสียไปจากการดำเนินการดังกล่าว แลกกับความมั่นคงถาวรของอาคาร

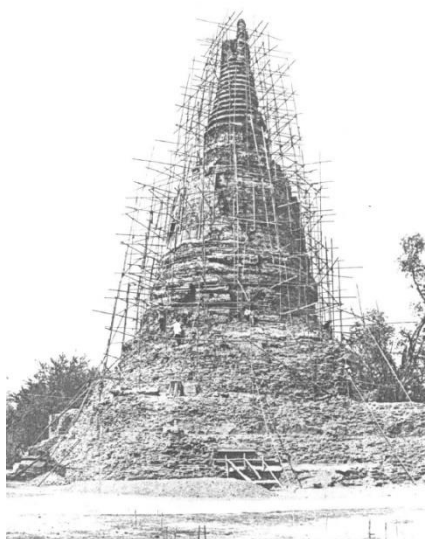
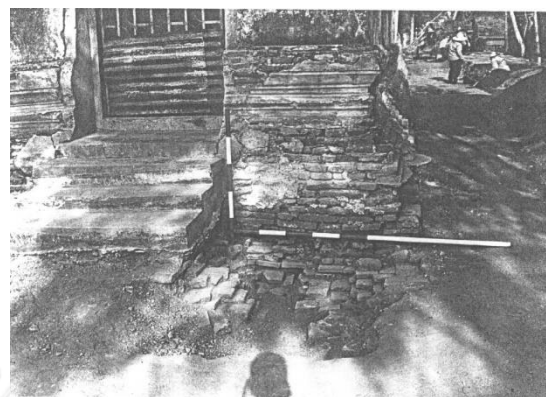
ภาพที่ 186 การสงวนรักษาสภาพเจดีย์ประธาน วัดสาม ภาพที่ 187 การสงวนรักษาสภาพส่วนฐานวิหารพระนอน  
 วิหาร ในปี พ.ศ. 2544 วัดสามวิหาร ในปี พ.ศ. 2544  
 ที่มา: (พรอนันต์ก่อสร้าง, 2544a) ที่มา: (พรอนันต์ก่อสร้าง, 2544a)

ในปี พ.ศ. 2544 กรมศิลปากรเริ่มเข้ามาดำเนินการขุดแต่งโบราณสถานใน วัดสามวิหาร โดยว่าจ้างห้างหุ้นส่วนจำกัดพรอนันต์ก่อสร้าง ดำเนินการขุดแต่งเจดีย์ประธาน วิหารพระนอน (ส่วนฐาน) และเจดีย์เล็ก โดยเป็นการขุดลอกผิวดินและวัชพืชที่ทับถมซากโบราณสถาน และทำความสะอาด เพื่อเป็นการสงวนรักษาสภาพของซากโบราณสถานดังกล่าวตามหลักการบูรณะโบราณสถานของกรมศิลปากรในช่วงหลัง รวมถึงจัดทำแบบสันนิษฐาน และออกแบบเพื่อการบูรณะโบราณสถานต่อไป (พรอนันต์ก่อสร้าง, 2544a)

ในปีถัดมา (พ.ศ. 2545) มีการดำเนินการเพิ่มเติมที่เจดีย์ประธาน โดยกรมศิลปากรว่าจ้างบริษัทอาคารวิศวกรรม จำกัด ทำการบูรณะเสริมความมั่นคงองค์เจดีย์ที่ได้ขุดแต่งไว้แล้ว ตามแบบบูรณะที่ทำไว้ในปี พ.ศ. 2544 มีการเสริมโครงสร้างคอนกรีตเสริมเหล็กกันการพังทลาย และก่ออิฐปิดแนวโครงสร้างดังกล่าว (สำนักศิลปากรที่ 3 พระนครศรีอยุธยา, 2551)

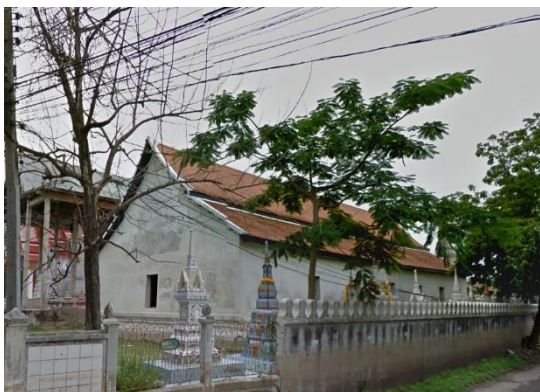
ภาพที่ 188 วิหารพระนอน วัดสามวิหาร หลังการ

ปฏิสังขรณ์ในปี พ.ศ. 2553

ในปี พ.ศ. 2553 กรมศิลปากรได้ดำเนินการปฏิสังขรณ์วิหารพระนอนครั้งใหญ่ โดยใช้วิธีการปฏิสังขรณ์โครงสร้างและวัสดุผิวให้สมบูรณ์ดังเดิม แต่ละเว้นการทำส่วนตกแต่งใหม่ (2-ค) ลักษณะการดำเนินการเป็นไปในแนวทางเดียวกับวัดอื่น ๆ เช่น การกะเทาะผิวปูนฉาบออกแล้วฉาบใหม่ทั้งหมดด้วยปูนหมักแบบโบราณ การเปลี่ยนวัสดุผนังหลังคากลับไปเป็นกระเบื้องดินเผา การฉาบผิวผนังด้านนอกเพื่อปิดไม่ให้เห็นแนวโครงสร้างคอนกรีตเสริมเหล็กที่เกิดจากการบูรณปฏิสังขรณ์ ในปี พ.ศ. 2527

จากการดำเนินการครั้งนี้อาจเรียกได้ว่าอาคารมีความเป็นองค์รวม (Integrity) มากขึ้น มีลักษณะรูปแบบดั้งเดิมมากขึ้น แม้ว่าความเป็นของแท้ (Authenticity) ในเชิงวัสดุดั้งเดิม อาจจะเหลือน้อยแล้วเนื่องจากการดำเนินการหลายครั้งก่อนหน้านี้ก็ตาม

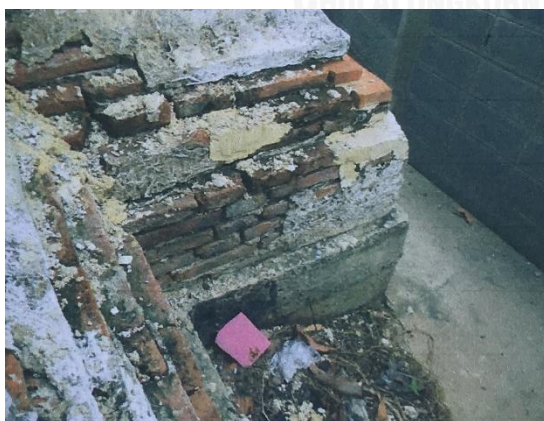
ภาพที่ 189 การสกัดอิฐที่เสื่อมสภาพก่อใหม่ เจดีย์เล็ก วัด สามวิหาร ในการปฏิสังขรณ์ในปี พ.ศ. 2555

ในปี พ.ศ. 2555 กรมศิลปากรว่าจ้างห้างหุ้นส่วนจำกัดสุรินทร์ประดิษฐ์ ทรัพย์ ดำเนินการปฏิสังขรณ์เจดีย์เล็ก ที่มีร่องรอยความเสียหายจากเหตุการณ์อุทกภัยในปี พ.ศ. 2554 โดยได้ดำเนินการกะเทาะปูนฉาบและรื้ออิฐที่เสื่อมสภาพบริเวณส่วนฐานนอก ก่ออิฐใหม่และฉาบปูนใหม่ตามรูปแบบเดิม รวมถึงการบูรณะตามแบบที่ทำไว้ในปี พ.ศ. 2544 (ที่ยังไม่ได้ดำเนินการ) คือการอนุรักษ์งานปูนปั้นประดับองค์เจดีย์ที่ยังคงเหลืออยู่มาก ด้วยวิธีการสงวนรักษาสภาพ ทำความสะอาดและใช้เคมีภัณฑ์ป้องกันการเสื่อมสภาพ โดยไม่ทำงานปูนปั้นตกแต่งส่วนที่หายไปแล้วขึ้นใหม่ (2-ค) (สุรินทร์ประดิษฐ์ทรัพย์, 2555) ซึ่งเป็นแนวทางเดียวกับการปฏิสังขรณ์วิหารพระนอนในปี พ.ศ. 2553

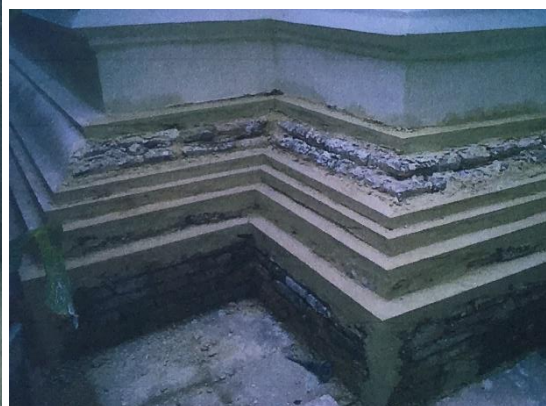
ภาพที่ 190 การฉาบปูนลวดบัวส่วนฐานเจดีย์เล็ก วัดสามวิหาร ในการปฏิสังขรณ์ในปี พ.ศ. 2555

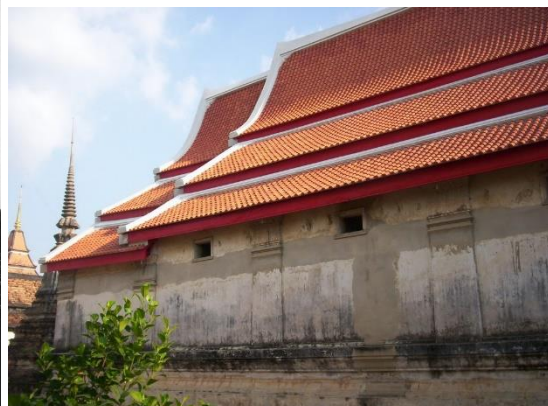
ภาพที่ 192 พระอุโบสถ วัดพุทไธสวรรย์ ในปี พ.ศ. 2549  
เห็นช่องแสงที่เจาะในการปฏิสังขรณ์ในสมัยรัชกาลที่ 6  
ที่มา: [gis.finearts.go.th](http://gis.finearts.go.th)

หลักฐานของการบูรณปฏิสังขรณ์ในครั้งนี้อยู่ในเอกสารประวัติวัด ซึ่งได้กล่าวถึงการบูรณปฏิสังขรณ์โดยการรื้อผนังพระอุโบสถทั้งหมดลงแล้วก่อขึ้นใหม่โดยเจาะช่องแสงด้านละ 4 ช่องเพื่อให้แสงสว่างเข้าสู่ภายในอาคารได้มากขึ้น (กรมศิลปากร, 2546)

ความน่าสนใจของการบูรณปฏิสังขรณ์ครั้งนี้คือในขณะที่เป็นการดำเนินการครั้งใหญ่ มีการรื้อผนังออกทั้งหมดซึ่งหมายถึงหลังคาต้องได้รับการรื้อด้วย แต่สภาพที่ปรากฏในภาพถ่ายสมัยต่อมาพบว่ารูปแบบหลังคามีลักษณะเหมือนเดิม อาจผิดเพี้ยนในรายละเอียดเล็กน้อยเท่านั้น รวมถึงผนังที่ก่อขึ้นใหม่ก็มีรูปแบบตามเดิมทุกประการ (หากไม่นับช่องแสงซึ่งถือว่าเป็นองค์ประกอบขนาดเล็ก) จึงสันนิษฐานได้ว่าต้องมีกระบวนการบันทึกสภาพและเก็บข้อมูลที่ค่อนข้างละเอียดก่อนการรื้อ ประกอบกับการดำเนินการเกิดในเวลาไล่เลี่ยกันกับการบูรณปฏิสังขรณ์พระอุโบสถ วัดสุวรรณดารารามราชวรวิหาร โดยวัดพุทไธศวรรย์ก็เป็นพระอารามหลวงแห่งหนึ่งในสมัยนั้น มีการเสด็จพระราชดำเนินไปถวายผ้าพระกฐินอยู่เนื่อง ๆ จึงสันนิษฐานได้ว่ามีการถ่ายทอดแนวคิดของการรักษารูปแบบสถาปัตยกรรมเดิม จากการดำเนินการที่วัดสุวรรณดารารามราชวรวิหารซึ่งดำเนินการโดยส่วนกลางโดยตรง มายังวัดพุทไธศวรรย์ซึ่งดำเนินการโดยท้องถิ่นเอง ไม่ว่าจะถ่ายทอดแนวคิดโดยตรงหรือโดยทางอ้อมก็ตาม

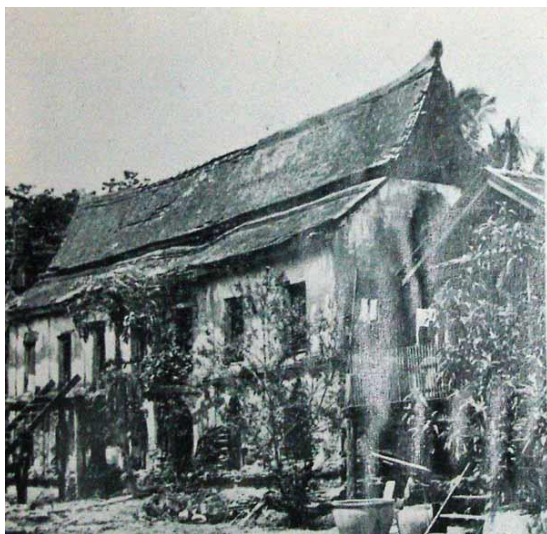
แนวคิดดังกล่าวแสดงให้เห็นการมององค์ประกอบของอาคารที่มีทั้งส่วนที่เป็นงานศิลปกรรมสำคัญควรแก่การสงวนรักษาสภาพ (ภาพจิตรกรรม) และส่วนที่สามารถปฏิสังขรณ์ ให้สมบูรณ์ได้ (ผนังและหลังคา) อันเป็นวิถีคิดที่กรมศิลปากรยังคงใช้มาจนถึงปัจจุบัน (วิธีการ 2-ค)

ภาพที่ 193 ตำนกสมเด็จพะพุทธโฆษาจารย์ วัดพุทไธ  
ศวรรษ ก่อนการปฏิสังขรณ์ในปี พ.ศ. 2512  
ที่มา: [www.manager.co.th](http://www.manager.co.th)

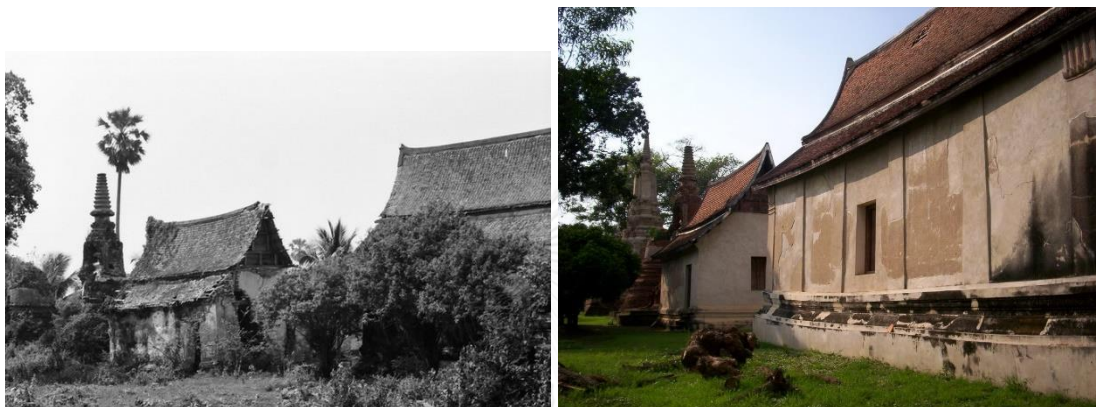
การดำเนินการในครั้งนี้นับว่าเป็นการบูรณปฏิสังขรณ์วัดพุทธไสยาสน์ครั้ง ใหญ่ที่สุด และมีการจัดระบบการทำงานและการบันทึกข้อมูลอย่างละเอียด เป็นเอกสารรายงานการ บูรณะ ซึ่งมีระเบียบแบบแผนเดียวกับที่กรมศิลปากรดำเนินการอยู่ในปัจจุบัน

ภาพที่ 195 วิหารพระลีทิต วิหารทรงศีล และเจดีย์ราย ภาพที่ 196 วิหารพระลีทิต วิหารทรงศีล และเจดีย์ราย วัดพุทธไสยาสน์ ก่อนการสงวนรักษาสภาพและปฏิสังขรณ์ วัดพุทธไสยาสน์ ในปี พ.ศ. 2549 หลังจากการสงวนรักษา สภาพและปฏิสังขรณ์ในปี พ.ศ. 2534

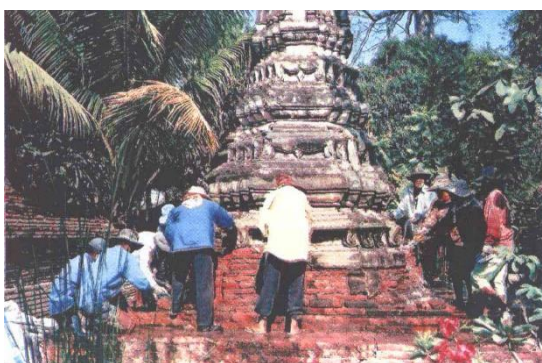
ภาพที่ 198 การสงวนรักษาสภาพเจดีย์ราย วัดพุทไธ

สวรรย์ ในปี พ.ศ. 2551

ในปลายปี พ.ศ. 2549 เกิดเหตุการณ์อุทกภัยครั้งใหญ่ในพื้นที่นครประวัติศาสตร์พระนครศรีอยุธยา โบราณสถานในวัดพุทไธสวรรย์ได้รับความเสียหาย กรมศิลปากรจึงว่าจ้างช่างหุ่นส่วนจำกัดธงชัยกายเพชร ดำเนินการฟื้นฟูโบราณสถานทั้งวัดในช่วงปลายปี พ.ศ. 2550 ถึงต้นปี พ.ศ. 2551 โดยเน้นการขุดล้างทำความสะอาดผิวปูนฉาบและผิวอิฐบริเวณที่มีคราบความเสียหายจากอุทกภัย (ความสูง 1 เมตรจากระดับดิน) (ธงชัยกายเพชร, 2551) การดำเนินการครั้งนี้ถือเป็นการสงวนรักษาสภาพ (วิธีการ 1-ก)

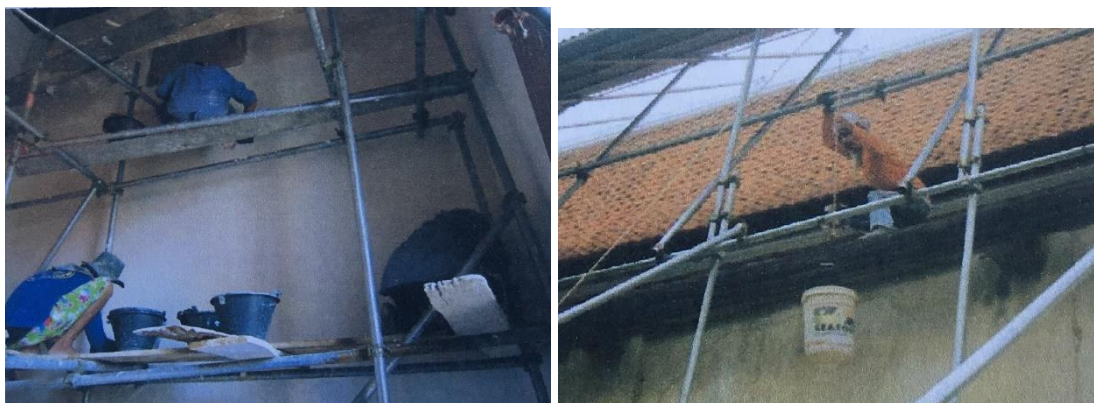
ในปี พ.ศ. 2554 เกิดเหตุการณ์อุทกภัยครั้งใหญ่อีกครั้งในนครประวัติศาสตร์พระนครศรีอยุธยา ในปี พ.ศ. 2556 กรมศิลปากร โดยสำนักศิลปากรที่ 3 พระนครศรีอยุธยา จึงได้ดำเนินการบูรณปฏิสังขรณ์โบราณสถานอีกครั้ง โดยมีแนวทางการดำเนินการคล้ายกับที่เคยดำเนินการในช่วงปี พ.ศ. 2534-2541 คือมีทั้งการสงวนรักษาสภาพ (1-ก) และการปฏิสังขรณ์บางส่วนและสงวนรักษาสภาพบางส่วน (2-ค) ตามแต่สภาพของสิ่งก่อสร้าง แต่ไม่ได้ดำเนินการกับสิ่งก่อสร้างทั้งหมดในวัด โดยสำหรับการสงวนรักษาสภาพ (วิหารหลวง เจดีย์และปราสาทราย และกำแพงแก้ว) มีการรื้ออิฐบางส่วนที่เสื่อมสภาพจากอุทกภัยออกแล้วเปลี่ยนอิฐก้อนใหม่ที่ขนาดเท่าเดิมแทนที่ การถากถางวัชพืช เป็นต้น ส่วนการปฏิสังขรณ์ (พระมณฑปเหนือ-ใต้ วิหารพระสีทิศ วิหารทรงศีล และวิหารกัจจายนะ) มีการสกัดปูนฉาบส่วนที่ชำรุดออกแล้วฉาบใหม่ สำหรับวิหารพระสีทิศและวิหารทรงศีลมีการรื้อกระเบื้องหลังคาเดิมลงแล้วมุงด้วยกระเบื้องใหม่ตามแบบเดิม รวมถึงเปลี่ยนไม้โครงสร้างหลังคาที่ชำรุดบางส่วนด้วย เนื่องจากส่วนหลังคาเดิมชำรุดมาก และกระเบื้องมีการแตกร้าวจำนวนมาก (สำนักศิลปากรที่ 3 พระนครศรีอยุธยา, 2556)

ภาพที่ 199 การขัดผิวปูนดำผนังภายในพระมณฑปใต้ วัด พุทไธศวรรย์ ในการปฏิสังขรณ์ในปี พ.ศ. 2556  
 ภาพที่ 200 การเปลี่ยนกระเบื้องหลังคาวิหารทรงศิลป์ วัด พุทไธศวรรย์ ในการปฏิสังขรณ์ในปี พ.ศ. 2556  
 ที่มา: (สำนักศิลปากรที่ 3 พระนครศรีอยุธยา, 2556)      ที่มา: (สำนักศิลปากรที่ 3 พระนครศรีอยุธยา, 2556)

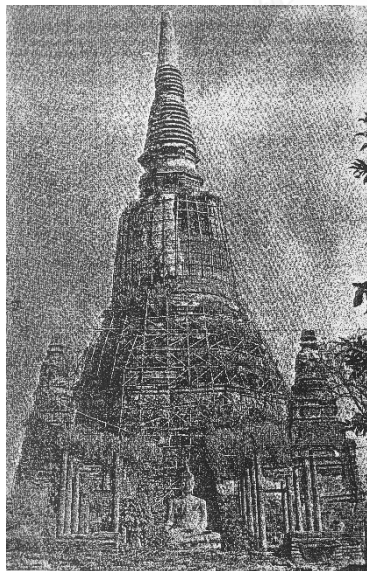
ภาพที่ 201 เจดีย์ประธานและวิหารหลวง วัดใหญ่ชัยมงคล ในปี พ.ศ. 2518 เห็นการต่อเติมเสาและพระพุทธรูปบนซากอาคารเดิมในช่วงระหว่างปี พ.ศ. 2499-2508

ก่อนการฟื้นฟู วัดใหญ่ชัยมงคลมีสภาพเป็นซากวัดร้าง การฟื้นฟูเริ่มต้นด้วยการบูรณปฏิสังขรณ์องค์พระพุทธรูปในซากอาคารเดิมเพื่อใช้สอยพื้นที่ในการสักการะ (วิธีการ 3-ค) ตั้งแต่ปี พ.ศ. 2499-2508 โดยดำเนินการที่มณฑปเหนือ มณฑปใต้ ระเบียงคด อุโบสถ วิหารหลวง และวิหารพระนอน โดยเฉพาะในส่วนของอุโบสถและวิหารหลวงมีการต่อเติมโครงสร้างหลังคาคลุมด้วย (วิธีการ 3-ข) โดยอุโบสถดำเนินการเสร็จเรียบร้อยแต่วิหารหลวงยังต่อเติมไม่เสร็จสิ้นก็ถูกกรมศิลปากรดำเนินการรื้อออกในคราวบูรณปฏิสังขรณ์ครั้งใหญ่ช่วงปี พ.ศ. 2522-2525

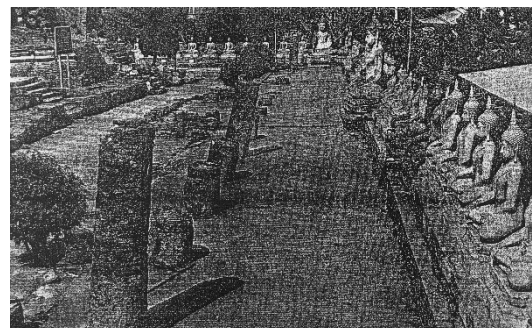
ภาพที่ 202 ระเบียงคด วัดใหญ่ชัยมงคล ในปี พ.ศ. 2518 เห็นพระพุทธรูปที่ปฏิสังขรณ์ในการปรับการใช้สอยในช่วงระหว่างปี พ.ศ. 2499-2508

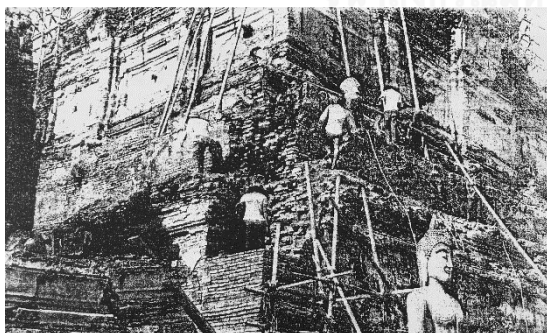
ภาพที่ 203 การก่ออิฐในการสงวนรักษาสภาพเจดีย์ประธาน วัดใหญ่ชัยมงคล ในปี พ.ศ. 2518  
ที่มา: (กรมศิลปากร, 2522)

การรัฐประหารในปี พ.ศ. 2500 ทำให้โครงการดังกล่าวไม่ถูกดำเนินการ ซึ่งอาจนับเป็นข้อดีที่ทำให้เจดีย์ยังคงเหลือความแท้ดั้งเดิมต่อมา การบูรณปฏิสังขรณ์เจดีย์ประธานโดยกรมศิลปากรได้ดำเนินการจริงในปี พ.ศ. 2518 ซึ่งมีแนวคิดที่ต่างออกไปจากในปี พ.ศ. 2499 โดยเน้นไปที่การสงวนรักษาสภาพมากกว่า โดยการดำเนินการในครั้งนี้เป็นที่เสริมความมั่นคงแข็งแรงกันการพังทลาย ก่ออิฐและฉาบปูนปิดบริเวณที่มีรอยแตกกร้าวหรือช่องที่เกิดจากการล้ากรอบชุดในอดีต (กรมศิลปากร, 2522)

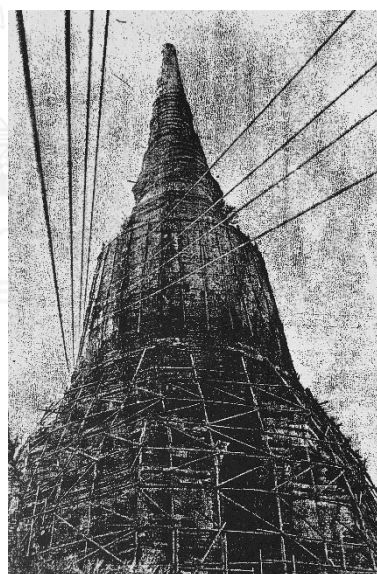
ภาพที่ 204 การชิงลวดสลิงในการสงวนรักษาสภาพเจดีย์ประธาน วัดใหญ่ชัยมงคล ในปี พ.ศ. 2521  
ที่มา: (กรมศิลปากร, 2522)

ในปี พ.ศ. 2521 มีการบูรณปฏิสังขรณ์เจดีย์ประธานต่อเนื่องจากปี พ.ศ. 2518 โดยเน้นการเสริมความมั่นคงแข็งแรงเช่นเดิม ในครั้งนี้มีการรัดลวดสลิงรอบองค์ระฆัง แล้วตั้งรั้ง

ไปทางทิศตะวันออกโดยยึดกับฐานคอนกรีตเสริมเหล็ก เพื่อป้องกันไม่ให้เจดีย์เอียงมากขึ้น เนื่องจาก การตรวจสอบทางวิศวกรรมพบว่าเจดีย์เอียงไปทางทิศตะวันตกค่อนข้างมากและเสี่ยงต่อการพังทลาย (กรมศิลปากร, 2522)

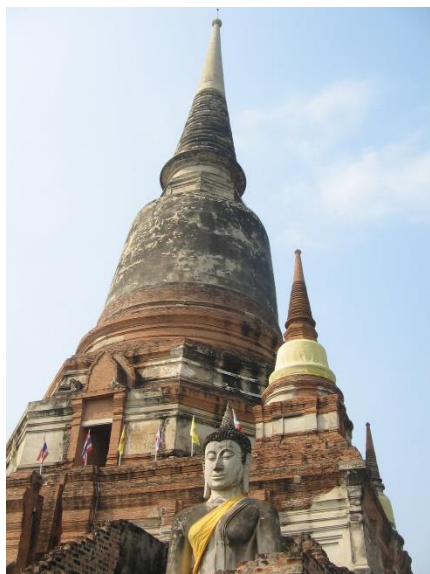
ภาพที่ 205 เจดีย์ประธาน วัดใหญ่ชัยมงคล ในปี พ.ศ. 2549 เห็นสภาพหลังจากปฏิสังขรณ์โดยมีการก่ออิฐและฉาบปูนใหม่บางส่วนในช่วงระหว่างปี พ.ศ. 2522-2525

ต่อมา กรมศิลปากรได้จัดทำโครงการบูรณปฏิสังขรณ์องค์พระเจดีย์วัดใหญ่ชัยมงคลและการอนุรักษ์สภาพแวดล้อม ซึ่งรวมถึงการดำเนินการในบริเวณเขตวัดทั้งหมดด้วย โดยดำเนินการต่อเนื่องตั้งแต่ปี พ.ศ. 2522-2525 เพื่อให้สามารถดำเนินการได้อย่างครบถ้วน เนื่องจาก การบูรณปฏิสังขรณ์เจดีย์ประธานในปี พ.ศ. 2518 และปี พ.ศ. 2521 เป็นเพียงการเสริมความมั่นคงแข็งแรงไว้ชั่วคราวเท่านั้น การดำเนินการทั้งหมดในครั้งนี้นำวิธีการสงวนรักษาสภาพ (1-ก) เป็นหลัก โดยหลักฐานในเอกสารทำให้เห็นว่ากรมศิลปากรมองโบราณสถานวัดใหญ่ชัยมงคลเป็น “ซากของโบราณสถานที่ไม่ใช่ประโยชน์ (Dead Monument)” (กรมศิลปากร, 2522) อย่างไรก็ตาม จากสภาพในปัจจุบันพบว่าการบูรณปฏิสังขรณ์ในครั้งนั้นอาจมีการต่อเติมอิฐใหม่เข้าไปอย่างไม่ถูกต้องตามรูปแบบเดิมด้วยในบางส่วน รวมถึงเจดีย์ประธานอาจเรียกได้ว่าเป็นวิธีการปฏิสังขรณ์บางส่วนและสงวนรักษาสภาพบางส่วน (2-ค) มากกว่า เนื่องจากมีการก่ออิฐใหม่จนค่อนข้างสมบูรณ์ตามรูปทรงเดิมสามารถเดินขึ้นไปใช้สอยพื้นที่ด้านบนรวมถึงภายในองค์เจดีย์ได้ และมีการฉาบปูนใหม่ค่อนข้างมาก เช่นส่วนองค์ระฆังและส่วนยอด อาจกล่าวได้ว่าใกล้เคียงกับรูปแบบโครงการที่จะดำเนินการเมื่อปี พ.ศ. 2499

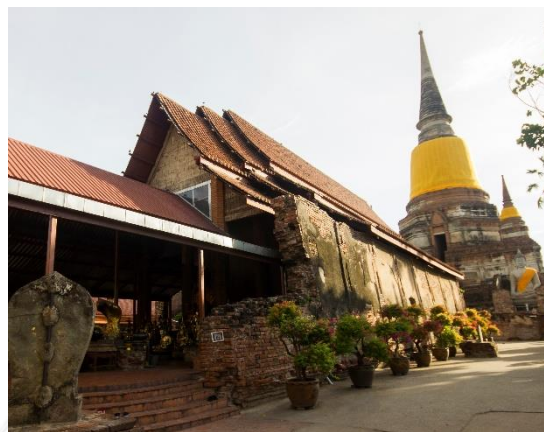
ภาพที่ 206 อุโบสถ วัดใหญ่ชัยมงคล ได้รับการปรับการใช้สอยในปี พ.ศ. 2522 ด้วยการต่อเติมโครงสร้างผนังและหลังคาใหม่โดยไม่กระทบซากผนังเดิม

อย่างไรก็ตาม แม้กรมศิลปากรจะมองโบราณสถานวัดใหญ่ชัยมงคลเป็นโบราณสถานร้าง แต่ในความเป็นจริงอาจต้องยอมรับว่ามีวัดในสมัยปัจจุบันใช้พื้นที่อยู่อย่างถาวรแล้ว ดังนั้นในการบูรณปฏิสังขรณ์อุโบสถ กรมศิลปากรจึงได้ดำเนินการออกแบบเป็นการปรับการใช้สอยซากโดยการต่อเติมโครงสร้างผนังและหลังคา โดยมีขนาดเล็กลงเพื่อแยกโครงสร้างออกจากซากผนังเดิม (วิธีการ 3-ข) อาจกล่าวได้ว่า ผลกระทบต่อโบราณสถานมีลักษณะเดียวกับที่วัดได้ทำเมื่อปี พ.ศ. 2499 แต่มีรูปแบบที่กลมกลืนกับโบราณสถานส่วนอื่นมากขึ้น

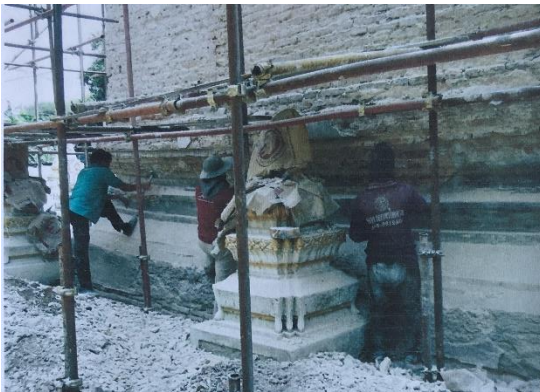
ภาพที่ 207 การสกัดผิวปูนฉาบเดิมเพื่อฉาบใหม่ด้วยปูนหมักแบบโบราณ ในการปฏิสังขรณ์อุโบสถ วัดเกาะแก้ว เกษฎาราม ในปี พ.ศ. 2557  
ที่มา: (เอกพรไพศาล, 2557)

กรมศิลปากรเข้ามาดำเนินการบูรณปฏิสังขรณ์โบราณสถานในวัดเกาะแก้ว เกษภูรามเป็นครั้งแรกในปี พ.ศ. 2556 และต่อเนื่องถึงปี พ.ศ. 2557 โดยเป็นการบูรณปฏิสังขรณ์อุโบสถด้วยแนวคิดแบบที่กรมศิลปากรใช้อยู่ในปัจจุบัน คือการปฏิสังขรณ์บางส่วนและสงวนรักษาสภาพบางส่วนที่เป็นงานศิลปกรรมมีคุณค่า (วิธีการ 2-ค) โดยส่วนที่ได้รับการสงวนรักษาสภาพ ได้แก่ ลวดลายหน้าบัน ซุ้มประตู-หน้าต่าง ภาพจิตรกรรมฝาผนัง และฐานชุกชีพระพุทธรูป ในส่วนอื่น ๆ ได้รับการปฏิสังขรณ์ให้สมบูรณ์ตามรูปแบบเดิม โดยมีการบันทึกสภาพและรายละเอียดการดำเนินการอย่างละเอียดในรายงานบูรณะตามแบบแผนการดำเนินการของกรมศิลปากรในปัจจุบัน (เอกพรไพศาล, 2557)

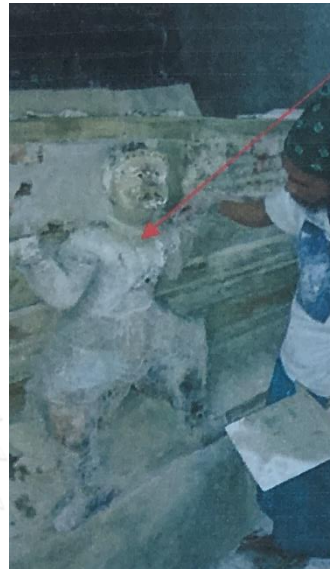
ภาพที่ 208 การสงวนรักษาสภาพงานปูนปั้นที่ฐานชุกชี ในการปฏิสังขรณ์อุโบสถ วัดเกาะแก้ว เกษฎาราม ในปี พ.ศ. 2557  
ที่มา: (เอกพรไพศาล, 2557)

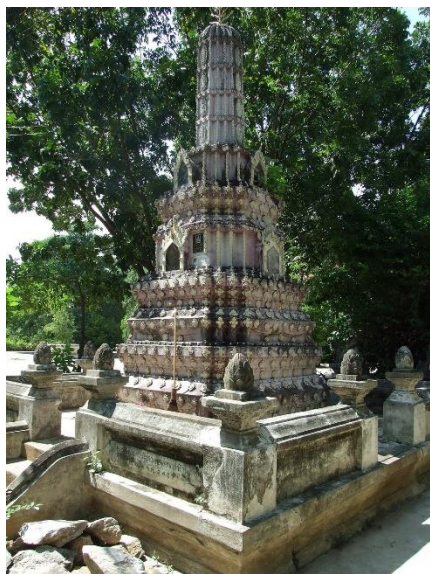
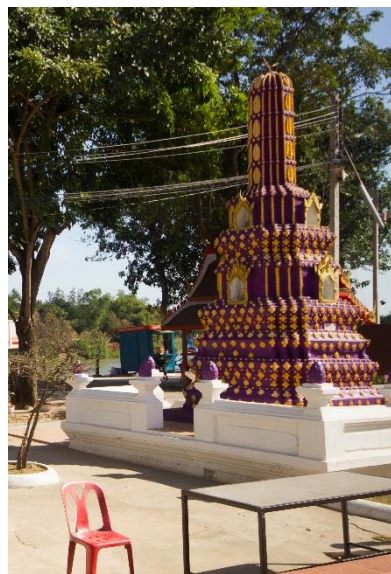
ภาพที่ 209 ปรากฏราย วัดเกาะแก้วเกษราราม ก่อนการ ปฏิสังขรณ์ในช่วงประมาณปี พ.ศ. 2557-2559  
 ภาพที่ 210 ปรากฏราย วัดเกาะแก้วเกษราราม หลังการ ปฏิสังขรณ์ในช่วงประมาณปี พ.ศ. 2557-2559  
 ที่มา: gis.finearts.go.th ที่มา: ผู้วิจัย

หลังจากการดำเนินการบูรณปฏิสังขรณ์อุโบสถโดยกรมศิลปากร ปรากฏหลักฐานว่าทางวัดได้ดำเนินการบูรณปฏิสังขรณ์ปรางค์ราย 1 องค์ โดยปฏิสังขรณ์ให้สมบูรณ์และทาสีใหม่ด้วยสีที่ไม่ใช่สีเดิม ทั้งนี้ปรากฏการดำเนินการในคราวเดียวกันกับอาคารอื่น ๆ ที่ไม่ใช่โบราณสถานด้วย เช่น ศาลาทำน้ำ ศาลาการเปรียญ ที่มีการทาสีที่ไม่ใช่สีเดิมเช่นเดียวกัน เป็นการบูรณปฏิสังขรณ์ตามแนวคิดแบบจารีตที่เปลี่ยนลักษณะการตกแต่งไปตามความนิยมของผู้ดำเนินการ
