บทที่ 4  
ผลการทดลอง

4.1 ผลการขึ้นรูปชิ้นงานซิลิคอน

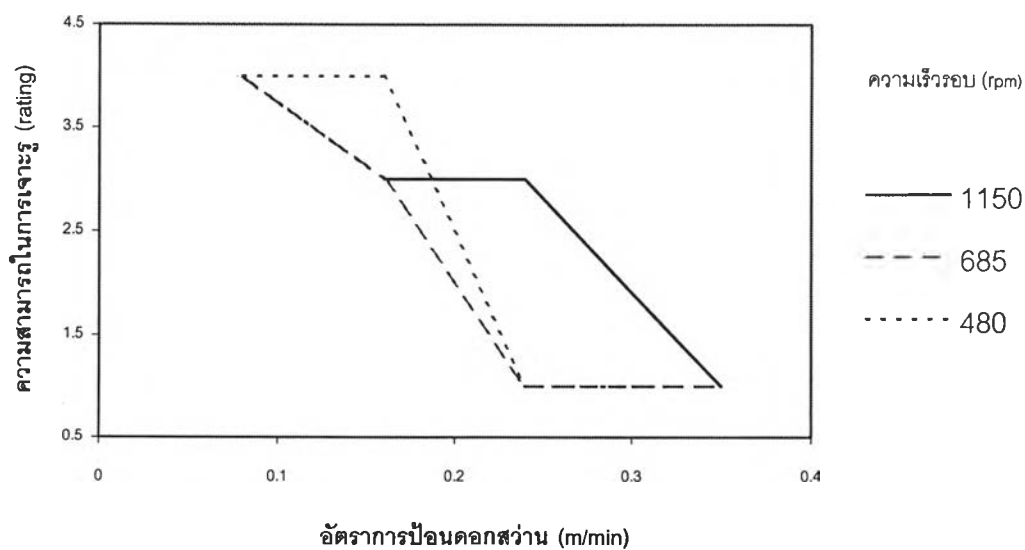
(A) แผนภูมิแสดงความสามารถในการเจาะรูขนาดเส้นผ่านศูนย์กลาง 3 mm กับ  
ชิ้นงาน Si compact ที่ความเร็วรอบ และอัตราการป้อนดอกสว่านต่างๆ

(B) แผนภูมิแสดงความสามารถในการเจาะรูขนาดเส้นผ่านศูนย์กลาง 4 mm กับ  
ชิ้นงาน Si compact ที่ความเร็วรอบ และอัตราการป้อนดอกสว่านต่างๆ

(C) แผนภูมิแสดงความสามารถในการเจาะรูขนาดเส้นผ่านศูนย์กลาง 5 mm กับ  
ชิ้นงาน Si compact ที่ความเร็วรอบ และอัตราการป้อนดอกสว่านต่างๆ

รูปที่ 4.8 แสดงความสัมพันธ์ระหว่างอัตราการป้อน, ความเร็วรอบดอกสว่านกับ ความสามารถ  
ในการเจาะรู เส้นผ่านศูนย์กลางรูเจาะรูป (A) 3 mm (B) 4 mm (C) 5 mm

จากผลการเจาะรูพบว่า ที่อัตราการป้อนดอกสว่านสูงจะมีความสามารถในการเจาะรูต่ำใน  
ทุกๆ ขนาดของเส้นผ่านศูนย์กลางดอกสว่าน เช่นเดียวกับที่ความเร็วรอบของดอกสว่านต่ำ แต่เมื่อ  
เพิ่มความเร็วดอกสว่านจะทำให้ความสามารถในการเจาะรูเพิ่มขึ้นดังรูปที่ 4.10

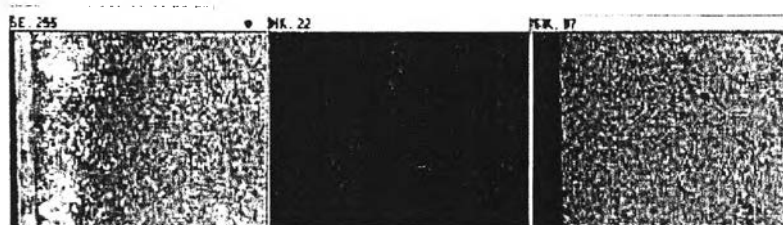
รูปที่ 4.14 แสดงตัวอย่างโครงสร้างจุลภาค (x50) และ mapping ของชั้นงาน RBSN ที่อุณหภูมิไนโตรเดชั่น 1500°C (บริเวณผิวชิ้นงาน)

- อุณหภูมิการไนไตรเดชัน  $1500^{\circ}\text{C}$  พบว่าโครงสร้างที่บริเวณผิวและบริเวณภายในชิ้นงานไม่สม่ำเสมอ จึงทำการ mapping โดยแบ่งเป็น 2 ส่วน พบว่าที่บริเวณผิวชิ้นงานตรวจพบไนโตรเจนน้อยกว่าบริเวณภายในชิ้นงาน แต่บริเวณผิวพบออกซิเจนกระจายตัวอยู่ทั่วไป และบริเวณภายในชิ้นงานมีการกระจายตัวของไนโตรเจน และมีโครงสร้างจุลภาคที่สม่ำเสมอมากกว่าบริเวณผิวชิ้นงาน

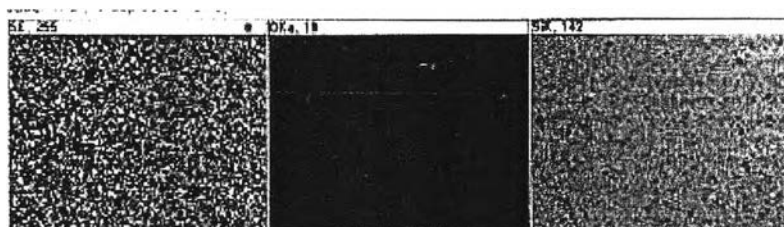
รูปที่ 4.15 แสดงตัวอย่างโครงสร้างจุลภาค (x50) และ mapping ของชั้นงาน RBSN ที่อุณหภูมิไนโตรเดชั่น 1500°C (บริเวณกลางชิ้นงาน)

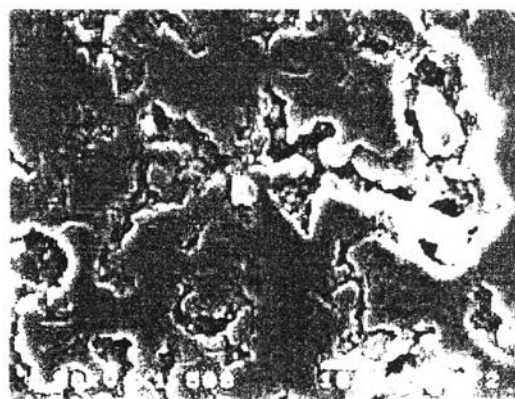
รูปที่ 4.16 แสดงโครงสร้างจุลภาคจากกล้อง SEM ที่อุณหภูมิการไนโตรเดชั่น 1500°C เทียบกับชิ้นงานเชิงพาณิชย์ที่กำลังขยาย (x200) และ (x1500)

- ที่อุณหภูมิการไนโตรเดชั่น 1500°C ชิ้นงานมีรูพรุนขนาดประมาณ 10  $\mu\text{m}$  กระจายอยู่ทั่วไปในโครงสร้าง ไม่ค่อยพบรูพรุนขนาดใหญ่ในโครงสร้าง
- โครงสร้างทั่วไปในชิ้นงานเชิงพาณิชย์ พบรูพรุนขนาดประมาณ 10  $\mu\text{m}$  กระจายต่อเนื่องอยู่ทั่วไปในโครงสร้าง บางบริเวณพบรูพรุนขนาดใหญ่ ระหว่างรูพรุนพบลักษณะ fiber อยู่ในบางบริเวณ

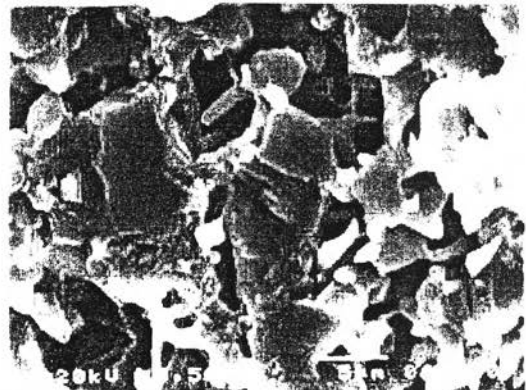
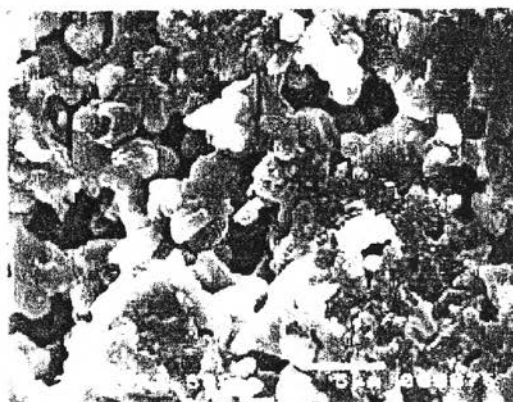
รูปที่ 4.17 แสดงผิวหน้ารอยแตกจากกล้อง SEM ที่อุณหภูมิการไนไตรเดชั่นต่างๆ (x500) และ (x3500)

- ผิวรอยแตกของชิ้นงานที่อุณหภูมิการไนไตรด์ขึ้น 1350°C สังเกตพบซิลิคอน (ขนาดประมาณ 30  $\mu\text{m}$ ) ซึ่งมีรอยแตกตามผลึก (สีเทาเข้ม) กระจายอยู่ เมื่อสังเกตที่กำลังขยายสูงพบว่าบริเวณขอบของซิลิคอนจะพบรูพรุนอยู่ (สีดำ) และมีผลึกของซิลิคอนไนไตรด์ (สีขาว) อยู่ตามขอบของอนุภาคซิลิคอน

- ผิวรอยแตกของชิ้นงานที่อุณหภูมิการไนไตรด์ขึ้น 1375°C ที่สังเกตได้พบว่ามีลักษณะใกล้เคียงกับผิวรอยแตกที่อุณหภูมิ 1350°C แต่โครงสร้างทั่วไปจะสม่ำเสมอมากกว่าและพบซิลิคอน (สีเทาเข้ม) ในโครงสร้างน้อยกว่า

- ผิวรอยแตกของชิ้นงานที่อุณหภูมิการไนไตรด์ขึ้น 1400°C จากการสังเกตพบว่าซิลิคอนมีขนาดและปริมาณลดลง ขนาดของผลึกซิลิคอนไนไตรด์ใหญ่ขึ้นเมื่อเทียบกับที่อุณหภูมิต่ำ เมื่อสังเกตที่กำลังขยายสูงจะพบผลึกเบตา-ซิลิคอนไนไตรด์ (สีขาว) งอกออกมาอย่างชัดเจน

- ผิวรอยแตกของชิ้นงานที่อุณหภูมิการไนไตรด์ขึ้น 1450°C ที่กำลังขยาย x500 พบลักษณะใกล้เคียงกับชิ้นงานที่อุณหภูมิ 1400°C แต่ผลึกมีขนาดใหญ่กว่า เมื่อสังเกตที่กำลังขยายสูงจะพบผลึกของเบตา-ซิลิคอนไนไตรด์ (สีขาว) งอกออกมา และพบผลึกลักษณะ hexagonal ที่สมบูรณ์ในโครงสร้าง

- ผิวรอยแตกของชิ้นงานที่อุณหภูมิการไนไตรด์ขึ้น 1500°C โครงสร้างละเอียดขึ้น ไม่พบซิลิคอนเหลือในโครงสร้าง ผลึกของซิลิคอนไนไตรด์มีความละเอียดมากกว่าที่อุณหภูมิไนไตรด์ขึ้น 1450°C

- ผิวรอยแตกของชิ้นงานเชิงพาณิชย์ จะพบโครงสร้างที่ละเอียดมากอาจเกิดจากอนุภาคเริ่มต้นที่มีขนาดเล็ก เมื่อสังเกตที่กำลังขยายสูง จะพบซิลิคอนไนไตรด์กระจายอยู่ทั่วไป มี 2 ลักษณะทั้งที่เป็นแบบผลึกและที่เป็น fiber ซึ่งลักษณะ fiber จะสังเกตพบบริเวณที่เป็นรูพรุน
