บทที่ 6

ข้อเสนอแนะการปรับปรุงภูมิทัศน์เมือง

6.2 ข้อเสนอแนะการปรับปรุงภูมิทัศน์เมืองเก่านครราชสีมา

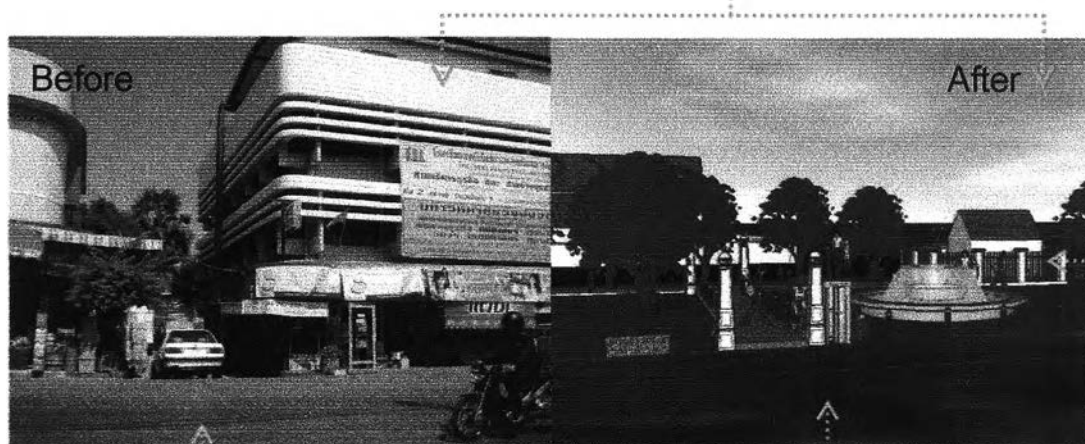
ภาพ 6.5 แสดงแนวทางการปรับปรุงพื้นที่ศาลพระนารายณ์ด้วยเทคนิคการจัดภาพ

พื้นที่อาคารดงกมลปลูกสร้างในพื้นที่ของวัดพระนารายณ์เสนอแนะในการรื้อถอนเพื่อเปิดมุมมองและปรับปรุงเป็นสวนสาธารณะ

บริเวณทางเข้าปรับปรุงให้มีความเด่นชัด และเชื่อมโยงสู่ศาลพระนารายณ์และเข้าสู่วัดพระนารายณ์

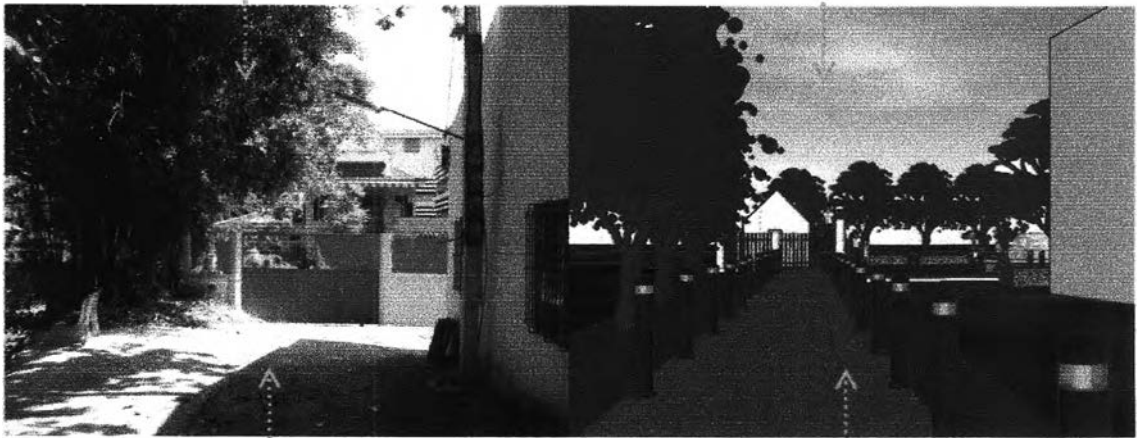
ภาพ 6.6 แสดงแนวทางการปรับปรุงแนวเส้นทางเชื่อมโยงศาลพระนารายณ์กับวัดพระนารายณ์

ตกแต่งต้นไม้จากเส้นทางเชื่อมโยงวัดพระนารายณ์กับศาลพระนารายณ์ให้เรียบร้อยและไม่บังมุมมองตัวศาลพระนารายณ์

แนวเส้นทางเชื่อมโยงวัดพระนารายณ์กับศาลพระนารายณ์มีการตกแต่งให้สะดวกในการเข้าถึงเรียบร้อยสวยงาม

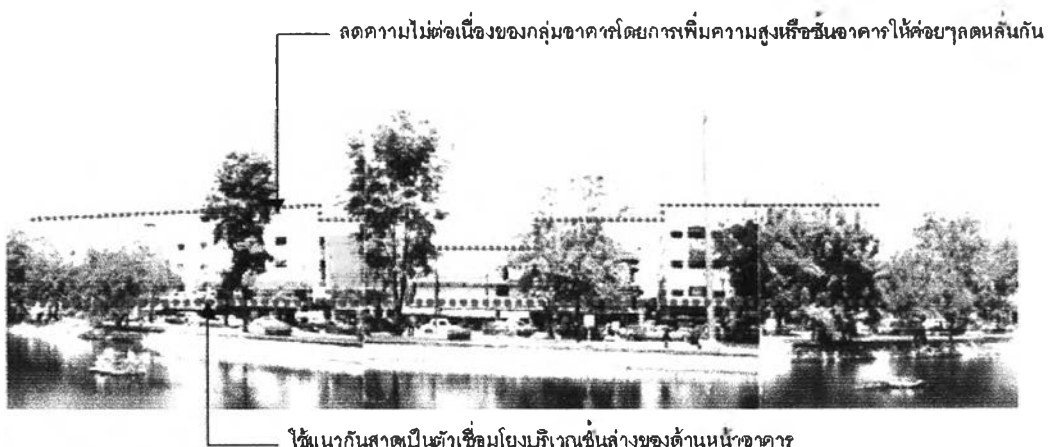
ภาพ 6.12 แนวทางการเสนอแนะควบคุมอาคารและเชื่อมโยงอาคารให้เป็นภาพรวมเดียวกัน

- ปรับปรุงความต่อเนื่องของอาคาร
- ควบคุมแนวเส้นขอบฟ้า
- ควบคุมระยะ ถอยของอาคาร

ลดความไม่ต่อเนื่องของกลุ่มอาคารโดยการเพิ่มความสูงหรือขึ้นอาคารให้ค่อยๆลดหลั่นกัน

ใช้แนวกันสาดเป็นตัวเชื่อมโยงบริเวณชั้นล่างของด้านหน้าอาคาร

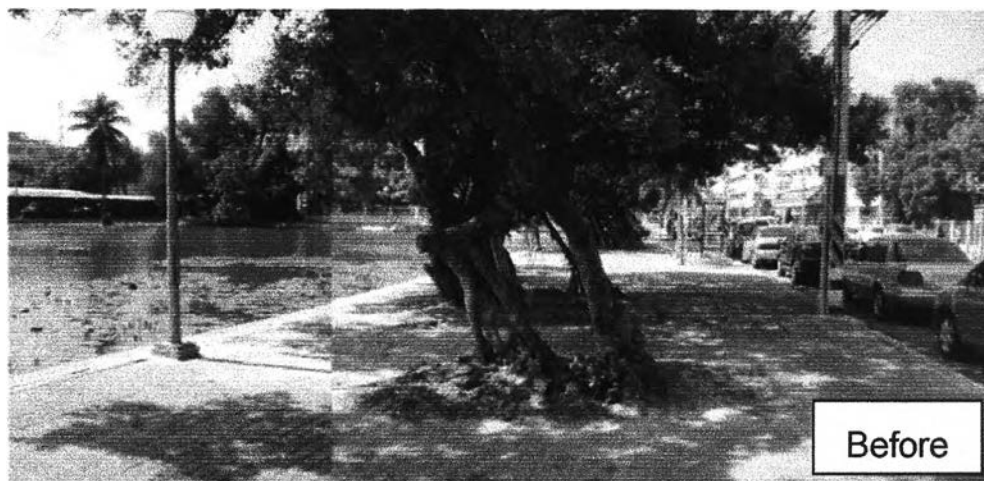
ภาพ 6.13 สภาพสระขวัญในปัจจุบัน ไม่มีองค์ประกอบถนนใดที่สื่อให้รับรู้ถึงพื้นที่มรดกวัฒนธรรม

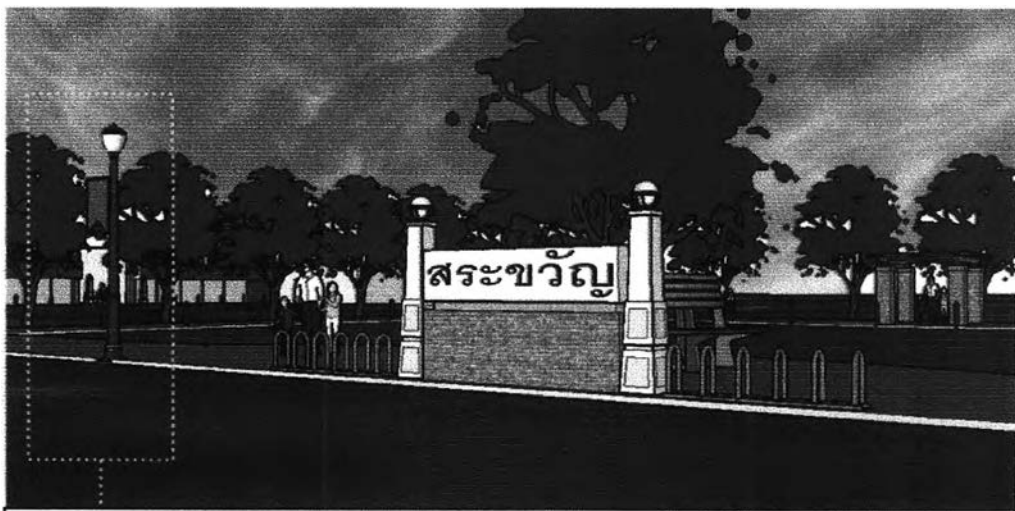
ภาพ 6.15 แสดงตัวอย่างแนวทางเสนอแนะลักษณะป้ายบอกความเป็นมาของพื้นที่มรดกวัฒนธรรม

สถาปัตยกรรมระดับสูงสัญลักษณ์ย่านพื้นที่มรดกวัฒนธรรมเมืองเก่านครราชสีมา เป็นสัญลักษณ์ที่ออกแบบขึ้นเพื่อสื่อให้ง่ายต่อการรับรู้ของชาวเมือง พร้อมประชาสัมพันธ์

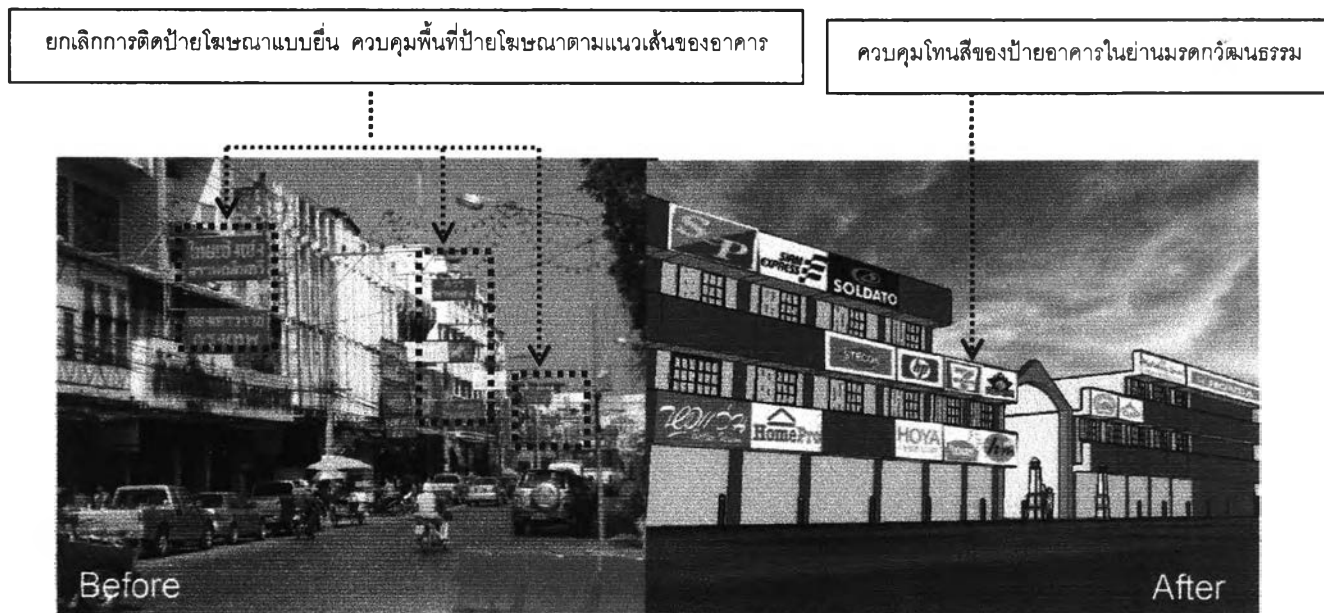
ภาพ 6.17 แนวทางการเสนอแนะรูปแบบการติดตั้งป้ายโฆษณา และการกำหนดสีย่านมรดกวัฒนธรรม

- 3) ลักษณะรูปแบบของป้ายโฆษณา กำหนดลักษณะรูปแบบ ขนาด ที่ติดตั้ง และโทนสี ให้เกิดภาพรวมสื่อต่อบรรยากาศย่านอนุรักษ์ เช่น การใช้สีโทนน้ำตาลเข้ม อ่อน ที่แตกต่างกัน
