บทที่ 4

ผลการทดลองและอภิปรายผลการทดลอง

4.1 อิทธิพลของน้ำหนักกดขึ้นงานต่อการสึกหรอ

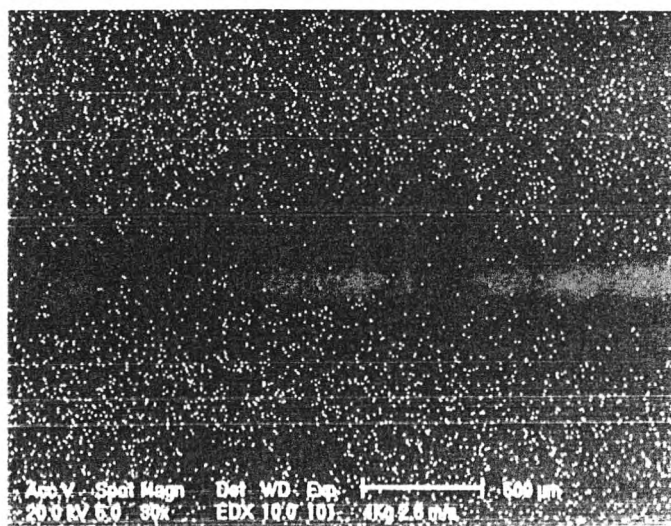
รูปที่ 4.12 ลักษณะการวิเคราะห์ธาตุของเหล็กกล้าที่เคลือบผิวเป็นวานาเดียมคาร์ไบด์ กรณีน้ำหนักที่หายไป 0.0033 กรัม ที่น้ำหนักกด 4 กิโลกรัม ความเร็วจาน 2.6 เมตรต่อวินาที ระยะทดสอบ 8250 เมตร
 ก) บริเวณขอบรอยเสียดสี ข) ธาตุเหล็ก ค) ธาตุวานาเดียม

เมื่อทำการวิเคราะห์ธาตุบริเวณรอยเสียดสีภายหลังจากการทดสอบการเสียดสีโดยการทำ X-ray mapping แสดงธาตุวานาเดียมและธาตุเหล็กเพื่อศึกษาลักษณะชั้นเคลือบวานาเดียมคาร์ไบด์ พบว่ากรณีน้ำหนักที่หายไปจากการสึกหรอเป็น 0.0063 กรัม และ 0.0033 กรัม ที่สภาวะการทดสอบน้ำหนักกด 4 กิโลกรัม ความเร็ว 1.3 เมตรต่อวินาทีและ 2.6 เมตรต่อวินาทีตามลำดับนั้นยังคงมีชั้นเคลือบเหล็กอยู่หลังจากการเสียดสี ดังจะเห็นได้จากลักษณะการกระจายตัวของธาตุวานาเดียมและธาตุเหล็กในรูปที่ 4.12 ซึ่งเป็นกรณีน้ำหนักที่หายไปจากการสึกหรอเป็น 0.0033 กรัม โดยรูปที่ 4.12 ก) แสดงพื้นที่ส่วนบนที่มีสีขาวและสว่างกว่า ซึ่งเป็นพื้นที่ที่ไม่ถูกเสียดสี ส่วนพื้นที่ด้านล่างที่มีสีต่ำกว่าพื้นที่ด้านบนนั้นเป็นบริเวณพื้นที่ที่ถูกเสียดสี รูปที่ 4.12 ข) แสดงลักษณะการกระจายตัวของธาตุเหล็กพบว่ามีธาตุเหล็กน้อยบริเวณพื้นที่ที่ไม่ถูกเสียดสี แต่มีธาตุเหล็กมากบริเวณรอยต่อของรอยเสียดสีระหว่างพื้นที่ด้านบนและด้านล่าง บริเวณด้านล่างสุดมีธาตุเหล็กน้อยเป็นบริเวณพื้นที่ที่ถูกเสียดสี รูปที่ 4.12 ค) แสดงลักษณะการกระจายตัวของธาตุวานาเดียม ซึ่งพบว่ามีธาตุวานาเดียมมากบริเวณพื้นที่ที่ไม่ถูกเสียดสี มีธาตุวานาเดียมน้อยบริเวณรอยต่อของรอยเสียดสีระหว่างพื้นที่ด้านบนและพื้นที่ด้านล่างและมีธาตุวานาเดียมมากบริเวณพื้นที่ที่ถูกเสียดสี เมื่อดูจากภาคตัดขวางของรอยเสียดสีเพื่อดูลักษณะของชั้นเคลือบพบว่าชั้นเคลือบถูกเสียดสีหลุดออกไปบ้างบริเวณขอบรอยเสียดสีตามตำแหน่งของลูกศรชี้ดังแสดงในรูปที่ 4.13 ก) ส่วนรูปที่ 4.13 ข) แสดงภาพขยายชั้นเคลือบบริเวณที่ถูกเสียดสีหลุดออกไปขนาด 1000 เท่า
