สภาพการอยู่อาศัยของผู้สูงอายุในโครงการหมู่บ้านจัดสรร : กรณีศึกษา โครงการหมู่บ้านนนทบุรี

วิทยานิพนธ์นี้เป็นส่วนหนึ่งของการศึกษาตามหลักสูตรปริญญาเคหพัฒนศาสตรมหาบัณฑิต

สาขาวิชาการพัฒนาที่อยู่อาศัยและอสังหาริมทรัพย์ ภาควิชาเคหการ

LIVING CONDITIONS FOR ELDERLY PEOPLE ON HOUSING ESTATES : A CASE STUDY OF
NANTAWAN HOUSING ESTATE

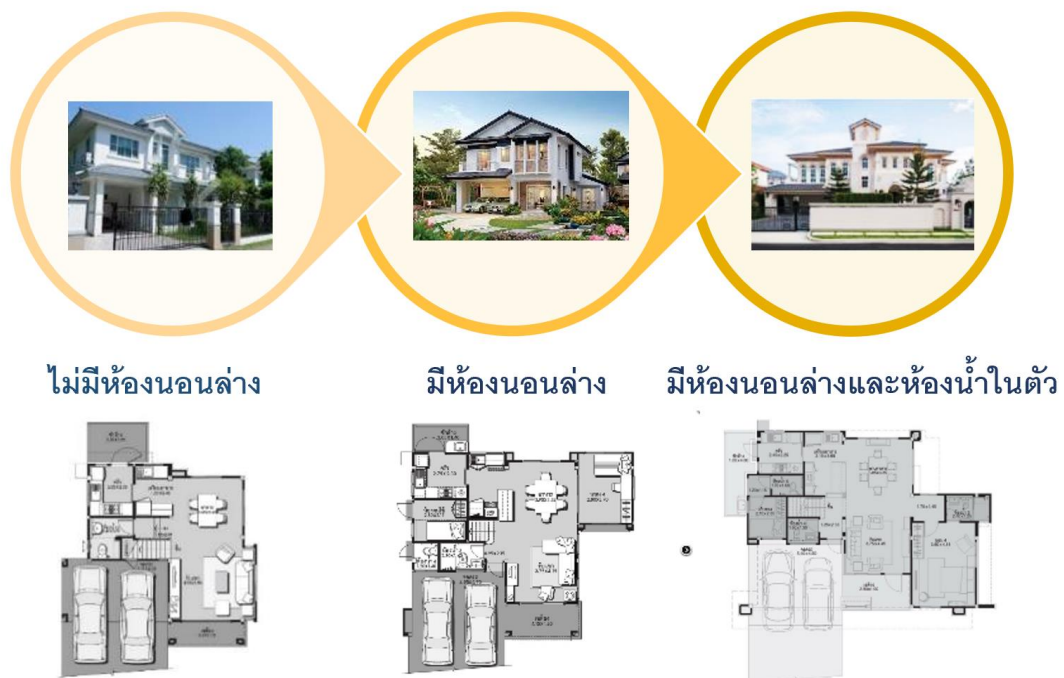
ภาพที่ 13 พัฒนาการด้านพื้นที่ใช้สอยชั้นล่างของบ้านนันทวันตั้งแต่อดีตจนถึงปัจจุบัน²¹

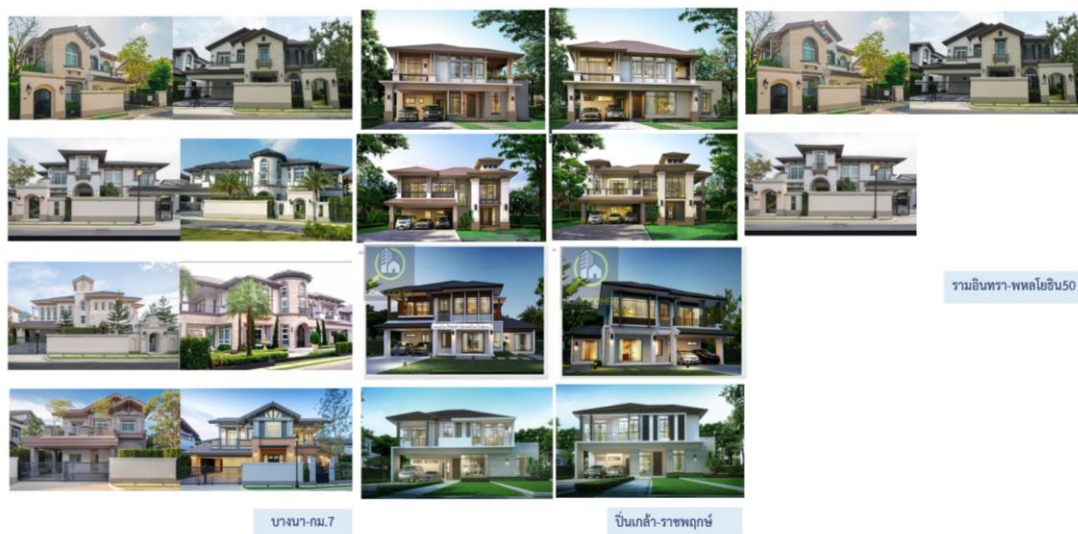
ภาพที่ 16 รูปแบบบ้านในโครงการนันทวันทั้ง 3 โครงการ²⁴

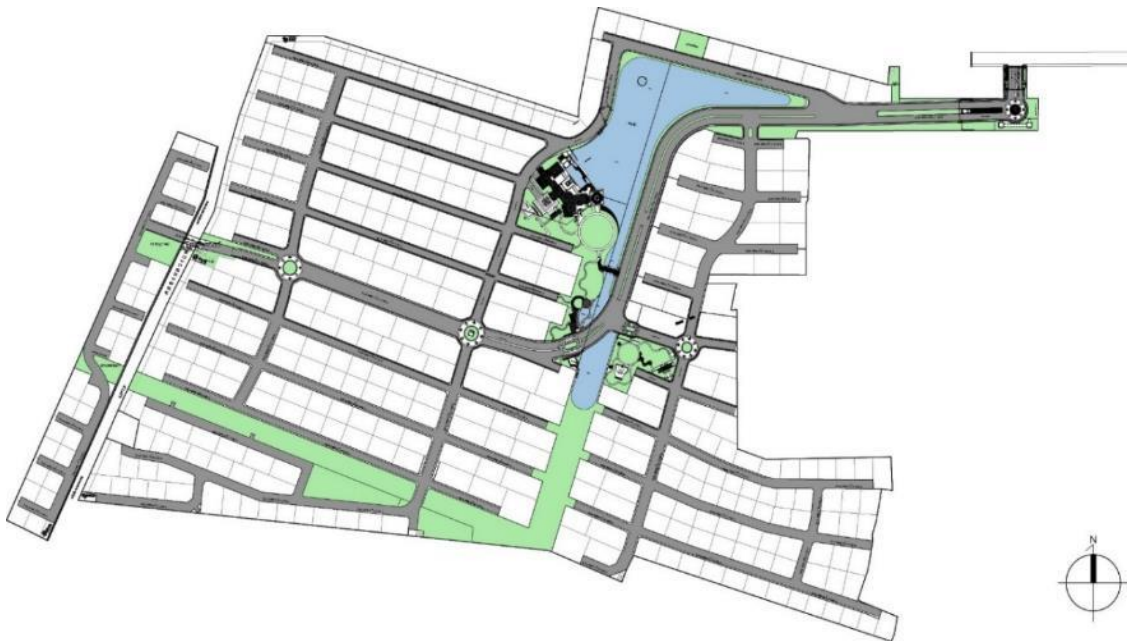
ภาพที่ 25 ผังโครงการนันทวันบางนา-กม.7⁵⁶

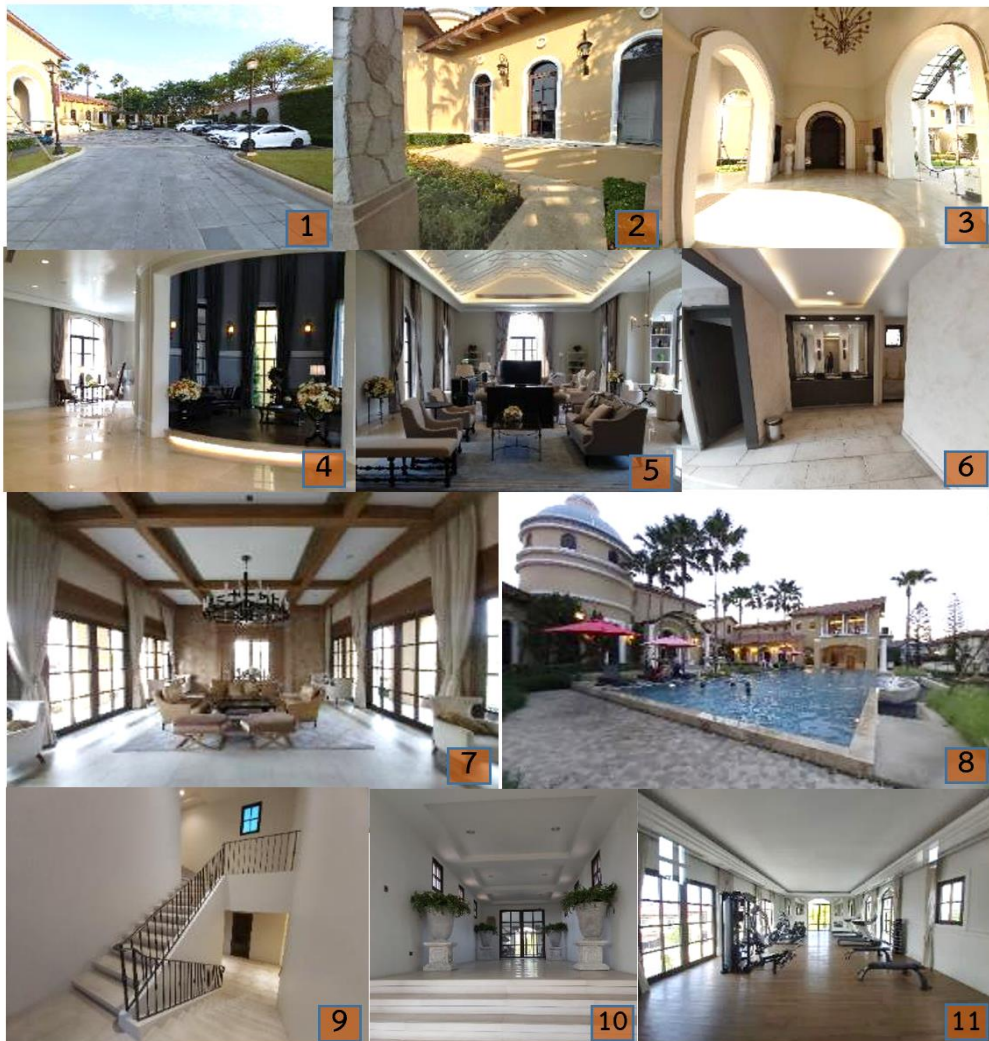
ภาพที่ 28 ลักษณะของสโมสรในโครงการนันทวันบางนา-กม.7

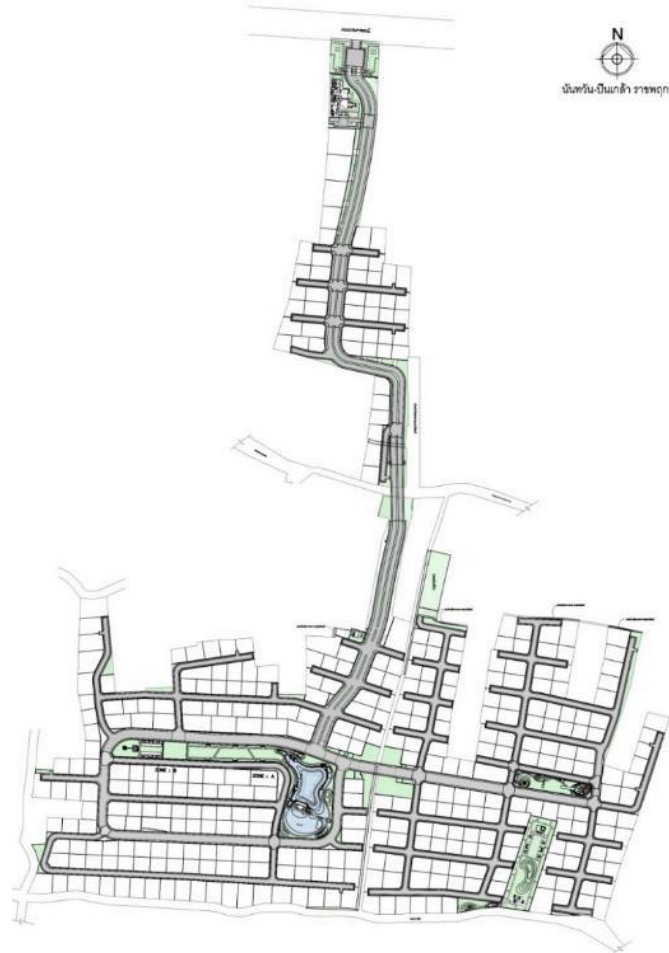
ภาพที่ 44 ผังโครงการนันทนปิ่นเกล้า-ราชพฤกษ์⁶⁷

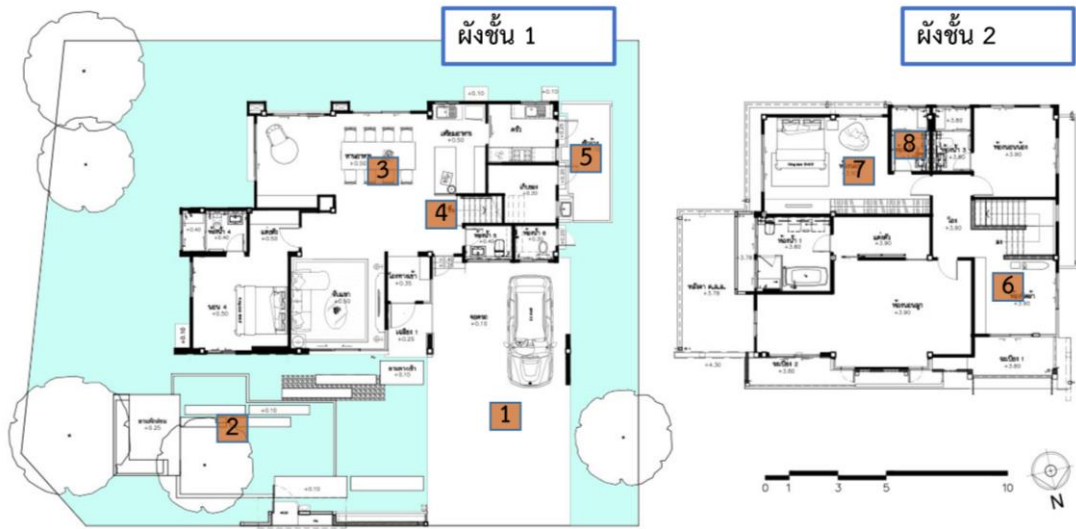
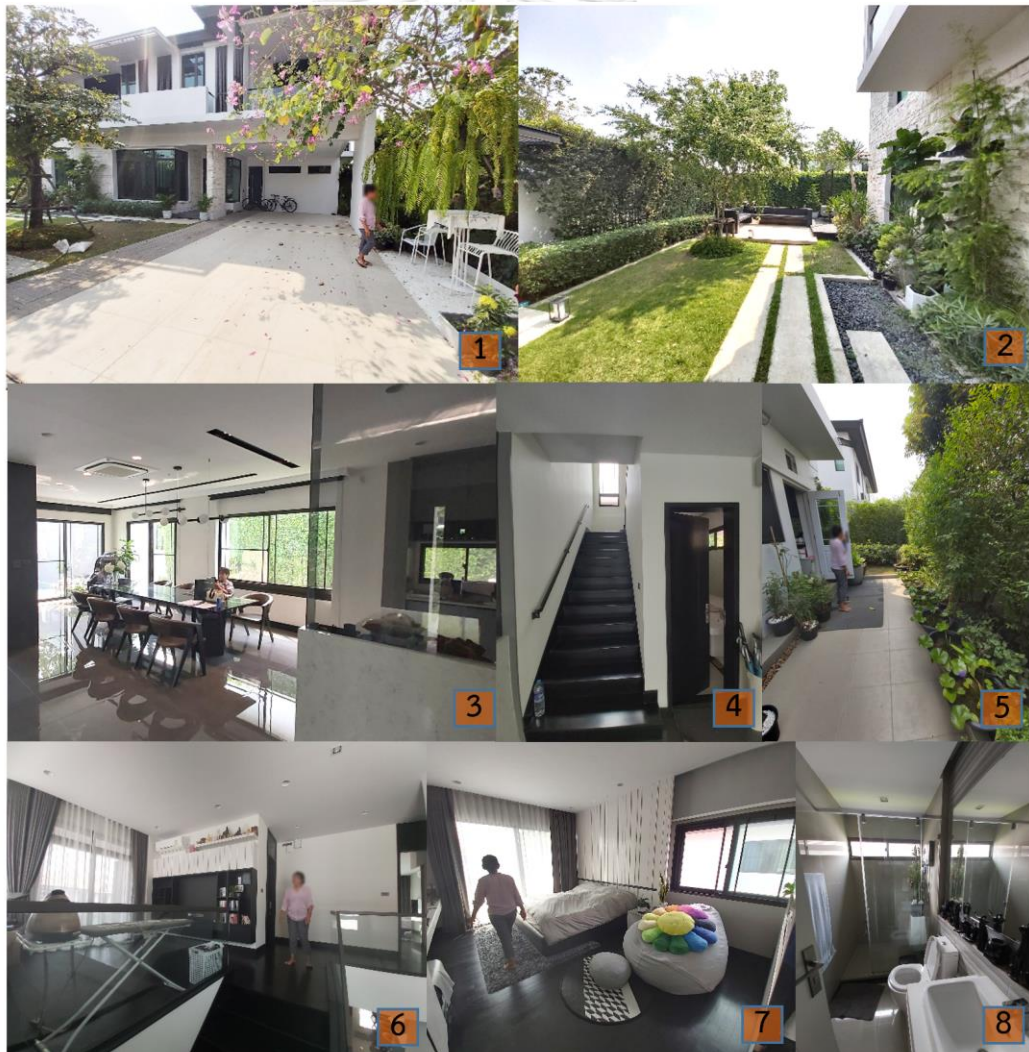
- พื้นต่างระดับ เช่น ทางเข้าบ้าน ห้องน้ำ ลานซักล้าง
- วัสดุบริเวณส่วนเปียกไม่กันลื่น เช่น ลานซักล้าง ห้องน้ำ
- พื้นทางเดินในสวนไม่เรียบ
- ลักษณะบันไดไม่เหมาะสมต่อการใช้งาน
- ลักษณะห้องน้ำไม่เหมาะสมต่อการใช้งาน

ภาพที่ 47 ลักษณะของบ้านในโครงการนันทวันปิ่นเกล้า-ราชพฤกษ์

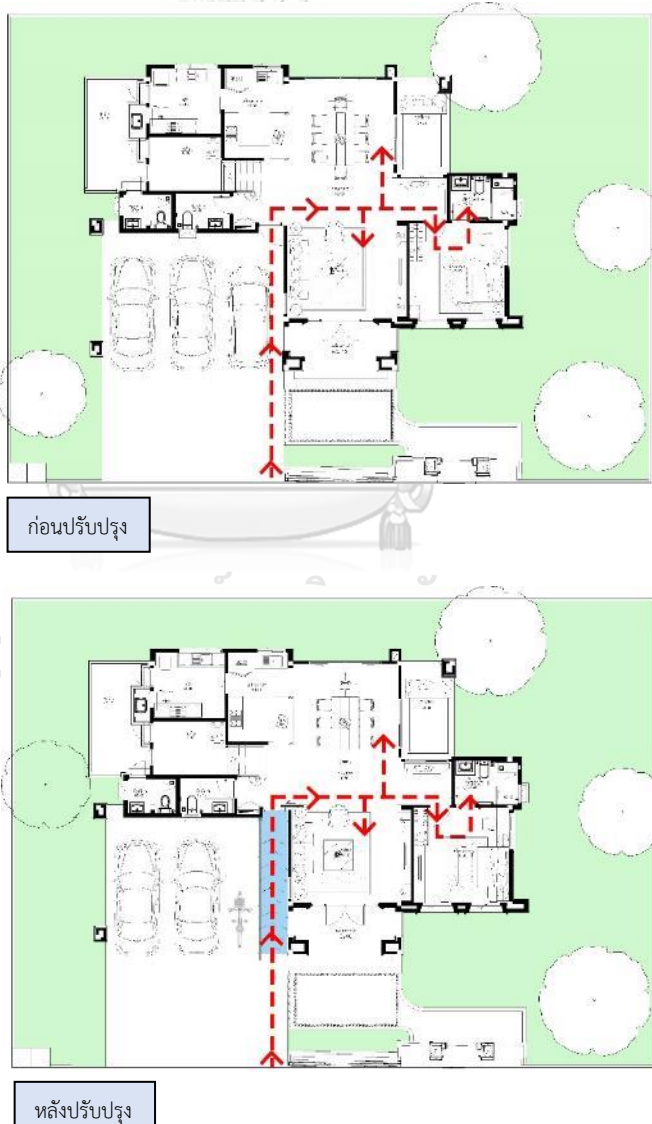
ปัญหา	แนวทางการปรับปรุงและออกแบบโครงการใหม่
<p>ทางเข้าบ้านเป็นพื้นต่างระดับ ไม่เหมาะสมต่อการใช้งานของผู้สูงอายุ</p>	<ul style="list-style-type: none"> - ทำทางลาดที่มีราวจับเพิ่มเติม เพื่อสะดวกแก่ผู้สูงอายุหรือผู้พิการที่ใช้งานรถเข็น - ปรับประตูทางเข้าเป็นประตูเลื่อนกว้างไม่น้อยกว่า 90 ซม. เพื่อให้เหมาะสมต่อการใช้งานตามหลักการออกแบบเพื่อทุกคน
<div style="text-align: center;">

<p>ก่อนปรับปรุง</p> <p>หลังปรับปรุง</p> </div>

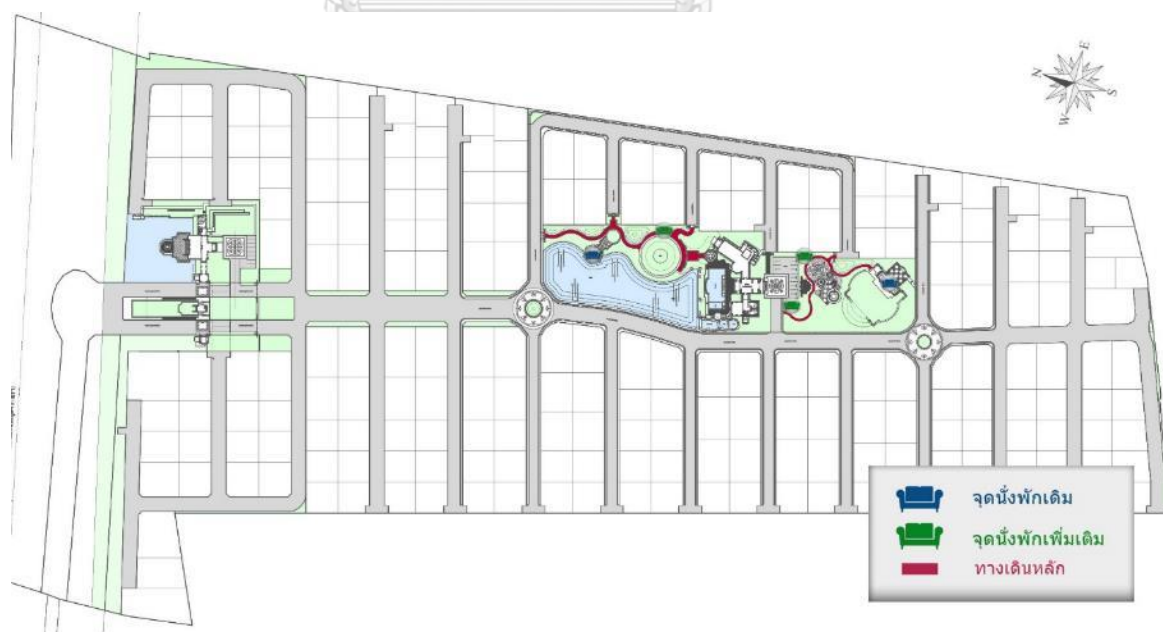
ภาพที่ 74 ผังแสดงแนวทางการปรับปรุงสวนสาธารณะโดยการเพิ่มจุดนั่งพักผ่อนสำหรับผู้สูงอายุตามแนวคิดถนนเพื่อชีวิต
