การประเมินพึงบริเวณตามมาตรฐานกระทรวงสาธารณสุข:  
กรณีศึกษาโรงพยาบาลชุมชนในภาคกลาง ประเทศไทย

SITE PLAN ASSESSMENT ACCORDING TO MINISTRY OF PUBLIC HEALTH STANDARDS:  
CASE STUDY OF COMMUNITY HOSPITALS IN THE CENTRAL REGION OF THAILAND

A Thesis Submitted in Partial Fulfillment of the Requirements  
for the Degree of Master of Landscape Architecture in Landscape Architecture  
Department of Landscape Architecture  
FACULTY OF ARCHITECTURE  
Chulalongkorn University  
Academic Year 2021  
Copyright of Chulalongkorn University

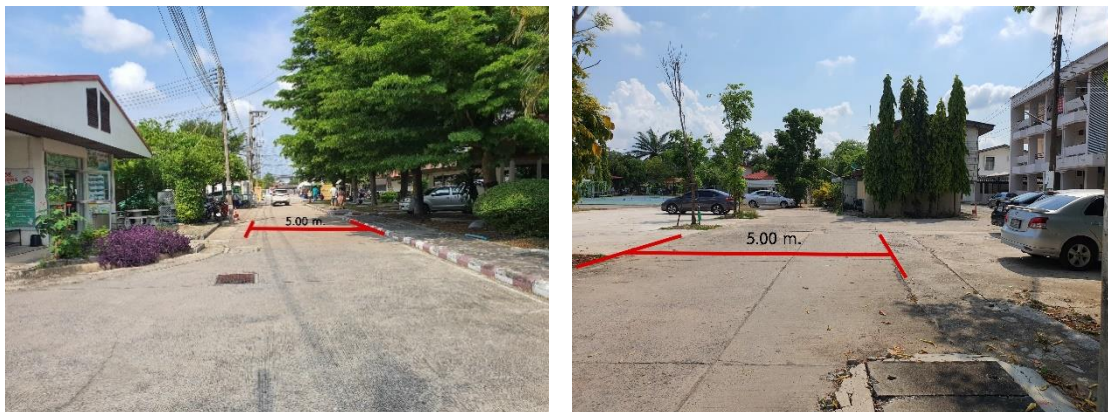
ภาพที่ 4.7 ทางสัญจรสองช่องทางที่ความกว้างไม่เป็นไปตามมาตรฐาน

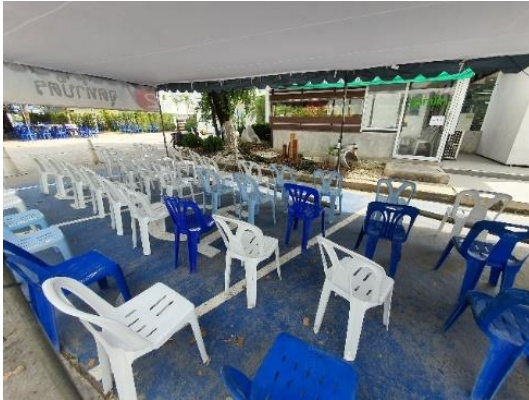
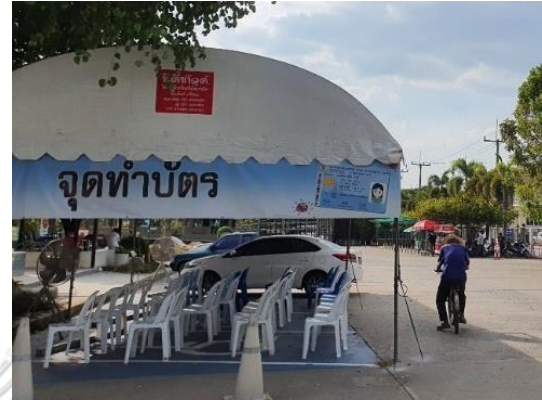
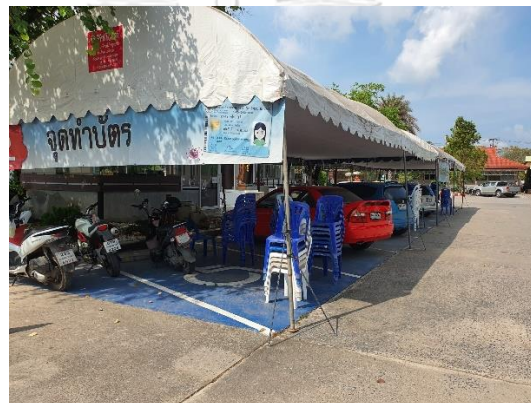
ภาพที่ 4.8 ที่จอดรถผู้พิการโรงพยาบาลองค์กรักซ์

ที่จอดรถสำหรับผู้พิการของโรงพยาบาลองค์กรักซ์มีการจัดไว้บริเวณด้านหน้าอาคารผู้ป่วยนอก แต่มีลักษณะที่ไม่เป็นไปตามข้อกำหนดจากการไม่มีพื้นที่วางข้างที่จอดรถ

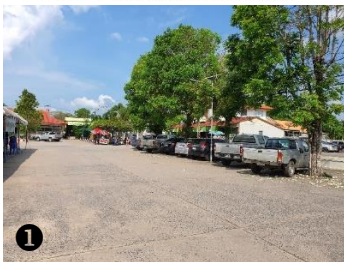
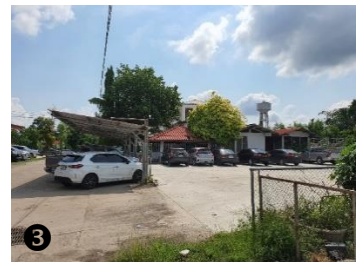
ภาพที่ 4.9 ผังที่จอดรถโรงพยาบาลองค์กรักษ์

ที่จอดรถของโรงพยาบาลองค์กรค์ต้องมีการจัดพื้นที่จอดรถให้แก่ผู้มารับบริการตามกฎหมายอย่างน้อยจำนวน 24 คัน คำนวณจากพื้นที่อาคารส่วนให้บริการ โดยพื้นที่อาคาร 240 ตารางเมตรต่อที่จอดรถผู้มารับบริการ 1 คัน และที่จอดรถสำหรับเจ้าหน้าที่อย่างน้อย 14 คัน คำนวณจากพื้นที่อาคารส่วนสำนักงานและส่วนสนับสนุนบริการ โดยพื้นที่อาคาร 120 ตารางเมตรต่อที่จอดรถเจ้าหน้าที่ 1 คัน จากการสำรวจพบว่าโรงพยาบาลจัดที่จอดรถรองรับได้ 70 คัน โดยไม่แยกพื้นที่จอดรถสำหรับเจ้าหน้าที่และผู้มารับบริการออกจากกัน มีตำแหน่งอยู่ที่ด้านหน้าอาคารผู้ป่วยนอก อาคารแพทย์แผนไทยสำหรับผู้มารับบริการ และมีที่จอดรถในส่วนพื้นที่พักอาศัย 3 จุด จากการสำรวจการใช้งานพบว่าสภาพการใช้งานจริงที่จอดรถที่จัดเตรียมไว้มีรองรับได้ไม่เพียงพอ โรงพยาบาลจึงได้รับการให้ยืมใช้พื้นที่ดินเอกชนด้านหน้าโรงพยาบาลสำหรับผู้มารับบริการใช้ในการจอดรถ และโรงพยาบาลมีโรงจอดรถยนต์ของโรงพยาบาลแยกเป็นสัดส่วนอยู่บริเวณด้านข้างอาคารจ่ายกลาง

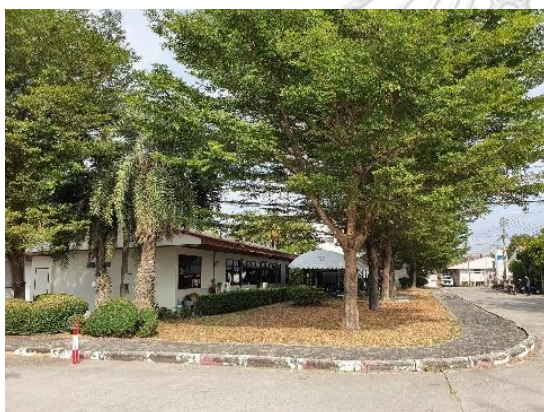
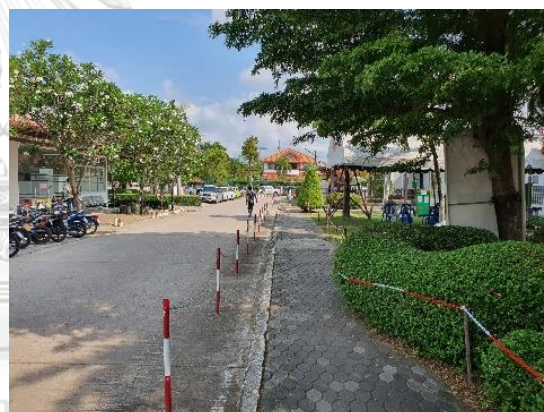
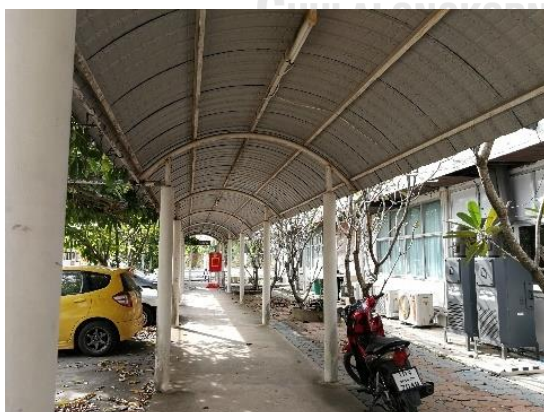
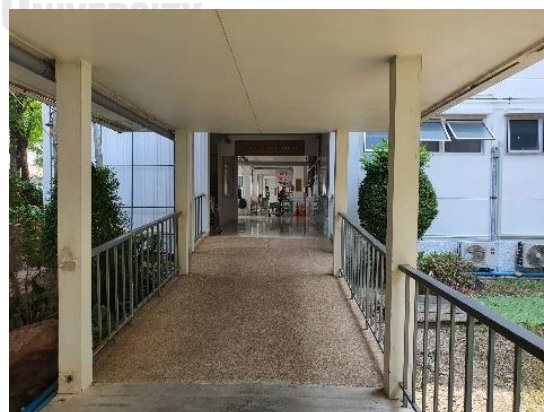
ภาพที่ 4.10 ทางเดินเท้า ทางเดินเชื่อม ทางลาดโรงพยาบาลองค์กรักษ์

ทางเดินเชื่อมภายในโรงพยาบาลมีแนวหลักที่เชื่อมระหว่างอาคารผู้ป่วยนอก อาคารผู้ป่วยใน และอาคารงานเวชกรรม ทางเดินเชื่อมมีความกว้างสุทธิ 2.50 เมตรและมีหลังคาคลุมตลอดเส้นทาง ไม่มีทางเดินเชื่อมไปยังส่วนให้บริการอื่นๆ ของโรงพยาบาล

ทางลาดสำหรับการใช้งานอยู่บริเวณทางเดินเชื่อมเข้าสู่อาคารผู้ป่วยนอก มีความกว้างมากกว่า 0.90 เมตร และความลาดชันเป็นไปตามที่กฎหมายกำหนด

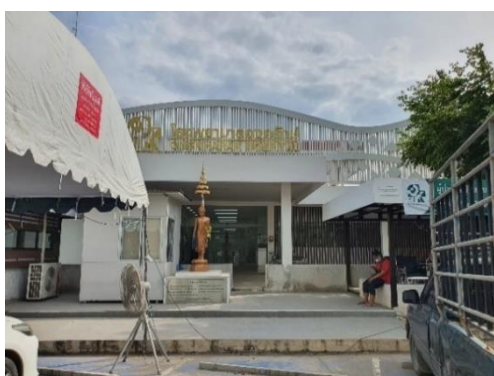
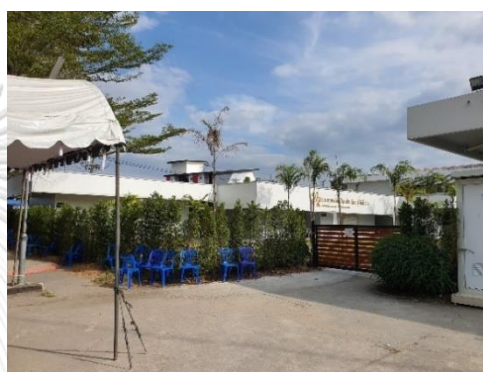
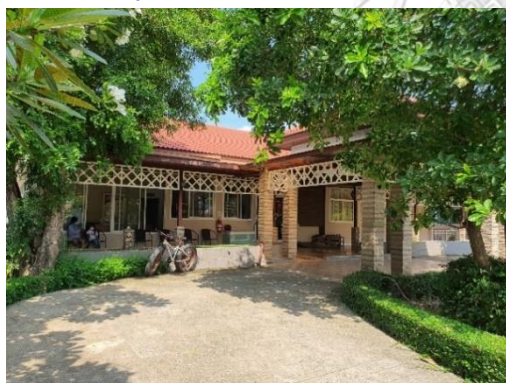
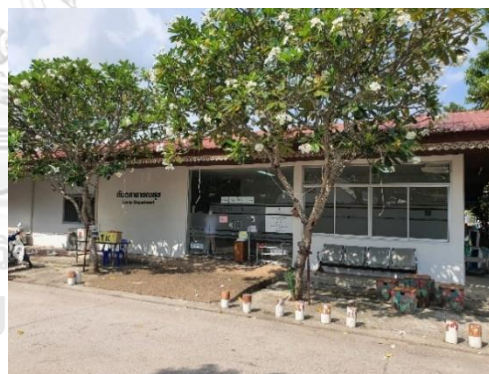
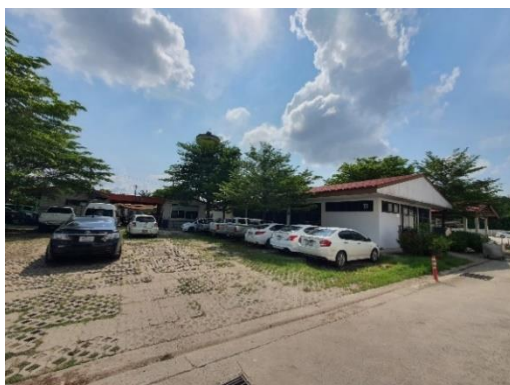
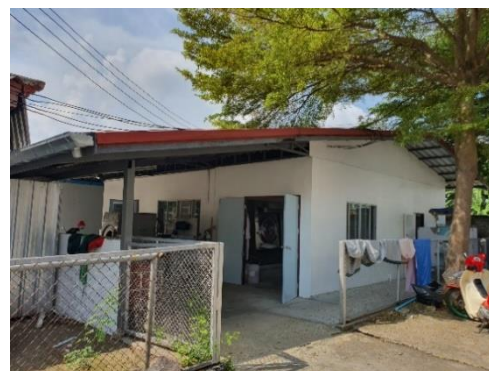
ภาพที่ 4.13 อาคารภายในโรงพยาบาลองค์กรักซ์

ทำการสำรวจความสูงของอาคารภายในโรงพยาบาลองค์กรักซ์ พบว่า อาคารในส่วนให้บริการทางการแพทย์ส่วนใหญ่เป็นอาคารชั้นเดียว มีเพียงอาคารผู้ป่วยนอกและอาคารผู้ป่วยในที่เป็นอาคารสูง 2 ชั้น สำหรับอาคารส่วนสนับสนุนทางการแพทย์และส่วนสนับสนุนด้านสาธารณูปโภคเป็นอาคารชั้นเดียวทั้งหมด ส่วนพักอาศัยเป็นบ้านพัก 2 ชั้น และมีอาคารพักเจ้าหน้าที่มีความสูง 3 ชั้น

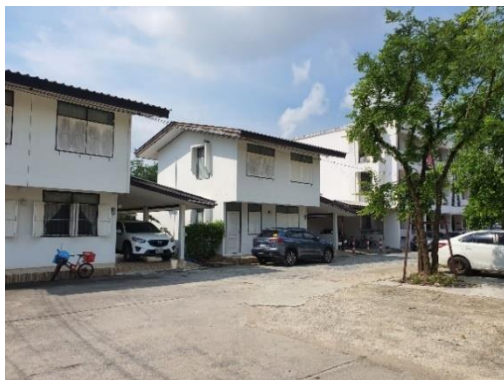
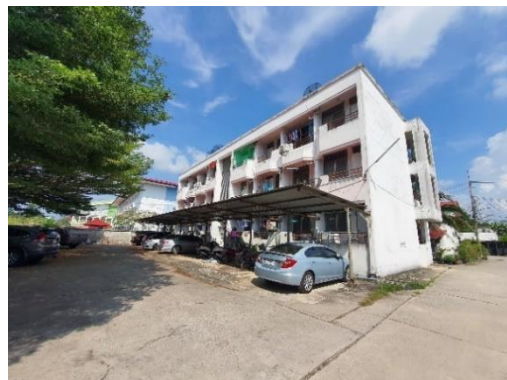
ภาพที่ 4.14 อาคารภายในโรงพยาบาลองค์กรักษ์

อาคารบ้านพักอาศัย 2 ชั้น

อาคารแฟลตพักเจ้าหน้าที่ 3 ชั้น

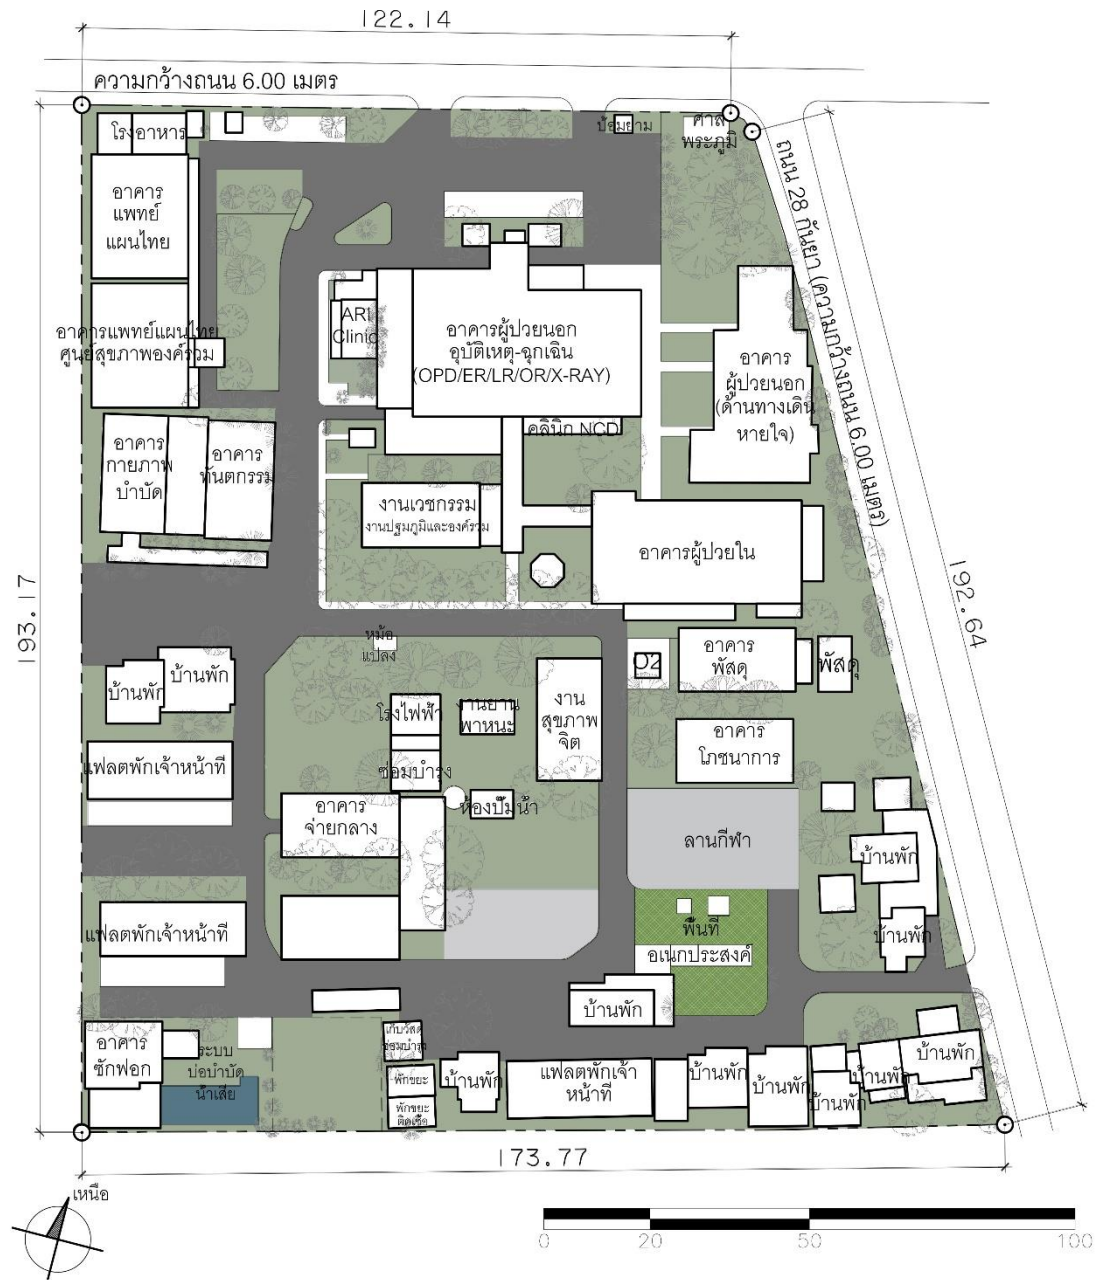
ภาพที่ 4.16 ผังพื้นที่ว่างโรงพยาบาลองค์กรักษ์

จากการสำรวจพื้นที่ว่างภายในโรงพยาบาล พบว่า มีลักษณะที่ว่างกระจัดกระจายแทรก  
ระหว่างอาคาร บางที่ว่างไม่สามารถเข้าถึงได้จากอาคารหรือเส้นทางสัญจร

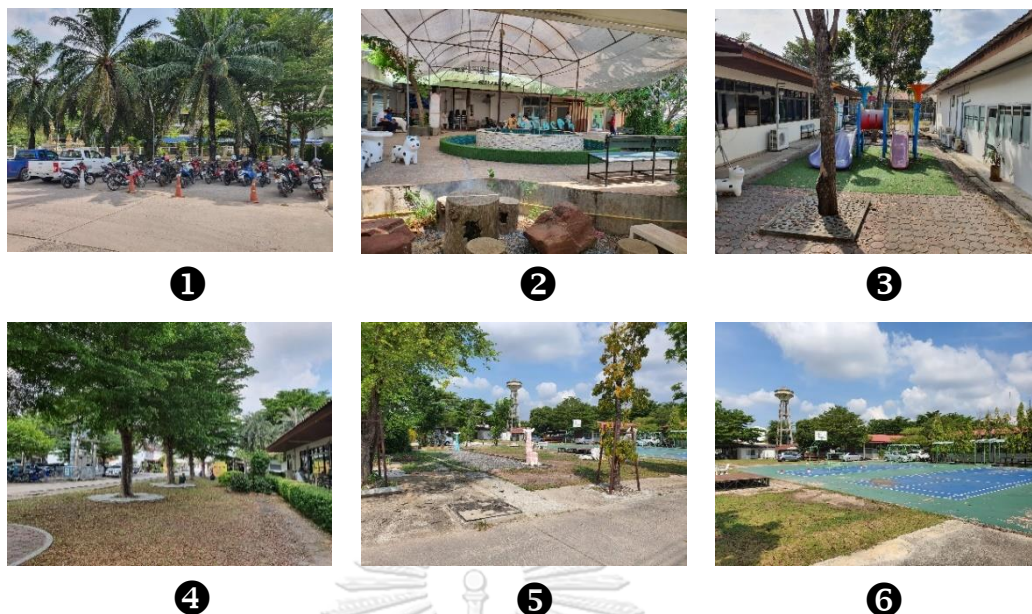
ภาพที่ 4.18 พื้นที่เปิดโล่งและงานภูมิทัศน์โรงพยาบาลองค์รักษ์

งานภูมิทัศน์ของโรงพยาบาลองค์รักษ์มีความเหมาะสมสำหรับผู้ใช้งานทุกประเภทและช่วงวัย มีเส้นทางการเข้าถึงพื้นที่ภูมิทัศน์ที่เหมาะสม มีการจัดองค์ประกอบของงานภูมิทัศน์ เช่น เก้าอี้นั่งพักผ่อน ศาลา สำหรับผู้มารับบริการอย่างเพียงพอ มีการจัดเครื่องเล่นสนามสำหรับเด็ก และมีการจัดพื้นที่ลานกีฬาและลานอเนกประสงค์สำหรับเจ้าหน้าที่

การมองเห็นพื้นที่ภูมิทัศน์จากภายในอาคาร พบว่า ไม่สามารถมองเห็นได้จากจุดพักคอยหรือรับบริการผู้ป่วยนอกจากในอาคารได้

ภายในโรงพยาบาลมีต้นไม้ครอบคลุมพื้นที่สีเขียว พื้นที่ภูมิทัศน์ ยกเว้นส่วนพื้นที่ลานกีฬาและอเนกประสงค์ ต้นไม้ส่วนใหญ่เป็นไม้พื้นถิ่นที่เป็นพรรณไม้ดั้งเดิมของไทย และพรรณไม้ต่างถิ่นที่นำเข้ามาปลูกเป็นระยะเวลายาวนาน เช่น ลีลาวดี หูกระจง การเวก เป็นต้น

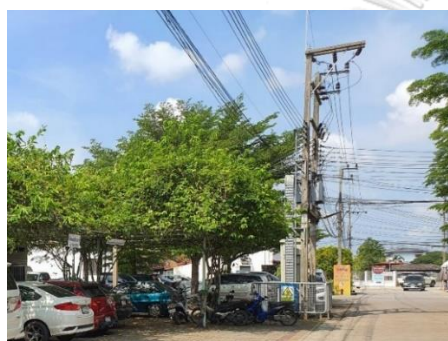
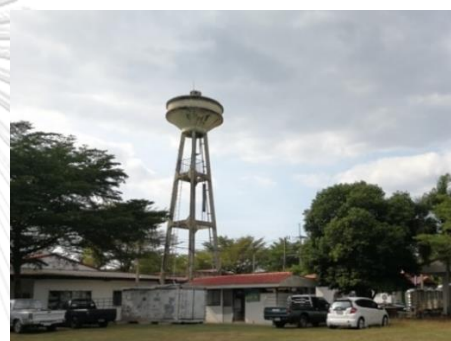
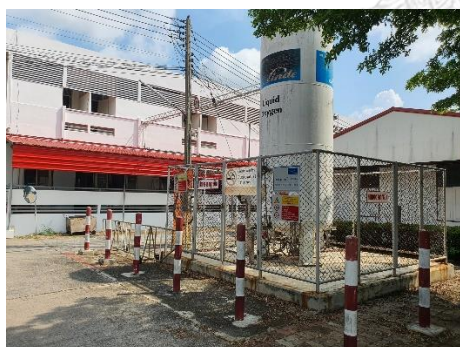
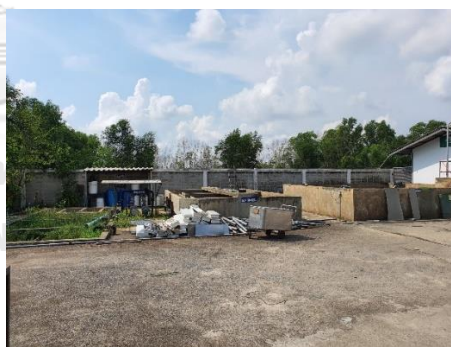
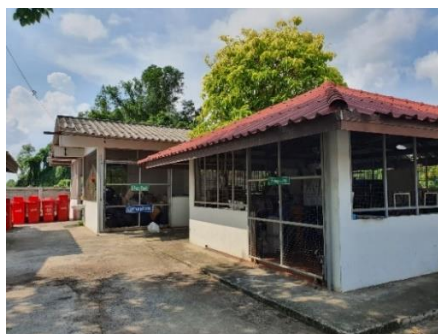
ภาพที่ 4.20 งานระบบสาธารณูปโภคโรงพยาบาลองค์กรักษ์

โรงพยาบาลองค์กรักษ์ใช้ไฟจากการไฟฟ้าส่วนภูมิภาค และมีเครื่องกำเนิดไฟฟ้าเพื่อใช้สำหรับกรณีไฟดับในส่วนให้บริการทางการแพทย์ สำหรับระบบน้ำใช้ภายในโรงพยาบาลใช้น้ำประปาจากการประปาส่วนภูมิภาคและมีการเก็บสำรองน้ำไว้ที่หอถังสูงเพื่อจ่ายน้ำให้กับอาคารต่าง ๆ ภายในโรงพยาบาล ไม่มีการสำรองน้ำสำหรับดับเพลิงภายในโรงพยาบาล

จากการสำรวจพบการกระจายตัวของตำแหน่งงานระบบสาธารณูปโภคภายในโรงพยาบาลองค์กรักษ์ ตำแหน่งงานระบบไฟฟ้าและงานระบบประปาอยู่ใกล้กับอาคารซ่อมบำรุง ตำแหน่งของระบบก๊าซทางการแพทย์อยู่ใกล้กับอาคารผู้ป่วยใน งานระบบบำบัดน้ำเสียและจุดพักขยะรวมอยู่ทางด้านหลังของโรงพยาบาล

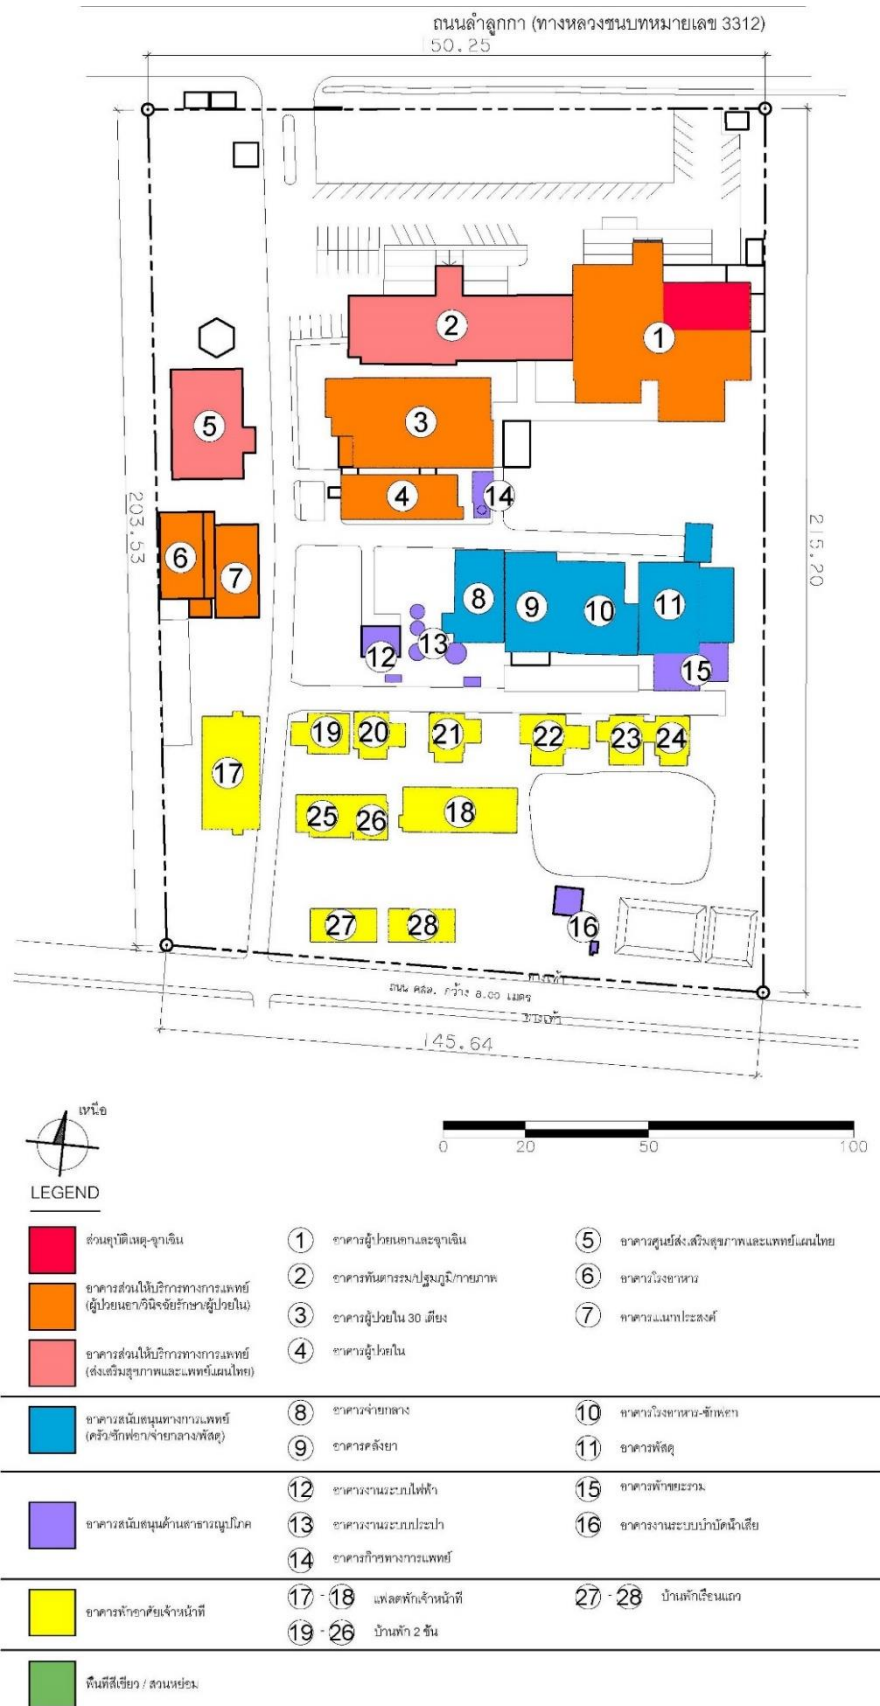
ภาพที่ 4.25 ผังตำแหน่งอาคารและการใช้งานอาคารโรงพยาบาลลำลูกกา

ส่วนกลุ่มอาคารพักอาศัยตั้งอยู่ด้านหลังโรงพยาบาลเป็นกลุ่มอาคารบ้านพัก 2 ชั้น เรือนแถว และแฟลตพักพยาบาล ที่มีเส้นทางเข้าถึงระบบบำบัดน้ำเสียผ่านส่วนพักอาศัย

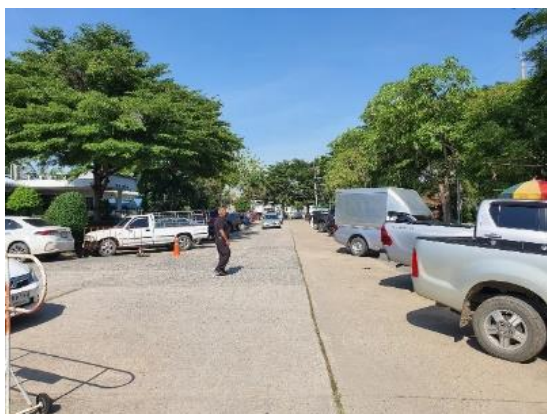
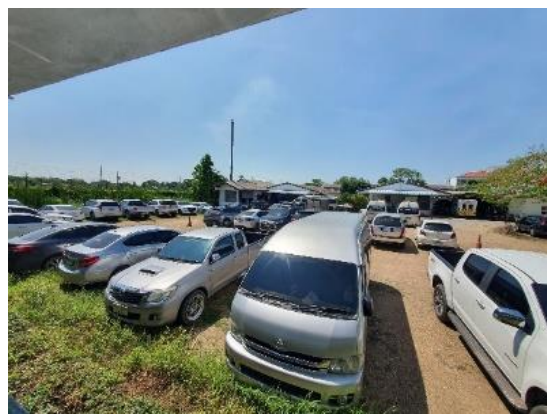
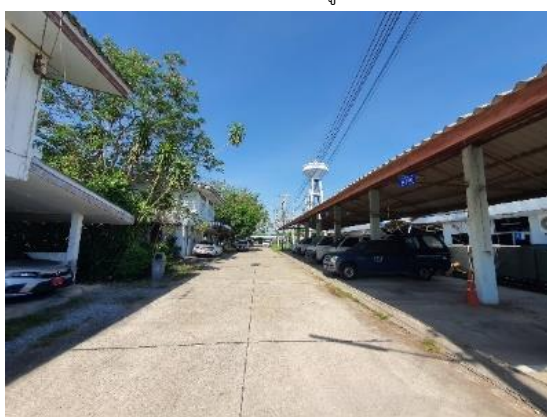
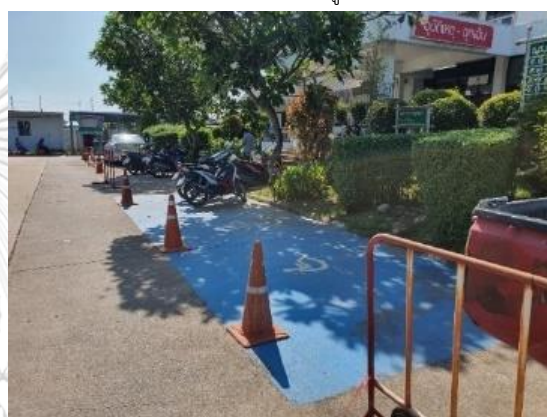
ภาพที่ 4.29 ที่จอดรถโรงพยาบาลลำลูกกา

๑ ที่จอดรถเจ้าหน้าที่และผู้มารับบริการ

๒ ที่จอดรถเจ้าหน้าที่และผู้มารับบริการ

๓ ที่จอดรถยนต์ของโรงพยาบาล

๔ ที่จอดรถผู้พิการของโรงพยาบาล

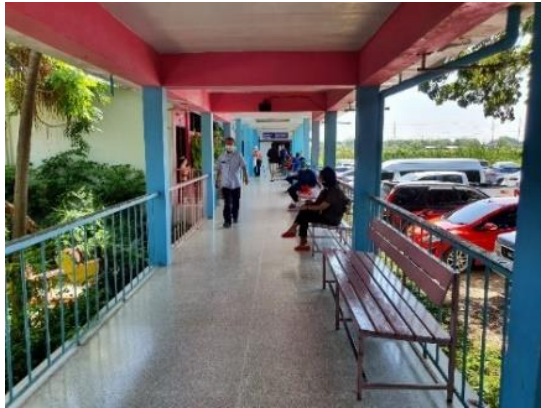
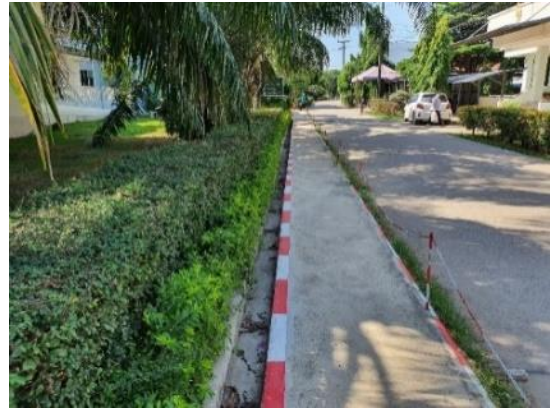
ทางเดินเชื่อมภายในโรงพยาบาลมีแนวหลักที่เชื่อมระหว่างอาคารผู้ป่วยนอก อาคารผู้ป่วยใน และอาคารทันตกรรม ทางเดินเชื่อมมีความกว้างสุทธิ 2.50 เมตรและมีหลังคาคลุมตลอดเส้นทาง ไม่มีทางเดินเชื่อมไปยังส่วนให้บริการอื่นๆ ของโรงพยาบาล

ทางลาดสำหรับการใช้งานอยู่บริเวณทางเดินเชื่อมเข้าสู่อาคารผู้ป่วยนอก และอาคารเก็บศพ มีความลาดชันมากกว่าที่กฎหมายกำหนด

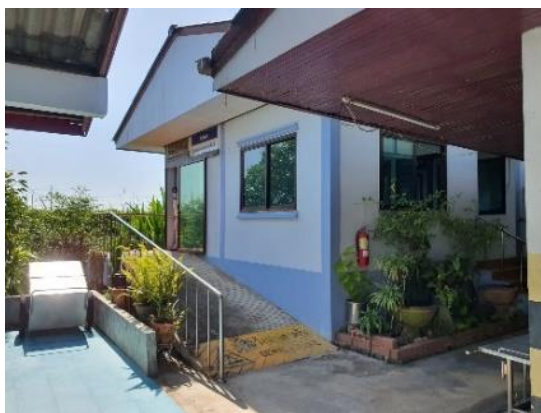
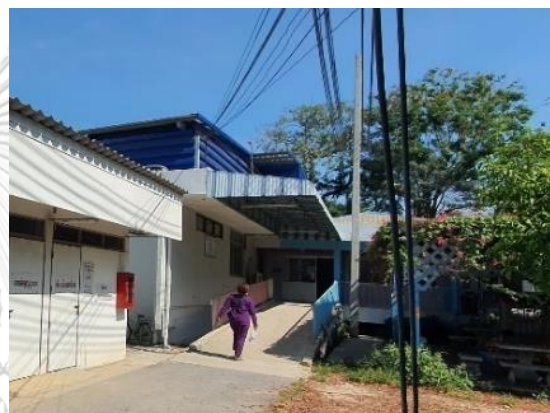
ภาพที่ 4.30 ทางเดินเท้า ทางเดินเชื่อม และทางลาดโรงพยาบาลลำลูกกา

ทางลาด

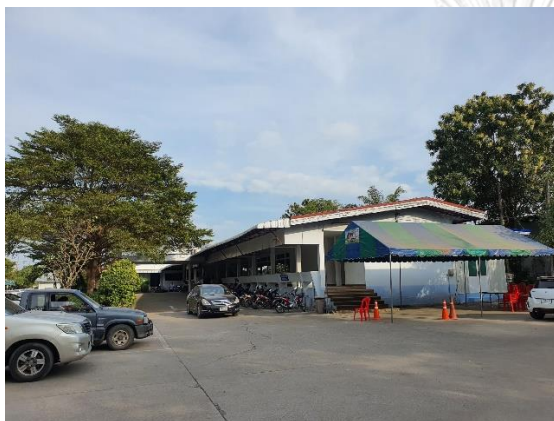
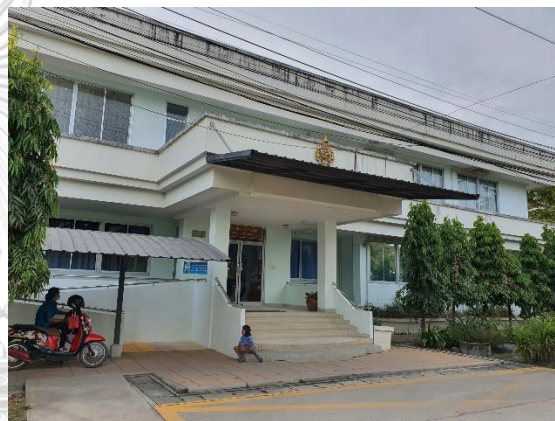
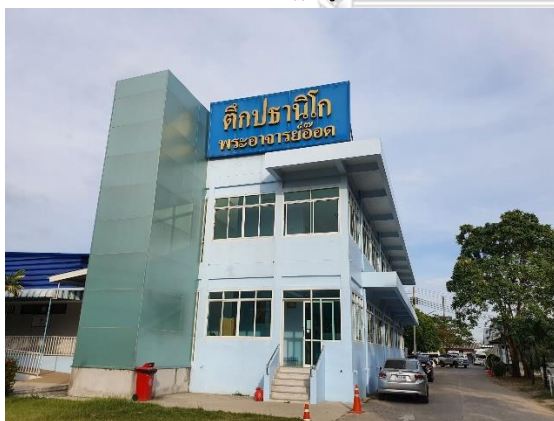
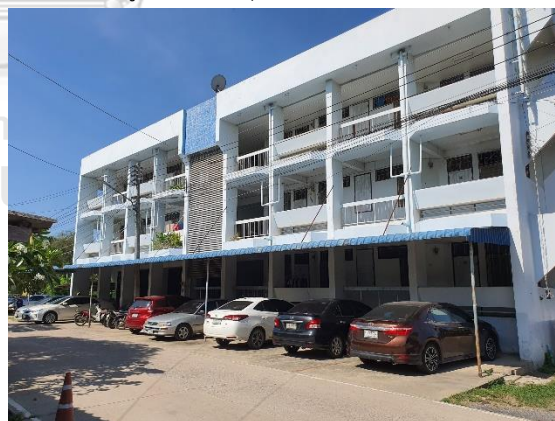
ภาพที่ 4.33 อาคารภายในโรงพยาบาลล้าลูกกา

ทำการสำรวจความสูงของอาคารภายในโรงพยาบาลพบว่า อาคารให้บริการทางการแพทย์ส่วนใหญ่เป็นอาคารชั้นเดียว มีเพียงอาคารผู้ป่วยนอกและตึกปธานิโก พระอาจารย์อ๊อด ซึ่งเป็นอาคารผู้ป่วยในที่มีความสูง 2 ชั้น สำหรับอาคารในส่วนสนับสนุนทางการแพทย์และส่วนสนับสนุนด้านสาธารณูปโภคทั้งหมดเป็นอาคารชั้นเดียว สำหรับส่วนพักอาศัยมีบ้านพักที่มีความสูง 2 ชั้น และอาคารพักเจ้าหน้าที่ที่มีความสูง 3 ชั้น

อาคารทันตกรรม/ปฐมภูมิ/กายภาพ

อาคารศูนย์ส่งเสริมสุขภาพและแพทย์แผนไทย

อาคารผู้ป่วยใน

อาคารแฟลตพักเจ้าหน้าที่

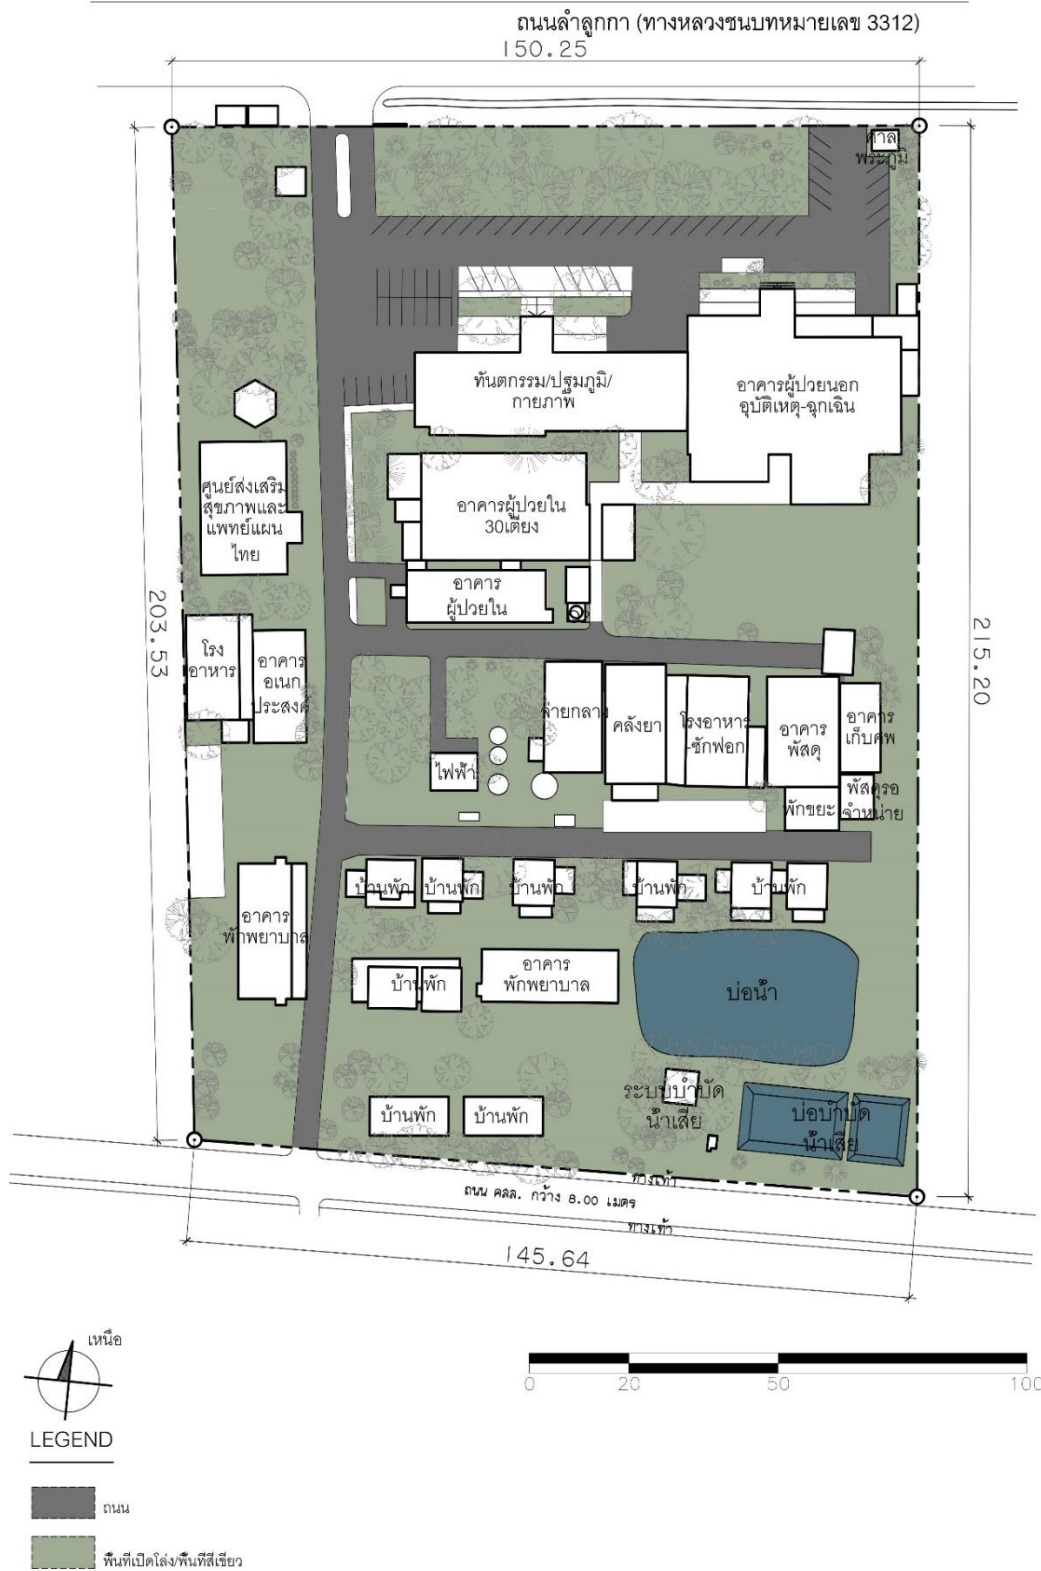
ภาพที่ 4.35 ผังพื้นที่ว่างโรงพยาบาลลำลูกกา

จากการสำรวจพื้นที่ว่างภายในโรงพยาบาล พบว่า มีลักษณะที่ว่างขนาดใหญ่ที่ใช้สำหรับเป็นพื้นที่จอดรถและงานภูมิทัศน์ด้านหน้าโรงพยาบาล และมีที่ว่างกระจัดกระจายแทรกกระหว่างอาคาร

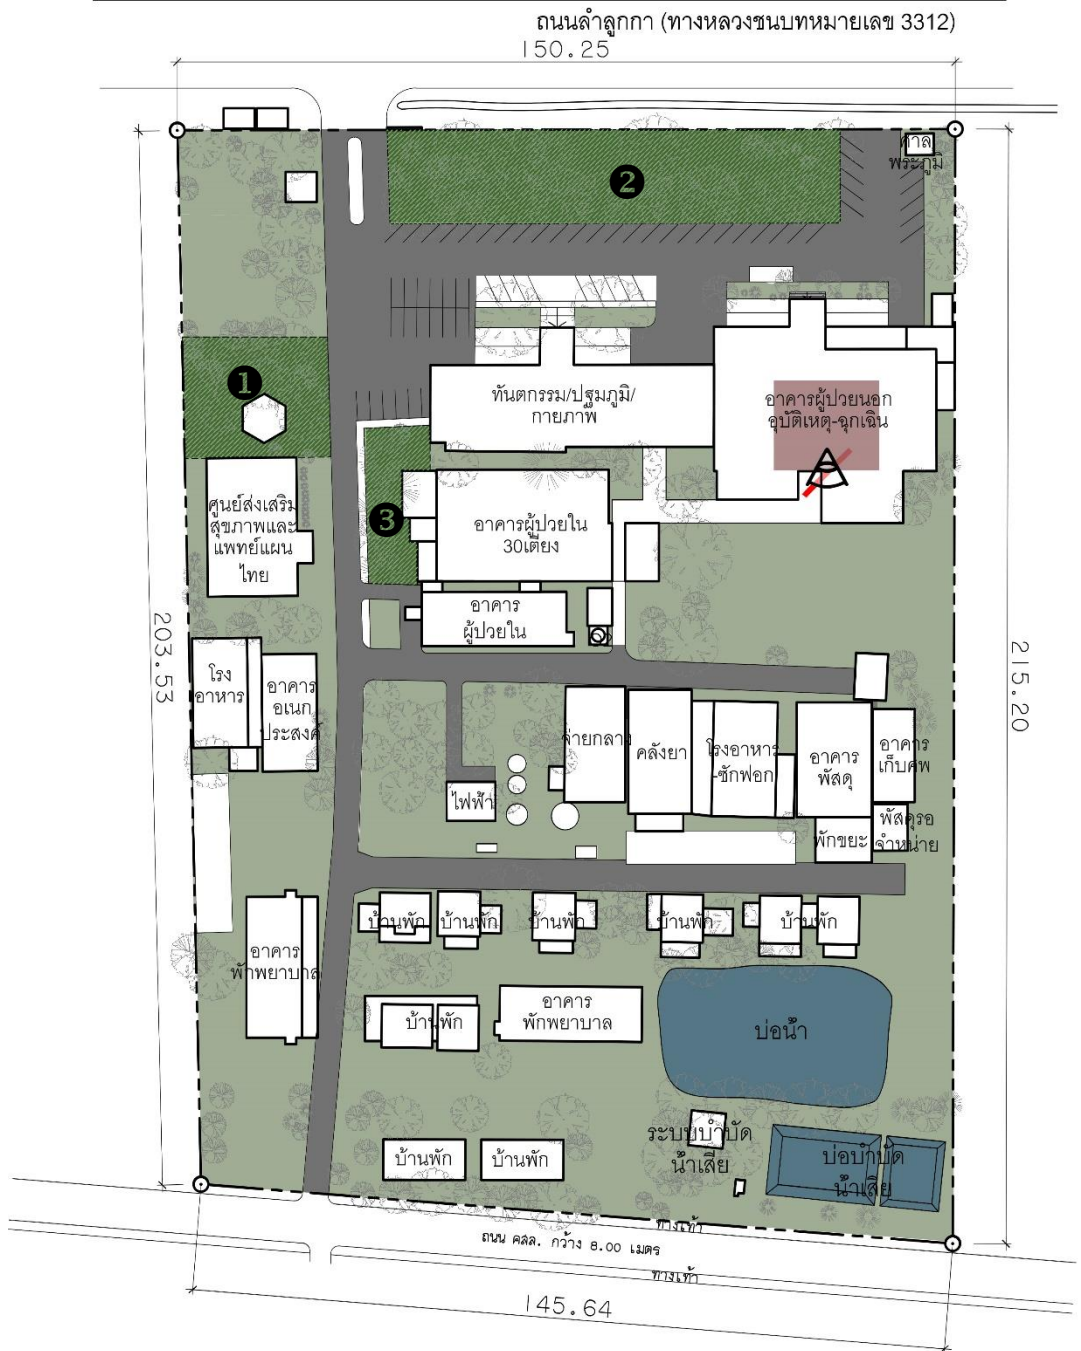
ภาพที่ 4.36 ผังพื้นที่เปิดโล่งและงานภูมิทัศน์โรงพยาบาลลumphini

จากการสำรวจพื้นที่เปิดโล่งและงานภูมิทัศน์โรงพยาบาลลาลูกกาพบว่า มีการจัดพื้นที่สำหรับในงานภายนอกอาคารบริเวณด้านหน้าอาคารผู้ป่วยนอกและอาคารทันตกรรม ปฐมภูมิและกายภาพบำบัด ด้านข้างอาคารศูนย์ส่งเสริมสุขภาพและแพทย์แผนไทย และพื้นที่ด้านข้างอาคารผู้ป่วยใน ภายในโรงพยาบาลไม่มีลานออกกำลังกายนอกอาคารสำหรับเจ้าหน้าที่

การมองเห็นพื้นที่ภูมิทัศน์จากภายในอาคาร พบว่า ไม่สามารถมองเห็นได้จากจุดพักคอยรอรับบริการผู้ป่วยนอกจากในอาคารได้ แต่อาคารผู้ป่วยในสามารถมองเห็นสวนได้

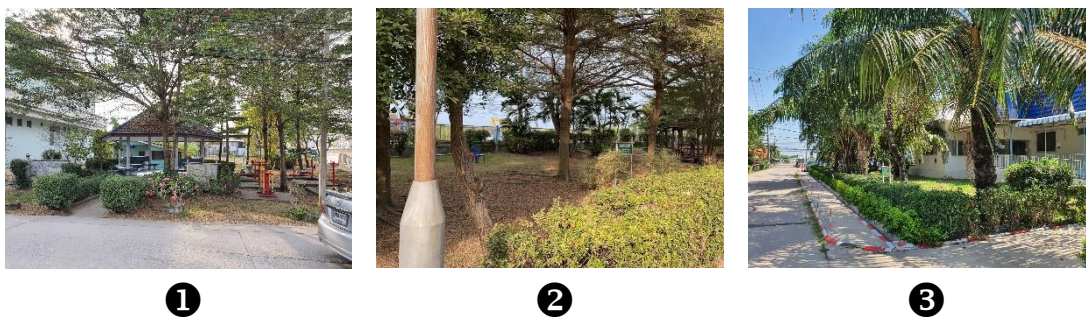
ภาพที่ 4.37 พื้นที่เปิดโล่งและงานภูมิทัศน์โรงพยาบาลล้าลูกกา

สำหรับเส้นทางการเข้าถึงพื้นที่งานภูมิทัศน์ของโรงพยาบาลล้าลูกกา มีความไม่เหมาะสมสำหรับการใช้งานของผู้สูงอายุ และองค์ประกอบของงานภูมิทัศน์ เช่น เก้าอี้นั่งพักผ่อน ศาลาไม้เพียงพอรองรับผู้มารับบริการ ไม่มีการจัดเครื่องเล่นสนามสำหรับเด็ก

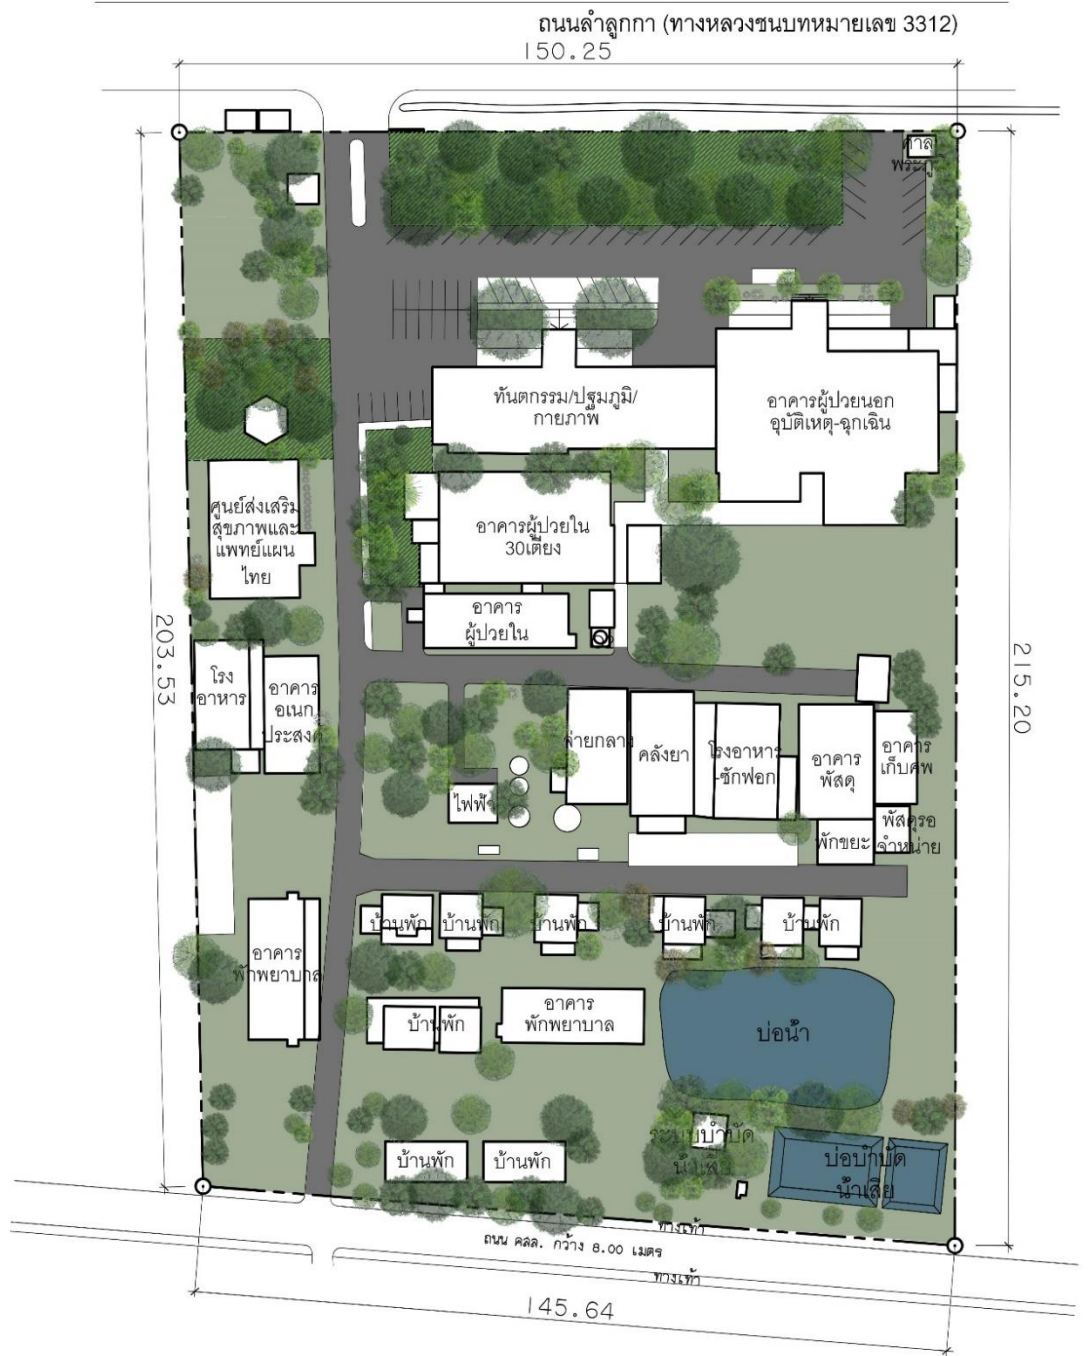
ภาพที่ 4.38 ผังตำแหน่งต้นไม้ภายในโรงพยาบาลลำลูกกา

ภายในโรงพยาบาลมีต้นไม้ครอบคลุมพื้นที่สีเขียว พื้นที่ภูมิทัศน์ ยกเว้นสวนพื้นที่ว่างด้านหลังอาคารผู้ป่วยนอก ต้นไม้ส่วนใหญ่เป็นไม้พื้นถิ่นที่เป็นพรรณไม้ดั้งเดิมของไทย และพรรณไม้ต่างถิ่นที่นำเข้ามาปลูกเป็นระยะเวลายาวนาน เช่น มะม่วง หูกกระจิง ปาล์ม สีสาวดี เป็นต้น

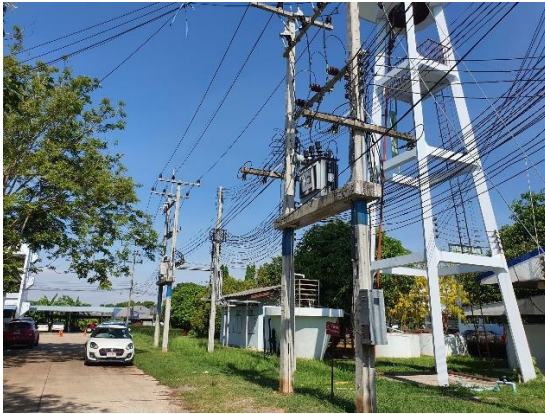
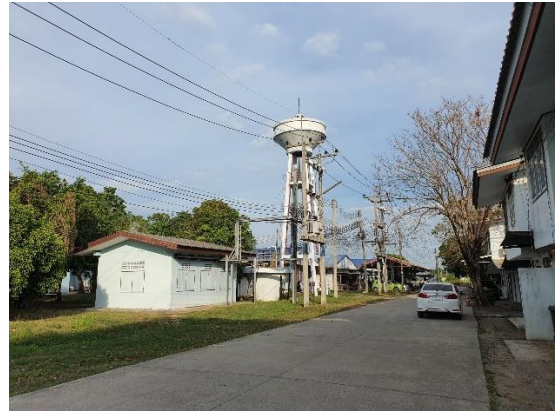
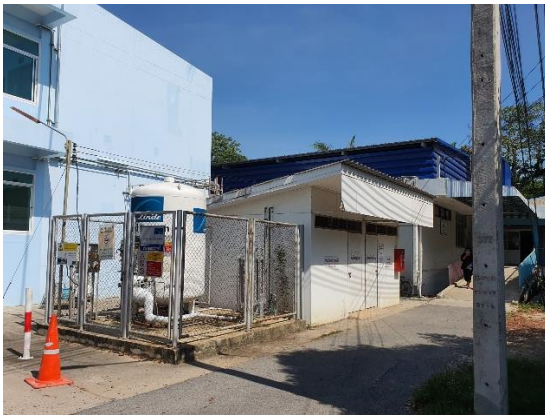
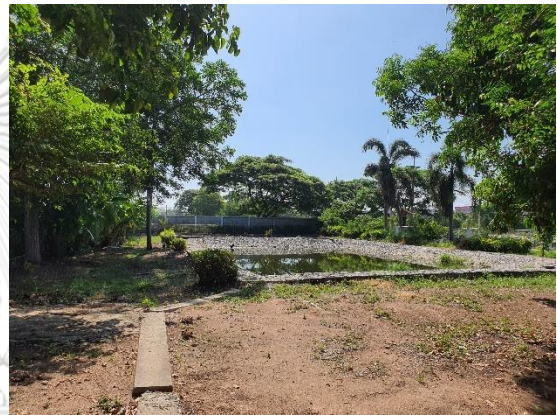
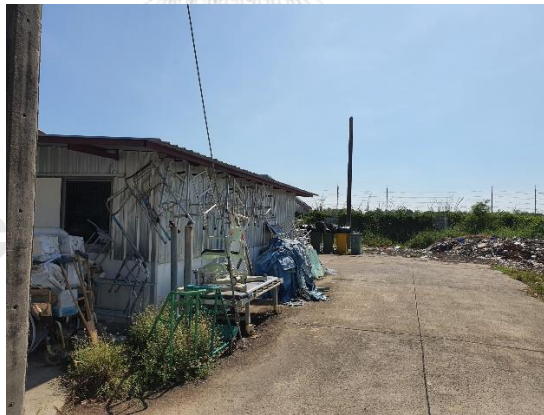
ภาพที่ 4.40 งานระบบสาธารณูปโภคโรงพยาบาลลำลูกกา

① งานระบบไฟฟ้า

② งานระบบประปา

③ งานระบบก๊าซทางการแพทย์

④ งานระบบบำบัดน้ำเสีย

⑤ จุดพักขยะรวม

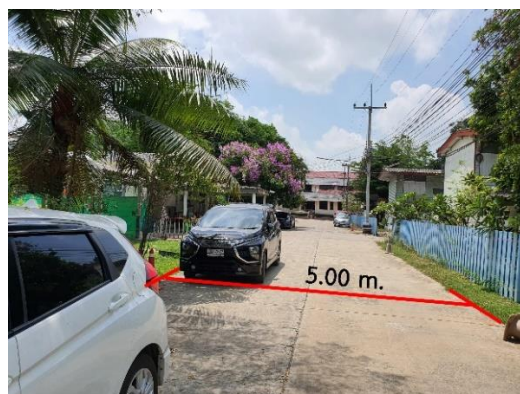
ภาพที่ 4.47 ทางสัญจรสองช่องทางที่ความกว้างไม่เป็นไปตามมาตรฐาน

ถนนภายในโรงพยาบาลมีเส้นทางเดินรถทางเดียวมีความกว้างมากกว่า 3.50 เมตร และทางเดินรถสองทางกว้าง 5.00 เมตร มีทางเข้า-ออกหลักของโรงพยาบาลอยู่ทางทิศใต้จากถนนทางหลวงชนบทหมายเลข 3412 เส้นทางของรถฉุกเฉินสามารถเข้าถึงแผนกฉุกเฉินได้อย่างรวดเร็ว เส้นทางสัญจรของผู้มารับบริการสามารถเข้าถึงหน่วยบริการได้โดยสะดวก เส้นทางสัญจรสำหรับงานบริการสามารถเข้าถึงส่วนสนับสนุนทางการแพทย์ได้สะดวก และมีเส้นทางเข้าถึงจุดพักขยะรวมทางด้านหลังของโรงพยาบาลแยกเฉพาะ ภายในโรงพยาบาลไม่มีป้ายบอกเส้นทางและป้ายเตือนที่ชัดเจน และมีจุดอับสายตาที่อาจก่อให้เกิดอุบัติเหตุได้

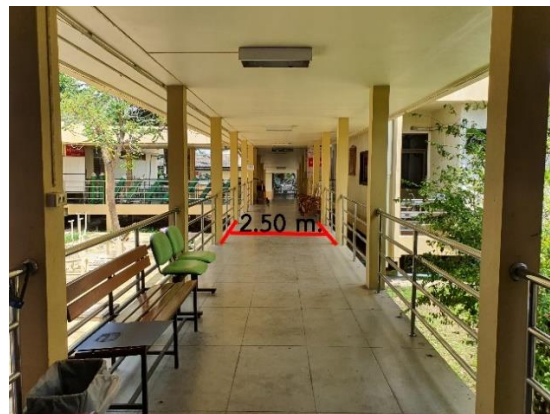
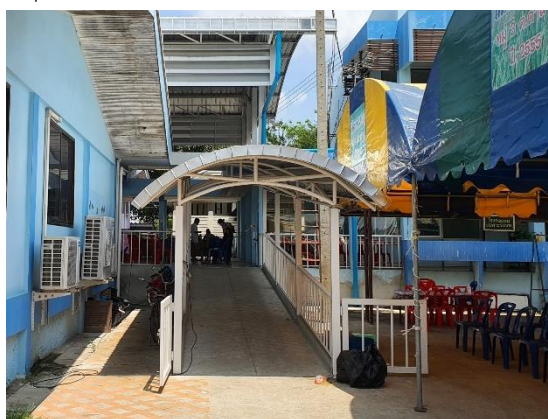
ภาพที่ 4.50 ทางเดินเชื่อมและทางลาดโรงพยาบาลผักไห่

ทางเดินเชื่อม

ทางลาดเข้าสู่อาคาร

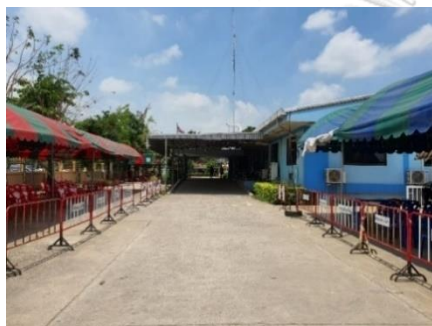
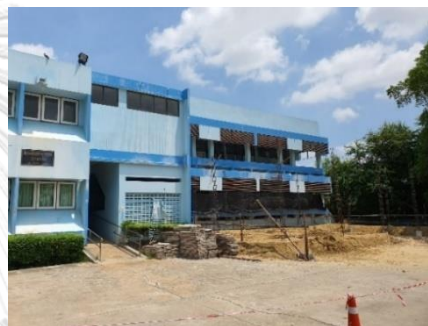
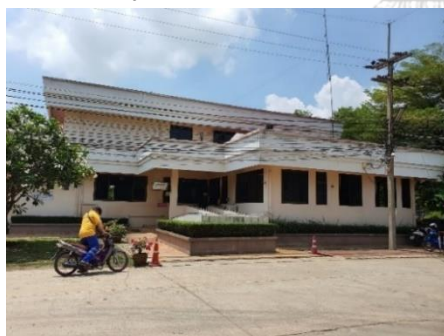
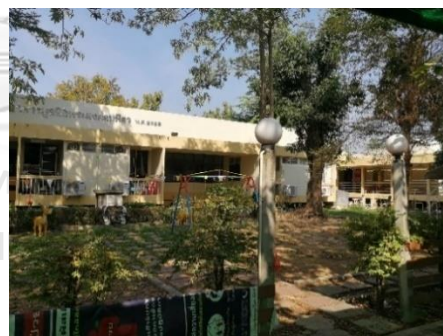
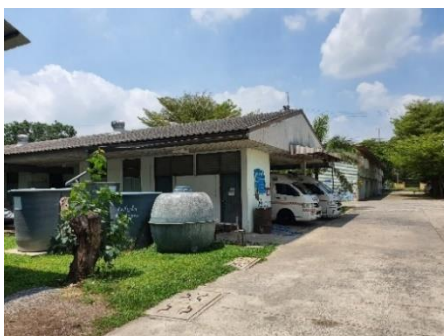
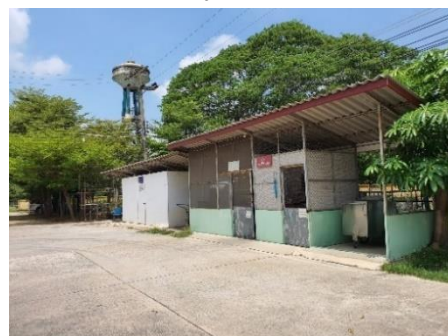
ภาพที่ 4.52 อาคารภายในโรงพยาบาลฝักไถ่

ทำการสำรวจความสูงของอาคารภายในโรงพยาบาลฝักไถ่ พบว่า อาคารให้บริการทางการแพทย์ส่วนใหญ่เป็นอาคารชั้นเดียว มีเพียงอาคารส่งเสริมสุขภาพและอเนกประสงค์และอาคารสงฆ์อาหารที่มีความสูง 2 ชั้น สำหรับอาคารส่วนสนับสนุนทางการแพทย์และส่วนสนับสนุนด้านสาธารณูปโภคทั้งหมดเป็นอาคารชั้นเดียว สำหรับส่วนพักอาศัยมีบ้านพักที่มีความสูง 2 ชั้นและอาคารพักเจ้าหน้าที่ที่มีความสูง 3 ชั้น

อาคารผู้ป่วยนอกและฉุกเฉิน 1 ชั้น

อาคารสงฆ์อาหาร 2 ชั้น

อาคารส่งเสริมสุขภาพและอเนกประสงค์ 2 ชั้น

อาคารผู้ป่วยใน 1 ชั้น

อาคารสนับสนุนทางการแพทย์ 1 ชั้น

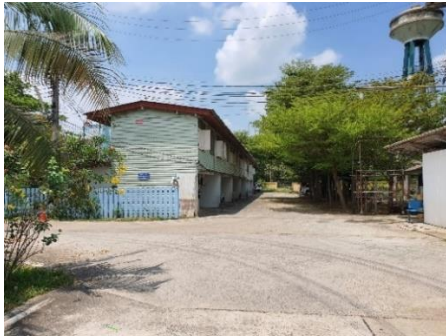
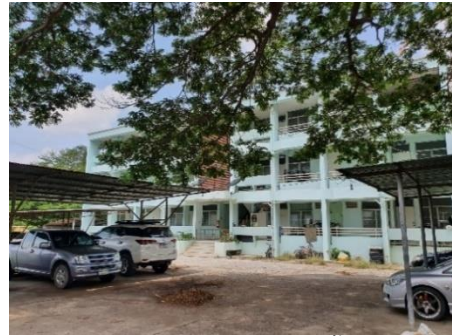
ภาพที่ 4.53 อาคารภายในโรงพยาบาลผักไห่

อาคารพักอาศัย 2 ชั้น

อาคารพักเจ้าหน้าที่ 3 ชั้น

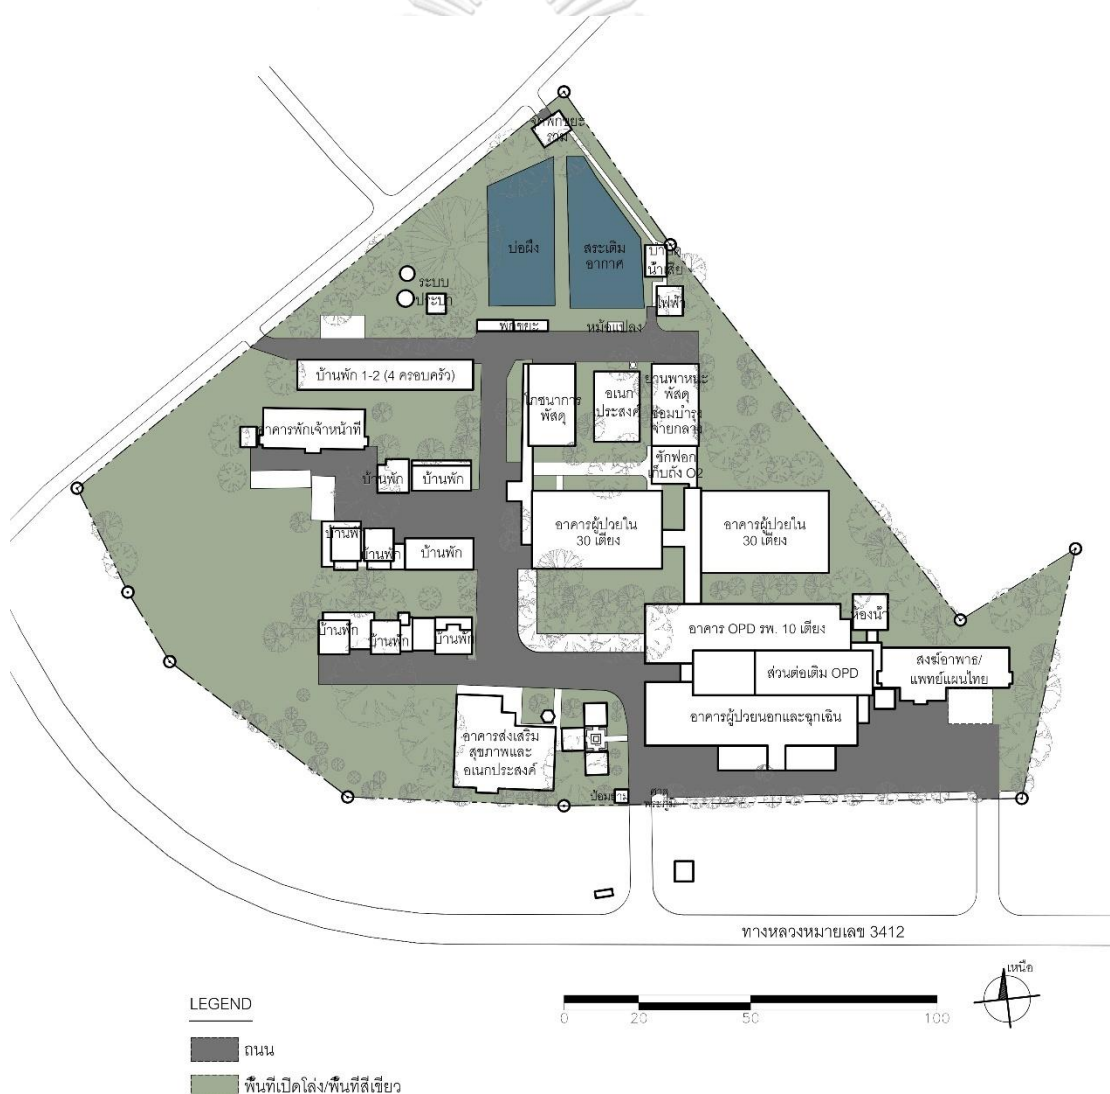
ภาพที่ 4.55 ผังพื้นที่ว่างโรงพยาบาลฝักใหม่

จากการสำรวจพื้นที่ว่างภายในโรงพยาบาล พบว่า มีลักษณะที่ว่างกระจัดกระจายแทรกระหว่างอาคาร บางที่ว่างไม่สามารถเข้าถึงได้จากอาคารหรือเส้นทางสัญจร
