การประเมินพึงบริเวณตามมาตรฐานกระทรวงสาธารณสุข:  
กรณีศึกษาโรงพยาบาลชุมชนในภาคกลาง ประเทศไทย

SITE PLAN ASSESSMENT ACCORDING TO MINISTRY OF PUBLIC HEALTH STANDARDS:  
CASE STUDY OF COMMUNITY HOSPITALS IN THE CENTRAL REGION OF THAILAND

A Thesis Submitted in Partial Fulfillment of the Requirements  
for the Degree of Master of Landscape Architecture in Landscape Architecture  
Department of Landscape Architecture  
FACULTY OF ARCHITECTURE  
Chulalongkorn University  
Academic Year 2021  
Copyright of Chulalongkorn University

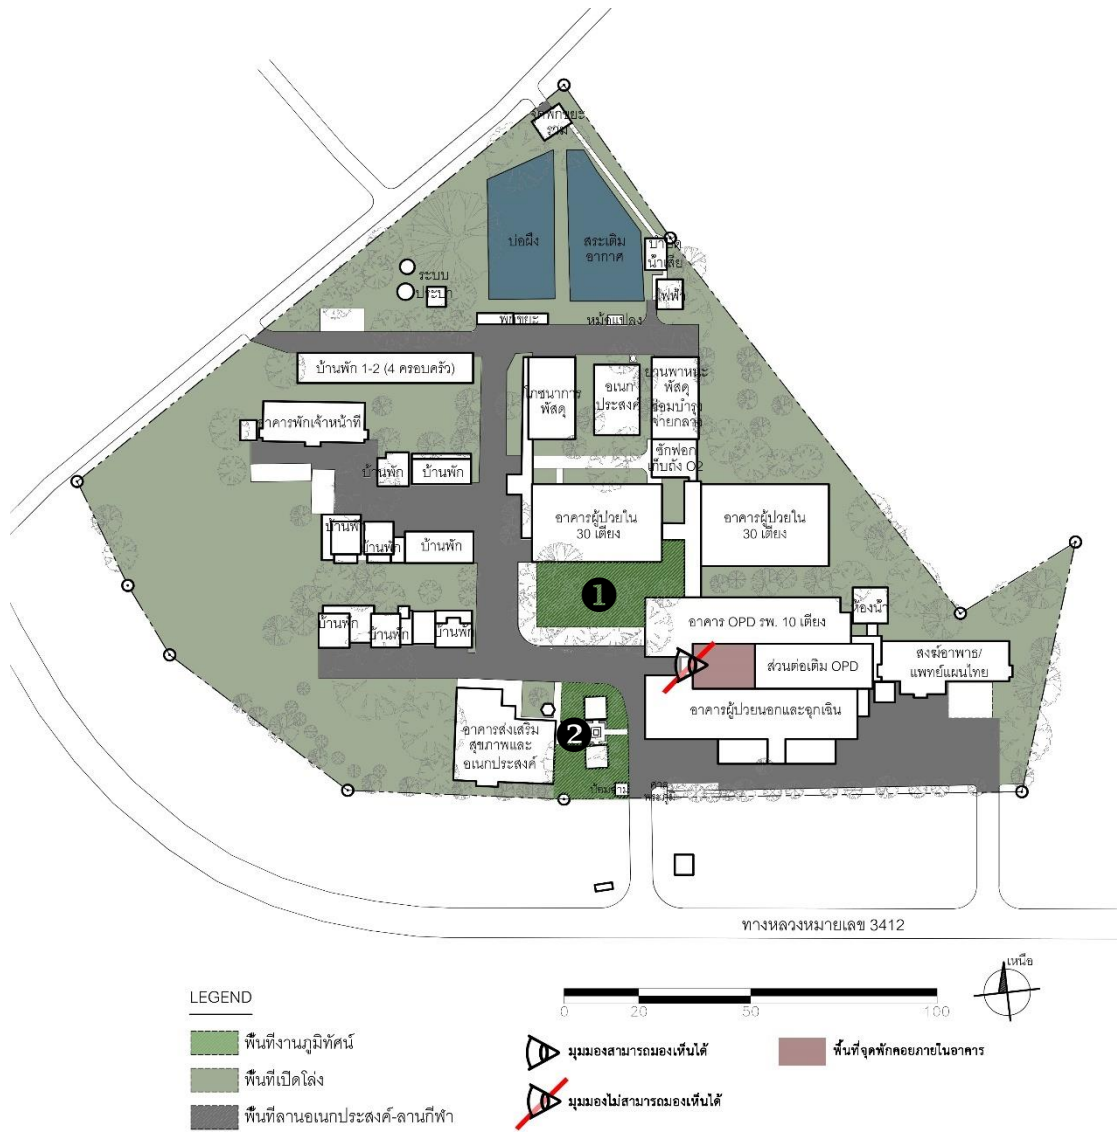
ภาพที่ 4.56 ผังพื้นที่เปิดโล่งและงานภูมิทัศน์โรงพยาบาลฝักไถ่

การมองเห็นพื้นที่ภูมิทัศน์จากภายในอาคาร พบว่า ไม่สามารถมองเห็นได้จากจุดพักคอยรอรับบริการผู้ป่วยนอกจากในอาคารได้ แต่อาคารผู้ป่วยในสามารถมองเห็นสวนได้

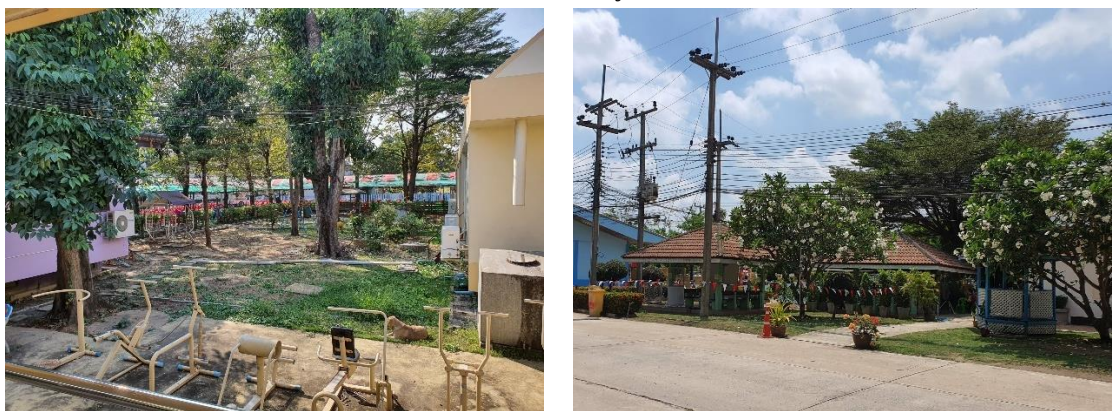
① พื้นที่ภูมิทัศน์ด้านข้างอาคารผู้ป่วยใน

② พื้นที่ภูมิทัศน์ด้านข้างอาคารส่งเสริมสุขภาพ

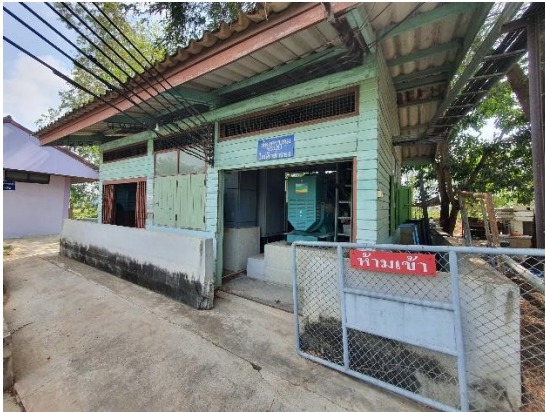
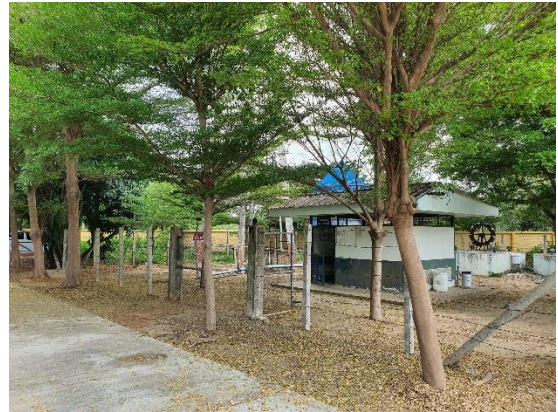
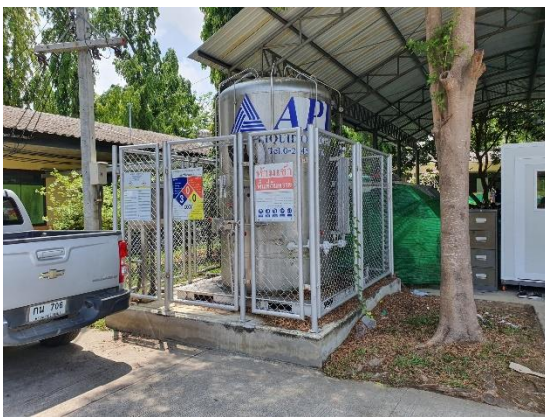
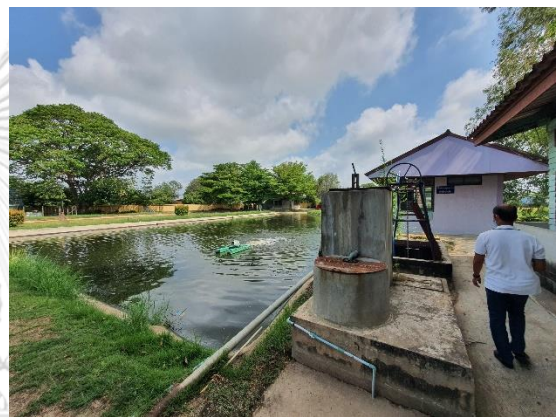
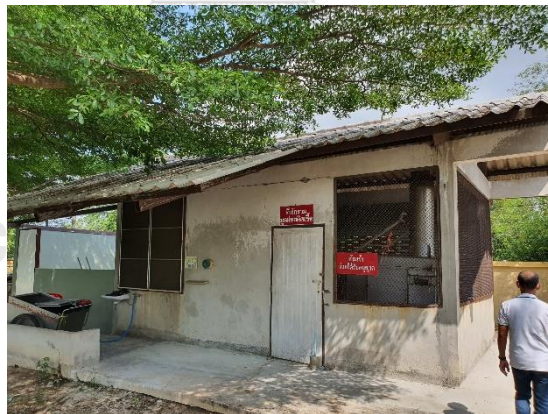
ภาพที่ 4.60 งานระบบสาธารณูปโภคโรงพยาบาลผักไห่

① อาคารงานระบบไฟฟ้า

② อาคารงานระบบประปา

③ งานระบบก๊าซทางการแพทย์

④ งานระบบบำบัดน้ำเสีย

⑤ อาคารพักขยะรวม

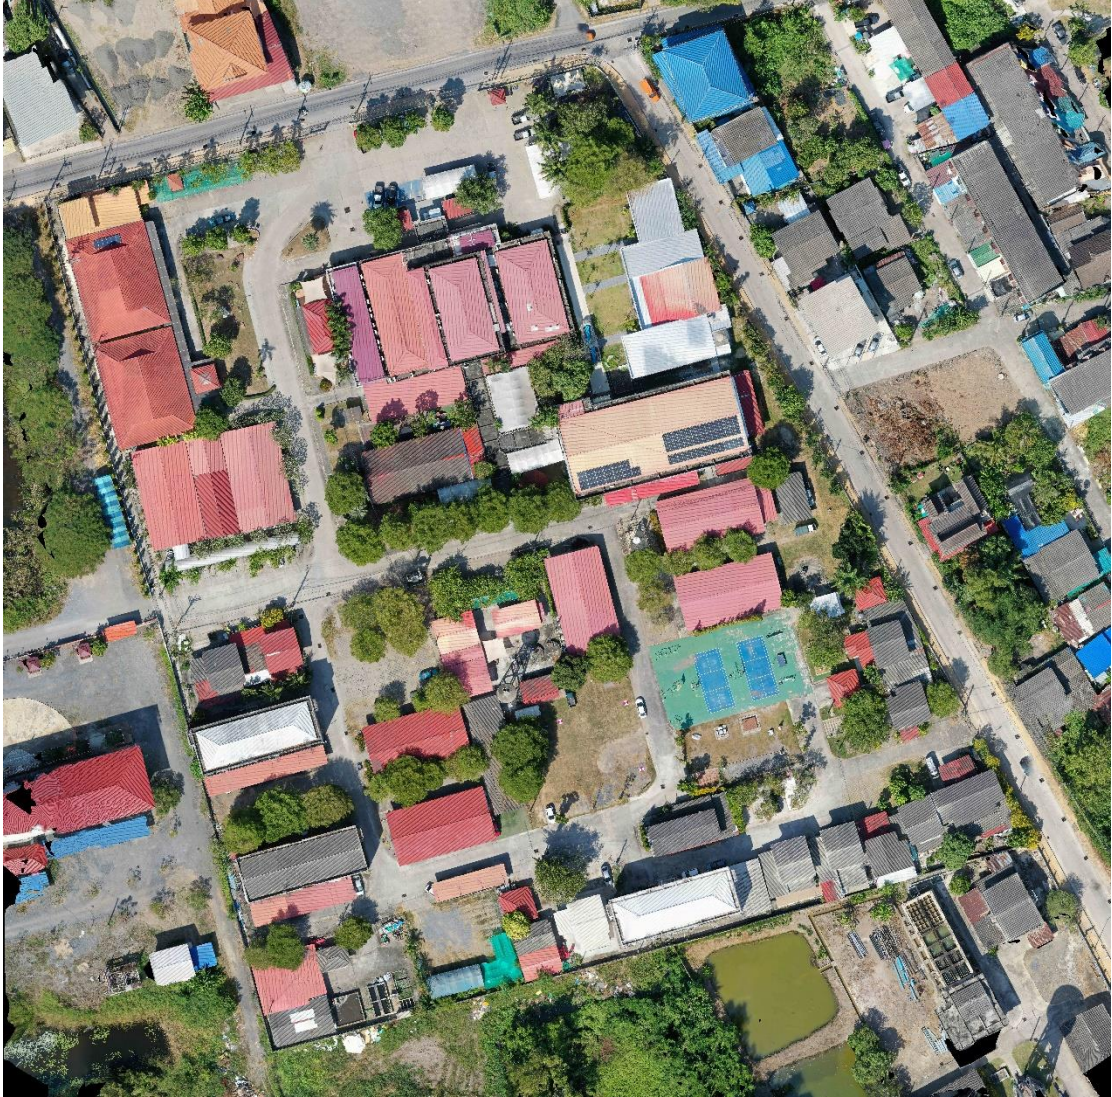
# ผังบริเวณโรงพยาบาลลำลูกกา จังหวัดปทุมธานี

ที่มา: กองแบบแผน กรมสนับสนุนบริการสุขภาพ

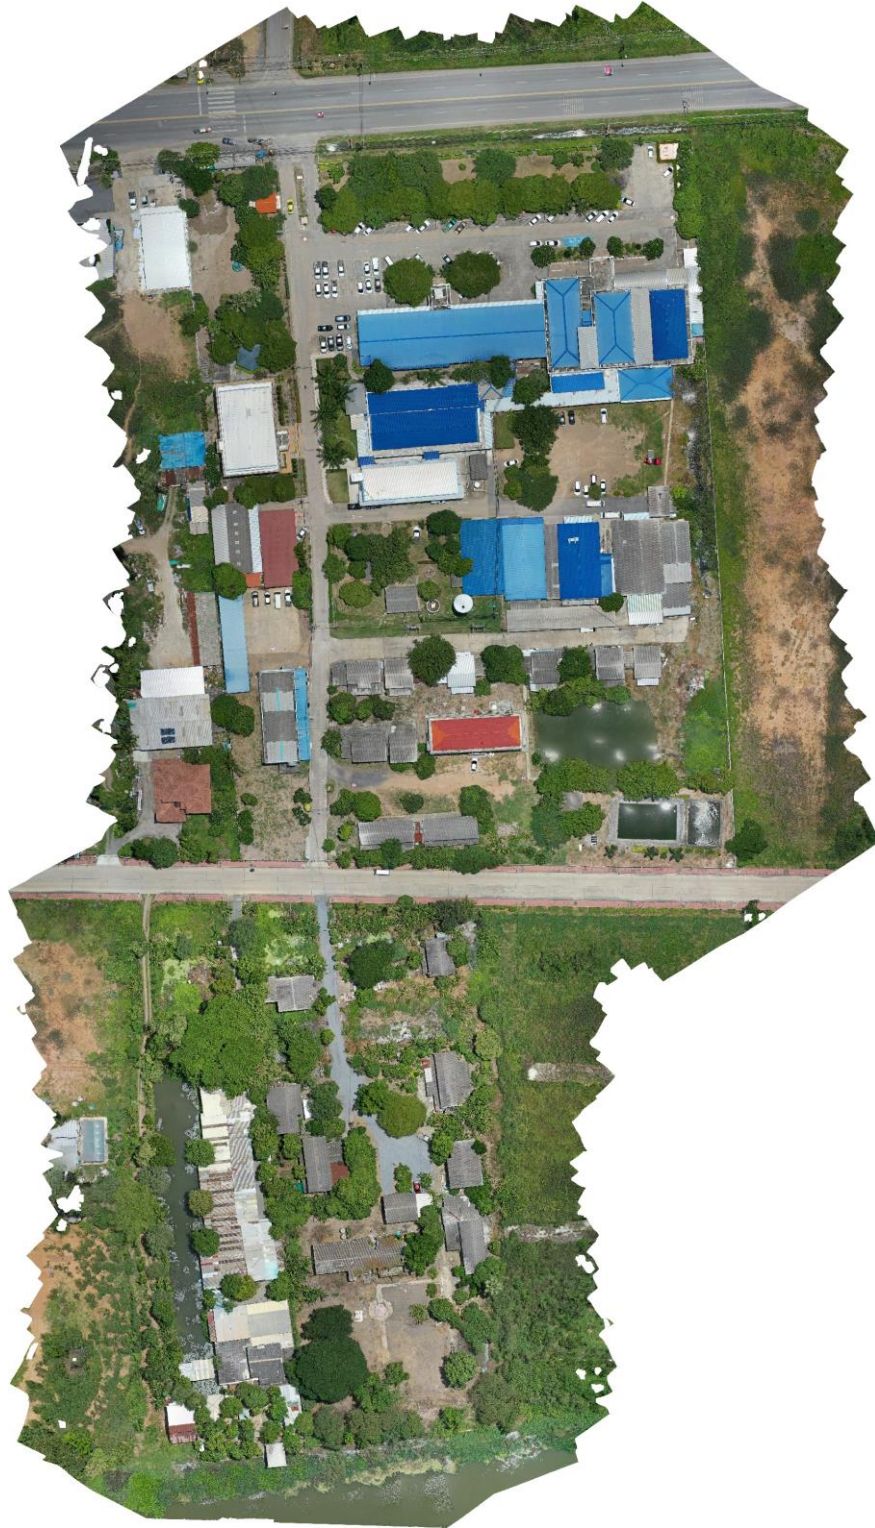
# ผังบริเวณโรงพยาบาลผักไห่ จังหวัดพระนครศรีอยุธยา

ที่มา: กองแบบแผน กรมสนับสนุนบริการสุขภาพ

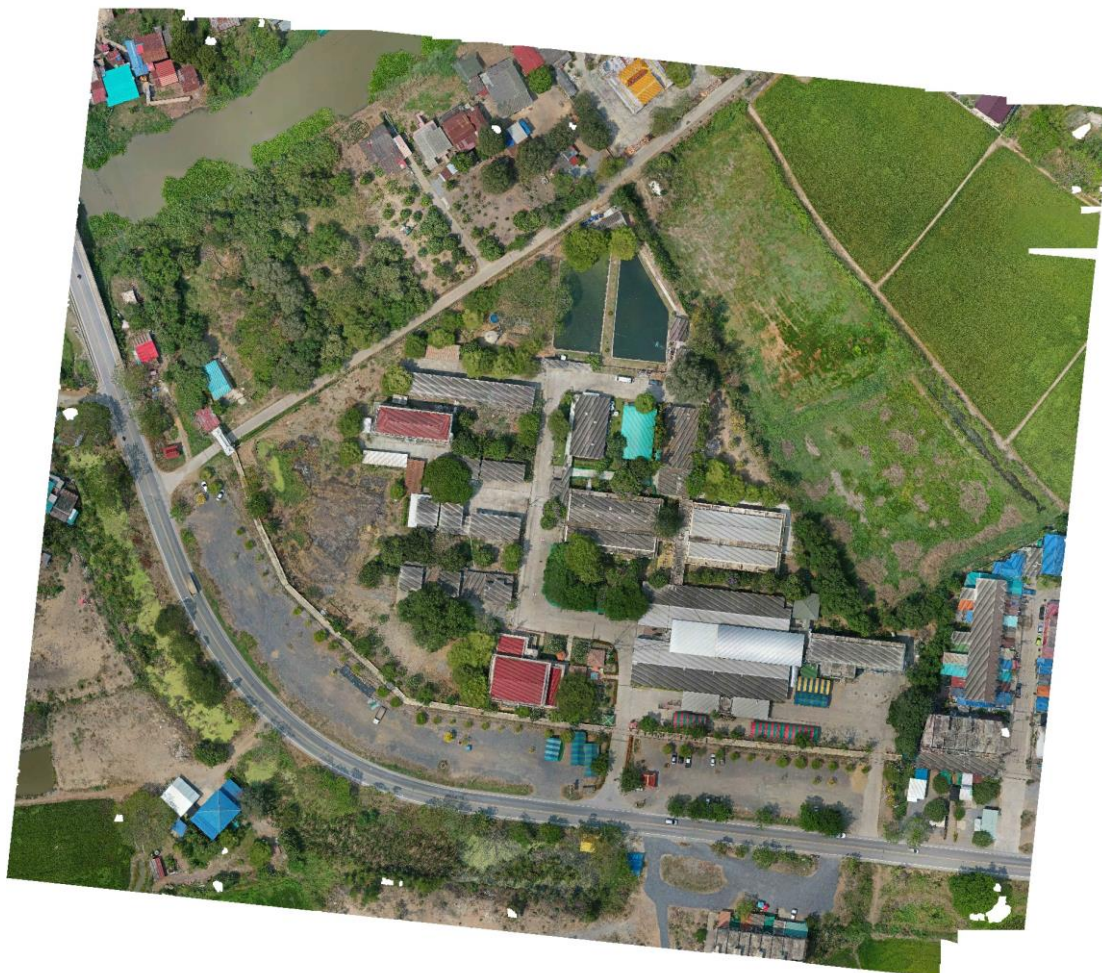
ภาพถ่ายผังบริเวณโรงพยาบาลฝักไถ่ปัจจุบันโดยอากาศยานไร้คนขับ

ที่มา: กองแบบแผน กรมสนับสนุนบริการสุขภาพ
