การบริหารทรัพยากรกายภาพสำหรับทรัพย์สินส่วนกลางประเภทสิ่งอำนวยความสะดวกของอาคารชุดพักอาศัยระดับ
ราคาปานกลางในเขตกรุงเทพมหานครชั้นใน

วิทยานิพนธ์นี้เป็นส่วนหนึ่งของการศึกษาตามหลักสูตรปริญญาสถาปัตยกรรมศาสตรมหาบัณฑิต

FACILITY MANAGEMENT OF AMENITIES IN MIDDLE-PRICE RESIDENTIAL CONDOMINIUM IN
BANGKOK CBD

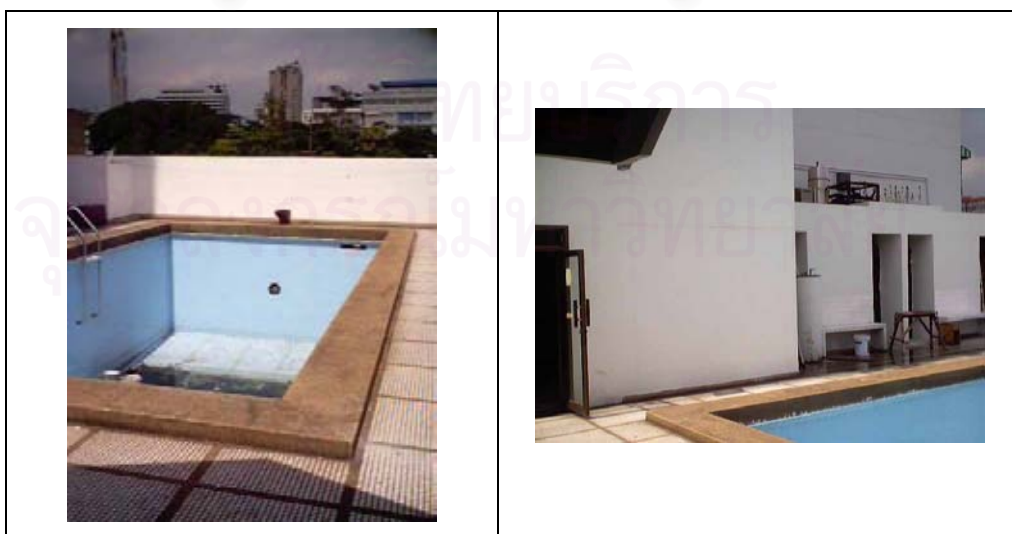
รูปภาพที่ 4.2 ภาพแสดงสภาพของสระว่ายน้ำภายในอาคารชุดเจริญผล คอนโดมิเนียม

สภาพของสระว่ายน้ำ พื้นที่โดยรอบสระว่ายน้ำมีตะไคร่ติด มีฝุ่นและคราบสกปรกจับทั่วไป และปิดบริการมาระยะเวลาหนึ่ง เพื่อรอการซ่อมแซม เนื่องจากสระว่ายน้ำมีการรั่วซึมที่กั้นสระ และส่งผลกระทบต่อ บางส่วนของห้องชุด

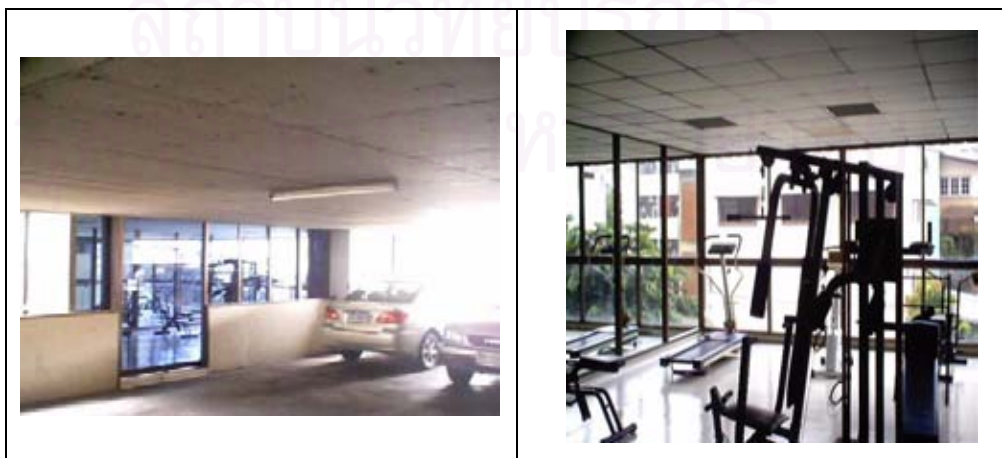
รูปภาพที่ 4.4 ภาพแสดงสภาพห้องออกกำลังกายในอาคารชุดราชเทวี ทาวเวอร์

ห้องนี้เป็นการสร้างเพิ่มเติมหลังจากเปิดอาคารชุดแล้ว จึงตั้งอยู่ที่บริเวณเดียวกับที่จอดรถ มีเจ้าหน้าที่รักษาความปลอดภัยดูแลด้านหน้า เครื่องออกกำลังกายบางชิ้นใช้งานไม่ได้

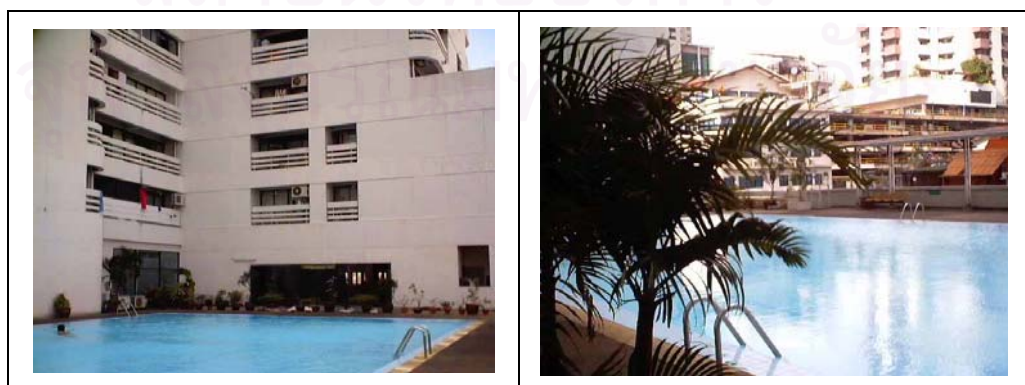
รูปภาพที่ 4.8 ภาพแสดงสระว่ายน้ำภายในอาคารชุดจตุรัส ทาวเวอร์

สระว่ายน้ำ มีการทำความสะอาดเป็นประจำ และอยู่ในเกณฑ์ดี สระไม่รั่ว
 ซึม และมีเจ้าหน้าที่รักษาความปลอดภัยคอยดูแลตลอดเวลา

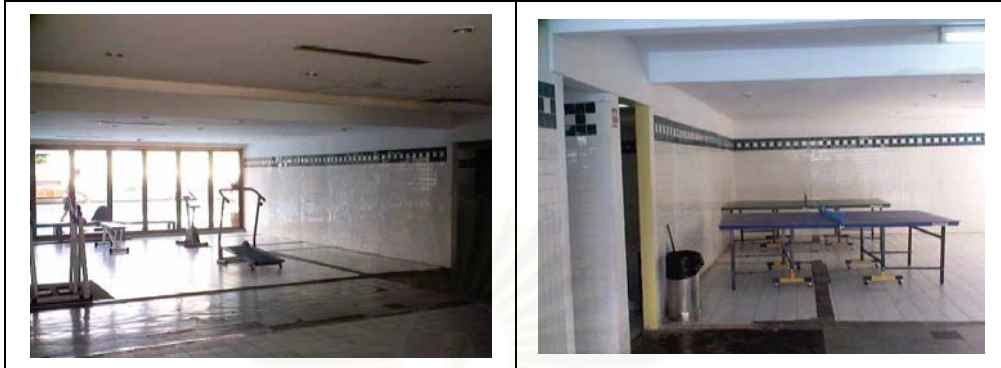
รูปภาพที่ 4.9 ภาพแสดงห้องออกกำลังกายภายในอาคารชุดจุดดิส ทาวเวอร์

สร้างเพิ่มเติมในพื้นที่โล่งด้านข้างสระว่ายน้ำ ช่วงนี้กำลังเพิ่มเติม
อุปกรณ์ในการออกกำลังกาย มีเจ้าหน้าที่ดูแลโดยเฉพาะ และ
การทำความสะอาดอยู่ในเกณฑ์ดี

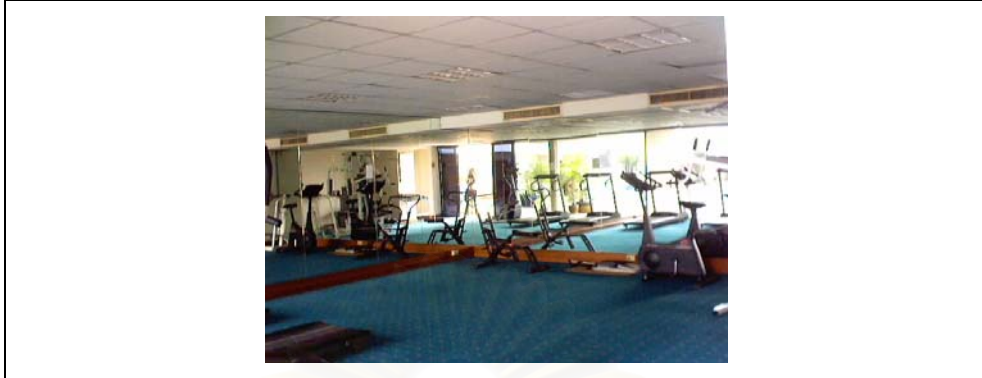
รูปภาพที่ 4.15 ภาพแสดงห้องออกกำลังกายในอาคารชุดเพชร9 ทาวเวอร์

สภาพห้องมีความสะอาดอยู่ในเกณฑ์ดี อุปกรณ์ออกกำลังกายใช้งานได้ดี มีการดูแลโดยผู้เชี่ยวชาญสม่ำเสมอ

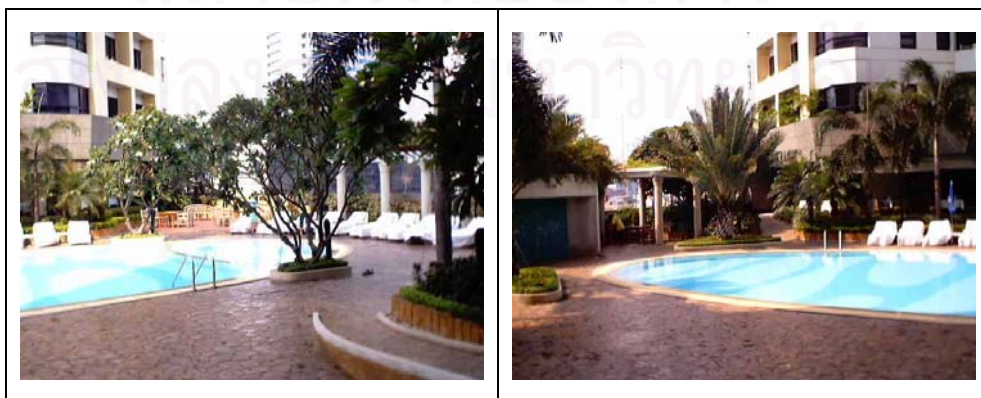
รูปภาพที่ 4.26 ภาพแสดงสระว่ายน้ำภายในอาคารชุดแกรนด์ ไดมอนด์

บริเวณโดยรอบมีความสะอาดอยู่ในเกณฑ์ดี น้ำในสระมีการดูแลและทำความสะอาดสม่ำเสมอ อุปกรณ์ภายในสระว่ายน้ำใช้งานได้ปกติ มีพนักงานดูแลตลอดเวลาให้บริการ

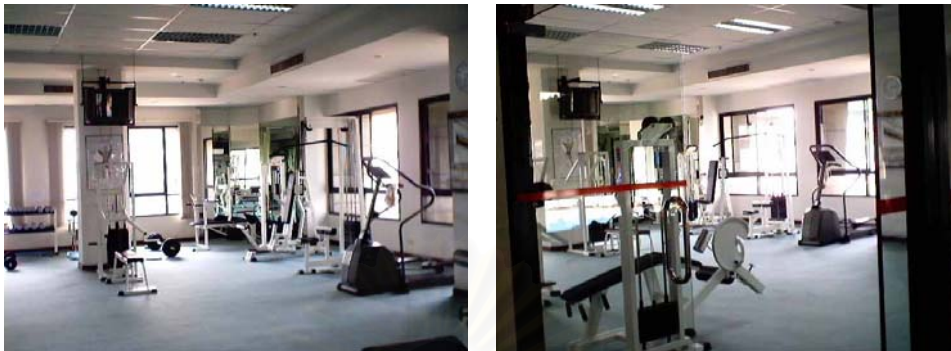
รูปภาพที่ 4.27 ภาพแสดงห้องออกกำลังกายในอาคารชุดแกรนด์ ไดมอนด์

ห้องออกกำลังกาย สภาพห้องมีความสะอาดอยู่ในเกณฑ์พอใช้ อุปกรณ์ออกกำลังกาย
 ใช้งานได้ดี มีการดูแลโดยผู้เชี่ยวชาญทุกๆ 12 เดือน
