บทที่ 3

การดำเนินงานวิจัยอาคาร ของจุฬาลงกรณ์มหาวิทยาลัย

3.2 การศึกษาจากอาคารจริง

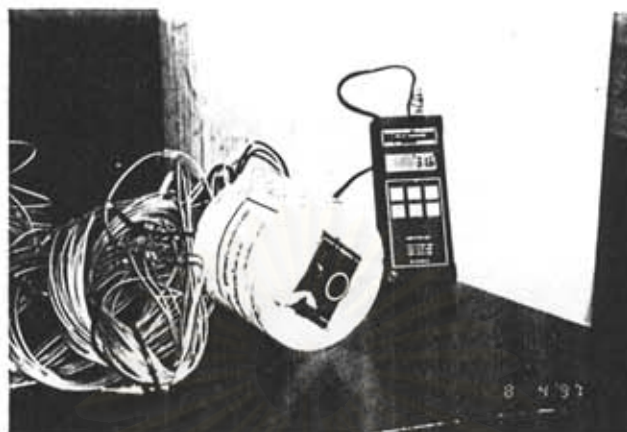
รูปที่ 3-2 สายวัดอุณหภูมิ Thermo Couple Type J

สายวัดอุณหภูมิ

เป็นสาย Thermo Couple ประกอบด้วยสายลวดทองแดง กับนิเกิล ขนาดเส้น 0.65 เป็นชนิด Type J โดยแปรผลที่ได้จากค่าความต่างศักย์ของลวดแต่ละคู่ เป็นค่าของอุณหภูมิที่ต้องการวัดในแต่ละจุด สำหรับการเก็บข้อมูลโดยปลายสายที่วัดอุณหภูมิจะต้องพันลวดทั้ง 2 หรือเชื่อมให้เสมือนเป็นเนื้อเดียวกัน (รูปภาพประกอบ รูปที่ 3-2)

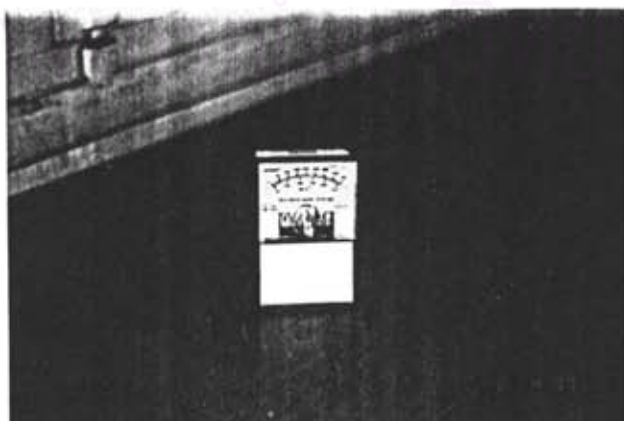
รูปที่ 3-3 เครื่องวัดพลังงานการแผ่รังสีความร้อน

เครื่องวัด Radiation

เป็นเครื่องวัดค่าพลังงานที่แผ่รังสีความร้อนจากดวงอาทิตย์ คือเครื่องมือ Incident Solar Energy Meter หน่วยที่วัดทั้ง BTU/Hr.Sq.ft หรือ Watt/Sq.M. เพื่อเป็นการศึกษาสภาพท้องฟ้าที่มีผลกระทบมาจากดวงอาทิตย์ ประกอบการวิจัย (รูปภาพประกอบ รูปที่ 3-3)

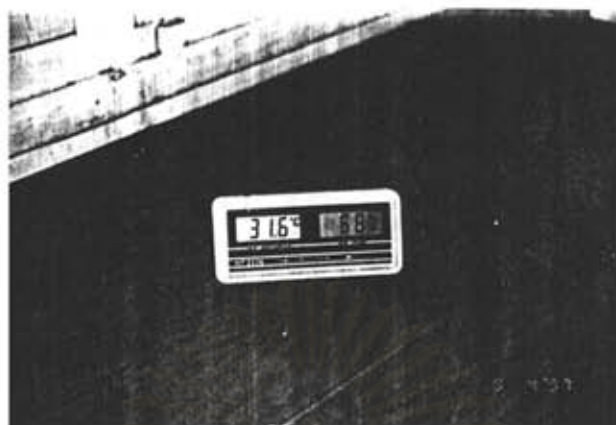
รูปที่ 3-4 เครื่องวัดความชื้น Hygro-Thermometer

เครื่องวัดความชื้น Hygro - Thermometer

เป็นเครื่องวัดความชื้น และอุณหภูมิในตัวเดียวกัน (Hygro - Thermometer) ควรตั้งอยู่กับที่ ทั้งภายในและภายนอก เนื่องจาก Sensor ที่วัดค่าความชื้นนั้น มีความไวไม่มากนัก (รูปภาพประกอบ รูปที่ 3-4)

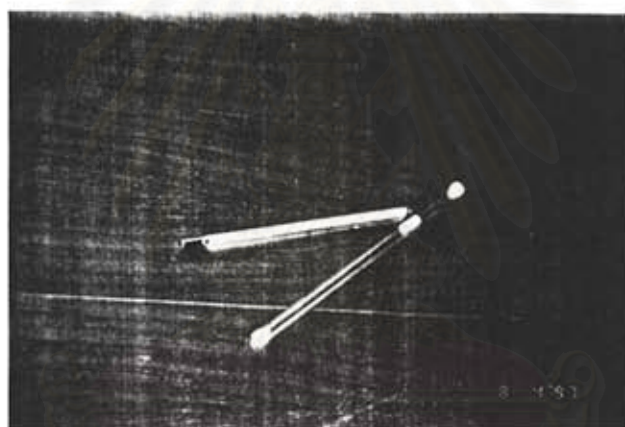
รูปที่ 3-5 เครื่องวัดอุณหภูมิ Thermometer

เครื่องวัดอุณหภูมิ Thermometer

เป็น Thermometer ที่ใช้วัดกันทั่วไป ใช้ในการวัดประกอบเครื่องวัดแบบ Switcher และ Data Locker (รูปภาพประกอบ รูปที่ 3-5)

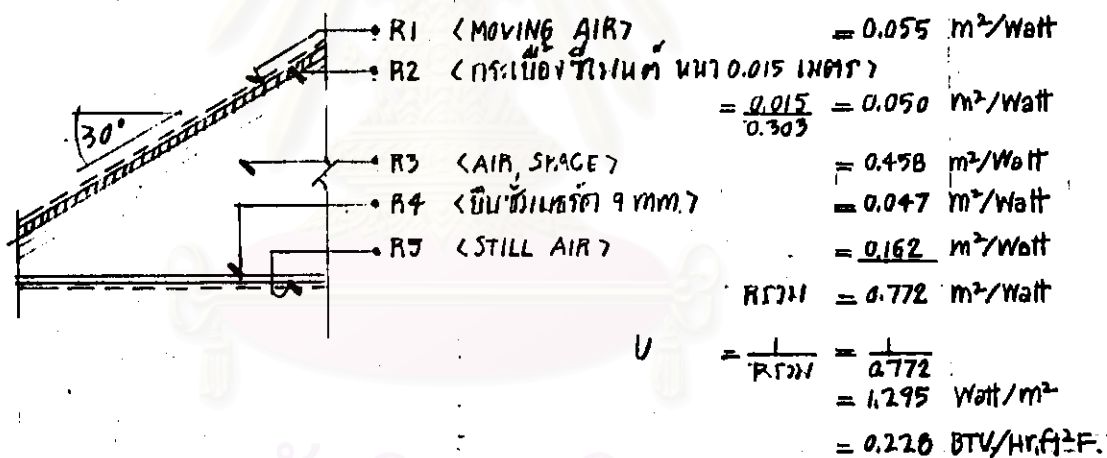
หลังคา : กระเบื้องซีเมนต์โมเนีย สีอิฐอำไพ โครงหลังคาเหล็ก ความเอียง 30°

ฝ้าเพดาน : แผ่นยิปซัมบอร์ดทาสีหนา 9 มม. โครงเคร่าเหล็กชุบสังกะสี # 0.60 เมตร

รูปที่ 3-20 ภาพแสดงการหาค่า U-Value ของหลังคากระเบื้องซีเมนต์ กรณีศึกษาที่ 3

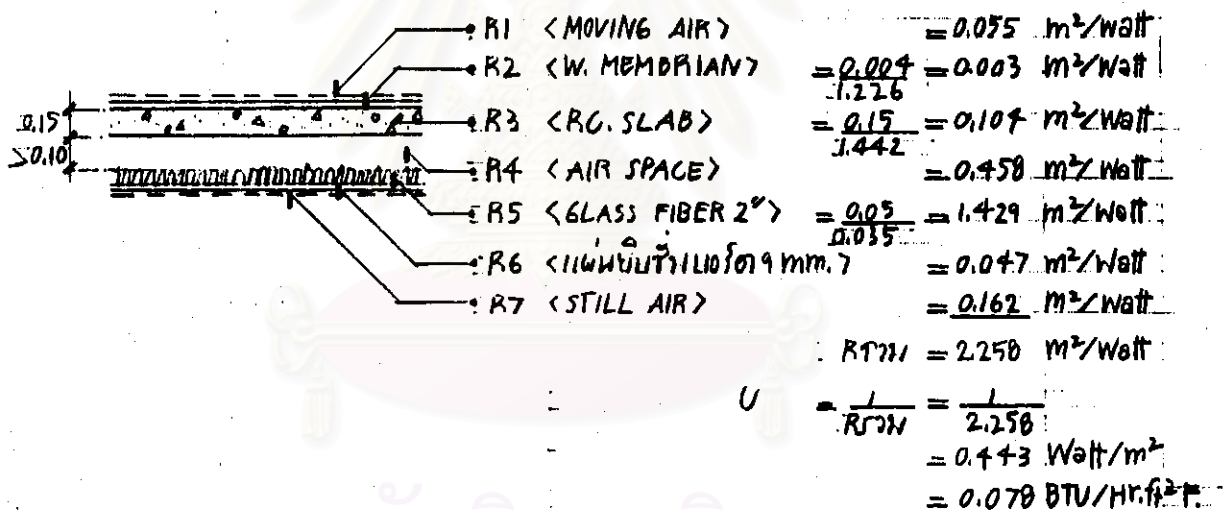
รูปที่ 3-38

หลังคา : คอนกรีตเสริมเหล็กหนา 0.15 เมตร ปูด้วย Waterproof Membrain

ฝ้าเพดาน : แผ่นยิปซัมบอร์ดฉาบเรียบทาสี บุลนวนใยแก้วหนา 2 นิ้ว

ภาพแสดงการหาค่า U-Value ของหลังคาคอนกรีตเสริมเหล็ก กรณีศึกษาที่ 6

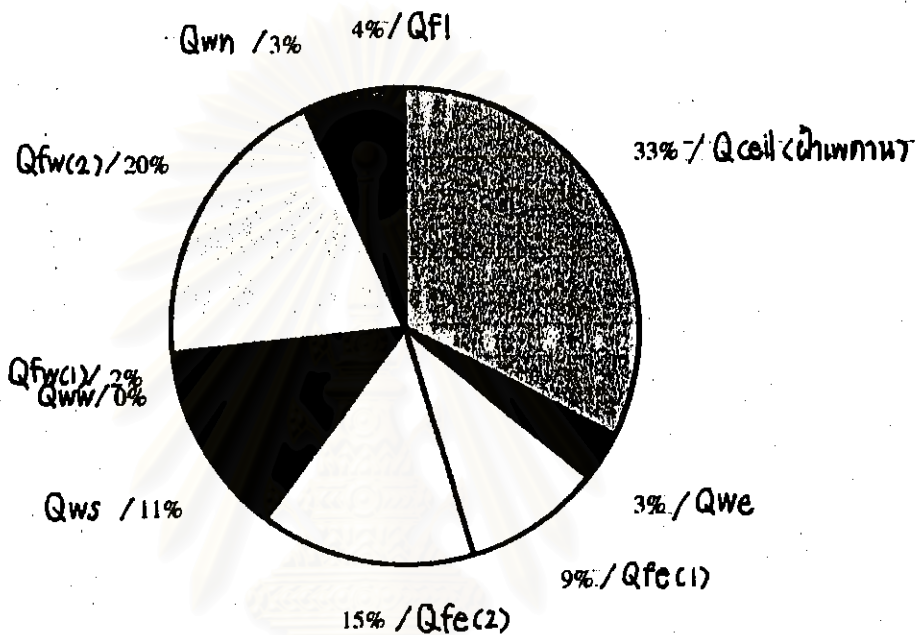
รูปที่ 3-50 แผนภูมิวงกลมแสดงค่าเปรียบเทียบอัตราส่วนของพลังงานความร้อนที่ถ่ายเท

เข้ามาในแต่ละด้าน ช่วงเวลาทำงาน ของห้องคาริศึกษาที่ 1

(ห้องประชุมเด็ก/ห้องคาริกระบือองอนตุ่ ฝึาพคานยิบขั้มบอร์ควางแนวระนาบ)

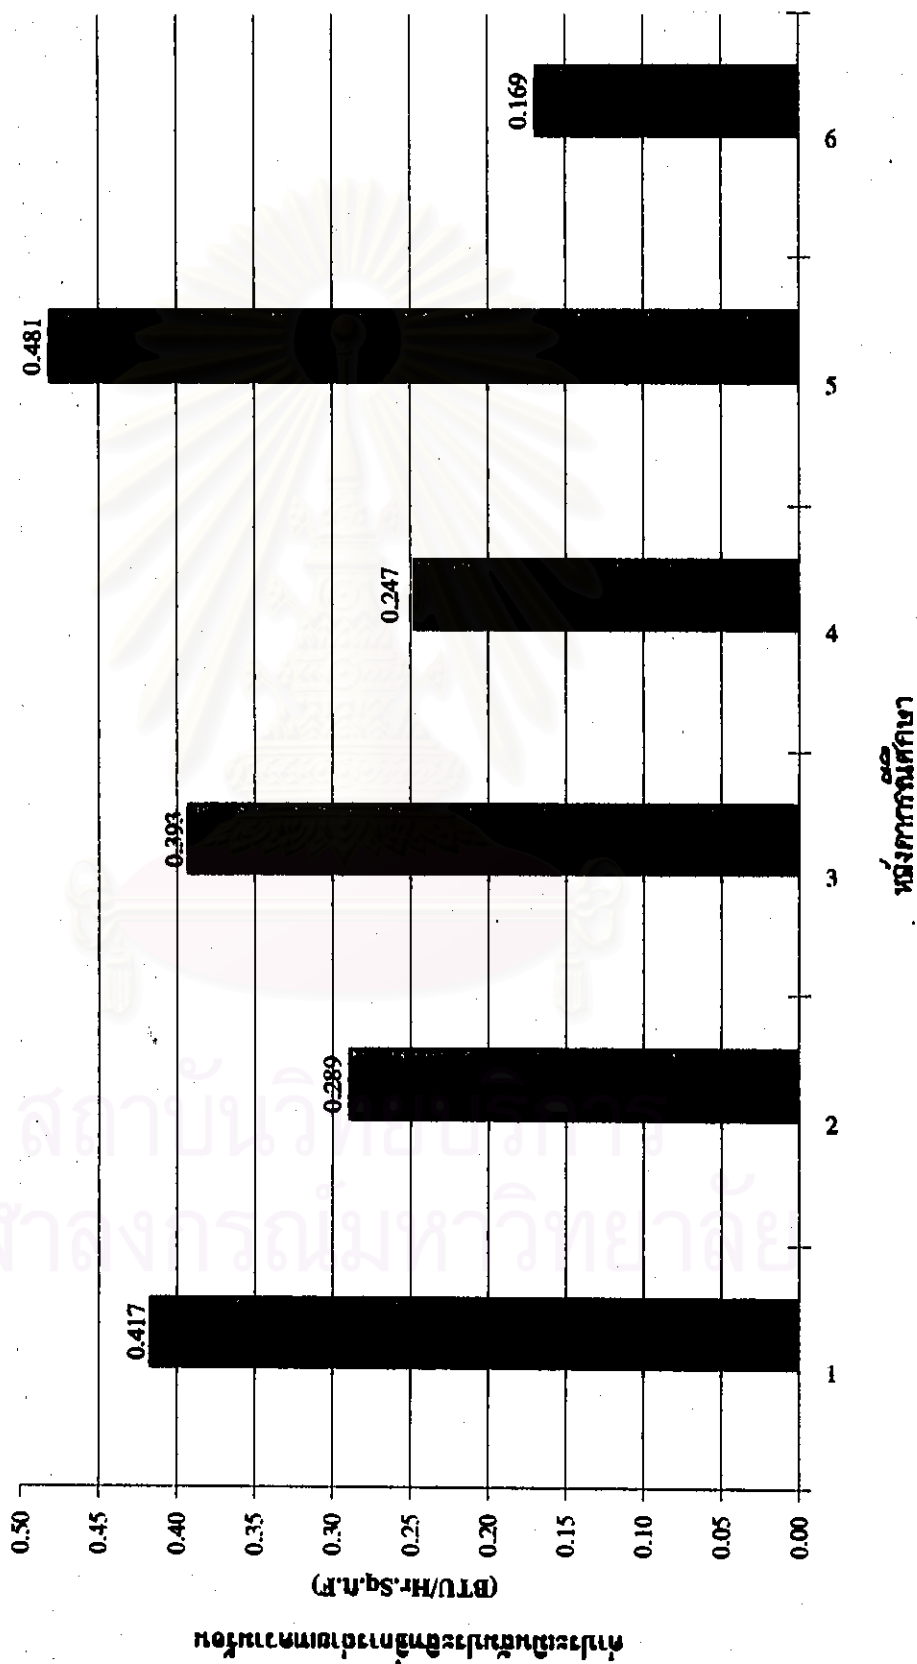
รูปที่ 3-60 แผนภูมิแสดงค่าประเมินสัมประสิทธิ์การถ่ายเทความร้อน ของห้องปรับอากาศนี้ศึกษาทั้ง 6 กรณี
