## บทที่ 5

### การวิเคราะห์ข้อมูลเพื่อกำหนดโปรแกรมการวางผังพื้นที่ปุบรณะ

#### 5.1 การวิเคราะห์สภาพพื้นที่ย่านสะพานพระราม 8 ธนบุรี

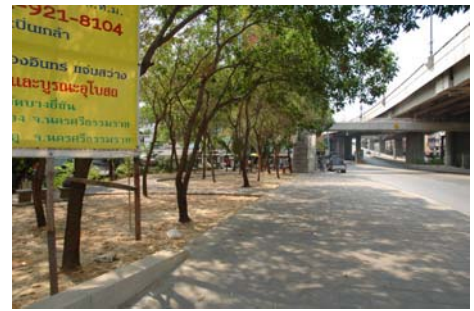
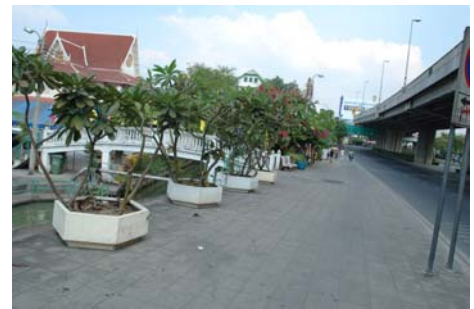
ตารางที่ 5.2 ความหมายและบทบาทของพื้นที่สาธารณะในบริเวณย่านสะพานพระราม 8 ธนบุรี(ต่อ)

และกรุงเทพมหานครจึงได้มีโครงการก่อสร้างสวนเฉลิมพระเกียรติ ร.8 ในพื้นที่ริมแม่น้ำบริเวณฝั่งธนบุรี เพื่อถวายเป็นราชสักการะต่อ พระบาทสมเด็จพระเจ้าอยู่หัวอานันทมหิดล รัชกาลที่ 8 ในราชวงศ์ จักรี ตลอดจนเพื่อเป็นสวนสาธารณะสำหรับการพักผ่อนของ ประชาชนทั่วไป และมีการพัฒนาพื้นที่โดยอาศัยกฎหมายและกฎ กระทรวงโดยพยายามลดความหนาแน่นของเมืองโดยการกำหนด F.A.R. และ O.S.R. ตามกฎหมายผังเมืองรวมกรุงเทพมหานคร พ.ศ.2549 ให้เกิดพื้นที่ว่างมากยิ่งขึ้นลดปัญหาความแออัดปัญหา สิ่งแวดล้อมเมือง และกำหนดให้พื้นที่ที่อยู่ใน "พื้นที่ต่อเนื่อง" ซึ่งอยู่ ในเขตควบคุมความสูงอาคาร ตามแผนแม่บทสิ่งแวดล้อมและ ภูมิทัศน์เมือง ที่จุดพื้นที่โครงการอยู่ในเขตกำหนดให้ก่อสร้างอาคาร สูงไม่เกิน 23 เมตร ดังนั้นพื้นที่สาธารณะจากทัศนคติของรัฐ จึงเป็น พื้นที่เปิดโล่งริมน้ำเพื่อการพักผ่อน การเปิดมุมมองสู่สถานที่สำคัญ และถนนคนเดินทางเท้าทางจักรยานในพื้นที่

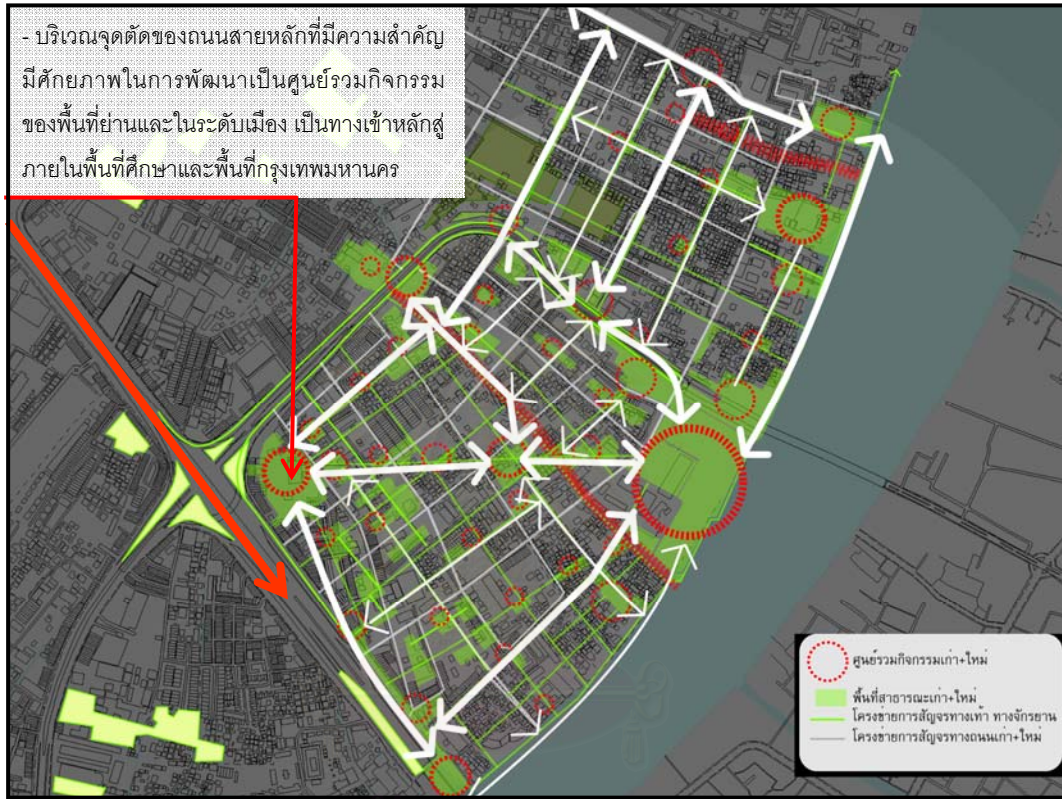
แผนที่ 5.1 การฟื้นฟูบูรณะพื้นที่ศึกษาด้วยแนวคิด“การผสมผสานเชื่อมโยงเก่าและใหม่”

แนวคิด “การผสมผสานเชื่อมโยงเก่าและใหม่” เป็นการกระจายตัวศูนย์รวมของกิจกรรมเพื่อเชื่อมโยงพื้นที่และสถานที่ที่มีความสำคัญ ได้แก่ การฟื้นฟูบูรณะรูปแบบโครงข่ายการสัญจร รูปแบบการใช้ประโยชน์ที่ดินและอาคาร รูปแบบพื้นที่ว่าง รูปแบบศักยภาพในการมองเห็นและเข้าถึงพื้นที่ การฟื้นฟูบูรณะรูปแบบสถาปัตยกรรมและภูมิสถาปัตยกรรม ตลอดจนลักษณะทางสังคม กิจกรรมทางเศรษฐกิจและรูปแบบเศรษฐกิจในบริเวณพื้นที่ โดยสามารถสร้างความเชื่อมโยงระหว่างพื้นที่เก่าและพื้นที่ใหม่ที่มีความสำคัญในระดับเมืองและพื้นที่โดยรอบ พื้นที่ที่มีความจำเป็นต้องมีการฟื้นฟูบูรณะพื้นที่ในรูปแบบต่างๆมาผสมผสานกันเพื่อให้เกิดความเหมาะสมกับพื้นที่และโครงสร้างของเมืองในบริเวณพื้นที่ศึกษา
