บทที่ 5

ผลการทดลองและวิจารณ์

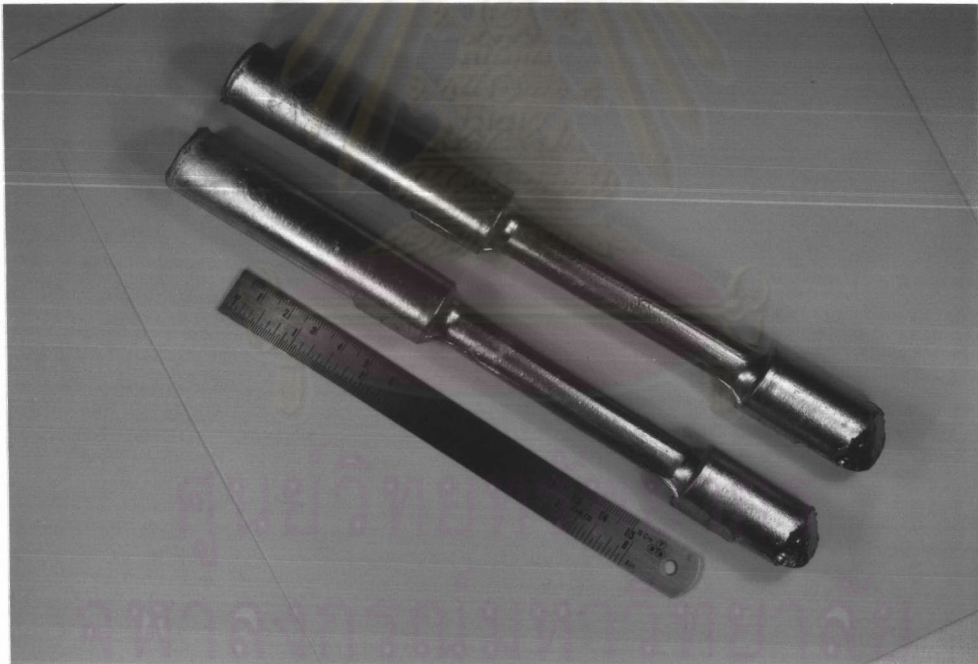
รูปที่ 5.1 ชิ้นงานหล่อก่อนการตัดกลึง

ชิ้นงานอะลูมิเนียมผสมหล่อที่ได้แสดงตามรูปที่ 5.1 เมื่อตรวจสอบสภาพภายนอกที่ปรากฏพบว่าชิ้นงานไม่มีการโค้งหรือบิดงอใด ๆ ไม่มีข้อบกพร่องใดที่ยอมรับไม่ได้ เช่น ภาควัดขวางชิ้นงานไม่กลมมีการเอียงจากศูนย์กลาง 0.2 ถึง 0.5 มิลลิเมตรแต่ก็ยังสามารถใช้งานได้เพราะในการใช้งานจริงต้องตัดเดือนผิวภายนอกอย่างน้อย 1 มิลลิเมตร เพื่อให้ได้ขนาดและรูปร่างของชิ้นทดสอบ

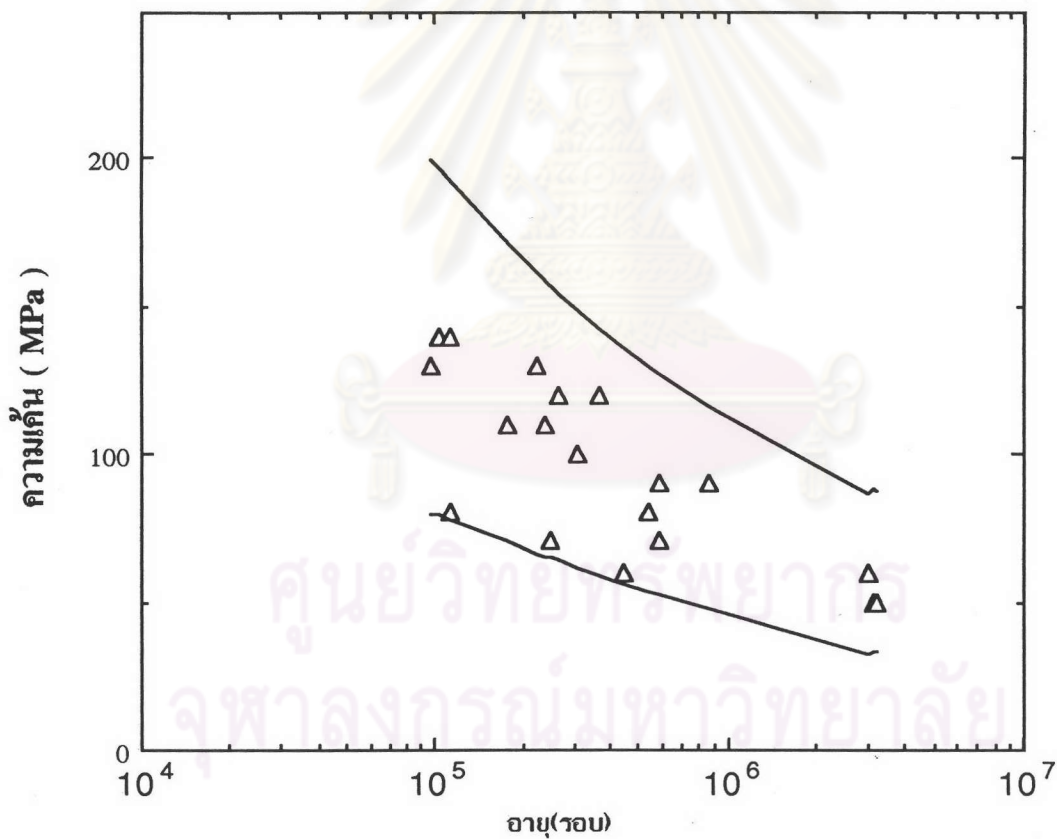
รูปที่ 5.9 อายุการล้าของอะลูมิเนียมผสม 7% ซิลิคอนและขีดจำกัดบนและล่างของความเชื่อมั่น 95 %

การนำข้อมูลอายุการล้ามาสร้างแผนภูมิ S-N พบว่าอายุการล้ามีแนวโน้มเพิ่มมากขึ้นอย่างชัดเจนเมื่อระดับค่าความเค้นที่กระทำต่อชิ้นทดสอบลดลง ดังแสดงในรูปที่ 5.8 5.9 และ 5.10

การพิจารณาเปรียบเทียบระหว่างรูปที่ 5.8 5.9 และ 5.10 พบว่าความกว้างของขีดจำกัดบนล่างความเชื่อมั่น 95% ซึ่งแสดงถึงความแปรปรวนของอายุการล้าจะมีความกว้างแตกต่างกันคืออะลูมิเนียมผสม 5% ซิลิคอน มีช่วงควบคุมที่แคบใกล้เคียงกับ 10% ซิลิคอน แต่ 7% ซิลิคอนกว้างมากที่สุด ความแปรปรวนของอายุการล้าส่วนหนึ่งเกิดจากความยากง่ายในการเริ่มต้นการแตกหัก รูพรุนที่มีขนาดแตกต่างกันใช้เวลาในการเริ่มเกิดการแตกหักต่างกัน⁽¹³⁾ ถ้ารูพรุนขนาดเล็กจะเกิดการเริ่มเกิดการแตกหักยากและใช้เวลานาน ส่วนรูพรุนขนาด

ใหญ่จะเริ่มเกิดการแตกหักง่ายและใช้เวลาน้อยกว่า จากการตรวจสอบโครงสร้างจุลภาคของ อะลูมิเนียมผสม 5% ซิลิคอนหลายชิ้น พบว่ามีรูพรุนขนาดเล็ก (20-50 μm) และมีขนาดใกล้เคียงกัน ทำให้ช่วงอายุที่ใช้ในการเริ่มเกิดการแตกหักใกล้เคียงกัน มีผลให้การแปรปรวนของอายุการล้ามีค่าน้อยกว่าอะลูมิเนียมผสมอื่นๆ ทำนองเดียวกันจากการตรวจสอบรูพรุนของชิ้นทดสอบอะลูมิเนียมผสม 10% ซิลิคอนหลายชิ้น พบว่าแต่ละชิ้นมีรูพรุนขนาดใหญ่ (50-150 μm) และมีขนาดใกล้เคียงกัน ทำให้ช่วงอายุของการเริ่มเกิดการแตกหักใกล้เคียงกัน มีผลให้ความแปรปรวนของอายุการล้าน้อย แต่จากการตรวจสอบขนาดรูพรุนในอะลูมิเนียมผสม 7% ซิลิคอน พบว่าแต่ละชิ้นทดสอบมีขนาดและจำนวนรูพรุน(30-100 μm) แตกต่างกันมาก จึงทำให้เวลาที่เริ่มเกิดการแตกหักแตกต่างกันมาก ซึ่งมีผลให้ช่วงอายุของการเริ่มเกิดการแตกหักแตกต่างกันมาก อายุการล้าจึงแปรปรวนมากกว่าอะลูมิเนียมผสมอื่น

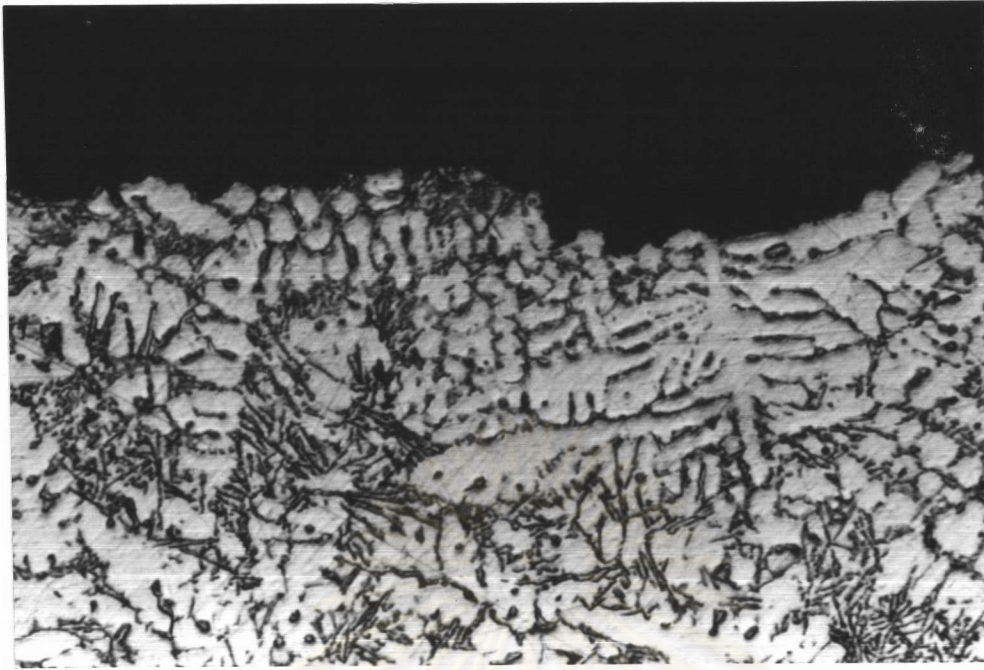
รูปที่ 5.23 โครงสร้างจุลภาคได้ผิวการแตกหักของอะลูมิเนียมผสมหล่อ 10% ซิลิกอน

เมื่อนำชิ้นทดสอบที่เกิดแตกหักแล้วไปตัดผ่าทิศทางตั้งฉากกับผิวการแตกหัก และขนานกับแนวแกนของชิ้นทดสอบ แล้วนำผิวที่ผ่ามาศึกษาดูโครงสร้างจุลภาคได้ผิวการแตกหักพบว่า อะลูมิเนียมผสมหล่อ Al-Si ทั้ง 3 ส่วนผสม มักขยายรอยแตกผ่านเข้าไปในซิลิคอน ดังแสดงในรูปที่ 5.21 5.22 และ 5.23
