ปัญหาด้านกายภาพ: กรณีศึกษาโรงพยาบาลปทุมธานี

FACILITIES DETERIORATION PROBLEMS : CASE STUDY OF PATHUM THANI HOSPITAL

A Thesis Submitted in Partial Fulfillment of the Requirements
for the Degree of Master of Architecture Program in Architecture

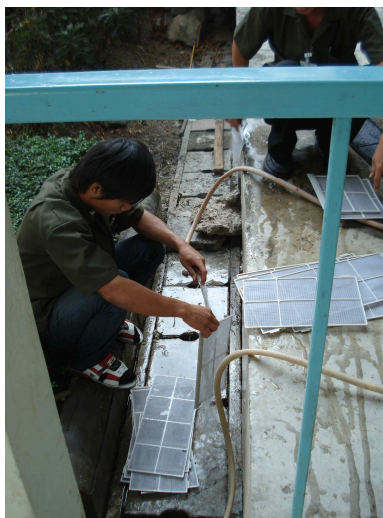
ภาพที่ 3.3 การปฏิบัติงานการล้างฟิลเตอร์ด้วยน้ำ

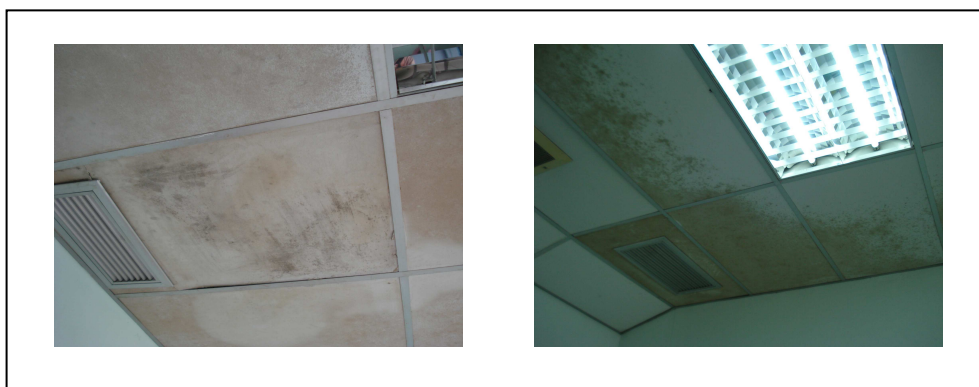
ภาพที่ 4.1 ฝ้าเพดานเป็นเชื้อราทั้งห้อง หรือเกือบทั้งห้อง

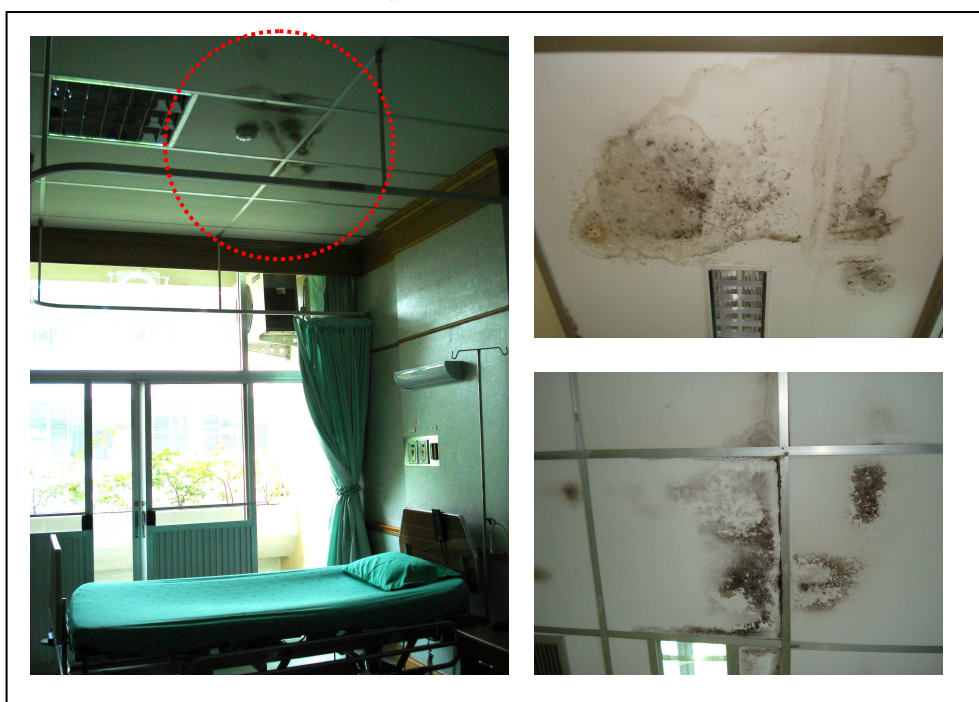
ภาพที่ 4.2 ฝ้าเพดานเป็นเชื้อราแบบเป็นจุด

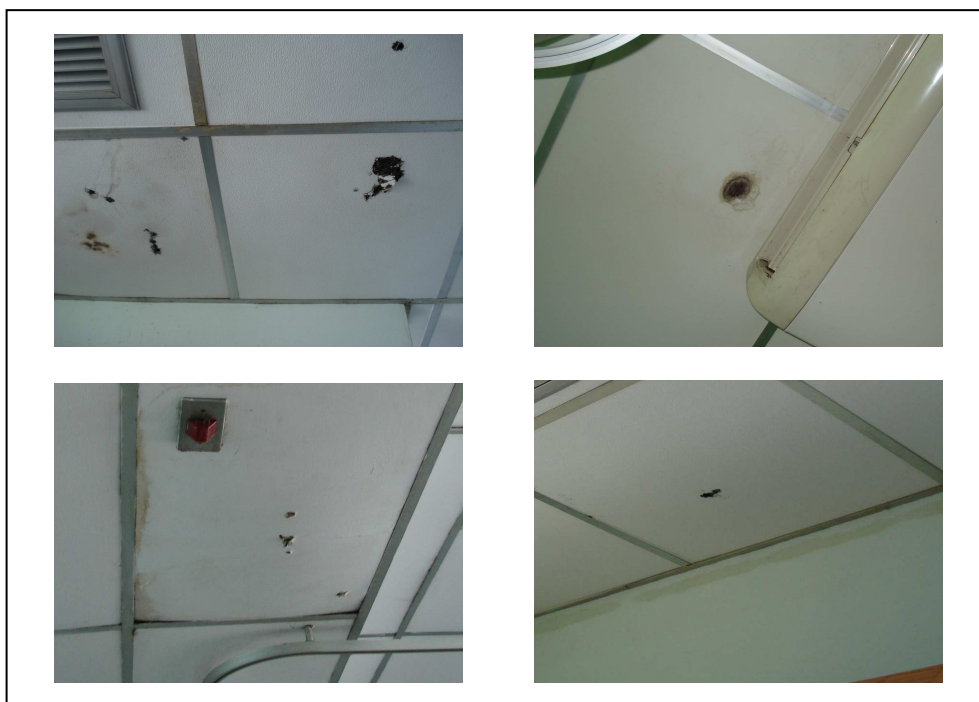
2) ฝ้าเพดานแตกหัก ลักษณะของปัญหา คือ ฝ้าแตกหัก และบางส่วนเนื้อของแผ่นฝ้ายุ่ย เหลือเพียงเส้นใยของฝ้า พบได้ทุกอาคารภายในโรงพยาบาล จำนวนจุดที่เกิดปัญหาทั้งหมดรวม 83 จุด แยกเป็น ฝ้า T-Bar 72 จุด และ ฝ้ากระเบื้องฉาบเรียบ 11 จุด

ภาพที่ 4.3 เนื้อแผ่นฝ้าเพดานยุบเหลือเพียงเส้นใยของฝ้า

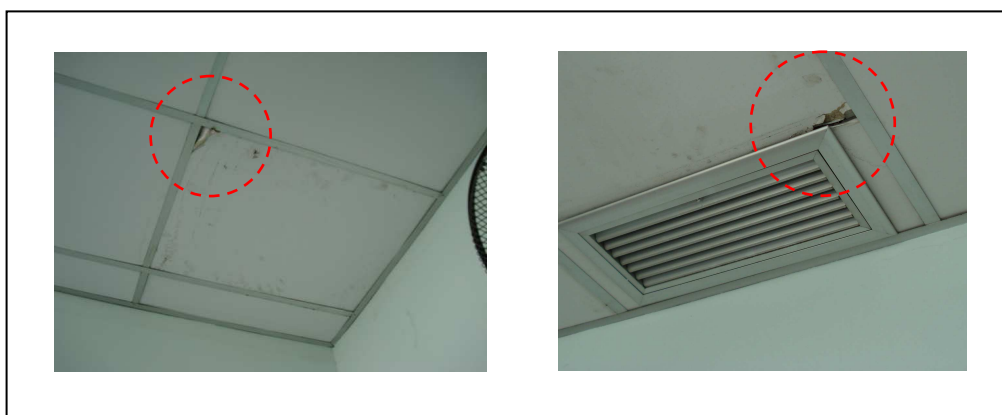
ภาพที่ 4.4 ฝ้าเพดานแตกหัก

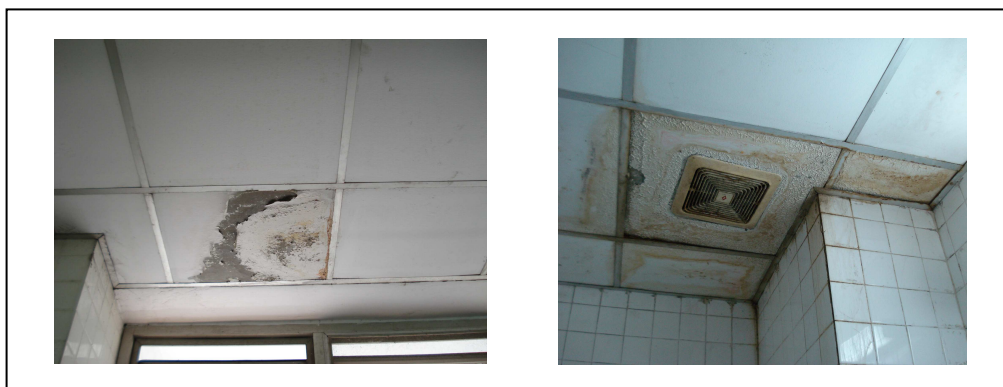
3) ฝ้าเพดานสีลอก ลักษณะของปัญหา มีทั้งแบบที่เป็นสีลอกธรรมดา และแบบที่เป็นเชื้อรา
ร่วมด้วย จำนวนจุดที่เกิดปัญหาทั้งหมดรวม 30 จุด มีปัญหาเฉพาะฝ้า T-Bar อย่างเดียว

ภาพที่ 4.5 ฝ้าเพดานสีลอกและมีเชื้อราพร้อมด้วย

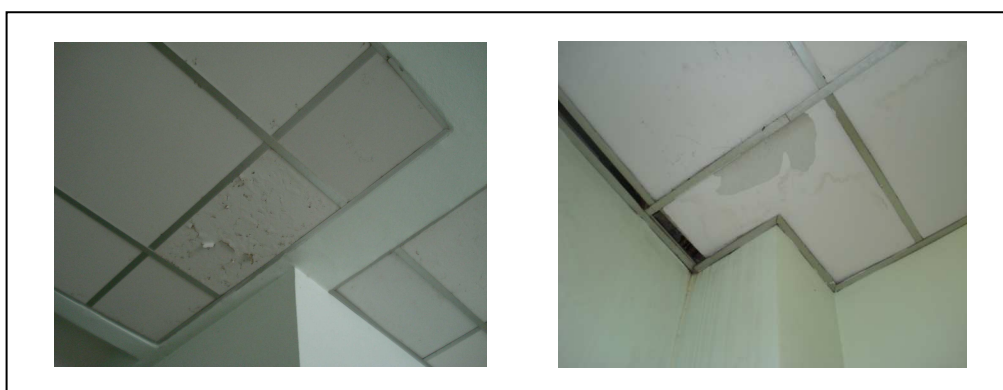
ภาพที่ 4.6 ฝ้าสีลอกแบบธรรมดา

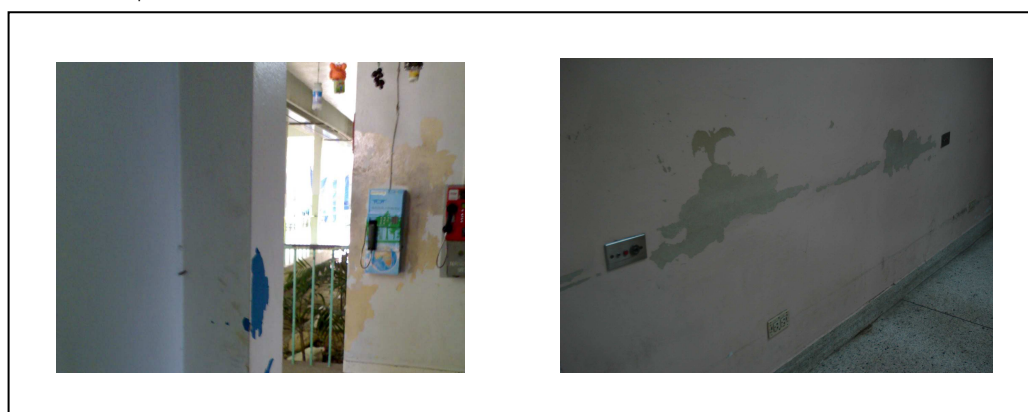
ภาพที่ 4.7 สีหลุดร่อนเป็นแผ่นใหญ่

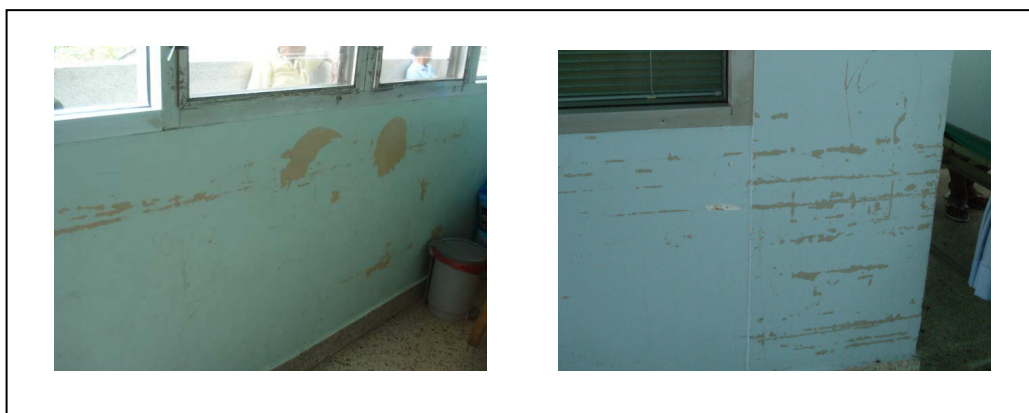
ภาพที่ 4.8 สีหลุดร่อนเป็นแผ่น และมีรอยขีดข่วน

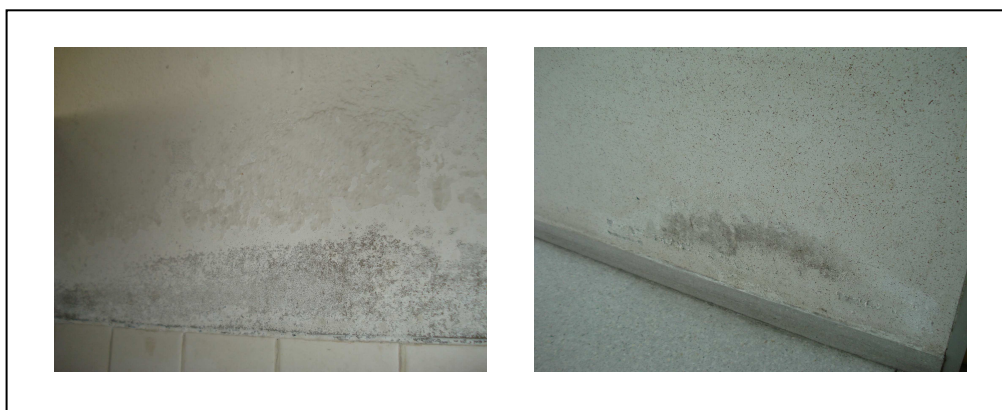
2) ผนังฉาบเรียบทาสีมีคราบเกลือ ลักษณะของปัญหา คือ สีและปูนยุ่ยเป็นผง ผนังบริเวณที่เกิดปัญหาที่มีความชื้น ส่วนใหญ่ผนังที่พบปัญหานี้อยู่บริเวณห้องน้ำ และผนังภายนอกอาคารส่วนที่อยู่ใกล้กับจุดปล่อยน้ำทิ้ง และจุดที่อยู่ใกล้กับต้นไม้ จำนวนจุดที่เกิดปัญหาทั้งหมดรวม 39 จุด

ภาพที่ 4.9 ลักษณะของผนังมีคราบเกลือ สีและปูนยุ่ยเป็นผง

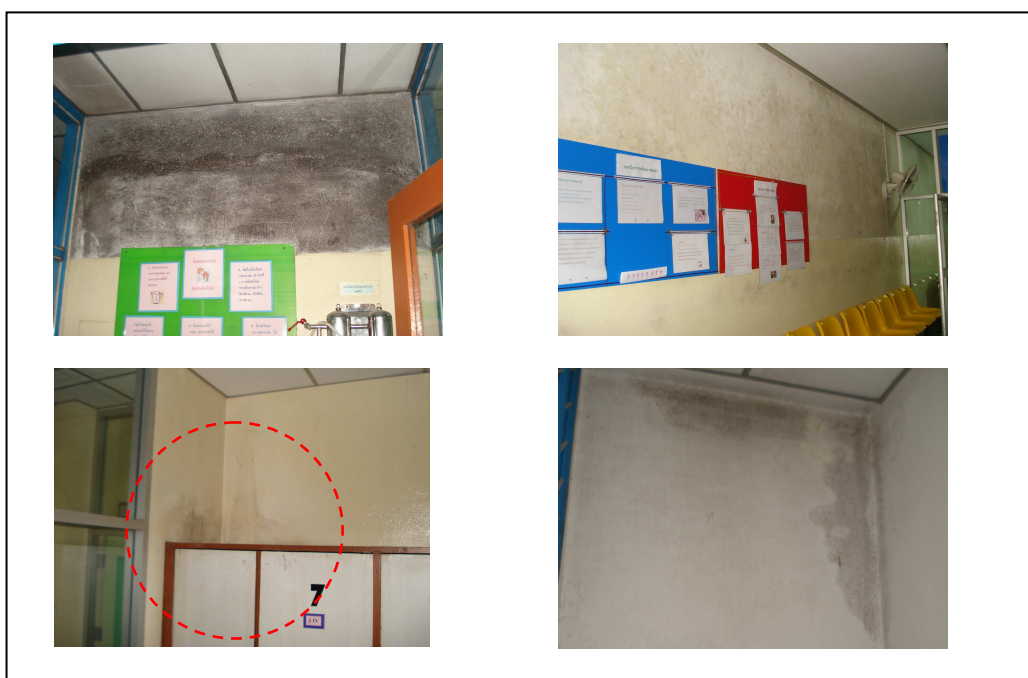
3) ผนังฉาบเรียบทาสีเป็นเชื้อรา ลักษณะของปัญหา คือ มีคราบรอยดำของเชื้อราและผงเชื้อราปนอยู่กับเนื้อปูนในผนัง จุดที่พบปัญหาโดยส่วนใหญ่ คือ บริเวณผนังห้องน้ำ และห้องที่ต้องมีการใช้เครื่องมือที่ทำให้เกิดละอองของไอน้ำ จำนวนจุดที่เกิดปัญหาทั้งหมดรวม 75 จุด

ภาพที่ 4.10 ผนังมีคราบรอยดำของเชื้อรา

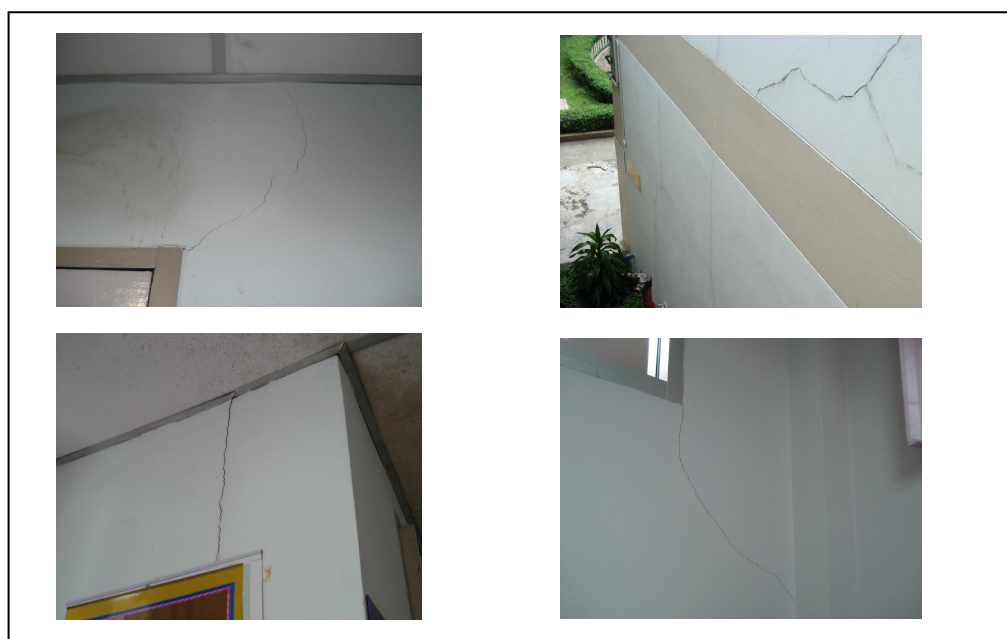
4) ผนังฉาบเรียบทาสีมีรอยแตกร้าว ลักษณะของปัญหา คือ เกิดเป็นรอยแยกออกจากกันของเนื้อปูนบนผนังในลักษณะแนวเฉียงและแนวตรง พบทั้งผนังภายในและภายนอกอาคาร ในบางจุดที่เกิดปัญหาผนังจะมีสีลอกกว่ามด้วย ขนาดของรอยร้าวมีตั้งแต่ขนาดเล็กไปจนถึงขนาดใหญ่ พบได้ทุกอาคารภายในโรงพยาบาล จำนวนจุดที่เกิดปัญหาทั้งหมดรวม 343 จุด

ภาพที่ 4.11 ผนังมีรอยแตกร้าว

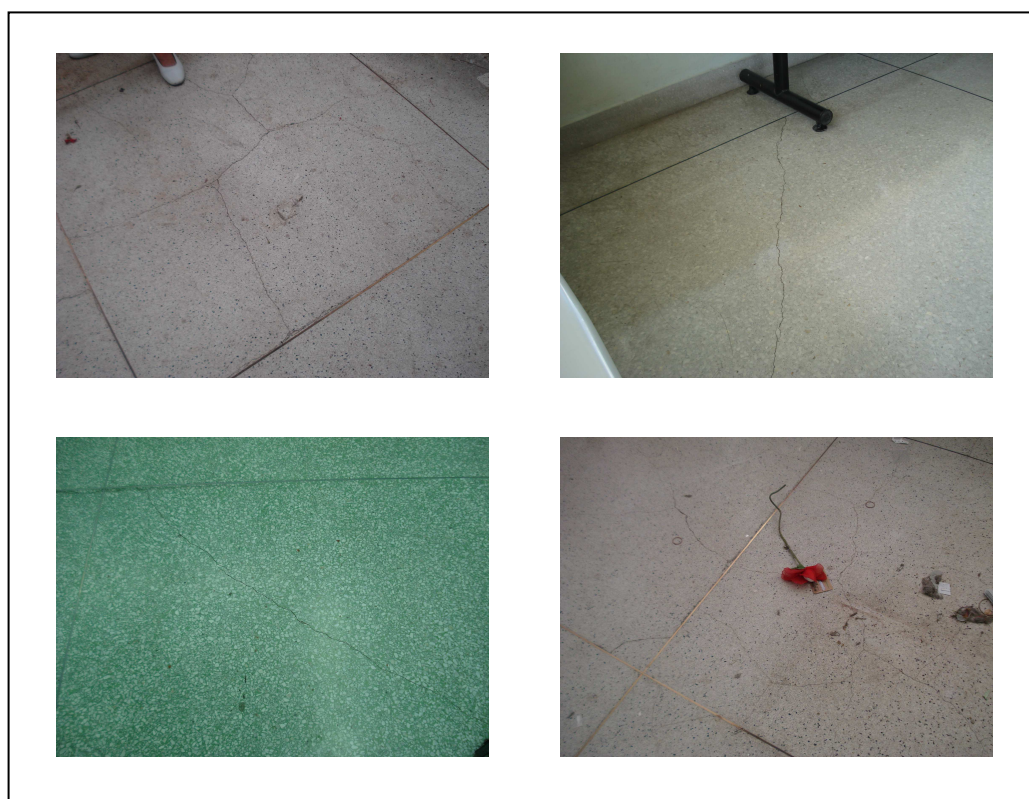
ภาพที่ 4.13 สภาพพื้นหินขัดมีรอยแตกกร้าว

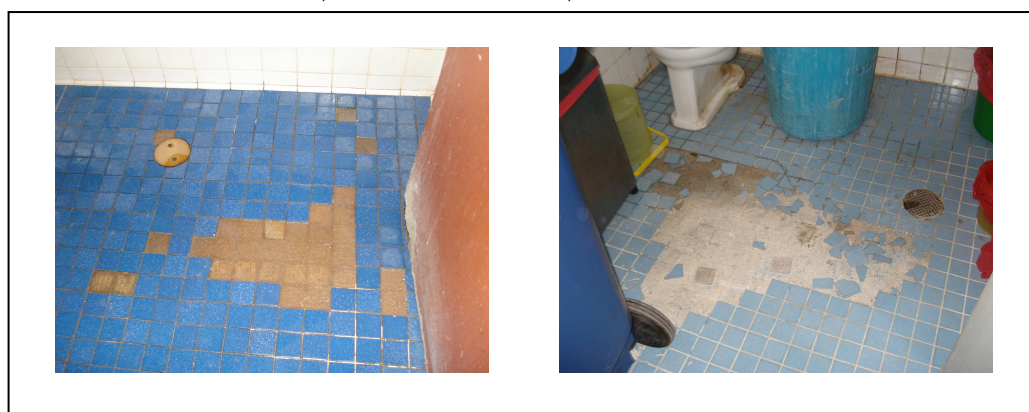
2) พื้นกระเบื้องหลุดร่อน ลักษณะของปัญหา คือ แผ่นกระเบื้องหลุดออกจากพื้นปูน บริเวณที่พบปัญหามากที่สุด คือ ห้องน้ำของอาคาร 3 จำนวนจุดที่เกิดปัญหาทั้งหมดรวม 51 จุด

ภาพที่ 4.14 สภาพพื้นกระเบื้องหลุดร่อน และมีรอยแตกชำรุดร่วมด้วย

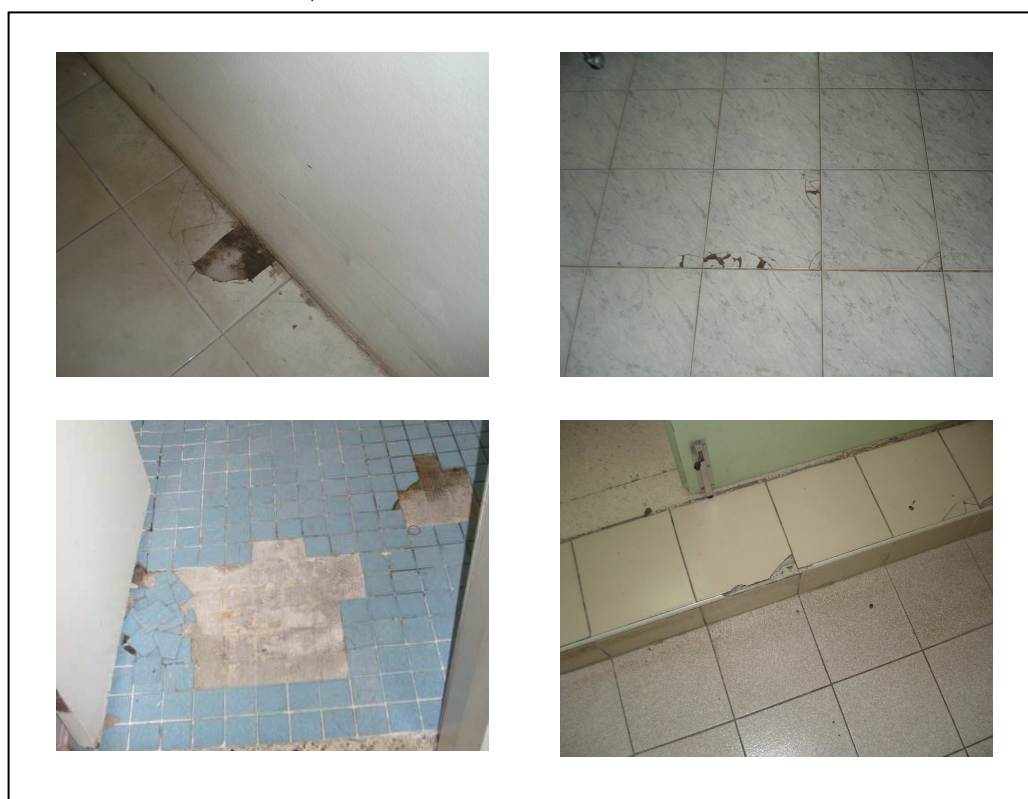
3) พื้นกระเบื้องแตกชำรุด ลักษณะของปัญหา คือ แผ่นกระเบื้องแตกเป็นจุดๆ บนทางเดิน บริเวณที่พบปัญหามากที่สุด คือ บริเวณทางเดินหน้าตึกคดลอด และอาคารที่ 3 ชั้น 2 จำนวนจุดที่เกิดปัญหาทั้งหมดรวม 143 จุด

ภาพที่ 4.15 พื้นกระเบื้องแตกชำรุด

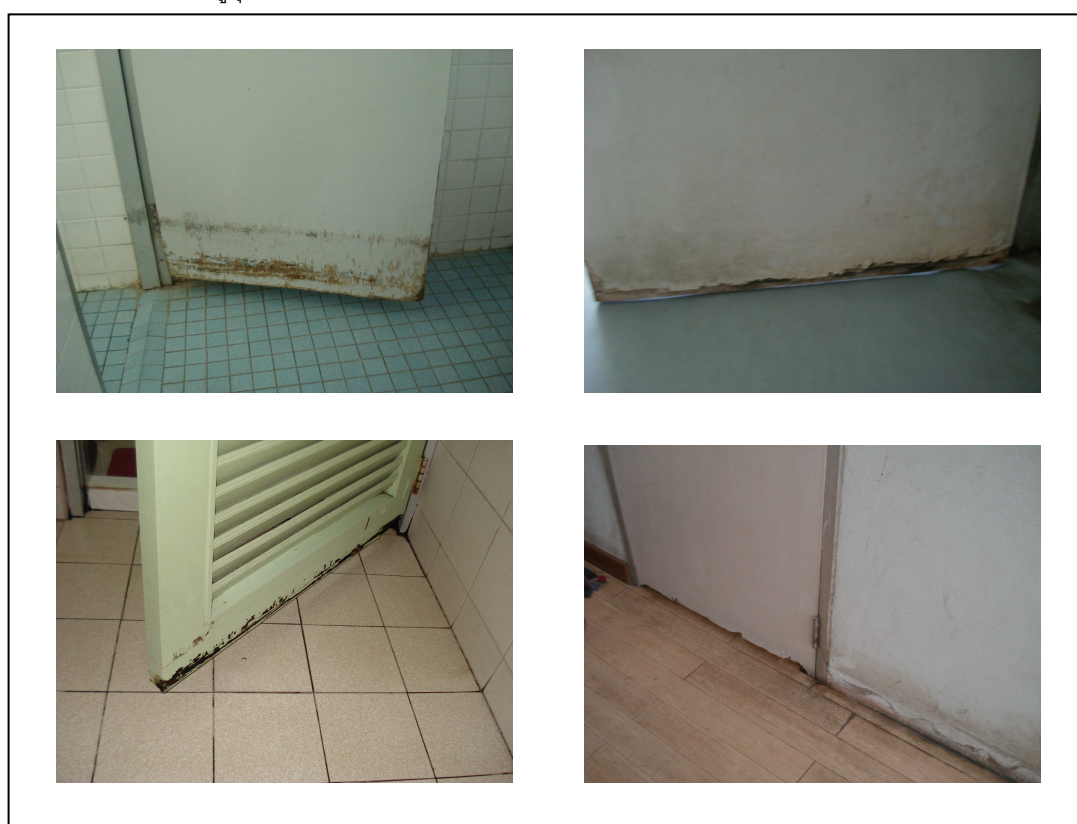
ภาพที่ 4.16 สภาพประตูผุ

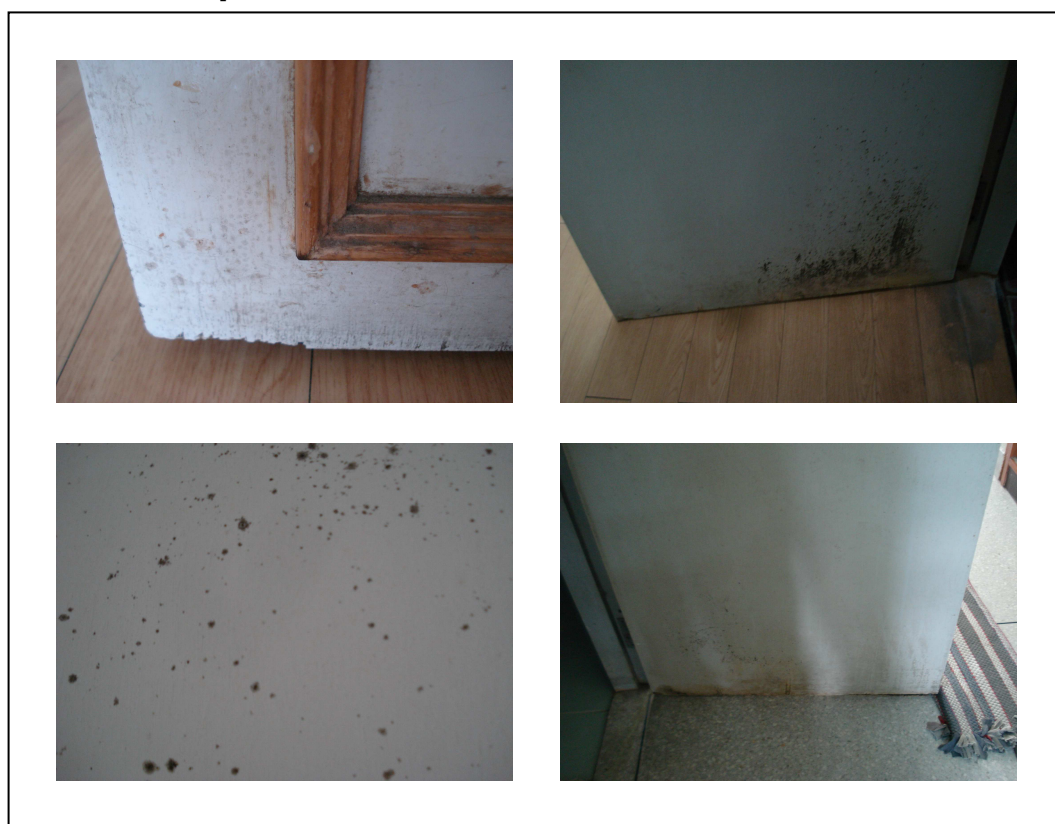
2) ประตูเป็นเชื้อรา ลักษณะของปัญหา คือ บริเวณด้านล่างของบานประตูมีคราบรอยดำของเชื้อรา ในบานที่มีปัญหามาก จะมีเชื้อราขึ้นทั้งบาน จำนวนจุดที่เกิดปัญหาทั้งหมดรวม 178 จุด

ภาพที่ 4.17 สภาพประตูเป็นเชื้อรา

จากการศึกษาสภาพปัญหาประตูชำรุด และทรุดโทรมที่ใช้ภายในห้องน้ำนั้น เกิดจากการเลือกใช้อุปกรณ์ไม่เหมาะสมกับการใช้งาน เนื่องจากช่างขาดความรู้ในการเลือกใช้ และโรงพยาบาลฯ มีงบประมาณจำกัดจึงไม่สามารถเลือกใช้ประตูที่เหมาะสมกับการใช้งานได้

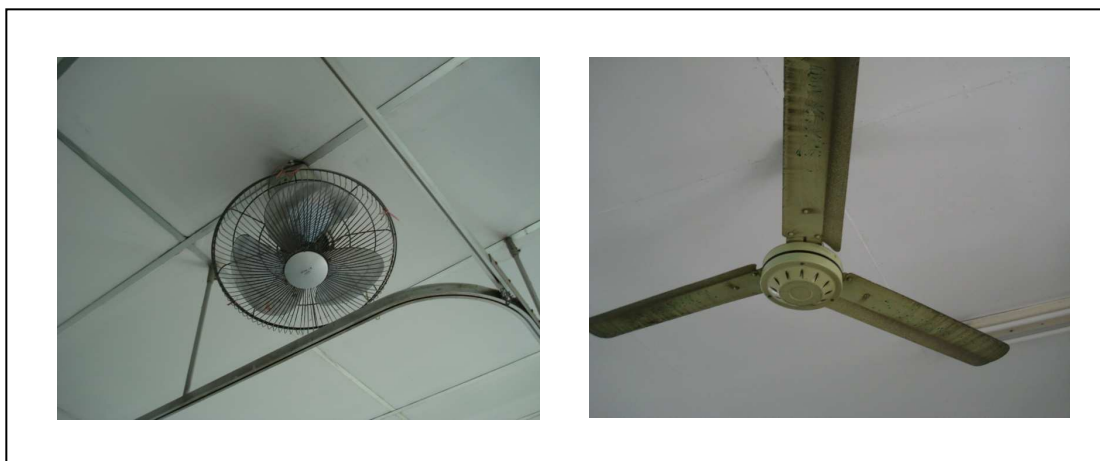
2) พัดลมชำรุด ลักษณะของปัญหา คือ มีทั้งแบบตัวใบพัดไม่หมุน หม้อแปลงไหม้ และอื่นๆ จำนวนงานซ่อมแซมทั้งหมดรวม 41 ครั้ง

ภาพที่ 4.19 สภาพพัดลมชำรุด

จากการศึกษาสภาพปัญหาพัฒนาชำรุด เกิดจากสาเหตุไฟฟ้าลัดวงจร และใช้งานตลอด 24 ชั่วโมง จากการศึกษาพบว่า

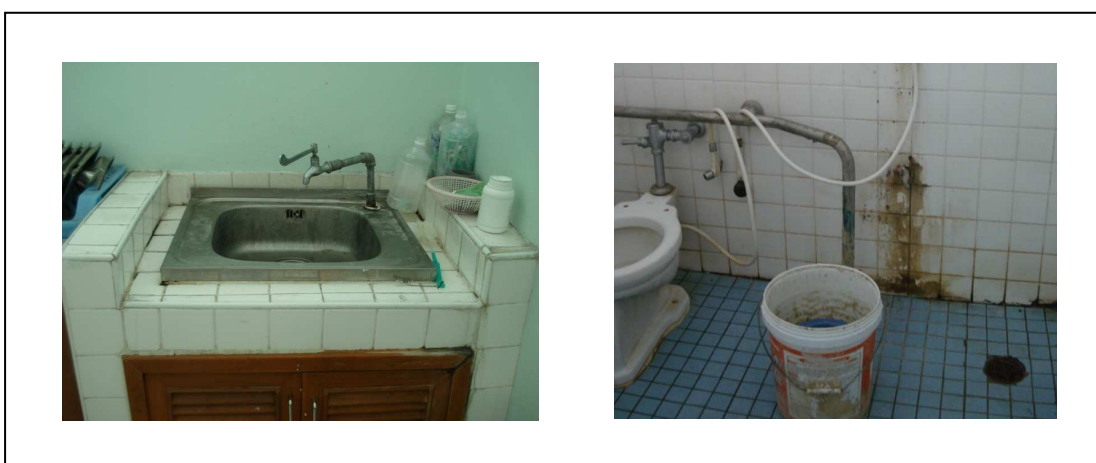
ภาพที่ 4.20 สภาพน้ำประปาไม่ไหล

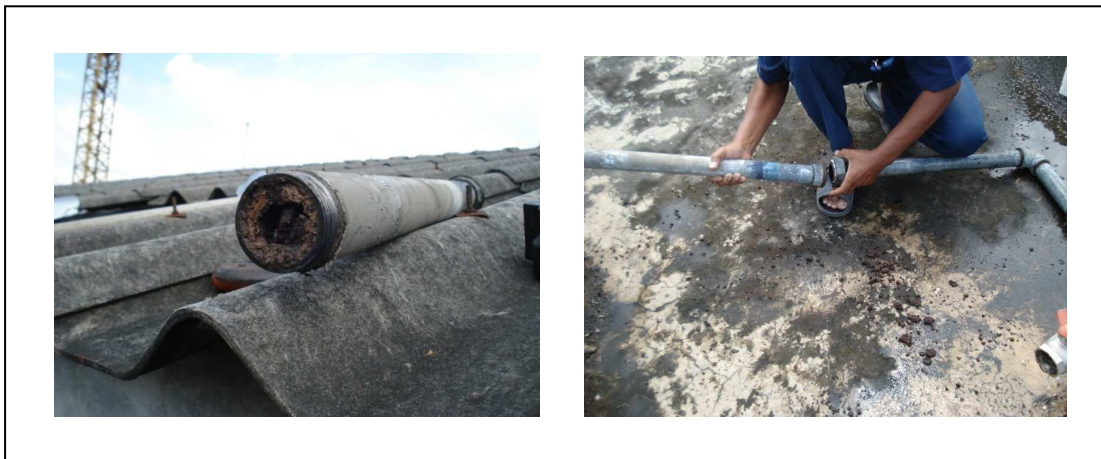
2) ท่อตัน ลักษณะของปัญหา คือ ท่อน้ำดีตันจนส่งผลให้น้ำไหลออกมาได้ในปริมาณที่น้อยลง จำนวนงานซ่อมแซมทั้งหมดรวม 62 ครั้ง

ภาพที่ 4.21 สภาพท่อน้ำดีตัน

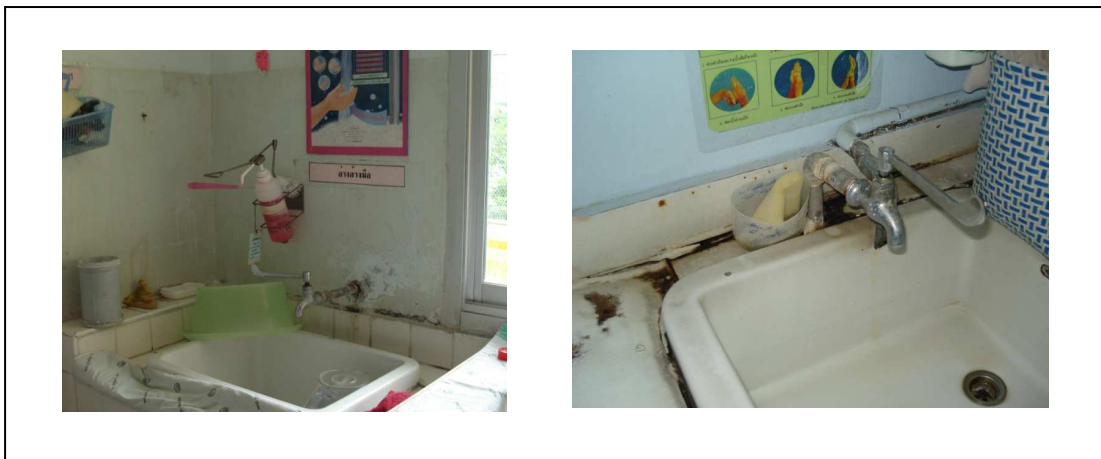
3) น้ำรั่วซึม ลักษณะของปัญหา คือ น้ำรั่วออกมาตามท่อและรอยต่อของท่อ จำนวนงานซ่อมแซมทั้งหมดรวม 43 ครั้ง

ภาพที่ 4.22 สภาพน้ำรั่วซึม

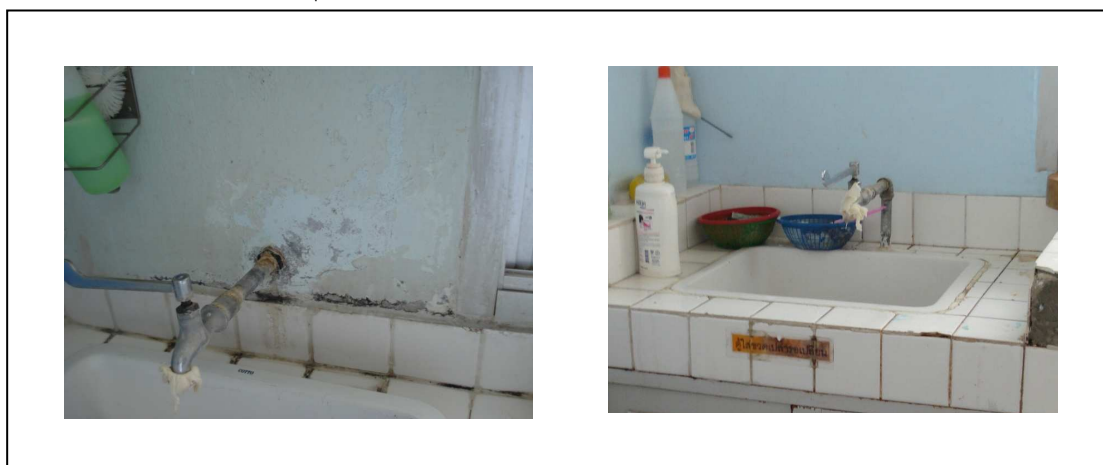
4) น้ำไหลไม่หยุด ลักษณะของปัญหา คือ น้ำไหลออกจากอุปกรณ์สุขภัณฑ์ไม่หยุด จำนวนงานซ่อมแซมทั้งหมด 35 ครั้ง

ภาพที่ 4.23 สภาพน้ำไหลไม่หยุด

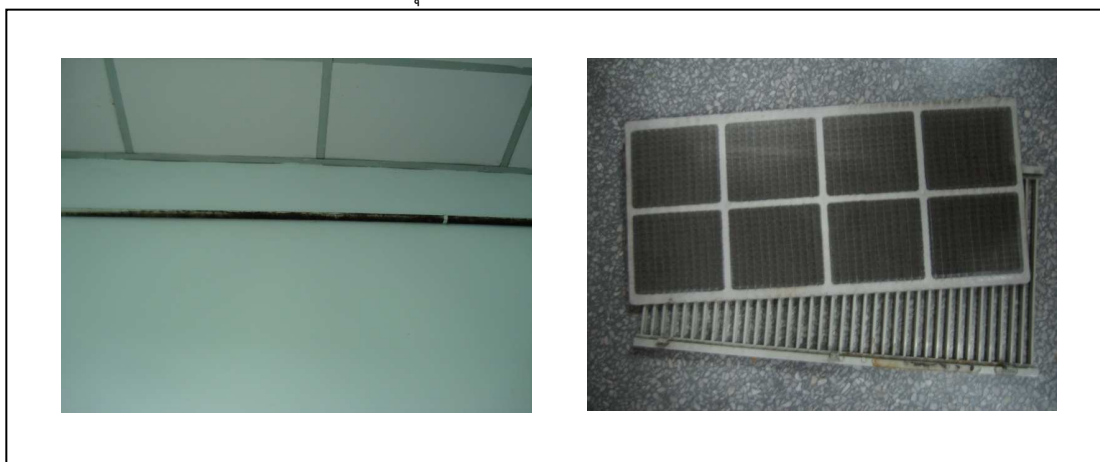
2) ฟิลเตอร์หรือท่อน้ำทิ้งอุดตัน ลักษณะของปัญหา คือ มีฝุ่นหรือเศษผงเข้าไปอุดตันเป็นจำนวนมาก จนบางครั้งเครื่องปรับอากาศมีอาการน้ำหยดเนื่องจากท่อน้ำทิ้งอุดตัน จำนวนงานซ่อมแซมทั้งหมดรวม 45 ครั้ง

ภาพที่ 4.26 สภาพฟิลเตอร์หรือท่อน้ำทิ้งอุดตัน

จากการศึกษาสภาพปัญหาเครื่องปรับอากาศชำรุด พบว่า เกิดจากสาเหตุ การล้างฟิลเตอร์ไม่สะอาด การใช้งานตลอด 24 ชั่วโมง และการขาดการบำรุงรักษา จากการศึกษพบว่า

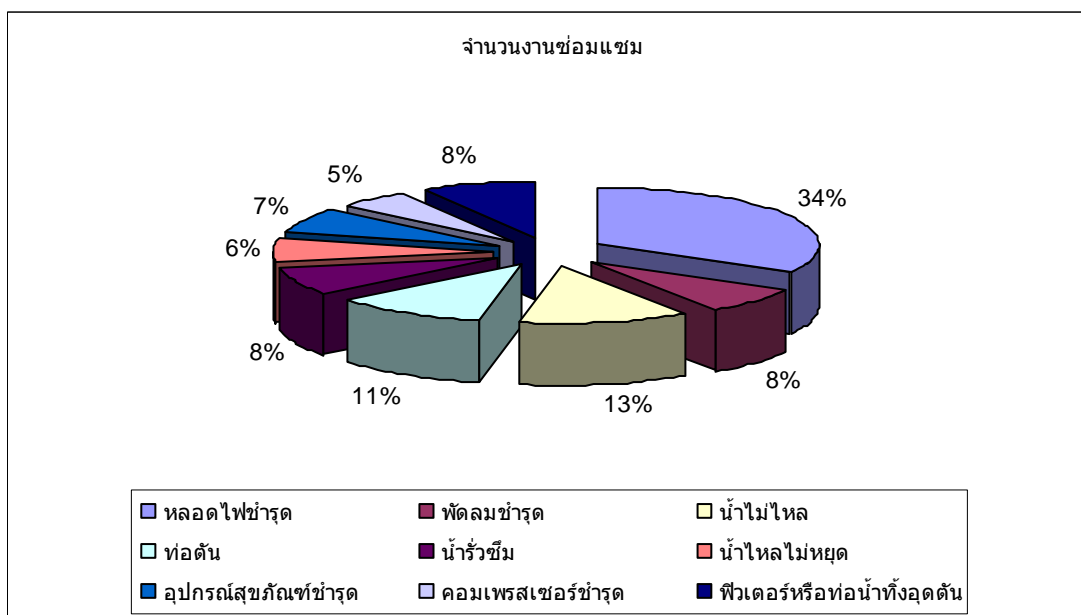
แผนภูมิที่ 5.2 สัดส่วนของปัญหาด้านระบบประกอบอาคาร

จากการศึกษาจำนวนงานซ่อมแซมระบบประกอบอาคารของอาคารกรณีศึกษาทั้ง 6 อาคาร หากนำจำนวนงานซ่อมแซมทั้งหมดมาคิดเป็นร้อยละและนำจำนวนทั้งหมดมาหาสัดส่วนของปัญหาแต่ละปัญหา จะได้ผลดังต่อไปนี้

สภาพปัญหาที่พบมากที่สุด คือ ปัญหาหลอดไฟชำรุด โดยคิดเป็นร้อยละ 34 ของปัญหาด้านระบบประกอบอาคารทั้งหมด ซึ่งจากผลการศึกษาอาจแสดงให้เห็นว่า อุปกรณ์ไฟฟ้าภายในโรงพยาบาลโดยส่วนใหญ่เริ่มเสื่อมสภาพอันเนื่องมาจากถูกใช้งานมานาน และเริ่มถึงรอบของการเปลี่ยนอุปกรณ์แล้ว
