SETTLEMENT MONITORING

ภาคผนวก ง.
รูปการก่อสร้าง

ภาคผนวก ฅ
รูป Geotube ปัจจุบัน

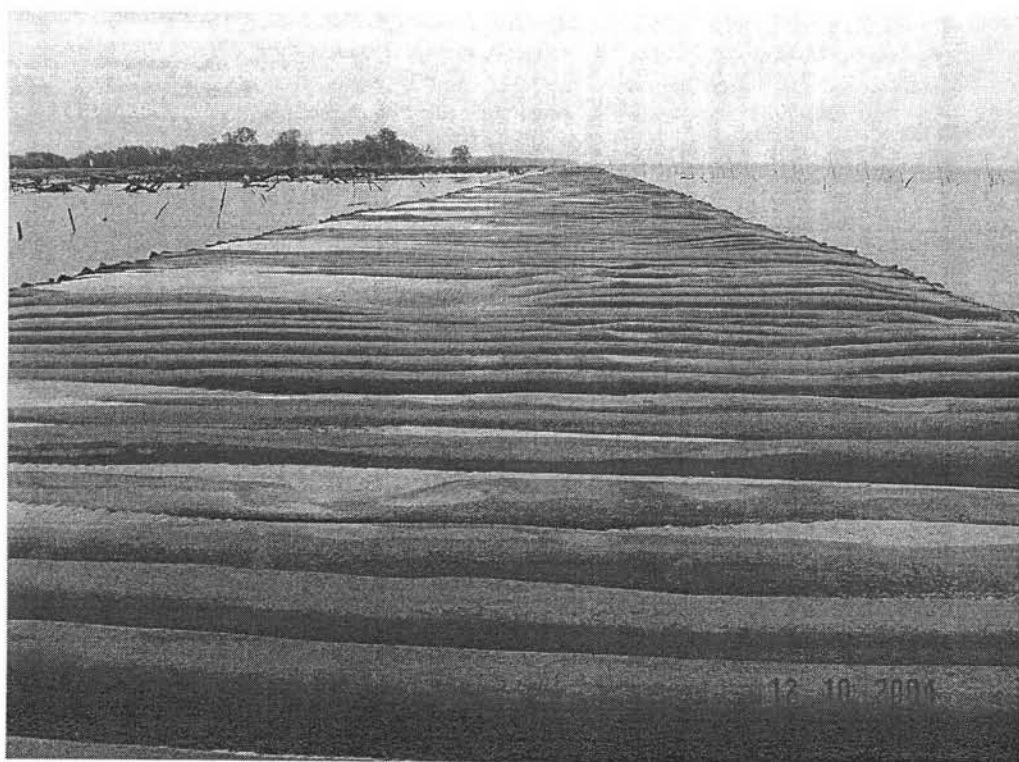
รูป ง-4 แสดง Apron ขณะทำการก่อสร้างเสร็จแล้ว

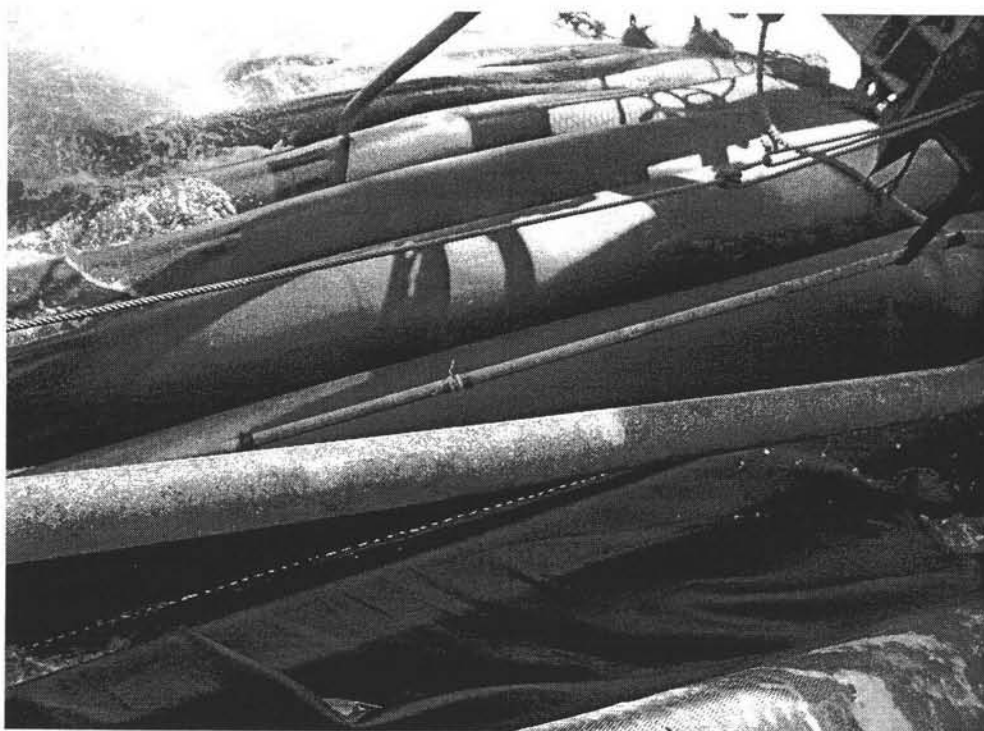
รูป ง-6 แสดง การก่อสร้าง Apron โดยการใส่ทรายเข้าไปใน geotextile
