พฤติกรรมกรรมการต่อเติมพื้นที่ใช้สอยบ้านเดี่ยวระดับราคา 5-8 ล้านบาท :  
กรณีศึกษา โครงการฮาบีเทีย ปัญญาอินทรา เฟส 2

วิทยานิพนธ์นี้เป็นส่วนหนึ่งของการศึกษาตามหลักสูตรปริญญาเคหะพัฒนศาสตรมหาบัณฑิต

BEHAVIOR ON LIVING SPACE EXTENSION IN 5-8 MB LEVEL DETACHED HOUSE :  
A CASE STUDY OF HABITIA PANYAINDRA PHASE 2

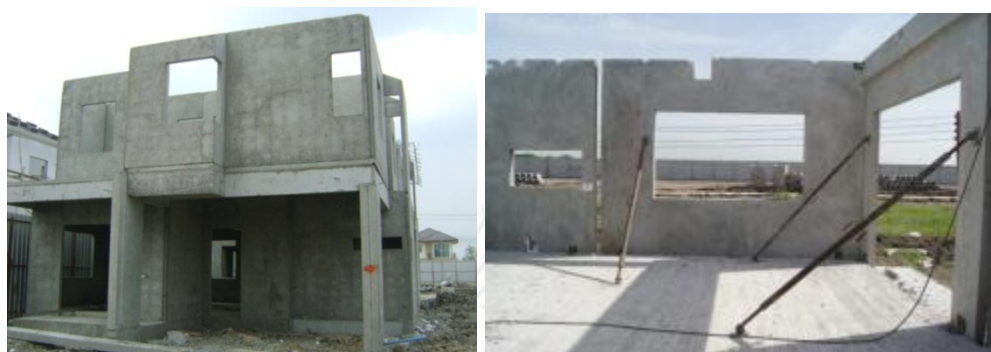
รูปภาพที่ 1.1 ลักษณะบ้านระบบสำเร็จรูป ซึ่งแสดงให้เห็นถึงผนังที่รับน้ำหนักและยากต่อการทุบ รื้อ เจาะ

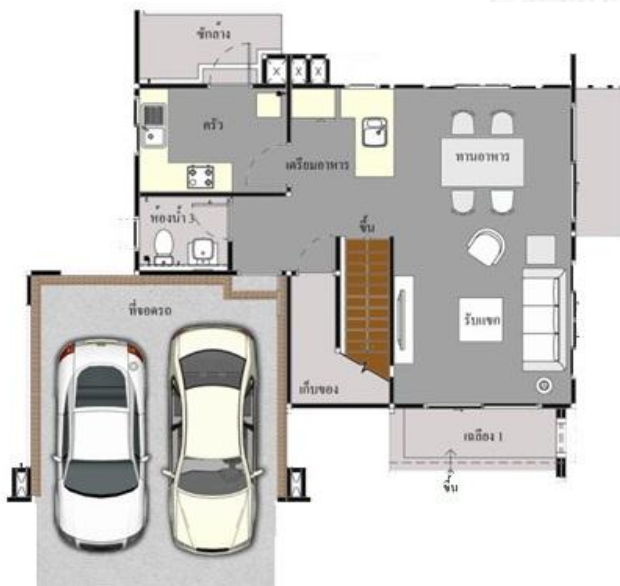
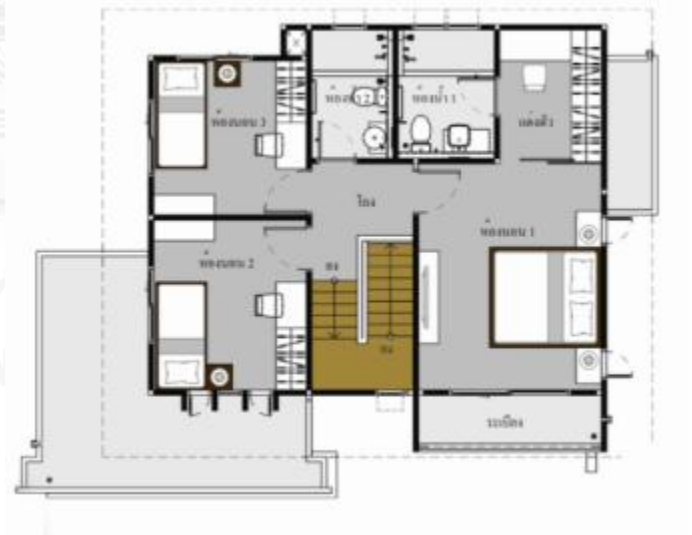
รูปภาพที่ 3.7 ภาพแสดงแปลนพื้นแบบ HPN1

ชั้นบน : มีการจัดเตรียมห้องนอนทั้งหมด 3 ห้อง ได้แก่ ห้องนอนใหญ่ ซึ่งมีส่วนแต่งตัวและห้องน้ำเป็นส่วนตัว ห้องนอน 2 และห้องนอน 3 ที่วางได้เฉพาะเตียงเดี่ยวขนาด 3.5 ฟุต และมีห้องน้ำกลาง 1 ห้องสำหรับห้องนอน 2 และ ห้องนอน 3 ที่ใช้ร่วมกัน

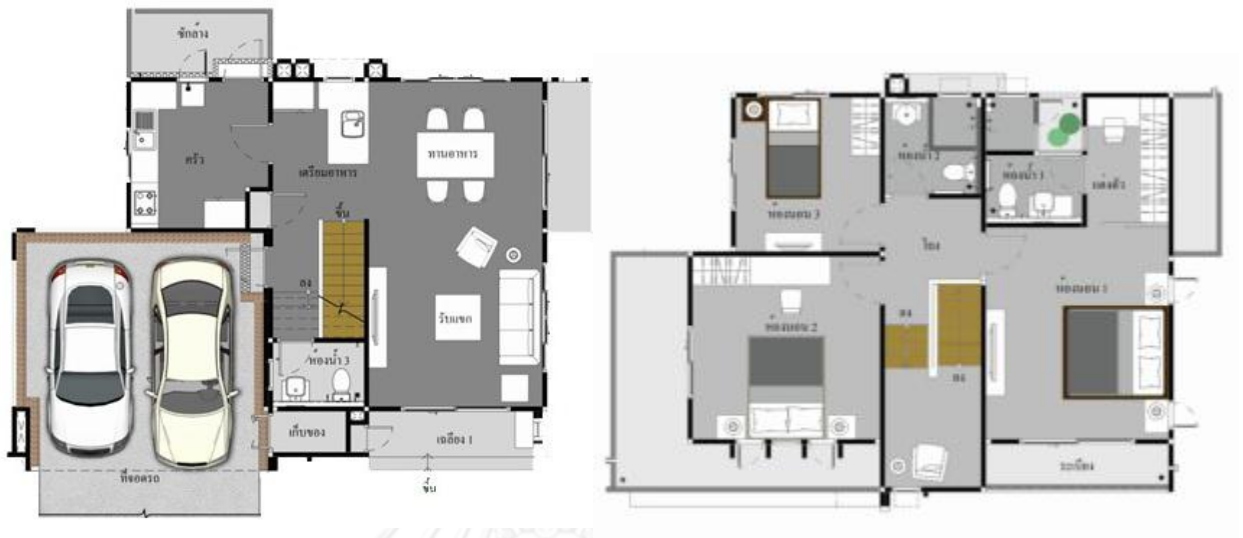
รูปภาพที่ 3.9 ภาพแสดงแปลนพื้นแบบ HPN2

ชั้นบน : มีการจัดเตรียมห้องนอนทั้งหมด 3 ห้อง ได้แก่ ห้องนอนใหญ่ ซึ่งมีส่วนแต่งตัวและห้องน้ำเป็นส่วนตัว ห้องน้ำมีส่วนจัดสวนเพื่อความร่มรื่น ห้องนอน 2 สามารถวางเตียง queen size ได้ ซึ่งเปรียบเสมือนเป็น double master bedroom ส่วนห้องนอน 3 จะวางได้เฉพาะเตียงเดี่ยวขนาด 3.5 ฟุต และมีห้องน้ำกลาง 1 ห้องสำหรับห้องนอน 2 และ ห้องนอน 3 ที่ใช้ร่วมกัน

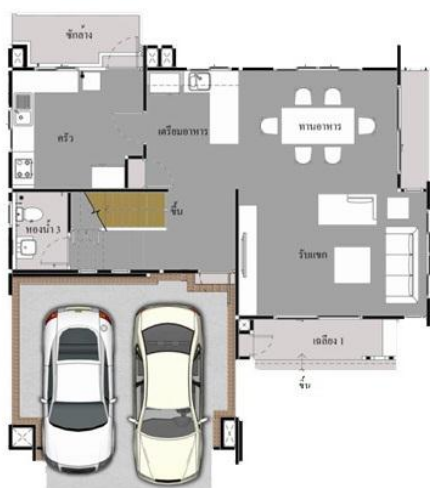
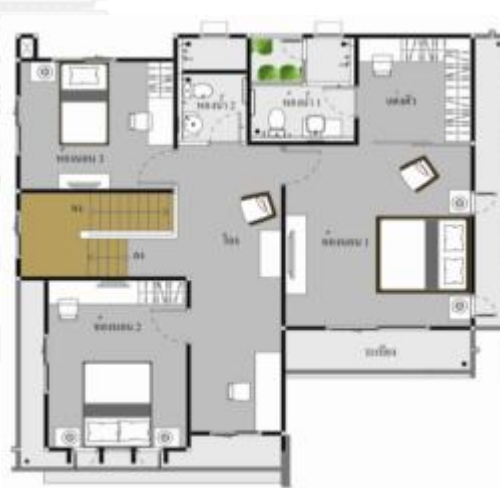
รูปภาพที่ 3.11 ภาพแสดงแปลนพื้นแบบ HPN3

ชั้นบน : มีการจัดเตรียมห้องนอนทั้งหมด 3 ห้อง ได้แก่ ห้องนอนใหญ่ ซึ่งมีส่วนแต่งตัว และห้องน้ำเป็นส่วนตัว ห้องน้ำมีส่วนจัดสวนเพื่อความร่มรื่น ห้องนอน 2 สามารถวางเตียง queen size ได้ ซึ่งเปรียบเสมือนเป็น double master bedroom ส่วนห้องนอน 3 จะวางได้เฉพาะเตียงเดี่ยวขนาด 3.5 ฟุต และมีห้องน้ำกลาง 1 ห้องสำหรับห้องนอน 2 และ ห้องนอน 3 ที่ใช้ร่วมกัน ส่วนที่เพิ่มขึ้นมาเป็นพิเศษของแบบบ้านหลังนี้คือส่วนอเนกประสงค์ชั้นบน ซึ่งสามารถจัดเป็นห้องพักผ่อน หรือห้องพระได้

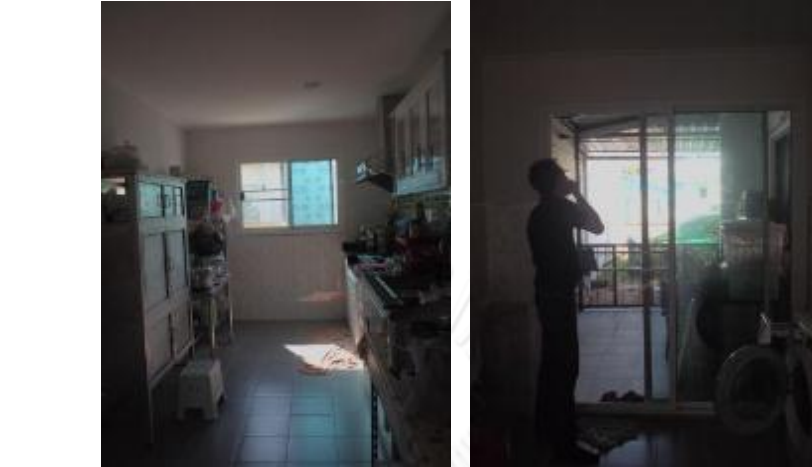
รูปภาพที่ 4.2 อันดับที่ 1 ต่อเติมด้านหลังเป็นครัวไทย

โดยการตอกเข็มแยกโครงสร้าง ยกกระดานพื้นขึ้นมาเป็น 25 ซม

ลำดับในการ ต่อเติม	ตำแหน่ง ทำการ ต่อเติม	ลักษณะการใช้พื้นที่	สาเหตุการต่อเติม	ลักษณะ โครงสร้าง / การตกแต่ง	ช่วงเวลาทำการ ต่อเติม	ปัญหาจาก การ ต่อเติม	ราคา ก่อสร้าง
1	ด้านหลัง บ้าน	ปิดพื้นที่เป็นครัวไทย เพิ่ม พื้นที่ด้านนอกเป็นลานซัก ล้างมีหลังคาคลุม	- ห้องครัวมีขนาดเล็ก - ห้องครัวที่โครงการ จัดเตรียมไม่รองรับลักษณะ เป็นครัวไทย ทำให้มีกลิ่นเข้า ในบ้าน - พื้นที่ซักล้างเดิมไม่มี หลังคาคลุมสวนเครื่องซักผ้า	- ไม่ได้ทำการ ตอกเข็ม - ก่อผนัง โครงสร้างใหม่ชนิด ตัวอาคารเก่า	เริ่มต่อเติมหลัง การเข้าอยู่ 6-7 เดือน	ไม่มี เนื่องจาก เพิ่งทำการ ต่อเติมได้ ไม่นาน	300,000 - 375,000
2	ปิดห้องสวน โรงรถ	ห้องเก็บของ อนาคตจะ ทำเป็นห้องนอนคนชรา	มีคนชราซึ่งในอนาคตจะไม่ สามารถเดินขึ้นชั้นบนได้ สะดวก ต้องการทำห้องเพื่อ	- เป็นโครงสร้าง ยกกระดานพื้น ไม่มี การแยก โครงสร้างเก่า และใหม่ - ก่อผนัง โครงสร้างใหม่ชนิด ตัวอาคารเก่า	หลังจากทำการ ต่อเติมหลังบ้าน แล้วประมาณ 2-3 เดือน เพื่อให้ มีเงินเพียงพอ แล้วค่อยทำการ ต่อเติม	เกิดผนัง ร้าว และ น้ำรั่วจาก พื้น ด้านบนใน จุดที่ทำ การต่อเติม	300,000 - 375,000

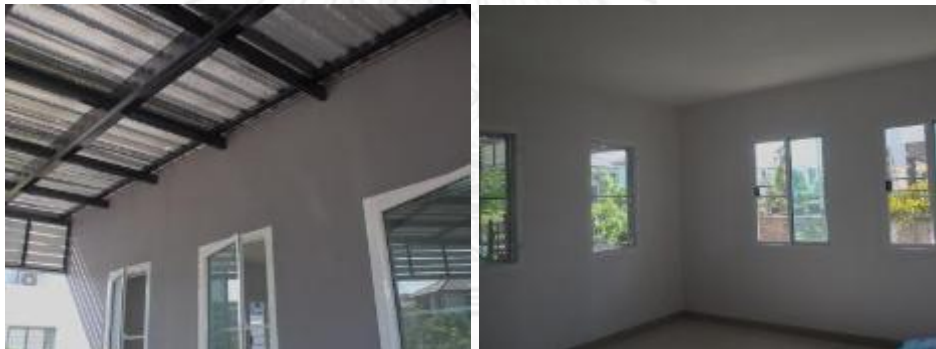
รูปภาพที่ 4.3 อันดับที่ 2 ปิดโรงรถเป็นห้องเอนกประสงค์

เข้าถึงจากในบ้าน ใช้ประตูทางออกรองเชื่อมพื้นที่  
ยกกระดานพื้นขึ้นมาเสมอด้านในบ้านที่ระดับ 50 ซม.

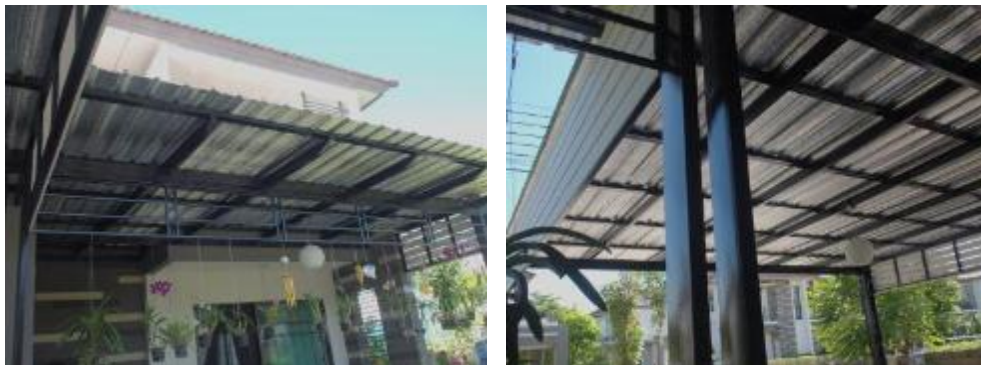
รูปภาพที่ 4.4 อันดับที่ 3 ต่อเติมหลังคาโรงจอดรถ

ลำดับในการ ต่อเติม	ตำแหน่ง ทำการ ต่อเติม	ลักษณะการใช้พื้นที่	สาเหตุการต่อเติม	ลักษณะ โครงสร้าง / การตกแต่ง	ช่วงเวลาทำการ ต่อเติม	ปัญหาจากการ ต่อเติม	ราคาค่า ก่อสร้าง
3	ต่อเติม หลังคา สำหรับจอด รถ	เป็นพื้นที่สำหรับจอดรถ เนื่องจากการปิดห้อง ส่วนโรงรถ จึงต้องทำ หลังคาต่อมาเป็นที่จอด รถ	ได้ทำการปิดโรงรถ แล้ว จึงทำหลังคา เพื่อคลุมพื้นที่จอดรถ	ทำโครงสร้างใหม่ ชนผนังตัวบ้าน เดิม	หลังจากทำการ ต่อเติมปิดโรงรถ ประมาณ 1 เดือน	เกิดน้ำรั่ว บริเวณ รอยต่อของ โครงสร้าง หลังคา กับ ผนังเก่า	100,000 - 150,000
4	ต่อเติม หลังคา สำหรับจอด รถ	เพื่อเป็นพื้นที่พักผ่อน นอกบ้าน โดยทำการ วางชุดเก้าอี้นั่งเล่น 1 ชุด	ได้ทำการปิดโรงรถ แล้ว จึงทำหลังคา เพื่อคลุมพื้นที่จอดรถ	ทำโครงสร้างใหม่ ชนผนังตัว บ้านเดิม	หลังจากทำการ ต่อเติมปิดโรงรถ ประมาณ 1 เดือน	เกิดน้ำรั่ว บริเวณ รอยต่อของ โครงสร้าง หลังคา กับ ผนังเก่า	100,000 - 150,000

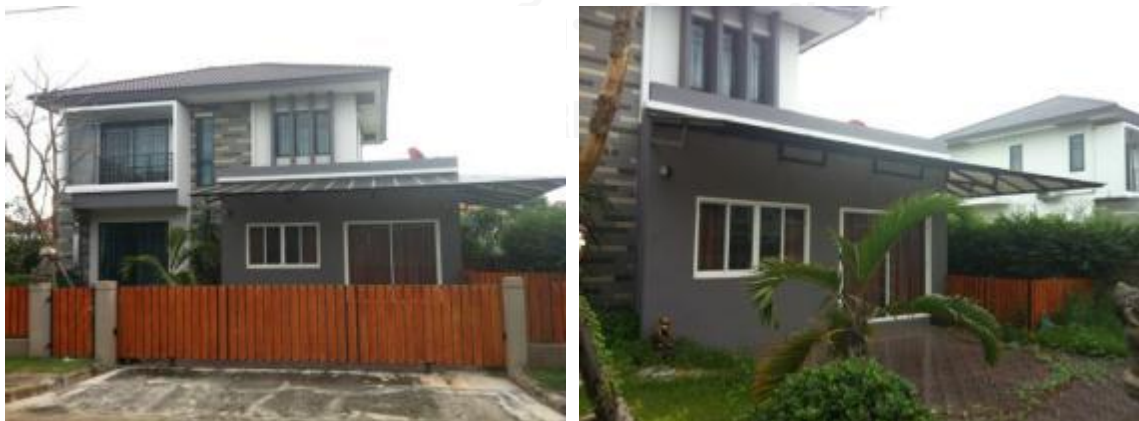
รูปภาพที่ 4.9 อันดับที่ 1 ต่อเติมปิดโรงรถเป็นห้องเอนกประสงค์

โดยสามารถเข้าได้ทั้ง 2 ทาง จากในบ้านและด้านหน้าซึ่งทำประตูไว้  
 ด้านในยกพื้นที่ระดับเดียวกับในบ้าน คือ 50 ซม.

ลำดับในการ ต่อเติม	ตำแหน่ง ทำการ ต่อเติม	ลักษณะการใช้พื้นที่	สาเหตุการต่อเติม	ลักษณะ โครงสร้าง / การตกแต่ง	ช่วงเวลาทำการ ต่อเติม	ปัญหาจาก การ ต่อเติม	ราคา ก่อสร้าง
1	ปิดโรงรถ	ปิดพื้นที่เป็นห้อง Home theater และ ห้องอเนกประสงค์ อนาคตอาจปรับเป็น ห้องนอนของผู้สูงอายุ	ห้องรับแขกมีขนาดเล็ก ไม่ เพียงพอ และเพื่อรองรับลูกใน อนาคต	ทำการก่อสร้าง โครงสร้างใหม่ติดกับเข้าอยู่ โครงสร้างเก่า	ต่อเติมก่อนทำการ เข้าอยู่ 6 เดือน	รอยร้าวของ ผนัง และพื้น	300,000 - 375,000
	ต่อเติม ด้านหลัง	ใช้เป็นห้องครัวไทย และซักรีดล้างเป็น สัดส่วน	ห้องมีขนาดเล็กเกินไป เนื่องจากห้องครัวเดิมไม่ รองรับการทำอาหารแบบ ไทย	ทำการก่อสร้าง โครงสร้างใหม่ติด กับโครงสร้างเก่า	ต่อเติมก่อนทำ การเข้าอยู่ 6 เดือน	รอยร้าวของ ผนัง และพื้น	175,000 - 250,000

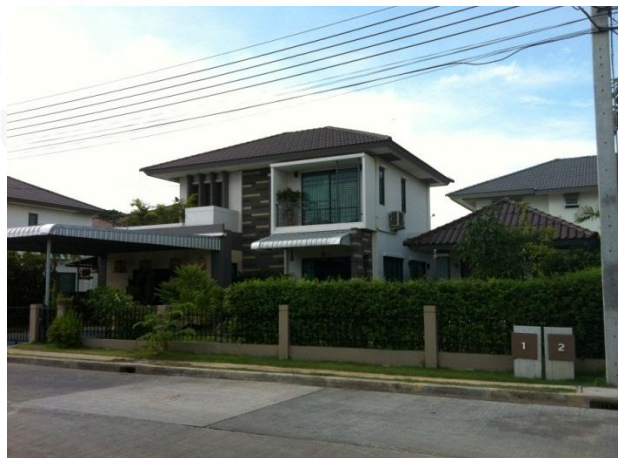
รูปภาพที่ 4.11 ต่อเติมด้านข้างเป็นห้องนอน

ลำดับในการ ต่อเติม	ตำแหน่ง ทำการ ต่อเติม	ลักษณะการใช้พื้นที่	สาเหตุการต่อเติม	ลักษณะ โครงสร้าง / การตกแต่ง	ช่วงเวลาทำการ ต่อเติม	ปัญหาจาก การ ต่อเติม	ราคาค่า ก่อสร้าง
1	ต่อเติม ด้านข้าง	เป็นห้องนอนคนชรา มีห้องน้ำในตัว	คนชราไม่สามารถเดินขึ้นไปยัง บนได้สะดวก ต่อเติมด้านล่าง เพื่อความสะดวกและเป็นที่ สัดส่วน	มีการแยกโครงสร้าง ใหม่และเก่า	เริ่มทำการต่อเติม ก่อนเข้าอยู่ 3 เดือน	ไม่มี	375,000 – 450,000

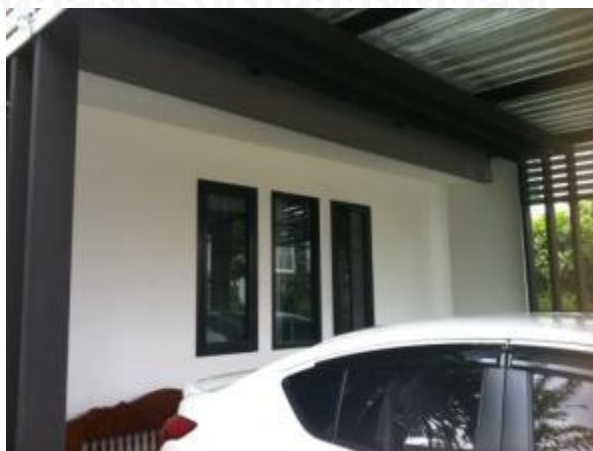
รูปภาพที่ 4.13 อังดับที่ 1 ปิดโรงรถเป็นห้องเอนกประสงค์

โดยการเทพื้นทับโครงสร้างเดิม และยกกระดานพื้นขึ้นเท่ากับระดับในบ้าน ที่ระดับ 50 ซม.

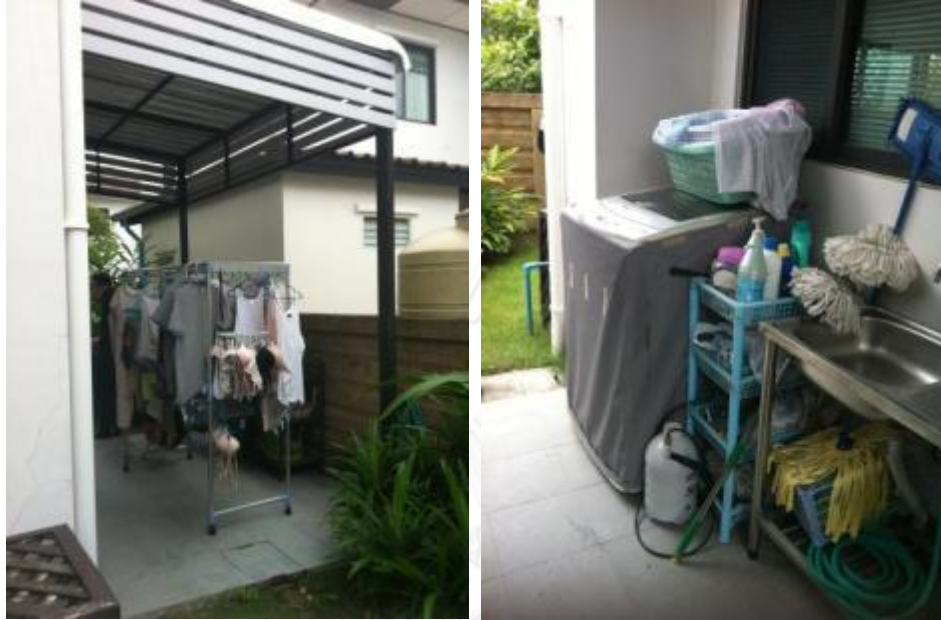
รูปภาพที่ 4.14 ลำดับที่ 1 ต่อเติมด้านหลัง ขยายซักล้าง

โดยการเทพื้นทับพื้นเดิมและยกระดับพื้นเท่ากับบันไดด้านหลัง คือ 25 ซม.  
และย้ายงานระบบชักผ้า ไว้ด้านหลัง

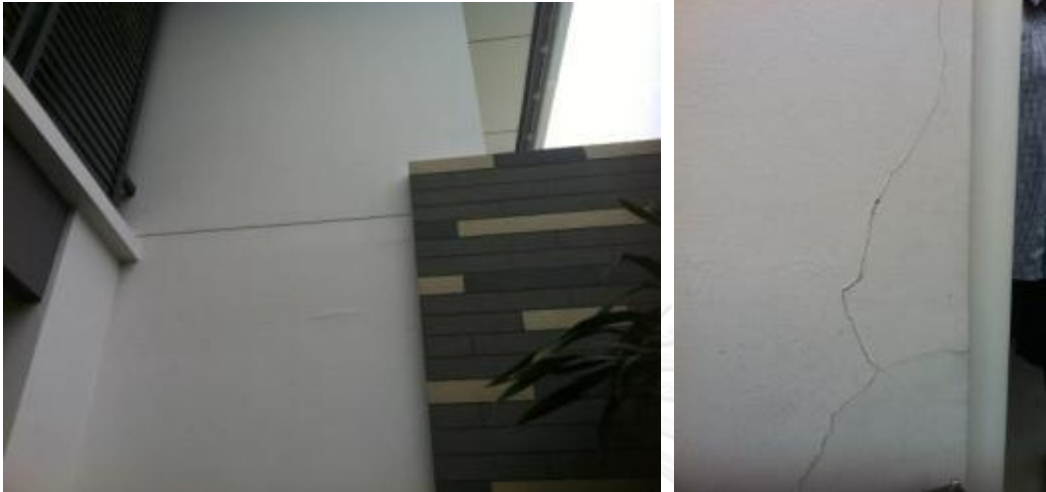
รูปภาพที่ 4.16 รอยร้าวที่ผนังที่เกิดจากการต่อเติม

ลำดับในการ ต่อเติม	ตำแหน่ง ทำการ ต่อเติม	ลักษณะการใช้พื้นที่	สาเหตุการต่อเติม	ลักษณะโครงสร้าง / การตกแต่ง	ช่วงเวลาทำการ ต่อเติม	ปัญหาจาก การ ต่อเติม	ราคา ก่อสร้าง
1	ต่อเติมหลัง บ้าน	เป็นพื้นที่ซีกกลาง	ซีกล่างมีขนาดเล็กลงและไม่มี หลังคาคลุม	ต่อเติมโครงสร้างใหม่ ติดกับโครงสร้างเก่า	ต่อเติมหลังเข้าอยู่ 1 เดือน	รอยร้าว	150,000 – 180,000
	ปิดโรงรถ	ห้องเอนกประสงค์	ห้องรับแขกมีขนาดเล็ก ไม่เพียงพอกับการใช้งาน	ต่อเติมโครงสร้างใหม่ บนโครงสร้างเดิม	ต่อเติมก่อนเข้า อยู่ 3 เดือน	รอยร้าว	300,000 – 350,000
2	ต่อเติมด้านข้าง	ห้องเอนกประสงค์	ห้องรับแขกมีขนาดเล็กไม่ เพียงพอกับการรองรับแขก	แยกโครงสร้างออกจาก ตัวอาคาร	หลังเข้าอยู่ 6 เดือน	ไม่มี	150,000 – 195,000

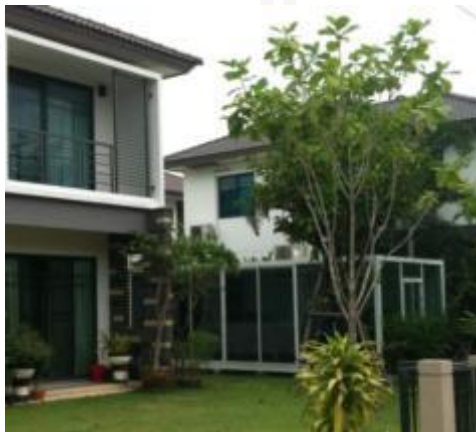
รูปภาพที่ 4.18 ต่อเติมด้านข้างเป็นสำนักงาน

โดยการใช้ตู้ container มาวางบนโครงสร้างที่แยกจากตัวบ้าน

ลำดับในการ ต่อเติม	ตำแหน่ง ทำการ ต่อเติม	ลักษณะการใช้พื้นที่	สาเหตุการต่อเติม	ลักษณะ โครงสร้าง / การตกแต่ง	ช่วงเวลาทำการ ต่อเติม	ปัญหาจาก การ ต่อเติม	ราคา ก่อสร้าง
1	ต่อเติม ด้านหลัง	เป็นพื้นที่ครัวไทย	ห้องครัวมีขนาดเล็กและไม่ รองรับลักษณะเป็นครัวไทย ทำให้ หมักลิ้นเข้าในบ้าน	มีการตอกเข็มเพื่อ รับพื้นโครงสร้าง ใหม่ไม่ให้ทรุดแยก จากตัวบ้านเก่า	เริ่มทำการต่อเติม ก่อนการเข้าอยู่ 3 เดือน	ไม่มี	250,000 – 300,000
	ต่อเติมด้านข้าง	เป็นส่วนสำนักงานทำ ธุรกิจของครอบครัว	ต้องการทำให้เป็นสำนักงาน และที่พักอาศัยในพื้นที่เดียวกัน	ทำโครงสร้างแยก จากตัวอาคารเก่า	เริ่มทำการต่อเติม ก่อนการเข้าอยู่ 3 เดือน	ไม่มี	300,000 – 375,000

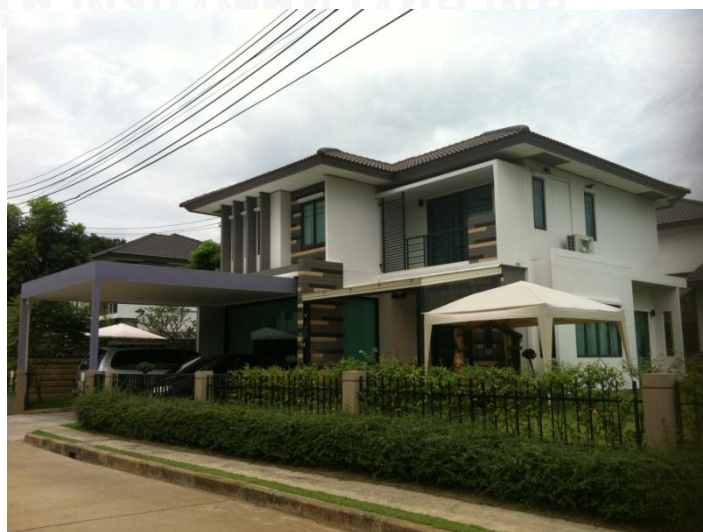
รูปภาพที่ 4.20 ต่อเติมปิดโรงรถเป็นห้องนอนคนชรา

ลำดับในการ ต่อเติม	ตำแหน่ง ทำการ ต่อเติม	ลักษณะการใช้พื้นที่	สาเหตุการต่อเติม	ลักษณะ โครงสร้าง / การตกแต่ง	ช่วงเวลาทำการ ต่อเติม	ปัญหาจาก การ ต่อเติม	ราคาค่า ก่อสร้าง
1	ปิดโรงรถ	ห้องนอนคนชราที่มี ห้องน้ำในตัว	ไม่สามารถใช้งานชั้นบนได้ ต่อ เติมเพื่อการใช้งานที่สะดวกขึ้น	ใช้โครงสร้างเดิม โดยทำการ เชื่อมต่อ โครงสร้างเก่า และใหม่	เริ่มทำการต่อเติม หลังการเข้าอยู่ 3 เดือน	รอยร้าวที่ ผนัง	350,000 – 450,000
	ขยายเฉลียง หน้าบ้าน	ส่วนพักผ่อน	ต้องการให้เป็นที่พักผ่อน ภายนอกที่สามารถวางชุดมานั่ง ได้	โครงสร้างใหม่ติดกับ โครงสร้างเก่า	เริ่มทำการต่อเติม หลังการเข้าอยู่ 3 เดือน	ไม่มี	80,000 – 120,000

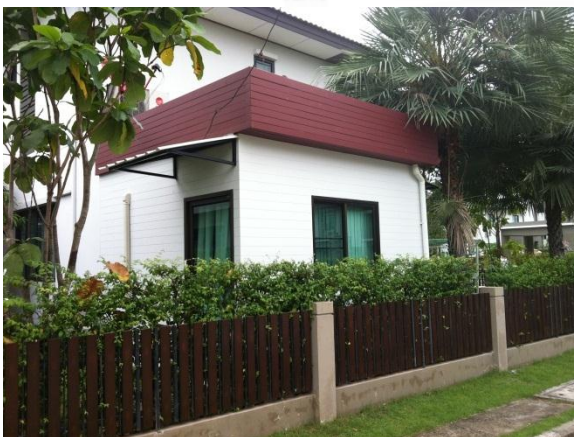
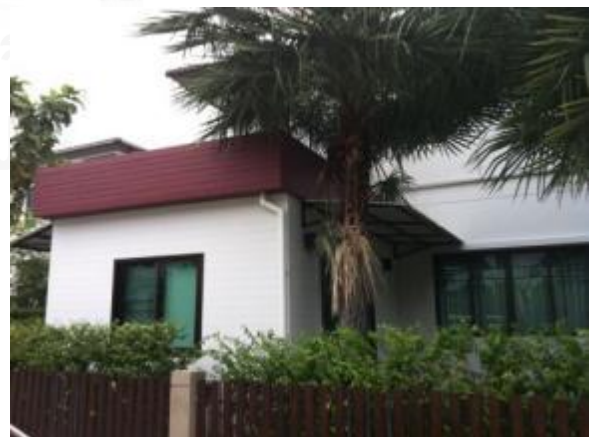
รูปภาพที่ 4.22 ต่อเติมด้านข้างเป็นห้องนอนคนชรา มีห้องน้ำในตัว

โดยเข้าถึงจากประตูด้านข้าง ยกพื้นที่ระดับ 50 ซม. เหมือนพื้นในบ้าน  
 ทำโครงสร้างเชื่อมต่อจากตัวบ้านเดิม ทำให้เกิดรอยร้าวที่ผนัง

ลำดับในการ ต่อเติม	ตำแหน่ง ทำการ ต่อเติม	ลักษณะการใช้พื้นที่	สาเหตุการต่อเติม	ลักษณะ โครงสร้าง / การตกแต่ง	ช่วงเวลาทำการ ต่อเติม	ปัญหาจาก การ ต่อเติม	ราคา ก่อสร้าง
1	ปิดโรงรถ	ห้องนอนคนชราที่มี ห้องน้ำในตัว	ไม่สามารถใช้งานชั้นบนได้ ต่อเติมเพื่อการใช้งานที่สะดวก ขึ้น	ใช้โครงสร้างเดิม โดยทำการ เชื่อมต่อ โครงสร้างเก่า และใหม่	เริ่มทำการต่อเติม ก่อนเข้าอยู่ 3 เดือน	รอยร้าวที่ ผนัง	300,000 – 375,000
	ด้านหน้าปิด โรงรถ	ส่วนคลุมที่จอดรถ	ได้พื้นที่จอดรถทดแทน	โครงสร้างใหม่ติดกับ โครงสร้างเก่า	เริ่มทำการต่อเติม ก่อนเข้าอยู่ 3 เดือน	น้ำรั่วส่วนที่ หลังคาชนกับ ผนัง	100,000 – 150,000
2	ต่อเติม ด้านข้าง	ห้องพักผ่อน เอนกประสงค์	ห้องรับแขกมีขนาดเล็เกินไป	โครงสร้างใหม่ติดกับ โครงสร้างเก่าและ สามารถเดินเข้า – ออกได้จากในบ้าน	เริ่มทำการต่อเติม หลังเข้าอยู่ 2 เดือน	รอยร้าวที่ ผนัง	200,000 – 280,000

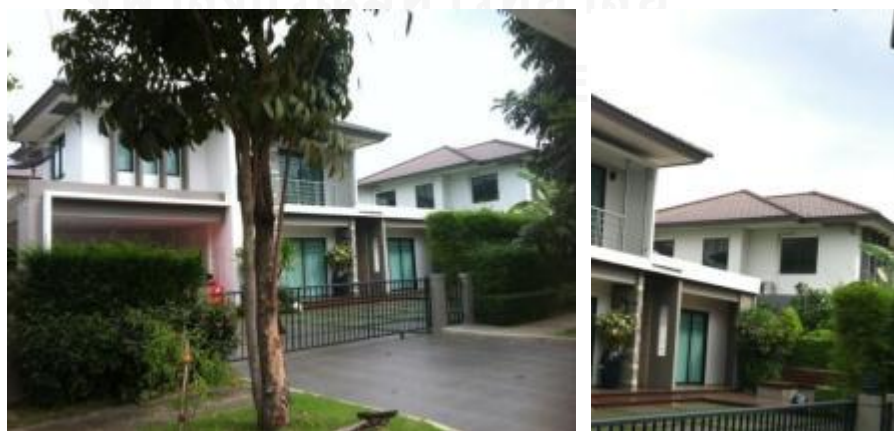
รูปภาพที่ 4.24 ต่อเติมด้านข้างเป็นส่วนนอกประสงค์

โดยการแยกโครงสร้างออกจากตัวบ้านเดิม

ลำดับในการ ต่อเติม	ตำแหน่ง ทำการ ต่อเติม	ลักษณะการใช้พื้นที่	สาเหตุการต่อเติม	ลักษณะ โครงสร้าง / การตกแต่ง	ช่วงเวลาทำการ ต่อเติม	ปัญหาจาก การ ต่อเติม	ราคาค่า ก่อสร้าง
1	ต่อเติม ด้านข้าง	ส่วนนอกประสงค์ อนาคตจะปรับเป็น ห้องนอนลูก	มีพื้นที่เหลือ ห้องนอนมี ขนาดเล็ก	ใช้โครงสร้างใหม่ โดยทำการ เชื่อมต่อ โครงสร้างเก่า	เริ่มทำการต่อเติม ก่อนเข้าอยู่ 3 เดือน	รอยร้าวที่ ผนัง	350,000 – 475,000

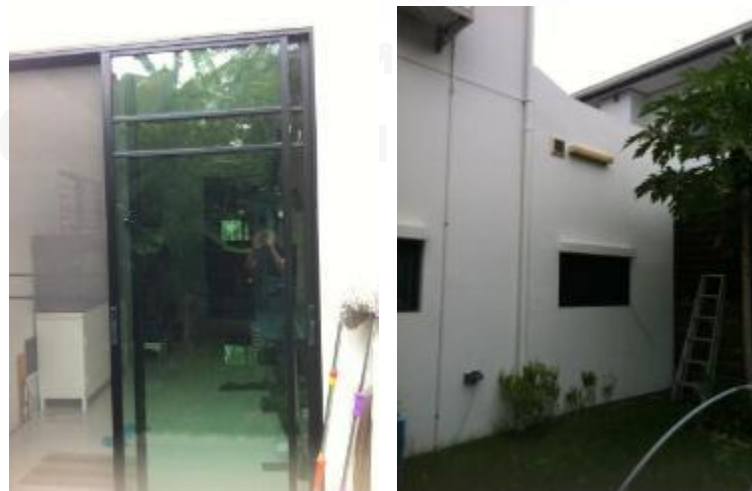
รูปภาพที่ 4.26 อันดับที่ 1 ต่อเติมเป็นห้องครัวไทยและห้องเอนกประสงค์

โดยทำการเทพื้นบนดินทับโครงสร้างเดิม ที่ระดับ 25 ซม.

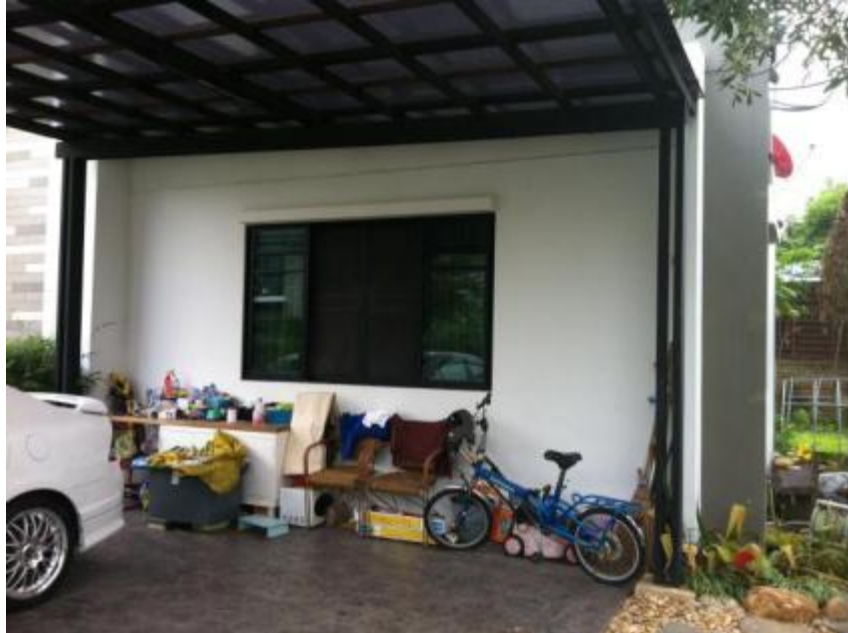
รูปภาพที่ 4.27 อันดับที่ 2 ต่อเติมปิดโรงรถเพื่อใช้เป็นห้องนอนคนชรา

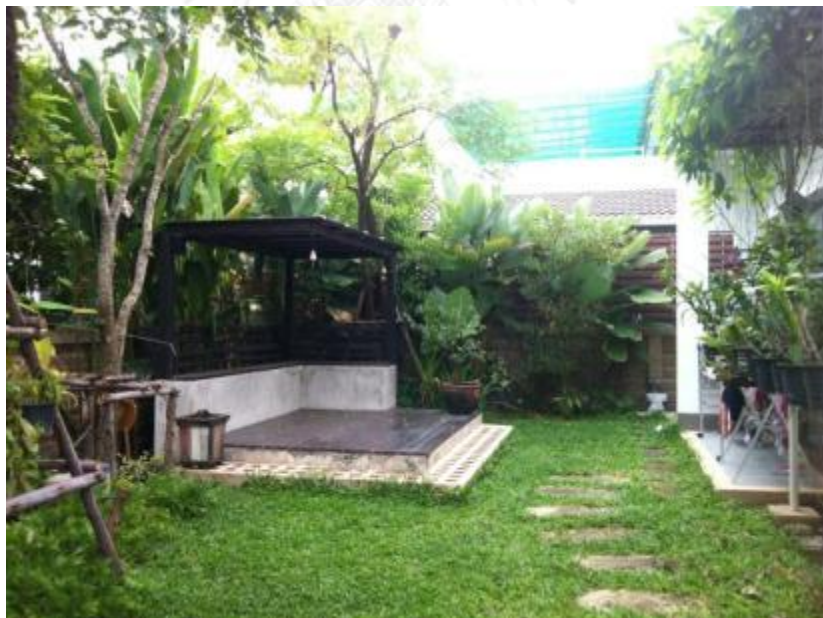
รูปภาพที่ 4.28 ต่อเติมเป็นศาลาด้านข้าง

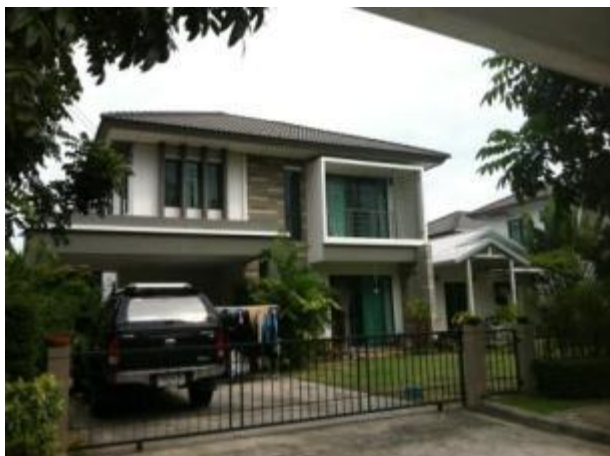
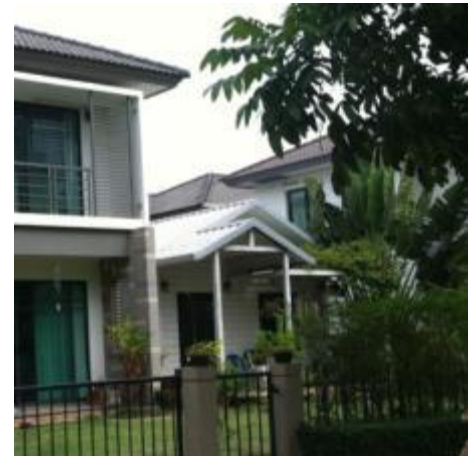
รูปภาพที่ 4.30 ต่อเติมพื้นที่ด้านข้างเป็นห้องนอนกระสังค์

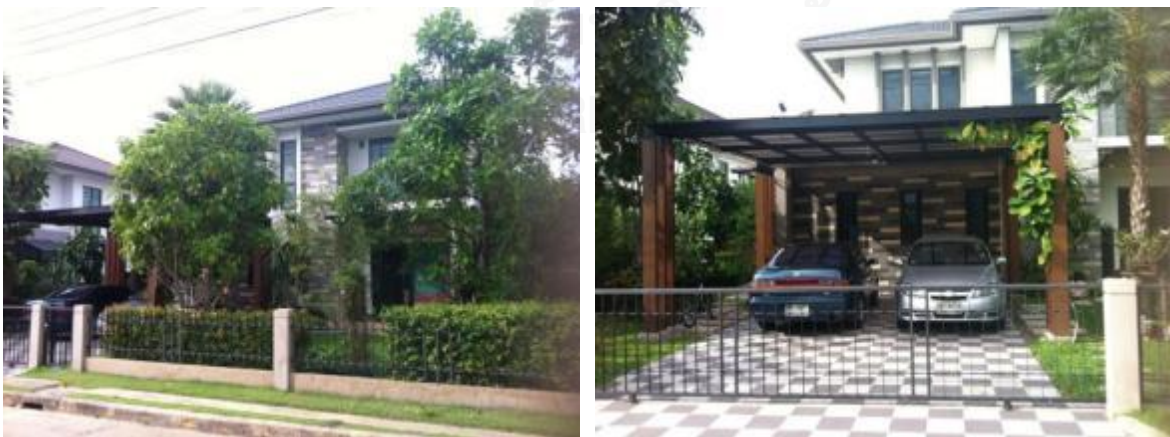
รูปภาพที่ 4.32 ต่อเติมปิดโรงรถเป็นห้องรับแขก

โดยอนาคตจะปรับเป็นห้องนอนลูก และต่อเติมหลังคาด้านหน้า  
 เพื่อเป็นที่จอดรถทดแทนจากพื้นที่เดิม

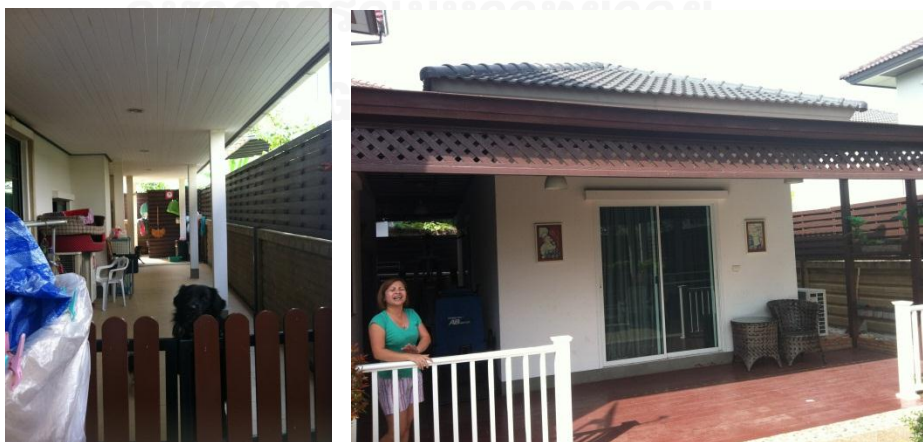
รูปภาพที่ 4.34 อันดับที่ 1 ต่อเติมด้านหลังเป็นขยายส่วนซักล้าง

ย้ายตำแหน่งเครื่องซักผ้ามาไว้ด้านหลังและต่อเติมด้านข้างเป็นห้องเอนกประสงค์  
 มีการแยกโครงสร้างออกจากตัวบ้านเดิม

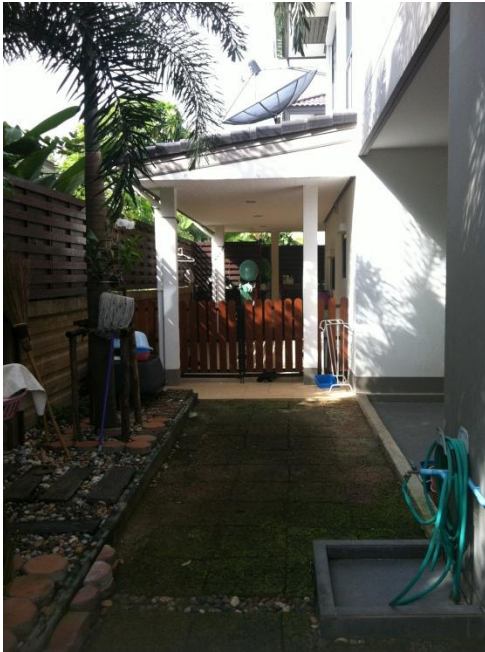
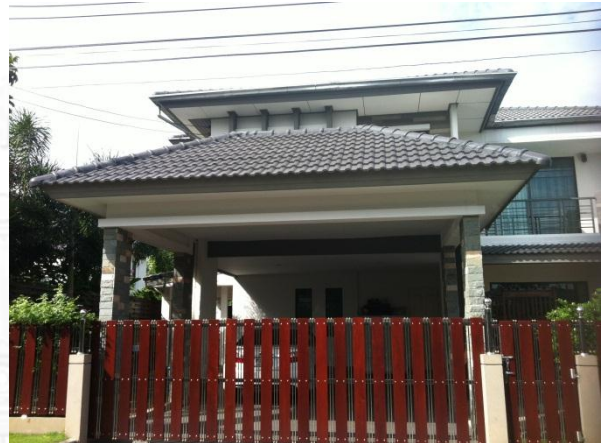
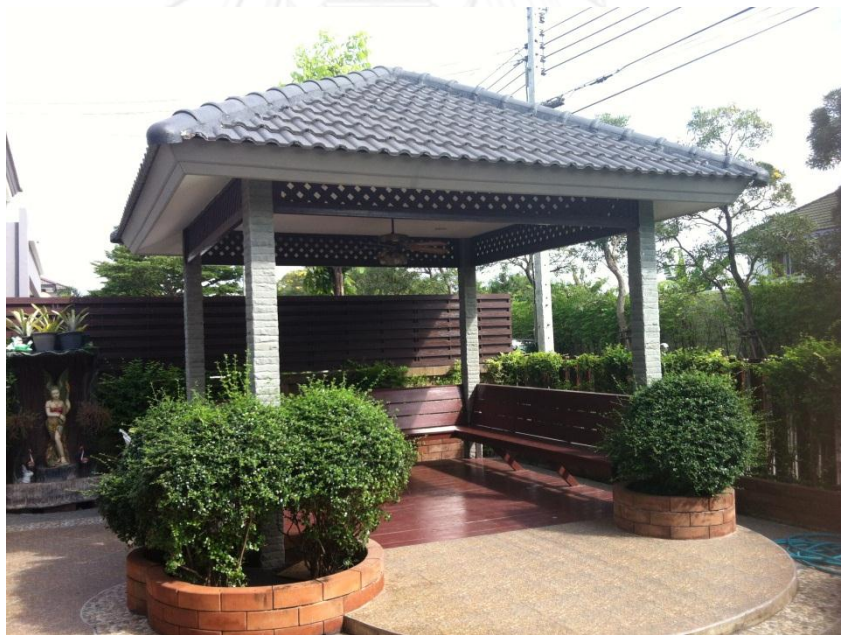
รูปภาพที่ 4.35 อันดับที่ 2 ต่อเติมด้านข้าง

เพื่อเป็นพื้นที่เลี้ยงสัตว์เลี้ยง ให้เป็นสัดส่วนและต่อเติมหลังคาที่จอดรถ เนื่องจากมีรถ 4 คัน  
ทำให้ที่จอดรถไม่เพียงพอและอันดับที่ 3 ต่อเติมด้านข้างเป็นศาลาพักผ่อนด้านนอก

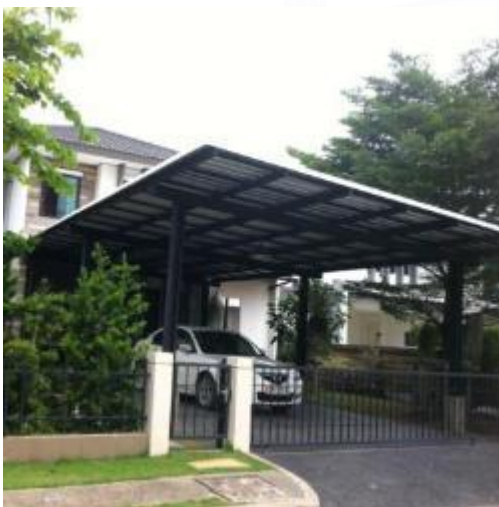
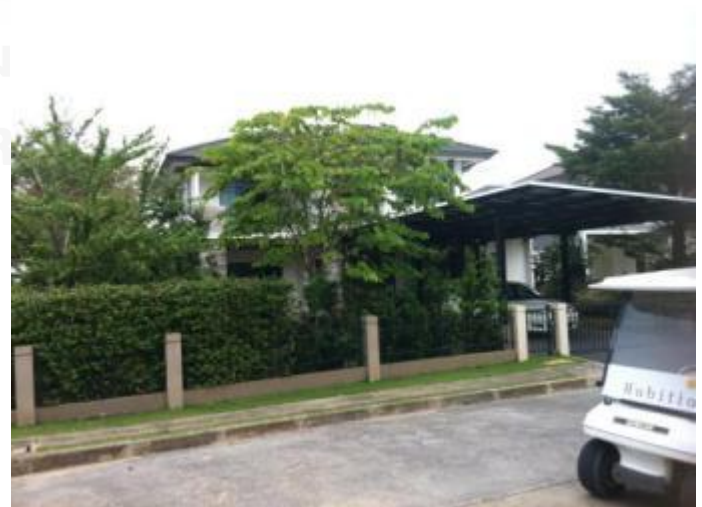
รูปภาพที่ 4.37 อันดับที่ 1 ปิดโรงรถเป็นห้องเอนกประสงค์

มีการต่อเติมหลังคาด้านหน้า เพื่อเป็นที่จอดรถทดแทนพื้นที่เดิม

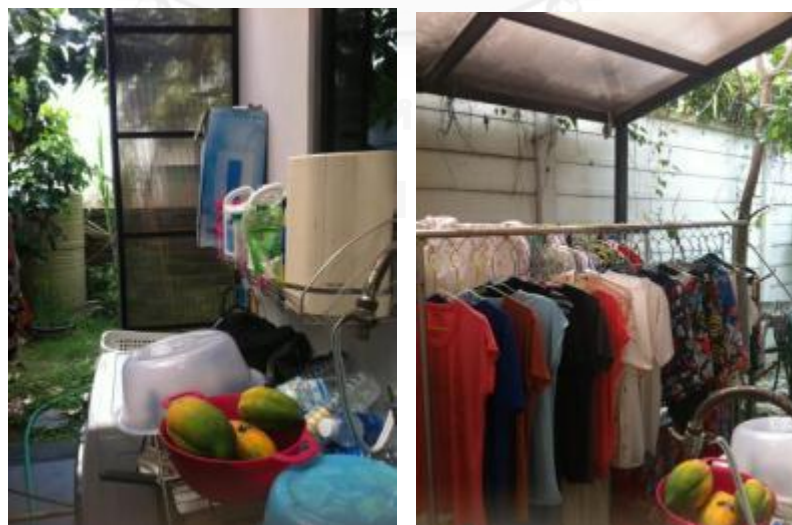
รูปภาพที่ 4.39 อันดับที่ 1 ต่อเติมขยายซักล้าง

มีการย้ายงานระบบเครื่องซักผ้าไว้ด้านนอก

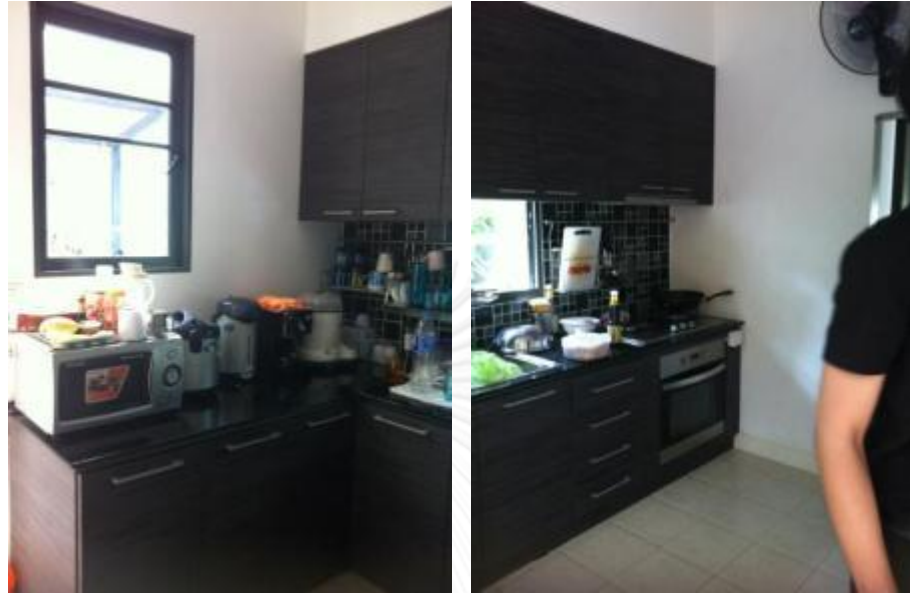
รูปภาพที่ 4.40 อันดับที่ 1 ปรับห้องครัวเดิมให้เป็นครัวฝรั่ง ปรับเฟอร์นิเจอร์ภายในใหม่

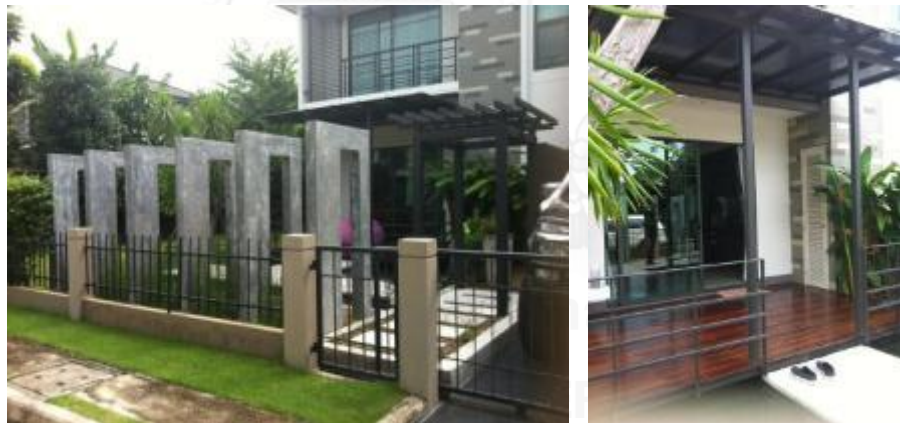
รูปภาพที่ 4.41 อันดับที่ 2 ต่อเติมเฉลียง

โดยการเทพื้นคอนกรีตทับพื้นเดิม และปูด้วยไม้จริงในระดับเดิม คือ 40 ซม.

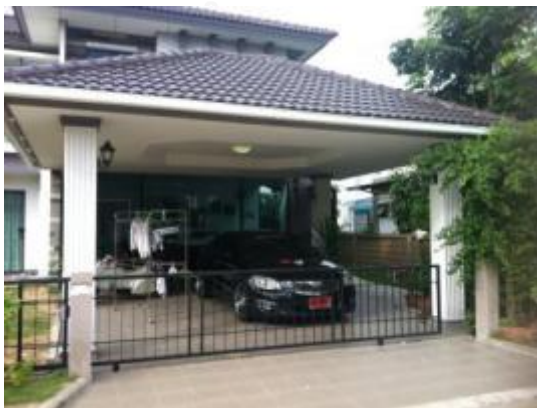
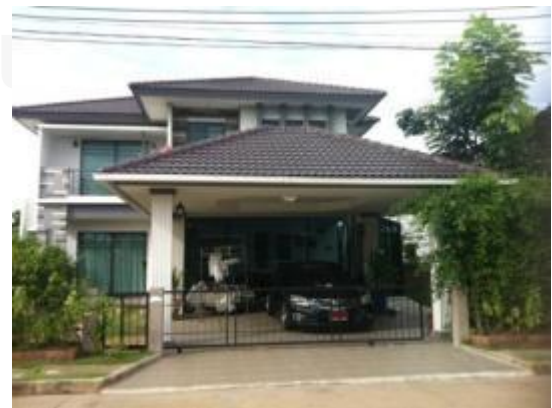
รูปภาพที่ 4.43 ต่อเติมปิดโรงรถเป็นห้องนอน

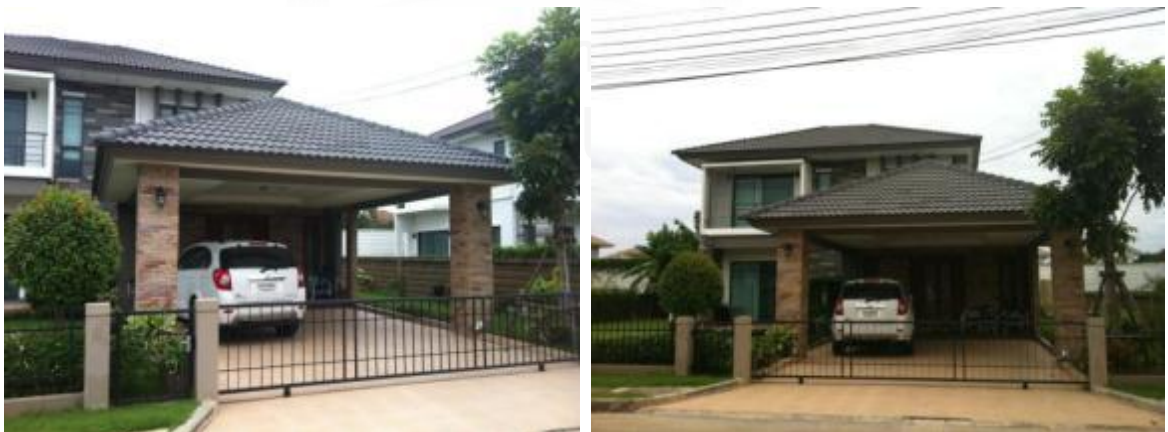
รูปภาพที่ 4.45 ต่อเติมปิดโรงรถเป็นห้องนอน

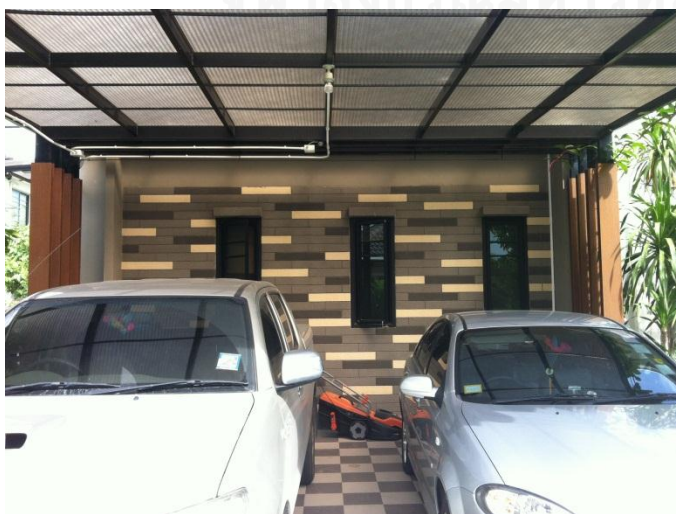
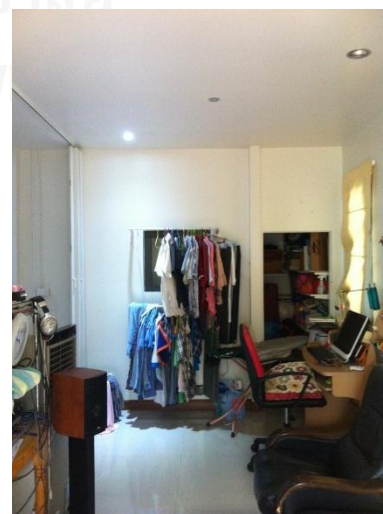
รูปภาพที่ 4.47 อันดับที่ 1 ต่อเติมปิดโรงรถเป็นห้องเอนกประสงค์ และส่วนที่นอนสำหรับคนชรา

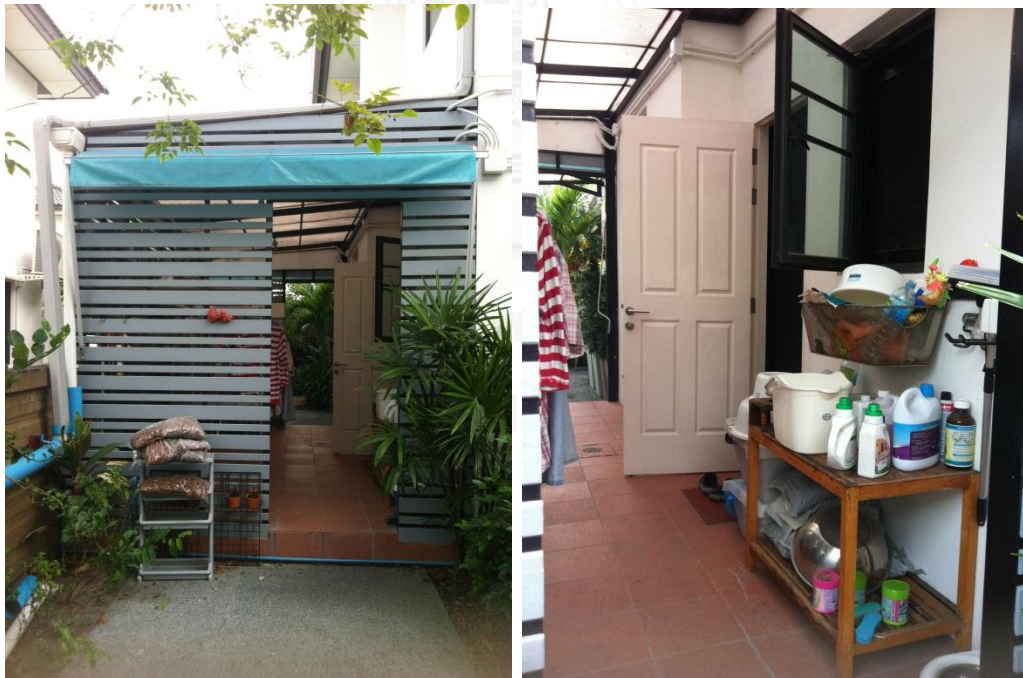
รูปภาพที่ 4.48 ห้องน้ำส่วนที่ต่อเติมปิดโรงรถ

เพื่อการใช้งานคนชราที่สะดวกมากขึ้นและอันดับที่ 2 ต่อเติมด้านหลังเป็นขยายซักล้าง โดยทำการเทพื้นทับพื้นเดิม และยกยกระดับขึ้นมาเท่ากับระดับบันไดที่ 25 ซม.

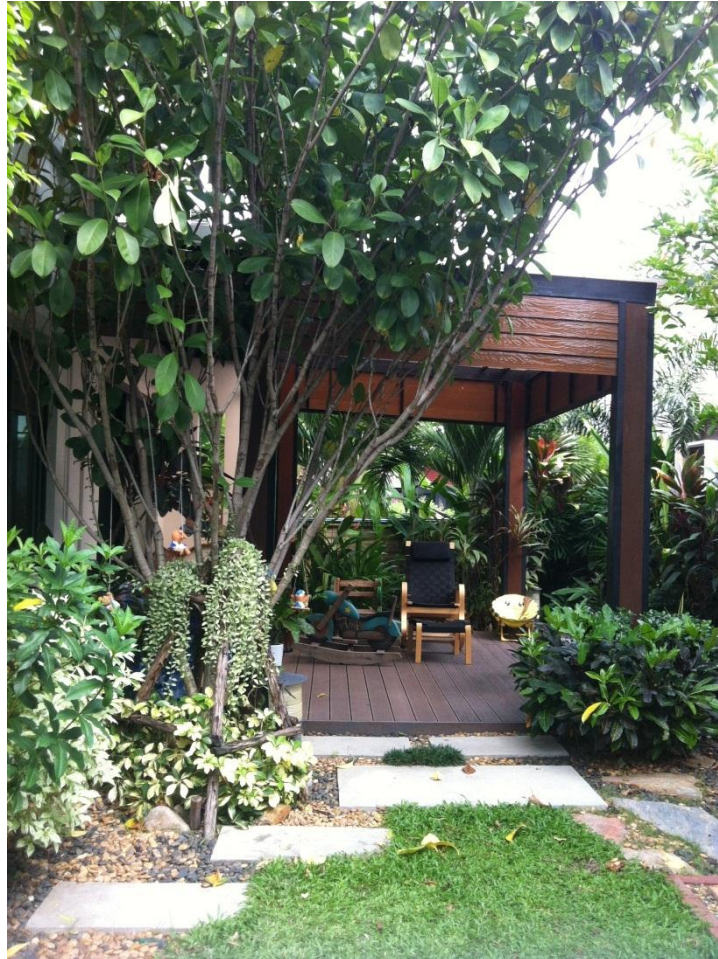
รูปภาพที่ 4.49 อันดับที่ 3 ต่อเติมด้านข้างเป็นศาลาพักผ่อนด้านนอก

โดยทำการวางโครงสร้างเหล็กบนพื้นดินและปูด้วยไม้เทียม

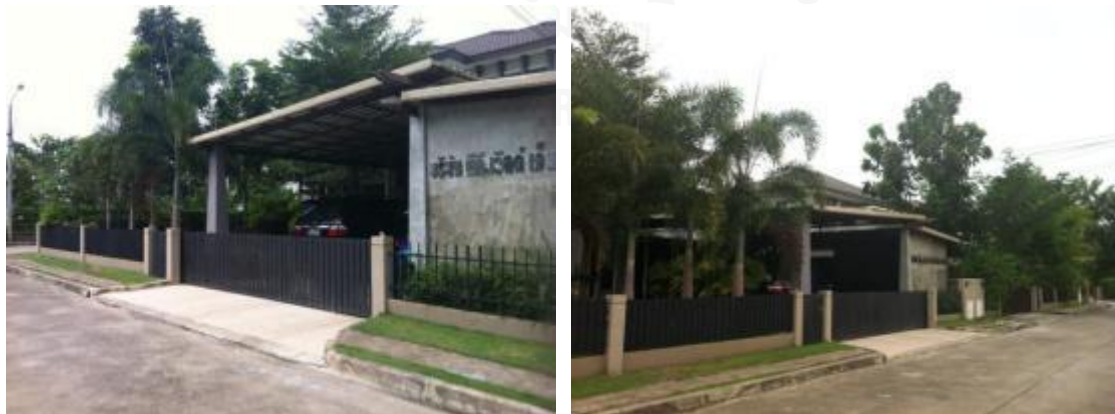
รูปภาพที่ 4.51 ต่อเติมพื้นที่ปิดโรงรถเป็นสำนักงาน

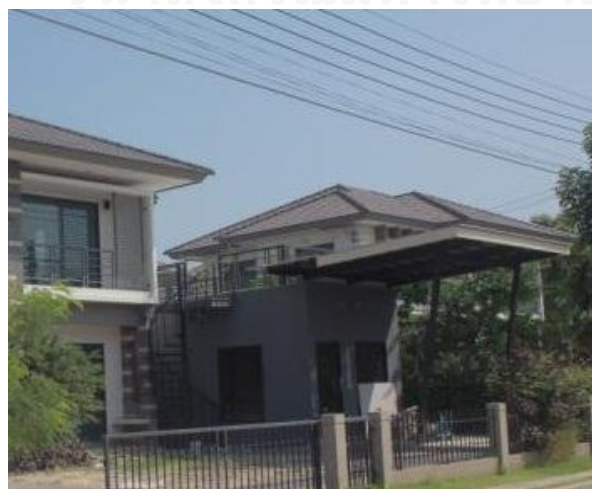
รูปภาพที่ 4.53 อันดับที่ 1 ต่อเติมด้านข้างเป็นห้องนอนประสงค์ รับแขก และเป็นห้องนอน

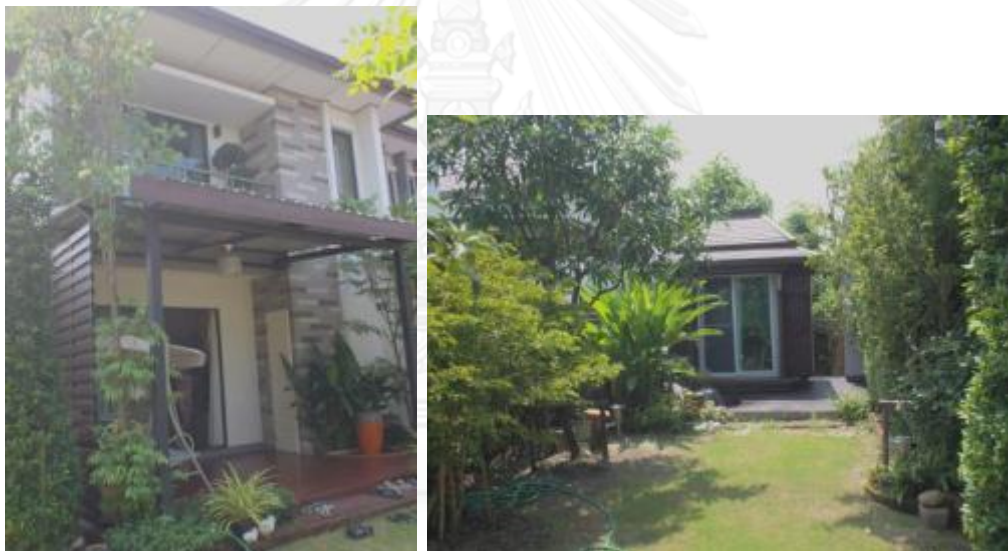
รูปภาพที่ 4.57 อันดับที่ 3 ต่อเติมเฉลียงหน้าบ้าน

เพื่อเป็นที่พักผ่อนด้านนอก โดยการเทพื้นทับโครงสร้างเดิมและปูไม้เทียม  
 ทำหลังคายื่นเพื่อบังพื้นที่ที่ต่อเติม และอันดับที่ 4 ต่อเติมด้านข้าง  
 เป็นห้องเอนกประสงค์ ที่สามารถรองรับเป็นห้องนั่งเล่น และห้องนอนแขกได้

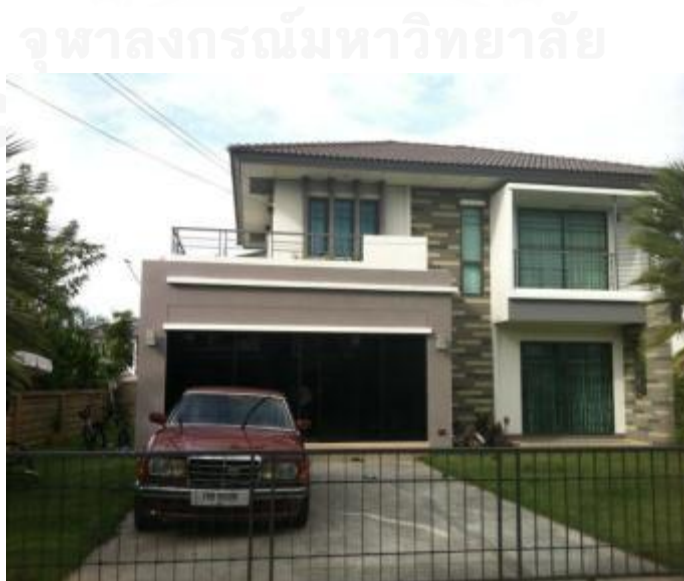
รูปภาพที่ 4.59 อันดับที่ 1 ต่อเติมปิดโรงรถเพื่อเป็นห้องนอนคนชรา

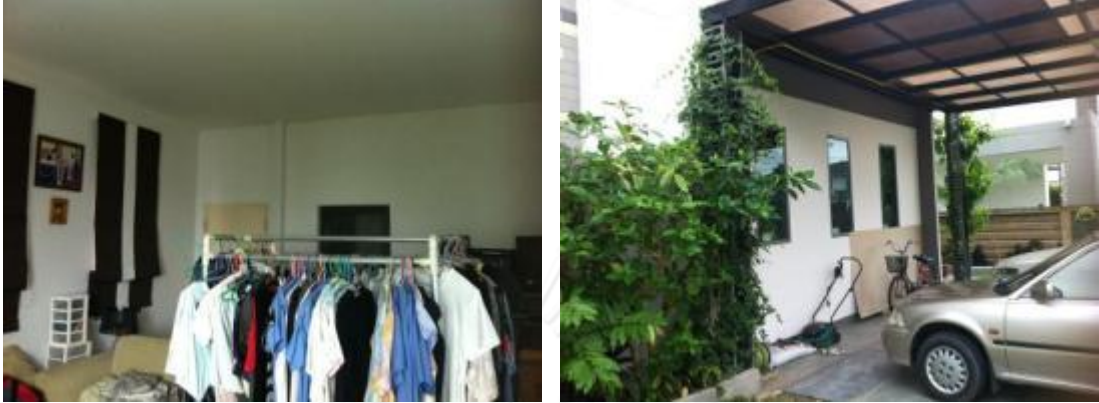
รูปภาพที่ 4.62 อันดับที่ 2 ต่อเติมปิดโรงรถเป็นห้องเอนกประสงค์

อนาคตจะปรับเป็นห้องนอนคนชราที่มาอาศัยอยู่ด้วยและอันดับ 3 ต่อเติมด้านข้างเป็นศาลาพักผ่อนด้านนอก ทำการเทพื้นค.ล.ส. บนพื้นดินปูด้วยไม้จริง ที่ระดับเดียวกับเฉลียงด้านข้างคือ 25 ซม. และมีหลังคาคลุมกันแดด และ ฝน

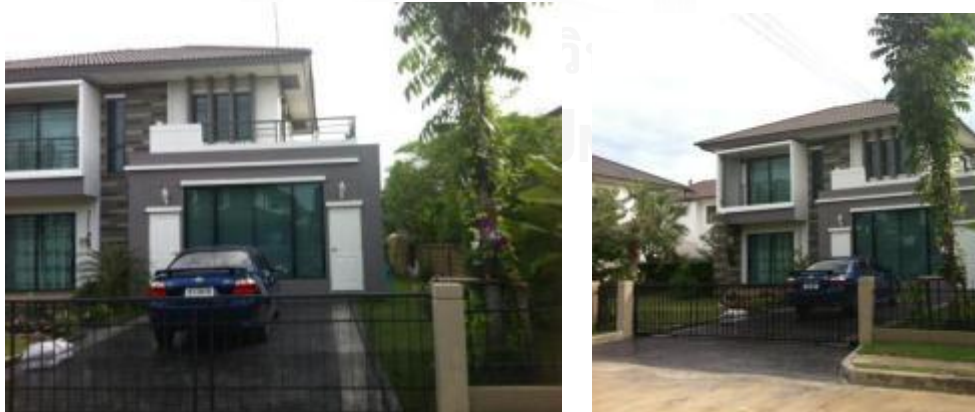
รูปภาพที่ 4.64 อันดับที่ 1 ปิดโรงรถ เพื่อใช้เป็นห้องนอนคนชรา

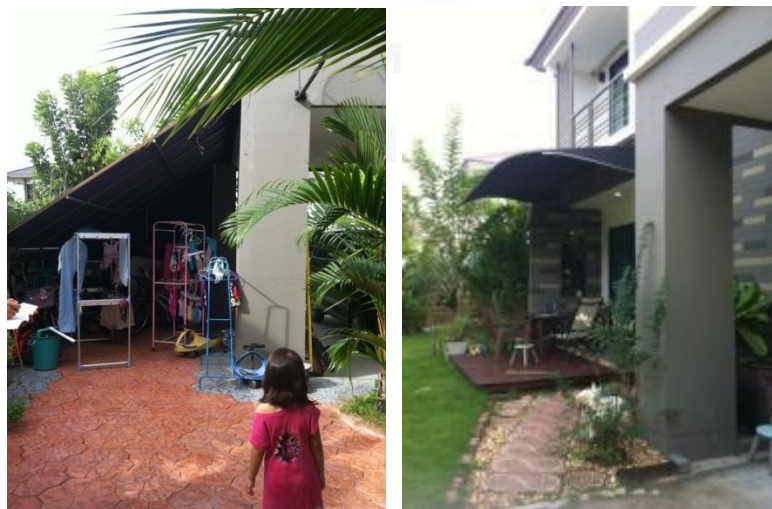
รูปภาพที่ 4.66 อี้นดับที่ 1 ต่อเติมด้านหลังเป็นขยายซีกล่าง

โดยการเทพื้นทับพื้นที่ซีกล่างเดิมที่ระดับ 10 ซม. และอี้นดับที่ 2  
 ต่อเติมด้านหลังเฉลียงหน้าบ้าน เป็นพื้นไม้เทียมและโครงเหล็กวางบนพื้น

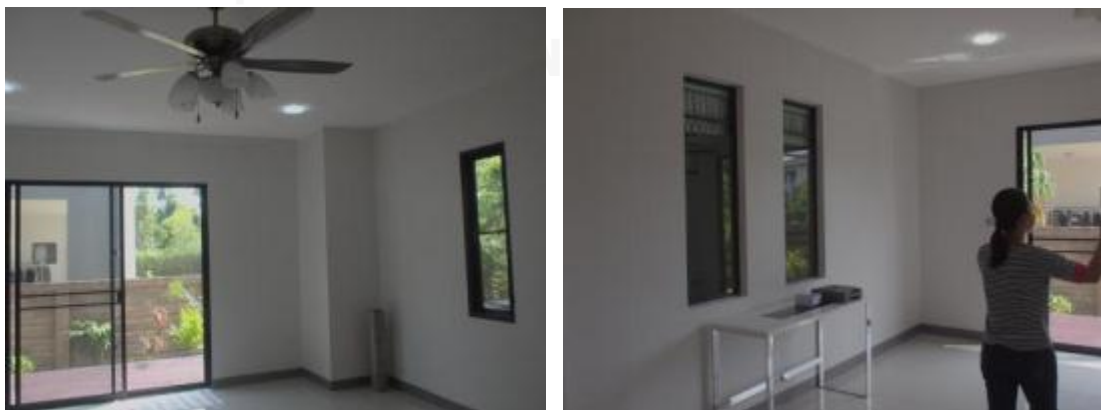
รูปภาพที่ 4.68 ลำดับที่ 1 ต่อเติมปิดโรงรถเป็นห้องนอนกระสังค์

เพื่อนาคจะปรับเป็นห้องนอนคนชรา ที่จะมาอาศัยอยู่ด้วย

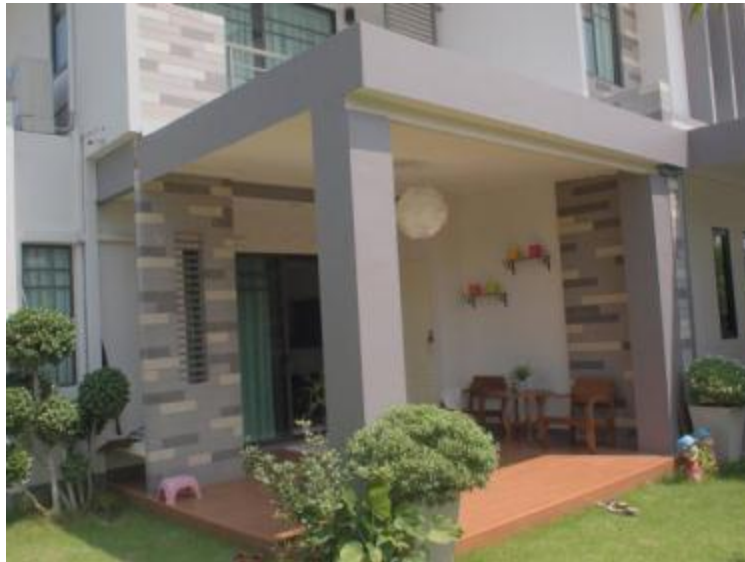
รูปภาพที่ 4.69 อันดับที่ 1 ต่อเติมเฉลียงหน้าบ้านเป็นพื้นที่นั่งเล่นด้านนอกของครอบครัว
