พฤติกรรมกรรมการต่อเติมพื้นที่ใช้สอยบ้านเดี่ยวระดับราคา 5-8 ล้านบาท :  
กรณีศึกษา โครงการฮาบีเทีย ปัญญาอินทรา เฟส 2

วิทยานิพนธ์นี้เป็นส่วนหนึ่งของการศึกษาตามหลักสูตรปริญญาเคหะพัฒนศาสตรมหาบัณฑิต

BEHAVIOR ON LIVING SPACE EXTENSION IN 5-8 MB LEVEL DETACHED HOUSE :  
A CASE STUDY OF HABITIA PANYAINDRA PHASE 2

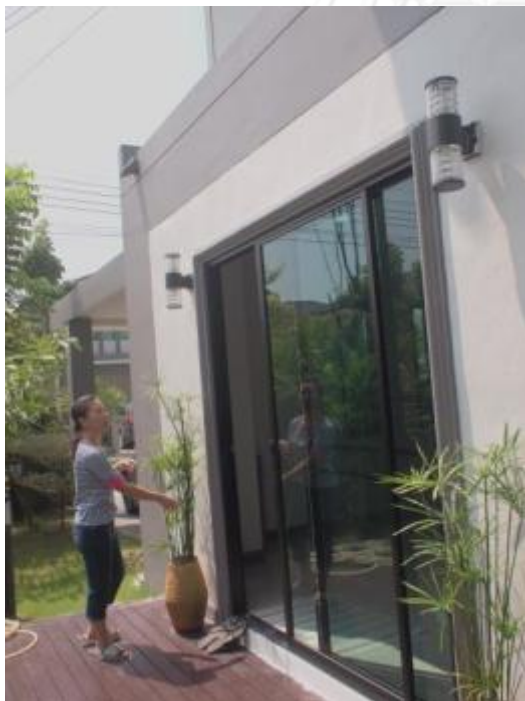
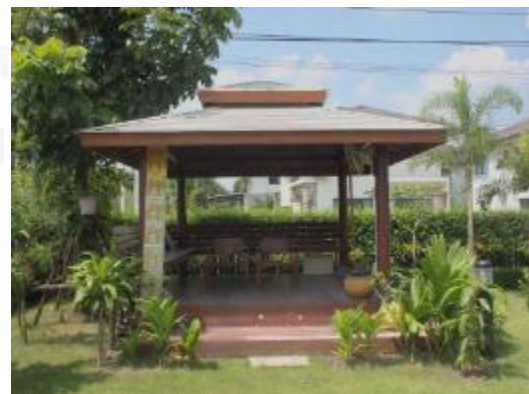
รูปภาพที่ 4.70 อันดับที่ 2 ต่อเติมเฉลียงด้านข้าง

สำหรับเป็นพื้นที่พักผ่อนด้านนอก และ อันดับที่ 3 ต่อเติมด้านข้าง สำหรับเป็นศาลาพักผ่อน

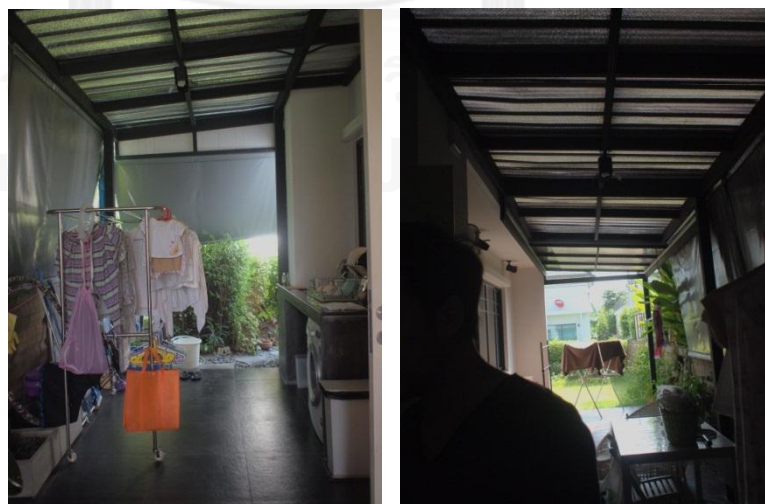
อันดับที่ 1 ต่อเติมด้านหลังเป็นขยายชักร้าง โดยการเทพื้นทับพื้นที่ชักร้างเดิม และยกระดับขึ้นที่ 25 ซม.

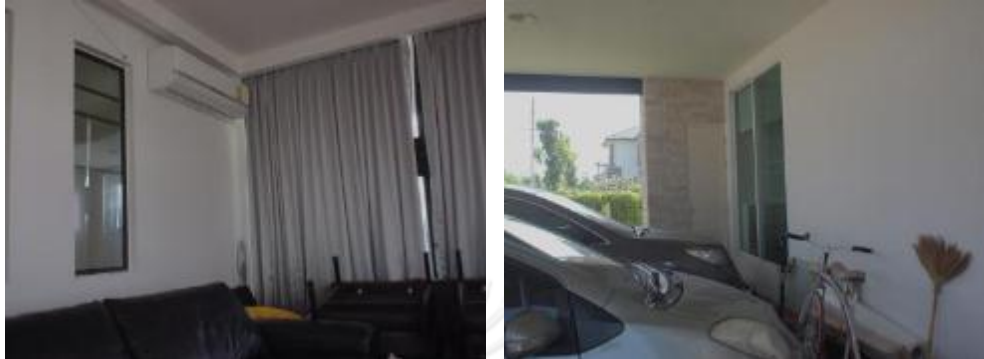
รูปภาพที่ 4.72 อังดับ 2 ต่อเติมปิดโรงรถเป็นห้องเอนกประสงค์และรับแขก

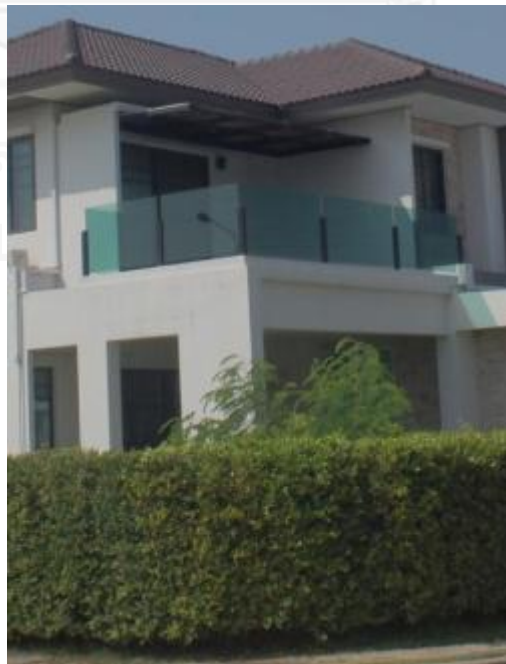
รูปภาพที่ 4.74 อันดับ 4 ต่อเติมขยายระเบียงด้านบนเป็นพื้นที่นั่งเล่นภายนอก

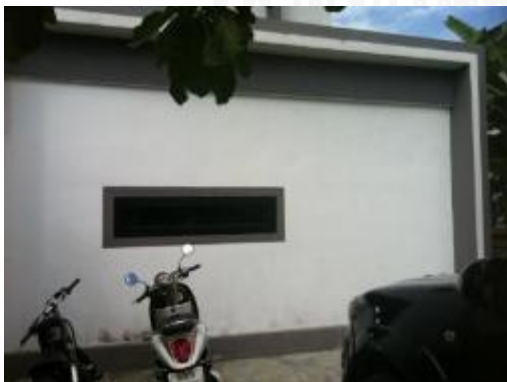
รูปภาพที่ 4.76 อันดับที่ 1 ปิดโรงรถเป็นห้องทำงานและห้องเอนกประสงค์

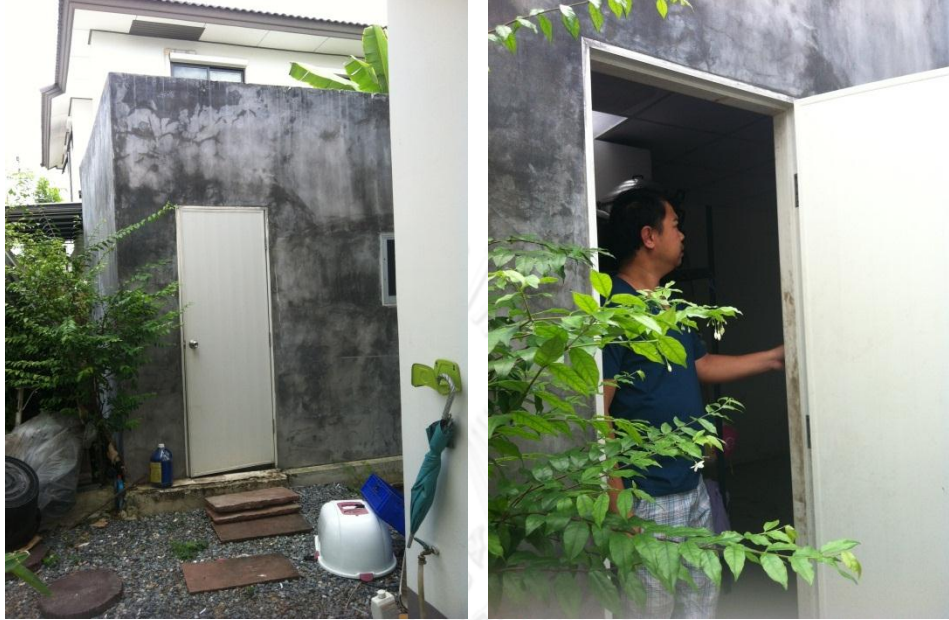
รูปภาพที่ 4.77 อันดับที่ 2 ต่อเติมด้านข้างเป็นห้องแม่บ้าน

โดยทำการก่อสร้างเป็นระบบก่ออิฐ ฉาบปูนแยกจากตัวบ้าน และเกิดปัญหารอยร้าวที่เกิดจากการต่อเติม และปัญหานานระบบ ชำรุด แตกหัก เนื่องจากการต่อเติม

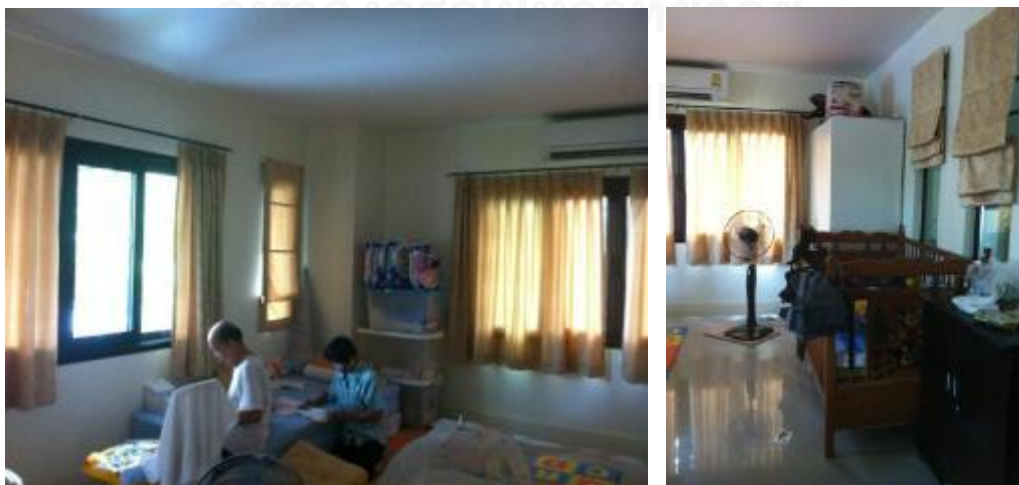
รูปภาพที่ 4.79 อันดับที่ 1 ต่อเติมปิดโรงรถเป็นห้องเลี้ยงเด็กและห้องนอนคนชรา

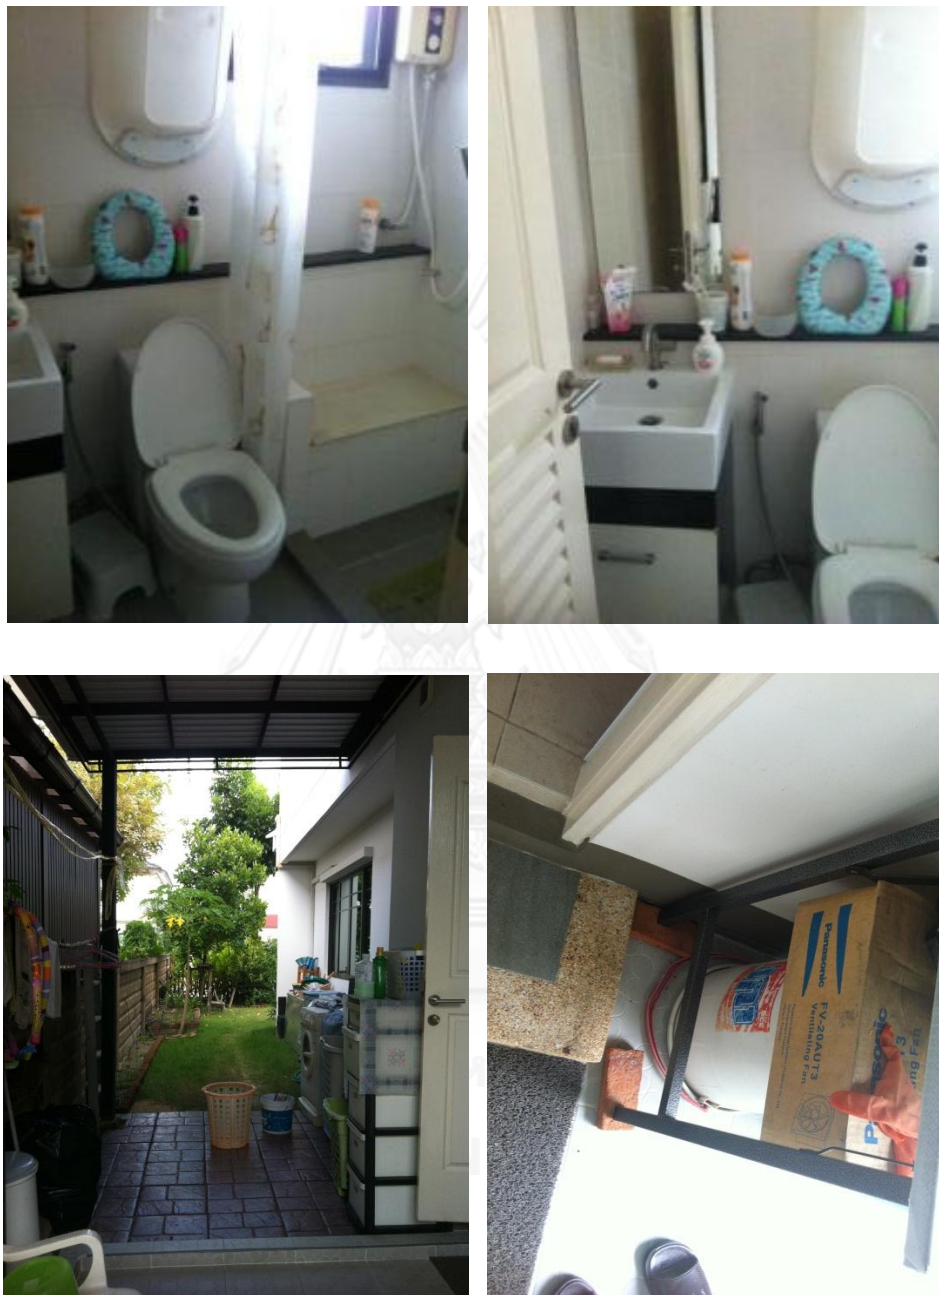
รูปภาพที่ 4.80 ห้องน้ำในห้องพักที่มีการต่อเติมปิดโรงรถ

มีการเตรียมอุปกรณ์สำหรับคนชราและที่นั่งอาบน้ำ  
เพื่อความสะดวกต่อการใช้งานและอันดับ 2 ต่อเติมหลังบ้านเป็นขยายซักล้าง  
โดยการเทพื้นทับตำแหน่งซักล้างเดิมที่ระดับ 10 ซม.

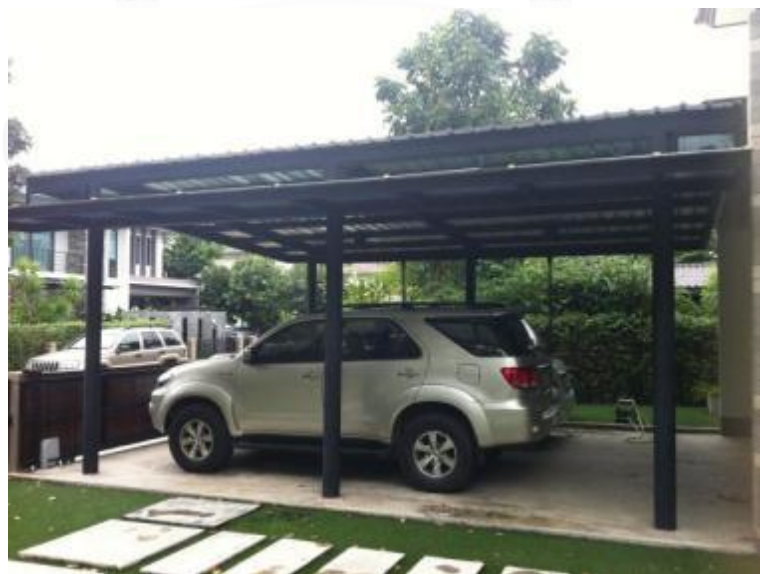
รูปภาพที่ 4.82 อันดับที่ 1 ต่อเติมปิดโรงรถ

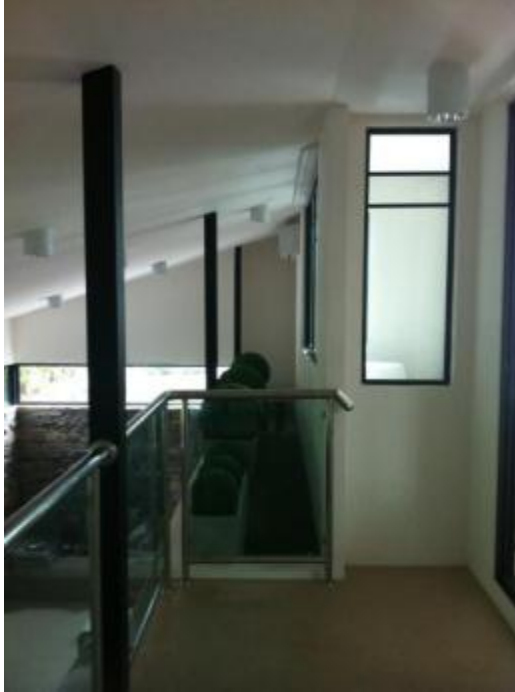
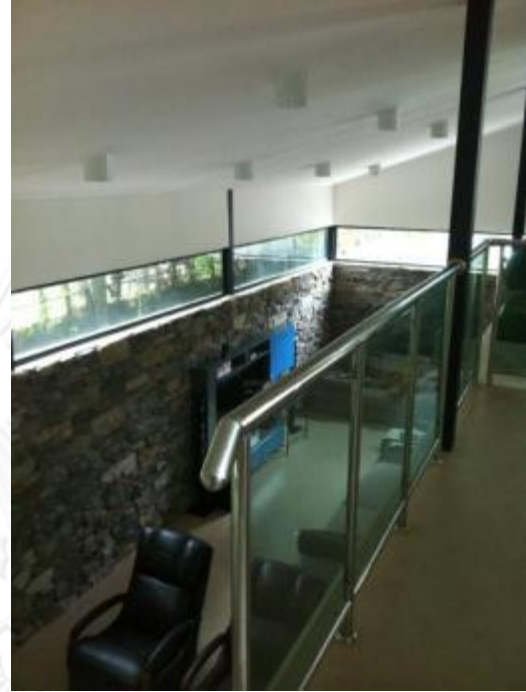
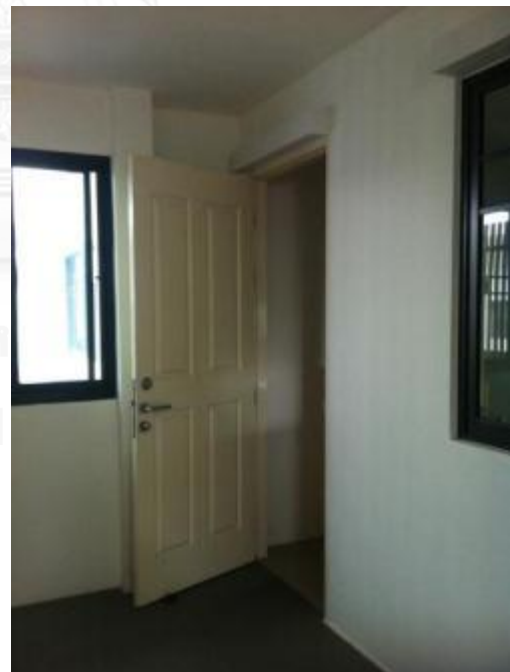
รูปภาพที่ 4.83 อันดับที่ 1 ต่อเติมด้านข้าง

เพื่อใช้เป็นห้องนั่งเล่นและโฮมเธียเตอร์ของครอบครัวโดย  
การเข้าถึงจากทางเชื่อมทาบออกด้านข้างบ้านและอันดับ 2 ต่อเติมด้านหลังเป็นครัวไทย  
โดยการเข้าถึงจากห้องครัวเดิม

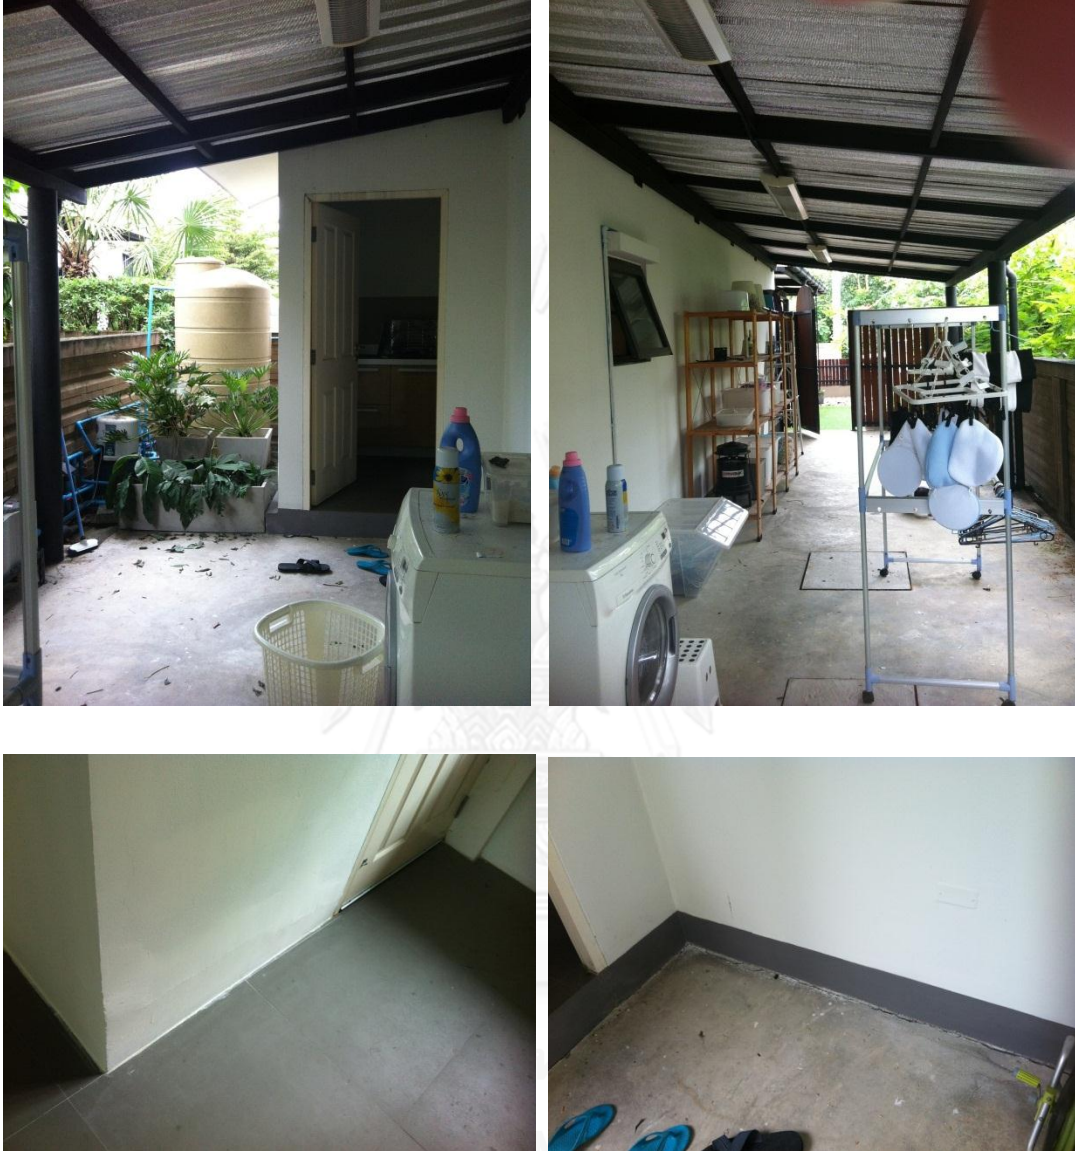
รูปภาพที่ 4.84 อันดับที่ 2 ต่อเติมด้านข้าง

เพื่อใช้เป็นที่พักกลางในร่ม ทดแทนพื้นที่ด้านหลังที่  
ต่อเติมเป็นห้องครัวไทยและเกิดปัญหาออยร้าวที่เกิดจากการต่อเติมห้องครัวไทย  
และส่วนซักล้างด้านข้าง

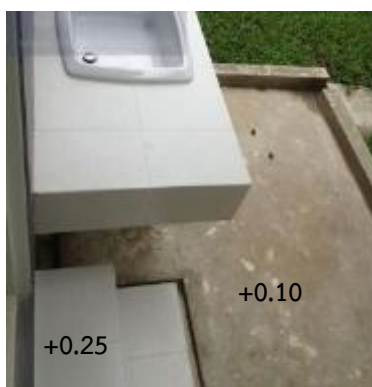
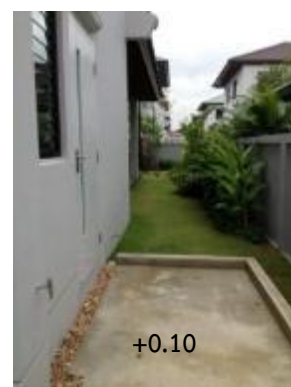
รูปภาพที่ 5.1 รูปแสดงแบบมาตรฐานด้านหลังบ้านจากโครงการ

แบบมาตรฐานเดิมเป็นพื้นคอนกรีตหยาบที่ระดับ 10 ซม. ด้านหลังมีส่วนชักร้าง และกึ่งอกเตี้ยสูง 60 ซม. เพื่อการใช้งานชักร้างด้านหลัง มีบันได 1 ชั้น ระดับ 25 ซม. และมีการโรยกรวดในส่วนที่แบ่งรอยต่อของโครงสร้าง

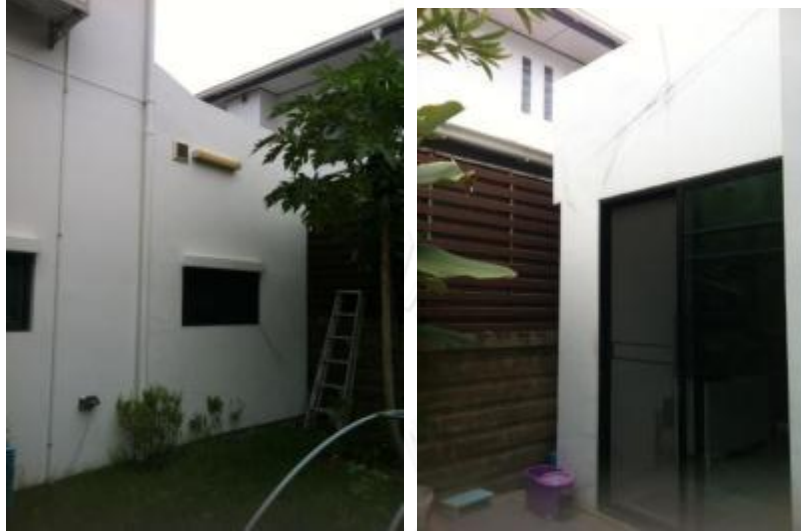
รูปภาพที่ 5.3 แสดงลักษณะการต่อเติมภายนอกและปัญหาที่เกิดจากการต่อเติม

มีการต่อเติมเป็นห้องเพื่อให้เป็นสัดส่วนของพื้นที่ โดยลักษณะโครงสร้างที่ทำการต่อเติมเป็นระบบก่ออิฐ ฉาบปูน มีการเชื่อมต่อของโครงสร้างใหม่และโครงสร้างเก่า จึงทำให้เกิดรอยร้าวที่ผนังในจุดที่มีการเชื่อมต่อทุกจุด

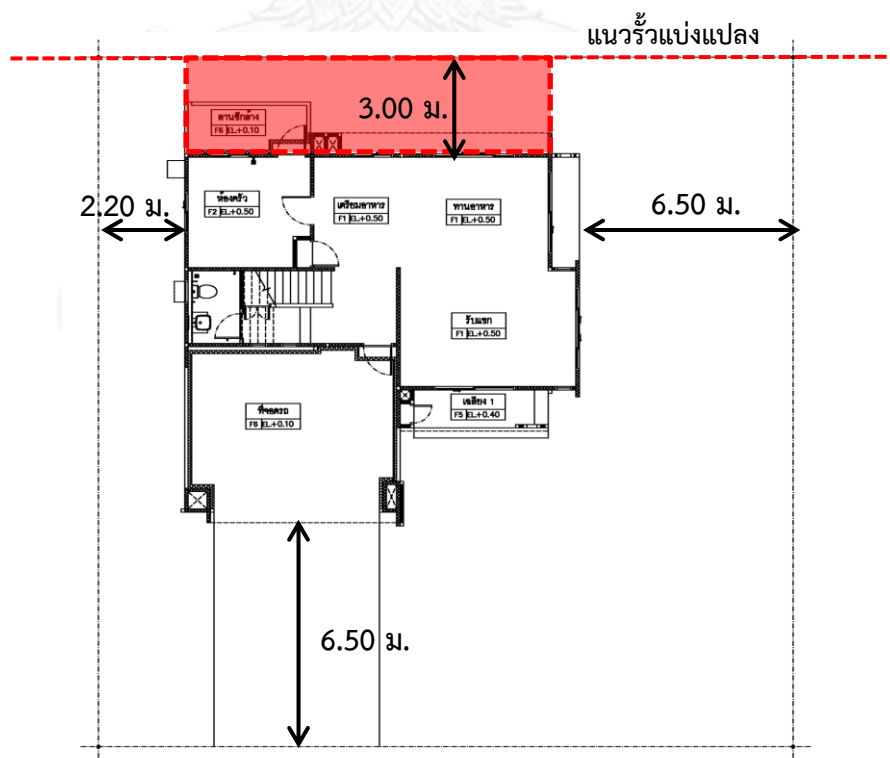
รูปภาพที่ 5.5 แสดงตำแหน่งและขนาดของการต่อเติมขยายซักล้าง

การต่อเติมด้านหลังเป็นพื้นที่ซักล้าง จะพบในหลังที่เป็นแปลงมาตรฐานมากกว่า แปลงมุม มีการต่อเติมเต็มแนว เท่าตัวบ้านเช่นเดียวกับการต่อเติมเพื่อเป็นห้องครัว และมีการยกระดับพื้นจาก 10 ซม. เป็น 25 ซม. เพื่อการใช้งานที่สะดวกขึ้น ซึ่งมีการจ้างผู้รับเหมาเองร้อยละ 50 และจ้างผู้รับเหมาจากการแนะนำของแสนสิริ โดยทำการปรึกษากับทางแสนสิริก่อนร้อยละ 50

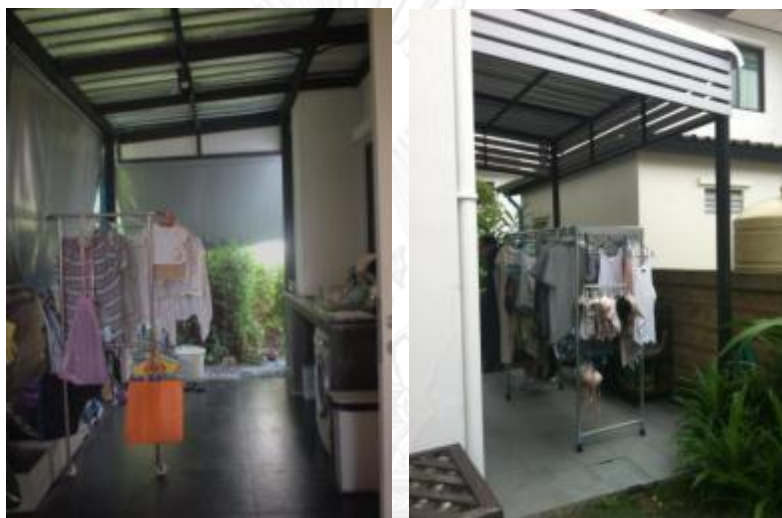
รูปภาพที่ 5.6 แสดงลักษณะการต่อเติมภายนอก

ลักษณะโครงสร้างเป็นโครงสร้างเหล็ก เชื่อมต่อยึดโดยตรงกับตัวบ้าน ซึ่งบางหลังมีน้ำรั่วในช่วงรอยต่อ มีการเตรียมงานไฟแสงสว่างเพิ่มเติมจากของเดิมที่โครงการมีให้ เพื่อให้แสงสว่างเพียงพอ งานพื้นมีทั้งยกระดับพื้นขึ้นมา 25 ซม. และ ใช้ระดับซีกล่างเดิม 10 ซม. แล้วปูวัสดุพื้นทับโครงสร้างพื้นเดิม และมีการทรุดของพื้นเนื่องจากไม่ได้ทำการตอกเข็ม

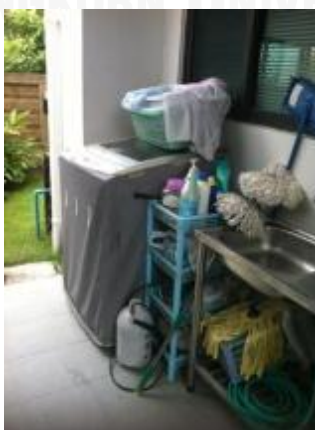
รูปภาพที่ 5.7 แสดงลักษณะการย้ายงานระบบไว้ด้านนอก

มีการย้ายระบบสำหรับเครื่องซักผ้าและซักล้างมาไว้ส่วนที่ทำการต่อเติม ซึ่งจากเดิม โครงการมีการเตรียมระบบไว้ด้านในห้องครัว

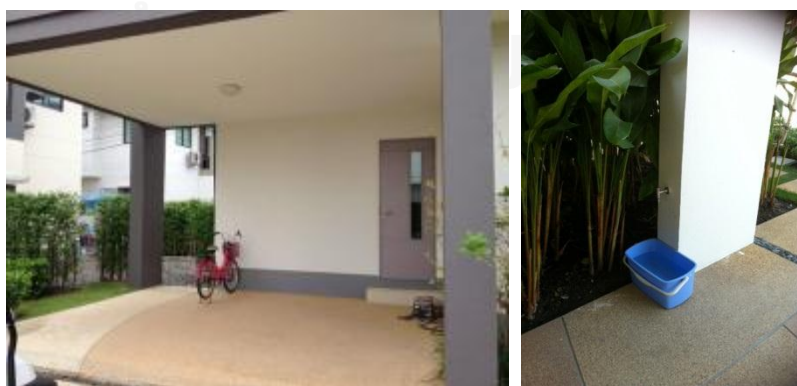
รูปภาพที่ 5.8 แสดงลักษณะแบบมาตรฐานส่วนโรงรถจากโครงการ

แบบมาตรฐานมีการทำวัสดุพื้นเป็นทรายล้างเพื่อความสวยงาม มีการจัดเตรียมก๊อกเตี้ยความสูง 60 ซม. จากระดับพื้นโรงรถ เพื่อการใช้งานที่สะดวกขึ้น และมีการโรยกรวดบริเวณรอยต่อของโครงสร้างพื้นที่เป็นโครงสร้างวางบนดิน

เนื่องจากแบบมาตรฐานมีการโยกกรวดเพื่อแยกโครงสร้าง แต่เมื่อมีการต่อเติมทั้ง 2 ส่วน พบว่า **ไม่จำเป็นต้องทำการโยกกรวด** ซึ่งจะทำให้การลดค่าก่อสร้างลงเป็นจำนวน 3,000 บาท

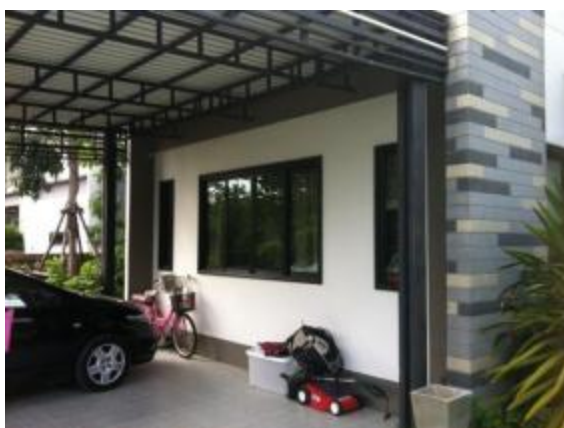
รูปภาพที่ 5.10 แสดงลักษณะการต่อเติมภายนอก

ลักษณะโครงสร้างเป็นระบบก่ออิฐ ฉาบปูน ซึ่งมีการทำโครงสร้างใหม่บนโครงสร้างเก่าและมีการยกระดับพื้นภายในเสมอกับระดับพื้นภายในบ้าน หน้าต่างเดิมที่ทางโครงการมีส่วนโรงรถเมื่อทำการปิดเป็นห้องนอนจะมีการติดตั้งม่านปิดช่องเปิด เพื่อความเป็นส่วนตัว

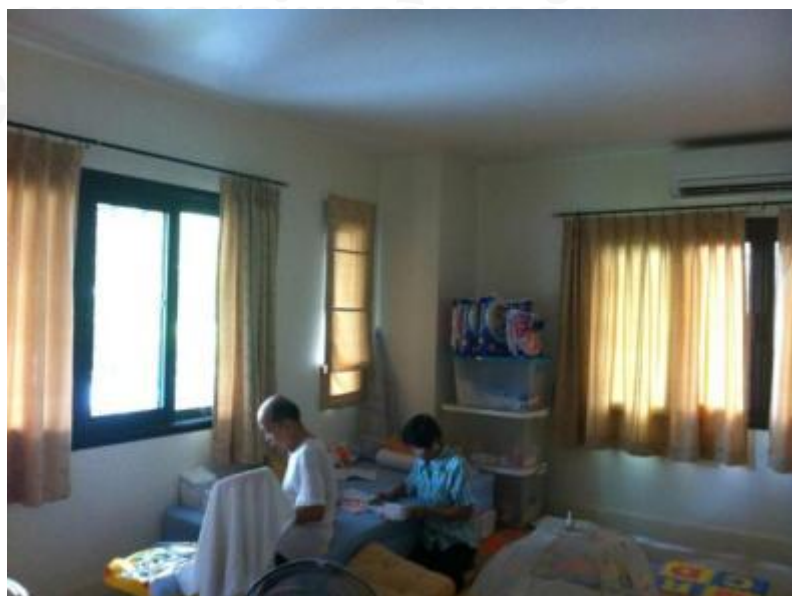
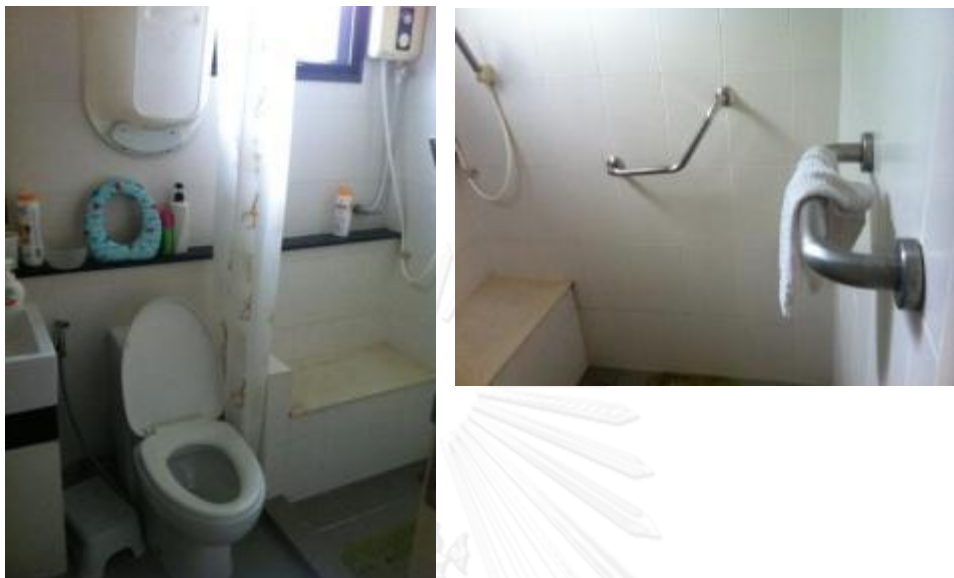
สำหรับบ้านที่มีการปิดเป็นห้องนอนคนชราส่วนใหญ่จะไม่มีติดตั้งเฟอร์นิเจอร์ที่แน่นนอน แต่จะมีการเจาะช่องแสงมากกว่าปกติ เนื่องจากจะมีเรื่องของกลิ่นเครื่องหอมต่าง ๆ ทำให้ต้องการช่องระบายอากาศมากขึ้น สำหรับบ้านที่มีการต่อเติมแบบมีห้องน้ำในตัว จะมีการจัดเตรียมที่นั่งอาบน้ำและราวจับสำหรับคนชราไว้เพื่อการใช้งานที่สะดวกขึ้น

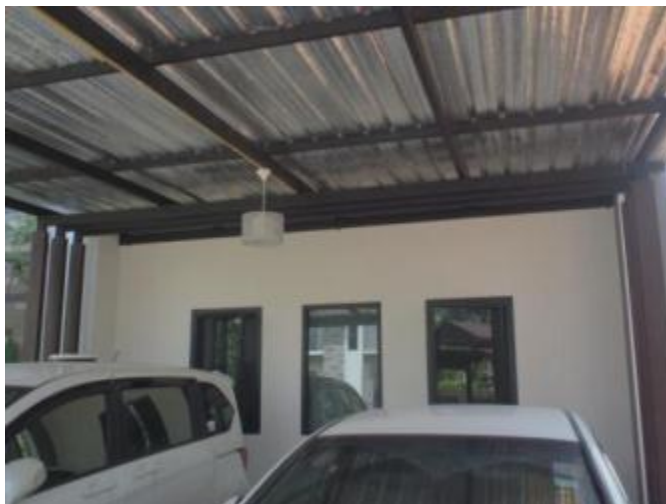
รูปภาพที่ 5.16 แสดงลักษณะการต่อเติมภายนอก

ลักษณะโครงสร้างเป็นระบบก่ออิฐ ฉาบปูน ซึ่งมีการทำโครงสร้างใหม่บน  
โครงสร้างเก่าและมีการยกระดับพื้นภายในเสมอกับระดับพื้นภายในบ้าน

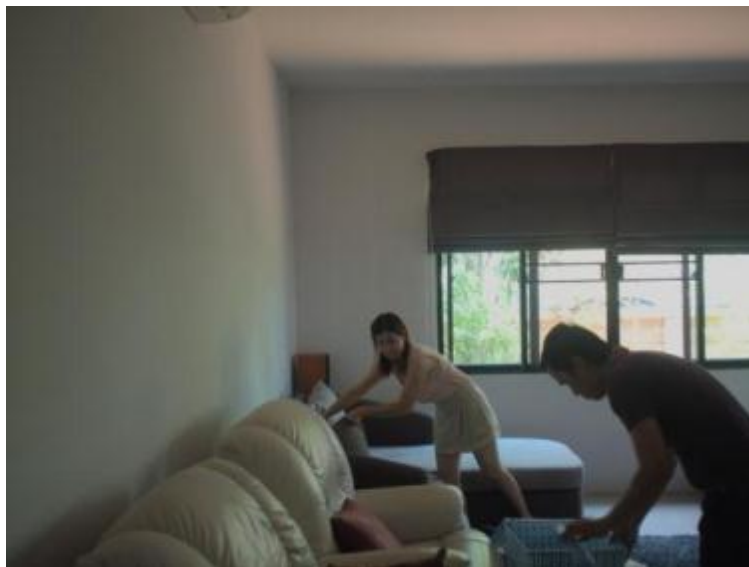
รูปภาพที่ 5.18 แสดงลักษณะการต่อเติมภายใน

การจัดวางเฟอร์นิเจอร์ จะวางโต๊ะวางทีวีไว้ด้านติดส่วนจอดรถหน้าบ้าน และส่วนที่นั่งชุดโซฟา จะจัดวางติดกับบันไดฝั่งประตูทางเข้า ลักษณะการเจาะช่องเปิดจะไม่มากเท่าการปิดแบบห้องนอน เนื่องจากจะมีการสะท้อนของทีวีกับแสงด้านนอก

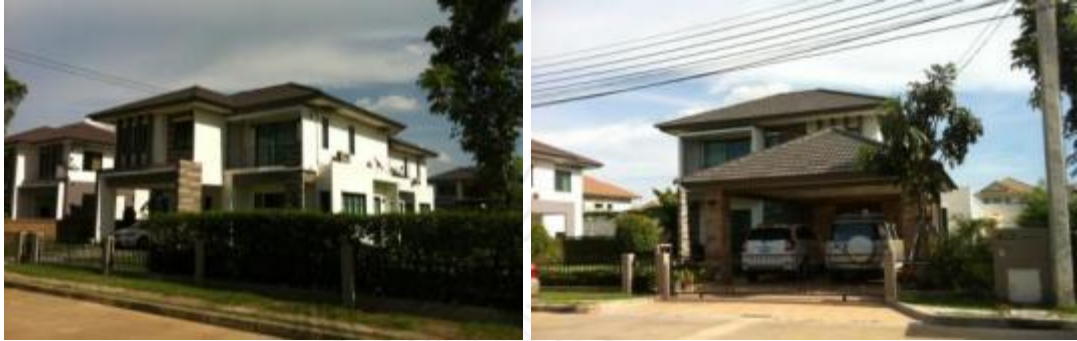
- แบบมาตรฐานจากโครงการ  
รูปภาพที่ 5.21 แสดงมาตรฐานจากโครงการ

เนื่องจากโครงการมีขนาดที่ดิน 100 ตร.วา และมีการวางตัวอาคารให้ฝั่งห้องรับแขกมีพื้นที่เหลือมากกว่าส่วนงานระบบฝังส่วนจอดรถ จึงทำให้มีพื้นที่ด้านข้างเหลือ 2-4 ม.

มีการปูหญ้าเป็นมาตรฐานโครงการ

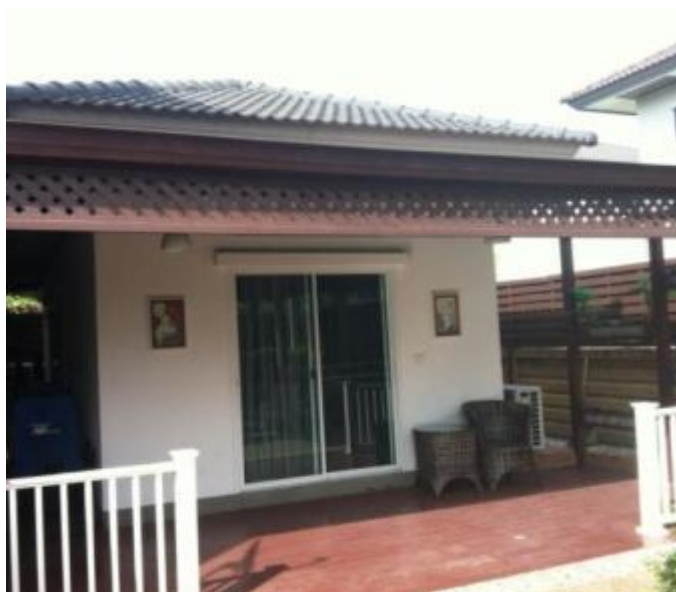
รูปภาพที่ 5.22 แสดงลักษณะการต่อเติมภายนอก

การต่อเติมศาลาด้านข้างเป็นห้องนอนประสงค์และห้องนอน จะพบในหลังที่เป็นแปลงมูมมากกว่าแปลงมาตรฐาน มีการต่อเติมพื้นที่แยกโครงสร้างจากตัวบ้าน ซึ่งมีการจ้างผู้รับเหมาเองร้อยละ 50 และจ้างผู้รับเหมาจากการแนะนำของแสนสิริ โดยทำการปรึกษากับทางแสนสิริก่อนร้อยละ 50

ก่อสร้างเป็นระบบก่ออิฐ ฉาบปูน มีการแยกโครงสร้างแยกต่างหากกับตัวบ้าน ในบางหลังมีทางเดินเชื่อมระหว่างศาลาและตัวบ้านเดิม

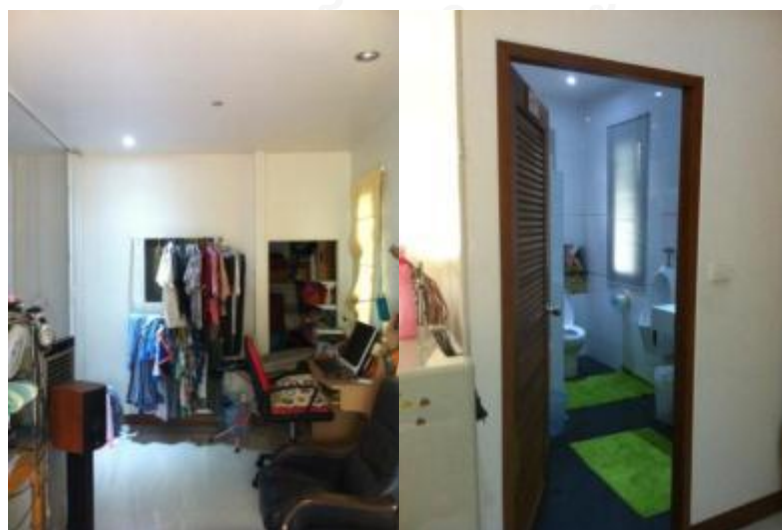
รูปภาพที่ 5.23 แสดงลักษณะการต่อเติมภายใน

การจัดวางเฟอร์นิเจอร์ จะไม่ตายตัว สำหรับบางหลังที่มีการต่อเติมเพื่อเป็นห้องนอน จะมีห้องน้ำอยู่ด้วย เพื่อการใช้งานที่สะดวกขึ้น

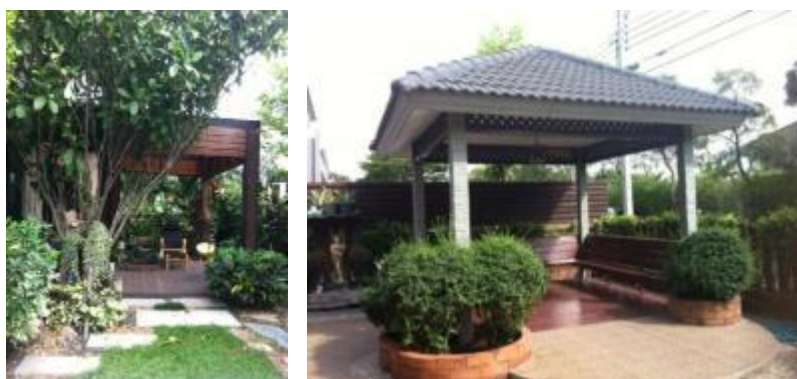
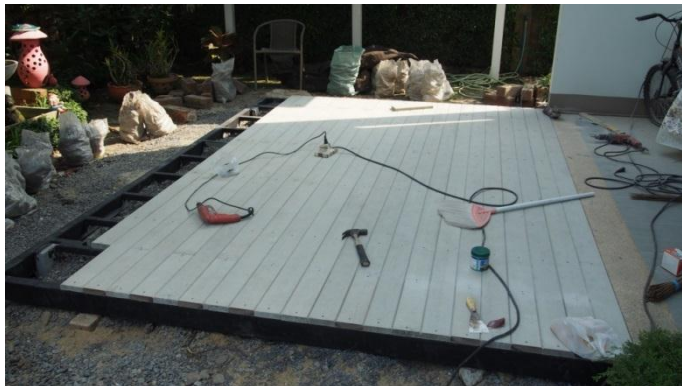
การต่อเติมด้านข้างเป็นศาลา จะพบในหลังที่เป็นแปลงมาตรฐาน มีการต่อเติมโครงสร้างแยกจากตัวอาคาร โดยการใช้โครงสร้างเหล็กวางบนพื้น โดยการใช้วัสดุปูพื้น จะบุชิดกับเฉลียงด้านข้าง แต่ไม่ได้เชื่อมติดกัน ซึ่งมีการจ้างผู้รับเหมาเอง ร้อยละ 50 และจ้างผู้รับเหมาจากการแนะนำของแสนสิริ โดยทำการปรึกษากับทางแสนสิริก่อนร้อยละ 50

ก่อสร้างเป็นระบบก่ออิฐ ฉาบปูน มีการแยกโครงสร้างแยกต่างหากกับตัวบ้าน มีทั้งการทำทางเดินเชื่อมต่อกับตัวบ้านเดิม และแยกออกมาเป็นสัดส่วน

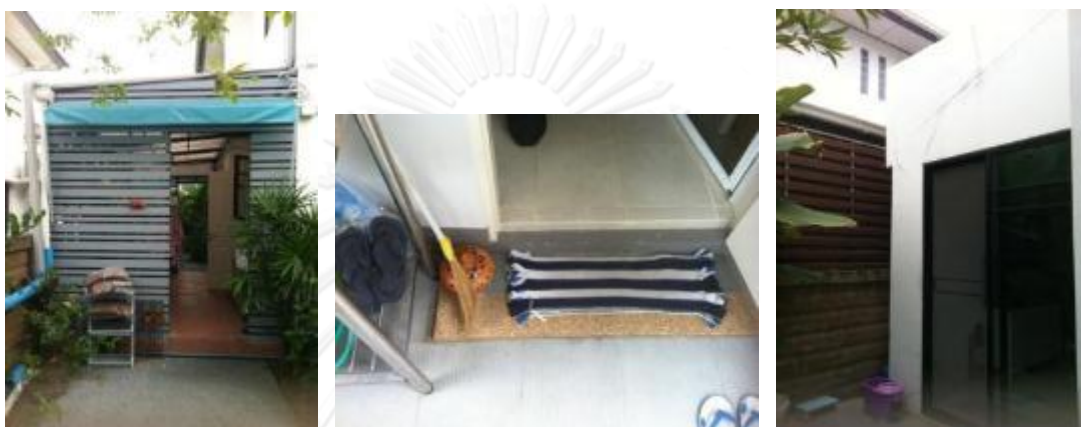
รูปภาพที่ 6.2 แสดงลักษณะการต่อเติมส่วนหลังบ้าน

วัสดุปูพื้นมีการปรับเปลี่ยนตามความพอใจของเจ้าของบ้านเป็นส่วนใหญ่ จึงพบว่าจากแบบมาตรฐานที่มีการเทพื้นเพื่อรองรับการใช้พื้นที่ลานชั๊กล้าง 10 ซม. ควรทำเป็น 25 ซม. และเป็นคอนกรีตหยาบ เพื่อรองรับการใช้พื้นที่ให้เป็นประโยชน์มากที่สุด

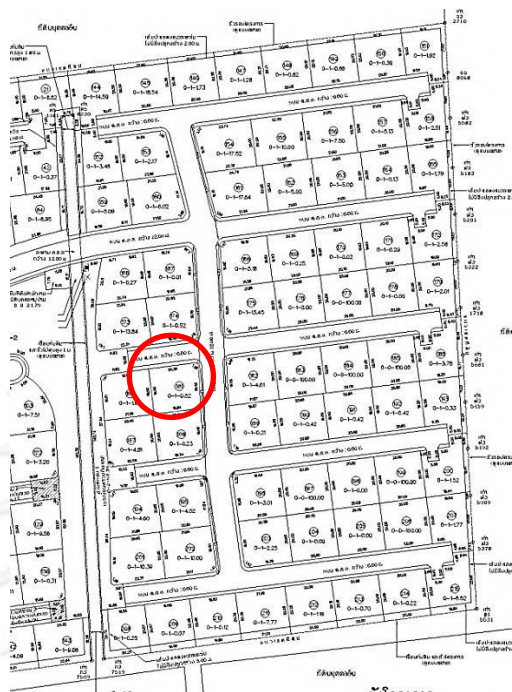
- จากการสัมภาษณ์บ้านหลังที่ 5

- บ้านเลขที่ : 418 / 136
- แบบบ้าน : S197 พื้นที่ 197 ตร.ม.
- จำนวนผู้อยู่อาศัย : 3 คน  
ชาย 1 คน , หญิง 1 คน  
เด็ก 1 คน
- อาชีพหลัก : เจ้าของกิจการ
- รายได้ต่อครัวเรือน : 200,000 บาทขึ้นไป
- ระยะเวลาในการเช่าอยู่หลังโอน : 2 ปี
- ราคาบ้าน : 7.8 ล้านบาท
- ช่วงเวลาที่เริ่มทำการต่อเติมพื้นที่ : ต่อเติมก่อนและหลังเช่าอยู่
- ปัญหาที่เกิดขึ้นหลังการต่อเติม : รอยร้าวบริเวณพื้นที่ต่อเติม
- ลักษณะการต่อเติม : ต่อเติมโดยการหาผู้รับเหมาเอง มีคนรู้จักเป็นวิศวกร
