การพัฒนาและปรับปรุงภูมิทัศน์ชายหาดท่องเที่ยวบนเกาะล้าน จังหวัดชลบุรี

LANDSCAPE DEVELOPMENT AND IMPROVEMENT FOR TOURIST BEACHES AT KOH LARN,
CHANGWAT CHONBURI

A Thesis Submitted in Partial Fulfillment of the Requirements
for the Degree of Master of Landscape Architecture Program in Landscape
Architecture

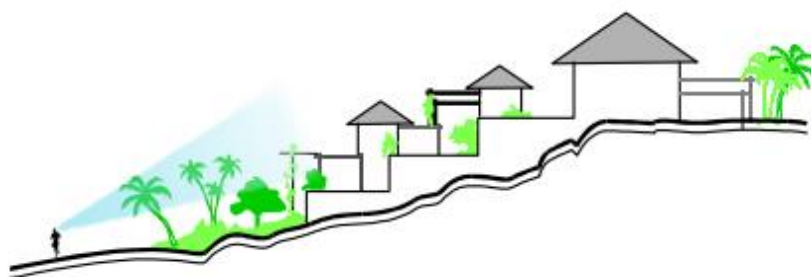
ภาพที่ 6 การปลูกพืชพรรณเพื่อลดผลกระทบทางสายตาจากอาคารในประเทศฟิลิปปินส์

2. การลดผลกระทบทางสายตาจากอาคารสิ่งปลูกสร้าง โดยการปลูกไม้ใหญ่และไม้พุ่ม โดยเฉพาะในพื้นที่ซึ่งมีลักษณะพิเศษ เช่น เนินเขา จะส่งผลต่อการมองเห็นมากยิ่งขึ้น ส่วนความลาด

ชั้นก็จะช่วยให้เห็นได้ชัดเจนเพิ่มขึ้น เพราะ ชนิดและสีของพืชพรรณช่วยลดผลกระทบทางสายตาได้ โดยช่วยบดบัง และพรางให้เข้ากับสภาพแวดล้อม (Institute of Environmental Assessment and The Landscape Institute, 1995 อ้างถึงใน กัตติกา กิตติประसार, 2545:19-20) นอกจากนี้ควร กำหนดความสูงของอาคารไม่เกินยอดไม้หรือไปทำลายทัศนียภาพของธรรมชาติ (nature façade)

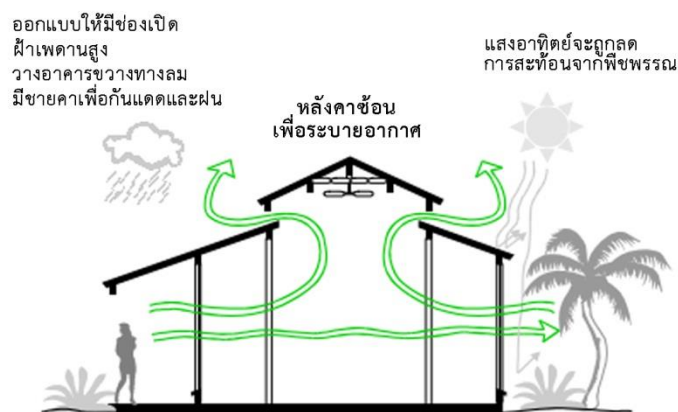
3. การออกแบบอาคารให้มีเอกลักษณ์ของพื้นที่ และกลมกลืนกับสภาพแวดล้อม โดยเลือกใช้วัสดุก่อสร้างที่มีความเหมาะสมกับภูมิอากาศแบบร้อนชื้น เน้นการระบายอากาศ รับลมและแสงธรรมชาติ (Ministry of Tourism, 2005) การใช้สีของอาคารที่ไม่สะท้อนแสง มีความกลมกลืนกับสภาพแวดล้อม ซึ่งพบว่า สีขององค์ประกอบดิน หิน และพืชพรรณ ส่งผลต่อการมองเห็นให้เกิดความกลมกลืน (กัตติกา กิตติประसार, 2545:19-20)

ภาพที่ 7 การออกแบบอาคารที่เหมาะสมกับสภาพภูมิอากาศแบบร้อนชื้นในประเทศฟิลิปปินส์

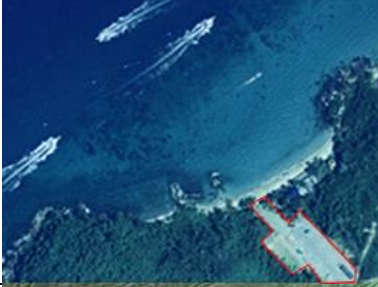
<p><u>พ.ศ. 2545</u> : มีการสร้างลานจอดรถ และอาคารบริเวณเนินเขาเหนือลานจอดรถฝั่งตะวันตกขึ้น โดยการถางพืชพรรณและปรับพื้นที่บริเวณแนวร่องเขา</p>

จากข้อมูลภาพถ่ายทางอากาศดังกล่าว สามารถสรุปได้ว่า หาดตายายเกิดการเปลี่ยนแปลงทางด้านกายภาพที่เห็นได้ชัดเจนคือ การเกิดถนนตัดเข้าสู่พื้นที่ชายหาด ซึ่งนำไปสู่การสร้างสิ่งปลูกสร้าง เพื่อรองรับการขยายตัวของการท่องเที่ยว โดยการปรับพื้นที่ร่องเขาให้เป็นลานจอดรถ ส่วนพื้นที่หลังชายหาดมีการถากถางพื้นที่เพื่อสร้างบ้านพัก ทำให้พิชพรรณบริเวณหลังชายหาดลดน้อยลง และในปี พ.ศ. 2553 เกิดการปรับพื้นที่บริเวณด้านหลังชายหาด จึงทำให้พิชพรรณลดน้อยลงอย่างเห็นได้ชัดตลอดแนวชายหาดและทะลุไปยังหาดหัวโขด ด้านสิ่งปลูกสร้างพบว่า ในปี พ.ศ. 2538 เกิดการปลูกสร้างบ้านพักบริเวณหลังชายหาดจำนวน 2 หลัง และมีการขยายตัวอีกในปี พ.ศ. 2545 ในบริเวณลานจอดรถ ส่วนพื้นที่หาดทรายพบว่า ไม่มีการสร้างโครงสร้างใดยื่นลงไปในทะเลและไม่มีการเปลี่ยนแปลงพื้นที่หัวหาด จึงไม่เกิดการเปลี่ยนแปลงของชายหาด มีเพียงการเปลี่ยนแปลงตามแต่ละช่วงฤดูกาล ทำให้หาดทรายมีการลดและเพิ่มขึ้นตามธรรมชาติ

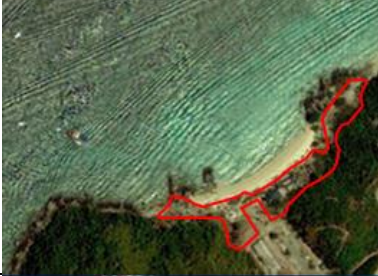
<p><u>พ.ศ. 2553</u> : พบว่าเกิดการเปลี่ยนแปลงพื้นที่อยู่ในวงกว้าง โดยเฉพาะหลังบริเวณชายหาด ซึ่งเห็นได้จากการลดลงของพืชพรรณตลอดความยาวชายหาด</p>

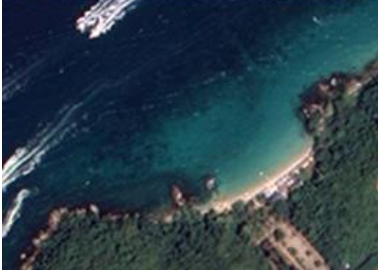
<p><u>พ.ศ. 2557</u> : พบว่ามีการถางพืชพรรณบริเวณหลังชายหาดฝั่งตะวันออก เพื่อปรับพื้นที่เตรียมสร้างรีสอร์ท จากบริเวณหลังชายหาดลึกเข้าไปยังพื้นที่ชายเขา</p>

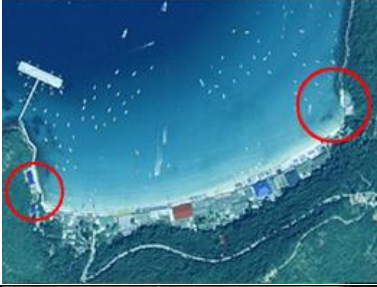
<p>พ.ศ. 2545 : มีการสร้างอาคารและลานกิจกรรม บริเวณเนินเขาฝั่งตะวันตก ในส่วนพื้นที่ฝั่งตะวันออกพบว่าการสร้างเส้นทางเลาะชายฝั่งเชื่อมต่อไปยังหาดทองหลาง</p>

จากข้อมูลภาพถ่ายทางอากาศดังกล่าว สามารถสรุปได้ว่า หาดตาแหวนมีการพัฒนาเป็นแหล่งท่องเที่ยวตั้งแต่ก่อนปี พ.ศ. 2533 แล้ว ซึ่งสังเกตได้จากสิ่งปลูกสร้างบริเวณชายหาดที่หนาแน่นตลอดความยาวชายหาด ประกอบกับการสร้างท่าเรือที่สามารถทำให้เดินทางมาท่องเที่ยวได้สะดวกเพิ่มขึ้น ทำให้เกิดการขยายตัวด้านการท่องเที่ยว มีการสร้างสิ่งปลูกสร้างขยายตัวจากบริเวณหน้าชายหาดไปยังพื้นที่ภูเขาด้านทิศตะวันออกและตะวันตกของหาดเพิ่มขึ้น และมีแนวโน้มในการขยายตัวของสิ่งปลูกสร้างในบริเวณหลังชายหาดฝั่งทิศตะวันตก เนื่องจากมีพื้นที่ราบและพื้นที่ไหล่เขาซึ่งติดกับเส้นทางสัญจรที่เข้าสู่ชายหาด

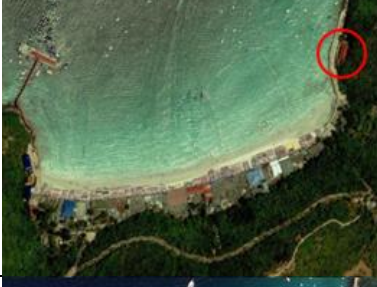
<p>พ.ศ. 2553 : มีการสร้างโรงบำบัดน้ำเสีย บริเวณฝั่งตะวันออกของชายหาด และมีการกำหนดเขตการจอดเรือ เร็วกับพื้นที่เล่นน้ำอย่างชัดเจน</p>

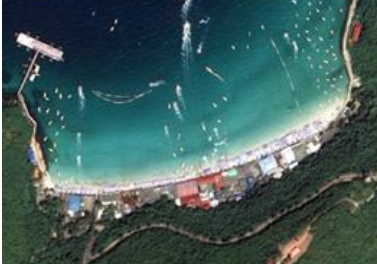
<p>พ.ศ. 2557 : เกิดการเปลี่ยนแปลงด้านสิ่งปลูกสร้างเล็กน้อย บริเวณฝั่งตะวันตกของชายหาด</p>

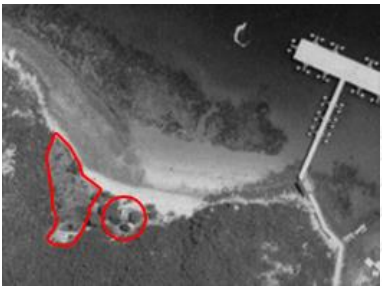
ภาพถ่ายทางอากาศ	การเปลี่ยนแปลงทางกายภาพ
 	<p><u>พ.ศ. 2533</u> : สภาพพื้นที่หาดสังวาล เป็นหาดที่เจียบสงบ ไม่พบสิ่งปลูกสร้างใดๆบนชายหาด เนื่องจากการเข้าถึงที่ยากลำบาก จากการมีภูเขาสูงชันล้อมรอบ จึงมีความอุดมสมบูรณ์ของพืชพรรณ และแนวปะการังสมบูรณ์ตลอดแนวชายฝั่ง</p>

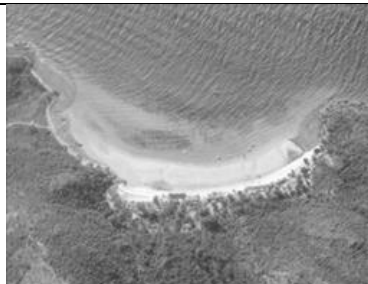
<p><u>พ.ศ. 2533</u> : สภาพพื้นที่หาดเทียน เป็นหาดที่เงียบสงบ ไม่พบสิ่งปลูกสร้างบนชายหาด เนื่องจากการเข้าถึงชายหาดที่ยากลำบาก พื้นที่บริเวณด้านหลังชายหาดมีพื้นที่ราบที่ถูกโอบล้อมด้วยแนวเขาที่มีป่าไม้ขึ้นสมบูรณ์ ส่วนบริเวณหน้าชายหาดมีขนาดกว้างและมีแนวปะการังตลอดชายฝั่ง</p>

จากข้อมูลภาพถ่ายทางอากาศดังกล่าว สามารถสรุปได้ว่า หาดเทียนเริ่มเกิดการเปลี่ยนแปลงจากการสร้างสะพานไม้เชื่อมเข้ามายังพื้นที่ชายหาด ทำให้เกิดการสร้างสิ่งปลูกสร้างเพื่อรองรับการท่องเที่ยวที่เพิ่มมากขึ้น และเนื่องจากพื้นที่หลังชายหาดเทียนเป็นพื้นที่ราบขนาดใหญ่ จึงทำให้สามารถรองรับการปลูกสร้างได้อีกเป็นจำนวนมาก

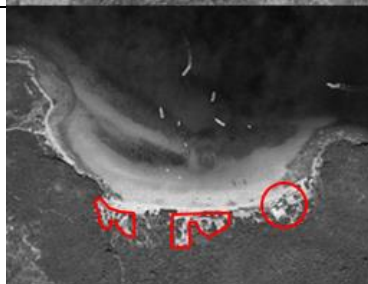
<p><u>พ.ศ. 2538</u> : เริ่มพบการเปลี่ยนแปลงพื้นที่ โดยมีการทำสะพานไม้เชื่อมเข้ามาจากหาดแสม ผ่านแนวผาหิน ทำให้เกิดการถางพืชพรรณบริเวณหลังชายหาดตอนกลางและฝั่งทิศใต้ และพบการเริ่มก่อสร้างสิ่งปลูกสร้างบริเวณหลังชายหาดทิศเหนือ</p>

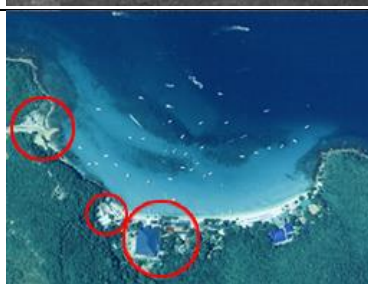
<p><u>พ.ศ. 2545</u> : บริเวณทางเข้าหลักที่เชื่อมต่อถนนจากหาดแสม พบการก่อสร้างโครงสร้างที่ยื่นลงไปในทะเล เพื่อเป็นที่ลำนี้อยู่ขณะขนถ่ายไปยังฝั่งพิทยา ส่วนพื้นที่หลังชายหาดพบว่ามีการก่อสร้างสิ่งปลูกสร้างบริเวณหลังชายหาดตอนกลางและฝั่งทิศใต้ของหาด ทำให้พืชพรรณลดน้อยลง</p>

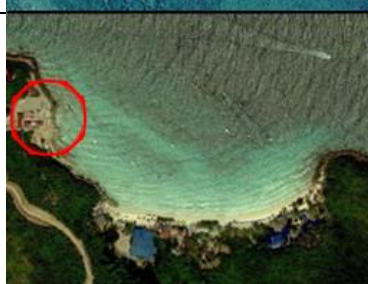
<p><u>พ.ศ. 2553</u> : พื้นที่บริเวณทางเข้าหลักที่เชื่อมต่อถนนจากหาดแสม มีการปรับพื้นที่แล้วสร้างพื้นที่พักขยะก่อนการลำเลียงไปยังฝั่งพิทยา</p>

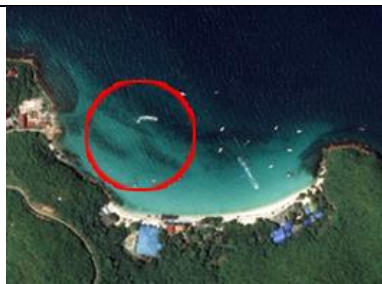
<p>พ.ศ. 2557 : พบว่าตะกอนหินใต้น้ำบริเวณชายฝั่งทิศใต้ของหาดมีปริมาณลดน้อยลง</p>

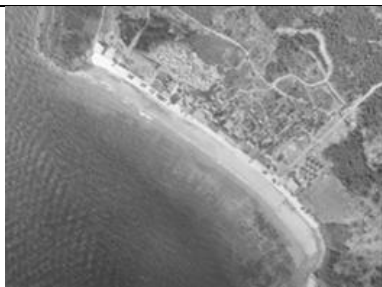
<p>พ.ศ. 2533 : สภาพพื้นที่หาดแสม เป็นพื้นที่ราบขนาดใหญ่ มีเนินเขาสูงบริเวณฝั่งทิศเหนือ และใต้ของหาด ส่วนพื้นที่บริเวณกลางชายหาดมีการปรับพื้นที่ในวงกว้าง พบสิ่งปลูกสร้างกระจายอยู่บริเวณหน้าชายหาด ซึ่งทำให้ปริมาณพืชพรรณในบริเวณพื้นที่โดยรวมมีอยู่อย่างเบาบาง</p>

จากข้อมูลภาพถ่ายทางอากาศดังกล่าว สามารถสรุปได้ว่า หาดแสมเป็นชายหาดที่มีพื้นที่ราบขนาดใหญ่ จึงเกิดสิ่งปลูกสร้างกระจายบริเวณชายหาด และเกิดการพัฒนาด้านพื้นที่จากภาครัฐ ทำให้พื้นที่โดยรวมมีอาคารที่มีสถาปัตยกรรมในรูปแบบเดียวกัน และเห็นการขยายตัวของสิ่งปลูกสร้างจากบริเวณพื้นที่ราบกลางชายหาดไปยังพื้นที่เนินเขาโดยรอบ ซึ่งมีแนวโน้มที่จะมีการพัฒนาสิ่งปลูกสร้างเพิ่มมากขึ้น และกระจายตัวอย่างไร้ทิศทาง เนื่องจากมีศักยภาพในการพัฒนาด้านพื้นที่สูง

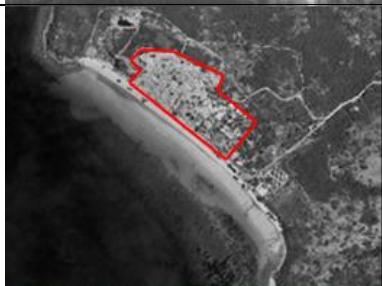
<p>พ.ศ. 2538 : พบการปรับพื้นที่บริเวณตอนกลางของชายหาด ซึ่งทำให้พืชพรรณถูกถากถางออกไปเป็นจำนวนมากอย่างเห็นได้ชัดเจน</p>

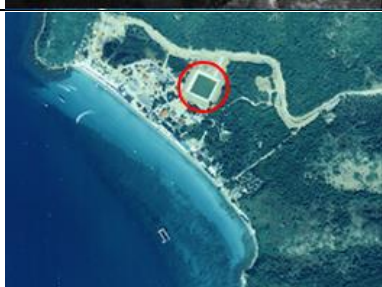
<p>พ.ศ. 2545 : เกิดการตัดเส้นทางการเข้าสู่ชายหาดที่ชัดเจน และมีขนาดใหญ่ มีการสร้างบ่อเก็บน้ำบริเวณตอนกลางของชายหาด ส่วนบริเวณพื้นที่กลางชายหาดที่มีการปรับพื้นที่ไว้พบสิ่งปลูกสร้างเกิดขึ้นกระจายอยู่ทั่วทั้งบริเวณตลอดแนวความยาวชายหาด</p>

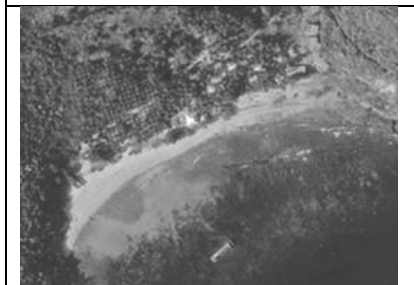
<p>พ.ศ. 2533 : สภาพพื้นที่หาดนวล เป็นพื้นที่ราบขนาดใหญ่ มีเนินเขาสูงบริเวณฝั่งทิศตะวันออก และตะวันตกขนาบพื้นที่หลังชายหาดโดยรวมเป็นสวนมะพร้าว พบสิ่งปลูกสร้างกระจายตัวอยู่ทางฝั่งตะวันออกของหาด ส่วนพื้นที่ชายหาดมีขนาดกว้างและพบแนวปะการังขนาดใหญ่ตลอดแนวชายฝั่ง</p>

จากข้อมูลภาพถ่ายทางอากาศดังกล่าว สามารถสรุปได้ว่า หาดนวลเกิดการเปลี่ยนแปลงด้านกายภาพของพื้นที่บริเวณหลังชายหาดในวงกว้าง มีศักยภาพในการพัฒนาสูง ซึ่งจะเห็นได้ว่ามีสิ่งปลูกสร้างตั้งแต่ปี พ.ศ. 2533 ร่วมกับสวนมะพร้าว แต่เมื่อมีการตัดถนนหลักเข้าสู่ชายหาดทำให้เกิดการปรับพื้นที่จนทำให้พืชพรรณเดิมบริเวณหลังชายหาดถูกถากถางหายไปจนหมด กลายสภาพเป็นพื้นที่โล่งเพื่อเตรียมการก่อสร้างสิ่งปลูกสร้างใหม่ แต่เมื่อปล่อยให้ทิ้งไว้นานทำให้พืชพื้นถิ่นเริ่มเข้ามาปกคลุมพื้นที่เดิม

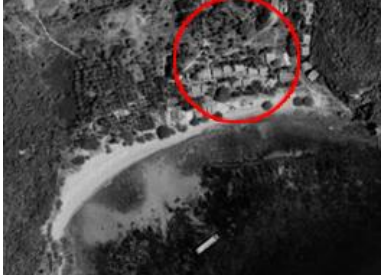
<p>พ.ศ. 2538 : มีการลดจำนวนลงของพืชพรรณบริเวณฝั่งตะวันออกของหาด แต่ไม่มีการเพิ่มขึ้นของสิ่งปลูกสร้าง</p>

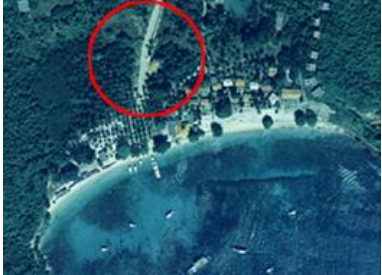
<p>พ.ศ. 2545 : มีการตัดถนนหลักเข้ามายังชายหาด ทำให้เกิดการขยายตัวของสิ่งปลูกสร้างไปยังพื้นที่หน้าชายหาดฝั่งตะวันตก</p>

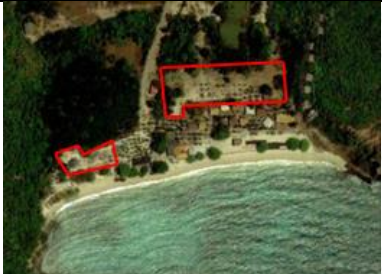
<p>พ.ศ. 2553 : พบการปรับพื้นที่ด้านหลังสิ่งปลูกสร้างเดิมฝั่งตะวันออก ซึ่งทำให้เกิดการถากถางพืชพรรณออกทั้งหมด เกิดเป็นพื้นที่โล่งขนาดใหญ่ ส่วนพื้นที่หลังชายหาดฝั่งตะวันตก ก็มีการปรับพื้นที่สวนมะพร้าวเดิม ให้กลายเป็นพื้นที่โล่งเช่นเดียวกัน</p>
 	<p>พ.ศ. 2557 : มีการสร้างสิ่งปลูกสร้างใหม่บริเวณตอนกลางของชายหาด และบ้านพักขนาดเล็กกระจายตัวอยู่บริเวณหลังชายหาดฝั่งตะวันตก ในบริเวณสวนมะพร้าวเดิม ส่วนพื้นที่หลังชายหาดฝั่งตะวันออก พบว่าเกิดการรื้อถอนสิ่งปลูกสร้างเดิมออกจนหมด เกิดเป็นพื้นที่โล่ง และบางส่วนเริ่มมีพืชพื้นถิ่นขนาดเล็กขึ้นปกคลุมพื้นที่</p>

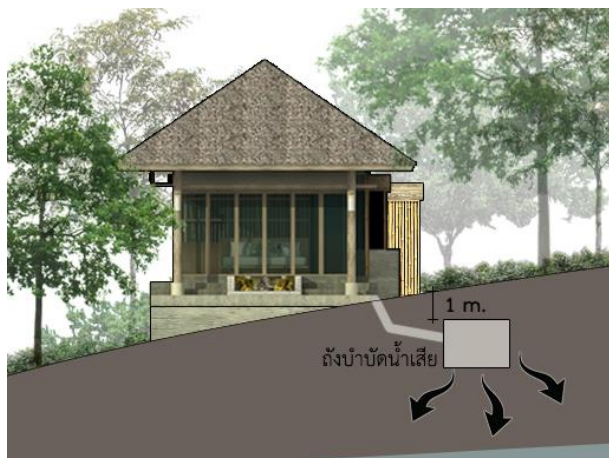
แนวทางการแก้ไข : ควบคุมคุณภาพน้ำเสียก่อนปล่อยลงสู่ชายหาดหรือน้ำทะเล โดยการใช้ถังบำบัดน้ำเสียสำเร็จรูปฝังลึกลงไปได้ดิน 1 ม. อยู่ในตำแหน่งลึกเข้ามาจากชายฝั่ง และอยู่เหนือระดับน้ำใต้ดินสูงสุด เพื่อปล่อยน้ำที่ผ่านการบำบัดลงสู่ชั้นดิน และลดการปล่อยน้ำเสียลงสู่ทะเล ส่วนน้ำเสียจากร้านอาหาร ควรใช้บ่อดักไขมัน และนำน้ำที่ผ่านบำบัดไปใช้ในการรดน้ำแก่พืชพรรณที่จัดภูมิทัศน์

ตารางที่ 37 การวางระบบน้ำเสียใต้ดิน

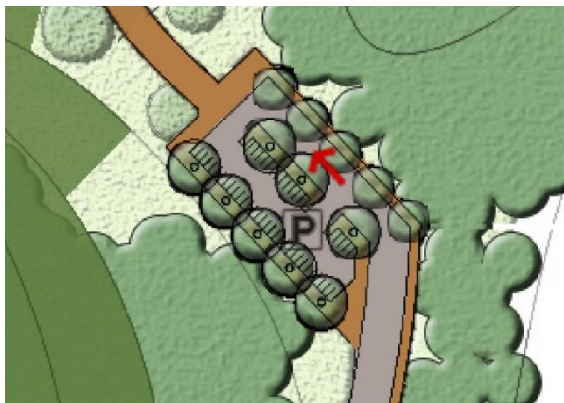
แนวทางการแก้ไข : รื้อถอนถนนบางจุดออก เพื่อปลูกต้นไม้ใหญ่ให้ร่มเงา ไม่ผลัดใบ กิ่งไม่เปราะง่าย เช่น จิกทะเล หรือกระจิง เพื่อให้ร่มเงาในลานจอดรถ และทำการย้ายอุปกรณ์ก่อสร้างออกจากลานจอดรถเพื่อไม่ให้เกิดขวางการสัญจรและการจอดรถ

ภาพที่ 8.3 การลดขนาดพื้นที่ลานจอดรถหาคายาย

1) ลานจอดรถมีพื้นที่มากกว่าร้อยละ 10 ของชายหาด แต่กลับไม่เพียงพอต่อการจอดรถ เนื่องจากถูกใช้เป็นพื้นที่วางวัสดุก่อสร้าง และขาดความร่มรื่นจากต้นไม้บริเวณลานจอดรถ เนื่องจากไม่มีไม้ใหญ่ให้ร่มเงาในพื้นที่จอดรถ

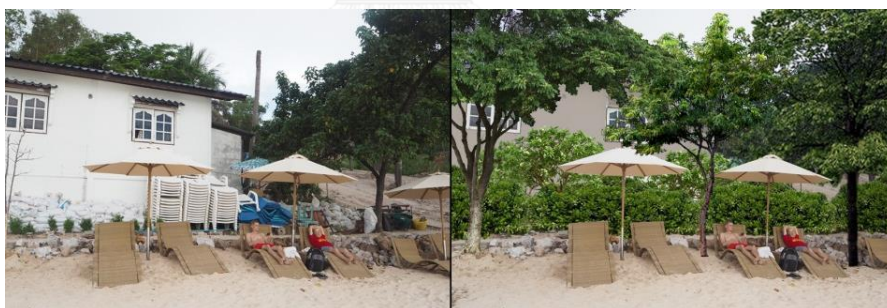
ภาพที่ 59 การปลูกพืชช่วยพรางอาคาร และการใช้สีอาคารที่กลมกลืนกับสภาพแวดล้อม

ภาพซ้าย แสดงสภาพอาคารในปัจจุบัน ภาพขวาแสดงแนวความคิดในการแก้ไขปัญหา

แนวทางการแก้ไข : ในขณะที่ยังมีการใช้งานอยู่ ให้ปลูกต้นไม้ใหญ่ และไม้พุ่มทรงทึบ ด้านหน้าอาคารเพื่อลดผลกระทบทางสายตา เมื่อมองจากทางทะเล

ข้อเสนอแนะเพิ่มเติม : หากหลังคาหมดสภาพการใช้งาน ให้มีการเปลี่ยนหลังคาใหม่ โดยมีรูปแบบหลังคาที่เหมาะสมกับภูมิอากาศแบบร้อนชื้น และมีเอกลักษณ์พื้นถิ่น เช่น ทรงจั่วและทรงปั้นหยา เลือกใช้วัสดุที่แข็งแรง ทนทาน มีสีสันทึบกลมกลืนกับธรรมชาติ เช่น สีน้ำตาล หรือสีเขียวเข้ม และเป็นวัสดุที่ไม่สะท้อนแสง ส่วนผนังอาคาร ให้ทาสีใหม่ ที่ไม่สะท้อนแสง เช่น สีน้ำตาล สีเทา สีครีม หรือการติดตั้งระแนงไม้สีธรรมชาติ เพื่อพรางผนังอาคาร

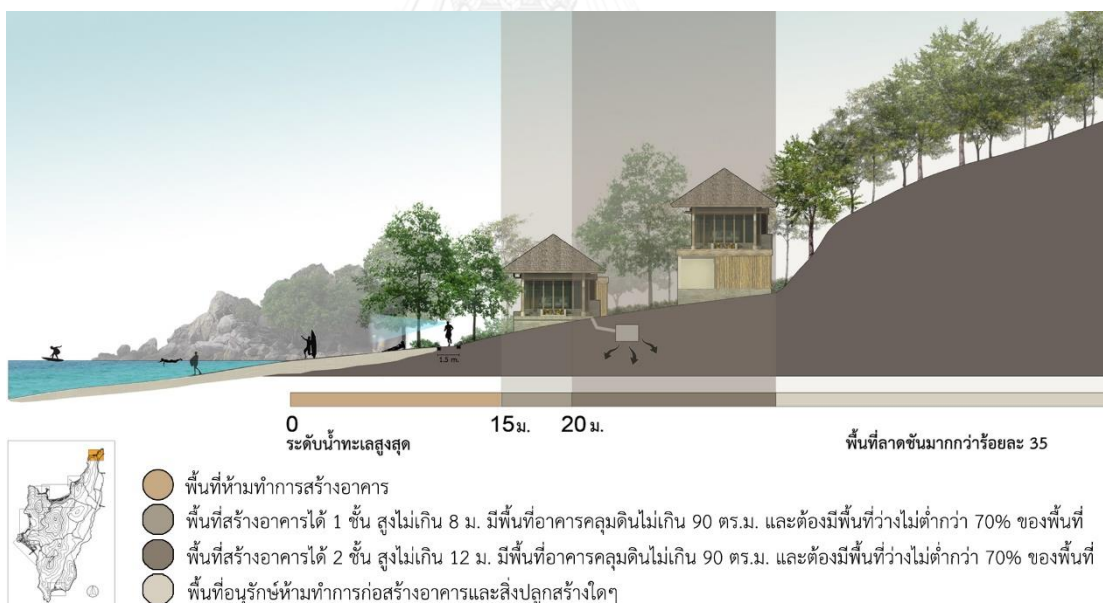
ภาพที่ 60 แสดงการกำหนดระยะถอยร่นในการสร้างอาคาร และการปลูกต้นไม้ใหญ่และไม้พุ่มหน้าอาคาร เพื่อพรางสายตา

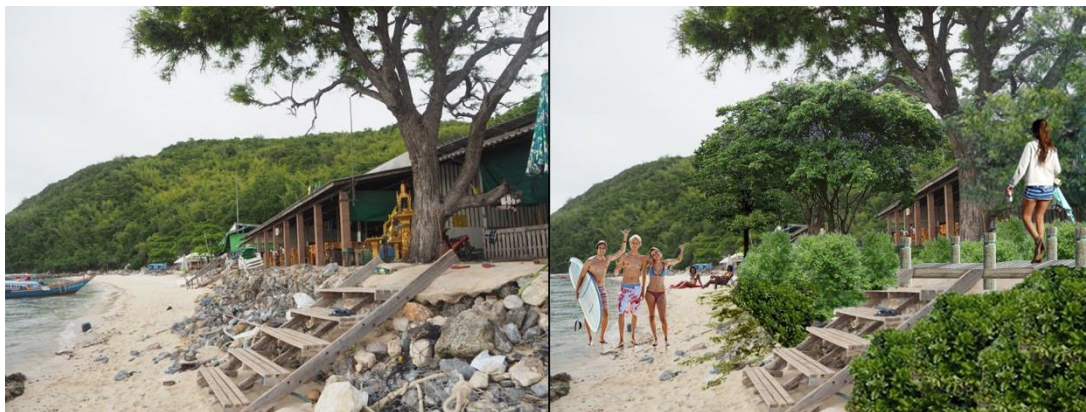
ภาพที่ 62 การรื้อกำแพงกันคลื่นและปลูกพืชชายฝั่งริมทางเดินเท้ายกระดับหลังชายหาด ภาพซ้าย แสดงสภาพกำแพงกันคลื่นในปัจจุบัน ภาพขวาแสดงแนวความคิดในการแก้ไขปัญห

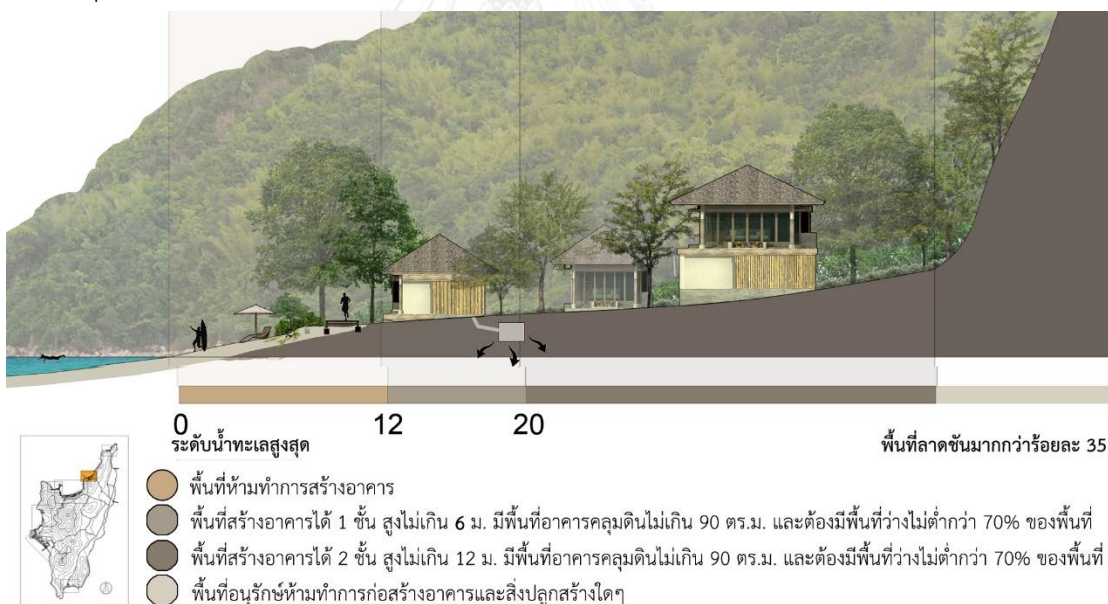
ภาพที่ 63 แสดงการกำหนดระยะถอยร่นในการสร้างอาคาร และการปลูกต้นไม้ใหญ่และไม่พุ่มหน้าอาคาร และระหว่างอาคารเพื่อพรางสายตา

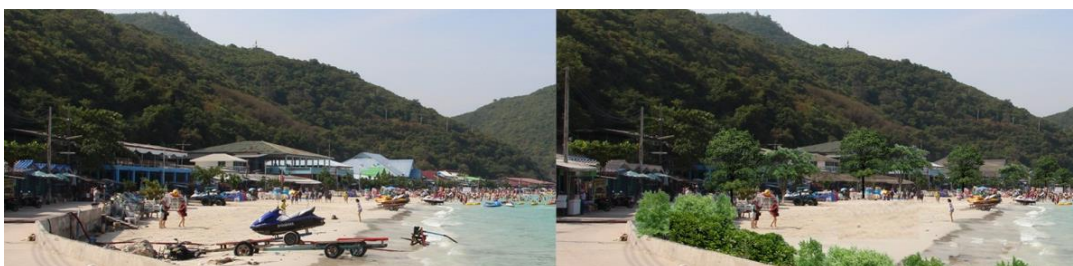
ภาพที่ 66 การปลูกไม้ใหญ่และพืชชายฝั่งเพื่อลดผลกระทบทางสายตาจากสิ่งปลูกสร้าง
ภาพซ้าย แสดงสภาพสิ่งปลูกสร้างในปัจจุบัน ภาพขวาแสดงแนวความคิดในการแก้ไขปัญหา

ข. ลักษณะและรูปแบบ มีอาคารที่ใช้หลังคาที่มีความชันสูง บดบังทัศนียภาพ ใช้วัสดุที่สะท้อนแสงและมีสีที่ไม่กลมกลืนกับสภาพแวดล้อม

แนวทางการแก้ไข : เมื่อหลังคาเสื่อมสภาพ ให้ทำการเปลี่ยนวัสดุหลังคาให้มีสีสันทึบกลมกลืนกับธรรมชาติ เช่น สีน้ำตาล สีเขียวเข้ม และไม่สะท้อนแสง รูปทรงพื้นถิ่น เช่น ทรงจั่ว และปั้นหย้า

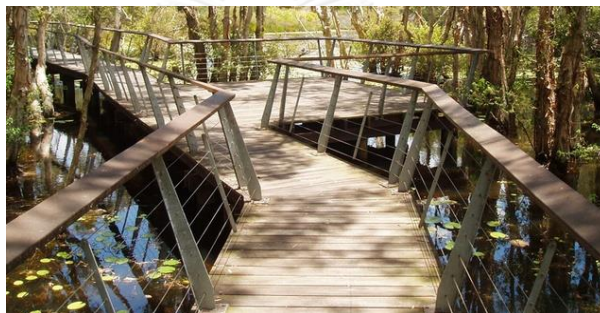
ภาพที่ 68 แสดงตัวอย่างสะพานที่ใช้โครงสร้างเหล็กผสมกับวัสดุไม้เทียม

ก. ทางเดิน สะพานไม่เข้าสู่ชายหาด เกิดการชำรุด ก่อให้เกิดอันตรายในการสัญจร

แนวทางการแก้ไข : เปลี่ยนวัสดุที่ใช้จากวัสดุธรรมชาติ ที่มีอายุการใช้งานสั้น เป็นวัสดุทดแทนที่มีลักษณะใกล้เคียงธรรมชาติ และมีความกลมกลืนกับสภาพแวดล้อมโดยรวม เช่น ใช้โครงสร้างคานเหล็กกันสนิม และใช้ไม้เทียมที่มีส่วนผสมของคอนกรีตเป็นวัสดุพื้น และใช้สีเลียนแบบธรรมชาติ เช่น โทนน้ำตาล ผิวด้าน ไม่ลื่น ในส่วนราวกันตก ควรเป็นโครงสร้างที่มีความแข็งแรงทนทาน โดยสามารถเลือกใช้โครงสร้างเหล็ก ผสมวัสดุธรรมชาติได้ เพื่อให้เกิดความสวยงามกลมกลืนกับบริบท

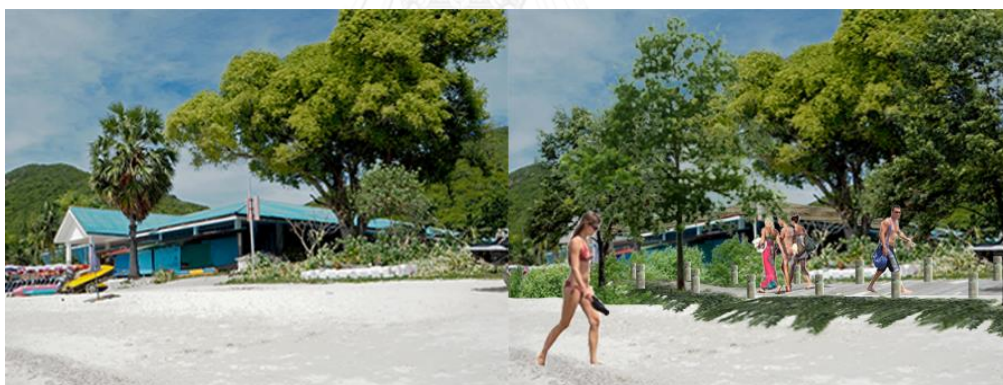
ภาพที่ 71 การปลูกต้นไม้ใหญ่พรางหลังคาอาคาร การเปลี่ยนวัสดุหลังคา และทางเดินเท้าหลังหาด

ข. ลักษณะและรูปแบบ อาคารใช้วัสดุสะท้อนแสงและมีสีที่ไม่กลมกลืนกับสภาพแวดล้อม

แนวทางการแก้ไข : หากหลังคาหมดสภาพการใช้งาน ให้ทำการเปลี่ยนวัสดุให้มีสีสันทึบกลมกลืนกับธรรมชาติ เช่น สีน้ำตาล หรือ เขียวเข้ม ไม่สะท้อนแสง มีเอกลักษณ์พื้นถิ่น

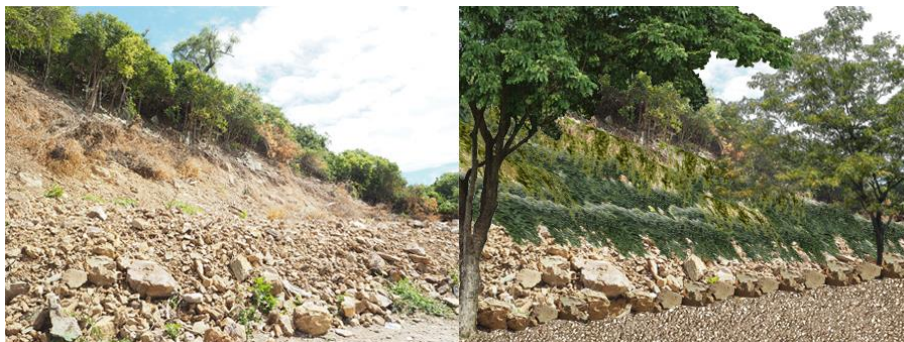
ภาพที่ 72 การปลูกพืชคลุมดินร่วมกับเทคนิคทางวิศวกรรม บริเวณพื้นที่ลาดชัน และการสร้างลานจอดรถที่ใช้วัสดุซีเมนต์ ร่วมกับการปลูกไม้ใหญ่ให้ร่มเงา

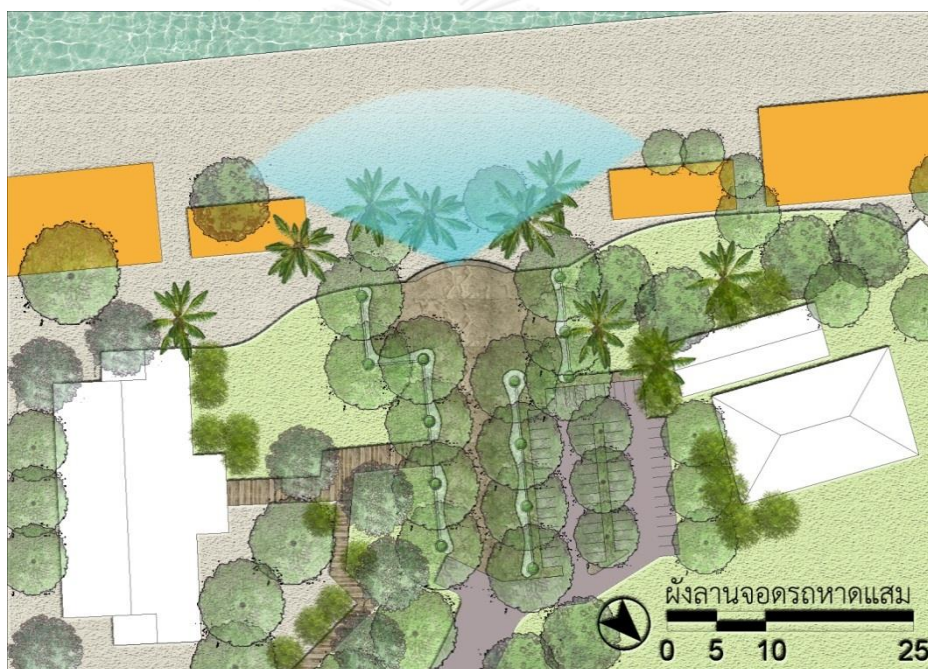
แนวทางการแก้ไข : ปลูกไม้ใหญ่ให้ร่มเงากิ่งไม้เปราะแก่พื้นที่จอดรถ เช่น จิกทะเลและกระทิง

ภาพที่ 75 ผังแนวทางการออกแบบลานจอดรถและลานพักผ่อนทางเข้าชายหาด

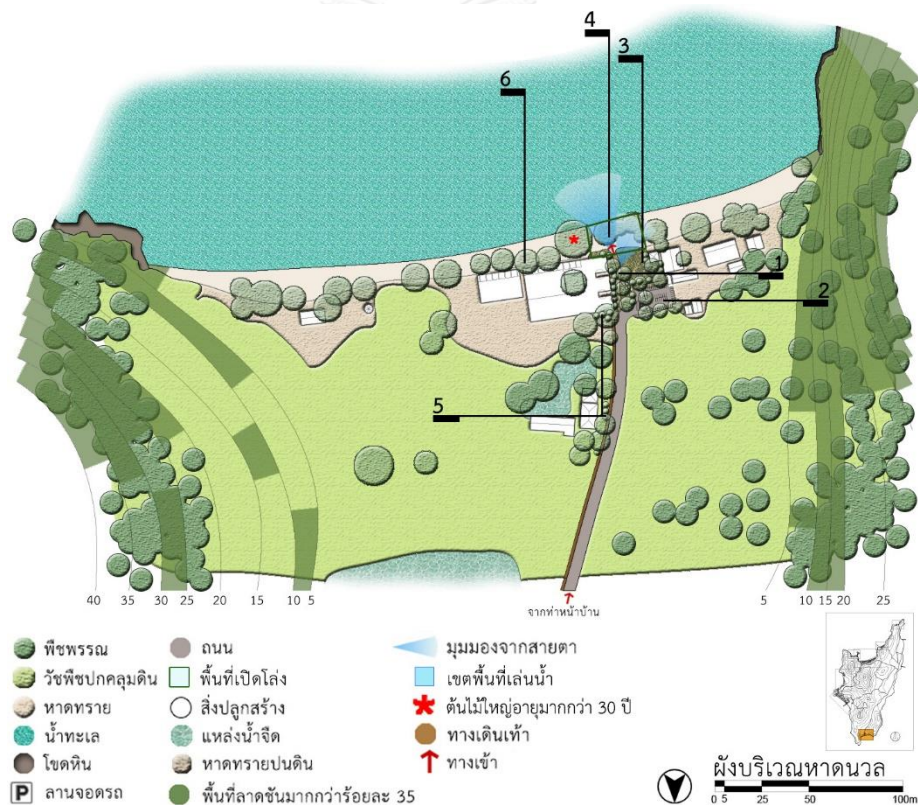
ภาพที่ 77 แนวทางการพัฒนาผังบริเวณหาดนวล

แนวทางในการพัฒนาหาดนวลดังภาพที่ 77 มีรายละเอียดดังหมายเลขต่อไปนี้

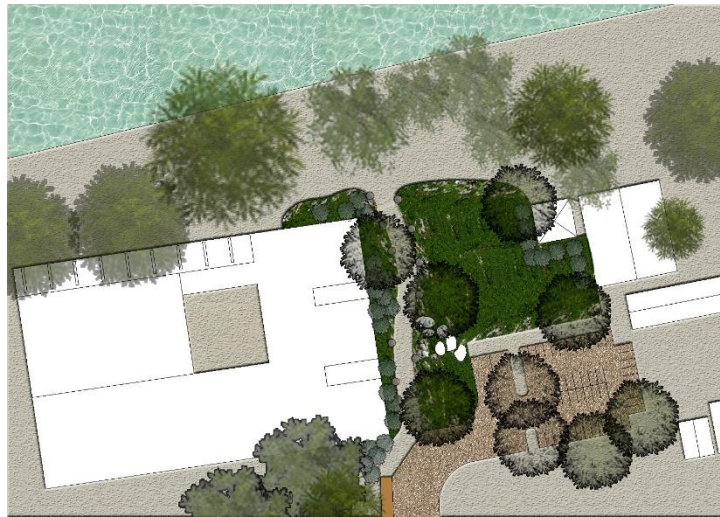
ภาพที่ 78 ผังแสดงแนวทางการออกแบบลานจอดรถ และกำหนดทางเท้าเข้าสู่ชายหาด

1) การขาดความชัดเจนของลานจอดรถ ทำให้เกิดความไม่เป็นระเบียบ และบดบังมุมมองในการเข้าสู่ชายหาด รวมทั้งพื้นลานจอดรถเป็นทราย ทำให้ใช้งานยากลำบาก

แนวทางการแก้ไข : ควรกำหนดขอบเขตพื้นที่จอดรถ ให้อยู่ทางด้านทิศตะวันตกจากทางเข้า เพื่อไม่ให้บดบังทางเข้าสู่ชายหาด โดยใช้การปูพื้นลานจอดรถด้วยวัสดุที่สามารถซึมน้ำได้ เช่น กรวด บดอัด เพื่อกำหนดขอบเขตของลานจอดรถ ไม่ให้ไปรบกวนกับระบบนิเวศชายหาด และกำหนดทางเดินเท้าเข้าสู่ชายหาดกว้าง 1.50 ม. โดยใช้ลำต้นมะพร้าว ซึ่งเป็นเอกลักษณ์ของพื้นที่ในอดีตตั้งเป็นช่วงๆ เชื่อมต่อกับทางเดินเท้าสาธารณะ เพื่อเข้าสู่ชายหาด

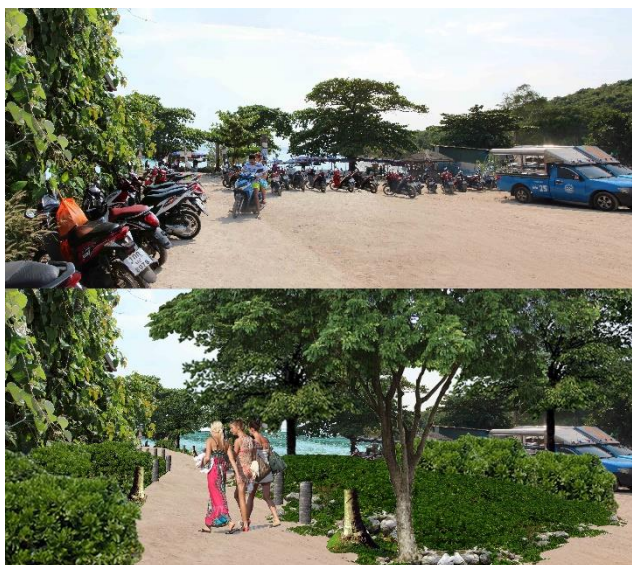
ภาพที่ 79 ทางเดินเข้าสู่ชายหาด การปลูกพืชพรรณและสร้างลานจอดรถจากวัสดุขี้เถ้า

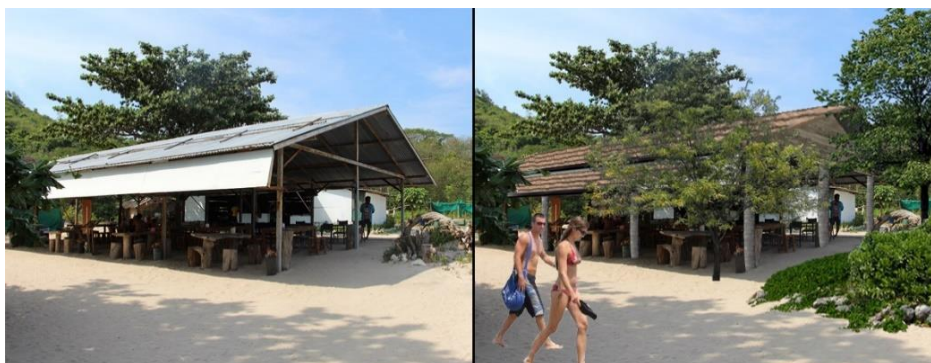
ภาพที่ 80 การเปลี่ยนวัสดุหลังคาให้กลมกลืนกับสภาพแวดล้อม ร่วมกับการปลูกพืชพรางสายตา

ภาพซ้ายแสดงอาคารในปัจจุบัน ภาพขวาแสดงแนวทางการแก้ไขปัญห

ลักษณะและรูปแบบ การใช้วัสดุ และสีของอาคารไม่กลมกลืนกับบริบท

แนวทางการแก้ไข : ปลูกต้นไม้ใหญ่ และไม้พุ่มทรงทึบ พรางอาคารเพื่อลดผลกระทบทางสายตา และหากอาคารหมดสภาพการใช้งาน ให้เปลี่ยนวัสดุ และสีให้กลมกลืนกับธรรมชาติ และไม่สะท้อนแสง เช่น สีน้ำตาล เทา ส่วนหลังคาให้เลือกใช้รูปทรงพื้นถิ่น เช่น จั่ว และปั้นหยา และใช้สีที่ไม่สะท้อนแสง เช่น น้ำตาล และเขียวเข้ม
