ขั้นตอนการคืนสภาพพื้นที่บราวน์ฟิลด์ กรณีศึกษา สถาบันบริการน้ำมันเก่า

REMEDIAION PROCEDURE OF BROWNFIELD AREA CASE STUDY:  
UNUTILIZED GAS STATION

A Thesis Submitted in Partial Fulfillment of the Requirements  
for the Degree of Master of Housing Development Program in Housing and Real

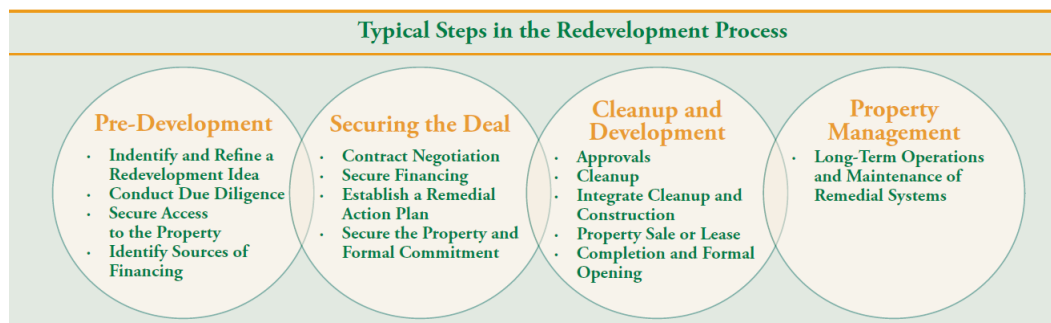
ภาพที่ 2- 2 ขั้นตอนการนำพื้นที่บราวน์ฟิลด์กลับมาพัฒนาใหม่

### 2.1.3.2 ขั้นตอนการนำพื้นที่บราวน์ฟิลด์กลับมาพัฒนาใหม่<sup>8</sup>

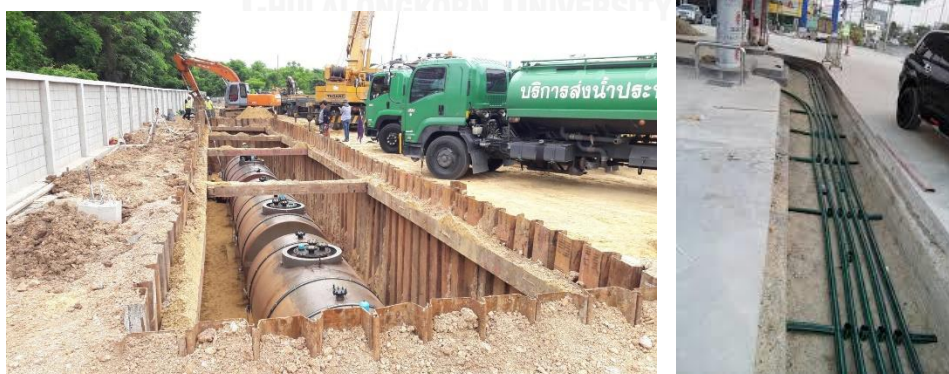
ภาพที่ 2- 10 ตัวอย่างการติดตั้งถังน้ำมันใต้ดินและท่อส่งน้ำมัน

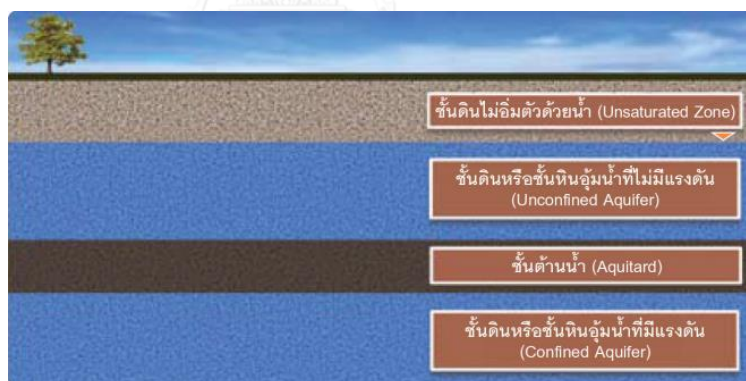
- ชั้นดินหรือชั้นหินอุ้มน้ำที่ไม่มีแรงดัน (Unconfined Aquifer) ซึ่งจะพบเป็น ชั้นแรกจากระดับผิวดินลงไป ระดับความลึกของชั้นน้ำและทิศทางการไหลอาจจะเปลี่ยนแปลงได้ตามพื้นที่และฤดูกาล และมักจะเป็นชั้นน้ำใต้ดินที่ได้รับผลกระทบจากมลพิษที่มีแหล่งกำเนิดจากอุตสาหกรรม
- ชั้นดินหรือหินอุ้มน้ำที่มีแรงดัน (Confined Aquifer) เป็นชั้นน้ำใต้ระดับชั้นดานน้ำ มักจะเป็นชั้นที่ถูกสูบขึ้นมาเพื่อใช้ประโยชน์ในการอุปโภคบริโภค รวมทั้งในทางอุตสาหกรรม ชั้นดินหรือหินอุ้มน้ำที่มีแรงดันอาจจะมากกว่าหนึ่งชั้นได้ขึ้นกับลักษณะทางธรณีวิทยาของพื้นที่

ภาพที่ 2- 11 รูปตัดแสดงชั้นดิน

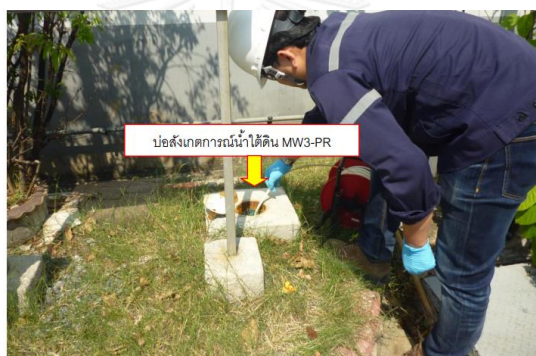
ภาพที่ 2- 13 ขณะปฏิบัติงานตรวจสอบบ่อสังเกตการณ์  
(ที่มา: บริษัท เออีคอม ประเทศไทย)

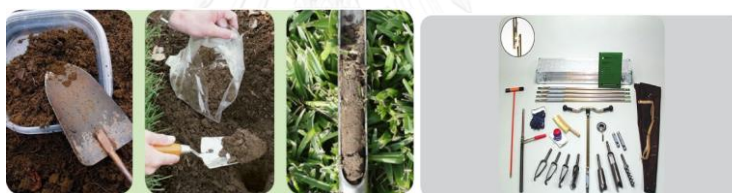
- การเก็บตัวอย่างดินจากระดับตื้น เป็นการเก็บตัวอย่างดินที่มีระดับ ความลึกไม่เกิน 0.3 เมตร สามารถทำได้โดยอุปกรณ์ทั่วไป เช่น จอบ เสียม พลั่ว ซ้อนตักดิน และหัวเจาะดิน (Soil Probe)

ภาพที่ 2- 14 เครื่องมือเก็บตัวอย่างดิน

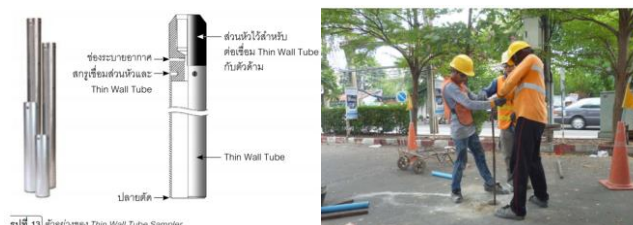
- การเก็บตัวอย่างดินจากระดับปานกลาง เป็นการเก็บตัวอย่างดิน ที่มีระดับความลึกอยู่ ระหว่าง 0.3-2.0 เมตร โดยใช้อุปกรณ์จำพวกเจาะมือหมุน (Hand Auger)

ภาพที่ 2- 15 เครื่องมือเก็บตัวอย่างดิน

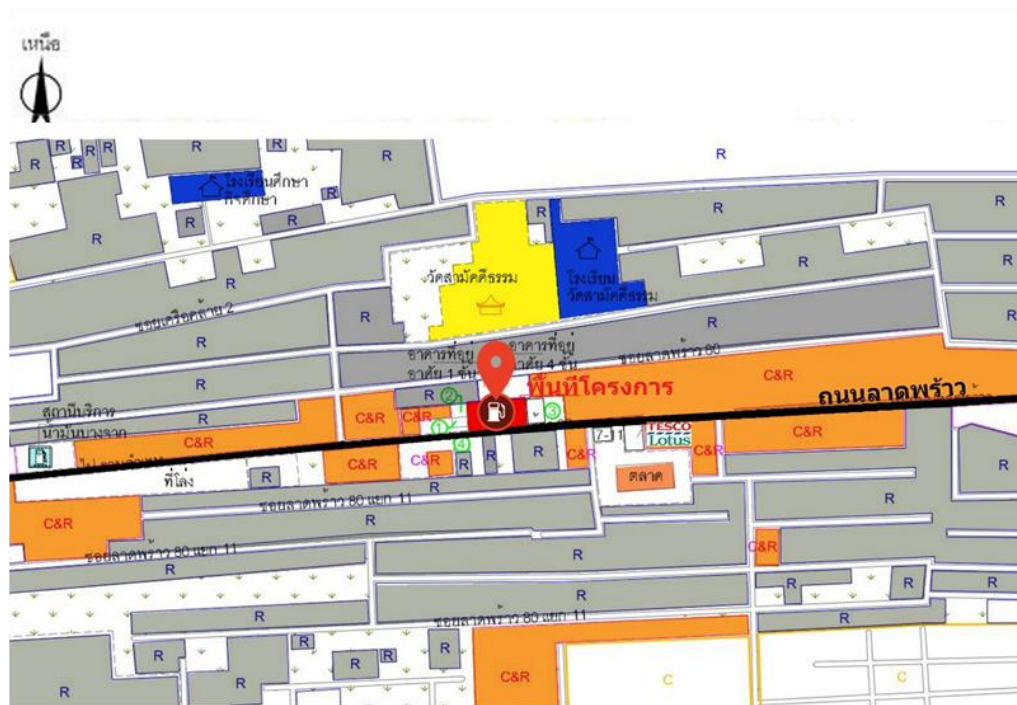
**สัญลักษณ์**

- พื้นที่โครงการ
- อาคารพาณิชย์และที่อยู่อาศัย
- บ้าน/ที่อยู่อาศัย
- วัด
- โรงเรียน
- ถนนที่เชื่อมกับไซด์

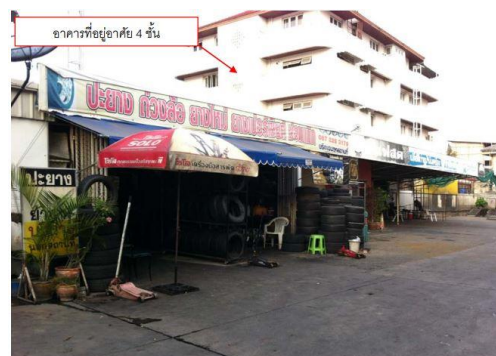
ภาพที่ 4- 6 พื้นที่โดยรอบโครงการกรณีศึกษาที่ 1  
(ที่มา: บริษัทที่ปรึกษาด้านสิ่งแวดล้อม)

เพื่อทราบถึงข้อมูลการใช้น้ำอุปโภคและบริโภคโดยรอบโครงการ บริษัทที่ปรึกษาจึงต้องทำการสำรวจรายละเอียดการใช้น้ำจากการสัมภาษณ์บุคคลในพื้นที่ ซึ่งบริษัทที่ปรึกษาพบว่า พื้นที่โครงการและพื้นที่โดยรอบใช้น้ำจากการประปานครหลวงในการอุปโภคและน้ำดื่มบรรจุขวดสำหรับการบริโภคครอบคลุมทั้งภายในพื้นที่โครงการและพื้นที่ข้างเคียง นอกจากนี้จากการสำรวจดังกล่าวไม่พบการใช้น้ำบาดาลในรัศมี 1,500 เมตร จากพื้นที่โครงการ เนื่องจากพื้นที่โครงการและพื้นที่โดยรอบอยู่ภายในเขตกำหนดห้ามสูบน้ำบาดาล ตามพระราชบัญญัติใช้น้ำบาดาล พ.ศ. 2520

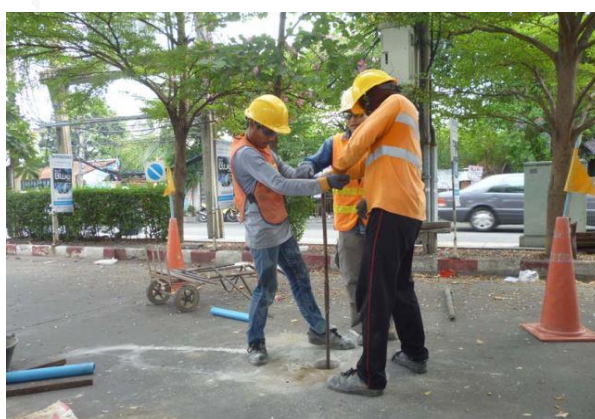
นอกจากนี้ระหว่างการเก็บตัวอย่างดินจะต้องมีการตรวจสอบการปนเปื้อนไอระเหยของสารไฮโดรคาร์บอนระหว่างการเจาะสำรวจ เพื่อตรวจสอบสารที่เกิดการระเหยและลอยฟุ้งภายในดินและอากาศ ซึ่งส่งผลกระทบต่อทั้งด้านผิวหนังเมื่อสัมผัสหรือด้านการหายใจเมื่อทำการสูดดม ซึ่งบริษัทที่ปรึกษาได้ทำการเก็บข้อมูลจากการสังเกตการณ์ในระหว่างการเก็บตัวอย่างดินภาคสนาม และระหว่างการเจาะสำรวจดินในหลุมเจาะทุกหลุมเพื่อทดสอบค่าเบื้องต้นดังกล่าว จากขั้นตอนนี้จะสามารถทราบถึงความรุนแรงของการปนเปื้อนที่เกิดขึ้นในแต่ละบริเวณเบื้องต้น เพื่อนำไปเป็นองค์ประกอบของการตรวจประเมินในขั้นต่อไป

ภาพที่ 4- 7 การเจาะสำรวจเพื่อเก็บตัวอย่างดินกรณีศึกษาที่ 1

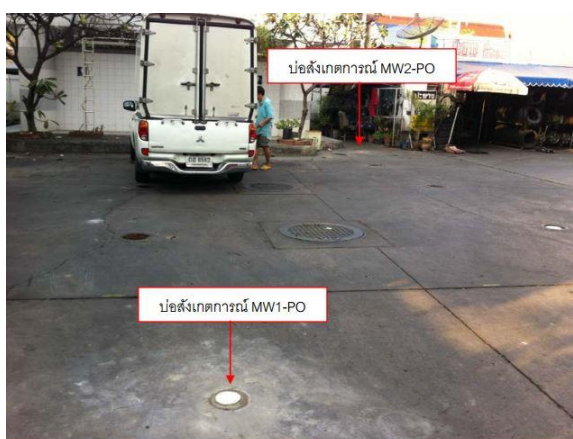
นอกจากนี้บริษัทที่ปรึกษาได้ทำการติดตั้งบ่อสังเกตการณ์น้ำใต้ดิน เพื่อใช้ในการตรวจวิเคราะห์ค่าการปนเปื้อนของสารประกอบไฮโดรคาร์บอนทั้งหมดในน้ำใต้ดินโดยบริเวณหลุมเจาะสำรวจ จำนวน 7 หลุม ได้ถูกติดตั้งบ่อสังเกตการณ์เพื่อใช้เก็บตัวอย่างน้ำใต้ดิน จำนวน 6 หลุม โดยทางบริษัทที่ปรึกษาได้ให้หลักการในการเลือกจุดสำรวจ เพื่อแสดงที่มาที่ไปตามหลักการและเกณฑ์การเลือกตำแหน่งตามข้อมูลขั้นต้นที่สำรวจได้ในขั้นตอนที่ 2 พิจารณาจากตำแหน่งของถังน้ำมันใต้ดิน และท่อส่งน้ำมัน

ภาพที่ 4- 8 ตำแหน่งบ่อสังเกตการณ์เพื่อเก็บตัวอย่างน้ำใต้ดินกรณีศึกษาที่ 1  
(ที่มา: บริษัทที่ปรึกษาด้านสิ่งแวดล้อม)

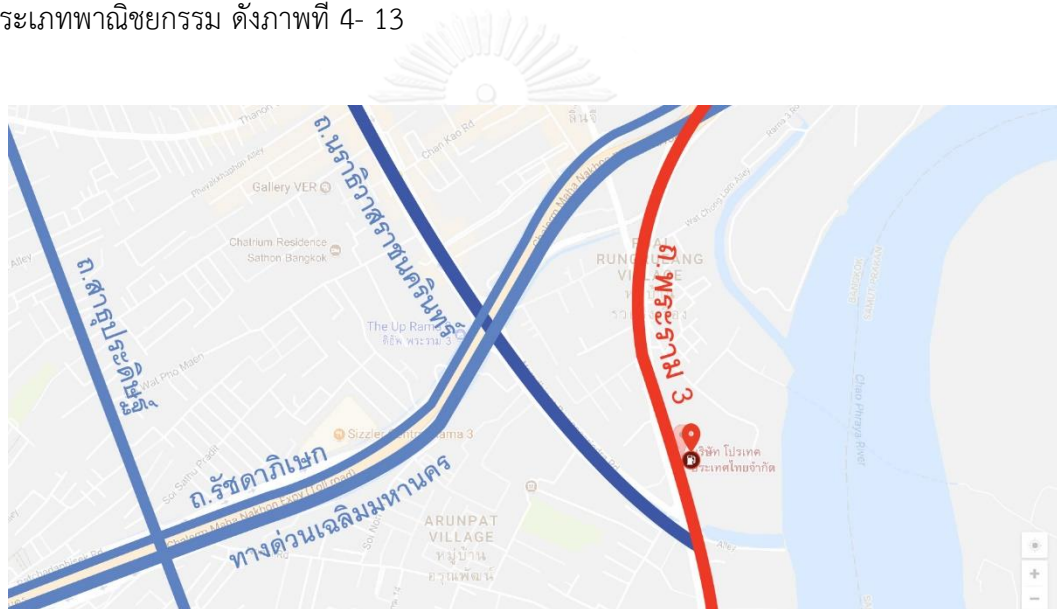
ภาพที่ 4- 9 ผังแสดงการเข้าถึงโครงการกรณีศึกษาที่ 2

สถานีบริการน้ำมัน บจ. โปรเทค (ประเทศไทย) ตั้งอยู่บน ถนนพระราม 3 แขวงช่องนนทรี เขตยานนาวา กรุงเทพมหานคร ซึ่งเป็นเส้นทางที่เชื่อมต่อระหว่างถนนพระราม 4 และถนนพระราม 2 และยังสามารถเชื่อมต่อไปยังถนนสารสินได้โดยถนนนราธิวาส ลักษณะสภาพแวดล้อมภายนอกโครงการ พบว่าบริเวณพื้นที่ตลอดแนวเป็นอาคารพาณิชย์มีการสัญจรตลอดทั้งวัน หากพิจารณาตามผังเมืองรวมกรุงเทพมหานคร พ.ศ. 2556 พื้นที่ในกรณีศึกษาที่ 2 จะจัดอยู่ในพื้นที่ประเภท พ3 ที่ดินประเภทพาณิชยกรรม ดังภาพที่ 4- 13

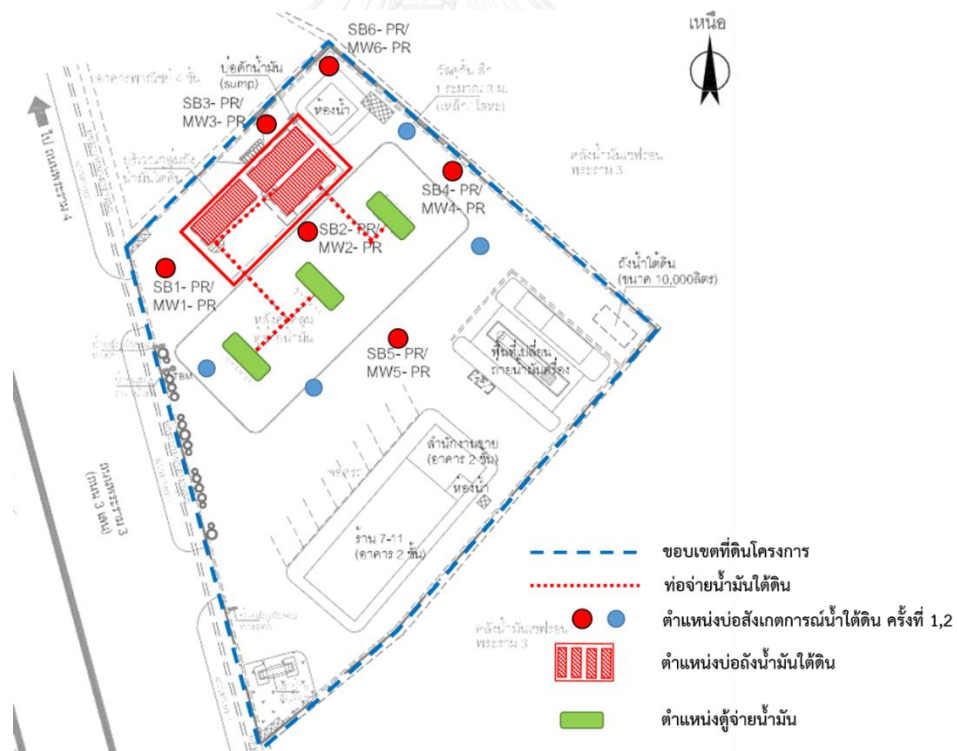
จากการเก็บข้อมูลโดยการสังเกตมุมมองจากภายในสามารถพิจารณาได้ด้วยสายตาและการจัดบันทึกโดยบริษัทที่ปรึกษา เพื่อทำการสำรวจรายละเอียดของพื้นที่และองค์ประกอบที่เกี่ยวข้อง ในบริเวณพื้นที่โครงการ จากการบันทึกของบริษัทที่ปรึกษาระบุว่าพื้นที่โครงการมีขนาดประมาณ 1,587 ตารางเมตรล้อมรอบด้วยกำแพงคอนกรีตทางด้านทิศเหนือ ทิศตะวันออกและทิศใต้ ทางด้านทิศเหนือของพื้นที่โครงการมีอาณาเขตติดกับอาคารพาณิชย์ 4 ชั้น และคลังน้ำมันเซฟรอน ทิศตะวันออกและทิศใต้มีอาณาเขตติดกับคลังน้ำมันเซฟรอน และทิศตะวันตกมีอาณาเขตติดกับถนนพระราม 3 สภาพภายในโครงการ ประกอบด้วยหลังคาคลุมตู้จ่ายน้ำมัน แทนจ่ายน้ำมันจำนวน 3 แทน ตั้งอยู่บริเวณทิศตะวันตกเฉียงเหนือของพื้นที่โครงการ กลุ่มถังน้ำมันใต้ดิน จำนวน 3 ถัง และจุดรับน้ำมันลงถังใต้ดิน ตั้งอยู่บริเวณทิศตะวันตกเฉียงเหนือของพื้นที่โครงการ สำนักงานขาย และร้านสะดวกซื้อ 7-11 ตั้งอยู่ทางทิศใต้ของพื้นที่โครงการ พื้นที่เปลี่ยนถ่ายน้ำมันเครื่องตั้งอยู่ทางทิศตะวันออกของพื้นที่โครงการ ห้องน้ำตั้งอยู่ทางทิศเหนือของพื้นที่โครงการ

ภาพที่ 4- 14 แผนผังโครงการกรณีศึกษาที่ 2

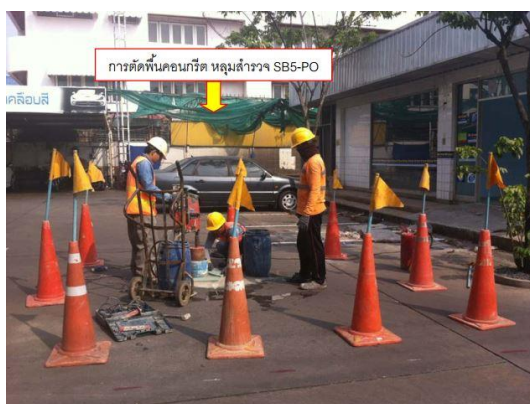
เพื่อทราบถึงความรุนแรงและขอบเขตของการปนเปื้อนจึงต้องทำการสำรวจดินและเก็บตัวอย่างดินในพื้นที่รอบๆโครงการโดยเริ่มจากการพิจารณาบริเวณจุดที่เกิดความเสี่ยงการปนเปื้อนสูงสุดกล่าวคือ บริเวณกลุ่มถังน้ำมันใต้ดิน ในกรณีศึกษาที่ 2 บริษัทที่ปรึกษาได้ทำการตรวจสอบและทำการตามมาตรฐานการตรวจประเมินด้านสิ่งแวดล้อม ได้นำเอาผลการเก็บตัวอย่างในครั้งที่ 1 มาร่วมประเมินด้วยเนื่องจากต้องการตรวจสอบการกระจายตัวของสารปนเปื้อนอย่างละเอียด เจาะหลุมสำรวจดินในระดับความลึก ที่ 3.5- 4.0 เมตร จากผิวดิน เป็นจำนวนทั้งสิ้น 6 หลุมสำรวจ และทำการตั้งชื่อหลุมดังกล่าวตามหมายเลข เพื่อใช้อ้างอิงตำแหน่งนั้นๆสัมพันธ์กับข้อมูลที่อยู่ในผังโครงการ พร้อมระบุเหตุผลในการเลือกตำแหน่งซึ่งพบว่าสัมพันธ์กับทิศทางการประเมินการหากเกิดการกระจายตัว

ภาพที่ 4- 15 การเจาะสำรวจดินเพื่อเก็บตัวอย่างดินกรณีศึกษาที่ 2  
(ที่มา: บริษัทที่ปรึกษาด้านสิ่งแวดล้อม)

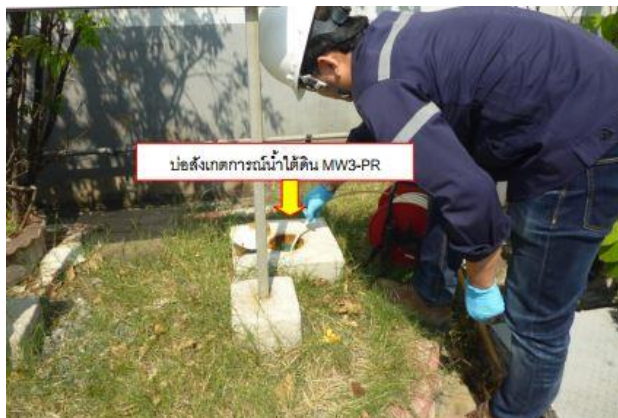
เมื่อบริษัทที่ปรึกษาทำการติดตั้งบ่อสังเกตการณ์และกำหนดจุดอ้างอิง จึงพบว่าระดับความลึกของน้ำใต้ดินในบ่อสังเกตการณ์มีค่าระหว่าง 1.140 ถึง 1.885 เมตร จากปากบ่อสังเกตการณ์น้ำ ที่ค้ำในบ่อสังเกตการณ์น้ำใต้ดินถูกถ่ายออก เพื่อให้ให้น้ำใต้ดินในบริเวณโดยรอบไหลเข้าสู่บ่อสังเกตการณ์ ก่อนทำการเก็บตัวอย่างรายละเอียดการถ่ายน้ำออกจากบ่อสังเกตการณ์น้ำใต้ดิน หลังจากนั้นบริษัทที่ปรึกษา จึงทำการตรวจวัดค่าพารามิเตอร์ต่างๆเบื้องต้น ได้แก่ ค่าความเป็นกรด - ด่าง (pH) ค่าการนำไฟฟ้า (Conductivity) ค่าศักย์ไฟฟ้ารีดอกซ์ (Redox Potential) และค่าออกซิเจนละลายน้ำ (DO) ก่อนเก็บตัวอย่างน้ำใต้ดิน โดยบันทึกการตรวจวัดพารามิเตอร์ต่างๆ ของน้ำใต้ดิน

ภาพที่ 4- 16 ตรวจสอบคุณสมบัติน้ำใต้ดินในภาคสนามกรณีศึกษาที่ 2  
(ที่มา: บริษัทที่ปรึกษาด้านสิ่งแวดล้อม)
