การศึกษาเพื่อการอนุรักษ์บ้านพักอาศัยไม้
ซึ่งได้รับอิทธิพลตะวันตก สร้างในช่วงรัชกาลที่ 5-7

วิทยานิพนธ์นี้เป็นส่วนหนึ่งของการศึกษาตามหลักสูตรปริญญาสถาปัตยกรรมศาสตรมหาบัณฑิต

คณะสถาปัตยกรรมศาสตร์ จุฬาลงกรณ์มหาวิทยาลัย

THE STUDY FOR CONSERVATION CONCEPT OF WESTERN INFLUENCED TIMBER HOUSES
BETWEEN THE REIGN OF KING RAMA V AND KING RAMA VII

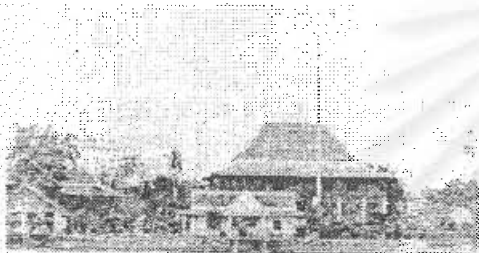
ภาพกงศุลอังกฤษ ริมน้ำเจ้าพระยา เป็นอาคารแบบ
Colonial สูงสามชั้นมีเฉลียงโดยรอบ หลังคาปั้นหย่า สองช่วง
มุงกระเบื้องดินเผาไม้เคลือบ ช่วงล่างมุงกระเบื้องแบบจีน
มีเฉลียงโดยรอบอาคาร

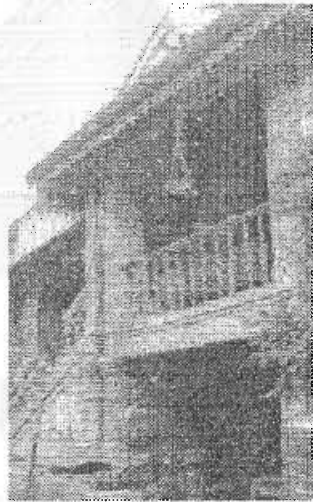
บ้านพระยาราชาานุประพันธ์ สกุสบุณนาค
ตั้งอยู่ปากคลองวัดดอกไม้หรือคลองบุปผารามซึ่งแยกจากคลองบางหลวง
เป็นคลองเล็กเข้าไปบ้านสมเด็จ(เจ้าพระยา)
ลักษณะเป็นตึกแบบฝรั่ง 2 หลังสร้างคู่กัน เรียกเป็นตึกพี่ตึกน้อง
ปัจจุบันเหลือแต่ส่วนที่เป็นเรือนบริวาร
เป็นผลงานการออกแบบของนาย โจอาคิมแกรซี เช่นกัน

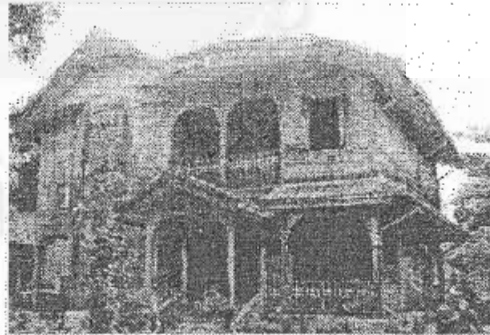
Portico

เป็น Porch สำหรับรถม้า เพื่อให้คนลงมาจากรถแล้วตรงเข้าอาคารได้เลย ไม่ต้องออกนอกชายคา

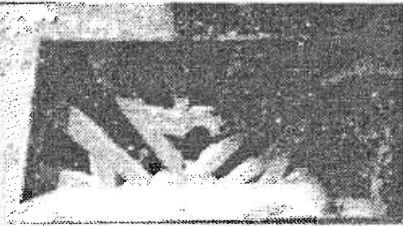
ช่องระบายอากาศบ้านอาศัยในย่านสามเสน

บ้านเลขที่ 84 ซอยสามพระยา

การทำช่องระบายอากาศใต้ถุน เพื่อลดความชื้นใต้พื้นไม้ชั้นล่าง และถ่ายเทอากาศที่ระเหยจากดิน ซึ่งส่วนใหญ่มักปูไม้แผ่น เป็นไม้พื้นวางบนตง จนเมื่อมีการใช้วัสดุอื่นๆ เช่น ค.ส.ล. พื้นคอนกรีตขัดมัน หรือปูกระเบื้องในช่วงหลัง การทำช่องระบายอากาศจึงพบน้อยลง ลักษณะโดยทั่วไปเช่น

1. ใต้ถุนโล่ง ลักษณะเป็นบ้านยกพื้นสูง 1.20 - 2.00 เมตร ส่วนใต้ถุนสามารถเข้าไปทำความสะอาดได้ ส่วนใหญ่มักเป็นอาคาร รูปแบบบ้านพักตากอากาศ
2. ช่องระบายอากาศที่สามารถเปิดได้ ถ้าเป็นบ้านตึกในช่วงที่มี ค.ส.ล. แล้ว และปูพื้นชั้นล่างด้วยพื้นเป็นประตูลึกๆ หรือทำเป็นระแนงไม้ ลักษณะเป็นตะแกรงกว้างช่วงละ 40 เซนติเมตร
3. อาคารที่มีพื้นชั้นล่างเป็นไม้หรือ ค.ส.ล. ยกใต้ถุนมักทำช่องระบายอากาศสายปูนปั้น 1-2 ช่องตามระยะช่วงเสา ขนาดช่องระบายอากาศประมาณ 20-30 cm หรือเป็นช่องสี่เหลี่ยม หรือเป็นช่องระบายอากาศหล่อสำเร็จ เป็นคอนกรีต หรือมีบ้างที่เป็นกระเบื้องเคลือบ ทำสวดลายให้เข้ากับสวดลายโดยรวมของบ้าน ลักษณะนี้จะพบมากในอาคารซึ่งสร้างในช่วงรัชกาลที่ 7 เป็นต้นมา
4. อาคารโครงสร้างไม้ล้วนทั้งชั้นบนและล่าง บนฐานรากปูน ที่มีพื้นชั้นล่างเป็นไม้ทั้งหมด บางหลังจะยกพื้นสูงประมาณ 0.60-0.80 เซนติเมตร โดยไม้ก่อปูนปิดด้านข้าง และปล่อยโล่งเพื่อระบาย

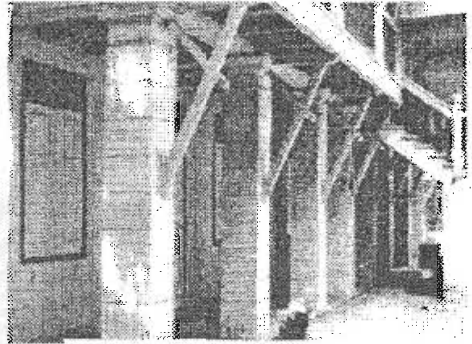
ภาพประกอบ 3-3: โครงสร้างผนังรับน้ำหนักรับโครงสร้างไม้ชั้นสอง

เสาอิฐหุ้มไม้ รับระเบียงไม้ ของอาคารโครงสร้างผนังรับน้ำหนัก

1. โครงสร้างผนังรับน้ำหนักรับโครงสร้างไม้ชั้นสอง ลักษณะโครงสร้างแบบนี้ พบใน บ้านยุคแรก (รัชกาลที่ 5) โดยเฉพาะอาคารย่านสีลม สาทร และ เจริญ หรือที่เรียกว่า “บ้านแบบมิชชันนารี” ลักษณะเป็นเสารับระเบียงรอบ คานไม้ เชื่อมกับ ผนังตรงกลางที่เป็น Wall bearing ทำหน้าที่รับระเบียงและผนังไม้โดยรอบ ขนาดเสาก่ออิฐ มีตั้งแต่ 40 x 40 เซนติเมตร หรือใหญ่กว่านั้น เป็นเสาลอยรับ โครงสร้างไม้ชั้นบนอีกทีหนึ่ง บ้างเซาะร่องรอบเสาเป็นช่วงๆ เลียนแบบเสา Rustication (เสาหิน) ส่วนผนัง Wall bearing มีความหนาชั้นล่าง 40 เซนติเมตร ชั้นบน 30 เซนติเมตร

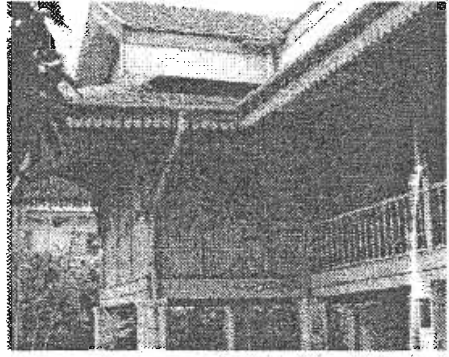
ภาพประกอบ 3-4: โครงสร้างเสาและคานยกใต้ถุนสูง

โครงสร้างเสาทำอิฐหุ้มไม้บ้านอับดุลราฮิม

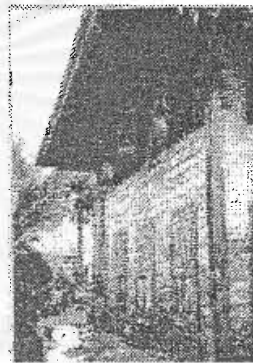
ผนังเข้ล้นหรือบังใบตามนอน มีคร่ำไม้ภายใน กุฏิวัด
เทวราชกุญชร ปากคลองผดุงกรุงเกษม

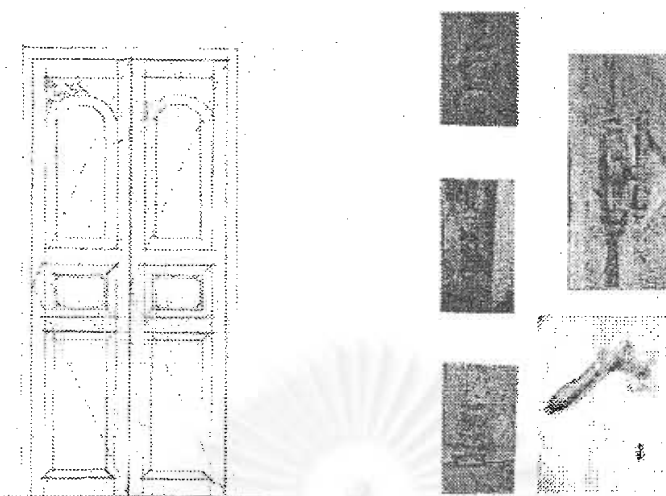
ภาพประกอบ 3-12 : ประตูและอุปกรณ์ประตูหน้าต่าง

ประตูบานเปิดคู่ขนาด 1.10 x 2.50 ลูก
 ฝักไม้กระดานดุน ภูเก็ตเทวราชกฤษ
 สร้างสมัยรัชกาลที่ 5 ตอนปลาย

กลอนลูกบิดฝักฝังในบาน
 อุปกรณ์ประตูหน้าต่าง
 บ้านพระยานรณาดภักดี ช่วงรัชกาลที่ 6

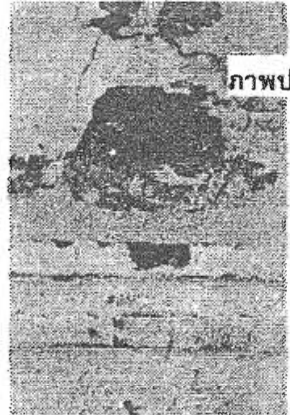
ภาพประกอบที่ 4 – 5: ปัญหาที่เกิดขึ้นกับสีผนังอาคาร

ลักษณะลอกเป็นแผ่นของชั้นสี (Peeling) เป็นแบบที่พบบ่อยที่สุด บนผนังก่ออิฐฉาบปูน ในภาพเป็นการลอกของสีเกิดจากความชื้น และเกิดการขีดจาง หลุดร่อน เป็นแผ่นๆ ขนาดเป็นชิ้นใหญ่

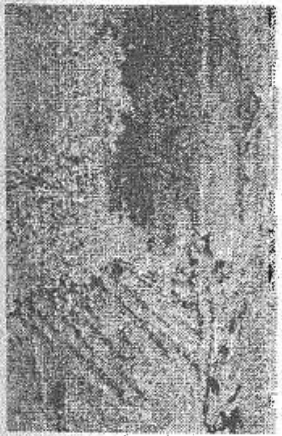
ลักษณะเกิดรอยคล้ายรอยยับกับผนัง โดยไม่เป็นรอยแตก (Wrinkling) เกิดจากการทาทับโดยที่สีชั้นในยังไม่แห้งสนิท หรือเกิดจากผนังมีความชื้นสูงขณะที่กำลังทาสี มักเกิดกับสีน้ำมัน

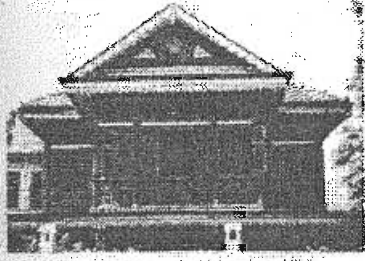
ภาพประกอบที่ 4 - 6 การเปลี่ยนสีอาคารใหม่

ภู่วัดเทวราชกุญชร ย่านสามเสน

อาคารทั้งสองหลังเมื่อซ่อมแซมอาคารครั้งใหญ่ ได้เปลี่ยนสีภายนอกเป็น woodstain ภู่วัดเทวราชกุญชร ทำสีเชิงชาย ด้วยสี paintขาวตัดกับตัวอาคาร ทำให้รูปด้านอาคารเปลี่ยนไป เปรียบเทียบกับอีกภาพหนึ่งซึ่งอาคารใช้สี Stainเช่นกัน โดยไม่ใช้สี Paint เลย นอกจากส่วนฝ้าเพดาน จะเห็นว่าดูดีกว่าการใช้สีผสมกันหลายชนิด

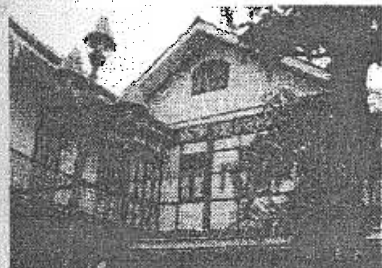
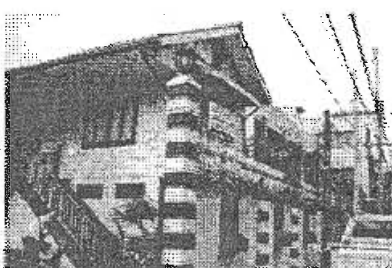
บ้านหลวงวิทเยศรางกูร ย่านสามเสน ซึ่งปรับปรุงใหม่เป็น สถานรับเลี้ยงเด็ก จึงต้องทาสีใหม่ให้เหมาะกับวัตถุประสงค์ของการใช้งาน อย่างไรก็ตามได้พยายามใช้สีอาคารเป็นสีที่ดูเป็นอาคารเก่า ตามความเข้าใจของเจ้าของอาคาร

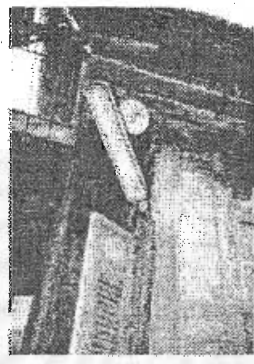
ลักษณะสวิตช์เปิดปิดจากทองเหลืองที่นิยมใช้ทั่วไปในช่วงเวลานั้น ในภาพเป็นบ้านพักอาศัยสร้างในรัชกาลที่ 6 ย่านแพรงภูธร สังเกตรางไฟปิดสายไฟทำจากไม้ของเก่าไม่ได้มีการปรับปรุงใหม่ ซึ่งอาจก่อให้เกิดอันตรายจากอัคคีภัยได้ เมื่อไม้โดนความชื้น และในภาพภายนอกอาคาร จะเห็นว่ามีการติดไฟแสงสว่างทางเดินนอก

อาคาร ติดกับตัวอาคารเลยเนื่องจากทางเดิน ที่แคบ ทำให้จำเป็นต้องติดเช่นนั้น พบมาก เนื่องจากบ้านเก่าส่วนใหญ่มักตั้งอยู่ในเขตชุมชนเก่าซึ่งมักจะแออัด ที่ควรระวังคือการนำเอา อุปกรณ์ที่ใช้ภายในมาใช้ภายนอกอาคารโดนแดดฝนทำให้มีความเสี่ยงจากไฟฟ้าลัดวงจร

ภาพ อุปกรณ์สวิตช์ไฟฟ้า บ้านพักอาศัยย่านแพรงภูธร และกุฎีจีน

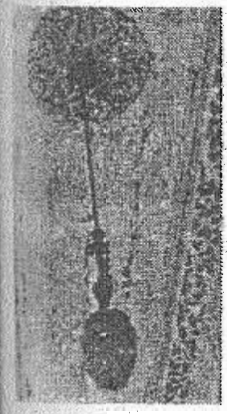
ภาพ Ceiling rose/medallions ทำจากปูนปลาสเตอร์ หรือไม้ ประดับตำแหน่งดวงโคม ในอาคารที่สร้าง ยุคvictoria ดวงโคมแบบเก่าที่ยังใช้งานได้อยู่ ในอาคารพักอาศัยเก่าส่วนใหญ่ มักจะเหลือเพียงceiling rose ไว้ ส่วนดวงโคมถูกถอดออกไป บ้านเก่าที่ไม่ได้ใช้งานหลายหลัง เสี่ยงต่อการถูกขโมยดวงโคม ซึ่งถือว่าเป็นของเก่าหายาก เมื่อไม่สามารถหาดวงโคมอย่างเดิม มาติดได้ ก็มักจะใช้ ไฟฟลูออเรสเซนต์แทน ทับตำแหน่งดวงโคมเดิม ดูขัดแย้งกันกับของเก่า

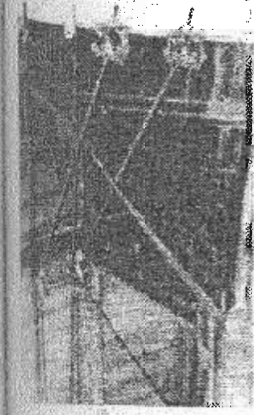
ภาพ การเดินสายไฟภายนอก และภายใน บ้านพักอาศัยย่านสามเสน

ปัญหาที่พบโดยทั่วไปคือ สายไฟฟ้า ที่เดิน อย่างไม่เป็นระเบียบโดยเฉพาะภายนอกอาคาร ที่ไม่ได้เตรียมพื้นที่ หรือหาทางบดบังสายไฟ ที่ห้อยระโยงระยางเสีย ส่วนบ้านไม้ภายใน นั้น จำเป็นต้องเดินลอย อย่างหลีกเลี่ยงไม่ได้ รวมทั้งภายในอาคารมักจะไม่มียาเพดานอย่าง สมัยปัจจุบัน จึงทำได้เพียงเดินสายอย่างเป็น ระเบียบที่สุด เท่านั้น

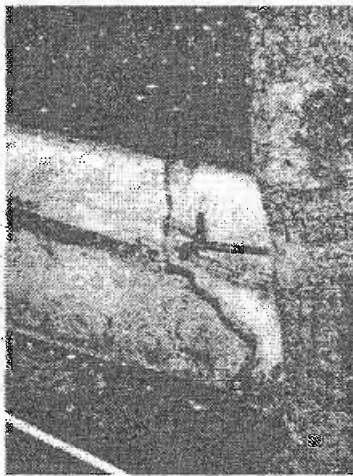
บ้านเก่าที่ ก่อนการปรับปรุง มีส่วนที่ต่อเติมเพิ่มเป็นห้องน้ำ เป็นผนัง ก่ออิฐฉาบปูนส่วนอีกด้านไม่ได้ฉาบเนื่องจากติดราวบันไดก่อให้เกิดปัญหาความชื้น อีกภาพ ได้มีการต่อก๊อกน้ำด้านนอก โดยไม่ได้ทำทางระบาย เมื่อทิ้งปัญหาไว้เป็นเวลานาน ทำให้ เป็นสาเหตุของความชื้น ผนังที่อยู่ด้านข้างแตกร้าว

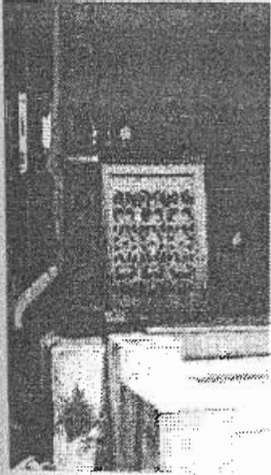
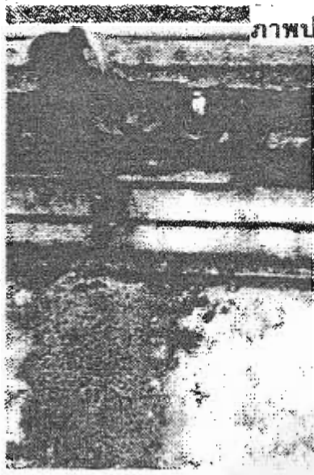
ภาพประกอบที่ 4-11: ปัญหาเนื่องจากน้ำฝนและความชื้น

ภาพ บ้านปาร์จด์ดัก ก่อนการซ่อม

ปัญหาที่เกิดขึ้นจากการระบายน้ำ ท่อระบายน้ำจาก Gutter ที่ปล่อยน้ำ ลงทางระบายน้ำ ใกล้กับฐานอาคารมากเกินไปเป็นสาเหตุของความชื้นที่เกิดขึ้นกับพื้นผิว ผนัง และก่อให้เกิดคราบดำ รวมทั้งยังเป็นสาเหตุของการผุพังของฐานอาคาร เมื่อน้ำฝนที่ลงมาไม่สามารถระบายได้เนื่องจากไม่มีทางระบายน้ำ กลายเป็นน้ำใต้ดินกลับขึ้นมาใหม่

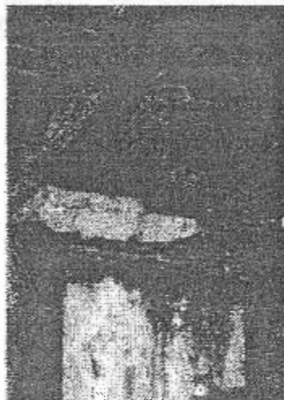
ภาพ บ้านพักอาศัยย่านถนนเจริญกรุง

พื้นไม้ชั้นบนที่โดนความชื้น น้ำที่รั่วลงด้านล่างทำให้เกิดการผุพังของอาคาร โดยเฉพาะระเบียงไม้ เป็นความผิดพลาดตั้งแต่ครั้งออกแบบ เนื่องจากผนังชั้นบน และชายคาไม่สามารถกันน้ำฝนได้ ทำให้น้ำสามารถซึมผ่านพื้นไม้แผ่น ลงมายังชั้นล่างได้

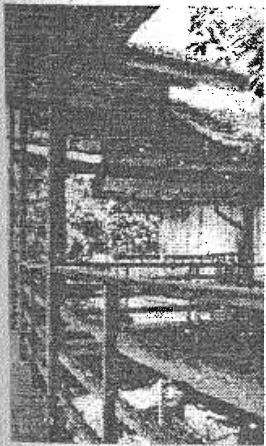
คาน้ำแกงอมมารดาอ่อน
บ้านบางปิ้งจตุรค์ ถนนนครราชสีมา

ภาพส่วนต่อขยายคาทางเดินเชื่อมชั้นสองกับอาคารเก่า โดยใช้วัสดุใหม่ที่แตกต่างจากของเดิม ส่งผลต่อความสวยงามภายนอกของอาคาร และอาจทำให้เกิดการเสื่อมสภาพของอาคาร บริเวณหนึ่งที่ได้รับน้ำฝนโดยตรง แต่การเชื่อมทางเดินนี้ อาจเป็นความต้องการของเจ้าของอาคารเอง ปัจจุบันเมื่อทำการซ่อมแซมอนุรักษ์ ใหม่ สถาปนิกได้รื้อทางเชื่อมนี้ออกไปแล้ว

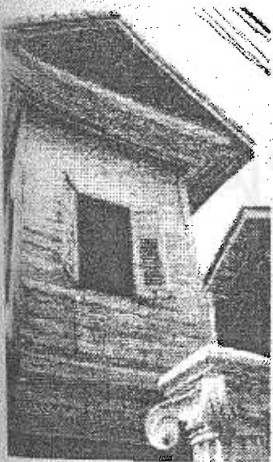
บ้านพักอาศัยเลขที่ 22 ซอยสามเสน 3 ชุมชนวัดสามพระยา

ภาพบ้านพักอาศัยที่ทำการตกแต่งภายในด้วยวัสดุที่ไม่เหมาะสมปิดโครงผนังภายใน โดยเฉพาะการเลือกใช้วัสดุสมัยใหม่ประกอปกกับงานที่ไม่ละเอียด ทำให้เสียคุณค่าด้านสุนทรียภาพของอาคารเดิมไปอย่างมาก รวมทั้งได้มีการต่อเติม อาคารเสริมรั้วภายนอก (ภาพทางซ้าย เห็นเสาโรมัน ซึ่งเป็นเสาประตู่ อัลลอย ที่กำลังติดตั้ง) ขัดแย้งกับรูปแบบเดิมของอาคารซึ่งก่อนการซ่อมแซม นั้นจัดได้ว่าเป็นบ้านที่รักษารูปแบบอาคารเดิมไว้ได้เป็นอย่างดี รวมทั้งมีความสอดคล้องกับบ้านพักอาศัยในละแวกเดียวกัน และ เป็นส่วนหนึ่งซึ่งแสดงถึงบรรยากาศความเก่าแก่ของชุมชนวัดสามพระยา

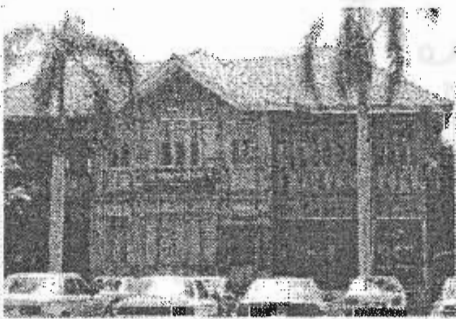
ภาพ : สมาคมชาวจันทบุรี ถนนศรีอยุธยา

ตัวอย่าง สมาคมจันทบุรี ถนนศรีอยุธยา เดิมเป็นบ้านของพันหลวงอาจ ศิลปิน สมาคมจันทบุรีเช่าจากทรัพย์สินส่วนพระมหากษัตริย์เป็นที่ทำการสมาคมจันทบุรีและร้านอาหารชื่อจินคณา ในส่วนของร้านอาหารเป็นส่วนที่มีการต่อเติมทั้งส่วนครัวด้านหลังและส่วนร้านอาหาร ด้านข้าง เปลี่ยนการกันห้องภายในชั้นล่าง รวมทั้งมีอาคารใหม่สร้างติดกับตัวอาคารเดิม

การอนุรักษ์ ควรเน้นที่การรักษาสภาพอาคาร ขณะเดียวกันก็เปิดโอกาสให้มีการเปลี่ยนแปลงภายในให้ตรงกับประโยชน์ใช้สอยใหม่นั้น และควมคุมไม่ให้การปรับเปลี่ยนนั้นไม่ทำลาย รูปแบบอาคารเดิม ถ้ามีส่วนใดของอาคารที่ถูกเปลี่ยนแปลงไปจากเดิมและพบว่า มีผลกระทบต่อความมั่นคงแข็งแรงของอาคารก็ควรจะให้เสีย อาจอยู่ในลักษณะการรื้อถอน เว้นระยะห่างจากตัวบ้านเดิมให้มากขึ้นโดยเฉพาะส่วนครัว ที่ควรจะทำแยกจากตัวบ้านเก่า ไม่ต่อเชื่อมกัน การอนุรักษ์นั้น ควรมีส่วนช่วยในการฟื้นฟูอาคารให้มีคุณค่ามากขึ้น ทั้งกับสภาพแวดล้อมมุมมองจากภายนอกที่ปัจจุบันมีที่จอตลอดด้านหน้า ควรจัดการให้มีระเบียบ สวยงามและส่งเสริมคุณค่ามากกว่าในปัจจุบัน

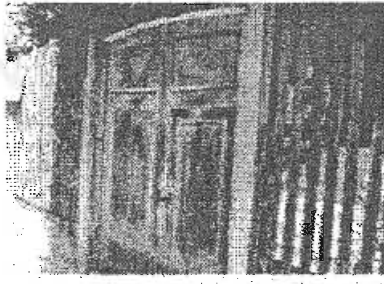
ภาพประตูรั้วบ้านพักอาศัยย่านกุฎีจีน ซึ่งมีลักษณะคล้ายกันคือมีซุ้มไม้เลื้อยอยู่ด้านบน คล้ายกันหลายหลังในย่านนั้น

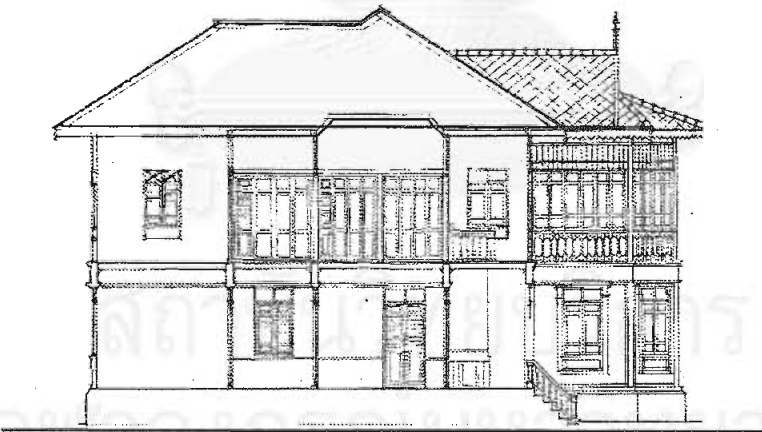
ภาพ ประกอบ 6-9 ;รูปตัด ก-ก

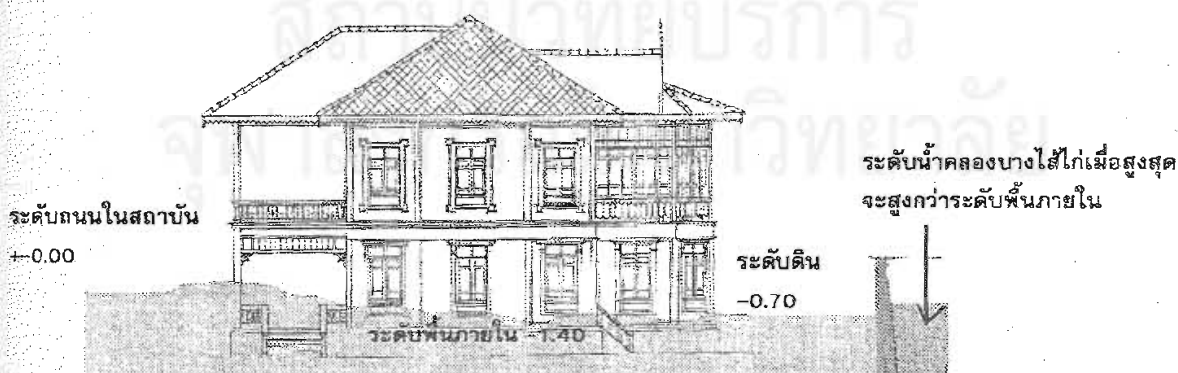
ภาพประกอบ 6-11 : ระดับดินและน้ำโดยรอบบ้าน

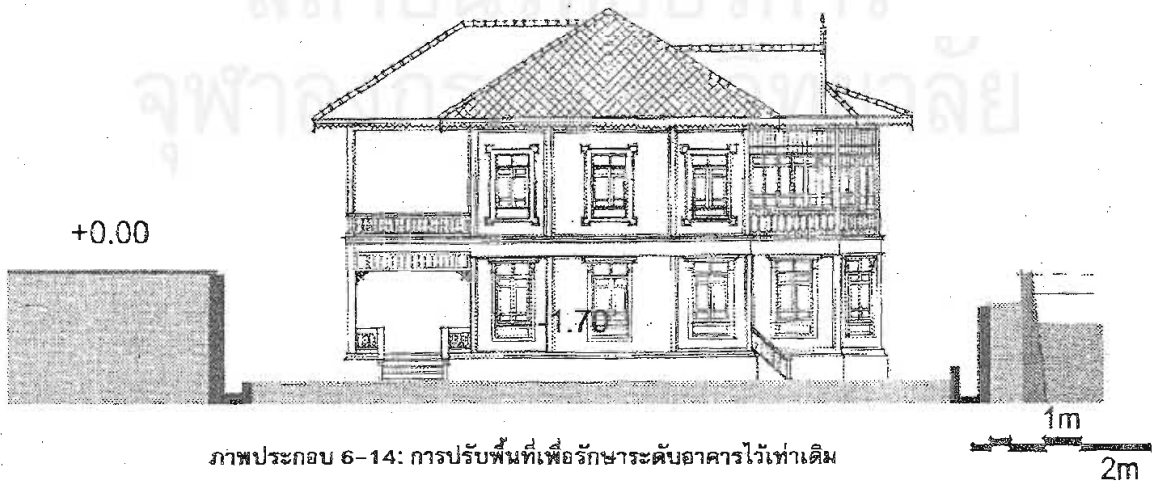
ภาพประกอบ 6-14: การปรับพื้นที่เพื่อรักษาระดับอาคารไว้เท่าเดิม

หลังจากดำเนินการแก้ปัญหาฐานรากแล้ว ยังมีปัญหาใหญ่ของตัวอาคารคือระดับที่ต่างกันมากกับพื้นที่โดยรอบ การแก้ไข มีผลกระทบต่อโครงสร้าง เนื่องจากมีผลต่อปัญหาความชื้นภายในอาคาร จนทำให้เกิดน้ำท่วมถาวรภายใน อาคาร และความชื้นที่อยู่ในวัสดุ สันนิษฐานว่าระดับพื้นภายในต่ำกว่าระดับน้ำในคลอง เป็นปัญหาถาวรของอาคาร วิธีแรก คือพยายามรักษาสภาพเดิมของอาคารให้มากที่สุด รวมถึงการรักษาระดับเดิมไว้ ไม่ยกอาคารขึ้น แต่ปรับปรุง พื้นที่โดยรอบอาคาร การทำเขื่อนกันดินและวางระบายน้ำ ปรับ slope ของพื้นที่ เพื่อกันการท่วมขัง เป็นวิธีที่ใช้กับ พื้นที่ต่ำแต่วิธีนี้จำเป็นต้องมีการสูบน้ำออกอยู่เสมอ ต้องมีการดูแลตลอดเวลาแม้ว่าจะมีการติดตั้ง Pump อัตโนมัติ การใช้วิธีนี้อาจจะมีปัญหาต่อเนื่องหลายประการ ไม่เฉพาะการดูแลรักษา แต่ ปัญหาความชื้นเนื่องจากระดับน้ำใต้ดิน ที่ทำความเสียหาย ให้กับผนังและโครงสร้างอาคารอยู่ในขณะนี้ ก็เป็นปัญหาสำคัญอีกประการ ประกอบกับโครงสร้างเดิมที่ไม่แข็งแรง เหล็กเสริมคอนกรีตส่วนใหญ่ อยู่ในสภาพที่ใช้งานไม่ได้แล้ว แม้ว่าจะแก้ปัญหาเรื่องระดับดิน และน้ำท่วมขังได้ ก็อาจไม่สามารถ รักษาวัสดุและโครงสร้าง อาคารขึ้นสูงเดิมไว้ได้

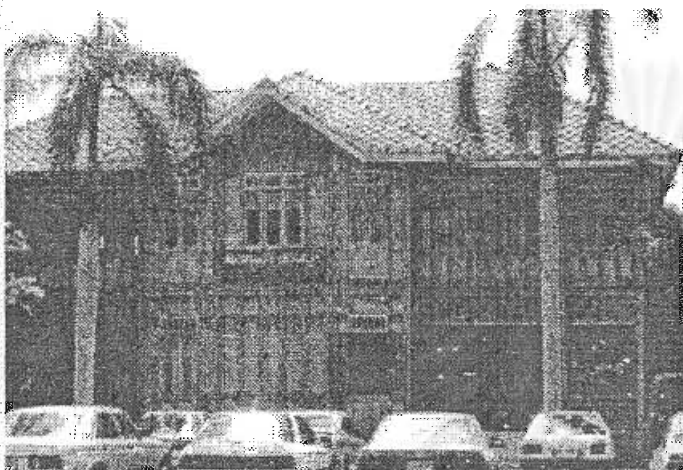
ภาพถ่ายภายนอกแสดงรูปแบบอาคารโดยรวม

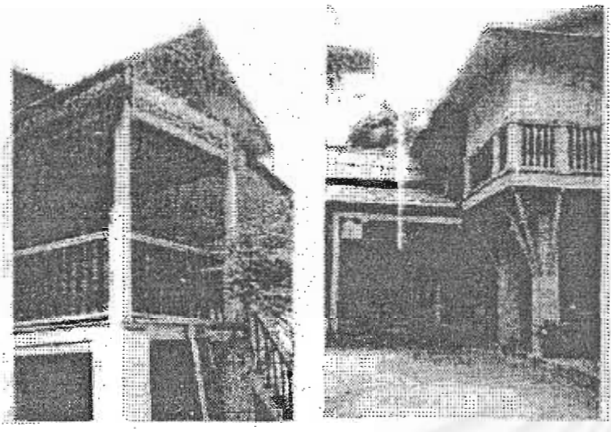
ภาพถ่ายภายนอกแสดงรูปแบบอาคารโคธรวม

ที่ตั้ง เลขที่ 1 ตรอกวัดม่วงแค เจริญกรุง
 ไกล่กรมไปรษณีย์กลาง
 เจ้าของอาคาร รพ.ราชานุกูล
 รูปแบบ อาคารครึ่งตึกครึ่งไม้คล้ายบ้านพัก
 ตากอากาศ ผังบ้านชั้นบนและล่างตรงกัน
 มีบันไดทางเข้าได้มุขหน้า ผังอาคารเท่ากันทั้ง
 ชั้นบนและล่าง

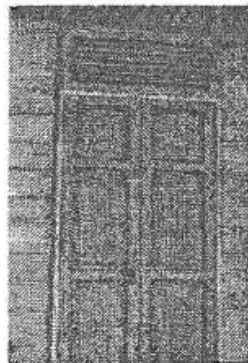
ประตู/ช่องระบายอากาศ

เสา-คาน เสาชั้นล่างเป็นก่ออิฐถือปูน เป็นแบบ
ค่อม่อใหญ่ ชั้นบนเป็นเสาไม้ คานไม้

หลังคา โครงสร้างไม้มุงกระเบื้องว่าว มีช่องระบาย
อากาศที่หน้าจั่ว

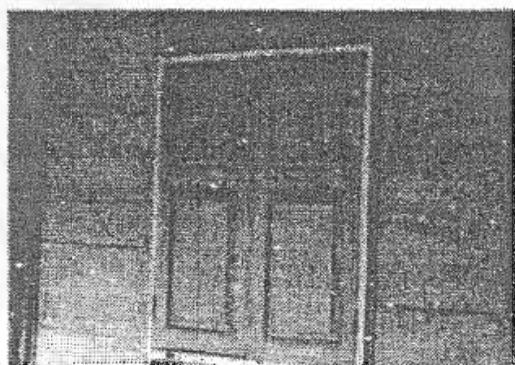
หน้าต่างชั้นบน/ผนังภายนอก

มีลายฉลุที่ชายคาเป็นรูปดาวและค้ำยันไม้ฉลุโดยรอบ

มีช่องระบายอากาศ (คอสอง) ใต้ไม้ระแนงตะแคง
