ทางเลือกในการปรับปรุงอาคารซึ่งใช้แสงกันแดดคอนกรีตเสริมเหล็กเป็นองค์ประกอบหลัก
ในพื้นที่เขตการศึกษา ของจุฬาลงกรณ์มหาวิทยาลัย กรุงเทพมหานคร

REHABILITATION ALTERNATIVES
FOR BUILDING WITH REINFORCED CONCRETE SHADING
IN THE EDUCATIONAL AREA OF CHULALONGKORN UNIVERSITY, BANGKOK

As examples for the research, four buildings were chosen to be case studies they are SCI09, ECO01, EDU04 and PHA01. The research process started with gathering and analysis of the data to understand their physical condition. Then all problems were classified into two categories. First, the ordinary problems that can be solved by one simple solution, and second, the problems of building integration that should be solved by many alternative solutions to prevent the consequential effects. Along the process, 5 checklist forms were designed.

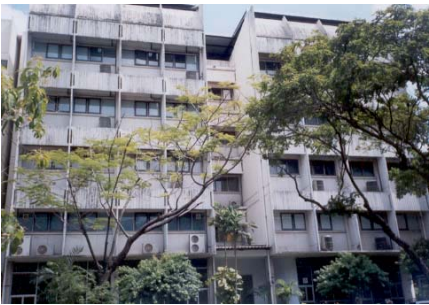
| 2.6.2. อาคารเศรษฐศาสตร์ 1 (ECO01) | |

| 2.6.2. อาคารเศรษฐศาสตร์ 1 (ECO01) | |
|---|---|
| <p>ลักษณะอาคาร</p> <ul style="list-style-type: none"> - อาคารคอนกรีตเสริมเหล็ก คานชอย 2 ทาง ใช้แผงกันแดดแนวตั้งและแนวนอนรอบอาคาร - ทางเดินกลางอาคาร แยกห้องสองฝั่ง มีระเบียบกันสาดแบ่งเป็นสามกลุ่มคล้ายๆกันเชื่อมต่อกัน | |
| <p>สภาพอาคาร</p> <ul style="list-style-type: none"> - รอบอาคารมีต้นไม้เยอะ บางส่วนความชื้นทำลายผิวอาคารชั้นล่าง - โครงสร้างหลักแข็งแรงดี - มีการติดตั้งระบบปรับอากาศที่กันสาดอาคารไม่เรียบร้อย ท่อน้ำรั่ว หรือปลอยหยด น้ำซัง ทำลายผิวอาคาร - ควบความชื้นจากน้ำฝนสาดไหลย้อน ขาดการบำรุง - ขาดแสงสว่างที่พอเพียงภายใน จากการติดมู่ลี่ปิดทึบ | |

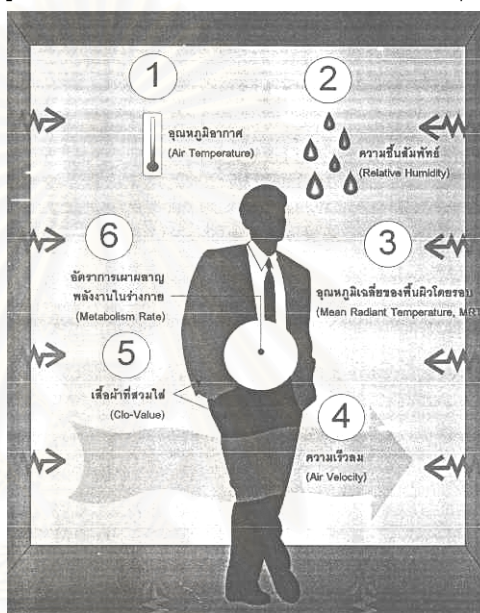
รูปที่ 4.32 ปัจจัยที่มีผลต่อสภาวะสบายของมนุษย์

1. อุณหภูมิโดยรวมของสภาพแวดล้อม (Air Temperature) มนุษย์เราเมื่อไม่มีสิ่งปกปิดร่างกาย สามารถทนได้ในช่วงอุณหภูมิ 99-95°F (36.85-34.65°C) จะรู้สึกกำลังสบาย และที่ช่วงอุณหภูมิ 59-53°F (14.85-11.55°C) จะรู้สึกเย็น
2. อุณหภูมิพื้นผิวโดยรอบ (Mean Radiant Temperature) วัดค่าโดยการหาค่าความถ่วงเฉลี่ยของรังสีความร้อนในพื้นที่ห้อง ที่ได้รับอิทธิพลจากสภาพแวดล้อม รวมถึงแสงแดดที่ส่องลงมาโดยตรงด้วย
3. ความชื้นสัมพัทธ์ของอากาศ (Relative Humidity) ซึ่งมีผลกระทบโดยตรงมากกว่าอุณหภูมิพื้นผิวโดยรอบ ความชื้นสัมพัทธ์ของอากาศ คือ สัดส่วนของความชื้นในอากาศ เมื่อเทียบกับปริมาณสูงสุด ที่อากาศมีความชื้นได้โดยไม่กลั่นตัวเป็นหยดน้ำ ในสภาวะน่าสบาย ความชื้นสัมพัทธ์อาจอยู่ในช่วง 20-80% และร่างกายของมนุษย์เราจะรู้สึกถึง

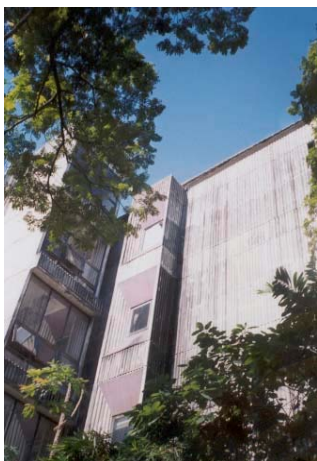
แผงกันแดดรูปสามเหลี่ยมแบบประติมากรรม

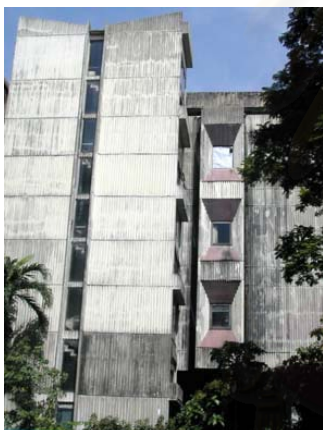
ผิวอาคารลูกฟูก ทาสี หลังคา parapet

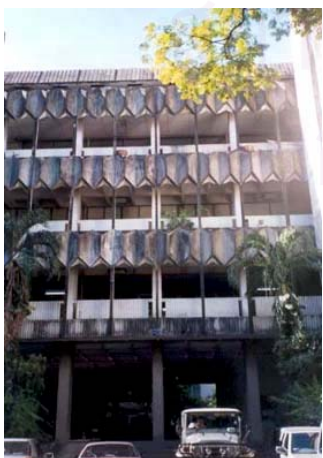
ลักษณะแผงกันแดด

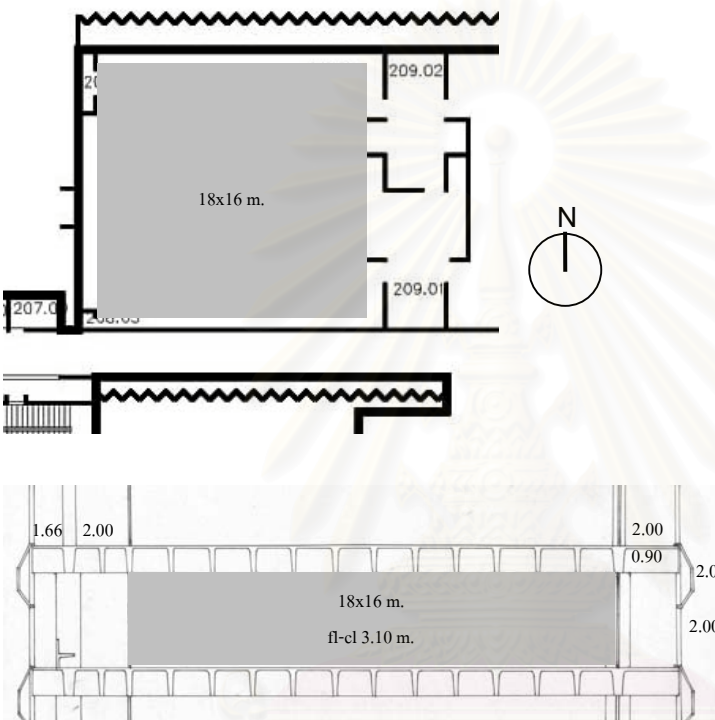
| ห้องตัวอย่าง ลักษณะห้อง และแผนกันแดด | ปัญหาที่พบ |
|--|---|
| <p>สำหรับอาคารนี้ใช้ห้องตัวอย่างเพียงห้องเดียว ซึ่งสะดวกที่จะเก็บข้อมูลได้ คือห้องปฏิบัติการ 208.1 อยู่ทางปีกตะวันตก</p> <p>ลักษณะของห้อง</p> <ul style="list-style-type: none"> - ขนาดห้อง 18x16 เมตร ความสูงจากพื้นถึงฝ้าเพดาน (ระดับห้องคานโครงสร้างพื้น) 3.10 เมตร มีช่องเปิดทางทิศเหนือและทิศใต้ - ทิศเหนือ มีกันสาดยื่น 2 เมตร และแผงกันแดดคอนกรีตเสริมเหล็กที่บัพที่ระยะ 2.00-4.00 เมตร - ทิศใต้ มีทางเดินหน้าห้องกว้าง 2 เมตร และกันสาดยื่น 1.66 เมตร และแผงกันแดดรูปแบบเดียวกัน - ทิศตะวันออกและตะวันตกเป็นผนังทึบ มีช่องเปิดขนาดเล็ก 1 ช่องที่ผนังทางทิศตะวันตก - วัสดุภายในห้อง พื้นคอนกรีตขัดมันสีแดง ผนังไม้อัดและฉาบปูนทาสีขาว ฝ้าเพดานโครงสร้าง และฝ้าเพดานยิปซัมทีบาร์ สีขาว - ผนังทิศเหนือและทิศใต้เป็นผนังทึบส่วนล่าง 1 เมตร ส่วนบนเป็นบานเปิดและกระจกติดตายหรือเกล็ดกระจก | <ul style="list-style-type: none"> - ปริมาณแสงธรรมชาติที่เข้ามาค่อนข้างน้อย แม้ภายนอกจะสว่างมาก พบว่าแผงกันแดดและผนังห้องค่อนข้างจะบดบังแสงไปมาก - วัสดุภายในสีเข้ม ไม่ช่วยในการส่องสว่าง - แสงประดิษฐ์บางส่วนชำรุด - มีแสงจ้าจากภายนอกอาคาร ทั้งจากท้องฟ้าและอาคารข้างเคียง รบกวนการมองเห็น เกิดความเปรียบต่างของปริมาณแสงภายในห้องและแผงกันแดด เทียบกับภายนอก |

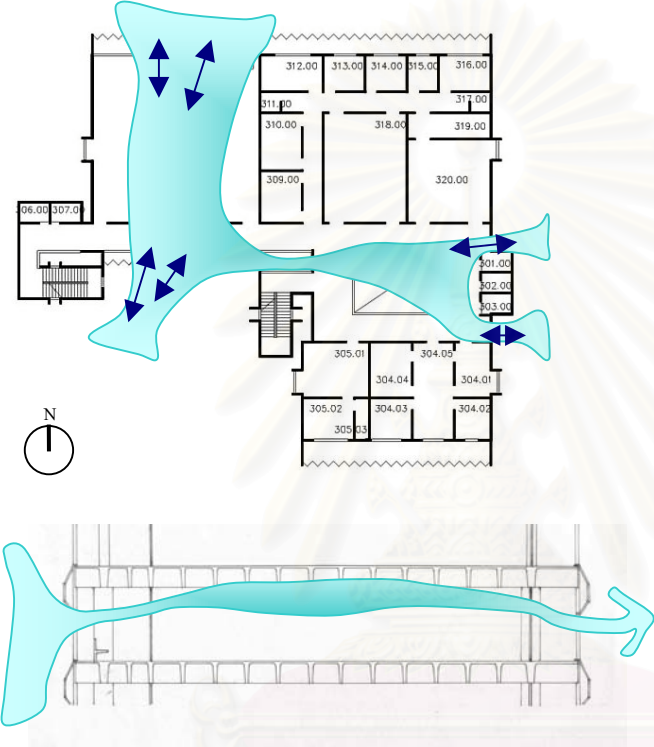
| ส่วนต่างๆ ของอาคาร สภาพปัญหา | อธิบาย |
|--|---|
| <p>1.1.</p> | <p>- ปีกอาคารตะวันตก ค่อนข้างระบายอากาศได้ดี เนื่องจากเปิดโล่งตลอดอาคาร อย่างไรก็ตาม หากพิจารณาจากรูปตัดจะเห็นว่าช่องที่ลมจะสามารถเข้ามาได้นั้นน้อยมาก เพราะแผงกันแดดที่ทับต้น เปิดช่องว่างด้านล่างเพียง 2 เมตร ซึ่งลมที่เข้ามาจะต้องถูกสกัดกั้นจากม่านังและผนังห้องซึ่งทับต้นในส่วน 1 เมตรจากพื้น จึงทำให้การระบายอากาศโดยรวมยังไม่เพียงพอ โดยเฉพาะสำหรับการใช้งานเป็นห้องปฏิบัติการ</p> <p>- ส่วนปีกอาคารตะวันออก มีโถงเปิดโล่งตั้งแต่ชั้น 1-3 แต่ชั้น 4 เป็นพื้นที่เต็ม และโดยรอบโถงเป็นห้องทั้งหมด ทำให้ไม่มีทั้งช่องลมเข้าและออก เกิดการสะสมของกลิ่นสารเคมีซึ่งกองเก็บไว้ที่ชั้น 1</p> |

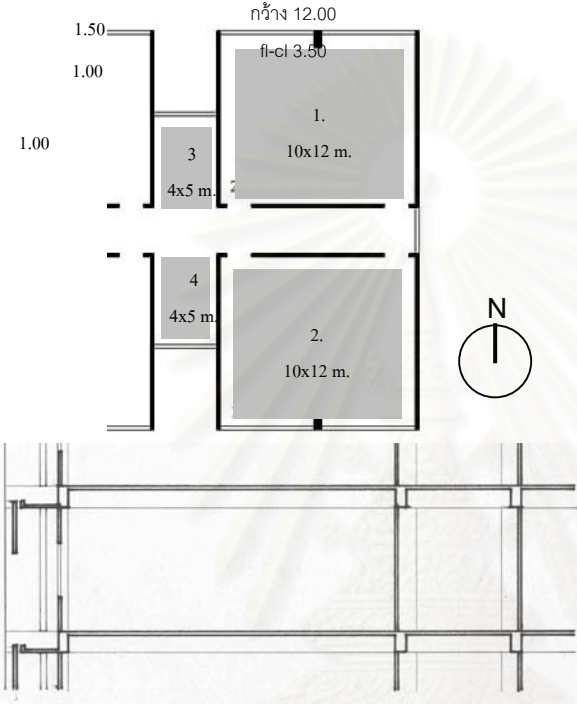
| ห้องตัวอย่าง ลักษณะห้อง และแผงกันแดด | ปัญหาที่พบ |
|--|---|
| <p>ในอาคารนี้ ใช้ห้องตัวอย่าง 2 แบบ ขนาด 10x12 เมตร และ 4x5 เมตร ซึ่งจะทำกรวัดค่าความสว่างในห้องทั้งทางฝั่งทิศเหนือและทิศใต้ 4 ห้อง</p> <p>กว้าง 12.00 fl-cl 3.50 1.50 1.00 1.00 3 4x5 m. 1. 10x12 m. 4 4x5 m. 2. 10x12 m. N</p> <p><u>ลักษณะของห้อง แบบ 1 และ 2</u></p> <ul style="list-style-type: none"> - ขนาดห้อง 10x12 เมตร ความสูงจากพื้นถึงฝ้าเพดาน 3.40 เมตร มีช่องเปิดทางด้านทิศเหนือ หรือทิศใต้ ส่วนทิศตะวันออกและตะวันตกที่ปิด - ระยะของแผงกันแดดจากแนวหน้าต่าง มีกันสาดทางนอนยื่น 1 เมตร แผงกันแดดทางตั้งด้านข้างยื่น 1.50 เมตร และแผงกันแดดบังตาทางตั้งด้านหน้ากว้าง 1.50 เมตร - ผนังด้านในที่ปิด มีช่องแสงขนาดเล็กเหนือระดับประตู - ผนังด้านหน้าต่างมีหน้าต่างความสูง 1.50 เมตรที่ระดับ 1 เมตรจากพื้น ใช้กระจกใสเป็นส่วนใหญ่ <p><u>ลักษณะของห้องแบบ 3 และ 4</u></p> <ul style="list-style-type: none"> - ขนาดห้อง 4x5 เมตร ความสูงจากพื้นถึงฝ้าเพดาน 3.40 เมตร มีช่องเปิดทางด้านทิศเหนือ หรือทิศใต้ ส่วนทิศตะวันออกและตะวันตกที่ปิด - ระยะแผงกันแดดเหมือนแบบ 1 และ 2 แต่แผงกันแดดด้านข้างจะใช้ผนังห้องด้านข้างซึ่งจะยื่นออกไป 5 เมตร | <p>ปัญหาที่พบ</p> <ul style="list-style-type: none"> - วัสดุภายใน พื้นเป็นกระเบื้องยาง สีฟ้า ผนังทาสีขาวหรือครีม ฝ้าเพดานยิปซัมบอร์ด สีขาว - แสงประดิษฐ์เพิ่งทำการปรับปรุงใหม่ ใช้งานได้ดี - ปริมาณแสงธรรมชาติที่เข้ามาโดยรวมค่อนข้างพอเพียง - ลักษณะการกระจายแสงจะมีแสงสะท้อนจากกันสาดและแผงด้านข้างเข้ามามาก และสะท้อนขึ้นฝ้าเพดาน กระจายแสงลงมาภายในห้อง - มีแสงจําบกรวนจากท้องฟ้าค่อนข้างมาก เพราะส่วนที่บและส่วนสว่างของแผงกันแดดค่อนข้างต่างกันมาก และโดยเฉพาะในห้องที่ยังไม่ได้ปรับปรุงแสงประดิษฐ์ วัสดุ และการจัดวางห้อง ทำให้ภายในมืด แสงจําจึงรบกวนมากกว่า |

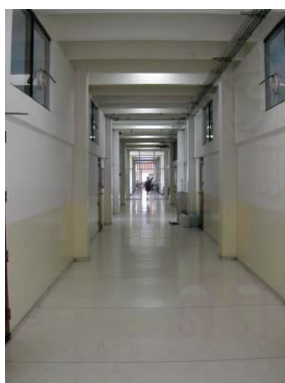
ผังอาคารมีการวางทางเดินหลักไว้กลางอาคาร ขนาบด้วยห้องทั้งสองข้าง ซึ่งล้วนเป็นห้องที่ใช้ระบบปรับอากาศ

- การระบายอากาศของทางเดินกลางจึงค่อนข้างลำบาก โดยมีช่องเปิดให้หมุนเวียนอากาศที่ส่วนโถงต่อเชื่อมอาคาร และปลายทางเดินทั้งสองด้านเท่านั้น อีกทั้งผนังห้องก็เป็นลักษณะที่ปิดตัน

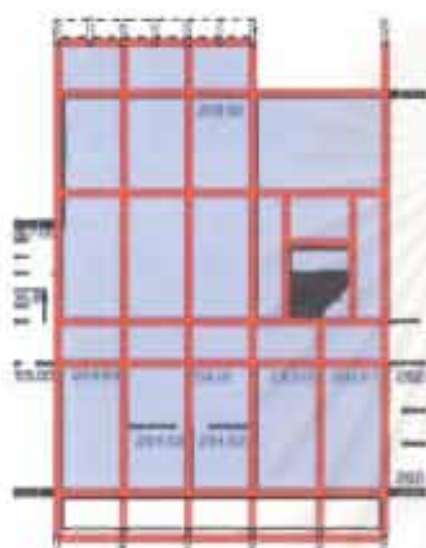
1.1. แนวผนัง

- ใช้ระบบโครงสร้างเสาและคาน ค.ส.ล. และพื้นหล่อกับที่
- มีช่วงเสาหลัก 4 เมตร ห้องกว้าง 8 เมตร 6 เมตร และ 4 เมตร ทางเดินกว้าง 2.5 เมตร
- แนวกันแดดเป็น ค.ส.ล. หล่อกับที่ มีหลายรูปแบบ ถ้าย่น้ำหนักไปคานยื่นคานหลัก และเสาอาคาร
- ทางทิศเหนือใช้แนวทางตั้งด้านข้างยึดกับคานยื่นด้านข้างและคานหลักด้านบน
- ทางทิศใต้ใช้คานยื่นและคานประดับและกันสาดอาคาร แต่จะขึ้นมีรูปแบบแตกต่างกันไป

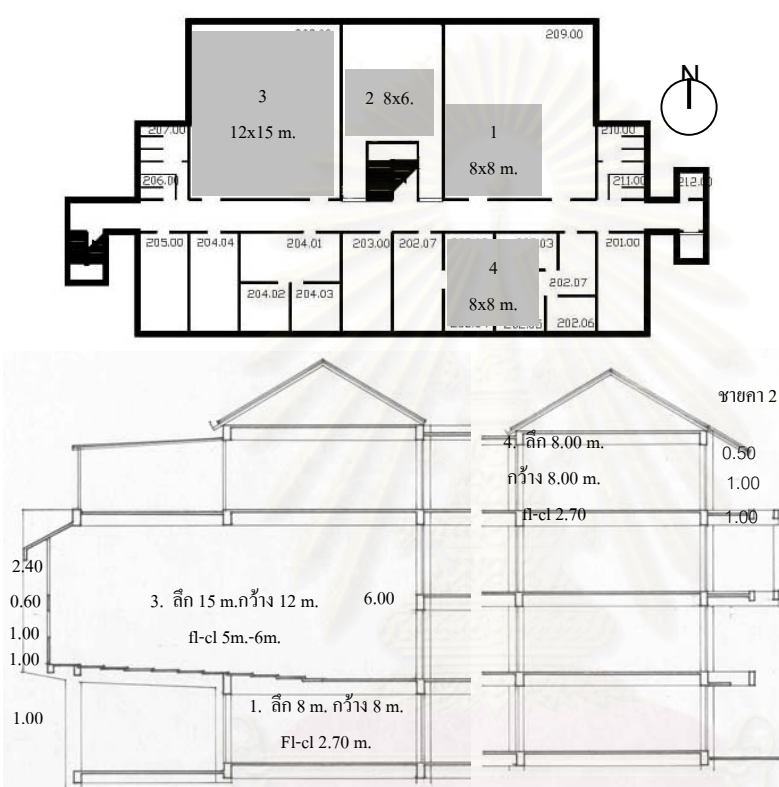
| ห้องตัวอย่าง ลักษณะห้อง และแสงกันแดด | ปัญหาที่พบ |
|--|--|
| <p>2.1. ในอาคารนี้ ได้เลือกห้องตัวอย่าง 4 แบบ ที่แตกต่างกันตามทิศทางขนาดของห้องและลักษณะแสงกันแดด</p> <p>ลักษณะของห้อง</p> <ul style="list-style-type: none"> - ห้องแบบ 1 ขนาด 8x8 เมตร ที่ชั้น 1 ทางทิศเหนือ ใช้ห้องชั้น 2 เป็นส่วนกันแดดยื่น 7 เมตร - ห้องแบบ 2 ขนาด 8x6 เมตร ที่ชั้น 2 ทางทิศเหนือหลังโถงบันได ใช้ห้องสองข้างกันแดดด้านข้างยื่น 7 เมตร ใช้กันสาดและคานกันแดดทางนอนยื่น 2-3 เมตร - ห้องแบบ 3 ขนาด 12x18 เมตรที่ชั้น 2 ทางทิศเหนือ เป็นห้องบรรยายขนาดใหญ่มีพื้นเป็นชั้นบันได ใช้ค้ำกันแดดทางตั้งทุก 2 เมตรและชายคายื่น 1 เมตร - ห้องแบบ 4 เลือกจากห้องทางทิศใต้ซึ่งมีขนาด 4x4 และ 8x8 เมตร มีการกันแดดรูปแบบต่างๆ จากลักษณะกันสาดและคานยื่น คานประดับแต่ละชั้น ในที่นี้เลือกชั้น 4 มีชายคายื่น 2 เมตร | <ul style="list-style-type: none"> - วัสดุภายในหลายห้องเป็นวัสดุเก่าสีเข้ม ทั้งพื้น ผนัง ฝ้าเพดาน และครุภัณฑ์ ทำให้ไม่ช่วยกระจายแสงสว่างภายในห้อง - แสงประดิษฐ์ไม่พอเพียงแสงธรรมชาติเข้าได้มาก บ้างน้อยบ้าง ตามลักษณะของแสงกันแดด และองค์ประกอบภายนอกอาคารอื่นๆ - มีแสงจ้ารบกวนการใช้งานอาคาร จากท้องฟ้าอาคารข้างเคียง ยิ่งเมื่อเทียบกับภายในห้องที่ค่อนข้างมืด - บางห้องมีการกันแบ่งพื้นที่ |

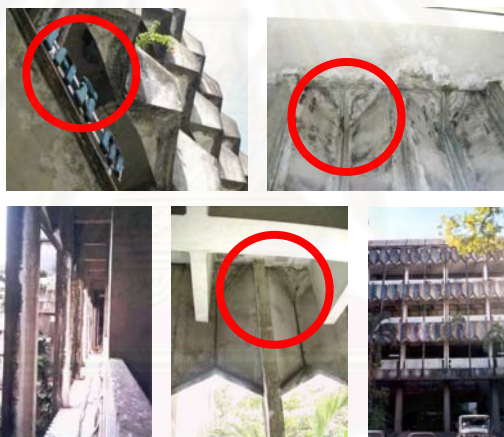
2. เหล็กเสริมเป็นสนิม

3. ผิวคอนกรีตกระเทาะตามมุม และรอยต่อ

รีดแผงกันแดดเดิมออก แล้วใส่แผงกันแดดใหม่

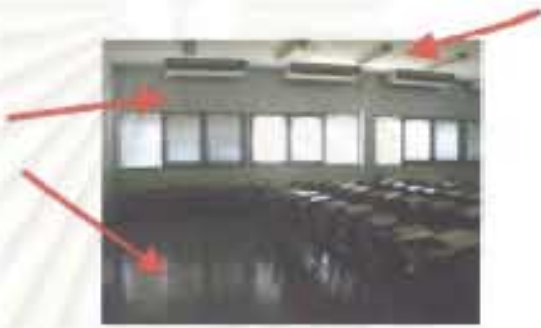
| ปัญหา | แนวทางการปรับปรุง |
|---|--|
| 3.1. ปริมาณแสงสว่างไม่พอเพียง | <p><u>แนวทางการปรับปรุง</u> ปรับเปลี่ยนการตกแต่งภายใน ในบางห้องที่ยังไม่เคยมีการปรับปรุงสภาพ</p> <p><u>วิธีการปรับปรุง</u> เปลี่ยนวัสดุภายใน พื้น ผนัง ฝ้าเพดาน ให้อันใหม่ สว่างขึ้น จัดการกันแบ่งห้องด้วยผนังเบาเตี้ยๆ ที่ให้แสงธรรมชาติกระจายได้ทั่ว ใช้สีสว่าง และปรับปรุงระบบแสงประดิษฐ์</p> |

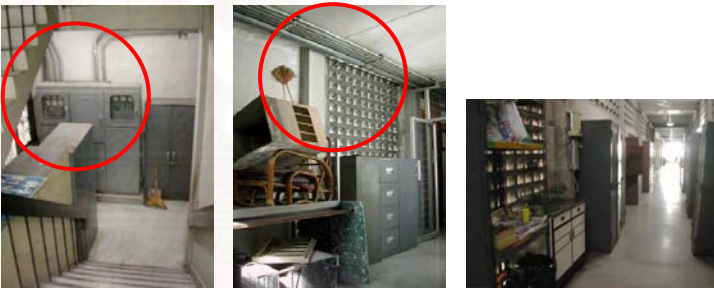
| ปัญหา | แนวทางการปรับปรุง |
|--|--|
| 1.1. การติดตั้งงานระบบ ไม่เรียบร้อย | <p>แนวทางการปรับปรุง ติดตั้งงานระบบให้เรียบร้อย ปลอดภัย ดูแลรักษาได้ง่าย</p> <p>วิธีการปรับปรุง ติดตั้งเดินงานระบบใต้โครงสร้างหรือในช่องฝ้าเพดานให้เป็นระเบียบ ไม่รกรุงรัง ติดตั้งระบบไฟฟ้าเป็นที่เป็นทาง จัดห้องไว้ให้ ไม่ให้เป็นอันตรายและกีดขวางทาง</p> |

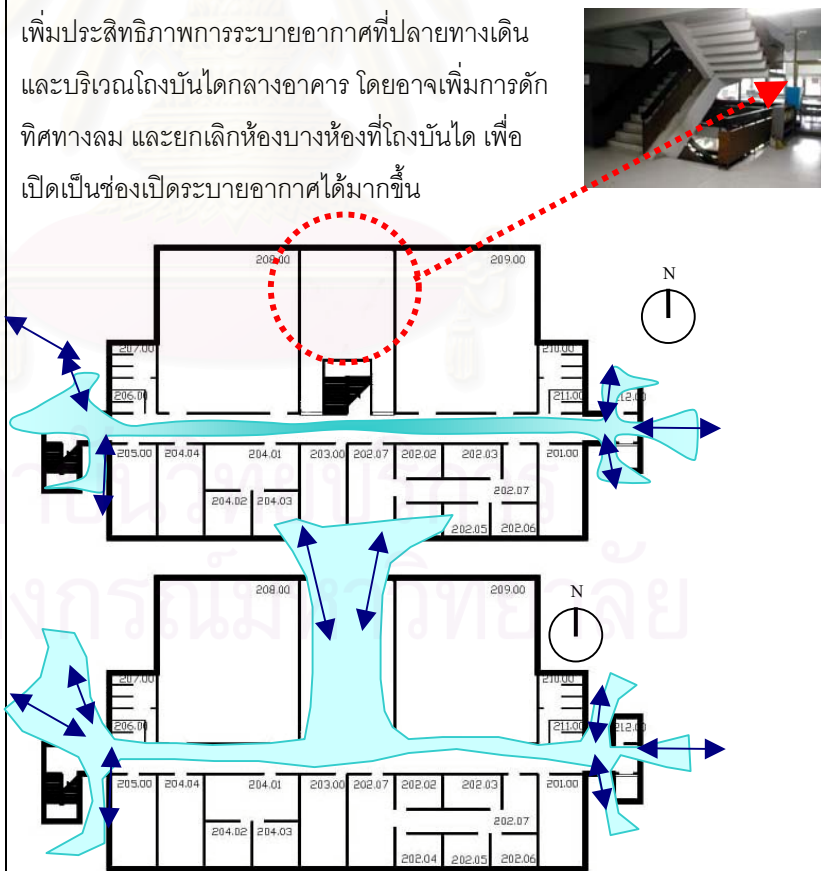
| ปัญหา | แนวทางการปรับปรุง |
|---|--|
| 4.1. การระบายอากาศบริเวณทางเดินไม่พอเพียง | <p><u>แนวทางการปรับปรุง</u></p> <p>เพิ่มช่องเปิดการระบายอากาศ</p> <p><u>วิธีการปรับปรุง</u></p> <p>เพิ่มประสิทธิภาพการระบายอากาศที่ปลายทางเดิน และบริเวณโถงบันไดกลางอาคาร โดยอาจเพิ่มการดักทิศทางลม และยกเลิกห้องบางห้องที่โถงบันได เพื่อเปิดเป็นช่องเปิดระบายอากาศได้มากขึ้น</p> |

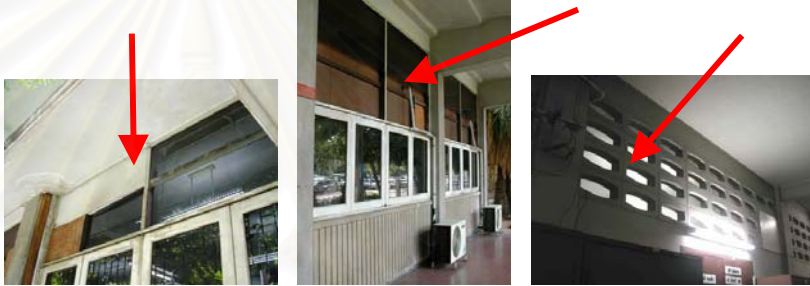
| ปัญหา | แนวทางการปรับปรุง |
|---|--|
| <p>5.1.ผนังอาคารไม่เหมาะสมเป็นภาระต่อเครื่องปรับอากาศ</p> | <p>แนวทางการปรับปรุง หรือเปลี่ยนลักษณะช่องเปิดที่ผนังอาคารส่วนบน</p> <p>วิธีการปรับปรุง เนื่องจากของเดิมใช้การอุดด้วยวัสดุต่างๆ เช่น โฟม ไม้อัด ดูหลากหลายไม่เรียบร้อย และมีการรั่วของอากาศ ควรรีดกระจกเกล็ดเหนือหน้าต่างผนังภายนอกอาคาร เพื่อเปลี่ยนเป็นกระจกใสติดตาย และรีบบล็อกไปรงเหนือช่องประตูที่ผนังภายในอาคาร ให้เป็นช่องแสงกระจกติดตาย</p> |

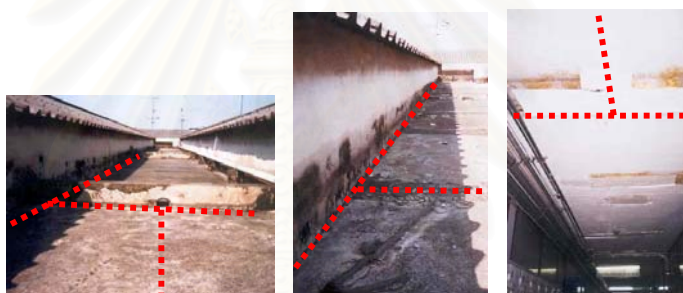
1. หลังคา ค.ส.ด. เนื้อทางเดินชั้น 4 รั่วร้าวกลางแผ่นพื้น และรอยต่อพื้นกับคาน
2. การรั่วซึมของน้ำฝน และวัสดุที่ไปอุดตายแนวละลาย หยดลงมาที่ชั้น 4

ไม่ให้หลังคาส่วนนี้สำหรับเป็นทางระบายน้ำอีก และซ่อมแซมหลังคา

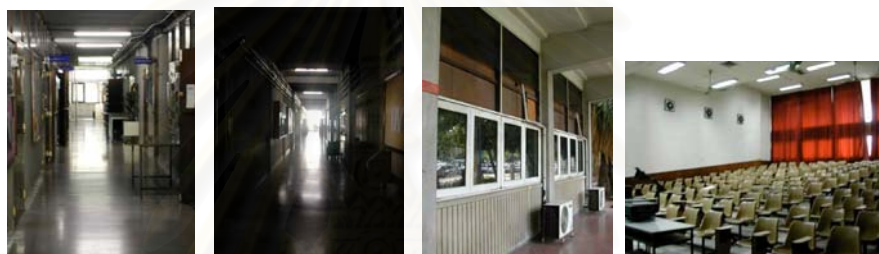
1. ได้รับแสงธรรมชาติเข้ามาค่อนข้างน้อยมาก เพราะลักษณะแผงกันแดด
2. วัสดุตกแต่งภายในห้องเก่า ขาดการบำรุงรักษา สีเข้ม ทำให้ไม่สะท้อนแสง
3. แสงจ้าจากท้องฟ้าภายนอก

ปรับลักษณะแผงกันแดด และวัสดุภายในห้อง

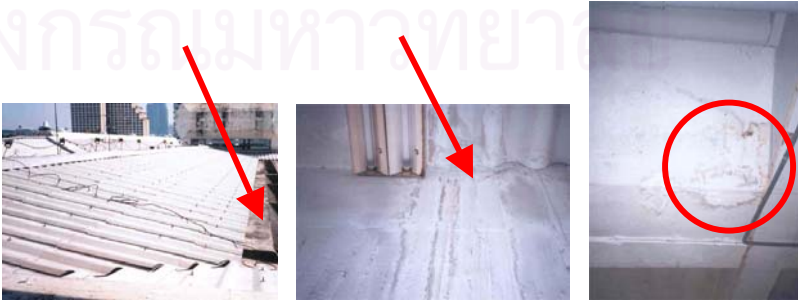
| ปัญหา | แนวทางการปรับปรุง |
|---|---|
| <p>2.1. การรั่วร้าวของรางน้ำคอนกรีตเสริมเหล็ก</p> | <p><u>แนวทางการปรับปรุง</u> ซ่อมแซมแนวร้าว และติดตั้งรางน้ำใหม่</p> <p><u>วิธีการปรับปรุง</u> ซ่อมแซมรอยร้าว ร้างของรางน้ำคอนกรีตเสริมเหล็กเดิมเสียก่อน ติดตั้งรางน้ำสังกะสีซ้อนเข้าไปใหม่ ทำการระบายน้ำให้ดี เพราะรอยร้าวที่ซ่อมแซมไว้มีโอกาสเสื่อมสภาพสร้างปัญหาได้อีก</p> |
