การระบุคุณค่าเรียนแถวเก้าริมน้ำประแสเพื่อการอนุรักษ์

VALUE IDENTIFICATION OF THE TRADITIONAL ROW-HOUSES ALONG PRASAE RIVER FOR
CONSERVATION

A Thesis Submitted in Partial Fulfillment of the Requirements
for the Degree of Master of Architecture in Architecture
Department of Architecture
Faculty of Architecture
Chulalongkorn University
Academic Year 2019
Copyright of Chulalongkorn University

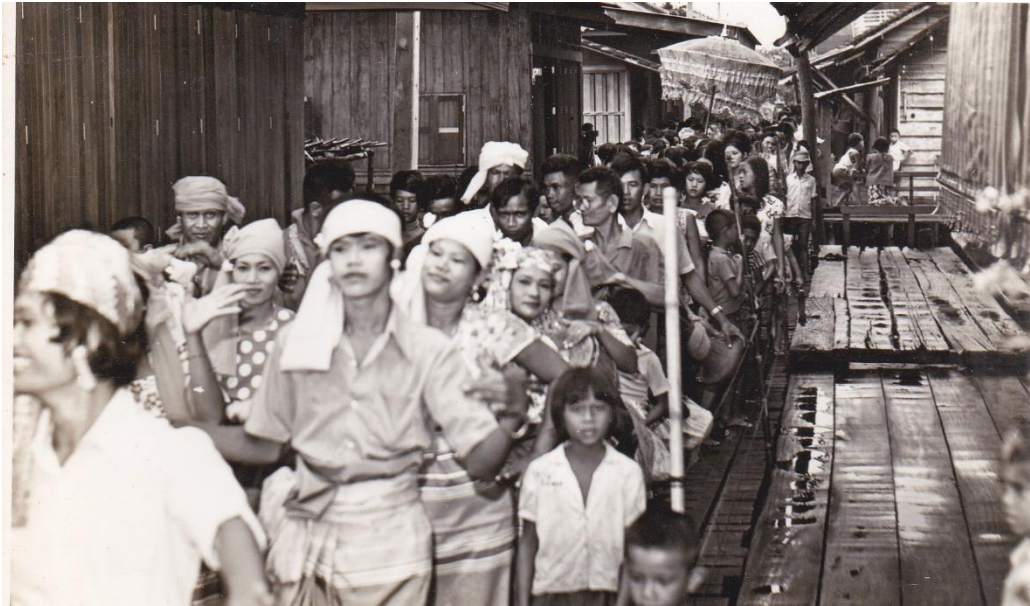
ลักษณะสำคัญประการหนึ่งขององค์ประกอบอาคารที่ช่วยให้เกิดพื้นที่ทำการค้ารวมทั้งช่วยกำหนดภูมิทัศน์ที่น่าสนใจของชุมชนริมน้ำประแสคือ ชายคาของเรือนแถวที่ยื่นออกสู่ถนน เนื่องจากเดิมเคยเป็นพื้นที่ทำการค้าขายของชาวจีน ตัวเรือนจึงมีการยื่นชายคาออกมาเพื่อบังแสงแดดให้กับผู้คนที่มาจับจ่ายสินค้าบริเวณสะพานไม้ (ถนนสายหลัก) ในเวลากลางวัน อีกทั้งชายคายังป้องกันแสงแดดส่องที่จะเข้าสู่ตัวอาคาร ตลอดจนช่วยกันลมกันฝนในช่วงฤดูมรสุม ซึ่งจะมีค้ำยันรับน้ำหนักหลังคาที่ลาดชันเพื่อคลุมพื้นที่ด้านหน้าของเรือนแถว

ภาพที่ 27 ลักษณะพื้นที่ได้ชายคาและรูปแบบของชายคาที่ยื่นออกสู่สะพานไม้ ในปีพ.ศ. 2518

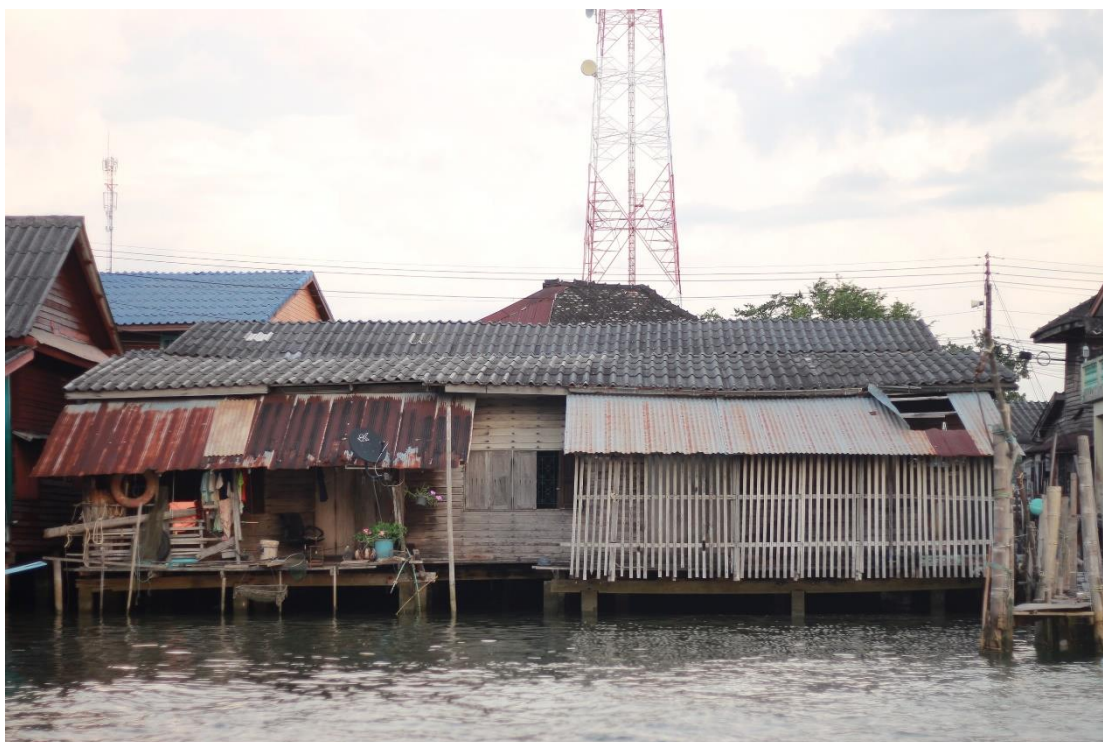
ภาพที่ 51 แสดงลักษณะสถาปัตยกรรมพื้นถิ่นของเรือนแถวเก่าริมน้ำประแส

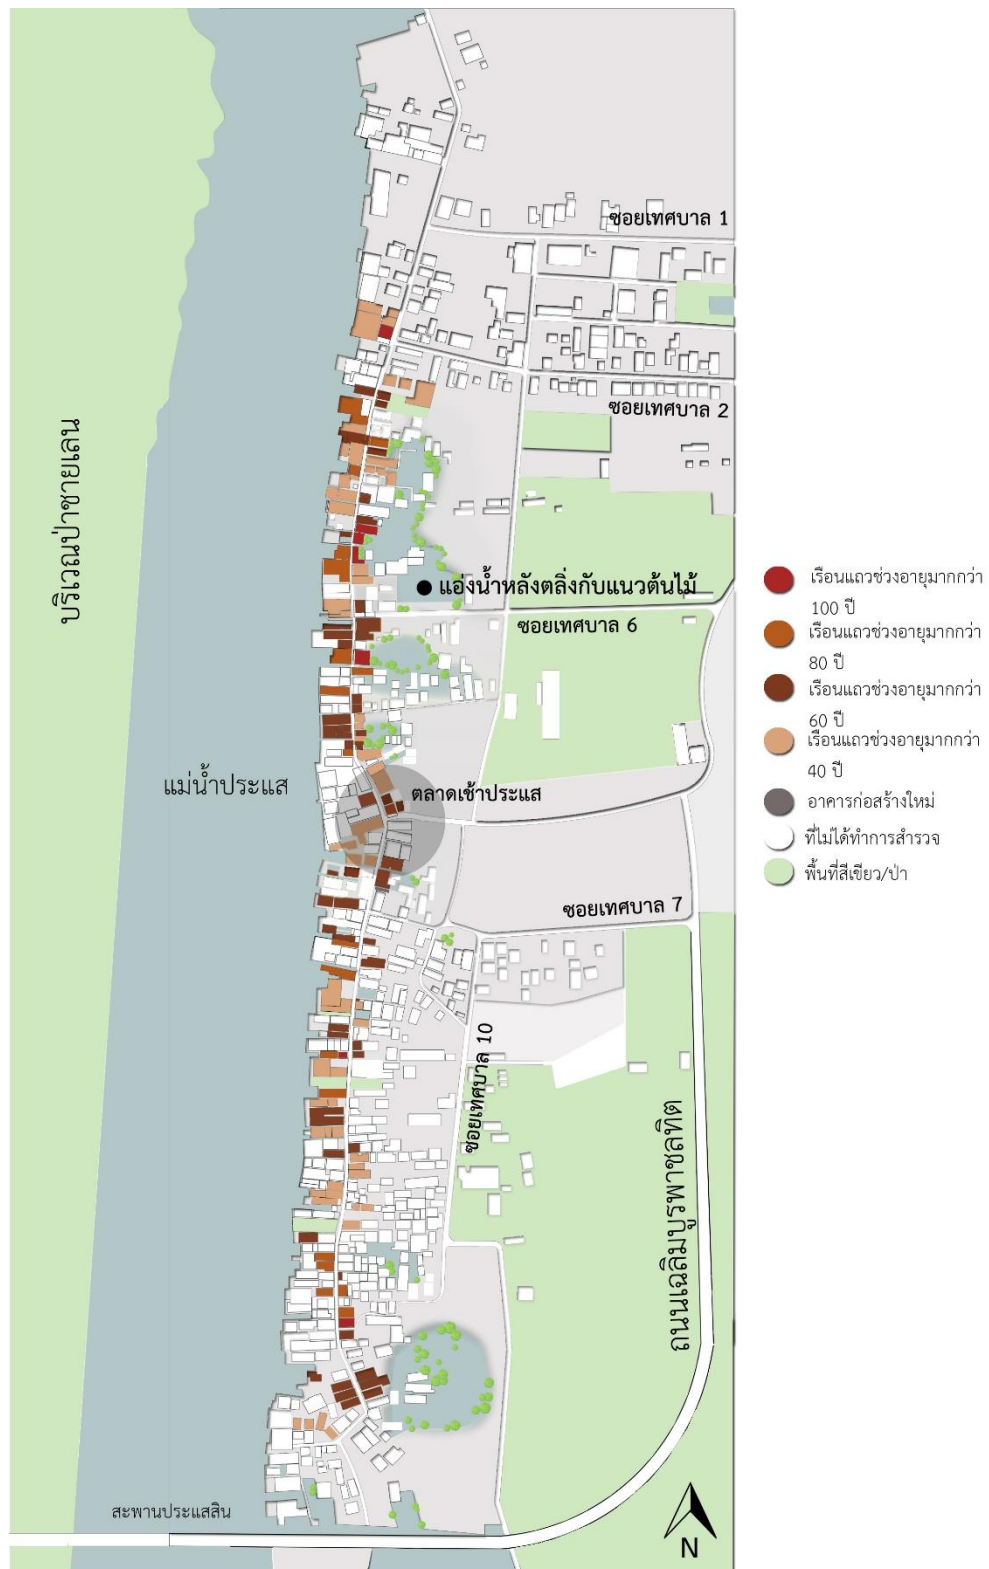
ภาพที่ 54 ผังแสดงการจำแนกรูปแบบทางสถาปัตยกรรมของอายุสมัยการสร้างเรือนแถวทั้ง 4 ยุคสมัย
ที่มา : ผู้วิจัย, 2561

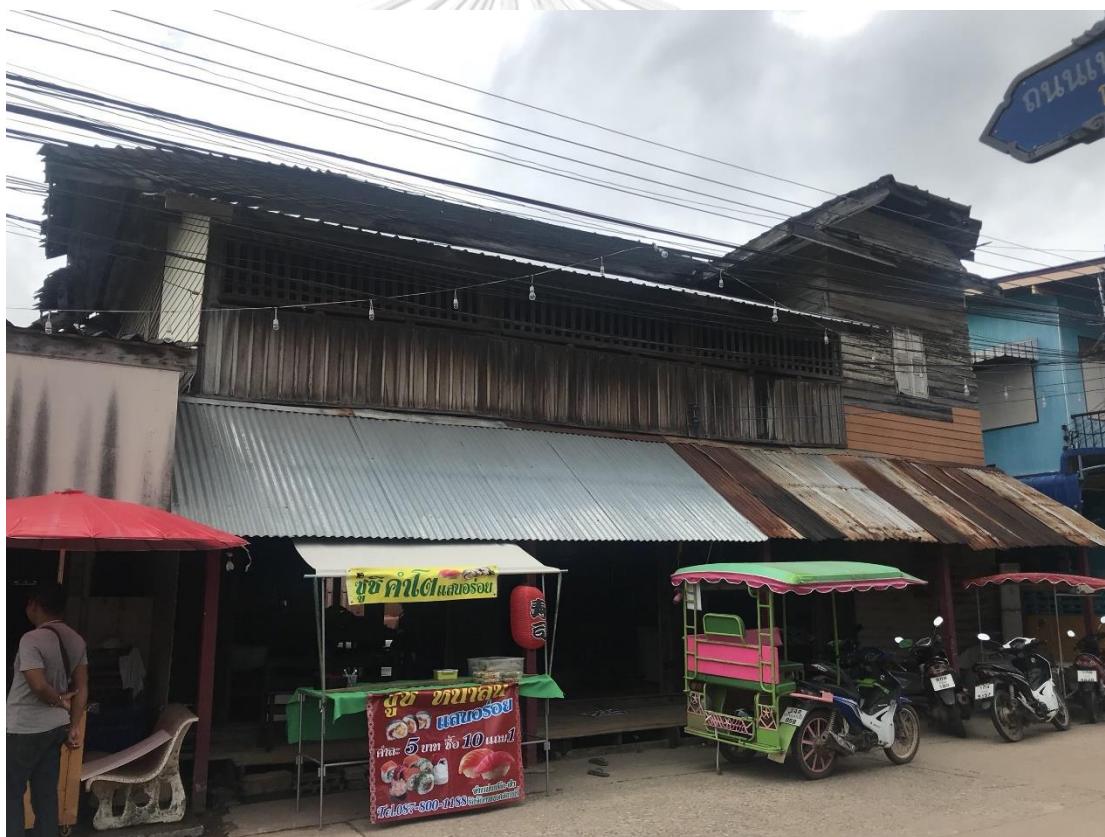
ภาพที่ 55 ตัวอย่างลักษณะทางสถาปัตยกรรมเรือนแถวที่มีอายุมากกว่า 100 ปี

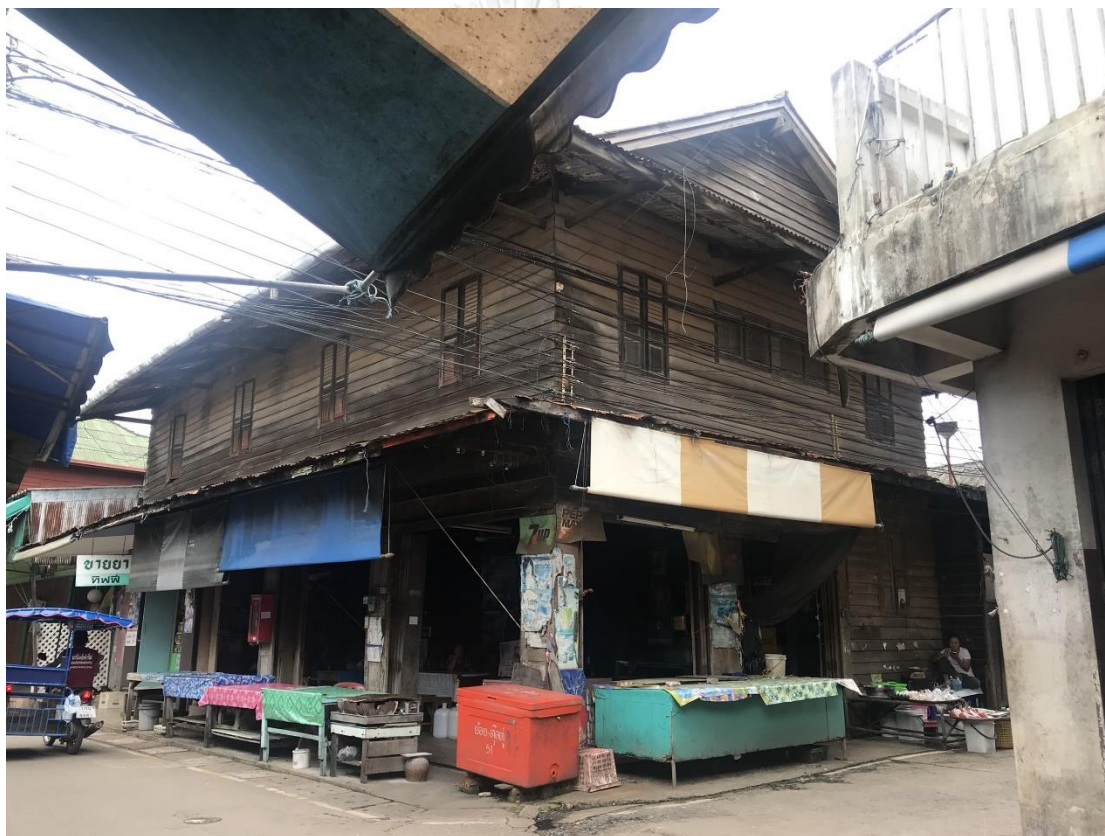
ภาพที่ 56 ตัวอย่างลักษณะทางสถาปัตยกรรมเรือนแถวที่มีเรือนแถวที่มีอายุ 80 – 100 ปี
ที่มา : ผู้วิจัย, 2561

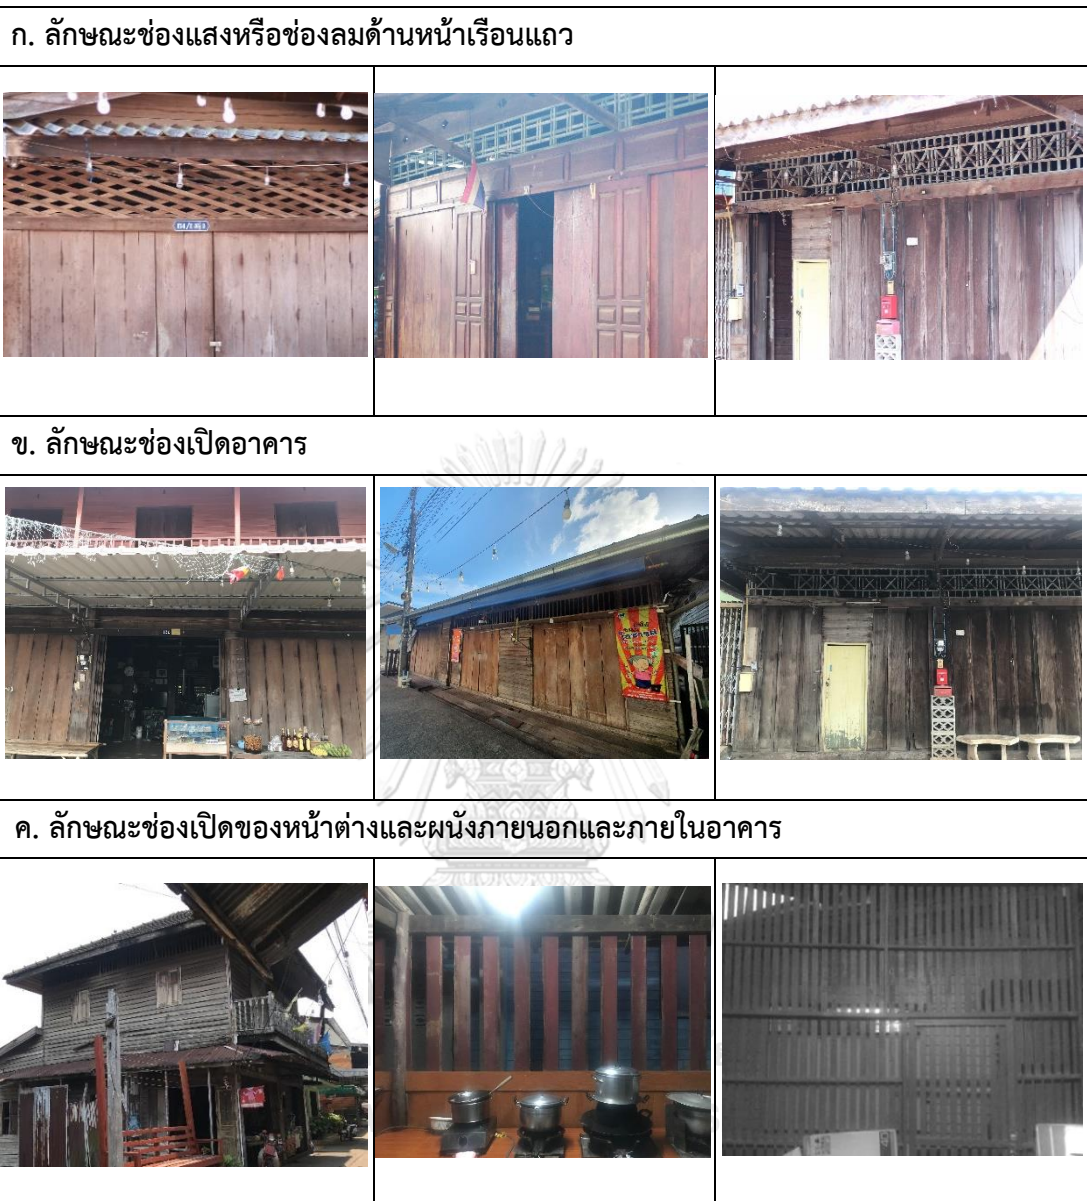
ตารางที่ 14 แสดงตัวอย่างองค์ประกอบทางสถาปัตยกรรมของเรือนแถวไม้ที่มีอายุ 60-80 ปี

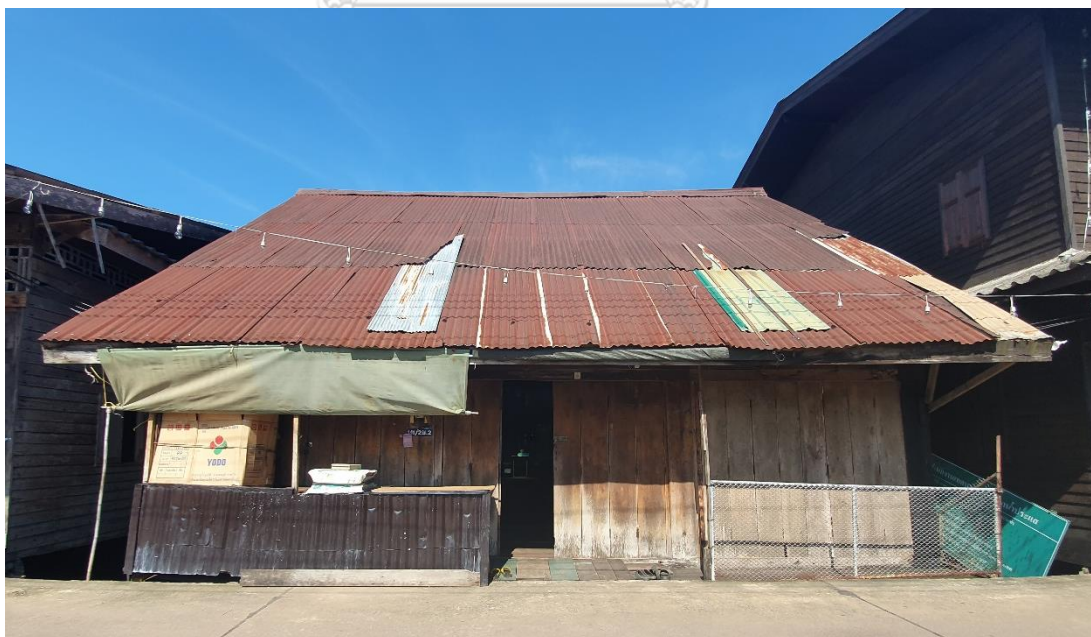
ภาพที่ 73 แสดงลักษณะช่องเปิดอาคารประตูบานเฟี้ยมดั้งเดิมและหลังคาทรงจั่วมุงสังกะสีลอนใหญ่เดิม

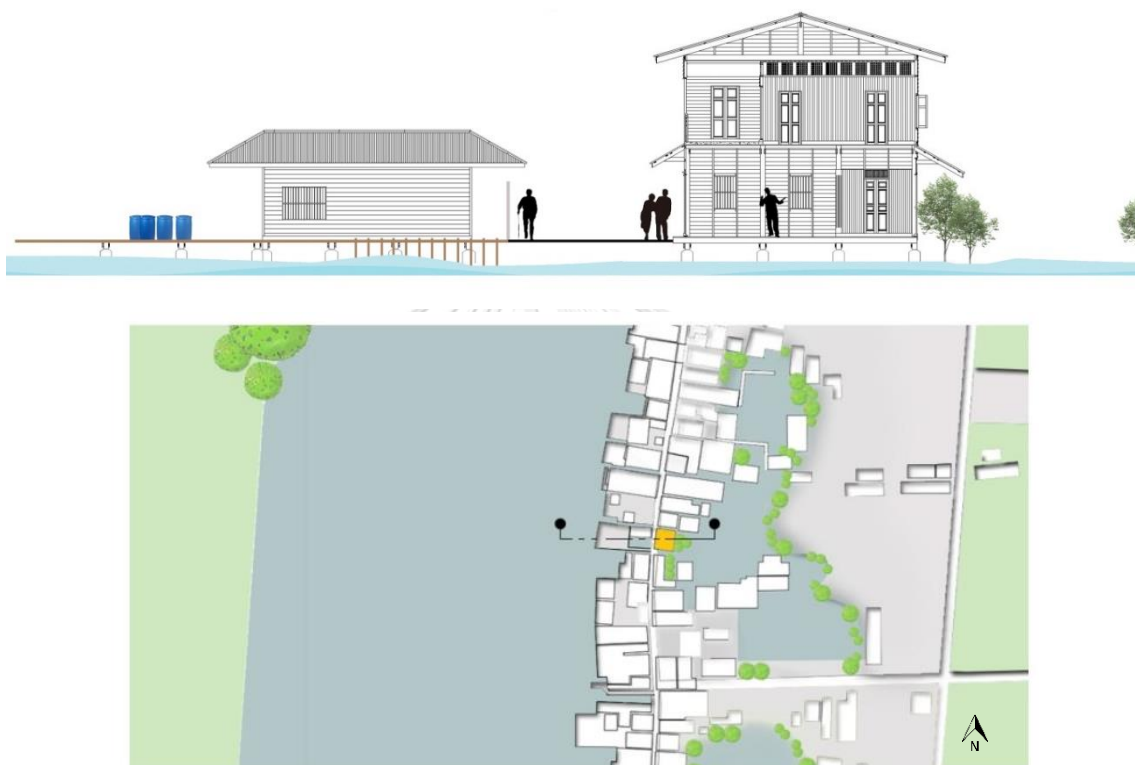
ภาพที่ 81 (ด้านบน) ภาพตัดอาคารเรือนแถวอยู่บนฝืนน้ำแสดงความสัมพันธ์กับแอ่งน้ำหลังตลิ่งและแนวต้นไม้

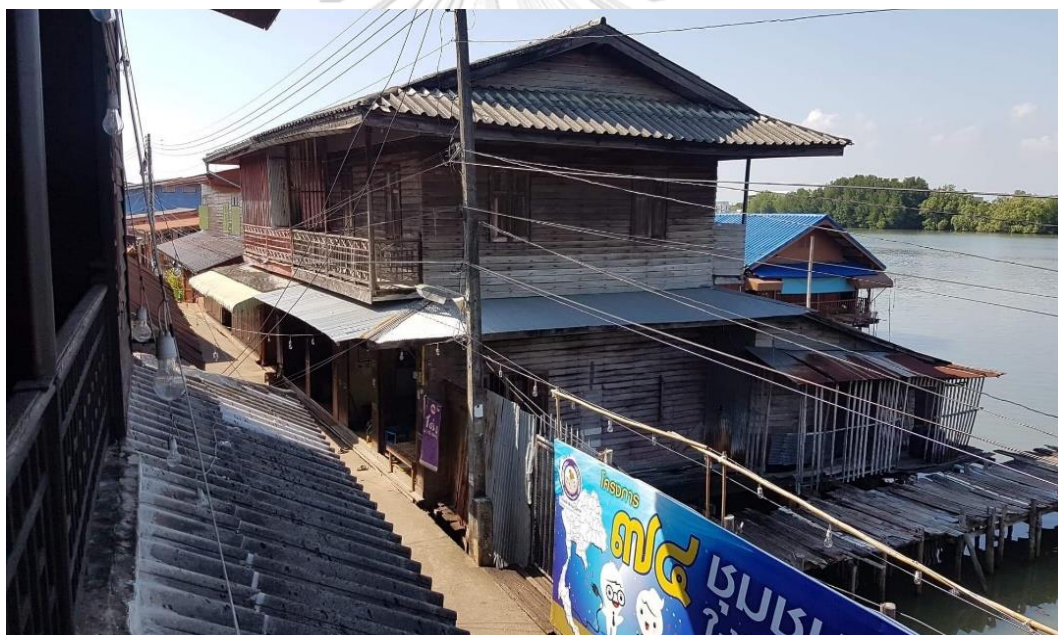
ภาพที่ 93 องค์ประกอบทางสถาปัตยกรรมของเรือนแถว

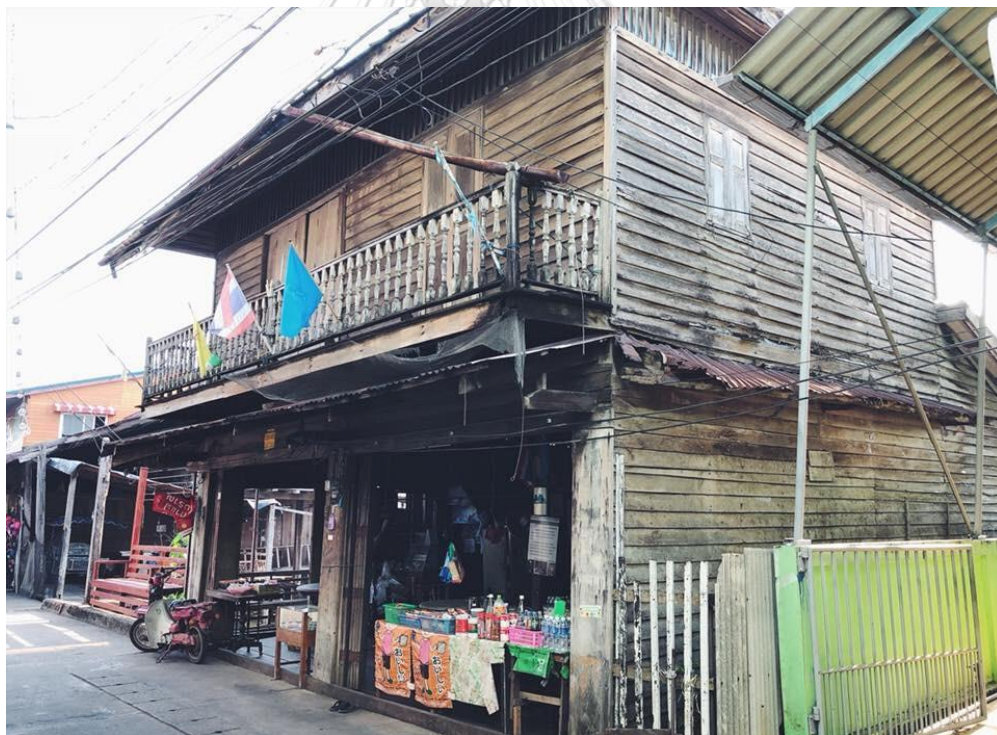
ภาพที่ 117 องค์ประกอบทางสถาปัตยกรรมบริเวณหน้าอาคารเรือนแถว

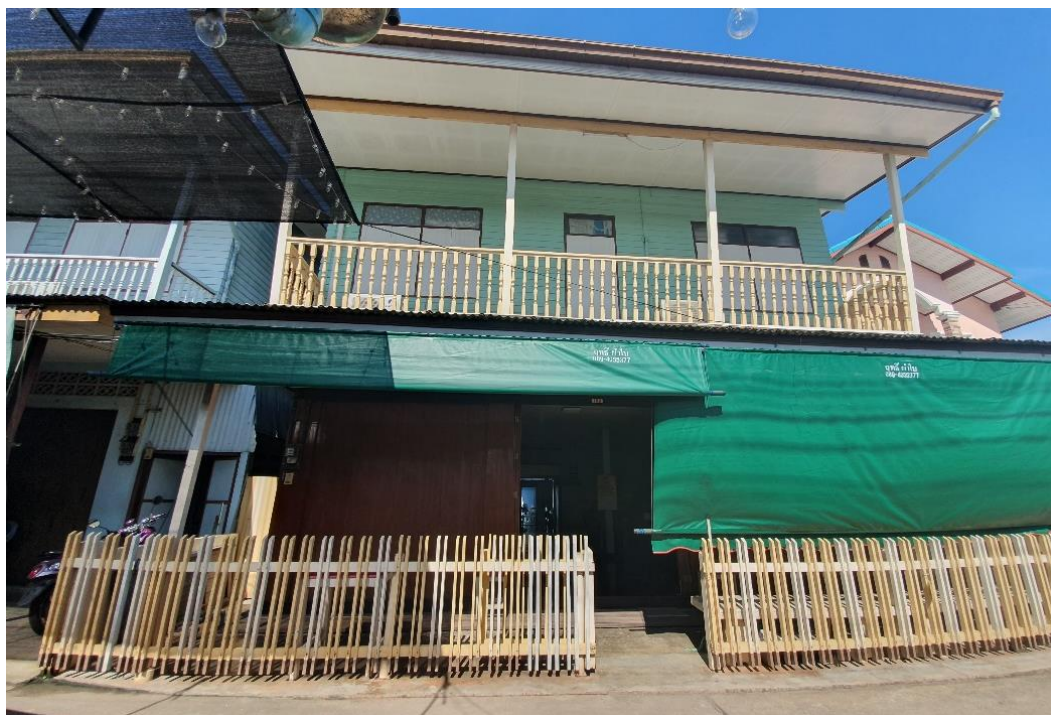
ภาพที่ 144 ลักษณะองค์ประกอบทางสถาปัตยกรรมของอาคารเรือนแถว

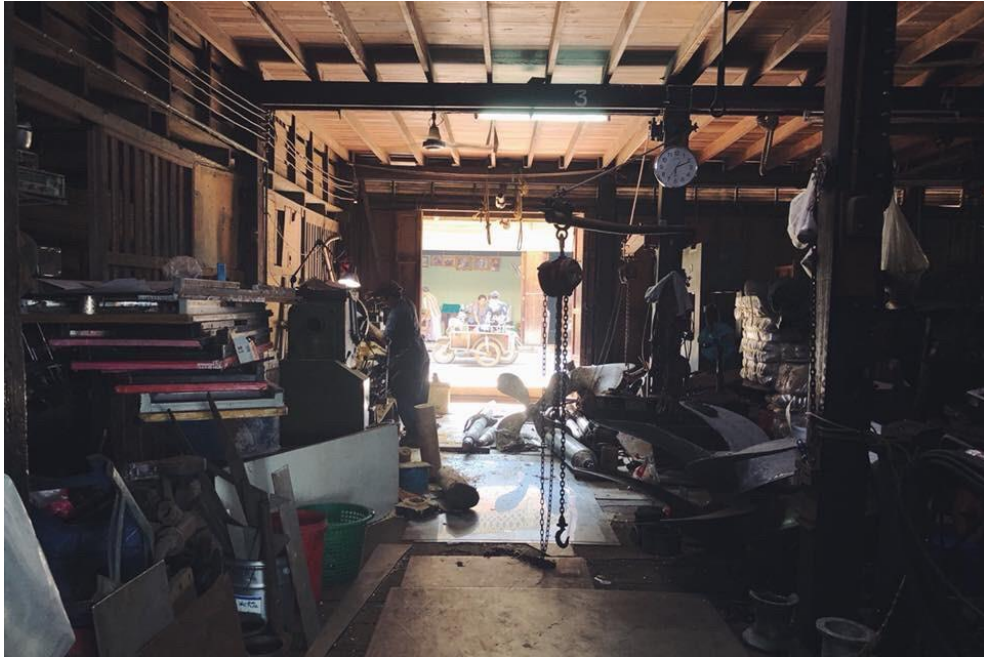
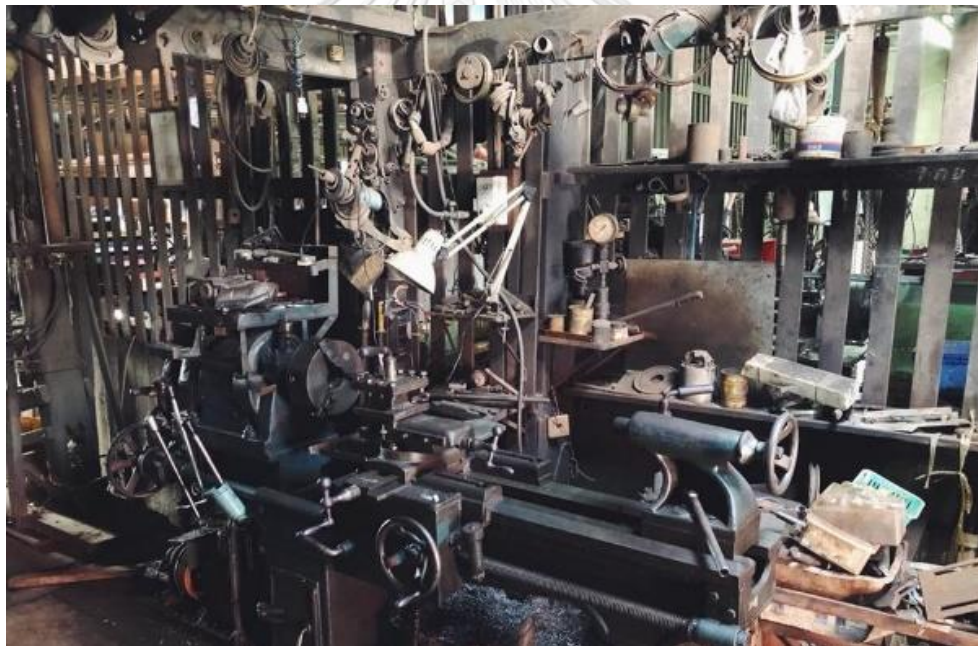
ภาพที่ 157 (ด้านบน) การใช้งานภายในเดิมเป็นโรงกลึงอยู่ข้างต้น
(ด้านล่าง) ลักษณะผนังกันพื้นภายใน มีลักษณะการตีไม้เว้นช่องตลอดแนว
ที่มา : นางสาวจิตสุภา ยอดบริบูรณ์, 2561
