บทที่ 4

ผลการวิจัยและการวิเคราะห์ผลการวิจัย

4.1 จุดตรวจสอบลักษณะสมบัติเชิงปริมาณ

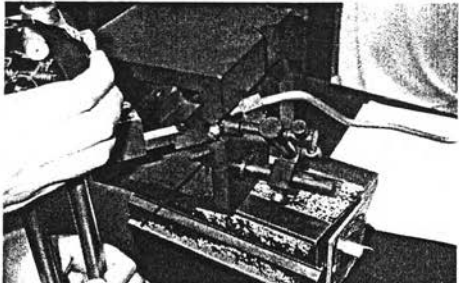
<p data-bbox="627 654 1019 700">รูปที่ V2 การกำหนดระยะอ้างอิงที่ศูนย์</p>

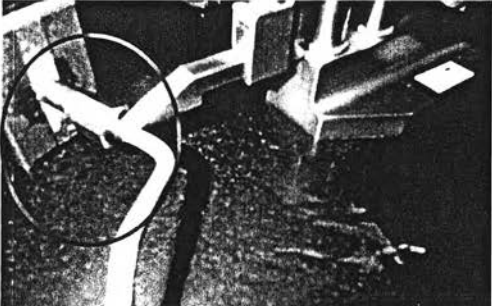
<p data-bbox="1176 654 1579 700">รูปที่ T1 การกำหนดระยะอ้างอิงที่ศูนย์</p>	<p data-bbox="1668 269 2139 431">เนื่องจากต้องมีการ Set ชิ้นงาน โดยการตั้งระยะชิ้นงานให้มีระยะตามจุดตรวจสอบที่ 16 ก่อนทำการวัดในจุดที่ 17 ถึง 21</p> <p data-bbox="1668 446 2139 485">วิธีการติดตั้งชิ้นงานแบบแท่นร่องตัววี</p> <ol data-bbox="1668 500 2139 762" style="list-style-type: none"> 1.ทำการติดตั้งชิ้นงานเข้ากับ Jig ตามรูปที่ V1 2.ปรับระยะของ Height Gage ที่กึ่งกลางท่อเป็นศูนย์ ตามรูปที่ V2 3.ทำการตั้งระยะ 70 mm. ที่ปลายชิ้นงานอีกด้านหนึ่ง โดยการเลื่อนชิ้นงาน ตามรูปที่ V3
	<p data-bbox="235 770 504 816">รูปที่ V1 การติดตั้งชิ้นงาน</p>

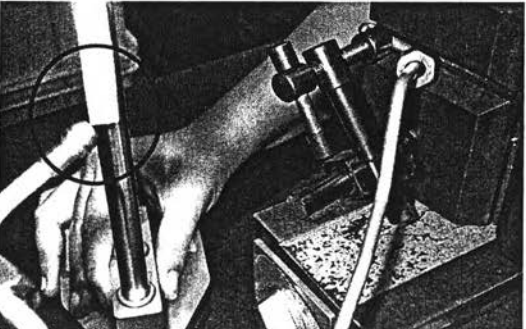
<p data-bbox="347 1201 974 1301">รูปที่ V3 การตั้งระยะชิ้นงานตามจุดตรวจสอบที่ 16 ที่ 70 mm. โดยการเลื่อนชิ้นงาน</p>

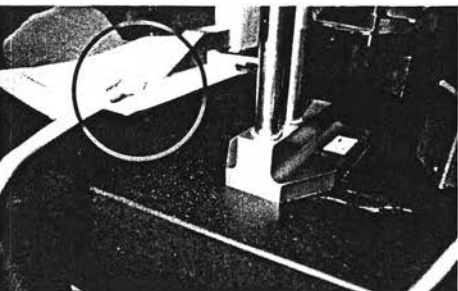
<p data-bbox="1131 1101 1646 1193">รูปที่ T2 การตั้งระยะชิ้นงานตามจุดตรวจสอบที่ 16 ที่ 70 mm. โดยการเลื่อนชิ้นงาน</p>	<p data-bbox="1668 823 2139 862">วิธีการติดตั้งชิ้นงานแบบยึดเกลียว</p> <ol data-bbox="1668 877 2139 1131" style="list-style-type: none"> 1.ทำการขัน Nut เข้ากับ เกลียว ของ Jig 2.ทำการปรับระยะของ Height Gage ที่บน Sleeve เป็นค่าอ้างอิงที่ 3.9 mm. ตามรูปที่ T1 3.ทำการตั้งระยะ 70 mm. ที่ปลายชิ้นงานอีกด้านหนึ่ง โดยการเลื่อนชิ้นงาน ตามรูปที่ T2 <p data-bbox="1668 1193 1848 1232">สิ่งที่แตกต่างกัน</p> <ol data-bbox="1668 1247 2139 1393" style="list-style-type: none"> 1.จุดที่ติดตั้งชิ้นงานกับ Jig 2.วิธีการยึดชิ้นงานกับ Jig 3.จุดอ้างอิงในการตั้งระยะ

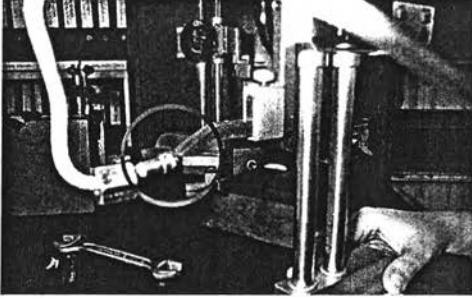
<p>รูปที่ T4 การวัดระยะที่ 17</p>

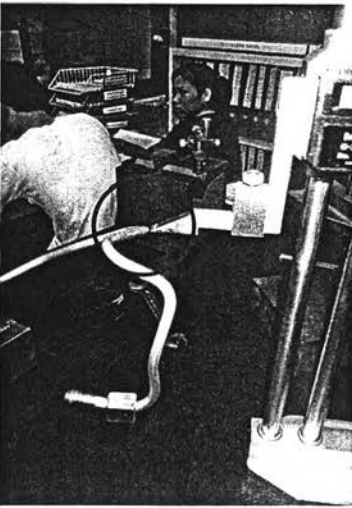
<p>รูปที่ T5 การวัดระยะที่ 18</p>

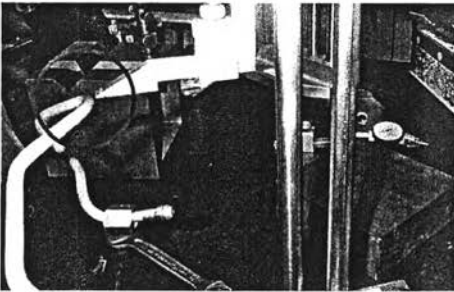
<p>รูปที่ T6 การวัดระยะที่ 19</p>	<p>สิ่งที่พบจากการสังเกตจากการทดลอง</p> <p>วิธีการวัดชิ้นงานแบบแท่นรองตัววี</p> <ol style="list-style-type: none"> 1. ทำการพลิก Jig ให้ด้านปลายท่อหงายขึ้น แล้วตั้งระยะที่หัวท่อเป็นศูนย์ ตามรูปที่ V4 2. ทำการวัดระยะที่ 17 ที่กึ่งกลางปลายท่อ อีกข้างหนึ่งตามรูปที่ V5 3. ทำการวัดระยะที่ 18 ที่กึ่งกลางท่อในตำแหน่งตามรูปที่ V6 4. ทำการวัดระยะที่ 19 ที่กึ่งกลางท่อในตำแหน่งตามรูปที่ V7 <p>วิธีการติดตั้งชิ้นงานแบบยึดเกลียว</p> <ol style="list-style-type: none"> 1. ทำการพลิก Jig ให้ด้านปลายท่อหงายคว่ำลง แล้วตั้งระยะที่ปลาย Sleeve ที่ 18 mm. เพื่อให้ที่ปลายท่อเป็นศูนย์ ตามรูปที่ T3 2. ทำการวัดระยะที่ 17 ที่กึ่งกลางปลายท่อ อีกข้างหนึ่งตามรูปที่ T4 3. ทำการวัดระยะที่ 18 ที่กึ่งกลางท่อในตำแหน่งตามรูปที่ T6 4. ทำการวัดระยะที่ 19 ที่กึ่งกลางท่อในตำแหน่งตามรูปที่ T7 <p>สิ่งที่แตกต่างกัน</p> <ol style="list-style-type: none"> 1. การวางชิ้นงานหงายขึ้นกับหงายลง 2. วิธีการตั้งระยะศูนย์ที่ปลายท่อแตกต่างกัน <p>วิธีที่ 1 ตั้งโดยตรง วิธีที่ 2 อ้างอิงจากปลาย Sleeve</p>

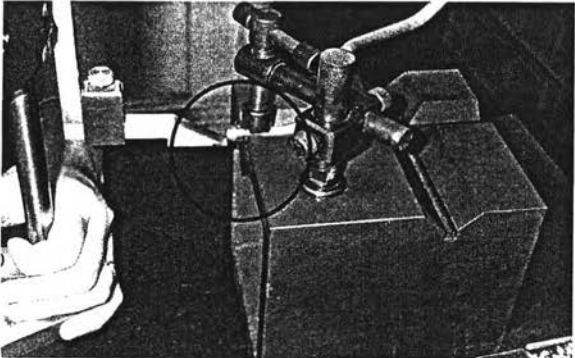
<p>รูปที่ V8 การตั้งระยะศูนย์เพื่อวัดระยะที่ 20-21</p>

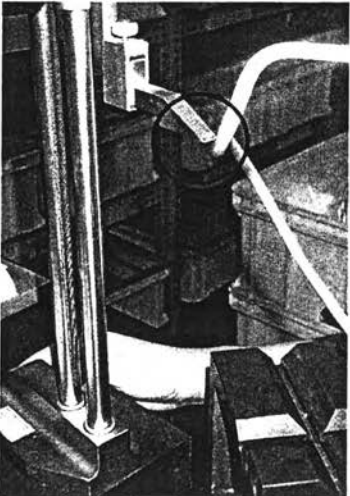
<p>รูปที่ V9 การวัดระยะที่ 20</p>

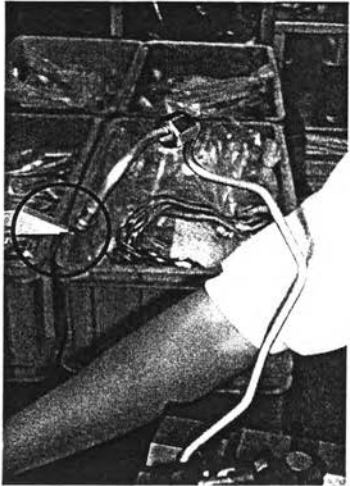
<p>รูปที่ V10 การวัดระยะที่ 21</p>

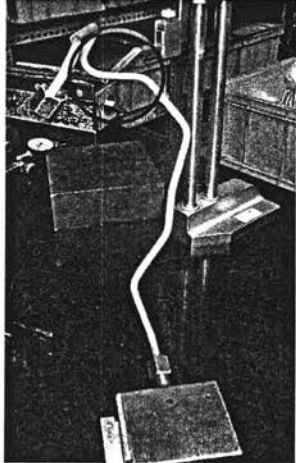
<p>รูปที่ T8 การวัดระยะที่ 20</p>

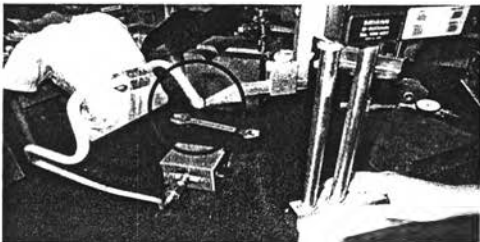
<p>รูปที่ T9 การวัดระยะที่ 21</p>	<p>สิ่งที่พบจากการสังเกตจากการทดลอง</p> <p>วิธีการวัดชิ้นงานแบบแท่นรองตัววี</p> <ol style="list-style-type: none"> 1. ทำการพลิก Jig ให้ด้านปลายท่อหันไปทางด้านข้าง แล้วตั้งระยะที่หัวท่อเป็นศูนย์ ตามรูปที่ V8 2. ทำการวัดระยะที่ 20 ที่กึ่งกลางท่อในตำแหน่งตามรูปที่ V9 3. ทำการวัดระยะที่ 21 ที่ปลายท่ออีกข้างหนึ่งตามรูปที่ V10 <p>วิธีการติดตั้งชิ้นงานแบบยึดเกลียว</p> <ol style="list-style-type: none"> 1. ทำการพลิก Jig ให้ด้านปลายท่อหันไปทางด้านข้าง แล้วตั้งระยะที่บน Sleeve ที่ 3.9 mm. เพื่อให้ที่กึ่งกลางท่อเป็นศูนย์ ตามรูปที่ T7 2. ทำการวัดระยะที่ 20 ที่กึ่งกลางท่อในตำแหน่งตามรูปที่ T8 2. ทำการวัดระยะที่ 21 ที่กึ่งกลางปลายท่ออีกข้างหนึ่งตามรูปที่ T9 <p>สิ่งที่แตกต่างกัน</p> <ol style="list-style-type: none"> 2. วิธีการตั้งระยะศูนย์ที่กึ่งกลางท่อแตกต่างกัน <p>วิธีที่ 1 ตั้งโดยตรง วิธีที่ 2 อ้างอิงจากด้านบน Sleeve</p>

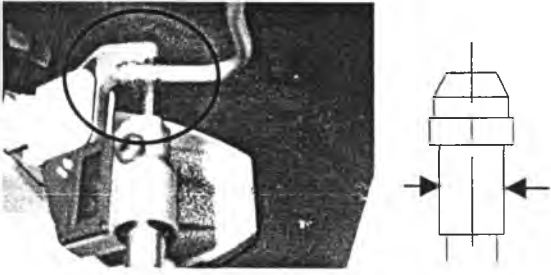
<ol style="list-style-type: none"> นำชิ้นงานมาวางในเครื่องมือวัดดังรูป โดยให้ผิวสัมผัสของชิ้นงานแต่ละข้าง อยู่บริเวณกลางของด้านที่จับชิ้นงานทั้งสองข้าง หมุนเครื่องมือ โดยจับที่ค้ำจับเล็กเข้าหาชิ้นงานจนแน่นแล้วอ่านค่าที่วัดได้

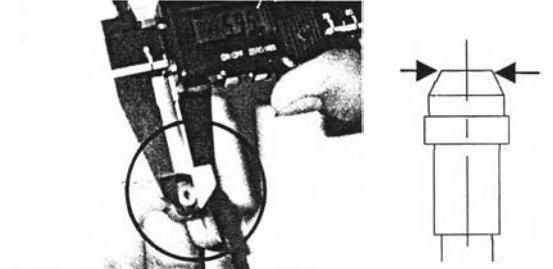
<p>1. จับชิ้นงานดังรูป นำปากเวอร์เนียด้านซ้ายมือเข้าพบกับขอบชิ้นงาน ตามบริเวณที่ชี้ลูกศร แล้วเลื่อนปากเวอร์เนียอีกปากหนึ่งเข้ามาทาบ</p> <p>2. อ่านค่าที่วัดได้เป็นระยะเส้นผ่านศูนย์กลางของหัวท่อ</p>
<p>จุดตรวจสอบที่ 6</p>

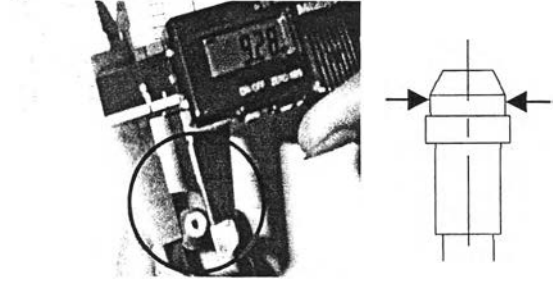
<p>1. นำชิ้นงานมาวางในเครื่องมือวัดดังรูป โดยให้ผิวสัมผัสของชิ้นงานแต่ละข้าง อยู่บริเวณกลางของด้านที่จับชิ้นงานทั้งสองข้าง</p> <p>2. หมุนเครื่องมือ โดยจับที่ค้ำจับเล็กเข้าหาชิ้นงานจนแน่นแล้วอ่านค่าที่วัดได้</p>
<p>จุดตรวจสอบที่ 7</p>

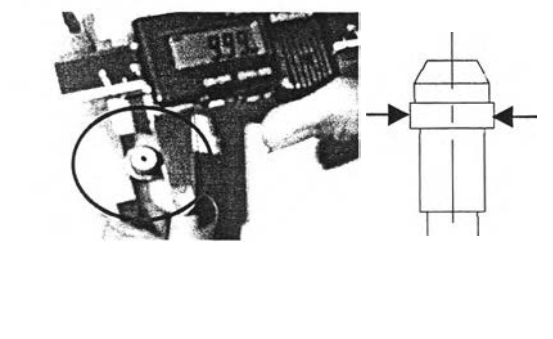
<p>1. จับชิ้นงานดังรูป นำปากเวอร์เนียด้านซ้ายมือเข้าพบกับขอบชิ้นงาน โดยให้อยู่ในกึ่งกลางของช่วงปาก Sleeve ดังลูกศรชี้ แล้วเลื่อนปากเวอร์เนียอีกปากหนึ่งเข้ามาทาบให้ปากเวอร์เนียทั้ง 2 ข้างขนานกับผิวสัมผัสของชิ้นงาน</p> <p>2. อ่านค่าที่วัดได้เป็นระยะเส้นผ่านศูนย์กลางของหัวท่อ</p>
<p>จุดตรวจสอบที่ 8</p>

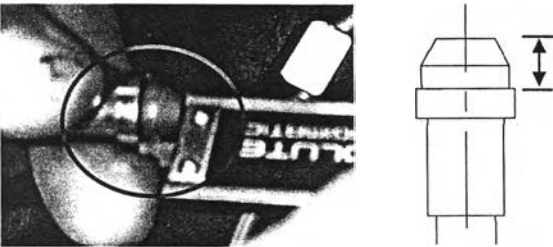
<p>1. นำชิ้นงานมาจับไว้ดังรูป นำปลายเวอร์เนียมาวางบนชิ้นงานให้ปลายเวอร์เนียขนานกับผิวบนของชิ้นงานแล้วเลื่อนก้านวัดด้านท้ายออกมาสัมผัสชิ้นงานบริเวณบ่า</p> <p>2. อ่านค่าที่วัดได้เป็นค่าความสูงของหัวท่อถึงขอบ Sleeve</p> <p>ข้อควรระวัง : แนวของก้านวัดระดับของเวอร์เนียต้องตรงกับแนวของปลายท่อ เพื่อป้องกันการจับเวอร์เนียเอียง</p>

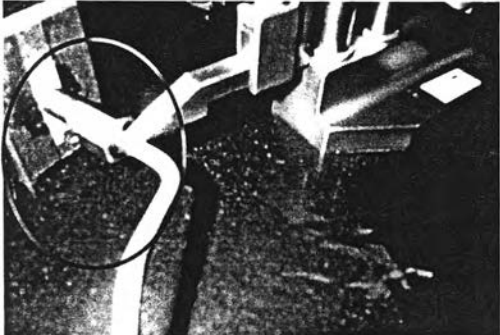
<p>รูปที่ T10 การกำหนดระยะอ้างอิงที่ศูนย์</p>	<p>เนื่องจากต้องมีการตั้งค่าชิ้นงานให้อยู่ที่ระดับอ้างอิง โดยปรับชิ้นงานให้อยู่ที่ค่ากลางของจุดตรวจสอบที่ 16 ที่ระยะ 70 mm. โดยวิธีการตั้งค่าชิ้นงานมีดังนี้</p> <ol style="list-style-type: none"> 1. ทำการขัน Nut เข้ากับเกลียวของอุปกรณ์จับยึด 2. เลื่อนไฮเกจไปสัมผัสบริเวณผิวด้านบนสุดของ Sleeve ทำการกำหนดค่าให้กับไฮเกจที่ 3.9 mm. ตามรูปที่ T10 3. ทำการเลื่อนไฮเกจจนอยู่ที่ระดับ 70 mm. แล้วปรับชิ้นงานให้บริเวณกลางของท่อไปอยู่ที่ปากวัดระดับชิ้นงานดังกล่าว ดังรูปที่ T11 4. ทำการล็อคชิ้นงานให้แน่น
  <p>รูปที่ T11 การตั้งระยะชิ้นงานตามจุดตรวจสอบที่ 16 ที่ 70 mm. โดยการเลื่อนชิ้นงานให้ได้ตามระดับที่ต้องการ</p>

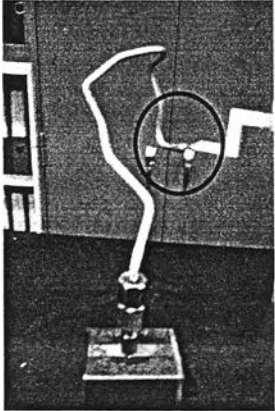
<p>รูปที่ T13 การวัดระยะที่ 17</p>	<ol style="list-style-type: none"> 2. ทำการนำ Nut มาวางบริเวณปลายท่อใกล้กับอุปกรณ์จับยึดเพื่อให้ค่าวัดที่ได้ไม่มีผลจากน้ำหนักของ Nut

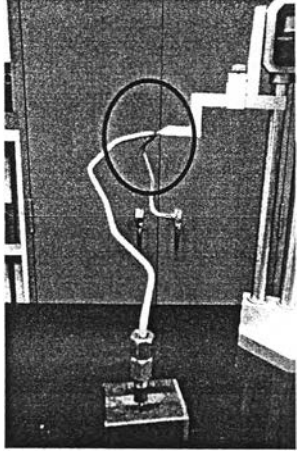
<p>รูปที่ T14 การวัดระยะที่ 18</p>	<ol style="list-style-type: none"> 3. ทำการเลื่อนระดับของปากวัดระดับไฮเกจไปที่กึ่งกลางปลายท่ออีกข้างหนึ่งดังรูปที่ T13 อ่านค่าที่วัดได้เป็นค่าวัดของจุดตรวจสอบที่ 17

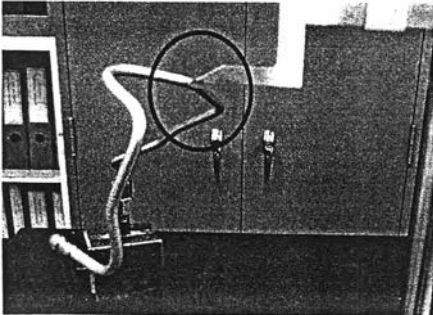
<p>รูปที่ T15 การวัดระยะที่ 19</p>	<ol style="list-style-type: none"> 4. ทำการเลื่อนระดับของปากวัดระดับไฮเกจไปที่กึ่งกลางของท่อในตำแหน่งดังรูปที่ T 14 อ่านค่าที่วัดได้เป็นค่าวัดของจุดตรวจสอบที่ 18 5. ทำการเลื่อนระดับของปากวัดระดับไฮเกจไปที่กึ่งกลางของท่อในตำแหน่งดังรูปที่ T 15 อ่านค่าที่วัดได้เป็นค่าวัดของจุดตรวจสอบที่ 19

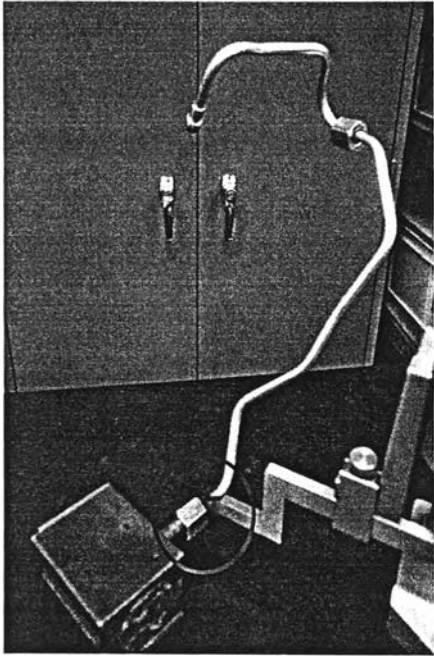
<p>รูปที่ T16 การตั้งระยะศูนย์เพื่อวัดระยะที่ 20-21</p>	<p>สำหรับจุดตรวจสอบที่ 20 และ 21</p> <ol style="list-style-type: none"> 1. ทำการพลิกอุปกรณ์จับยึดให้ด้านที่ขึ้นงานติดกับอุปกรณ์จับยึดวางในแนวราบ เลื่อนปากวัดระดับของไฮเกจให้มาติดกับผิวของ Sleeve ตั้งระยะไฮเกจที่ 3.9 mm. เพื่อให้ค่าที่ปลายท่อที่ติดอยู่กับอุปกรณ์จับยึดมีค่าเท่ากับศูนย์ดังรูปที่ T 16 2. ทำการนำ Nut มาวางบริเวณปลายท่อใกล้กับอุปกรณ์จับยึดเพื่อให้ค่าวัดที่ได้ไม่มีผลจากน้ำหนักของ Nut 3. ทำการเลื่อนระดับของปากวัดระดับไฮเกจไปที่กึ่งกลางของท่อในตำแหน่งดังรูปที่ T 17 อ่านค่าที่วัดได้เป็นค่าวัดของจุดตรวจสอบที่ 20 4. ทำการเลื่อนระดับของปากวัดระดับไฮเกจไปที่กึ่งกลางปลายท่ออีกข้างหนึ่งดังรูปที่ T18 อ่านค่าที่วัดได้เป็นค่าวัดของจุดตรวจสอบที่ 21

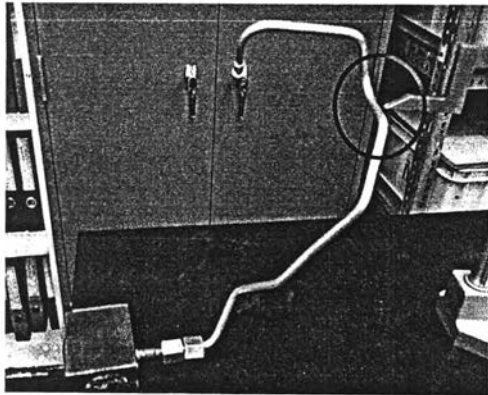
<p>รูปที่ T17 การวัดระยะที่ 20</p>

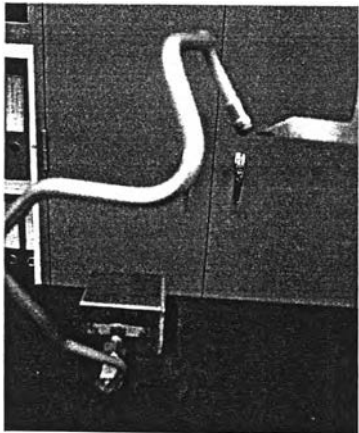
<p>รูปที่ T18 การวัดระยะที่ 21</p>

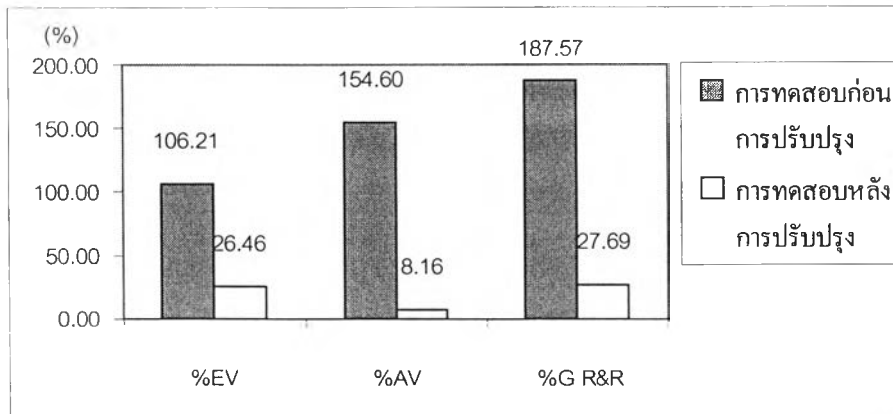
รูปที่ 4.49 ผลการเปรียบเทียบความแปรปรวนของความแม่นยำในจุดตรวจสอบที่ 18 (ก่อนและหลังการปรับปรุง)
