## การศึกษาสภาพทั่วไปของพื้นที่ศึกษา

### 3.1 ประวัติความเป็นมา

### 3.2 สภาพทางด้านกายภาพ

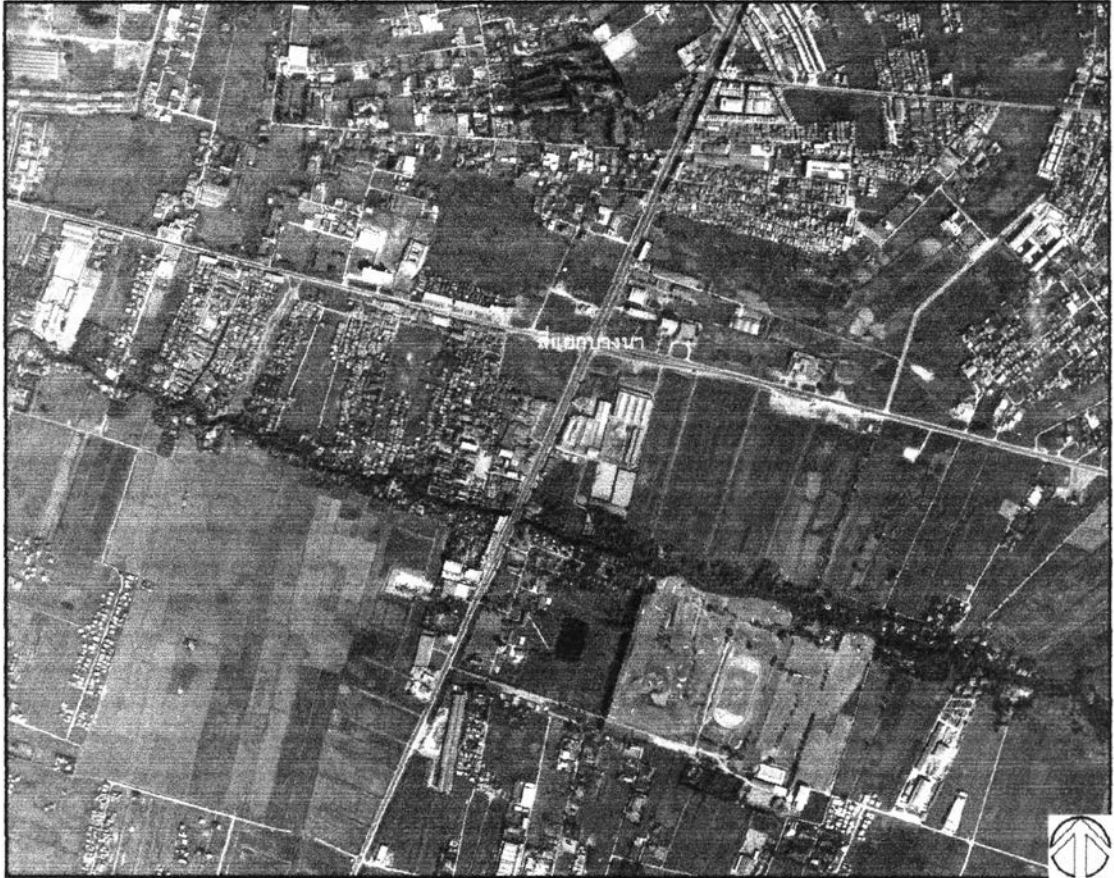
รูปที่ 3.1 ภาพถ่ายทางอากาศบริเวณสี่แยกบางนา ปีพ.ศ. 2517

พื้นที่บริเวณสี่แยกบางนาเป็นจุดตัดกันของถนนสามสายได้แก่ถนนสุขุมวิท ถนนบางนา-ตราด และถนนสรรพาวุธ ในปีพ.ศ. 2517 บริเวณโดยรอบสี่แยกบางนาพื้นที่จุดตัดบริเวณสี่แยกบางนาที่ไม่มีกิจกรรมอื่นๆ บริเวณโดยรอบสี่แยกบางนาไม่มีการใช้ประโยชน์ โดยเป็นที่ว่างรกร้าง มีอาคารและสิ่งก่อสร้างเพียงเล็กน้อยโดยรอบซึ่งอยู่ห่างจากสี่แยกบางนาประมาณ200เมตร โดยลักษณะของกิจกรรมทางด้านถนนสรรพาวุธเป็นลักษณะของการอยู่อาศัยโดยอาศัยอยู่รวมกันมีวัดบางนาในเป็นศูนย์กลางชุมชน การใช้ประโยชน์ที่ดินทางด้านถนนสุขุมวิทเป็นอาคารโรงงานและโกดังเก็บสินค้าขนาดใหญ่และที่ว่างรกร้าง การใช้ที่ดินด้านถนนบางนา-ตราดพื้นที่ส่วนใหญ่เป็นที่ว่างรกร้างโดยมีที่อยู่อาศัยเพียงเล็กน้อย ต่อมา มีการเริ่มก่อสร้างเส้นทางด่วนเฉลิมมหานครเพื่อให้ความสะดวกในการสัญจรเข้าสู่พื้นที่ส่วนต่างๆของกรุงเทพมหานคร สี่แยกบางนาจึงเป็นจุดเริ่มของเส้นทางด่วนจึงเกิดความเปลี่ยนแปลงทั้งทางด้านการใช้ประโยชน์ที่ดินและลักษณะของกิจกรรมต่างๆที่เกิดขึ้นมาตามลักษณะของ

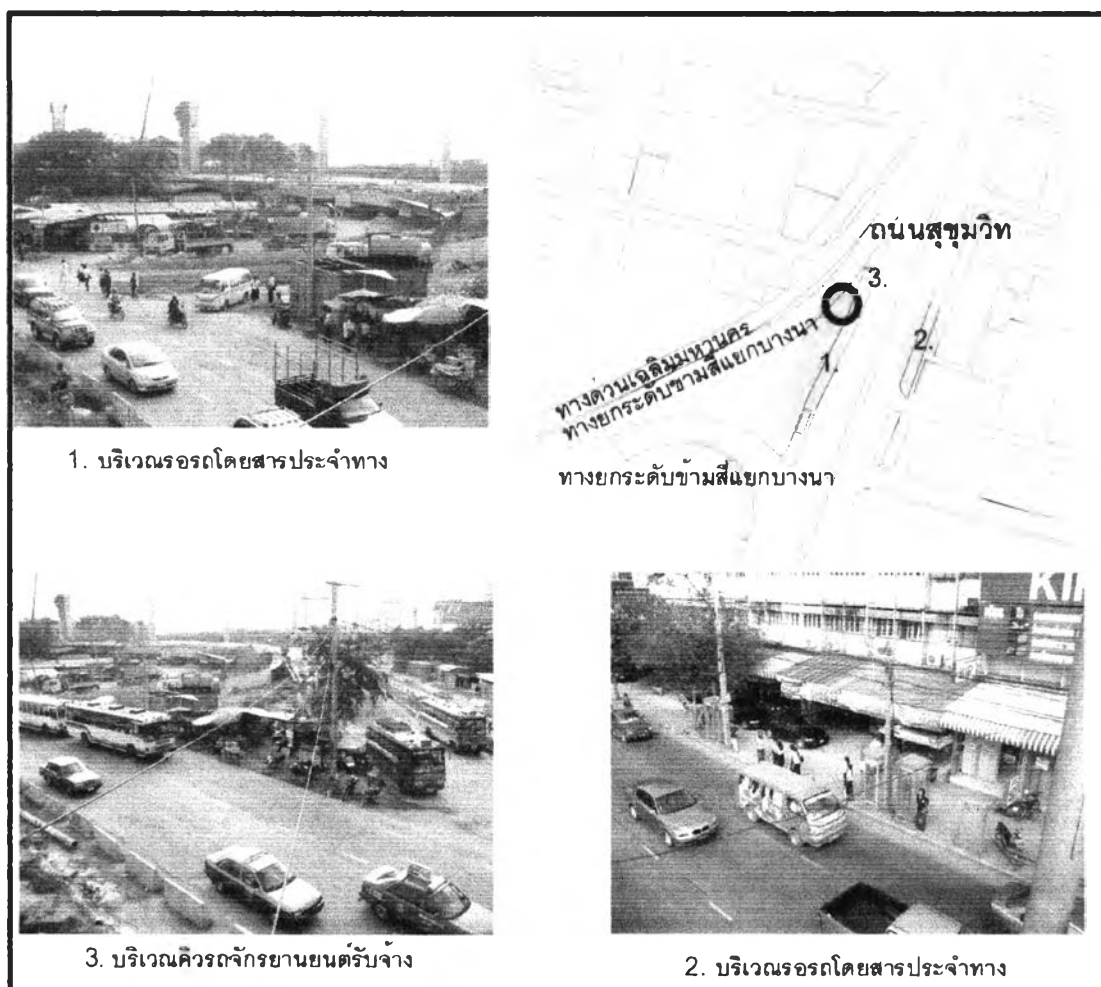
รูปที่ 3.7 แสดงจุดเปลี่ยนการสัญจรบริเวณถนนสุขุมวิทด้านทิศเหนือ

4. บริเวณถนนสุขุมวิทด้านทิศเหนือ ประกอบด้วยจุดบริการรถโดยสารสาธารณะดังนี้

1.ป้ายรถโดยสารประจำทาง เป็นจุดเปลี่ยนการสัญจรสำหรับคนที่ต้องการเดินทางไปเขตพระโขนง รถไฟฟ้าBTS และพื้นที่ส่วนอื่นๆในกรุงเทพมหานคร มีผู้เข้ามาใช้งานในช่วงเวลาเร่งด่วน ประมาณ 40-80 คน

สภาพปัญหาที่พบในพื้นที่เปลี่ยนการสัญจรบริเวณนี้คือ การขาดความเชื่อมต่อในการการเดินทางที่ ในการเดินที่จะเชื่อมโยงกับจุดเปลี่ยนการสัญจรต่างๆ และความไม่ปลอดภัยในการเดินทางเนื่องจากตำแหน่งพื้นที่ รอรถโดยสาร อยู่ระหว่างจุดขึ้น ลง ของทางยกระดับ

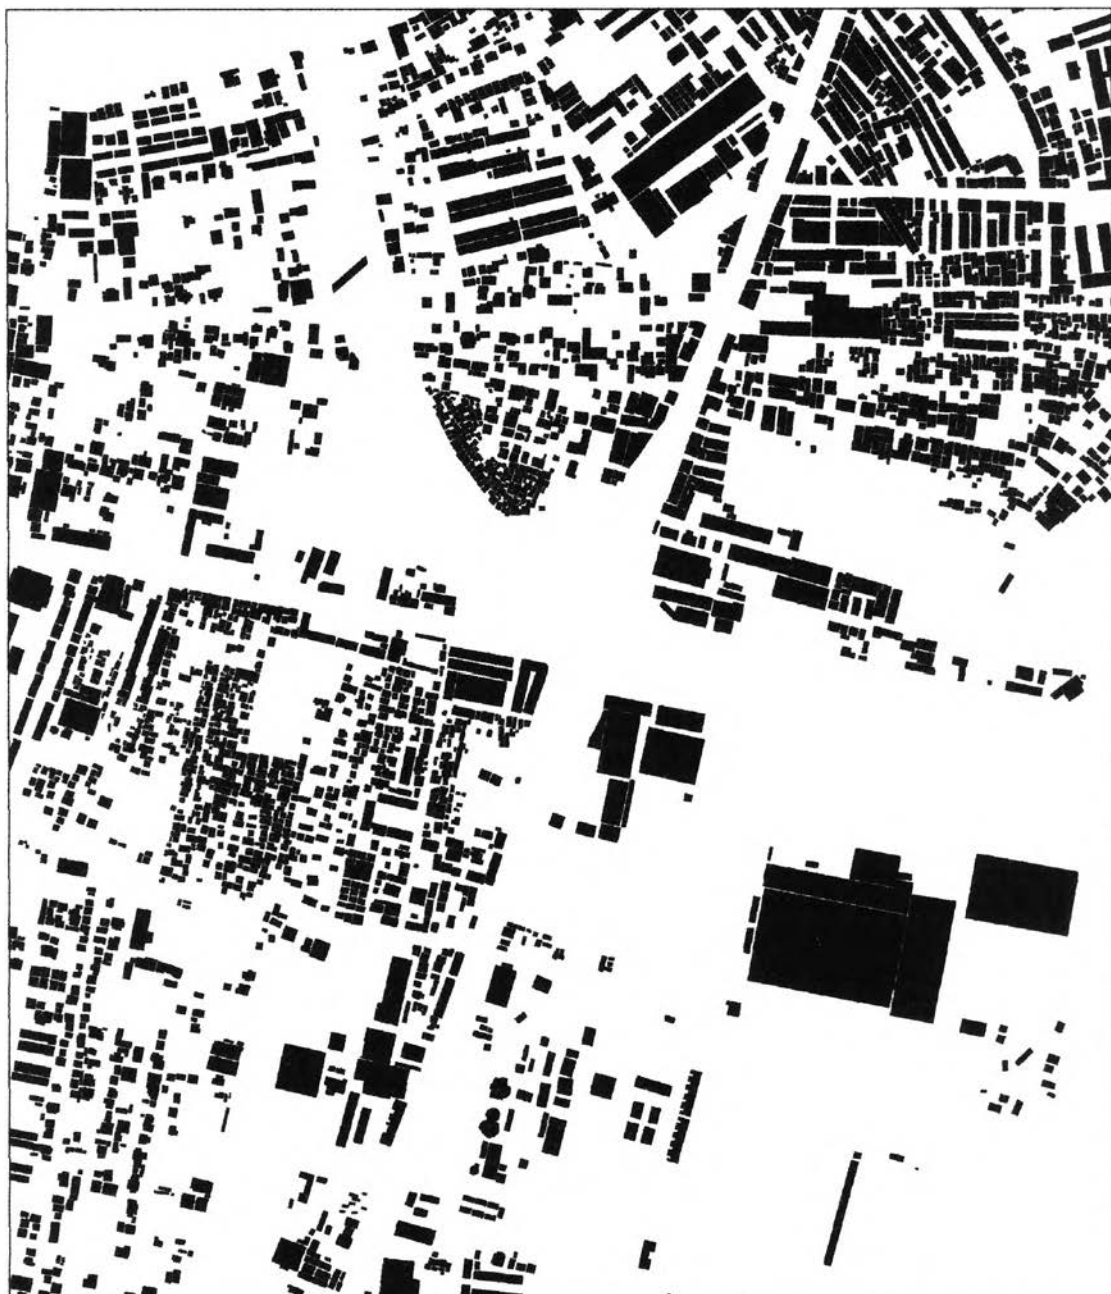
แผนที่ 3.14 แสดง Figure and Groundในพื้นที่ศึกษา

-Figure and Ground พื้นที่ศึกษาบริเวณจุดเปลี่ยนการสัญจรที่แยกบางนาเมื่อมองในแผนภาพและพื้นแสดงให้เห็นว่าพื้นที่เมืองแบ่งเมืองออกเป็น5ส่วน ซึ่งในแต่ละส่วนนั้นถูกถนนขนาดใหญ่ที่ผ่านเข้ามาเป็นตัวกันในการขยายตัวไม่ให้พื้นที่ของเมืองขยายเข้าหากัน และในส่วนของความหนาแน่นและความละเอียดของเมืองสังเกตได้ว่ามีกลุ่มอาคารขนาดเล็กอยู่รวมกันซึ่งก็คือชุมชนต่างๆในพื้นที่ได้แก่ชุมชนบางนาใน ชุมชนเจริญรุ่งเรืองและชุมชนใต้ทางด่วน ส่วนอาคารขนาดใหญ่ได้แก่อาคารพาณิชย์ ตึกแถวต่างๆ อาคารขนาดใหญ่ได้แก่โกดังเก็บสินค้าและอาคารของศูนย์แสดงสินค้าไบเทค
