บทที่ 5

สภาพปัจจุบันของอาคารบนถนนท่าแพ

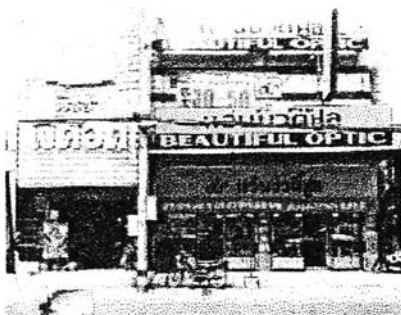
ภาพที่ 5.17 สภาพอาคารเก่าที่ถูกทาสีและติดตั้งป้ายสีสีนอุดขาดทับอาคารส่งผลให้รูปแบบดั้งเดิมของอาคารเก่าสูญหายไป
ถ่ายภาพโดย : ผู้วิจัย พ.ศ. 2543

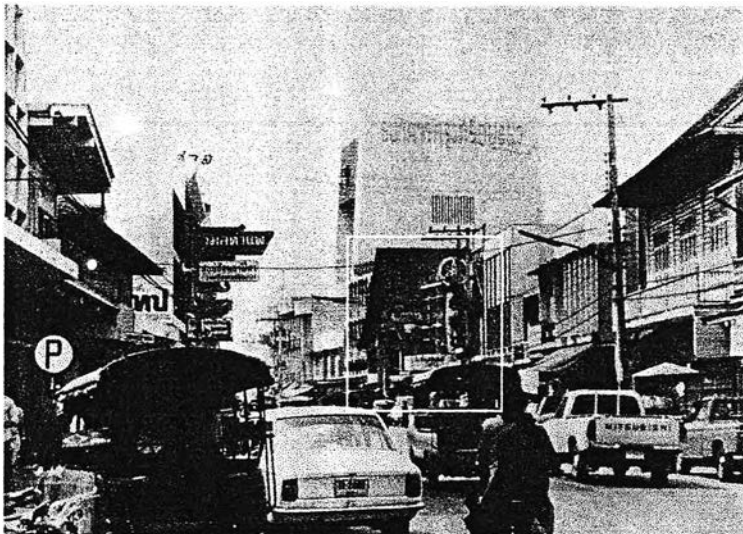
ภาพที่ 5.19 อาคารสูงหลังแรกบนถนนท่าแพคือธนาคารกรุงศรีอยุธยา ที่มีความสูงถึง 23 เมตร สร้างความเปลี่ยนแปลงทางด้านขนาดอาคารให้กับบริบทของถนนเป็นอย่างมาก นอกจากนี้ยังตั้งอยู่ในบริเวณใกล้เคียงกับวัดสนามฝางที่มีอายุเก่าแก่ที่สุดบนถนน ทำให้ความโดดเด่นเป็นเอกลักษณ์ของชุมชนประจักษ์ชัดชัดหายไปทันที
ถ่ายภาพโดย : บุญเสริม สาตราภัย พ.ศ. 2523

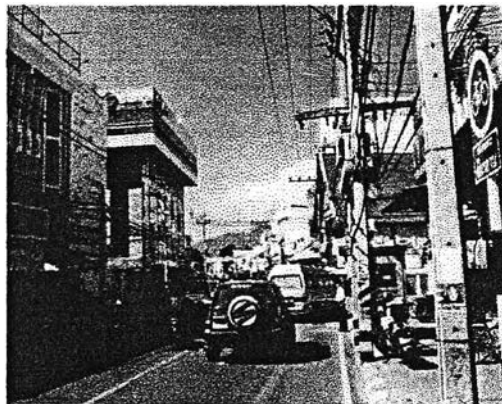
ภาพที่ 5.21 ธุรกิจสมัยใหม่ที่ต้องการนำเสนอความก้าวหน้าทางเทคโนโลยี เช่น บริษัท AIS ออกแบบอาคารโดยไม่ได้คำนึงถึงความสัมพันธ์กับสภาพแวดล้อมที่ด้านซ้ายเป็นวัดบุพพาราม และด้านตรงข้ามเป็นวัดแสนฝาง อาคารที่สร้างขึ้นใหม่ทำให้คุณค่าของบรรยากาศและสภาพแวดล้อมดั้งเดิมลดลงไป

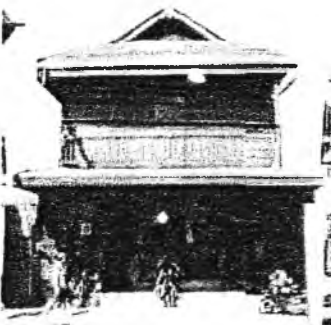
<p>ประวัติอาคาร สร้างเมื่อปี พ.ศ. 2488 ปัจจุบันมีอายุ 56 ปี เป็นบ้านไม้สองชั้นเพียงหลังเดียวบนถนนท่าแพที่มีการตกแต่งหลังคาด้วยกาแล ปัจจุบันเป็นร้านขายสินค้าพื้นเมือง</p> <p>รูปแบบสถาปัตยกรรม เป็นอาคารโครงสร้างไม้สองชั้น สูงประมาณ 8 เมตร กว้าง 2 คูหาหรือประมาณ 7 เมตร หลังคาทรงมะนิลา ประดับหน้าจั่วด้วยกาแล มุงกระเบื้องลอนคู่</p>

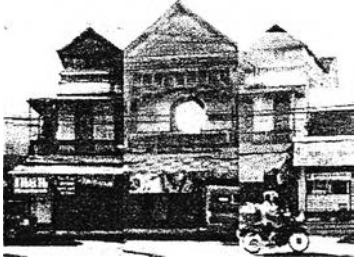
ลำดับ	ประเภทอาคาร	รายละเอียดอาคาร	หมายเหตุ
8	<p>3) อาคารเลขที่ 19-23 (ร้านขายหนังสือพิมพ์)</p>

<p>ประวัติอาคาร เดิมเป็นร้านถ่ายรูป จากนั้นในปี พ.ศ. 2469 เปลี่ยนเป็นห้างสรรพสินค้าชื่อกิตติพานิช ต่อมาเปลี่ยนเป็นร้านเสริมสวย เป็นคลินิก ปัจจุบันไม่ได้มีการใช้งานด้านในแต่ด้านหน้าอาคารเป็นแผงขายหนังสือ และรับซ่อมนาฬิกา</p> <p>รูปแบบสถาปัตยกรรม อาคารเป็นรูปแบบเรือนมะนิลา สูงสามชั้นประมาณ 12 เมตร กว้าง 3 คูหาประมาณ 15 เมตร ลึกประมาณ 16 เมตร หลังคามุงกระเบื้องดินเผา ผนังก่ออิฐฉาบปูน โครงสร้างเป็นไม้บางส่วน</p>	
9	<p>4) อาคารเลขที่ 158-162 (ร้านบัคโค้พิชซ่า)</p> <p>เจ้าของ คุณนิത്യ ังวิวัฒน์ (ผู้ให้เช่าอาคาร)</p>
