บทที่ 4

การใช้ที่ดิน การตั้งถิ่นฐาน และปัญหาอุทกภัย ในพื้นที่ศึกษา

การวางแผนการใช้ที่ดินเพื่อบรรเทาความเสียหายจากอุทกภัยในพื้นที่ลุ่มน้ำชุมชน

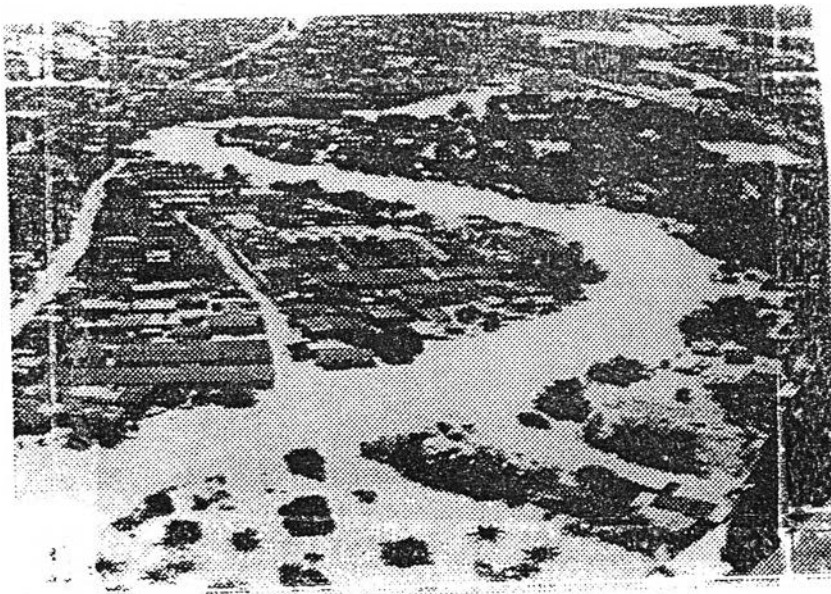
ภาพที่ 4.9 ลักษณะการท่วมขังในเทศบาลเมืองระดับน้ำสูงท่วมเป็นเวลานานเนื่องจากสภาพพื้นที่เป็นที่ราบลุ่ม และมีฝนตกมากกว่าปกติ

พื้นที่เทศบาลเมืองชุมพรและพื้นที่ใกล้เคียง มีลักษณะการเกิดได้เป็น 2 กรณี คือ การเกิดน้ำท่วมเป็นช่วงเวลานาน เมื่อมีพายุเกิดขึ้นทำให้ฝนตกหนัก น้ำจากแม่น้ำท่าตะเภาจะไหลเข้าท่วมบริเวณถนนปรมินมรรคา ถนนสหกรณ์ ถนนประชาอุทิศเป็นบริเวณแรกเนื่องจากสภาพพื้นที่ค่อนข้างต่ำ ลักษณะการท่วมจะท่วมขังเป็นเวลานาน (ภาพที่ 4.9) เนื่องจากสภาพเป็นที่ราบลุ่ม มีประชากรอยู่อาศัยหนาแน่น อาคารบ้านเรือนและสิ่งก่อสร้างซึ่งมีรูปแบบที่ค่อนข้างเป็นอุปสรรคต่อการไหลของน้ำ (ภาพที่ 4.10) กล่าวคือมักเป็นอาคารแถวเกาะกลุ่มกันอยู่อย่างหนาแน่น ไม่มีการยกพื้นให้สูงขึ้น ในพื้นที่ต่ำเพื่อช่วยให้น้ำระบายได้ดีขึ้น หรือในบางแห่งมีการถมให้พื้นที่สูงขึ้นซึ่งขวางการไหลของน้ำเป็นอันมาก และการเกิดน้ำท่วมไม่นานนัก เนื่องจากระบบระบายน้ำที่มีอยู่ในปัจจุบันยังมิได้มีการขยายออกเพื่อรองรับการขยายของชุมชนและพื้นที่เทศบาลที่ขยายออกไป พื้นที่ดังกล่าว ได้แก่ บริเวณถนนประชาอุทิศ ถนนปรมินมรรคา ถนนสุขเสมอ เป็นต้น ซึ่งในปัจจุบันระบบระบายน้ำในเขตเทศบาลมักจะระบายลงสู่ท่อระบายน้ำของเทศบาลหรือระบายน้ำทิ้งลงสู่แม่น้ำและที่ว่างโดยตรง

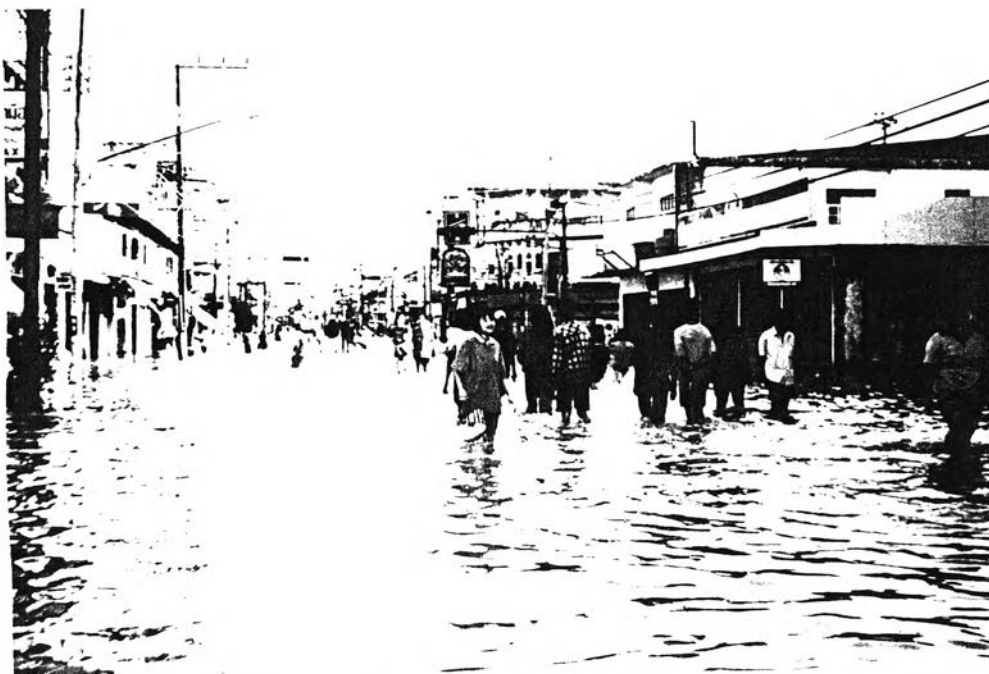
ภาพที่ 4.10 ลักษณะอาคารในเมือง ที่ไม่มีการยกพื้นให้สูงขึ้น ในพื้นที่ต่ำในเขตเทศบาลเมือง

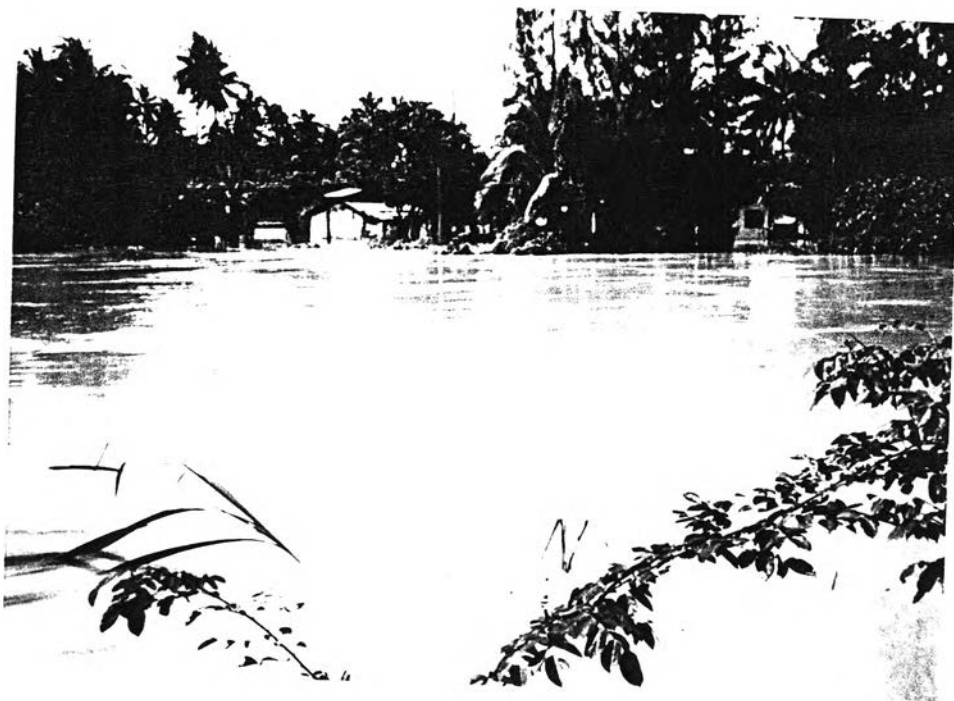
ภาพที่ 4.11 ลักษณะน้ำท่วมขังบ้านเรือนในพื้นที่ราบลุ่มในตำบลบางลึก

ภาพที่ 4.12 ลักษณะน้ำท่วมพื้นที่เกษตรกรรมในที่ราบลุ่ม

พื้นที่ส่วนใหญ่เป็นพื้นที่เกษตรกรรมและชุมชนชนบท ได้แก่ ตำบลบางลึก ตากแดด หาดพันไกร นาทุ่ง บางหมาก ท่ายาง นาชะอัง วังไผ่ นาทุ่ง และขุนกระโทก การท่วมเกิดจากมีฝนตกมากทั้งในพื้นที่เองและพื้นที่ตอนบน การท่วมจะท่วมขังเป็นพื้นที่กว้างและระยะเวลา พื้นที่ที่ได้รับความเสียหายได้แก่พื้นที่เกษตร และบ้านเรือนราษฎร (ภาพที่ 4.11 และ 4.12)

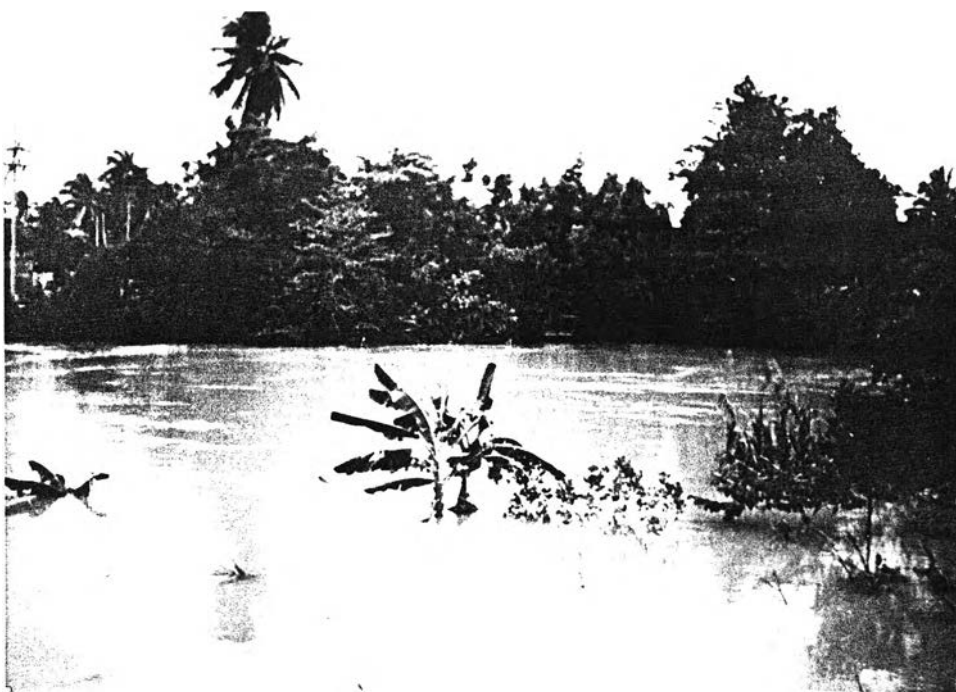
ภาพที่ 4.13 ลักษณะอุทกภัยในพื้นที่ริมน้ำเนื่องจากน้ำล้นตลิ่ง

ในเขตอำเภอท่าแซะ ได้แก่ ตำบลท่าแซะ ท่าข้าม นากระตาม คูริง ทรัพย์อนันต์ รับร้อ หินแก้ว เกิดน้ำล้นตลิ่งเข้าท่วมพื้นที่ริมน้ำ เนื่องจากสภาพคูคลองที่คดเคี้ยวบางแห่งตื้นเขิน น้ำมีปริมาณมากไม่สามารถระบายได้ทัน ไหลล้นตลิ่งเข้าท่วมชุมชนและพื้นที่เกษตรริมน้ำ (ภาพที่ 4.13) เป็นระยะเวลาไม่นานนักแล้วไหลลงสู่พื้นที่ทางตอนล่าง

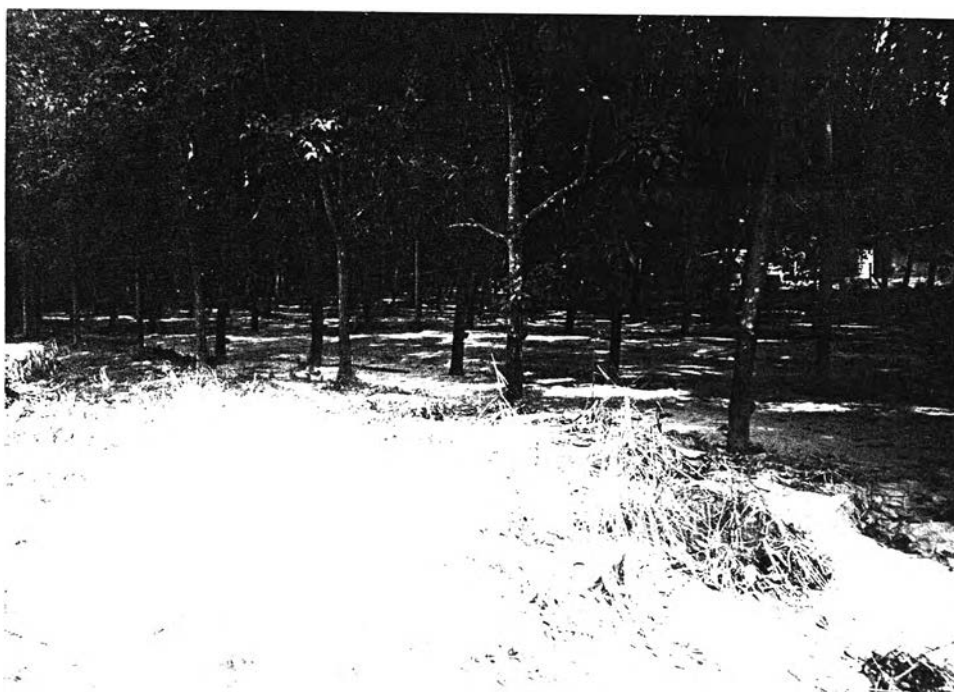
ภาพที่ 4.14 ลักษณะอุทกภัยในพื้นที่สูงซึ่งน้ำจะมาอย่างรวดเร็วและไหลลงสู่พื้นที่ ต่อนล่างอย่างรวดเร็ว

ในตำบลสองพี่น้อง และหงษ์เจริญ เกิดน้ำป่าไหลหลากในพื้นที่ที่สูงระยะเวลาในการท่วมไม่นานนัก เนื่องจากพื้นที่เป็นที่สูงความลาดชันมาก น้ำจึงไหลลงสู่พื้นที่ทางตอนล่างได้แรงและเร็วจึงเกิดและอาจจะเกิดการกัดเซาะชะเอาดินตะกอนลงสู่แม่น้ำลำคลองได้ (ภาพที่ 4.14)

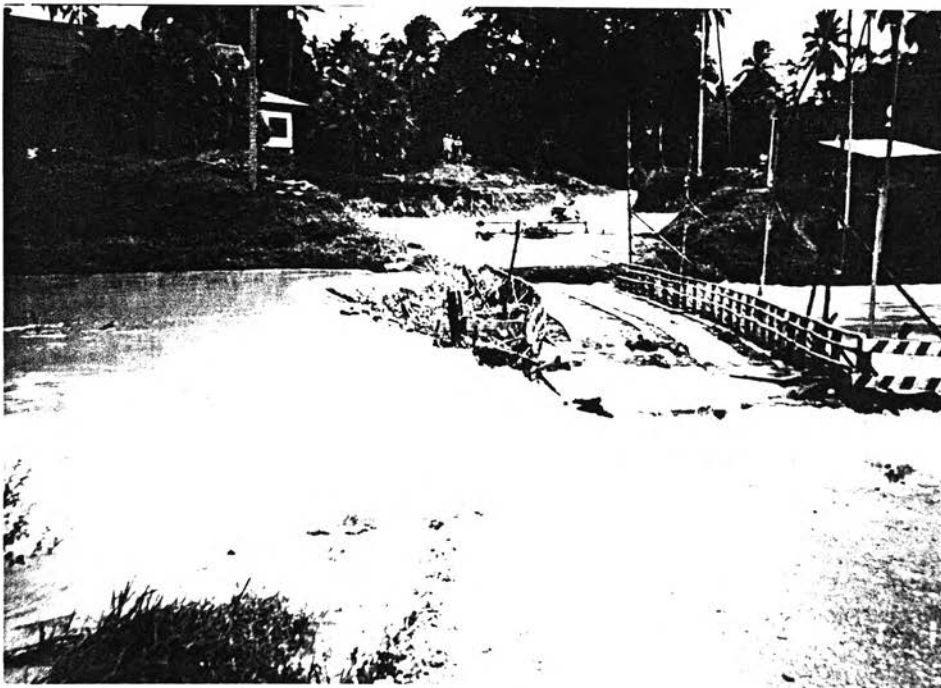
ภาพที่ 4.15 ผลกระทบจากอุทกภัยทำให้ถนนเสียหาย

ภาพที่ 4.16 ผลกระทบจากอุทกภัยทำให้ถนนสะพานขาด

หมายถึงอาคารบ้านเรือน โรงเรียน สถานราชการ ถนน และสะพาน เป็นต้น จากมูลค่าความเสียหายจากพายุไต้ฝุ่นเกย์ในอำเภอต่างๆ ซึ่งประกอบด้วยอำเภอเมืองชุมพร 1,876,200,000 บาท อำเภอท่าแซะ 4,683,500,000 บาท และอำเภอปะทิว 3,752,465,265 บาท สำหรับความเสียหายจากพายุดีเปรสชั่น เฮอร์นี ในอำเภอเมืองมี ถนนเสียหาย 180 สาย สะพานเสียหาย 18 แห่ง มูลค่าความเสียหาย 36,500,000 บาท อำเภอท่าแซะมีถนนเสียหาย 30 สาย สะพานเสียหาย 4 แห่ง มูลค่าความเสียหาย 3,850,000 บาท อำเภอประจักษ์ศิลปาคมมีถนนเสียหาย 89 สาย สะพานเสียหาย 11 แห่ง มูลค่าความเสียหาย 34,205,000 บาท สำหรับพายุซิด้าทำความเสียหายแก่สิ่งก่อสร้างได้แก่ ในอำเภอเมือง สะพานเสียหาย 92 แห่ง ถนนเสียหาย 430 สาย อำเภอท่าแซะ สะพานเสียหาย 43 แห่ง ถนนเสียหาย 238 สาย อำเภอปะทิว สะพานเสียหาย 11 แห่ง ถนนเสียหาย 200 สาย รวมมูลค่าความเสียหายของสิ่งก่อสร้างประมาณ 600 ล้านบาท ซึ่งผลกระทบเหล่านี้ ต้องเสียงบประมาณในการซ่อมแซมให้กลับสู่สภาพเดิมเป็นจำนวนมาก(ภาพที่ 4.15 และ 4.16)

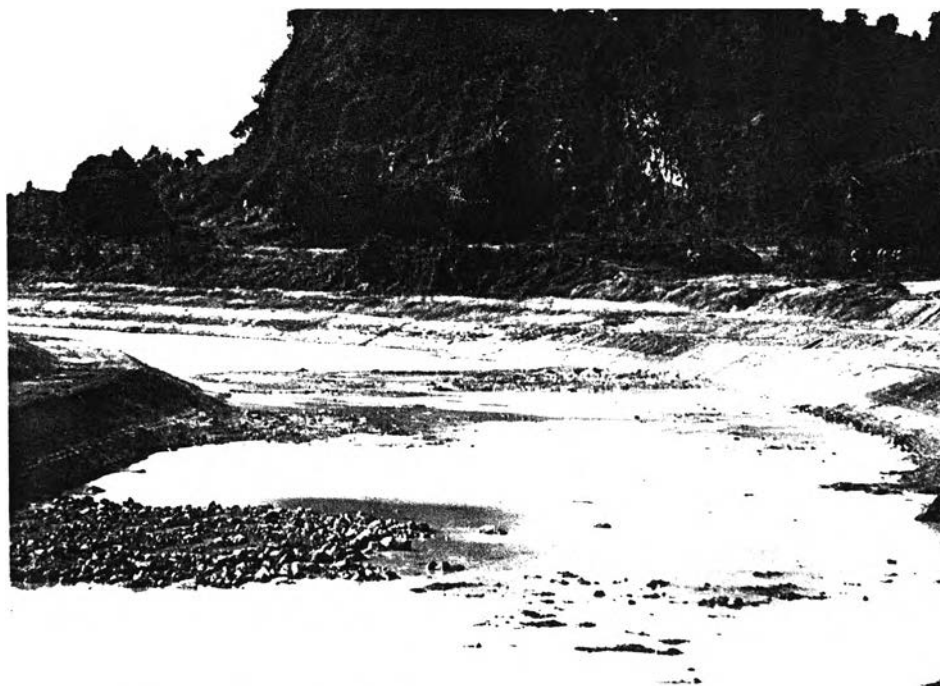
ภาพที่ 4.18 สภาพคลองลัดหัววัง-พม่าดัก

การขุดคลองลัดในคลองสามแก้วสามารถระบายน้ำได้ 250 ลูกบาศก์เมตร/วินาที และโครงการขุดคลองระบายน้ำหัววัง-พินังตัก เพื่อมิให้น้ำไหลผ่านพื้นที่เทศบาลเมือง ซึ่งสามารถระบายน้ำได้ 277 ลูกบาศก์เมตร/วินาที ลงสู่พื้นที่หนองใหญ่ในอดีตเป็นพื้นที่หนองน้ำสาธารณะมีการรุกร้ำของราษฎร ในปัจจุบันการปรับปรุงให้เป็นพื้นที่รองรับน้ำและพื้นที่ข้างเคียงทำการเกษตร (ภาพที่ 4.17 และ 4.18) โครงการนี้ช่วยระบายน้ำที่จะไหลเข้าสู่เมืองซึ่งสามารถบรรเทาปัญหาน้ำท่วมของเทศบาลได้ในระดับหนึ่ง (แผนที่ 4.8)

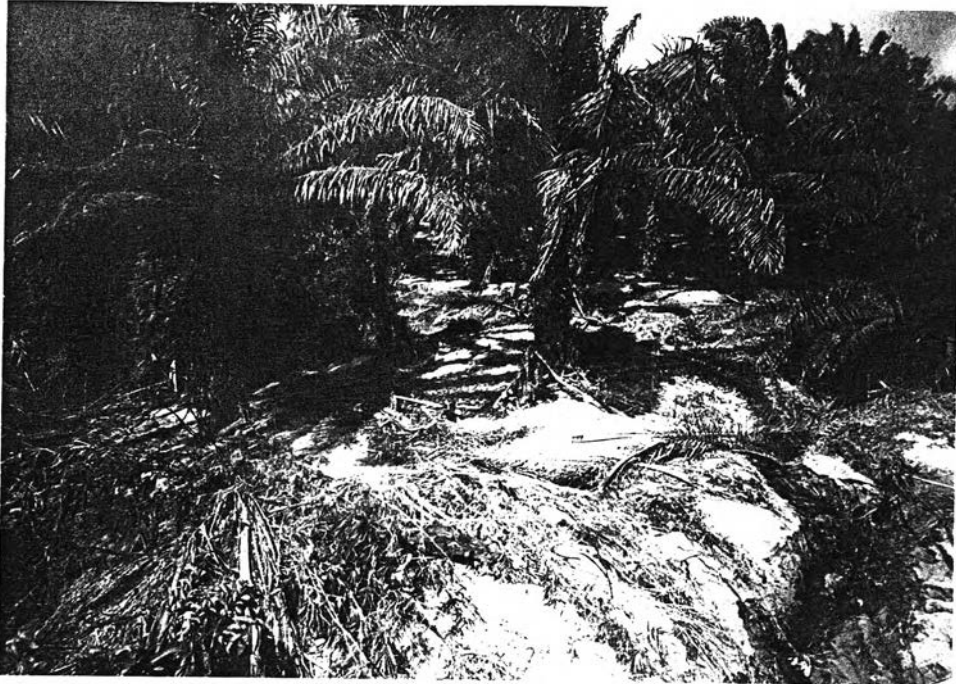
ภาพที่ 4.21 สภาพพื้นที่เกษตรกรรมในพื้นที่สูงที่ถูกน้ำกัดเซาะ

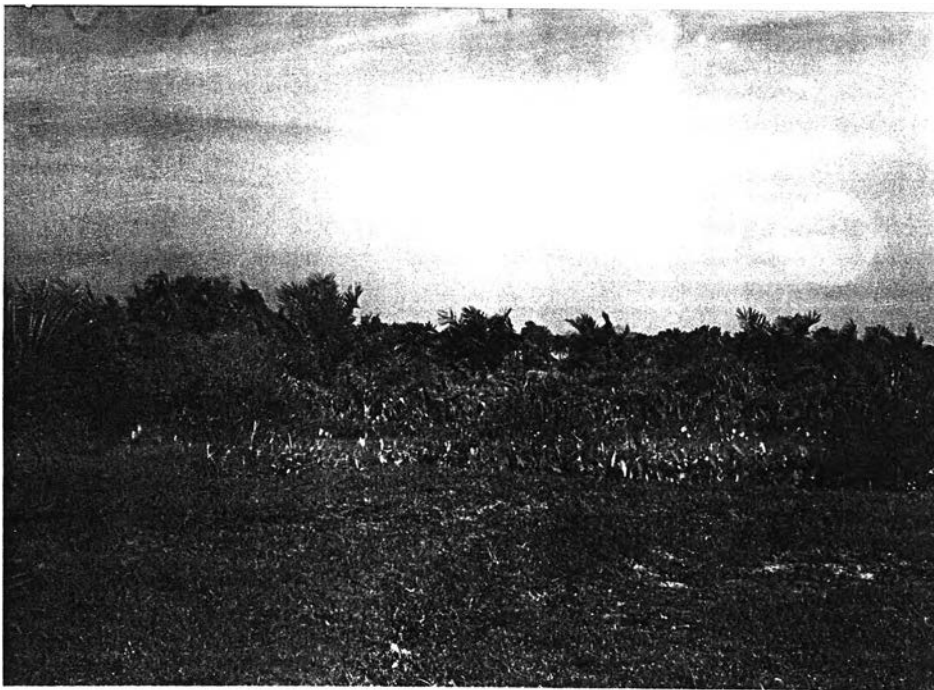
ภาพที่ 4.22 สภาพพื้นที่กักเก็บน้ำตามธรรมชาติที่ถูกเปลี่ยนแปลงเป็นพื้นที่เกษตรกรรม
