วิเคราะห์ปัญหาทางกลับคืนมาแก้ไขของโรงงานตัวอย่าง

4.1. ลักษณะปัญหาของงานกลับคืนมาแก้ไข

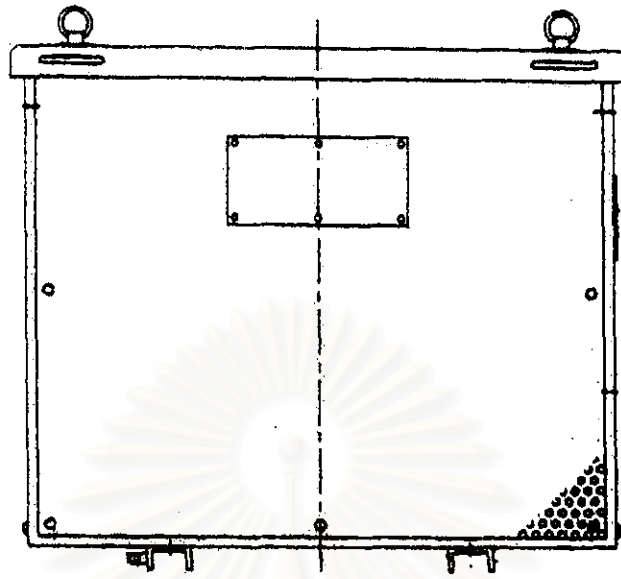
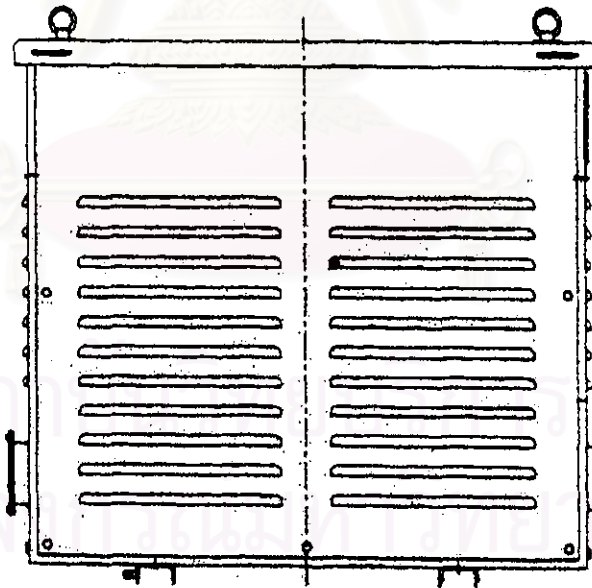
รูปที่ 4.2. ลักษณะผลิตภัณฑ์ ตัวถังหม้อนึ่ง

ลักษณะโครงสร้างของชุดตัวถังหม้อแห้งที่โรงงานตัวอย่างนี้ทำการผลิตมี 2 แบบคือ แบบตะแกรงรูป และแบบบี้มเกล็ด ในที่นี้จะยกตัวอย่างงานตัวถังหม้อแห้งแบบบี้มเกล็ด ขนาด 100 kVA ดังแสดงในรูปที่ 4.2. (ก) และประกอบด้วยชิ้นส่วนต่าง ๆ ซึ่งมีรายละเอียดตามตารางที่ 4.3.

(4) แนวเชื่อม Tack ฐานป้ายไม่ติด

เป็นปัญหาที่เกิดจากการเชื่อม Tack หลอมไม่สมบูรณ์ เกิดเป็นเม็ดโลหะเชื่อมเกาะติดระหว่างแผ่นตัวถังกับฐานป้ายเท่านั้น เมื่อชิ้นงานได้รับการกระทบจากการขนย้ายหรือผ่านการยิงทรายก็จะทำให้เม็ดโลหะนั้นหลุดออก ทำให้ฐานป้ายเนมเพลทหลุดออกมา

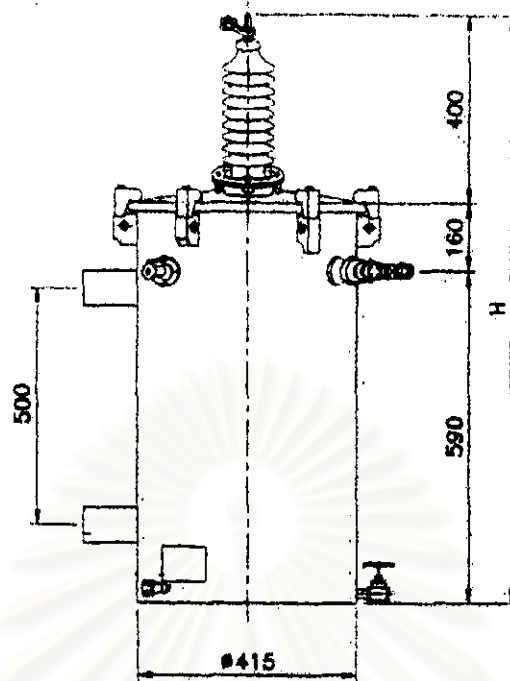
รูปที่ 4.3. ลักษณะผลิตภัณฑ์ ตัวถังกลม

(3) แนวเชื่อมมีเศษลวดเชื่อม

ปัญหานี้จะมีเศษลวดเชื่อมติดแน่นจำนวนมากบนตะเข็บเชื่อม เนื่องจากลวดเชื่อมถูกผลึกฝานออกเร็วเกินไปจนล้าหน้าปอหลอมเหลว ทำให้ลวดเชื่อมร้อนแดงหลอมเป็นช่วง ๆ ชาติติดบนตะเข็บเชื่อม จะทำการแก้ไขโดยการเจียรออกแล้วใช้ไฟลนตามแนวเชื่อมเพื่อลบแต่ง

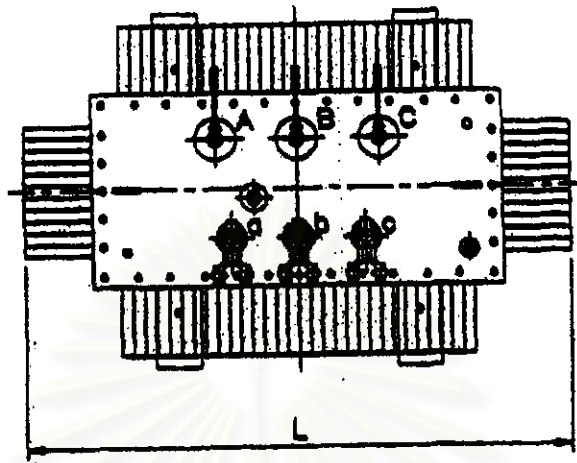
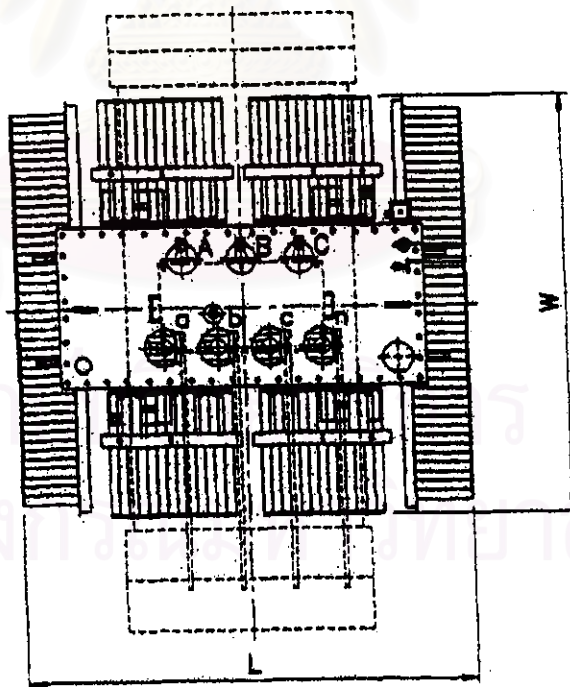
รูปที่ 4.4. ลักษณะผลิตภัณฑ์ ตัวถังทั่วไป

ลักษณะโครงสร้างของชุดตัวถังทั่วไปที่โรงงานตัวอย่างนี้ทำการผลิตมี 2 แบบคือ ตัวถังเหลี่ยมขนาดเล็ก (50-800 kVA) และตัวถังเหลี่ยมขนาดกลาง (1000-3000 kVA) ซึ่งทั้ง 2 แบบนี้ลักษณะของการประกอบตัวถังคล้ายกัน แต่ต่างกันที่ตัวถังขนาดกลางจะมีชุดครีบเสริมเพื่อช่วยในการระบายความร้อนให้แก่หม้อแปลงไฟฟ้า ในที่นี้จะยกตัวอย่างงานตัวถังทั่วไปขนาดเล็ก ขนาด 250 kVA ดังแสดงในรูปที่ 4.4.

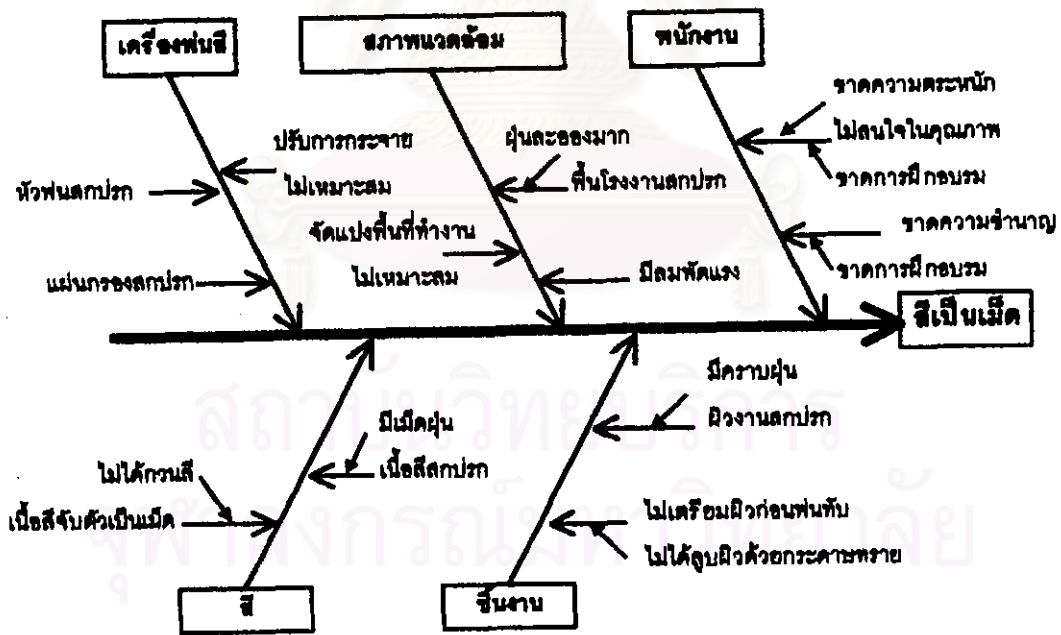
รูปที่ 4.8. ปัจจัยและผลของปัญหา ในชั้นคอนกรีต ตัวถังหม้อไอน้ำ

จากรูปที่ 4.6. ผังพาเรโตแสดงปัญหาของการผลิตชุดตัวถังหม้อแห้งในขั้นตอนงานสี พบว่าปัญหาที่สำคัญที่ทำให้เกิดงานกลับคืนมาแก้ไขคือ สีถลอก และสีเป็นเม็ด ซึ่งมีปัญหาสูงถึง 52.17% และ 26.09% ตามลำดับ จะกำหนดให้เป็นปัญหาหลัก ส่วนปัญหาอื่นๆ เช่น สีไม่ทั่ว สีย้อย เป็นต้น จะกำหนดให้เป็นปัญหารอง และในการกำหนดมาตรการแก้ไขปัญหาดังกล่าวจะเริ่มโดยการค้นหาสาเหตุของปัญหาหลักทั้ง 2 ชนิดนี้ก่อน โดยจะใช้วิธีเดียวกับขั้นตอนงานเชื่อมคือ ใช้เครื่องมือผังเหตุและผล (Cause-and-Effect Diagram) ช่วยในการค้นหาสาเหตุ แล้วจึงจะกำหนดมาตรการแก้ไขปัญหาที่สาเหตุนั้นออกมา

(ข) ปัจจัยและผลของสีเป็นเชื้อรา ในชั้นคอนกรีต ตัวถังหม้อไอน้ำ

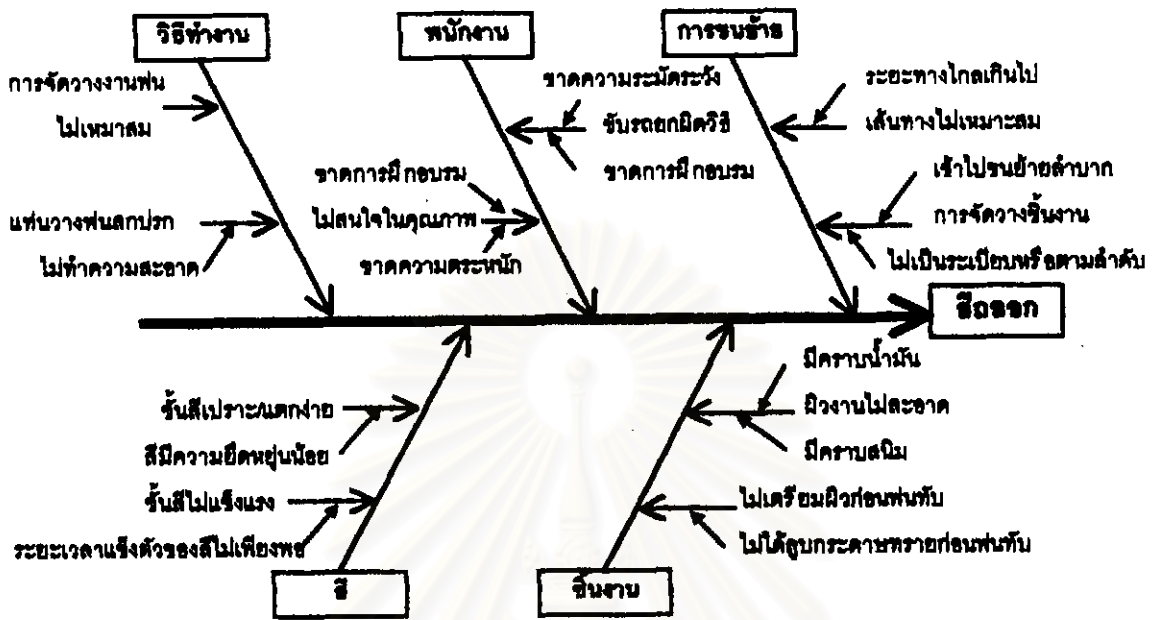
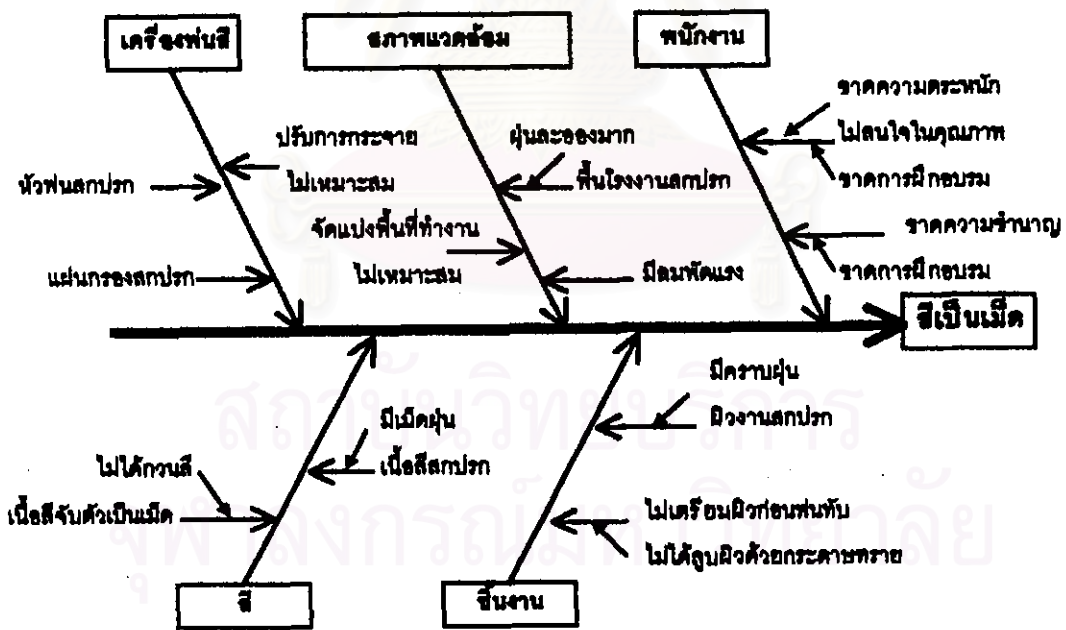
รูปที่ 4.12. ปัจจัยและผลของปัญหา ในชั้นตอนงานสี ตัวถังกลม

จากรูปที่ 4.10. ผังพาเรโตแสดงปัญหาของการผลิตขวดตัวถังกลมในขั้นตอนงานสี พบว่าปัญหาที่สำคัญที่ทำให้เกิดงานกลับคืนมาแก้ไขคือ สีถลอก และสีเป็นเม็ด ซึ่งมีปัญหาสูงถึง 53.88% และ 29.86% ตามลำดับ จะกำหนดให้เป็นปัญหาหลัก ส่วนปัญหาอื่นๆ เช่น สีไม่ทั่ว สีข้อย เป็นต้น จะกำหนดให้เป็นปัญหารอง ในการกำหนดมาตรการแก้ไขปัญหาดังกล่าวจะเริ่มโดยการค้นหาสาเหตุของปัญหาหลักทั้ง 2 ชนิดนี้ก่อน โดยจะใช้วิธีเดียวกับขั้นตอนงานเชื่อมคือ ใช้เครื่องมือผังเหตุและผล (Cause-and-Effect Diagram) ช่วยในการค้นหาสาเหตุ แล้วจึงจะกำหนดมาตรการแก้ไขปัญหาที่สาเหตุนั้นออกมา

(ก) ปัจจัยและผลของสิ่งแวดล้อม ในชั้นตอนงานสี ตัวถังกลม

(ข) ปัจจัยและผลของสิ่งแวดล้อม ในชั้นตอนงานสี ตัวถังกลม
