การอนุรักษ์อาคารที่ได้รับอิทธิพลสถาปัตยกรรมตะวันตกสมัยรัชกาลที่ 5
: กรณีศึกษา อาคารที่ทำการกรมโยธาธิการ ถ.หลานหลวง กรุงเทพฯ

THE CONSERVATION OF BUILDINGS WITH WESTERN INFLUENCED ARCHITECTURE
BUILT DURING THE REIGN OF KING RAMA V
: CASE STUDY OF THE PUBLIC WORKS BUILDING, LANLUANG, BANGKOK

A Thesis Submitted in Partial Fulfillment of the Requirements
for the Degree of Master of Architecture in Architecture

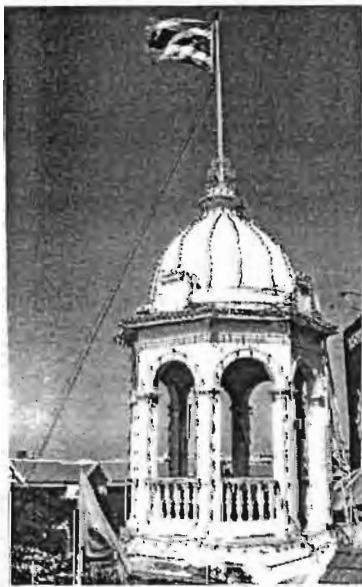
โดมนี้ได้รับอิทธิพลจากสถาปัตยกรรมตะวันตกในรูปแบบของอิตาเลียนเรเนอซองส์อยู่บนยอดหลังคา ด้านหน้าทางเข้าอาคาร เป็นโดมรูปแปดเหลี่ยม ชั้นล่างมีบันไดเวียนและห้องขนาดเล็ก ชั้นบนประกอบด้วยช่องโค้ง 8 ช่อง พร้อมราวระเบียง ลูกมะหวดปูนปั้น และลวดบัวสวยงามเหนือช่องโค้งประดับลายปูนปั้น 4 ด้านเหนือช่องโค้งบนยอดโดมมีเสาธงเหล็กสูงประมาณ 2.5 เมตร พบโดมลักษณะคล้ายคลึงกันที่อาคารที่ทำการของการประปา แยกแม่น้ำศรี แต่มีรายละเอียดน้อยกว่ามาก โดมนี้ถือเป็นจุดเด่นที่สำคัญที่สุดของอาคารสามารถมองเห็นได้ชัดเจนจากทั้งถนนราชดำเนินกลาง และถนนราชดำเนินนอก โครงสร้างของโดมทำจากคอนกรีตเสริมเหล็กทั้งหมด ยังอยู่ในสภาพแข็งแรง ความเสียหายที่พบคือปูนฉาบและสีเกิดการหลุดร่อน มีคราบตะไคร่และพืชขึ้นจากความชื้นและน้ำฝนที่ซังบริเวณชายคาของหลังคาโดม ถึงแม้ว่าจะมีการต่อท่อระบายน้ำลงมาจากหลังคาแล้วก็ตาม

ภาพที่ 10 โดมเหนือหลังคาอาคารก่อนการบูรณะ

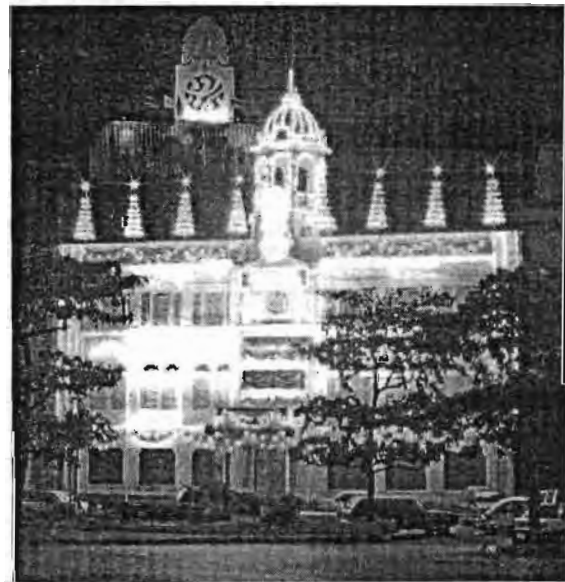
ภาพที่ 11 การประดับตกแต่งดวงโคมของอาคารในโอกาสต่าง ๆ
ที่มา : ภาพปกหนังสือแนะนำกรมโยธาธิการ พ.ศ. 2533

นอกจากนี้ยังมีความเสียหายจากการประดับดวงโคมในโอกาสต่าง ๆ ที่มีอยู่เสมอ ทั้งนี้เพราะอาคารหลังนี้ตั้งอยู่บนถนนสายสำคัญของประเทศ ในการติดตั้งดวงโคมแต่ละครั้งจะก่อให้เกิดความเสียหายขึ้นกับอาคารที่เล็กน้อย ซึ่งสามารถนำไปสู่ความเสียหายมากขึ้นได้ ปัญหาที่พบคือเมื่อทำการประดับไฟราวต่าง ๆ จะต้องมีการยึดสายไฟไว้กับตัวอาคาร โดยการตอกตะปูลงบนพื้นผิวของอาคารโดยตรง ซึ่งในการประดับดวงไฟแต่ละครั้งจะทำให้เกิดรูเล็ก ๆ ขึ้นบนผิวอาคารเป็นจำนวนมาก รูเล็ก ๆ เหล่านี้จะเป็นที่สะสมของความชื้น และน้ำฝนทำให้วัสดุฉาบค่อย ๆ ถูกทำลายที่เล็กน้อย หากปล่อยทิ้งไว้รูเล็ก ๆ เหล่านี้จะนำเอาน้ำฝนและความชื้นเข้าสู่โครงสร้างคสล. ทำให้เหล็กเสริมเป็นสนิม ผุ กร่อน ทำให้โครงสร้างเกิดความเสียหายในที่สุด

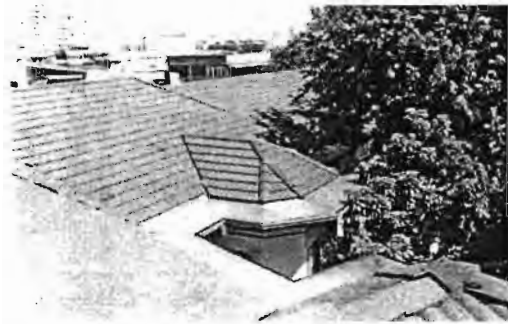
พอจะประเมินในเบื้องต้นได้ว่าสาเหตุที่เกิดปัญหาการรั่วของหลังคานี้เป็นเพราะผังของอาคารที่มี
ลักษณะหักมุมตามรูปร่างของที่ดินทำให้หลังคาต้องมีลักษณะหักมุมตามไปด้วย ทำให้โอกาสที่น้ำจะรั่วเข้ามาใน
บริเวณพื้นหลังคาจึงเป็นไปได้ง่ายขึ้นนอกจากนี้ชายคาของอาคาร ยังสันนิษฐานได้ว่าถูกทำเพิ่มในชั้นหลังเมื่อซ่อม
หลังคาครั้งหลังสุด เพราะเมื่อดูจากอาคารแล้วจะเป็นลักษณะของอาคารที่มีชายคาลิ้น ไม่มีการยื่นชายคาแต่
อย่างไร (ลักษณะเช่นเดียวกับด้านหน้าของอาคาร)

ภาพที่ 13 หลังคาของอาคารกรมโยธาธิการก่อนการบูรณะ

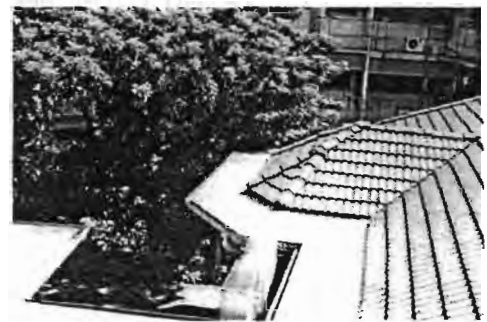
ภาพที่ 14 รางน้ำของอาคารกรมโยธาธิการก่อนการบูรณะ

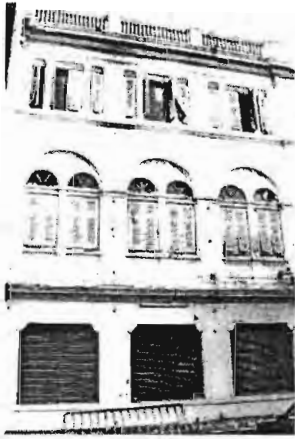
สภาพของผนังส่วนใหญ่อยู่ในสภาพทรุดโทรม เนื่องจากขาดการดูแลรักษาและปฏิกิริยาเคมีที่เกิดขึ้นตามธรรมชาติ มีคราบสกปรกเกาะอยู่ตรงผิวนอก ทั้งจากคราบตะไคร่น้ำฝนและคราบเขม่าควันรถยนต์ เนื่องจากตัวอาคารอยู่ติดกับถนนที่มีการจราจรหนาแน่นตลอดทั้งวัน ผนังอาคารถูกทาสีทับหลายชั้น มีสภาพหลุดลอก จากการสำรวจไม่พบว่าอาคารมีปัญหาความชื้นจากพื้นดินมากนัก สันนิษฐานว่าเป็นเพราะวัสดุที่ใช้ในการก่อสร้างอาคารที่เป็นระบบเฟอร์โรคอนกรีตและอิฐที่ใช้ในการก่อสร้างเป็นอิฐที่มีเนื้อแกร่ง น้ำซึมผ่านได้น้อยมาก แต่จะพบปัญหาความชื้นที่เกิดจากน้ำฝนมากเป็นพิเศษ ทั้งนี้เป็นเพราะอาคารได้สร้างตามแบบสถาปัตยกรรมตะวันตก ชายคาของอาคารจึงค่อนข้างสั้น บางส่วนไม่มีชายคาทำให้เกิดปัญหาจากน้ำฝนตามมา

ภาพที่ 16 ผนังด้านหน้าอาคารก่อนการบูรณะ

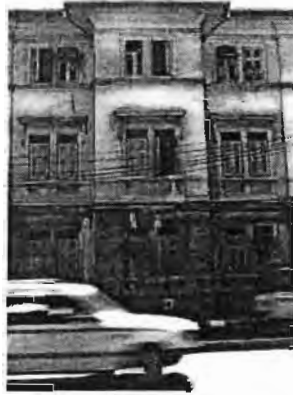
ภาพที่ 17 ผนังด้านข้างอาคาร 3 ชั้น ด้านถนน หลวงก่อนการบูรณะ มีคราบเขม่าจากควีนรถเกาะอยู่อย่างเห็นได้ชัด

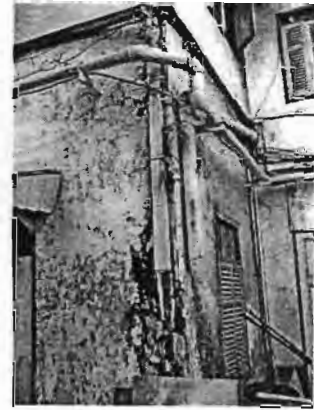
ภาพที่ 18 ความเสียหายของผนังอาคาร เนื่องจากความชื้นและน้ำฝน

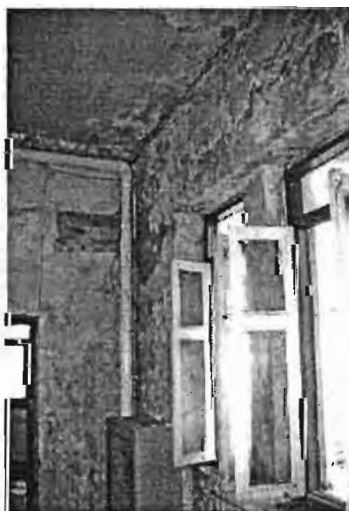
ปัญหาที่พบเกิดขึ้นกับผนังภายในเป็นปัญหาความชื้นที่เกี่ยวข้องกับส่วนประกอบอื่น ๆ ของอาคาร ปัญหาหลักเกิดจากการที่น้ำฝนรั่วจากหลังคา ทำให้เกิดคราบความชื้น สามารถพบได้ทั่วไปในส่วนต่าง ๆ ของห้องชั้น 3 ทั้งบนผนังและฝ้าเพดาน อีกส่วนหนึ่งเกิดจากการรั่วซึมของน้ำจากระบบสุขาภิบาลและระบบปรับอากาศ ปัญหารองเกิดจากการกันผนังห้องภายใน การใช้งานอาคารและการติดตั้งระบบไฟฟ้า ระบบโทรศัพท์ ระบบปรับอากาศ เพิ่มเติม

ภาพที่ 19 ผนังภายในของอาคารที่ได้รับความเสียหายจากความชื้น

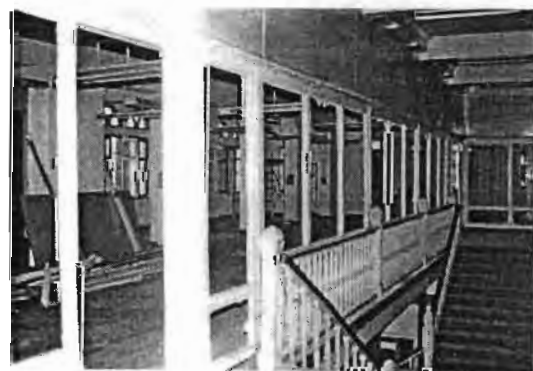
ภาพที่ 20 ผนังไม้ภายในอาคารที่ถูกต่อเติม

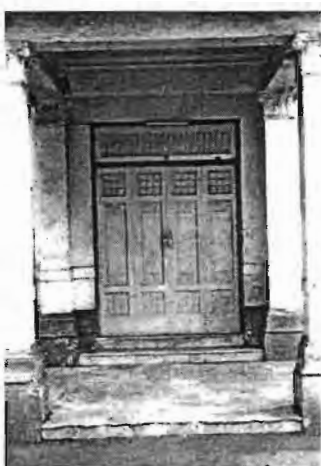
ภาพที่ 21 พื้นทางเข้าด้านหน้าอาคารก่อนการบูรณะ

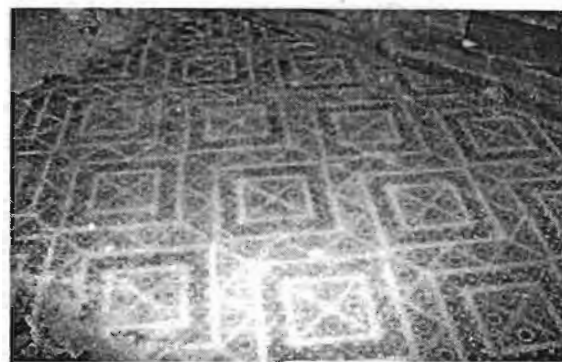
- 4.1 พื้นชั้น 1 เป็นพื้นคอนกรีตเสริมเหล็ก ปูกระเบื้องซีเมนต์พิมพ์สี ลวดลายสวยงาม ด้านหลังของ กระเบื้องมีตัวอักษร H ประทับอยู่ สันนิษฐานว่าเป็นชื่อย่อของแหล่งผลิต แต่ไม่สามารถระบุได้ว่าเป็นที่ใด บริเวณทางเข้าปูด้วยหินอ่อนสีขาว พื้นชั้นล่างนี้ถูกเปลี่ยนแปลงในบางส่วนระหว่างการใช้งานอาคารในยุคต่าง ๆ เห็นได้ชัดคือบริเวณโถงทางเข้าที่ถูกเปลี่ยนเป็นกระเบื้องยางและกระเบื้องหินขัด สันนิษฐานว่าถูกทำขึ้นพร้อมกับการขยายบันได สภาพของพื้นส่วนใหญ่ยังใช้งานได้ กระเบื้องหลุดร่อนแตกหักเสียหายบางส่วนประมาณ 5 % ของส่วนเดิมที่เหลืออยู่

ภาพที่ 22 พื้นกระเบื้องซีเมนต์พิมพ์ลาย บริเวณชั้นล่างของอาคารก่อนการบูรณะ

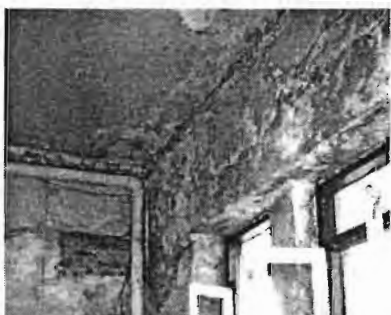
ฝ้าเพดานในบริเวณห้องน้ำเป็นฝ้า ค.ส.ล. มีปัญหาความชื้นจากการรั่วซึมของระบบสุขาภิบาลทำให้เกิดคราบบนฝ้าเพดานรวมถึงผนังในบริเวณดังกล่าวเป็นจำนวนมาก สันนิษฐานว่าในอดีตขณะทำการก่อสร้างยังไม่มีการทำงานระบบกันซึมคอนกรีตที่มีประสิทธิภาพติดตั้งเช่นปัจจุบันเมื่อผ่านการใช้งานระยะเวลาหนึ่งทำให้น้ำซึมผ่านลงมาได้ก่อให้เกิดปัญหาดังกล่าว

ภาพที่ 26 ความเสียหายของฝ้าเพดานจากการรั่วซึมของน้ำจากระบบสุขาภิบาล

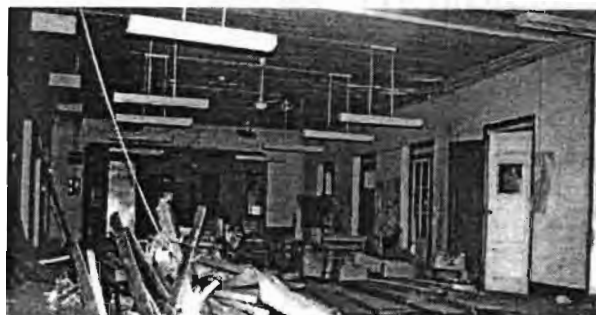
ภาพที่ 27 ฝ้าเพดานและผนังภายในของอาคารก่อนการบูรณะ

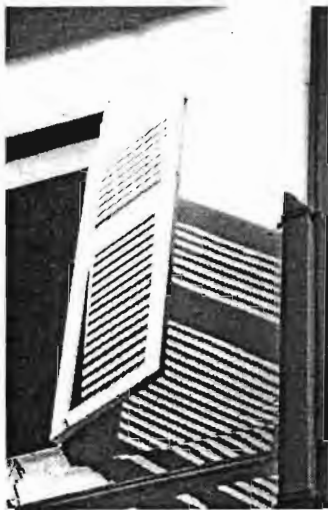
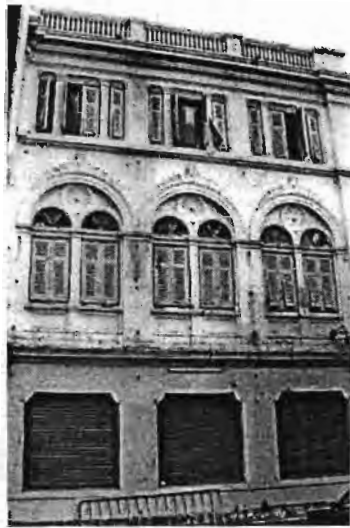
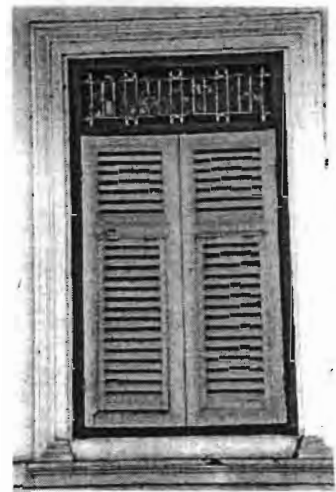
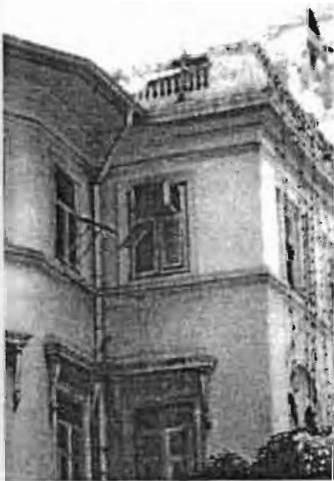
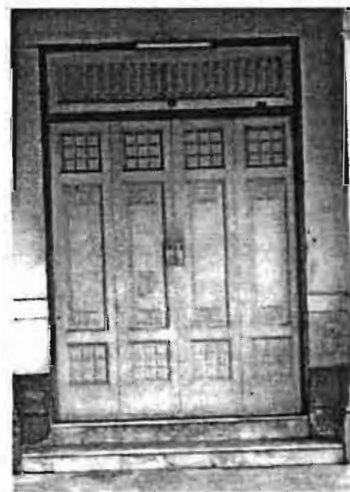
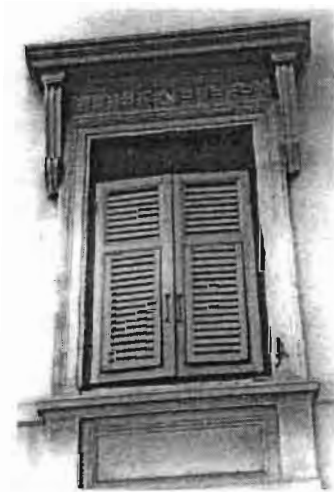
ส่วนออกและมีการติดตั้งหน้าต่างภายใน เพื่อควบคุมอุณหภูมิเป็นลักษณะของบานเปิดไม้ ลูกฟักกระจกใส ประตูหน้าต่างส่วนใหญ่อยู่ในสภาพทรุดโทรม ถูกทาสีทับผิวหลายชั้น บางแห่งมีปัญหาความชื้นประกอบด้วย จากการสำรวจช่องเปิดด้านหน้าของอาคารจะชำรุดมากกว่าด้านหลังเป็นเพราะเป็นด้านที่โดนแสงแดดและมลพิษจากการจราจรโดยรอบมากกว่านั่นเอง

ภาพที่ 28 ช่องเปิดในส่วนต่าง ๆ ของอาคาร

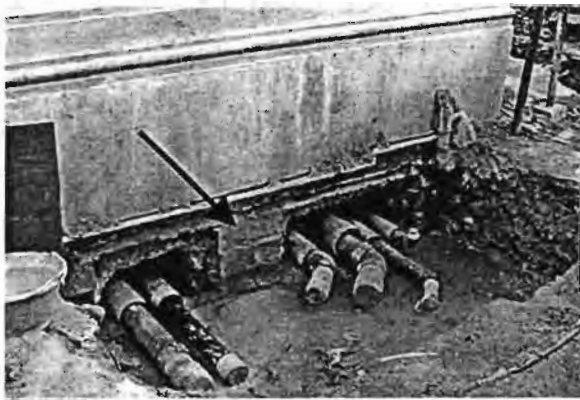
จากการสำรวจพบว่าโครงสร้างของอาคารชั้นที่ 2 และ 3 เป็นลักษณะการใช้โครงสร้างไม้วางบนคานคสล. ที่วางอยู่บนผนังรับน้ำหนัก พื้นชั้นที่ 1 เป็นพื้นคอนกรีต ฐานรากของอาคาร เป็นลักษณะของคดลองรากวางอยู่บนฐานแผ่มีคานคอนกรีตเสริมเหล็กอยู่บนคดลองรากชั้นหนึ่งก่อนจะเป็นผนัง เป็นการอธิบายได้ว่า เหตุใดอาคารหลังนี้ จึงมีปัญหาความชื้นจากพื้นดิน ขึ้นสู่ผนังอาคารน้อยมากทั้งที่อยู่ในบริเวณที่น่าจะมีระดับน้ำใต้ดินสูงเนื่องจากอยู่ใกล้คลองรอบกรุง ข้อสังเกตที่พบอีกประการหนึ่งคือ คอนกรีตที่ใช้ ส่วนผสมจะไม่เป็นเช่นปัจจุบัน ทั้งนี้เพราะในขณะนั้นยังไม่มีการผลิตปูนซีเมนต์ขึ้นใช้ภายในประเทศ ต้องนำเข้ามาในรูปแบบของซีเมนต์ผงบรรจุถังจากประเทศสิงคโปร์ นอกจากนี้วัสดุที่ใช้ในการผสมคอนกรีตก็จะใช้อิฐหุบ แทนที่จะเป็นหินดังเช่นในปัจจุบัน เหล็กที่ใช้ก็จะเป็นเหล็กกลมซึ่งต้องนำเข้ามาจากต่างประเทศเช่นกัน⁹

ภาพที่ 29 ฐานรากของอาคารที่มีลักษณะเป็นคลองราก

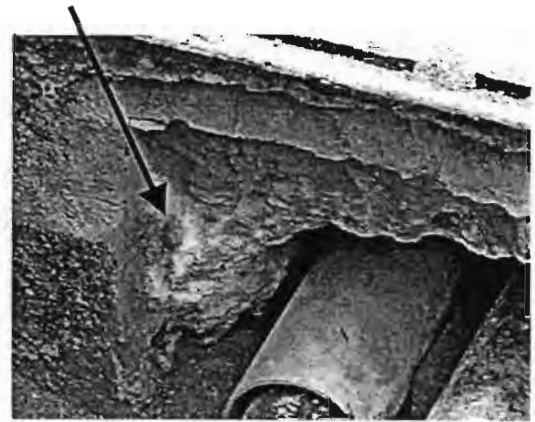
ภาพที่ 30 เนื้อคอนกรีตของฐานรากอาคารที่ใช้อิฐทุบเป็นส่วนผสม

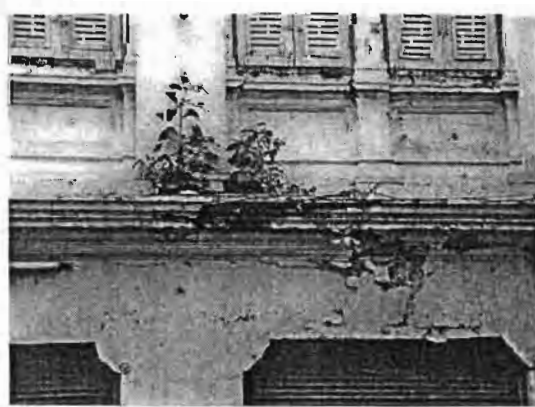
ปูนปั้นประดับตกแต่งอาคารมีการเสื่อมสภาพมากเป็นพิเศษในส่วนที่อยู่ด้านหน้าของอาคาร ทั้งนี้เพราะอาคารหันหน้าออกทางทิศตะวันตกได้รับความร้อนจากแสงอาทิตย์ในช่วงเวลาบ่ายมากกว่าอาคารส่วนอื่น รายละเอียดของลวดบัวและลายปูนปั้นของอาคารมีดังนี้

ภาพที่ 33 ความเสียหายของปูนปั้นและ ลวดบัวบริเวณผนังด้านหน้าอาคาร

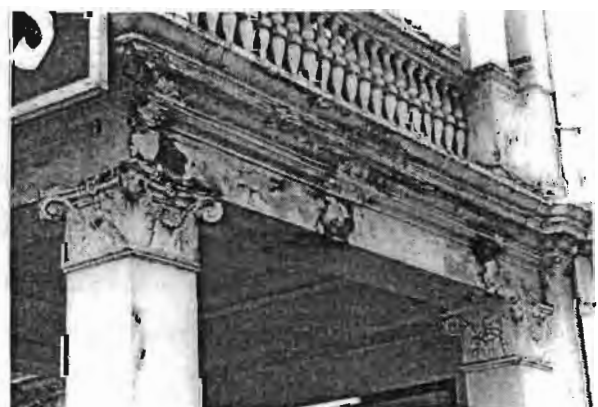
ภาพที่ 34 ความเสียหายของปูนปั้นและ ลวดบัวบริเวณระเบียงเหนือทางเข้าด้านหน้าอาคาร

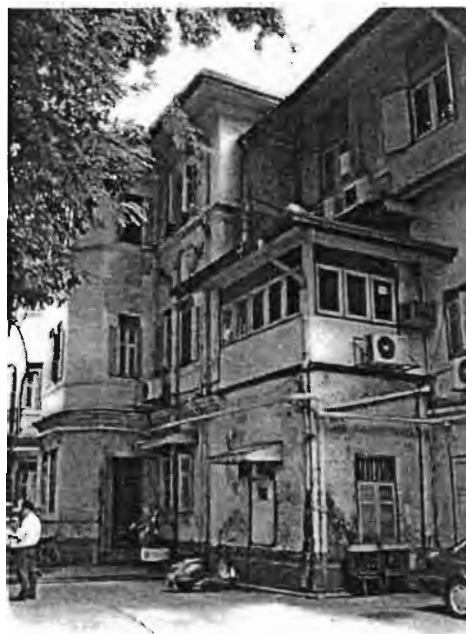
จากการสำรวจพบว่าอาคารอยู่ในสภาพชำรุดทรุดโทรมทั้งนี้เพราะผ่านการใช้งานมายาวนานกว่า 50 ปี จากภาพตัดของอาคารจะเห็นลักษณะการต่อเติมและโครงสร้างของอาคารเดิมในช่วงยุคแรกของอาคารอย่างชัดเจนโดยสังเกตได้จากความแตกต่างของวัสดุและวิธีการก่อสร้างที่นำมาใช้ จะเห็นว่าอาคาร 2 ชั้นแรกเป็นโครงสร้างลักษณะคอนกรีตเสริมเหล็กและผนังรับน้ำหนักส่วนต่อเติมชั้น 3 และด้านหลังอาคารเป็นโครงสร้างไม้ตั้งที่รายการต่อเติมอาคารได้กำหนดไว้และมีโครงสร้างเหล็กบางส่วนซึ่งสันนิษฐานว่ามีการเปลี่ยนแปลงแบบในภายหลังระหว่างการก่อสร้าง

ภาพที่ 36 อาคารด้านถนนหลานหลวงก่อนการบูรณะมองจากลานด้านหลังอาคาร

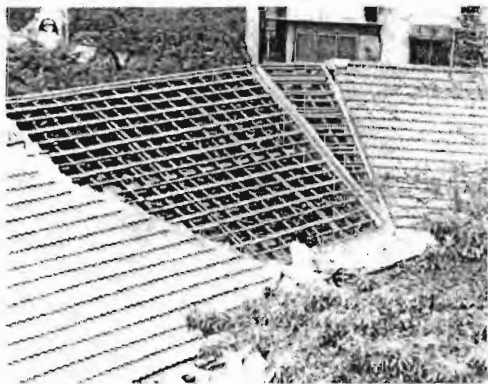
ภาพที่ 44 โครงสร้างเดิมของหลังคาที่ได้รับการซ่อมแซมเสริมความแข็งแรงและการมุงหลังคาด้วยกระเบื้องซีเมนต์

การบูรณะครั้งนี้ใช้กระเบื้องซีแพคโมเนีย ลอนโค้งสีเทานกพิราบ เป็นวัสดุมุงหลังคา โดยทำการรื้อหลังคาเดิมออก ปรับปรุงเสริมความแข็งแรงของโครงสร้างของหลังคาเดิมที่มีอยู่ ด้วยการตัดต่อเปลี่ยนไม้โครงสร้างหลังคาส่วนที่เสียหายให้มีความแข็งแรง เมื่อทำการปรับปรุงแล้วทนายารักษาเนื้อไม้และกันปลวกจนทั่วโครงหลังคาตามกรรมวิธี ก่อนการติดตั้งแป้ไม้จากนั้นปูแผ่นสะท้อนความร้อนแล้วจึงปูกระเบื้อง ทับลงไป รางน้ำใช้รูปแบบเดิมเหมือนกับก่อนการบูรณะคือเป็นลักษณะของแผ่นเสตนเลสยื่นออกจากผนังและมีรางน้ำตรงปลาย

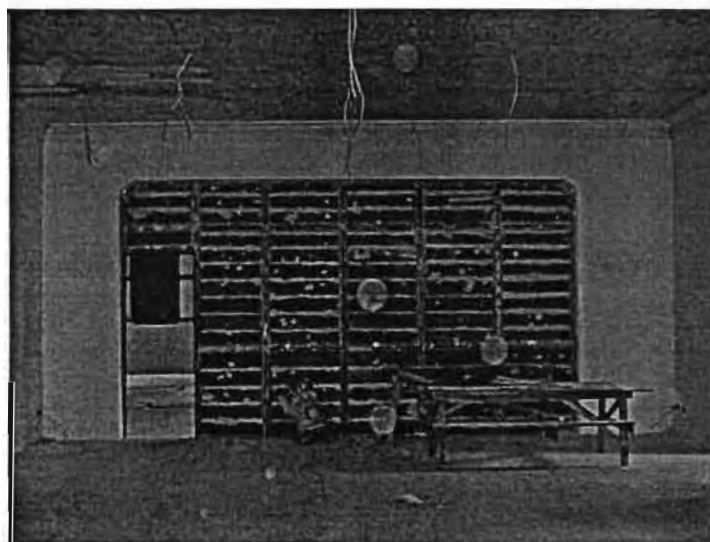
ภาพที่ 48 ผนังไม้ภายในอาคารที่ลอกผิวและอุดแต่งเรียบร้อยแล้วก่อนการย้อมสีและเคลือบผิวในขั้นตอนสุดท้าย

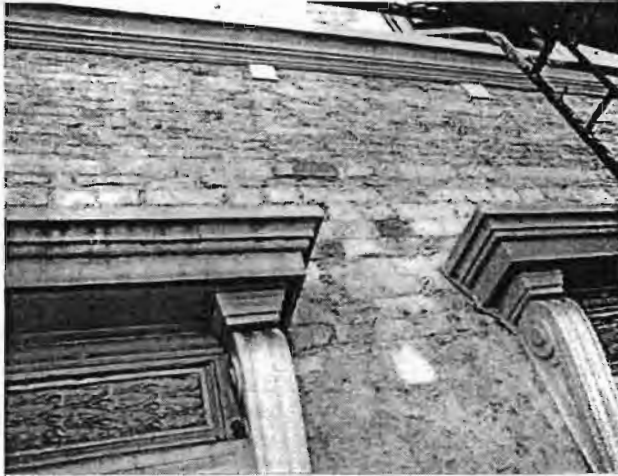
ภาพที่ 49 ผนังภายนอกที่ทำการลอกผิวปูนฉาบแล้วจึงซ่อมเปลี่ยนอิฐที่ชำรุด โดยยังคงบัวปูนปั้น และลวดบัวรอบอาคารไว้

ก่อนการบูรณะอาคารได้ทำการขูดสำรวจชั้นสีและบันทึกส่วนที่เป็นลวดลายปูนปั้นทั้งหมดแล้ว ทำเครื่องหมายไว้บนผนังและระโนแบบจากนั้นจึงแกะเอาปูนฉาบผนังทั้งหมดออกจนถึงชั้นเนื้ออิฐและปูนก่อผนังส่วนที่มีการแตกร้าวเสริมความแข็งแรงด้วยการเจาะเย็บฝังเหล็กและการเจาะอัดฉีดน้ำปูนหมักผนังปูนฉาบและลายปูนปั้นที่ยังอยู่ในสภาพดีทำความสะอาดและขัดลอกสีจนถึงชั้นปูนฉาบเดิม แล้วฉาบด้วยปูนหมักแบบโบราณเสริมลงในส่วนที่แกะออกให้สมบูรณ์จากนั้นทำบัวปูนปั้นให้เหมือนสภาพเดิม

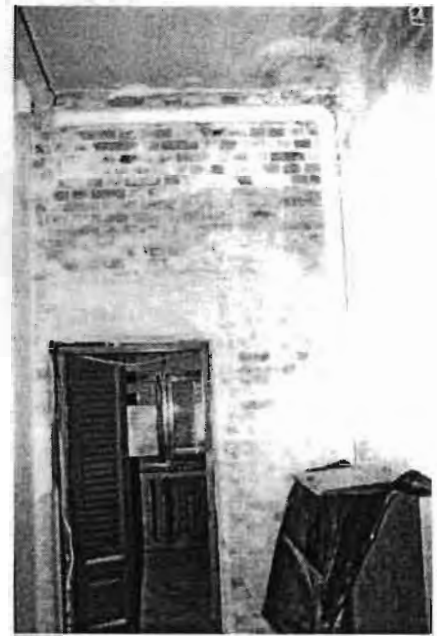
ภาพที่ 50 ผนังก่ออิฐภายในที่เสียหายจากน้ำรั่วการบูรณะทำควบคู่ไปกับการปรับปรุงระบบสุขาภิบาล

- 1.1 ผนังก่ออิฐภายในที่มีปัญหาความชื้นกะเทาะชั้นปูนฉาบเดิมที่ชำรุดออกสูงถึงระดับหน้าต่าง กรูดด้วยโครงเคร่าโลหะบุด้วยแผ่นไม้อัดสีพร้อมคิ้วไม้เว้นช่องว่างระหว่างผนังอิฐกับบัวเชิงผนัง ประมาณ 1" เพื่อระบายความชื้น
- 1.2 ผนังก่ออิฐส่วนที่ปิดทับด้วยไม้ให้หรือไม้ฉาบออกเพื่อซ่อมแซมส่วนที่ชำรุด ตีปิดด้วยไม้ตามเดิมเว้นช่องว่างระหว่างผนังอิฐกับบัวเชิงผนังประมาณ 1" เพื่อระบายความชื้นเช่นกัน
- 1.3 ผนังไม้ขัดทำความสะอาดแล้วทาน้ำยารักษาเนื้อไม้
- 1.4 ผนังส่วนที่ฉาบด้วยปูนหมักขัดผิวด้วยปูนดำผสมสี ผนังปูนซีเมนต์ทาสีน้ำพลาสติกกรองพื้นด้วยสีกันเชื้อรา

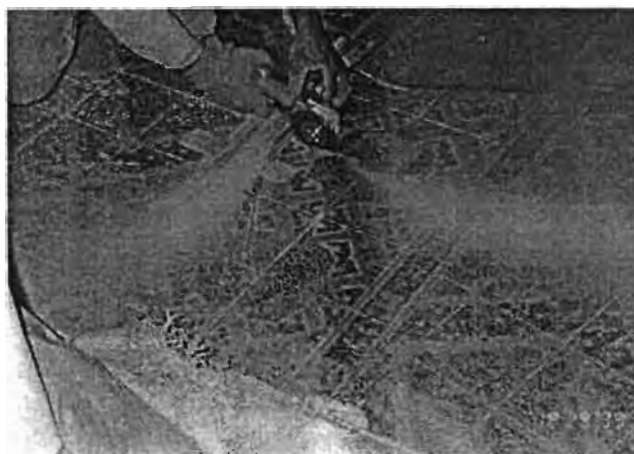
ภาพที่ 56 การตัดกระเบื้องเดิมเพื่อนำไปซ่อมพื้นส่วนอื่นๆของอาคาร

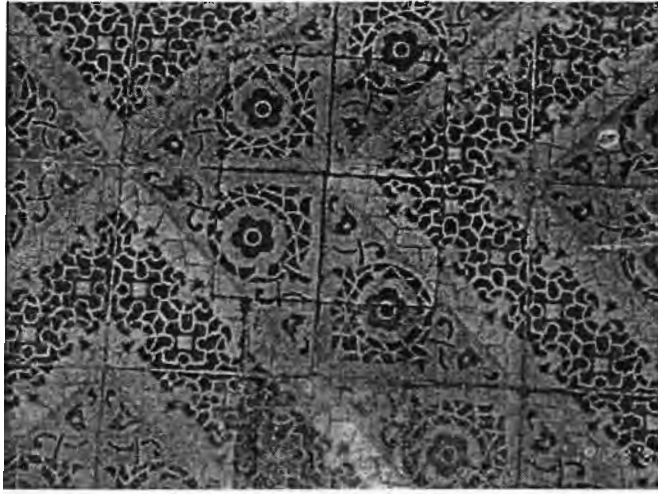
ภาพที่ 57 กระเบื้องที่ได้รับการซ่อมแซมด้วยกระเบื้องเดิม

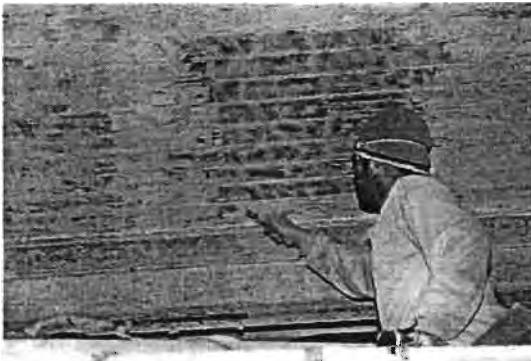
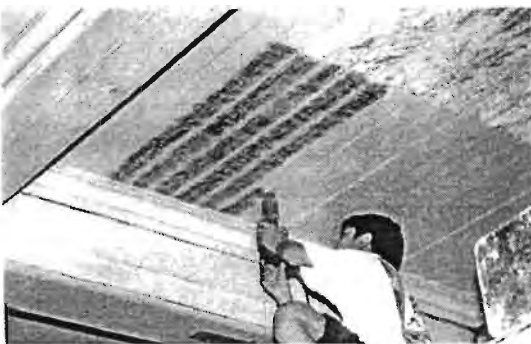
ภาพที่ 61 การลอกสีฝ้าเพดานเดิมด้วยความร้อน

หลังจากการรื้อถอนดวงโคมและอุปกรณ์ไฟฟ้าต่าง ๆ ออกจากฝ้าเพดาน ทำการลอกสีทาที่บอบอยู่บนฝ้าเพดานออกทั้งหมดโดยการเป่าด้วยความร้อนแล้วขูดออก หลังจากนั้นทำการซ่อมแซมปรับปรุงฝ้าเพดานให้มีสภาพสมบูรณ์ แข็งแรง ด้วยการอุดแต่ง เปลี่ยนไม้ส่วนที่ชำรุด รวมทั้งลวดบัวและลวดลายต่าง ๆ ให้สวยงามก่อนทาสีตามลักษณะเดิมตามที่ได้สำรวจและเปรียบเทียบสีไว้

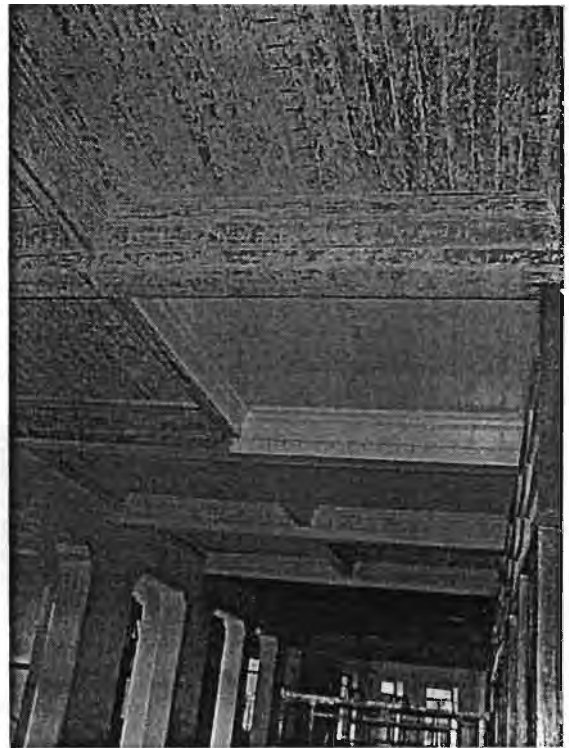
ภาพที่ 62 ฝ้าเพดานที่ลอกสีออกทั้งหมดแล้ว

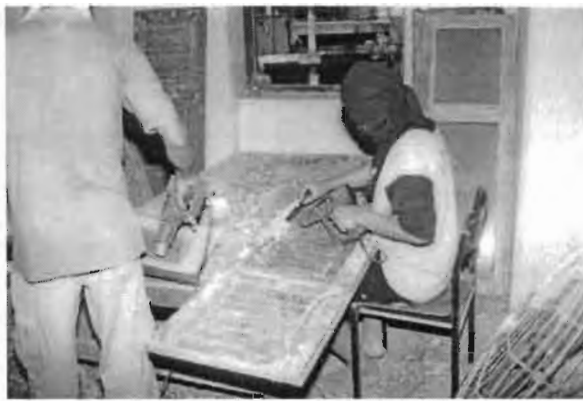
ภาพที่ 63 การลอกสีบานประตูหน้าต่างด้วยความร้อนก่อนการซ่อมแซม

ในการบูรณะซ่อมแซมประตู-หน้าต่างของเดิมอาคารทำโดยการลอกสีที่ทำอยู่บนบานประตู-หน้าต่างออกทั้งหมด ซ่อมแซมส่วนที่เสียหายด้วยการอุดแต่ง เปลี่ยนไม้ส่วนที่เสียหายออก บานที่เสียหายมากทำขึ้นใหม่ตามรูปแบบเดิม จากนั้นติดตั้งประตู หน้าต่าง เพิ่มเติมโดยใช้วงกบร่วมกับวงกบหน้าต่างเดิม โดยพยายามให้มีความกลมกลืนกับช่องเปิดที่มีอยู่เดิมมากที่สุด บานกรอบทำด้วยไม้สัก แบ่งลูกฟักตามลักษณะของ ประตู-หน้าต่างเดิมของอาคาร ลูกฟักทำด้วยกระจกใส

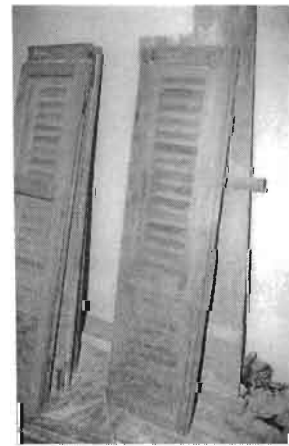
ภาพที่ 64 บานหน้าต่างที่เปลี่ยนไม้ที่ชำรุดออกแล้วแทนที่ด้วยไม้ใหม่

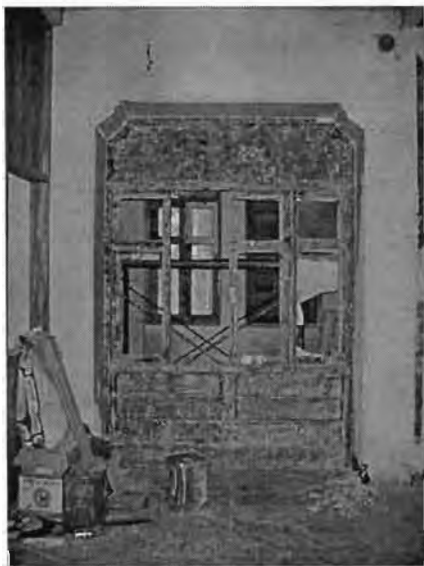
ภาพที่ 65 ผนังไม้และช่องเปิดภายในระหว่างการบูรณะ

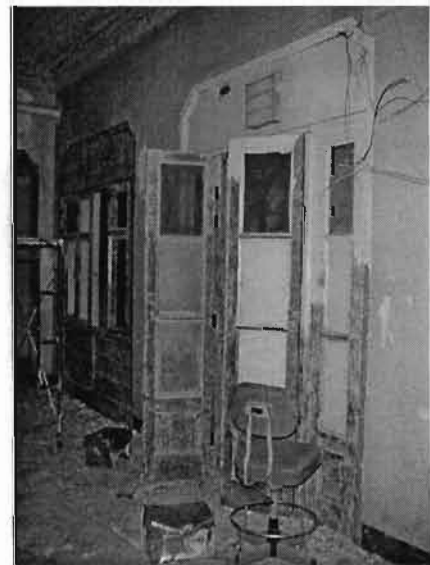
ภาพที่ 66 ประตูไม้ภายในอาคารระหว่างการบูรณะ

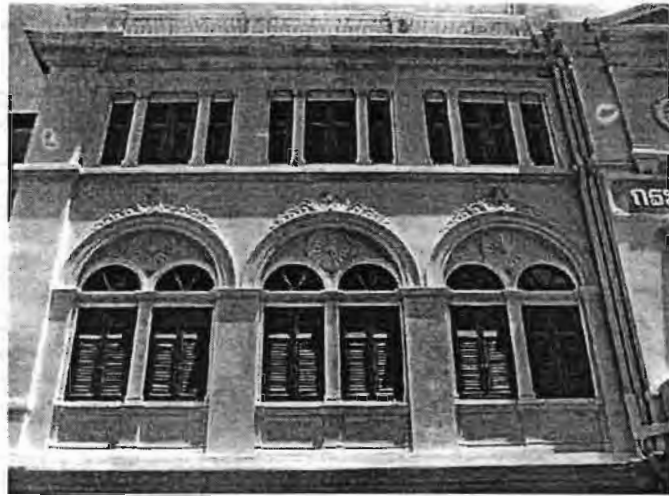
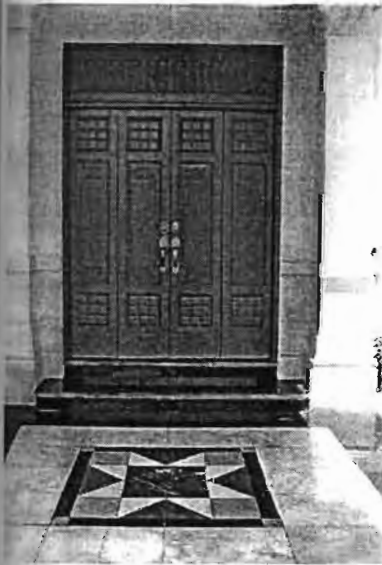
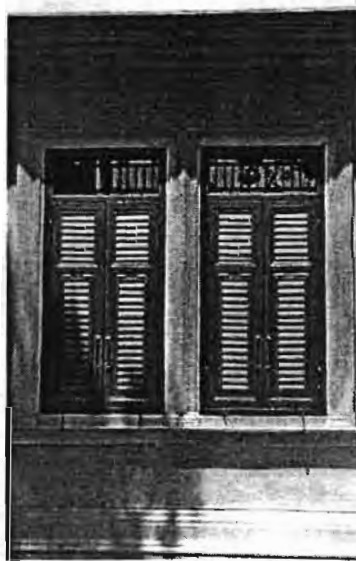
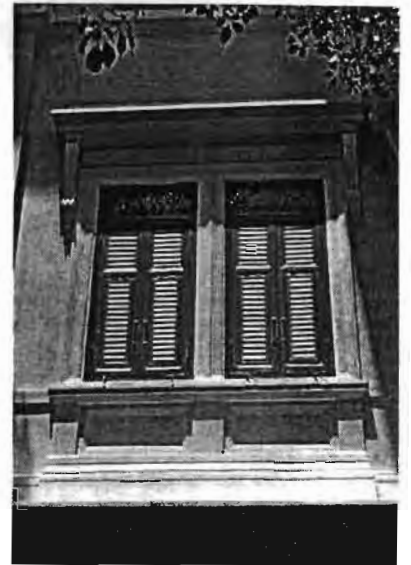
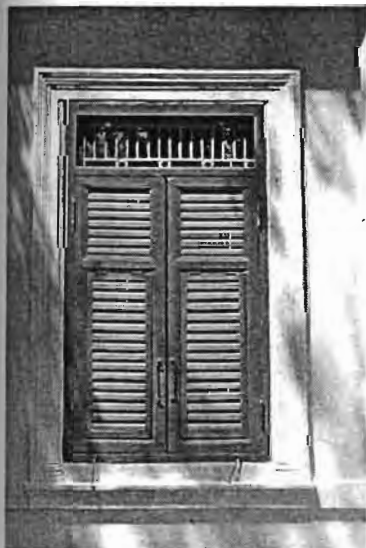
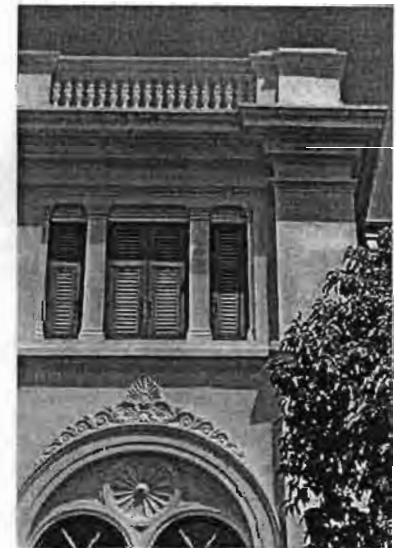
ภาพที่ 67 ประดู - หน้าต่างและซุ้มปูนปั้นหลังจากที่ได้รับการซ่อมแซมเรียบร้อยแล้ว

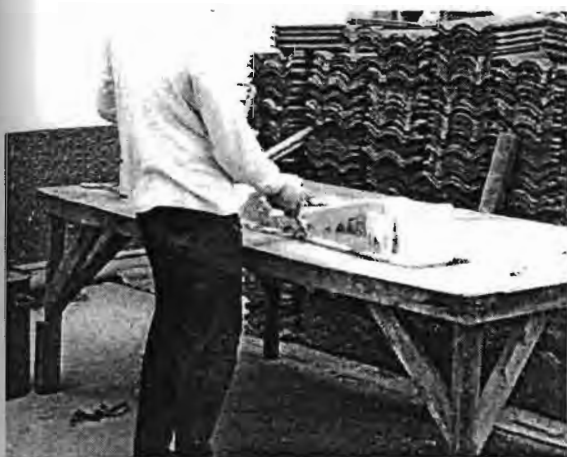
ภาพที่ 68 การทำแม่พิมพ์ยางของปูนปั้นประดับตกแต่งซุ้มกรอบหน้าต่าง

ในการบูรณะอาคาร ได้ทำความสะอาดลูกกรงปูนปั้น ราวระเบียง ค.ศ.ล. ทั้งหมด ส่วนที่ชำรุดเสียหายมากได้นำเอาลูกกรงใหม่ตามรูปลักษณะเดิมมาเสริมแทน ส่วนที่เสียหายน้อยอุดซ่อมให้อยู่ในสภาพสมบูรณ์ ปูนปั้นและลวดบัวต่าง ๆ ที่มีความจำเป็นต้องรื้อถอนหรือทำเพิ่มจะต้องถอดแบบมาจากของเดิมและติดตั้งตามตำแหน่งเดิม

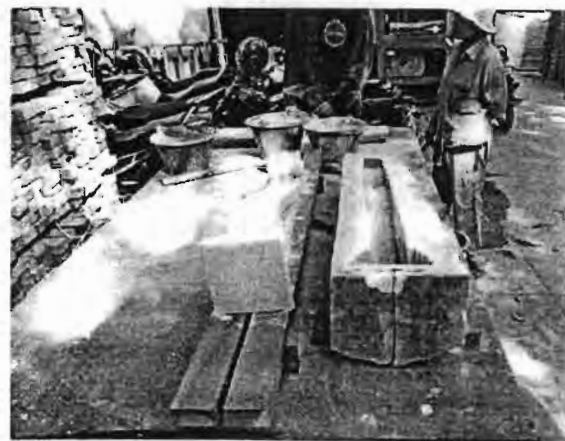
ภาพที่ 69 ปูนปั้นที่ทำขึ้นใหม่จากแม่พิมพ์ยาง

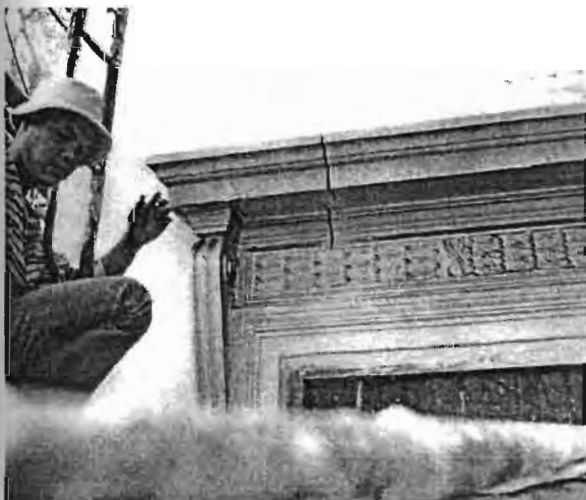
ภาพที่ 70 การลอกแบบหน้าตัดของบัวกับเสาตื้นของหน้าต่าง

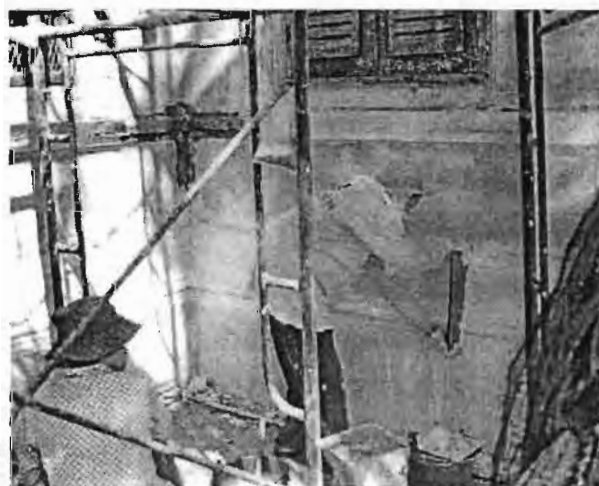
ภาพที่ 71 การทำลวดบัวรอบอาคาร

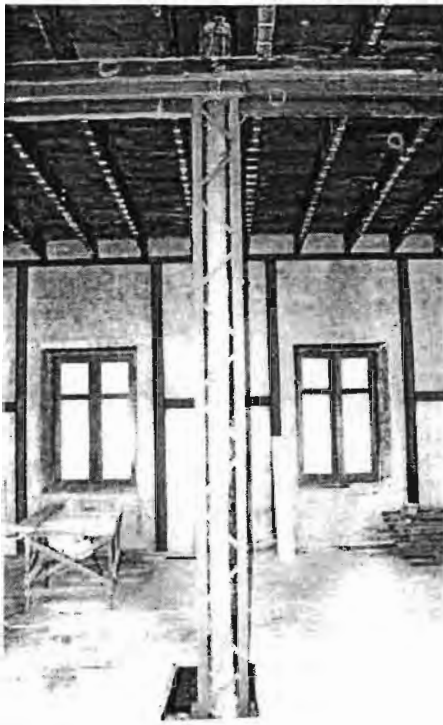
ลักษณะของอาคาร เป็นรูปสี่เหลี่ยมมี Court ตรงกลาง มีเสาไม้กลางห้องเสาส่วนใหญ่จะขาดเกือบทั้งหมด เหตุที่อาคารนี้มีเสาไม้อยู่ตรงกลางเพื่อช่วยรับน้ำหนักของพื้นชั้นบน ซึ่งถ้าก่อเป็นผนังรับน้ำหนักจะทำให้ห้องถูกแบ่งกลางเสียพื้นที่ใช้สอย ชั้น 1 เดิมเป็นโรงม้า อยู่ระดับพื้นดิน พื้นไม้นั้นมาทำเพิ่มในภายหลัง การทรุดตัวของพื้นทั้ง 3 ชั้นเกิดการที่หัวตงรับพื้นผุพังลงจากความชื้น พื้นบางส่วนทรุดตัวถึง 15 ซม. ถือว่าอันตรายมาก ในการบูรณะทำโดยการปรับระดับของตง และซ่อมโครงสร้างส่วนที่เป็นไม้ทั้งหมดให้แข็งแรง เปลี่ยนไม้ในส่วนที่ผุออกทั้งหมดแล้วจึงเสริมด้วยไม้ใหม่แต่ปัญหาทางโครงสร้างนี้เป็นปัญหาต่อเนื่องกับปัญหาความชื้นต้องทำการแก้ไขไปพร้อมๆ กัน หลังจากนั้นทำการเสริมเหล็กรูปพรรณเข้าไปในผนังเพื่อช่วยกระจายแรงจากตงให้ลงสู่ผนังทั้งหมดเท่าๆ กัน การใช้เหล็กรูปพรรณนี้จะดำเนินการได้รวดเร็วกว่าการใช้คอนกรีตเสริมเหล็กที่ต้องใช้ระยะเวลาในการบ่มคอนกรีตเพื่อให้รับแรงได้

ภาพที่ 73 การเสริมโครงสร้างเหล็กเข้ากับเสาไม้เดิมของอาคาร

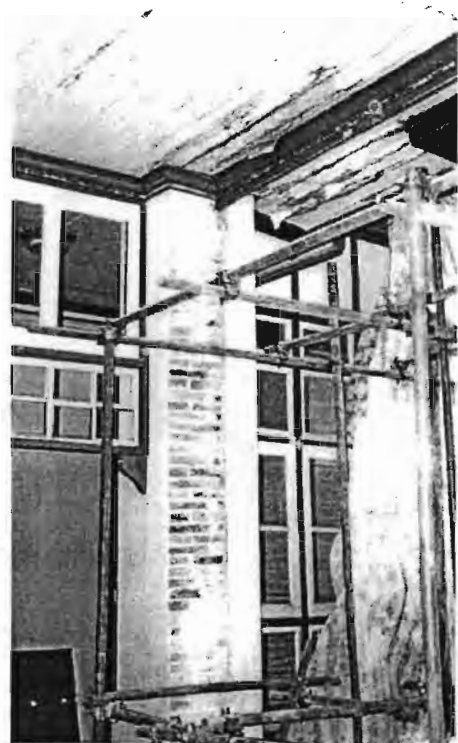
ภาพที่ 74 ความเสียหายของฝ้าเพดานและผนังเนื่องจากความชื้นจากน้ำฝน

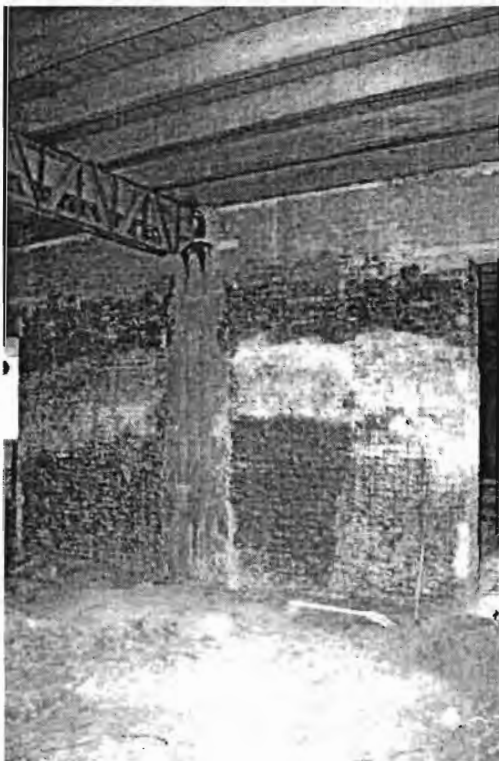
ภาพที่ 75 การเคลือบปิดผิวของผนังอิฐด้วยน้ำปูน และการเสริมโครงสร้างพื้นไม้ด้วยโครงสร้างเหล็ก

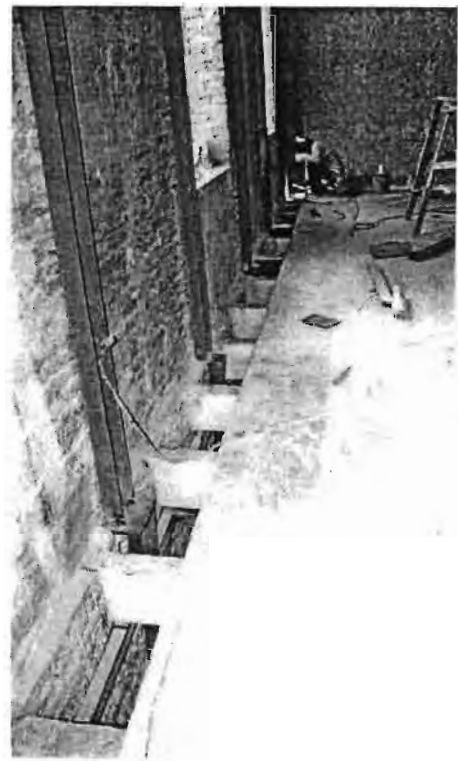
ภาพที่ 76 การกระจายการรับน้ำหนักของผนัง โดยการเสริมโครงสร้างเหล็ก

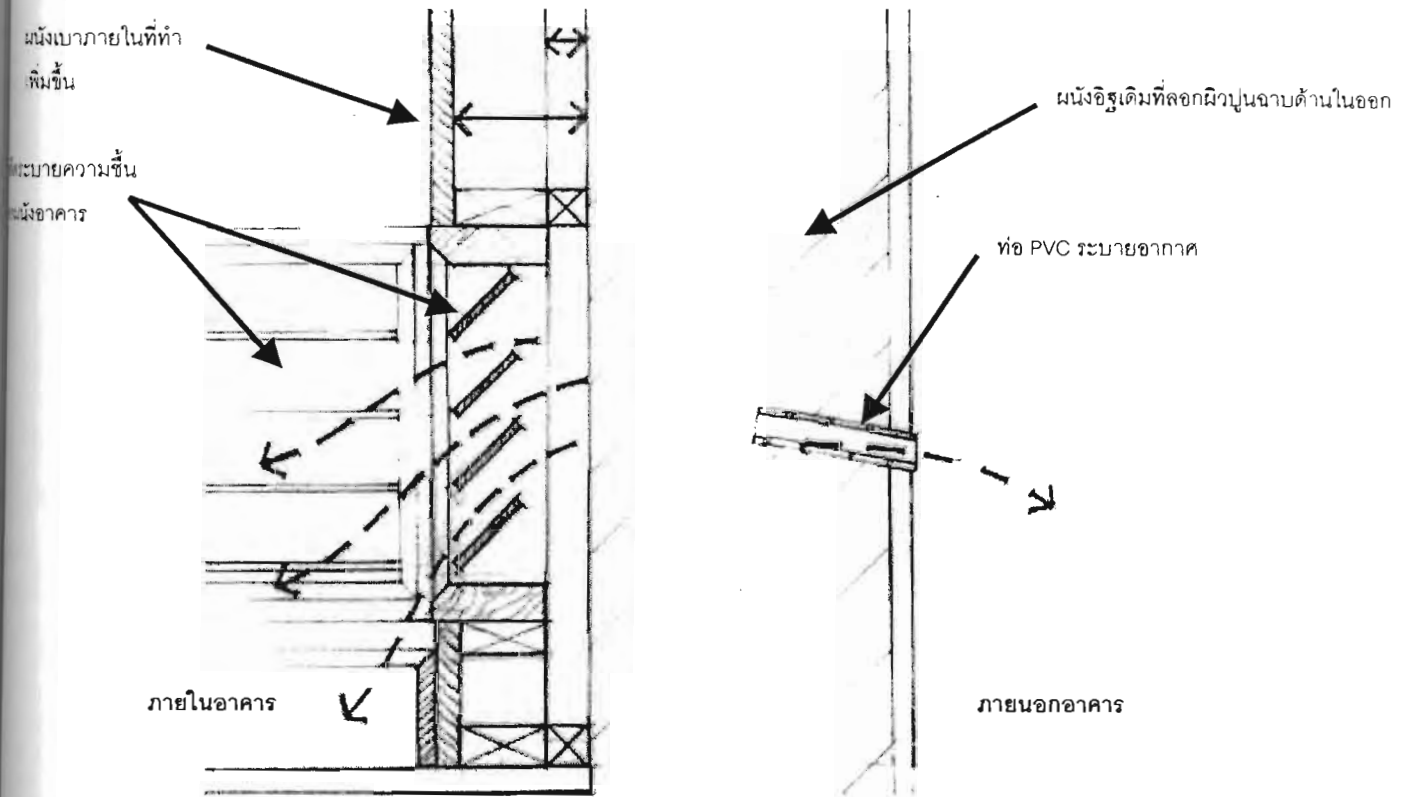
เนื่องจากอาคารหลังนี้มีถนนล้อมรอบและอยู่ใกล้กับคลองคูเมือง ซึ่งทำให้ระดับน้ำใต้ดินสูงเป็นปกติอยู่แล้ว เมื่อมีการปรับปรุงถนนทำให้พื้นที่อาคารกลายเป็นแอ่ง คลองรากของอาคารจึงอยู่ในสภาพที่ต้องแช่น้ำตลอดเวลา และพื้นที่ชั้นที่ 1 ก็อยู่ติดกับพื้นดิน ทำให้อาคารมีปัญหาความชื้นอย่างรุนแรง ในการแก้ปัญหาความชื้นนี้ มิได้ใช้วิธีการตัดความชื้น เพราะต้องใช้งบประมาณสูง เนื่องจากอาคารมีขนาดใหญ่ ถ้าจะต้องตัดความชื้นนั้นหมายถึงต้องทำทั้งหมดทุกๆ ส่วนของอาคาร และจะได้ผลเฉพาะชั้น 2 และชั้น 3 เท่านั้น เพราะอย่างไรก็ตามอาคารชั้นที่ 1 ยังคงอยู่บนพื้นดิน ไม่มีระยะห่างใดๆ จากพื้นดินพอให้ทำงานได้ ดังนั้นจึงแก้ปัญหาความชื้นโดยการสกัดผนังด้านใน สกัดเอาปูนฉาบออกทั้งหมด แล้วทำผนังเบาอีกชั้นหนึ่ง เว้นระยะระหว่างผนังไว้ประมาณ 25 - 30 ซม. ติดเกล็ดระบายอากาศ เพื่อถ่ายเทความชื้นจากผนังให้อากาศหมุนเวียน มิให้ความชื้นสะสมอยู่ในผนัง รวมทั้งมีการฝังท่อPVCไว้ในผนังอิฐเป็นระยะ เพื่อช่วยระบายความชื้นอีกทางหนึ่งด้วย

ภาพที่ 77 ภาพตัดแสดงแนวความคิดวิธีการระบายน้ำความชื้นออกจากผนังอาคารกระเบื้องกลาใหม่

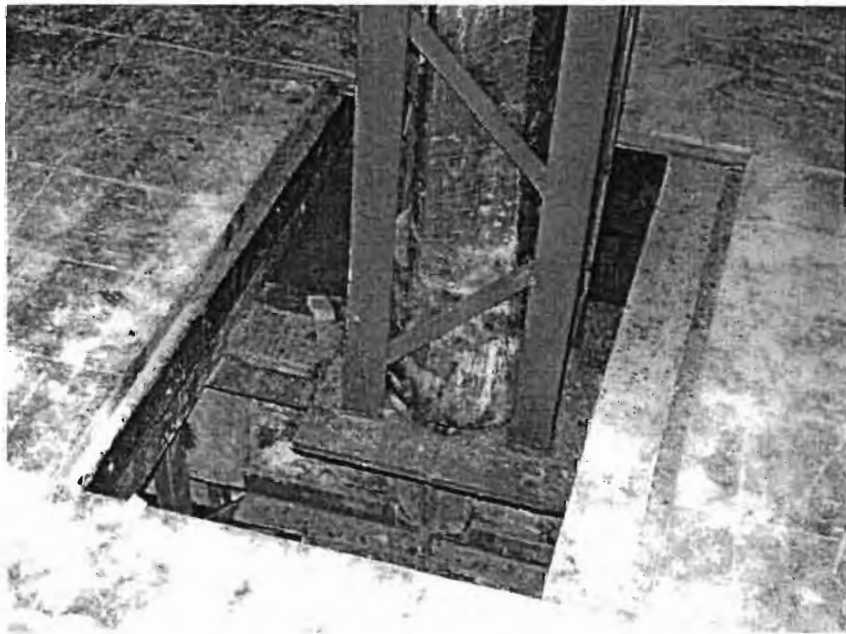
ภาพที่ 78 รอยต่อของการเสริมโครงสร้างระหว่างชั้น1กับชั้น2ของอาคารกระเบื้องกลาใหม่

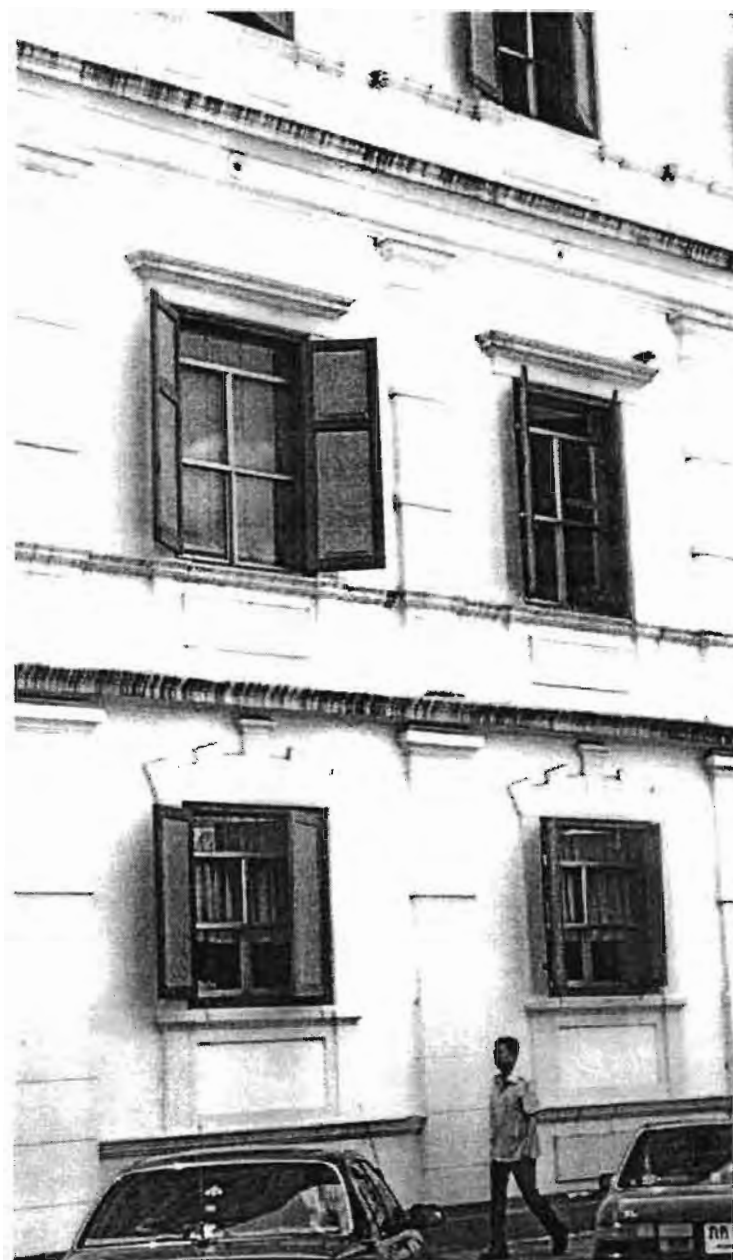
ภาพที่ 79 ช่องเปิดของอาคารที่ปรับเปลี่ยนเพื่อการติดตั้งระบบปรับอากาศ

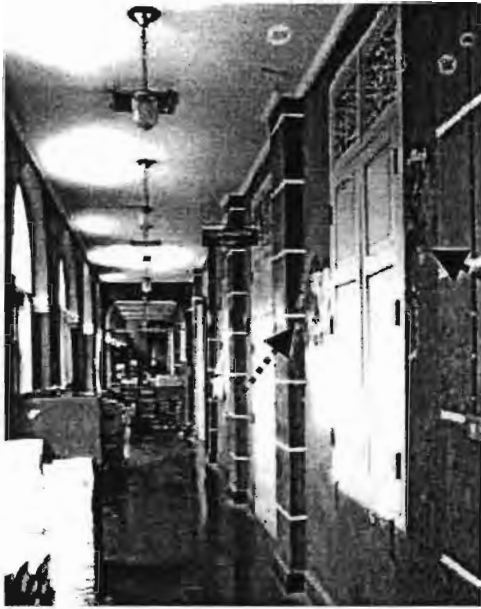
ปัญหาของอาคารไม่มีปัญหารุนแรง แต่ปัญหาทั่วไปคือ ความชื้น และการเสื่อมสภาพของวัสดุ พบว่าอาคารมีปัญหาเรื่องความชื้น บริเวณผนังภายนอก และภายใน ผนังชำรุดผุเปื่อย มีคราบเกลือ สีหลุดล่อน มีรอยคราบตะไคร่ แต่ไม่พบการแตกร้าวหรือการทรุดตัวของอาคารที่แสดงว่าโครงสร้างอาคารมีความเสียหาย

ภาพที่ 81 ความเสียหายของผนังอันเนื่องมาจากความชื้นใต้ดินปรากฏบนผนังทุกส่วนของอาคาร

ในการแก้ปัญหาความชื้น ใช้วิธีการไล่ชั้นกันความชื้นตลอดแนวกำแพง โดยการตัดกำแพงให้ขาดเป็นช่วงๆ จากนั้นใส่แผ่นสแตนเลสเข้าไปเต็มหน้าตัด แล้วอุดด้วย Polyester Resin หลังจากนั้นกะเทาะปูนฉาบออกจนถึงชั้นอิฐ แล้วทิ้งให้แห้งประมาณ 3-4 เดือน หลังจากนั้นฉาบด้วยปูนหมักแบบโบราณแล้วขัดผิวด้วยปูนผสมสีตามแบบเดิมผนังส่วนที่เสียหายมาก เช่นทรุดเอียง หรือมีการแตกร้าวถึงเนื้ออิฐ เสริมความแข็งแรงด้วยการปรับระดับแล้วเจาะอัดฉีดน้ำปูนฝังเหล็กไว้สนิมหรือสแตนเลสหลังจากนั้นก่ออิฐและฉาบตกแต่งผิวหน้าขัดสีด้วยวิธีการเดียวกัน

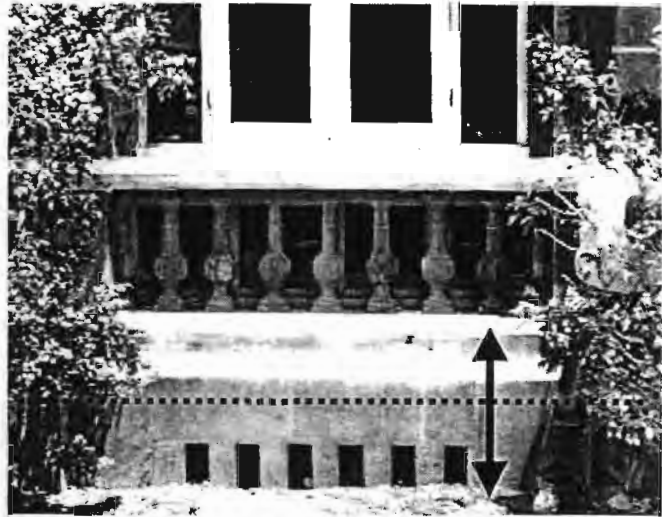
ภาพที่ 82 ระหว่างพื้นชั้นที่ 1 กับพื้นดินมีการยกพื้นขึ้นมีระยะห่างทำให้สามารถใช้อิฐการตัดความชื้นได้

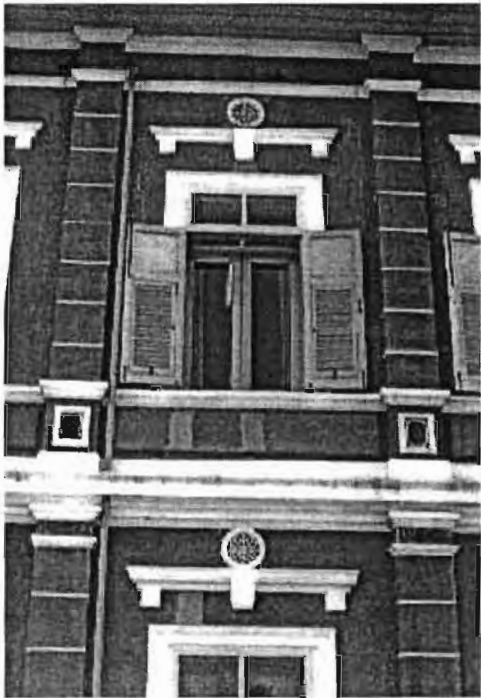
ภาพที่ 83 การเพิ่มหน้าต่างเพื่อติดตั้งระบบปรับอากาศ

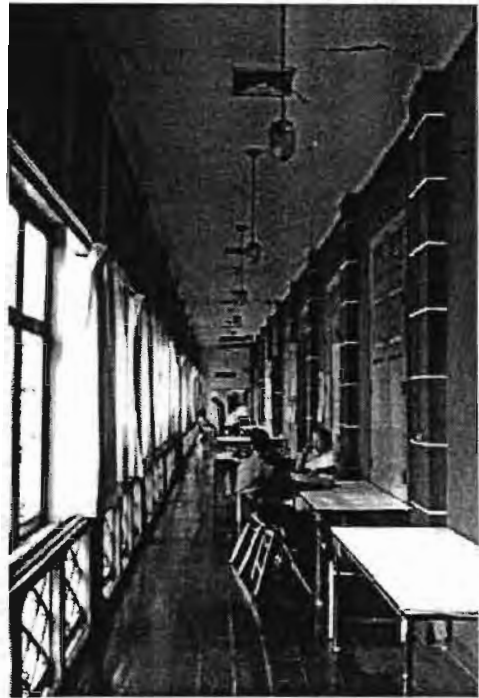
ภาพ 84 ระเบียงชั้น 2 ที่ถูกปรับเป็นพื้นที่ใช้งานมีการติดตั้งระบบปรับอากาศและประตูหน้าต่างเพิ่ม

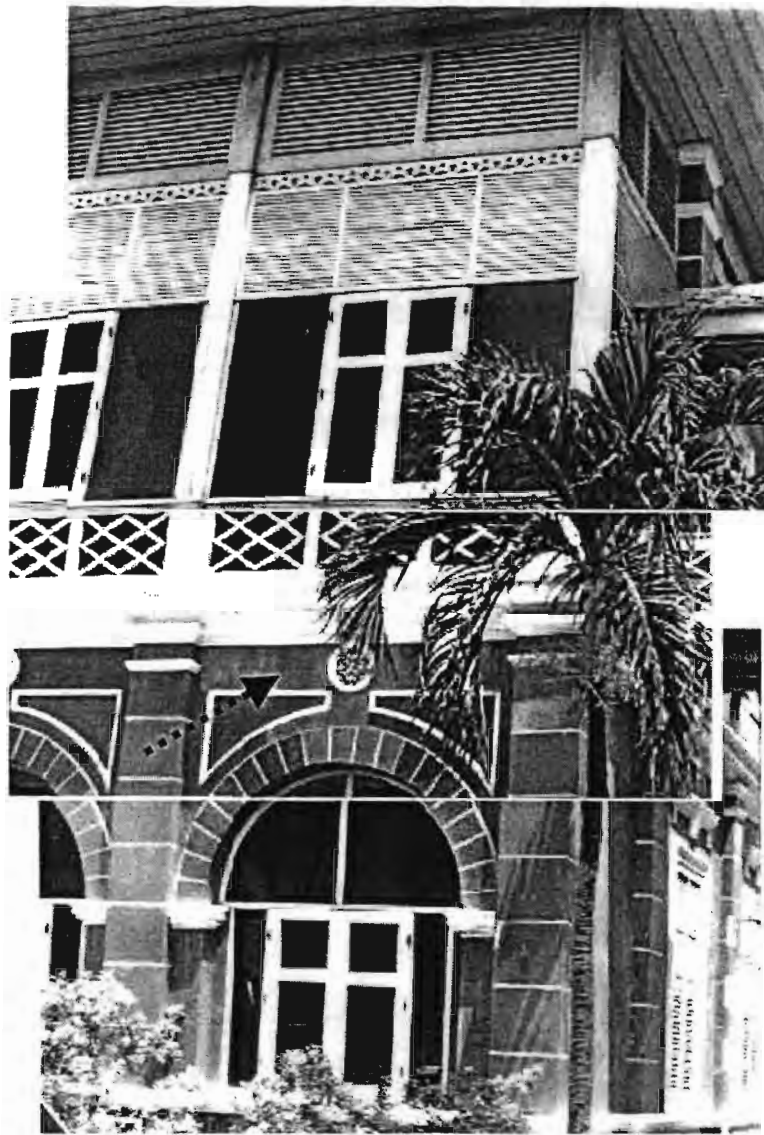
ภาพที่ 85 ระเบียงทางเดินด้านหน้าที่ถูกปรับเปลี่ยนเป็นพื้นที่ใช้งานทั้งชั้น1และชั้น2และสีที่มีความแตกต่างกันเป็นผลจากการซ่อมแซมโดยใช้สีต่างชนิดกัน

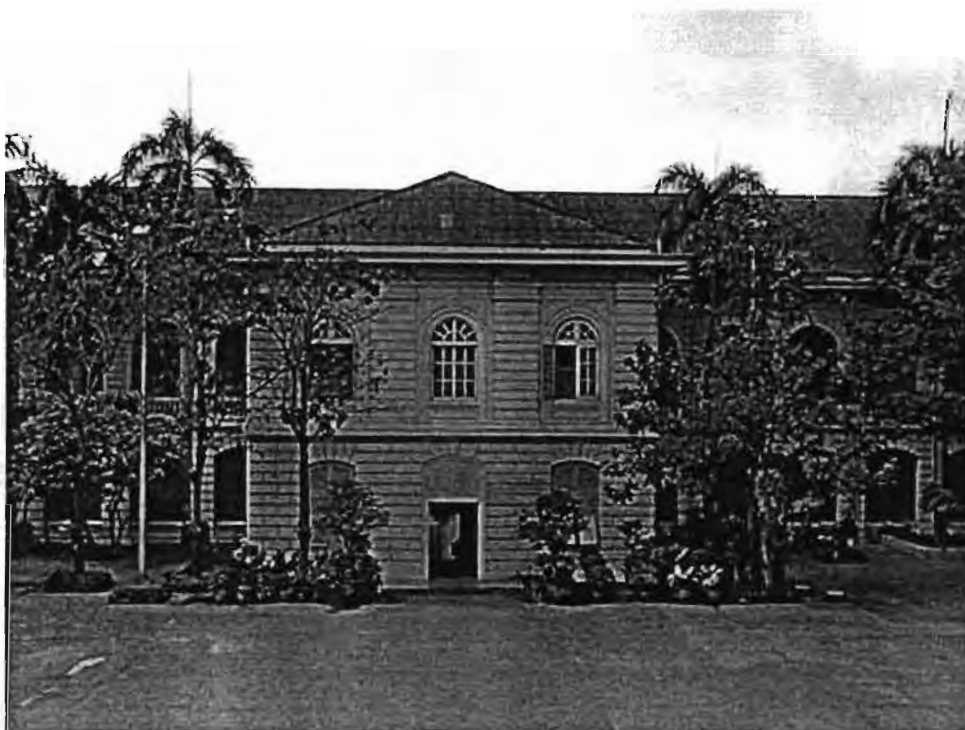
- 1) หลังคาของอาคารมุงด้วยกระเบื้องลอนเล็ก ซึ่งต่างไปจากหลังคาแบบดั้งเดิมที่ควรจะเป็นการเบื้องซีเมนต์รูปว่าว เนื่องจากเมื่อทำการบูรณะหลังอาคารครั้งหลังสุดนี้ (ราวปีพ.ศ.2533) ผู้ออกแบบต้องการให้ประหยัด ทำงานก่อสร้างได้ง่าย และในขณะนั้นกระเบื้องซีเมนต์รูปว่าวหายาก และมีราคาแพง

ภาพที่ 88 หลังคาของอาคารมุงด้วยกระเบื้องกระต่ายลอนเล็ก

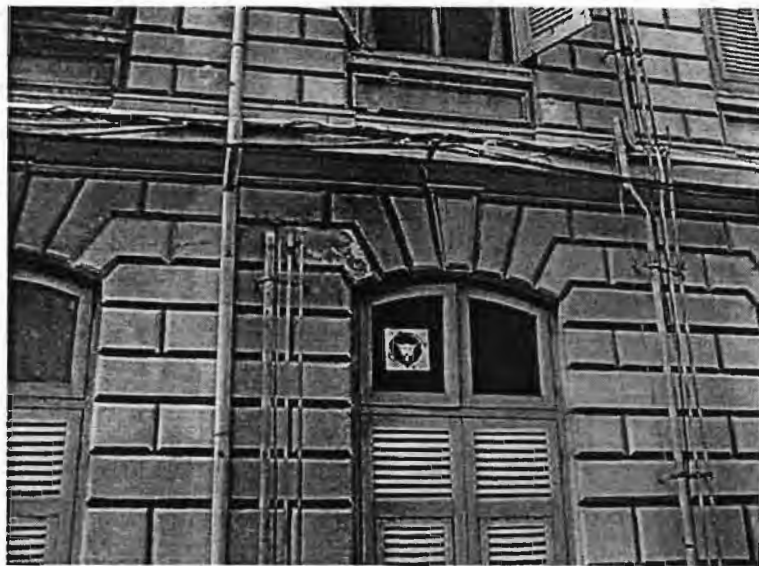
ภาพที่ 89 ผนังอาคารภายนอกที่ฉาบด้วยซีเมนต์ผสมน้ำยากันซึม

- 3) การแก้ปัญหาความชื้นจากพื้นดินที่เข้าสู่อาคาร กำหนดให้กะเทาะปูนฉาบทั้งหมดออก แล้วตรวจสอบสภาพอิฐ เปลี่ยนอิฐก้อนที่มีสภาพเสียหายออก ใส่อิฐใหม่ขนาดเท่ากันเข้าแทนที่ หลังจากนั้นจึงฉาบผนังทั้งหมด ด้วยปูนฉาบ (ซีเมนต์ผสมน้ำยากันซึม และสารเคมีลักษณะที่เป็นกาวเพื่อยึดปูนเก่ากับปูนใหม่เข้าด้วยกัน ปั้นบัวและซากร่องผนังให้เหมือนรูปแบบเดิม หลังจากนั้นทาสีทับด้วยสีอะคริลิกที่มีในท้องตลาด ไม่ปรากฏว่าได้มีการขุดผิวผนัง เพื่อตรวจสอบชั้นสี ดังนั้นอาจสรุปได้ว่าสีที่เห็นอยู่ในปัจจุบันมิใช่สีเดิมของอาคาร นอกจากนี้ผนังภายในอาคารมีการทำบัวเชิงผนังด้วยซีเมนต์หล่อเป็นลายฉลุ โปร่งเพื่อการระบายอากาศของผนัง อาจกล่าวได้ว่าผนังของอาคารหลังนี้อยู่ในลักษณะคล้ายๆกับตู้เย็น คือความชื้นทั้งหมดจะ

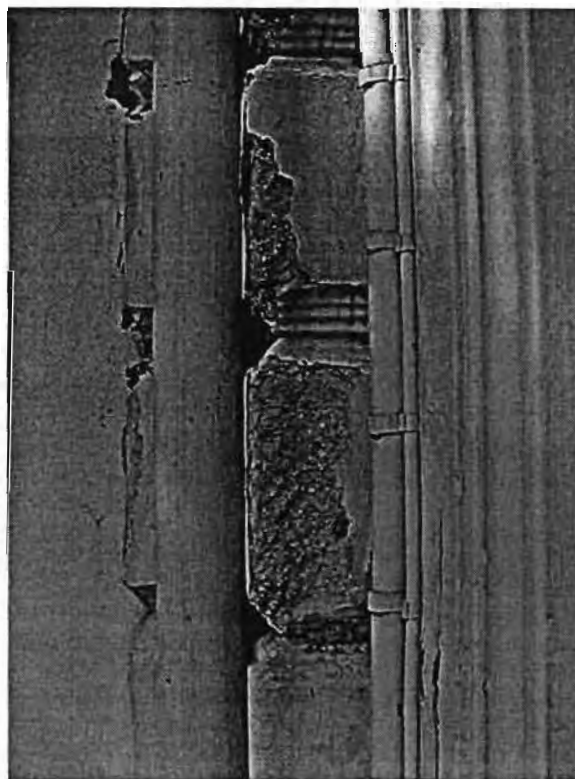
ถูกกักไว้ในผนังด้วยปูนฉาบผสมน้ำยากันซึม และระบายความชื้นออกทางช่องระบายอากาศที่เตรียมไว้ เหตุที่ใช้วิธีการนี้ ส่วนหนึ่งเป็นเพราะอาคารชั้นที่ 1 อยู่ติดกับพื้นดิน วิธีการตัดความชื้นจะใช้ไม่ได้ผลเต็มที่ และราคาแพงกว่า

ภาพที่ 90 ผนังวัสดุฉาบที่มีการหลุดร่อนอันเนื่องมาจากความชื้นถึงแม้ว่าจะมีการผสมน้ำยากันซึมแล้วก็ตาม
