การอนุรักษ์อาคารที่ได้รับอิทธิพลสถาปัตยกรรมตะวันตกสมัยรัชกาลที่ 5
: กรณีศึกษา อาคารที่ทำการกรมโยธาธิการ ถ.หลานหลวง กรุงเทพฯ

THE CONSERVATION OF BUILDINGS WITH WESTERN INFLUENCED ARCHITECTURE
BUILT DURING THE REIGN OF KING RAMA V
: CASE STUDY OF THE PUBLIC WORKS BUILDING, LANLUANG, BANGKOK

A Thesis Submitted in Partial Fulfillment of the Requirements
for the Degree of Master of Architecture in Architecture

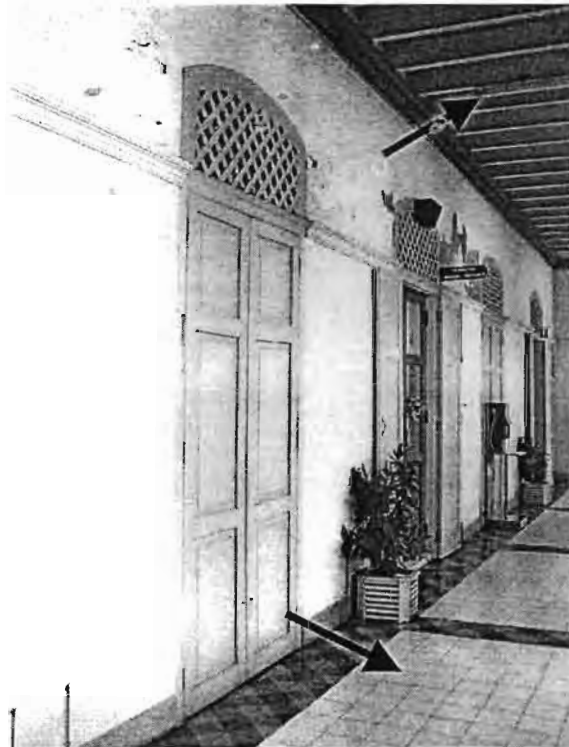
- 2) การซ่อมโครงสร้างพื้นไม้ชั้น 2 กำหนดให้ใช้ตงเหล็กแทนตงไม้ที่เสียหาย การซ่อมพื้นไม้ทั่วไปใช้การเสริมไม้แทนส่วนที่เสียหาย เช่นเดียวกับการบูรณะพื้นไม้ของอาคารหลังอื่นๆ

ภาพที่ 91 โครงสร้างพื้นที่เปลี่ยนจากตงไม้เป็นตงเหล็กรูปตัวไอและพื้นชั้นล่างที่อยู่ติดกับพื้นดินปูด้วยกระเบื้องที่มีอยู่ทั่วไปในท้องตลาด

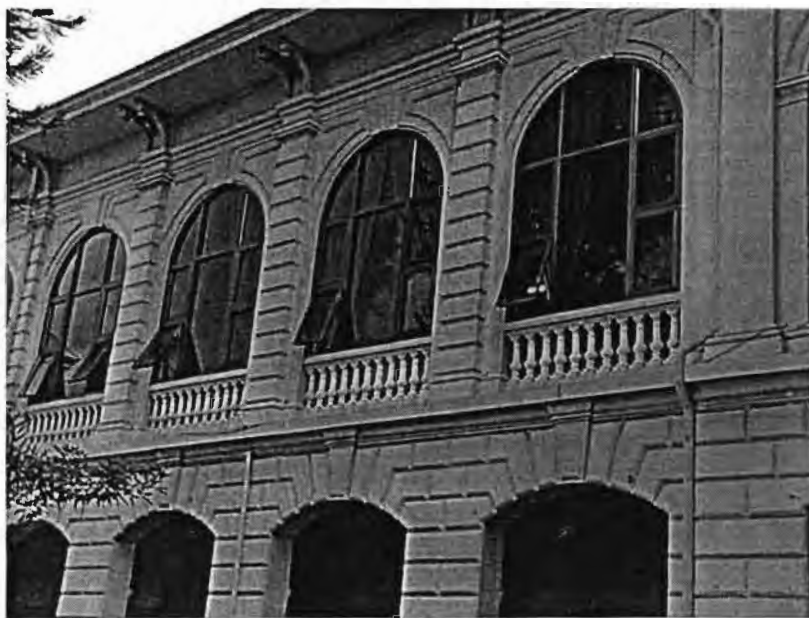
รูปภาพ 92 การติดตั้งหน้าต่างอลูมิเนียมบริเวณระเบียงด้านหน้าอาคาร

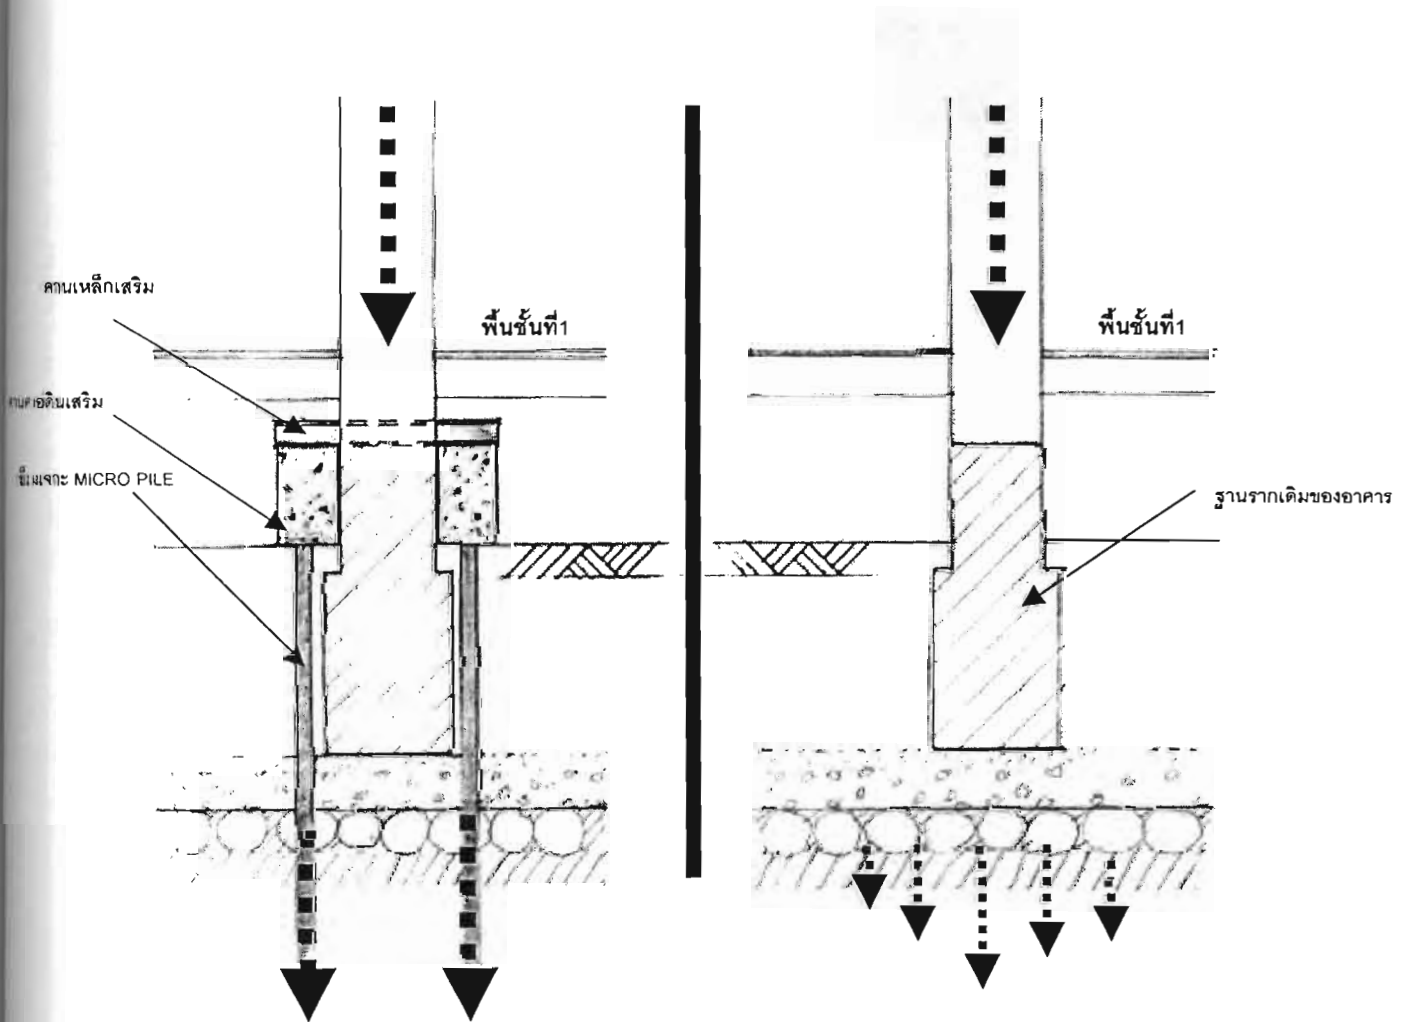
เนื่องจากอาคารมีความยาวกว่า 200 เมตร ทอดโค้งไปตามแนวถนน และคาดว่าพื้นที่ก่อสร้างของอาคารนี้ในอดีตอาจเป็นร่องน้ำหรือมีทางน้ำใต้ดินอยู่ในบริเวณแนวกลางอาคารและเสาธงทำให้พื้นดินมีการทรุดตัวอยู่อย่างต่อเนื่อง ทำให้ฐานรากของอาคารที่เป็นกำแพงรับน้ำหนักทรุดตัวตามลงไปด้วยอาคาร เกิดการแอ่นตัวอย่างเห็นได้ชัด และทำให้เสาธงเอียง แม้จะมีการปรับระดับหลายครั้งแล้วก็ตามในการบูรณะอาคารในอดีตเคยพยายามแก้ไขการทรุดตัวของอาคารโดยการถมทรายเข้าไปใต้พื้นชั้น 1 ของอาคารทั้งหมด ก็ไม่ได้ผลแต่กลับทำให้อาคารทรุดมากขึ้นเพราะน้ำหนักของทรายและคสล.ที่ใส่เพิ่มเข้าไป ในการบูรณะครั้งนี้จึงใช้วิธีการใหม่คือถ่ายน้ำหนักของอาคารทั้งหมดลงเสาเข็ม แทนที่จะถ่ายน้ำหนักลงสู่คสล.ของฐานรากอาคารดังเช่นระบบโครงสร้างเดิม ซึ่งวิธีการนี้ต้องใช้งบประมาณที่สูงมาก แต่ได้ผลเพราะการยุบตัวของชั้นดินจะไม่มีผลต่อการทรุดตัวของอาคารอีกต่อไป เข็มที่ใช้เป็นเข็มเจาะขนาดเล็ก (Micro Pile) เมื่อตอกเข็มแล้ว ทำคาน(ลักษณะคล้ายกับคานคอดิน)ประกบผนังไว้ หลังจากนั้นใช้คานเหล็กรูปพรรณสอดทะลุกำแพงนั่งอยู่บนคานคสล.อีกชั้นหนึ่ง ทำทุกแนวผนังอาคาร หลังจากนั้นจึงปรับระดับพื้นทั้งหมดให้ได้ระดับ อาจกล่าวได้ว่าในการบูรณะครั้งนี้มีการลงทุนด้านวิศวกรรมที่อยู่ใต้ดินเป็นจำนวนมากซึ่งไม่สามารถจะสังเกตได้เลย

ภาพที่ 96 ภาพลายเส้นแสดงการซ่อมแซมเสริมความแข็งแรงของฐานรากและการถ่ายน้ำหนักของอาคารตึกยาวโรงเรียนสวนกุหลาบวิทยาลัย

ภายหลังจากแก้ปัญหาฐานรากและโครงสร้างอาคารแล้วจึงทำการตัดความชื้นรอบผนังทั้งหมดอีกครั้งหนึ่ง โดยการใช้วัสดุเคมีเป็นชั้นกันความชื้นทำการเจาะอัดน้ำยาเข้าไปในกำแพงบริเวณที่เป็นชั้นใต้ดินที่สูงจากพื้นประมาณ 70 ซม. หลังจากนั้นจึงขอมปูนฉาบโดยกะเทาะปูนฉาบเก่าออก แล้วฉาบปูนที่เป็นส่วนผสมของปูนขาวกับปูนซีเมนต์ แล้วทาสีทับหน้าเป็นชั้นสุดท้าย ในการขูดผนังเพื่อตรวจสอบชั้นสีพบว่าเดิมอาคารเป็นสีแดงส้ม แต่ในการบูรณะได้ปรับลดความเข้มของสีลงระดับหนึ่ง สีที่ใช้เป็นสีน้ำอะคริลิกที่ใช้ในปัจจุบัน ส่วนหลังคา

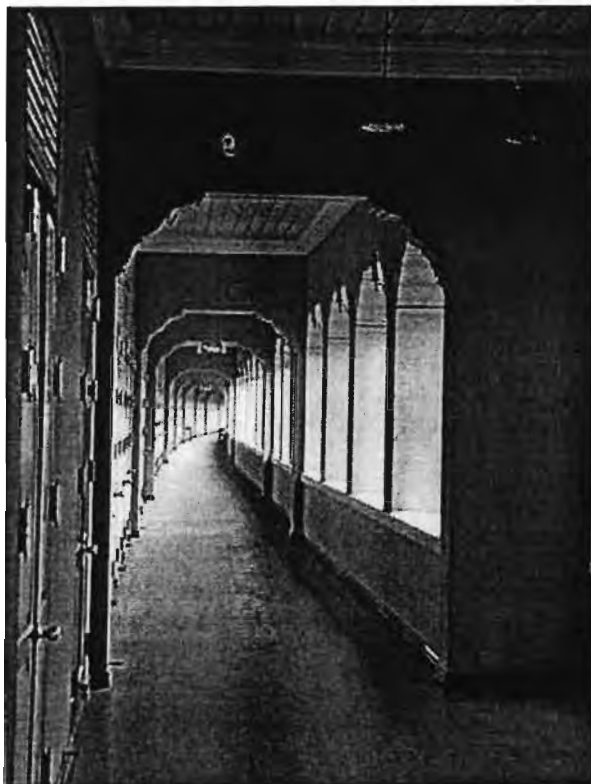
ภาพที่ 97ระเบียงทางเดินชั้นที่2หลังการบูรณะ

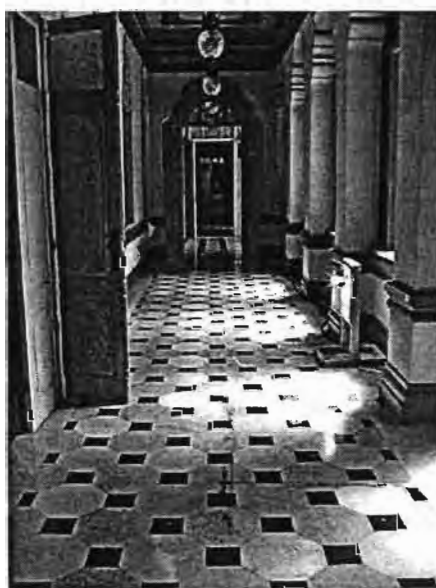
ภาพที่ 139 พื้นหินอ่อนของพระที่นั่งอัมพรสถาน เป็นพื้นหินอ่อนวางอยู่บนพื้นและโครงสร้างไม้บนผนังรับน้ำหนัก

- 1.1 **รื้อออกแล้วปูใหม่โดยใช้วัสดุเดิมทั้งหมดหรือให้มีความเปลี่ยนแปลงน้อยที่สุด** วิธีการนี้จะใช้กับพื้นอาคารที่มีความสำคัญที่มีความจำเป็นจะต้องซ่อมแซมโครงสร้างพื้น หรือวัสดุที่ใช้ปูพื้นมีลวดลายหรือคุณค่าเฉพาะตัวไม่สามารถหาทดแทนได้ก่อนการรื้อถอนจะต้องบันทึกสภาพเดิมอย่างละเอียดก่อนจะพลิกกลับไปในตำแหน่งและลวดลายเดิม ตัวอย่างอาคารที่จะใช้วิธีการนี้ เช่น พื้นหินอ่อนของพระที่นั่งอัมพรสถาน เป็นต้น (พื้นหิน , โครงสร้างไม้)

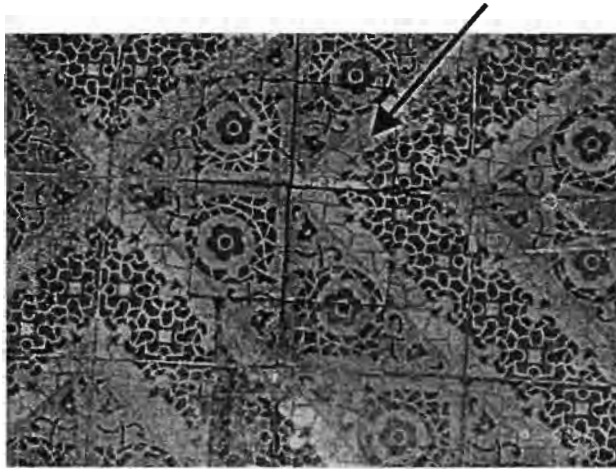
ภาพที่ 140 การนำเอาระเบียงเก่าจากส่วนที่รื้อถอนมาซ่อมแซมพื้นส่วนอื่นของอาคาร

- 1.2 **ใช้วัสดุปูพื้นใหม่** ลวดลายและลักษณะเหมือนของเดิม หรือใช้กระเบื้องที่มีอยู่เดิมนำมาซ่อมแซมส่วนที่เสียหาย อาคารที่พื้นเสียหายหรือมีการทรุดตัวจนต้องรื้อพื้นเดิมออกบางส่วนและไม่สามารถนำกลับมาใช้ใหม่ได้มักจะใช้วิธีการนี้ กระเบื้องที่นำมาใช้จะมีขนาดและลวดลายใกล้เคียงกับกระเบื้องเดิมมากที่สุด ก่อนการรื้อถอนต้องบันทึกรูปแบบของการปูไว้อย่างละเอียดเช่นกัน นอกจากนี้กระเบื้องที่ทำขึ้นใหม่มักจะนำไปใช้กับพื้นส่วนอื่น ๆ ของอาคารด้วย เช่น ทางเชื่อมระหว่างอาคารหรืออาคารส่วนที่สร้างต่อเติม เพื่อความกลมกลืนเป็น อันหนึ่งอันเดียวกัน

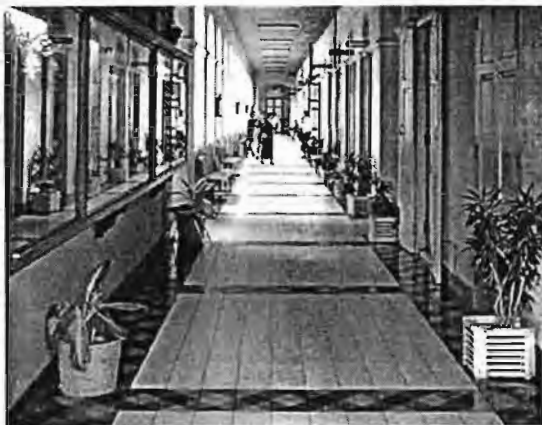
ภาพที่ 141 พื้นทางเดินภายในศาลาว่าการกระทรวงมหาดไทยใช้กระเบื้องใหม่ที่มีลวดลายบางส่วนปูแทนพื้นกระเบื้องเดิม

- 1.3 ใช้วัสดุใหม่ทั้งหมด อาคารที่มีการเปลี่ยนแปลงการใช้สอยของอาคารหรืออาคารที่ไม่สามารถหาวัสดุชนิดเดิมหรือมีความใกล้เคียงเดิมได้มักจะใช้วัสดุใหม่ทั้งหมดโดยทั่วไปจะใช้วัสดุที่ค่อนข้างเรียบง่ายและมีสีสันลวดลายไม่ฉูดฉาดเพื่อให้เกิดความกลมกลืนมากที่สุดทั้งภายนอกและภายในอาคาร ทั้งนี้เพราะวัสดุปูพื้นและลวดลายต่าง ๆ อาจก่อให้เกิดความขัดแย้งกับรูปแบบทางสถาปัตยกรรมเดิมของอาคาร ได้แก่ ศาลาว่าการกระทรวงมหาดไทย อาคารศาลรัฐธรรมนูญ

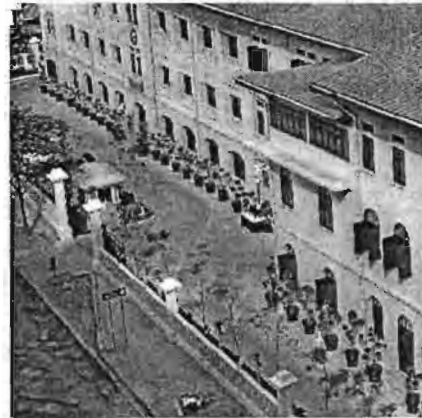
ภาพที่ 142 พื้นทางเดินภายนอกของอาคารศาลรัฐธรรมนูญ ใช้วัสดุลักษณะเรียบง่ายบุผิว

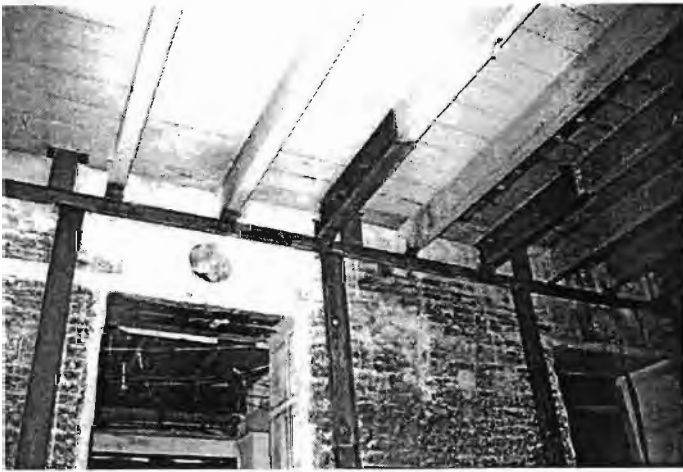
ภาพที่ 143 การเสริมแผ่นโลหะให้โครงสร้างพื้นของอาคารกระทรวงกลาโหม

2.1 การเสริมความแข็งแรงให้กับไม้และโครงสร้างไม้เดิม จะได้วิธีการ เปลี่ยน ตัดต่อส่วนที่เสียหายออกแล้วเสริมความแข็งแรงให้กับไม้ด้วยการใช้เดือยโลหะหรือแผ่นโลหะมายึดในบริเวณที่นำไม้ใหม่มาเสริมและบริเวณข้อต่อต่าง ๆ หลังจากนั้นจึงอุดแต่งผิวและทาสี ซึ่งวิธีการต่าง ๆ เหล่านี้เป็นวิธีการที่ใช้กันอยู่โดยทั่วไป

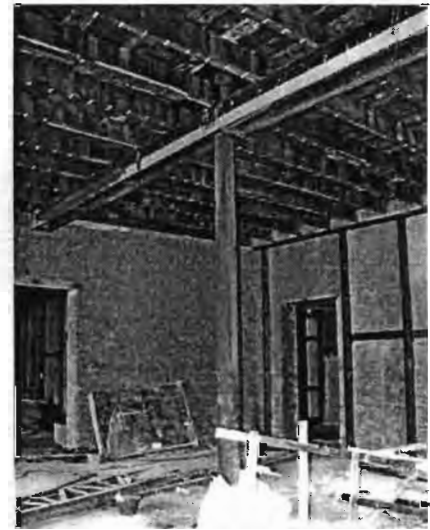
ภาพที่ 144 การเปลี่ยนเสาไม้ และคานไม้รับพื้นของอาคารกระทรวงกลาโหม

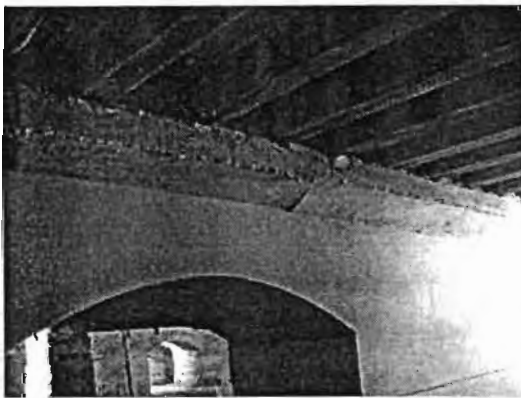
ภาพที่ 146 การเสริมบ่าคอนกรีตรับโครงสร้างพื้นของพระที่นั่งอัมพรสถาน

2.2 การเปลี่ยนวัสดุโครงสร้างพื้น อาคารที่มีความเสียหายของโครงสร้างพื้นไม้มากและปัจจุบันไม่สามารถหาไม้ขนาดเดิมมาทดแทนได้ เพื่อความแข็งแรงที่ถาวรกว่า ทำให้มีการนำเอาวัสดุประเภทเหล็กและคอนกรีตมาใช้เป็นโครงสร้างรับพื้นไม้แทนโครงสร้างไม้เดิม ซึ่งวิธีการนี้จะใช้งบประมาณสูงแต่จะมีความมั่นคงแข็งแรงกว่า ตัวอย่างอาคารที่ใช้วิธีการนี้ได้แก่ พระที่นั่งอัมพรสถาน อาคารกระทรวงกลาโหม ร.ร.สวนกุหลาบวิทยาลัย ซึ่งการเปลี่ยนโครงสร้างพื้นนี้จะต้องคำนึงถึงระบบโครงสร้างเดิมของอาคารด้วยว่าสามารถทำได้มากน้อยเพียงใดอาจต้องมีการเสริมฐานรากของอาคารควบคู่กันไปด้วย

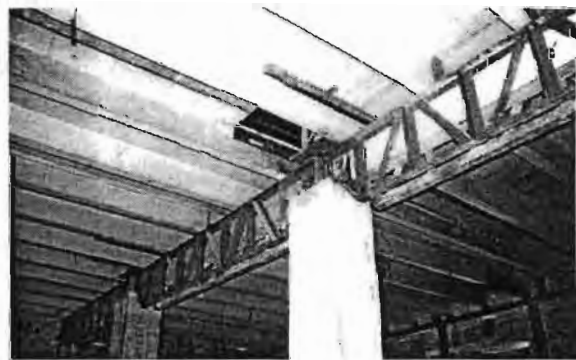
ภาพที่ 147 คานเหล็ก และเสาคอนกรีตใช้แทนโครงสร้างไม้เดิมของอาคารกระทรวงกลาโหม

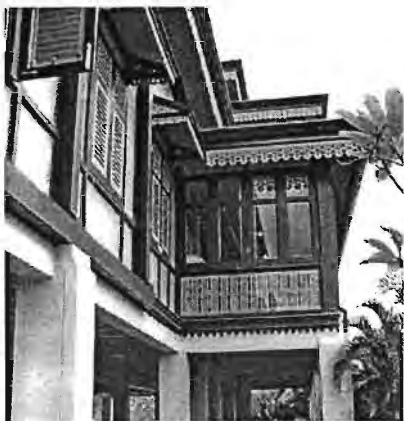
ภาพที่ 148 การเพิ่มหน้าต่างเพื่อตอบสนองการปรับการใช้งานจากระเบียบเป็นห้องสำหรับใช้งานของพระตำหนักหอในพระที่นั่งดุสิต

2.2.1 ใช้วัสดุและรูปแบบเลียนจากของเดิม ใช้วงกบและกรอบไม้แบ่งลูกฟักเหมือนกับบานเดิมให้มีความกลมกลืนไปกับของเดิมมากที่สุด (ภาพที่ 148)

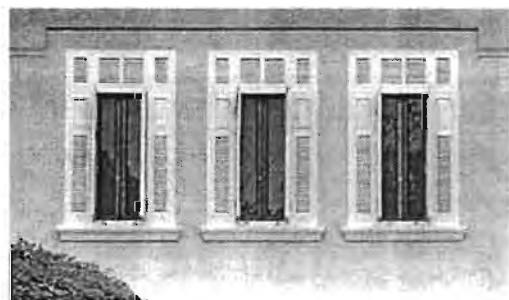
ภาพที่ 149 การเพิ่มหน้าต่างโดยใช้วัสดุในยุคสมัยปัจจุบันที่พยายามทำให้มีความเรียบง่ายมากที่สุด พระตำหนักสวนบัวในพระที่นั่งดุสิต

2.2.2 ใช้รูปแบบและวัสดุที่เรียบง่าย มักเป็นวงกบอลูมิเนียมหรือเหล็กขนาดเล็กเป็นพิเศษและบานกระจกใสขนาดใหญ่ (ภาพที่ 149)

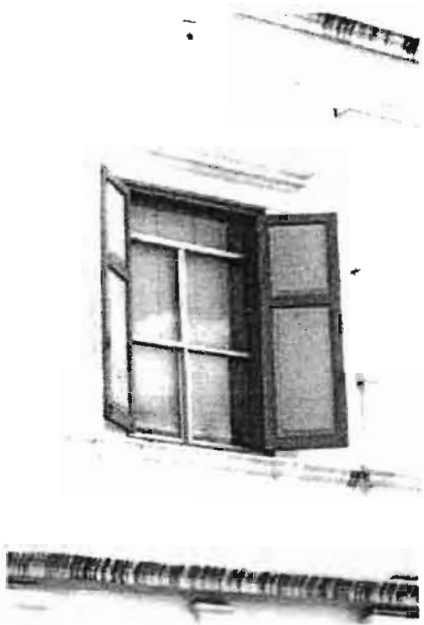
ภาพที่ 150 การเพิ่มหน้าต่างเพื่อตอบสนองการปรับการ
ใช้งานโดยการใช้วัสดุในยุคสมัยปัจจุบัน ของอาคาร
กระทรวงกลาโหม

2.2.3 ใช้รูปแบบและวัสดุตามท้องตลาด จะพบตามอาคารที่ถูกต่อเติมเป็นส่วนใหญ่ ซึ่งมักจะขัดแย้งกับรูปแบบเดิมของอาคารอย่างเห็นได้ชัด แต่ในอาคารบางหลังก็เป็นเจตนาของผู้ออกแบบ ความเหมาะสมขึ้นอยู่กับดุลพินิจและแนวความคิดของผู้ออกแบบ ประเภทของอาคารและการใช้งาน (ภาพที่150,152)

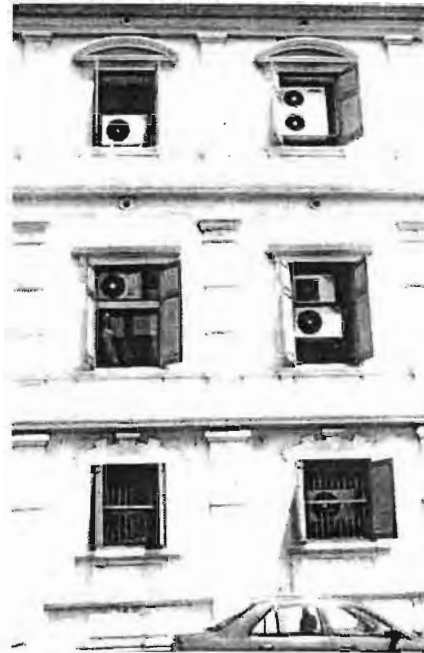
ภาพที่ 151 การการเพิ่มหน้าต่างเพื่อตอบสนอง
การปรับการใช้งานสำหรับการติดตั้งเครื่องปรับ
อากาศมีผลต่อความสวยงามของอาคาร
กระทรวงกลาโหม

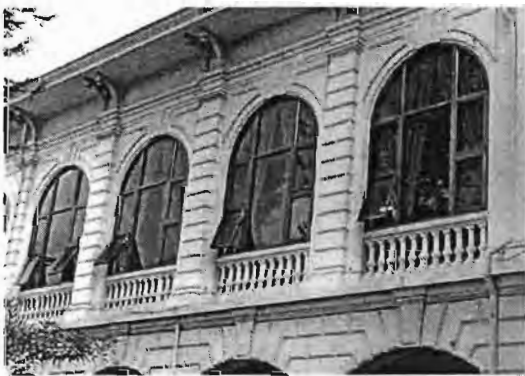
ภาพที่ 152 การเพิ่มหน้าต่างเพื่อตอบสนองการปรับการใช้
งานโดยการใช้วัสดุในยุคสมัยปัจจุบันของศาลาว่าการ
กระทรวงมหาดไทย

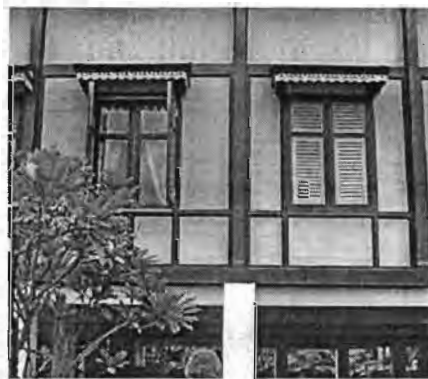
ภาพที่ 153 การปรับปรุงช่องเปิดเดิมโดยการ
เปลี่ยนลูกฟักหน้าต่างเป็นกระจกใสในพระ
ตำหนักหอ พระที่นั่งคูสิต

2.1 การปรับปรุงช่องเปิดเดิม มักจะทำโดยการเปลี่ยนลูกฟักของบานประตู-หน้าต่างจากไม้เป็นกระจกเพื่อให้แสงสว่างสามารถเข้ามาภายในอาคารได้ ขณะที่ปิดประตู-หน้าต่าง (ภาพที่ 153)

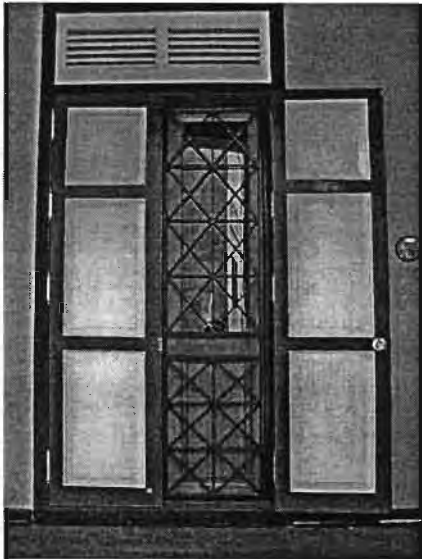
ภาพที่ 154 การปรับปรุงช่องเปิดเดิมโดยการเพิ่มบานเปิดด้านใน และเหล็กดัด ที่พยายามใช้แนวทางจากประตูเดิมของตึกยาวโรงเรียนสวนกุหลาบฯ

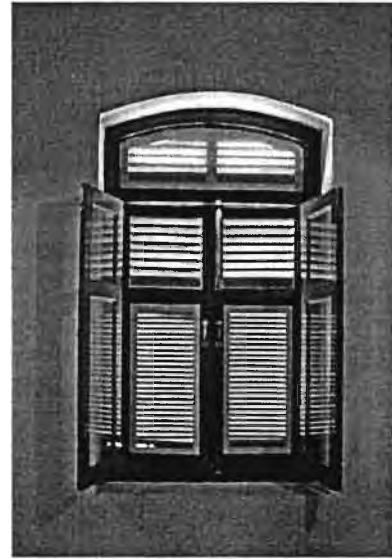
ภาพที่ 155 การปรับปรุงช่องเปิดเดิมโดยการเพิ่มบานเปิดด้านใน ลูกพักหน้าต่างเป็นกระจกใสของตึกยาวโรงเรียนสวนกุหลาบฯ

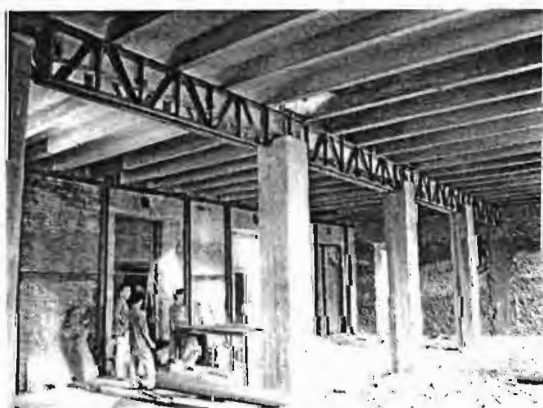
ภาพที่ 157 การเสริมเหล็กรูปพรรณบริเวณผนังเพื่อกระจายการรับน้ำหนักของชั้นล่างศาลาว่าการกระทรวงกลาโหม

มีทั้งการเสริมเหล็กรูปพรรณ และคอนกรีตเสริมเหล็ก เพื่อให้ผนังรับน้ำหนักได้ดีขึ้นและมีการกระจายตัวของแรงสม่ำเสมอ โดยเฉพาะจุดที่มีการถ่ายเทน้ำหนักจากโครงสร้างส่วนอื่น ๆ ลงสู่ผนัง เช่น ตง หัวเสา คาน เป็นต้น การใช้เหล็กจะสามารถทำได้รวดเร็วกว่า ค.ส.ล. แต่จะสิ้นเปลืองงบประมาณมากกว่า อาคารบางหลังต้องทำควบคู่ไปกับการซ่อมแซมฐานรากของอาคารด้วย เช่น ตึกยกยาว โรงเรียนสวนกุหลาบ เป็นต้น

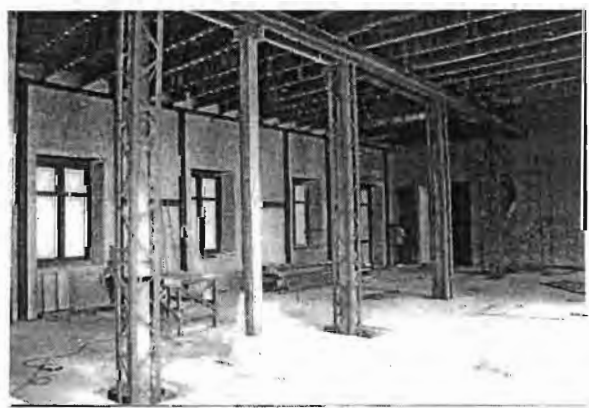
ภาพที่ 158 การเสริมเหล็กรูปพรรณบริเวณผนังเพื่อกระจายการรับน้ำหนักของชั้น 2 ศาลาว่าการกระทรวงกลาโหม

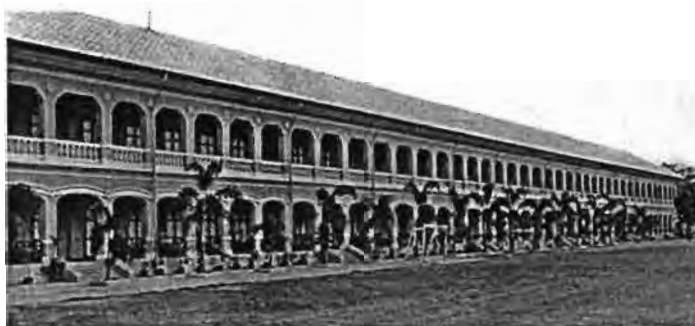
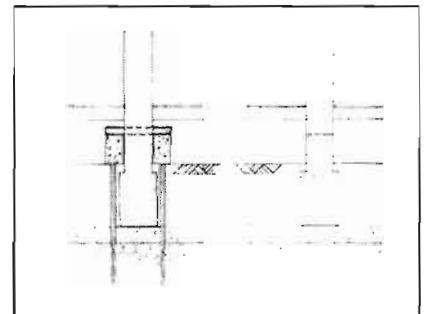
ภาพที่ 162 ตึกยาวโรงเรียนสวนกุหลาบวิทยาลัย มีการเปลี่ยนระบบโครงสร้างของฐานรากเป็นการใช้ระบบเข็มเจาะและเสาคานแทนระบบโครงสร้างแบบผนังรับน้ำหนักทั้งนี้เพราะพื้นดินมีการทรุดตัวอย่างต่อเนื่อง

2.2 การเปลี่ยนระบบโครงสร้างและฐานราก อาคารที่มีการทรุดตัวอย่างต่อเนื่องและสร้างความเสียหายอย่างมากกับอาคารอาจต้องทำการเสริมฐานรากและระบบโครงสร้างรับน้ำหนักของอาคารใหม่ทั้งหมด ซึ่งจะต้องใช้งบประมาณที่สูงมากและต้องใช้ผู้ที่มีความชำนาญเฉพาะด้านมาทำงานร่วมกัน ปัจจุบันจะใช้ระบบเข็มเจาะและโครงสร้างเหล็กอาคารที่ใช้วิธีการเปลี่ยนระบบโครงสร้างหรือเสริมฐานรากนี้มักเป็นอาคารที่มีความสำคัญและมีงบประมาณเพียงพอ เช่น ตึกอักษรศาสตร์ จุฬาลงกรณ์มหาวิทยาลัย, ตึกยาว ร.ร.สวนกุหลาบวิทยาลัย เป็นต้น

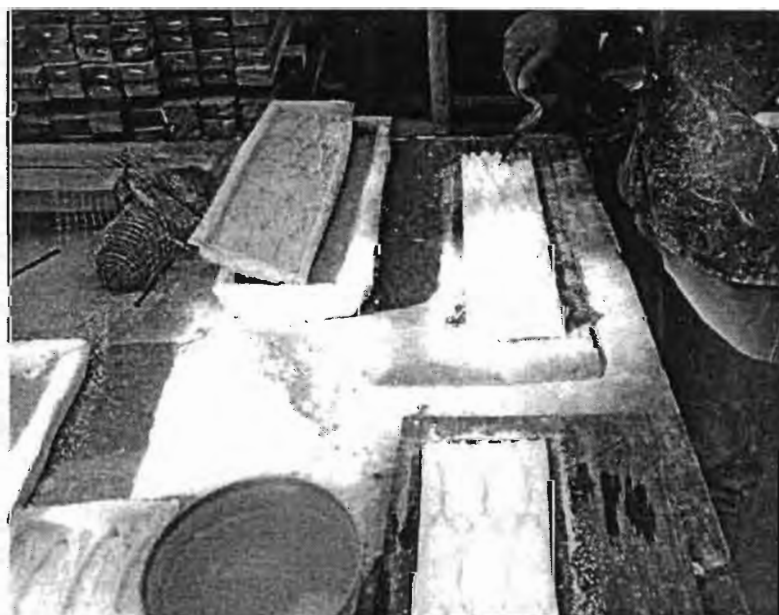
ภาพที่ 163 การถอดแบบของปูนปั้นโดยการทำแม่พิมพ์ยาง

- 2.1 ปูนปั้น จะใช้การทำแม่พิมพ์จากยางเพื่อเก็บรายละเอียดของปูนปั้นแต่ละชิ้นอย่างสมบูรณ์และถูกต้องที่สุดก่อนทำขึ้นใหม่ภายหลัง
- 2.2 ลวดบัวรอบอาคาร จะใช้การลอกเส้นขอบจากหน้าตัดของบัวเพื่อใช้เป็นต้นแบบของการปั้นขึ้นรูปใหม่ ภายหลังจากการซ่อมแซมผนัง

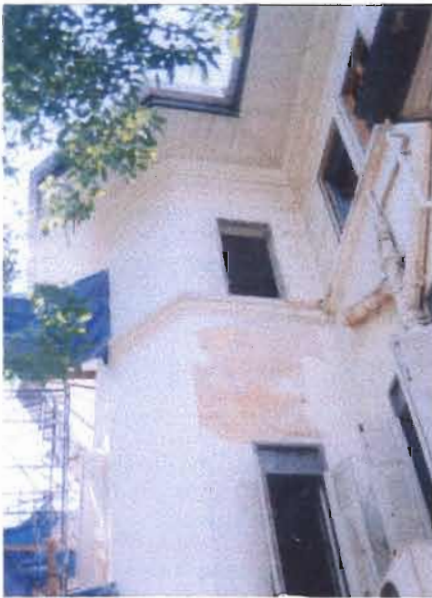
จากการขุดสำรวจชั้นสี พบว่าชั้นสีแรกสุดเป็นสีเหลืองน้ำปูนซึ่งเป็นสีที่นิยมให้กับอาคารทั่วไป ในยุคสมัยดังกล่าวที่ผนังอาคารมักจะเป็นสีเหลืองหรือแดง วงกบจะทาสีเขียว ดังที่พบในอาคารต่าง ๆ เช่น ตึกแถวเก่าบริเวณคลองคูเมือง ตึกยาวโรงเรียนสวนกุหลาบวิทยาลัย อาคารโรงเรียนนายร้อยพระจุลจอมเกล้า (ตึกแดง) สีที่เลือกใช้กับอาคารจึงควรจะมีความใกล้เคียงกับของเดิมมากที่สุดแทนที่จะเป็นสีขาวน้ำปูนดังที่นำมาใช้ในการบูรณะครั้งนี้ ซึ่งอาคารในรูปแบบใกล้เคียงกันที่ได้รับการบูรณะแล้วมักจะใช้สีที่มีความใกล้เคียงกับสีเดิมของอาคารถึงแม้ว่าจะใช้วัสดุใหม่ก็ตาม

ภาพที่ 172 ชั้นสีเดิมของอาคารที่เป็นสีเหลืองน้ำปูน
