การลดของเสียชุดปรับกระจกมองข้างรถยนต์

วิทยานิพนธ์นี้เป็นส่วนหนึ่งของการศึกษาตามหลักสูตรปริญญาวิศวกรรมศาสตรมหาบัณฑิต

ปีการศึกษา 2553

DEFECT REDUCTION OF DOOR MIRROR ADJUSTMENT

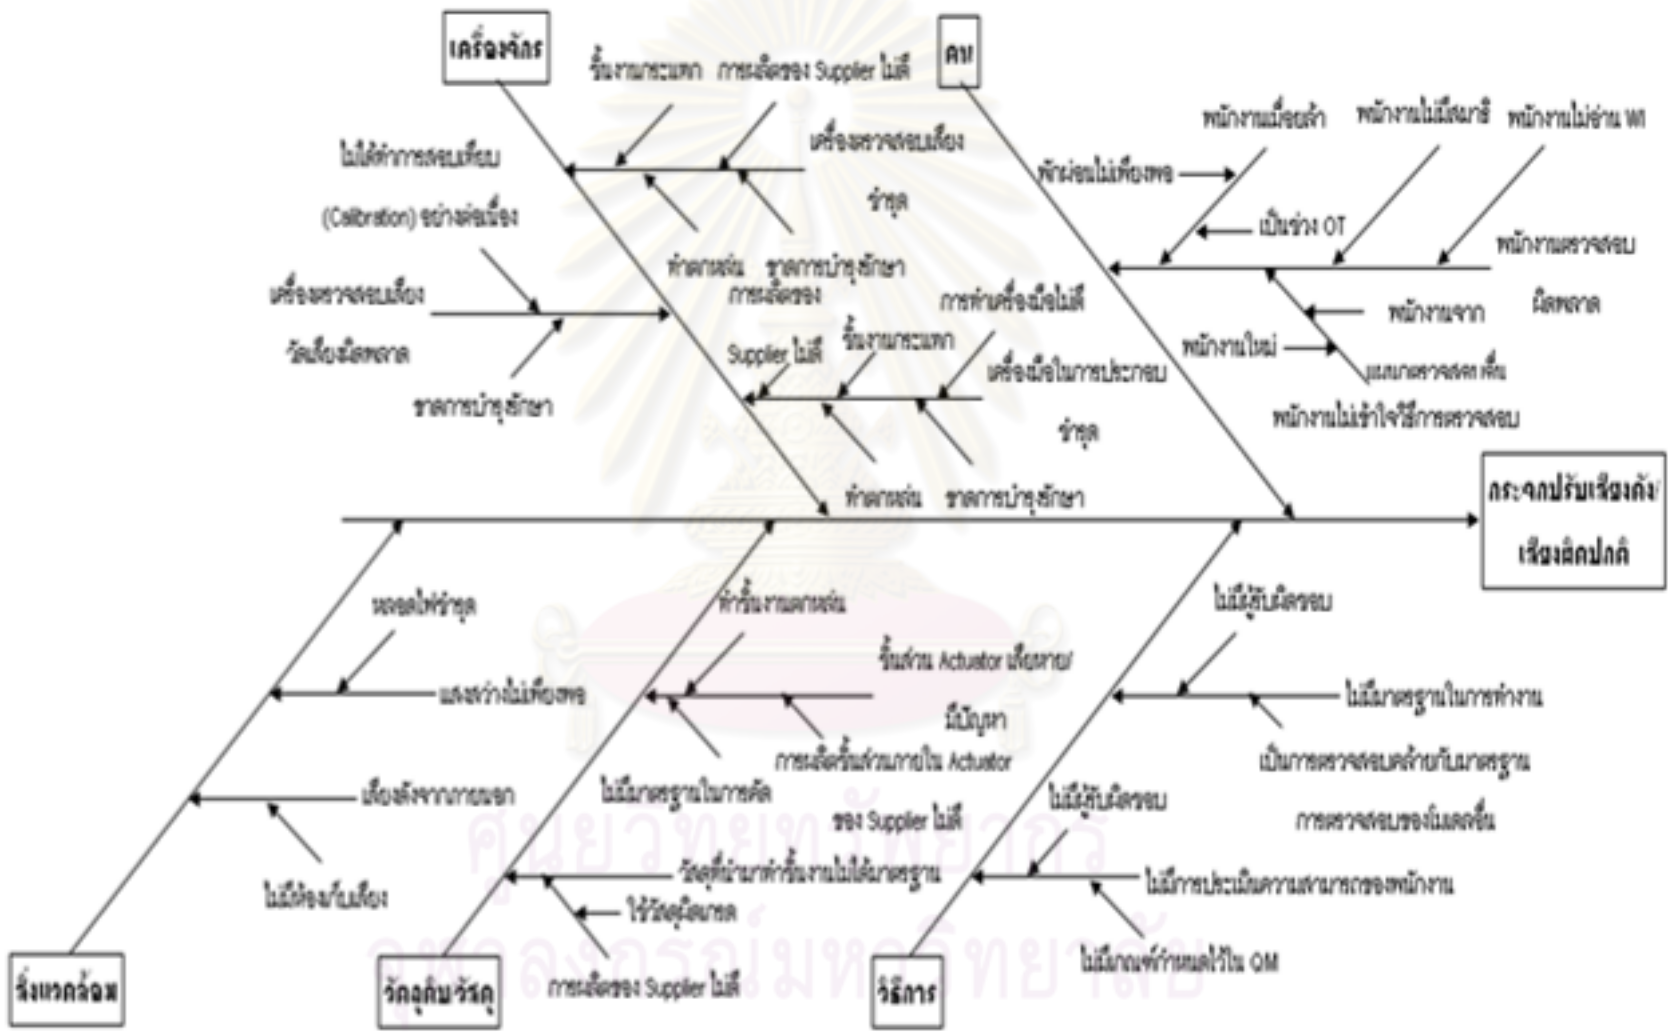
รูปที่ 4.3 แผนภาพกระดูกงู (Fish Bone Diagram) ของปัญหาการระงับ/เสียงผิดปกติ

จากรูปที่ 4.3 สรุปประเด็นหลังการระดมสมองได้ดังตารางที่ 4.1 โดยการประเมินจะมีทีมตรวจสอบเป็นผู้ประเมิน ผลการประเมิน OK หมายถึง ผ่านการตรวจสอบแล้ว และมีการดำเนินการในปัจจุบัน และ NG หมายถึง ผ่านการตรวจสอบแล้วและไม่มีดำเนินการในปัจจุบัน

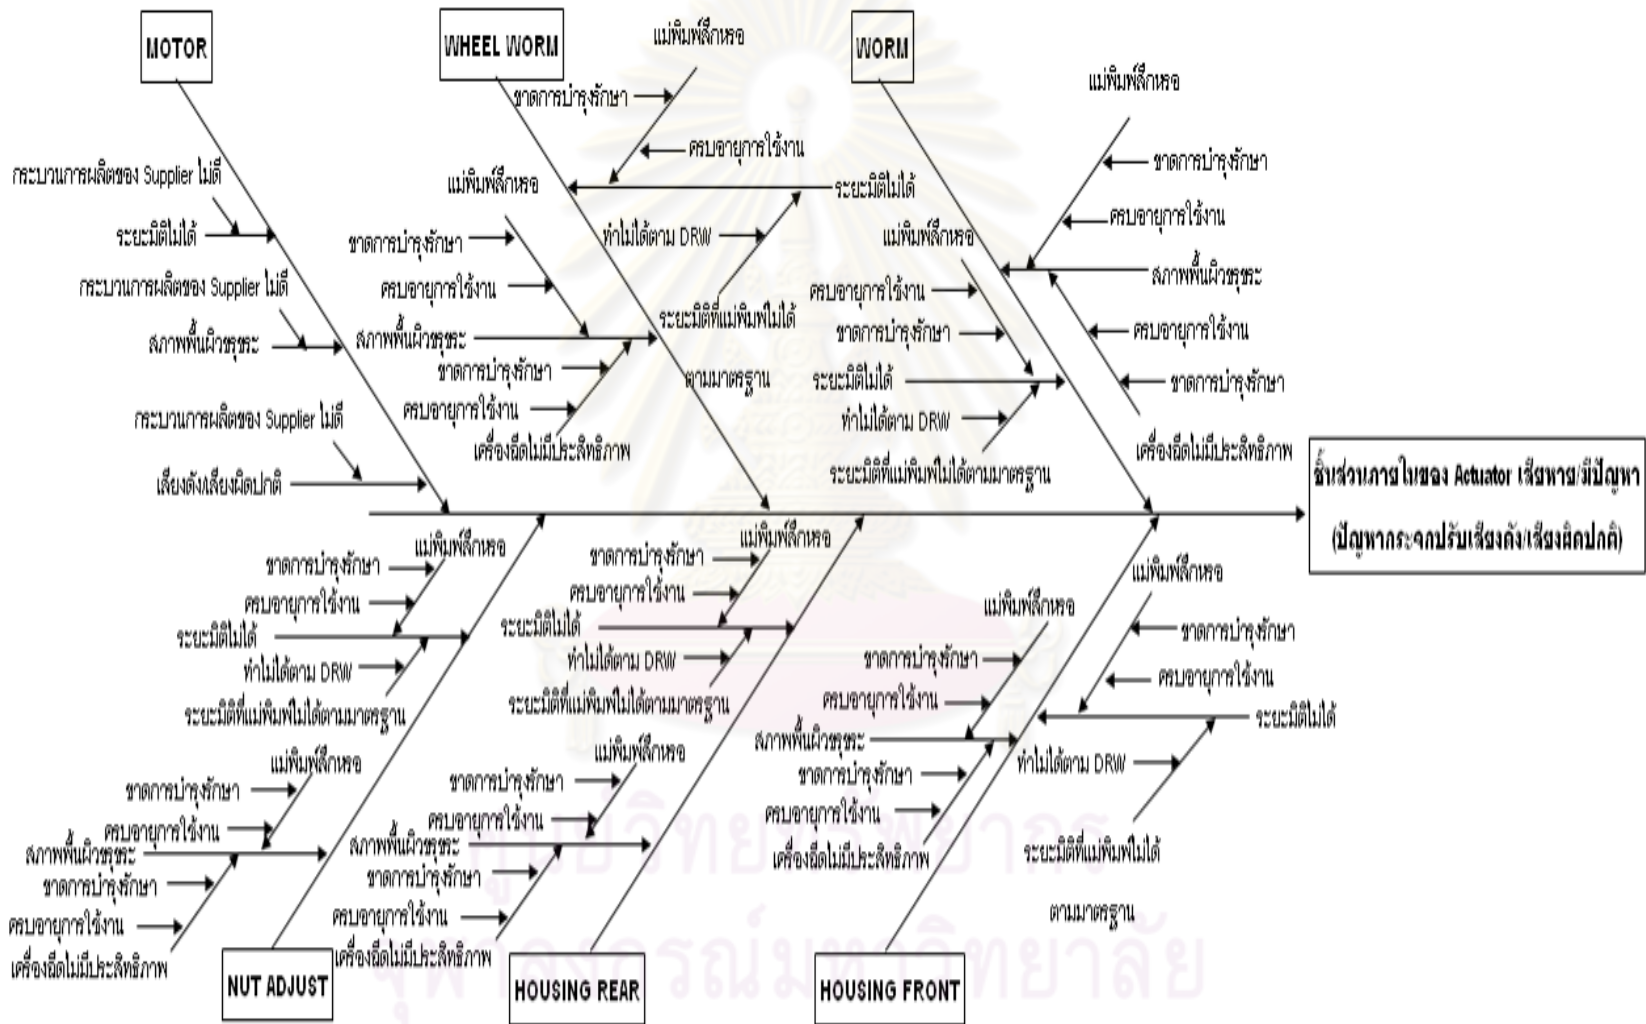
รูปที่ 4.4 แผนภาพทางปลา (Fish Bone Diagram) ของชิ้นส่วนภายในของ Actuator เสียงหลายของ

ดังนั้นจากแผนภาพก้างปลา (Fish Bone Diagram) ในรูปที่ 4.4 สรุปได้ว่าชิ้นส่วนที่เกี่ยวข้องกับปัญหาภายในชิ้นส่วน Actuator ได้แก่ Worm, Wheel Worm, Housing Front, Housing Rear, Nut Adjust และมอเตอร์ ซึ่งจะนำมาทำการวิเคราะห์เพื่อพิสูจน์สาเหตุการเกิดของปัญหาต่อไป

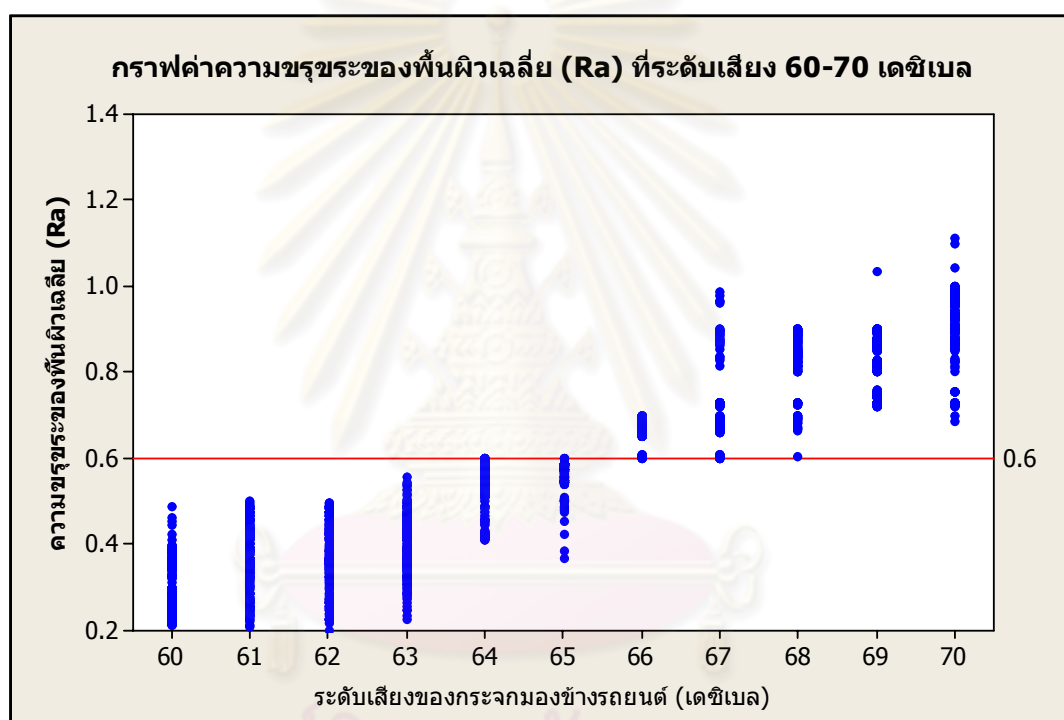
แต่จากสภาพพื้นผิวขรุขระของชิ้นส่วน Worm Cavity 2 ดังกล่าว ซึ่งไม่สามารถอธิบายเป็นตัวเลขได้ ดังนั้นทางผู้วิจัยจึงได้นำเสนอการวัดค่าความขรุขระของพื้นผิวเฉลี่ย (Ra) ด้วยเครื่อง Surfcom และกำหนดค่าควบคุมเบื้องต้นเพื่อเป็นค่ามาตรฐานในการจัดกลุ่มชิ้นส่วน Worm ที่เสียและดี โดยสุ่มกระจกมองข้างรถยนต์ที่มีระดับเสียงตั้งแต่ 60 – 70 เดซิเบล มาอย่างละ 300 ชิ้น ทำการวัดค่าความขรุขระของพื้นผิวเฉลี่ย (Ra) ซึ่งจากผลการตรวจสอบดังกล่าว พบว่า กลุ่มของชิ้นงานเสียที่มีระดับเสียง 66-70 เดซิเบล มีค่าความขรุขระตั้งแต่ 0.65 ขึ้นไป และกลุ่มของชิ้นงานดีที่มีระดับเสียง 60-65 เดซิเบล มีค่าความขรุขระอยู่ที่ 0.6 ลงมา ดังแสดงในกราฟรูปที่ 4.6

รูปที่ 4.6 กราฟความขรุขระของพื้นผิวเฉลี่ย (Ra) ที่ได้จากกลุ่มชิ้นงานเสียที่มีระดับเสียง 66-70 เดซิเบล และกลุ่มชิ้นงานดีที่มีระดับเสียง 60-65 เดซิเบลของปัญหากระจกปรับเสียงดัง/เสียงผิดปกติ

จากผลการตรวจสอบลักษณะทางกายภาพ ค่าความขรุขระเฉลี่ยของพื้นผิว (Ra) และระยะมิติ (Dimension) ของแต่ละชิ้นส่วน พบว่าระยะมิติ (Dimension) ของแต่ละชิ้นส่วนนั้นไม่มีส่วนเกี่ยวข้องกับกระจกมองข้างรถยนต์เสียที่เกิดขึ้น เนื่องจากมีค่าอยู่ในมาตรฐานทั้งหมด แต่ค่าความขรุขระของพื้นผิวเฉลี่ย (Ra) และลักษณะทางกายภาพของ Worm Cavity 2 นั้นมีส่วนเกี่ยวข้องกับกระจกมองข้างรถยนต์ที่มีปัญหา เนื่องจากมีค่าความขรุขระของพื้นผิวเฉลี่ย

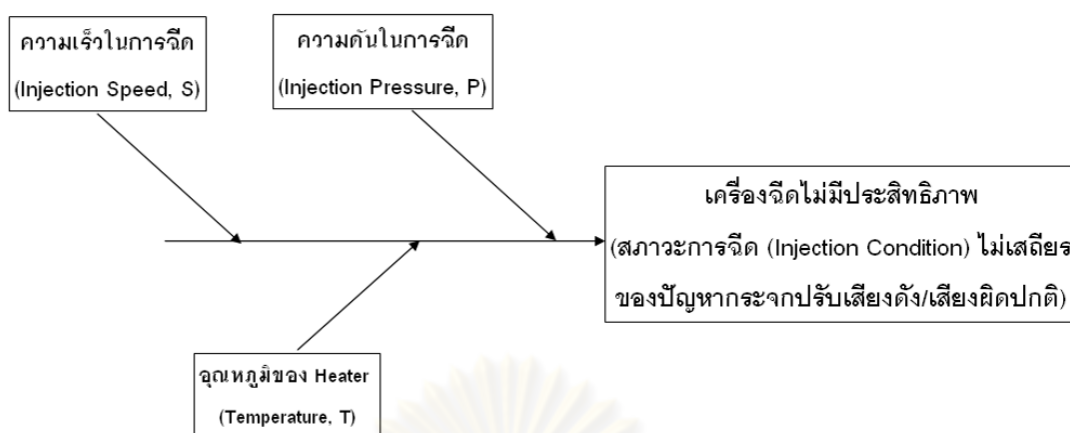
จากแผนผังก้างปลา (Fish Bone Diagram) รูปที่ 4.4 ที่คาดว่าชิ้นส่วนของ Actuator ภายในเสียหายเนื่องจากเครื่องฉีดและแม่พิมพ์ที่ถูกใช้งานมาเป็นระยะเวลายาวนาน จึงเกิดการเสื่อมสภาพ ซึ่งทำให้สภาวะการฉีด (Injection Condition) ไม่เสถียร ดังนั้นจึงมีการระดมสมองอีกครั้ง โดยอาศัยแผนผังก้างปลา (Fish Bone Diagram) ในการวิเคราะห์ ดังแสดงรายละเอียดในรูปที่ 4.7

รูปที่ 4.7 แผนภาพก้างปลา (Fish Bone Diagram) ของสภาวะการฉีด (Injection Condition) ไม่เสถียรของปัญหากระจกปรับเสียงดัง/เสียงผิดปกติ

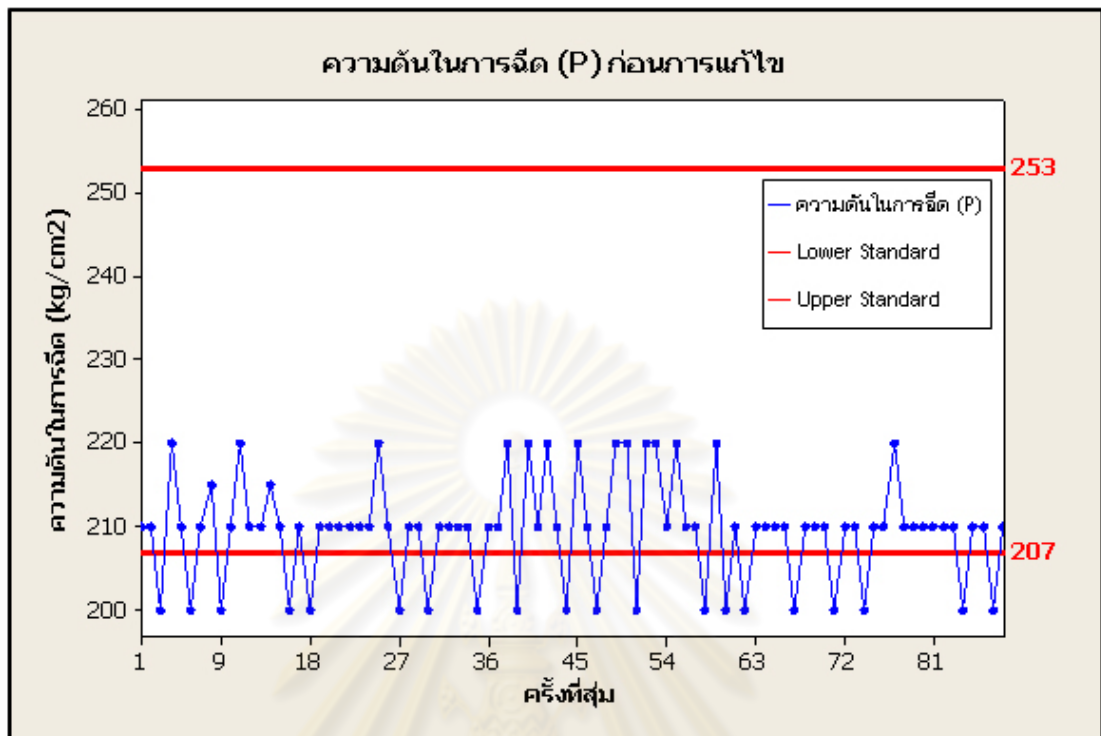
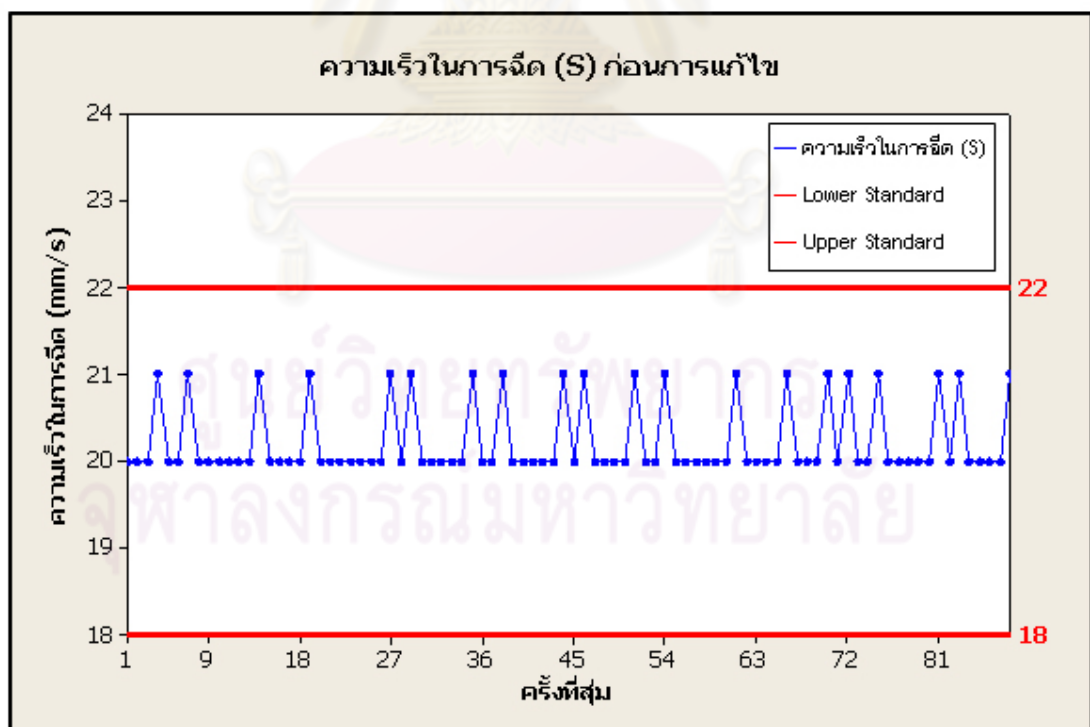
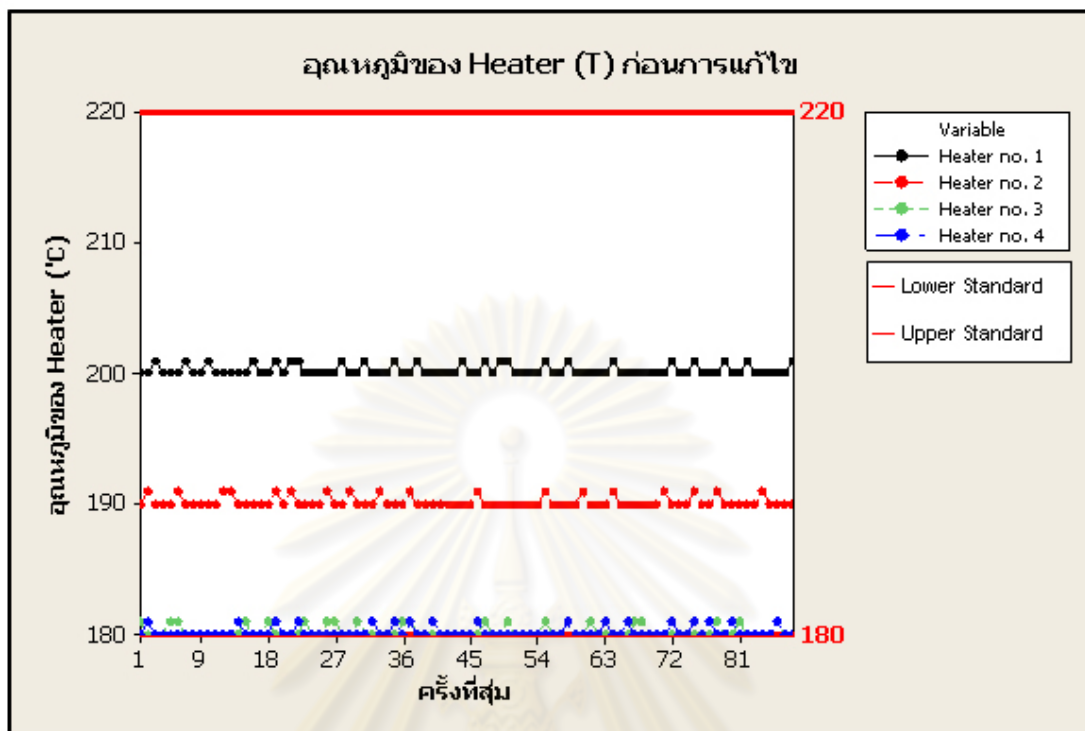
รูปที่ 4.8 กราฟผลการสุ่มตรวจสอบปัจจัยในการฉีดที่จอมอนิเตอร์ของเครื่องฉีดของปัญหากระจก  
ปรับเสียงดัง/เสียงผิดปกติก่อนการแก้ไข (a) ความดันในการฉีด (Injection Pressure, P), ความเร็วในการฉีด (Injection Speed, S) และ (c) อุณหภูมิของ Heater (Temperature, T)

จากรูปที่ 4.8 สามารถตั้งสมมุติฐานได้ว่าปัจจัยที่ส่งผลกระทบต่อคุณภาพของชิ้นงานได้แก่ ความดันในการฉีด (Injection Pressure, P) เนื่องจากผลจากการสุ่มตรวจสอบพบว่ามีความเปลี่ยนแปลงตลอดระยะเวลาที่ฉีดชิ้นงาน โดยมีค่าอยู่ระหว่าง 200-250 kg/cm<sup>2</sup> ต่อมาจึงทำการทดสอบสมมุติฐานโดยการออกแบบการทดลอง (อ้างอิงค่าควบคุมของทางแผนกฉีด ดังแสดงรายละเอียดในภาคผนวก ก หน้าที่ 90) ซึ่งค่ามาตรฐานอยู่ในช่วง 207-253 kg/cm<sup>2</sup> ดังนั้นจึงทดลองปรับความดันในการฉีด (Injection Pressure, P) ทั้งหมด 4 ระดับ คือ 200, 210, 230 และ 250 kg/cm<sup>2</sup> อย่างละ 30 ชิ้น จากนั้นตรวจสอบด้วยการดูสภาพพื้นผิวชิ้นงาน วัดค่าความขรุขระของพื้นผิวเฉลี่ย (Ra) และวัดระยะมิติ (Dimension)

หลังจากทำการแก้ไขในส่วนของสาเหตุการเกิดปัญหาโดยการซื้อเครื่องฉีดใหม่ เพื่อให้สภาวะการฉีด (Injection Condition) มีเสถียรภาพ สามารถควบคุมค่าความดันในการฉีด (Injection Pressure, P) ให้อยู่ในค่ามาตรฐานได้ตลอดระยะเวลาที่ทำการฉีด และการทำแม่พิมพ์ (Insert Mold) ใหม่ เพื่อให้สภาพพื้นผิวของชิ้นส่วน Worm Cavity 2 มีความเรียบและมีค่าความขรุขระของพื้นผิวเฉลี่ย (Ra) ไม่เกินมาตรฐาน ซึ่งหลังจากดำเนินการแล้วจึงมีการตรวจสอบสภาพพื้นผิวแม่พิมพ์ (Insert Mold) วัดค่าความขรุขระของพื้นผิวเฉลี่ย (Ra) สุ่มตรวจสอบค่าพารามิเตอร์ต่าง ๆ ในการฉีด (Injection Condition) ซึ่งได้แก่ ความเร็วในการฉีด (Injection Speed, S), ความดันในการฉีด (Injection Pressure, P) และอุณหภูมิ Heater (Temperature, T) 1 ครั้ง/ชั่วโมง จำนวน 4 ครั้ง/วัน เป็นเวลา 1 เดือน (ผลการสุ่มตรวจสอบแสดงรายละเอียดในภาคผนวก ง Injection Condition Result : เสียงดังหลังการแก้ไข) ซึ่งพบว่าปัจจัยในการฉีดไม่ผันแปรและคงที่ตลอดระยะเวลาการฉีดดังรูปที่ 4.21 ต่อมาทำการทดลองฉีดชิ้นส่วนที่ความดันในการฉีด (Injection Pressure, P) 210, 230 และ 250 kg/cm<sup>2</sup> และทดลองนำชิ้นส่วน Worm Cavity 2 นี้เข้าประกอบเป็นกระจกมองข้างรถยนต์ จำนวน 300 ชิ้น จากนั้นวัดระดับเสียงที่ได้

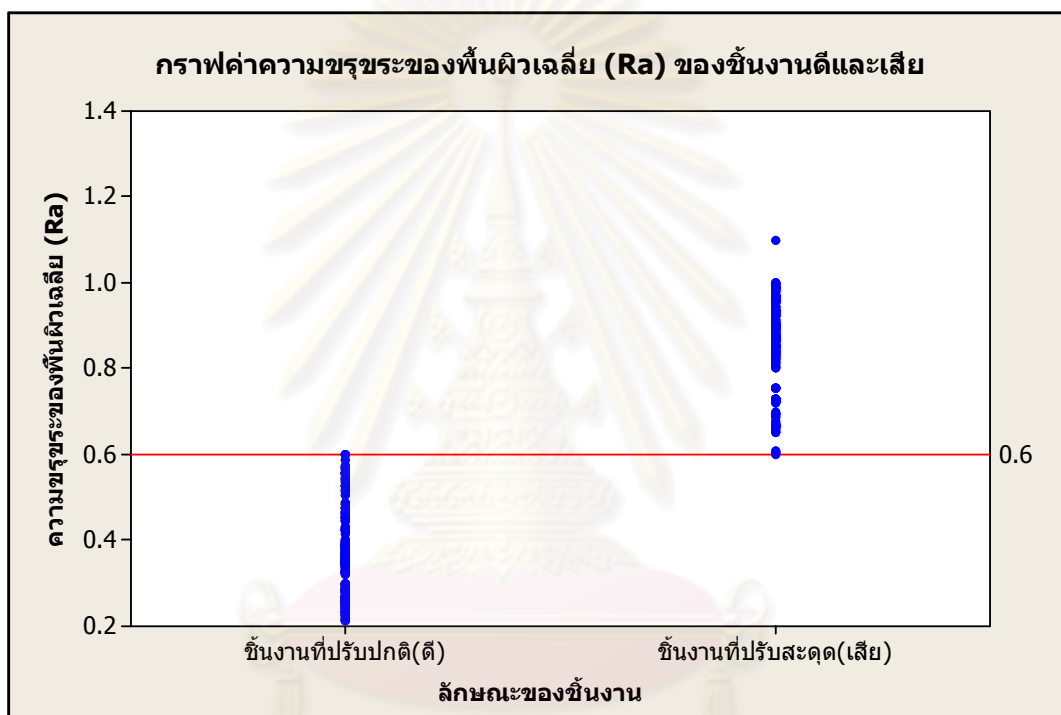
แต่จากสภาพพื้นผิวขรุขระของชิ้นส่วน Nut Adjust Cavity 2 ดังกล่าว ซึ่งไม่สามารถอธิบายเป็นตัวเลขได้ ดังนั้นทางผู้วิจัยจึงได้นำเสนอการวัดค่าความขรุขระของพื้นผิวเฉลี่ย (Ra) ด้วยเครื่อง Surfcom และกำหนดค่าควบคุมเบื้องต้นเพื่อเป็นค่ามาตรฐานในการจัดกลุ่มชิ้นส่วน Worm ที่เสียและดี โดยสุ่มกระจกมองข้างรถยนต์ที่มีระดับเสียงตั้งแต่ 60 – 70 เดซิเบล มาอย่างละ 300 ชิ้น ทำการวัดค่าความขรุขระของพื้นผิวเฉลี่ย (Ra) ซึ่งจากผลการตรวจสอบดังกล่าว พบว่ากลุ่มของชิ้นงานเสียมีค่าความขรุขระตั้งแต่ 0.65  $\mu\text{m}$  ขึ้นไป และกลุ่มของชิ้นงานดีมีค่าความขรุขระอยู่ที่ 0.6  $\mu\text{m}$  ลงมา ดังแสดงในกราฟรูปที่ 4.15

รูปที่ 4.15 กราฟความขรุขระของพื้นผิวเฉลี่ย (Ra) ที่ได้จากกลุ่มชิ้นงานเสียและกลุ่มชิ้นงานดีของปัญหากระจกปรับสะดุด

จากผลการตรวจสอบลักษณะทางกายภาพ ค่าความขรุขระเฉลี่ยของพื้นผิว (Ra) และระยะมิติ (Dimension) ของแต่ละชิ้นส่วน พบว่าระยะมิติ (Dimension) ของแต่ละชิ้นส่วนนั้นไม่มีส่วนเกี่ยวข้องกับกระจกมองข้างรถยนต์เสียที่เกิดขึ้น เนื่องจากมีค่าอยู่ในมาตรฐานทั้งหมด แต่ค่าความขรุขระของพื้นผิวเฉลี่ย (Ra) และลักษณะทางกายภาพของ Nut Adjust Cavity 2 นั้นมีส่วนเกี่ยวข้องกับกระจกมองข้างรถยนต์ที่มีปัญหา เนื่องจากมีค่าความขรุขระของพื้นผิวเฉลี่ย (Ra) อยู่ที่ 0.985  $\mu\text{m}$  (รายละเอียดค่าความขรุขระของพื้นผิวเฉลี่ย (Ra) แสดงในภาคผนวก ง ค่าความขรุขระเฉลี่ย (Ra) ของปัญหากระจกปรับสะดุด) ซึ่งเกินค่าควบคุม และมี

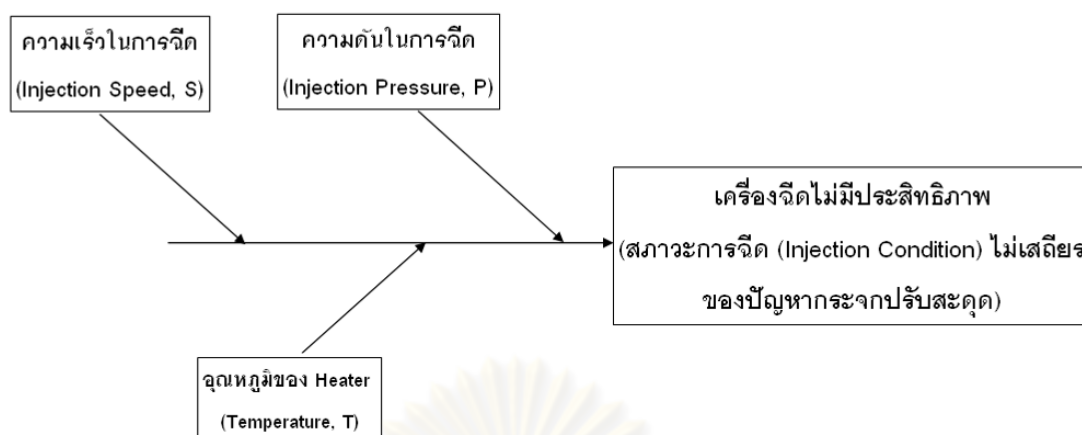
จากแผนผังก้างปลา (Fish Bone Diagram) รูปที่ 4.9 ที่คาดว่าชิ้นส่วนภายในเสียหายเนื่องจากเครื่องฉีดและแม่พิมพ์ที่ถูกใช้งานมาเป็นระยะเวลายาวนาน จึงเกิดการเสื่อมสภาพ ซึ่งทำให้สภาวะการฉีด (Injection Condition) ไม่เสถียร ดังนั้นจึงมีการระดมสมองอีกครั้ง โดยอาศัยแผนผังก้างปลา (Fish Bone Diagram) ในการวิเคราะห์ ดังแสดงรายละเอียดในรูปที่ 4.16

รูปที่ 4.16 แผนภาพก้างปลา (Fish Bone Diagram) ของสภาวะการฉีด (Injection Condition) ไม่เสถียรของปัญหากระจกปรับสมดุล

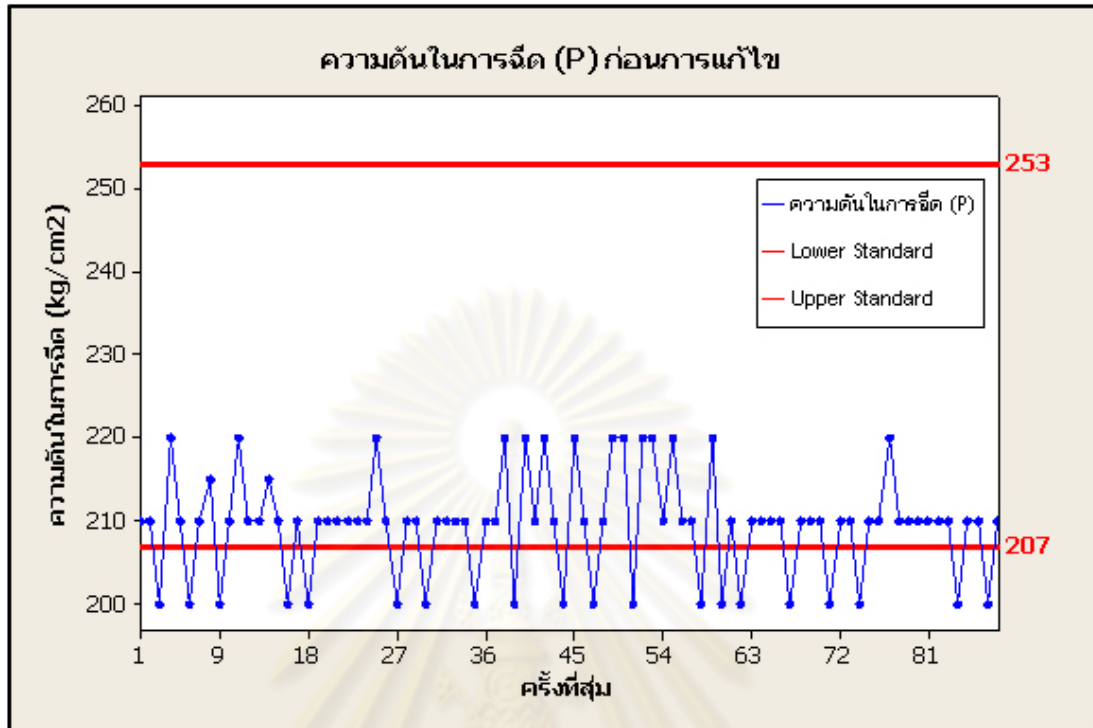
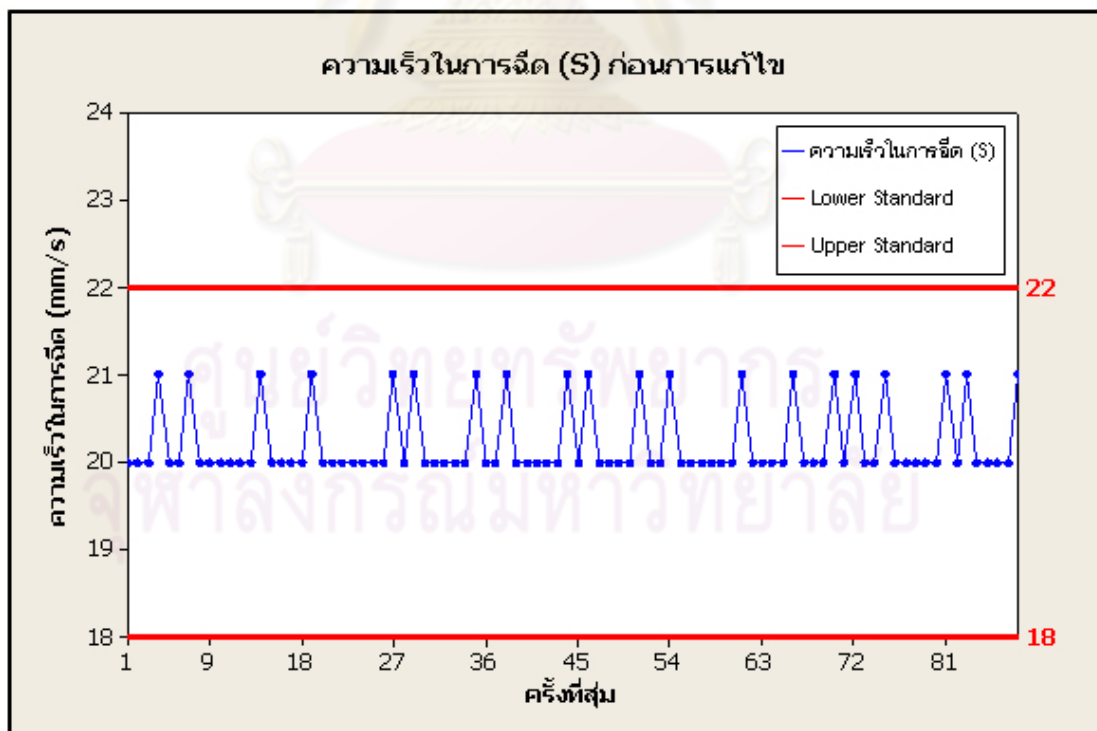
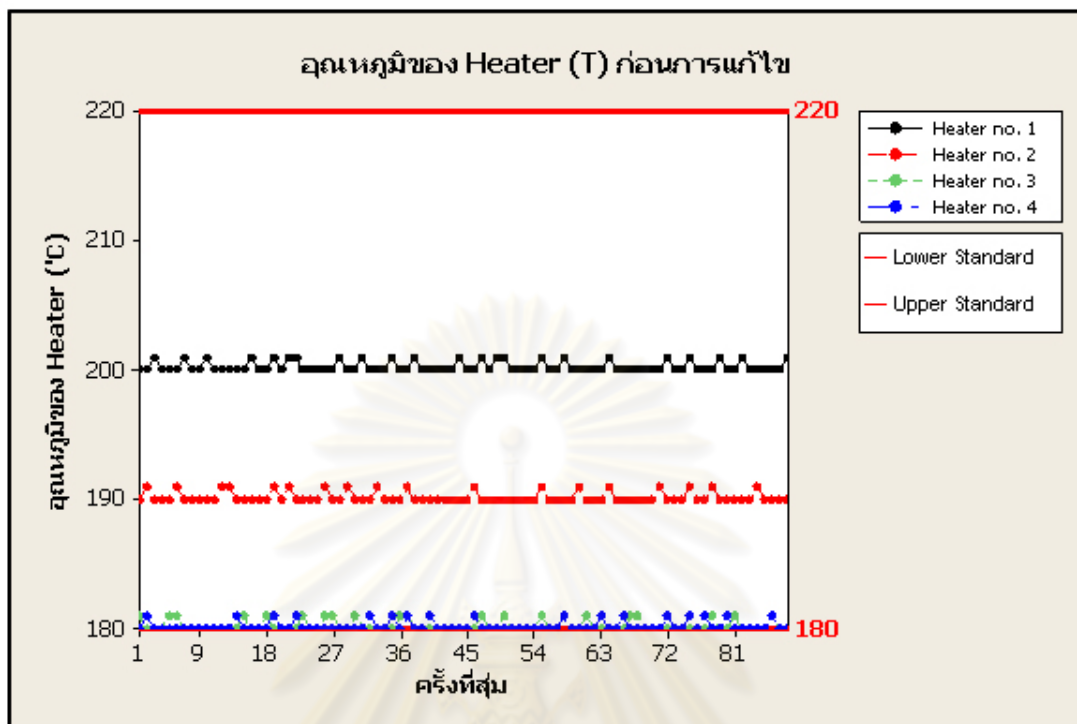
รูปที่ 4.17 กราฟผลการสุ่มตรวจสอบปัจจัยในการฉีดที่จ่อมอนิเตอร์ของเครื่องฉีดของปัญหา  
 กระบวนการปรับสัปดาห์ก่อนการแก้ไข (a) ความดันในการฉีด (Injection Pressure, P),  
 ความเร็วในการฉีด (Injection Speed, S) และ (c) อุณหภูมิของ Heater  
 (Temperature, T)

จากรูปที่ 4.17 สามารถตั้งสมมุติฐานได้ว่าปัจจัยที่ส่งผลกระทบต่อคุณภาพของชิ้นงานได้แก่ ความดันในการฉีด (Injection Pressure, P) เนื่องจากผลจากการสุ่มตรวจสอบพบว่ามีความเปลี่ยนแปลงตลอดระยะเวลาที่ฉีดชิ้นงาน โดยมีค่าอยู่ระหว่าง 200-250 kg/cm<sup>2</sup> ต่อมาจึงทำการทดสอบสมมุติฐานโดยการออกแบบการทดลองและอ้างอิงค่าควบคุมของทางแผนกฉีด (อ้างอิงค่าควบคุมของทางแผนกฉีด ดังแสดงรายละเอียดในภาคผนวก ก หน้า 90) ซึ่งค่ามาตรฐานอยู่ในช่วง 207-253 kg/cm<sup>2</sup> ดังนั้นจึงทดลองปรับความดันในการฉีด (Injection Pressure, P) ทั้งหมด 4 ระดับ คือ 200, 210, 230 และ 250 kg/cm<sup>2</sup> อย่างละ 300 ชิ้น จากนั้นตรวจสอบด้วยการดูสภาพพื้นผิวชิ้นงาน การวัดค่าความขรุขระของพื้นผิวเฉลี่ย (Ra) และการวัดระยะมิติ (Dimension)

หลังจากทำการแก้ไขในส่วนของสาเหตุการเกิดปัญหาโดยการซื้อเครื่องฉีดใหม่ เพื่อให้สภาวะการฉีด (Injection Condition) มีเสถียรภาพ สามารถควบคุมค่าความดันในการฉีด (Injection Pressure, P) ให้อยู่ในค่ามาตรฐานได้ตลอดระยะเวลาที่ทำการฉีด และการทำแม่พิมพ์ (Insert Mold) ใหม่ เพื่อให้สภาพพื้นผิวของชิ้นส่วน Nut Adjust Cavity 2 มีความเรียบและมีค่าความขรุขระของพื้นผิวเฉลี่ย (Ra) ไม่เกินมาตรฐาน ซึ่งหลังจากดำเนินการแล้วจึงมีการตรวจสอบสภาพพื้นผิวแม่พิมพ์ (Insert Mold) วัดค่าความขรุขระของพื้นผิวเฉลี่ย (Ra) สุ่มตรวจสอบค่าพารามิเตอร์ต่าง ๆ ในการฉีด (Injection Condition) ซึ่งได้แก่ ความเร็วในการฉีด (Injection Speed, S), ความดันในการฉีด (Injection Pressure, P) และอุณหภูมิ Heater (Temperature, T) 1 ครั้ง/ชั่วโมง จำนวน 4 ครั้ง/วัน เป็นเวลา 1 เดือน (ผลการสุ่มตรวจสอบแสดงรายละเอียดในภาคผนวก ง Injection Condition Result : สะดุดหลังการแก้ไข) ซึ่งพบว่าปัจจัยในการฉีดไม่ผันแปรและคงที่ตลอดระยะเวลาการฉีด ดังรูปที่ 4.27 ต่อมาทำการทดลองฉีดชิ้นส่วนที่ความดันในการฉีด (Injection Pressure, P) 210, 230 และ 250 kg/cm<sup>2</sup> และทดลองนำชิ้นส่วน Nut Adjust Cavity 2 นี้เข้าประกอบเป็นกระจกมองข้างรถยนต์ จำนวน 300 ชิ้น จากนั้นทำการตรวจสอบลักษณะการปรับกระจก
