การศึกษาดผลกระทบและการปรับตัวสำหรับอสังหาริมทรัพย์ ประเภทอาคารชุด ภายหลังเหตุ
อุทกภัย ปี พ.ศ. 2554 : กรณีศึกษา พื้นที่กรุงเทพมหานคร ถนนลาดพร้าวและถนนปิ่นเกล้า-รัชดา

IMPROVEMENTS FOR HIGH-RISE REAL ESTATE PROJECTS AFTER FLOOD CRISIS IN
THAILAND OF 2011 : CASE STUDIES OF BANGKOK AREA, LATPHRAO ROAD AND
PINKLAO-RATCHADA ROAD.

A Thesis Submitted in Partial Fulfillment of the Requirements
for the Degree of Master of Housing Development Program in Real Estate Development

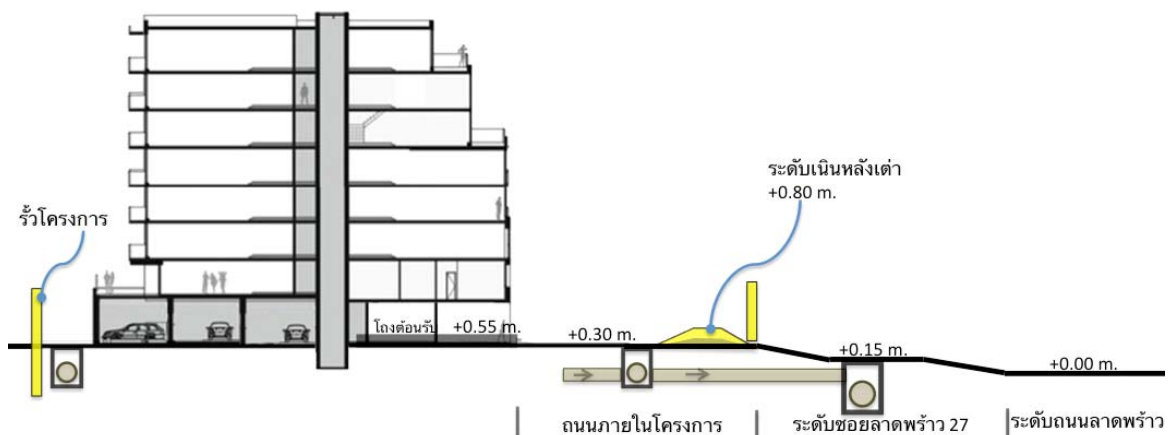
ภาพที่ 4.6 รูปภาพแสดงระดับพื้นโครงการ

โครงการทรีคอนโดลาดพร้าว 27 ก่อสร้างโดยกำหนดระดับพื้นที่ภายในโครงการให้สูงกว่าถนนซอยเดิมอยู่ ประมาณ 0.15 เมตร (ระดับถนนโครงการ +0.30 เมตร ระดับถนนซอยลาดพร้าว 27 +0.15 เมตร อ้างอิงจากระดับถนนลาดพร้าวเป็น +0.00 เมตร) และภายหลังอุทกภัย ทางเจ้าหน้าที่เขตกรุงเทพมหานคร เข้ามาดำเนินการแก้ไขตามข้อร้องเรียน เนื่องจากบริเวณพื้นที่ใน ซอย ลาดพร้าว 27 มีปัญหาด้านการระบายน้ำและเกิดการท่วมขังเป็นครั้งคราว โดยทำการลอกท่อระบายน้ำสาธารณะในพื้นที่ซอยตลอดแนวจนถึงถนนลาดพร้าว และปรับระดับพื้นที่ถนนภายในซอยลาดพร้าว 27 ให้สูงขึ้น เป็น +0.30 เมตรเท่ากับระดับถนนภายในโครงการ

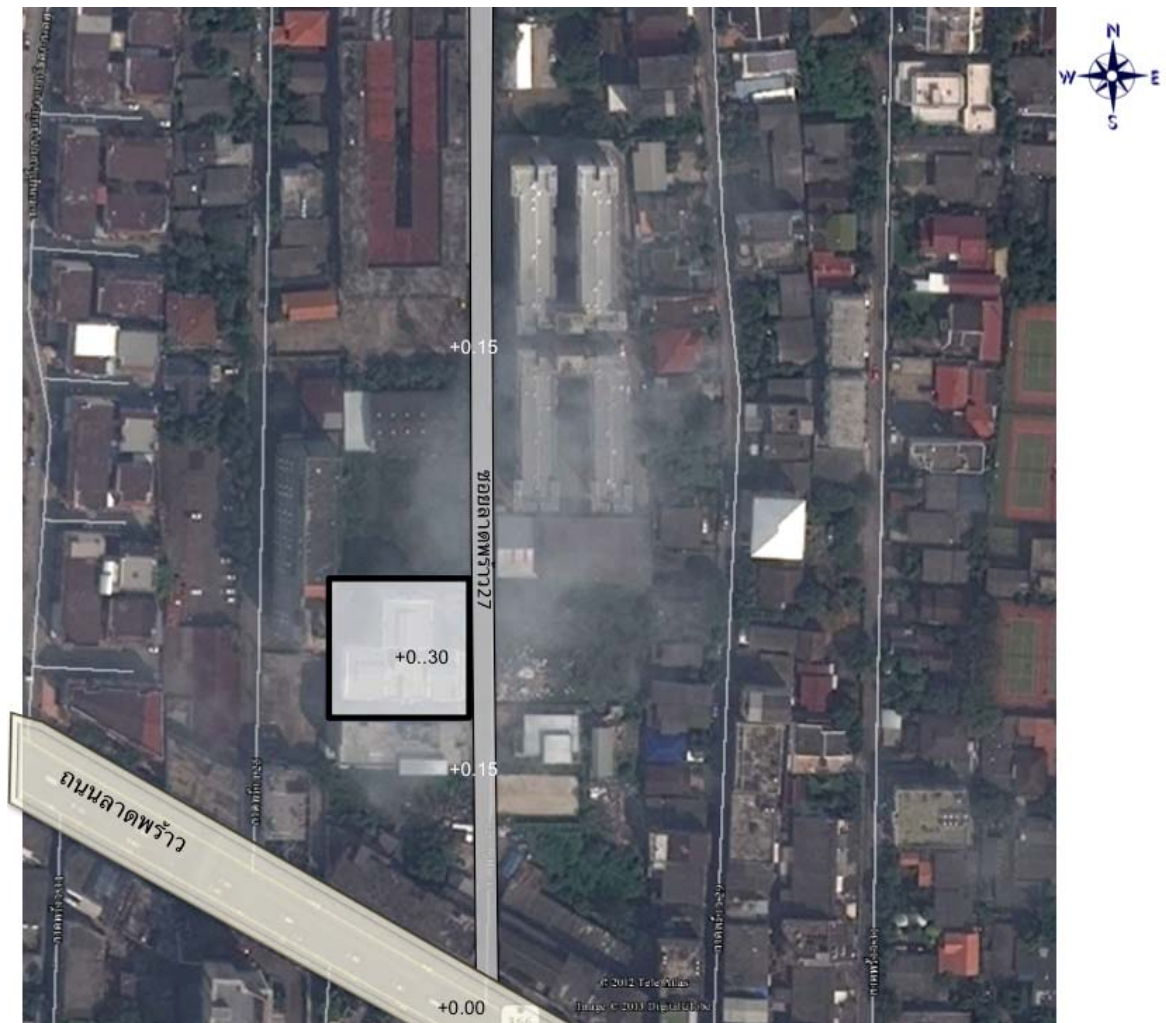
ภาพที่ 4.7 รูปภาพสภาพแวดล้อมและระดับโครงการ

สภาพทางกายภาพโดยรอบของโครงการ ส่วนใหญ่เป็นโครงการอาคารชุดพักอาศัยสลัปพื้นที่โล่งซึ่งไม่มีปัญหาด้านความหนาแน่นของพื้นที่ และจากการสำรวจเบื้องต้น พบว่า ระบบสุขาภิบาลหลักในซอยลาดพร้าว 27 ทุกโครงการต้องระบายน้ำผ่านท่อสาธารณะเพียงเส้นเดียว ลงบริเวณต้นซอย ซึ่งเชื่อมต่อกับถนนลาดพร้าวทั้งหมดทำให้มีปัญหาด้านการระบายน้ำในพื้นที่ เกิดการท่วมขังภายในซอยช่วงฝนตกเป็นประจำ

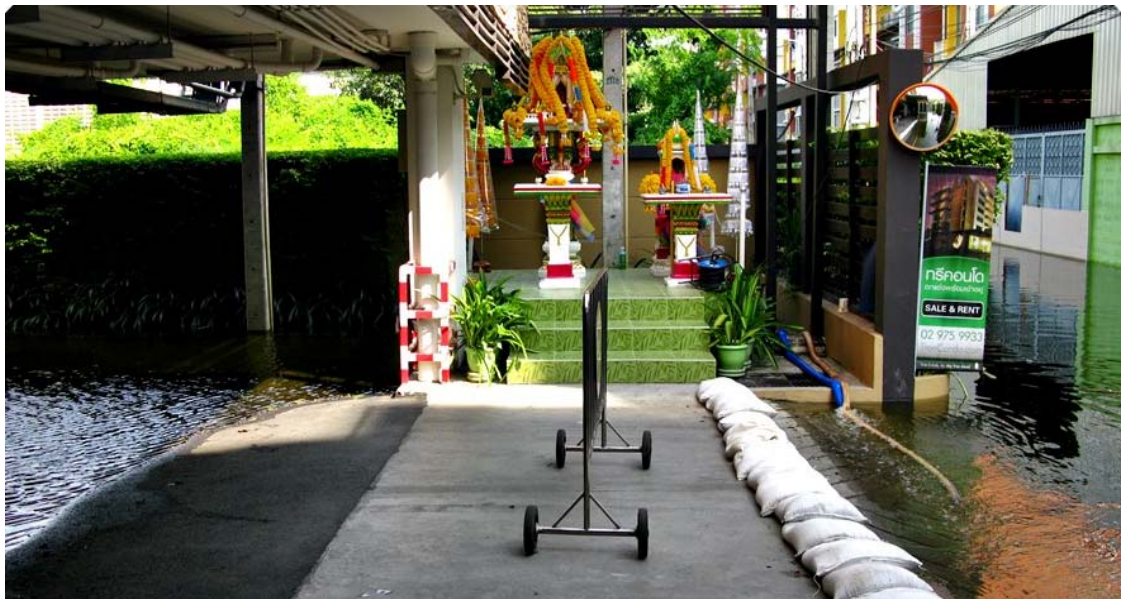
ภาพที่ 4.16 รูปภาพเหตุการณ์อุทกภัย วันที่ 18 พฤศจิกายน พ.ศ.2554

น้ำภายนอกเข้าสู่พื้นที่โครงการ บริเวณจุดเชื่อมต่อบระบบสุขาภิบาลใต้ดินของโครงการ ทำให้ไม่สามารถป้องกันพื้นที่ภายในได้ ได้แก่ บริเวณที่จอดรถชั้น 1 โดยระดับน้ำบนพื้นถนนของโครงการสูง 0.30 เมตร

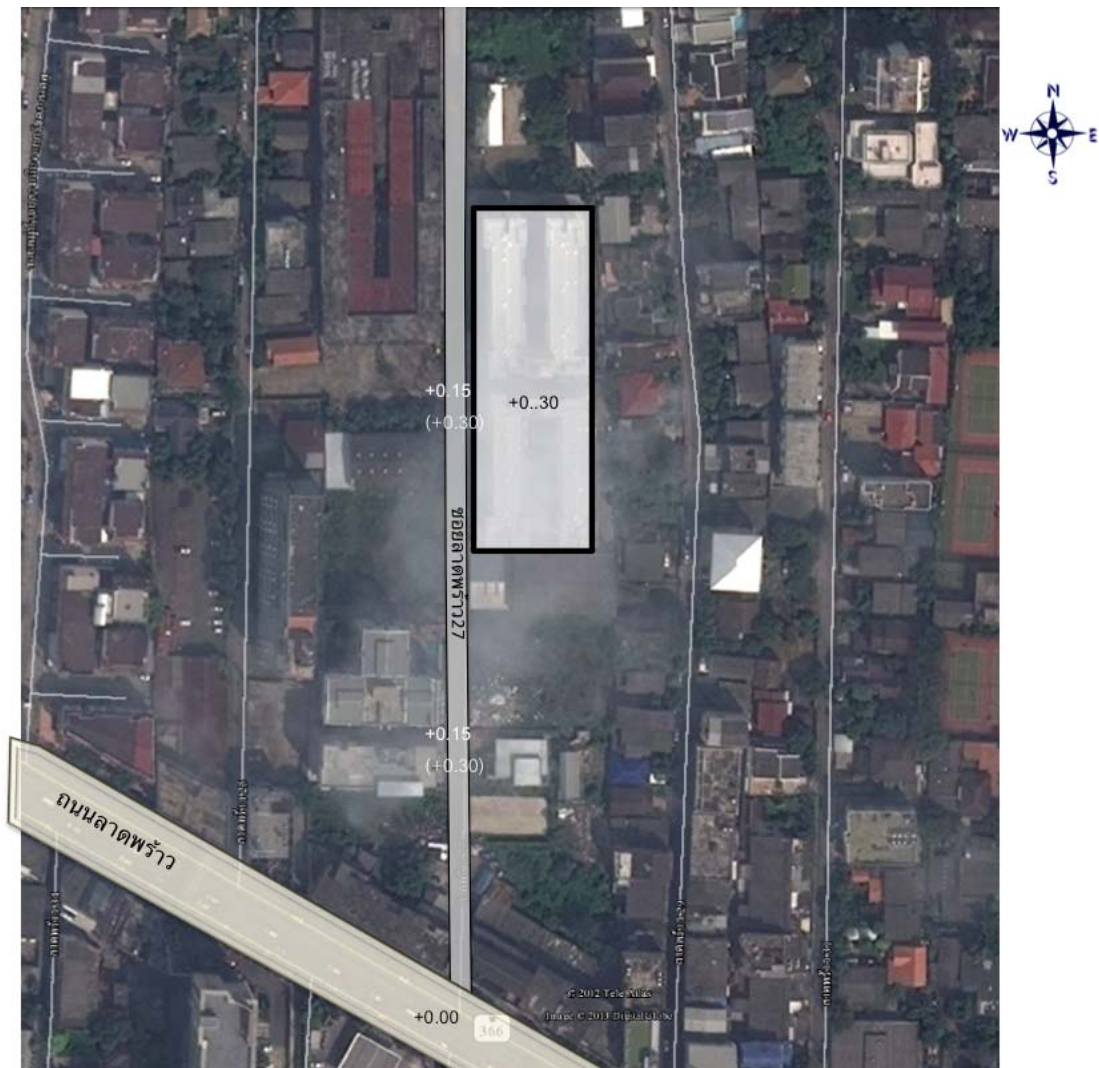
ภาพที่ 4.26 รูปภาพสภาพแวดล้อมและระดับโครงการมายคอนโดลาดพร้าว 27

สภาพทางกายภาพโดยรอบของโครงการ ส่วนใหญ่เป็นโครงการอาคารชุดพักอาศัยสลับพื้นที่โล่งซึ่งไม่มีปัญหาด้านความหนาแน่นของพื้นที่ และจากการสำรวจพื้นที่เบื้องต้น พบว่า เกิดปัญหาอุทกภัยขังในซอยเป็นครั้งคราว เนื่องจากระดับพื้นถนนหน้าโครงการต่ำกว่าระดับพื้นถนนซอยลาดพร้าว 27 ในพื้นที่ด้านหน้าติดกับถนนลาดพร้าว อีกทั้งยังมีระบบท่อระบายน้ำสาธารณะที่มีขนาดเล็กและเป็นเส้นทางระบายน้ำหลักจุดเดียวเชื่อมต่อกับถนนลาดพร้าว

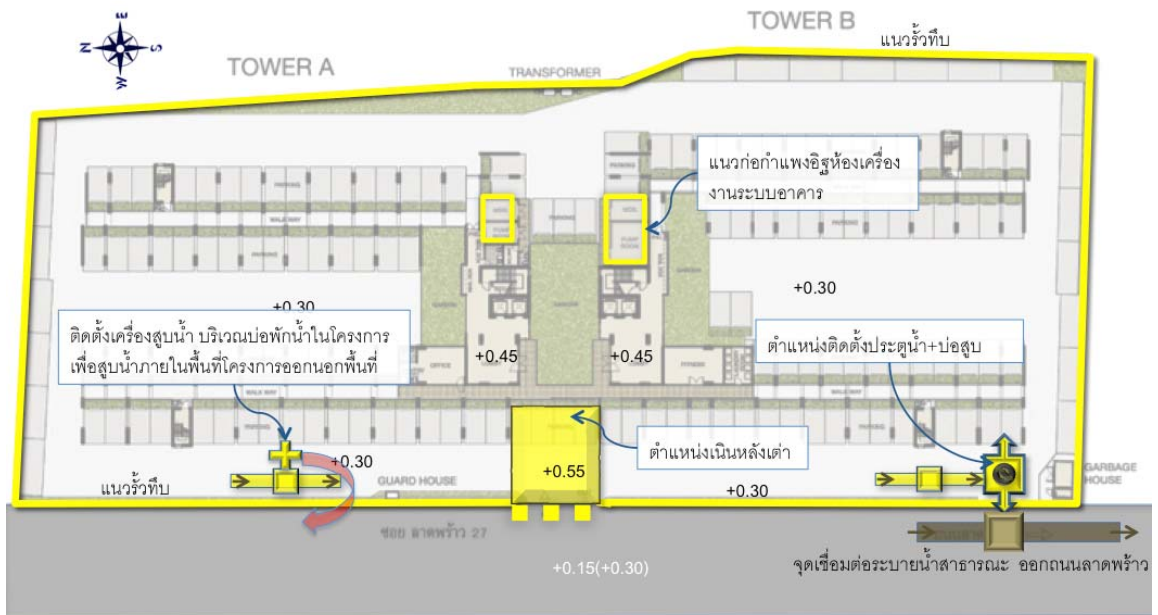
ภาพที่ 4.33 ผังบริเวณ แสดงแนวกันน้ำของโครงการ มายคอนโดลาดพร้าว 27

ลักษณะกายภาพของรั้วโครงการทุกด้านเป็นรั้วทึบ มีเฉพาะทางเข้า-ออกโครงการ บริเวณซอยลาดพร้าว 27 ซึ่งเป็นจุดเชื่อมต่อถนนภายนอกโครงการมีการปรับระดับพื้นถนนด้วยเนินหลังเต่าเพื่อแบ่งพื้นที่ถนนภายใน/ภายนอกในระบบท่อใต้ดินบริเวณจุดเชื่อมต่อท่อระบายน้ำสาธารณะโครงการ มีการปรับปรุงบ่อพักน้ำจุดสุดท้ายก่อนออกนอกโครงการ ให้มีขนาดใหญ่ขึ้น(บ่อสูบ)และติดตั้งประตูน้ำเปิด/ปิดในบ่อดังกล่าว ซึ่งจากการสอบถามข้อมูลกับนิติบุคคลโครงการ แจ้งว่าพื้นที่ในซอย ลาดพร้าว27 เดิมเกิดเหตุอุทกภัยบ่อยครั้ง เนื่องจากความต่างระดับของพื้นที่ถนนในซอย อีกทั้งพื้นที่ซอยลาดพร้าว27 มีจุดระบายน้ำหลักเพียงจุดเดียว คือ ปากซอยถนนลาดพร้าว ซึ่งจากปัญหาดังกล่าว ทางนิติบุคคล ขอความช่วยเหลือและประสานงานกับเจ้าของโครงการเดิม เพื่อหาแนวทางแก้ไข โดยจัดเตรียมระบบป้องกันน้ำเข้าพื้นที่โครงการในขั้นต้นเอาไว้ก่อน

เหตุการณ์อุทกภัยปี พ.ศ.2554 จากระบบป้องกันอุทกภัยของโครงการที่มีอยู่เดิม ทำให้สามารถป้องกันอุทกภัยจากภายนอกได้บางส่วน โดยทางนิติบุคคล ซึ่งได้รับแรงสนับสนุนจากผู้ประกอบการ เจ้าของโครงการเดิม และความร่วมมือจากผู้พักอาศัยที่ยังพักอาศัยอยู่บางส่วน ร่วมมือกันทำการเพิ่มแนวกันน้ำกระสอบทรายบริเวณทางเข้า-ออกโครงการ เนื่อนเนินยกระดับ(เนินหลังเต่า) เพื่อเสริมแนวป้องกันอุทกภัย และทำการป้องกันพื้นที่ที่สำคัญภายในโครงการ โดยการก่อกำแพงอิฐปิดกั้นน้ำบริเวณหน้าห้องเครื่องควบคุมระบบภายในโครงการเอาไว้ เพื่อป้องกันความเสียหายกรณีไม่สามารถป้องกันน้ำเข้าโครงการได้ แต่ด้วยปริมาณน้ำจากภายนอกโครงการ ทำให้มีน้ำบางส่วนซึมเข้าตามแนวรอยต่อรั้วด้านข้างและพื้นที่ใต้ดินของโครงการ ซึ่งสังเกตจากระดับน้ำภายในบ่อพักน้ำรอบโครงการ ถ้ามีปริมาณน้ำเพิ่มมากขึ้น ทำการสูบน้ำออกด้วยเครื่องสูบน้ำที่เตรียมไว้ บริเวณบ่อพักน้ำด้านหน้าโครงการ เพื่อรักษาระบบสุขาภิบาลภายในโครงการเอาไว้ โดยวิธีการดังกล่าว สามารถป้องกันพื้นที่ภายในโครงการจากระดับน้ำภายนอกไว้ได้ทั้งหมด และไม่ได้รับความเสียหาย อีกทั้งลูกบ้านที่ยังพักอาศัยภายในโครงการระหว่างอุทกภัยสามารถเดินทางออกไปทางเรือที่โครงการมีการจัดเตรียมไว้ให้ และสามารถใช้ชีวิตประจำวันภายในโครงการได้

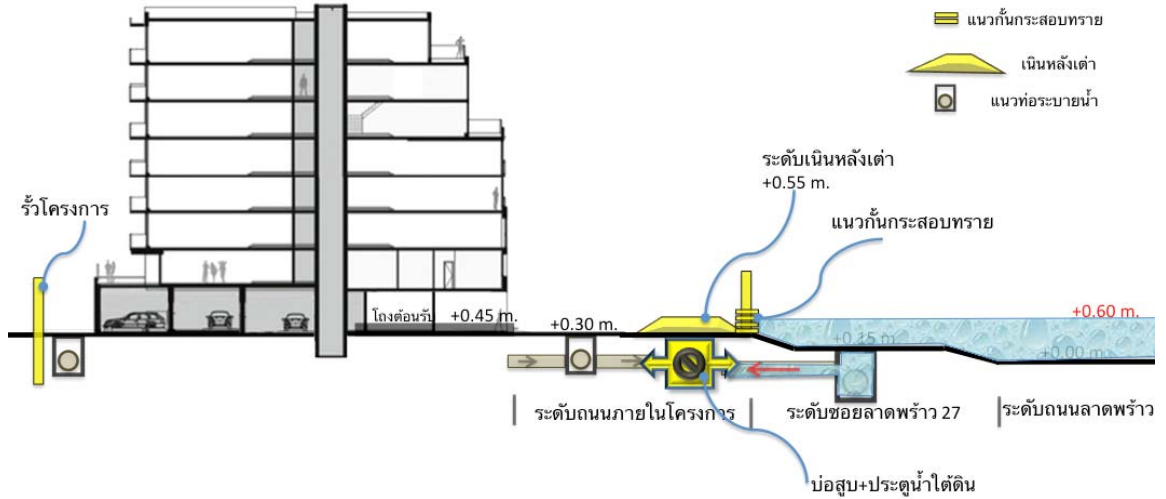
ภาพที่ 4.34 รูปภาพแสดงระดับพื้นโครงการเปรียบเทียบกับระดับอุทกภัย

อ้างอิงระดับถนนลาดพร้าว	+0.00	เมตร
ระดับอุทกภัยสูงสุดที่ถนนลาดพร้าว	+0.60	เมตร
ระดับอุทกภัยสูงสุดที่ซอยลาดพร้าว 27	+0.45	เมตร
ระดับอุทกภัยสูงสุดภายในถนนโครงการ	-	เมตร

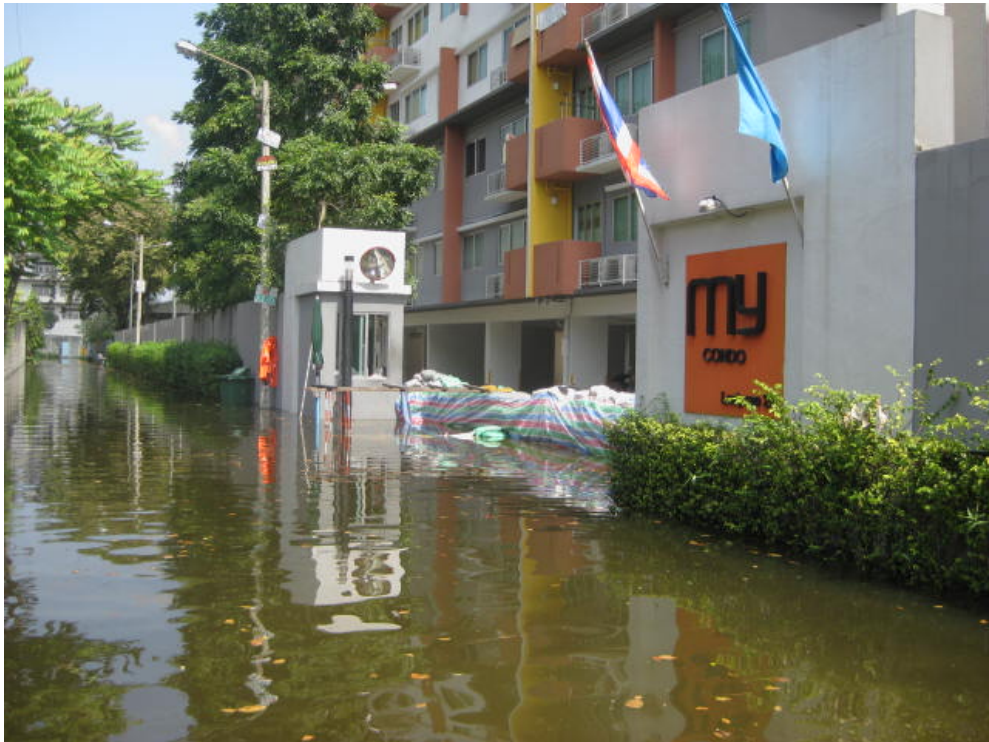
ภาพที่4.36รูปภาพเหตุการณ์อุทกภัย วันที่ 17พฤศจิกายน พ.ศ.2554

แนวกันน้ำกระสอบทรายบริเวณถนนทางเข้า-ออกโครงการ เหนือเนินยกระดับ เพื่อเสริมแนวป้องกันอุทกภัย

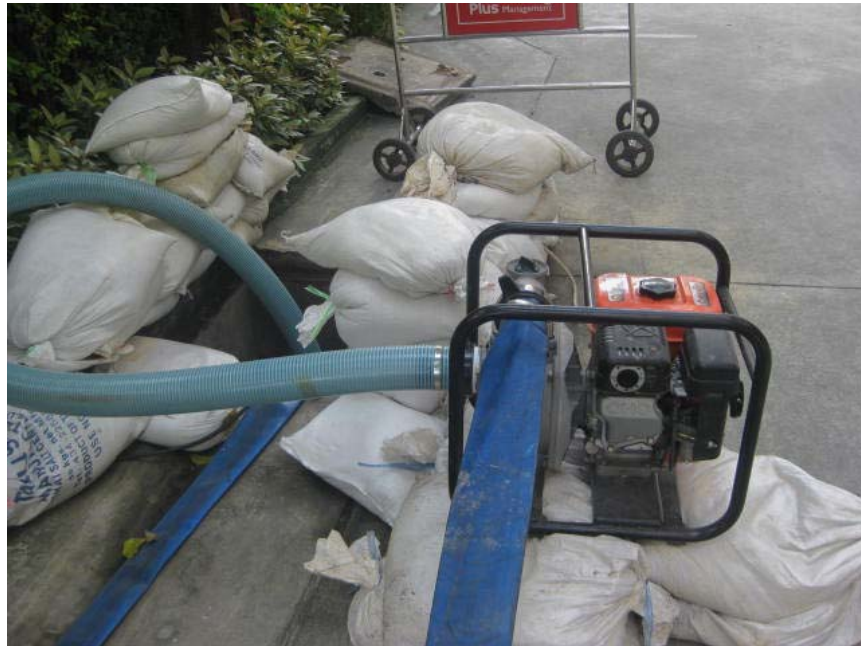
ภาพที่4.40รูปภาพเหตุการณ์อุทกภัย วันที่ 17 พฤศจิกายน พ.ศ.2554

ติดตั้งเครื่องสูบน้ำ สูบน้ำในระบบท่อสุขาภิบาลภายในโครงการ ซึ่งรับน้ำที่ซึมเข้าบริเวณใต้ดินและน้ำที่ซึมจากแนวรั้วโครงการ เพื่อรักษาระดับน้ำภายในบ่อพักน้ำรอบโครงการ โดยถ้ามีปริมาณน้ำภายในระบบเพิ่มมากขึ้น จะทำการสูบน้ำออกจากระบบบริเวณบ่อพักน้ำด้านหน้าโครงการ เพื่อรักษาระบบสุขาภิบาลภายในโครงการเอาไว้

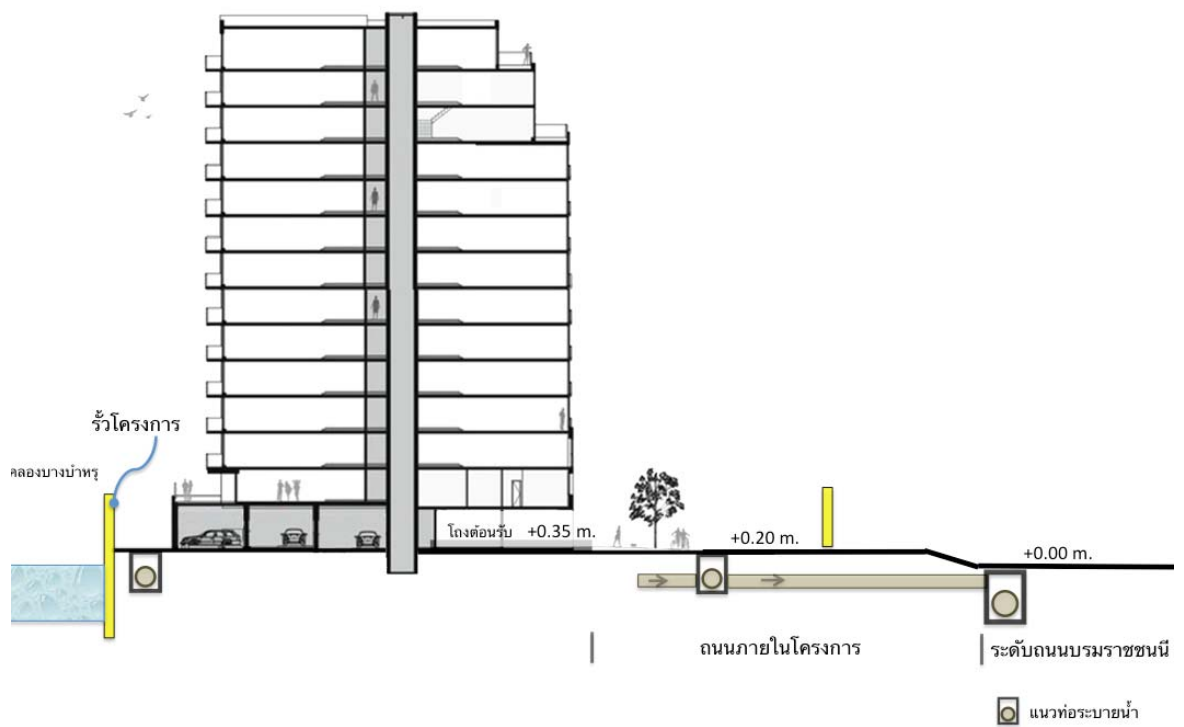
ภาพที่ 4.49 รูปภาพแสดงระดับพื้นที่โครงการลุมพินีพาร์คปิ่นเกล้า

ระดับพื้นถนนบรมราชชนนี	± 0.00	เมตร
ระดับพื้นถนนในโครงการ	+ 0.20	เมตร
ระดับพื้นโถงส่วนต้อนรับ	+ 0.35	เมตร

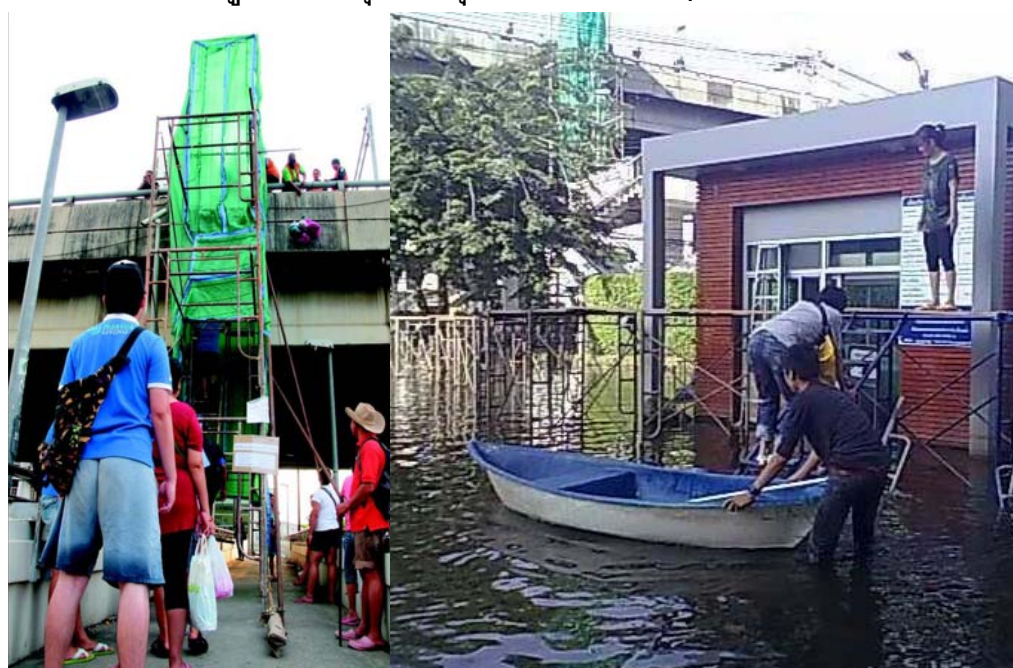
ภาพที่4.65รูปภาพเหตุการณ์อุทกภัย วันที่ 04พฤศจิกายน พ.ศ.2554

โครงการมีการจัดทำทางเดินเท้ายกระดับ(ทางเดินไม้)จากพื้นที่ภายในโครงการ เพื่ออำนวยความสะดวกและใช้เป็นทางสัญจรให้กับผู้พักอาศัยในโครงการที่เมื่อพายุพอก โดยเชื่อมต่อสะพานลอยด้านหน้า ซึ่งโครงการมีการจัดทำบันไดชั่วคราวเพื่อเชื่อมต่อสะพานคูขนานลอยฟ้าด้านบน(สะพานบรมราชชนนี) ที่สามารถใช้ถนนบนสะพานคูขนานลอยฟ้าในการสัญจรหลักแทนได้ (บันไดชั่วคราว ทำจากน้ํารันก่อสร้าง 4 ชุด ติดตั้งบันไดด้านใน โดยโครงการตั้งชื่อ ว่า สะพานดาว)

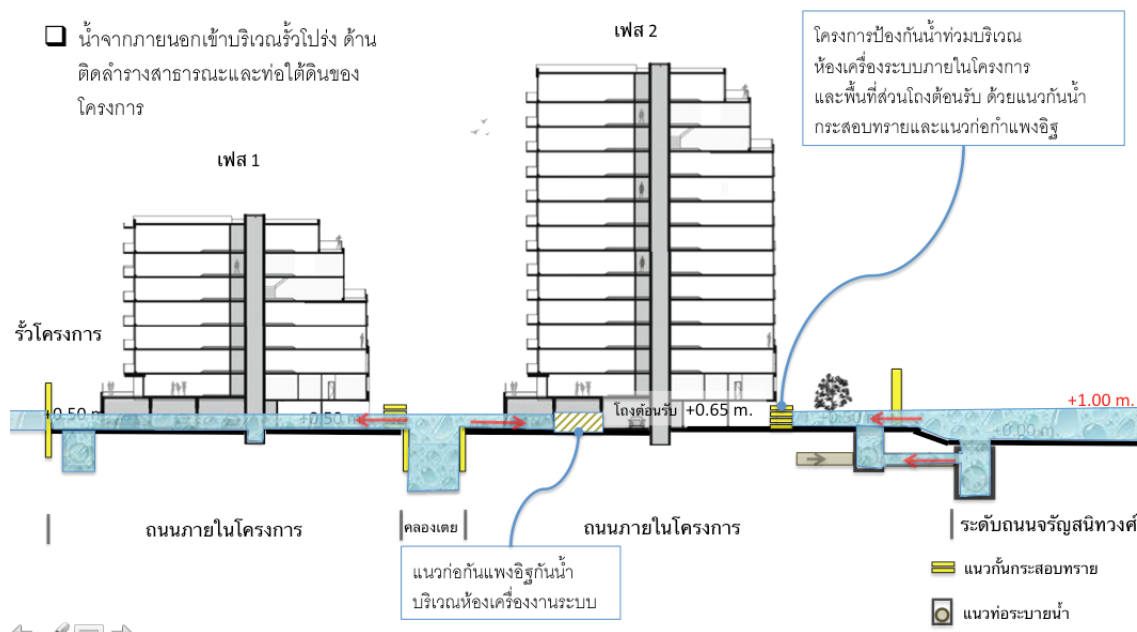
ภาพที่ 4.87 รูปภาพแสดงระดับพื้นโครงการเปรียบเทียบระดับอุทกภัย

จากการสำรวจพื้นที่โครงการ ภายหลังเหตุการณ์อุทกภัยปี พ.ศ.2554 ระดับอุทกภัยสูงสุดที่ระดับถนนจรัญสนิทวงศ์ +1.00 เมตร ซึ่งจากการสอบถาม น้ำท่วมเข้าพื้นที่โครงการผ่านคลองระบายน้ำสาธารณะกลางพื้นที่ และเข้ามาทางบริเวณพื้นที่ด้านหลังของโครงการ โดยโครงการซีดีโฮม รัชดา-ปิ่นเกล้า มีการเตรียมการรับมือเหตุอุทกภัยเป็นบางส่วน แต่ด้วยปัญหาในด้านการจัดการภายในโครงการ เนื่องจากการแยกนิติบุคคลออกเป็นแต่ละเฟสของโครงการซึ่งทำหน้าที่จัดการโซนพื้นที่ที่ดูแลเท่านั้น อีกทั้งมีมาตรการการป้องกันที่ไม่ชัดเจน ทำให้เกิดความเสียหาย เช่น พื้นที่ส่วนกลางที่ชั้น 1 คือ พื้นที่สระว่ายน้ำ และห้องออกกำลังกายได้รับความเสียหาย เกิดน้ำท่วมขัง

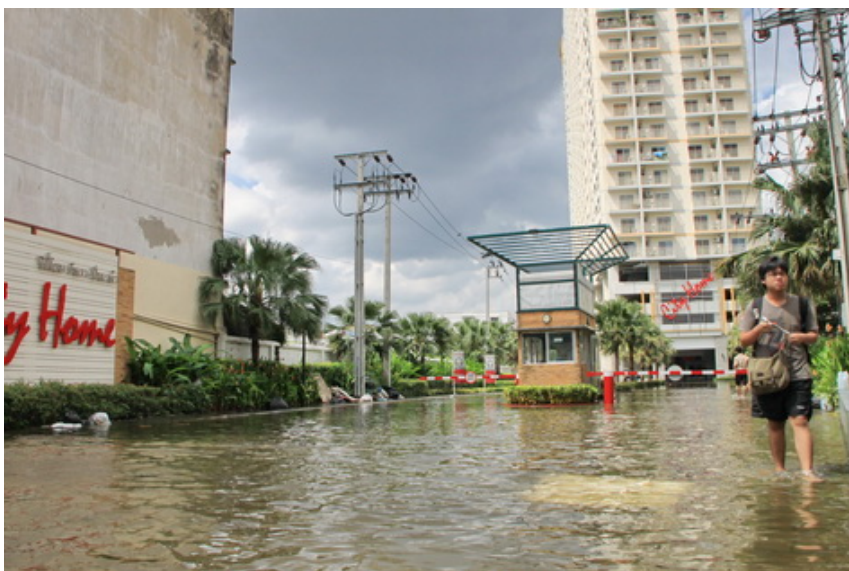
ภาพที่ 4.88 รูปภาพเหตุการณ์อุทกภัยบริเวณทางเข้า วันที่ 04 พฤศจิกายน พ.ศ. 2554

เนื่องจากโครงการมีพื้นที่ขนาดใหญ่ และสภาพกายภาพโครงการไม่สนับสนุนการป้องกันอุทกภัย อีกทั้งการจัดการที่ไม่ทั่วถึง ทำให้อุทกภัยเข้าพื้นที่โครงการ สูง 0.50 เมตร

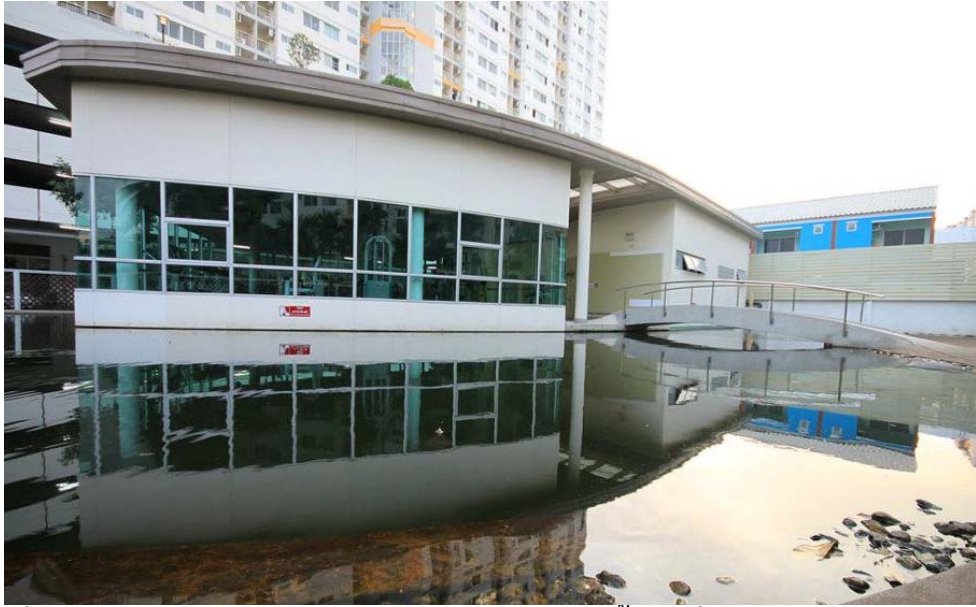
ภาพที่4.89รูปภาพเหตุการณ์อุทกภัย บริเวณสระว่ายน้ำ วันที่ 04พฤศจิกายน พ.ศ.2554

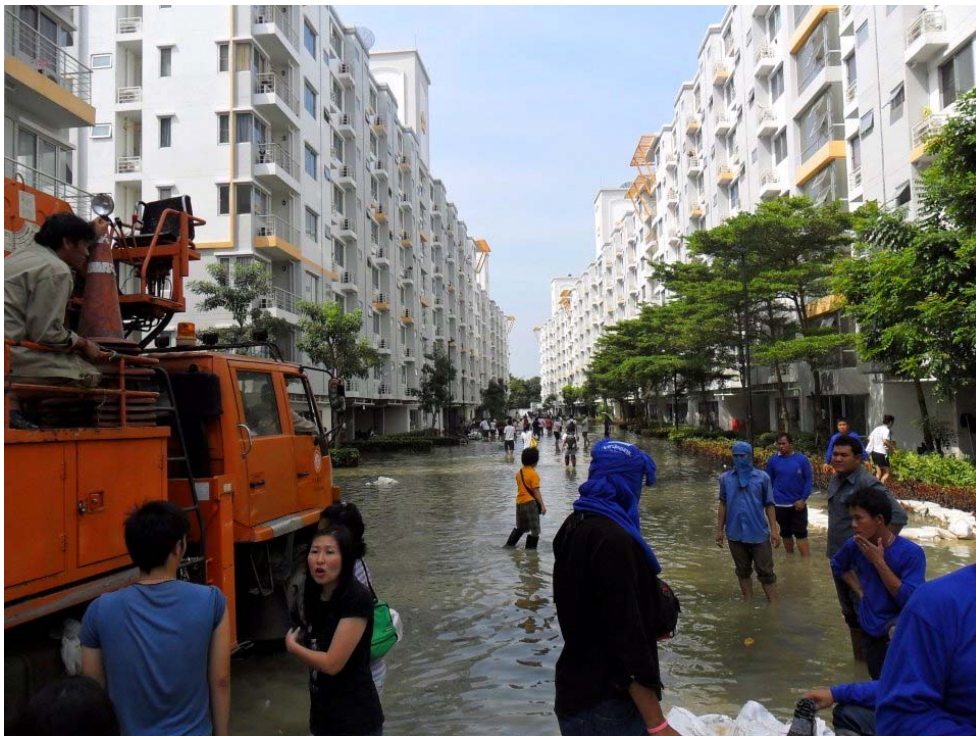
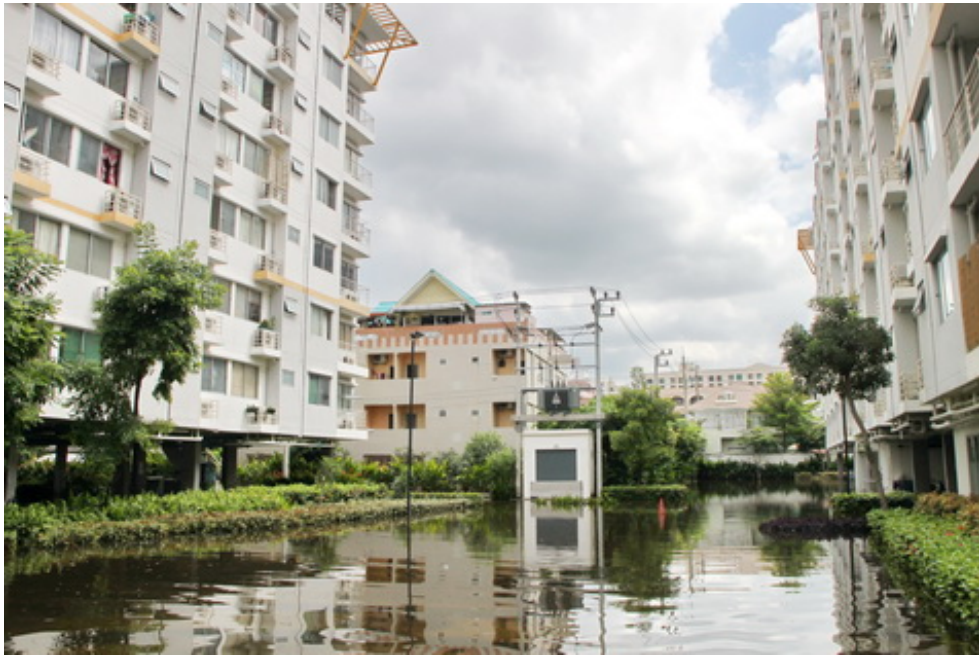
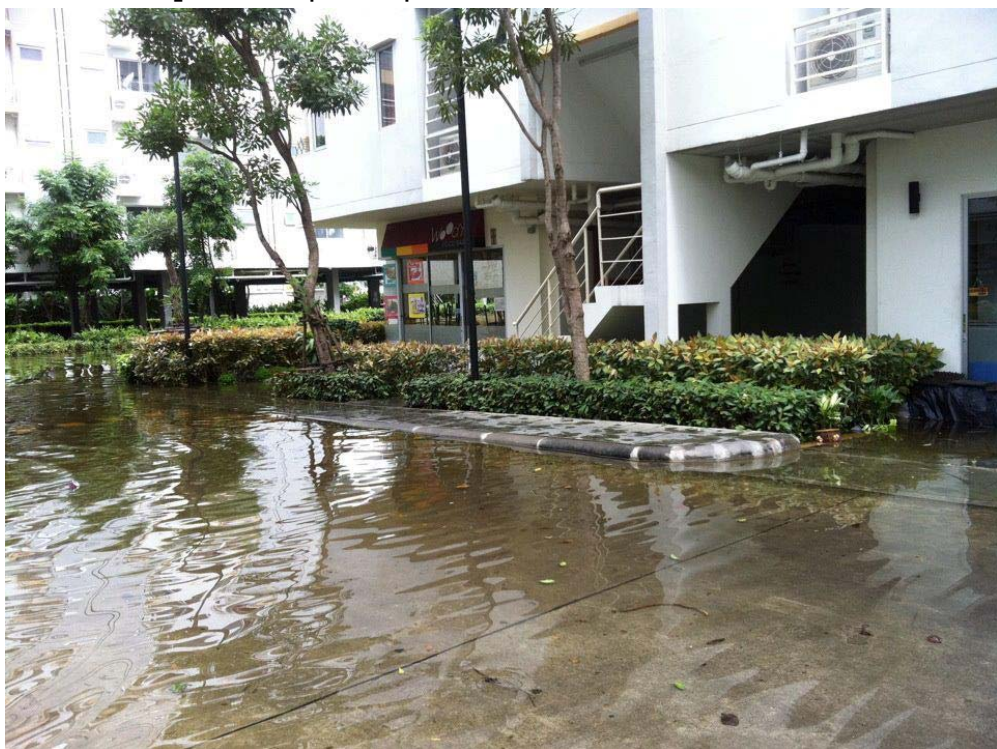
ในพื้นที่โครงการเฟส 1 เป็นอาคาร 8 ชั้นจำนวน 6 อาคาร มีการเตรียมการป้องกันในเบื้องต้น โดยการประสานงานขอกระสอบทรายจากเจ้าของโครงการบางส่วน มีการก่อแนวกระสอบทรายริมแนวคลอง และบริเวณจุดสำคัญภายในโครงการ เช่น ห้องเครื่องไฟฟ้า อื่นๆ ทำการก่อกำแพงอิฐปิดทางเข้าเพื่อกันน้ำ แต่เกิดปัญหาในด้านการจัดการภายใน ทำให้มีน้ำท่วมเข้าพื้นที่โครงการ รวมทั้งพื้นที่ภายในอาคารชั้นใน ซึ่งไม่มีการป้องกันบริเวณหน้าลิฟต์โดยสารและตู้จำหน่ายชั้น 1 ของแต่ละอาคาร ทำให้เกิดความเสียหาย และมีน้ำบางส่วนซึมเข้าบริเวณห้องควบคุมไฟฟ้าของแต่ละอาคาร ทำให้ต้องตัดไฟฟ้าในพื้นที่โครงการ เฟส 1 ผู้พักอาศัยภายในโครงการต้องอพยพย้ายที่อยู่ทั้งหมด

ภาพที่4.90รูปภาพเหตุการณ์อุทกภัยเฟส 1 วันที่ 04พฤศจิกายน พ.ศ.2554

ภาพที่4.91รูปภาพเหตุการณ์อุทกภัย เฟส 1 วันที่ 04พฤศจิกายน พ.ศ.2554

ภาพที่4.92รูปภาพเหตุการณ์อุทกภัย เฟส 1 วันที่ 04พฤศจิกายน พ.ศ.2554

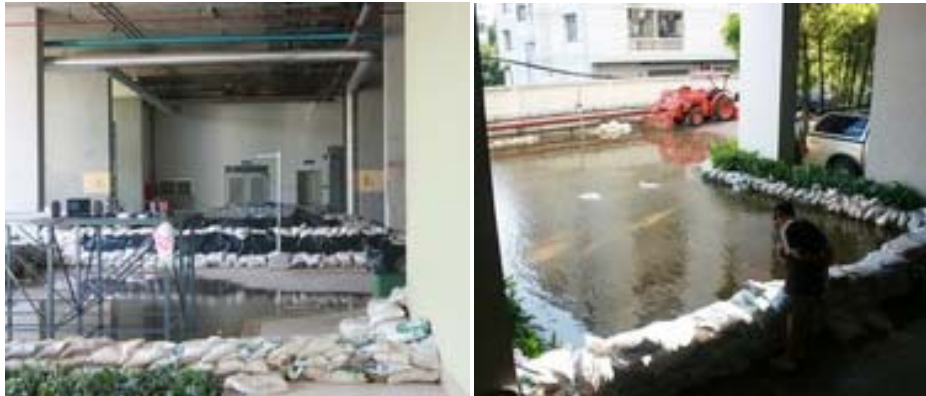
ภาพที่4.96รูปภาพเหตุการณ์อุทกภัย เฟส 2 วันที่ 04พฤศจิกายน พ.ศ.2554

มีการป้องกันด้วยแนวกระสอบทราย เป็นชั้นตามแนว โดยกันแนวป้องกันเป็นแบบแก้มลิง บริเวณพื้นที่ต่อเนื่องเข้าภายในอาคารและห้องเครื่องทั้งหมด

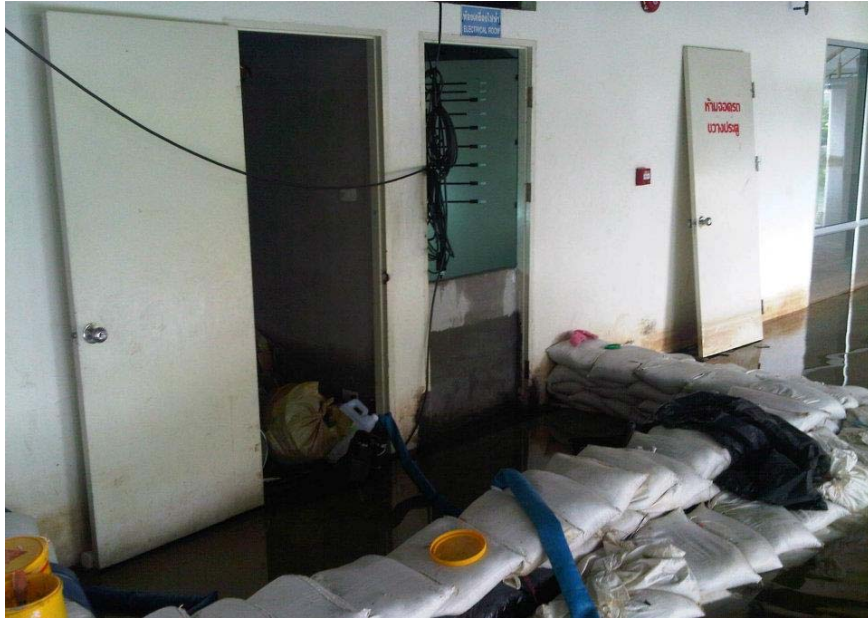
ภาพที่4.98รูปภาพเหตุการณ์อุทกภัย เฟส 2 วันที่ 04พฤศจิกายน พ.ศ.2554
มีการป้องกันด้วยแนวกระสอบทราย เป็นชั้นตามแนว โดยกันแนวป้องกันเป็นแบบแก้มลิง บริเวณพื้นที่ต่อเนื่องเข้าไปภายในอาคารและห้องเครื่องทั้งหมด

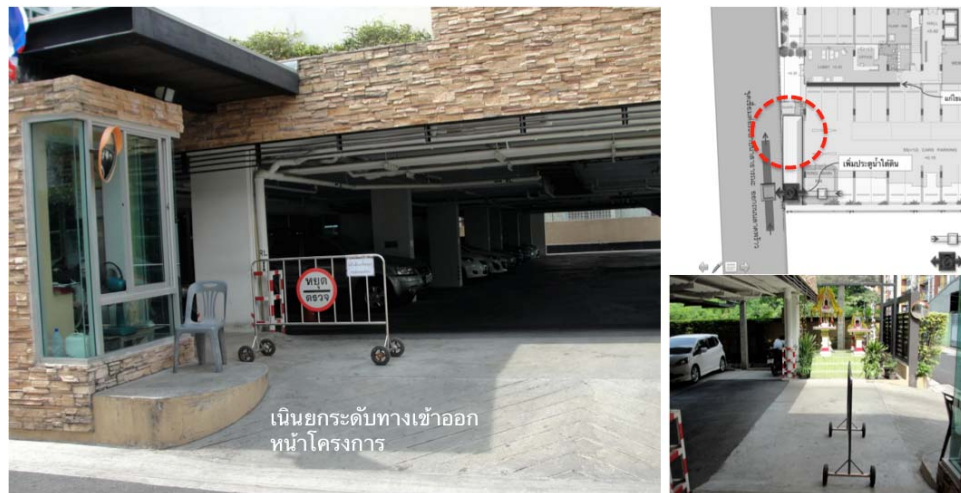
ภาพที่ 5.5 แสดงรูปภาพโครงการ ทรี คอนโดลาดพร้าว 27 ภายหลังจากน้ำท่วมปี พ.ศ. 2554

เนินยกระดับทางเข้าออก
หน้าโครงการ

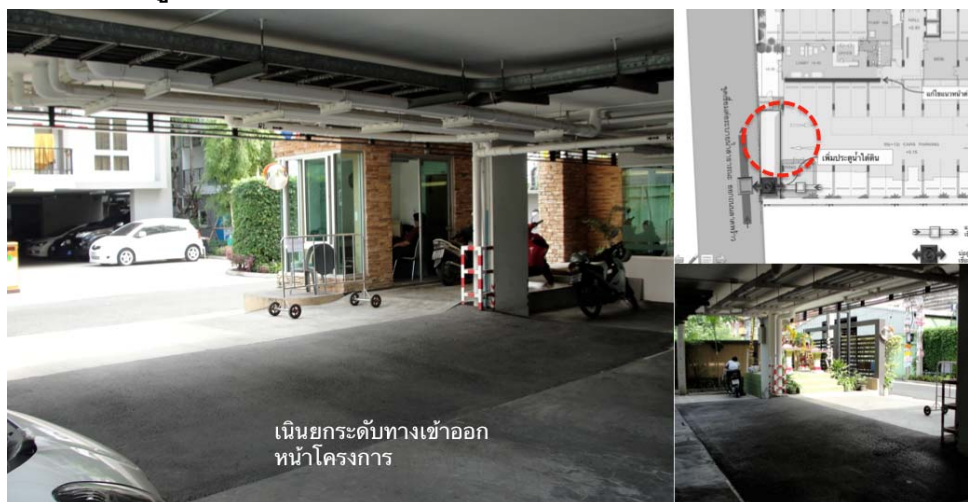
ภาพที่ 5.6 แสดงรูปภาพโครงการ ทรีคอนโดลาดพร้าว 27 ภายหลังจากน้ำท่วมปี พ.ศ. 2554

เนินยกระดับทางเข้าออก
หน้าโครงการ

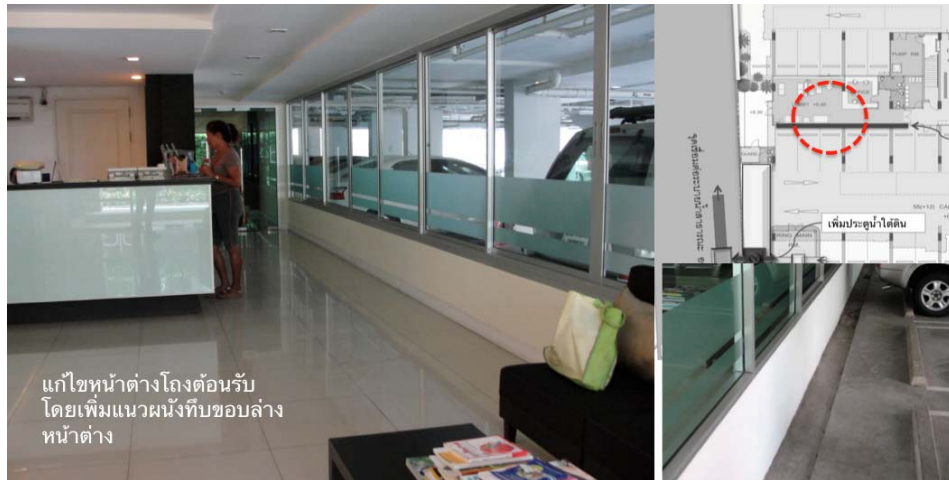
ภาพที่ 5.7 แสดงรูปภาพโครงการ ทรี คอนโดลาดพร้าว 27 ภายหลังจากนำท่วมปี พ.ศ. 2554

แก้ไขหน้าต่างโรงต้อนรับ
โดยเพิ่มแนวผนังที่ขอบล่าง
หน้าต่าง

1. ปรับรูปแบบหน้าต่างโถงต้อนรับ (จากเดิม ชุดหน้าต่างสูงจากระดับพื้นถึงฝ้าเพดาน) แก้ไขโดยยกแนวผนังขึ้น สูงประมาณ 0.60 เมตร และลดความสูงของหน้าต่างลง
2. การเพิ่มระบบประตุน้ำบริเวณที่ระบายน้ำใต้ดิน บริเวณจุดเชื่อมต่อท่อระบายน้ำ สาธารณะของโครงการ

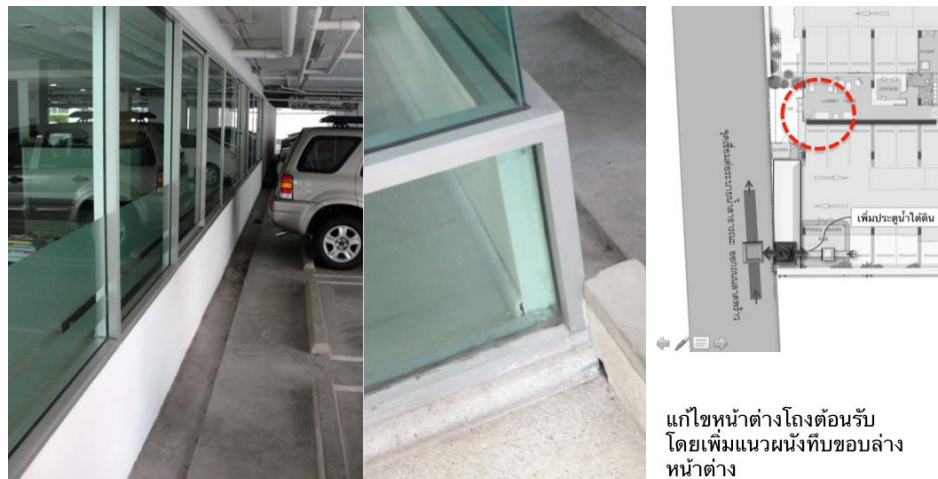
ภาพที่ 5.8 แสดงรูปภาพโครงการ ทรีคอนโดลาดพร้าว 27 ภายหลังจากนำท่วมปี พ.ศ. 2554

แก้ไขหน้าต่างโรงต้อนรับ
โดยเพิ่มแนวผนังที่ขอบล่าง
หน้าต่าง

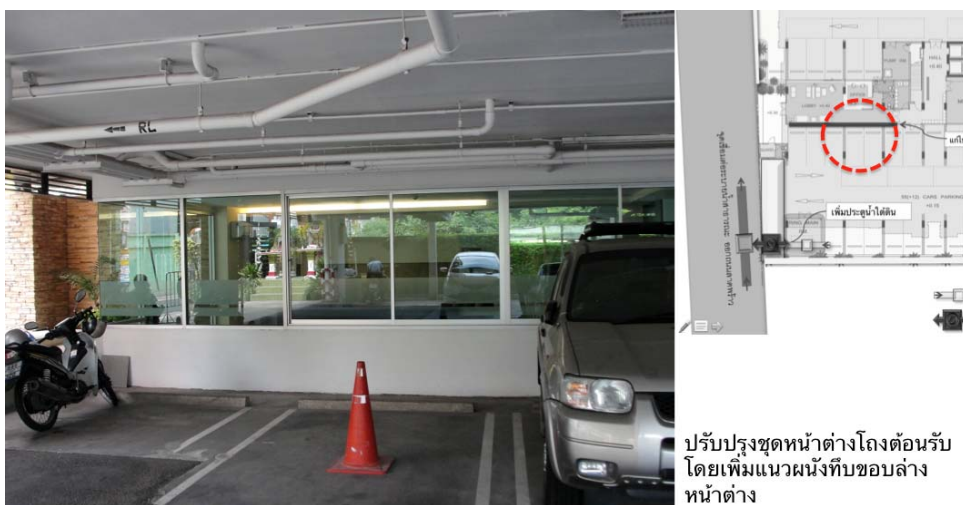
ภาพที่ 5.9 แสดงรูปภาพโครงการ ทรีคอนโดลาดพร้าว 27 ภายหลังจากนำท่วมปี พ.ศ. 2554

ปรับปรุงชุดหน้าต่างโรงต้อนรับ
โดยเพิ่มแนวผนังที่ขอบล่าง
หน้าต่าง
