การประเมินผลของข้อบกพร่องและผลกระทบของกระบวนการผลิตกระเบื้อง
หลังคาคอนกรีตก่อนปรับปรุง

การประเมินผลของข้อบกพร่องและผลกระทบของกระบวนการผลิตกระเบื้อง
หลังคาคอนกรีตหลังปรับปรุง

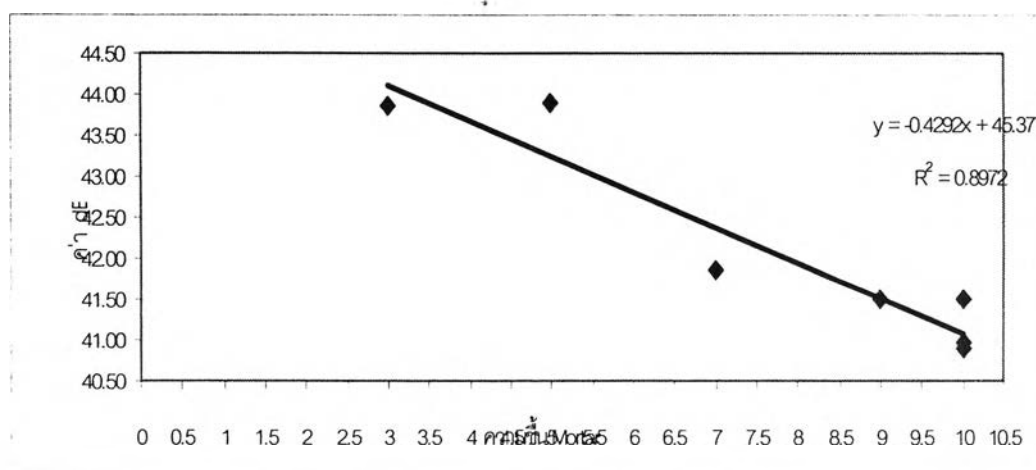
รูปที่ ค.1 แสดงกราฟความสัมพันธ์ของความชื้นส่วนผสมปูนทรายกับค่าสี

จากข้อมูลในการทดลองข้างต้น ได้นำมาวิเคราะห์โดยใช้กราฟความสัมพันธ์ระหว่างค่าความชื้นส่วนผสมปูนทรายและค่าสี ตามรูปที่ ค-1 สรุปได้ว่าเมื่อความชื้น Mortar มีค่าเปลี่ยนแปลงไปโดยเมื่อความชื้นส่วนเปียกมีค่าสูงหรือส่วนผสมเปียก จะทำให้เจดสีกระเบื้องมีลักษณะเข้มขึ้นหรือค่า dE ลดลง

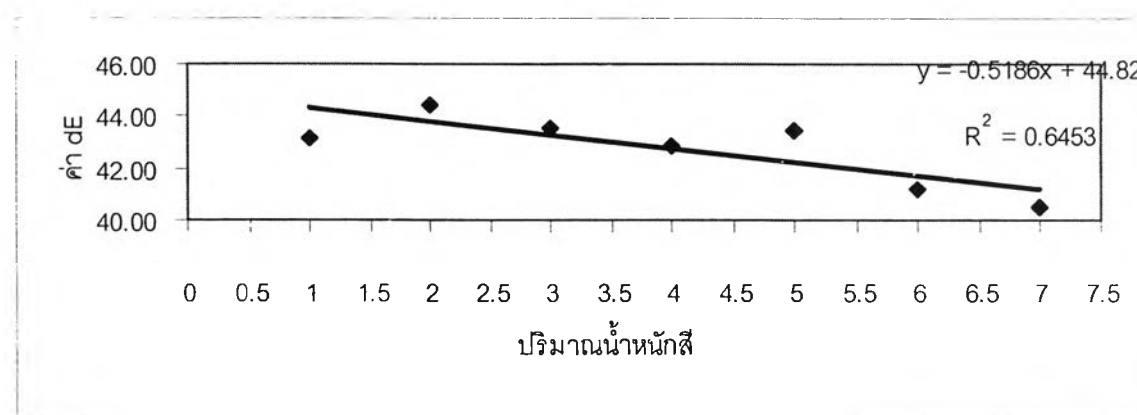
รูปที่ ค.2 แสดงกราฟความสัมพันธ์ของน้ำหนักสีกับค่าสี

จากข้อมูลในการทดลองข้างต้น ได้นำมาวิเคราะห์โดยใช้กราฟความสัมพันธ์ระหว่างน้ำหนักสีที่เคลือบกับค่าเจดสี สรุปได้ว่าเมื่อปริมาณน้ำหนักสีมีค่าเปลี่ยนแปลงไปโดยเมื่อน้ำหนักสีมีค่าสูงจะทำให้เจดสีกระเบื้องมีลักษณะเข้มขึ้นหรือค่า dE ลดลง แต่จะมีความสัมพันธ์กับค่าสีค่อนข้างน้อยเมื่อเทียบกับความชื้นส่วนผสมปูนทราย

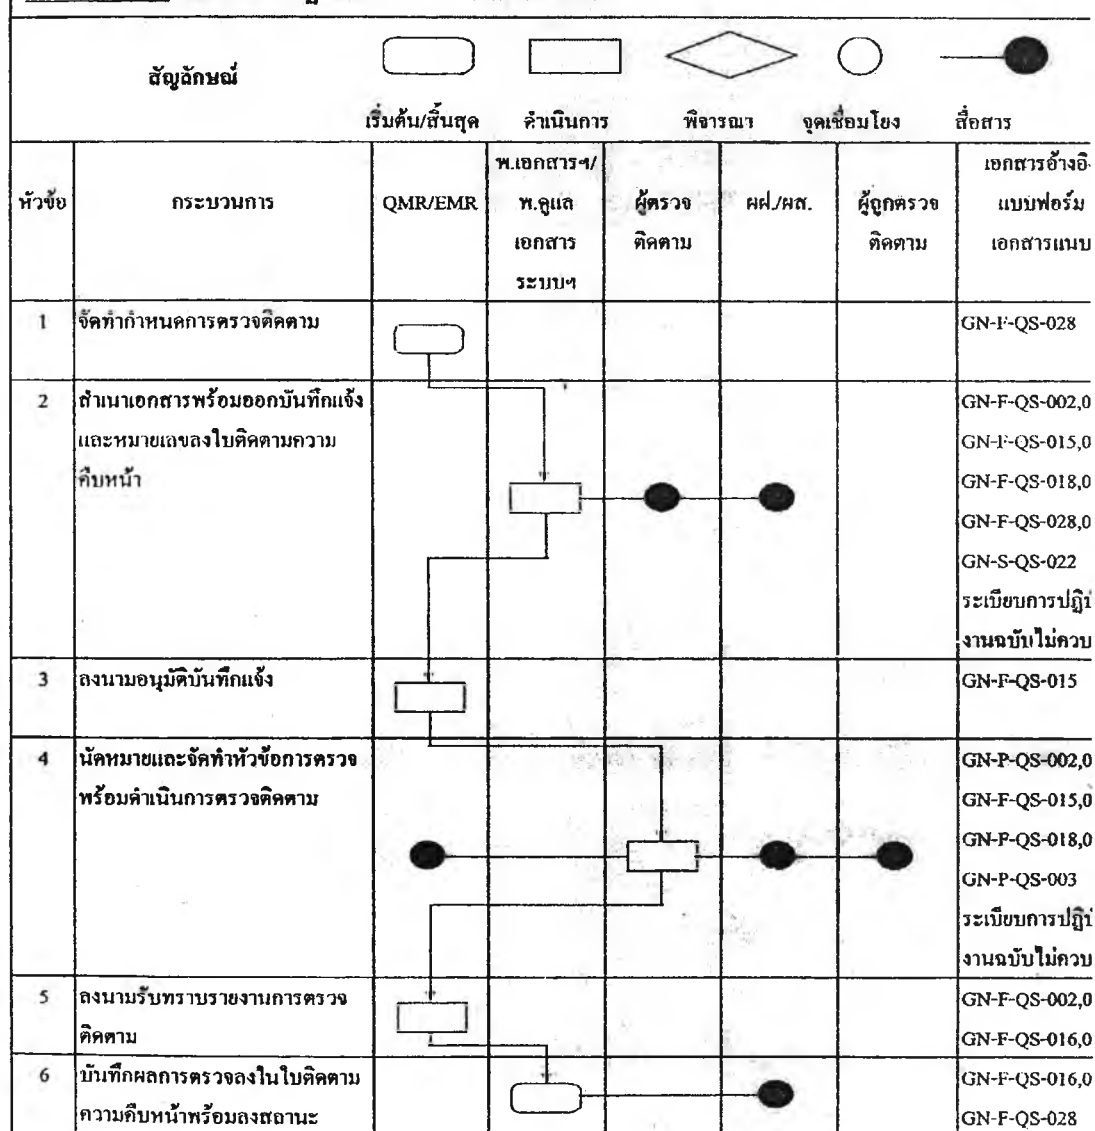
ผังความสัมพันธ์ ขั้นตอนการปฏิบัติงาน : การตรวจติดตามภายใน

รูปที่ ง.1 แสดงผังการปฏิบัติงานเรื่องการตรวจติดตามภายในของโรงงานตัวอย่าง
